第3章 建築物等の被害形態

茨城県つくば市内の現地調査を通して、多数の建築物等の竜巻被害事例を収集した。本章では、木造、鉄骨造及び鉄筋コンクリート造の建築物のほか、建築物以外として工作物等、乗用車及び樹木について確認された被害形態をまとめる。

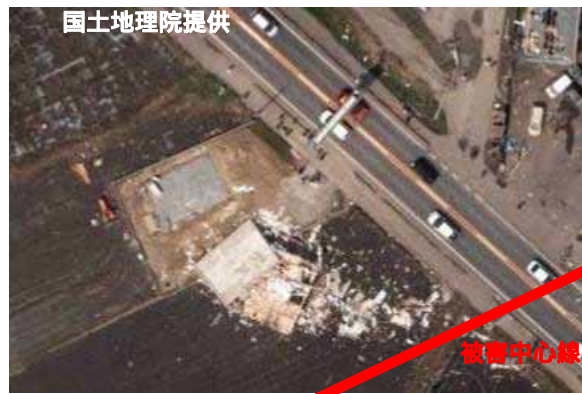
北条地区では、木造建築物の上部構造が基礎を伴って転倒した事例が確認された。2階部分の天地が逆転した状態で確認されたが、小屋組及び1階部分は確認されなかった（写真3.1-1）。また、べた基礎は反転していた（写真3.1-2, 3.1-3）。基礎底面には防湿シートが確認された（写真3.1-4）。基礎下の割栗石には引きずられた跡はほとんど確認されなかった（写真3.1-5, 3.1-6）。被災後の航空写真より、竜巻の進行方向に対し右側に部材が飛散しているのが確認できる（写真3.1-7, 3.1-8）。

写真 3.1-8 写真 3.1-1 の被災後の航空写真

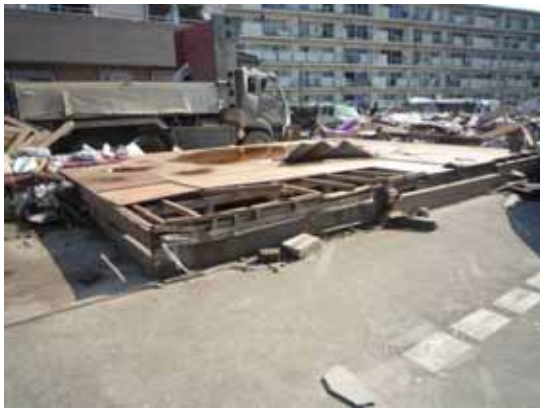
上部構造が建設地から飛散する事例が複数確認された。土台を含む上部構造が飛散し基礎のみ残存する事例（写真 3.1-9, 3.1-10）や、土台を含む 1 階床組のみ残存する事例（写真 3.1-13～写真 3.1-14）等が確認された。写真 3.1-15、3.1-16 の被災前後の航空写真より、被災した建築物の部材が飛散し、後方の鉄筋コンクリート造建築物に衝突していることが確認できる。

写真 3.1-13 土台を残し飛散した木造建築物

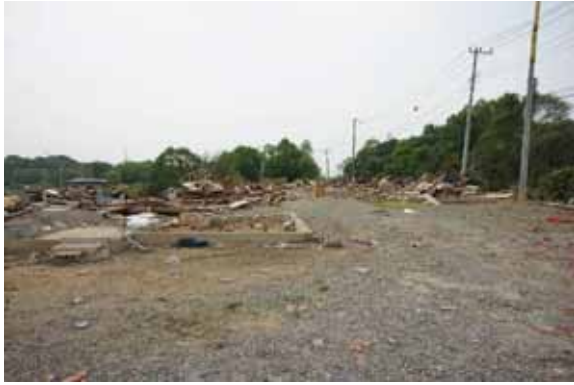
また県道沿いの木造建築物 7 棟のうち 6 棟が基礎のみを残し飛散しているのが確認された（写真 3.1-17～3.1-21）。

写真 3.1-17 飛散した木造建築物群

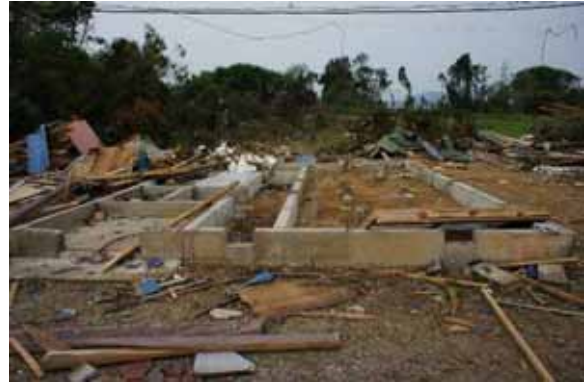
写真 3.1-18 写真 3.1-17 の基礎外観

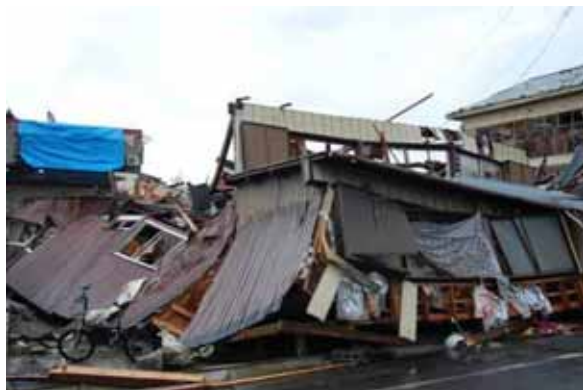
写真 3.1-22 倒壊した木造建築物

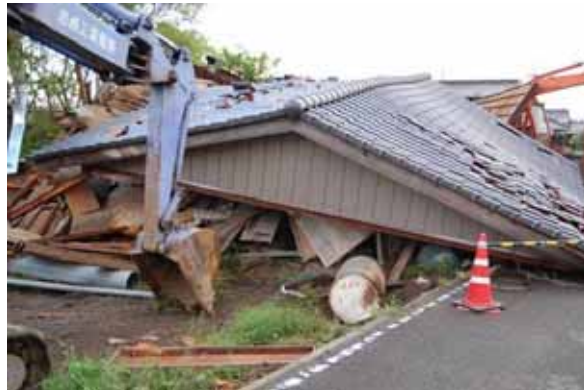
写真 3.1-23 倒壊した木造建築物

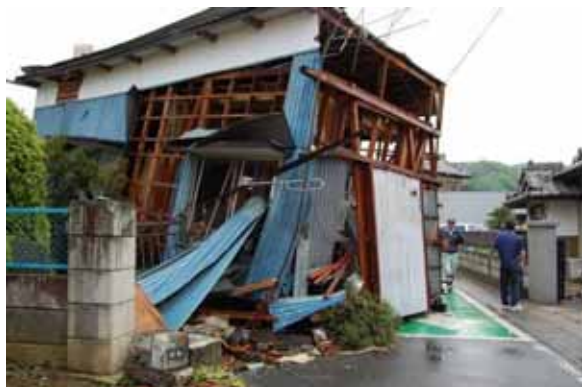
北条地区では、上部構造が基礎から移動し、前面の道路まで移動した事例が確認された（写真 3.1-30, 3.1-31）。

写真 3.1-30 移動した木造建築物の外観

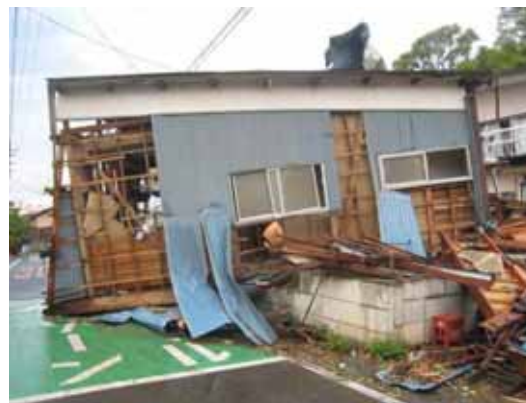
写真 3.1-31 移動した木造建築物の外観

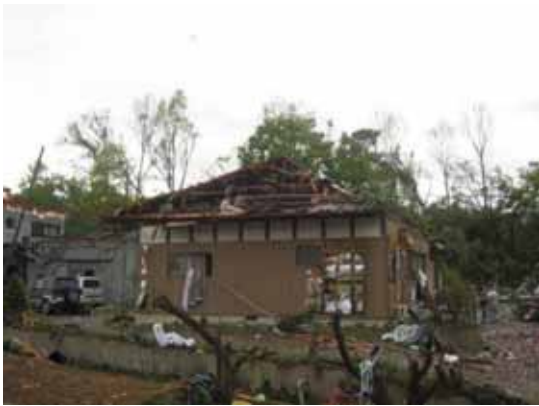
写真 3.1-34 寄棟屋根の被害

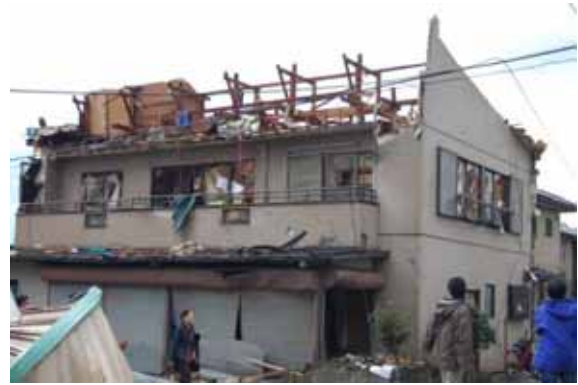
写真 3.1-35 片流れ屋根の被害

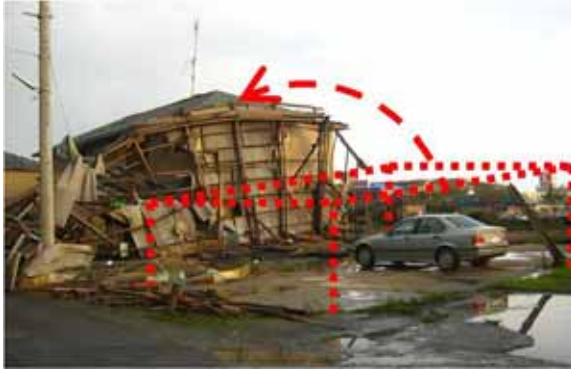
写真 3.2-8 は車庫として使われていた鉄骨造建築物 C であり、柱脚の引き抜けに伴う転倒が認められた。

写真 3.2-8 鉄骨造建築物 C

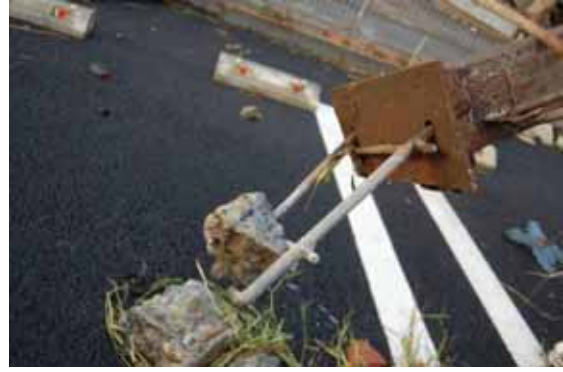
写真 3.2-9 写真 3.2-8 の柱脚の引き抜け状況

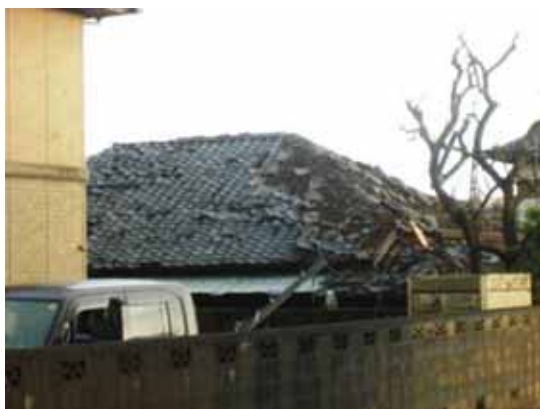
写真 3.4-3 屋根瓦の脱落

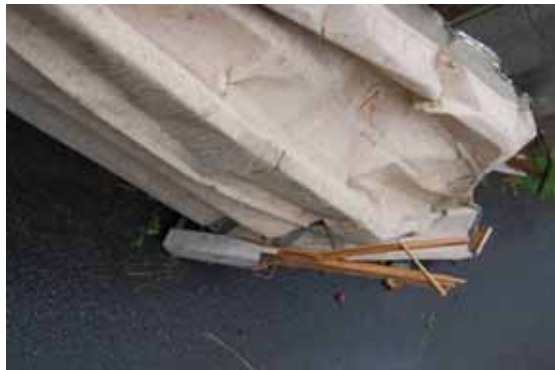
屋根ふき材の被害としては屋根瓦以外にも、複数の地点で飛散した長尺の鋼板製屋根材が電線等に引っ掛かっていたほか、周囲の住宅へ落下又は衝突していた（写真3.4-5～3.4-7）。また、写真3.4-8に示す飛散した屋根材の事例からは、タイトフレームと母屋との間の接合具の抜け及び木製母屋の破壊によって飛散した状況が確認できる。長尺の鋼板製屋根材は一般に自重が軽く、一枚当たりの面積が比較的大きい（すなわち、受風面積が大きい）ことから、接合部や支持部材の破壊後に飛散する状況となりやすい。

写真 3.4-8 飛散した折板屋根の状況

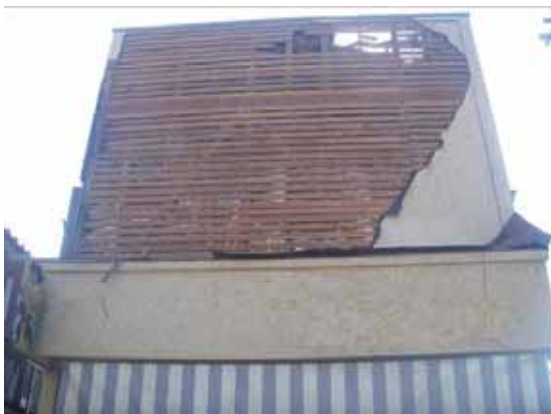
写真 3.4-11～3.4-15 に北条地区の商店街に面していた店舗の外壁材の脱落事例を示す。写真 3.4-11～3.4-12 に示すように、外壁材の脱落はモルタル外壁に多くみられた。モルタル外壁の下地材が腐朽している例も確認された。また、写真 3.4-13～3.4-15 は鋼板製の外壁材であり、いずれも木製の下地材から脱落又ははく離している。

写真 3.4-11 モルタル外壁の脱落

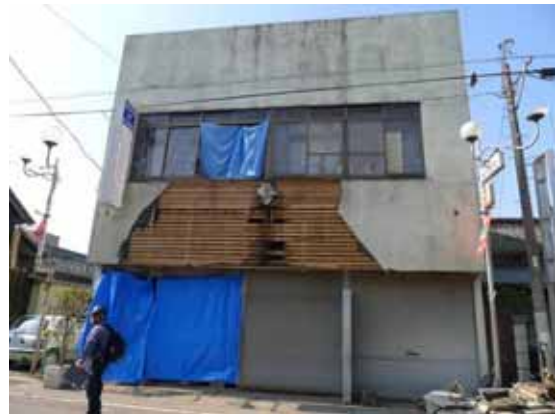
写真 3.4-12 モルタル外壁の脱落

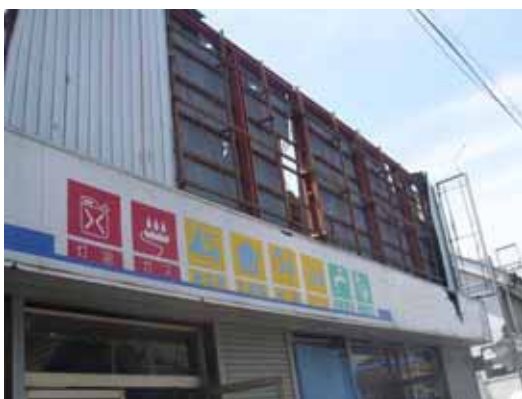
写真 3.4-13 外壁材の脱落

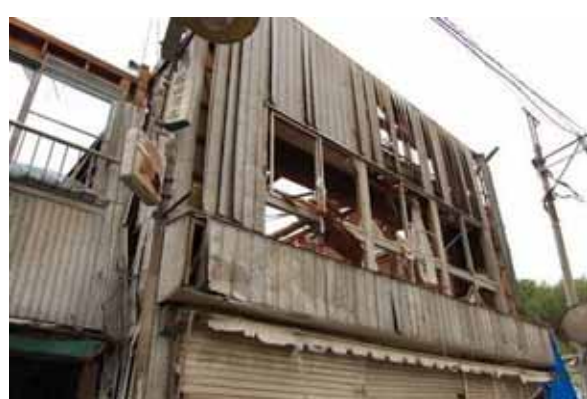
写真 3.4-14 外壁材の脱落

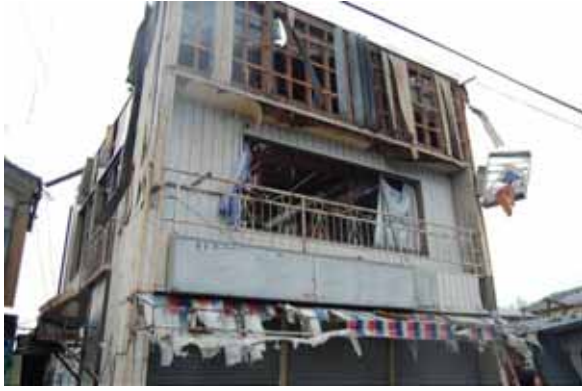
写真 3.4-15 外壁材の脱落

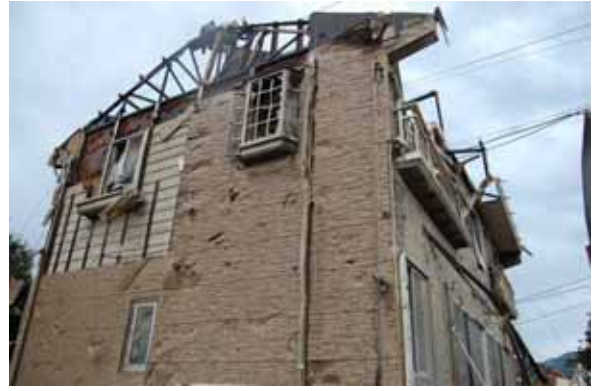
以上の店舗だけでなく、軽量鉄骨造の住宅でも外壁材の脱落被害がみられた（写真 3.4-16）。

写真 3.4-16 軽量鉄骨造住宅の外壁材の脱落

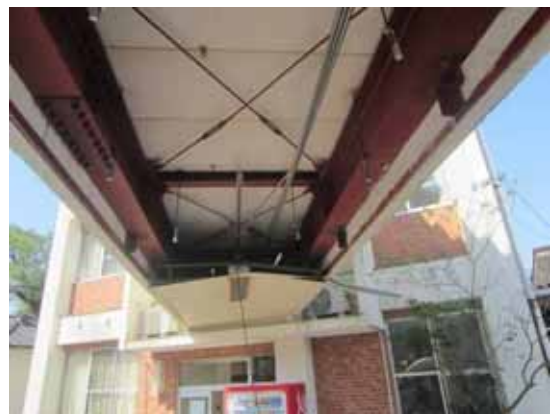
北部工業団地での鉄骨造の事業所施設では、外壁材、軒天井等の損傷が確認された（写真 3.4-17～3.4-19）。また、北条地区の医療施設でも渡り廊下底面の仕上げ材が脱落していた（写真 3.4-20）。

写真 3.4-20 渡り廊下底面の仕上げ材の脱落

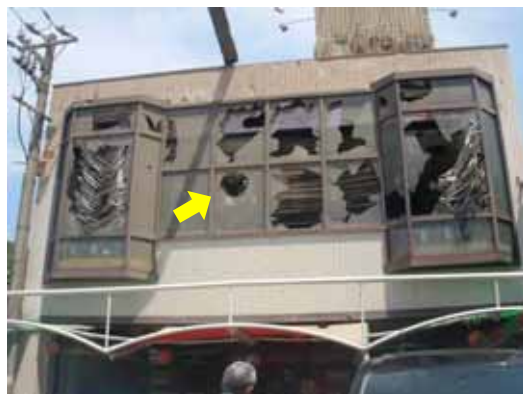
写真 3.4-21～3.4-22 に店舗前面の窓ガラスの破損状況を示す。いずれも大部分の窓が竜巻の作用や飛来物の衝突により破損しており、中には明らかに飛来物によるものと思われる衝突痕も認められる（写真 3.4-22 中の矢印）。

写真 3.4-22 店舗の窓ガラスの被害状況

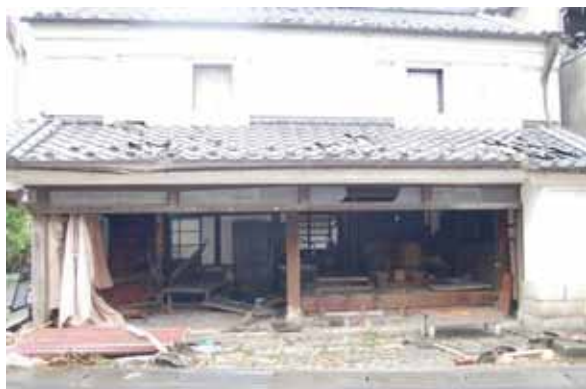
写真 3.4-23～3.4-24 は店舗併用住宅の被害状況である。商店街の通りに面した開口の木製建具が脱落しているほか、突風が吹きこんだことによる屋内の被害も確認された。また、写真 3.4-23 に示す開口部と反対側の壁面での開口部も同様にほぼ全面的に破損していた（写真 3.4-25）。

写真 3.4-23 店舗併用住宅の開口部の被害状況

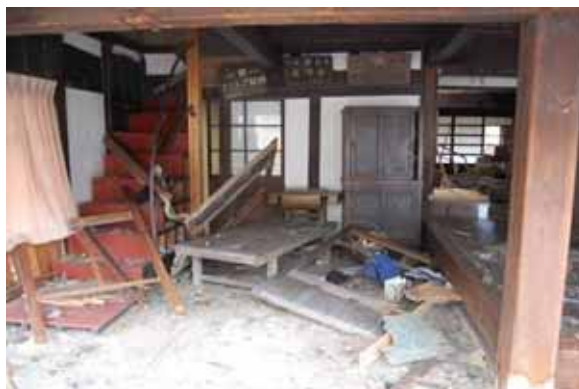
写真 3.4-24 店舗併用住宅の屋内の被害状況

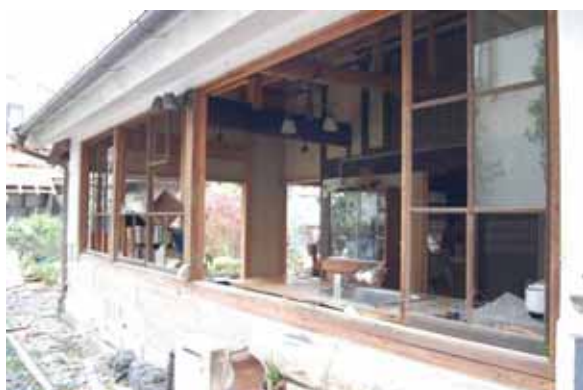
写真 3.4-25 店舗併用住宅の開口部の被害状況

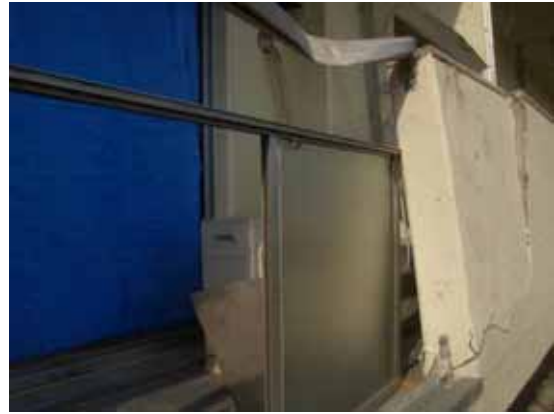
にある鉄筋コンクリート造の手すりにひび割れが認められたことから、多数の飛来物の衝突を被ったことが想定される（写真3.4-27～3.4-28）。一方、4～5階のベランダには低層階よりも比較的堆積物は少ないが、写真3.4-30に示すように4階の桁行中央付近にある手すりが屋外方向に引き抜けていた。この状況から、上層階の特に桁行中央付近では、極めて大きな負圧が作用したことが竜巻接近時の可能性の1つとして想定される。一方、北面でのアルミサッシも南面と同様に破損しており、可動式の小窓のアルミサッシも複数脱落していた。また、屋内の物品（寝具類等）が屋外方向に出た状況も確認できる（写真3.4-31～3.4-32）。

写真 3.4-28 RC造手すりの被害状況

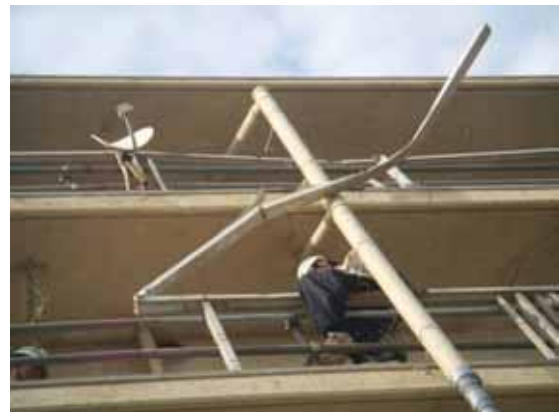
写真 3.4-30 屋外方向に引き抜かれたアルミ手すり

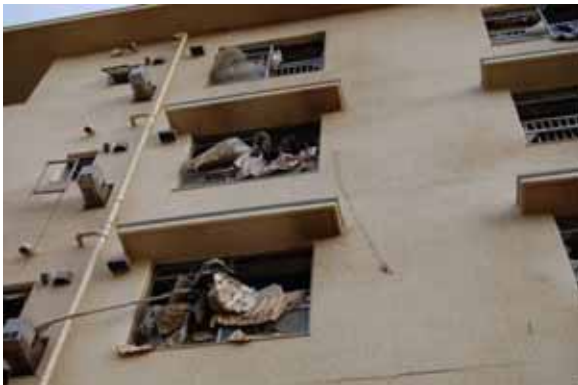
写真 3.4-31 北面の被害状況

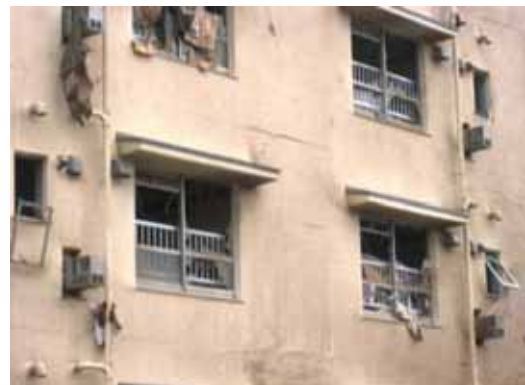
写真 3.4-32 北面の被害状況

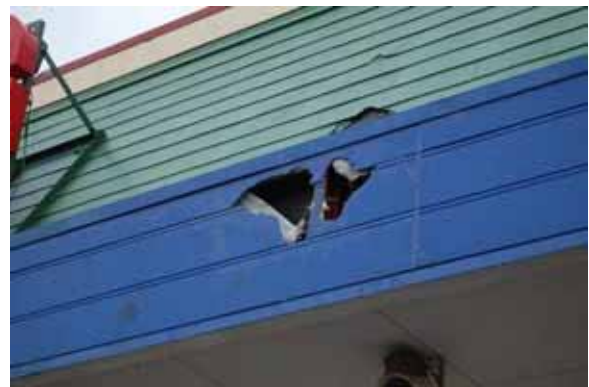
写真 3.4-33～3.4-36 に北条地区での商業施設の被害状況を示す。エントランスでの建具が脱落しているほか、ガラス等への飛来物の衝突痕が多数みられた。

写真 3.4-34 エントランスでの飛来物の衝突痕

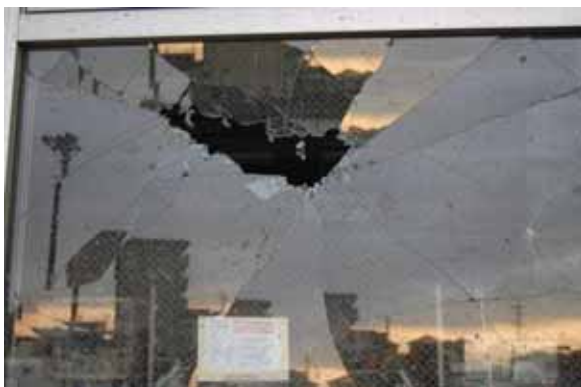
写真 3.4-35 ガラスへの飛来物の衝突痕

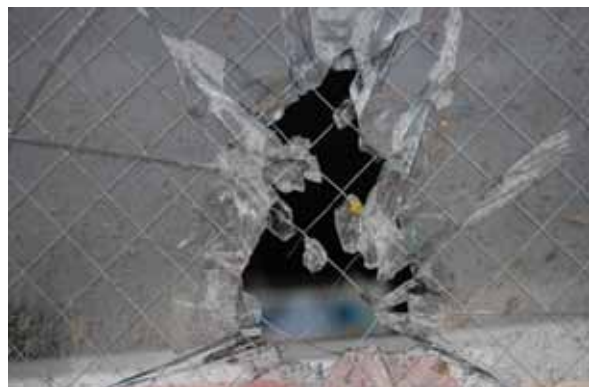
写真 3.4-36 ガラスへの飛来物の衝突痕

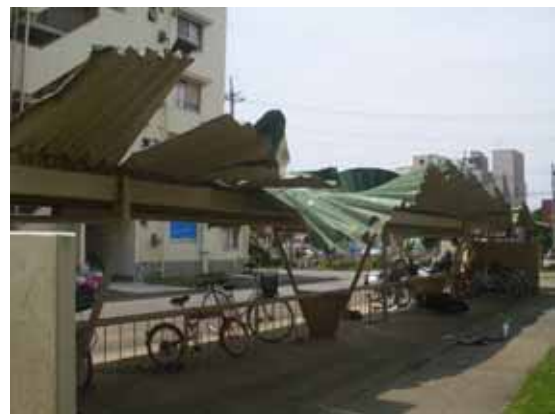
写真3.5-1～3.5-2はガソリンスタンド及び駐輪場での鋼板製屋根の被害で、駐輪場での屋根材は波打った状態であった。写真3.5-3～3.5-4は石塀、写真3.5-5は石灯籠の倒壊事例である。道路標識及び電柱の被害については、写真3.5-6が道路標識の折損状況、写真3.5-7が複数の電柱が連続して折損又は傾斜している状況、写真3.5-8が折損した電柱が隣接する住家に倒れ掛かっている状況である。また、パイプハウスの骨組やフェンスが著しく変形している状況もみられた（写真3.5-9～3.5-10）。

写真 3.5-2 駐輪場の折板屋根の著しい変形

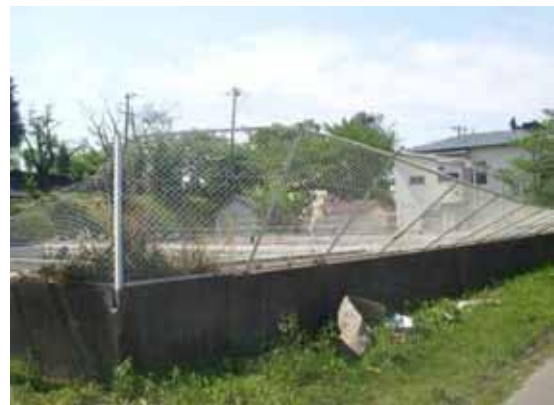
写真 3.5-10 フェンスの被害状況
