5.4. 鉄骨造建築物の被害

5.4.1 調査の目的と概要

5.4.2 調査結果

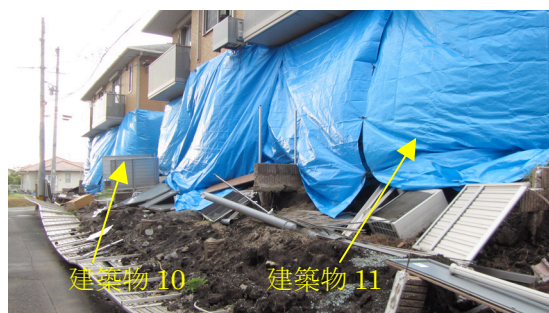
斜角は4.5度である（建築物10で測定）。ブレース（ターンバックル）の破断、座屈による著しいたわみが、それぞれ建築物10及び11に生じている。宅地擁壁部分が崩壊しており、それが建築物の損傷に何らかの影響を及ぼした可能性がある。

写真 5.4-24 宅地擁壁部分の崩壊

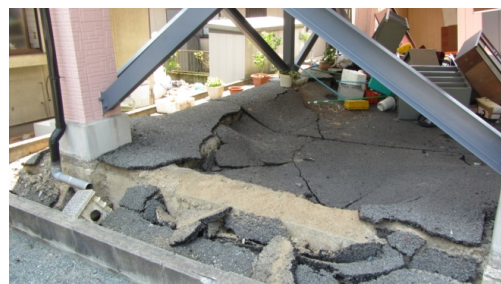
本建築物は 3 階建ての住宅である。角形鋼管柱 (辺長 250mm)、間柱 (辺長 150mm)、溝形鋼ブレース 150×75 が使用されている。宅地の地盤変状が生じている。1 階に傾斜が生じている。ブレースはほぼ無損傷である。柱脚部にベースモルタルの破損、アンカーボルトの伸びが生じている。柱頭部に損傷が生じている可能性があるが、状況は不明である。1 階のブレースの配置に平面的な偏りがあり、地震時にねじれが生じたことで、ブレースの無い入口側の柱脚の損傷や柱の残留傾斜角が相対的に大きくなったと思われる。また、宅地の地盤変状が建築物の傾斜等に何らかの影響を及ぼした可能性がある。

写真 5. 4-38 宅地の地盤変状

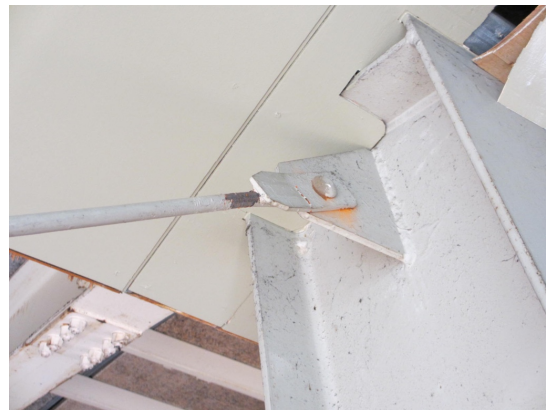
【構造被害】 鉛直ブレースでは、何か所かのガセットプレート及びブレース端部に塑性変形が見られた。また、屋根面水平ブレース（ターンバックル付き丸鋼ブレース）では、2 箇所でボルト破断が観察され、ブレースのたわみも観察された。屋根面水平ブレースは、耐震改修前のブレースがそのまま設置されていたものである（耐震改修によって、鉛直ブレースは全て交換されていたが、屋根面水平ブレースは新設または取り替えられておらず、改修前のブレースがそのまま設置されていた）。また、一部の柱脚部のコンクリートのひび割れや周辺地盤の沈下も観察された。

写真 5. 4-46 ガセットプレートの曲がり

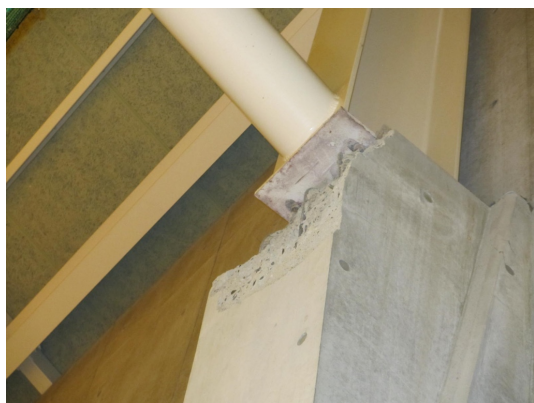
【構造被害】 RC 造架構と S 造屋根の接合部（支承部）の数カ所で、コンクリートの側方破壊や大きなひび割れ、コンクリートの落下が見られた。また、屋根面の丸鋼ブレースに数カ所たわみが見られた。

写真 5.4-57 支承部のコンクリートの側方破壊

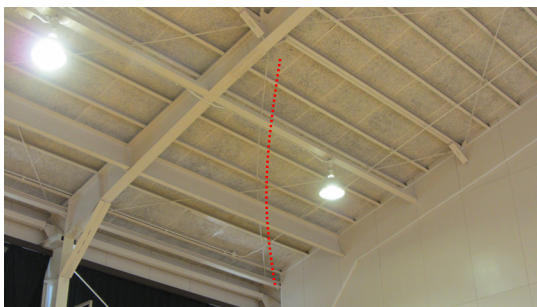
写真 5.4-77 屋根面水平ブレースのたわみ（隅角部）

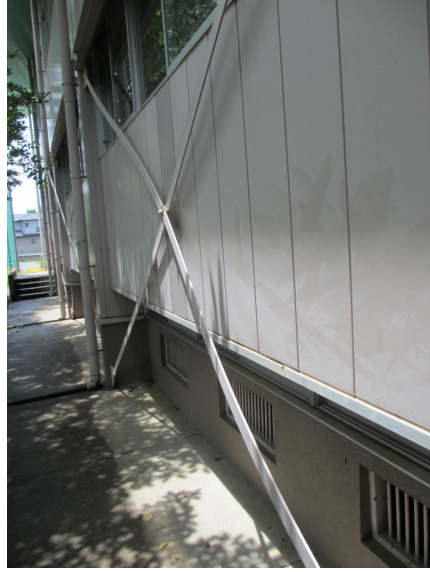
写真 5.4-86 平鋼ブレースのたわみ

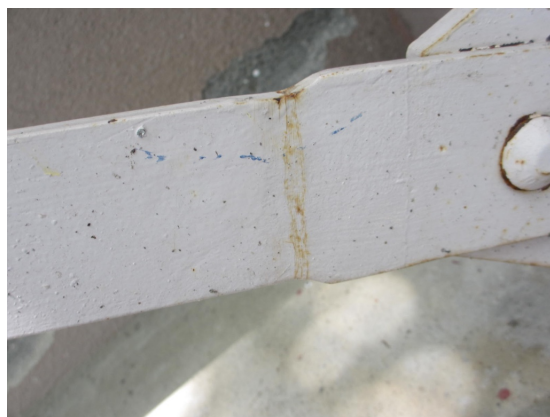
【構造被害】1階の平鋼のブレースでは、多くのブレースで母材破断及びボルト孔欠損部での破断が見られた。ブレースの母材破断は、ブレース端部におけるやや幅広のプレートとブレース軸材の境界部分で生じていた（この破断部分は、溶接で接合後にグラインダー等で仕上げた可能性もあるが、目視では溶接接合されたかどうか確認できなかった）。また、たわみも見られた。これらのブレースでは、引張によるブレース材自体の材軸方向の降伏や伸びの痕跡は、目視からは確認できなかった。2階の被害としては、ほとんど全てのブレースでわずかなたわみが見られ、また、いくつかの羽子板で、わずかな曲がりが見られた。

写真 5.4-90 ブレース母材と端部の幅広プレートの境界がわずかに降伏 (写真 5.4-89 の拡大)

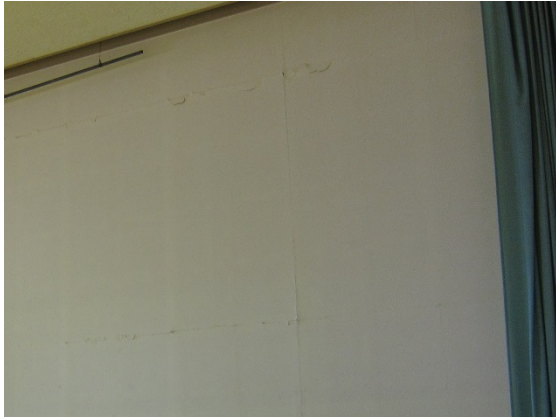
【非構造部材の被害】舞台壁の広い範囲で仕上げのひび割れ、入り口脇の外壁等の数箇所ではひび割れ・タイル剥落などが確認された。

写真 5. 4-97 舞台背面壁の仕上げボード継ぎ目のずれ

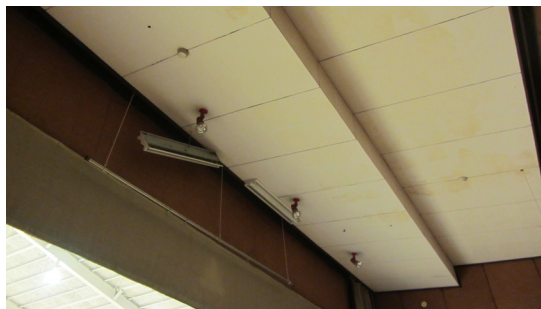
写真 5.4-105 舞台の天井（被害なし）と照明のぶら下がり

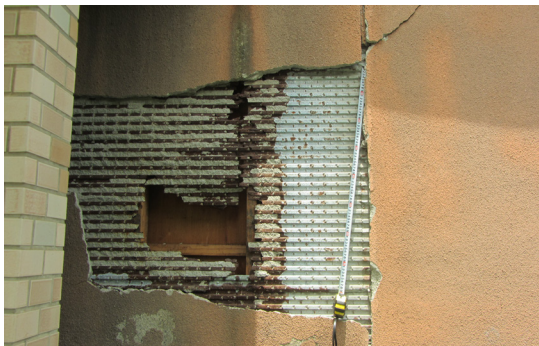
写真 5.4-116 入り口脇の外壁モルタルの落下

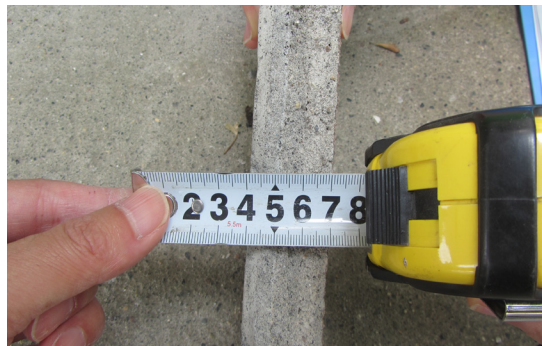
写真 5.4-117 左の落下したモルタル (厚さ約3cm)

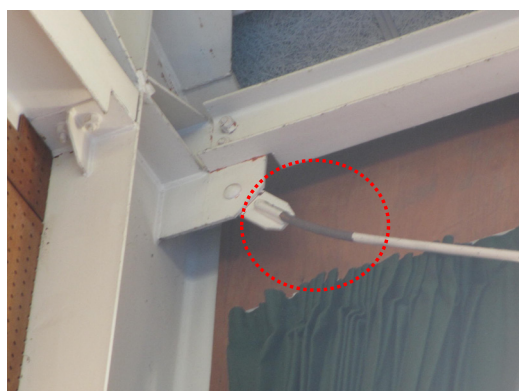
写真 5.4-120 ブレース端部の塑性化の様子

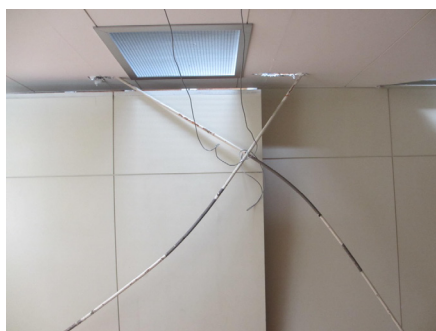
【構造被害】すべてのブレースで降伏及び伸びが観察され、大きくたわんでいる。また、それらのブレース接合部やブレース材で破断は見られなかった。

写真 5.4-122 ブレースの変形状況

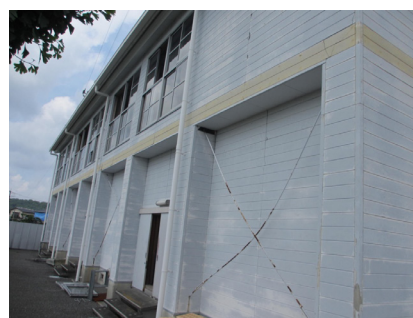
写真 5.4-123 1階のブレースの様子

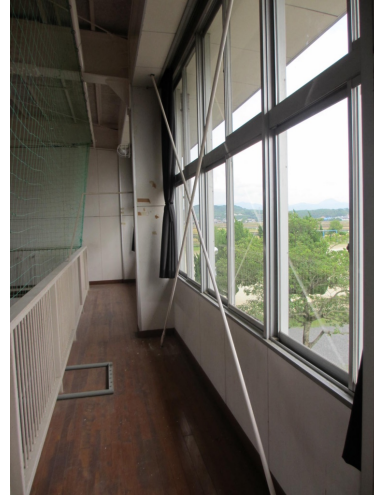
写真 5.4-129 2階のブレースのわずかなたわみ

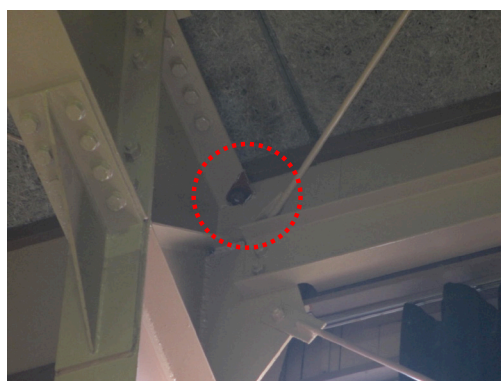
【構造被害】妻面の鉛直ブレースでは丸鋼ブレースで2箇所、ブレースのボルト破断が見られた。桁行き方向の鉛直ブレースでは、2階ブレースにわずかなたわみが生じている程度。また、屋根面水平ブレースでは2箇所ボルト破断が見られた。ボルト破断した妻面の鉛直ブレースと屋根面水平ブレースは、耐震改修前のものがそのまま設置されていたものである（耐震改修により桁行き方向の鉛直ブレースは全て交換されていたが、妻面の鉛直ブレースと屋根面水平ブレースは新設または交換されおらず、改修前のブレースがそのまま設置されていた）。

写真 5.4-135 取り替えられていない屋根面水平ブレースのボルト破断

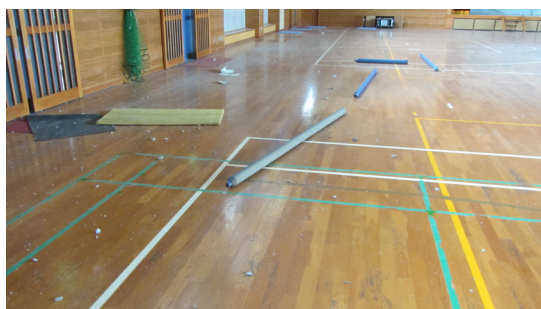
【構造被害】立体トラスの構成部材に座屈、破断が生じ、アリーナ床面に部材が落下していた（下弦材5本、上弦材1/2本（部材中央で破断したものの片方）、斜材0本）。またトラス支承部の損傷によると思われるモルタル（支承部を直接目視で確認できていない）や、トラスまわりに付いていたと思われる金具がアリーナ床面に多数散乱していた。

写真 5.4-142 落下した立体トラスの部材

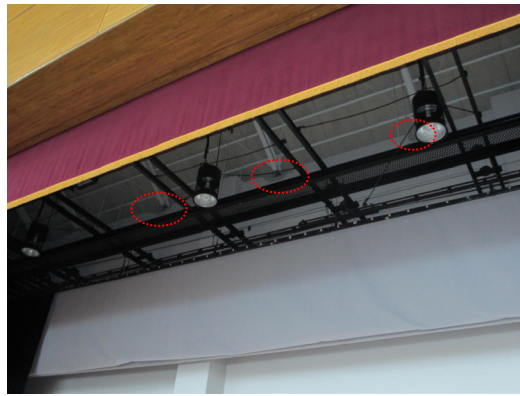
【構造被害】屋根のトラスで、下弦材が1カ所落下し、5箇所たわみが観察された。ステージ上の妻壁上部のRC架構と下屋の屋根の支承部でコンクリートの破壊、落下が見られた。一方、桁行き構面の支承部では被害は見られなかった。

写真 5.4-160 ステージ上の下屋の支承部コンクリートの破損

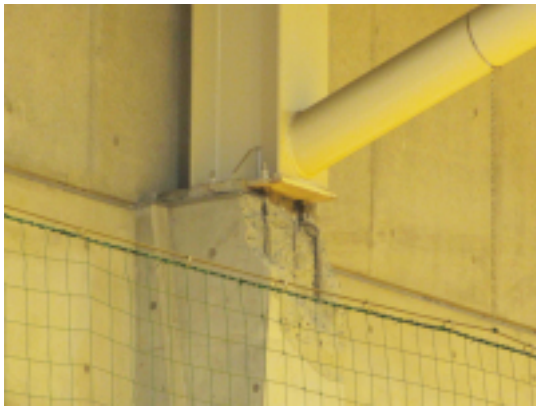
体育館B、L、Nは、RC造架構に立体トラスの屋根が接続された体育館であり、これらの体育館のうち、体育館BとNで、RC造架構とS造屋根の接続部（支承部）で、コンクリートの側方破壊とそれに伴うコンクリート片の落下やコンクリートのひび割れが観察された。それらの被害を写真 5.4-184～186 に示す。このような被害は、2011年東北地方太平洋沖地震で見られた被害と同様のものである（5.4-4）。

写真 5.4-184 体育館Bの屋根支承部のコンクリートの側方破壊

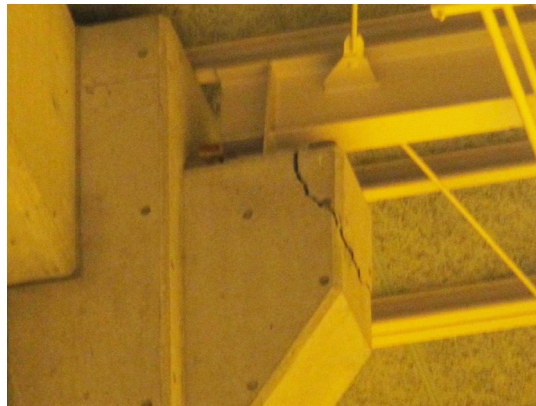
写真 5.4-185 体育館Bの屋根支承部のコンクリートのひび割れ

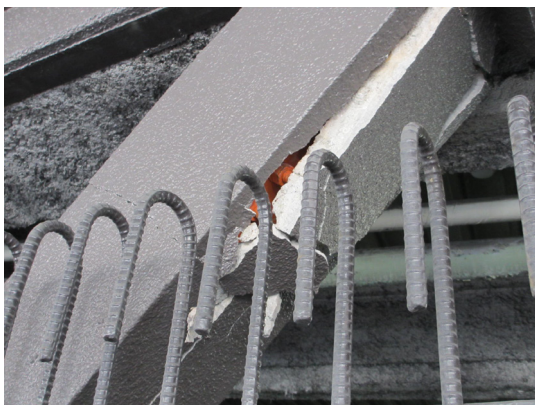
6 階建ての鉄骨造の立体駐車場である。構造形式はブレース付きラーメン構造であり、角形鋼管柱と H 形鋼梁で、H 形鋼ブレースが用いられている。塔屋で外装材が脱落していた。ブレース交差部やブレース端部では耐火被覆の亀裂や剥離が観察されたが、建築物の外側からは構造的な被害は観察されなかった。

写真 5.4-197 ブレース端部の耐火被覆の亀裂

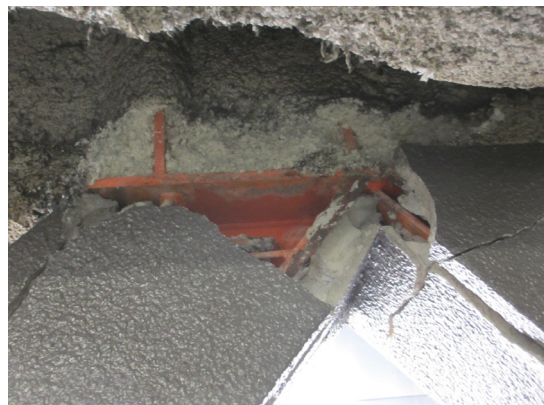
写真 5.4-198 ブレース交差部の耐火被覆の剥離
