5.8 非構造部材・設備の被害

5.8.1 調査の目的と概要

5.8.2 非構造部材の被害

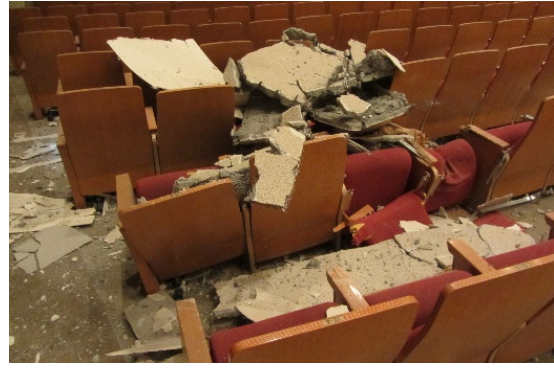
会議室棟とホール棟からなる建築物である。竣工は1967年で、構造体は鉄筋コンクリート造である。会議棟1階床とホール棟客席1階床に亀裂があり段差が生じていた。ホールで特定天井に該当する吊り天井が脱落していた（写真5.8.2-1～5.8.2-4）。前震で舞台上部の天井面が部分的に脱落し、本震でその他の部分が脱落したとのことである。天井面は、吊りボルト下に組んだアングルに鋼線で鉄網を取り付けてモルタルを塗ったもの（ラスモルタル天井）が多くを占めていた。1階客席に脱落した天井のモルタルの厚さを計測したところ約4cmであり、単位体積重量を20kN/㎡とすれば平米当たり800N（約80kgw）となって単位面積重量は相当に大きい。ラスモルタル天井以外の部分はいわゆる在来工法の天井であり、1階客席前方や2階客席部分等に脱落が生じていた。

写真 5.8.2-2 1階客席へのラスモルタル天井の脱落

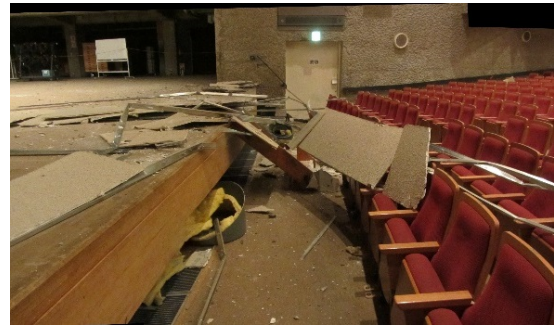
写真 5.8.2-4 1階客席前方に落下した天井(せっこうボード(厚さ 12.5mm)+吹付)

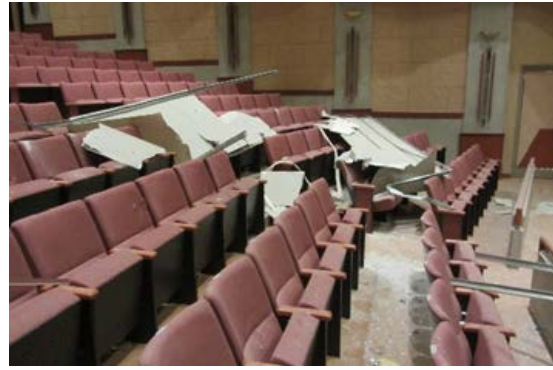
ホールと諸室が入っている建築物である。竣工は1997年、構造体は鉄筋コンクリート造(屋根は鉄骨造)である。ホールで、特定天井に該当する吊り天井が破損・脱落していた(写真 5.8.2-7、8)。天井は在来工法による吊り天井である。

写真 5.8.2-8 脱落した天井

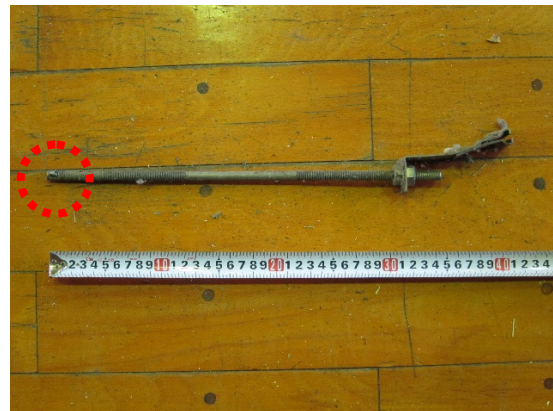
昭和60年建設の学校体育館。新耐震基準に基づき設計された。架構は鉄骨造で、張間方向山形ラーメン、桁行き方向ブレース構造で平鋼ブレース。2階の全てのブレース構面でブレース材の破断が観察された。また、1階では1箇所ブレース材の破断が観察された。それらは、ブレース孔欠損部の破断、ブレース端部の母材破断である。ブレースの接合部は、保有耐力接合で設計されていると考えられるが、ブレース材自体の降伏による明確な伸びは、目視では確認できなかった。屋根面ブレースには被害は見られなかった。山形屋根の棟部分が断面で台形状になっており、その部分について金属メッシュを用いた吊り天井が張られている(写真5.8.2-17)。この吊り天井について、バー材が壁と取り合う端部付近で変形したり、複数の吊り材が吊り元で外れたり床面まで落下したりしていた。吊り材の長さは現地での計測や脱落した吊り材の計測から、0.4m、1.9m、2.4mの3種類が確認されたが、吊り元の溶接が外れていたのは総て最も短い0.4mの吊り材であった(写真5.8.2-18)。

写真 5.8.2-18 吊り材(円内は溶接痕)

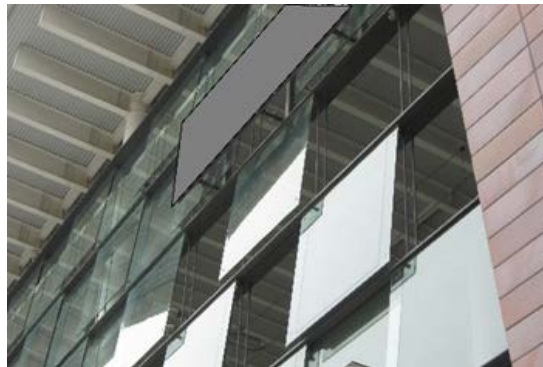
写真 5. 8. 2-35 は熊本市の店舗建築物での被害であるが、近傍で同様にガラスが配置された店舗でもガラスの破損を確認している。写真 5. 8. 2-36 は鉄骨造建築物の低層部に設けられた大判のガラスの被害である。写真 5. 8. 2-37、38 は駅舎のガラス被害である。写真 5. 8. 2-37 に示す立面の右側で、写真 5. 8. 2-38 に示すように正方形のガラスを四隅で点支持するような形式のガラスが損傷・脱落していた。写真 5. 8. 2-37 の赤枠で示した損傷・脱落箇所の左側にあるサッシに入ったガラスには顕著な被害は確認されなかった。

写真 5. 8. 2-38 駅舎のガラスの被害（拡大）

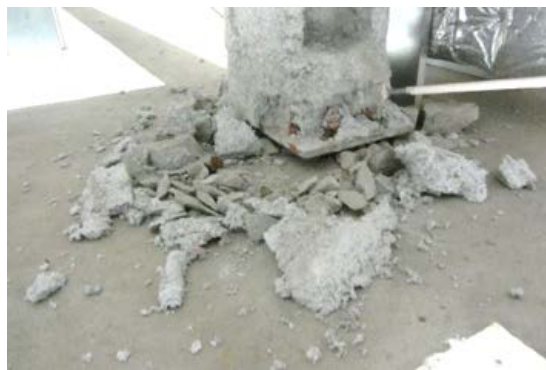
写真 5.8.2-45 屋根支承部の被害 (諸室棟)

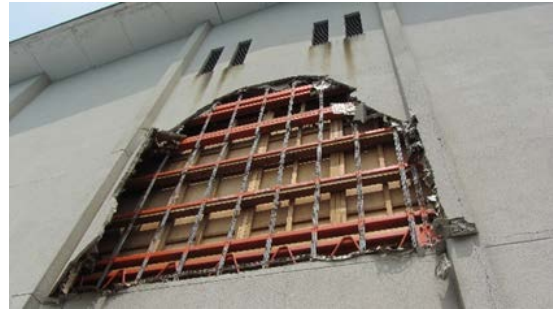
写真 5.8.2-51 舞台裏 ラスモルタル外壁の落下

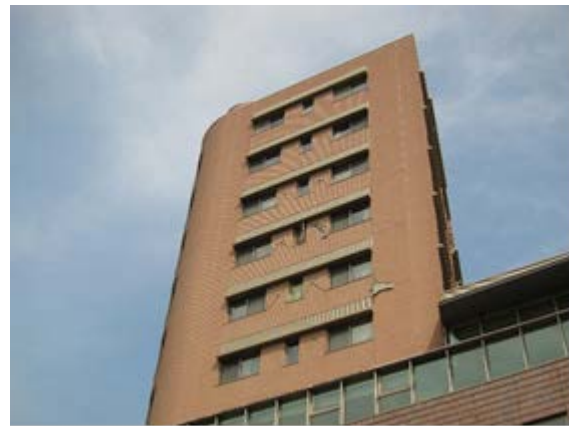
写真 5.8.2-53 外壁タイルの脱落

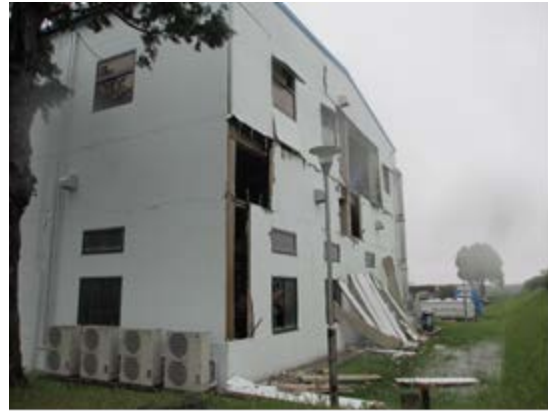
写真 5. 8. 2-55 工場の外壁の被害

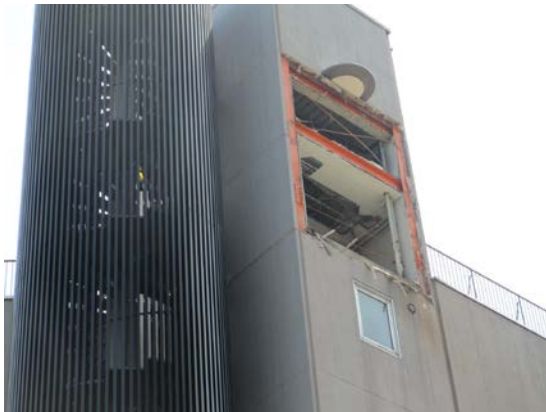
写真 5. 8. 2-56 駐車場の塔屋の被害

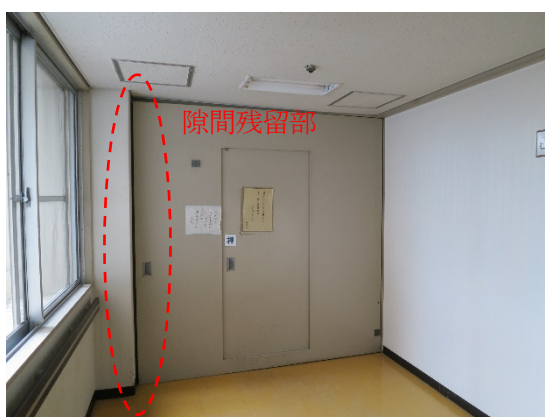
防火戸については、扉がヒンジから外れて脱落したものと（写真 5.8.2-60）、扉や戸枠の歪み、床の盛り上がりによる開閉障害が複数確認されている（写真 5.8.2-61）。また、エレベーター前に設置された折り畳み式防火戸が、揺れの影響で戸先が垂れ下がり、開閉ができないものもあった。この例では、エレベーターシャフトと室内空間を隔てていた防火戸の枠板も脱落したため、現在は仮留めをした上でエレベーターの使用が停止されていた（写真 5.8.2-62）。この他、エキスパンションジョイント近くに設置された防火戸が、枠の変形のために完全には閉鎖しない状態となっていた（写真 5.8.2-63）。揺れにより自動閉鎖したものの、付属するモーターの電源が起動せず、開放することができなくなった防火シャッターもあった（写真 5.8.2-64）。

写真 5. 8. 2-63 完全には閉鎖しなくなった防火戸（SRC 造、熊本市東区）

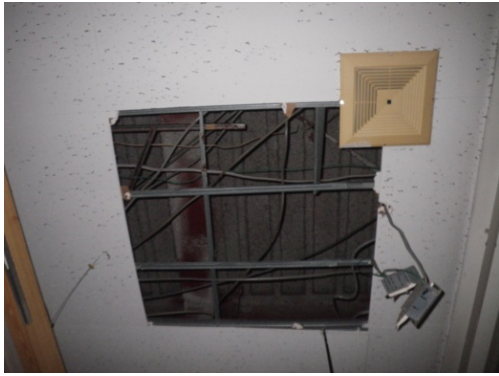
写真 5.8.2-70 1階天井板落下箇所

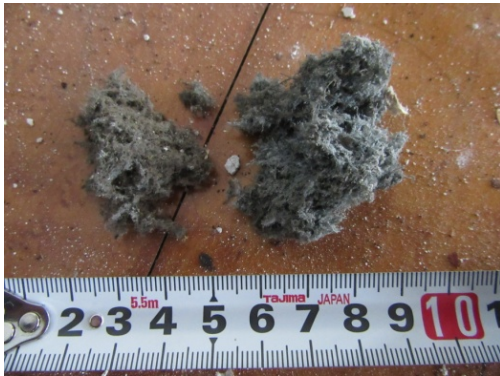
写真 5. 8. 2-91 ステージ床上落下物

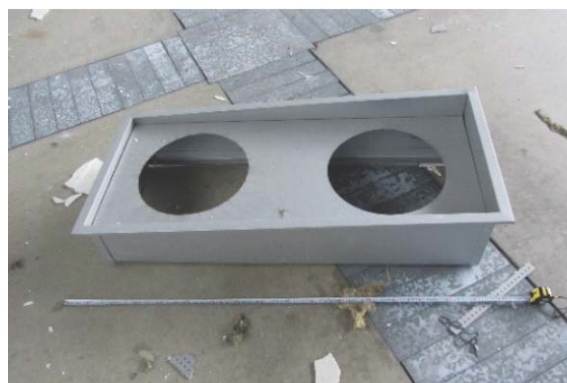
照明設備に関して、展示場（1998年竣工：益城町）では、ホール天井に設置されている照明器具が脱落し、脱落防止ワイヤーにより宙吊り状態となっており、一部の照明器具カバーが落下する被害が生じた。また、会館（1994年竣工：熊本市中央区）では、ホール天井に設置された照明器具が落下する被害が発生した（写真5.8.3-2、5.8.3-3）。

(a) 展示場ホールの天井

(b) 落下した照明カバー

写真 5.8.3-2 展示場での照明設備被害
