**平成 28 年（2016 年）熊本地震建築物被害調査報告（速報）**

Quick Report of the Field Survey on the Building Damage  
by the 2016 Kumamoto Earthquake

**国土交通省 国土技術政策総合研究所**

**国立研究開発法人 建築研究所**

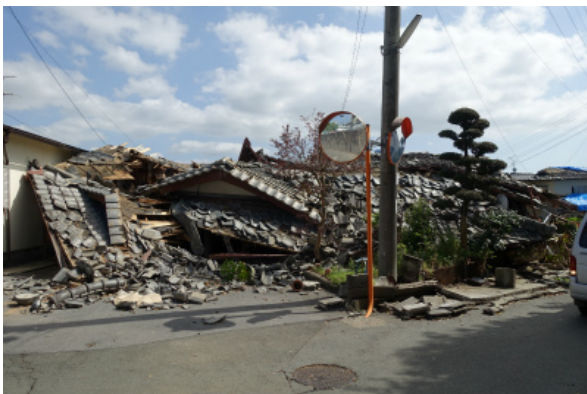
写真5.3-2 倒壊した木造住宅

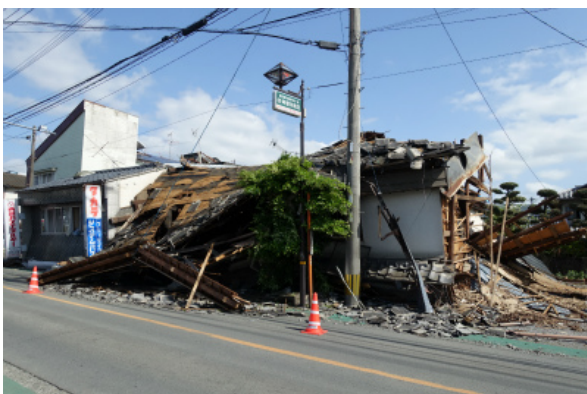
写真5.3-4 倒壊した木造住宅

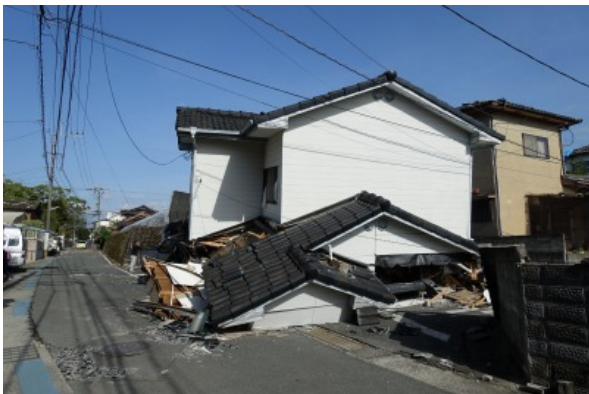
写真 5.3-10 倒壊した木造住宅

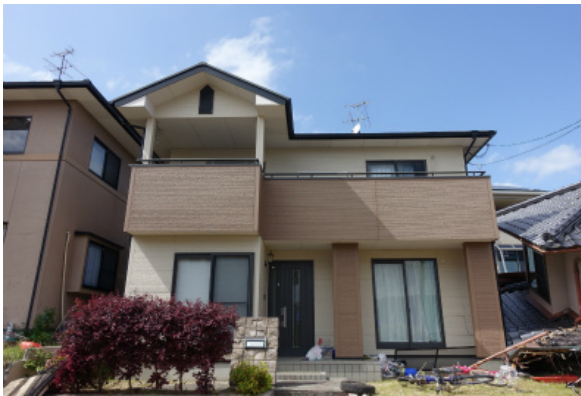
⑦木造住宅の被害が多いエリアで比較的最近の建築と推測される木造住宅が外観上無被害である例や、最近開発されたと推測される新興住宅地における外観上無被害の木造住宅が確認された(写真5-3.22~5.3-23)。

写真5.3-22 外観上無被害の木造住宅

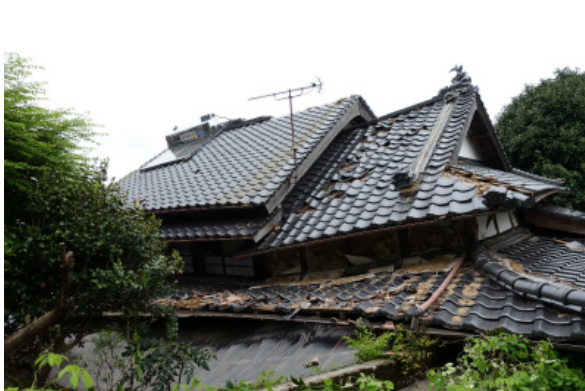
- ① 畑・風当地区は緩やかな傾斜地で盛土＋擁壁の敷地に建つ木造住宅が多く、築年数が概ね40年超と推測される木造住宅の倒壊、敷地の被害や擁壁の崩壊が多数確認された（写真5.3-26～5.3-31）。
- ② 大切畑・古閑地区は傾斜地で盛土＋擁壁の敷地に建つ木造住宅が多く急傾斜地崩壊危険区域に指定されているエリアがあり、地盤に亀裂が生じている箇所が見られた（写真5.3-32～5.3-35）。築年数が概ね40年超と推測される木造住宅の倒壊、擁壁の崩壊が多数確認された（写真5.3-36～5.3-41）。
- ③ 布田地区は布田川のすぐ南の平地に位置する集落で、西原村では住宅が多い地域で、溜池が隣接している（写真5.3-42）。ここでも、築年数が概ね40年超と推測される木造住宅の屋根の被害や、部分破壊・倒壊、倉庫の倒壊が確認された（写真5.3-43～5.3-45）。

写真 5.3-26 倒壊した木造住宅

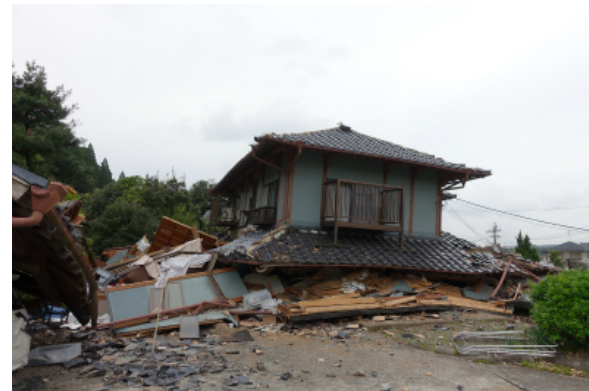
写真 5.3-27 倒壊した木造住宅

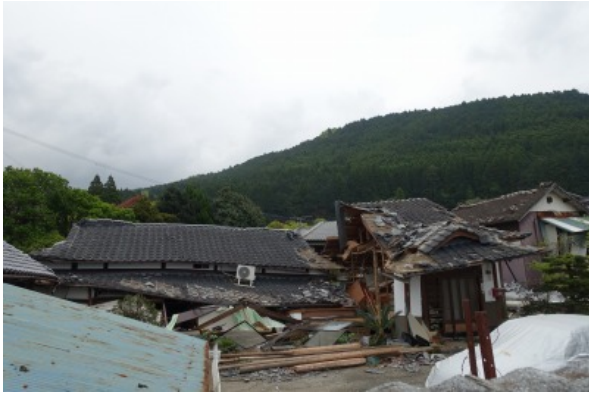
写真 5.3-28 分離した木造住宅

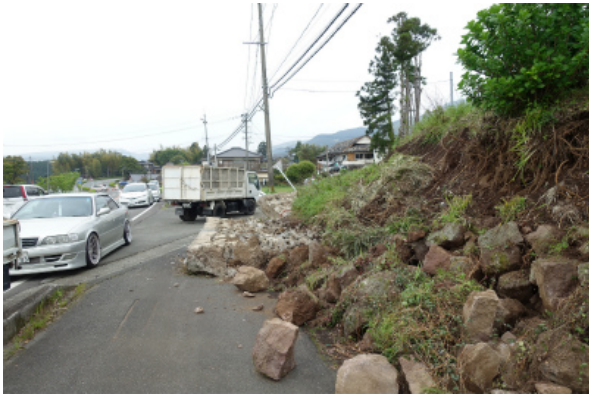
写真 5.3-30 崩壊した擁壁

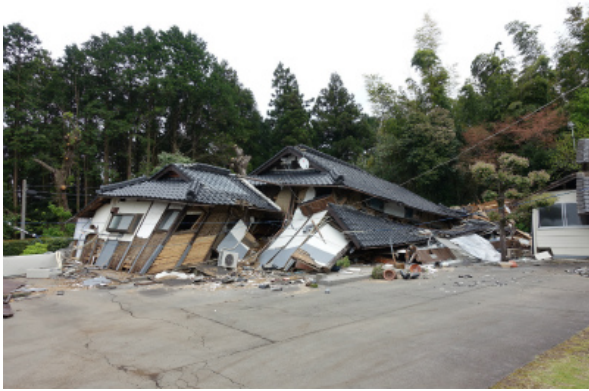
写真 5.3-38 倒壊した木造住宅

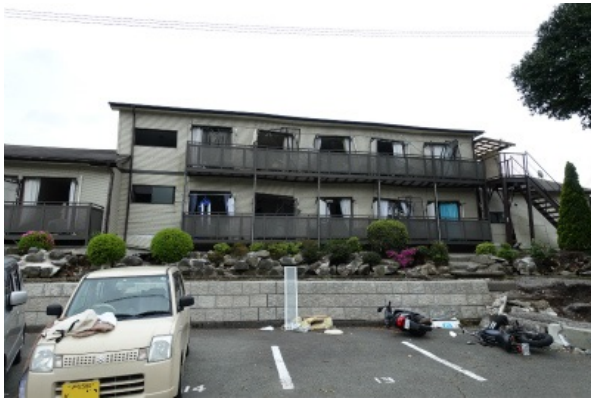
- ① 黒川地区には東海大学の学生用アパートが多数存在する。2階建て軸組構法による木造アパートが多く、そのうち7棟の倒壊を確認した。部分破壊や大破したアパートも多数確認された。これらの木造アパートのうち、柱脚・柱頭、筋かい端部が確認できたものの多くは接合方法が釘打ち程度の比較的軽微な接合方法であった（写真 5.3.46～5.3.63）。
- ② 木造アパートの他、築年数が概ね20～40年程度と推測される木造住宅の倒壊が数棟確認された（写真 5.3.64～5.3.67）。木造アパートと同様に柱脚・柱頭、筋かい端部の接合方法が比較的軽微な建物が多かったが、中には金物により緊結されている建物も確認された（写真 5.3.68～5.3.71）。

写真 5.3-62 大破した木造アパート

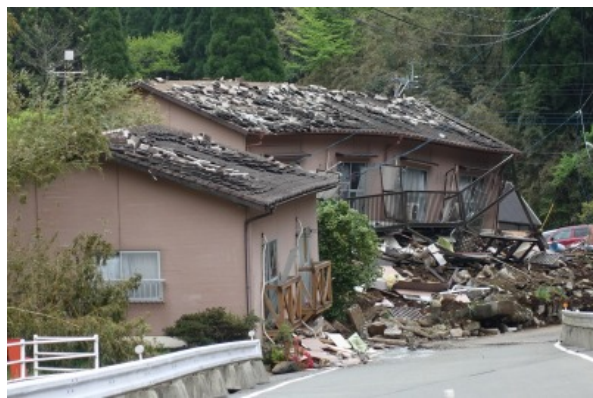
写真 5.3-63 倒壊した木造アパート

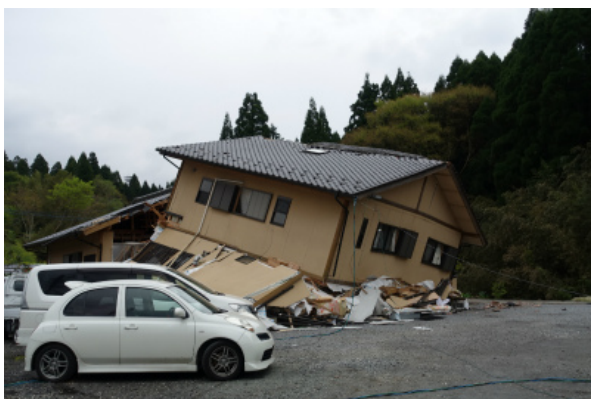
写真 5.3-64 倒壊した木造住宅

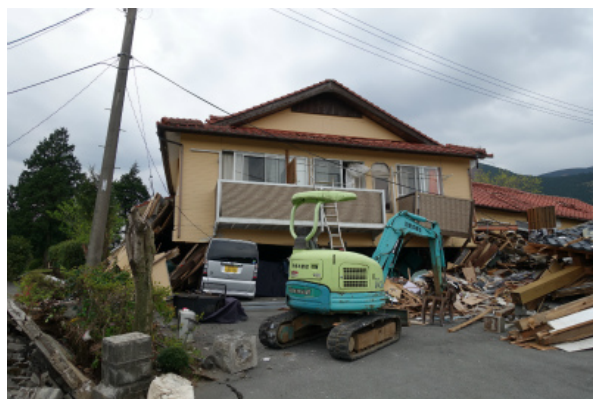
写真 5.3-65 倒壊した木造住宅

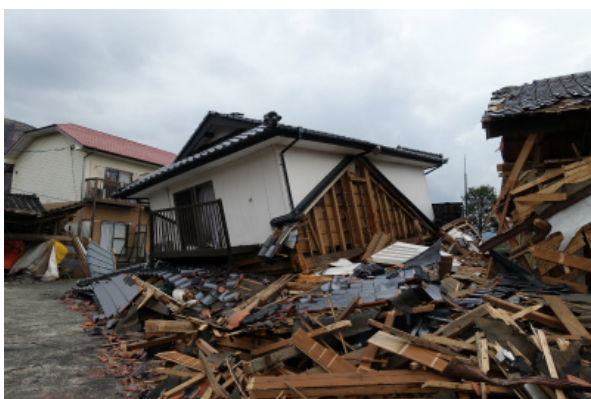
写真 5.3-66 倒壊した木造住宅

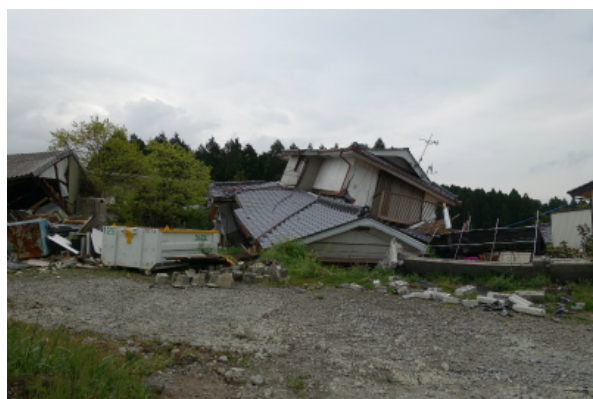
写真 5.3-67 倒壊した木造住宅

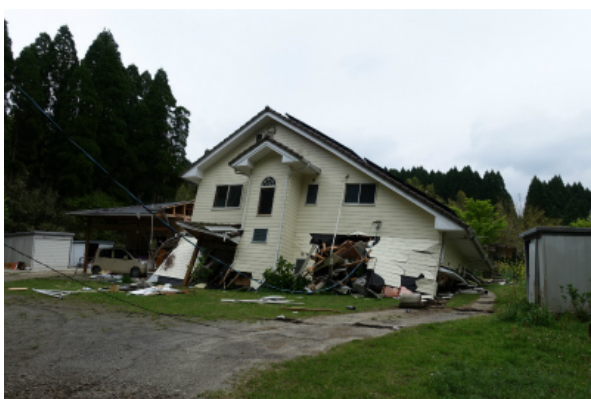
写真 5.3-68 倒壊した木造住宅（金物あり）

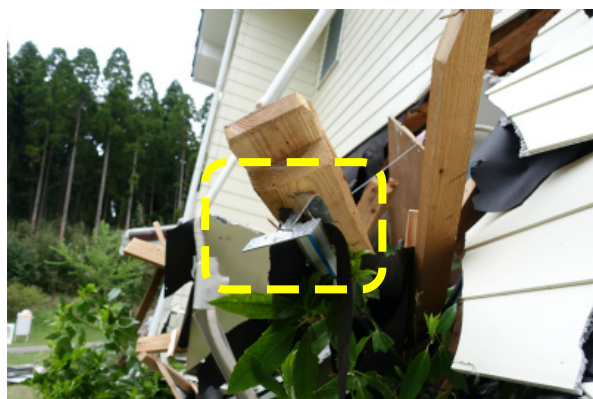
写真 5.3-69 写真 5.3-68 の住宅の柱頭部  
（柱脚柱頭は金物あり）

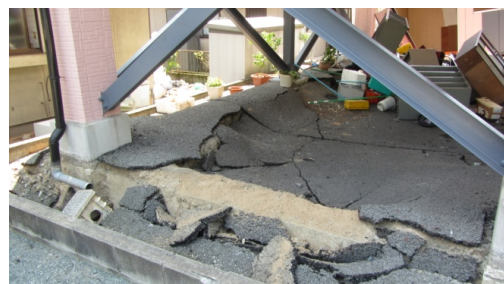
本建築物は 3 階建ての住宅である。角形鋼管柱 (辺長 250mm)、間柱 (辺長 150mm)、溝形鋼ブレース 150×75 が使用されている。宅地の地盤変状が生じている。1 階に傾斜が生じている。ブレースはほぼ無損傷である。柱脚部にベースモルタルの破損、アンカーボルトの伸びが生じている。柱頭部に損傷が生じている可能性があるが、状況は不明である。1 階のブレースの配置に平面的な偏りがあり、地震時にねじれが生じたことで、ブレースの無い入口側の柱脚の損傷や柱の残留傾斜角が相対的に大きくなったと思われる。また、宅地の地盤変状が建築物の傾斜等に何らかの影響を及ぼした可能性がある。

写真 5. 4-38 宅地の地盤変状

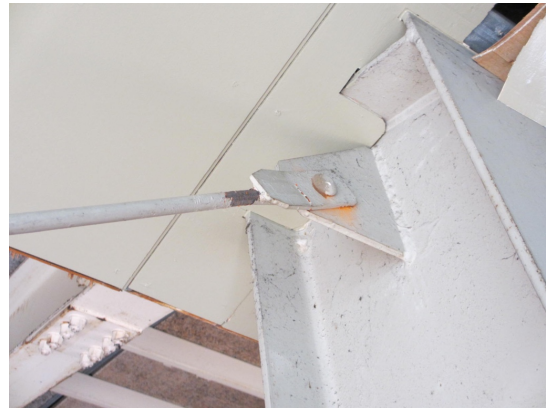
**【構造被害】** 鉛直ブレースでは、何か所かのガセットプレート及びブレース端部に塑性変形が見られた。また、屋根面水平ブレース（ターンバックル付き丸鋼ブレース）では、2 箇所でボルト破断が観察され、ブレースのたわみも観察された。屋根面水平ブレースは、耐震改修前のブレースがそのまま設置されていたものである（耐震改修によって、鉛直ブレースは全て交換されていたが、屋根面水平ブレースは新設または取り替えられておらず、改修前のブレースがそのまま設置されていた）。また、一部の柱脚部のコンクリートのひび割れや周辺地盤の沈下も観察された。

写真 5. 4-46 ガセットプレートの曲がり

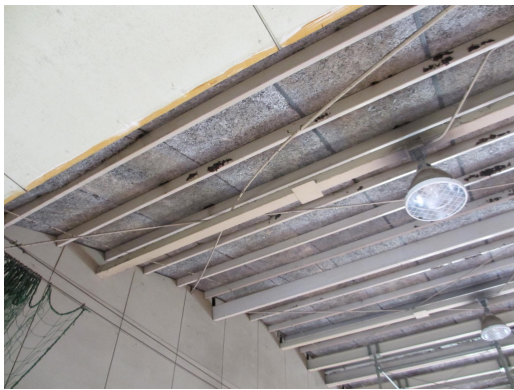
写真 5. 4-47 屋根面水平ブレースの曲がり

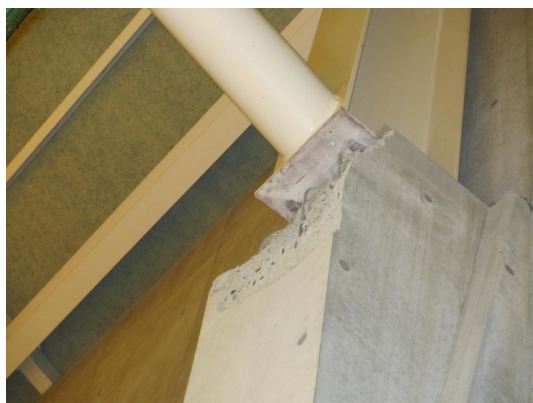
【構造被害】 RC 造架構と S 造屋根の接合部（支承部）の数カ所で、コンクリートの側方破壊や大きなひび割れ、コンクリートの落下が見られた。また、屋根面の丸鋼ブレースに数カ所たわみが見られた。

写真 5.4-57 支承部のコンクリートの側方破壊

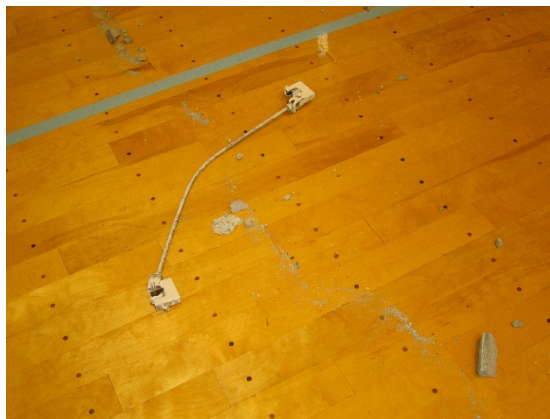
【非構造部材の被害】 設備を吊り下げていたと思われる吊り下げ金具が 1 つ床面に落下していた。

写真 5.4-60 落下した吊り金具

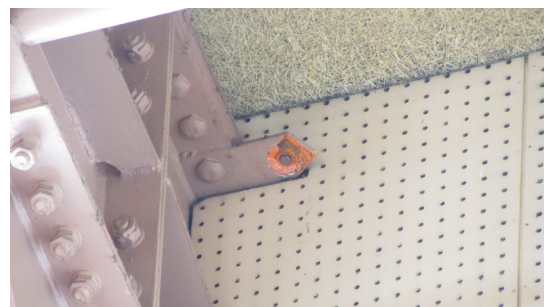
**【構造被害】** 屋根面水平ブレースのうち3本のブレースの片側端部が外れて垂れ下がった状態であった。当該ブレースの羽子板や接合部のガセットプレートは健全のように見え、ボルトが破断したと思われる。

写真 5.4-66 左のガセットプレート拡大（ボルトが残っているように見える）

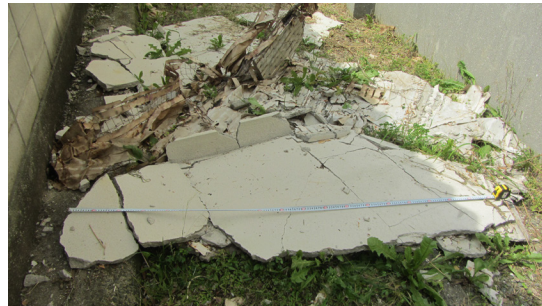
**【非構造部材の被害】** 舞台の天井（ロックウール吸音板1枚張り。のこぎり形状。）の一部が脱落していた。また、舞台裏手外壁のラスモルタルの脱落（幅約3m。厚さ約3.5cm）も確認された。

写真 5.4-70 左の壁面から脱落したモルタル (厚さ約3.5cm)

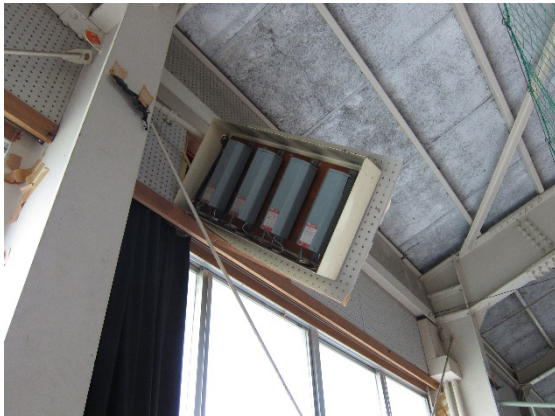
**【非構造部材の被害】** ガラス窓の損傷・脱落（5 箇所。ただし落ちかけたためはずしたものを含む）、水銀灯安定器を留め付けた有孔ベニヤの壁板の外れ（3 箇所）、外壁モルタルの脱落、などが確認された。

写真 5.4-84 安定器を留め付けた板の外れ

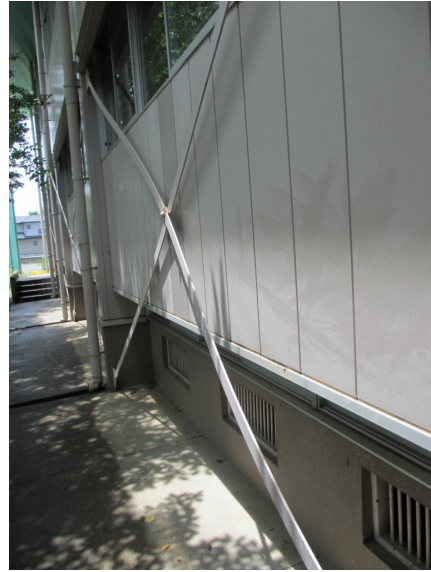
写真 5.4-86 平鋼ブレースのたわみ

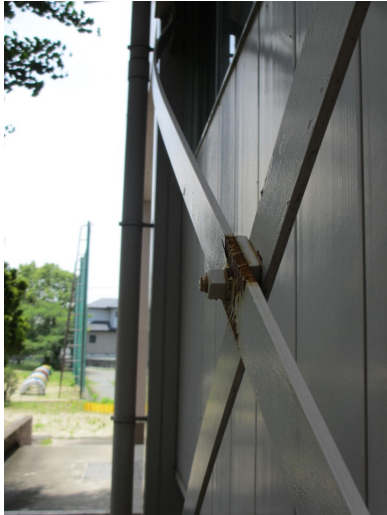
写真 5.4-91 ブレースのたわみ

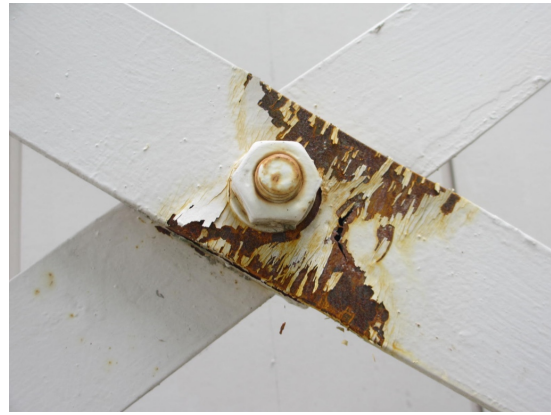
写真 5.4-92 ブレース交差部の塑性化と破断

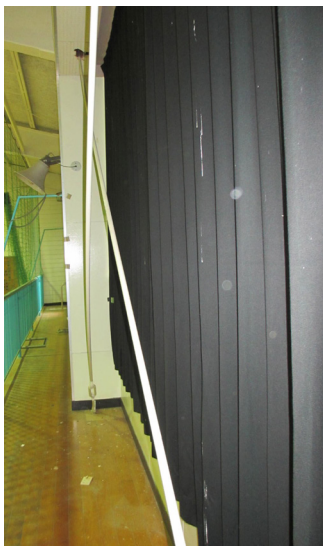
写真 5.4-95 2階ブレースのわずかなたわみ

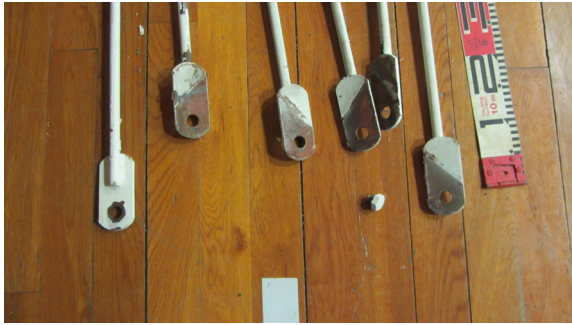
写真 5.4-101 撤去された屋根面の水平ブレースの羽子板部分（ボルト孔は健全）

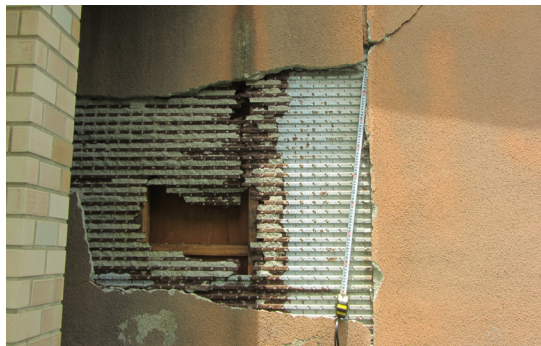
**【非構造部材の被害】** 入口のはめころしガラス2枚にひび割れが生じた。1階外壁のモルタルが一部落下した。

写真 5.4-116 入り口脇の外壁モルタルの落下

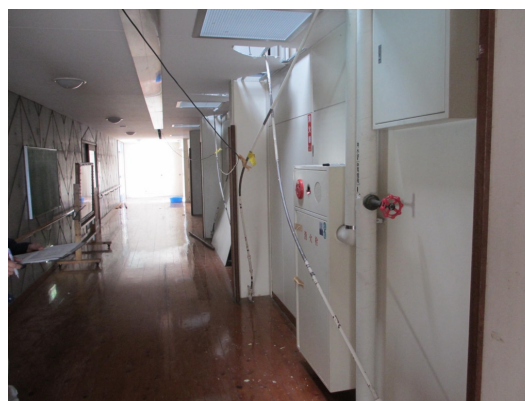
【構造被害】すべてのブレースで降伏及び伸びが観察され、大きくたわんでいる。また、それらのブレース接合部やブレース材で破断は見られなかった。

写真 5.4-119 1階の大きくたわんで変形したブレース

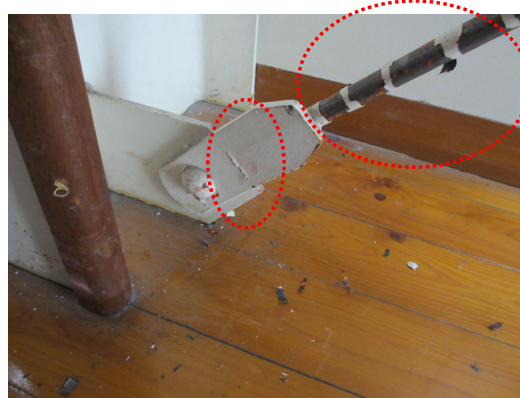
写真 5.4-121 ブレース端部の塑性化と羽子板の曲がり

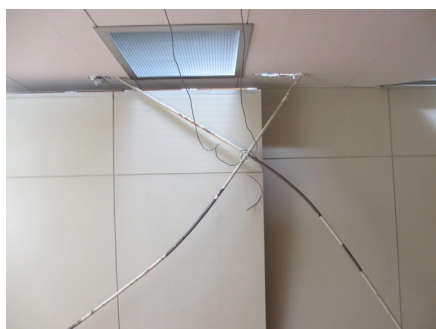
写真 5.4-122 ブレースの変形状況

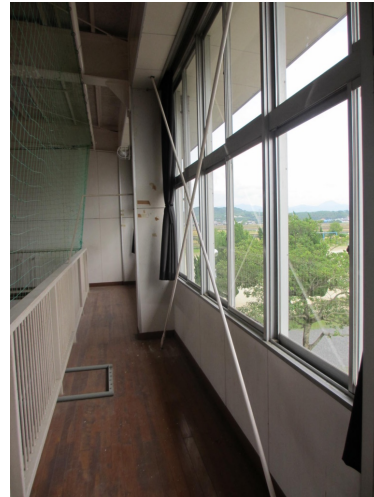
写真 5.4-129 2階のブレースのわずかなたわみ

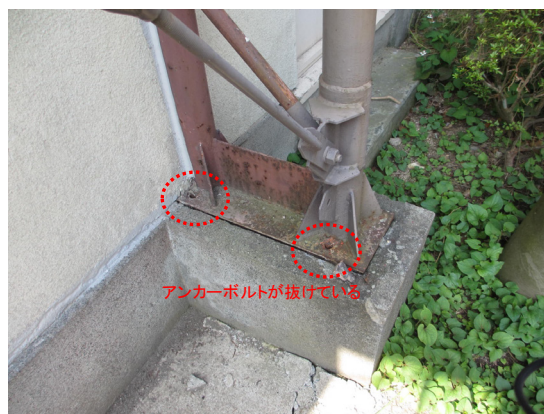
**【構造被害】** 桁行き方向の鉛直ブレースは、ほぼ無被害。ラチス形式の柱の柱脚で 1 箇所アンカーボルトの破断が見られた。屋根面水平ブレースは無被害であった。

写真 5. 4-150 柱脚のアンカーボルトの破断

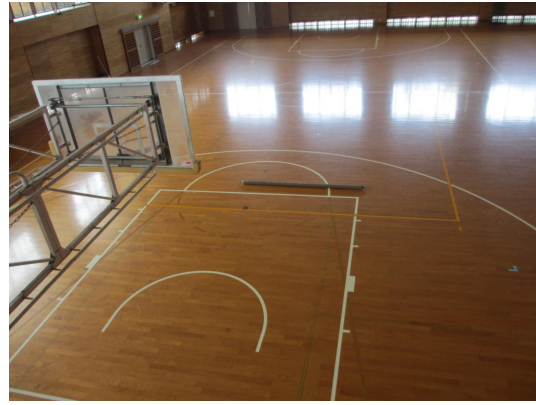
【構造被害】屋根のトラスで、下弦材が1カ所落下し、5箇所たわみが観察された。ステージ上の妻壁上部のRC架構と下屋の屋根の支承部でコンクリートの破壊、落下が見られた。一方、桁行き構面の支承部では被害は見られなかった。

写真 5.4-152 落下したトラス下弦材

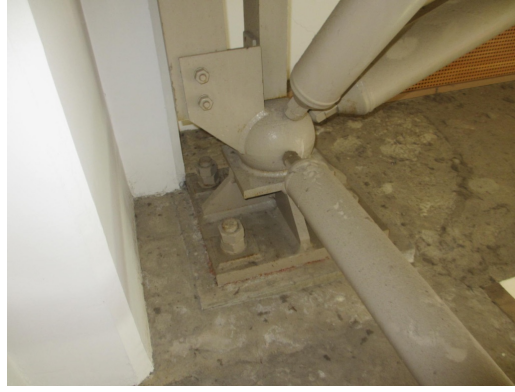
写真 5.4-158 建物の4隅はピン支承部であり無被害

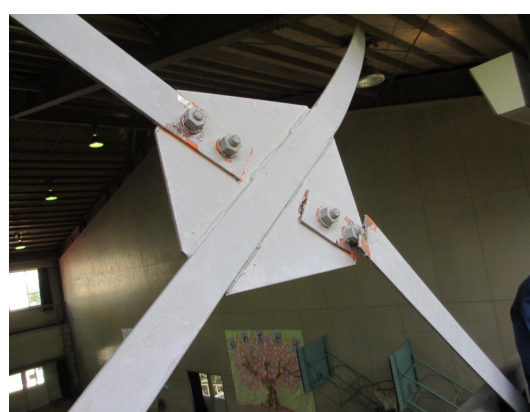
【構造被害】2階の全てのブレース構面でブレース材の破断が観察された。また、1階では1箇所ブレース材の破断が観察された。それらは、ブレース孔欠損部の破断、ブレース端部の母材破断である。ブレースの接合部は、保有耐力接合で設計されていると考えられるが、ブレース材自体の降伏に

写真 5. 4-166 孔欠損部での破断

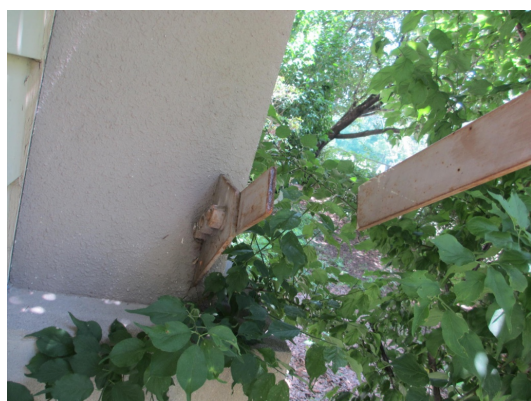
写真 5. 4-167 ブレース端部での母材破断

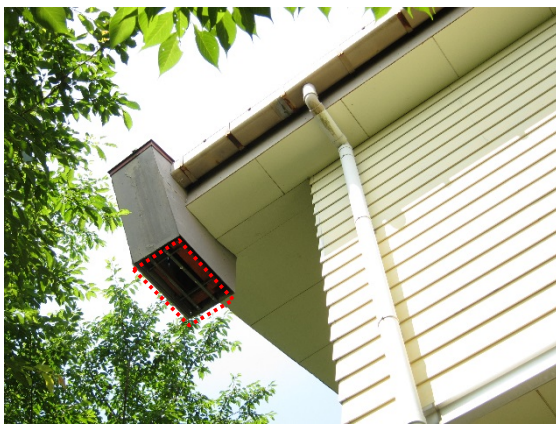
写真 5.4-171 外装材の脱落

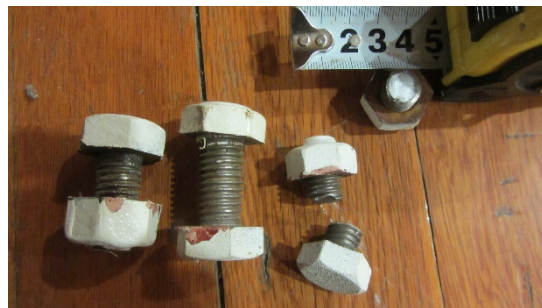
屋根面水平ブレースについては、被害のなかったものやたわみなどの比較的小さな被害のものが半数以上の9棟であったが、ボルト等の破断を伴うものも4棟（体育館A、C、G、K）で観察され、これらの中には、ボルト等の破断が生じていたため、調査時に20か所以上の屋根面ブレースが取り外されていたものもあった。これらのブレースは、いずれも耐震改修以前のブレースがそのまま残されていたものである（耐震改修により、鉛直ブレースは交換されていたが、屋根面水平ブレースは新設または取り替えられておらず、改修前のブレースがそのまま設置されていたものや、耐震診断で補強不要と判断されたもの）。被害例を、写真5.4-176～179に示す。同様の被害は、2011年東北地方太平

写真 5.4-179 体育館Gの屋根面水平ブレースのボルト

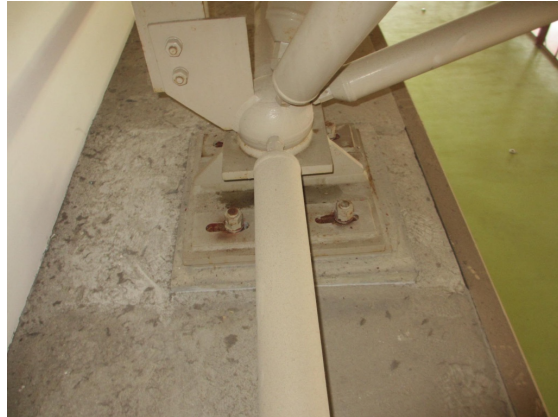
写真 5.4-187 体育館Nの桁行き構面の屋根支承部（長孔の端までボルトが移動）

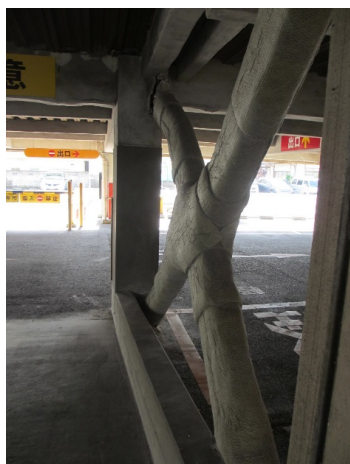
4階建ての鉄骨造の立体駐車場である。構造形式はブレース付きラーメン構造であり、角形鋼管柱とH形鋼梁に、溝形鋼ブレースが用いられている。外観からは構造被害は観察されなかったが、内部の階段室コア部分を形成するブレースに座屈の被害が見られた。特に2階の階段室周りのブレースで比較的座屈が大きく、ブレース端部とブレース交差部のガセットプレートに座屈が生じていた。また、座屈が大きい部分ではブレースの耐火被覆が剥離していた。

写真 5.4-190 ブレースの座屈

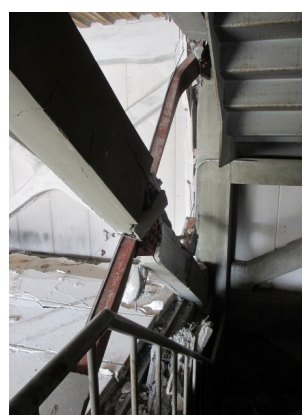
写真 5.4-191 ブレースの耐火被覆の剥落

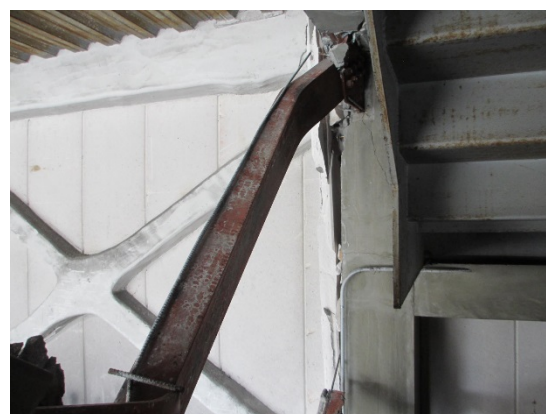
写真 5.4-193 溝形鋼ブレース端部の座屈

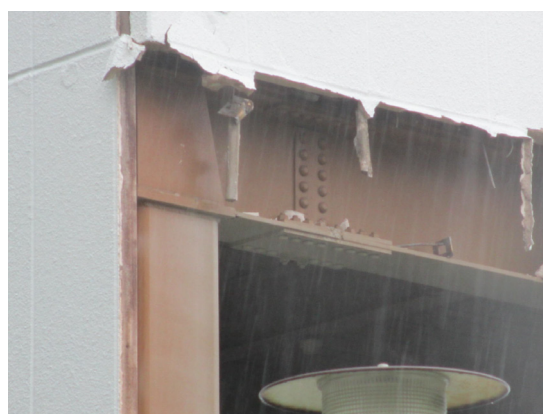
西原村の工業団地内の2階建て鉄骨造の工場である。構造形式は角形鋼管柱とH形鋼梁のラーメン構造である。外壁が一部脱落し、柱梁接合部部分が露出している。露出した部材や接合部には構造的な被害は無いと思われる。なお、周辺では、このほかにも外装材の一部が落下している工場建築物がいくつか見られたが、これらの建築物でも、外観からは構造的な被害は確認されなかった。

写真 5. 4-204 外壁落下で露出した柱梁接合部

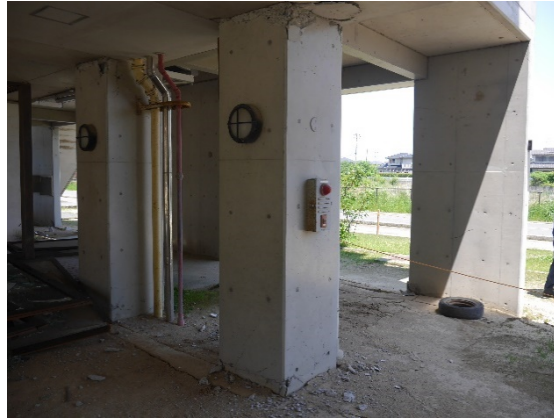
写真5.5-6 X5-Y3 柱（曲げ降伏、損傷度Ⅲ）

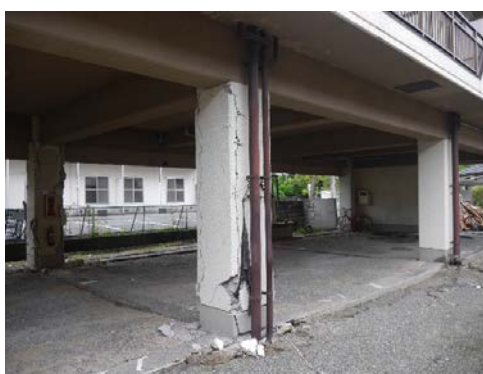
1 階柱は、北側角の階段室側から遠い構面の柱に被害が集中しており、ねじれ挙動が生じていることが推察される。X2 構面柱がもっとも損傷度が高く、軸支持能力が明らかに低下していることが確認できる(写真 5.5-12)。X1 構面の隅柱は、柱頭部からやや接合部側に入った位置で曲げ破壊が生じている(写真 5.5-13)。X3 構面の柱は付着割裂破壊が生じている(写真 5.5-14)。

写真5.5-14 X3-Y1 柱 (付着割裂破壊、損傷度IV)

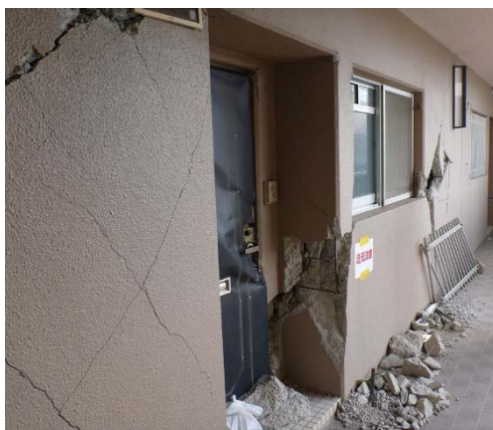
上階の桁行方向の共用廊下側の構面でも、1階と同様に柱際に部分スリットが設けられていたが、特に2、3階では、コンクリートの剥落を伴うような袖壁、腰壁、方立壁の被害が見られた。また、柱の損傷度がVと判定され、柱や大梁が大きな損傷を受けた張間方向のX3、X4構面では、スパン中央付近で2階大梁に数センチ程度の鉛直たわみが生じていることを確認している。

写真5.5-19 2階共用廊下側の方立壁の被害

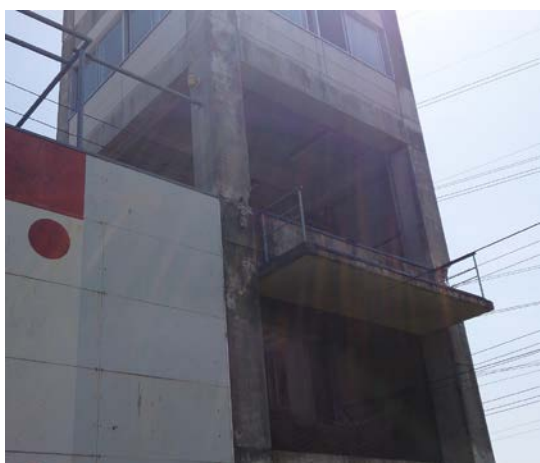
本建築物は RC 造 2 階建ての消防庁舎であり、庁舎建築物に主訓練塔と副訓練塔が併設されている。庁舎建築物では什器の転倒、損傷等が確認されているが、空調等の設備機器の被害は軽微であった。建築物周辺では最大で 30~40cm 程度の地盤の沈下が生じている。壁が多く配置された RC 造 2 階建ての副訓練塔には前震、本震とも目立った被害は見られないが、RC 造 5 階建てで、3~5 階がセットバックし、4 本柱で構成された主訓練塔では大きな被害が見られた。

写真5.5-20 前震後の主訓練塔の被災状況

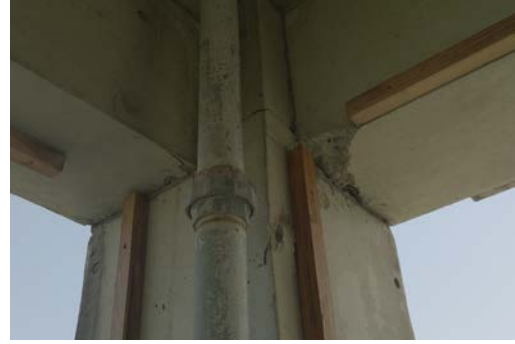
前震では、3 階柱梁接合部のコンクリートが剥落しており、内部の鉄筋の露出が見られる。また、一部の柱主筋は座屈していた (写真 5.5-21、写真 5.5-22)。3 階の柱脚や柱頭、4 階の大梁でもコンクリートの剥落が見られたが、鉄筋が露出する程ではなかった (写真 5.5-23)。本震では、当該建築物が国道側 (西方向) に大きく傾き、余震により変形がさらに増大した (写真 5.5-24、写真 5.5-25)。変形の様子から 3~4 階で部分崩壊形が形成されたと考えられ、4 階の柱梁接合部には多数のひび割れが発生していた。

写真5.5-23 前震後の主訓練塔の  
4階大梁の被災状況

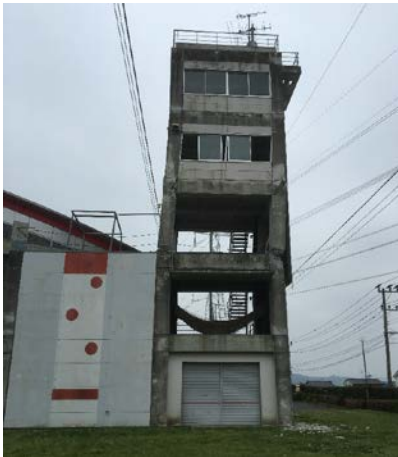
写真5.5-24 本震後の主訓練塔の被災状況

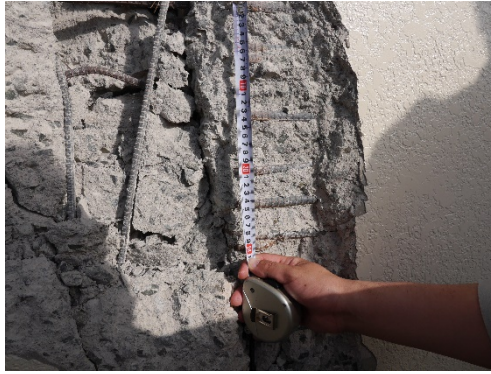
本建築物は桁行方向4スパン、張間方向1スパンの9階建てRC造共同住宅であり、平面形状は長方形である(図5.5-8)。柱は700mm×800mmであり、柱主筋にはD25が、柱帯筋には柱脚部でD13が100mmピッチで用いられていることが確認された。また、袖壁や腰壁などの非構造壁は、端部筋にD13が、壁縦横筋にはD10がダブルで配筋されていた。壁厚は150mmである。

写真5.5-26 柱帯筋の配筋

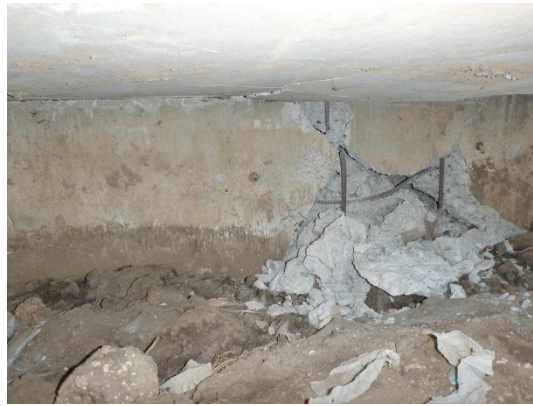
バルコニー側でも、方立壁や袖壁のせん断破壊が確認され、一部の柱では柱端部の圧潰が確認された（写真5.5-28）。方立壁や袖壁によって短スパン化した桁行方向の大梁では、せん断ひび割れや付着割裂ひび割れも確認された。また、1階のバルコニーではひび割れが開き、部分的に凹凸ができていたが、このような箇所ではバルコニー下の基礎部分（基礎梁ではない）のコンクリートが破壊していた（写真5.5-29）。

写真5.5-29 1階バルコニー下の基礎部分の損傷

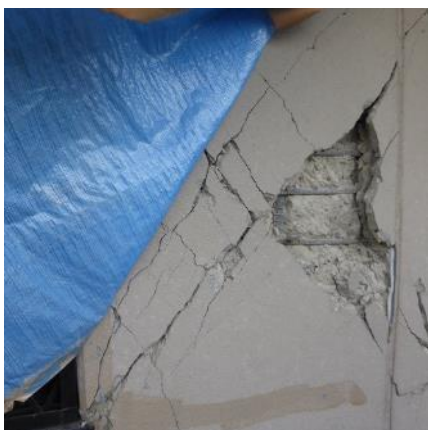
被害は 2 階が最も大きく、桁行方向共用廊下側の構面では、柱、袖壁、方立壁の多くがせん断破壊しており、コンクリートの剥落、鉄筋露出、非構造壁縦筋の座屈が見られた (写真 5.5-31、写真 5.5-32)。柱がせん断破壊した原因は、柱に取付く腰壁端部の横筋は柱内に定着されていなかったものの、腰壁が柱の水平変形に抵抗したことで、柱が短スパン化 (柱幅 550~600mm 程度、柱の可撓長さ 1,000mm 程度) したためと思われる。なお、柱の主筋は D25、中間部のせん断補強筋で D13@100 であった。一方、腰壁のないバルコニー側の柱には損傷が見られなかったが、方立て壁は共用廊下側と同様のせん断破壊と袖壁のスリーブ孔位置からの鉛直方向のひび割れが見られた (写真 5.5-33、写真 5.5-34)。また、ピロティ構造である 1 階は桁行方向の柱に取付く耐力壁端部にせん断ひび割れが見られた以外は、顕著な損傷はなかった (写真 5.5-35)。

写真5.5-31 共用廊下側柱のせん断破壊

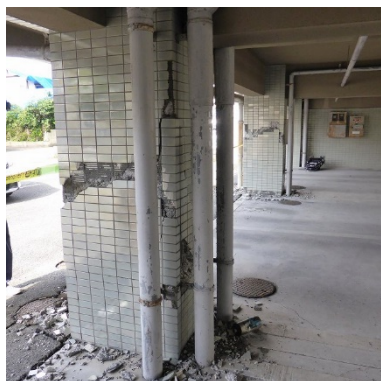
被害は中構面1階の北側の柱2本が桁行方向にせん断破壊して、コンクリートの剥落、鉄筋露出が見られた（写真5.5-37、写真5.5-38）。柱断面・配筋は、650mm（桁行方向）×750mm（張間方向）、主筋はD29、せん断補強筋はD13@100であった。剥落部分周辺のコンクリートは、粗骨材がやや多い傾向にあり、手で触れるとモルタル部分がボロボロ崩れるなど脆弱な性状を示した。当該柱の張間方向は仕上げ材のタイルの剥落は見られるものの、せん断ひび割れ幅は0.4mm以下に収まっていた。また、その他の柱および耐力壁は無損傷あるいは0.2mm以下のひび割れであった。

写真5.5-37 1階柱桁行方向のせん断破壊

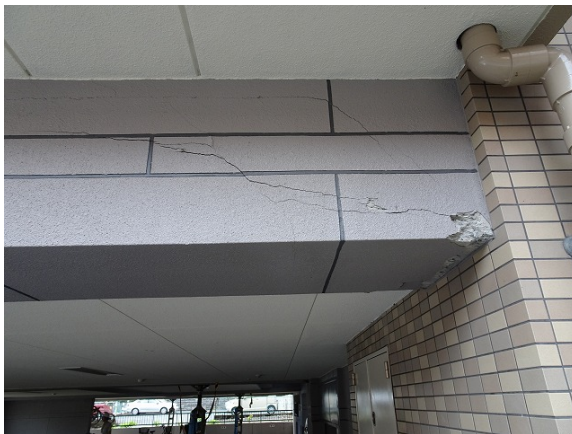
被害の特徴は、張間方向中構面における2階大梁端部でのせん断破壊である(写真5.5-40)。当該大梁(梁せい750mm×梁幅600mm)の柱際から800mm離れた位置の直交方向には、桁行方向大梁に平行して梁が取り付けられているが、この梁が当該大梁の地震時の変形を拘束したことで短スパン化し、大梁端部でせん断破壊が生じたものと推定される。また、張間方向両妻構面の大梁には、中構面にあるような梁は取り付けしていないものの、その端部にはせん断ひび割れが生じていた(写真5.5-41)。なお、張間方向の大梁では、このせん断破壊によってたわみが生じているため、その対策として仮設の支保工が設けられていた(写真5.5-42)。

写真5.5-41 張間方向妻構面2階大梁端部のせん断ひび割れ

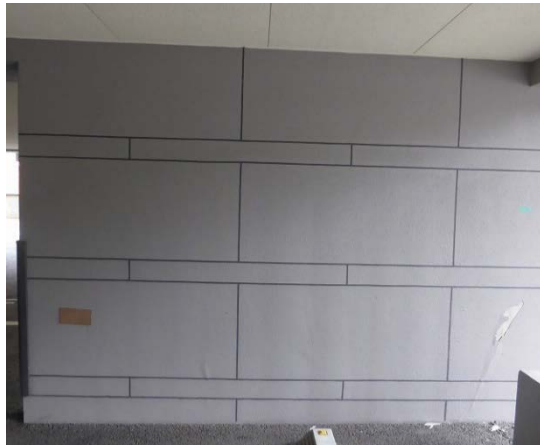
なお、1階柱には損傷は確認されず、2本の柱の張間方向に袖壁が取り付けられているが、その袖壁に軽微なひび割れが見られた程度である(写真5.5-43)。2階以上での被害としては、方立て壁のせん断ひび割れなどが1階部分から確認された(写真5.5-44)。

写真5.5-43 1階柱の張間方向に取付く袖壁

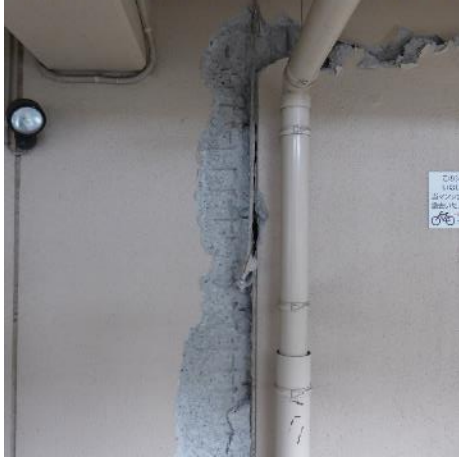
1 階の構造被害としては、一部の柱、梁にかぶりコンクリートの剥落が見られたが、多くは 0.2mm 以下の曲げひび割れやせん断ひび割れであった。また、桁行方向の一部の柱には非構造壁が取り付けられ、部分スリットと思われる構造目地が設けられていたが、スリット深さが 20~30mm で十分な絶縁効果を発揮できず壁にせん断破壊が生じていた。このほか、当該壁の柱への振れ止め筋 (D13@400~500mm) が抵抗したことによるものと思われる柱のかぶりコンクリートの剥落が見られた (写真 5.5-52、写真 5.5-53)。

写真5.5-52 スリット深さ 20~30 mm程度  
の非構造壁が取付く1階柱のコンクリー  
トの剥落

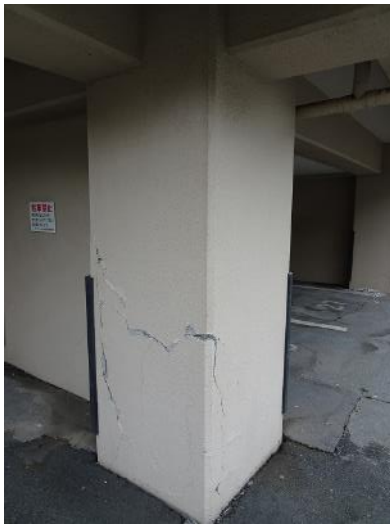
また、2 階以上の住宅階では、方立て壁や袖壁のせん断破壊並びに袖壁端位置における梁下端のコンクリートのひび割れや剥落が見られたが、柱には大きな損傷は確認できなかった (写真 5.5-54、写真 5.5-55)。2 階以上の一部住戸には、持出し長さ 2.5m 程度の片持ち梁と頭繋ぎの梁によって支持されている出部屋がある。片持ち梁先端周辺でコンクリートのひび割れが見られたが、その片持ち梁が支持している非構造壁の回転変形を頭繋ぎの梁が拘束したことによって生じたものと推定される。(写真 5.5-56、写真 5.5-57)。

写真5.5-54 1階柱のひび割れ

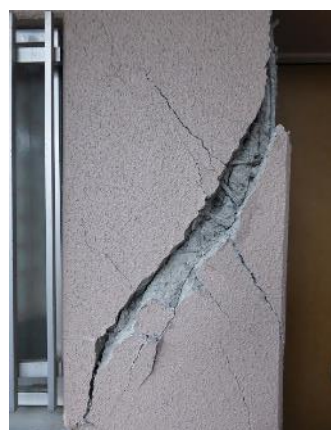
主な被害は、方立て壁のせん断破壊（写真 5.5-68）、FRP 受水槽の破損（写真 5.5-69）、エキスパンションジョイント部の損傷・脱落（写真 5.5-70）などである。調査時点においても受水槽の破損は修復されておらず各住戸に水は供給不能になっており、生活を継続している 10 世帯の住民は、ポリタンクを使用して水を運搬していた。

写真5.5-68 方立て壁のせん断破壊

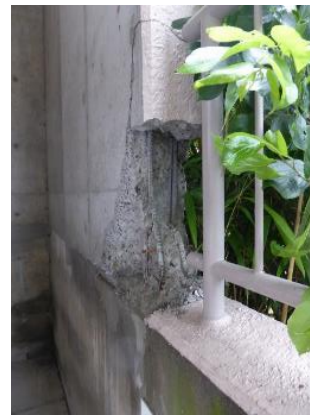
当該住棟の 1、2 階はピロティ構造の駐車場階であるが、桁行方向の構面外の一部の非構造壁脚部にコンクリートの剥落や鉄筋露出が見られた他は、張間方向には袖壁や RC ブレースが配置されており、構造的な被害としては、一部の柱、袖壁端部、梁端部に 0.3mm 以下の曲げひび割れやせん断ひび割れが見られた程度であった。

写真5.5-72 駐車場の桁行方向非構造壁の損傷

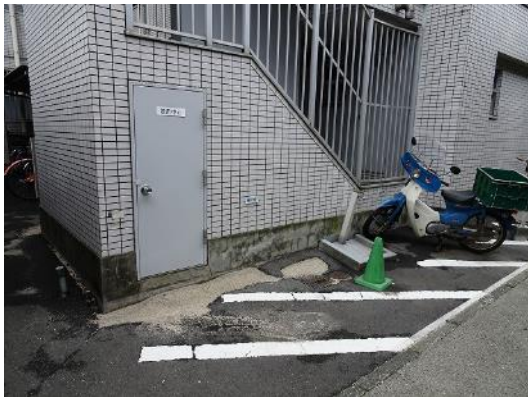
周辺の状況は、表層のアスファルト路盤に若干の凹凸が見られたが、建築物外周と地盤面には明らかな高低差や段差などは生じておらず、建築物もしくは地盤が沈下していることを示す事象は確認できなかった（写真5.5-75）。本建築物の1階柱が傾斜する方向に近接して設けられているコンクリートブロック壁には、その頂部から組積体の破壊を伴うせん断ひび割れが生じていた（写真5.5-76）。なお、周辺にある建築物で、沈下や傾斜が生じているとの情報は確認されていない。

写真5.5-75 表層アスファルト路盤の凹凸

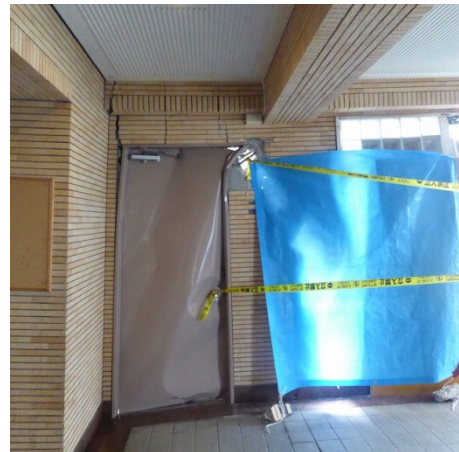
1階エントランスホールと住棟本体をつなぐ小梁は、住棟側端部の下端から上端にかけて幅30mm程度の亀裂が生じていた。また、小梁周辺のスラブの下端にも、小梁端部位置から桁行方向大梁に沿って2.5mほどの長さで最大幅50mmほどの亀裂が生じていた(写真5.5-80、写真5.5-81、写真5.5-82)。

写真5.5-81 1階エントランスホール内部と住棟本体（左側）をつなぐ梁端の大きな残留ひび割れ

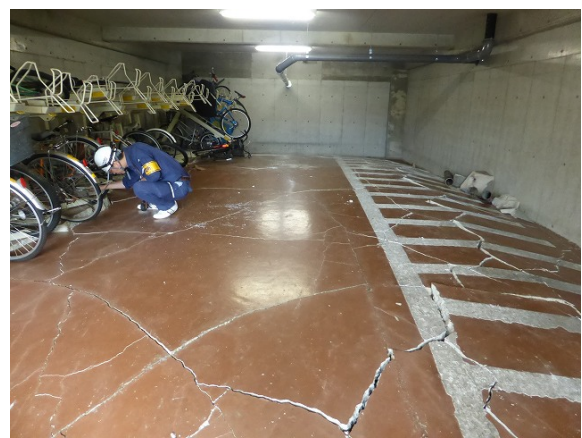
1階駐輪場土間スラブは、スラブ端部とスラブ中央では300mm程度の高低差が生じ、亀甲状の亀裂が見られた(写真5.5-83)。なお、土間スラブは無筋コンクリートである。1階住戸のフローリング床は、スラブ端部とスラブ中央では120mm程度の高低差が生じていた。木間仕切り壁は軸方向の圧縮側の変形によって損壊していた(写真5.5-84)。なお、桁行方向構面内に玄関ドアがあるが、その開閉

写真5.5-83 1階駐輪場土間スラブの上方向への残留変形と大きなひび割れ

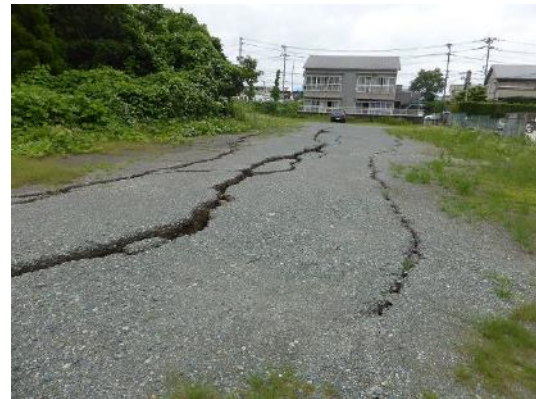
本建築物は杭基礎であるが、建築物とその外周地盤面には300mm程度の段差が地震によって生じていた。また周辺地盤は地割れや凹凸などの地盤変状が広く確認された（写真5.5-85、写真5.5-86、写真5.5-87）。

写真5.5-87 周辺地盤の地割れ

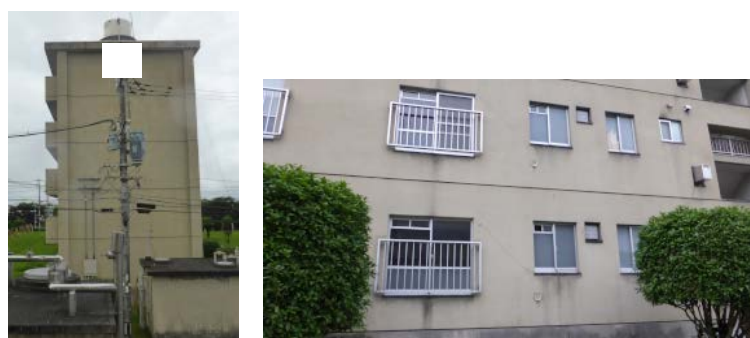
(a) 建築物東面 (b) 建築物北面 方立て壁のせん断ひび割れ

ひび割れが見られた。両方向の傾斜の合成値で最大は2.5/100程度である。基礎構造の沈下・傾斜による被災度区分判定<sup>5.5-1</sup>によれば、2.5/100の傾斜は「大破」に該当する。しかし、傾斜を測定した柱の仕上げ面には若干の不陸があり、本測定方法による精度は必ずしも十分ではないので、判定結果は参考扱いとする。

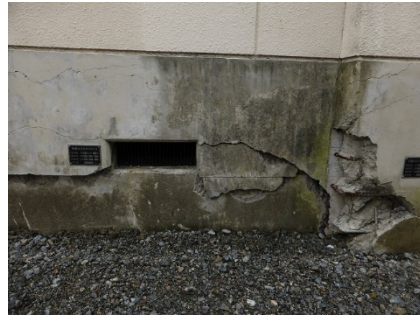
建築物の被害としては、西面の基礎立上り部の換気口周辺にコンクリートのひび割れおよび剥落が見られたほかは、塩化ビニル製の雨水管に位置のずれや継手部での損傷があった程度で、上部構造としての被害は傾斜も含めて外観からは確認できなかった。

写真5.5-93 基礎立上り部の損傷

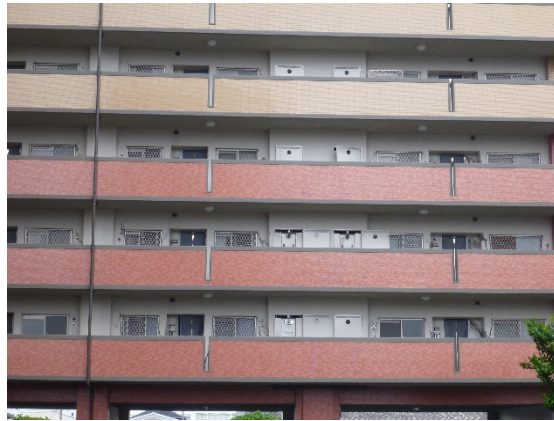
21) 共同住宅U（熊本市中央区、建設年1998年）  
本建築物は、13階建てのRC造共同住宅である。建築物平面はL字型の形状をしている。1階はピロティ構造となっていたが、張間方向に耐力壁が配されており、目立った損傷は確認されなかった。2階より上階では、開口部周辺の方立壁が損傷していることが確認された（写真5.5-95）。

写真5.5-96 非構造壁の損傷

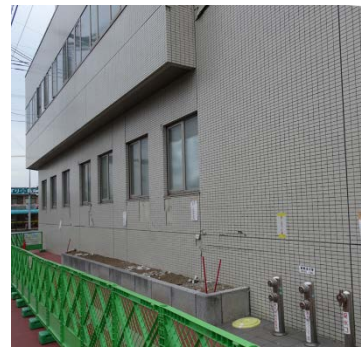
写真5.5-106 外壁タイルの剥落  
 （管理棟南側）

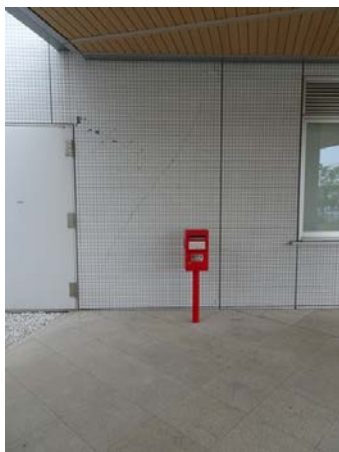
写真5.5-111 耐力壁のせん断ひび割れ

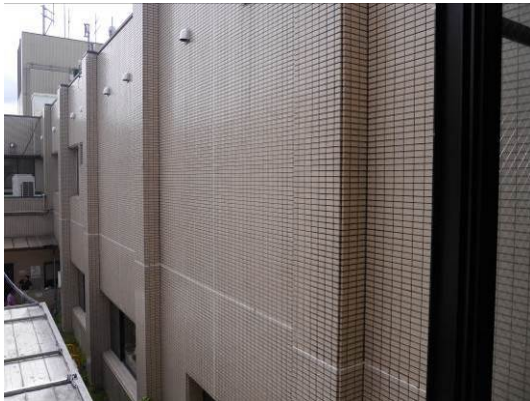
写真5.5-115 壁面のせん断ひび割れ

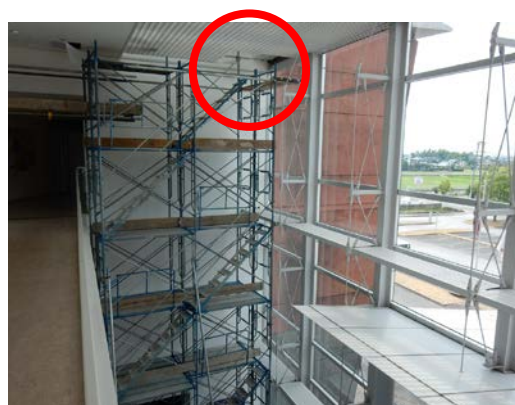
本建築物は、3 階建ての RC 造庁舎である (写真 5.5-119)。エントランス屋上や 3 階渡り廊下の鉄骨梁を支える RC 造コーベルが損傷を受け、コンクリート片が落下したため、一時、建築物の使用を制限していた (写真 5.5-120、写真 5.5-121)。現在、損傷を受けた箇所の補強工事を行っている。その他の部材に目立った被害は生じていない。

写真5.5-120 エントランス屋根上の鉄骨梁を支える RC 造コーベルの損傷

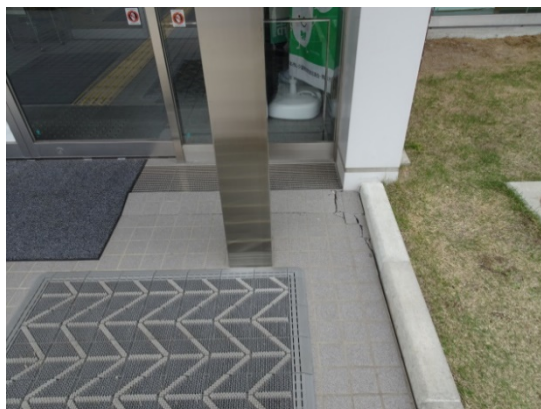
当該建築物では、外周部分の床に周辺地盤の変状によるものと推察されるひび割れが生じている写真 5.5-123、写真 5.5-124)。また 2 棟をつなぐ 1 階廊下に設置された自動扉が開閉障害を起こしていた。構造体には目立った被害は見られない。調査時点において、当該建築物は庁舎として機能していた。

写真5.5-123 エントランス部分の床ひび割れ

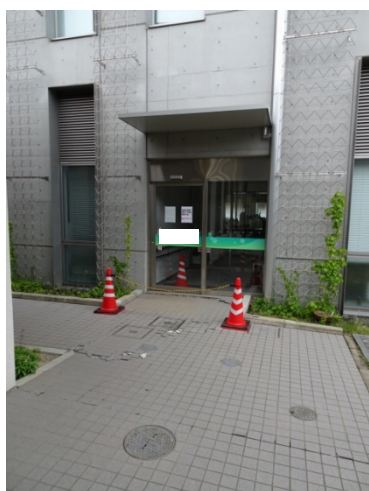
写真5.5-124 南側外構のひび割れ

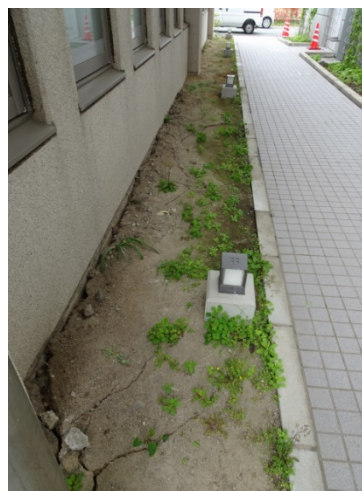
写真5.5-125 建築物に接する地盤のひび割れ

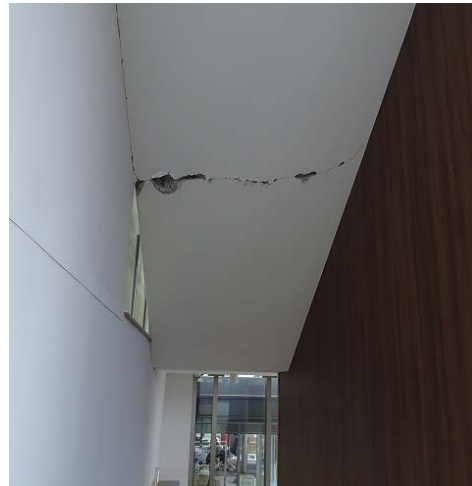
当該建築物では、1 階から 2 階にかかる階段底面にひび割れ及び被りコンクリートの剥落 (写真 5.5-127) が確認された。また構造体に目立った被害はなかったが、1 階の非構造壁脚部のかぶりコンクリートが一部剥落 (写真 5.5-128) し、内部の鉄筋が見える状態となっていた。調査時点において、当該建築物は庁舎として機能していた。

写真5.5-127 階段底面に見られたひび割れ

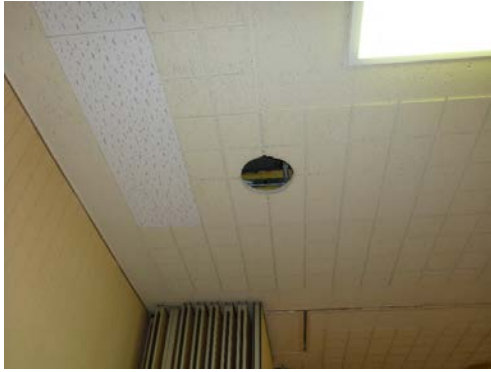
写真5.5-135 天井材の脱落

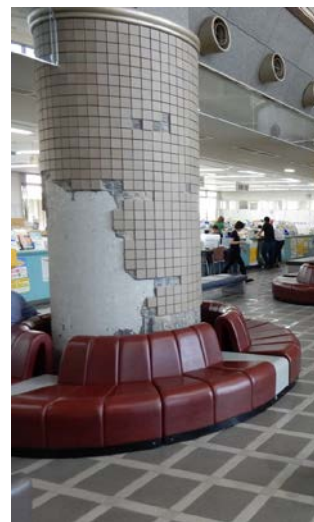
る。建築物内部では、一部の天井材や防煙ガラスの落下、天井の衝突による照明器具の変形等が確認されている。外装や内装に使われているタイルは被災前の調査で浮きがあることが確認されており、1F エントランス内の丸柱では余震で脚部のタイルが脱落している。天井材やタイルに関しては、被災後に落下の恐れがあるものを取り除く作業が行われている。

写真5.5-144 1F エントランス内の丸柱  
のタイルの剥落

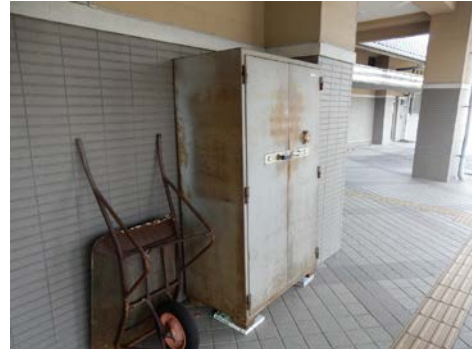
本建築物は RC 造 2 階建ての庁舎である。1 階に設置していた金庫（写真 5.5-148）の転倒があったものの、構造、非構造、設備の被害や建築物周辺の地盤変状は確認できない。

写真5.5-148 転倒した金庫

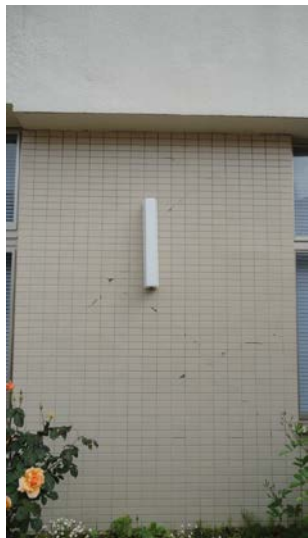
外観調査の結果、建築物被害としては、非構造壁のせん断ひび割れ、エキスパンションジョイントの損傷がある程度で大きな被害は確認されなかった。

写真5.5-153 非構造壁のひび割れ

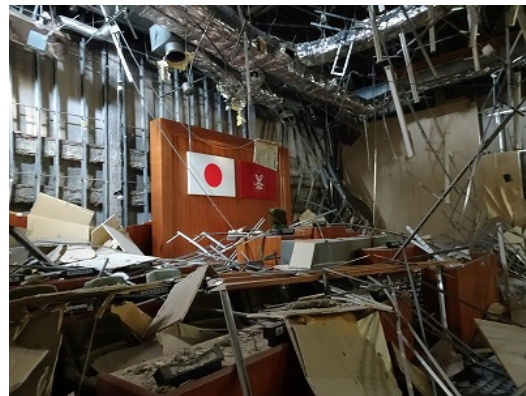
庁舎棟の北側に議会棟があり、2 階で渡り廊下が接続されている。議会棟 2 階の議場の天井が全体的に崩落 (写真 5.5-161) していた。天井パネルは 2 枚貼りで施工されていた。また屋外に設置されていた設備機器が破損 (写真 5.5-162) していた。5 月 10 日時点では、東側に設けられていたエレベータ棟は既に撤去されていた (写真 5.5-163)。

写真5.5-161 議会棟議場の崩落した天井

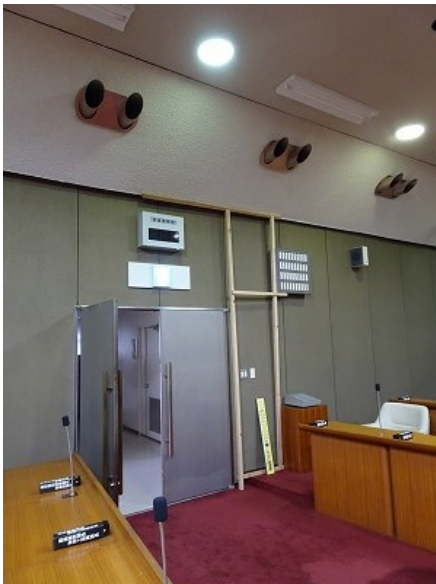
室内の調査は8月中旬に実施した。西側3階の議場は一部の天井材が脱落したため応急措置(写真5.5-166、写真5.5-167)がなされていた。天井材は石膏ボード1枚貼りであった。また円形の照明を覆うプラスチックの板材が脱落していた。3階の廊下部分にある非構造壁のひび割れ損傷やトイレ内のタイルの剝落が確認された(写真5.5-168)。また同3階の室内に設置されたキャビネットの天端部分の天井材に損傷(写真5.5-169)が確認された。2階部分においては、破損したガラスは既に新しく

写真5.5-166 斜めに配置された天井材脱落  
に対する応急措置

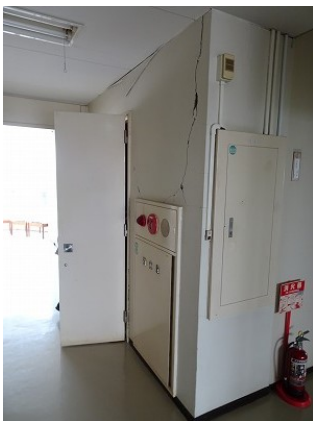
写真5.5-168 非構造壁の損傷

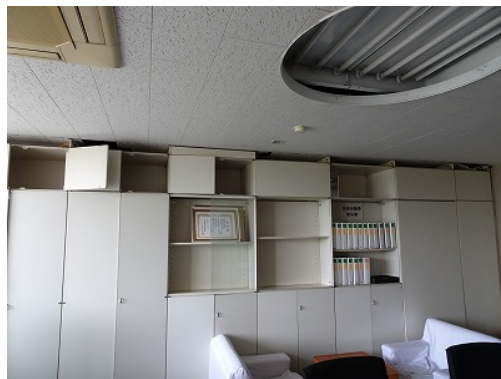
写真5.5-169 什器天端の天井材の被害

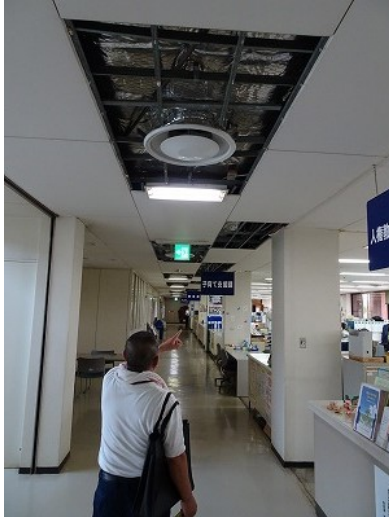
更新されていた。また執務室内の天井材の脱落の脱落（写真 5.5-170）が確認された。防災垂壁は 2 階及び 1 階で脱落、1 階防火戸（写真 5.5-171）が開閉できない状態であったが調査時点では既に応急措置がなされていた。

写真5.5-170 2階天井の脱落

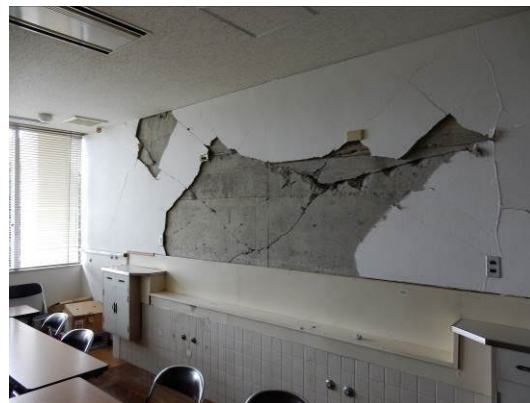
建築物内の耐力壁に大きな損傷が生じており、外装材やコンクリートが剥落している (写真 5.5-173)。また、張間方向における外周柱と建築物外壁構面との間の梁にせん断ひび割れが発生しており、特に建築物北側において戸境壁 (耐力壁) が設けられた部分の短スパン梁のひび割れが顕著である (写真 5.5-174)。被害の程度は、3 階と 1 階が大きい。

写真5.5-173 耐力壁のせん断ひび割れ

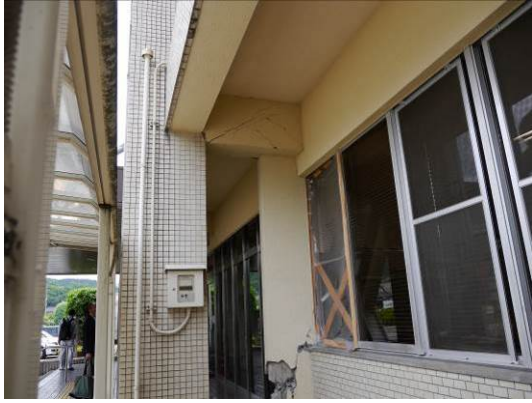
写真5.5-174 短スパン梁のせん断ひび割れ

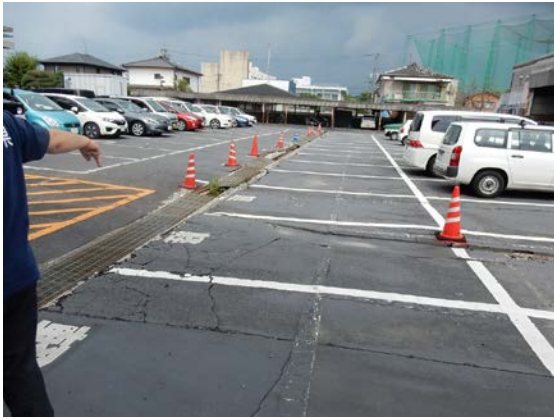
本建築物は RC 造 3 階建ての庁舎建築物であり、隣接する敷地に鉄骨造の会議棟の増築が行われている (写真 5.5-176、写真 5.5-177)。増築の際、3 階建てのエレベータホールも設置されている。2011 年に耐震改修が行われ、桁行方向に外付け骨組が、張間方向にブレースが増設されている。建築物周辺の地盤には 10cm 程度の沈下が起こっており、給水管の漏水や鉄骨階段基部のコンクリートの損傷の原因となっている (写真 5.5-178)。建築物の内部では、RC 造壁のひび割れが確認されているものの、主要部材には大きな損傷は確認されておらず、地震後も建築物が継続使用されているが、外周部にある 3 階手すりの一部が損傷を受けて宙づりの状態となったため、地震後に撤去が行われている (写真 5.5-179)。また、本建築物と会議棟を接続するエキスパンションジョイント周辺のカバーや天井材の一部が脱落しており (写真 5.5-180)、会議棟 2 階の会議室では、天井材の落下や間仕切り壁の転倒があり (写真 5.5-181)、一部の部屋が使用禁止となっていた。

写真5.5-178 建築物周辺の地盤変状

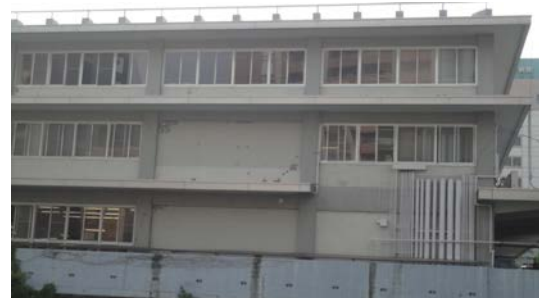
本建築物は、川沿いに建設された RC 造 3 階建ての郵便局である (写真 5.5-182)。北側構面には鉄骨ブレースによる耐震改修、東側構面には増設耐力壁による耐震改修がなされている (写真 5.5-183)。増設耐力壁を設置した東側構面にて、増設耐力壁のひび割れおよび側柱のせん断破壊、独立柱の顕著なせん断ひび割れが確認されている。

写真5.5-183 建築物外観 (東側)

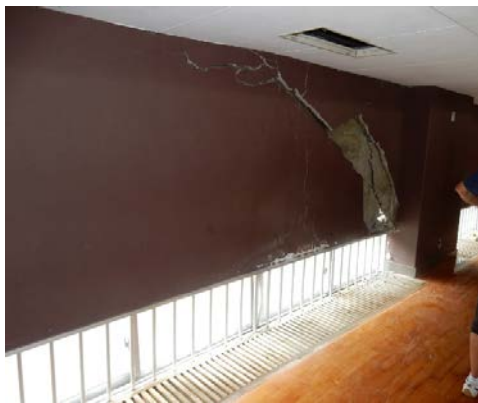
RC柱と鉄骨屋根の接続部分は、片側の構面がピン、もう片方の構面がローラーとなっており、接合部の損傷の軽減に寄与した可能性がある。部材の幅や配筋から非構造壁と思われる桁行方向の部材がせん断破壊していた（写真5.5-190）。また、建築物に隣接する煙突の作業用の梯子が建築物の屋根部分に近いところで大きく変形しており、建築物（の屋根部分）と煙突の両者もしくはいずれかが地震時に大きく変形した可能性がある（写真5.5-191）。

写真5.5-190 非構造壁のせん断破壊

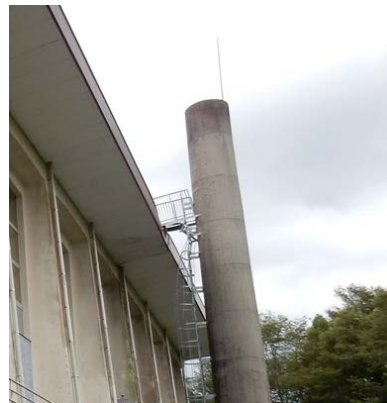
写真5.5-191 隣接する煙突の梯子の変形

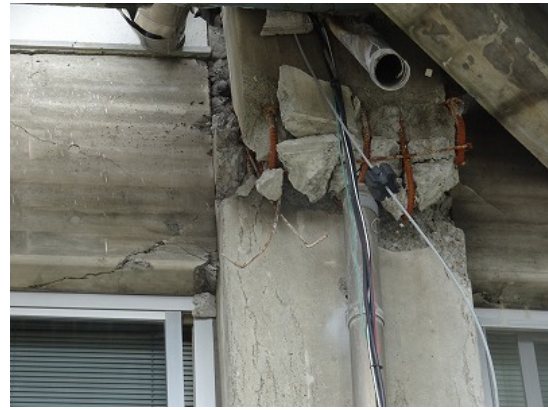
当該建築物の庁舎棟は、4、5階の内柱及び十字形柱梁接合部の大破により局部崩壊している。また当該柱に接続されている梁も大破し、庁舎棟2階柱脚部に損傷（写真5.5-192）が確認された。さらにコア棟の北構面の2階壁脚部で曲げ圧縮破壊（写真5.5-195）を起し、一部は鉄筋座屈が生じている。庁舎棟とコア棟とは厚さ110mmの床スラブで接続されているが、その接続部には大きなひび割れが発生しており、それらの一体性がどの程度確保されているかは不明である。

写真5.5-195 4階柱-5階梁接合部

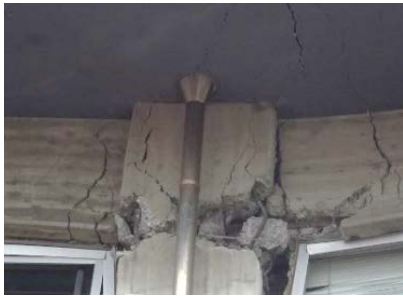
写真5.5-196 5階柱頭部の破壊

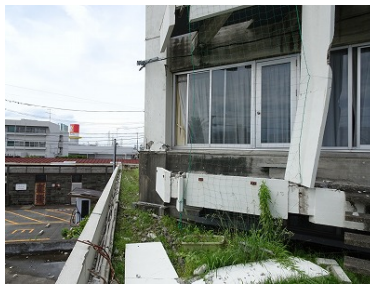
写真5.5-197 南側2階柱脚部の破壊
