**平成 28 年（2016 年）熊本地震建築物被害調査報告（速報）**

Quick Report of the Field Survey on the Building Damage  
by the 2016 Kumamoto Earthquake

**国土交通省 国土技術政策総合研究所**

**国立研究開発法人 建築研究所**

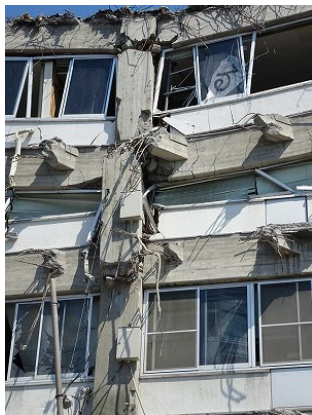
なお8月中旬の調査において、外壁面の飾り壁および2階庭園部分の解体作業が実施され、外壁面の剛節架構の被害（写真5.5-199～写真5.5-204）が明らかになった。南東南西いずれの4階柱梁接合部が大きく損傷しており、特に南西側4階中央柱両端部の被害が激しい（写真5.5-201）。また東側の4階梁に大きなせん断ひび割れ（写真5.5-204）が確認された。

写真5.5-201 4、5階十字形柱梁接合部の損傷（南西側）

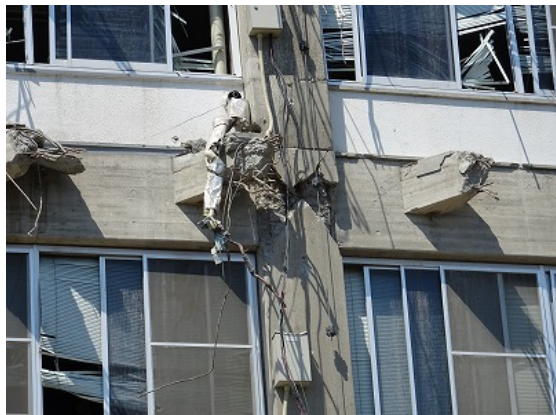
写真5.5-202 4階十字形柱梁接合部の損傷（南東側）

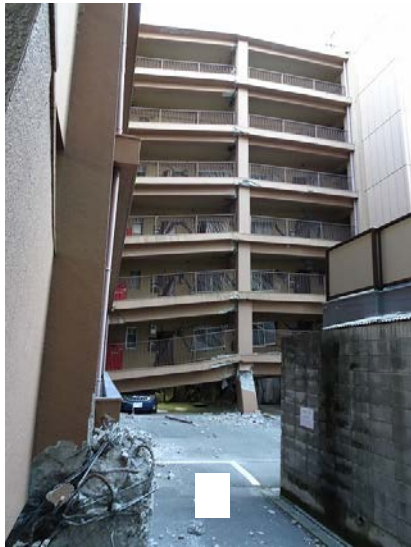
写真5.5-207 東西軸住棟の北側

当該建築物は、南北軸の住棟が層崩壊（写真 5.5-205、写真 5.5-206）しており、それに伴って東西軸の北東側の1階柱も大きく損傷（写真 5.5-207）している。南北住棟の1階部分は主として駐車場として利用されており、その階に耐力壁がないことが層崩壊の原因と考えられる。なお、当該建築物の東側の裏手には墓地が広がっており、半数以上の墓石が南北方向に転倒していた。

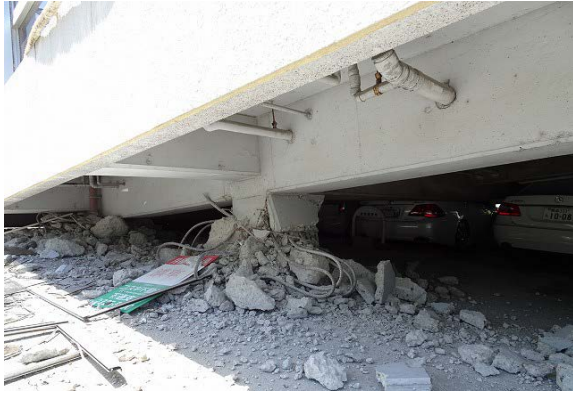
当該建築物は、1 層が完全に崩壊している。南東構面には壁が少ない (写真 5.5-209) 一方、北構面には開口壁が多い (写真 5.5-210) ことから、ねじれ振動を伴って東西方向に大きく変形したものと考えられる。1 階の柱は全て破壊されて軸方向に大きく縮んでいるが、南構面の柱の軸方向の変形がより大きい (写真 5.5-211、写真 5.5-212)。なお、主筋は異形鉄筋であるが、せん断補強筋は丸鋼で、その間隔はおおよそ 200mm-300mm 程度である。よって建設年は建築基準法施行令の柱のせん断補強筋の間隔の規定が改正された 1971 年以前と推測される。

写真5.5-211 破壊した南側の1階柱

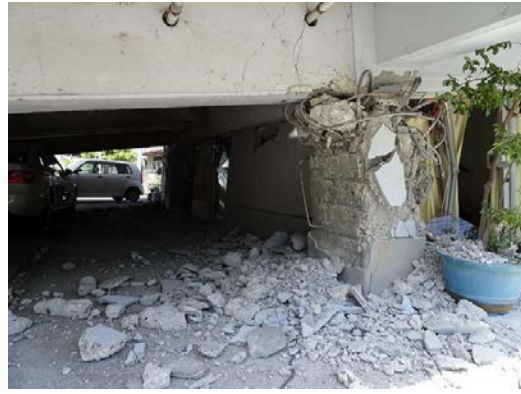
写真5.5-212 破壊した北側の1階柱

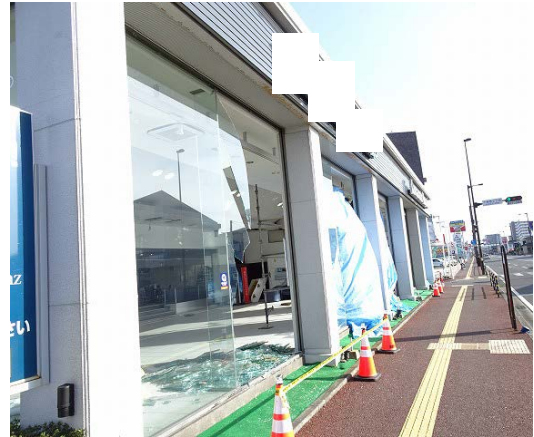
当該建築物は、1層が崩壊（写真5.5-213）している。北構面に壁部材が配置（写真5.5-214）されているが、南構面の柱が完全に軸方向に変形している。よって、ねじれ変形を伴って、壁のない柱部材の変形が大きくなり破壊に至ったものと推察される。なお、柱の主筋及びせん断補強筋ともに丸鋼である。ちなみに、本建築物同様に一面ガラスが配置された隣接する店舗では、それらのガラスが破損（写真5.5-216）しているが、構造的な損傷は見られていない。これ以外にも近傍の一面ガラスが配置された店舗でガラスの破損を確認している。

写真5.5-216 隣接店舗はガラス破損のみ

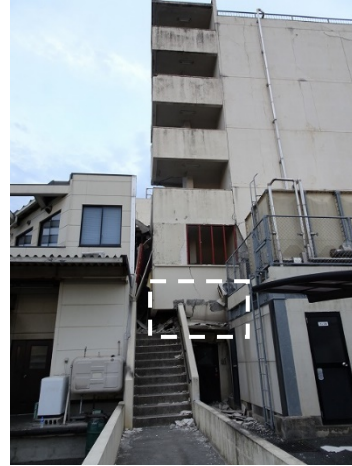
当該建築物では、南側外観を見ると向かって左手（西側）の損傷が激しい（写真5.5-222）。西側からみると2階部分で局所的に崩壊している（写真5.5-224）。桁行方向の梁端部は曲げ破壊が生じ、また局部崩壊した部分に近い柱及び方立壁にせん断破壊を生じている。また北東側の店舗の2階以上にバルコニーがあり、その端部にひび割れ（写真5.5-223）が発生している。これはバルコニーの一端が住宅側にも固定されていることから、前述の住宅の局所的な崩壊に伴ってバルコニーも強制的に変形したためと思われる。

写真5.5-224 外観（西側）  
2階部分の局部的崩壊

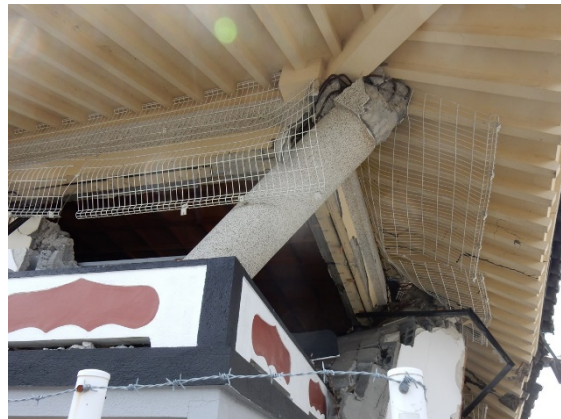
本建築物は RC 造の寺社である。現地で柱の配筋状況を確認したところ、主筋に丸鋼が用いられており、建設年代は古く、旧耐震の建築物であると推定できる。

写真5.5-226 柱頭部の配筋

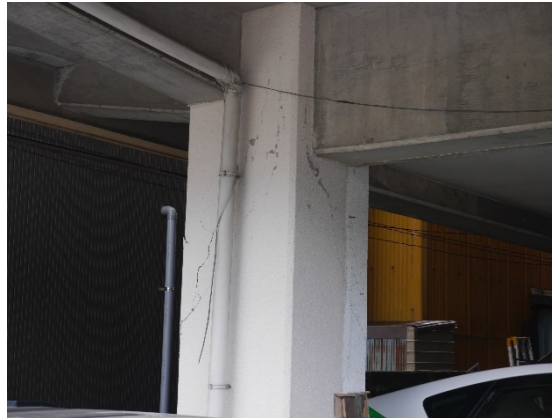
本建築物は 3 階建ての RC 造事務所である。建築物の 1 階ピロティ部分に被害が集中し、層崩壊している（写真 5.5-227）。上階でも、柱にせん断ひび割れが生じていることが確認された（写真 5.5-228）。隣接する RC 造 4 階建て建築物（写真 5.5-227、左奥の建築物）の 1 階部分もピロティ構造となっており、その柱にはせん断ひび割れが生じている（写真 5.5-229）。

写真5.5-229 隣接建築物のピロティ柱のせん断ひび割れ

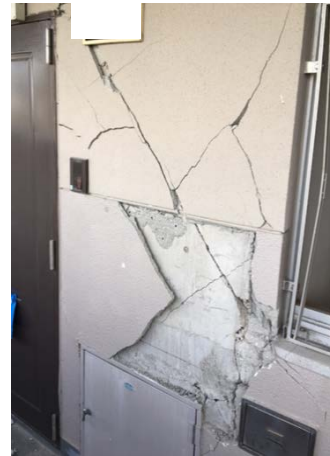
当該建築物では、非構造壁の損傷が見られた。具体的には桁行方向の共用廊下側の方立て壁のせん断破壊(写真5.5-235、写真5.5-236)である。一方で、バルコニー側の袖壁の損傷は小さい(写真5.5-237)。エキスパンションジョイント部及びその周辺のホールのガラスが破損している。2階以上に連層の壁があり1階はその壁がない柱(以下「下階壁抜け柱」)を有する構造であるが、当該柱に被害は見られない。

写真5.5-235 桁行き方向外廊下側玄関脇の方立て壁のせん断破壊

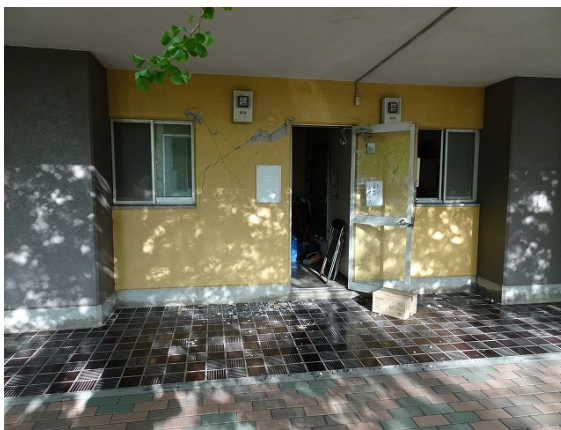
写真5.5-236 桁行方向1階の方立て壁のせん断破壊

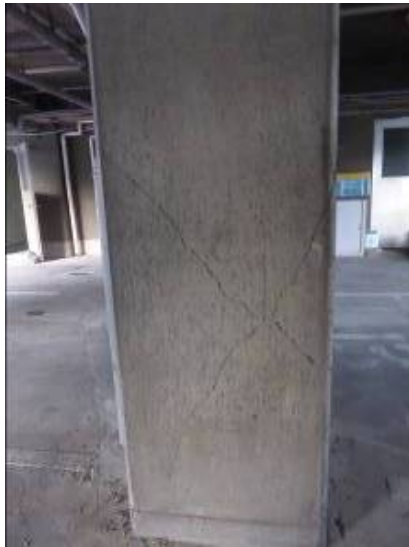
当該建築物で確認された被害の特徴は、1階柱のせん断ひび割れ（写真5.5-240）であり、層崩壊している共同住宅AXとは異なる損傷性状である。なお隣接する共同住宅（写真5.5-241）も1階部分の壁がない下階壁抜け柱を有する構造であったが、損傷は軽微であった。

写真5.5-240 1階柱のせん断ひび割れ

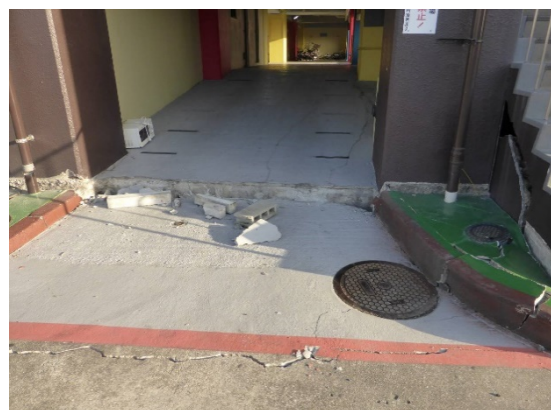
本建築物は、10 階建て（地下 1 階）RC 造共同住宅である。平面形状はおおよそ長方形で、桁行方向は南北方向である。当該建築物では、5 階の張間方向南側妻構面の 1 スパン内にある袖壁付き柱部材が、大きくせん断破壊（写真 5. 5-251）している。また上記と同じ張間方向南側妻構面にある地下階につながる斜路に面した耐力壁に、せん断ひび割れ（写真 5. 5-252）が生じている。なお、本建築物の周辺の地盤も変状し当該建築物床位置と地盤の間に段差（写真 5. 5-253）が発生している。

写真5. 5-253 地盤変状による建築物と地盤面の段差

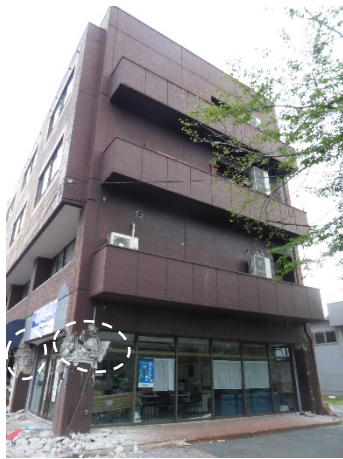
当該建築物は、南東部にある 2 本の 1 階柱頭部がいずれも大破 (写真 5.5-254) している。また北東側の 1 階柱に付着割裂ひび割れ及び 2 階梁端部に破壊 (写真 5.5-257) が生じている。南東側にある 1 階柱頭部が大破した理由として、当該部分が下階壁抜けになっていること、及び北構面に耐力壁が配置されたことでねじれ挙動により大きく変形したためであると思われる。また 1 階の南西部に元の位置から移動したと思われる自動販売機があり、その脚部はコンクリートブロックに固定されていたが、そのブロックそのものが移動していた。

写真5.5-254 外観 (南東側) と大破した 2 本の柱

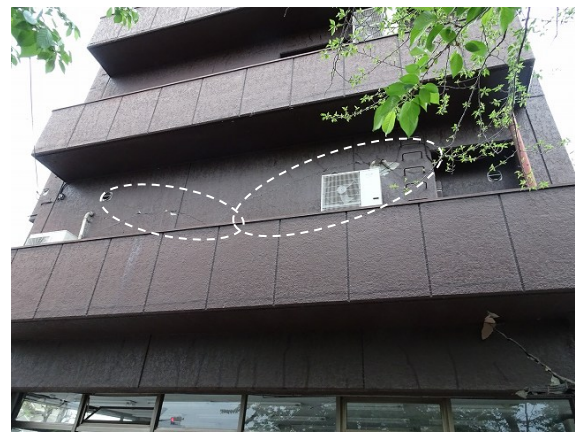
写真5.5-255 耐力壁のせん断ひび割れ (東側)

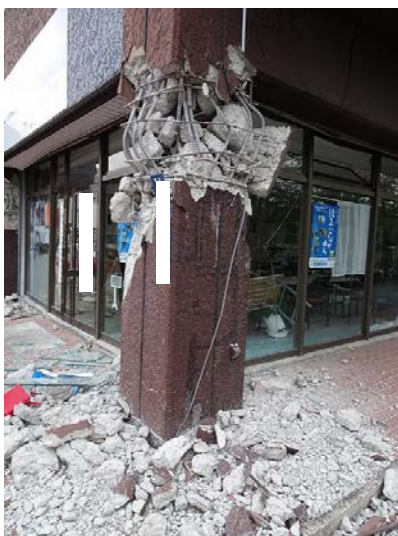
写真5.5-256 1 階柱の大破 (南東側)

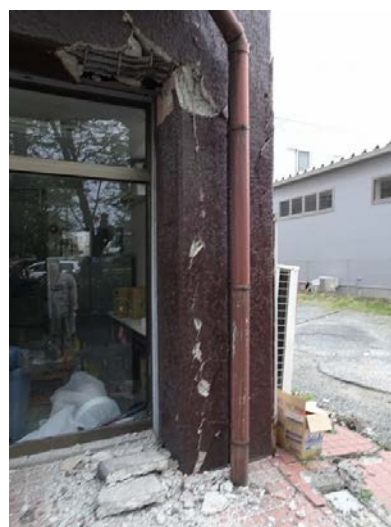
写真5.5-257 1 階柱 (北東側) の主筋付着割裂ひび割れと 2 階梁端部の破壊

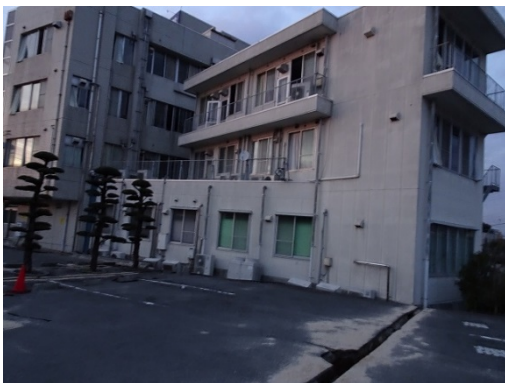
当該建築物では、敷地周辺の地盤は大きく地割れ、沈下や隆起、液状化の噴砂現象の痕跡(写真5.5-259、写真5.5-260)が確認され、コンクリートブロック塀は倒壊(写真5.5-261)していた。また、敷地南西側の一部において斜面崩壊が確認された。構造部材についてはほとんど損傷が見られない。なお、東側に近接する木造家屋は半壊していたが、西側に近接する店舗は大きな損傷は見られない。

写真5.5-260 地盤の亀裂と液状化噴砂現象の痕跡

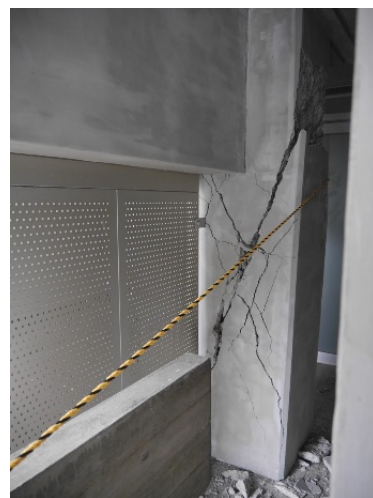
正面側から裏手に掛けて地盤面が傾斜しており、正面側では建築物 2 階部分が入口となっている。2 階部分では、玄関両側の柱のせん断破壊、玄関反対側の柱のせん断ひび割れ、エキスパンションジョイントに隣接する耐力壁の脚部曲げ圧縮破壊、その他耐力壁、非構造壁のせん断ひび割れが見られた(写真 5.5-264、写真 5.5-265)。S 造建築物に関しては、構造的な被害は特に見られなかったものの、階段室の化粧パネルの落下等、非構造壁部材の損傷が大きかった。また、室内を横切る形でエキスパンションジョイントが設置されていたため、地震時の変形により、エキスパンションジョイントの周辺の天井材が広範囲に渡って落下していた(写真 5.5-266)。

写真5.5-264 2階柱のせん断破壊

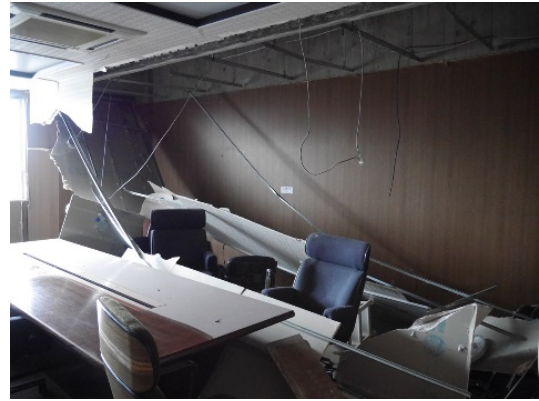
写真5.5-266 天井材の落下被害

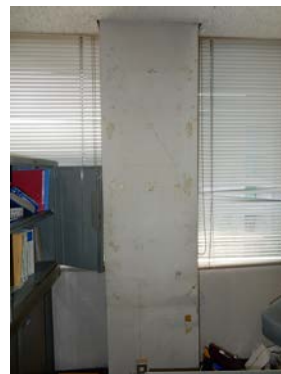
前震時に3～5階で柱や壁にひび割れが確認されたため、2～5階への市民の立ち入りを禁止した。本震後には、柱や壁のひび割れの進展が見られ、階段室周りの耐力壁の仕上げモルタルが剥落するなどさらに被害が拡大したことから、事前に実施されていた耐震診断の結果も踏まえ、全館の立ち入りを禁止し、周辺の支所に庁舎機能が移転されている。

写真5.5-268 柱のせん断ひび割れ

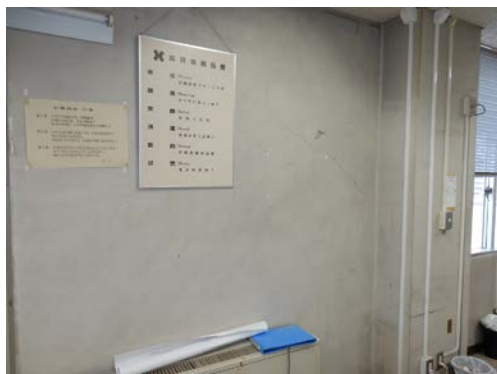
写真5.5-269 RC造壁のせん断ひび割れ

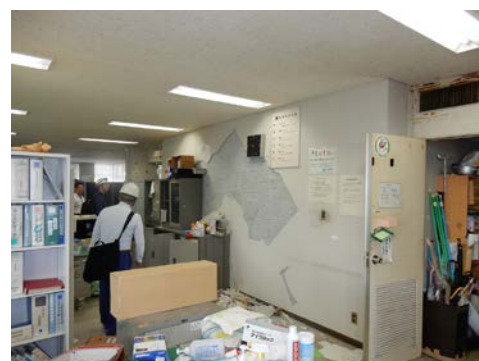
写真5.5-270 仕上げモルタルの剥落

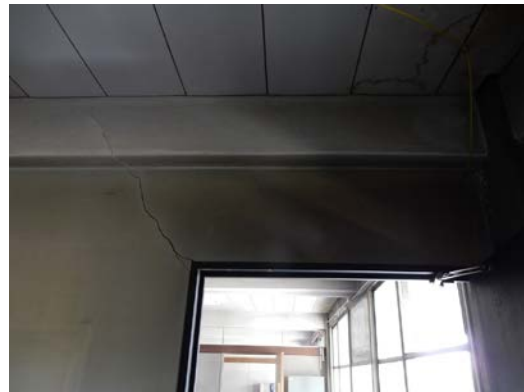
本建築物は RC 造 3 階建ての庁舎建築物である。2010 年に耐震診断が実施されており、 $I_s$  値は桁行方向で 0.41~0.75、張間方向で 0.28~0.82 であった。いずれの方向でも 1 階の値が最も小さい。建築物の被害は 1 階が最も大きく、柱や耐力壁、非構造壁において、新規のひび割れの発生や既存のひび割れの進展が見られた (写真 5.5-272)。また、張間方向では、4 スパンのうち、外側の 2 スパンの柱間の芯々距離が 9.15m と長くなっているが、今回の地震では、同構面の各階の大梁のスパン中央付近で、曲げひび割れが多数発生している (写真 5.5-273)。また、建築物外側では、元々経年劣化が進んでいたと思われる大梁下端やパラペットのコンクリート片が落下している (写真 5.5-274)。建築物の損傷状況と耐震診断の結果を踏まえ、5 月 6 日に同建築物への立ち入りを禁止し、周辺施設に庁舎機能の移転を行っている。

写真5.5-272 開口隅角部におけるひび割れ

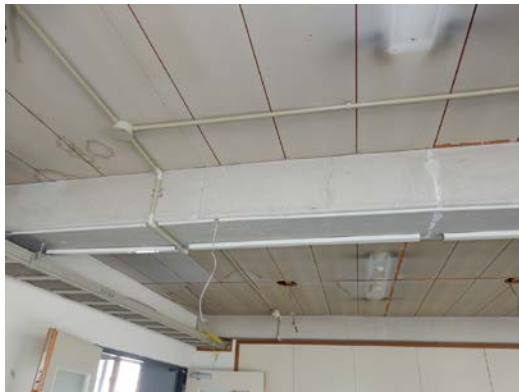
写真5.5-273 大梁のスパン中央付近のひび割れ

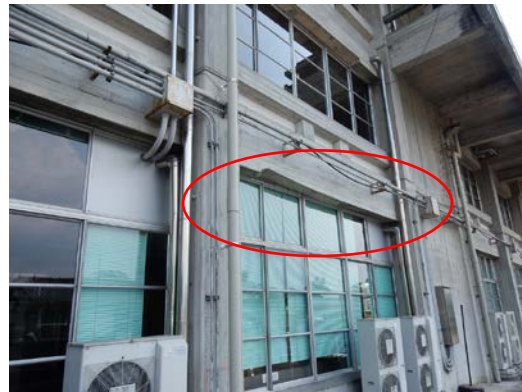
写真5.5-274 大梁下端のコンクリートの剥落

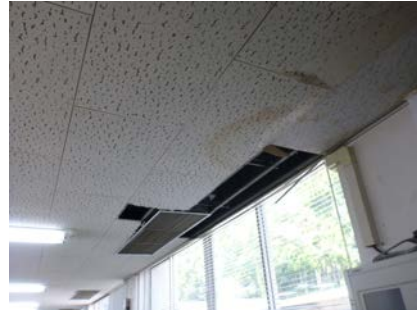
本建築物は 2 階建て RC 造の庁舎である。構造躯体にはほとんど被害は確認されなかった。構造躯体以外の被害としては、正面玄関自動ドアのレールの変形、天井材の脱落が確認された。建築物敷地内に地震計が設置されていた。

写真5.5-276 天井材の脱落

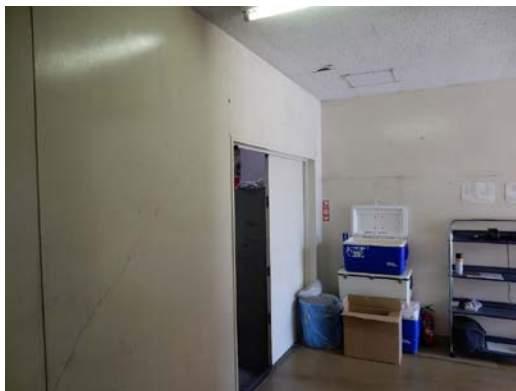
本建築物は RC 造 9 階建ての消防庁舎であり、3～9 階が訓練塔となっている。建築物周辺で地盤沈下が起こっており、地中に埋まった給水管が漏水した。庁舎建築物内の 1、2 階では耐力壁、非構造壁、床スラブにひび割れが見られる (写真 5.5-280)。訓練塔の西側の構面には訓練用のバルコニーが各階に設けられており、他の構面と比べて開口が多く、開口横の非構造壁の損傷が目立った (写真 5.5-281)。訓練塔は現在、使用禁止となっている。また、3 階では庁舎建築物の屋上階の RC 造のパラペットが訓練塔と接続する箇所にて損傷していた (写真 5.5-282)。

写真5.5-280 耐力壁のせん断ひび割れ

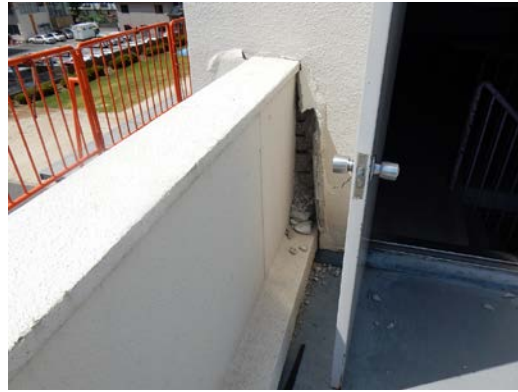
写真5.5-282 3階パラペットの損傷

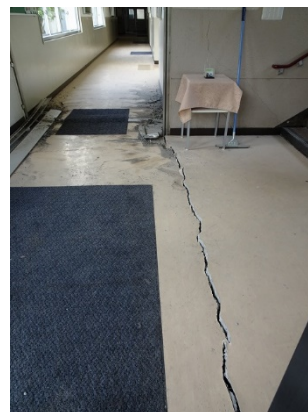
当該建築物では、1階の校舎入り口からエキスパンションジョイントで分割された階段室回りの1階スラブにひび割れと段差（写真 5.5-284）が見られる。またエキスパンションジョイントで分割されたエリアにまたがって設けられた天井材が落下（写真 5.5-285）している。これらのことは、地盤の変状によって基礎構造で支えられていない上部構造物の一部が沈下したことで、それに追従できなかった部位で損傷が発生したものと推察される。

写真5.5-284 1階スラブのひび割れと段差

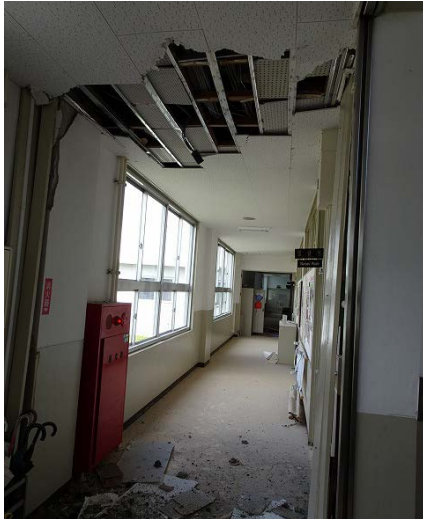
写真5.5-285 天井材の落下

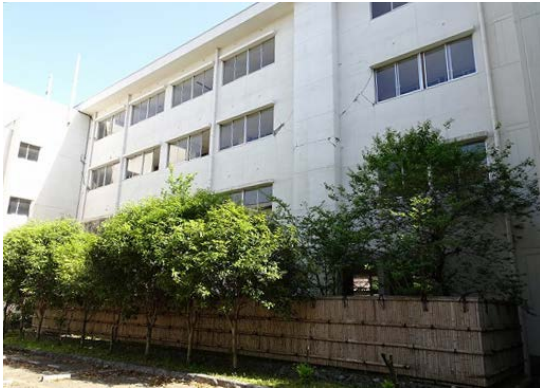
調査した校舎では、非構造壁のせん断破壊(写真 5.5-289)、基礎構造部分のひび割れ(写真 5.5-290)、エキスパンションジョイント部の破壊(写真 5.5-291)が生じている。

写真5.5-289 非構造壁のせん断破壊

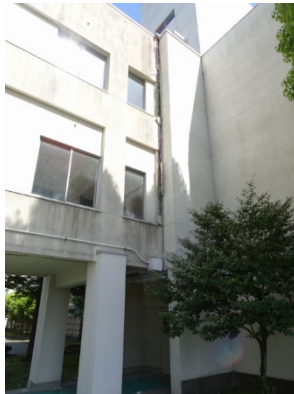
写真5.5-290 基礎部分のひび割れ

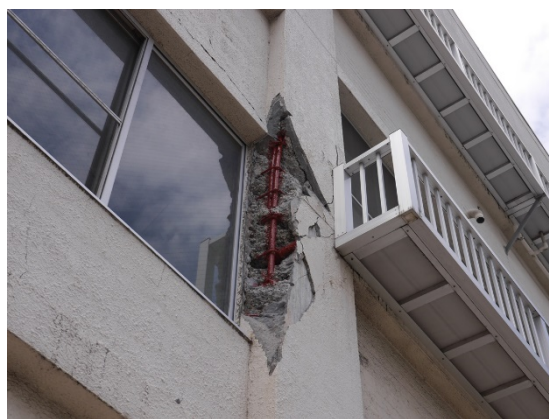
本建築物は4階建てRC造で1階が店舗となっている。産業通りに面した南東側の構面で1階隅柱の材軸方向に沿ったひび割れと、2階中柱のコンクリートの剥落が見られるが、北東側の構面では目立った損傷は見られなかった。建設年は不明であるが、主筋、せん断補強筋に丸鋼が用いられている

写真5.5-302 2階柱のコンクリートの剥落

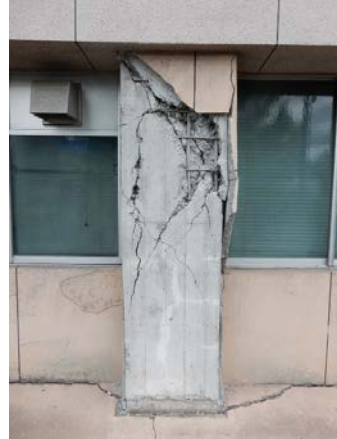
本建築物は4階建てRC造の学習教育施設である。28号線に面した傾斜地に建設されており、建築物のすぐ北西に白川が通っている。南東側の構面に対して壁量が少ない北西面で、1、2、3階の中柱でコンクリートの剥落が見られた。1階柱は腰壁によって短柱化しており、せん断破壊により、内部の鉄筋が露出している。同柱のせいは650mm、主筋径は $\phi 22$ で一辺に4本が配筋されている。また、せん断補強筋は $\phi 10$ でせん断補強筋の間隔は約200mmである。建設年は不明であるが、主筋、せん断補強筋に丸鋼が用いられていることから、新耐震以前の建築物と考えられる。

写真5.5-306 1階柱のせん断破壊

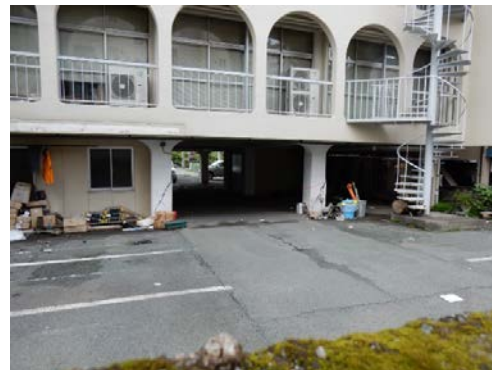
本建築物は4階建てRC造の事務所ビルである。当該建築物は28号線近くに建設されており、建築物のすぐ北西に白川が通っている。平面は3×3スパンで、1階がピロティ構造となっており、駐車スペースが設けられている。通りに面した北西側の構面では、1階の2本の中柱がせん断破壊している。裏側の南東側の構面でも、1階の2本の中柱が同様にせん断破壊している。北東側と南西側の構面には、1～4階に連層耐力壁が設けられており、これらの連層耐力壁には目立った損傷は見られなかった。

写真5.5-310 建築物南東構面における1階柱のせん断破壊

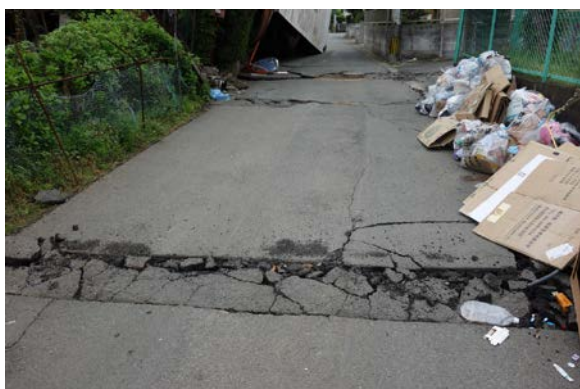
写真 5.6-1 に、A 通りの県道 28 号の北側で見られた道路の舗装の様子を示す。舗装の所々で認められるひび割れや段差は、地盤変状が生じた痕跡と考えられる。写真 5.6-2、5.6-3 に 1 階が倒壊している建築物とその基礎の様子を示す。基礎にはひび割れが確認できるが、破壊には至っておらず、大きな地盤変状は確認できなかった。写真 5.6-4、5.6-5 に写真 5.6-2 の近辺の中破と思われる建築物とその基礎の様子を示す。基礎にはひび割れが見られ、地盤変状も確認できる。写真 5.6-6～5.6-8 に、軽微・無被害と思われる建築物（住民からの聞き取りにより築 20 年ほど）と、その基礎・地盤の様子を示す。基礎にはひび割れが見られ、地盤変状も確認できるが、被害の程度は小さい。写真 5.6-9 に新興住宅地と思われる建築物群の様子を示す。建築物の被害は見られず、前面道路に大きな損傷は見当たらない。

写真 5.6-1 A 通り・県道 28 号北側の道路の舗装の様子

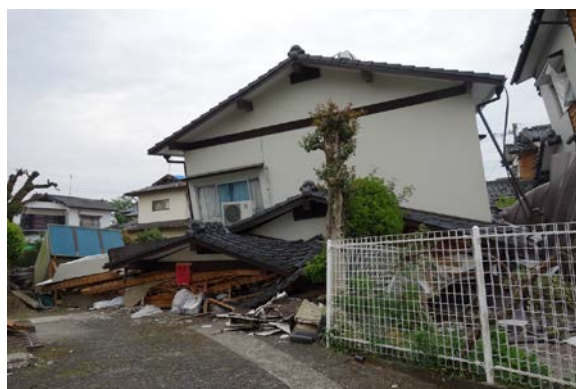
写真 5.6-2 1 階が倒壊している建築物

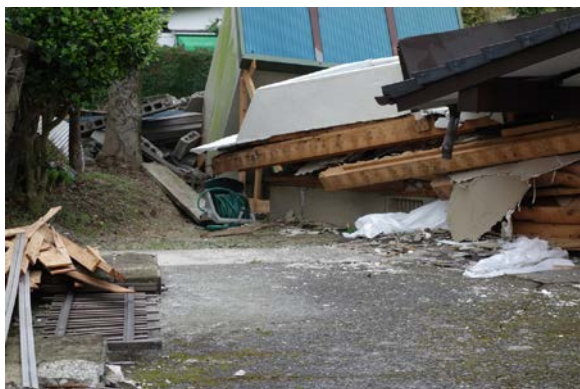
写真 5.6-3 写真 5.6-2 の基礎のひび割れを確認。地盤変状は確認できなかった。

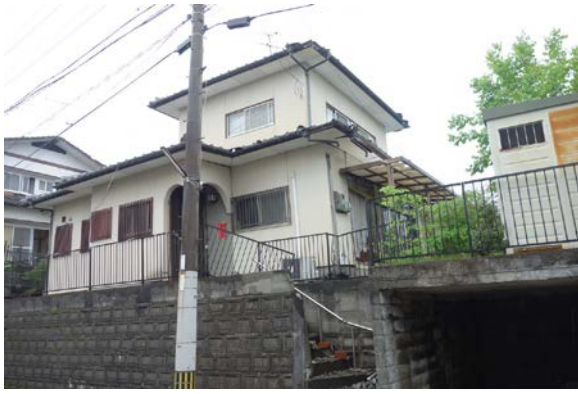
写真 5.6-23 軽微・無被害に見える建築物。擁壁に損傷あり。

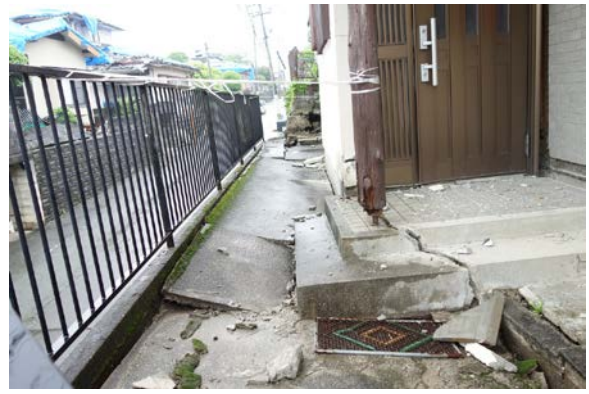
写真 5.6-24 写真 5.6-23 の建築物周辺地盤の様子。盛土擁壁に変位した形跡あり。

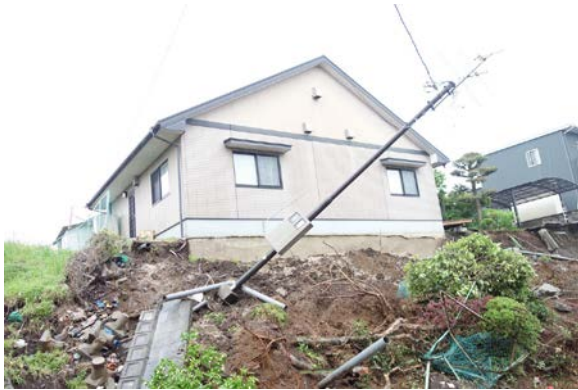
写真 5.6-25 軽微・無被害に見える建築物。擁壁は崩落、基礎に損傷なし（写真 5.6-23 より南の建築物）。

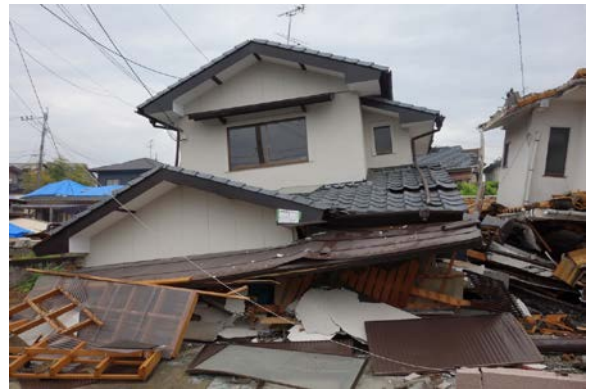
写真 5.6-21 に、B 通りの県道 28 号の北側で見られた道路の舗装の様子を示す。A 通りと同様に、舗装には所々でひび割れや段差が認められ、地盤変状が生じた痕跡と考えられる。県道 28 号より北側では、写真 5.6-22 に示すように、盛土擁壁上に建てられている建築物が多く見られる。写真 5.6-22 の建築物は、調査範囲の北端近くに位置するが、建築物の被害は小さく、擁壁にも損傷が見当たらない。写真 5.6-22 の建築物、写真 5.6-23 の建築物、写真 5.6-25 の建築物の順に、B 通り沿いに県道 28 号に向かって並んでいるが、写真 5.6-23 の建築物では写真 5.6-24 に示すような盛土擁壁の損傷が認められ、写真 5.6-25 の建築物では盛土擁壁が崩落しており、県道 28 号に近づくにつれて盛土擁壁の被害が大きくなる傾向を示す。写真 5.6-26 の建築物は県道 28 号の近くに位置しているが、1 階が倒壊している。写真 5.6-27 は、この建築物の基礎の一部分の様子であるが、ひび割れを確認することができた。

写真 5.6-26 倒壊した建築物

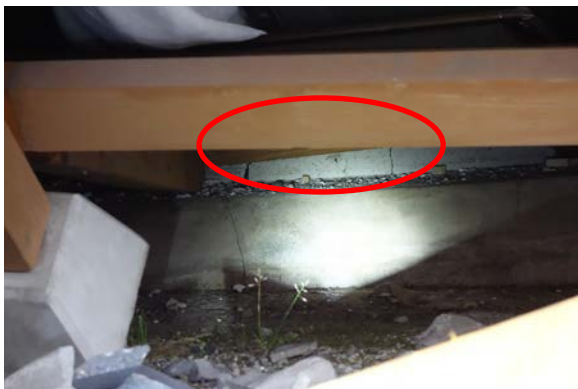
写真 5.6-27 写真 5.6-26 の建築物で確認できた基礎の様子。一部にひび割れを確認できる

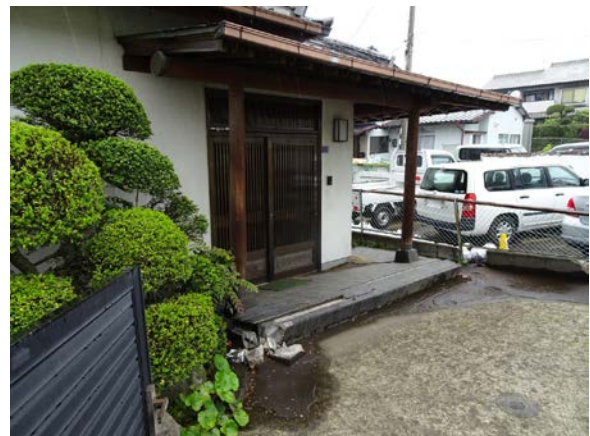
写真 5.6-47、5.6-48 に示すように、2 階建て木造住宅が上部構造に損傷のないまま沈下・傾斜している状況が多く見られた。これは、1995 年兵庫県南部地震や 2011 年東北地方太平洋沖地震で液状化した地域においても広く見られた被害であり、地盤の液状化によるものと思われる。また、写真 5.6-49、5.6-50 に示すように、平家建木造住宅でも沈下・傾斜している場合が少なからず見られた。なお、写真 5.6-49 に示すように、この住宅は近傍地表に見られる地割れ痕跡の延長線上に位置している布基礎の立ち上がり部分に地盤変位に起因すると思われる大きな裂傷が認められるが、他の平家建木造住宅でも同様の基礎被害が多いわけではない。また、今回の地震では、液状化被害により、倒壊・崩壊に至ったものがないことが確認している。この地域の木造住宅の基礎形式は、布基礎の比率が高いように見えた。

写真 5.6-48 写真 5.6-47 の建築物の 1 階玄関部分の沈下状況

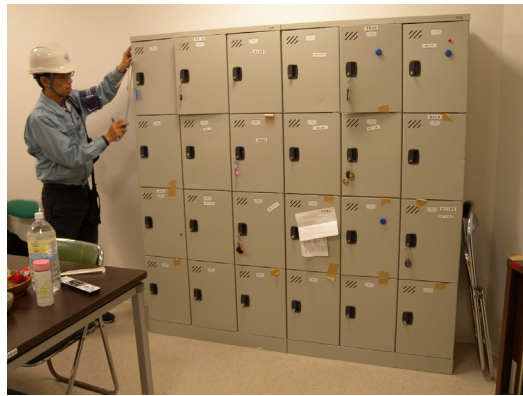
- ・ライフライン途絶への対応を含め、機能継続上の問題は生じなかった。
- ・エキスパンションカバーの破損（写真 5.7.2-4：写真 5.7.2-3 の室内側）があった。前震時は軽微な変状で、本震後に破損が確認された。危険はなかったが修繕工事のため取り外した。
- ・中央診療棟（免震構造）北側緊急外来出入口のガラス製自動ドア（吊り下げ式）が開いたまま外れていた（写真 5.7.2-5）。
- ・固定していないロッカー（写真 5.7.2-6、写真 5.7.2-7）の転倒があった。（病棟の 2～4 階の同じ位置でそれぞれ発生）
- ・2階で液晶 TV の転倒・落下があった。
- ・中央診療棟 1 階で手術用器具の棚の転倒があった。

写真 5.7.2-7 転倒したロッカー②  
(2階病棟内)

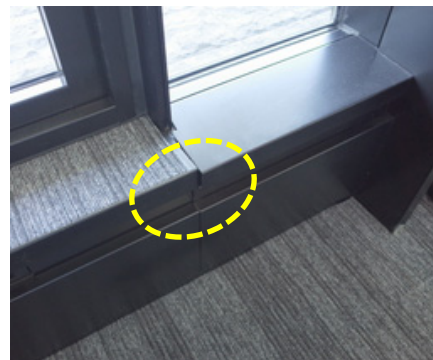
写真5.7.2-13 窓サッシ部金具のずれ

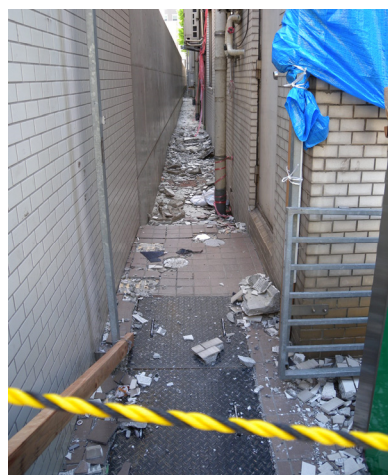
写真 5.7.2-16 隣接建物（右側）の外装材落下被害

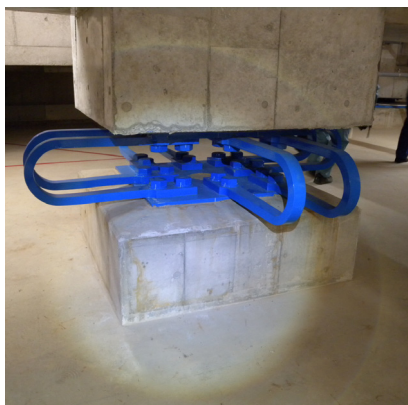
写真 5. 7. 2-26 U形鋼材ダンパーの状況

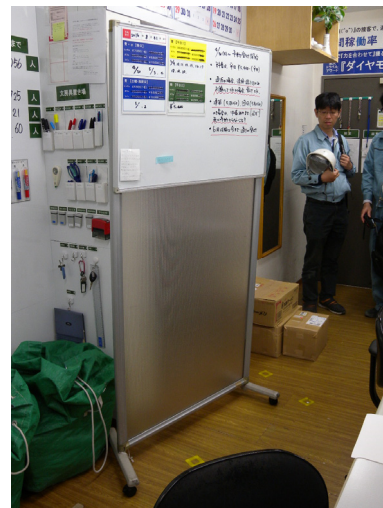
- ・前震、本震共に宿泊室及び1 F 食堂ではいずれも被害（備品落下等も含む）は見られなかった。
- ・前震時に、1階事務室の隅に置いていたコピー機（写真 5. 7. 2-31）が約 30cm 移動した。
- ・本震時に、5階宿泊室での姿見の転倒及び1階事務室のパーティション（写真 5. 7. 2-32）の転倒があった。
- ・本震直後には、免震建築物であるとして1階ロビー内に周辺の通行人も含め約 50 人が避難していた。
- ・他の宿泊施設では、客室のTV転倒やエレベータ停止などの被害で営業できないものがあったが、この施設は継続して営業が可能だった。
- ・免震建築物の揺れ方は、ゆっくりしているが歩けるほどではなく、免震とわかっていても恐怖感のあるものであった。ただし、継続して営業可能だったことなどから、免震の有効性は高いと感じている。
- ・本震の特徴として、初期の上下動が大きかった。前震はそのような感じはなかった。

写真 5. 7. 2-32 転倒したパーティション

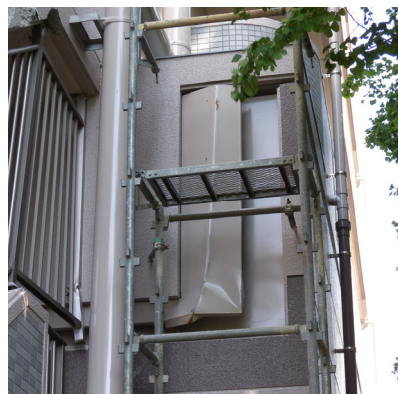
この建築物も5.7.2(7)項の建築物Gと同様に外側に張り出して独立した免震基部を設ける形式の外階段があり、階段部分の損傷等の被害が生じていた(写真5.7.2-45)。また、エキスパンション部の損傷として、カバー(天井被覆)の破損及び二次壁の変形等があった(写真5.7.2-46～写真5.7.2-48)。天井被覆については、管理会社によれば損傷することを想定していたとのことであったが、避難経路部分であることや損傷後の部材の落下の危険があるため、調査時には除去されていた。

写真 5.7.2-48 同 状況③（カバーの変形）

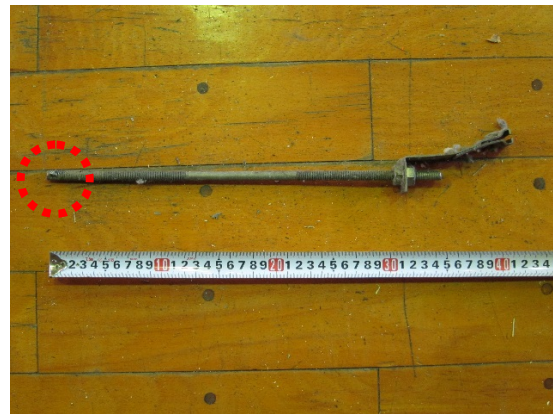
昭和60年建設の学校体育館。新耐震基準に基づき設計された。架構は鉄骨造で、張間方向山形ラーメン、桁行き方向ブレース構造で平鋼ブレース。2階の全てのブレース構面でブレース材の破断が観察された。また、1階では1箇所ブレース材の破断が観察された。それらは、ブレース孔欠損部の破断、ブレース端部の母材破断である。ブレースの接合部は、保有耐力接合で設計されていると考えられるが、ブレース材自体の降伏による明確な伸びは、目視では確認できなかった。屋根面ブレースには被害は見られなかった。山形屋根の棟部分が断面で台形状になっており、その部分について金属メッシュを用いた吊り天井が張られている(写真5.8.2-17)。この吊り天井について、バー材が壁と取り合う端部付近で変形したり、複数の吊り材が吊り元で外れたり床面まで落下したりしていた。吊り材の長さは現地での計測や脱落した吊り材の計測から、0.4m、1.9m、2.4mの3種類が確認されたが、吊り元の溶接が外れていたのは総て最も短い0.4mの吊り材であった(写真5.8.2-18)。

写真 5.8.2-18 吊り材(円内は溶接痕)

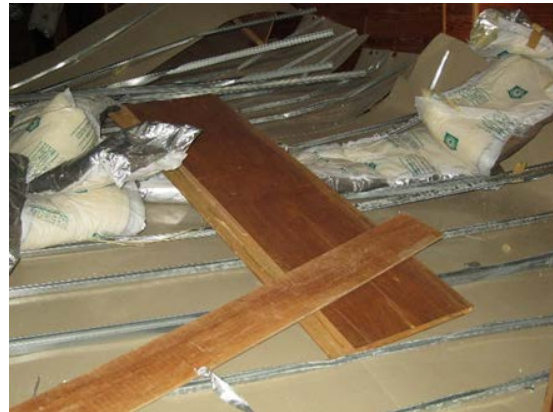
写真 5.8.2-20 脱落した天井材

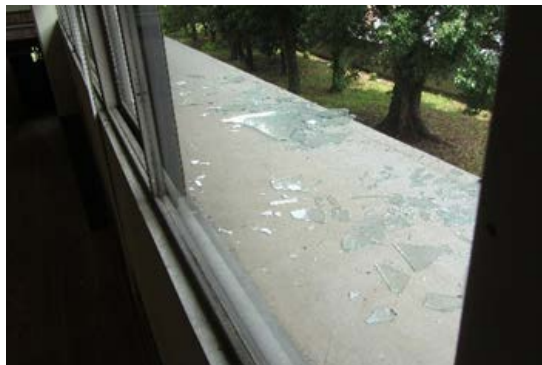
写真 5.8.2-30 は (1) 吊り天井の被害で記述した建築物Fにおける被害である。鋼製サッシに硬化性パテでとめた窓ガラスが、1階の剣道場で計 16 枚、3階の柔道場で計 29 枚、3階の第1、第2小道場の2室で計 7 枚、破損したとのことである。また、建築物周囲の1階の外壁にある城壁を模擬したと思われる石積みが全体の3分の2程度で落石して崩れており、落ちてきた石で1階の入り口のガラス扉が損傷していた。

写真 5.8.2-30 剣道場ガラス破損

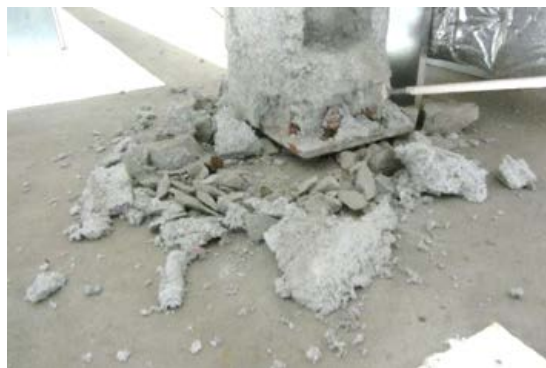
内部調査を行った建築物で、鉄筋コンクリート造に鉄骨屋根を載せた形式のものについて、写真 5.8.2-44～5.8.2-48 に示すように支承部のコンクリートの損傷が複数確認された。写真 5.8.2-44、45 は (1) 吊り天井の被害で記述した建築物Dにおける被害であり、写真 5.8.2-44 はホール棟、写真 5.8.2-45 は諸室棟における被害である。写真 5.8.2-46 は、鉄筋コンクリート造 4 階建て（屋根は鉄骨造）の建築物（平成 6 年竣工/熊本市）の最上階で支承部が損傷してコンクリートが割れたり脱落したりした被害である。写真 5.8.2-47 は、鉄筋コンクリート造（屋根が鉄骨造アーチトラス。）の体育館（平成 15 年建設/熊本市）であるが、屋根面の丸鋼ブレースに数カ所たわみが見られ、鉄筋コンクリート造架構と鉄骨造屋根の接合部（支承部）の被害であり、数カ所でコンクリートの側方破壊や大きなひび割れが見られた。写真 5.8.2-48 は、鉄筋コンクリート造架構（屋根が鉄骨造アーチ立体トラス。）の体育館（平成 9 年建設/熊本市）であるが、屋根のトラスで下弦材が 1 カ所落下して 5 箇所曲がっているのが観察されており、ステージ上の妻壁上部の RC 架構と下屋の屋根の支承部でコンクリートの破壊、落下が見られた（桁行き構面の支承部では被害は見られなかった。）。

写真 5.8.2-45 屋根支承部の被害 (諸室棟)

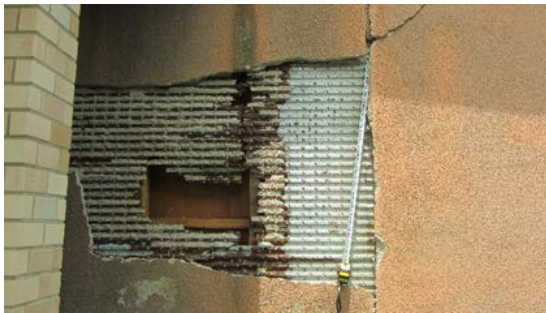
写真 5.8.2-52 入り口脇の外壁モルタルの落下

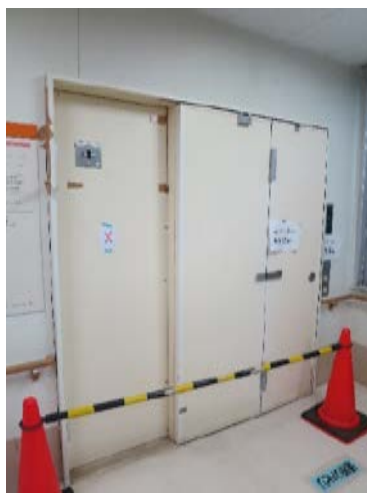
防火戸については、扉がヒンジから外れて脱落したものと（写真 5.8.2-60）、扉や戸枠の歪み、床の盛り上がりによる開閉障害が複数確認されている（写真 5.8.2-61）。また、エレベーター前に設置された折り畳み式防火戸が、揺れの影響で戸先が垂れ下がり、開閉ができないものもあった。この例では、エレベーターシャフトと室内空間を隔てていた防火戸の枠板も脱落したため、現在は仮留めをした上でエレベーターの使用が停止されていた（写真 5.8.2-62）。この他、エキスパンションジョイント近くに設置された防火戸が、枠の変形のために完全には閉鎖しない状態となっていた（写真 5.8.2-63）。揺れにより自動閉鎖したものの、付属するモーターの電源が起動せず、開放することができなくなった防火シャッターもあった（写真 5.8.2-64）。

写真 5. 8. 2-62 脱落した折り畳み式防火戸（RC+S 造、大津町）

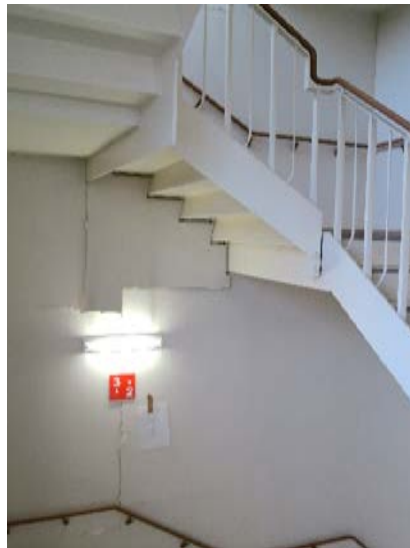
この他の防災設備では、線入りガラス製の防煙垂れ壁が落下し、割れたガラスが周囲に散乱した(写真 5.8-67)。また、防火区画を形成すると見られる階段室内の壁では、2枚重ね合わせたせっこうボードのうち室内側の1枚が脱落していた(写真 5.8.2-68)。電気温水器用貯湯槽の配管が揺れにより鉄骨梁に接触し、吹き付けられた耐火被覆が剥落していた(写真 5.8.2-69)。この他、空調ダクト内の防火ダンパーが自動閉鎖したため、手動で開放された例もあった。

写真 5.8.2-68 階段室内の壁の被害 (RC+S 造、大津町)

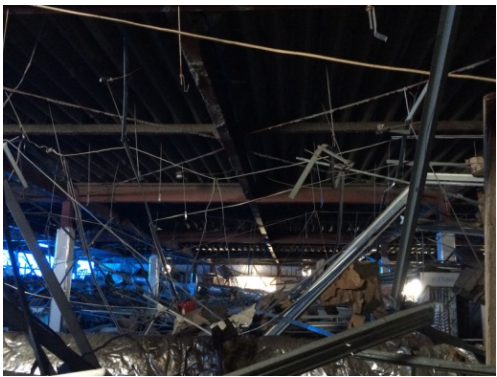
写真 5.8.2-74 2階天井崩落状況

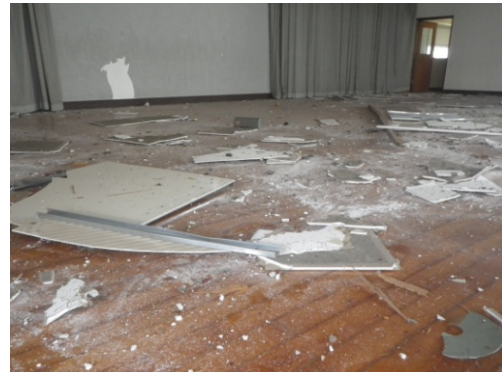
写真 5. 8. 2-90 ステージ床上落下物

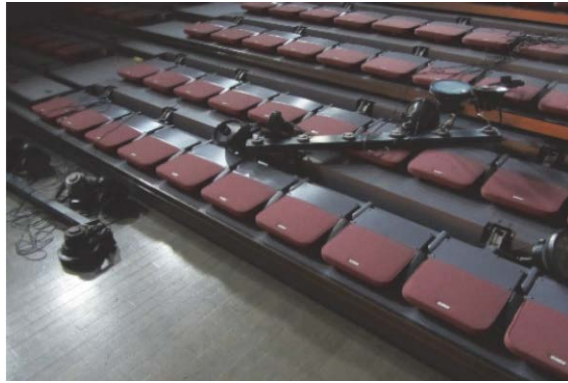
照明設備に関して、展示場（1998年竣工：益城町）では、ホール天井に設置されている照明器具が脱落し、脱落防止ワイヤーにより宙吊り状態となっており、一部の照明器具カバーが落下する被害が生じた。また、会館（1994年竣工：熊本市中央区）では、ホール天井に設置された照明器具が落下する被害が発生した（写真5.8.3-2、5.8.3-3）。

写真 5. 8. 3-3 会館での照明設備落下

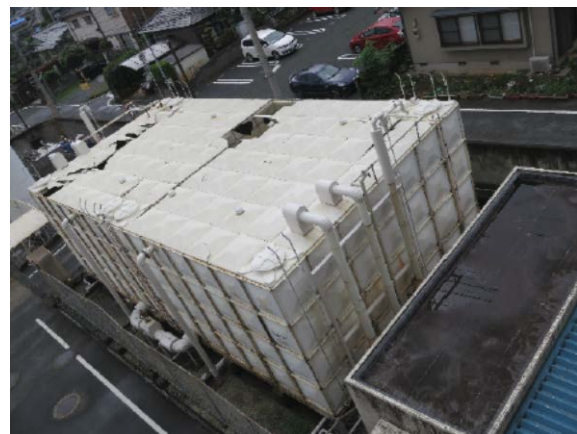
受水槽、高置水槽に関して、FRP 製の水槽の天板が破損する被害が複数確認 (写真 5. 8. 3-4) されたほか、水槽内部のオーバーフロー管の破損 (写真 5. 8. 3-5) や、水槽パネルのフランジ接合部での破損被害 (写真 5. 8. 3-6) が確認された。

写真 5. 8. 3-4 FRP 製水槽の天板損傷被害

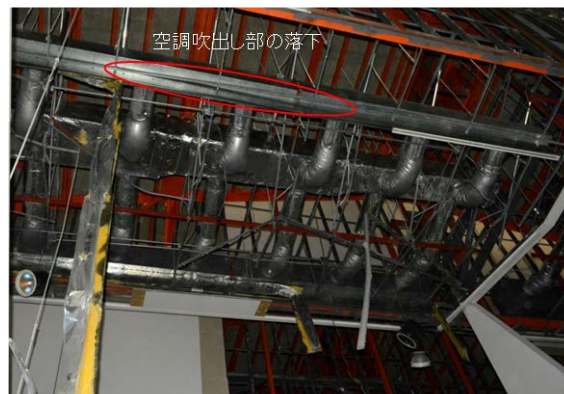
(b) 美術館（1992年改修/用途変更：熊本市中央区）  
における天井落下に伴う吹出し部の落下

写真 5.8.3-13 空調吹出し部の脱落

空調・換気設備については、屋上設置の冷却塔において、冷却塔本体と配管との接合部で破断し、漏水する被害が確認された（旧耐震の建築物）。また、天井設置の空調吹き出し口の脱落が複数確認された（旧耐震・新耐震の建築物）。
