# 国土技術政策総合研究所資料

平成28年（2016年）12月22日に発生した新潟県糸魚川市  
における大規模火災に係る建物被害調査報告書

Report of the Survey on the Building Damage by the Large Fire Occurred in  
Itoigawa City, Niigata Prefecture on December 22, 2016

平成 28 年（2016 年）12 月 22 日に発生した新潟県糸魚川市に  
おける大規模火災に係る建物被害調査報告書

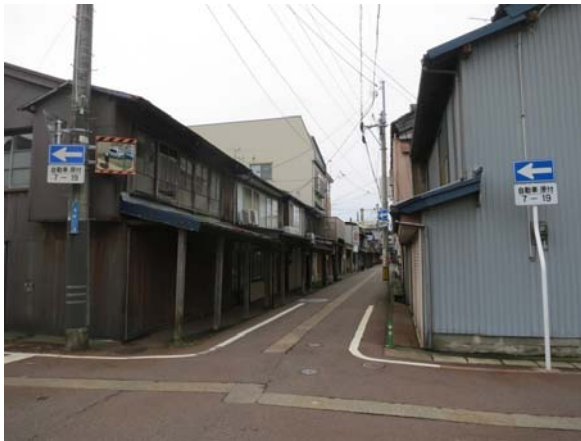
写真 2.3.1 焼損区域周辺の建物

また、焼損区域周辺の建物を示したものが写真 2.3.1 及び 2.3.2 である。外壁は金属板を張っているものの相当程度古い建築年代だと推定され、木現しの建物も散見される。焼損区域内の建物については、その多くが焼失していることから、写真等から判断すると、当該地域では古い建物が多く、準防火地域の木造建物に対して求められる外壁の防火構造や開口部における防火設備の設置などの対策が行われていない建物が混在していたのが実情だと推定される。なお、推定結果については、6. 2. シミュレーションに用いる再現市街地データにおいて述べる。

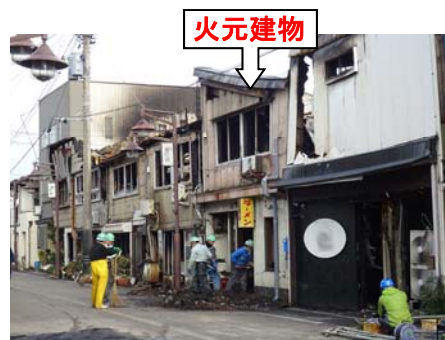
写真 3.1.1 火元建物付近の様子

火元建物は仲道線に面しており、火元建物近くでは、延焼した仲道線沿道の建物の外壁は残っているものの（写真 3.1.1）、背面は完全に燃え落ちるとともに、さらに背後の建物へ延焼拡大している（写真 3.1.2）。また、火元建物付近においては仲道線（道路台帳では幅員 7.5m 前後）西側の街区への延焼は見られない。

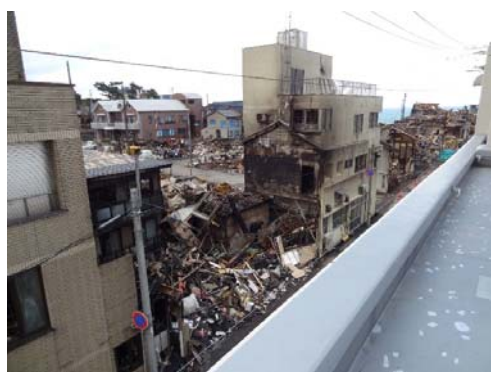
焼損区域の東西方向の幅は、県道西中・糸魚川線付近においては 180m 程度であり、同程度の東西方向の幅で、焼損区域が風下方向である焼損区域北部や国道8号にかけて続いている（図 3.1.1、写真 3.1.7、写真 3.1.8）。

写真 3.1.8 焼損区域北西側の焼損状況  
 (⑩金融機関建物屋上より撮影。  
 全焼建物が多く見られる)

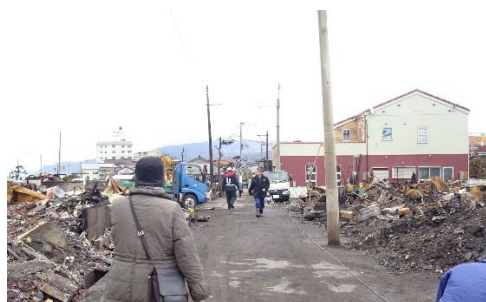
国道8号より1本南側に位置する浜町通線の沿道では、多くの建物が焼損するなか、焼失を免れた住宅(⑫戸建住宅)が1棟あり(写真 3.1.9)、その北側及び東側には駐車場があり、南側は植栽のある庭となっていた。また、延焼は海沿いの国道8号まで拡大している(写真 3.1.10)。

写真 3.1.9 焼失を免れた住宅  
 (⑫戸建住宅)

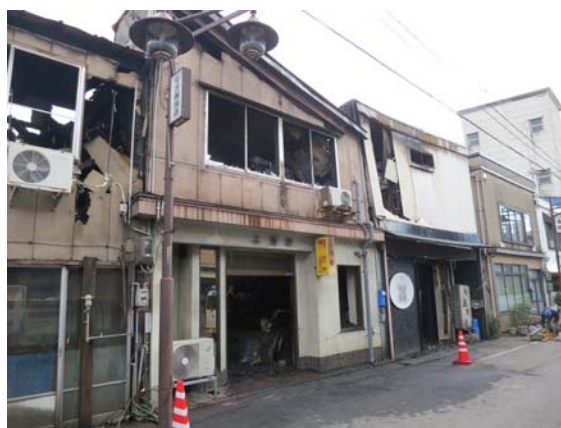
写真 3.2.1.1 火元建物と隣接建物

写真 3.2.1.1 は、火元建物と左右の建物を撮影したものである。建物の内部は焼失し、黒く焼け焦げた様子が確認できる。通りに面した外壁は自立した状態で残っているが、これは消防隊の放水により焼失を免れたためと考えられる。開口部はいずれも破損しているが、火炎噴出によるものなのか、放水活動によるものなのかは判断できなかった。なお、開口部上方には加熱痕が残っている建物もあることから、前面道路を隔てた反対側に火炎噴出による放射伝熱があったものと考えられる。写真 3.2.1.2 は南 1 焼け止まり線を南から北に向かって撮影したもの(右手が焼損区域)である。前面道路である仲道線は広小路通りとも呼ばれ、昭和 7 年の大火の後に拡幅されるとされる道路であるが、幅員が約 7.5m (図上計測) と比較的広い。前面道路側からの放水活動があったこともあり、仲道線の対面の建物への被害は認められなかった。

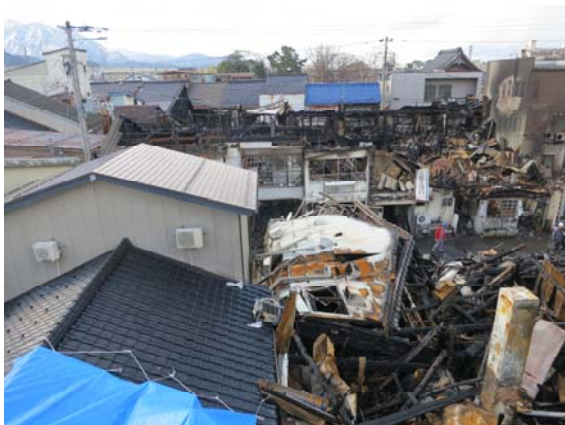
写真 3.2.1.4 南 3 焼け止まり線の様子  
(東→西)

写真3.2.1.4は、南3焼け止まり線の様子を東から西に向かって撮影したものである。また、写真3.2.1.5は、写真3.2.1.4の手前の、屋根にブルーシートが掛けられた建物を上方から撮影したものである。非焼損区域側の建物には、焼損区域側の建物の外壁が倒れこんでいるものの、目立った加熱痕は認められなかった。

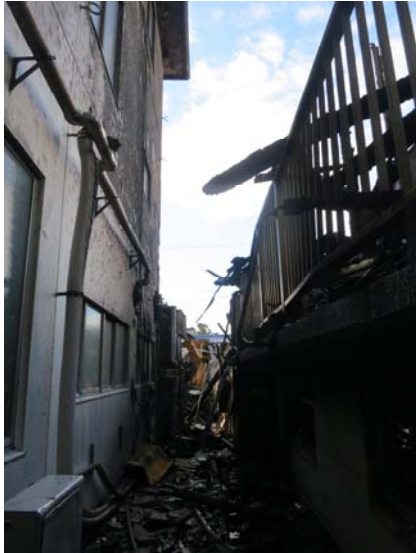
写真 3.2.1.6 南 4 焼け止まり線の様子  
(東→西)

写真 3.2.1.6 は南 4 焼け止まり線を、写真 3.2.1.7 は南 4 焼け止まり線の 3 階建て RC 造建物の東側外壁を撮影したものである。火災当時は、RC 造建物の内部から消防隊による放水が行われたとのことであったが、外壁には 3 階陸屋根部分まで加熱痕が残っている。RC 造建物の外壁は、火災加熱によって塗装が焼け焦げ、一部モルタル層が剥落していた。また、窓ガラスにはひびが入り、サッシが変形しているものも確認できた。建物内部については、空調室外機用の配管を通す貫通部から煙が侵入し、汚損や一部什器の溶融などの被害が出たものの、内部の可燃物に着火し、炎上するまでには至っていない。

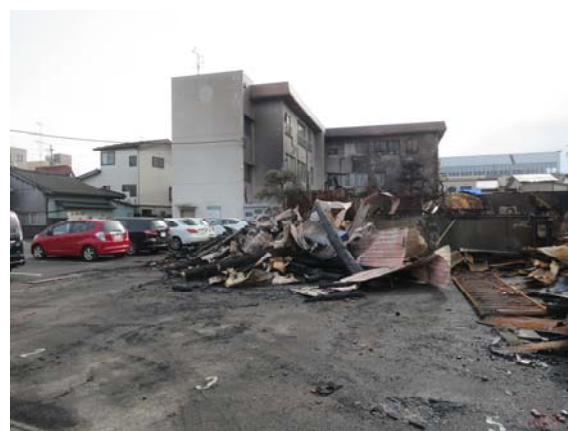
写真 3.2.1.8 南 5 焼け止まり線の様子 (北→南)

写真 3.2.1.8 は、南 5 焼け止まり線を北から南に向かって撮影したものであり、奥に南 4 焼け止まり線の 3 階建て RC 造建物が見える。南 5 焼け止まり線は、駐車場として使用されており、これを隔てた焼損区域内の建物から非焼損区域の建物までの最短距離は約 16.7m (図上計測) であった。非焼損区域側の建物に被害は認められなかった。

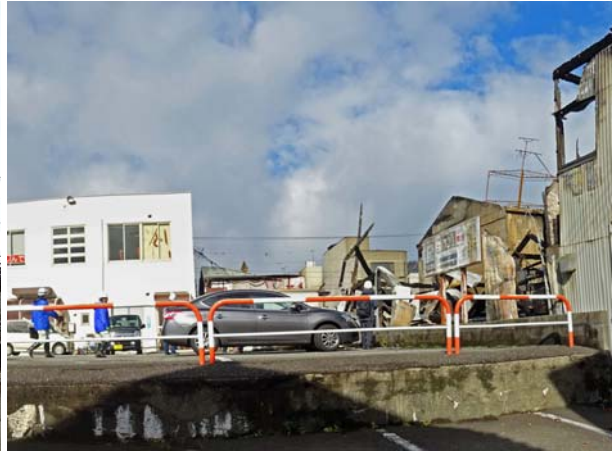
写真 3.2.2.6 西3焼け止まり線の様子

写真 3.2.2.5 は、前記写真 3.2.2.4 に写る 2 階建て木造建築物を南西方向から見たものであるが、西面外壁の大部分が残っている。写真 3.2.2.6 は西 3 焼け止まり線を南西から北東に向かって撮影したものである。写真 3.2.2.6 左（西）側に 2 階建て建築物（④金融機関建物）があるが、西 3 焼け止まり線からの加熱によるとみられる南壁面にある窓ガラスの亀裂が見られた。西 3 焼け止まり線の西側には駐車場があり、近傍の家屋までの距離は 21.8m（図上計測）である。

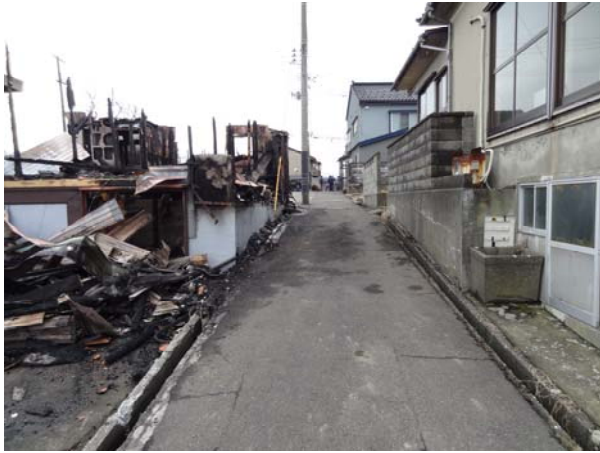
写真 3.2.2.13 西 7 焼け止まり線（北→南）

写真 3.2.2.13 は西 7 焼け止まり線を北から南に向かって撮影したものである。左 (東) 側に全焼家屋があり幅員 2.8m (図上計測) の道路を挟む右 (西) 側に 2 階建て木造家屋 (空家) がある。西側の木造家屋は全焼を免れており目立った加熱痕も認められなかったが、部分的に軒裏材の脱落が見られた。ただし、軒裏材の脱落が火災や消火活動によるものか、火災以前から脱落していたのかは不明である。写真 3.2.2.14 は浜町通線を東から西に向かって撮影したものである。西 7 焼け止まり線に面した 2 階建て家屋の東側壁面が写っているが、その前面は道路と駐車場によって火災家屋から 8.8m (図上計測) 隔てられている。開口部の網入りガラスや外壁に目立った焼損は認められなかった。

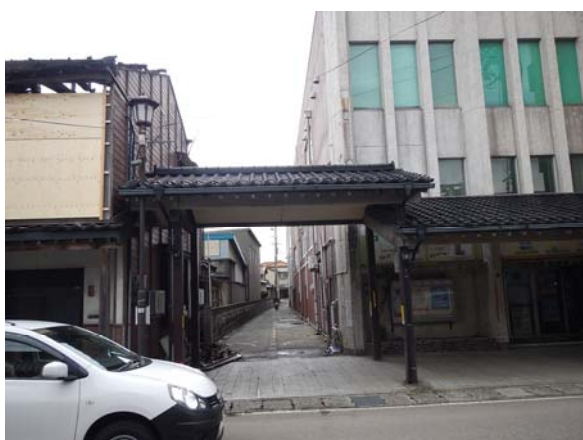
写真 3.2.3.3 東 3 焼け止まり線  
(北側に向かって撮影。写真左側が焼損区域)

東 3 焼け止まり線の状況を写真 3.2.3.3、写真 3.2.3.4 に示す。それぞれ写真右側が RC 造 3 階建ての⑭事務所建物である。焼損区域に面した西側では、外壁塗装の焦げや開口部のひび割れ、

もしくは屋外配管の溶融などの目立った被害は見られなかった。焼損建物との隣棟間隔は約 5m (図上計測) であった。

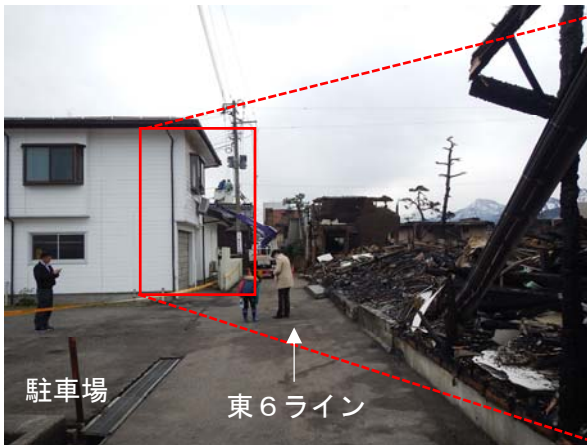
東 6 焼け止まり線は写真 3.2.3.8 に示すように、全焼した⑱飲食店と幅員約 3.4m (図上計測) の道路をはさんで木造 2 階建ての外壁金属サイディング張りの住宅とその北側に駐車場が並ぶ場所である。住宅には 2 階の出窓の網戸の溶融が見られたが、ガラスの亀裂は認められなかった。このほか、外壁やシャッターの火災によると推定される汚れや、エアコンの室外機の支持材や樹脂製の樋に部分的な変形が確認された。

写真 3.2.3.8 東 6 焼け止まり線の焼け止まり線  
(北側から撮影。右側は全焼した⑱飲食店)

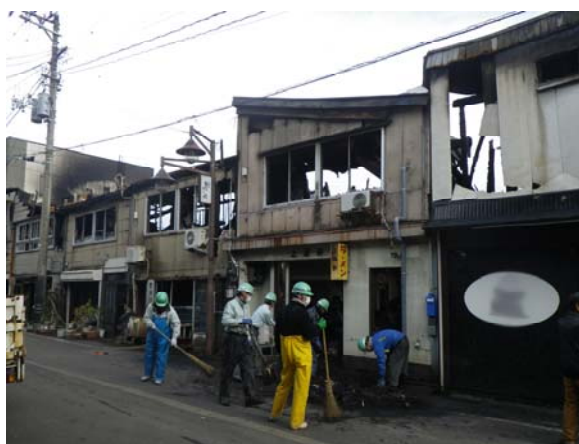
写真 3.3.1.1 は仲道線に面した間口2間、奥行き3間の店舗併用住宅である。1階を客席として、その奥に厨房を構える。2階は住居である。風上側の隣接建物は界壁が燃え抜けて延焼したが、その先の建物には延焼していない。風下側は②戸建住宅まで延焼が進んでいる。仲道線に面した側の屋根や外壁が残っているため、裏側で延焼拡大したと見られる。

写真 3.3.1.1 火元建物の西面の様子

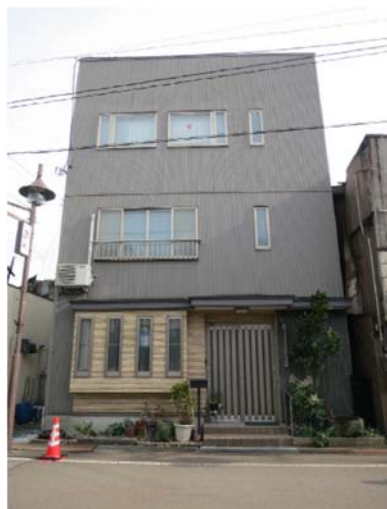
写真 3.3.2.1 仲道線側外観（西側）

写真 3.3.2.1 は火元建物より5軒北側（風下側）の3階建て住居である。仲道線に面する西側の面を除く3面の隣接家屋が焼失しているが、屋内への延焼を免れている。鉄骨造で外壁の屋外側は石膏ボードを下地とし、鋼製胴縁を設けた上に金属系サイディング張り、屋根は防火野地板の上に金属板張りとのことであった。外壁の開口部には網入りガラスが外側に配置されている複層ガラスが設けられており、開口部寸法も総じて小さい。なお、隣棟間隔は南側は約0.4m、北側は約1.7mである（現地実測）。

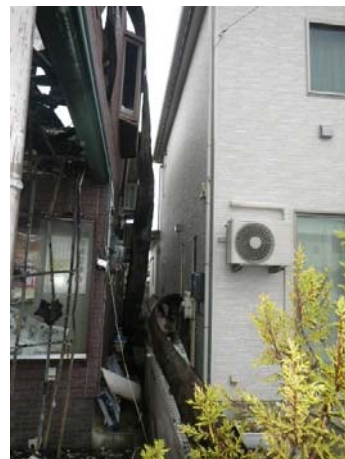
⑤戸建住宅は2階建ての建物であり、南側の前面道路（仲町通線）を挟んで対向する建物からは幅員 8.3m+セットバック 3.5m（現地実測）の離隔距離があり、東側、北側は空地である。西隣の建物より火災加熱を受け、一部開口部の網入りガラスにひび割れが生じているが、内部への延焼は免れている。

写真 3.3.5.2 西壁の状況（開口部が少ない）

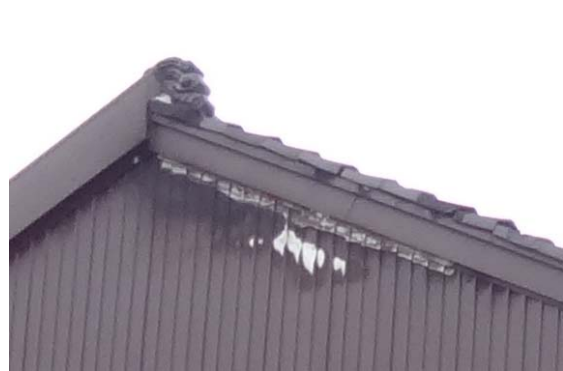
写真 3.3.6.2 西妻面の様子

⑥商店は県道西中・糸魚川線の南側に面し、焼損区域の東端に位置する木造2階建ての建物である。正面(北面)には雁木が設けられており、西妻面の外壁はトタンが張られている(写真 3.3.6.1)。建物西側は駐車場になっており、この駐車場及び道路を挟んだ西側の街区からは約 16.6m（図上計測）隔てられている。西面外壁には外部からの火熱による目立った損傷は認められないが、飛び火と見られる屋根の焼損があり、棟木近くに局所的な変色が確認できる(写真 3.3.6.1 の赤丸部

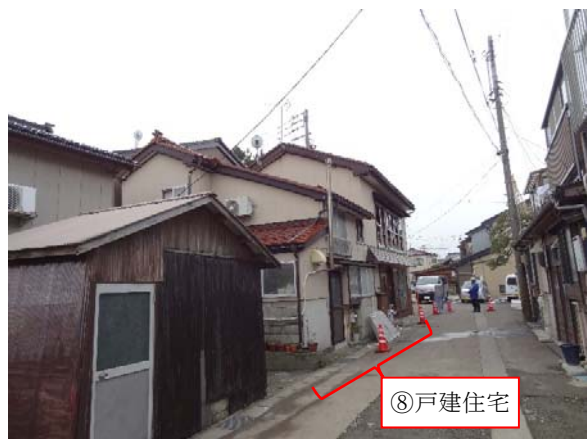
⑧戸建住宅は浜町通線の南側に面し、焼損区域の西端に位置する木造2階建ての建物である。隣接する周囲の建物に火災による損傷は認められず、飛び火によって焼損したと見られる。飛び火あるいは消火活動によるとみられる屋根の損傷及び北側開口部の破損、母屋北東角の軒裏の損傷が見られるが、室内の目立った焼損、北側開口部に煤の付着や火炎噴出の跡は認められなかった(写真 3.3.8.1)。また、北側道路(浜町通線)を挟んで対面する壁面への火災の影響も認められなかった(写真 3.3.8.2)。

写真 3.3.8.2 東妻面と北側道路の様子

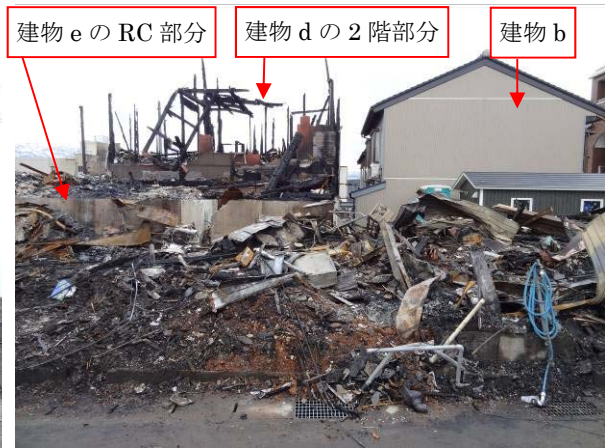
図 3.3.9.1 中の建物 b は木造 2 階建ての戸建住宅である。東面の外壁には比較的大きな開口部が設けられており、東側の敷地には近接して木造の焼損建物（図 3.3.9.1 中の d）の一部が残っているが、建物 b には外観の損傷及び内部への火災の侵入は認められなかった（写真 3.3.9.2）。建物 b の北側外壁面には開口部は無く、その前面の北側敷地には小さな小屋（図 3.3.9.1 中の c）が設置されているが、この小屋にも火災の影響は認められなかった（写真 3.3.9.3～5）。

写真 3.3.9.3 建物 b 北側の火災跡と外壁面

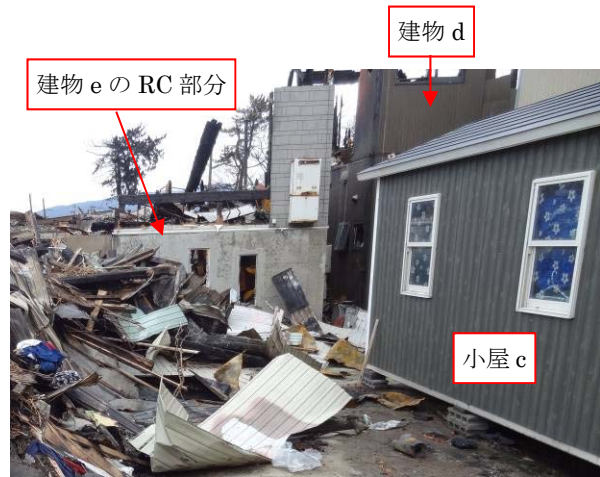
写真 3.3.9.5 小屋 c とその北側及び東側の様子

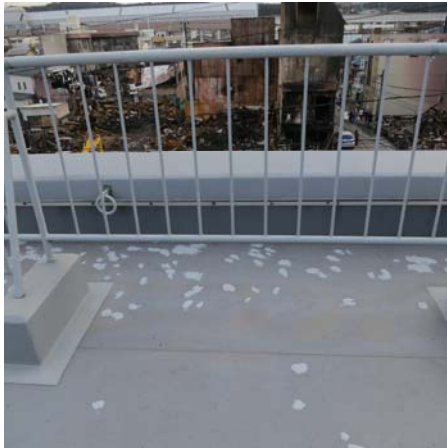
⑩金融機関建物は県道西中・糸魚川線と銀行西線の交差点に面する角地に建っている RC 造 2 階建ての建物である。東側では、火災による加熱によって外壁の塗装が剥がれ落ち、焼け焦げた痕を確認できる（写真 3.3.10.1）。1、2 階の開口部には網入りガラスが使用されていたが、いずれの階でもひび割れが発生しており、2 階のガラスの一部は脱落している。南側では、東側とは異なり、ポーチ部分を含めて 1 階に目立った被害は見られなかった。ただし、普通ガラスを使用した 2 階の窓ガラスはひび割れ、一部で脱落している（写真 3.3.10.2）。なお、西側及び北側では被害が見られなかった。また、屋上には、シート防水層に穴が開いた箇所が多数残されており、多数の火の粉が飛散してきていたものと考えられる（写真 3.3.10.3）。

写真 3.3.10.3 屋上パラペット付近の様子

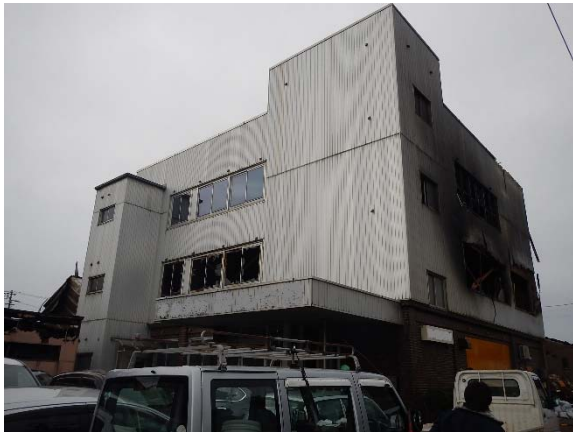
⑬事務所建物は鉄骨造 3 階建ての建物である（写真 3.3.13.1）。2 階のすべての窓ガラスが階段室を除いて脱落し、3 階の窓ガラスは北側と東側において脱落していた。火災当時建物付近にいた事務所関係者によると、建物北側（写真 3.3.13.2）から開口部を通じて延焼したとのことであった。

写真 3.3.13.1 事務所建物南東側の状況

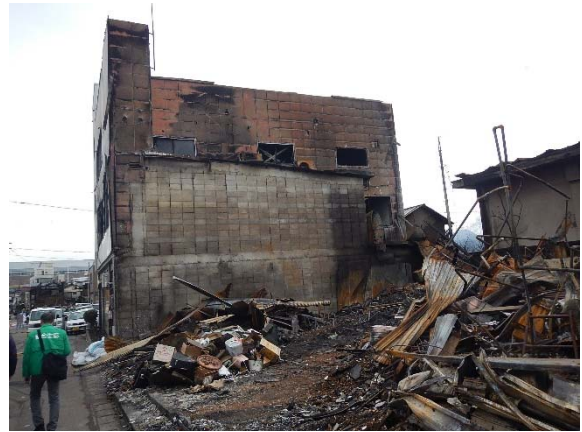
写真 3.3.13.2 事務所建物北側の状況

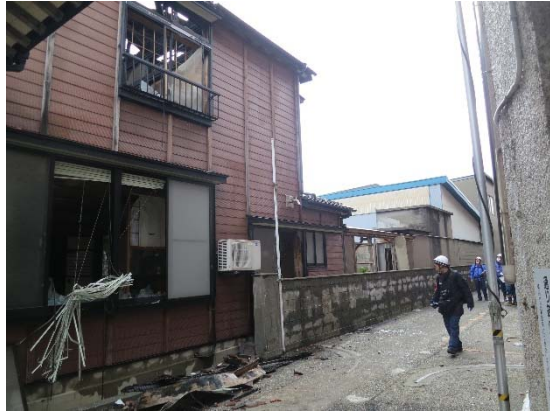
⑭事務所建物は県道西中・糸魚川線の北側に建つ RC 造 3 階建ての建物である。焼損区域に面した西側では、外壁塗装の焦げや開口部のひび割れ、もしくは屋外配管の熔融などの目立った被害は見られなかった（写真 3.3.14.1）。一方で、道路を挟んで本建物の西側に位置する建物においては、屋根は燃え抜けているものの、外壁は自立した状態で残っており、開口部上方の外壁に焼け焦げた痕等は見られない（写真 3.3.14.2）。なお、国土地理院が 2009 年に撮影した空中写真によると、これらの建物の隣棟間隔は約 7m となっている。

写真 3.3.14.2 西側の建物の様子

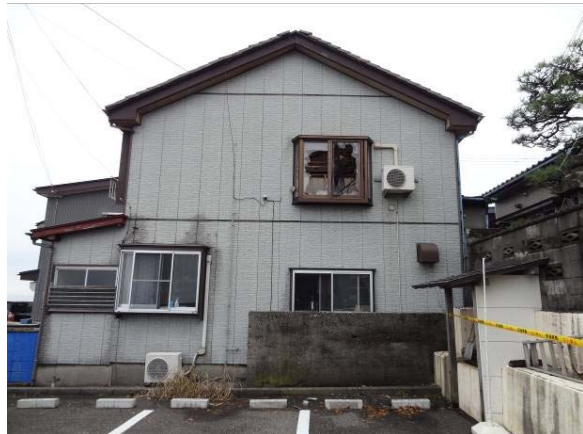
写真 3.3.15.2 西外壁面

⑮戸建住宅焼損区域の北西端に位置する木造2階建てで、飛び火したと見られる建物である(写真 3.3.15.1)。飛び火した点から小屋裏に拡大した火災によると見られる屋根の損傷が確認できる(写真 3.3.15.3) ほか、火災によるものかは不明であるが、2階開口部の破損が確認できる(写真 3.3.15.2)。東側及び南側に近接して隣接建物があるが、火災の影響は認められなかった。西側は広い駐車場で北側は国道8号である。

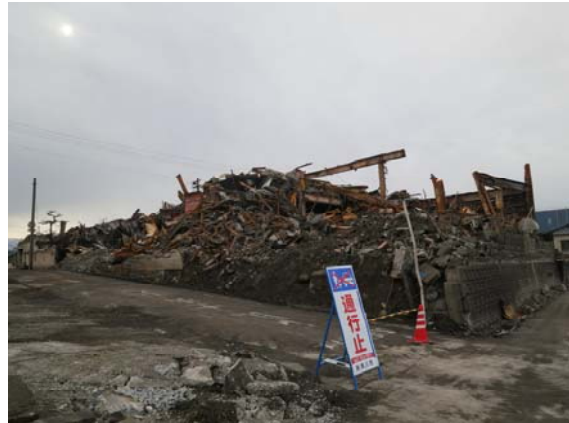
写真 3.3.16.2 東側の様子

写真 3.3.16.1 ならびに写真 3.3.16.2 は、国道 8 号線沿いの区画に建っている鉄骨造 2 階建ての建物を撮影したものである。周辺一帯には、当該街区に延焼する前に避難指示が出され、住民が不在であったため、どのような経過で延焼が発生したのか情報を得ることができなかった。ただし、当該建物は、火災発生翌日になっても燃え尽きず、最終的に重機による破壊消防が行われたとのことであった。

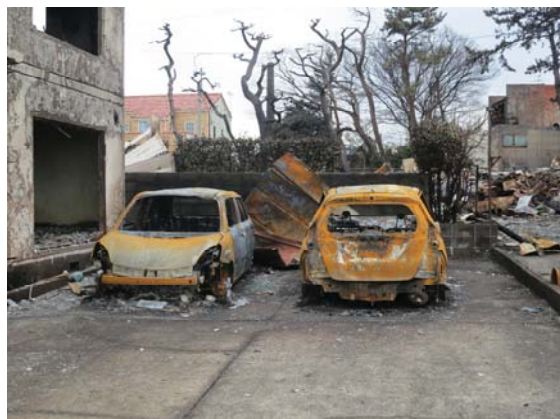
写真 3.3.17.1 は、国道 8 号線近くの RC 造 2 階建て住宅を撮影したものである。建物は躯体こそ残っているものの、全体的に強い加熱を受けた痕が見られ、窓枠なども残っていない状態であった。写真 3.3.17.2 は、建物の南側に駐車した 2 台の車を撮影したものであるが、いずれもタイヤが焼失して車体が地面に接した状態となっている。これらが当該建物への火災延焼を媒介した可能性もある。強い加熱痕は、車が駐車した南側以外にも確認された。写真 3.3.17.3、写真 3.3.17.4 は建物の東側の外壁を撮影したものであるが、外壁の表面にはコンクリートの爆裂した跡が確認できた。爆裂した箇所は、1 階開口部の下方にも及んでおり、何らかの屋外にある火源からの加熱を受けていたものと考えられる。

写真 3.3.17.2 焼けた車体

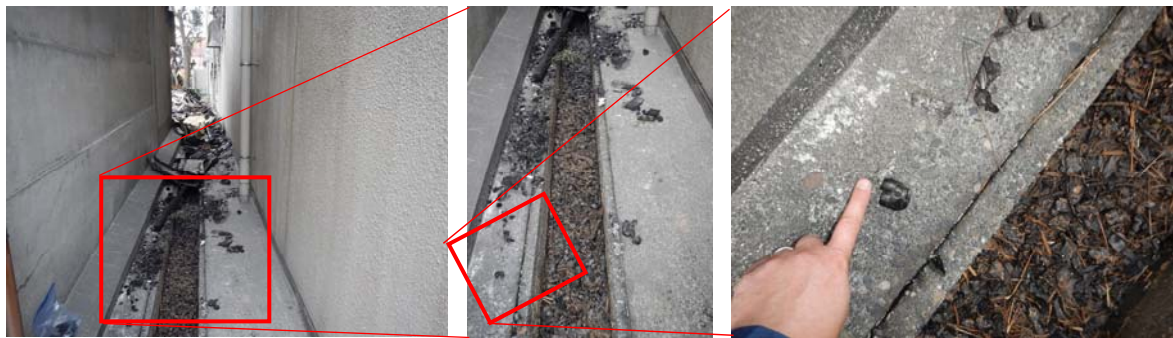
写真 4.2.2.3 サンプル採取場所の状況

⑩金融機関建物と隣接する⑪酒類製造建物との間に吹き溜まりのように集積していた燃えさしの中からサンプルを採取した(写真 4.2.2.3)。サンプルは、外寸 3.5cm×5cm の木片の燃えさしと、外寸 3cm×3cm の木片の燃えさしである(写真 4.2.2.4)。

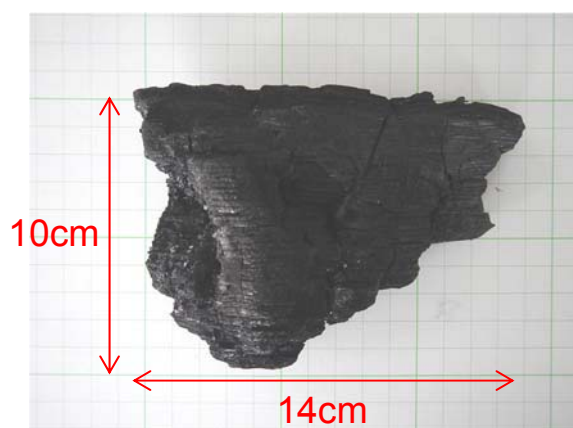
写真 4.2.2.7 採取したサンプル（外寸 10cm×14cm、厚さ 3.5cm、重さ 29.8g）

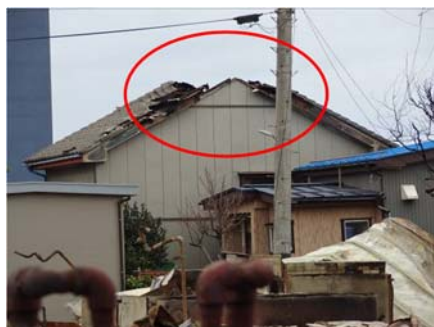
4章に示したように、今回の火災では飛び火が 15 か所に及ぶことが確認された。中には写真 5.1.1 に示すように、不燃材料である瓦葺き屋根であっても飛び火が見られた。飛び火の発生メカニズムを解明するため、当地に昭和初期に建設された建物の瓦屋根の仕様調査を行い、模型試験体を作成した上で、有風下での火の粉の瓦屋根への侵入性状と、火の粉による出火性状についての実験を行った。

写真 5.1.1 瓦屋根への飛び火の事例

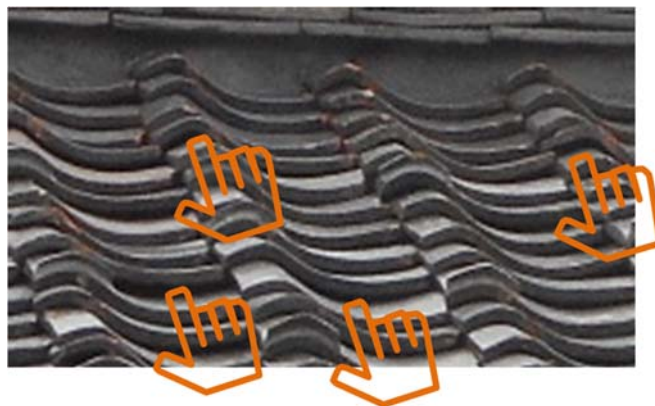
- ・写真 5.1.2 及び写真 5.1.3 に示すように、焼損区域外に残る建物の現地調査では、現代仕様と比較して昭和初期仕様の瓦屋根では、瓦のねじれや寸法の不揃いに伴って指 1 本が入るほどの隙間が多数見られた。
- ・瓦自体は、昭和 30 年代まではそれぞれの地場で焼く瓦が主流であり、昭和 40 年代から狂いの少ない三州瓦や陶器瓦が全国に流通した。地場産の瓦として、新潟県では安田瓦や陣ヶ峰瓦が有名だが、糸魚川地域では主に佐渡や石川と同じ 49 判の能登瓦が用いられていた。また、これら地場産の瓦も製造業者毎に個別の変遷を経ているものの、大まかには昭和 45 年以降、工業化が進む過程で寸法精度が向上したものの、昭和初期の段階では、依然としてねじれや反りの大きな瓦が用いられていた。
- ・瓦のねじれは、塩害や凍害の防止および積雪荷重に耐えるための曲げ破壊強度の向上を狙った焼成温度の高さも一因であるが、現在のガス窯に対し古くは達磨窯であったために、均一で一定の焼成温度を保つことが難しかったことが第一の要因である。土の練り込みについても手練りから真空土練機の採用に移行しており、土粒子の粗密性および空隙率の改善が寸法誤差の低減につながっている。
- ・その結果、粘土瓦は昭和 29 年に工業製品として、日本工業規格（J I S）が定められ、ねじりや反りによる寸法誤差が土に工業に規定・管理されるようになっていく。加えて、平成 13 年には瓦屋根標準設計・施工ガイドラインも示され、施工管理も進んでいる。
- ・留め付け方法については、昭和初期仕様では瓦尻を瓦棧に載せず、銅線で吊る方法が用いられている。この方法の場合、長い年月を経ると潮風により腐食が進んで瓦がずれる恐れがある。これに対し現代仕様では、瓦棧に引掛けて釘留め、全数留め付けをする方法が推奨され

写真 5.1.3 昭和初期仕様拡大

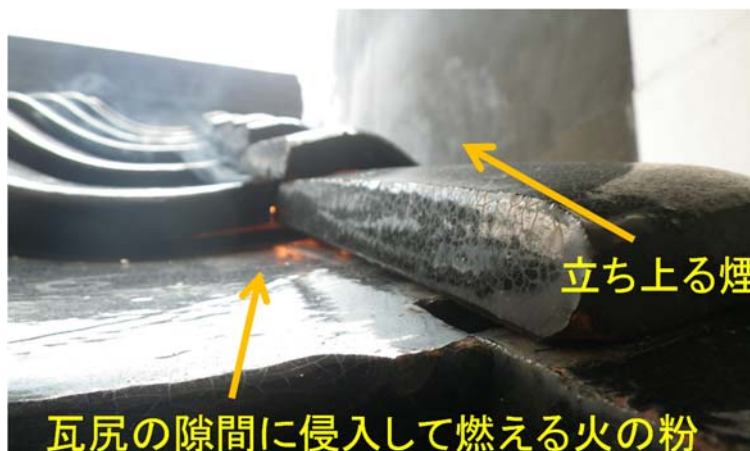
昭和初期仕様の試験体を用いた実験では、風速 5m/s では屋内側への燃え抜けは確認されなかった一方で、風速 10m/s では瓦屋根上部より白い煙が上がった後（写真 5.3.2）、屋内側に火炎の燃え抜けが確認された（写真 5.3.4）。消火後に瓦を除去して屋根下地を観察した結果、32 箇所て屋内側への燃え抜けが確認され（写真 5.3.5）、瓦の隙間を通じて侵入した火の粉が、屋根下地である巻木端あるいは瓦棧に着床して燃焼が継続し、やがて屋内側へと燃え抜けることが確認された。火の粉の侵入箇所は風向きに平行な瓦尻からのものが多いと見られ、瓦の緊結用に水平に配された瓦棧付近で大きく燃え抜けた箇所が多い（写真 5.3.6）ことから、瓦下に侵入後、瓦棧付近に火の粉が堆積し、薄く乾いて燃えやすい巻木端が燃え抜けることで、屋内に延焼したと考えられる。

写真 5.3.2 風速 10m/s 実験時の瓦屋根上部

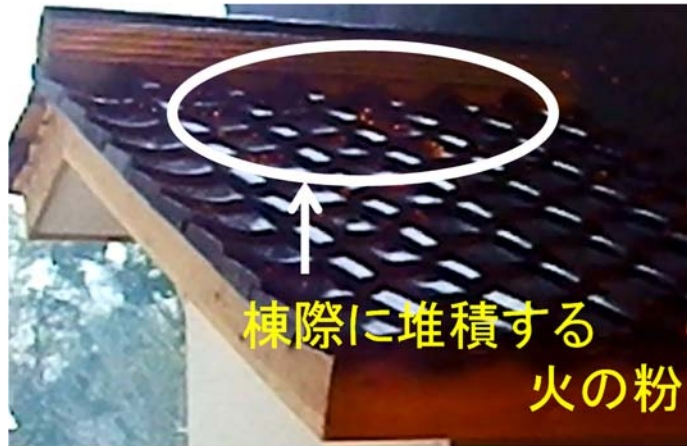
写真 5.3.3 棟際に堆積する火の粉

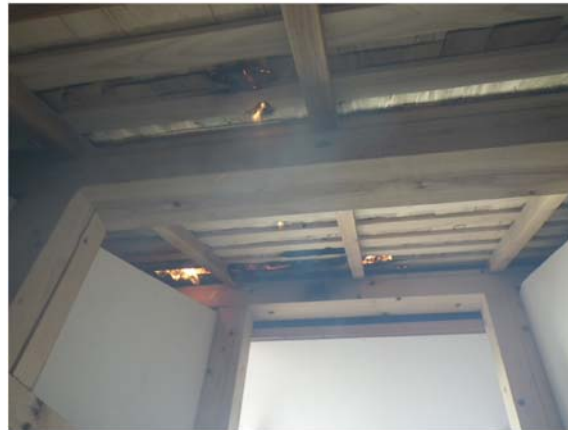
写真 5.3.4 実験中の屋内側の状況

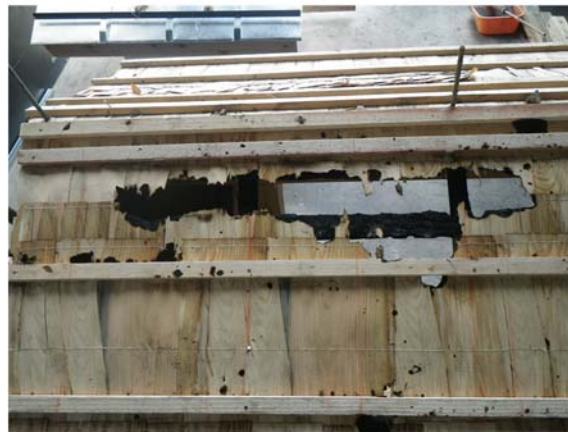
写真 5.3.5 棟部で屋根下地（巻木端）が燃え抜けた例

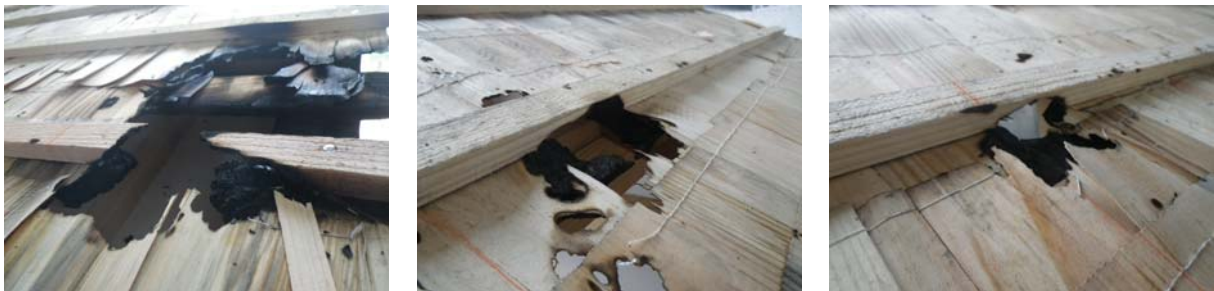
写真 5.3.6 瓦棧付近で燃え抜けた例

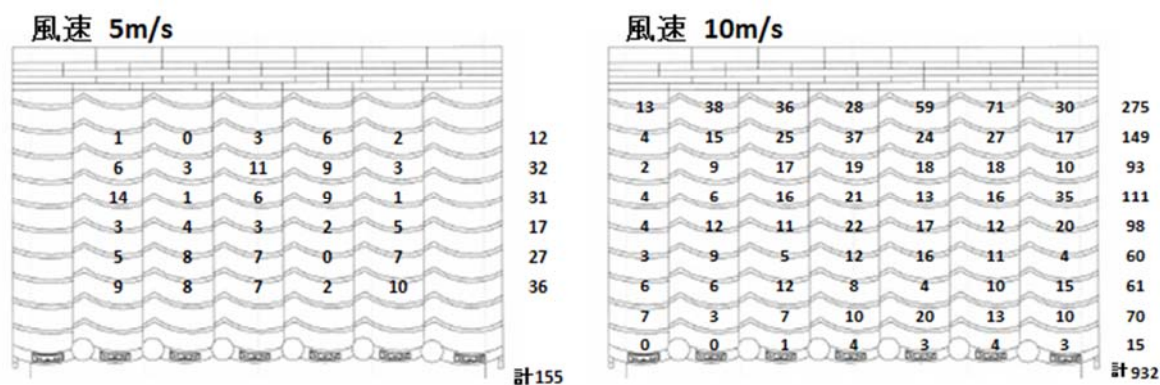
屋根下地に付いた火の粉の着床によるとみられる焦痕の数を数えた。実験は屋内側への延焼が確認された時点（写真 5.3.4）で、消火、解体を行っており、また焦痕面積は考慮せず、写真 5.3.5 のように焦げ広がった部分の焦痕数は 1 とした。図 5.3.2 に焦痕の分布と数を記す。風速が上がるにつれて焦痕の数が増加することが分かる。また軒先から棟までの段数ごとに集計した数を比較すると、風速 5m/s では全体に均等に散らばっているのに対し、風速 10m/s では棟に近い側で焦痕が増加していることが分かる。これは棟付近での燃え抜けが多くみられた現地調査結果と符合する。今回の実験では瓦の隙間は軒と棟で大きな差はなく、また瓦下部には瓦を銅線で吊るための瓦棧が水平方向に通っており瓦下侵入後に火の粉が棟部に吹き寄せられたとは考えにくいため、瓦上部において棟の立ち上がりの影響で棟付近の方が火の粉が吹き溜まりやすく（写真 5.3.3）、結果として瓦下部に侵入する火の粉も多くなったと考えられる。

図 5.3.2 昭和初期仕様における火の粉の着床による焦痕の数

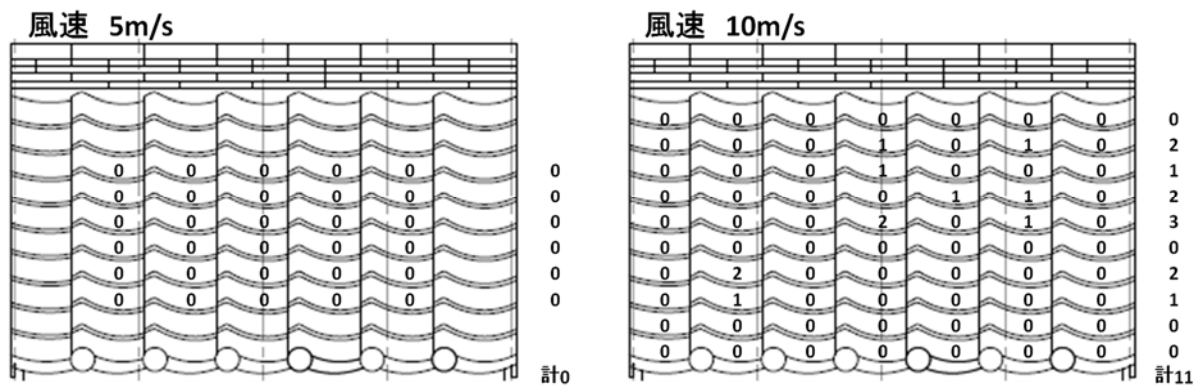
現代仕様の試験体を用いた実験では、風速 5m/s、10m/s のいずれにおいても屋内側への燃え抜けは確認されなかった。屋根下地における焦痕箇所を観察した結果を図 5.3.3 に示す。風速 5m/s では焦痕は確認されず、10m/s では僅かに 11 か所のみと、昭和初期仕様に比べて約 1/80 と大幅に低減されることが確認された。侵入箇所は写真 5.3.7 に示すように、瓦尻の差込部周囲に限定されており、当該部分は瓦棧で引掛ける構造上、数ミリ程度の隙間は避けられないが、瓦の重なりにより覆われる上、鍵状になっていることから、実際には瓦尻の段違い部分に堆積した火の粉（写真 5.3.5）が侵入するには、かなり焼け細るまで瓦上に留まると考えられ、実際に実験後には数多くの火の粉が瓦上で消炎した状態で堆積しているのが確認された（写真 5.3.6）。内部の屋根下地で確認された焦痕も最大で 5mm 程度に留まっており（写真 5.3.8）、現代仕様であれば、屋根下地が燃え抜けることはないことが確認された。

図 5.3.3 現代仕様における火の粉の着床による焦痕の数

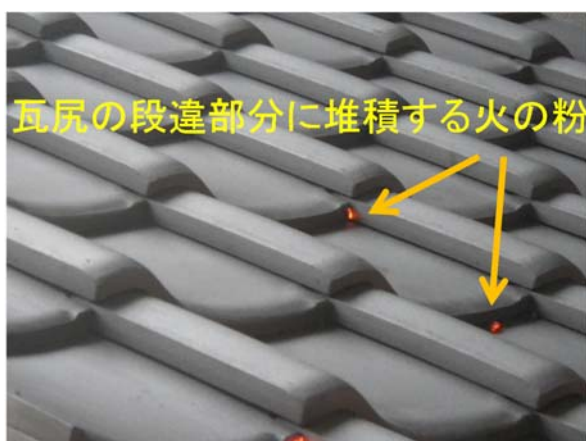
写真 5.3.5 瓦尻段違い部分での火の粉の堆積

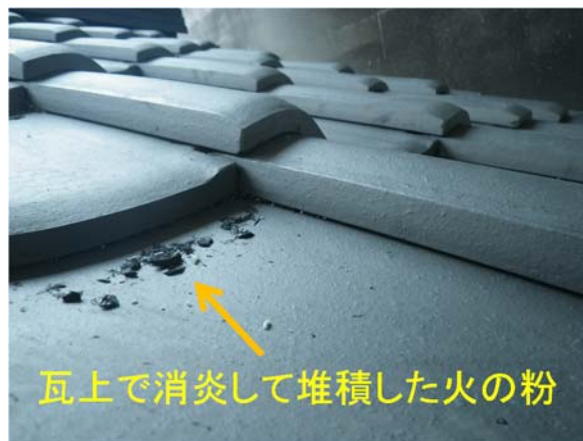
写真 5.3.6 瓦上部で消炎して堆積した火の粉

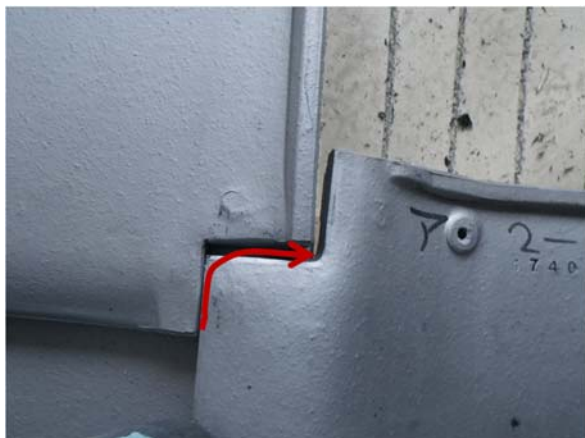
写真 5.3.7 火の粉の侵入経路

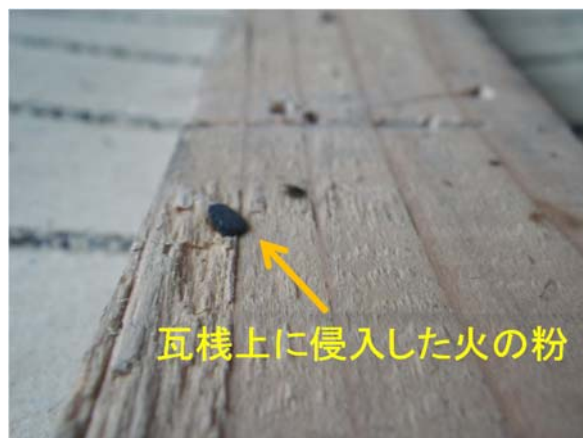
写真 5.3.8 屋根下地で確認された火の粉
