3. 準備実験

3. 2 実験建物の計画

準備実験は、延べ面積約 850 m²の3階建て学校を、予備実験と同様に、指定地域外に適用されている1時間準耐火建築物となる仕様により設計・建設した。

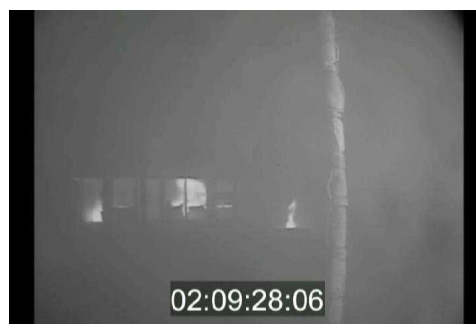
写真 3.7.2-12 2階クリブからの火炎

その後、129分に窓から離れた位置の2階クリブから突然火炎があがり(写真3.7.2-12)、次第に火炎が高くなる様子が確認された。南側の開口部付近には着火が認められず、1階の再着火地点の直上となる位置であることから、床の燃え抜けにより2階へ延焼したと推定される。

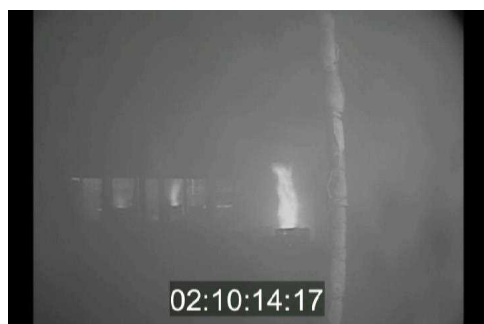
写真 3.7.2-13 天井に到達する火炎

130分には2階クリブの火炎は天井まで到達し(写真3.7.2-13)、急速に天井面に沿って火炎が広がった(写真3.7.2-14)。131分には窓から火炎が噴出し(写真3.7.2-15)、132分には2階の室内全体に延焼した(写真3.7.2-16)。

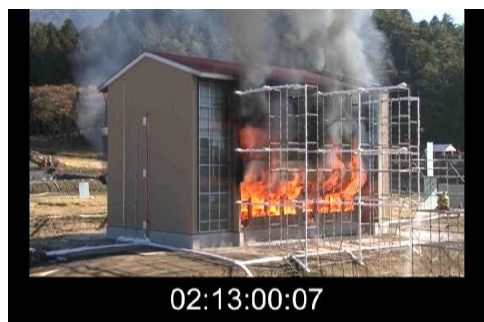
写真 3.7.2-17 3階バルコニーへの着火

1階および2階からの噴出火炎は屋根付近まで達し、133分には3階バルコニーの外壁部分に着火した(写真3.7.2-17)。2階の床が燃え抜けたことで、2階の南側と北側の両方の窓から大きく火炎が噴出し、138分には屋根を超える高さまで達した(写真3.7.2-18)。139分後には開口部から3階の室内へ延焼した(写真3.7.2-19~20)。

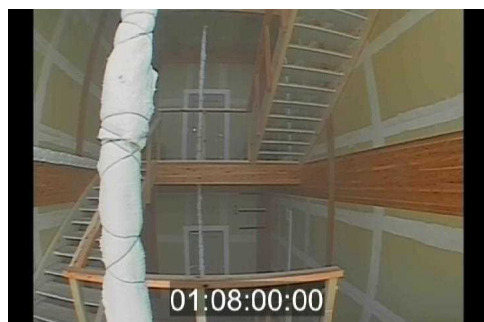
写真 3.7.2-21 階段室への煙の流入

階段室内のビデオ映像には68分から薄い煙の流入が認められ(写真3.7.2-21)、3階の煙感知器は92分に作動した(写真3.7.2-22)。しかし、階段室内の温度はほとんど上昇していないことから、避難上は支障がないものと考えられる。また、防火壁の反対側には延焼しなかった。

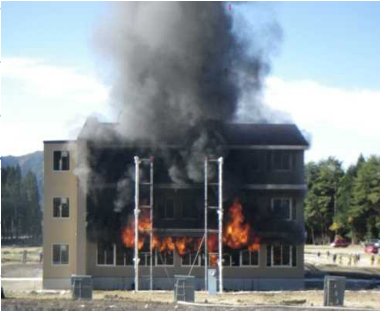
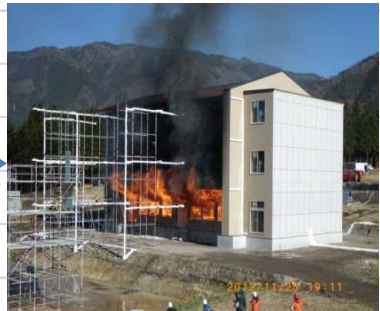
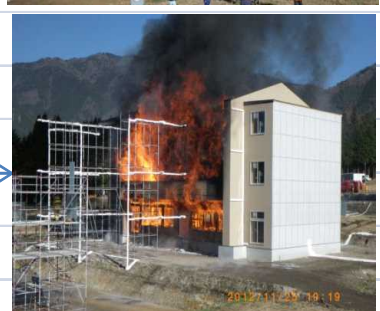
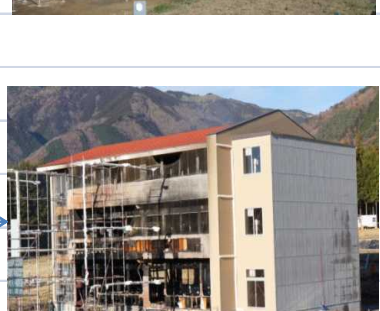
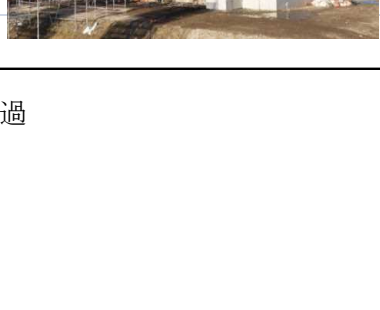
図 3.7.2-1 目視観察による実験経過

0:10		0:07 出火室の南側窓から煙が流出	
0:20		0:21 1階北側窓から煙が流出	
0:30

0:40			
0:50	0:00	0:50 出火室に松明を投げ入れて再着火	
1:00	0:10

1:10		1:01 出火室の窓ガラスが割れる	
1:10	0:20	1:12 出火室の天井を火炎が広がる	
1:20	0:30

1:30	0:40	1:27 出火室の窓から火炎が噴出 1:29 出火室でフラッシュオーバー	
1:40	0:50	1:32 噴出火炎は3階バルコニーに達する 1:37 2階教室の窓が割れ、煙が侵入 1:43 1階北側窓が割れ、黒煙を噴出	
1:50	1:00	1:53 1階北側の窓から火炎が噴出

2:00	1:10		
2:10	1:20	2:09 2階教室に延焼 2:11 2階南側窓から火炎が噴出 2:14 2階北側窓からも火炎が噴出	
2:20	1:30	2:19 3階教室に延焼 2:22 放水開始

7:00 実験終了後も倒壊なし

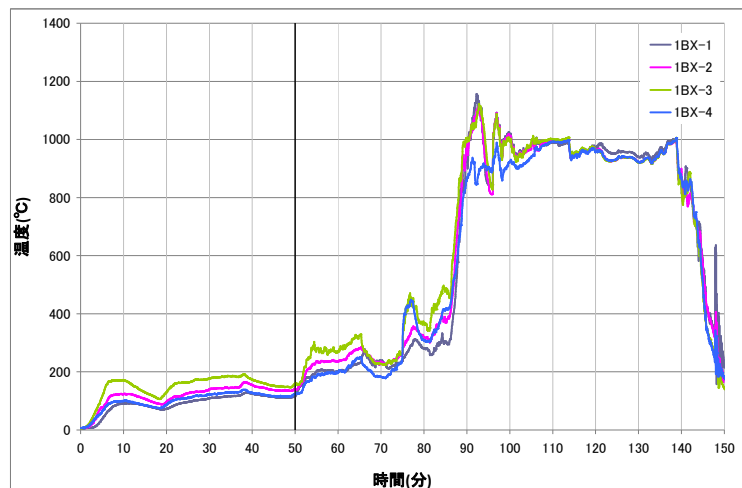
図 3.7.3-1 1階職員室(西)1BX 温度

出火室を想定した職員室は収納可燃物として事務机、椅子、パソコンおよび木材クリブ(スギ)を発熱量密度 700MJ/m^2 となるように配置し、内装仕上げを床は杉板張り、壁と天井は柱、大梁、小梁以外を不燃材料であるせっこうボード張り(強化せっこうボードを含む)としている。最初に点火した火源は、内装不燃化の効果により成長することなく局所火源に留まった。この間、着火点近傍の測定点 1BY の温度は $100\sim 200^\circ\text{C}$ 程度で推移した。初期の火災成長が緩慢であったため、点火 50 分後に職員室(西)の窓ガラスを割り松明を投げ入れ再着火した。再着火点近傍 1BX の温度を図 3.7.3-1 に示す。火源は徐々に成長し、76 分(再着火後 26 分: 以下()内数値は再着火からの経過時間を示す。)に 450°C に到達し、89 分(39 分)にフラッシュオーバー(F.O)が発生した。以降消火を開始した 142 分(92 分)まで $1,000^\circ\text{C}$ 前後の温度で推移した。

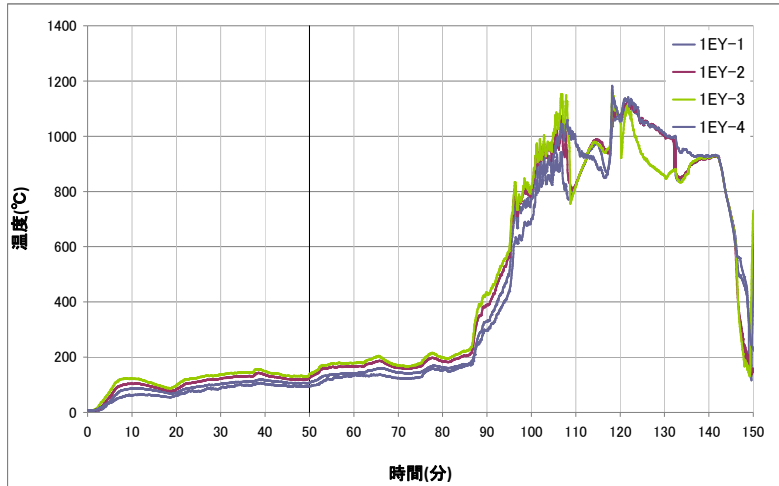
図 3.7.3-2 1階職員室(東)1EY 温度

職員室着火点近傍 1BY から離れた測定位置 1EY の温度を図 3.7.3-2 に示す。F.O が発生した 89 分(39 分)までの温度は 1BX よりも低い温度で推移しており、F.O までの火災初期は局所火源の様相を呈していることが読み取れる。F.O 以降急激に温度が上昇し、91 分(41 分)に 450°C に到達し、2 分程度の間に出火室全体が盛期火災に至り、その後 1BX と似たような温度推移を記録した。

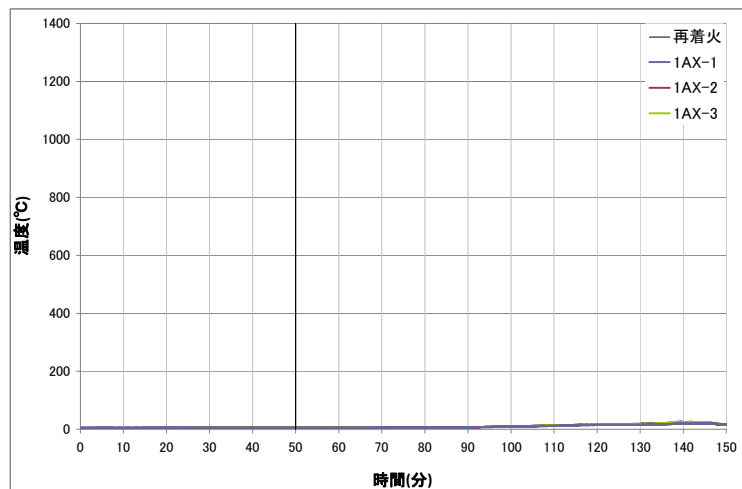
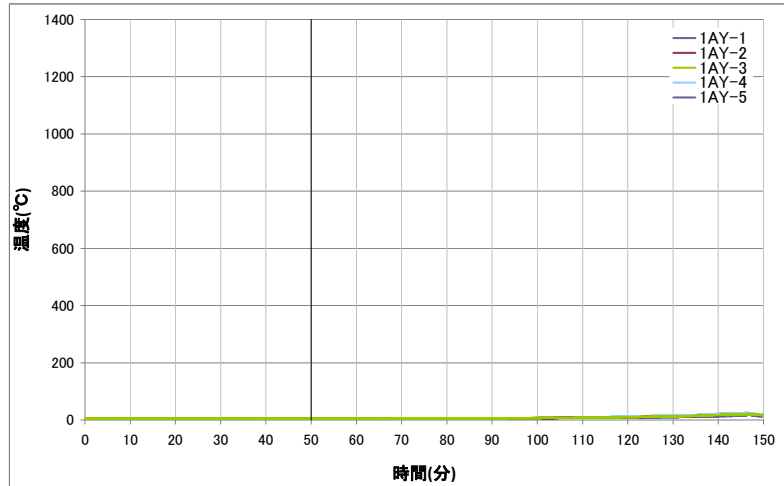
階段室 1 階 1AY、1～2 階踊り場 1AX の温度をそれぞれ図 3.7.3-5、6 に示す。いずれの測定位置も僅かな温度上昇が認められるが最高で 20°C 程度に留まり試験終了まで延焼しなかった。

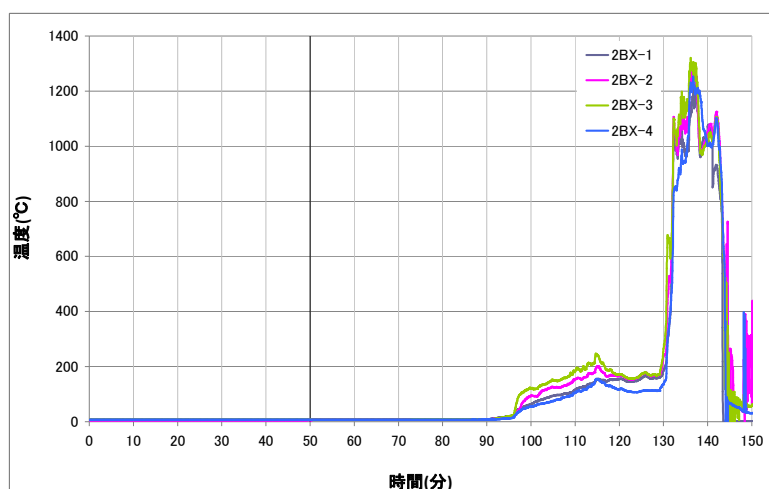
図 3.7.3-7 2階普通教室(西)2BX 温度

再着火点の直上の普通教室(西)2BX の温度を図 3.7.3-7 に示す。当測定点は 130 分(80 分)に 2 階で最初に 450°C に到達した。当初室温は殆ど変化が無く、90 分(40 分)頃より僅かに上昇し始めているのは直下室が 89 分(39 分)に F.O し盛期火災になったことと連動している。延焼経路は室内に設置されたビデオ映像から床が燃え抜けた様子が確認されている。130 分(80 分)以降、消火を開始した 142 分(92 分)まで 1,000°C を超える温度で推移し 135 分(85 分)頃には 1,300°C を記録した。

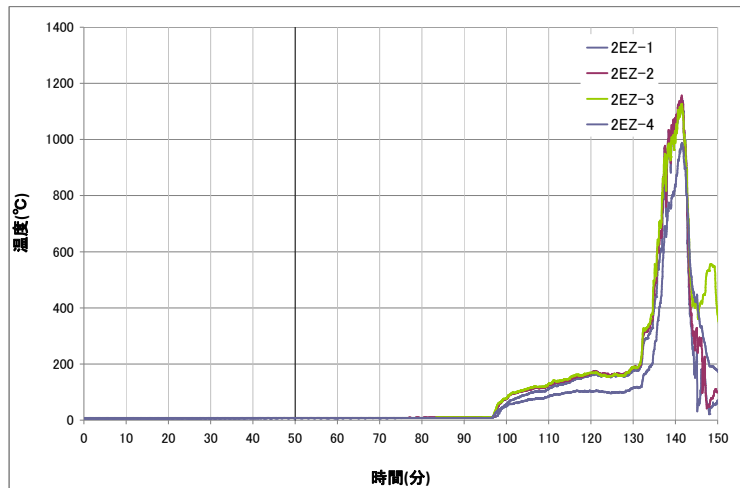
図 3.7.3-8 2階オープンスペース(東)2EZ 温度

2 階オープンスペース(東)2EZ の温度を図 3.7.3-8 に示す。当測定点は 2 階で最初に 450°C に到達した 2EX から対角に位置する測定点である。90 分過ぎより温度上昇し 134 分(84 分)に 450°C に到達した。130 分(80 分)過ぎに急激に温度上昇しているのは両測定点ともよく似ており、2 階の普通教室とオープンスペースの開放空間は F.O により短時間で空間全体が盛期火災に至ったことが読み取れる。

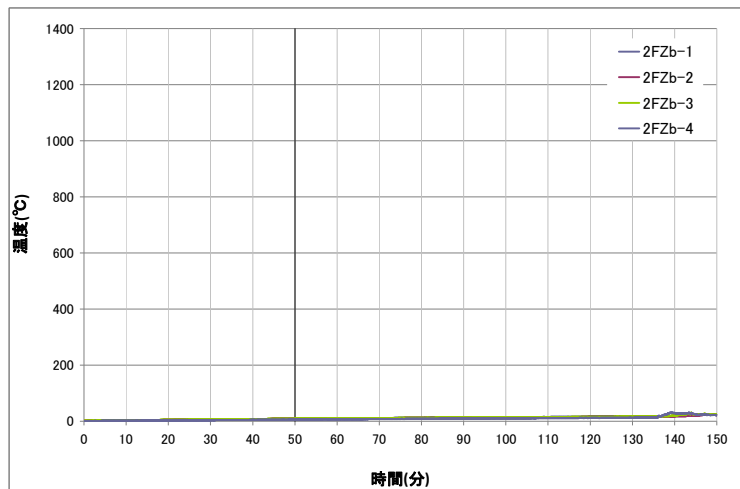
図 3.7.3-9 2階防火壁防火戸非加熱側 2FZb 温度

防火壁東側区画への延焼の有無に関し、防火壁に設けられた防火戸の非加熱側 2FZb の温度を図 3.7.3-9 に示す。非加熱側は極めて緩やかな温度上昇で 20°C程度に留まり試験終了まで延焼しなかった。

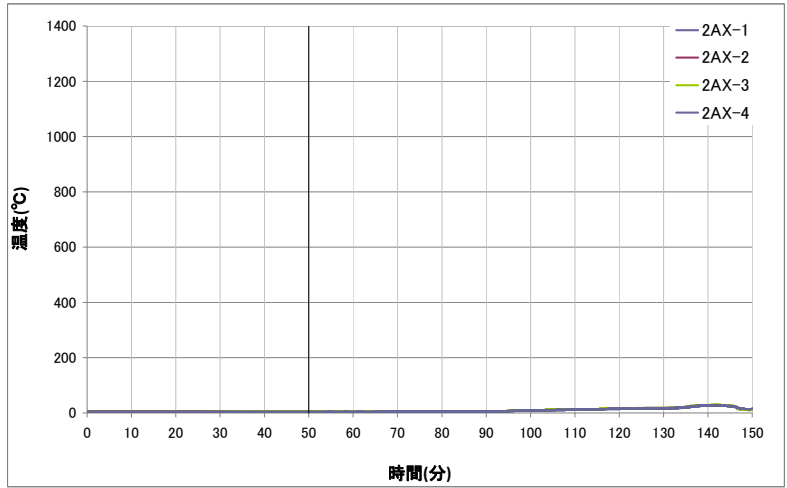
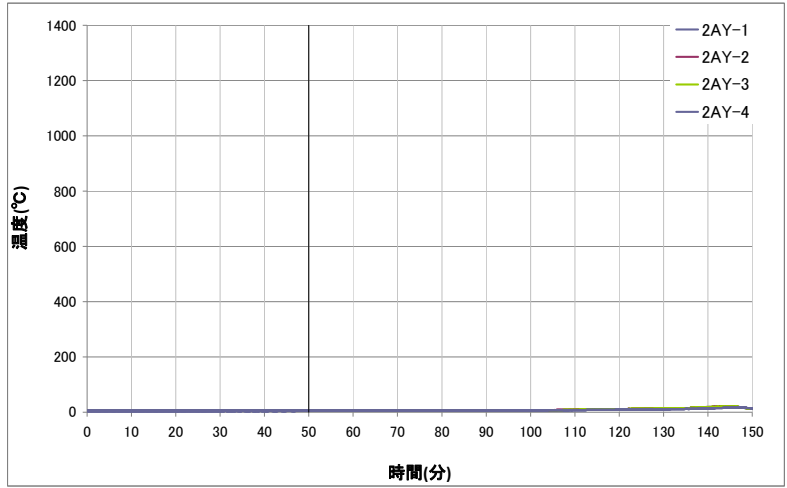
階段室2階 2AY、2～3階踊り場 2AX の温度をそれぞれ図 3.7.3-10、11 に示す。いずれの測定位置も極めて緩やかな温度上昇で最高温度が 20°C程度に留まり試験終了まで延焼しなかった。

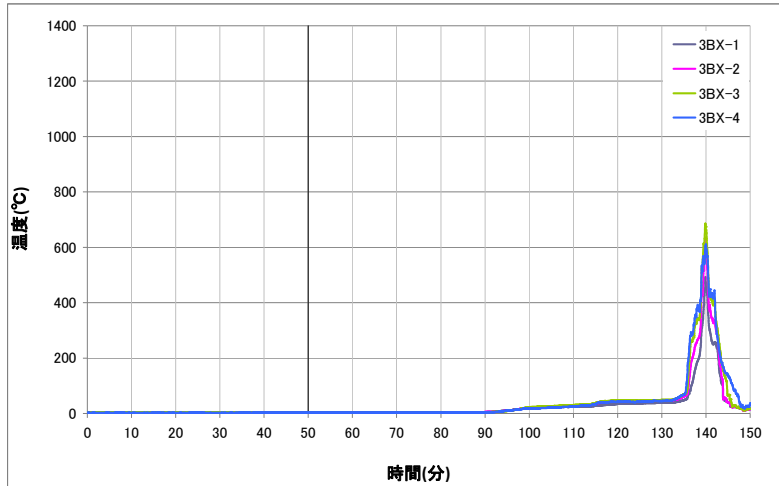
図 3.7.3-12 3階普通教室(西)3BX 温度

再着火点の上方の普通教室(西)3BX の温度を図 3.7.3-12 に示す。当測定点は実験開始以降温度変化なく推移したが2階直下室同様1階が F.O した直後の 90 分(40 分)過ぎより室温の上昇が認められ、139 分(89 分)には3階で最初に 450°C に到達した。これは2階で最初に 450°C を記録してから約 9 分後のことであった。その後 142 分(92 分)に消火開始したため盛期火災に至らず最高温度 680°C で終了した。

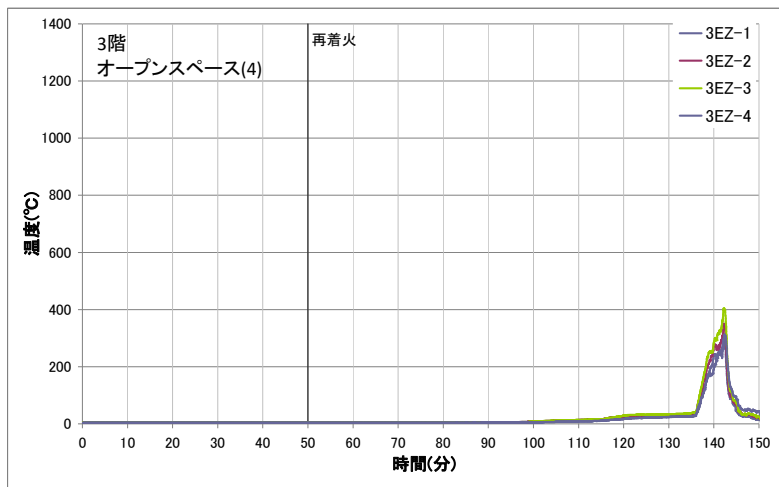
図 3.7.3-13 3階オープンスペース(東)3EZ 温度

3階オープンスペース(東)3EZの温度を図3.7.3-13に示す。3階で最初に450°Cに到達した3BXと対角に位置する測定点である。当測定点では450°Cには至っていないが3BXとほぼ同様の推移を示しており、消火が開始されなければ3階の教室、オープンスペースの開放空間は短時間に延焼したものと推察される。

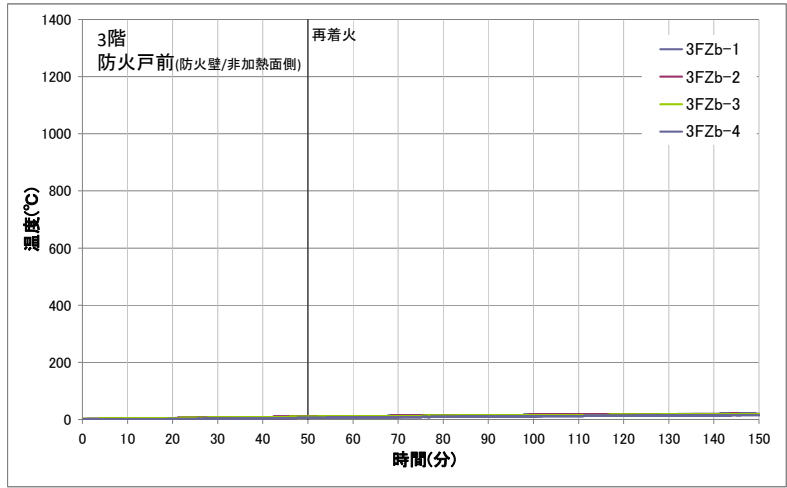
図 3.7.3-14 3階防火壁防火戸非加熱側 3FZb 温度

防火壁東側区画への延焼の有無に関し、防火壁に設けられた防火戸の非加熱側 3FZb の温度を図 3.7.3-14 に示す。非加熱側は極めて緩やかな温度上昇で 20°C程度に留まり試験終了まで延焼しなかった。

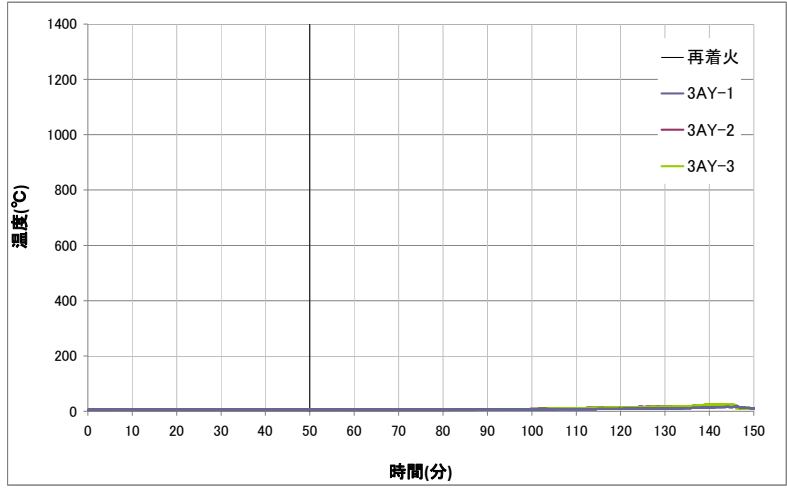
図 3.7.3-15 3階階段室 3AY 温度

階段室3階 3AY の温度を図 3.7.3-15 に示す。90分(70分)頃より温度上昇が認められるが最高温度が 20°C程度に留まり試験終了まで延焼しなかった。

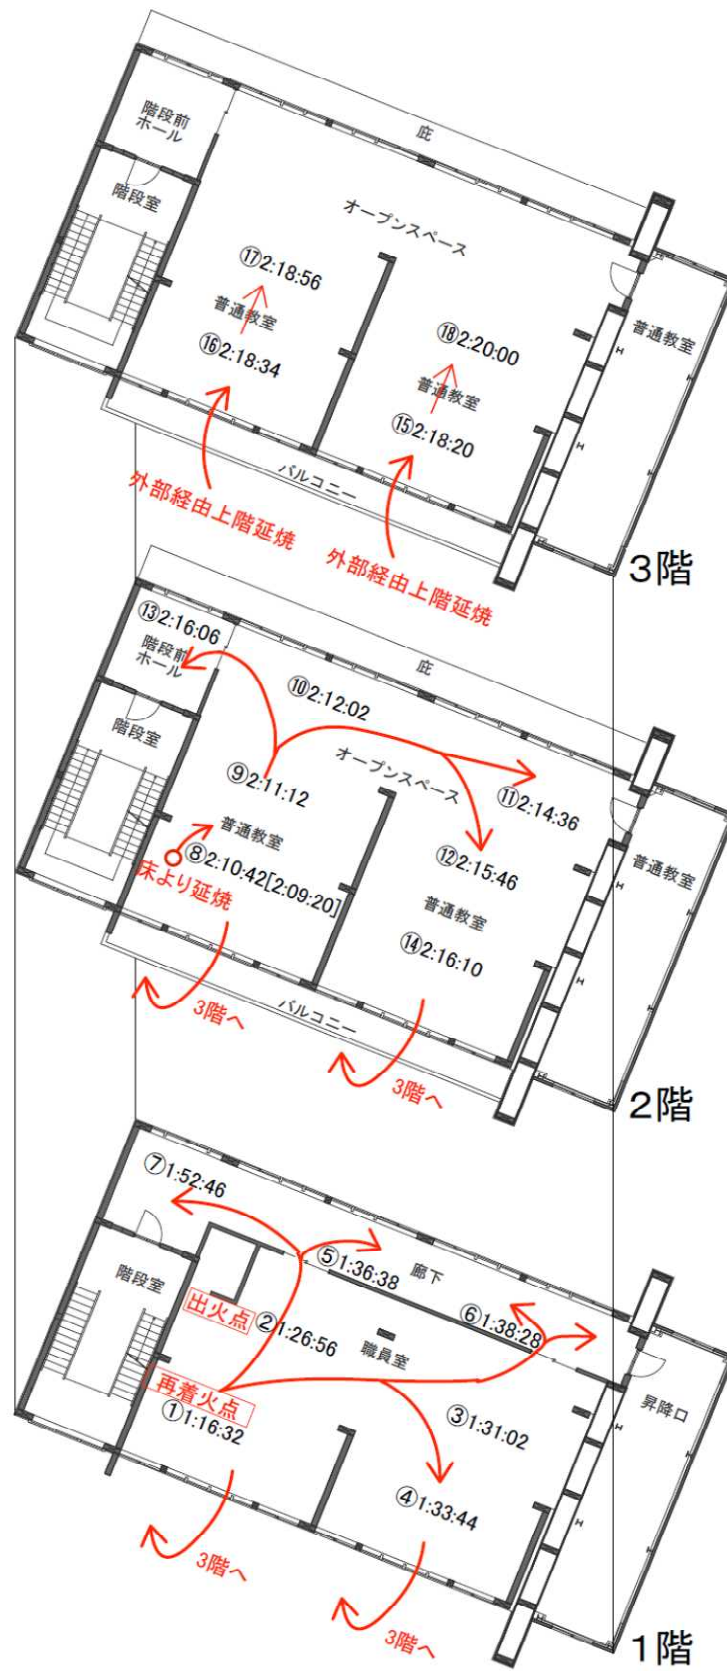
図 3.7.3-22 延焼拡大の推定経路

- ・内装不燃化の効果により初期の火災成長が緩慢であった。
 - ・バルコニーと庇の効果により開口噴出火炎による外部経由の上階延焼が抑制され、2 階への延焼は床の燃え抜けにより再着火から 1 時間 20 分を要した。
- 但し、1、2 階の噴出火炎が合流した大きな火炎により 3 階は外部経由で延焼した。
- ・実験終了時の 142 分(92 分)まで防火戸は突破されず、防火区画を越える延焼はなかった。

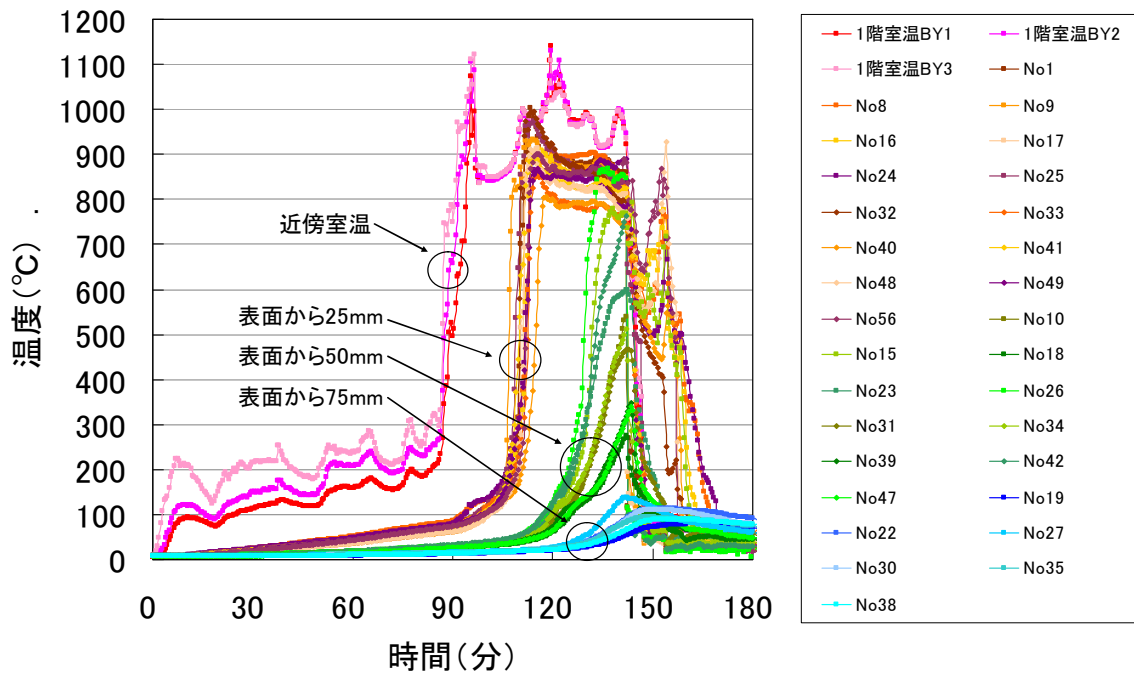
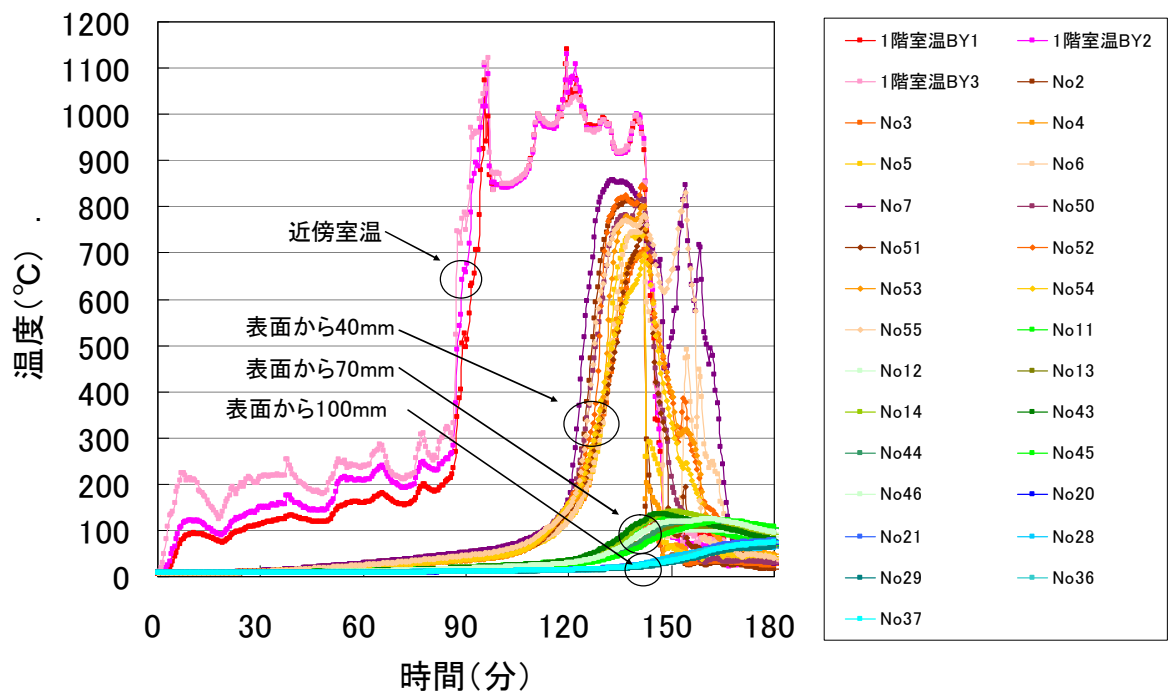
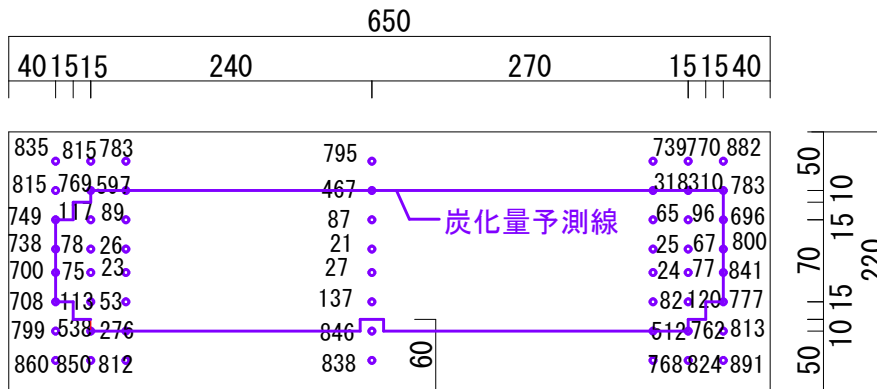
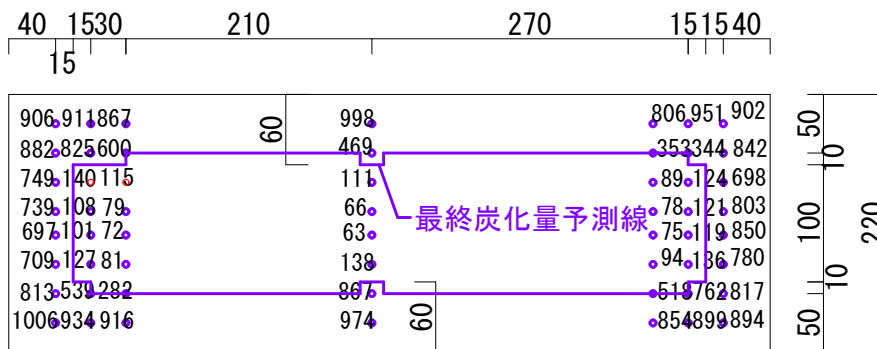
図 3.7.3-25 柱断面内温度分布と炭化量予測線

実験建物には図 3.4.1-1 に示すとおり、1 階出火室にのみ独立柱が 1 本あり、建物部材内でこの柱が最も早く構造的に破壊するおそれがあったため、独立柱の近傍に図 3.5.3-5 に示すような独立柱と同素材、同断面（対称異等級構造用カラマツ集成材 E105-F300、220×650mm）の柱（炭化深さ評価用柱と呼ぶ）を置き、その内部に設置した熱電対 56 点の温度変化から、柱の炭化量と残存耐力をモニタリングした（そのため、図 3.4.1-1 には独立柱と炭化深さ評価用柱が計 2 本記載されている）。独立柱の初期の軸力は約 133kN で、実験終了後は炭化深さ評価用柱、独立柱をそれぞれ解体し、最終的な炭化量の測定を行った。

近傍室温	(A)=	表面からの離隔距離		
			25mm	40mm	50mm
260℃を超えた時間(分)	(B)= 82～87 (FO直前時)	(C)=	106～112	122～128	126～141
予測炭化速度* (mm/分)	—	(D)=	0.83～1.3	0.87～1.1	0.85～1.3

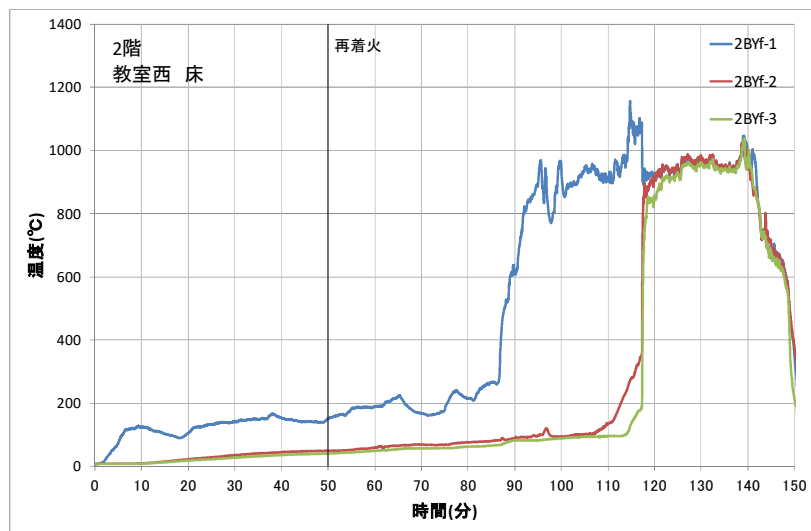
図 3.7.3-26 2 階普通教室(西)床温度

着火点を含む職員室(西)の上部 2 階普通教室(西)床の温度を示す図 3.7.3-26 から、117 分 (67 分)に強化せつこうボード 2 枚目裏 2BYf-2 および床面構造用合板下 2BYf-3 が 450℃を超え、天井内部への延焼が確認された。

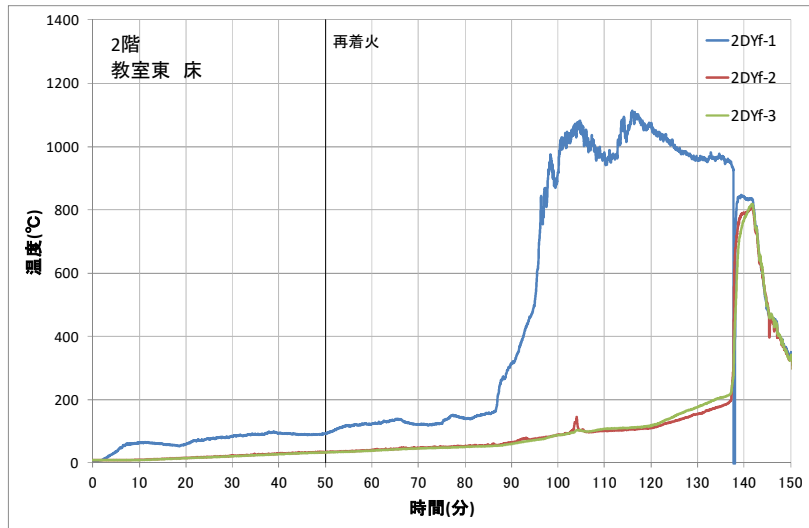
図 3.7.3-27 2階普通教室(東)床温度

職員室(東)の上部 2 階普通教室(東)床の温度を示す図 3.7.3-27 から、138 分 (88 分)に強化せつこうボード 2 枚目裏 2DYf-2 および床面構造用合板下 2DYf-3 が 450℃を超え、天井内部への延焼が確認された。

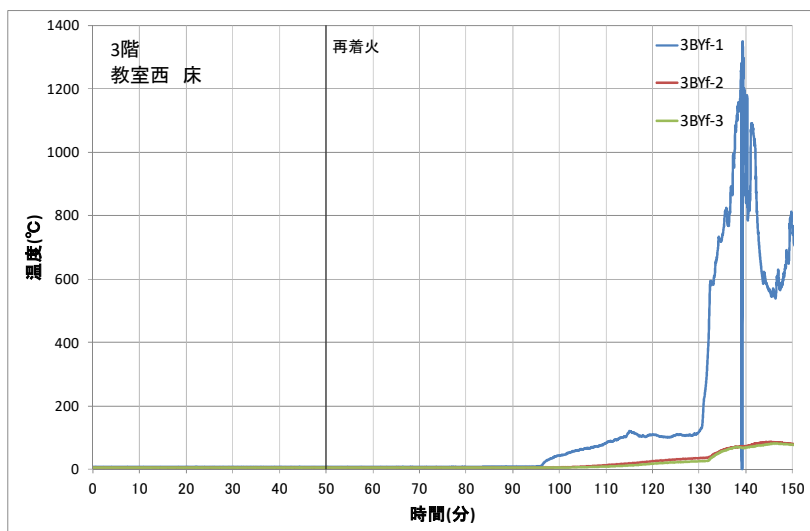
図 3.7.3-28 3階普通教室(西)床温度

3階普通教室(西)床の温度を示す図 3.7.3-28 をみると、職員室 1BX が 450°C となった 90 分頃から天井表面 3BYf-1 の温度が上昇し始め、2階普通教室(西)2BX が 450°C となる 130 分頃から急激に温度上昇した。強化せっこうボード 2枚目裏 3BYf-2 および床面構造用合板下 3BYf-3 は 100°C 以下で、天井内部への延焼はなかった。

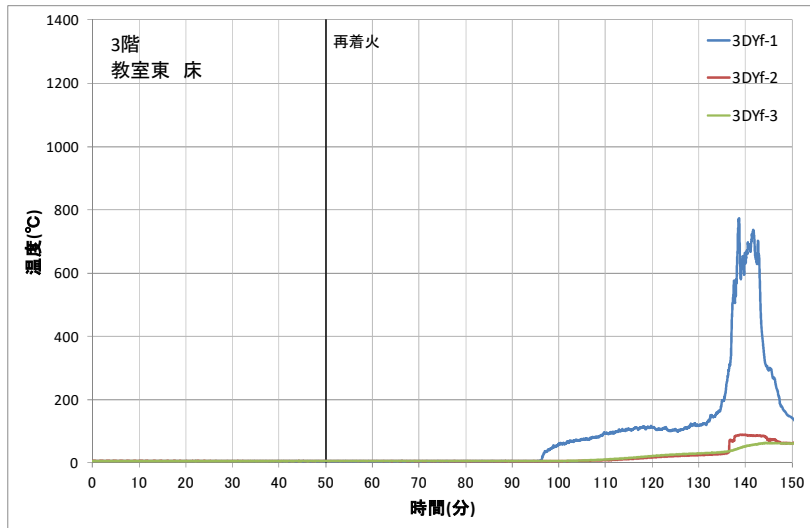
図 3.7.3-29 3階普通教室(東)床温度

3階普通教室(東)床の温度を示す図 3.7.3-29 をみると、職員室 1BX が 450°C となった 90 分頃から天井表面 3DYf-1 の温度が上昇し始め、2階普通教室(東)2DY が 450°C となる 136 分頃から急激に温度上昇した。強化せっこうボード 2枚目裏 3BYf-2 および床面構造用合板下 3BYf-3 は 100°C 以下で、天井内部への延焼はなかった。

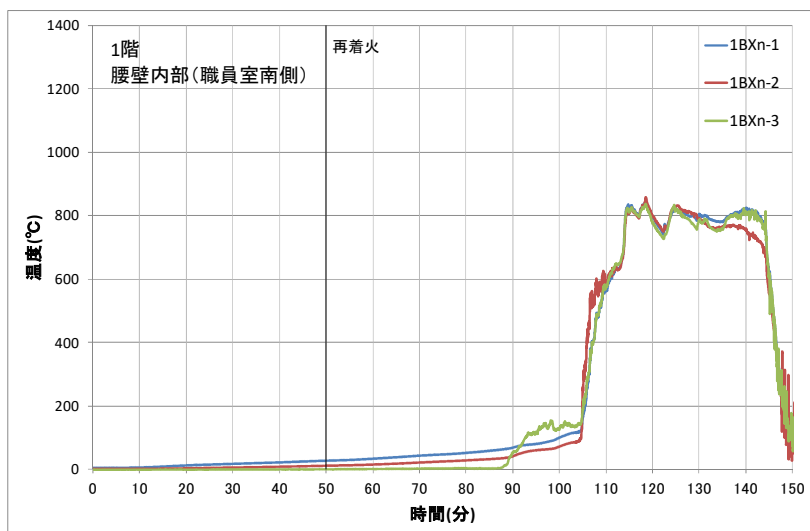
図 3.7.3-30 1階腰壁内部 (職員室南側) 温度

1階職員室南側腰壁の温度を示す図 3.7.3-30 から、火源成長に伴い室内側ボード裏温度が上昇し始め、職員室 1BX が 450°C となった 90 分頃には、窓からの噴出火炎によって両面加熱となりサイディング表面温度 1BXn-3 が上昇し始めた。105 分(55 分)頃には腰壁内部は急激に温度上昇し、腰壁内部へ延焼した。

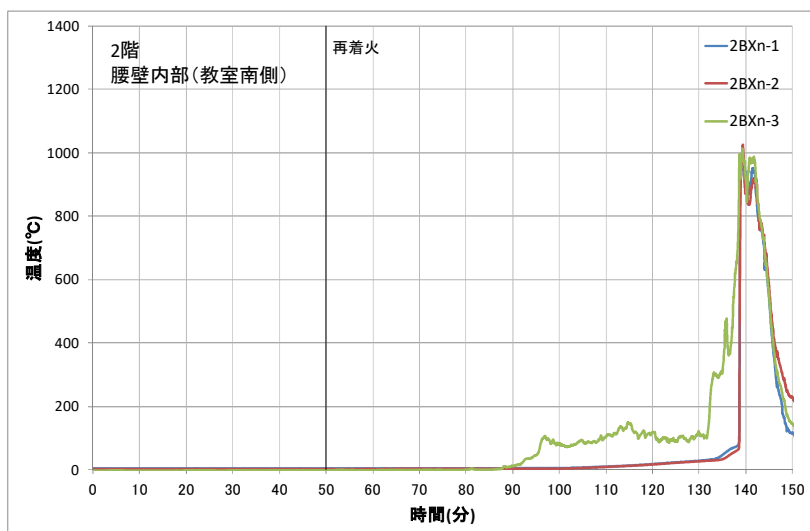
図 3.7.3-31 2階腰壁内部（普通教室南側）温度

2階普通教室南側腰壁の温度を示す図 3.7.3-31 から、職員室 1BX が 450°C となった 90 分頃から噴出火炎によりサイディング表面温度 2BXn-3 が上昇した。2階普通教室 2BX が 130 分に 450°C になるとその約 10 分後の 138 分(88 分)には壁内部(2BXn-1、2)へ燃えこみを確認した。

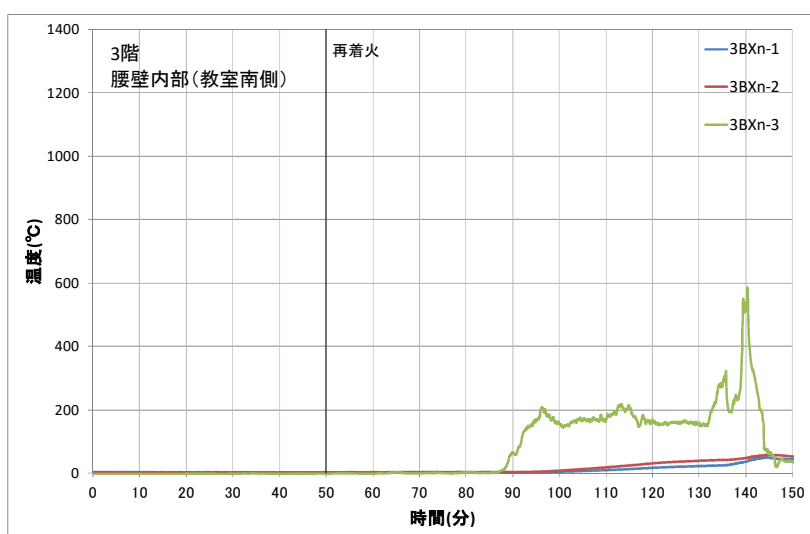
図 3.7.3-32 3階腰壁内部（普通教室南側）温度

3階普通教室南側腰壁の温度を示す図 3.7.3-32 から、職員室 1BX が 450°C となった 90 分頃から噴出火炎によりサイディング表面温度 3BXn-3 が上昇した。2階普通教室 2BX が 130 分に 450°C となると 1階と 2階の噴出火炎を受け 140 分頃にはサイディング表面温度 3BXn-3 が約 600°C に達した。内部温度(3BXn-1、2)は 100°C 以下であった。

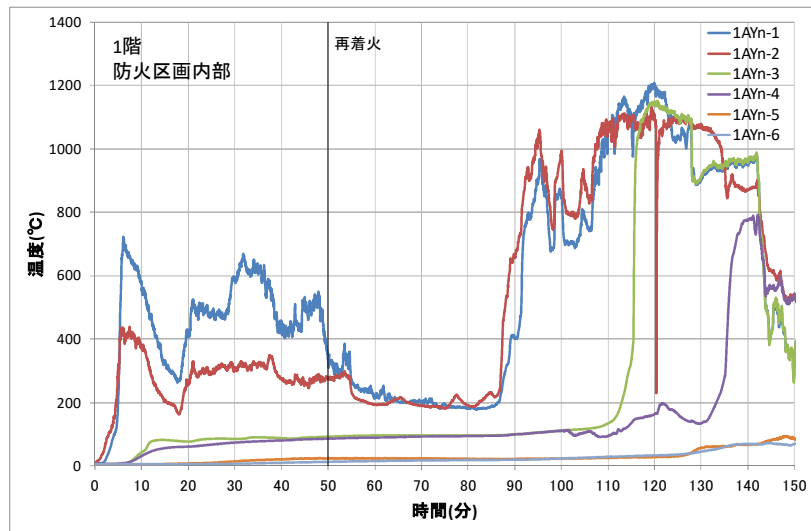
図 3.7.3-33 1階防火区画内部温度

合板表面温度 1AYn-6 は 76°Cであったことから、裏面への燃えぬけはなかった。

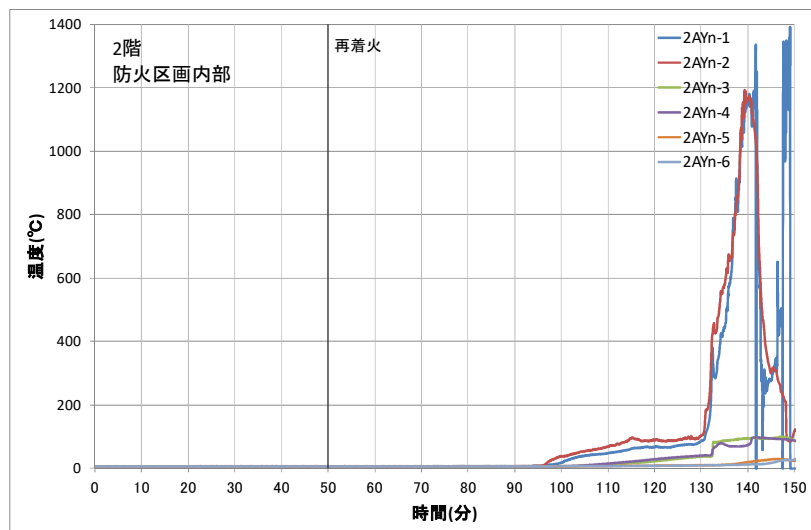
図 3.7.3-34 2階防火区画内部温度

2階防火区画壁内部の温度を示す図 3.7.3-34 から、2階バルコニー腰壁表面 2BXb-1 が 450°C に達する 96分(46分)頃から温度上昇が始まり、2階普通教室 2BY が 450°Cになる 130分(80分)頃から急激に温度が上昇した。内部温度の最大値は合板表面 2AYn-3 が 99°C、裏面 2AYn-6 が 35°C であり、燃えぬけはなかった。

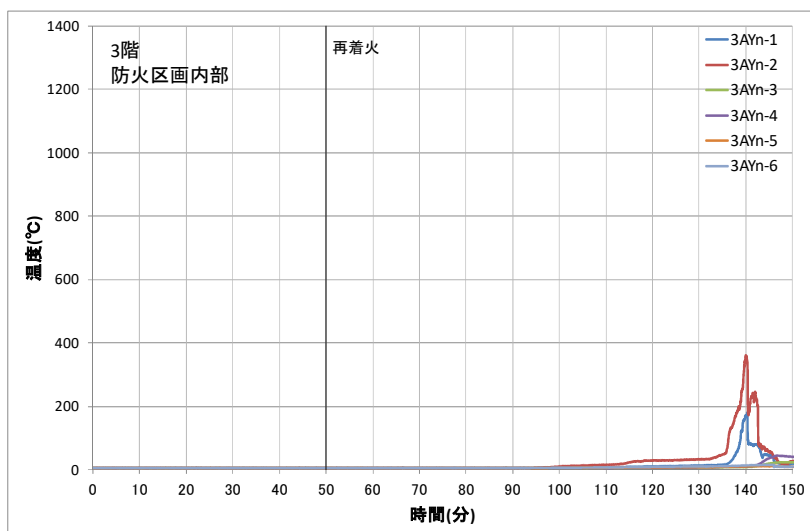
図 3.7.3-35 3階防火区画内部温度

3階防火区画壁内部の温度を示す図 3.7.3-35 から、3階バルコニー腰壁表面 3BXb-1 が 450°C に達する 96分(46分)頃から温度上昇が始まり、3階普通教室(西)3BX が 450°Cとなる 139分(89分)に表面温度(3AYn-1、2)が急激に上昇したものの、内部温度および裏面温度は 100°C以下であり燃えぬけはなかった。

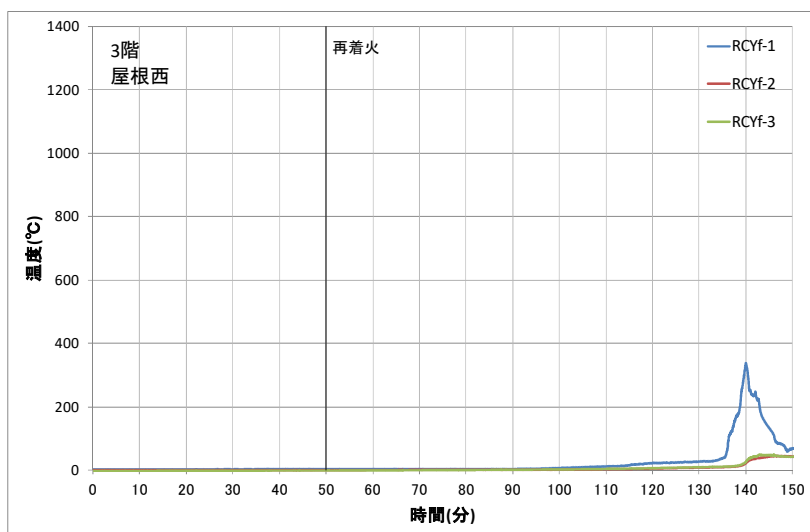
図 3.7.3-36 3階屋根(西)温度

3階バルコニー腰壁表面 3BXb-1 が下階からの噴出火炎により 96分(46分)に 450°Cに達すると、その1分後の 97分(47分)に3階普通教室(西)の南側窓が割れ始め煙が流入し、屋根西の温度を示す図3.7.3-36のとおり、3階天井表面温度 RCYf-1が上昇し始めた。3階普通教室(西)3BXが 450°Cとなる 139分(89分)には天井表面温度は 336°Cに達した。天井内部の温度は強化せっこうボード裏 RCYf-2 が最大で 45°Cであった。

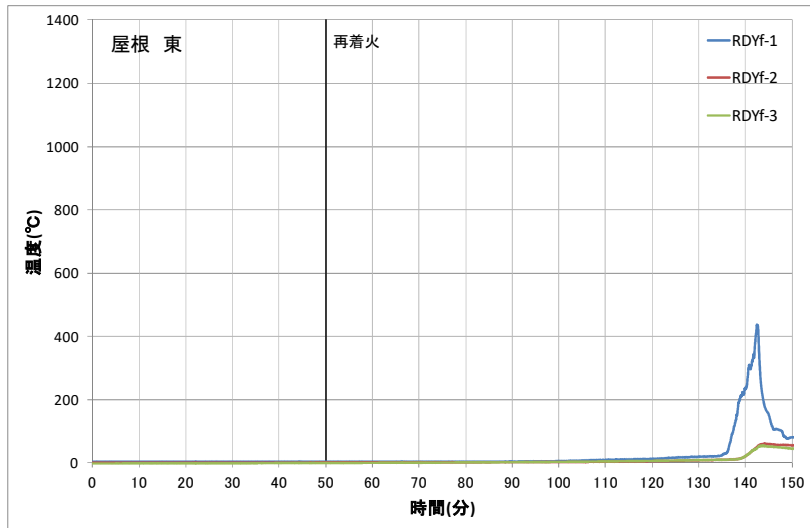
図 3.7.3-37 3階屋根(東)温度

3階普通教室(西)の南側窓が割れ始め煙が流入した 97分頃から、3階天井表面温度 RDYf-1 も上昇し始めた。3階普通教室 3BX が 139分(89分)に 450°Cとなり、屋根東の温度を示す図 3.7.3-37のとおり、消火する 142分には天井表面温度は 436°Cに達した。天井内部の温度は最大で強化せっこうボード裏 RDYf-2 の 62°Cであった。

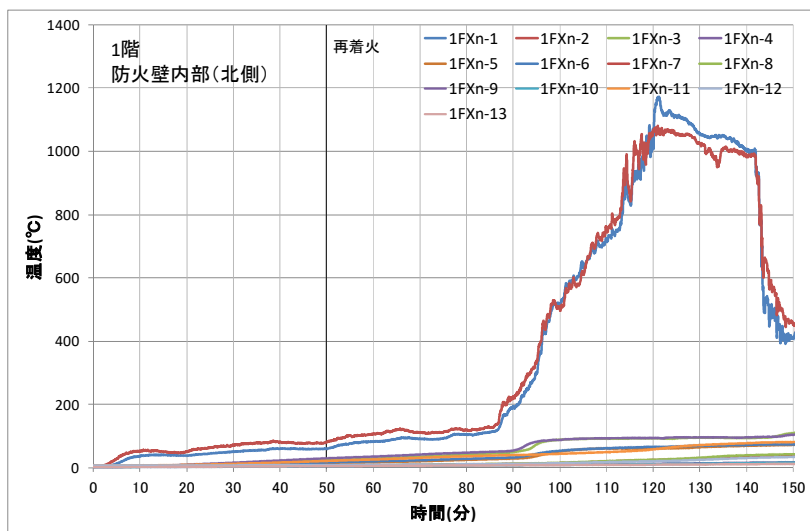
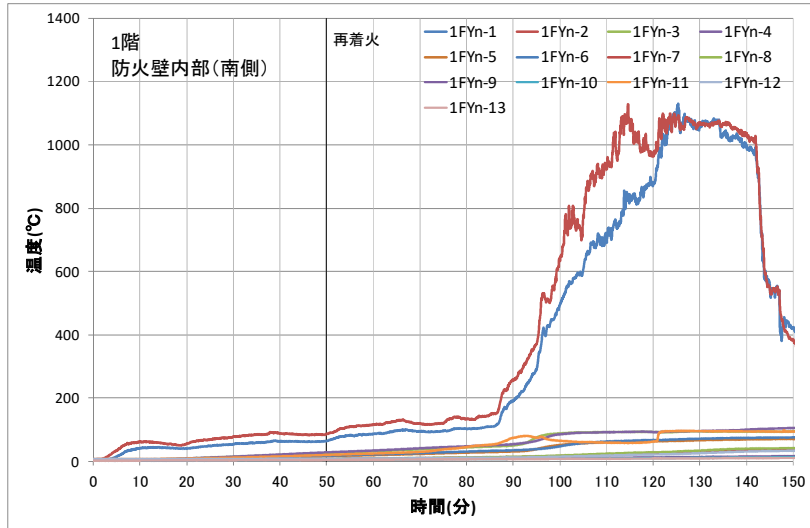
1階防火壁内部の温度を示す図 3.7.3-38、39 より、1階職員室(東)1EYが450°Cとなる90分(40分)頃まで強化せっこうボード表面温度(1FXn-1、2、1FYn-1、2)は緩やかに上昇し、その後急激に温度上昇して95分(45分)に強化せっこうボード表面温度1FYn-2が450°Cに達した。しかし、最高温度は1枚目強化せっこうボード裏1FYn-4で114°C、強化せっこうボード2枚目以降の内部温度は全て100°C以下であったことから、防火壁内部への延焼はなかった。

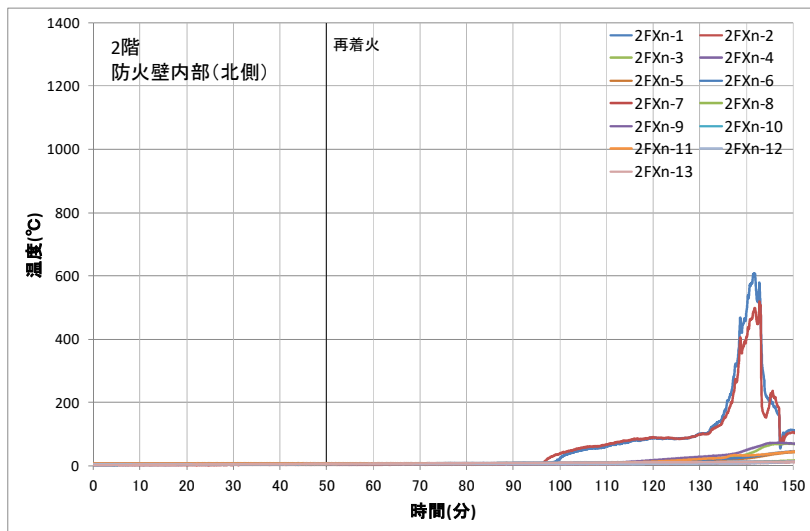
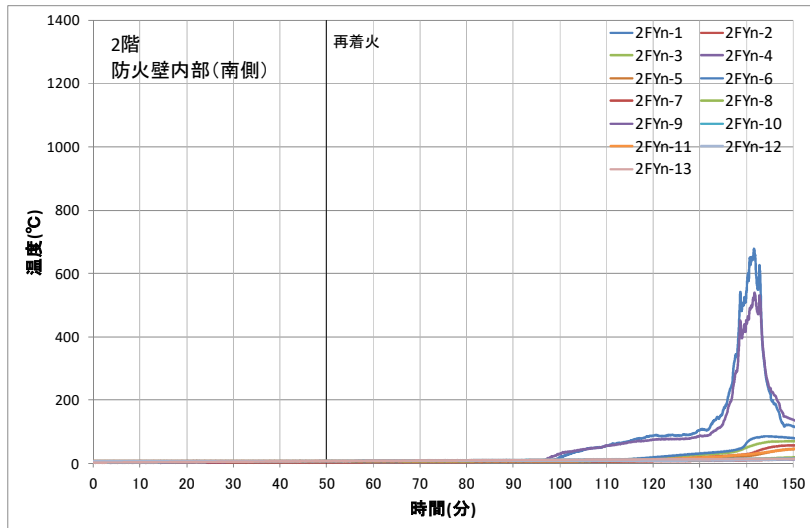
2階防火壁内部の温度を示す図 3.7.3-40、41 より、95分(45分)頃から強化せっこうボード表面温度(2FXn-1、2、2FYn-1、2)が緩やかに上昇し、2階普通教室(東)2DYが450°Cとなる136分(86分)頃に急激に温度上昇して141分(91分)には強化せっこうボード表面温度2FYn-1が670°Cに達した。

強化せっこうボード2枚目以降の内部温度は全て100°C以下であったことから、防火壁内部への延焼はなかった。

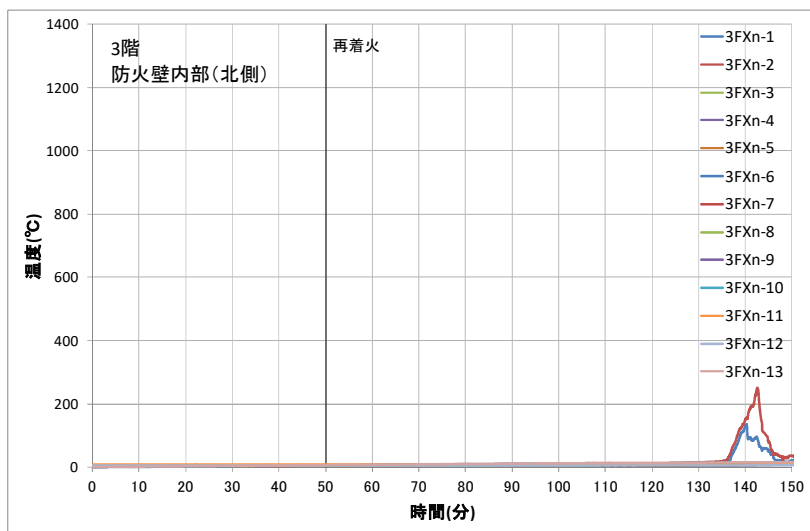
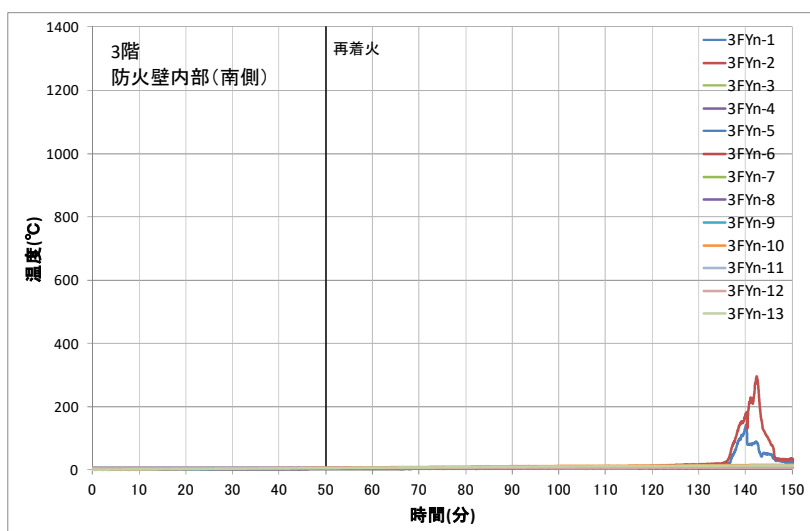
3階防火壁内部の温度を示す図 3.7.3-42, 図 3.7.3-43 より、97分(47分)に3階普通教室(西)の南側窓が割れ始め煙が流入することで、強化せっこうボード表面(3FXn-1、2、3FYn-1、2)でわずかに温度上昇が始まり、3階普通教室(西)3BX が 450°Cとなる 139分(89分)には急激に温度上昇し 142分には強化せっこうボード表面温度 3FYn-2 が 296°Cに達した。

強化せっこうボード 2枚目以降の内部温度は全て 100°C以下であったことから、防火壁内部への延焼はなかった。

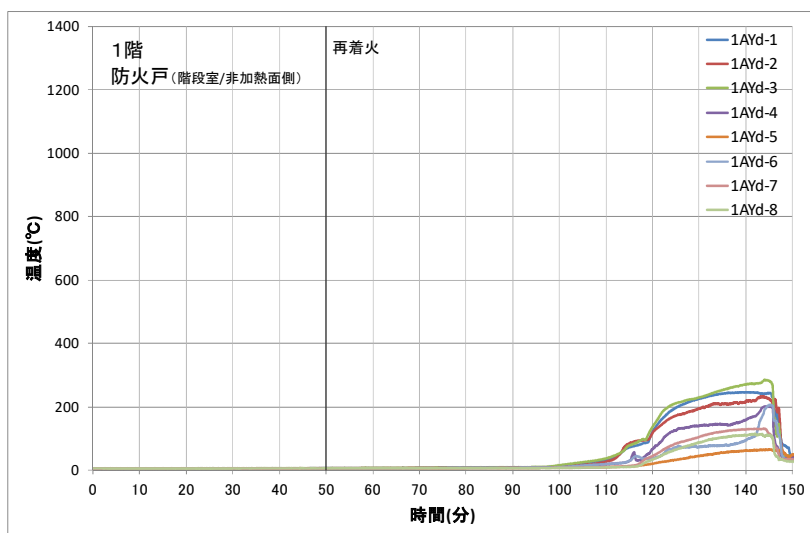
図 3.7.3-44 1階防火戸(階段室/非加熱面側)温度

1階階段室側防火戸の温度を示す図 3.7.3-44 から、防火戸近傍の室 1AZ は 450°C に達する 110 分(60 分)頃から温度上昇が始まり、最高温度は鋼製枠 1AYd-3 が 245°C、防火戸裏面 1AYd-5 が 66°C となり、燃えぬけはなかった。

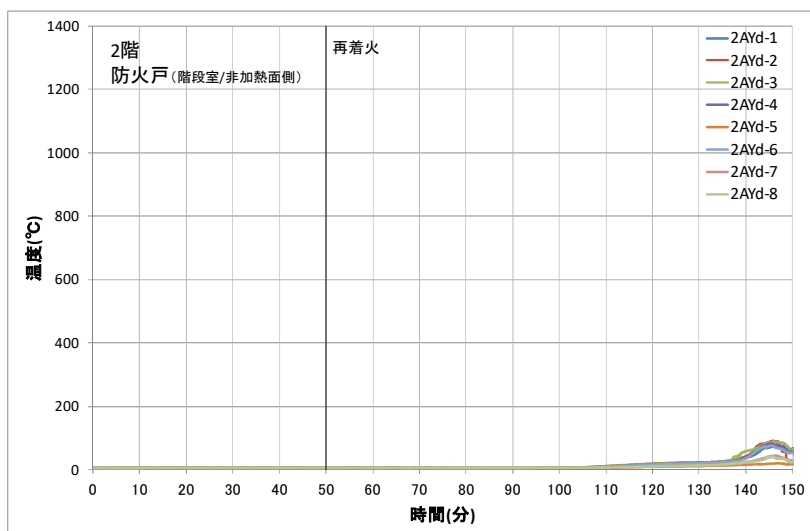
図 3.7.3-45 2階防火戸（階段室/非加熱面側）温度

2階階段室側防火戸の温度を示す図 3.7.3-45 から、防火戸近傍の室 2AZ が 450°C に達する 136 分(86 分)頃から温度上昇が始まり、最高温度は鋼製枠 2AYd-2 が 91°C、防火戸裏面 2AYd-5 が 24°C となり、燃えぬけはなかった。

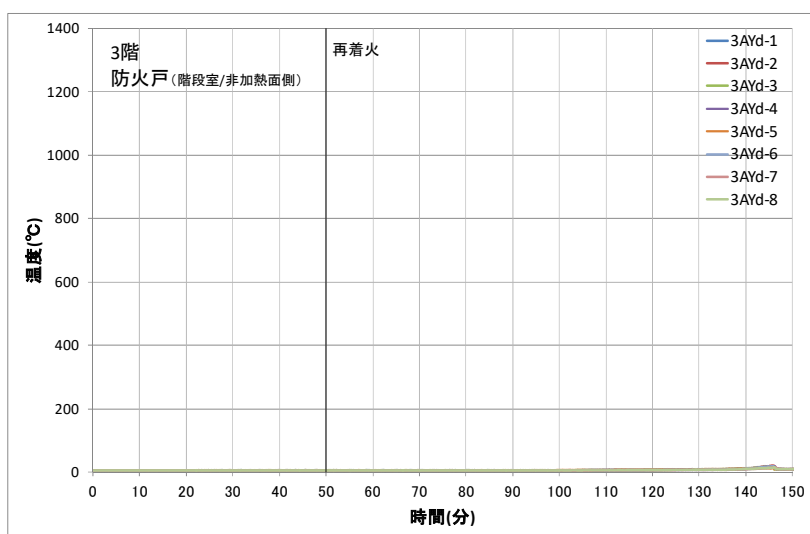
図 3.7.3-46 3階防火戸（階段室/非加熱面側）温度

3階階段室側防火戸の温度を示す図 3.7.3-46 から、普通教室(西)3BX は 450°Cに達する 138 分(88分)頃からわずかに温度上昇し、最高温度は鋼製枠 3AYd-2 が 20°C、防火戸裏面 3AYd-5 が 14°C となり、燃えぬけははなかった。

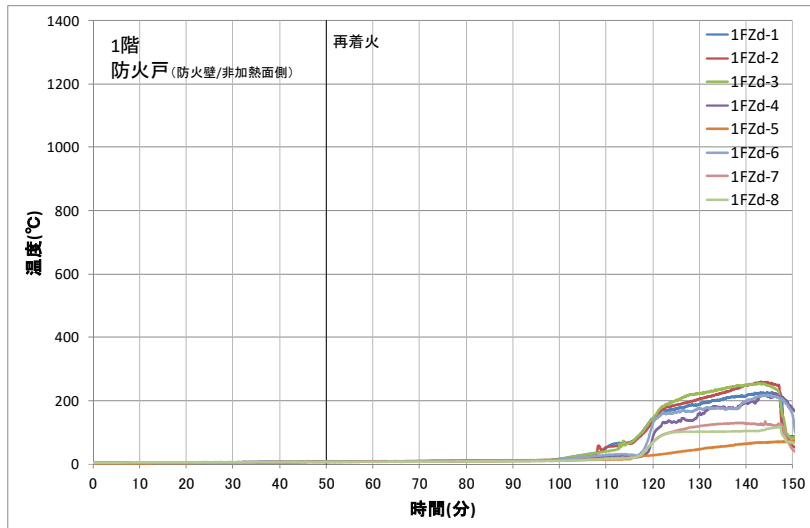
図 3.7.3-47 1階防火戸（防火壁/非加熱面側）温度

1階防火壁側防火戸の温度を示す図 3.7.3-47 から、防火戸近傍の室 1EZb は 450°Cに達する 107 分(57分)頃から温度上昇が始まり、最高温度は鋼製枠 1FZd-2 が 259°C、防火戸裏面 1FZd-5 が 74°Cであり、燃えぬけはなかった。

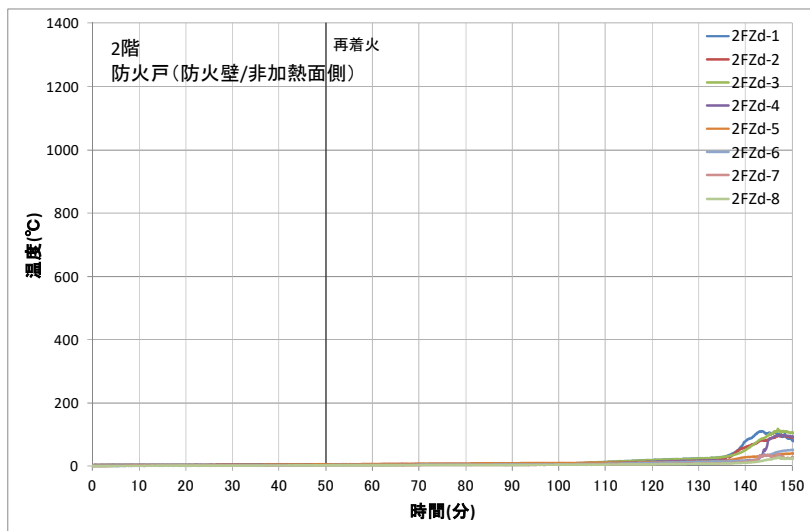
図 3.7.3-48 2階防火戸（防火壁/非加熱面側）温度

2階防火壁側防火戸の温度を示す図 3.7.3-48 から、防火戸近傍の室 2EZb は 450°Cに達する 134 分(84分)頃から温度上昇が始まり、最高温度は鋼製枠 2FZd-3 が 119°C、防火戸裏面 2FZd-5 が 44°Cであり、燃えぬけはなかった。

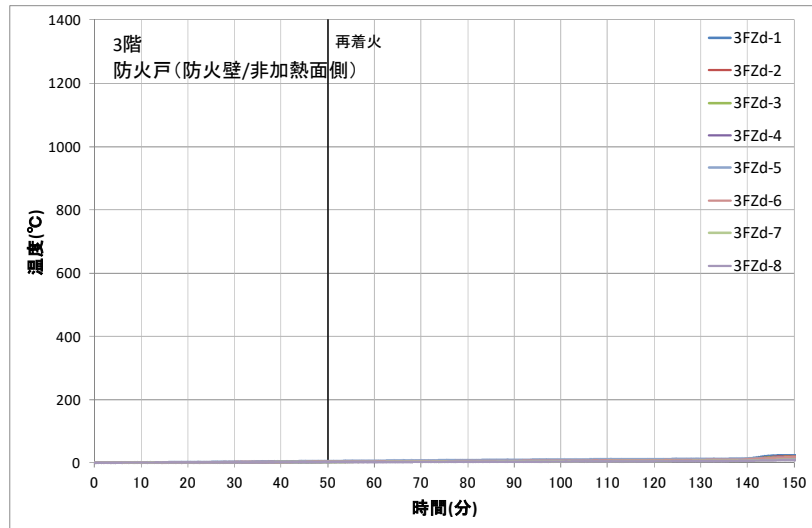
図 3.7.3-49 3階防火戸（防火壁/非加熱側）温度

3階防火壁側防火戸の温度を示す図 3.7.3-49 から、普通教室(西)3BX は 450°Cに達する 138 分 (88 分)頃からわずかに温度上昇、最高温度は鋼製枠 3FZd-1 が 25°C、防火戸裏面 3FZd-5 が 23°C であり、燃えぬけはなかった。

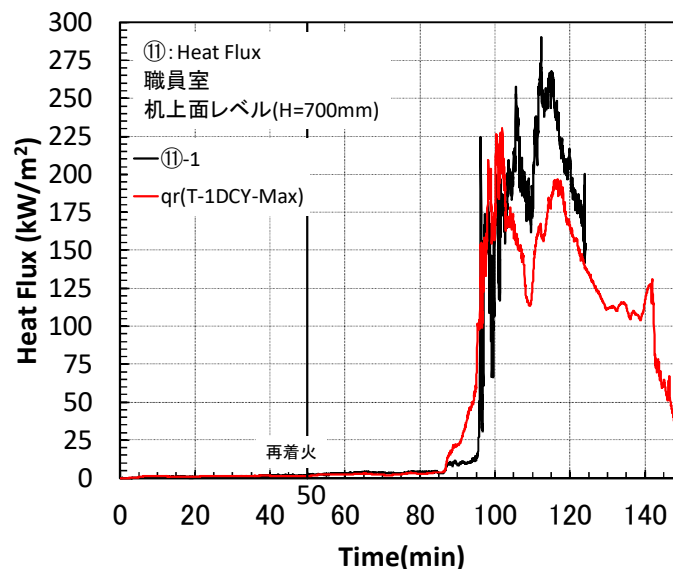
図 3.7.4-1 職員室内の机天板レベルへの入射熱流束

CD-Y ゾーンでは着火から 5 分弱は入射熱流束に変化はないが、5 分以後に 100~200℃の煙が熱流束計を設置した天井付近まで達すると約 1~2kW/m²に上昇する。この状況が 50 分に B-X ゾーンのクリブに再着火するまで継続する。再着火後、徐々に熱流束が増加し 65 分に約 4 kW/m²になるが、約 86 分まで大きな変化はない。その後、室内の温度上昇に伴って熱流束は増加し、約 10 kW/m²に達する。約 94 分(44 分)まで約 10 kW/m²の値を保つが、フラッシュオーバー(F.O)に至り、温度が 1,100℃超に達すると約 290 kW/m²まで上昇する。熱流束計の指示値と q_r'' の変化を比較すると、 q_r'' は約 100 分(50 分)まで机上面レベルの熱流束の傾向を捉えられている。両者の差は対流成分と考えられ、105~115 分(55~65 分)における差は 38~129 kW/m² (平均 78 kW/m²) となり、熱流束の対流成分も大きいことがわかる。
