3. 準備実験

3. 2 実験建物の計画

準備実験は、延べ面積約 850 m²の3階建て学校を、予備実験と同様に、指定地域外に適用されている1時間準耐火建築物となる仕様により設計・建設した。

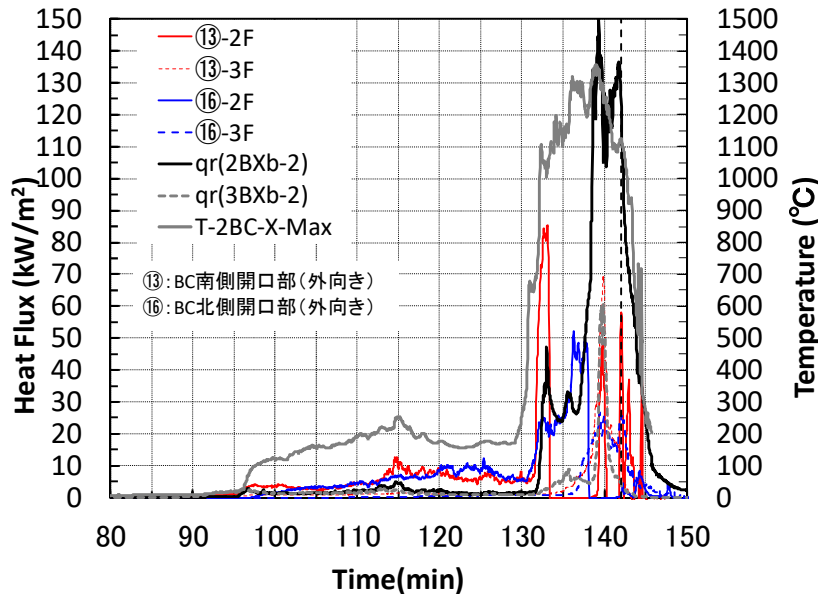
図 3.7.4-2 BC ゾーン開口部の熱流束

図 3.7.4-2 に BC ゾーン 2、3 階の南北開口部へ外向きに設置した熱流束計(⑬、⑭)の測定結果、バルコニーの温度を用いて(2.1)式により計算した放射熱流束を示す。BC ゾーン 2 階の熱流束は、90 分(40 分)過ぎから徐々に増加するが、約 112 分(65 分)までは 5 kW/m^2 以下となる。その後、約 130 分(80 分)まで $5\sim 15 \text{ kW/m}^2$ 程度となる。130 分(80 分)以降で熱流束が急増するのは、BC-X ゾーンの床の燃え抜けにより 2 階 BC ゾーンも盛期火災に至ったためである。95~132 分(45~82 分)の間、バルコニーの温度 2Bxb-2 による q_r' kW/m^2 よりも実測値が大きくなるが、北側から炎が噴出する 113 分(63 分)以前にも熱流束⑭-2F が約 5 kW/m^2 を示すことから、2 階 BC ゾーンの室内温度の上昇も影響していると考えられる。

3 階 BC ゾーンで、136 分(86 分)に熱流束が急増するのは、床の燃え抜けたことと 1、2 階が同時に盛期火災に至ったことにより、噴出火炎が増大したためである。3 階バルコニーの温度 3Bxb-2 に基づく q_r' もそのとき急増していることがわかる。2、3 階延焼前の 90~130 分(40~80 分)における各階の開口部の熱流束を比較すると、その差は 2 階で $0.1\sim 14.1 \text{ kW/m}^2$ (平均 1.6 kW/m^2)、3 階で $0.1\sim 2.79 \text{ kW/m}^2$ (平均 0.7 kW/m^2) となる。南・北ではバルコニー・庇の違いがあるが、その影響よりも室内温度の影響を大きく受けていることが分かる。

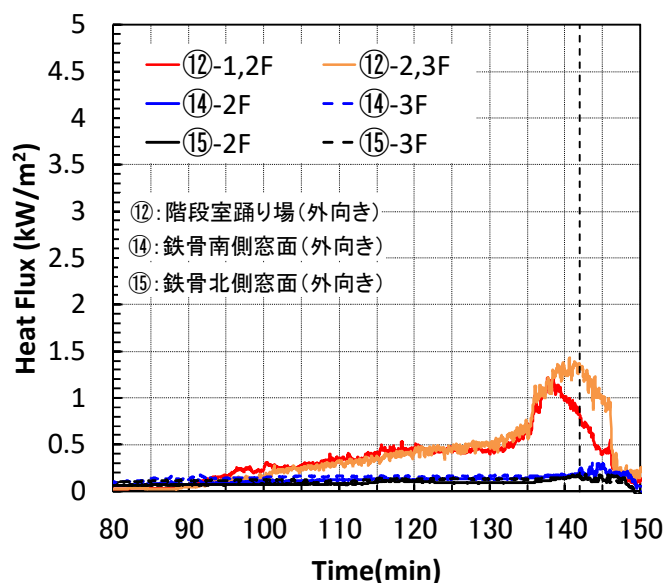
図 3.7.4-3 A、F ゾーン開口部の熱流束(階段室、鉄骨側)

図 3.7.4-3 に A ゾーン室内の階段室踊り場開口部に屋外に向けて設置された熱流束計(⑫、⑬、⑭)の測定結果を示す。図より、A ゾーンの室内における熱流束は非常に小さく、フラッシュオーバー以降も 1.5 kW/m^2 以下となる。

A ゾーンの 1、2 階の踊り場(⑫-1、2F)、2、3 階の踊り場では、それぞれ 138 分(88 分)に最大 1.4 kW/m^2 、141 分(91 分)に 1.5 kW/m^2 の熱流束となった。

図 3.7.4-3 に F ゾーン室内の開口部に屋外に向けて設置された熱流束計(⑫、⑭、⑮)の測定結果を併せて示す。図より、F ゾーンの室内における熱流束は非常に小さく、フラッシュオーバー以降も 1.5 kW/m^2 以下となる。

F ゾーンの 2 階(⑭、⑮-2F)ではそれぞれ 145 分(95 分)に 0.35 kW/m^2 、142 分(92 分)に 0.21 kW/m^2 、3 階(⑭、⑮-3F)ではそれぞれ 142 分(92 分)に 0.35 kW/m^2 と 0.17 kW/m^2 となった。

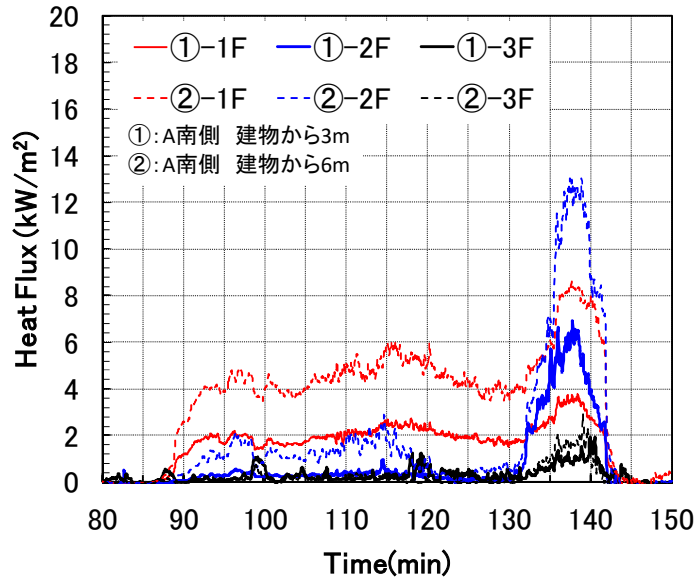
図 3.7.4-4 A ゾーン南側の熱流束(1～3階、 $L=3$ 、6m)

図 3.7.4-4、5 は A ゾーン(階段室)の外部に設置した熱流束計タワーで測定された熱流束および雰囲気温度を示している。図 3.7.4-4 より離隔距離 3m、1 階開口レベルの熱流束は 90 分以降、 5 kW/m^2 前後で推移し、南側で 3 層全体に火炎が確認された 130~140 分(80~90 分)には、約 9 kW/m^2 に達する。2 階開口レベルの熱流束は 130 分(80 分)までは 1 階よりも小さいが、3 層全体に火炎が確認されると約 14 kW/m^2 となり、2 階開口レベルのほうが大きくなる。3 階開口レベルは 1、2 階に比べて小さく、離隔距離 3m、6m でそれぞれ、 3.4 kW/m^2 、約 4 kW/m^2 の熱流束となった。雰囲気温度も最高で約 40°C であった。

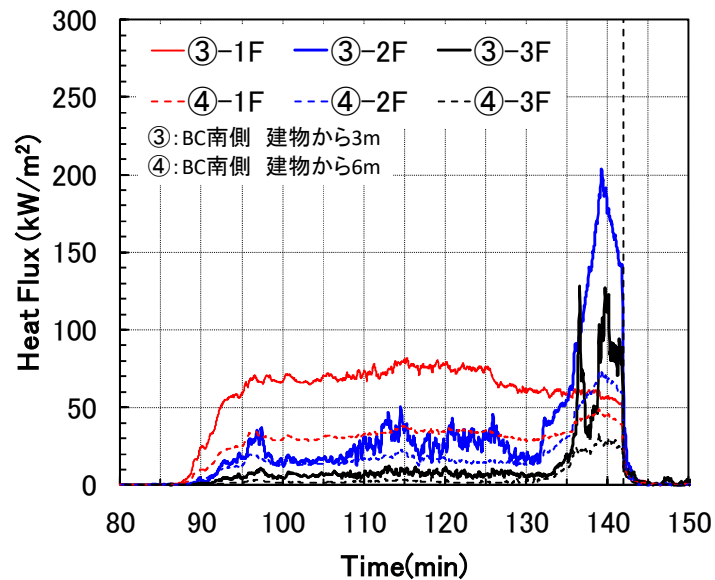
図 3.7.4-6 BC ゾーン南側の熱流束(1～3階、 $L=3$ 、 6m)

図 3.7.4-6～9 は BC ゾーン南側の外部に設置した熱流束計タワーで測定された熱流束および雰
 囲気温度を示している。図 3.7.4-6 より離隔距離 3m、1 階開口レベルの熱流束は南側開口部から
 の噴出火炎が発生した 95 分(45 分)以降、消火まで 80 kW/m² 前後で推移する。離隔距離 3m、2
 階開口レベルの熱流束は、95 分(45 分)以降 20～60 kW/m² で推移するが、130 分(80 分)過ぎから
 上昇し、最大 209 kW/m² に達する。離隔距離 3m、3 階開口レベルの熱流束も 2 階開口部レベル
 と同様の挙動を示し、最高で 133 kW/m² を示す。図 3.7.4-7 より雰囲気温度は、離隔距離 3m の
 2、3 階開口レベルが高く、火災の進展に伴って、100℃から 600℃程度まで上昇する。また離隔
 距離 3m の 1 階開口レベルの雰囲気温度は最高でも 100℃である。

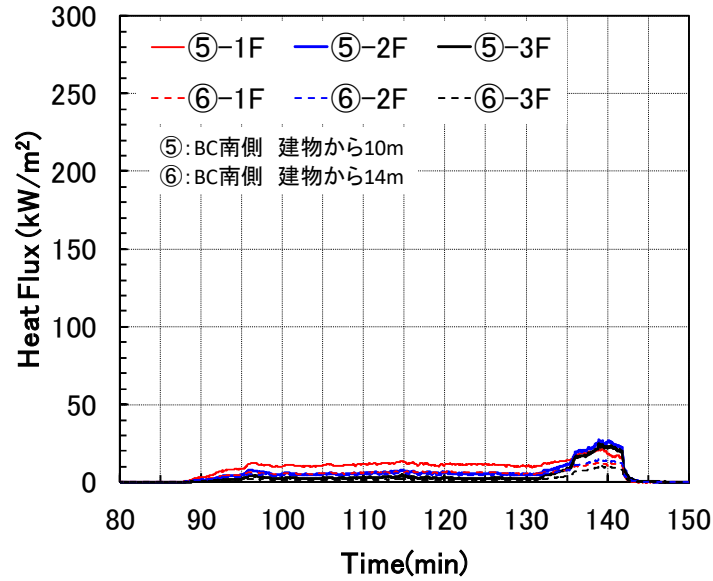
図 3.7.4-8 BC ゾーン南側の熱流束(1～3階、 $L=3$ 、6m)

図 3.7.4-8 より、離隔距離 10m、14m の位置での熱流束は、95～130 分(45～80 分)の間は、それぞれ、 13kW/m^2 程度以下、 7kW/m^2 程度以下となる。上階延焼後は増加するが、最大でも 29.3kW/m^2 程度である。図 3.7.4-9 のとおり雰囲気温度はほぼ増加せず、 20°C 以下程度となった。

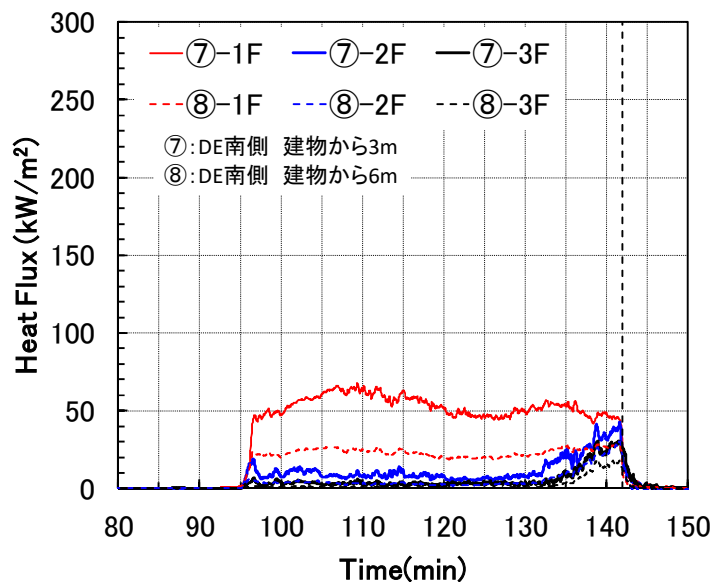
図 3.7.4-10 DE ゾーン南側の熱流束(1~3階、 $L=3$ 、6m)

図 3.7.4-10、11 は DE ゾーン(職員室・普通教室)南側の外部に設置した熱流束計タワーで測定された熱流束および雰囲気温度を示している。図 3.7.4-10 より離隔距離 3m、1階開口レベルの熱流束は東側開口部からの噴出火炎が発生した 95 分(45 分)以降、消火まで 50～70kW/m² 前後で推移する。離隔距離 3m、2階開口レベルの熱流束は、95 分(45 分)以降 10～20kW/m² で推移するが、130 分(80 分)過ぎから上昇し、最大 45 kW/m² に達する。離隔距離 3m、3階開口レベルの熱流束も 2階開口部レベルと同様の挙動を示すが、5～10kW/m² 程度小さな値を示す。また、離隔距離 6m の 1階開口レベルで 20～30kW/m² 程度で推移する。2、3階開口レベルの熱流束は

130分(80分)以前は、それぞれ4 kW/m²、1kW/m²程度であるが、130分(80分)以降は急増し、それぞれ約35kW/m²、約20kW/m²に達する。

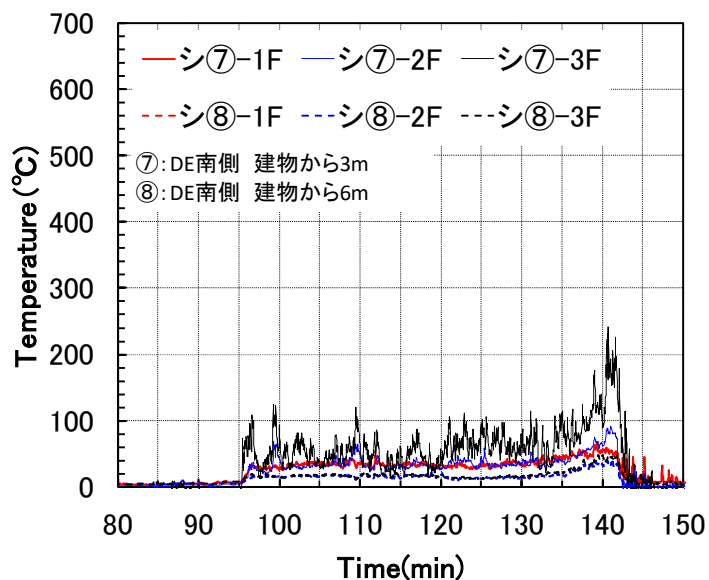
図 3.7.4-11 DE ゾーン南側の温度 (1~3階、 $L=3$ 、6m)

雰囲気温度は、離隔距離3mの3階開口レベルが最も高く、130分(80分)以前は、60~120℃程度、130分(80分)以後は、約240℃に達する。また離隔距離3mの1、2階開口レベルの雰囲気温度は最高でも100℃に至っていない。

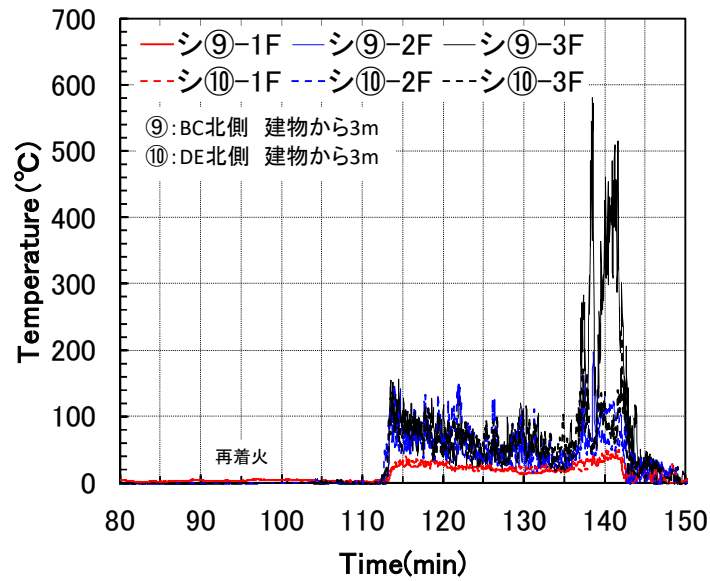
図 3.7.4-13 BC、DE ゾーン北側の温度(1～3階、 $L=3$ 、6m)

図 3.7.4-13 のとおり、雰囲気温度は、離隔距離 3m の3階開口レベルが最も高く、130分(80分)以前は、 $60\sim 150^\circ\text{C}$ 程度、130分(80分)以後は、約 580°C に達する。また離隔距離 3m の1階開口レベルの雰囲気温度は最高でも 50°C である。

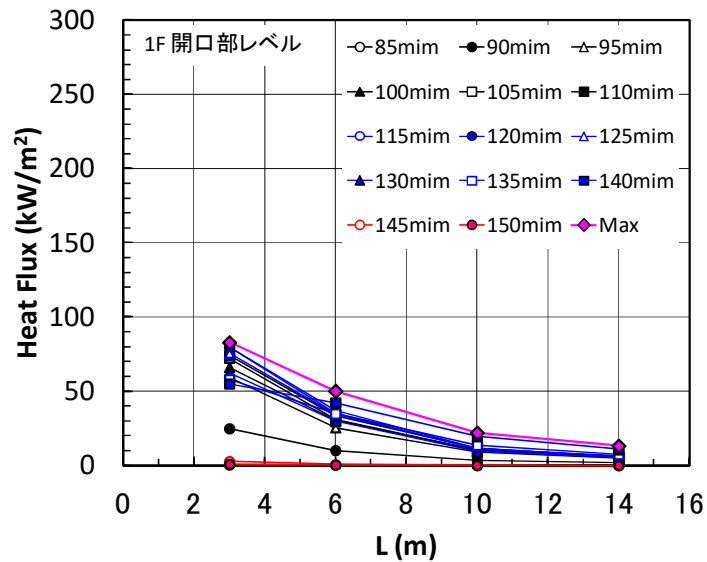
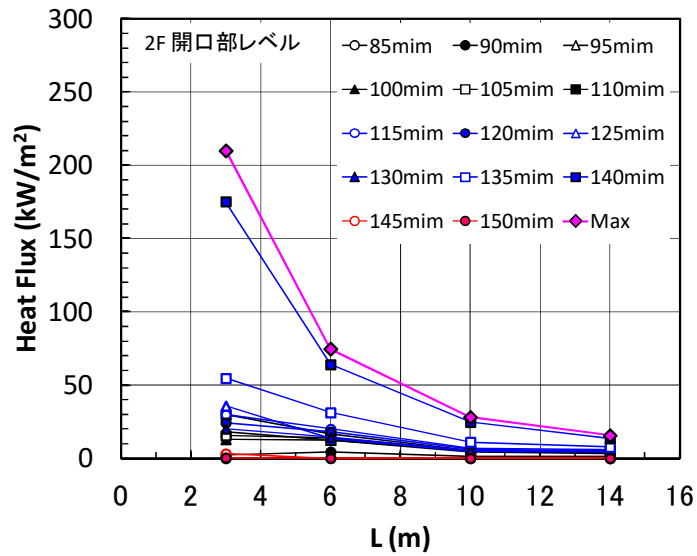
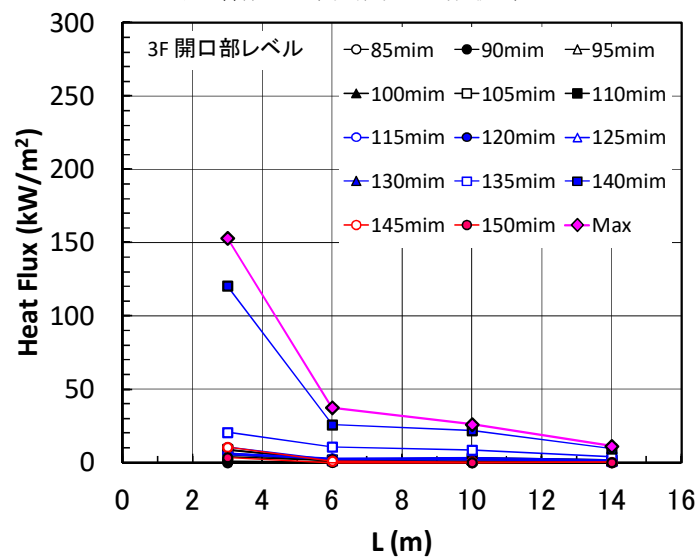
図 3.7.4-14 離隔距離と入射熱流

図 3.7.4-14a)～c)は離隔距離 L と熱流束の関係を 85 分(35 分)以降、5 分毎に示したものである。図には熱流束の最大値も示している。いずれの時間においても $L=3\sim 14\text{m}$ の熱流束は L が大きいほど小さくなることがわかる。準備実験では、大きな火炎が水平方向に噴出することはなかった。熱流束が大きくなるのは、予備実験で観測された水平に噴出した火炎が熱流束計に到達したのではなく、上階延焼等の発生により放射面が大きくなることで生じたと考えられる。

図 3.7.4-14 より 2 階の熱流束が最も大きく、離隔距離 $L=3$ 、6、10、14m でそれぞれ、約 209、75、28、16kW/m² となった。

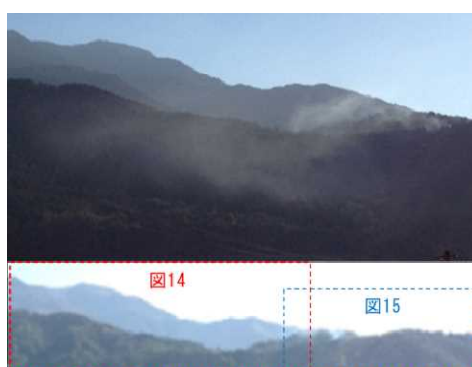
御厩野からの観察（観察地点は図 3.5.6-1 中の×地点）では、写真 3.7.6-1 に示すとおり、実験開始 38 分頃、火源からほぼ真北の山中を白煙が漂ったが、煙は人家まで降りることはなかった。写真 3.7.6-2 に示すとおり、86 分(36 分)には揚煙が目立ち始めた。煙の色はすぐに褐色となった。写真 3.7.6-3 に示すとおり 139 分(89 分)には、煙は火源からほぼ北西に向かって流れていた。150 分(100 分)以降、煙の上昇は徐々に弱まっていった。終始、火の粉が煙とともに移流されてくることは認められなかった。

写真 3.7.6-1 山中の煙 (38 分)

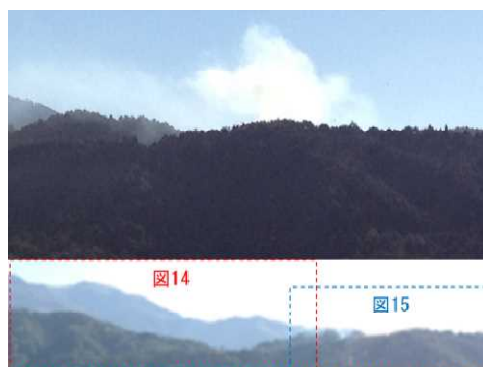
写真 3.7.6-2 揚煙 (86 分(36 分))

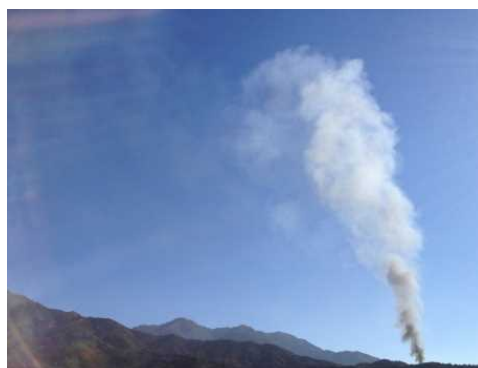
写真 3.7.6-3 揚煙 (139 分(89 分))

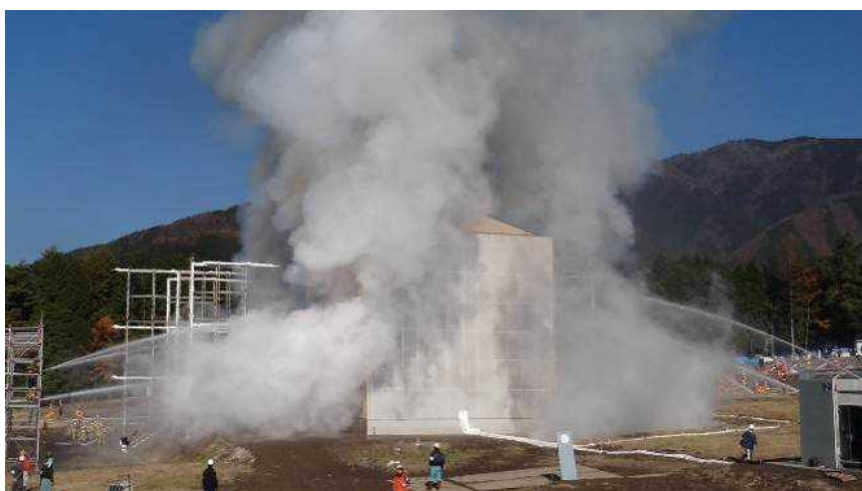
消火は南北それぞれよりから放水銃3基、筒先4本により一斉に放水を行った。放水はおよそ20分間にわたり行われ、表面的な炎はほぼ消火された。しかしながら、その後も梁上側など直接放水できない部分では残火が発生した。実験翌日(2012年11月26日)には、3階床組、3階屋根垂木、棟木上の面止材における残火が確認され、これらへの部分的な放水を行った。さらに、天井仕上げと屋根仕上との間で残火が燃え進んでいたようで、その翌日(2012年11月27日)の19時頃にも再燃したため、放水を行った。最終的にはこの放水で鎮火した。

写真 3.7.7-5 一斉消火の様子

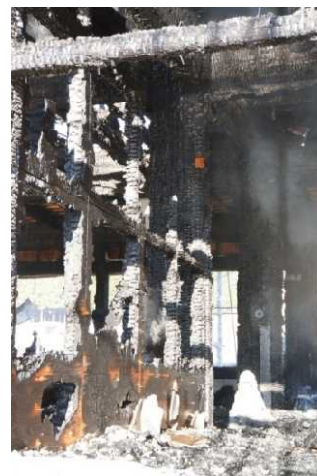
壁に関しては写真 3.7.7-10 のように、階段室との区画壁は、出火室側の被覆せっこうボードが剥落し、壁内部の管柱および間柱がかなり炭化したものの、かろうじて非加熱側のせっこうボードが留まっており、燃え抜けなかった。一方、CブロックとDブロックの境界の耐力壁は両面加熱されたため、写真 3.7.7-11 に示すとおり、せっこうボードおよび構造用合板が燃え落ち、管柱および受け材がかろうじて残った。防火壁に接する耐力壁では、写真 3.7.7-12 に示すとおり、内部の管柱等が炭化しているものの、炭化した合板なども残っていることから、Dブロックではやや損傷程度が軽かった。

写真 3.7.7-11 1階中央耐力壁の様子

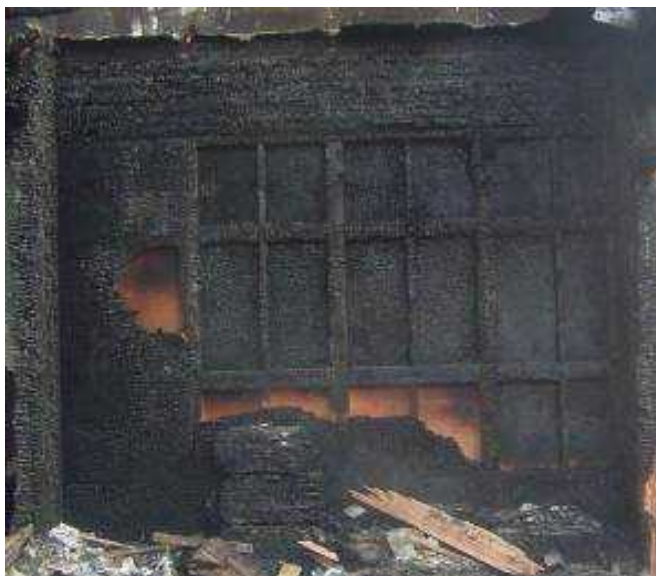
写真 3.7.7-12 1階防火壁側耐力壁の様子

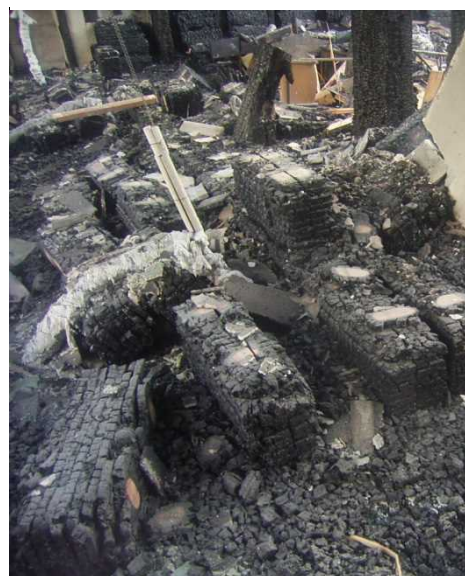
写真 3.7.7-13 1階クリブの燃え残り

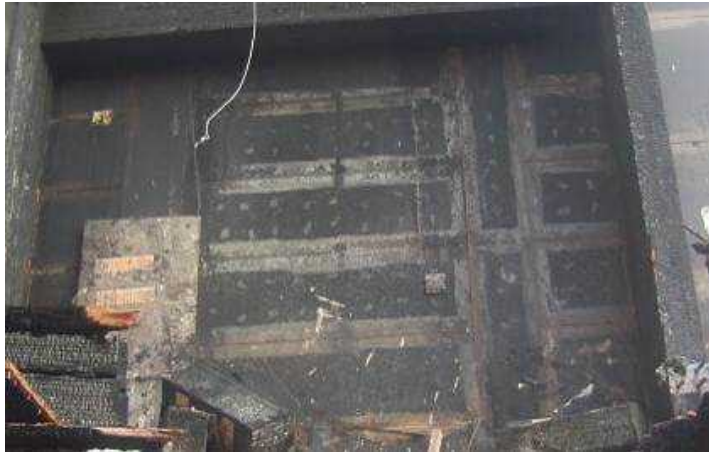
壁に関しても、写真 3.7.7-16、17 に示すとおり、B・C ブロックでは、階段室側耐力壁、中央間仕切り壁とも、表面側のせっこうボード1枚が部分的に剥落している程度で済んでいる。一方、D・E ブロックでは、写真 3.7.7-18 に示すとおりほぼ剥落は生じていない。

写真 3.7.7-18 2階防火壁側耐力壁の様子

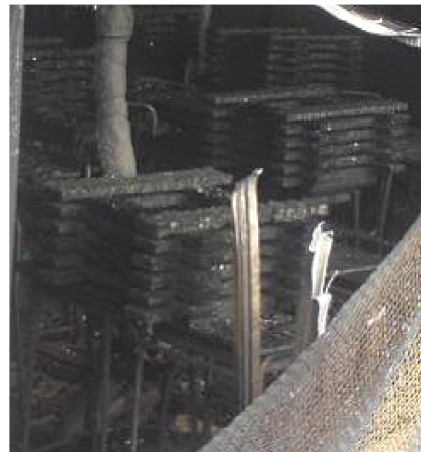
写真 3.7.7-19 2階クリブの燃え残り

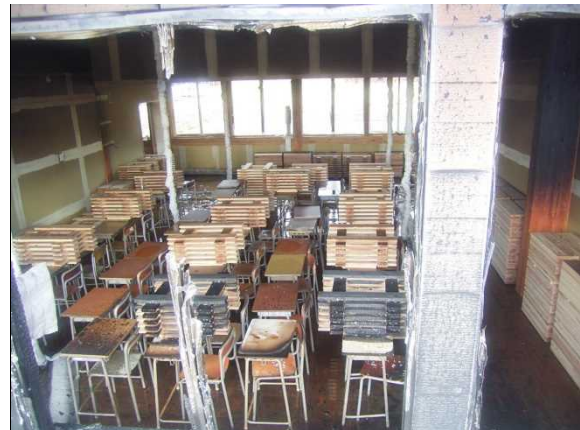
3階の B・C ブロックの状況を写真 3.7.7-20a に、D・E ブロックの状況を写真 3.7.7-20b に示す。開口部はかなり損傷を受けているが、室内は壁や柱の上側半分が黒ずんでいる程度で、机の上に載せた一般型クリブも窓側の上方のものが多少炭化している程度である。

写真 3.7.7-20b 3階 D・E ブロック教室の様子

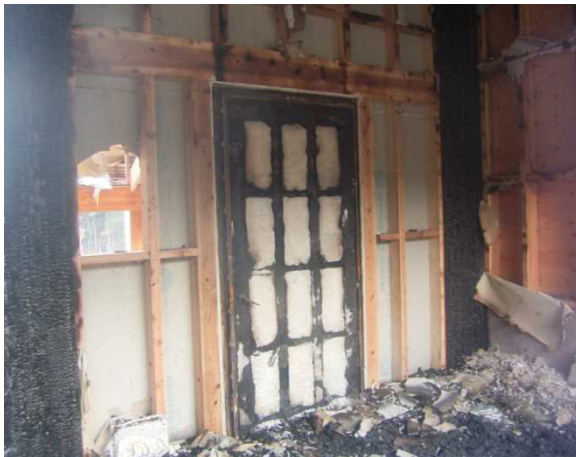
防火設備として階段室と防火壁の防火戸の状況を写真 3.7.7-22～25 に示す。1、2階の防火戸は、表層の木質仕上げ部分が焼失して、内部の不燃層が露出していたが、燃え抜け、転倒・脱落などはなかった。また、3階の防火戸はほぼ健全であった。

写真 3.7.7-22 1階階段室防火戸の残存状況

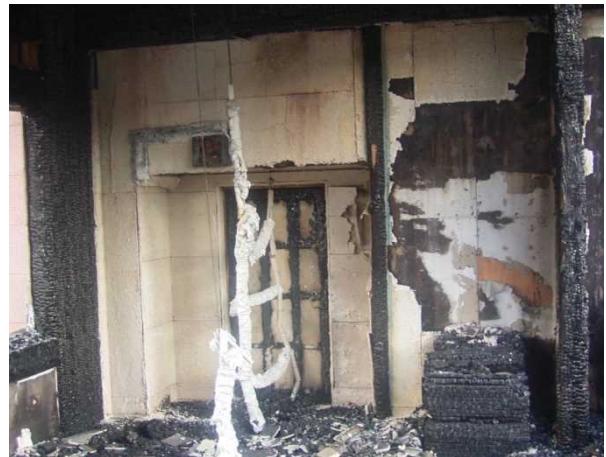
写真 3.7.7-23 1階防火壁防火戸の残存状況

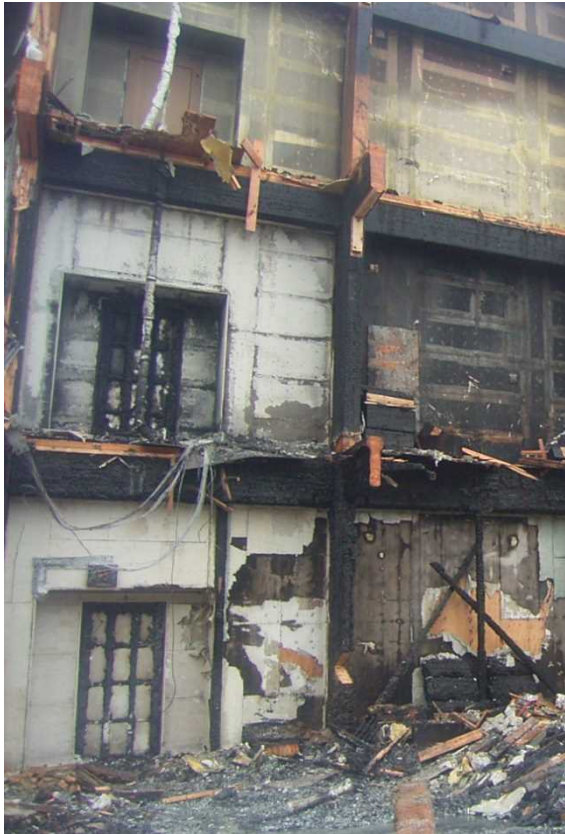
写真 3.7.7-24 防火壁と防火戸の残存状況

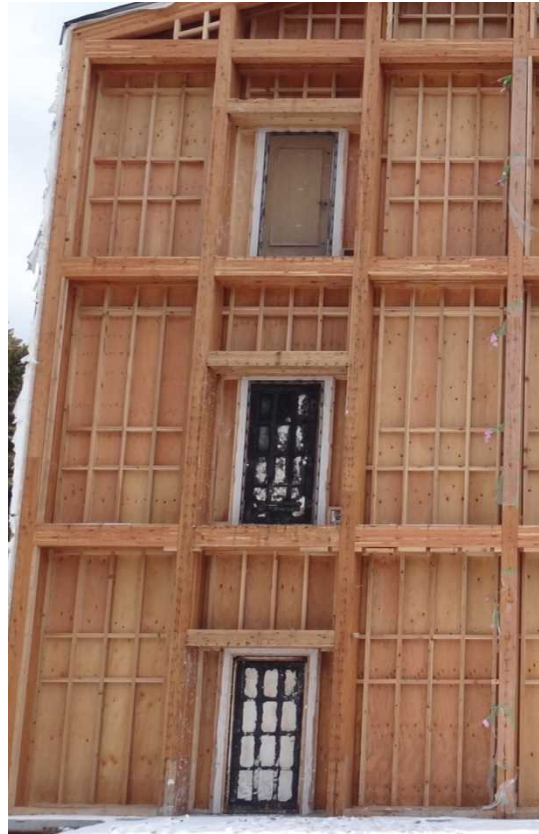
写真 3.7.7-25 防火壁防火戸の残存状況

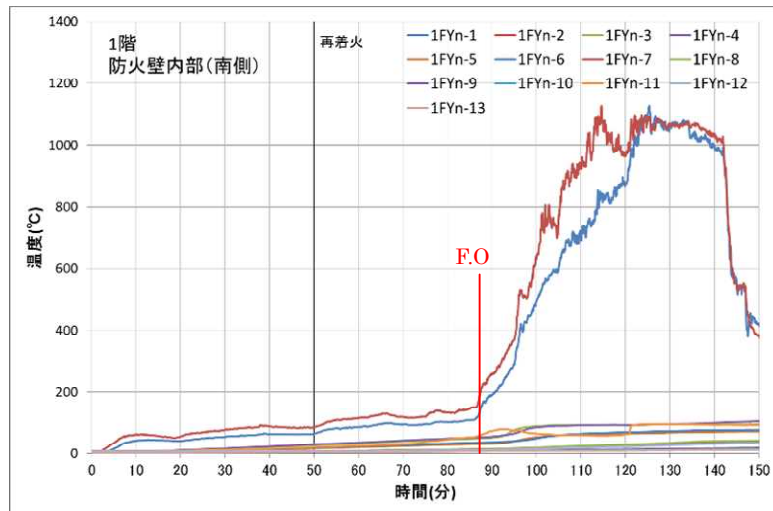
図 3.7.7-6 防火壁における測定温度

図 3.7.7-6 より、測定点 1FYn-1、1FYn-2 は再着火から 38 分後のフラッシュオーバー (F.O) 後に急激に温度が上昇し最高 1,100°C 程度まで上がっている、これは 1FYn-1、1FYn-2 の測定点が X4 通り側 (出火室側) のせっこうボードの表面温度であるため、直接強い加熱にさらされたためである。しかし、その他の 11 点の壁体内部測定点の温度は、せっこうボードによる被覆のため、いずれも 100°C 程度までしか上がっておらず、木材の炭化温度約 260°C にはまだ充分に余裕がある。故に防火壁内部構造体は、今回の実験の範囲においては、せっこうボードにより火炎のみならず熱も遮られており、火災による損傷はなかったと考えられる。

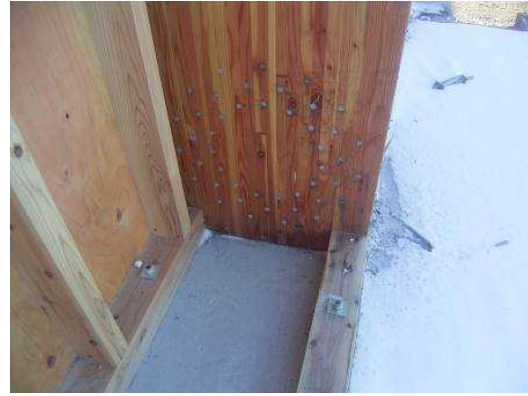
写真 3.7.7-26 の赤丸部分は実験直後の防火壁の X4 側の面であるが、放水によりせこうボードが剥落しているものの、防火壁構造体の合板に炭化痕は見られなかった。また、写真 3.7.7-27 は防火壁の X4 側の合板まで解体した全景、および、写真 3.7.7-28 は柱脚部分の状況である。共に、まったく炭化痕は見られず、損傷は見当たらない。また、写真 3.7.7-27 の左上部の左から 3 本目と 4 本目の柱の柱頭部分に一部炭化痕があるが、これは実験後（消火後）も燻っていた残火によるものであり、片持ち柱の柱頭部分であるため、構造的には問題はないと考えられる。

写真 3.7.7-28 柱脚接合部の状況

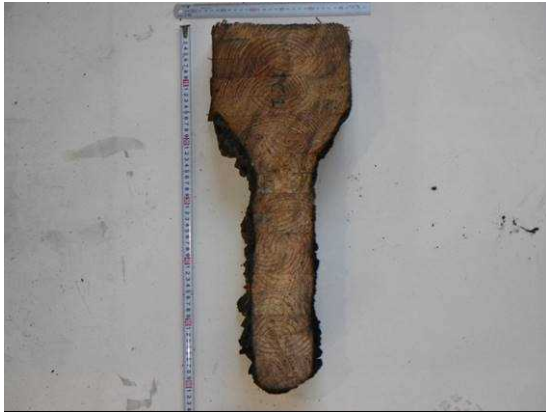
柱 (1C1)

出火室となる 1 階職員室内では、独立柱である 1C3 の断面欠損が最も大きく、56 分間 4 面加熱を受け、4 面全てが 50～55mm 炭化した。1 階の柱は全てが 50～70mm 程度炭化したが、一部壁と接している部分は他の面と比べ炭化が進行していない。特に建物南面、北面に位置する柱 1C5 および 1C2 の屋外側は、噴出火炎を受けたが外装材が残存していたため、20mm 程度の炭化に止まっている。

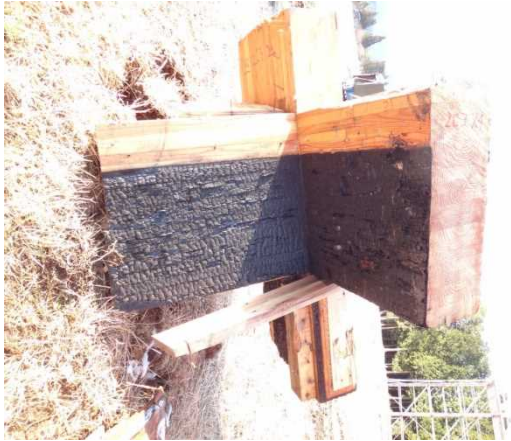
写真 3.7.7-32 に 2 階の状況の一例を示す。写真の接合部は写真 3.7.7-31 の直上の柱である 2C3 の状況である。到達温度は 1 階と同様であったが 450℃を超えていた時間が 10 分程度であったため 1 階ほどの炭化欠損は発生していなかった。そのため断面形状もほぼ矩形のままであり、局所的な燃え込みなども確認されなかった。また、2 階天井は燃え抜けが発生せずせっこうボードが残存していたため、梁上部は炭化していない。1 階において確認されたドリフトピン周りの炭化も特に見られず、露出も顕著には見られなかった。挿入鋼板も健全であった。

写真 3.7.7-32 2階接合部の状況例

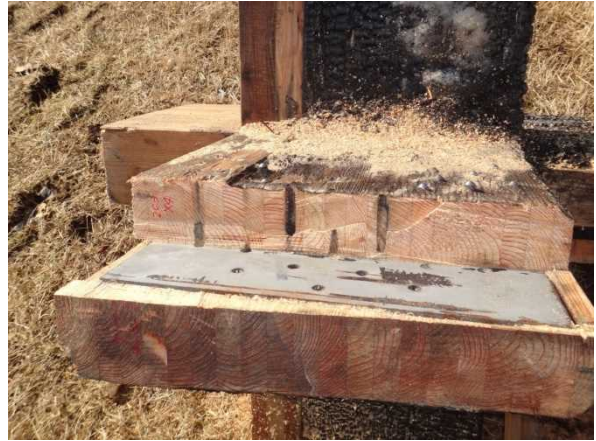
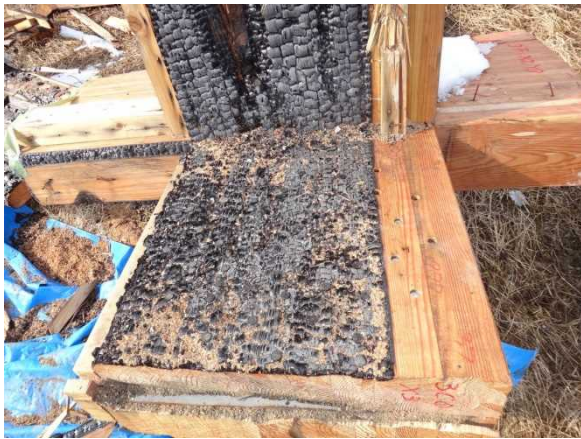
写真 3.7.7-33 に 3 階の状況の一例を示す。写真の接合部は階段室防火戸脇の柱の状況である。炭化欠損の状況は 2 階とほぼ同様であり、最高到達温度も 260℃前後であった。梁側をすべて取り除き、挿入鋼板の変形を確認したが、反りやゆがみなどは見られず、健全であった。また、梁が取り付けいていた柱表面も炭化は見られなかった。

写真 3.7.7-33 3階接合部の状況例

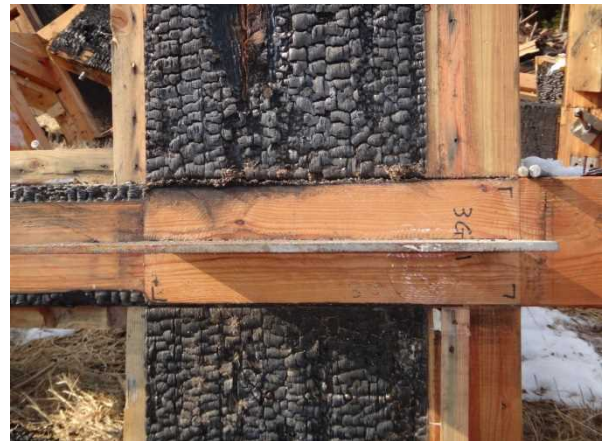
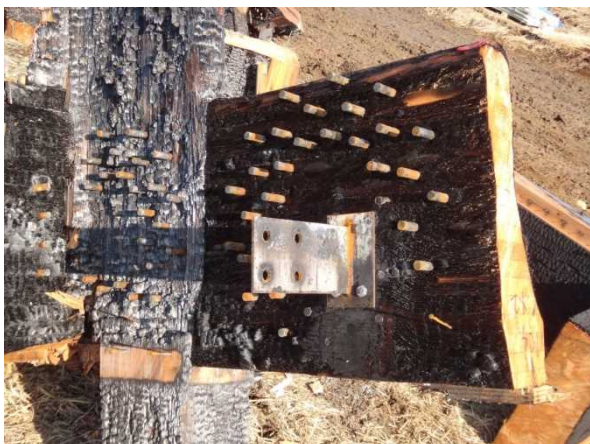
写真 3.7.7-34 に小梁の接合金物の状況を示す。接合金物が取り付けいた部分では炭化が進行しておらず、小梁の残存状況によっては取り付け部分でほとんど炭化が発生していない状況も確認された。なお、解体時小梁は特に保護しなかったため、接合金物の変形や損傷、ボルトの緩みなどについては検討しなかった。

写真 3.7.7-34 小梁用接合金具取り付け部の状況例

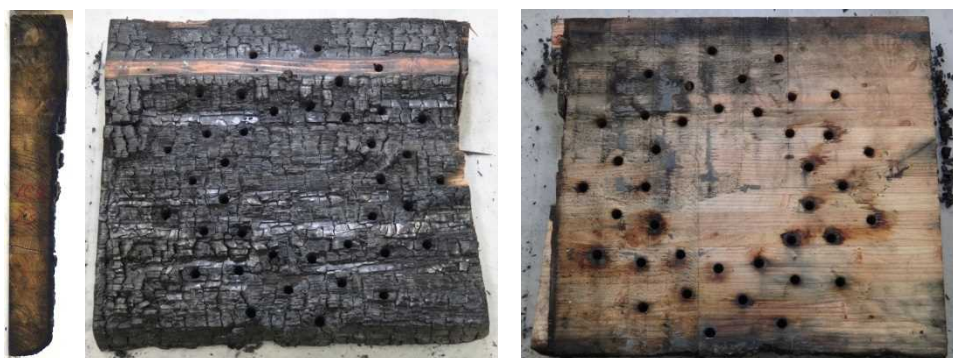
写真 3.7.7-36 1J4 (1階 Y2X3)

断面欠損が著しかった柱 1C3 との接合部である 1J3 は、表層がすべて炭化しており、特にドリフトピンで囲われた円中心付近（梁せい中央部）の炭化が進行していた。鋼板周りとなる内部の状況を見ると、ピン孔周りに炭化もしくは変色した領域が見られたが、欠損しているような状況は見られない。1J4 では表層部に一部炭化していない領域が見られた。1J4 は天井仕上げのせっこうボードが脱落せず最後まで残存した場所にあり、炭化していない領域はそのせっこうボードとの突き合わせ面であると考えられる。内部の状況については、1J3 と同様にドリフトピン孔周りおよび梁せい下部に炭化が見られ、それ以外は若干の変色がある程度で健全であった。3階については、梁表し面全体が炭化している状況であったが、天井が崩落しなかったため梁上部の天井仕上げに隠れた部分は健全であった。また梁内部においてもピン孔周りの炭化などはほとんど確認できなかった。

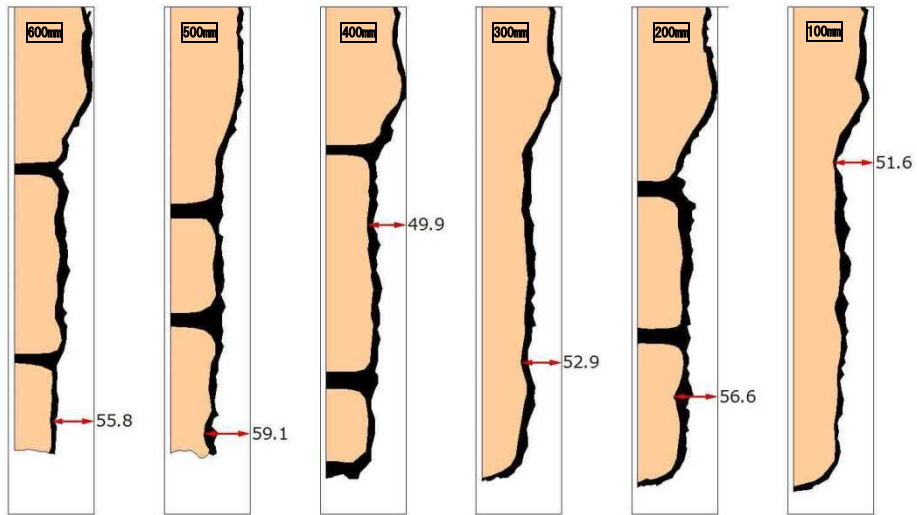
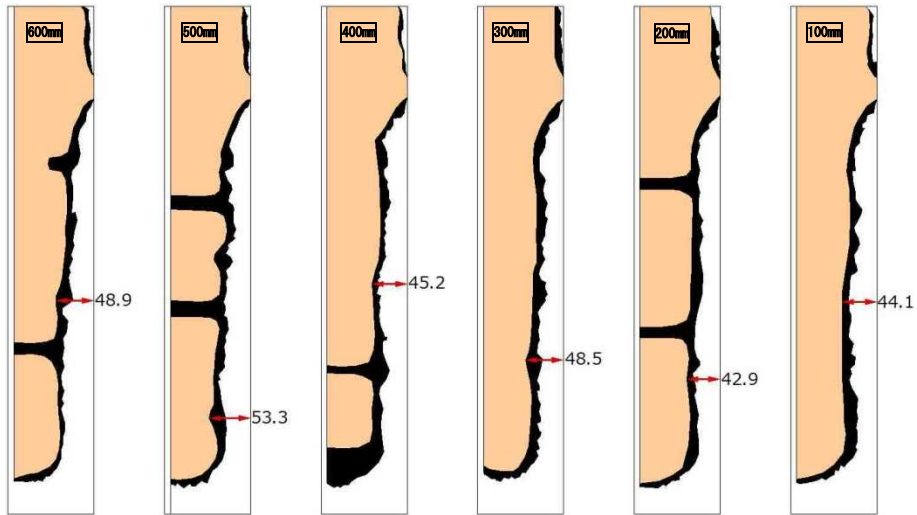
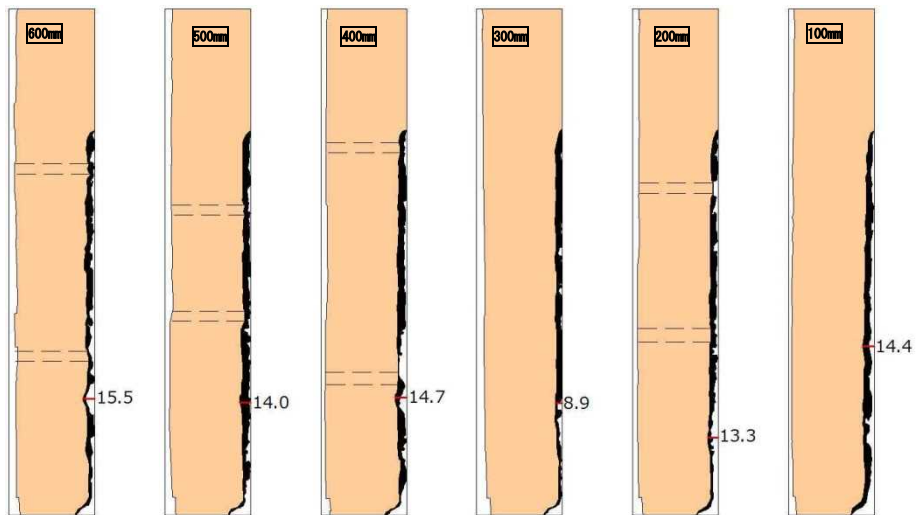
図 3.7.7-11 炭化状況

次に、炭化状況評価に使用したサンプルを柱突き合わせ部から 100mm 毎に切断し、その断面から炭化状況を測定した。その結果を図 3.7.7-11 に示す。黒色は炭化層として残存した部分を表しており、全サンプルを通して 10~15mm 程度の厚さであった。ここで、炭化層厚さと断面欠損をあわせたものを炭化深さとして、各サンプルにおける最大炭化深さの測定結果を表 3.7.7-2 に示す。なお、この結果には 2 面からの燃焼を受ける隅角部は含めていない。表より、1J3 の全断面で概ね 50mm を超えており、接合している柱と同様の炭化状況が確認できた。1J4 においてもほとんどが 45mm を超えており、1 階接合部は断面の欠損が著しいことが明らかとなった。これに対して 3J0 は概ね 15mm 程度の炭化深さであった。ドリフトピン孔においては、表層付近で孔径が炭化により大きくなるものの、内部ではほぼ変化は見られなかった。

柱からの距離(mm)		600	500	400	300	200	100	Ave.
最大炭化深さ (mm)	1J3	55.8	59.1	49.9	52.9	56.6	51.6	54.3
	1J4	48.9	53.3	45.2	48.5	42.9	44.1	47.2
	3J0	15.5	14.0	14.7	8.9	13.3	14.4	13.5

柱-梁接合部の残存耐力に関して、木質構造計算規準（日本建築学会）に従い算定した。表 3.7.7-2 の炭化深さを参考に、残存断面の幅を半分の 110mm として、ドリフトピンの挿入長さを設定すると、ドリフトピンの径長比が小さくなり、ドリフトピンの曲げ変形より主材木材のめり込みが先行する破壊モードになる。このため、算定される降伏せん断耐力は、燃焼前（梁幅が 220mm）から約 3%低下する程度であった。これより接合部全体の基準許容せん断耐力は、低減係数を 0.9 とすると 261.5 kN となり、梁に掛かる設計せん断荷重に対して約 2.3 倍の耐力であった。加熱後集成材の弾性係数変化など考慮しなければならない点があるが、ラーメンフレームの接合部が水平荷重に対するモーメント抵抗を含めた耐力を設定して設計されていることを考えれば、火災後の鉛直荷重に対しては十分に余裕のある耐力が確保されると考えられる。

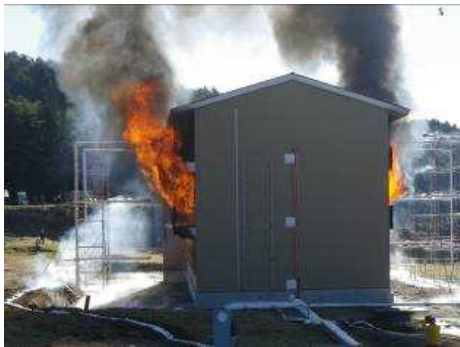
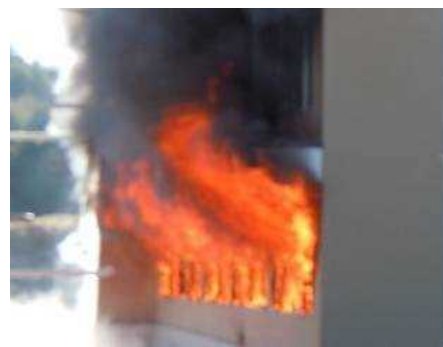
庇とバルコニーの違いによる噴出火炎の形状を把握するために、北面庇側の様子を写真 3.7.9-1、2 に、南面バルコニー側の噴出火炎の様子を写真 3.7.9-3、4 に示す。写真は噴出火炎の最盛期に出現頻度の高い形状のものを選択した。バルコニー側ではバルコニーを巻き込む様に、手すり壁に沿って火炎が立ち上がっており、それに対し庇側では斜め上方に直線的に火炎が伸びているのが見て取れる。

写真 3.7.9-1 138 分時北面

写真 3.7.9-2 130 分時北面

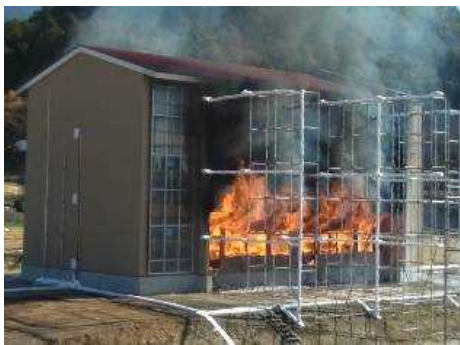
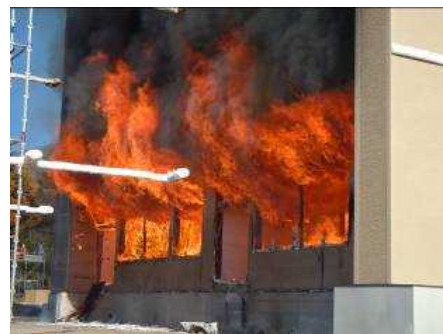
写真 3.7.9-3 130 分時南面

写真 3.7.9-4 130 分時南面

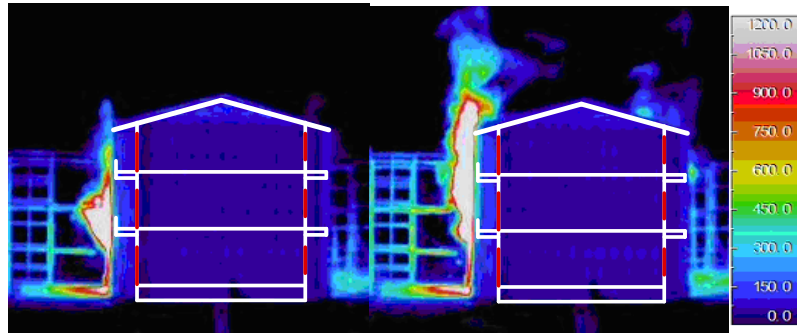
図 3.7.9-2 東立面噴出火炎の熱画像(左 130 分、右 138 分)

121分[32分]B-2の2Fバルコニー手すり壁の外装目地から火炎が確認された。図 3.7.6-3の2階バルコニー部材温度からも約120分[31分]にバルコニーの下地合板に着火したことがわかる。123分[35分]に2階バルコニー床裏面の防火被覆材が脱落し始めたが、試験終了までバルコニー床の燃え抜けは見られなかった。また手すり壁は、試験終了時にはB-2部の外壁サイディングが脱落し、下地合板は完全に炭化していた。

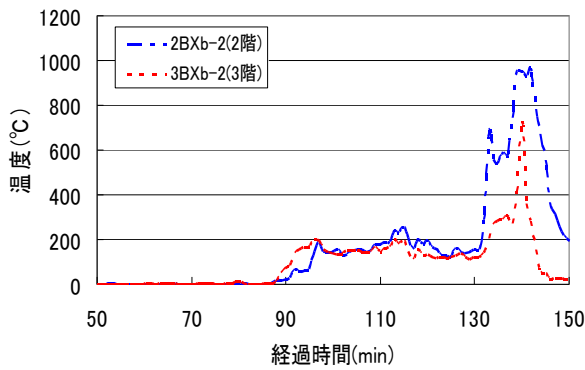
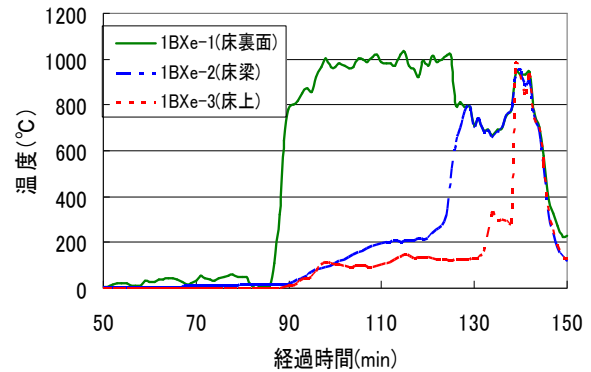
図 3.7.9-9 2階バルコニー部材温度

図 3.7.9-10 2階バルコニー部材温度
