TECHNICAL NOTE of
National Institute for Land and Infrastructure Management
No.970 May 2021

建築研究資料
Building Research Data
No.186 May 2021

木造3階建て学校の火災安全

Fire safety of 3-storey wooden school building
-Full-scale fire tests-

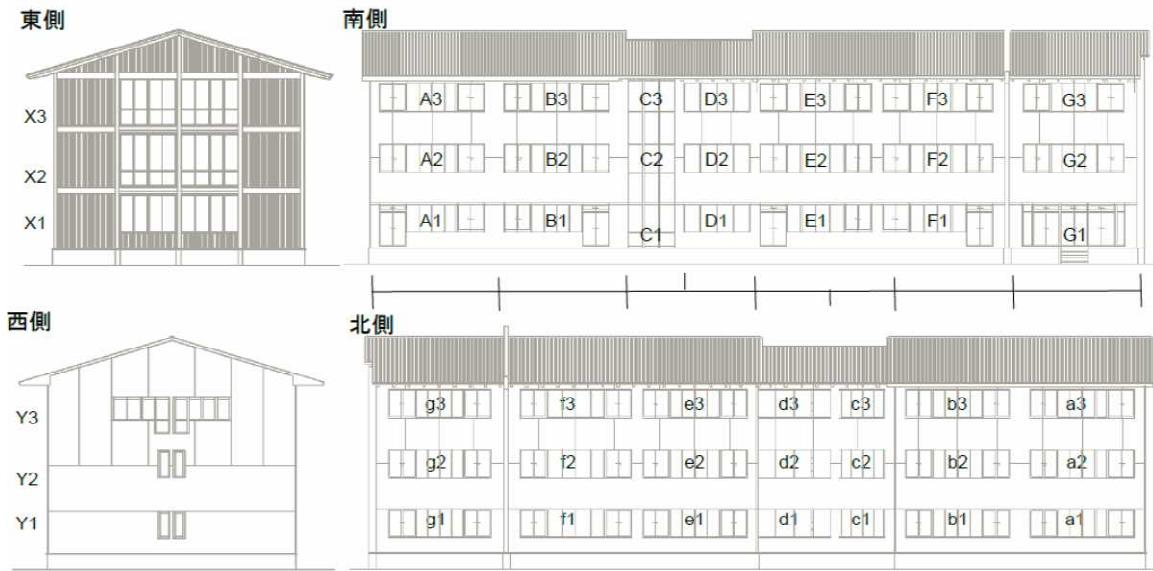
図 2.7.2-1 開口部およびスパンなどの識別記号

目視観察による延焼状況について以下に示す。文中の建物部位を示す符号は図 2.7.2-1 に対応している。また、図 2.7.2-2 に建物部位別の延焼性状を、図 2.7.2-3 に目視観察による実験経過を示す。

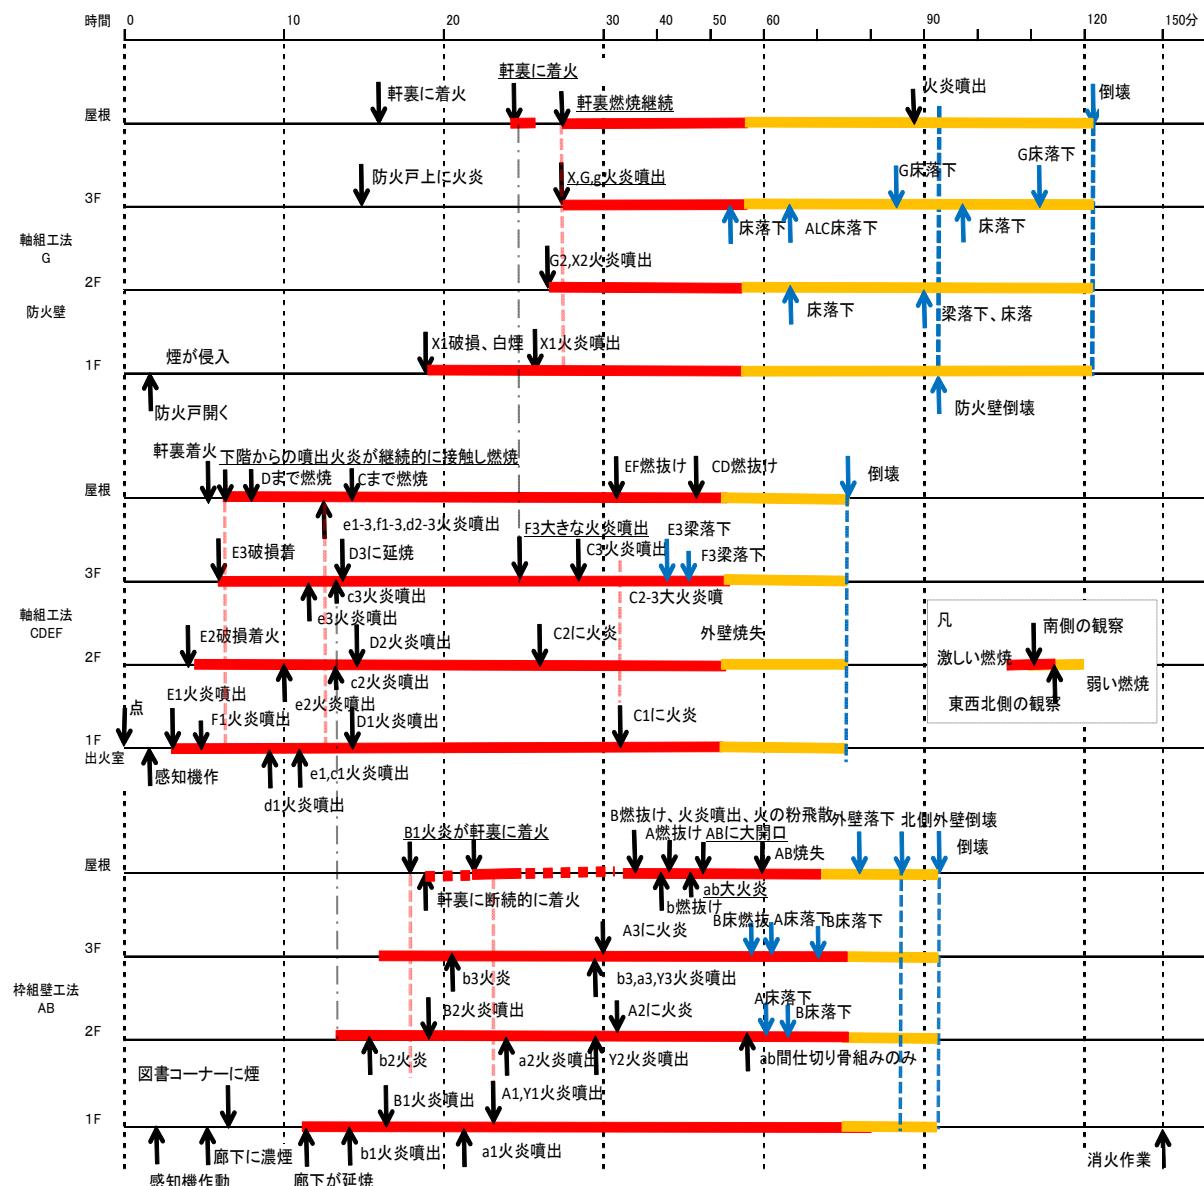
図 2.7.2-2 建物部位別の延焼性状

軸組工法 EF3 層は噴出火炎による上階延焼となり、ほぼ同じ時期に CD へ水平に延焼したこと、枠組壁工法 AB および防火壁を越えた G にも早期に延焼し、建物全体が同時に燃焼する経過となつた。

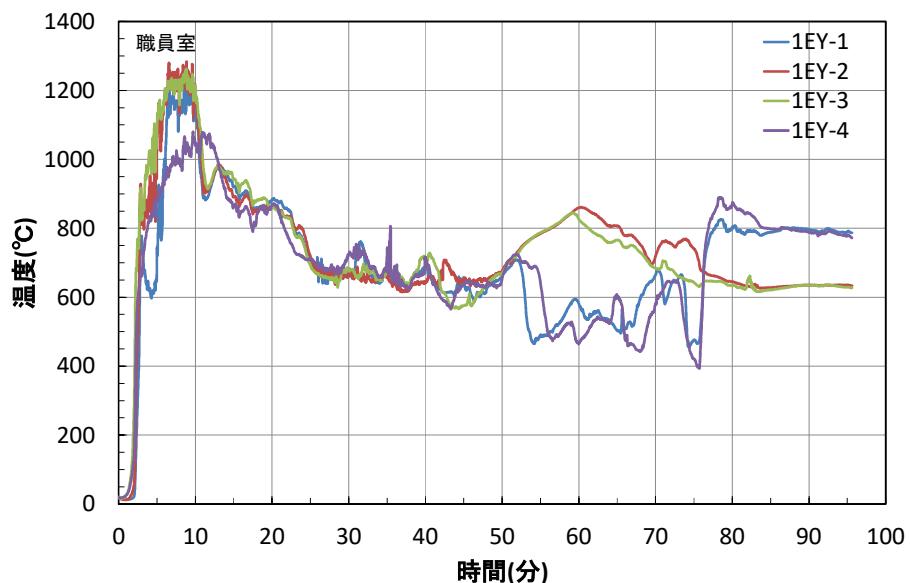
図 2.7.3-1 1階職員室北西 1EY の温度

着火点近傍の測定点 1EY の温度を図 2.7.3-1 に示す。点火から 2 分（以下、点火からの時間を示す。）で 450°C に達し、3 分頃フラッシュオーバー(F.O)が発生した。フラッシュオーバー以降 6 ～9 分頃まで $1,200^\circ\text{C}$ 前後の温度を記録し徐々に下降しながら 20 分頃には 700°C となり、その後軸組みが崩壊する 76 分まで火災は継続した。職員室天井付近の 450°C 到達時間は北西 1EY で 2 分 16 秒、南西で 2 分 46 秒、北東で 5 分 16 秒、南東 1F'Z で 6 分 16 秒となり 4 分間で順次延焼した。着火点から対角に位置する 1F'Z の温度を図 2.7.3-2 に示す。1EY とほぼ似た推移を辿っている。

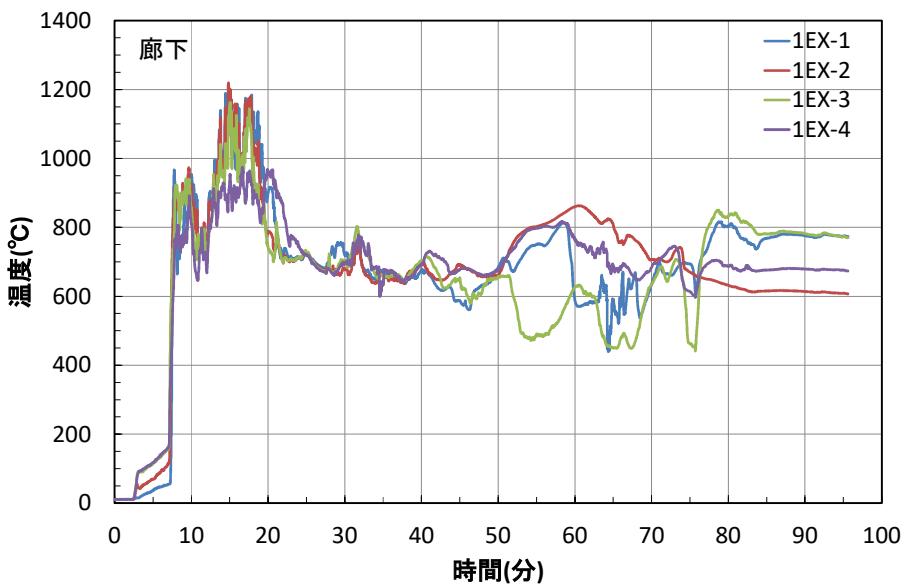
図 2.7.3-3 1 階廊下出火室扉前 1EX の温度

職員室から廊下に延焼したのは着火点近傍の木製フラッシュ戸の燃え抜けである。この扉の廊下側に位置する測定点 1EX の温度を図 2.7.3-3 に示す。着火点近傍から約 6 分遅れた 7 分に 450°C となり、以降は職員室と似た推移となっている。

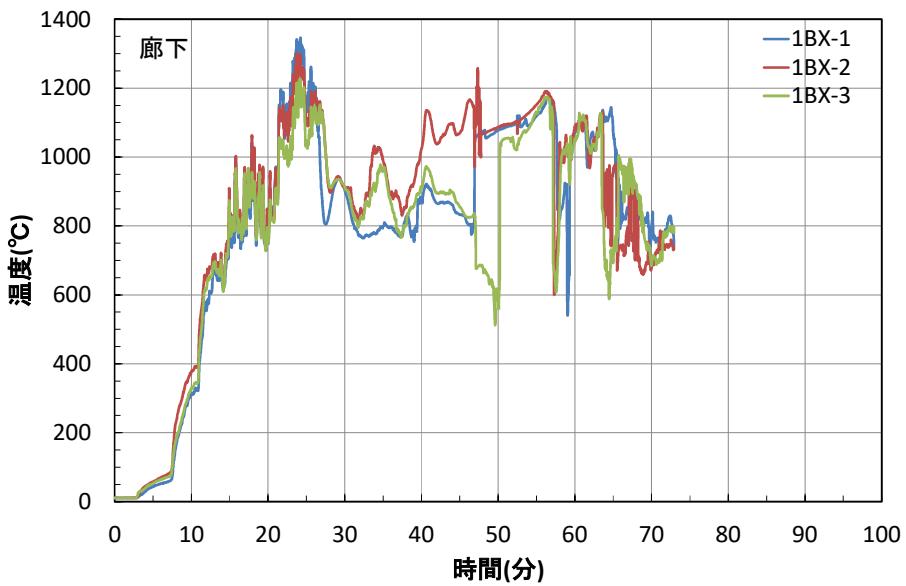
図 2.7.3-4 1階廊下西 1BX の温度

廊下西端の図書コーナー前 1BX の温度を図 2.7.3-4 に示す。11 分で 450°C に達しており、出火室扉前の温度が上昇してから 4 分を要した。15 分頃 $1,000^{\circ}\text{C}$ に達すると、それ以後は約 $1,300^{\circ}\text{C}$ を最高に $1,000^{\circ}\text{C}$ 前後で推移した。外気風と開口部の大きさ、可燃物が多くある条件から、約 $1,300^{\circ}\text{C}$ の高温が記録されたと想定される。40 分以降 $1,000^{\circ}\text{C}$ を越える温度が記録された。

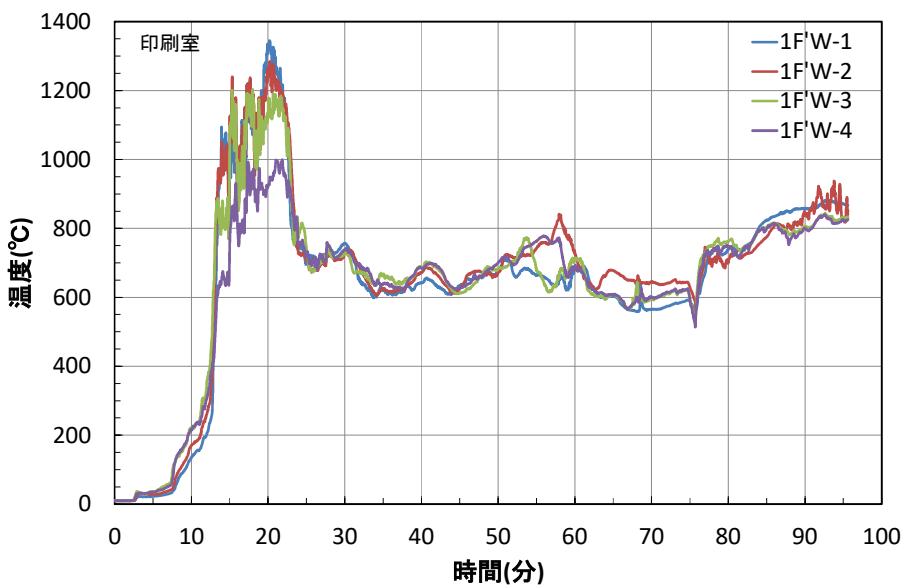
図 2.7.3-5 1階資料印刷室 1FW の温度

職員室とは廊下で隔てられた北側諸室が 450°C となったのは更衣室西 10 分、更衣室東 13 分、資料印刷室 14 分の順であった。資料印刷室 1FW の温度を図 2.7.3-5 に示す。13 分頃より約 10 分間 1,000°C を超え最高温度約 1,300°C を記録した後 600~800°C で推移した。外気風と開口部の大きさ、可燃物が多くある条件から、約 1,300°C の高温が記録されたと想定される。また南側便所は 13 分に 450°C に達した。

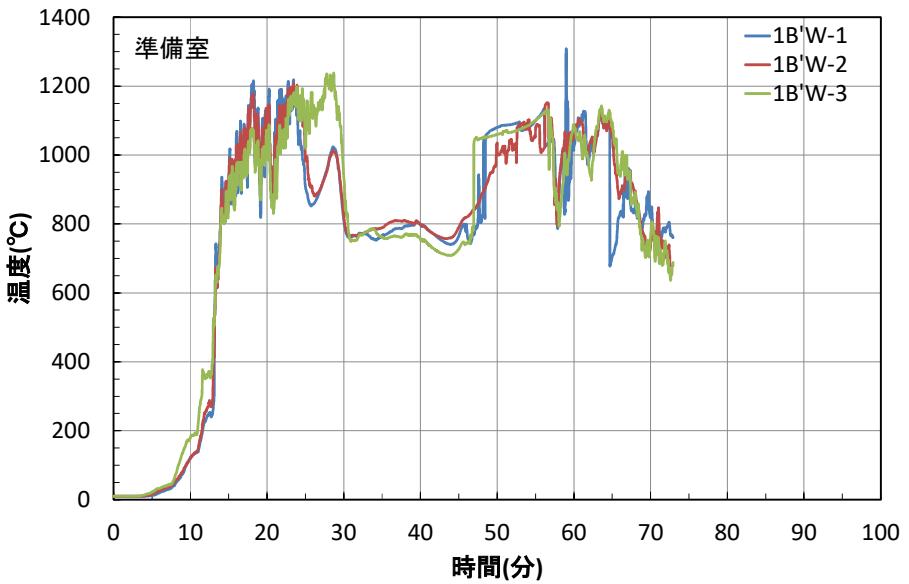
図 2.7.3-6 1 階準備室 1B'W の温度

北側準備室 1BW の温度を図 2.7.3-6 に示す。14 分に 450°C に達した以降 15 分間程度 1000°C を超えて最高温度約 1,200°C に到達した。30 分以降 800°C 前後を維持した後、47 分頃より再び 1,000°C を超える温度で推移した。

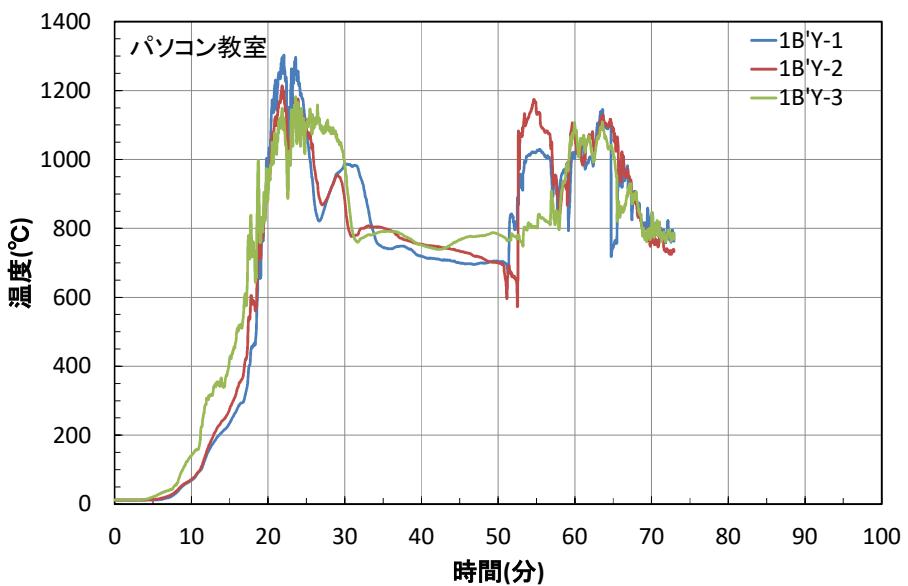
図 2.7.3-7 1 階パソコン教室 1B'Y の温度

パソコン教室 1B'Y の温度を図 2.7.3-7 に示す。17 分に 450°C に達した以降 20 分から 10 分間程度 1,000°C を超えて最高温度約 1,300°C に到達した後下降し、50 分過ぎより再び 1,000°C を超える温度で推移した。外気風と開口部の大きさ、可燃物が多くある条件から、約 1,300°C の高温が記録されたと想定される。

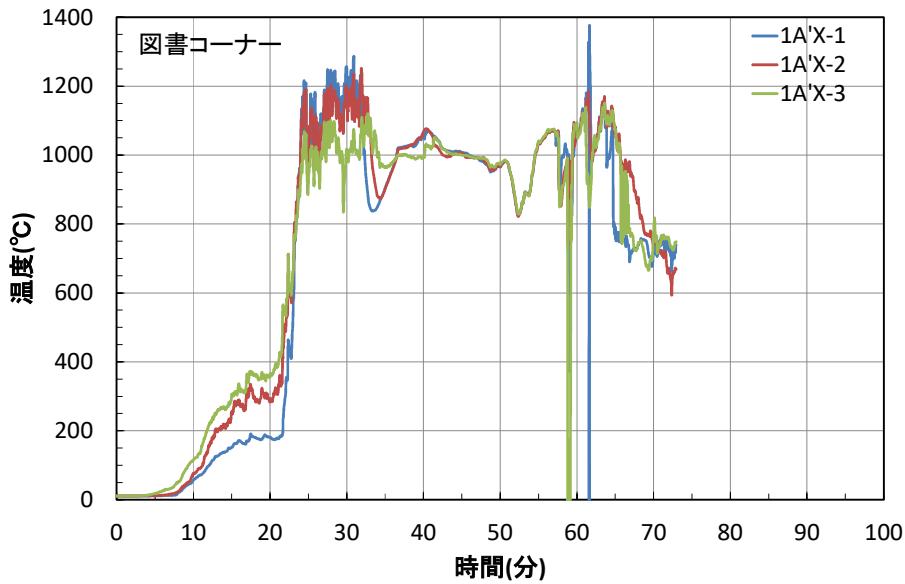
図 2.7.3-8 1階図書コーナー1AX の温度

図書コーナー 1A'X の温度を図 2.7.3-8 に示す。22 分に 450°C に達した以降 24 分頃から 10 分間程度 1,000°C を超えて最高温度約 1,300°C に到達した後下降し、1,000°C 前後で推移した。60 分付

近のデータに不具合が見られるが、そのまま記載した。

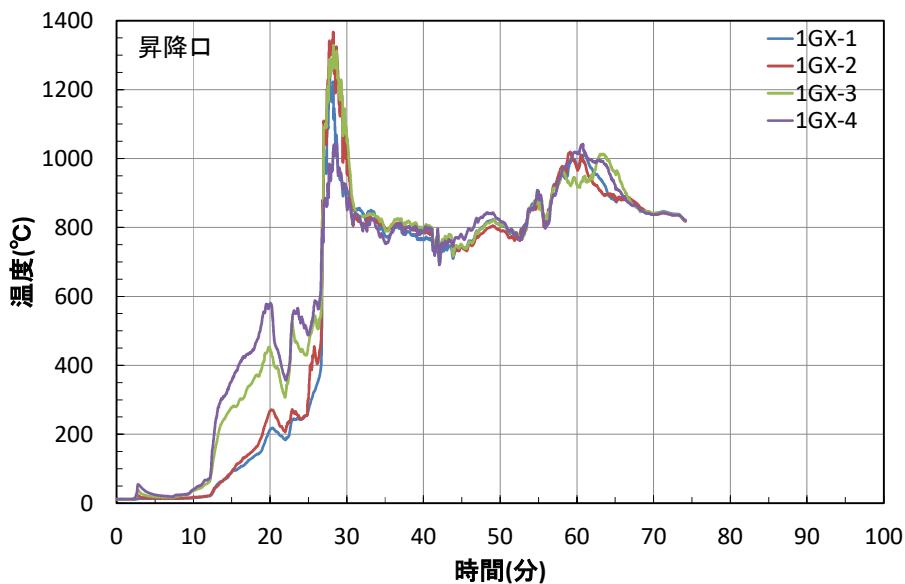
図 2.7.3-9 1階昇降口 1GX の温度

昇降口 1GX の温度を図 2.7.3-9 に示す。昇降口は防火壁により出火室側と隔てられた東側の区画になる。また当測定点は防火壁に設けられた防火戸非加熱側の近傍である。職員室がフラッシュオーバーとなった 3 分頃一旦 50°C を超えるが再び初期温度に戻り、防火戸加熱側の廊下が 450°C を超えた 12 分頃から急激な温度上昇があり 18 分に当測定点も 450°C に達した。その後 28 分に最高温度が 1,300°C を超えた後下降して 800°C 前後で推移し、再び 60 分頃に 1,000°C を超える温度を記録した。

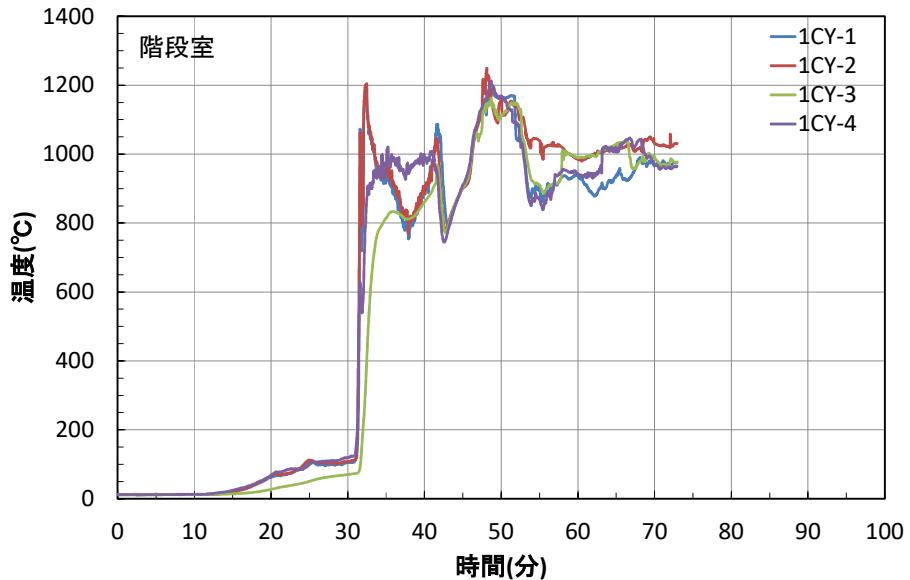
図 2.7.3-10 1 階階段室 1CY の温度

階段室防火戸非加熱側 1CY の温度を図 2.7.3-10 に示す。防火戸正面廊下温度が 450°C に達した 10 分から 21 分間を要して 31 分に当測定点も 450°C に達し、その後 800~1,200°C の間で推移した。

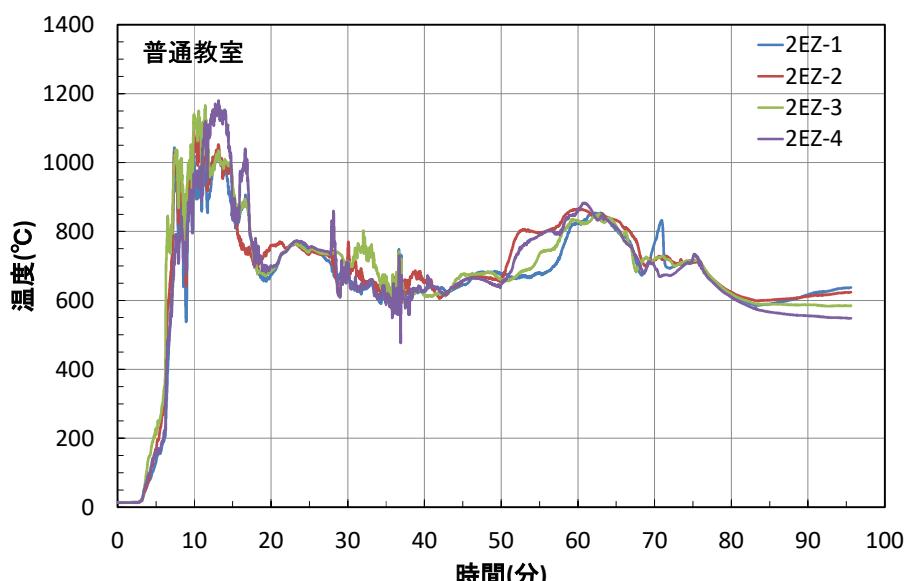
図 2.7.3-11 2 階普通教室（西）2EZ の温度

普通教室(西)南 2EZ の温度を図 4.7.2-11 に示す。当測定点は 2 階で最初に 450°C を記録した位置であり、6 分 30 秒に到達した。直下の職員室南東が 6 分 16 秒に 450°C を記録したことから、南面開口からの噴出火炎により瞬く間に 2 階に延焼したことが分かる。その後 8 分頃から 10 分間程度 1,000°C を超える温度を記録し、その後 600~800°C で推移した。

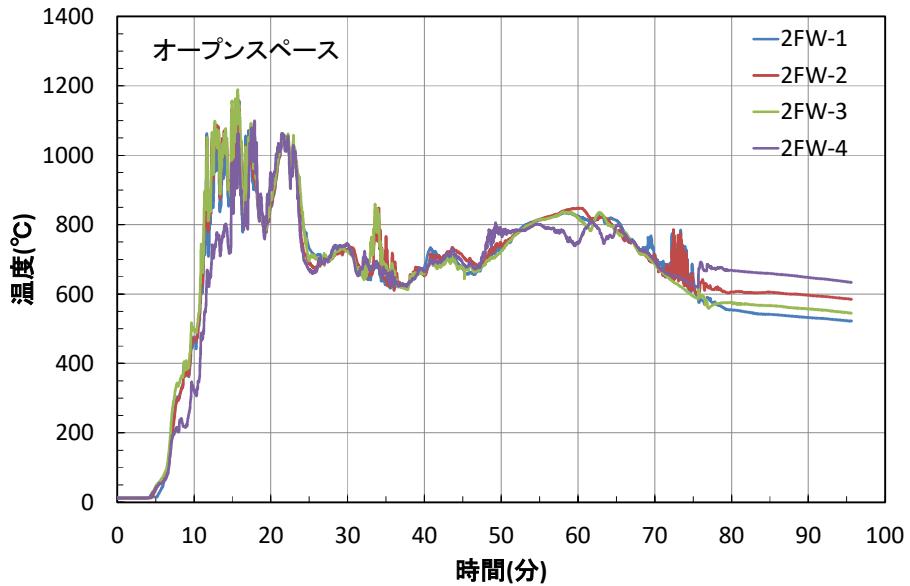
図2.7.3-12 2階オープンスペース（東）2FW 温度

2階オープンスペース（東）2FWの温度を図2.7.3-12に示す。当測定点は2階で最初に450°Cに到達した普通教室(西)南の対角に位置する。当測定点は10分に450°Cに達しており、直下の資料印刷室が14分であることから、外部開口経由ではなく南から北へ4分間程度で延焼したことが読み取れる。11分頃より約12分間1,000°Cを超える温度を記録し、その後600～800°Cで推移した。

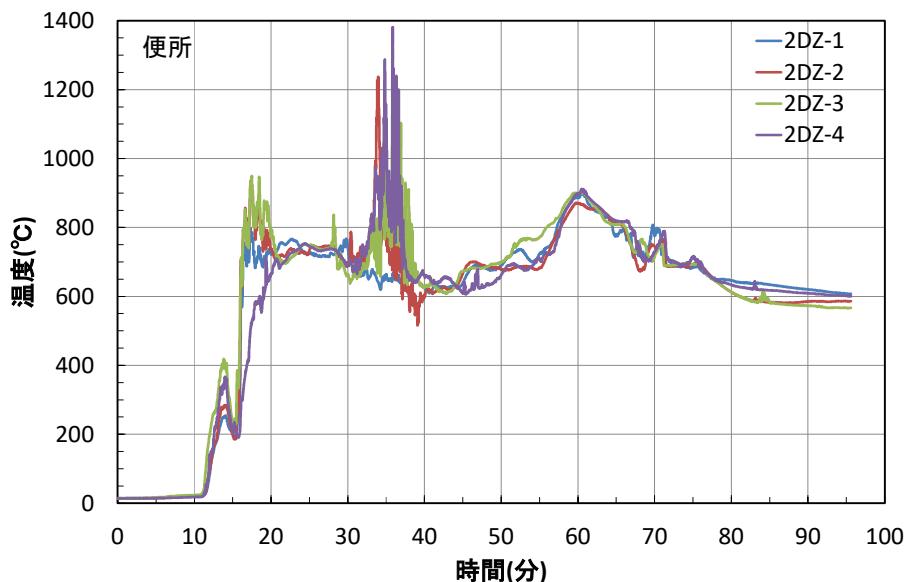
図2.7.3-13 2階便所2DZの温度

便所2DZの温度を図2.7.3-13に示す。当計測点は17分に450°Cに達してから800°C前後で推移したが、34分から4分間程度1,000°Cを超え1,400°C近い最高温度を記録した。その後再び600～900°Cで推移した。

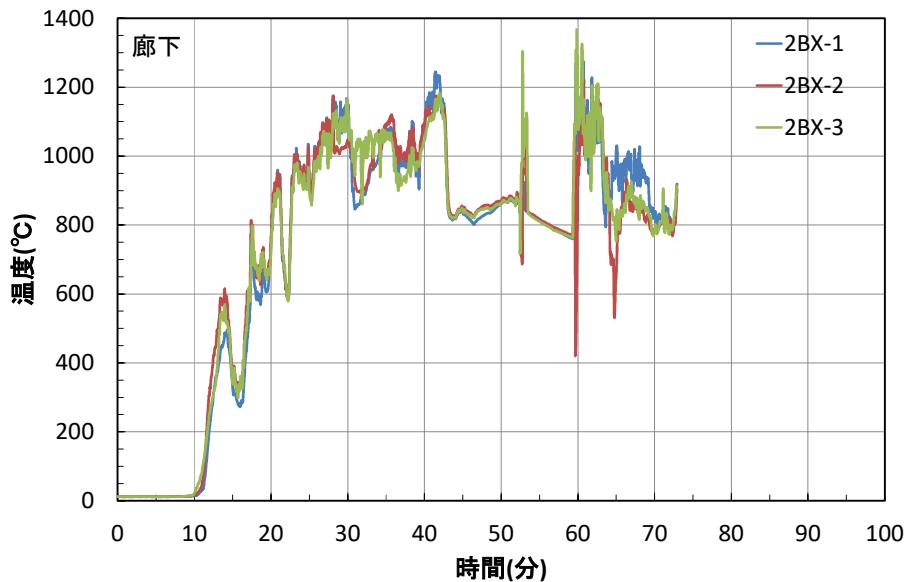
図 2.7.3-14 2 階廊下（西）2BX の温度

廊下西側 2BX の温度を図 2.7.3-14 に示す。13 分に 450°C に達しており、23 分頃から約 20 分間 1,000°C 前後を維持し、その後 800°C 程度に下降して 60 分頃から再び 1,000°C 前後を記録した。

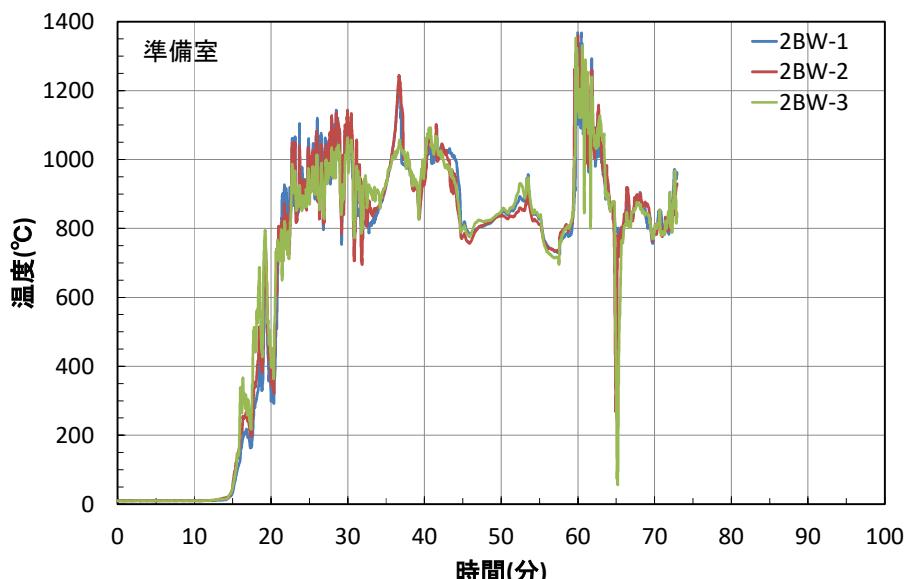
図 2.7.3-15 2 階図工準備室 2BW の温度

北側図工準備室 2BW の温度を図 2.7.3-15 に示す。17 分に 450°C に達しており、23 分頃から約 20 分間 1,000°C 前後を維持し、その後 800°C 程度に下降して 60 分頃から再び 1,000°C を超える温度を記録した。隣接する廊下 2BX より 4 分遅れて 450°C に達しているが、その後はよく似た温度推移を辿っている。

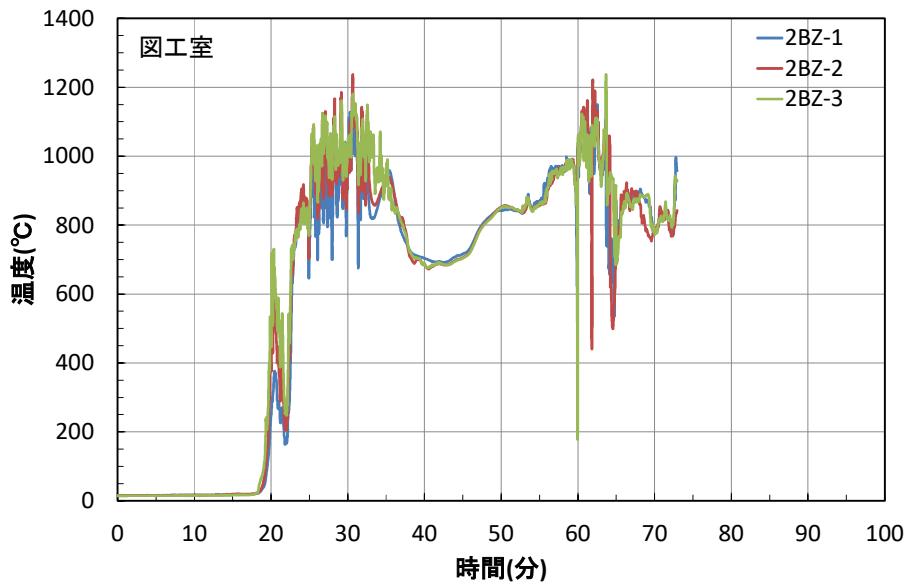
図 2.7.3-16 2 階図工室 2BZ の温度

図工室(美術室) 2BZ の温度を図 2.7.3-16 に示す。19 分に 450°C に達しており、25 分頃から約 10 分間 1,000°C を超える温度を記録し、その後 800°C 前後に下降して 60 分頃から再び 1000°C を超える温度を記録した。17 分頃より直下のパソコン教室から大きな噴出火炎が観察されていることと、隣接する廊下 2BX も 13 分に 450°C に達していることから、ほぼ同時期に外部開口経由の垂直方向と内部経由の水平方向から延焼したものと推察される。

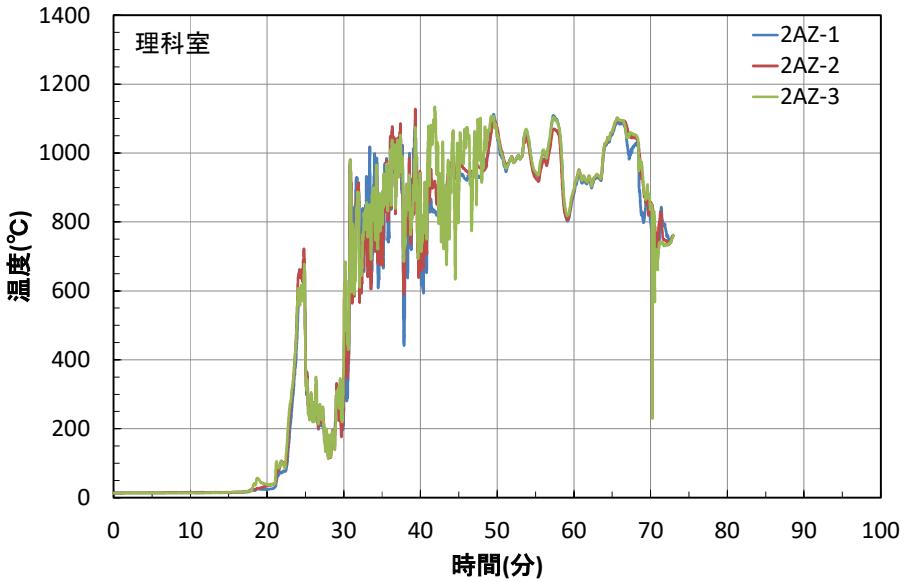
図 2.7.3-17 2階理科室 2AZ の温度

理科室南開口近傍 2AZ の温度を図 2.7.3-17 に示す。23 分に 450°C に達しており、30 分頃から実験終了まで殆ど下降することなく 1,000°C 前後の温度で推移した。また理科室出入り口近傍測定点も 23 分に 450°C に達しており、17 分頃より直下の図書コーナーから大きな噴出火炎が観察されていることと、隣接する廊下 2BX も 13 分に 450°C に達していることから、ほぼ同時期に外部開口経由の垂直方向と内部経由の水平方向から延焼したものと推察される。また北側理科準備室も 25 分に 450°C 到達以降似た推移を辿った。

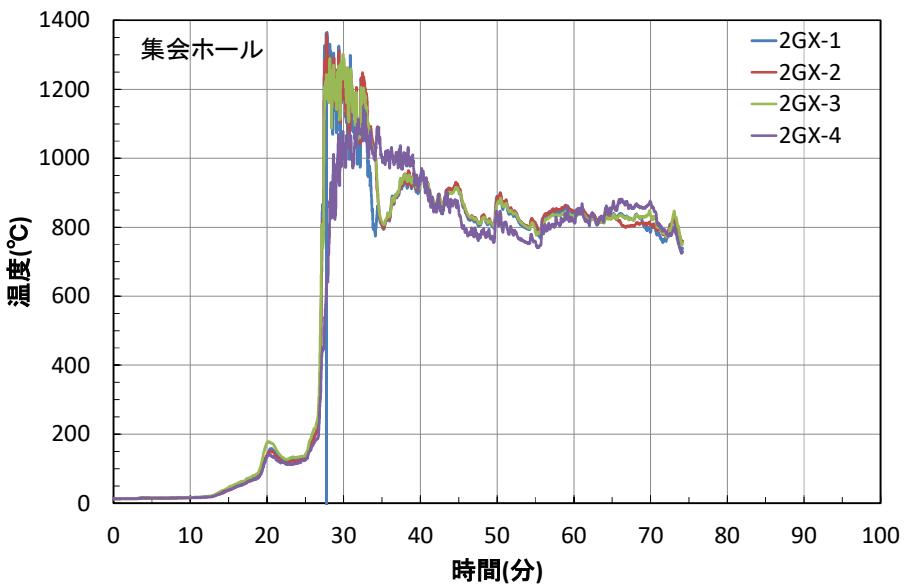
図 2.7.3-18 2階集会ホール 2GX の温度

集会ホール 2GX の温度を図 2.7.3-18 に示す。集会ホールは防火壁東側の区画になる。また当測定点は防火壁に設けられた防火戸非加熱側の近傍である。また 1 階昇降口とは吹き抜けにより空間が繋がっている。昇降口が 450°C となった 18 分から 9 分を要し 27 分に当測定点も 450°C に達した。その後、約 5 分間 1200°C を超える温度を記録した後下降して 800°C 前後で推移した。

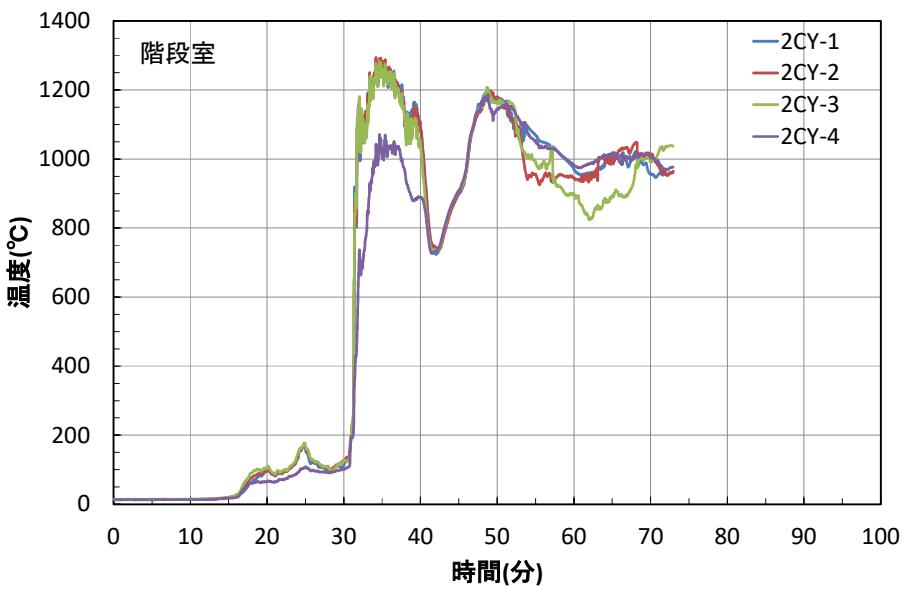
図 2.7.3-19 2階階段室 2CY の温度

階段室防火戸非加熱側 2CY の温度を図 4.7.2-19 に示す。1 階階段室が 450°C に達した時間と同じ 31 分に当測定点も 450°C に達し、その後約 10 分間 1,200°C 前後に達し、一旦 800°C 程度まで下降した後、再び 46 分以降 1,000～1,200°C の間で推移した。

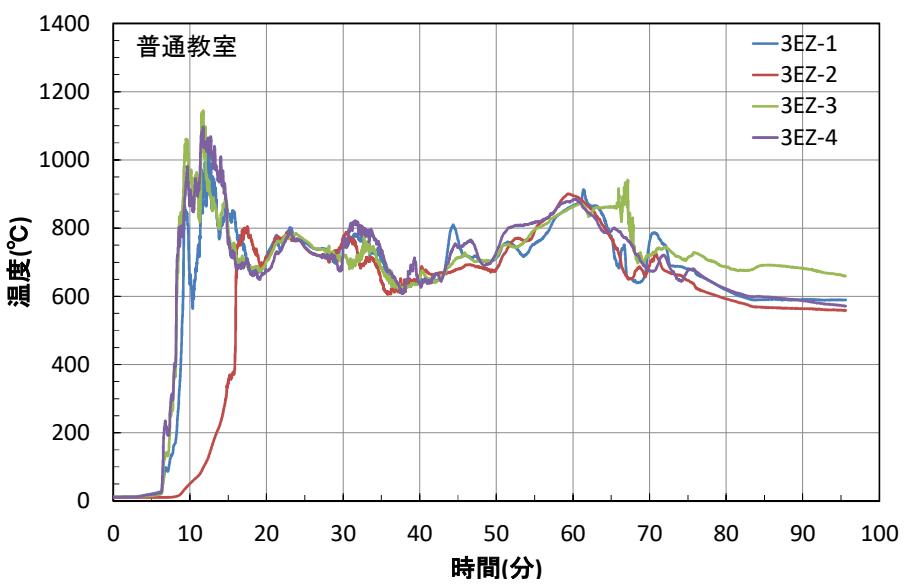
図 2.7.3-20 3階普通教室（西）3EZ の温度

普通教室(西)3EZ の温度を図 2.7.3-20 に示す。当測定点は 3 階で最初に 450°C を記録した位置であり、8 分 14 秒に到達した。1 階職員室南東が 6 分 16 秒に 450°C を記録したことから、南面開口からの噴出火炎により約 2 分の間に 3 階に延焼した。9 分過ぎから 5 分間程度 1,000°C を超える温度を記録し、その後 600~800°C で推移した。3EZ-2 の温度については、他の温度と 10 分ほど遅れて上昇した。

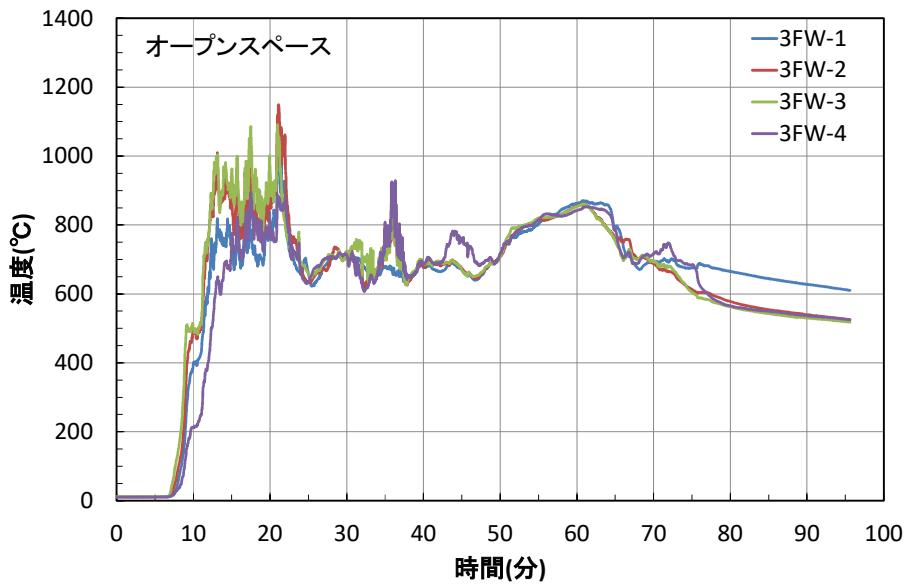
図 2.7.3-21 3 階オープンスペース（東）3FW の温度

3 階オープンスペース（東）3FW の温度を図 2.7.3-21 に示す。当測定点は 3 階で最初に 450°C に到達した普通教室(西)南の対角に位置する。当測定点は 10 分に 450°C に達しており、11 分頃よ

り約 12 分間 1,000°C 近い温度を記録し、その後 600~800°C で推移した。

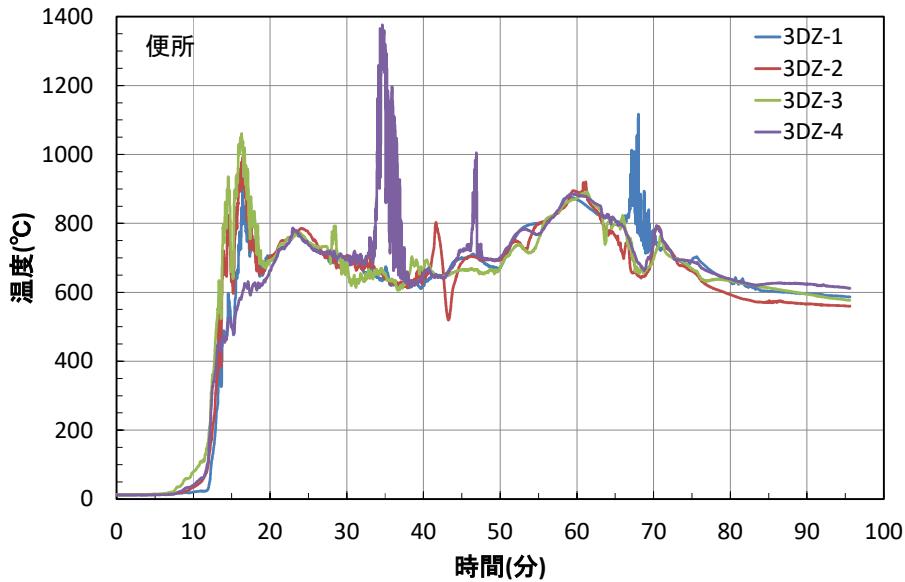
図 2.7.3-22 3 階便所 3DZ の温度

便所 3DZ の温度を図 2.7.3-22 に示す。当測定点は 13 分に 450°C に達してから約 1,000°C まで一旦温度が上昇した後、600~800°C で推移し、34 分頃 1,400°C 近い最高温度を記録した。その後再び 600~900°C で推移した。

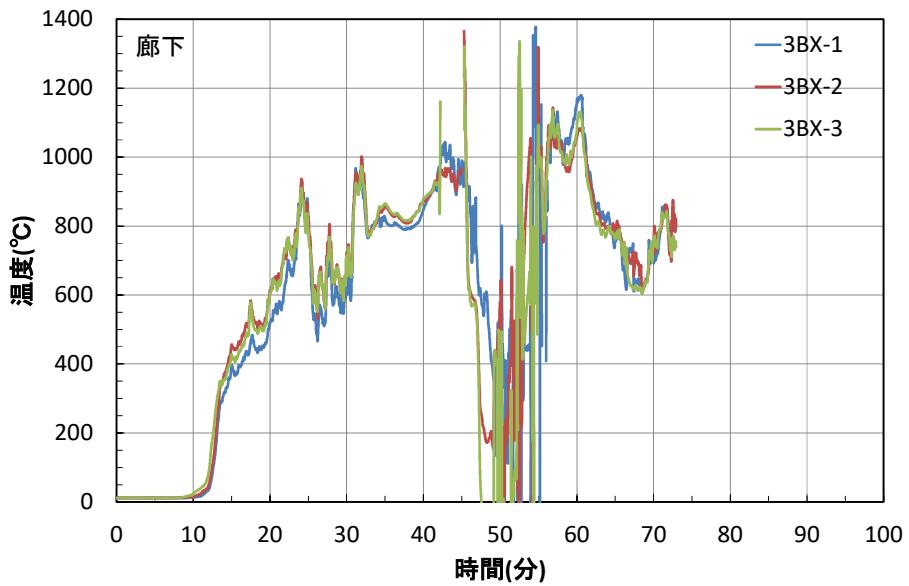
図 2.7.3-23 3 階廊下西 3BX の温度

廊下西側 3BX の温度を図 2.7.3-23 に示す。16 分に 450°C に達した後、45~57 分頃まで温度が激しく乱れ、その後上昇して 60 分過ぎに最高温度 1,200°C 前後を記録した後、下降した。熱電対の素線の接触等が考えられるが、理由は明確にはできなかった。

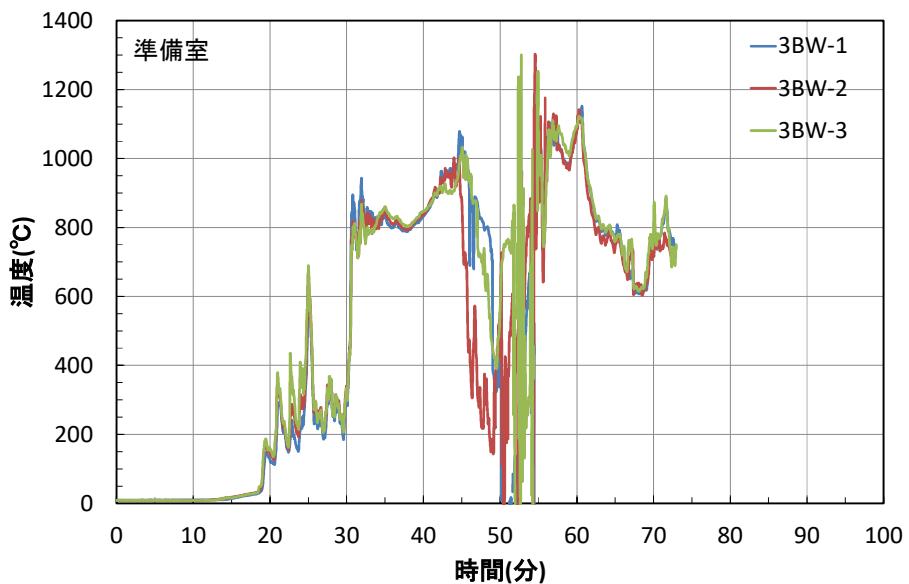
図 2.7.3-24 3 階図工準備室 3BW の温度

北側図工準備室 3BW の温度を図 2.7.3-24 に示す。25 分に 450°C に達し、45 分頃に 1,000°C を超えてからから 55 分頃まで温度が激しく乱れ、その後 60 分頃に 1,100°C を超える温度を記録した後、下降した。熱電対の素線の接触等が考えられるが、理由は明確にはできなかった。

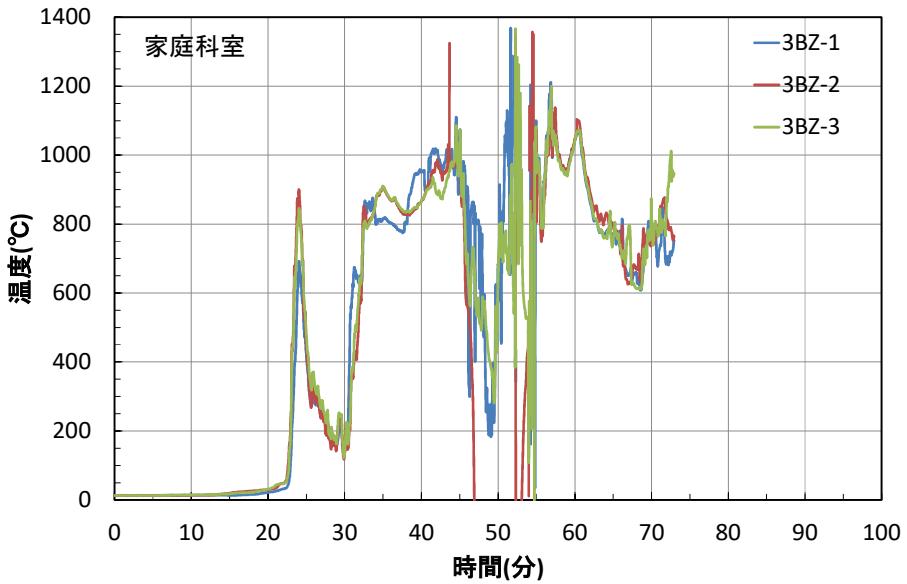
図 2.7.3-25 3 階家庭科室 3BZ の温度

家庭科室 3BZ の温度を図 2.7.3-25 に示す。23 分に 450°C に達し、45 分頃に 1,000°C を超えてからから 55 分頃まで温度が激しく乱れ、その後 1,200°C を超える温度を記録した後、下降した。熱電対の素線の接触等が考えられるが、理由は明確にはできなかった。

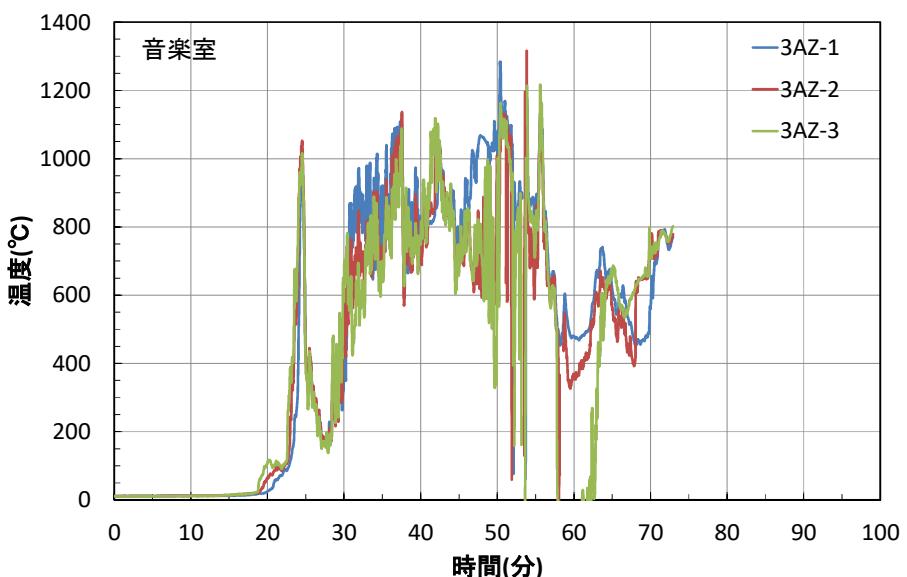
図 2.7.3-26 3 階理科室 3AZ の温度

理科室南開口近傍 3AZ の温度を図 2.7.3-26 に示す。23 分に 450°C に達し、32 分頃から約 20 分間 1000°C 前後で推移し、その後下降し 400~600°C で推移した。また理科室出入り口近傍測定点も 24 分に 450°C に達しており、17 分頃より 1 階図書コーナーから軒に達する大きな噴出火炎が観察されていることと、隣接する廊下 2BX も 16 分に 450°C に達していることから、ほぼ同時期に外部開口経由の垂直方向と内部経由の水平方向から延焼したものと推察される。

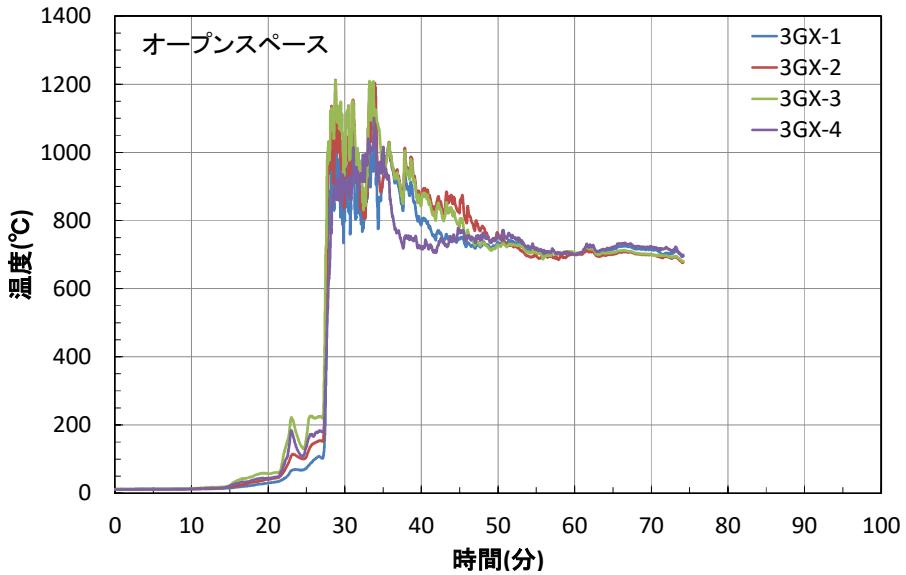
図 2.7.3-27 3階オープンスペース 3GX の温度

オープンスペース 3GX の温度を図 2.7.3-27 に示す。当該オープンスペースは防火壁の東側の区画である。また当測定点は防火壁に設けられた防火戸非加熱側の近傍である。27 分に 450°C に達し、そのまま 1200°C 近くまで上昇し約 10 分間後、徐々に下降して 700°C 前後で推移した。

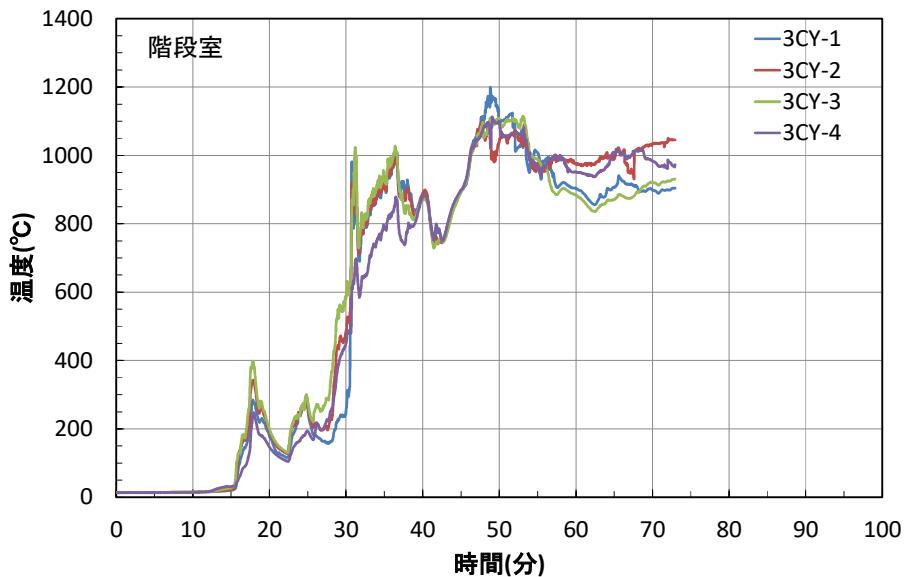
図 2.7.3-28 3階階段室 3CY の温度

階段室防火戸非加熱側 3CY の温度を図 2.7.3-28 に示す。1 階、2 階階段室が 450°C に達した 31 分より早い 28 分に当測定点は 450°C に達した。その理由として熱気が最上階から溜まったことが考えられる。その後 30 分以降の約 10 分間 800~1,000°C で推移し、86 分以降 1,000°C を超える温度を記録した。

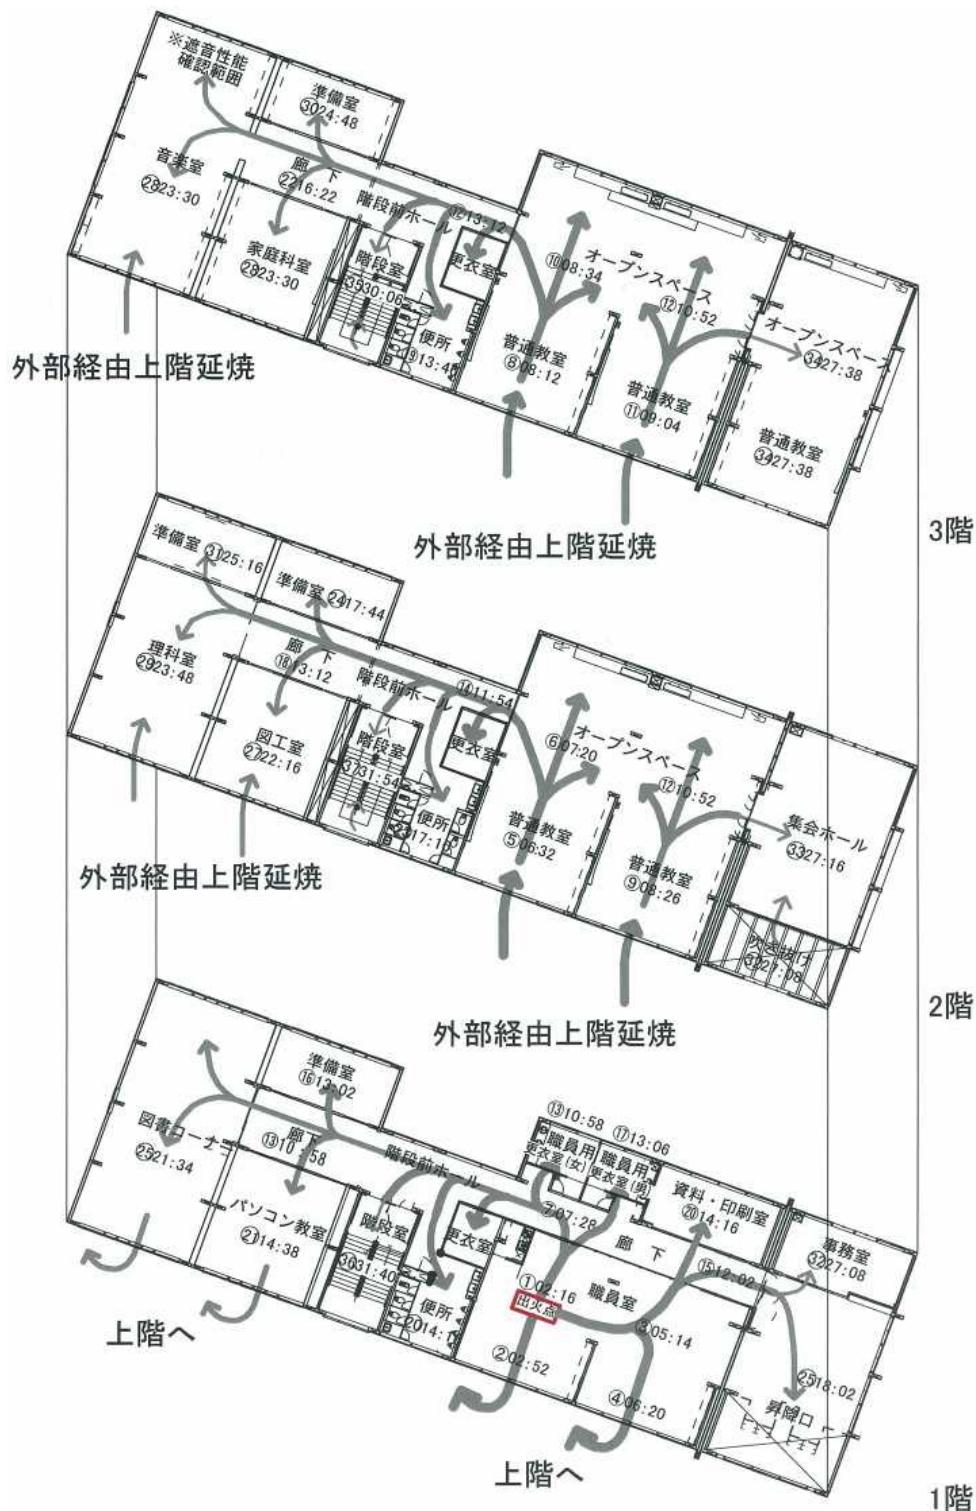
図 2.7.3-35 延焼拡大の推定経路

- ① 上階延焼は開口部からの噴出火炎による外部経由の延焼であった。
- ② オープンスペースと比べ仕切られた空間では延焼が遅れており、間仕切壁と木製建具の延焼遅延効果が確認された。

防火壁の東側区画へは防火戸経由で延焼した。

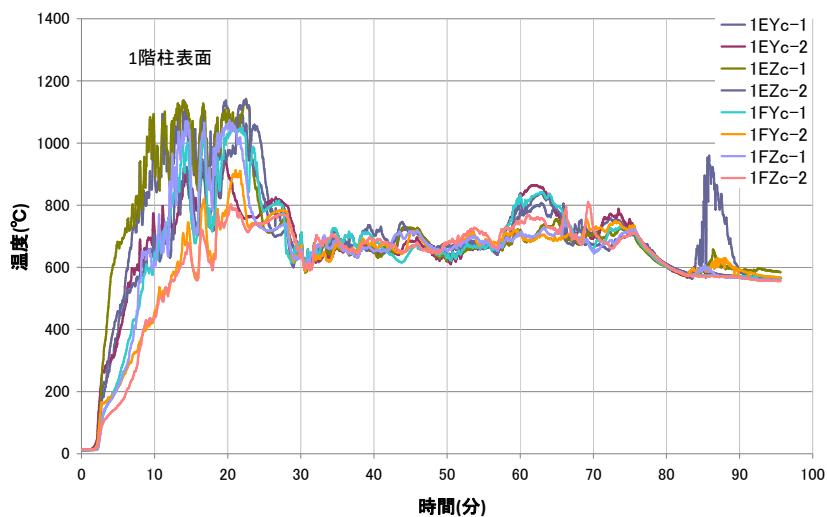
図 2.7.3-36 職員室柱の温度

図 2.7.3-36 に着火点である職員室にある柱表面の温度を示す。職員室が 450°C に達する 3 分頃から急激に表面温度も上昇し 450°C に達した。その後は 25 分頃まで 700°C を超える加熱を受け、75 分の軸組中央部分倒壊までの間 700°C 程度の加熱を受け続けた。

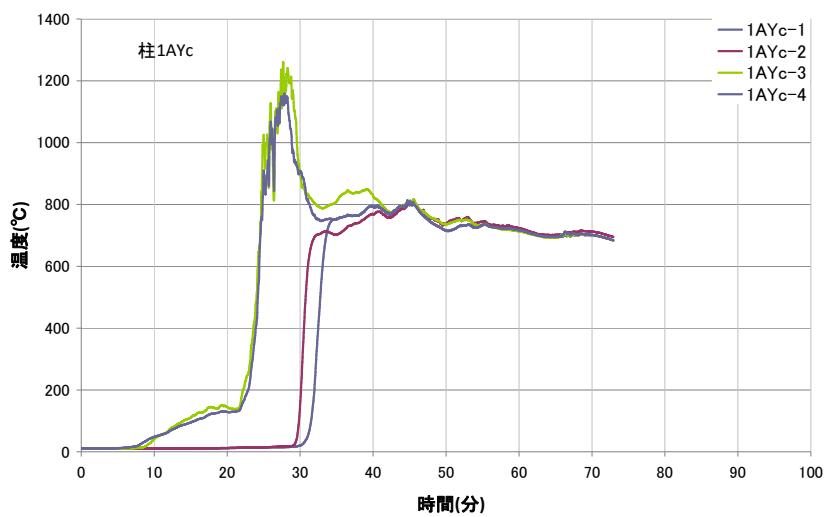
図 2.7.3-37 図書コーナー柱 1AYc の温度

図 2.7.3-37、38 に示す図書コーナーにある壁内部の柱の温度から、出火室扉前の廊下が 450°C に達する 7 分頃から柱の被覆表面 (1AYc-3, 4, 1A'Yc-3, 4) の温度が上昇し始め、図書コーナーが 450°C に達する 23 分には 450°C となった。30 分頃には壁内部の柱表面 (1AYc-1, 2) の温度が、35 分頃には壁内部の柱表面 (1A'Yc-1, 2) の温度も 450°C に達し、ボード内へ燃え込みを確認した。その後は 700°C 程度の加熱を受け続けた。

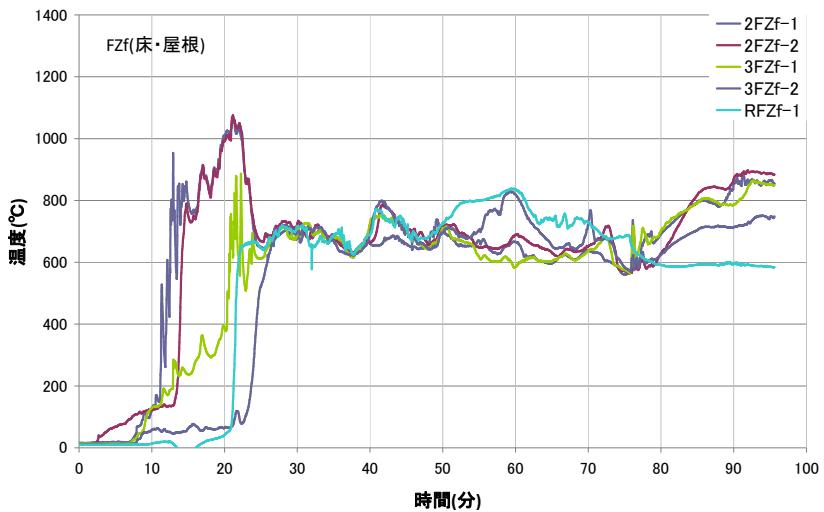
図 2.7.3-40 2、3階普通教室床FZfおよび屋根RFZfの温度

図 2.7.3-40 より、職員室東の上部 2 階教室（西）の床は 1 階職員室が 450°C となる 3 分頃から、2 階床 2FZf-2 の温度が上昇し始め、噴出火炎により 2 階普通教室東が 8 分頃に 450°C となると、床表面 2FZf-1、3 階床 3FZf-1 の温度は 12 分頃 450°C を超え延焼を確認した。約 10 分には噴出火炎により 3 階普通教室（東）も 450°C に達した。その後 22 分頃に屋根内部 RFZf-1 の温度も 450°C を超え、延焼を確認した。

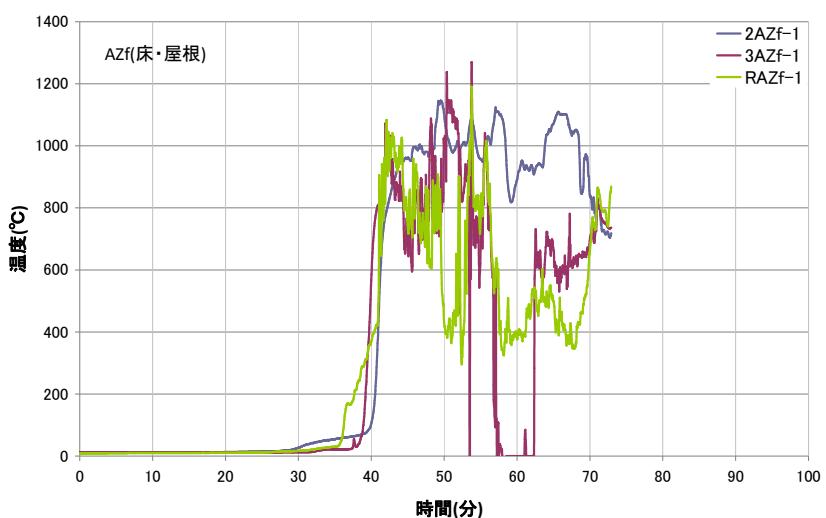
図 2.7.3-41 2、3階音楽室・理科室側床AZfおよび屋根RAZfの温度

図 2.7.3-41 より、理科室および音楽室側は、音楽室が 24 分、理科室が 27 分に 450°C を超え、2、3 階がほぼ同時刻に延焼したため、2、3 階床および屋根内部の温度はほとんど同じ時間の 40 分頃に 450°C に達し、延焼を確認した。

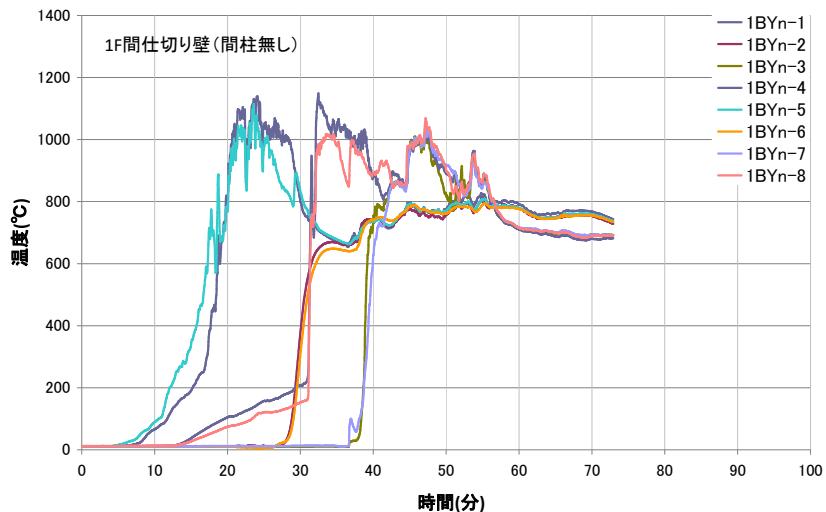
図 2.7.3-42 1階防火区画壁 1BYn の温度

図 2.7.3-42 より、1階防火区画壁は、出火室前の廊下が 450°C となる 7 分頃からパソコン室側表面(1BYn1、1BYn-5)の温度が上昇し始め、パソコン教室が 450°C に達する 18 分頃には表面温度は 450°C に達した。10 分頃から階段室側表面(1BYn4、1BYn-8)の温度が上昇し始め、階段室が 450°C となる 31 分頃にはパソコン室側内部(1BYn2、1BYn-6)の温度も 450°C に達した。その後、38 分にはパイプスペース内(1BYn-3、1BYn-7)の温度も 450°C に達した。

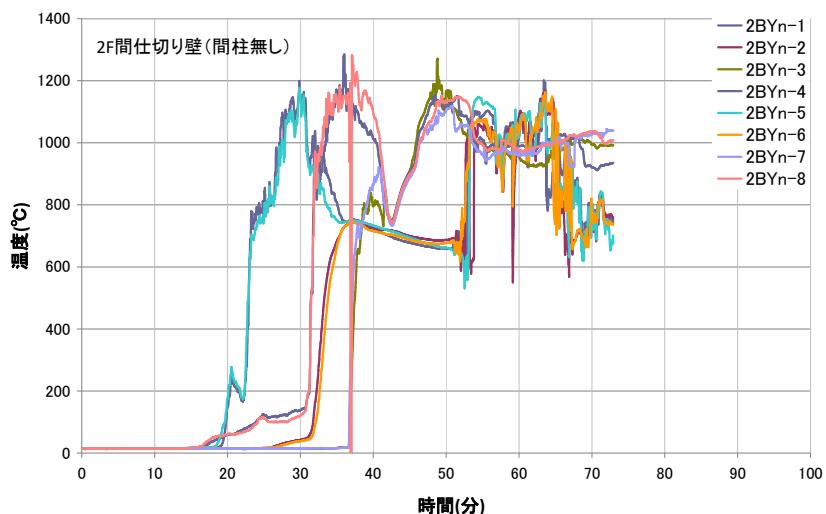
図 2.7.3-43 2階防火区画壁 2BYn の温度

図 2.7.3-43 より、2階防火区画壁は、図工室(美術室)が 450°C となる 20 分頃から図工室側表面(2BYn1、2BYn-5)の温度上昇が始まり、23 分頃には 450°C に達した。階段室側表面(2BYn4、2BYn-8)の温度は 15 分頃から上昇し始め、階段室が 450°C となる 32 分頃に表面温度も 450°C に達した。その後、36 分にはパイプスペース内(2BYn-3、2BYn-7)の温度も 450°C に達し内部への延焼を確認した。

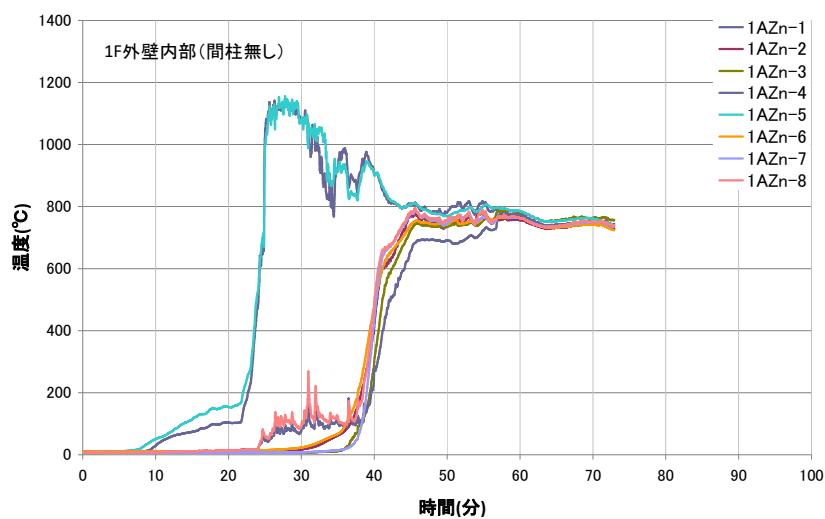
図 2.7.3-44 1 階外壁 1AZn の温度

図 2.7.3-44 より、1 階外壁は、出火室扉前廊下が 450°C に達する 7 分頃から室内側表面(1AZn-1、1AZn-5) の温度が上昇し始め、図書コーナーが 450°C に達する 23 分には表面温度が 450°C となつた。図書コーナーからの噴出火炎により外壁側表面 (1AZn-4、1AZn-8) の温度が 23 分頃から上昇し、40 分には壁内部の温度も 450°C に達し、壁内部への延焼を確認した。
