TECHNICAL NOTE of
National Institute for Land and Infrastructure Management
No.970 May 2021

建築研究資料
Building Research Data
No.186 May 2021

木造3階建て学校の火災安全

Fire safety of 3-storey wooden school building
-Full-scale fire tests-

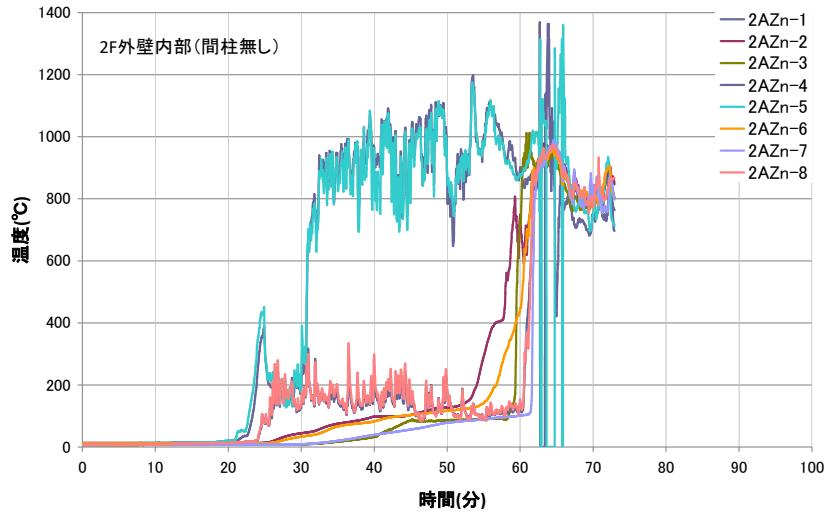
図 2.7.3-45 2 階外壁 2AZn の温度

図 2.7.3-45 より、2 階外壁は、図工室(美術室)が 450°C に達する 20 分頃から室内側表面(2AZn-1、2AZn-5) の温度が上昇し始め、理科室が 450°C に達する 27 分頃には表面温度も 450°C となつた。図書コーナー、理科室からの噴出火炎により外壁側表面 (2AZn-4、2AZn-8) の温度が 23 分頃から上昇し、58 分頃には壁内部 2AZn-2 の温度も 450°C に達し、壁内部への延焼を確認した。

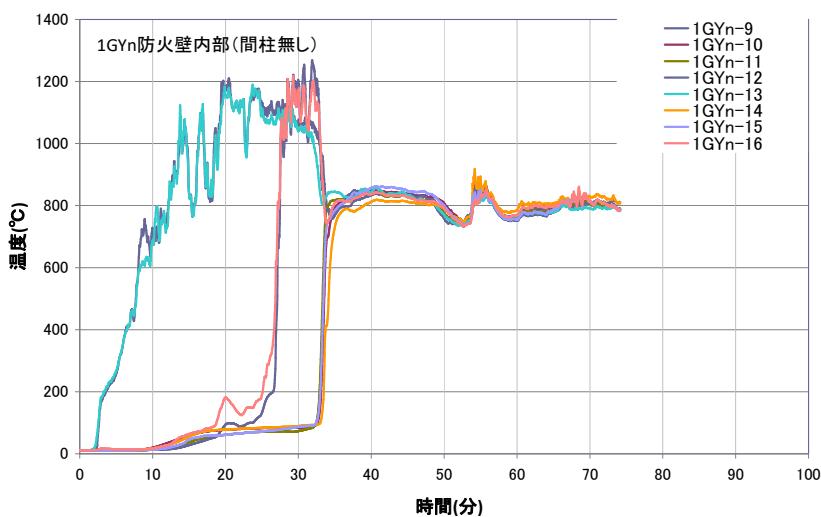
図 2.7.3-46 1階防火壁 1GYn の温度

図 2.7.3-46 より、1階防火壁は、職員室北西が 450°C になる 3 分頃から温度上昇が始まり職員室北東が 5 分に 450°C となると 8 分頃には防火壁表面 (1GYn-9、1GYn-13) の温度が 450°C を超えた。昇降口側表面 (1GYn-12、1GYn-16) の温度が 10 分頃から上昇し始め、昇降口が 26 分頃 450°C に達すると昇降口側表面も 450°C に達した。26 分頃から防火壁は両面加熱となり、33 分頃には壁内部も 450°C を超え、防火壁内部への延焼を確認した。

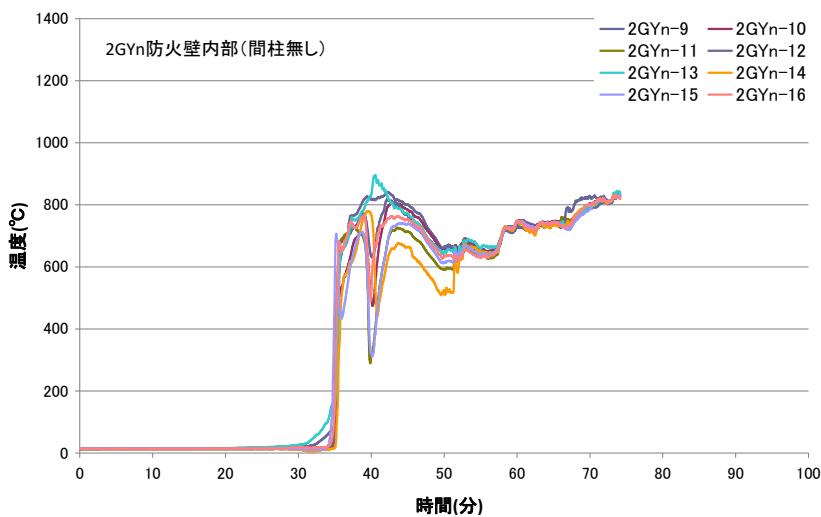
図 2.7.3-47 2階防火壁 2GYn の温度

図 2.7.3-47 より、2階防火壁は、2階普通教室（東）が 8 分頃 450°C になるが、普通教室側表面 (2GYn-9、2GYn-13) の温度はわずかに上昇した程度である。1階昇降口が 26 分に 450°C に達すると、吹き抜けでつながった2階集会ホールは 27 分に 450°C に達し、急激に温度が上昇し始めた。その後 35 分には壁内部まで 450°C に達し、防火壁内部への延焼を確認した。

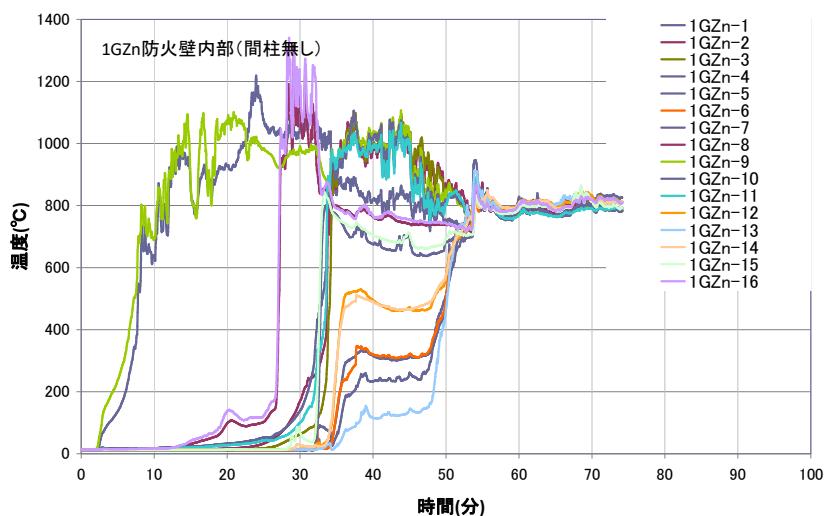
図 2.7.3-48 スギ板張り側 1 階防火壁 1GZn の温度

図 2.7.3-48 より、1階防火壁スギ板張り側は、職員室北西が 450°C になる 3 分頃からスギ板表面 (1GZn-1、1GZn-9) の温度上昇が始まり、職員室北東が 5 分に 450°C となると、8 分頃には表面温度は 450°C を超えた。昇降口側表面 (1GZn-8、1GZn-16) の温度が 10 分頃から上昇を始め

昇降口が 26 分頃 450°Cに達すると昇降口側表面温度も 450°Cに達した。33 分頃にはスギ板裏面（1GZn-2、1GZn-10）の温度が 450°Cを超える、36 分には壁内部 1GZn-12 も 450°Cを超える、防火壁内部への延焼を確認した。

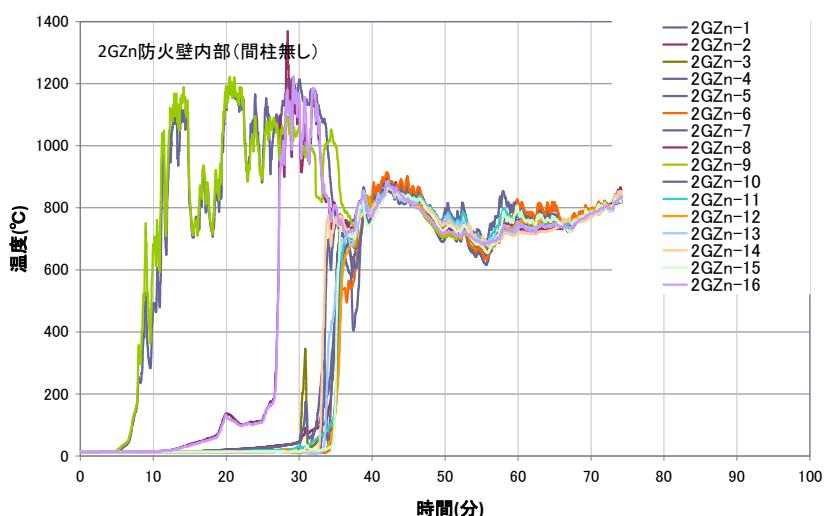
図 2.7.3-49 スギ板張り側 2 階防火壁 2GZn の温度

図 2.7.3-49 より、2 階防火壁スギ板張り側は、2 階普通教室東が 8 分頃 450°Cに達すると、スギ板表面（2GZn-1、2GZn-9）の温度が急上昇し 450°Cに達した。昇降口側表面温度は 10 分頃から温度上昇が始まり、1 階昇降口が 26 分に 450°Cに達すると、吹き抜けでつながった 2 階集会ホールは 27 分に 450°Cに達し、昇降口側表面（2GZn-8、2GZn-16）の温度も 450°Cに達した。その後 35 分には壁内部まで 450°Cに達し、防火壁内部への延焼を確認した。

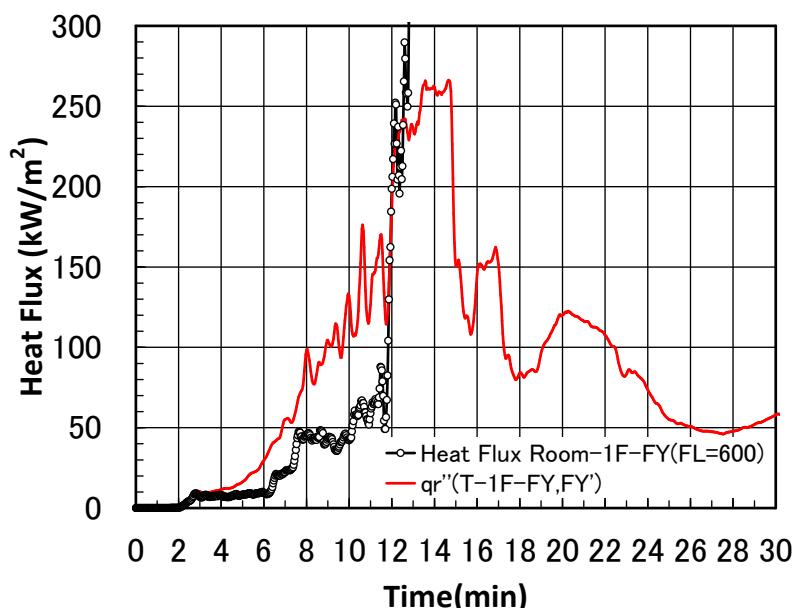
図 2.7.4-1 職員室内の机天板レベルで測定された熱流束と q_r''

図 2.7.4-1 は、職員室内（出火室 FY ゾーン）の机天板レベルに上向きに設置した熱流束計と職員室(北東)の室内温度から式(2.1)によって算出した q_r'' の経時変化を示している。FY ゾーンでは着火から2分までは入射熱流束に変化はないが、2分以後に火源からの炎が天井に達し天井面下に火炎が伝播すると約 10 kW/m^2 まで上昇する。2分42秒に E ゾーン 1階南の開口が割れて火炎が噴出するが、測定した熱流束には大きな変化はなく、6分過ぎに F ゾーン 1階南側のガラス全面がほぼ割れ、開口から新鮮空気が流入すると火勢が増し、測定した熱流束は 50 kW/m^2 まで上昇する。10分過ぎに北側1階 DE ゾーンのガラスが割れ、DEF ブロック全体が炎に包まれ始めると、測定した熱流束も再度増加する。約 12 分に職員室(北東)の室内温度約 $1,200^\circ\text{C}$ に達した際に、測定した熱流束も 300 kW/m^2 に達する急激な増加を示し、測定不能となった。測定した熱流束と q_r'' の変化を比較すると8分程度までは同様の傾向を示す。8~11分付近で q_r'' のほうが大きな値を示しているのは、図 2.7.3-1、2 の温度から、天井付近の温度（1EY-1～3、1FZ-1～3）に比べ、下部の 1EY-4 と 1FZ-4 の温度が 200°C 程度低いことから、開口周辺、上部層では燃焼が盛んであるが、それらと熱流束計との間に溜まった黒煙により放射熱が遮られた可能性が考えられる。

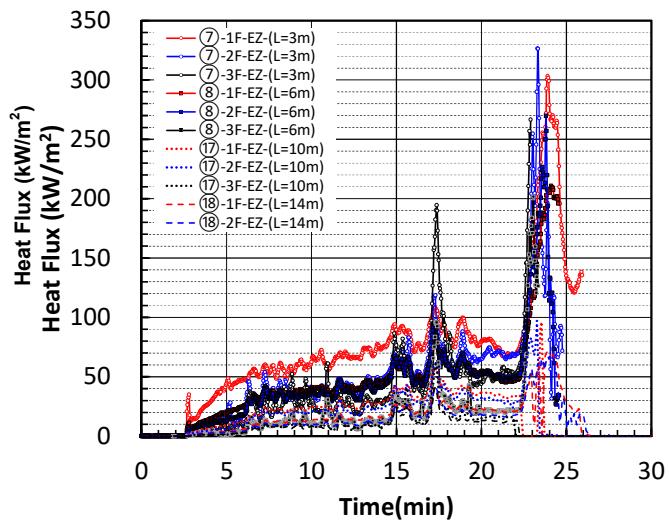
図 2.7.4-6 E ゾーン南側で測定された熱流束(L=3m、6m、10m、14m)

図 2.7.4-6 において、E ゾーン南側の離隔距離 $L=3\text{m}$ と $L=14\text{m}$ の位置で測定された熱流束を比較すると、 $L=3\text{m}$ では噴出火炎の影響を受け、比較的大きな振幅で熱流束が変動するが、距離が離れるに従って影響は小さくなっている。

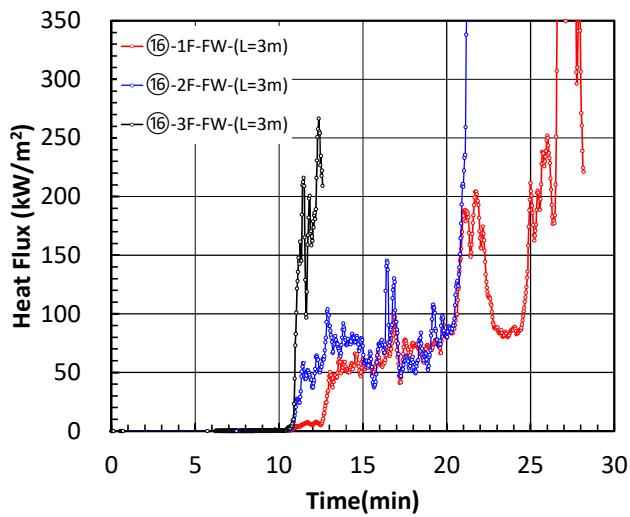
図 2.7.4-8 F ゾーン北側で測定された熱流束($L=3\text{m}$ 、 6m)

図 2.7.4-8 において、F ゾーン北側の離隔距離 $L=3\text{m}$ の位置の測定された熱流束をみると、1 階よりも 2、3 階（教室およびオープンスペース）での延焼拡大や噴出火炎発生の影響が大きく、11 分過ぎに 3 階開口部に設置した熱流束計が火炎に巻き込まれ 266kW/m^2 の熱流束を測定している。図 2.7.4-10 に示す G ゾーン東側で測定された熱流束は、図 2.7.4-9 の南側と同様に約 27 分後に急増するが、最大でも約 110kW/m^2 に留まっている。また、熱流束計の設置高さと測定された熱流束の関係も南側と異なる。東面の開口は床面から梁下まで連続しており、南北と立面が大きく異なっており、定量的な評価には形態計数等を算出して分析することを要する。

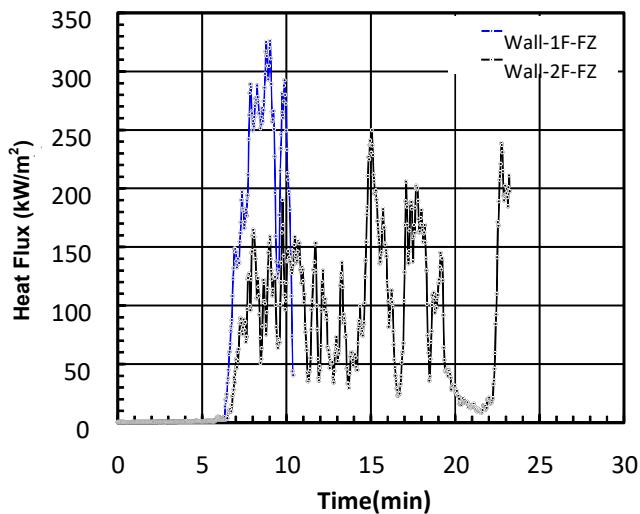
図 2.7.4-13 外壁面 Wall-FZ で測定された熱流束

F ゾーンでは前述のとおり 6 分過ぎの噴出火炎の発生により、1 階外壁 Wall-1F-FZ に設置された熱流束が約 300 kW/m^2 に達した。その際 2 階外壁 Wall-2F-FZ は約 150 kW/m^2 であったが、噴出火炎の発生によって 200 kW/m^2 を超える熱流束を受けていることがわかる。

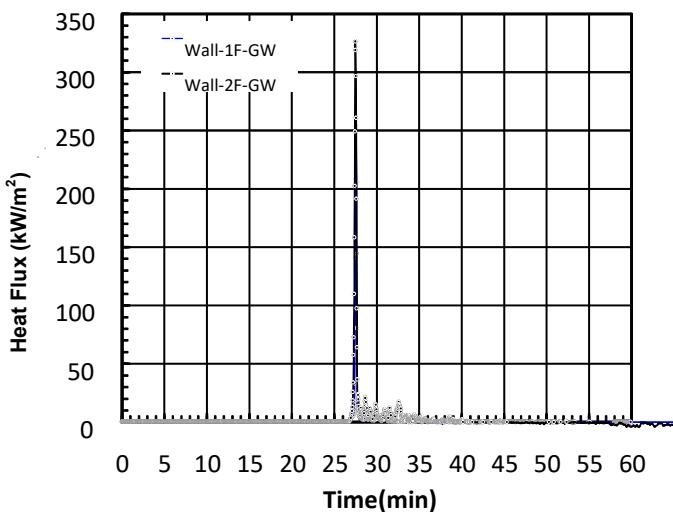
図 2.7.4-14 外壁面 Wall-GW で測定された熱流束

G ゾーンの外壁には約 27.5 分に東面開口部から大規模な火炎が噴出し、外壁面に接炎したため外壁面 Wall-GW で 300 kW/m^2 を超える熱流束を測定した。しかし、それ以降は、 30 kW/m^2 以下の熱流束となっていることがわかる。これは東面では柱が袖壁のように外壁から突出していたため、熱流束計が設置されている部分への火炎伸展が遮られたことが一つの要因である。

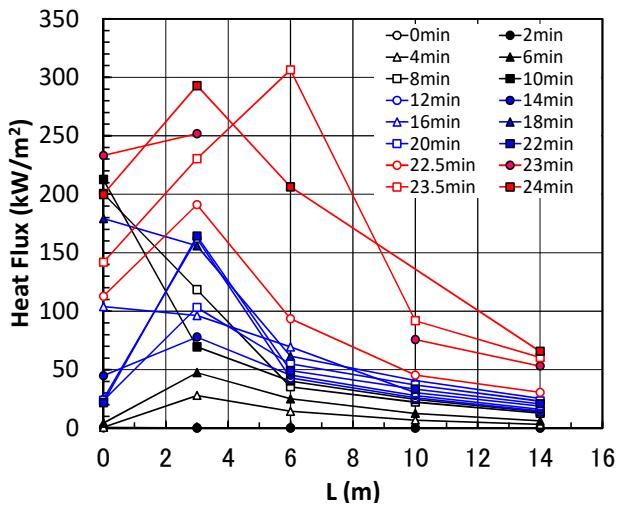
図 2.7.4-15 離隔距離と測定された熱流束の関係

図 2.7.4-15 は、離隔距離 L と入射熱流束の関係を 2 分毎(22 分以後は 0.5 分毎)に示したものである。プロットは同一隔離距離にある熱流束計で測定された熱流束の最大値を示している。なお、 $L=0\text{m}$ のプロットは外壁面で測定されたの熱流束である。大規模な噴出火炎が発生した 23、23.5 分を除き、 $L=3\sim 14\text{m}$ の距離で測定された熱流束は、L が大きいほど小さくなる。しかし、噴出火炎発生時には $L=14\text{m}$ であっても約 70kW/m^2 に達する。

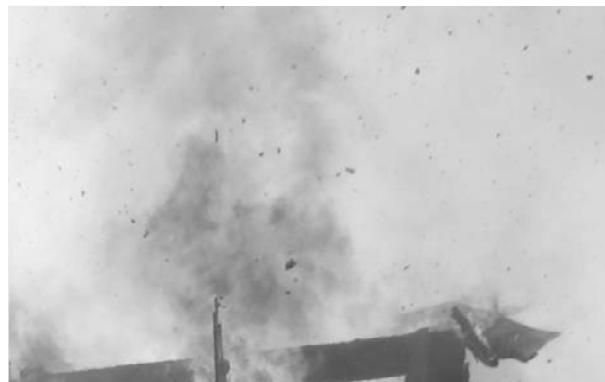
実験では、1階出火室の窓から大規模な噴出火炎が発生し、短時間で2、3階の教室に延焼した。3層が同時に炎上し、屋根の燃え抜けが発生したため、写真2.7.6-1に示すとおり、大量の火の粉が上空に舞い上がり、風に乗って風下の広範囲に飛散、降積した。その飛散、降積した火の粉を収集して分析を行った。なお、収集した火の粉は消し炭状のものが圧倒的に多かった。繊維、金属箔もごく少数見られたが、木材に由来する火の粉を対象にする。本来、火の粉は赤熱した状態を指すが、ここでは、燃え残りも火の粉と称している。大きさによらず火の粉と称す。

写真 2.7.6-1 上空に舞い上がる火の粉

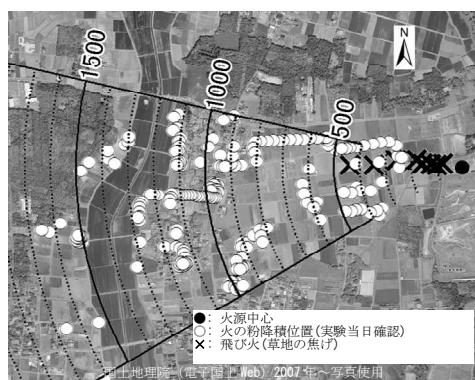
実験終了直後、火の粉の飛散、降積範囲を明らかにするために、周辺を踏査した。実験建物から200～300m離れた位置においても多数の降積が確認された。また、500～600m離れた位置においても数cmの大きさの火の粉が見られた。形は様々であるが、サイコロを押し潰したようなものが多い。1,000mを超える範囲においても火の粉の降積を確認した。最長は、1,655m地点であり、この周辺で火の粉の飛来について住民の証言も得ている。1,000m以遠の火の粉は1cm以下の板状である。遠方に飛散した火の粉は、実験建物の屋根の燃え抜けから噴出した火炎によって上空に吹き上げられ、風に移流されてきたものと考えられる。踏査した結果を基に、火の粉の飛散、降積範囲を図2.7.6-1に示す。降積位置は火源を中心とする扇形の中にはほぼ収まる。中心角は約44度である。

図 2.7.6-1 火の粉の飛散、降積範囲

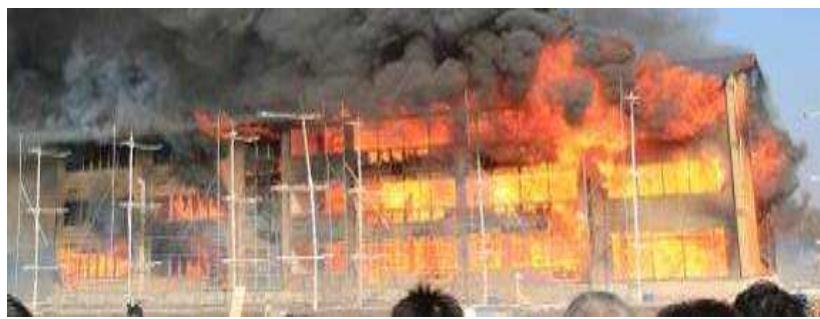
軸組構法①部分では、約 25 分から外周の腰壁が燃え落ちはじめ、45 分頃にはほぼ全ての腰壁が焼失した。梁間方向の耐力壁は、火炎のため正確な状況は把握できていないが、写真 2.7.7-1 から 30 分で、出火室周辺の耐力壁面材が燃え落ちていることが確認でき、写真 2.7.7-2 から 140 分にはトイレ西側の耐力壁を除き、軸組だけの状態となった。トイレ西側の耐力壁は比較的遅くまで燃え残っていたが、65 分ぐらいまでに 1～3 階までのすべての面材が燃え落ちた。その頃には、写真 2.7.7-3 に示すとおり軸組構法①部分では、壁がほぼ消失しており、76 分でこの部分が倒壊に至った（写真 2.7.7-4）。

写真 2.7.7-1 南面における 30 分の様子

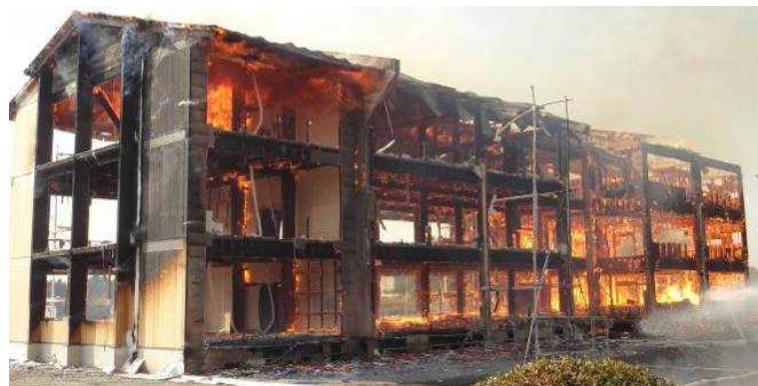
写真 2.7.7-3 北東面における 65 分の様子

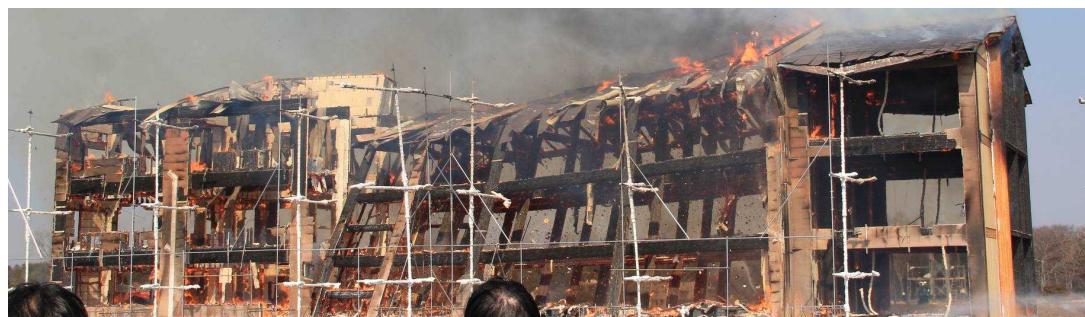
写真 2.7.7-4 軸組構法①部分倒壊の様子（76 分）

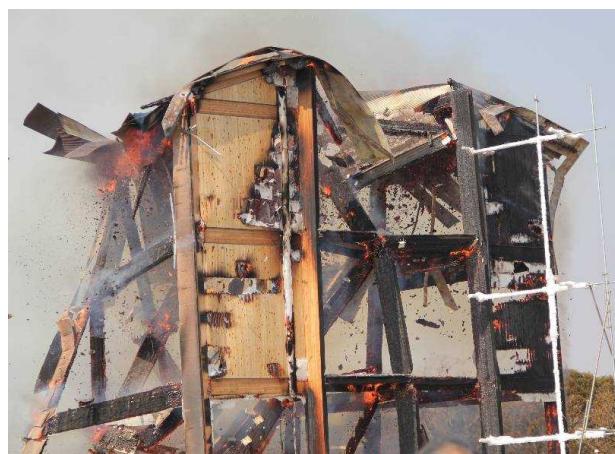
軸組構法②部分では、40 分頃から外周の腰壁が焼失はじめ、65 分にはほぼ全て焼失した。その後 96 分に防火壁が倒壊して西側の壁は全く無くなってしまったが、写真 2.7.7-5 のとおり東側妻面 2～3 階の脇の壁は 122 分に倒壊するまで残存していた。

写真 2.7.7-5 軸組構法②部分倒壊の様子（123 分）

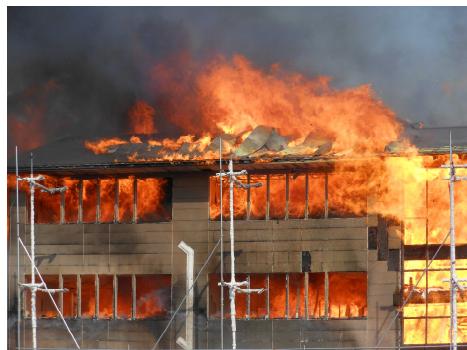
枠組壁工法部分では、40分を経過したあたりで小屋が激しく燃え、写真2.7.7-6が示すとおり屋根から火炎が噴出する様子が確認でき、55分ぐらいから床のトラスが燃え落ちる様子が確認された。またこの頃から腰壁が焼失はじめ、85分では1階西側を除きほとんどの腰壁が焼失した。耐力壁はやはり火炎のため正確な状況はわからないが、60分では、かなり燃え落ちているところも見られ、80分にはほとんどの壁、床、屋根が焼失し、写真2.7.7-7のとおりラーメン架構のみとなった。その後、84分に北側のラーメン架構の一部が倒壊し、95分にはほとんどの架構が倒壊した（写真2.7.7-8）。

写真 2.7.7-6 屋根の燃え抜け

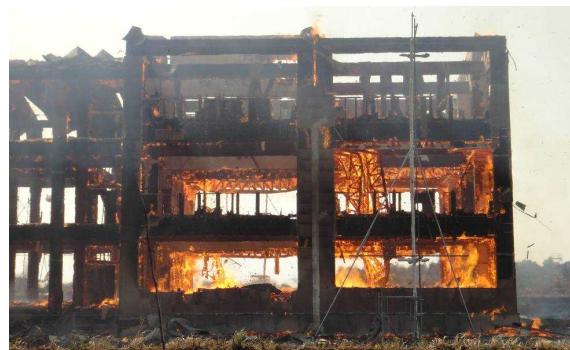
写真 2.7.7-7 枠組壁工法部分壁、床、屋根の消失

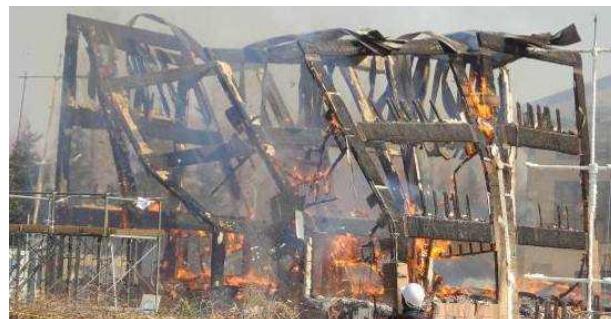
写真 2.7.7-8 枠組壁工法部分ラーメン架構の倒壊

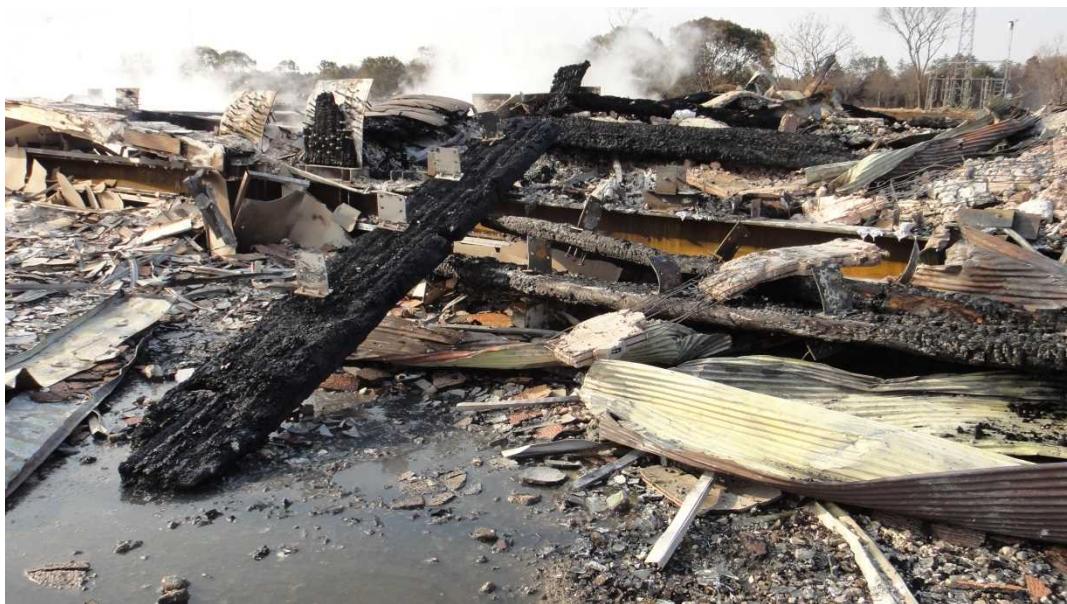
予備実験においては、建物が全て倒壊するまで実験を行ったため、各部材の位置が不明確になり、また消火活動後も倒壊した瓦礫の中で残火が燃焼し続けたところもあり、写真2.7.7-9～11のように正確な残存断面の把握は困難であった。しかし、柱脚部などは基礎の鉄骨に固定されていたため、残存状況などを測定することができた。

写真 2.7.7-9 消火直後の実験建物の様子

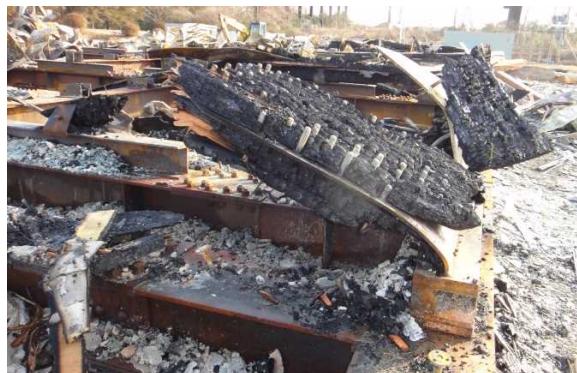
消火後に確認したところ、写真2.7.7-12～14のように柱脚接合部パネルゾーン上側の境界部分で曲げ破壊により折損しているケースが多く見られた。また倒壊した方向に鋼板が大きく変形している様子も確認された（写真2.7.7-10）。脚部の鋼板は厚さ9mmと薄く、ベースプレートへの溶接により立ち上がっているだけであるため、高温で軟化していた状況でラーメン架構がバランスを崩した際に、容易に変形したと考えられる。また、柱の折損した断面を見ると（写真2.7.7-11）、接合部の要素実験同様、ドリフトピンや鋼板により燃焼が促進された様子は見られなかった。

写真 2.7.7-10 残存した柱脚部の様子

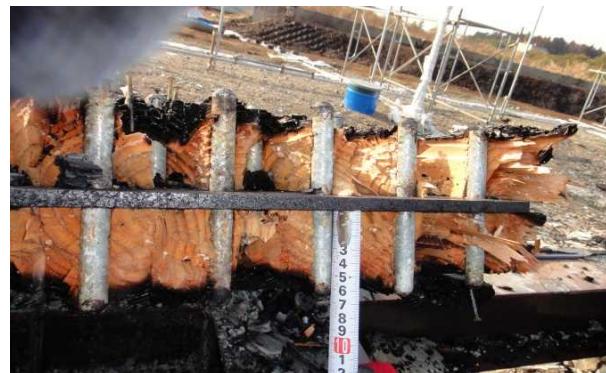
写真 2.7.7-11 残存した断面の測定

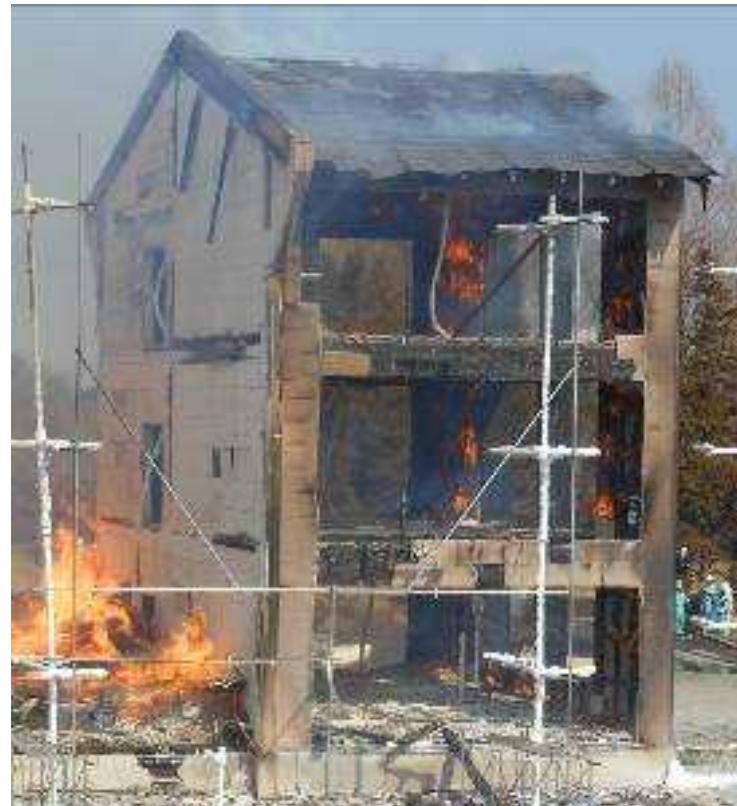
先述したように、開口部からの噴出火炎により上階や隣室に延焼してしまったため、床構面による水平区画や階段部分の堅穴区画がどの程度の燃え抜け性能を有していたかは確認できなかった。防火壁においても、防火戸の閉鎖機能が十分に働かず、また変形による防火戸の納まり部の隙間等から火炎が侵入し、建物区画を超えて延焼してしまった。しかし防火壁自体は、写真 2.7.7-15 からわかるとおり倒壊するまで燃え抜けた形跡はなく、防火性能を有していたと考えられる。

写真 2.7.7-15 倒壊前の防火壁

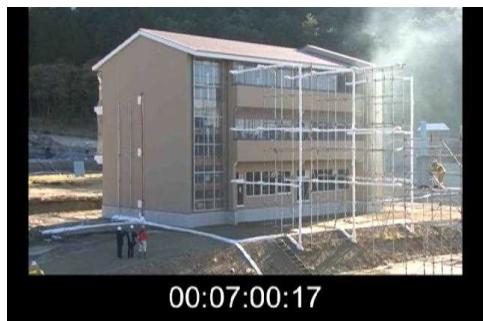
クリップに点火後約5分（以下、点火後の時間を示す。）に火炎は天井に到達するが、不燃化された内装には着火せず、局所的な燃焼が継続した（写真3.7.2-1）。発生した煙は天井面から徐々に降下し、7分頃より窓から煙が漏れ出し始め（写真3.7.1-2）、出火室は煙で充満した。しかし、逆に火炎は小さくなつたため、空気を供給するために17分に窓を開放するものの（写真3.7.2-3）、フラッシュオーバーには至らなかつた。

写真3.7.2-2 窓からの煙の漏出

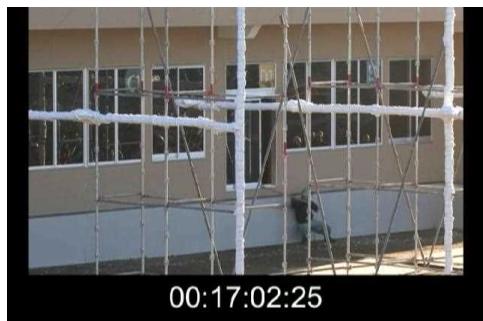
写真3.7.2-3 掃き出し窓の解放

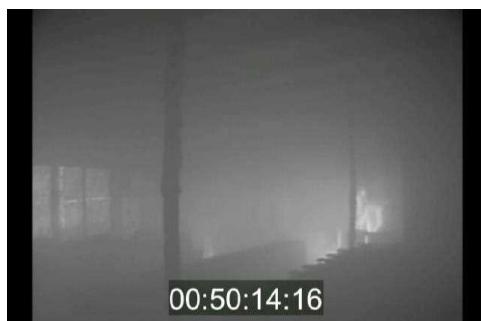
火災室の燃焼が局所に留まつたため、50分には出火点に近い窓ガラスを割って松明を投げ込み、窓近くのクリップに再着火させた（写真3.7.2-4）。55分には再び火炎は天井に到達し（写真3.7.2-5）、62分には天井下を火炎が水平方向に延びていく様子が観察された。81分には出火室の窓から大量の煙が噴出し（写真3.7.2-6）、87分には大きく火炎が噴出し、出火室全体に延焼した（写真3.7.2-7～8）。

写真3.7.2-4 再着火時の出火室

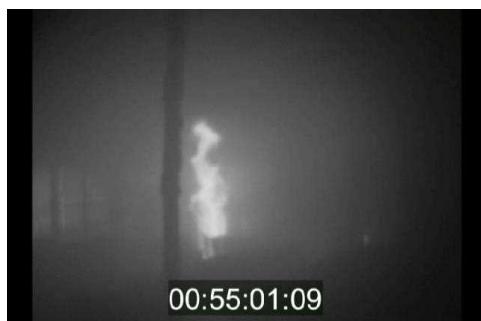
写真3.7.2-5 天井に達する火炎

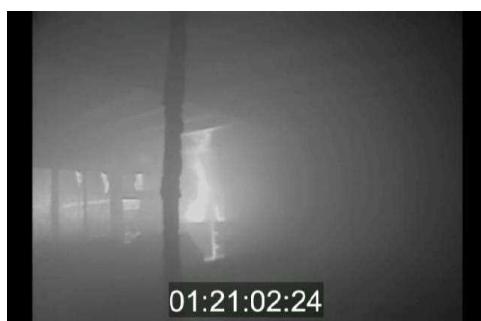
写真3.7.2-6 煙噴出時の出火室

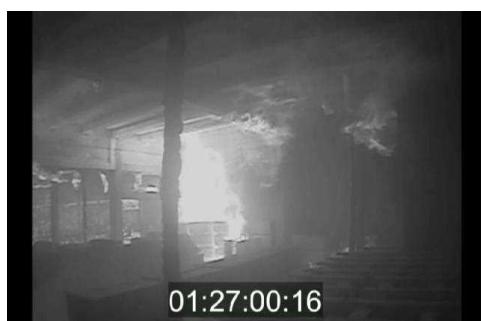
写真3.7.2-7 出火室全体への延焼

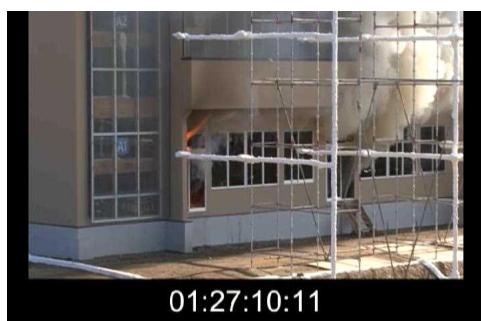
写真3.7.2-8 火炎の噴出

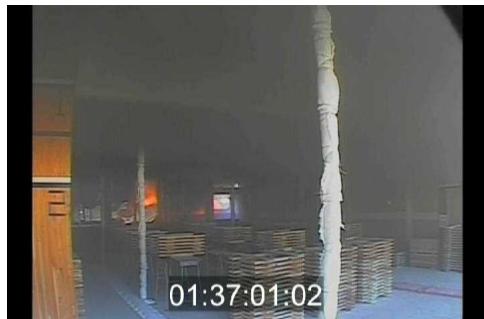
写真 3.7.2-11 窓ガラスからの煙の流入

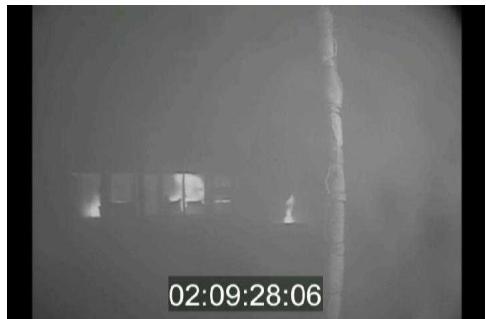
その後、129 分に窓から離れた位置の 2 階クリップから突然火炎があがり（写真 3.7.2-12）、次第に火炎が高くなる様子が確認された。南側の開口部付近には着火が認められず、1 階の再着火地点の直上となる位置であることから、床の燃え抜けにより 2 階へ延焼したと推定される。

写真 3.7.2-12 2階クリップからの火炎

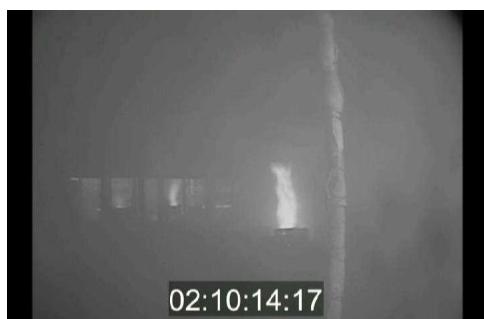
130 分には 2 階クリップの火炎は天井まで到達し（写真 3.7.2-13）、急速に天井面に沿って火炎が広がった（写真 3.7.2-14）。131 分には窓から火炎が噴出し（写真 3.7.2-15）、132 分には 2 階の室内全体に延焼した（写真 3.7.2-16）。

写真 3.7.2-13 天井に到達する火炎

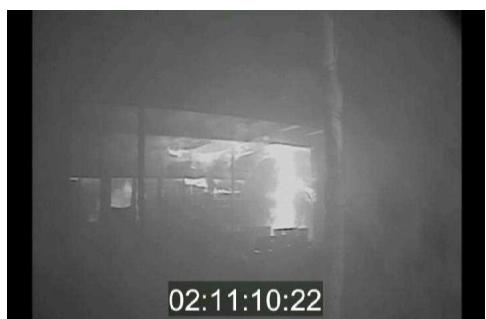
写真 3.7.2-14 天井面を広がる火炎

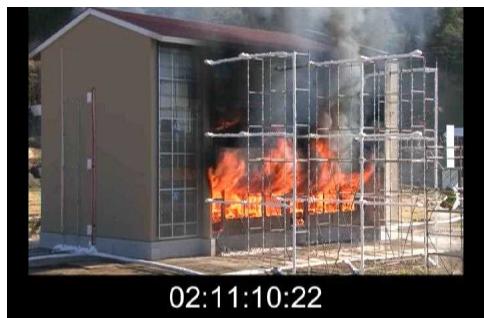
写真 3.7.2-15 2階からの火炎の噴出

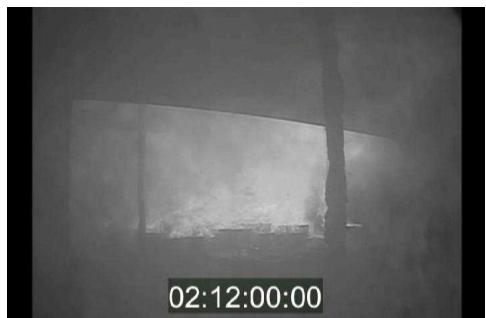
写真 3.7.2-16 2階室内全体への延焼

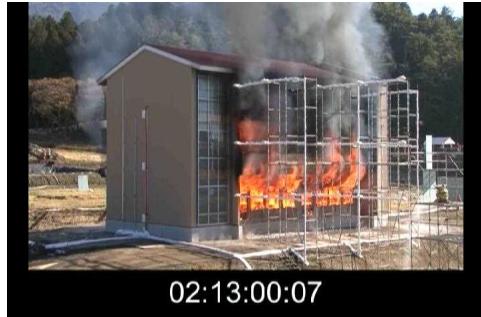
1階および2階からの噴出火炎は屋根付近まで達し、133分には3階バルコニーの外壁部分に着火した（写真3.7.2-17）。2階の床が燃え抜けたことで、2階の南側と北側の両方の窓から大きく火炎が噴出し、138分には屋根を超える高さまで達した（写真3.7.2-18）。139分後には開口部から3階の室内へ延焼した（写真3.7.2-19～20）。

写真3.7.2-17 3階バルコニーへの着火

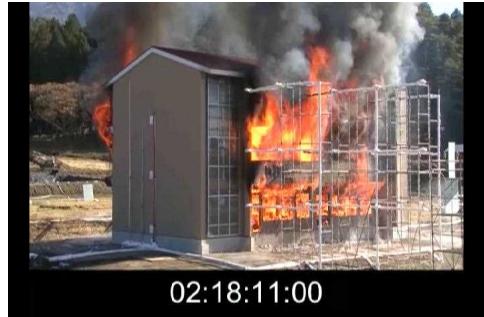
写真3.7.2-18 屋根を超える高さの火炎

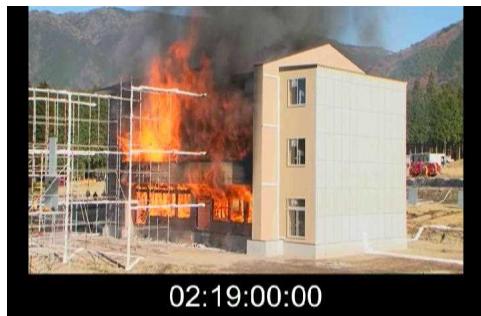
写真3.7.2-19 3階延焼時（北側）

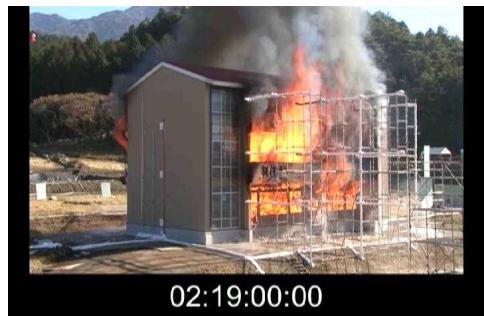
写真3.7.2-20 3階延焼時（南側）

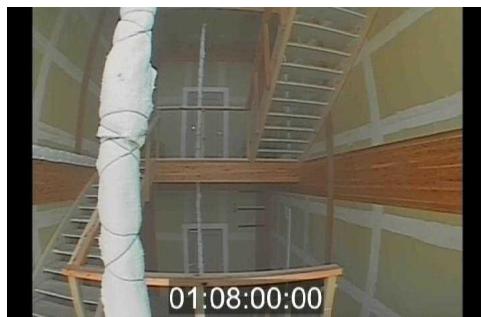
階段室内のビデオ映像には68分から薄い煙の流入が認められ（写真3.7.2-21）、3階の煙感知器は92分に作動した（写真3.7.2-22）。しかし、階段室内の温度はほとんど上昇していないことから、避難上は支障がないものと考えられる。また、防火壁の反対側には延焼しなかった。

写真3.7.2-21 階段室への煙の流入

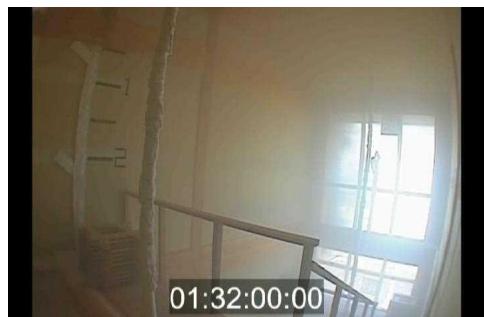
写真3.7.2-22 煙感知器作動時の階段室

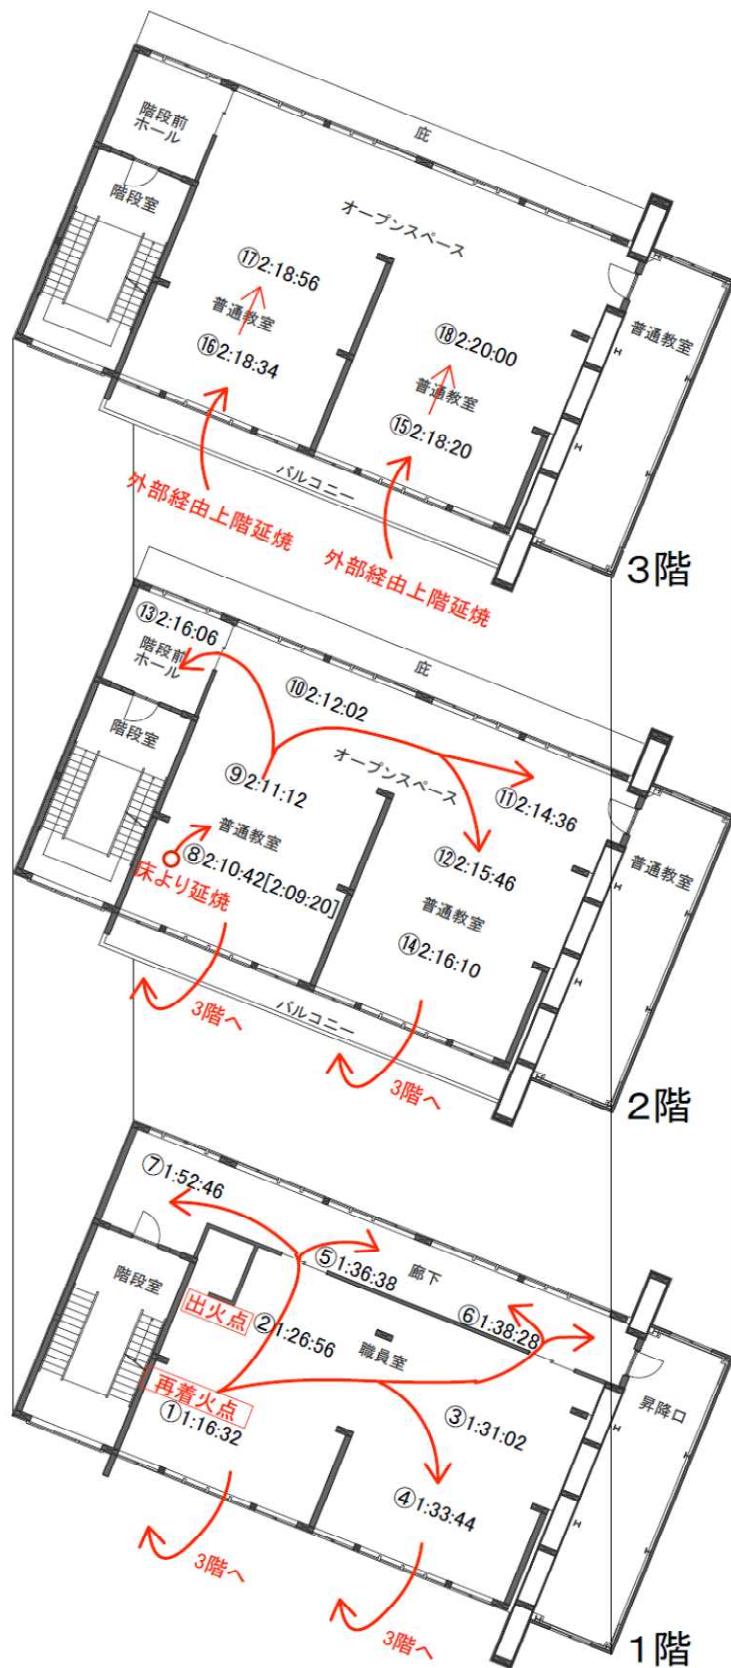
図 3.7.3-22 延焼拡大の推定経路

- ・内装不燃化の効果により初期の火災成長が緩慢であった。
- ・バルコニーと庇の効果により開口噴出火炎による外部経由の上階延焼が抑制され、2 階への延焼は床の燃え抜けにより再着火から 1 時間 20 分を要した。
但し、1、2 階の噴出火炎が合流した大きな火炎により 3 階は外部経由で延焼した。
- ・実験終了時の 142 分(92 分)まで防火戸は突破されず、防火区画を越える延焼はなかった。

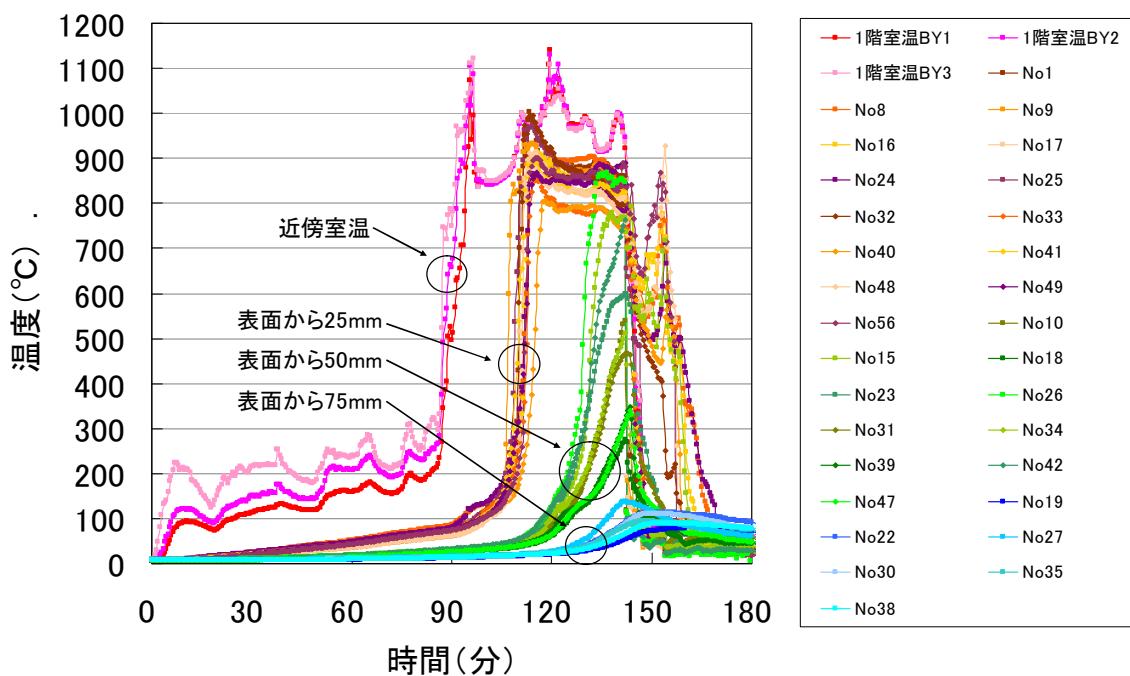
図 3.7.3-23 短辺方向の柱内部温度と炭化速度
(表面から 25、50、75mm)

近傍室温	(A)=	表面からの離隔距離		
			25mm	40mm	50mm
260°C を超えた時間(分)	(B)= 82~87 (FO直前時)	(C)=	106~112	122~128	126~141
予測炭化速度* (mm/分)	—	(D)=	0.83~1.3	0.87~1.1	0.85~1.3

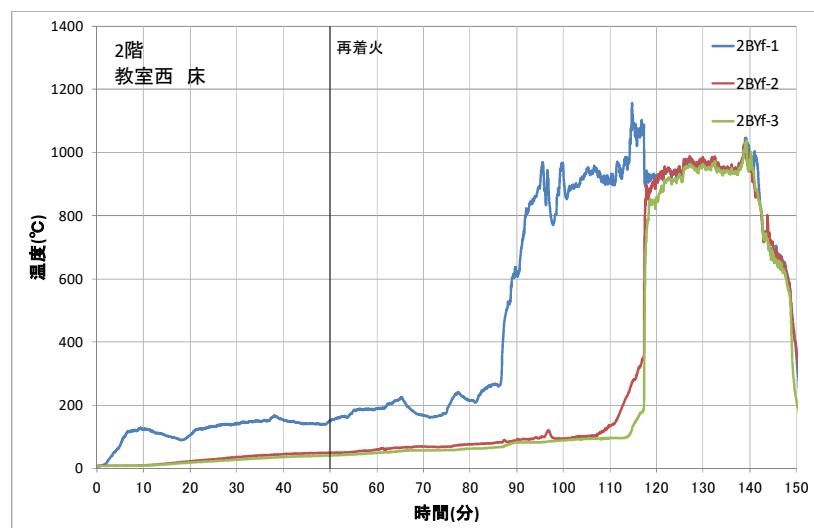
図 3.7.3-26 2 階普通教室(西)床温度

着火点を含む職員室(西)の上部 2 階普通教室(西)床の温度を示す図 3.7.3-26 から、117 分 (67 分) に強化せっこうボード 2 枚目裏 2BYf-2 および床面構造用合板下 2BYf-3 が 450°C を超え、天井内部への延焼が確認された。

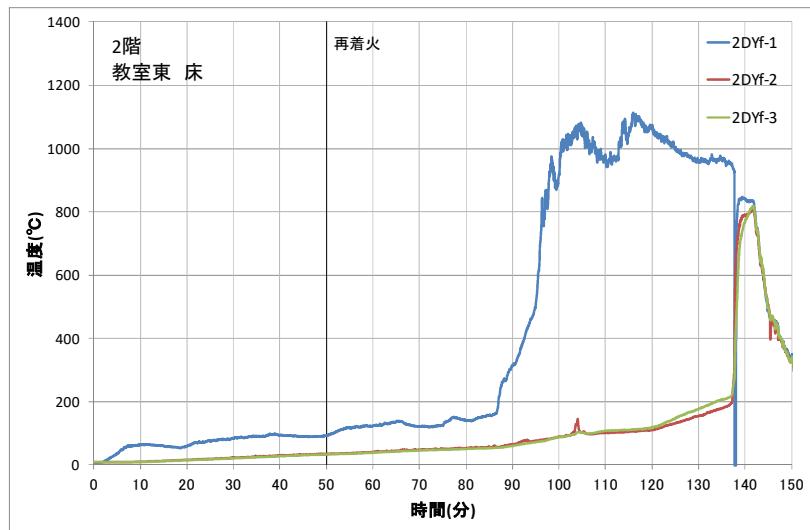
図 3.7.3-27 2 階普通教室(東)床温度

職員室(東)の上部 2 階普通教室(東)床の温度を示す図 3.7.3-27 から、138 分 (88 分) に強化せっこうボード 2 枚目裏 2DYf-2 および床面構造用合板下 2DYf-3 が 450°C を超え、天井内部への延焼が確認された。

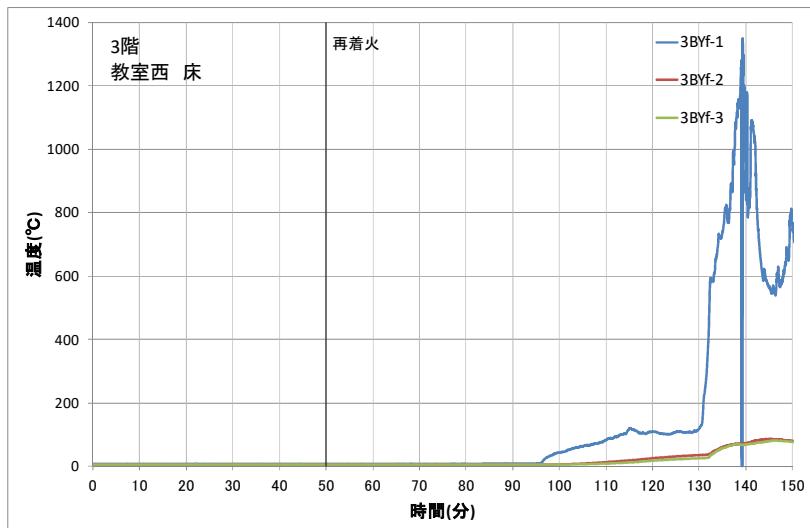
図 3.7.3-28 3 階普通教室(西)床温度

3 階普通教室(西)床の温度を示す図 3.7.3-28 をみると、職員室 1BX が 450°C となった 90 分頃から天井表面 3BYf-1 の温度が上昇し始め、2 階普通教室(西)2BX が 450°C となる 130 分頃から急激に温度上昇した。強化せっこうボード 2 枚目裏 3BYf-2 および床面構造用合板下 3BYf-3 は 100°C 以下で、天井内部への延焼はなかった。

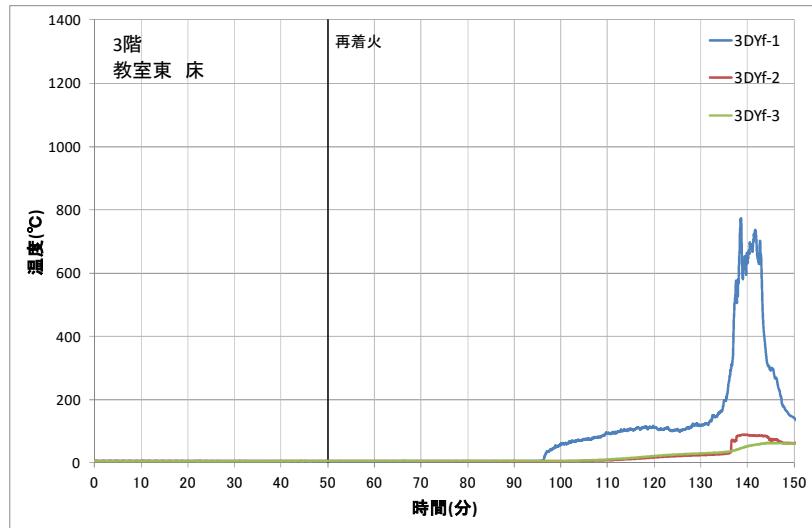
図 3.7.3-29 3 階普通教室(東)床温度

3 階普通教室(東)床の温度を示す図 3.7.3-29 をみると、職員室 1BX が 450°C となった 90 分頃から天井表面 3DYf-1 の温度が上昇し始め、2 階普通教室(東)2DY が 450°C となる 136 分頃から急激に温度昇した。強化せっこうボード 2 枚目裏 3BYf-2 および床面構造用合板下 3BYf-3 は 100°C 以下で、天井内部への延焼はなかった。

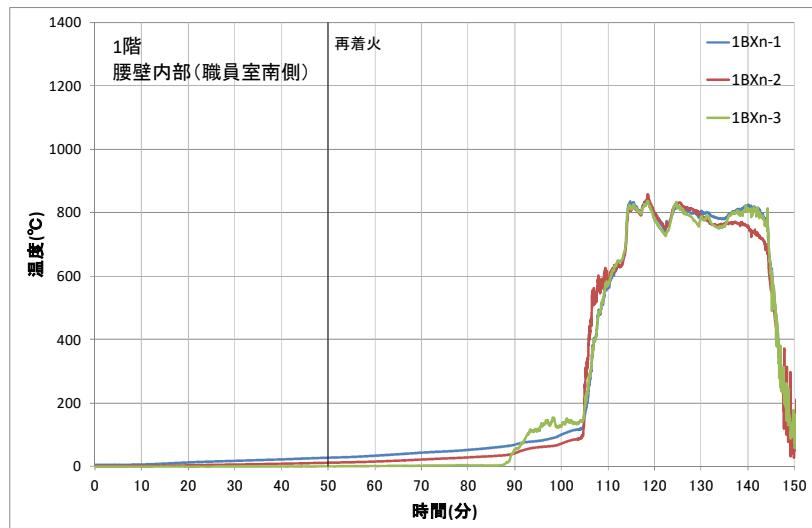
図 3.7.3-30 1 階腰壁内部（職員室南側）温度

1 階職員室南側腰壁の温度を示す図 3.7.3-30 から、火源成長に伴い室内側ボード裏温度が上昇し始め、職員室 1BX が 450°C となった 90 分頃には、窓からの噴出火炎によって両面加熱となりサイディング表面温度 1BXn-3 が上昇し始めた。105 分(55 分)頃には腰壁内部は急激に温度上昇し、腰壁内部へ延焼した。

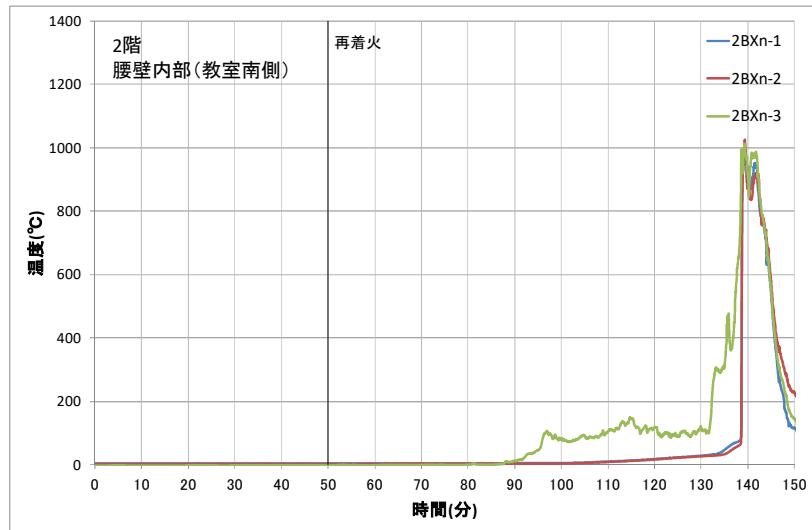
図 3.7.3-31 2 階腰壁内部（普通教室南側）温度

2 階普通教室南側腰壁の温度を示す図 3.7.3-31 から、職員室 1BX が 450°C となった 90 分頃から噴出火炎によりサイディング表面温度 2BXn-3 が上昇した。2 階普通教室 2BX が 130 分に 450°C になるとその約 10 分後の 138 分(88 分)には壁内部(2BXn-1, 2)へ燃えこみを確認した。

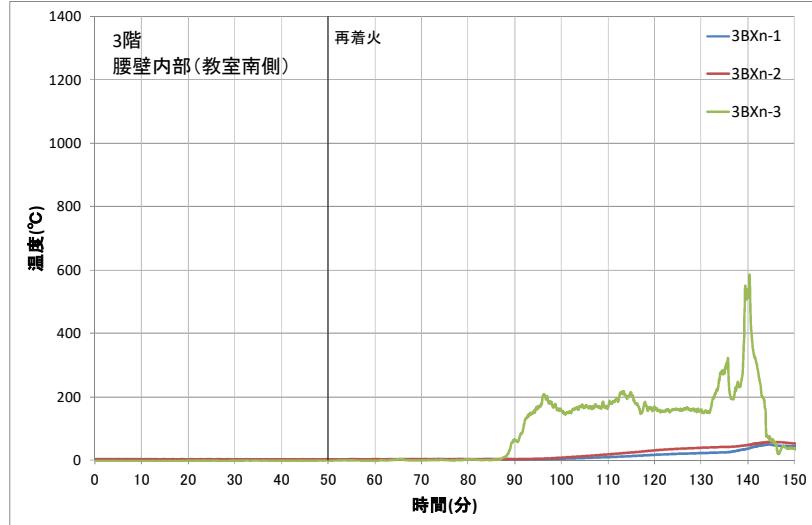
図 3.7.3-32 3 階腰壁内部（普通教室南側）温度

3 階普通教室南側腰壁の温度を示す図 3.7.3-32 から、職員室 1BX が 450°C となった 90 分頃から噴出火炎によりサイディング表面温度 3BXn-3 が上昇した。2 階普通教室 2BX が 130 分に 450°C となると 1 階と 2 階の噴出火炎を受け 140 分頃にはサイディング表面温度 3BXn-3 が約 600°C に達した。内部温度(3BXn-1、2)は 100°C 以下であった。

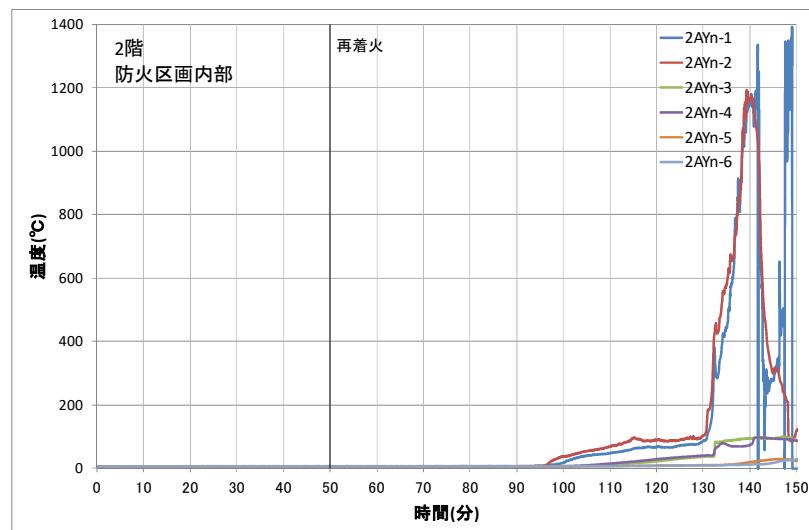
図 3.7.3-34 2 階防火区画内部温度

2 階防火区画壁内部の温度を示す図 3.7.3-34 から、2 階バルコニー腰壁表面 2BXb-1 が 450°C に達する 96 分(46 分)頃から温度上昇が始まり、2 階普通教室 2BY が 450°C となる 130 分(80 分)頃から急激に温度が上昇した。内部温度の最大値は合板表面 2AYn-3 が 99°C、裏面 2AYn-6 が 35°C であり、燃えぬけはなかった。

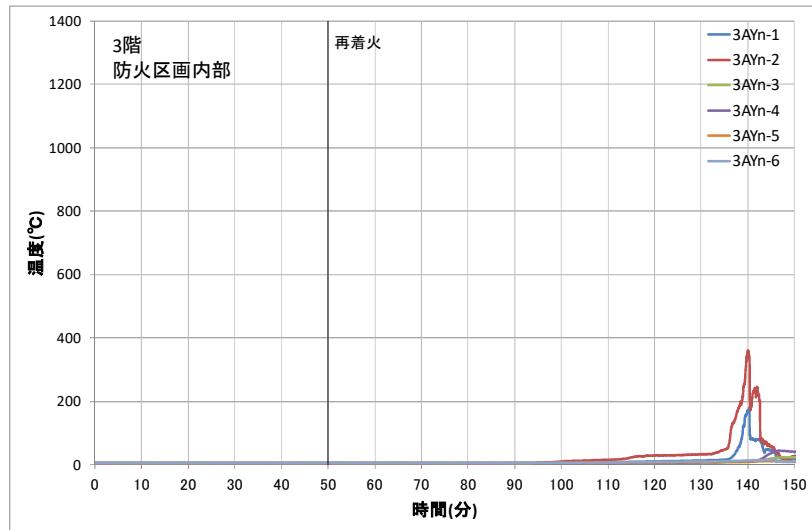
図 3.7.3-35 3階防火区画内部温度

3 階防火区画壁内部の温度を示す図 3.7.3-35 から、3 階バルコニー腰壁表面 3BXb-1 が 450°C に達する 96 分(46 分)頃から温度上昇が始まり、3 階普通教室(西)3BX が 450°C となる 139 分(89 分)に表面温度(3AYn-1、2)が急激に上昇したものの、内部温度および裏面温度は 100°C 以下であり燃えぬけはなかった。

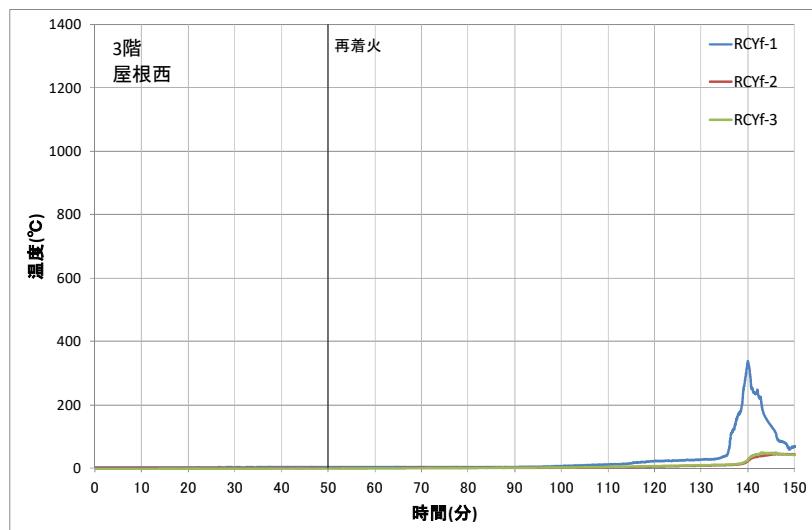
図 3.7.3-36 3階屋根(西)温度

3階バルコニー腰壁表面 3BXb-1 が下階からの噴出火炎により 96 分(46 分)に 450°C に達すると、その 1 分後の 97 分(47 分)に 3 階普通教室(西)の南側窓が割れ始め煙が流入し、屋根西の温度を示す図 3.7.3-36 のとおり、3 階天井表面温度 RCYf-1 が上昇し始めた。3 階普通教室(西)3BX が 450°C となる 139 分(89 分)には天井表面温度は 336°C に達した。天井内部の温度は強化せっこうボード裏 RCYf-2 が最大で 45°C であった。

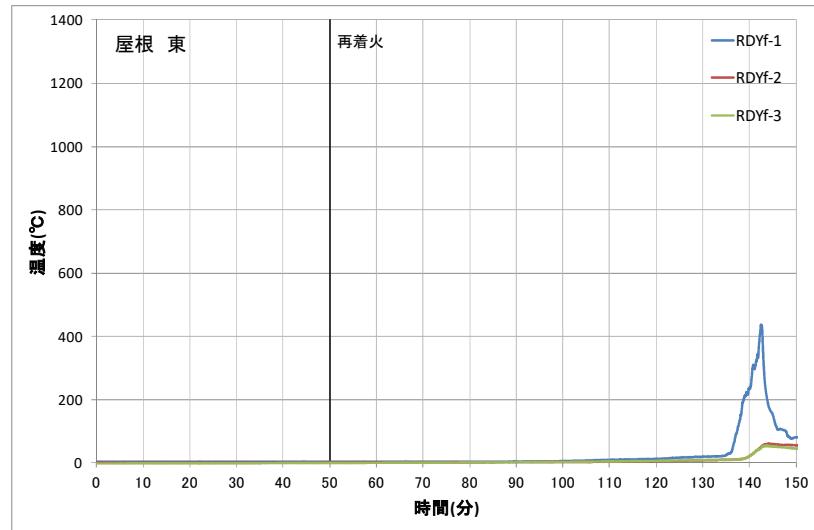
図 3.7.3-37 3 階屋根(東)温度

3 階普通教室(西)の南側窓が割れ始め煙が流入した 97 分頃から、3 階天井表面温度 RDYf-1 も上昇し始めた。3 階普通教室 3BX が 139 分(89 分)に 450°C となり、屋根東の温度を示す図 3.7.3-37 のとおり、消火する 142 分には天井表面温度は 436°C に達した。天井内部の温度は最大で強化せっこうボード裏 RDYf-2 の 62°C であった。

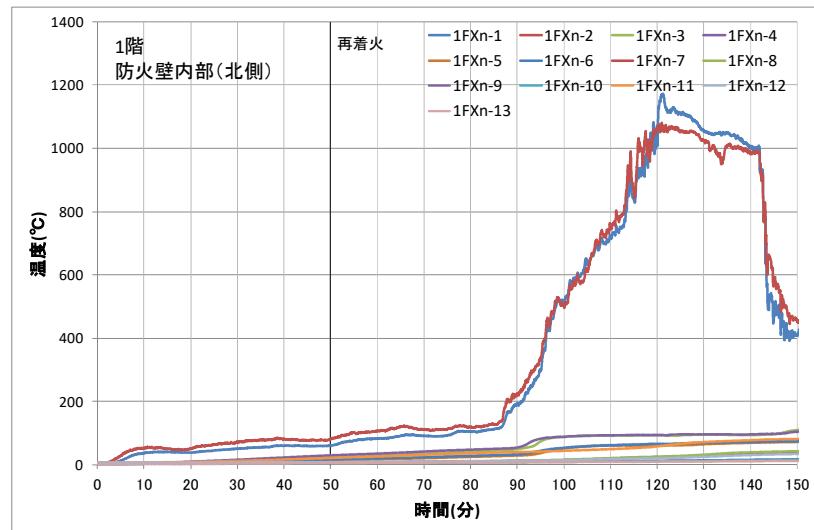
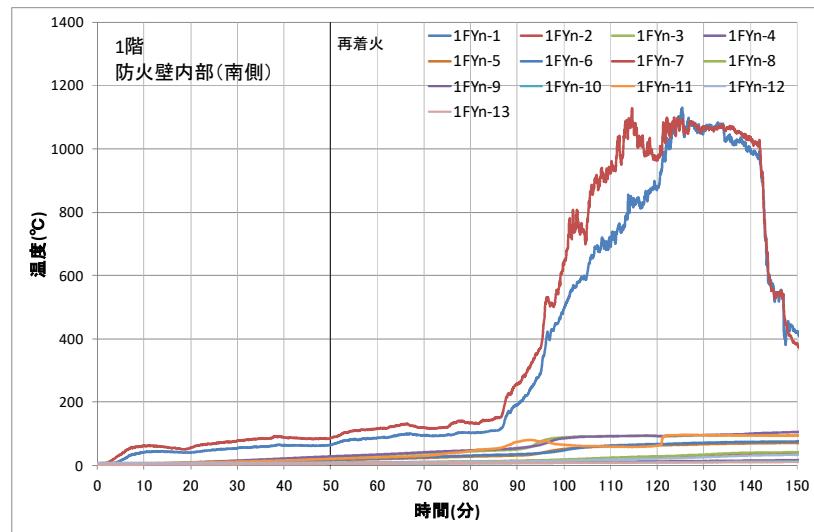
1階防火壁内部の温度を示す図 3.7.3-38、39 より、1階職員室(東)1EY が 450°C となる 90 分(40 分)頃まで強化せっこうボード表面温度(1FXn-1、2、1FYn-1、2)は緩やかに上昇し、その後急激に温度上昇して 95 分(45 分)に強化せっこうボード表面温度 1FYn-2 が 450°C に達した。しかし、最高温度は1枚目強化せっこうボード裏 1FYn-4 で 114°C、強化せっこうボード2枚目以降の内部温度は全て 100°C 以下であったことから、防火壁内部への延焼はなかった。

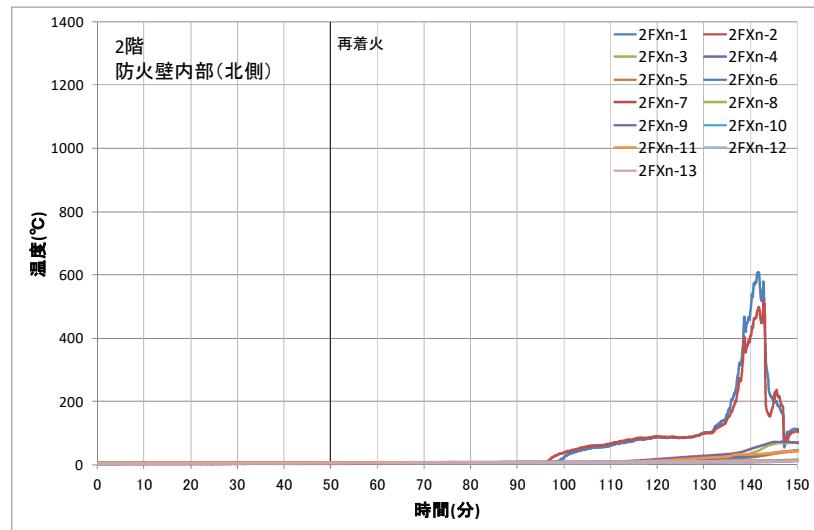
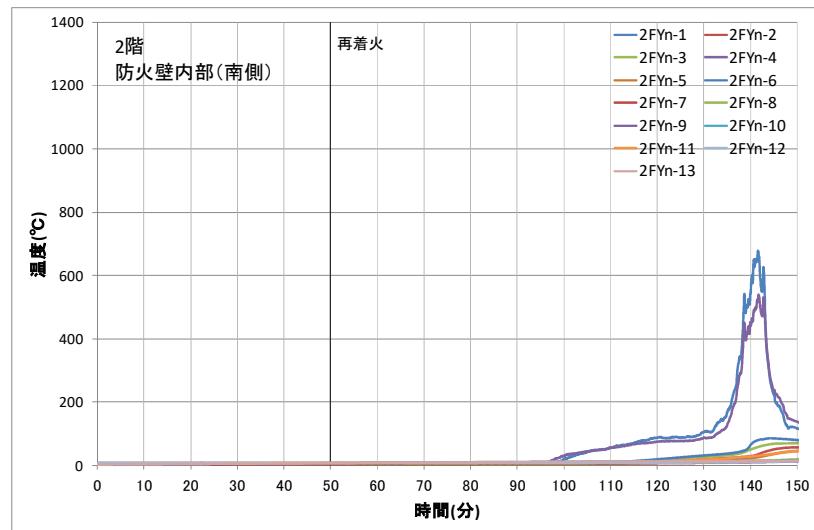
2階防火壁内部の温度を示す図 3.7.3-40、41 より、95 分(45 分)頃から強化せっこうボード表面温度(2FXn-1、2、2FYn-1、2)が緩やかに上昇し、2階普通教室(東)2DY が 450°C となる 136 分(86 分)頃に急激に温度上昇して 141 分(91 分)には強化せっこうボード表面温度 2FYn-1 が 670°C に達した。

強化せっこうボード 2枚目以降の内部温度は全て 100°C 以下であったことから、防火壁内部への延焼はなかった。
