TECHNICAL NOTE of
National Institute for Land and Infrastructure Management
No.970 May 2021

建築研究資料
Building Research Data
No.186 May 2021

木造3階建て学校の火災安全

Fire safety of 3-storey wooden school building
-Full-scale fire tests-

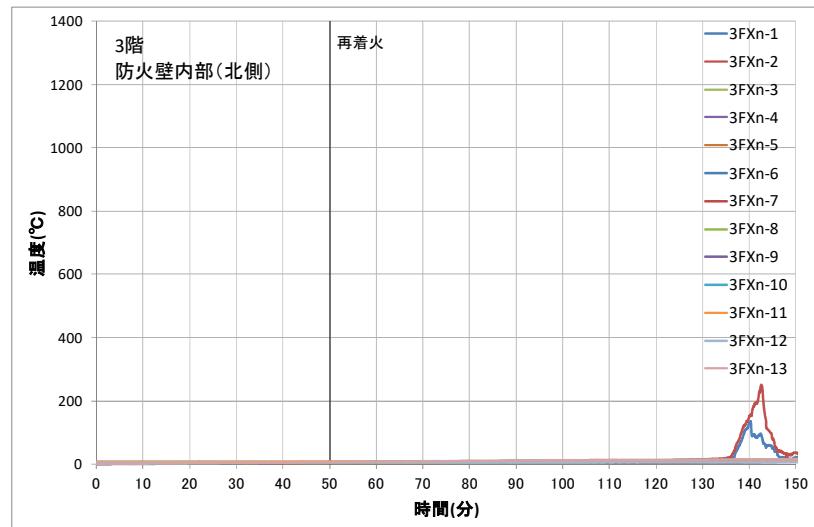
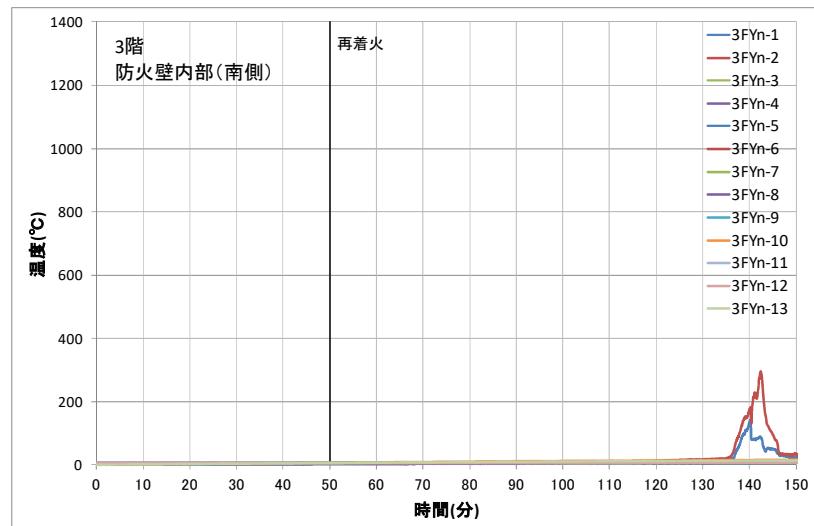
3階防火壁内部の温度を示す図 3.7.3-42、図 3.7.3-43 より、97分(47分)に3階普通教室(西)の南側窓が割れ始め煙が流入することで、強化せっこうボード表面(3FXn-1、2、3FYn-1、2)でわずかに温度上昇が始まり、3階普通教室(西)3BX が 450°C となる 139 分(89分)には急激に温度上昇し 142 分には強化せっこうボード表面温度 3FYn-2 が 296°C に達した。

強化せっこうボード 2枚目以降の内部温度は全て 100°C 以下であったことから、防火壁内部への延焼はなかった。

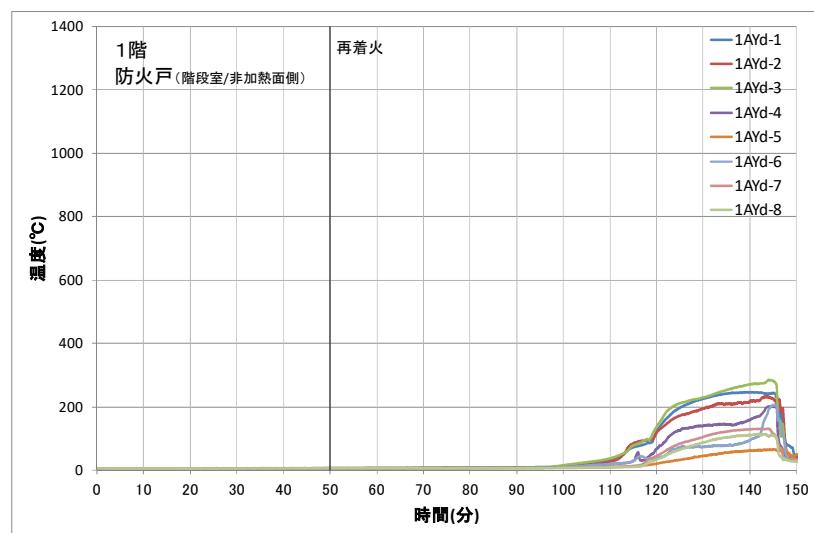
図 3.7.3-44 1階防火戸(階段室/非加熱面側) 温度

1階階段室側防火戸の温度を示す図 3.7.3-44 から、防火戸近傍の室 1AZ は 450°C に達する 110 分(60 分)頃から温度上昇が始まり、最高温度は鋼製枠 1AYd-3 が 245°C、防火戸裏面 1AYd-5 が 66°C となり、燃えぬけはなかった。

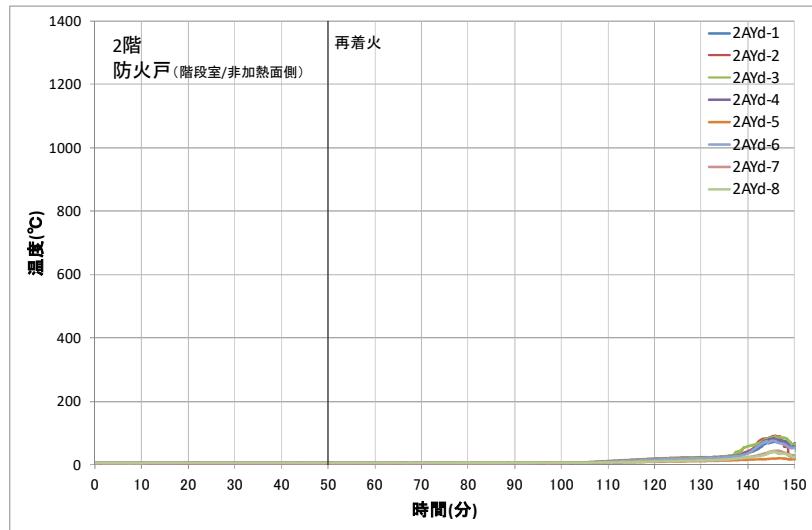
図 3.7.3-45 2階防火戸(階段室/非加熱面側) 温度

2階階段室側防火戸の温度を示す図 3.7.3-45 から、防火戸近傍の室 2AZ が 450°C に達する 136 分(86 分)頃から温度上昇が始まり、最高温度は鋼製枠 2AYd-2 が 91°C、防火戸裏面 2AYd-5 が 24°C となり、燃えぬけはなかった。

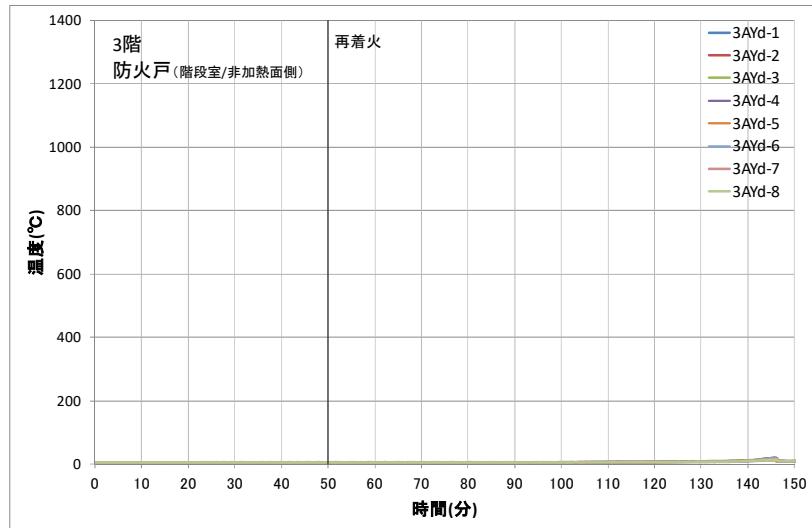
図 3.7.3-46 3階防火戸(階段室/非加熱面側) 温度

3階階段室側防火戸の温度を示す図 3.7.3-46 から、普通教室(西)3BX は 450°C に達する 138 分(88 分)頃からわずかに温度上昇し、最高温度は鋼製枠 3AYd-2 が 20°C、防火戸裏面 3AYd-5 が 14°C となり、燃えぬけははなかった。

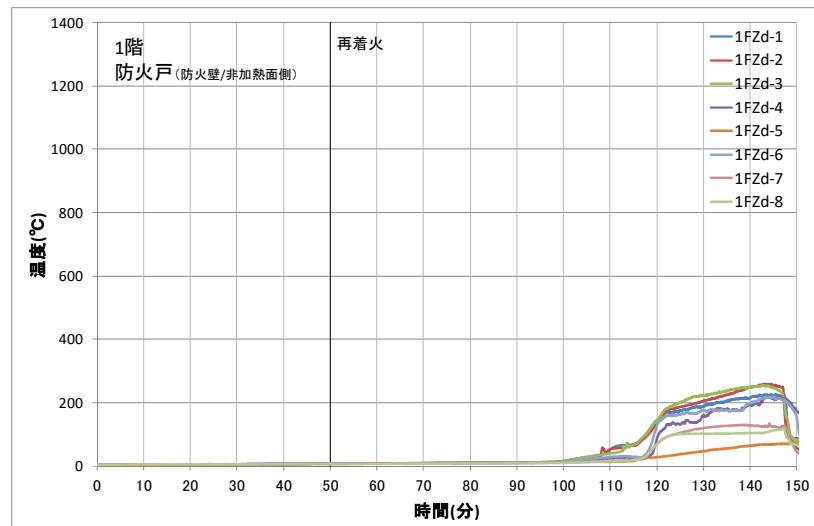
図 3.7.3-47 1階防火戸(防火壁/非加熱面側) 温度

1階防火壁側防火戸の温度を示す図 3.7.3-47 から、防火戸近傍の室 1EZb は 450°C に達する 107 分(57 分)頃から温度上昇が始まり、最高温度は鋼製枠 1FZd-2 が 259°C、防火戸裏面 1FZd-5 が 74°C であり、燃えぬけははなかった。

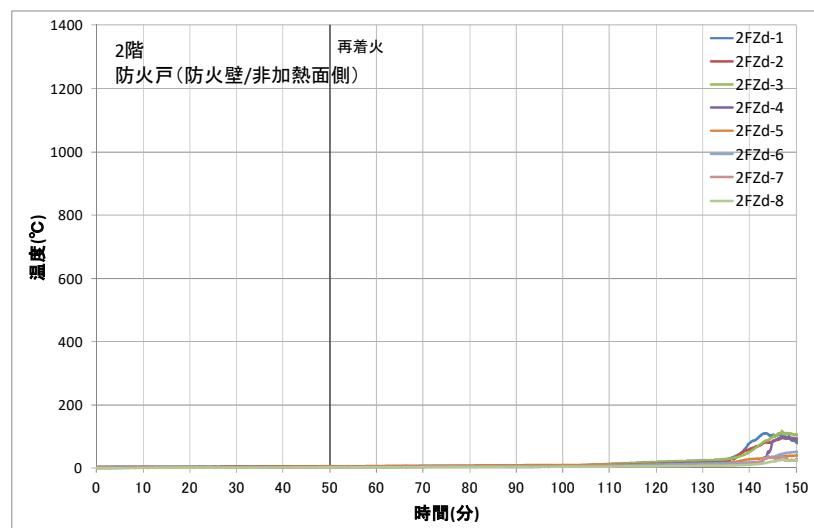
図 3.7.3-48 2階防火戸(防火壁/非加熱面側) 温度

2階防火壁側防火戸の温度を示す図 3.7.3-48 から、防火戸近傍の室 2EZb は 450°C に達する 134 分(84 分)頃から温度上昇が始まり、最高温度は鋼製枠 2FZd-3 が 119°C、防火戸裏面 2FZd-5 が 44°C であり、燃えぬけははなかった。

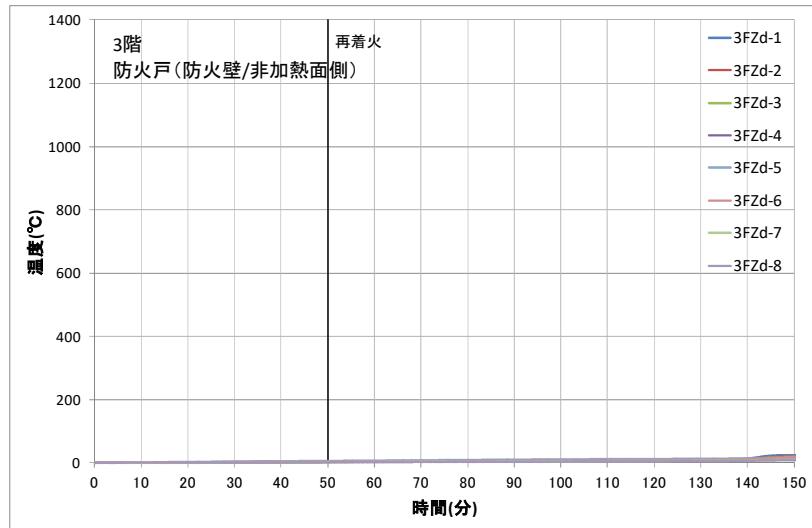
図 3.7.3-49 3階防火戸（防火壁/非加熱面側）温度

3階防火壁側防火戸の温度を示す図 3.7.3-49 から、普通教室(西)3BX は 450°Cに達する 138 分(88 分)頃からわずかに温度上昇、最高温度は鋼製枠 3FZd-1 が 25°C、防火戸裏面 3FZd-5 が 23°C であり、燃えぬけはなかった。

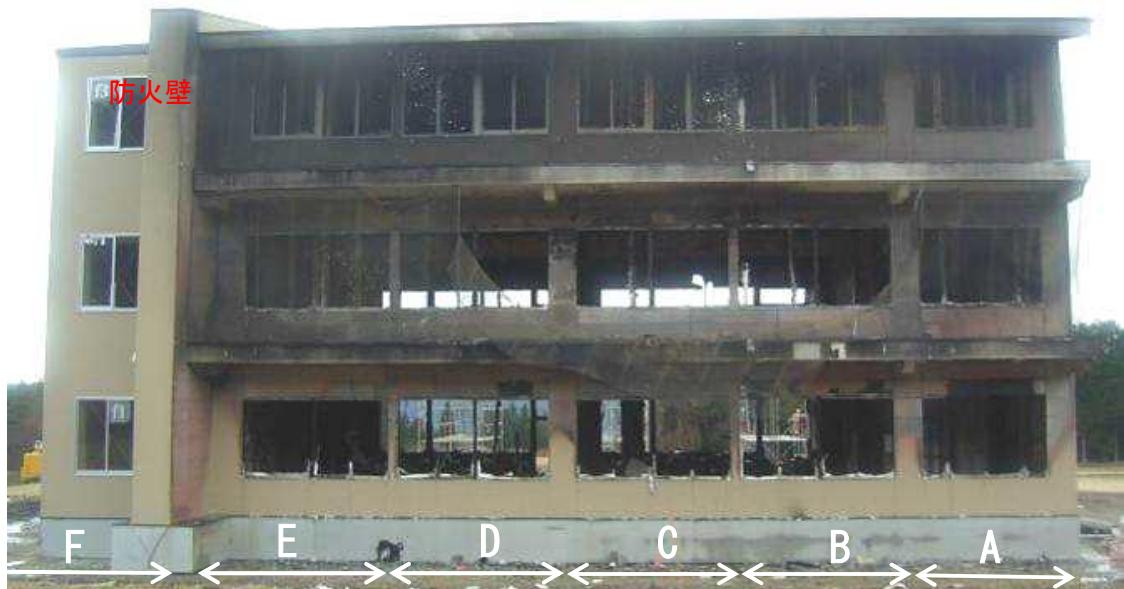
写真 3.7.7-7 実験後の実験建物（北面）

鎮火後の実験建物の外観を写真 3.7.7-6、7 に示す。防火壁東側には全く損傷は無く、西側の階段室も袖壁から回りこんだ火炎により若干黒ずんだ部分はあるもののガラスの破損も無く、内部への影響はなかった。燃焼のあった部分では、下階ほど損傷がひどく、また出火源側の B・C ブロックの方が D・E ブロックに比べて損傷がひどかった。

1～2 階の開口部は南北ともサッシュおよび窓枠がほぼ燃え落ちているが、3 階ではかろうじてサッシュの残骸が残っていた。また、2 階バルコニーには外装の剥落がかなり見られるが、3 階バルコニーはわずかであった。ただし、下地の合板はかなり炭化している。一方、1 階南側の腰壁は燃え抜けているところも存在したが、1 階北側腰壁の外装側はほとんど健全であった。

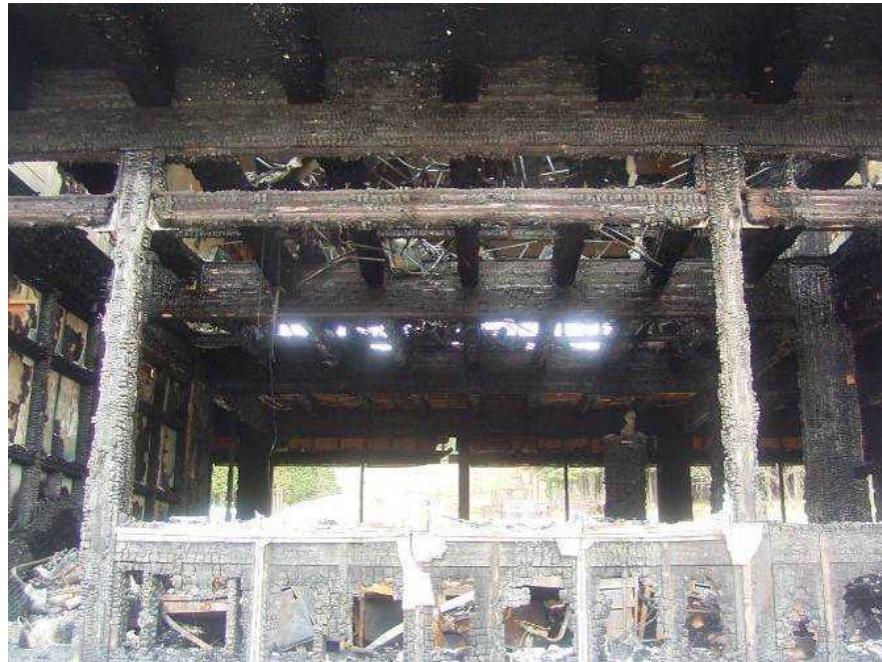
写真 3.7.7-8 1階 B・C ブロック (職員室南側) 内部の状況

1階出火源となる B ブロックおよび C ブロックの状況を写真 3.7.7-8 に示す。職員室側では天井および 2 階床がほとんど燃えぬけて、梁および柱もかなり炭化して断面が減少している。しかしながら、北側廊下上部の天井はせっこうボードが燃え落ちているものの、せっこうボードの受け材下面が炭化しているのみで、床合板もほとんど炭化していない。また D・E ブロックでは、写真 3.7.7-9 に示すとおり、天井のせっこうボードおよび受け材が燃え落ち、床合板がある程度炭化しているものの、燃え抜けはほとんど見られなかった。

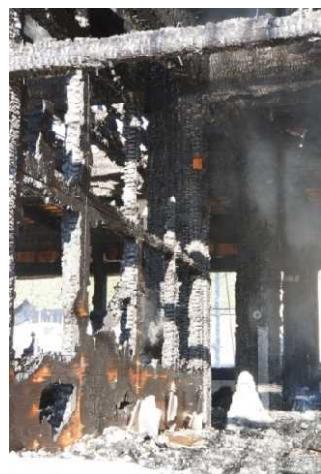
写真 3.7.7-11 1階中央耐力壁の様子

壁に関しては写真 3.7.7-10 のように、階段室との区画壁は、出火室側の被覆せっこうボードが剥落し、壁内部の管柱および間柱がかなり炭化したものの、かろうじて非加熱側のせっこうボードが留まっており、燃え抜けなかった。一方、C ブロックと D ブロックの境界の耐力壁は両面加熱されたため、写真 3.7.7-11 に示すとおり、せっこうボードおよび構造用合板が燃え落ち、管柱および受け材がかろうじて残った。防火壁に接する耐力壁では、写真 3.7.7-12 に示すとおり、内部の管柱等が炭化しているものの、炭化した合板なども残っていることから、D ブロックではやや損傷程度が軽かった。

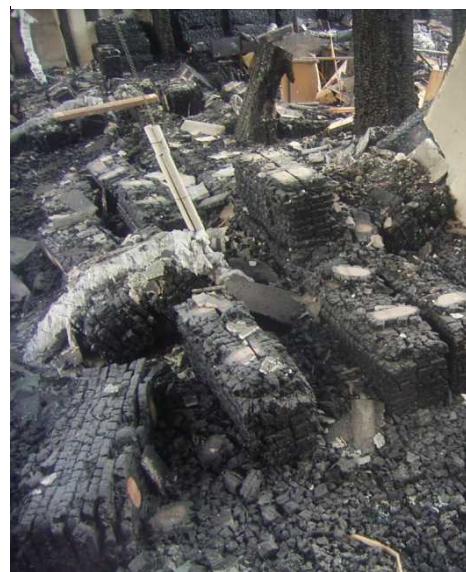
写真 3.7.7-13 1階クリップの燃え残り

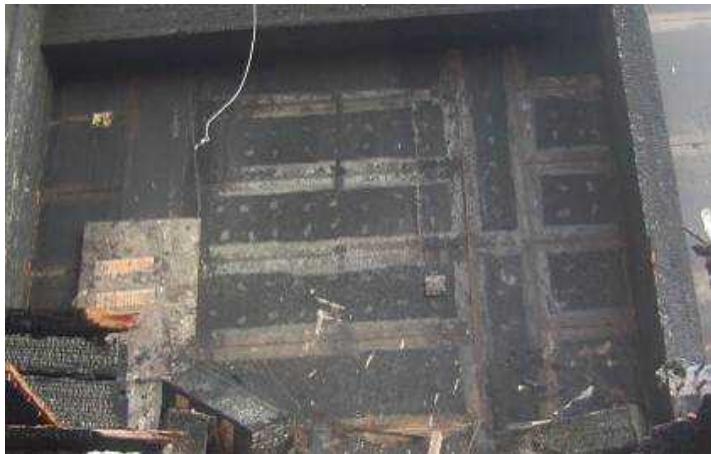
写真 3.7.7-18 2階防火壁側耐力壁の様子

壁に関しても、写真 3.7.7-16、17 に示すとおり、B・C ブロックでは、階段室側耐力壁、中央間仕切り壁とも、表面側のせっこうボード 1枚が部分的に剥落している程度で済んでいる。一方、D・E ブロックでは、写真 3.7.7-18 に示すとおりほぼ剥落は生じていない。

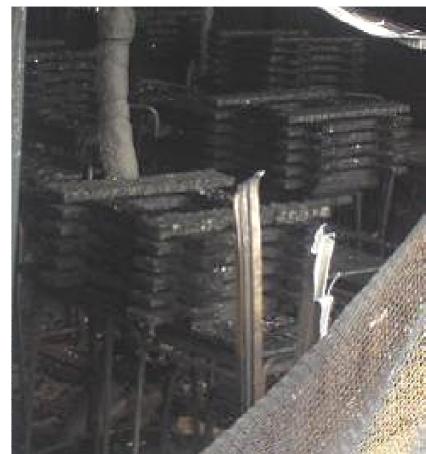
写真 3.7.7-19 2階クリブの燃え残り

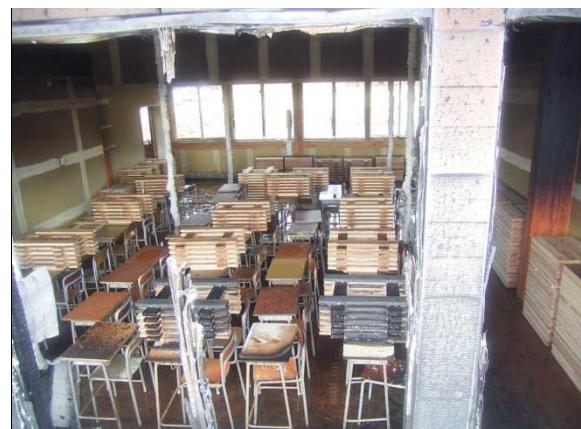
写真 3.7.7-20b 3階 D・E ブロック教室の様子

3階のB・Cブロックの状況を写真3.7.7-20aに、D・Eブロックの状況を写真3.7.7-20bに示す。開口部はかなり損傷を受けているが、室内は壁や柱の上側半分が黒ずんでいる程度で、机の上に載せた一般型クリブも窓側の上側のものが多少炭化している程度である。

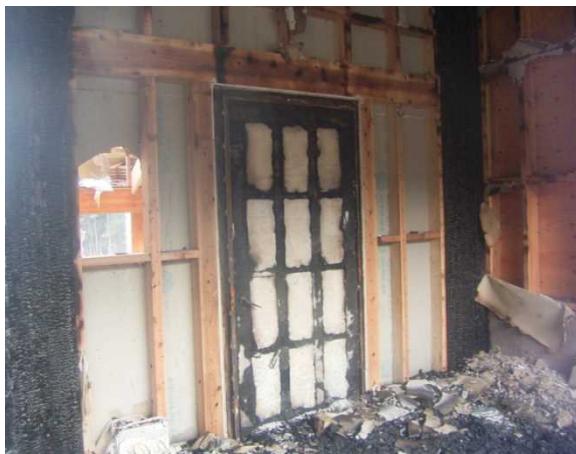
写真 3.7.7-22 1階階段室防火戸の残存状況

防火設備として階段室と防火壁の防火戸の状況を写真 3.7.7-22～25 に示す。1、2階の防火戸は、表層の木質仕上げ部分が焼失して、内部の不燃層が露出していたが、燃え抜け、転倒・脱落などはなかった。また、3階の防火戸はほぼ健全であった。

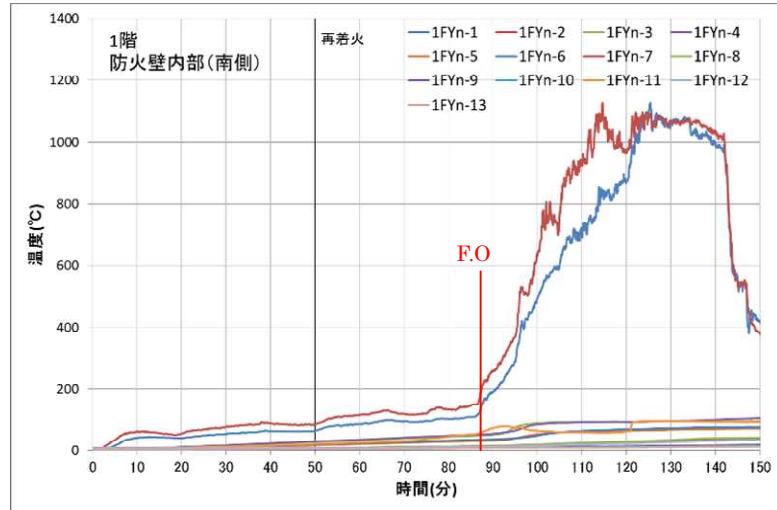
図 3.7.7-6 防火壁における測定温度

図 3.7.7-6 より、測定点 1FYn-1、1FYn-2 は再着火から 38 分後のフラッシュオーバー (F.O) 後に急激に温度が上昇し最高 $1,100^{\circ}\text{C}$ 程度まで上がっている、これは 1FYn-1、1FYn-2 の測定点が X4 通り側 (出火室側) のせっこうボードの表面温度であるため、直接強い加熱にさらされたためである。しかし、その他の 11 点の壁体内部測定点の温度は、せっこうボードによる被覆のため、いずれも 100°C 程度までしか上がっておらず、木材の炭化温度約 260°C にはまだ充分に余裕がある。故に防火壁内部構造体は、今回の実験の範囲においては、せっこうボードにより火炎のみならず熱も遮られており、火災による損傷はなかったと考えられる。

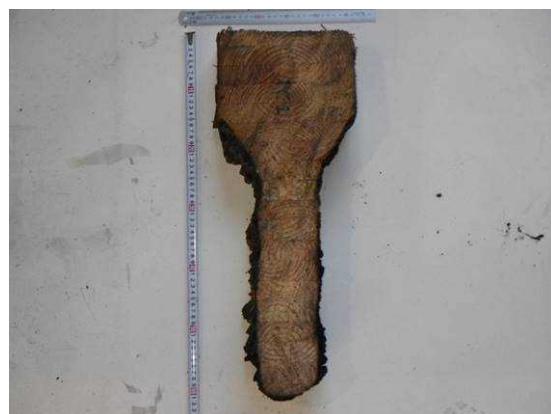
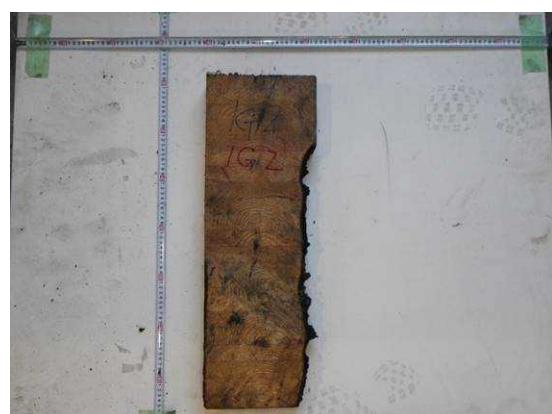
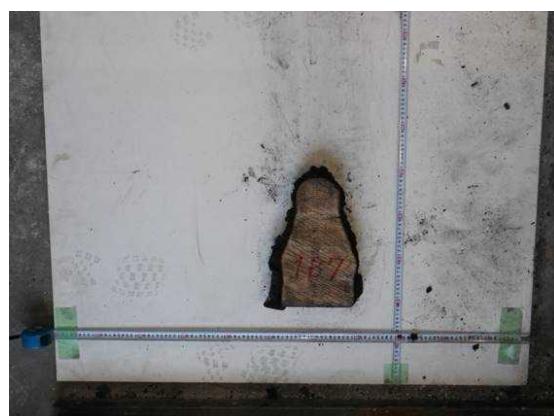
写真 3.7.7-29 断面サンプル写真例

出火室となる1階職員室内では、独立柱である1C3の断面欠損が最も大きく、56分間4面加熱を受け、4面全てが50～55mm炭化した。1階の柱は全てが50～70mm程度炭化したが、一部壁と接している部分は他の面と比べ炭化が進行していない。特に建物南面、北面に位置する柱1C5および1C2の屋外側は、噴出火炎を受けたが外装材が残存していたため、20mm程度の炭化に止まっている。

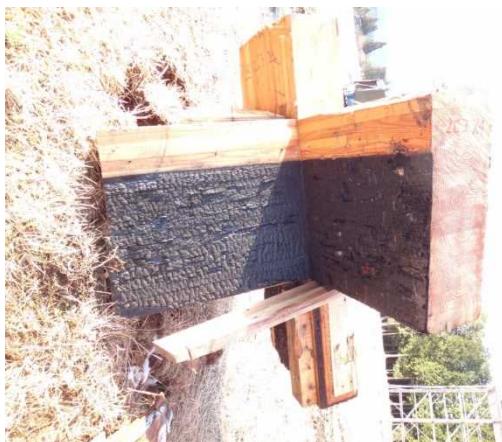
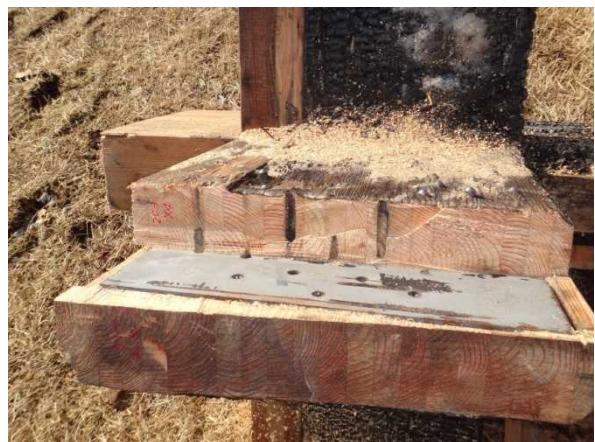
写真 3.7.7-31 1 階接合部の状況例

写真 3.7.7-31～34 に解体直後の柱梁接合部分の状況を示す。写真 3.7.7-31 は 1 階の独立柱である 1C3 の接合部の状況であるが、到達温度が 1,100°C 前後と高い温度に晒されたため梁表層が炭化により欠損し、ドリフトピンが 30～40mm 露出している状態であった。ここで、梁上部の断面が中央部、下部に比べて残存しているのは、せっこうボードで被覆された天井および床が取りついていたことで、火炎にさらされた時間が短かったためと考えられる。ただし、当該接合部近傍では火災途中に 1 階天井が燃え抜けたため、梁上部も炭化したものと思われる。

次にドリフトピン孔の炭化状況であるが、孔頂部で若干の燃え込みが見られた。また、火炎の侵入ではなくピンからの熱伝達が原因と思われる接触面での若干の炭化も見られたが、炭化層は薄く、ピンの緩みなどが発生するほどの孔周りの炭化欠損は確認されなかった。同様に、鋼板周囲での炭化の進行はほとんど見られなかった。なお、ドリフトピンおよび挿入鋼板双方において変形などは見られず、概ね健全といえる状態であった。

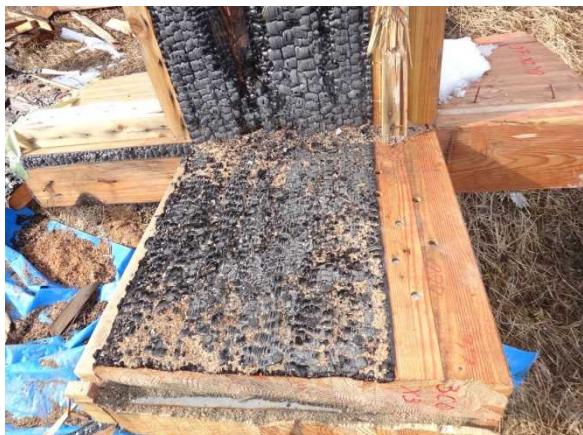
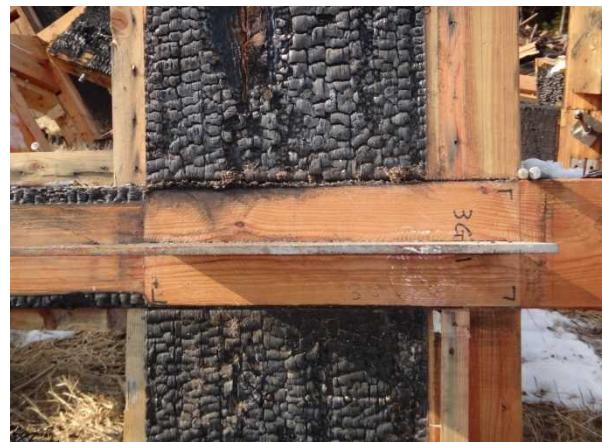
写真 3.7.7-32 2階接合部の状況例

写真 3.7.7-32 に 2 階の状況の一例を示す。写真の接合部は写真 3.7.7-31 の直上の柱である 2C3 の状況である。到達温度は 1 階と同様であったが 450°C を超えていた時間が 10 分程度であったため 1 階ほどの炭化欠損は発生していなかった。そのため断面形状もほぼ矩形のままであり、局所的な燃え込みなども確認されなかった。また、2 階天井は燃え抜けが発生せずせっこうボードが残存していたため、梁上部は炭化していない。1 階において確認されたドリフトピン周りの炭化も特に見られず、露出も顕著には見られなかった。挿入鋼板も健全であった。

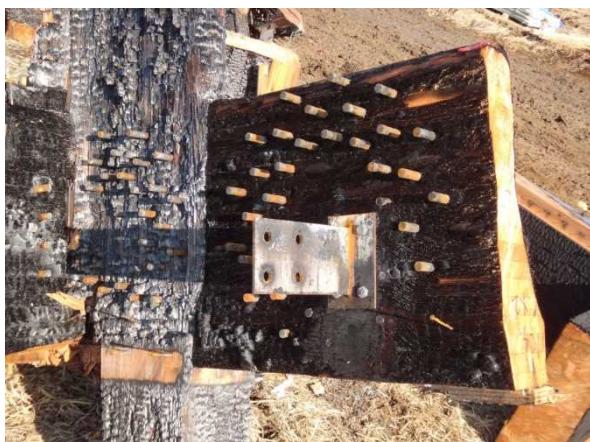
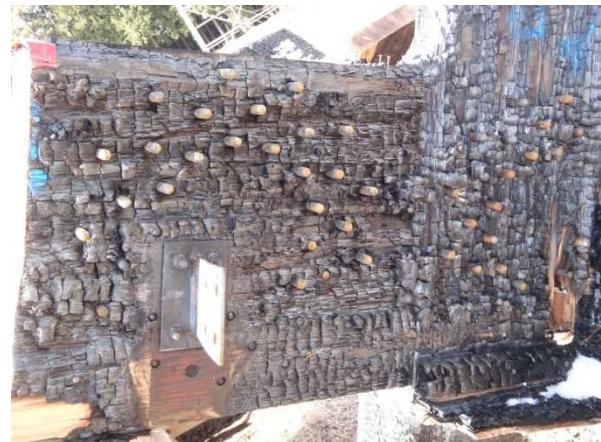
写真 3.7.7-33 3階接合部の状況例

写真 3.7.7-33 に 3 階の状況の一例を示す。写真の接合部は階段室防火戸脇の柱の状況である。炭化欠損の状況は 2 階とほぼ同様であり、最高到達温度も 260°C 前後であった。梁側をすべて取り除き、挿入鋼板の変形を確認したが、反りやゆがみなどは見られず、健全であった。また、梁が取り付いていた柱表面も炭化は見られなかった。

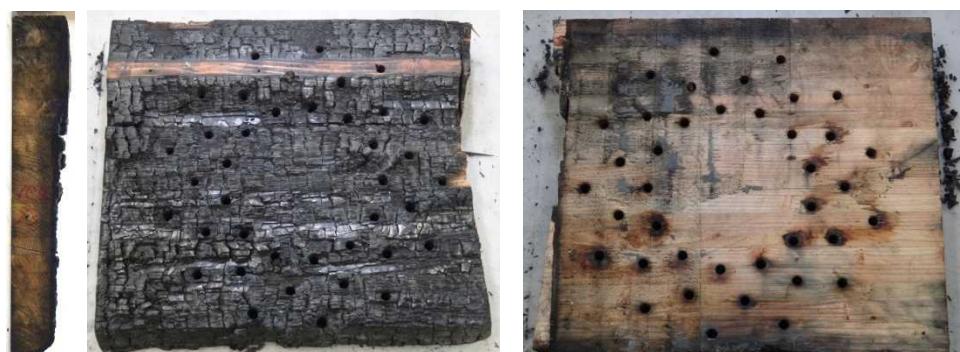
写真 3.7.7-36 1J4 (1階 Y2X3)

断面欠損が著しかった柱 1C3 との接合部である 1J3 は、表層がすべて炭化しており、特にドリフトピンで囲われた円中心付近（梁せい中央部）の炭化が進行していた。鋼板周りとなる内部の状況を見ると、ピン孔周りに炭化もしくは変色した領域が見られたが、欠損しているような状況は見られない。1J4 では表層部に一部炭化していない領域が見られた。1J4 は天井仕上げのせっこうボードが脱落せず最後まで残存した場所にあり、炭化していない領域はそのせっこうボードとの突き合わせ面であると考えられる。内部の状況については、1J3 と同様にドリフトピン孔周囲および梁せい下部に炭化が見られ、それ以外は若干の変色がある程度で健全であった。3 階については、梁表し面全体が炭化している状況であったが、天井が崩落しなかつたため梁上部の天井仕上げに隠れた部分は健全であった。また梁内部においてもピン孔周りの炭化などはほとんど確認できなかった。

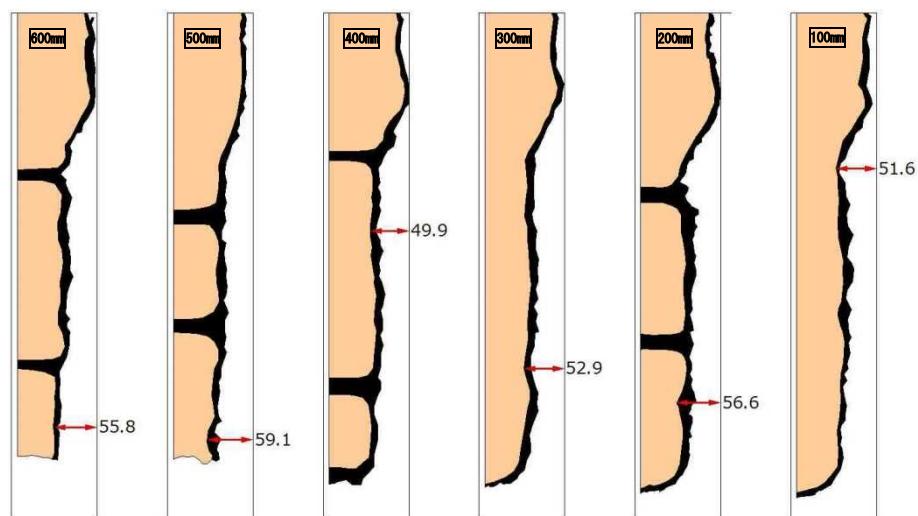
a) 1J3 (1階Y3X3)

次に、炭化状況評価に使用したサンプルを柱突き合わせ部から 100mm 毎に切断し、その断面から炭化状況を測定した。その結果を図 3.7.7-11 に示す。黒色は炭化層として残存した部分を表しており、全サンプルを通して 10~15mm 程度の厚さであった。ここで、炭化層厚さと断面欠損をあわせたものを炭化深さとして、各サンプルにおける最大炭化深さの測定結果を表 3.7.7-2 に示す。なお、この結果には 2 面からの燃焼を受ける隅角部は含めていない。表より、1J3 の全断面で概ね 50mm を超えており、接合している柱と同様の炭化状況が確認できた。1J4においてもほとんどが 45mm を超えており、1 階接合部は断面の欠損が著しいことが明らかとなった。これに対して 3J0 は概ね 15mm 程度の炭化深さであった。ドリフトピン孔においては、表層付近で孔径が炭化により大きくなるものの、内部ではほぼ変化は見られなかった。

柱－梁接合部の残存耐力に関して、木質構造計算規準（日本建築学会）に従い算定した。表3.7.7-2の炭化深さを参考に、残存断面の幅を半分の110mmとして、ドリフトピンの挿入長さを設定すると、ドリフトピンの径長比が小さくなり、ドリフトピンの曲げ変形より主材木材のめり込みが先行する破壊モードになる。このため、算定される降伏せん断耐力は、燃焼前（梁幅が220mm）から約3%低下する程度であった。これより接合部全体の基準許容せん断耐力は、低減係数を0.9とすると261.5kNとなり、梁に掛かる設計せん断荷重に対して約2.3倍の耐力であった。加熱後集成材の弾性係数変化など考慮しなければならない点があるが、ラーメンフレームの接合部が水平荷重に対するモーメント抵抗を含めた耐力を設定して設計されていることを考えれば、火災後の鉛直荷重に対しては十分に余裕のある耐力が確保されると考えられる。

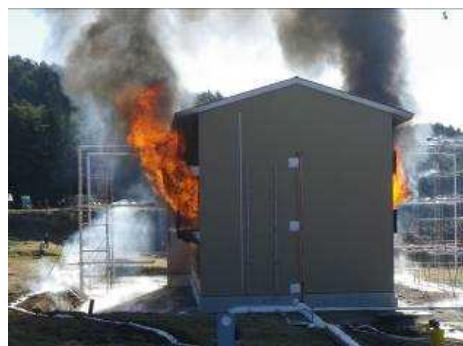
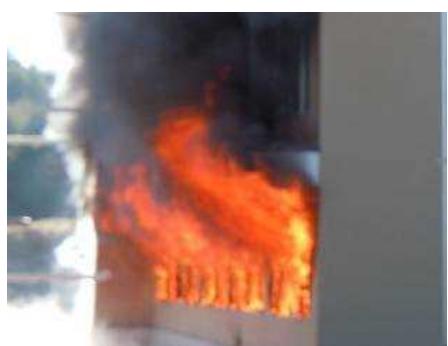
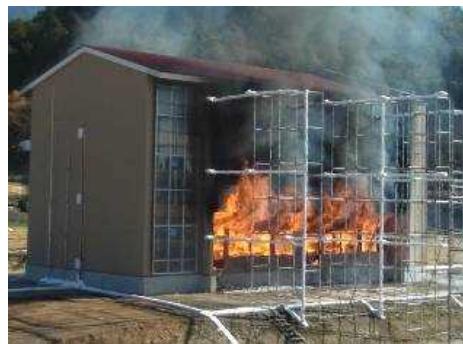
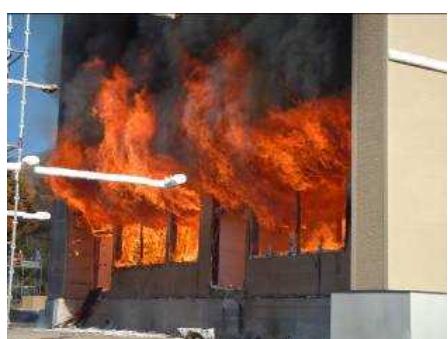
庇とバルコニーの違いによる噴出火炎の形状を把握するために、北面庇側の様子を写真3.7.9-1、2に、南面バルコニー側の噴出火炎の様子を写真3.7.9-3、4に示す。写真是噴出火炎の最盛期に出現頻度の高い形状のものを選択した。バルコニー側ではバルコニーを巻き込む様に、手すり壁に沿って火炎が立ち上がっており、それに対し庇側では斜め上方に直線的に火炎が伸びているのが見て取れる。

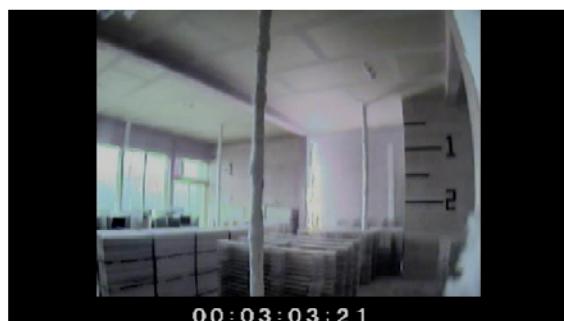
火源に点火後、木質内装の壁に延焼し、約3分（以下、点火後の時間を示す。）に火炎は天井まで到達（写真4.7.2-2）するが、準不燃材料の天井や周囲の収納可燃物には延焼せず、約10分に自然鎮火した（写真4.7.2-3）。

写真4.7.2-2 天井付近に達した火炎

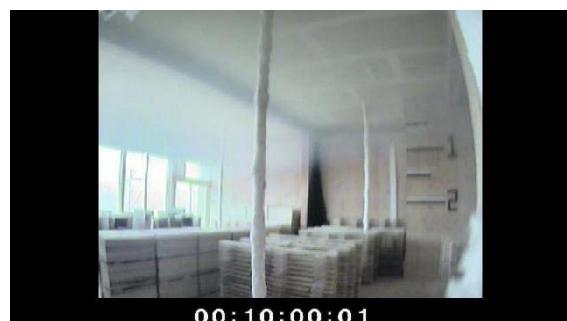
写真4.7.2-3 自然鎮火した火源付近

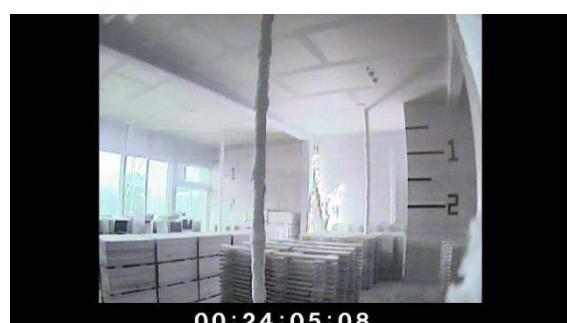
そのため、出火点近くの収納可燃物で炭化したものは入替え、同じ位置と方法により、最初の点火から20分後に再着火した（以下、再着火後の時間を（）内に示す。）（写真4.7.2-4）。約24分（誤4分）には再び火炎が天井まで到達し（写真4.7.2-5）、天井面に沿って火炎が水平に広がる様子が観察された（写真4.7.2-6）。27分（7分）には出火室の窓から白煙が噴出した。その後、出火点近くの収納可燃物に着火し、近くの壁の木質内装も燃焼し、火炎が継続的に天井に達する状態が継続した（写真4.7.2-7）。

写真4.7.2-5 天井付近に達した火炎

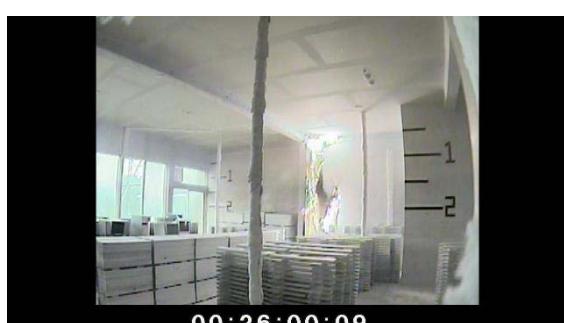
写真4.7.2-6 天井面を広がる火炎

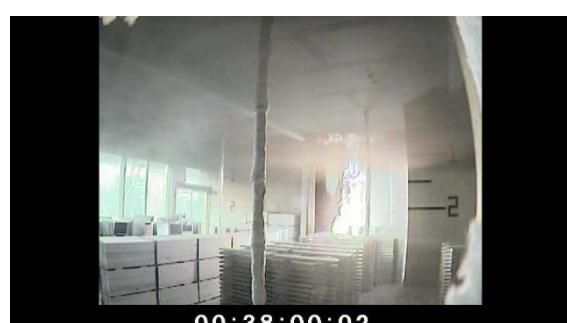
写真4.7.2-7 天井面を広がる火炎

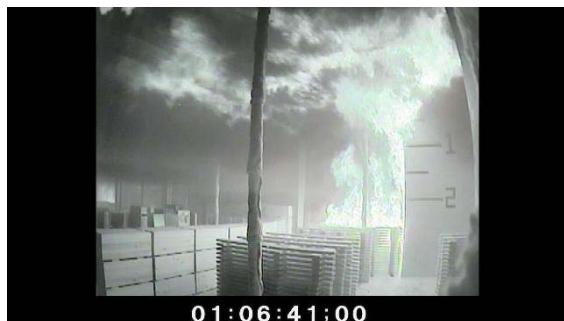
約66分(46分)に天井下を火炎が急速に水平方向に延び(写真4.7.2-8)、室内の収納可燃物に次々に着火し始めた(写真4.7.2-9)。67分(47分)には出火室の窓から大量の煙とともに大きく火炎が噴出し(写真4.7.2-10)、出火室全体に延焼した。南側窓からの噴出火炎は、始めは2階の窓に達する高さ程度であったが、78分(58分)頃に1階職員室全体に延焼が広がると軒まで達する大きな火炎を形成した(写真4.7.2-11)。出火室の北側廊下は、48分(28分)頃から濃い煙が観察され(写真4.7.2-12)、67分(47分)には多量の黒煙で廊下の見通しが利かない状況が観察された(写真4.7.2-13)。北側の窓ガラスが破損し、78分(58分)には窓から火炎が噴出し(写真4.7.2-14)、3階開口部まで達した(写真4.7.2-15)。

写真4.7.2-8 天井下を延びる火炎

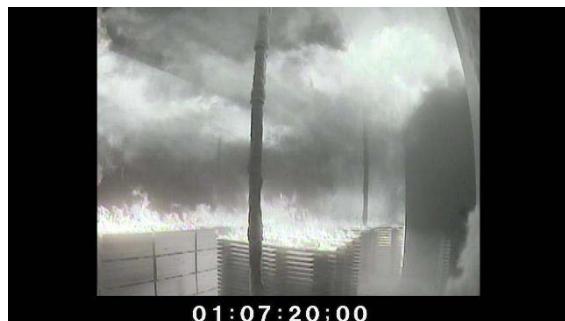
写真4.7.2-9 収納可燃物への着火

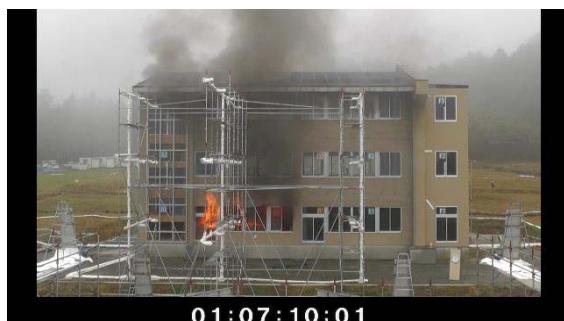
写真4.7.2-10 出火室から噴出する火炎

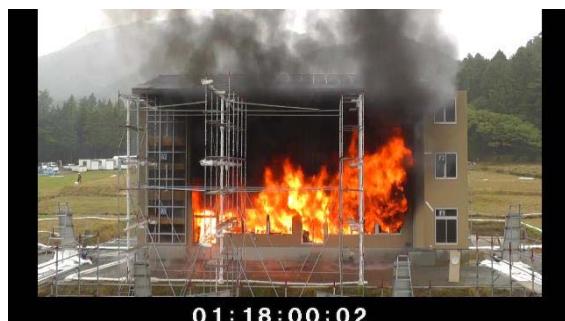
写真4.7.2-11 軒まで達した噴出火炎

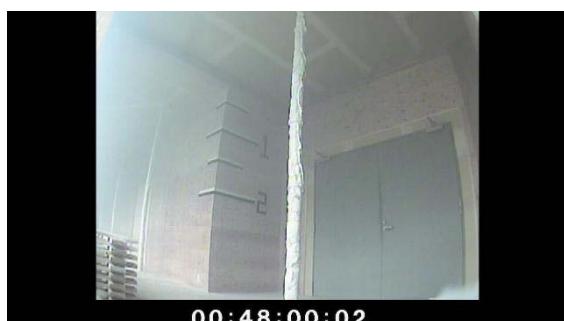
写真4.7.2-12 点火後48分頃の廊下

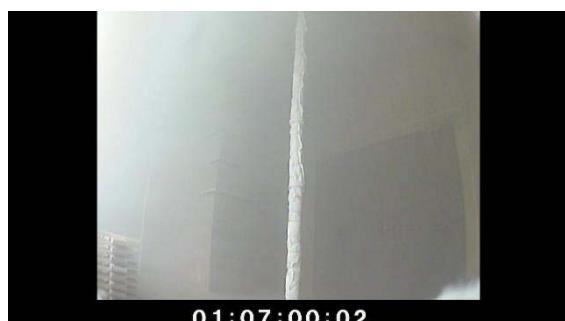
写真4.7.2-13 点火67分後の廊下

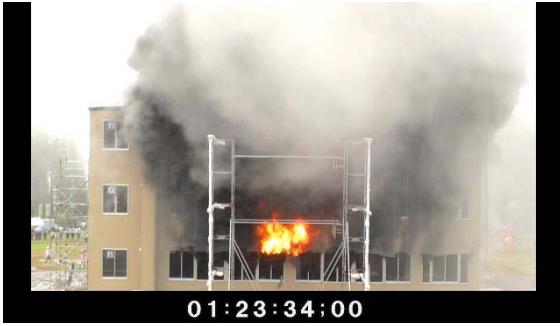
写真 4.7.2-14 北側からの噴出火炎

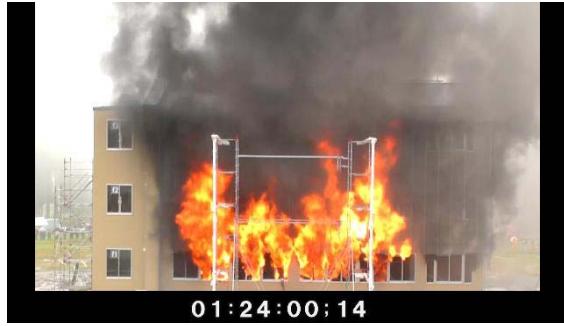
写真 4.7.2-15 北側 3階に達した噴出火炎

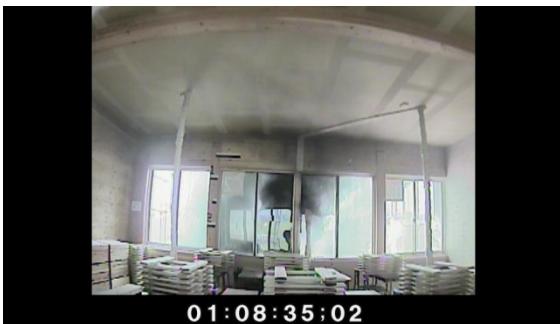
出火室の南側窓からの噴出火炎により 68 分(48 分)には出火点近くの 2 階南側の窓ガラスが割れ、2 階の内部カメラの映像により、割れた窓から室内に煙が流入する様子が観察された（写真 4.7.2-16）。72 分(52 分)頃までには流入した煙が床近くまで降下し、全く見通しが利かない状態になった（写真 4.7.2-17）。その後 82 分(62 分)頃には北側窓から室内に火炎が入ってくる様子が観察され、壁が燃焼し始めた。侵入した火炎が天井に沿って水平に急速に広がり、床に置かれた収納可燃物が次々と着火し始めた。87 分(67 分)には室内全体が火炎に包まれ（写真 4.7.2-18）、2 階の開口部から火炎が噴出した（写真 4.7.2-19）。

写真 4.7.2-16 割れた窓から流入する煙

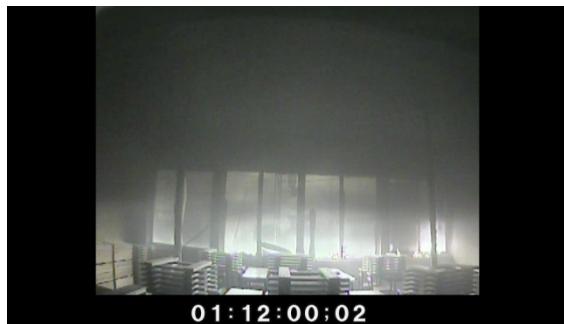
写真 4.7.2-17 床近くまで降下した煙

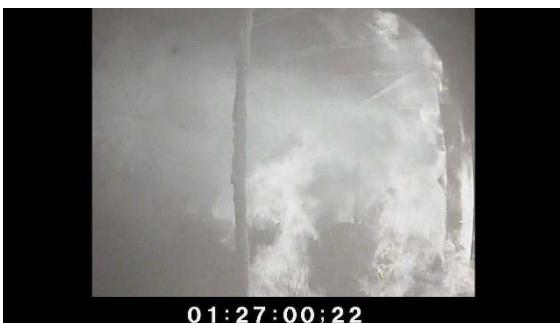
写真 4.7.2-18 炎に包まれた室内

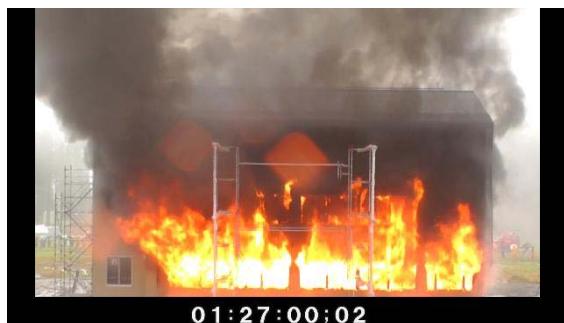
写真 4.7.2-19 2階から噴出する火炎

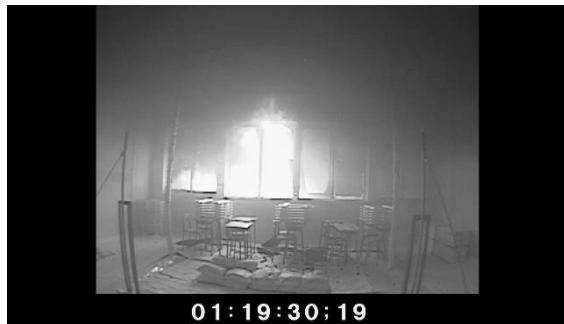
も破損し、流入した煙により室内の見通しがほとんど利かない状態になった。87分(67分)頃には開口部から3階の室内へ延焼した。

写真 4.7.2-20 室内に侵入する火炎

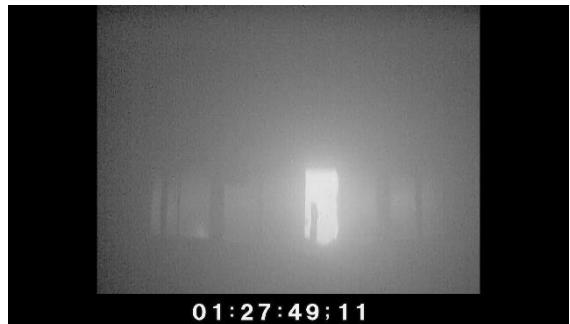
実験シナリオどおり、87分50秒(67分50秒)、3階に設けられた散水設備から散水を開始し、室内の燃焼を制御した（写真4.7.2-21）。その後も断続的な散水を繰り返し、155分(135分)の実験終了時には外部からの放水により消火を行った。

写真 4.7.2-21 散水開始時の3階室内

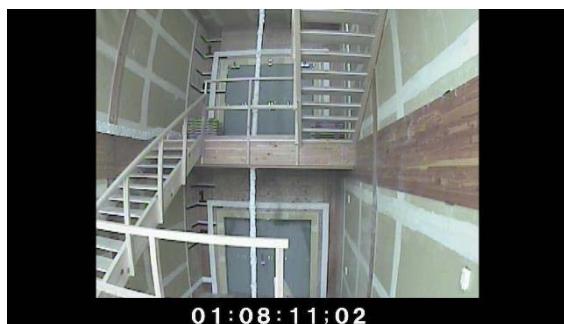
階段室内のビデオカメラには68分(48分)から1階の防火戸の隙間から薄い煙の流入が認められ（写真4.7.2-22）、3階の煙感知器は72分(52分)に作動した。その後、徐々に煙が濃くなり（写真4.7.2-23）、終了時には見通しが難しい状況になったが、階段室内へは延焼しなかった。

写真 4.7.2-22 1階防火戸から侵入する煙

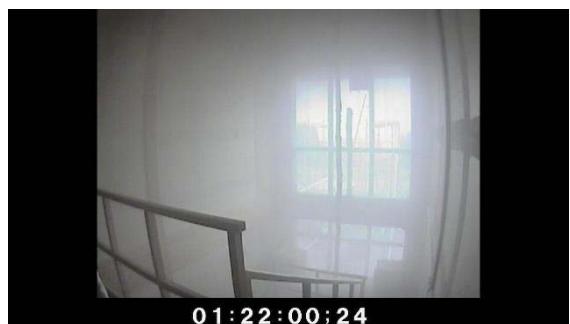
写真 4.7.2-23 階段室3階の見通し

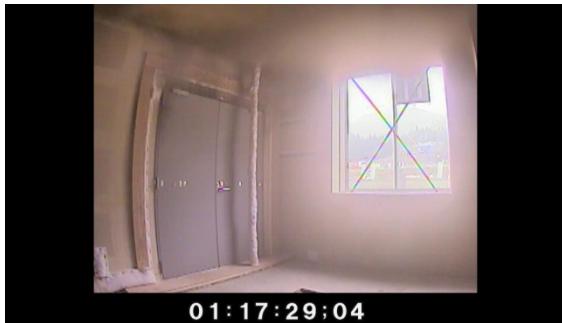
また、防火壁の反対側についても防火戸の隙間を通じて薄い煙の流入が認められるもの（写真4.7.2-24）、延焼はしていない。なお、87分(67分)に、1階からの噴出火炎が防火壁を越えて2階北側の窓付近に達した（写真4.7.2-25）。防火壁の反対側の2階北側の窓は、84分(64分)にガラスが破損（写真4.7.2-26）したが、室内への延焼は認められなかった（写真4.7.2-27）。

写真 4.7.2-24 防火戸から侵入する煙

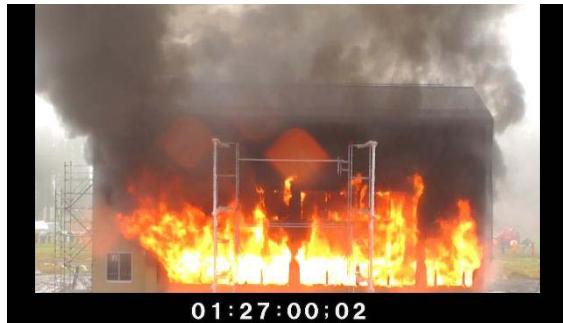
写真 4.7.2-25 北側防火壁を越えた火炎

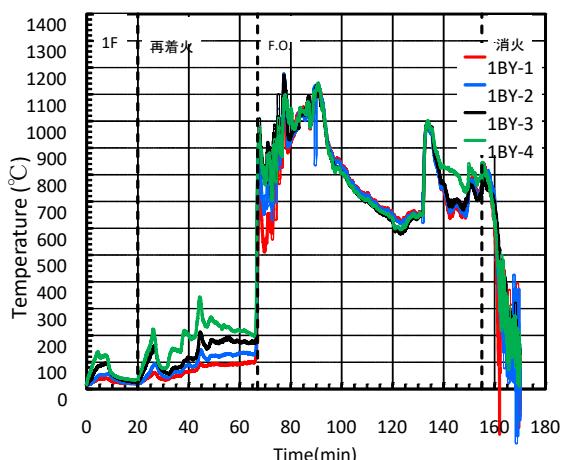
図 4.7.3-1 1 階職員室(西)1BY 温度

火源は自然鎮火することなく緩やかに成長し、66 分（再着火後 46 分、以下（）内に再着火からの時間を示す）に 450°C に到達し、67 分（47 分）にフラッシュオーバー（F.O.）が発生した。その後、20 分間程度 1000°C 前後の温度で推移し、以後 600°C 程度まで徐々に下降したが 130 分（110 分）以降再び温度上昇があり 135 分（115 分）過ぎに 1,000°C 近い温度を記録した。

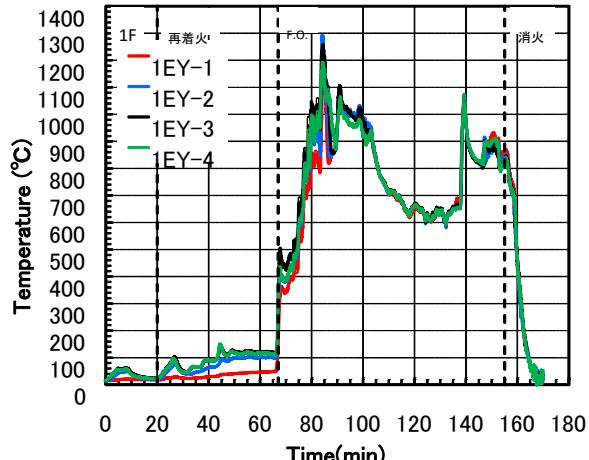
図 4.7.3-2 1 階職員室(東)1EY 温度

職員室着火点近傍 1BY から離れた測定位置 1EY の温度を図 4.7.3-2 に示す。F.O. が発生した 67 分（47 分）までの温度は 1BY よりも低い温度で推移しており、F.O. までの火災初期はが局所火源の様相を呈していることが読み取れる。F.O. 以降急激に温度が上昇し、70 分（50 分）に 450°C に到達し出火室全体がほぼ同時期に盛期火災に至り、以降 1BY とほぼ同じような温度を記録した。

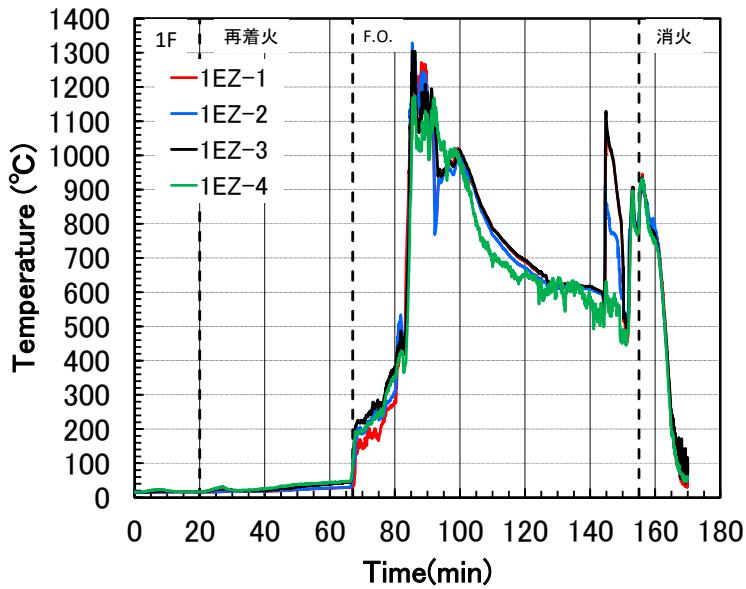
図 4.7.3-3 1 階廊下(東)1EZ 温度

職員室に隣接する廊下で最初に温度上昇を記録したのは 1EZ であった。1EZ の温度を図 4.7.3-3 に示す。当該位置は 80 分（60 分）に 450°C に達した。1EY が 70 分（50 分）であったことから職員室と廊下を隔てている木製フラッシュ戸で 10 分程度延焼が遅延した。

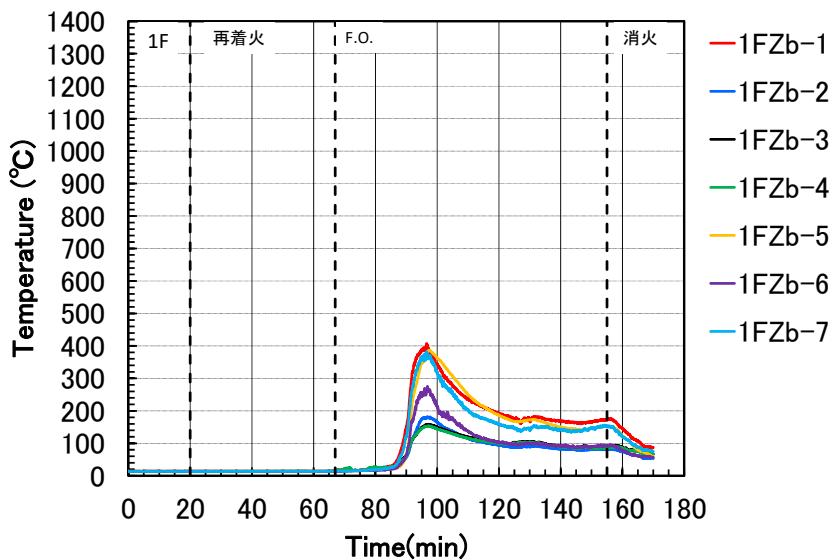
図 4.7.3-4 1 階防火壁防火戸非加熱側(1FZb)温度

防火壁東側区画への延焼に関して、防火壁に設けられた防火戸の非加熱側 1FZb の温度を図 4.7.3-4 に示す。非加熱側は 85 分(65 分)過ぎより温度上昇が認められ 96 分(76 分)に 400℃程度の最高温度を記録したが、以降下降し実験終了まで延焼しなかった。

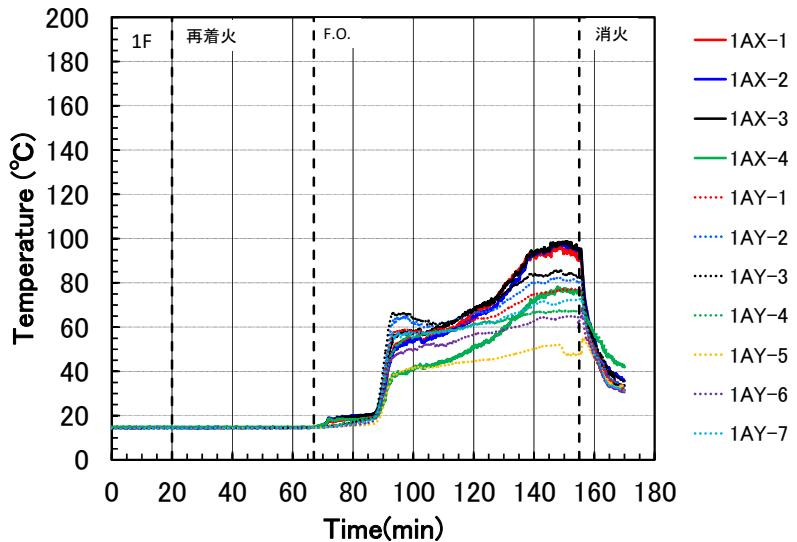
図 4.7.3-5 階段室(1AY、1AX)温度

階段室 1 階 1AY、1～2 階踊り場 1AX の温度を図 4.7.3-5 に示す。いずれの測定位置も 90 分(70 分)頃より温度上昇が認められるが最高温度が 100℃以下に留まり試験終了まで延焼しなかつた。

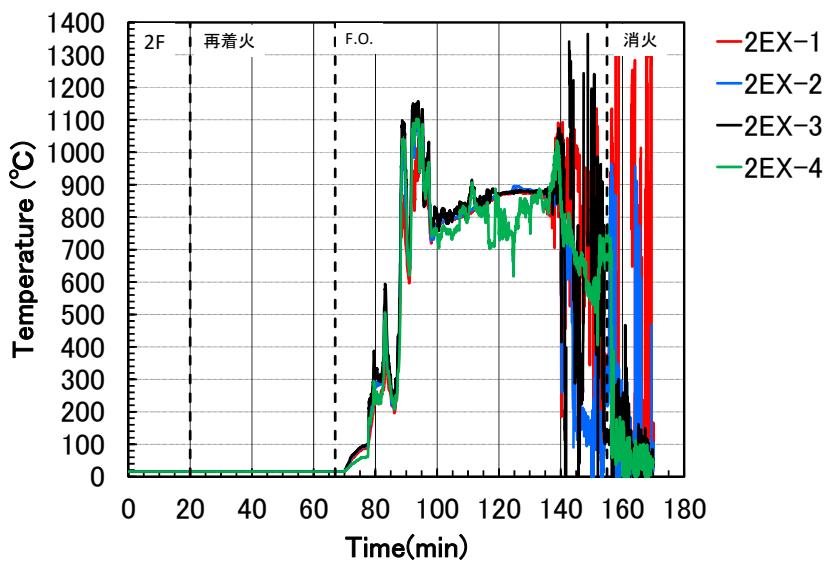
図 4.7.3-6 2階普通教室(東)2EX 温度

2階普通教室(東)2EXの温度を図4.7.3-6に示す。当測定点は2階で最初に450℃に到達した位置である。当初室温は殆ど変化が無く、南面ガラスが落下した70分(50分)頃より上昇し始め、外部開口経由の延焼により82分(62分)に450℃に到達した。その後90分(70分)頃より10分間程度1,000℃前後で推移した後800℃前後を維持し140分(120分)頃に再び1,000℃を超える温度を記録した。130分以降のデータに乱れが見られるが、そのまま記載した。

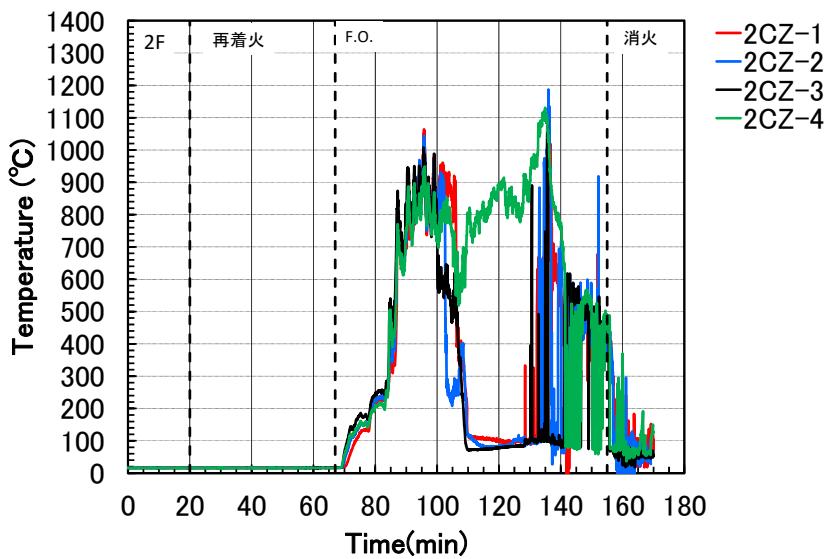
図 4.7.3-7 2階オーブンスペース(西)2CZ 温度

2階オープンスペース(西)2CZの温度を図4.7.3-7に示す。当測定点は2階北側で最初に450℃に到達した位置である。2階南側2EXと同様に70分(50分)頃より温度が上昇し始め84分(64分)に450℃に達した。90分(70分)頃より800℃を超える温度で推移し135分(115分)頃に最高温度を記録した。130分以降のデータに乱れが見られるが、そのまま記載した。

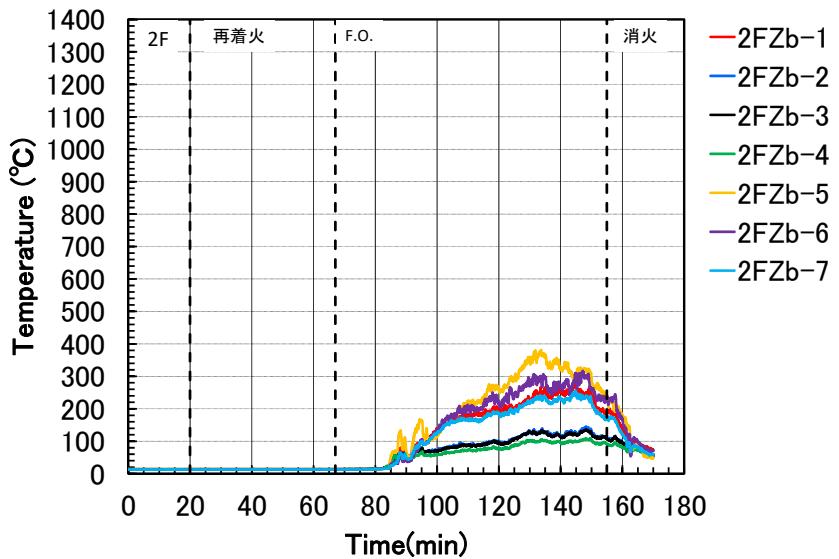
図 4.7.3-8 2階防火壁防火戸非加熱側 2FZb 温度

防火壁東側区画への延焼に関し、防火壁に設けられた防火戸の非加熱側 2FZb の温度を図 4.7.3-8 に示す。非加熱側は 85 分(75 分)頃より温度上昇が始まり 280°C程度の最高温度を記録したが実験終了まで延焼しなかった。

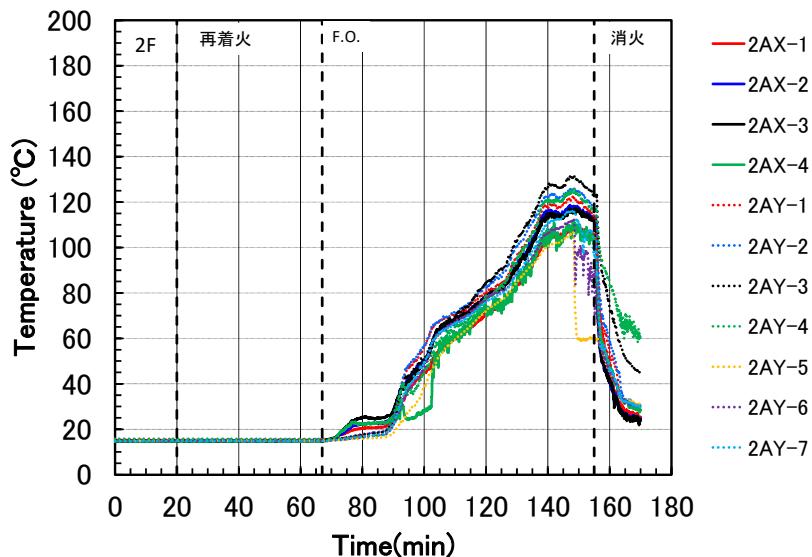
図 4.7.3-9 階段室(2AY、2AX)温度

階段室 2階 2AY、2～3階踊り場 2AX の温度をそれぞれ図 4.7.3-9 に示す。いずれの測定位置も 90 分(70 分)頃より温度上昇が認められるが、最高温度が 130°C程度に留まり消火まで延焼しなかった。

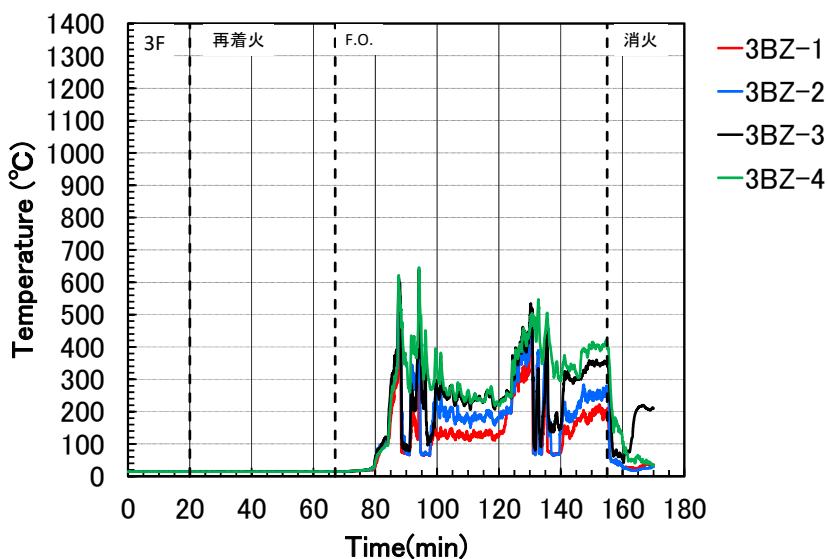
図 4.7.3-10 3階オーブンスペース(西)3BZ 温度

3階オーブンスペース(西)3BZ の温度を図 4.7.3-10 に示す。この測定点は 3 階で最初に 450°C に到達した位置である。当初室温は殆ど変化が無く、80 分(60 分)頃より上昇し始め、外部開口経由の延焼により 87 分(67 分)に 450°C に到達した。2 階で最初に 450°C に到達してから約 5 分後のことであった。この時点から 3 階普通教室に設けられた散水設備による断続的な散水により、温度上昇を制御し終了した。

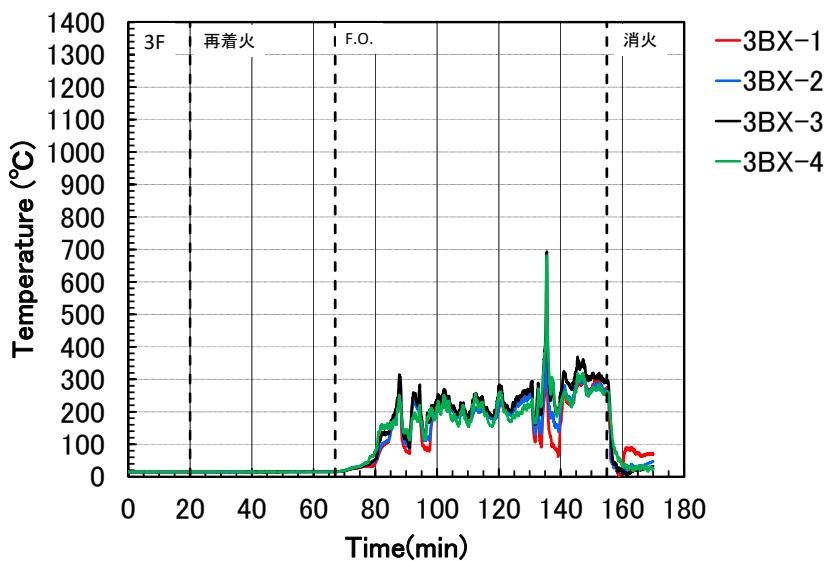
図 4.7.3-11 3 階普通教室(西)3BX 温度

3階普通教室(西)3BX の温度を図 4.7.3-11 に示す。80 分(60 分)以降温度が上昇している点は 3BZ と同様であるが、以降 200°C 前後を維持し 450°C に到達した時間は 135 分(115 分)であった。これは 3 階北側への延焼が確認されてから散水設備による断続的な散水により、温度上昇を制御していたため延焼拡大が遅延されたものと思われる。

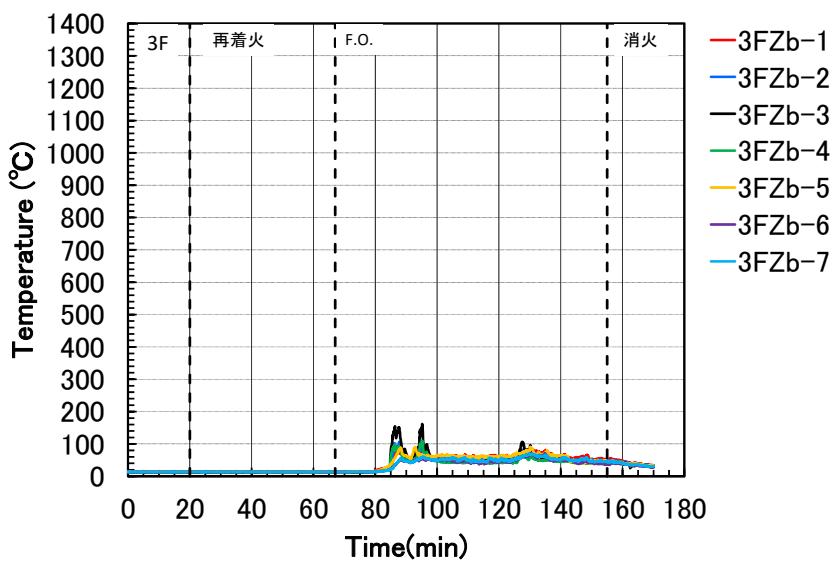
図 4.7.3-12 3 階防火壁防火戸非加熱側 3FZb 温度

防火壁東側区画への延焼に関し、防火壁に設けられた防火戸の非加熱側 3FZb の温度を図 4.7.3-12 に示す。非加熱側は 85 分(65 分)頃より温度上昇が認められるものの 150°C 程度の最高温度に留まり実験終了まで延焼しなかった。

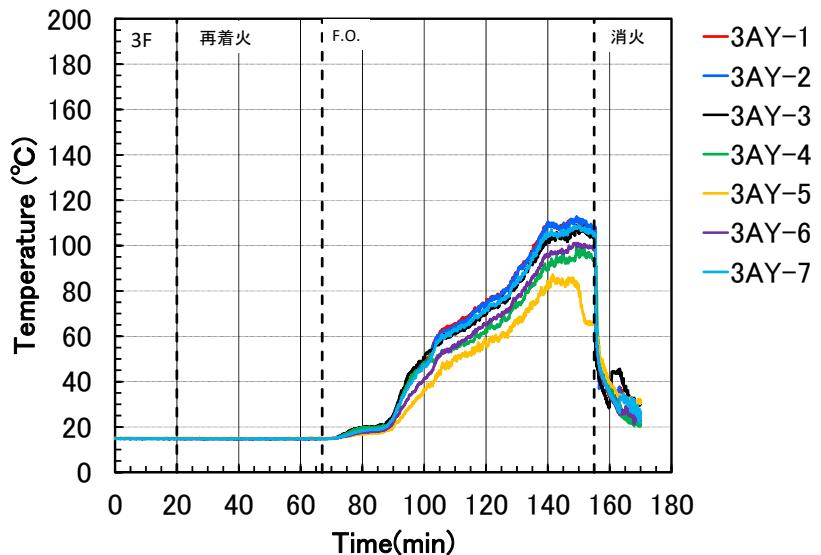
図 4.7.3-13 3階階段室 3AY 温度

階段室 3 階 3AY の温度を図 4.7.3-13 に示す。いずれの測定位置も 90 分(70 分)頃より温度上昇が認められるが最高温度が 120°C 程度に留まり試験終了まで延焼しなかった。
