TECHNICAL NOTE of
National Institute for Land and Infrastructure Management
No.970 May 2021

建築研究資料
Building Research Data
No.186 May 2021

木造3階建て学校の火災安全

Fire safety of 3-storey wooden school building
-Full-scale fire tests-

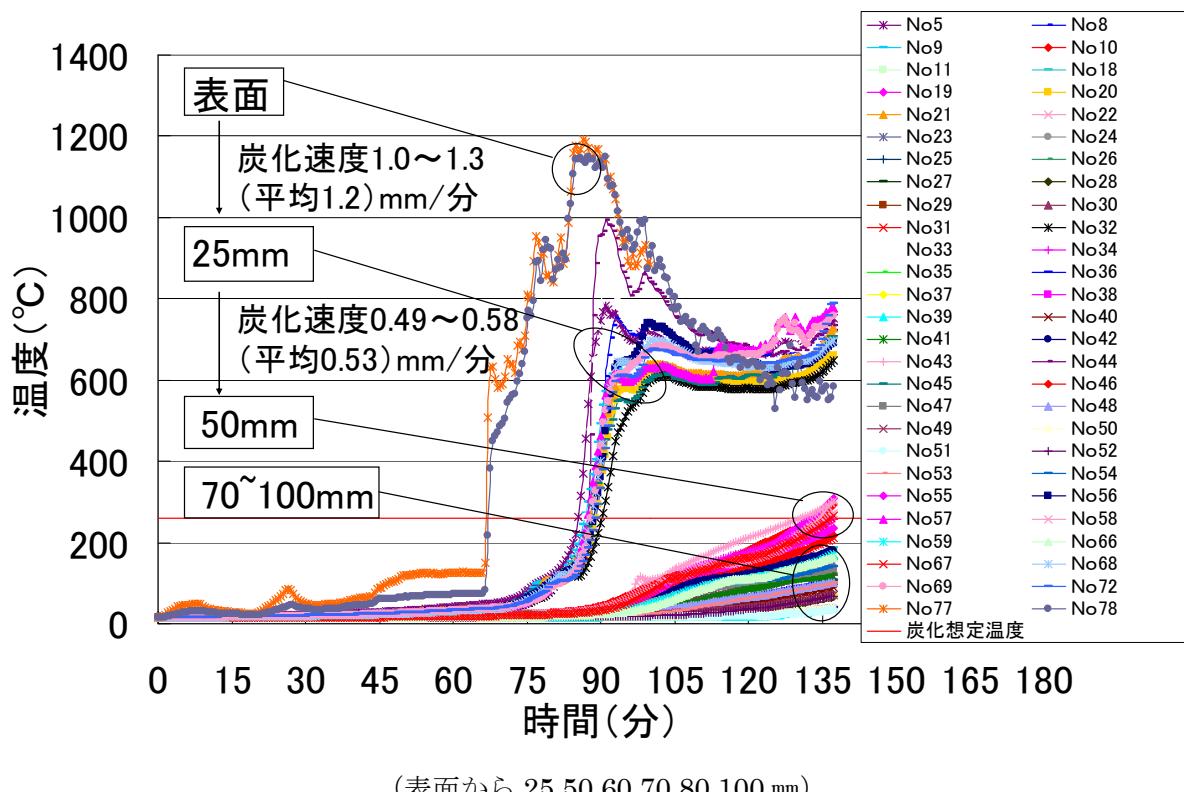
図 4.7.3-21 短辺方向の柱内部温度と炭化速度

図4.7.3-21、22に柱内部温度変化と炭化速度を示す。炭化速度は、温度が 260°C を超えた部分より外側が炭化したと想定し、柱表面に直交する一直線上の2点を選び、2点の距離の差を 260°C 超えた時間の差で割ることにより算出した。図をみると、1階がフラッシュオーバーした頃の67分(47分)に炭化深さ評価用柱表面温度が 260°C を超えて柱の燃焼が始まったことがわかる。139分(119分)以降は断線して温度測定が不能になったが、写真4.7.3-1より実験終了後も炭化深さ評価用柱および独立柱ともに破壊せず自立していた。短辺方向の炭化速度は最初速いところで $1.3\text{mm}/\text{分}$ であったが、徐々に遅くなり断線する直前には平均 $0.53\text{mm}/\text{分}$ に落ちていた。断線時の炭化量は図4.7.3-21でちょうど 50mm 程度であったから、ここから消火時155分(135分)の炭化深さを予測すると、 $(155 - 139) \times 0.53 + 50 = 58\text{mm}$ となった。長辺方向の炭化速度は、最初速いところで $1.0\text{mm}/\text{分}$ であり、 40mm 炭化するまで平均 $0.93\text{mm}/\text{分}$ と比較的早い炭化速度を示した。最終的な柱の炭化量は4.7.7(5)軸組材の残存・炭化状況に示すとおりで、温度から予測した値と近似しており、いずれも燃えしろ 45mm を越えていた。

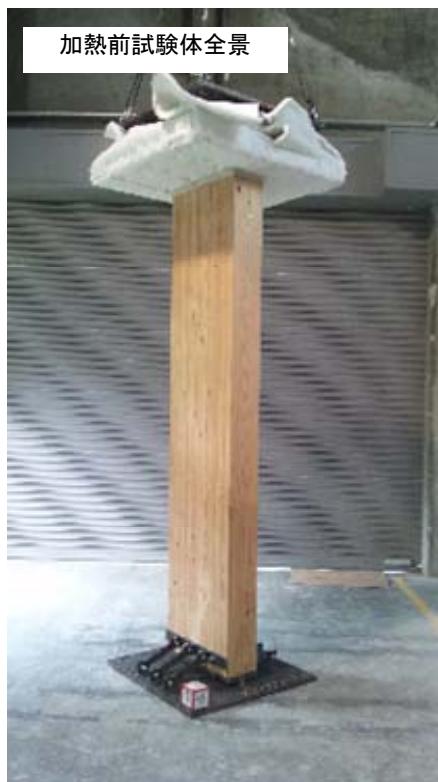
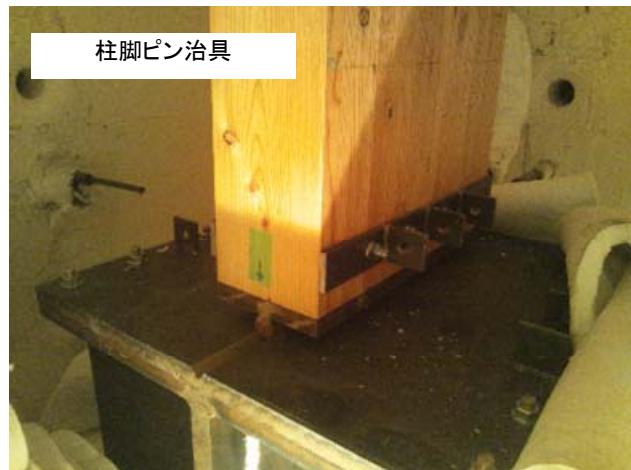
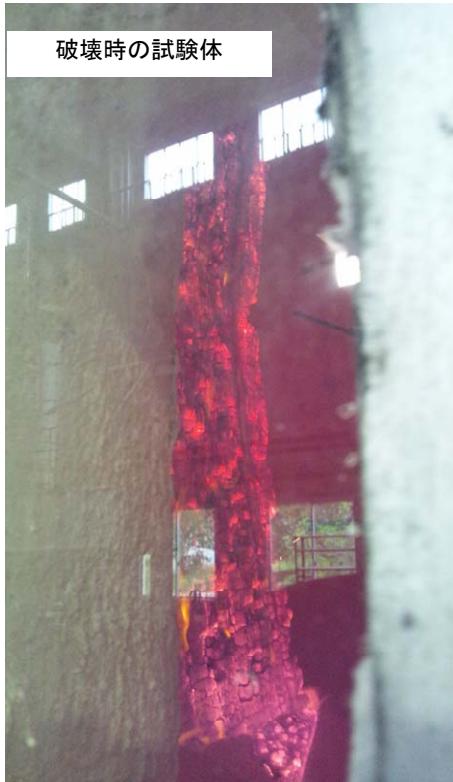
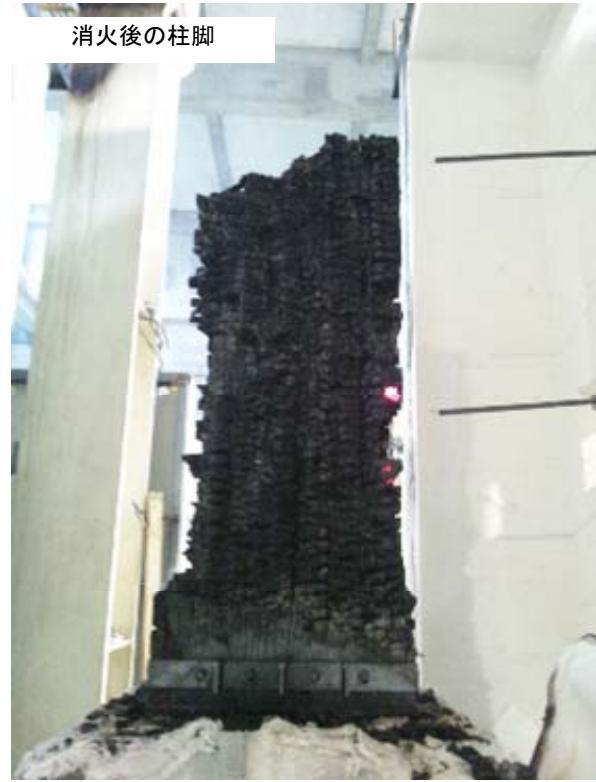
写真 4.7.3-2 柱試験体（両端ピン支持）加熱前・加熱中・加熱後の様子

試験体（両端ピン支持）は、加熱開始後 117.5 分に柱中央付近で座屈破壊して荷重支持ができなくなった。試験体（柱頭ピン・柱脚固定支持）は、加熱開始後 94.75 分に荷重支持ができなくなり、その後柱脚の金物上端付近で破壊した。

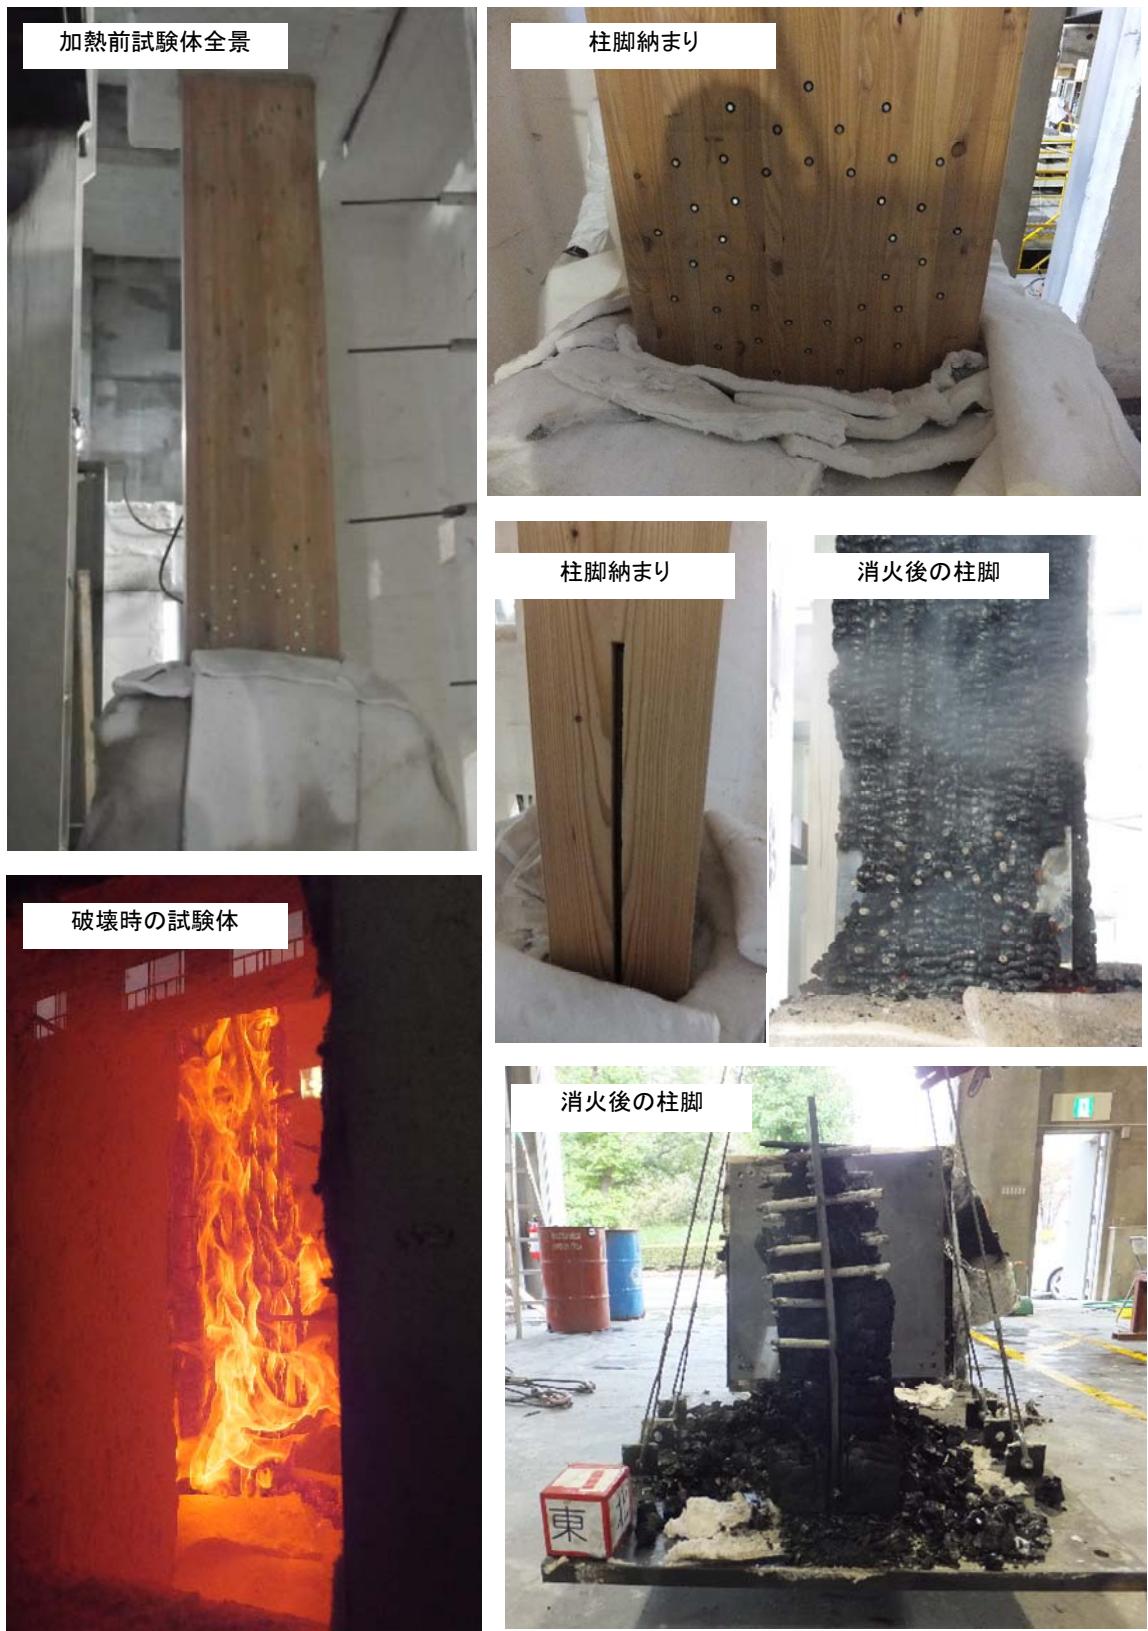
写真 4.7.3-3 柱試験体（ピン - 柱脚固定支持）加熱前・加熱中・加熱後の様子

図 4.7.3-28 から、変位量は加熱 60 分時点ではどちらの試験体もほぼ同じであったが、それ以降は試験体（柱頭ピン・柱脚固定支持）の方が速く変位が増加し破壊も速かった。これは、柱脚が固定されて加熱が進むと、周辺で起きる木部の熱劣化と炭化により支持金物の補剛効果が下がってしまうことが原因と考えられる。しかし、支持荷重が大きな条件では、金物周辺の木部の熱劣化等が支持金物の補剛効果に影響を及ぼす前に柱が座屈破壊する可能性もあり、常にこの結果のように柱脚固定支持の条件が両端ピン支持の条件より、早く破壊するとは限らないといえる。

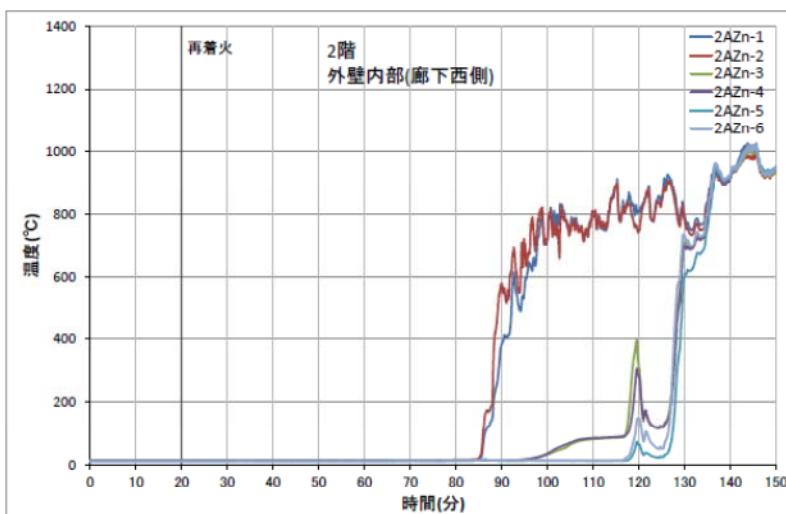
図4.7.3-52 2階外壁温度

2階外壁は、図4.7.3-52より普通教室(西)2BYが450°Cとなる86分(66分)頃から室内表面(2AZn-1、2)の温度が上昇し始め、近傍の室2AZが450°Cとなる88分(68分)頃には急激に温度上昇した。壁内部(2AZn-3、4)は95分(75分)頃から徐々に温度上昇し、130分(110分)頃450°Cに達し壁内部へ延焼した。

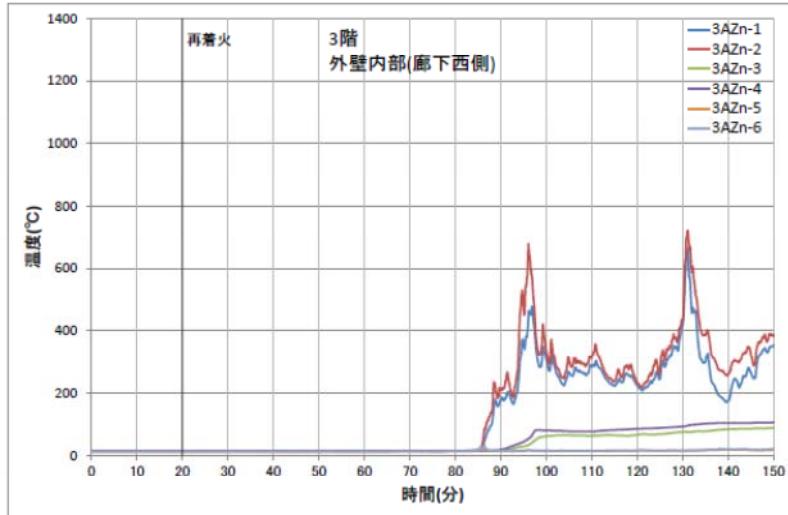
図 4.7.3-53 3階外壁温度

3階外壁は、図4.7.3-53よりオープンスペース(西)3BZが450°Cとなる87分(67分)頃から室内側表面(3AZn-1、2)の温度が上昇し始め、近傍の室3AZが450°Cとなる93分(73分)頃に急激に温度上昇した。壁内部(3AZn-3、4)は90分(70分)頃から徐々に温度上昇するが、最大107°C(3AZn-4)であり、壁内部への延焼はなかった。

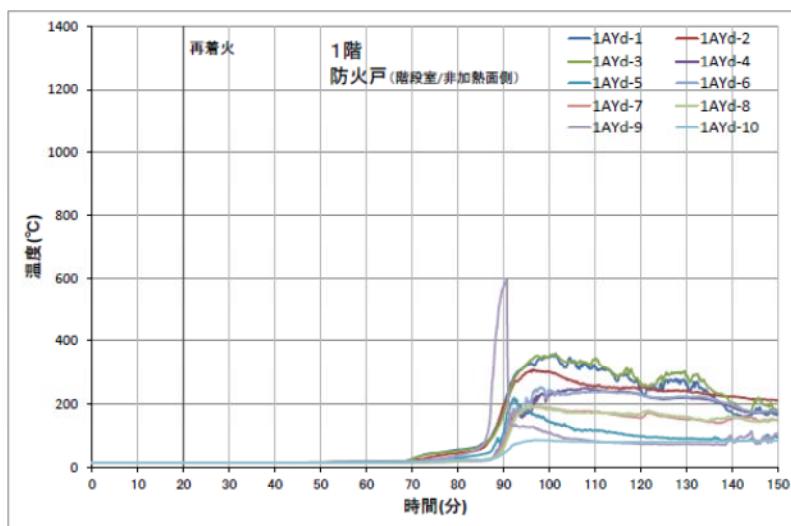
図 4.7.3-62 1 階防火戸温度 (階段室/非加熱面側)

1 階段室側防火戸は、図 4.7.3-62 より防火戸近傍の室 1AZ が 450°C に達する 83 分(63 分)頃から急激に温度が上昇し、最高で鋼製枠 1AYd-3 が 355°C、防火戸裏面 1AYd-9 は 570°C まで上昇したが、燃えぬけはなかった。防火戸裏面 1AYd-9 で 90 分(70 分)にみられた温度低下は、鋼製扉を構成する表裏の鋼板を支える中骨の接合テープが防火戸の変形に伴い外れたことで、裏面側鋼板と中骨が接しなくなったことが原因と推測される。

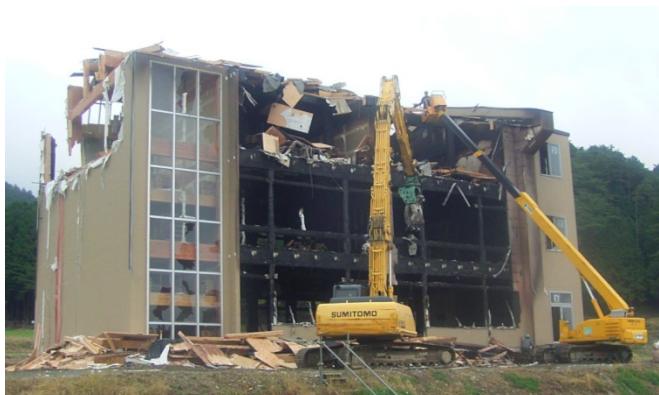
これより、建物内部に入っての作業は危険と判断されたため、写真 4.7.7-1、2 に示すとおり準備実験と同様に解体重機と高所作業車により、建物中央上部から順次部材を解体し、部材を採取した。採取された部材には、写真 4.7.7-3 のとおり部材の位置などをナンバリングし、さらにこれらの部材から、写真 4.7.7-4 のとおり断面サンプルを採取した。

写真 4.7.7-1 建物上階からの解体の様子

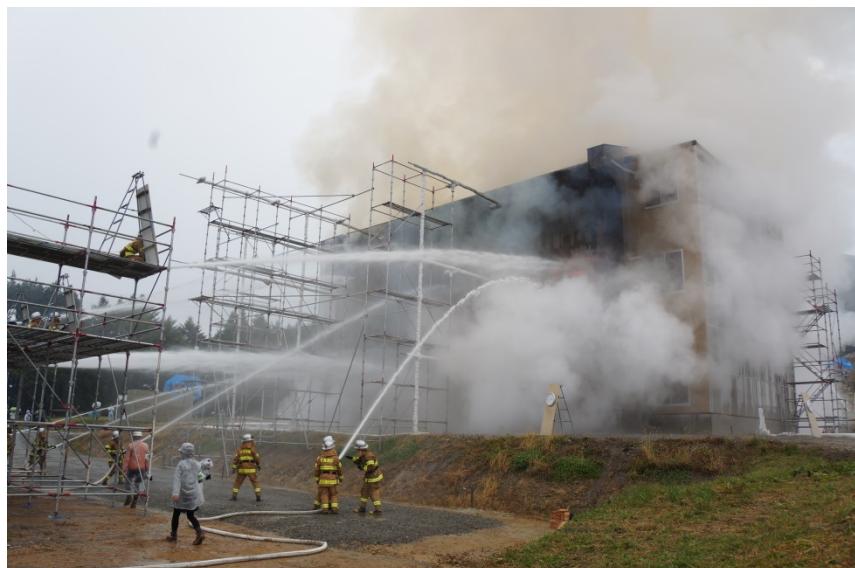
消火は、写真 4.7.7-5 に示すとおり南北それぞれから放水銃 3 基、筒先 4 本により一斉に放水して行われ、表面的な炎はほぼ数分で鎮火された。しかしながらその後も小屋裏など直接放水があたらないような部分で燃焼が継続しており、実験翌日（2013 年 10 月 21 日）には、3 階北側軒部分および防火壁との境界部分で煙が確認されたため、部分的な放水を行った。実験 2 日後（2013 年 10 月 22 日）には小屋の天井を破って垂木等の消火を行い、午後 3 時までに建物外側と 3 階室内温度上昇がないことが確認されたため、この時点では完全に鎮火したものと判断した。

写真 4.7.7-5 一斉消火の様子

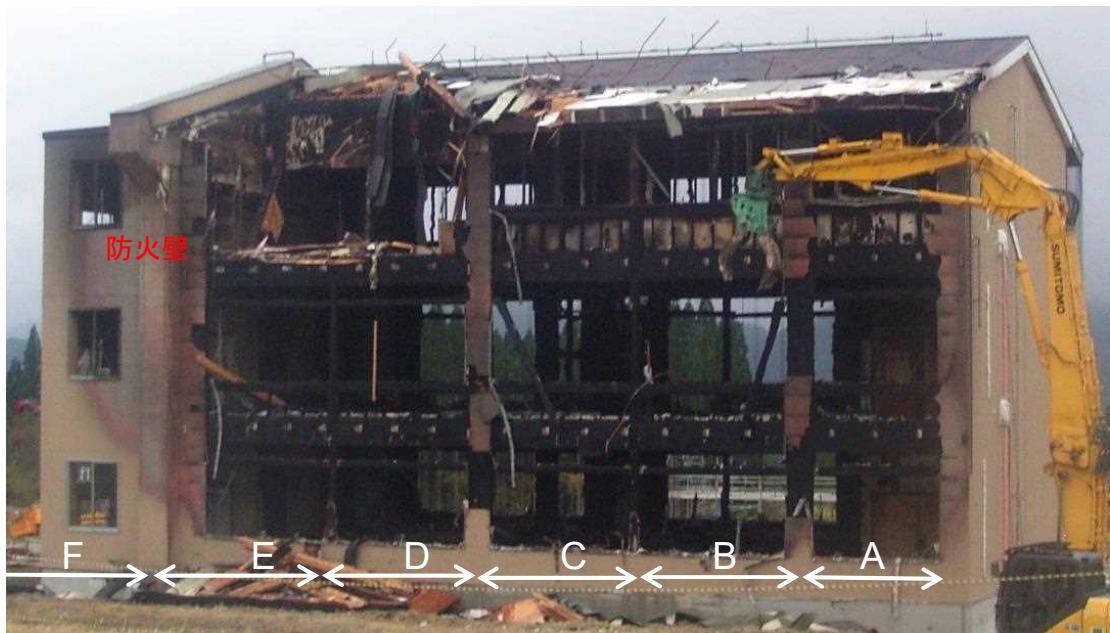
鎮火後の実験建物の外観を写真 4.7.7-6、7 に示す。南側 B～E ブロック並びに北側 A～E ブロック部分に関しては、1、2 階の開口部がほとんど消失し、外装もかなり焼け落ちている。下階ほど損傷がひどく、また出火源側の B・C ブロックの方が D・E ブロックに比べて損傷がひどかった。

準備実験では、バルコニーおよび庇があり、また噴出火炎による燃焼時間も 30 分程度短いこともあり、本実験では開口部および外装の損傷は激しいものとなった。1、2 階の開口部は南北ともサッシュおよび窓枠がほぼ燃え落ちているが、3 階ではサッシュの残骸がみられた。また、2 階開口部腰壁はほぼ脱落しているが、3 階では内装側せっこうボードがわずかに残っていた。

写真 4.7.7-7 実験後の実験建物（北面）

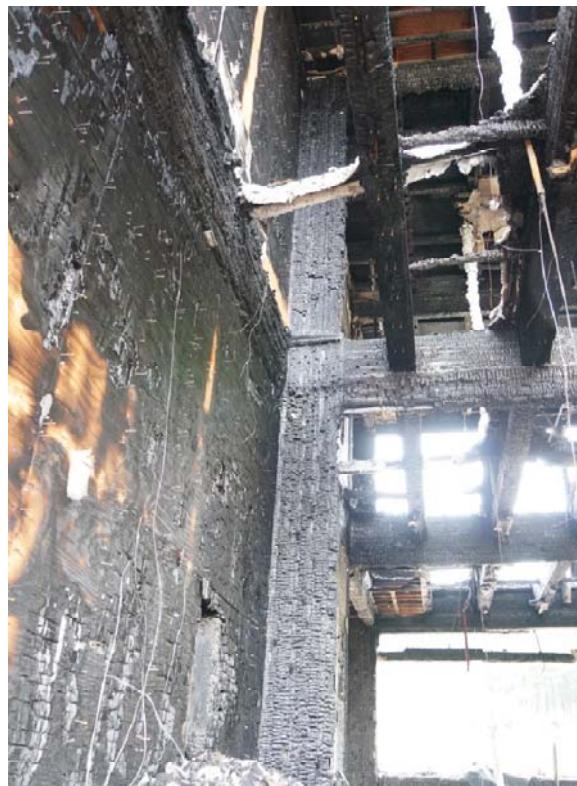
1階出火源近傍の B ブロック階段室区画壁周辺及び北側廊下防火壁側から見た 1 階の様子を写真 4.7.7-8、9 に示す。天井および 2 階床はほぼ全面にわたり燃え抜けて、梁もかなり炭化して断面が減少している。唯一、北側廊下間仕切壁と階段室側壁の交差する付近のみ天井が残っており、小梁がわずかに炭化した程度であった。

写真 4.7.7-8 1階出火源近傍の状況

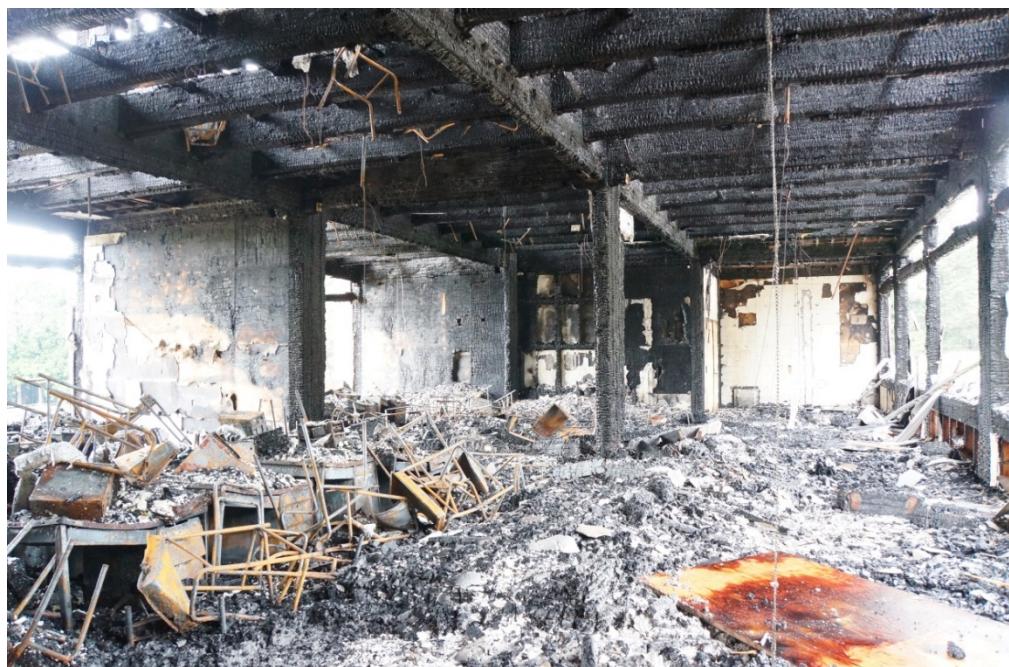
写真 4.7.7-9 1階の状況（北側廊下防火壁側より）

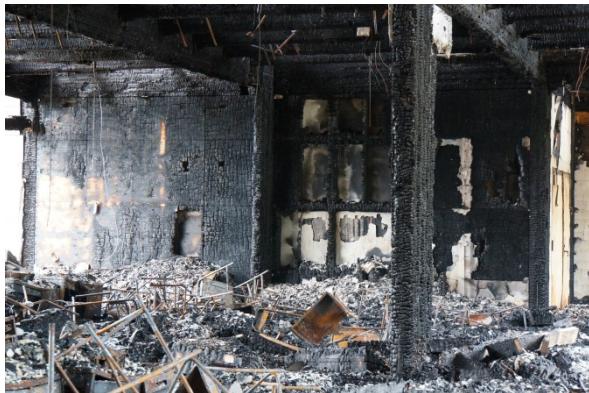
一方、壁に関しては写真 4.7.7-10 のように、出火源近傍の壁（階段室部分）は壁内部まで火が入り、合板が燃え落ちているが、それ以外の階段室壁部分、C・D ブロック間仕切壁（写真 4.7.7-11）、防火壁側壁（写真 4.7.7-12）は合板の炭化がある程度進んでいるものの、壁内部に火

写真 4.7.7-10 1階階段室側耐力壁の様子

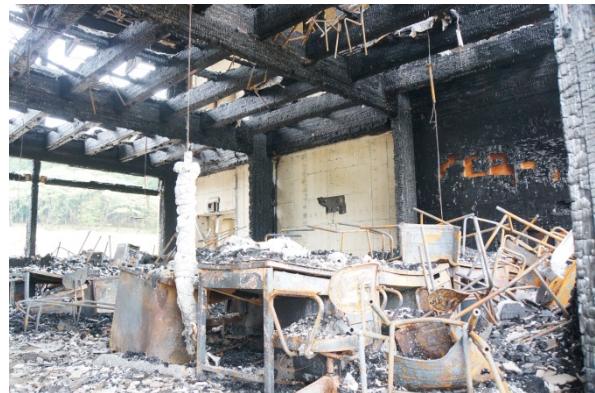
が侵入しているところは僅かであった。準備実験ではこれらの壁において内部まで火が侵入しているが、本実験では内装に針葉樹合板 12mm が加わったことにより加熱から保護され、燃焼時間が 30 分程度長かったにも関わらず、そこまでの損傷にならなかったと考えられる。

写真 4.7.7-11 1階防火壁側耐力壁の様子

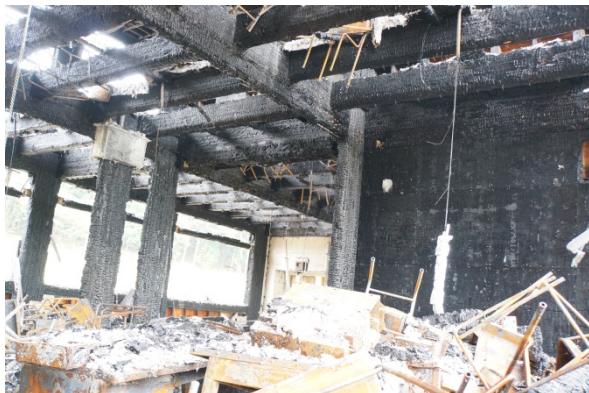
写真 4.7.7-12 1階Cブロック側耐力壁の様子

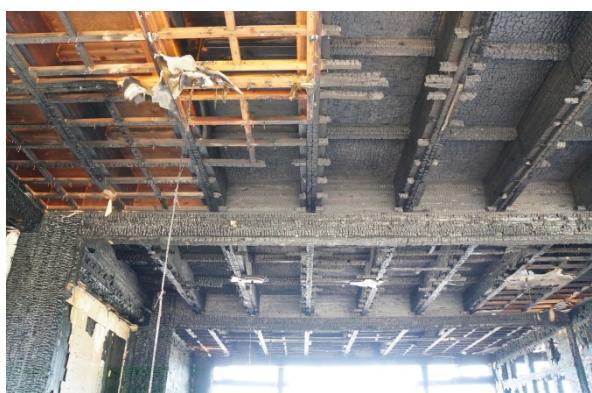
写真 4.7.7-19 のように、天井はほぼ剥落しているが、部分的に内部が炭化していないところもあり、消火により放水されるまでせっこうボードにより被覆されていたと考えられる。天井内部に火が侵入し、床組が炭化している部分においても、3階床の合板の燃え抜けは見られなかった。

写真 4.7.7-19 2階D・Eブロック天井の様子

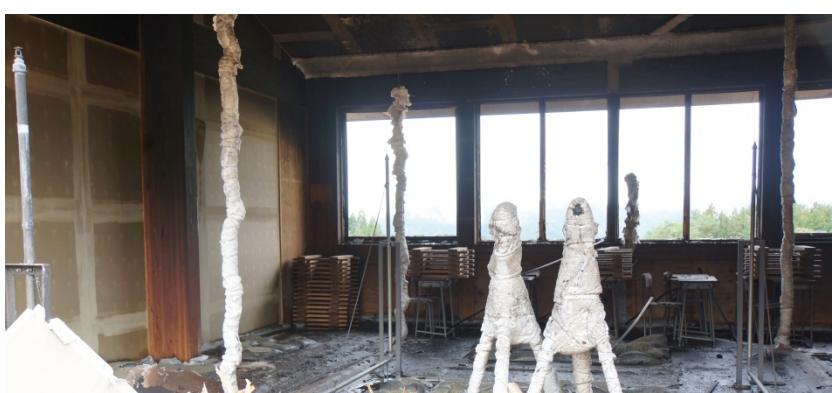
3階は、内装が不燃化され、収納可燃物も少なく、散水により燃焼が制御されていたため、写真 4.7.7-20、21 に示す通り、全体的には上部が黒ずんで木材部分が若干炭化した程度であった。ただし、写真 4.7.7-22、23 に示すとおり、残火により防火壁境界部分の登り梁や棟木、北側桁などは、炭化が進んでいる様子が確認された。

写真 4.7.7-20 3階B·Cブロック教室の様子

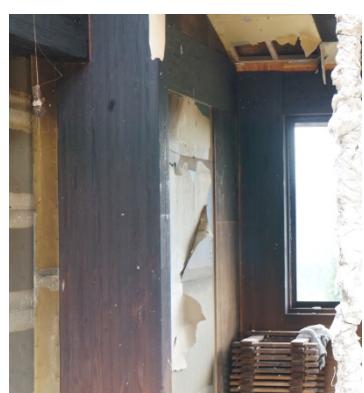
写真 4.7.7-21 3階柱・梁の炭化状況

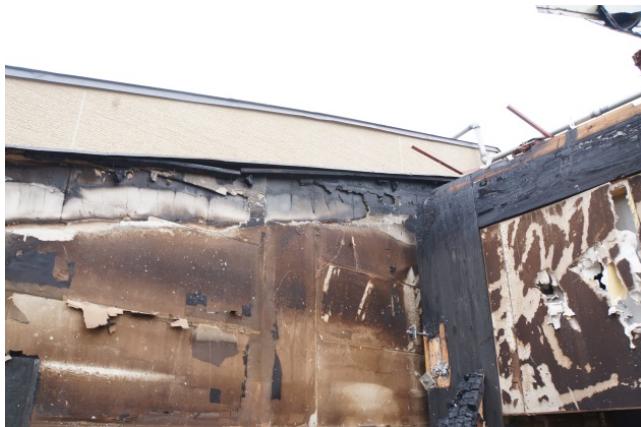
写真 4.7.7-22 防火壁境界部分の登り梁の燃焼跡

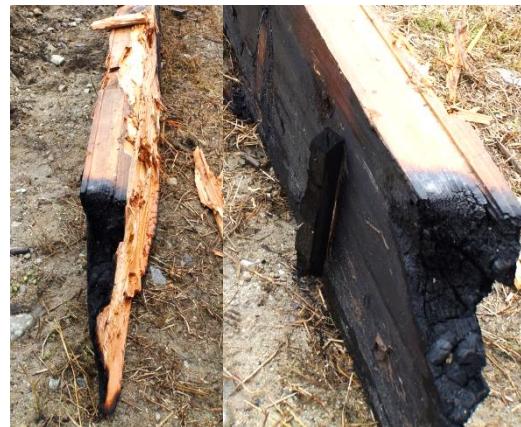
写真 4.7.7-23 北側桁の残火による燃焼跡

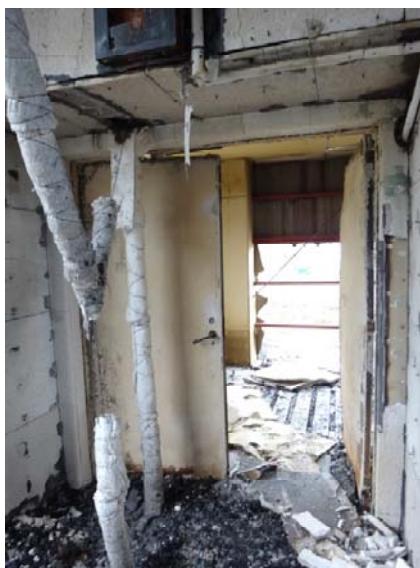
防火壁・階段室に設置された防火戸はいずれも燃え抜け、転倒、脱落することなく、区画を保護した。写真 4.7.7-24 は 1 階防火壁に設置された防火戸であり、写真 4.7.7-25 に示すようにせつこうボードで被覆された開口部の枠木材は健全な状態であった。

写真 4.7.7-24 1階防火壁防火戸の状況

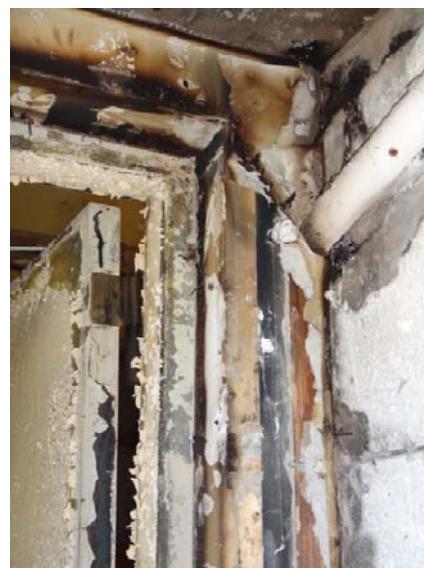
写真 4.7.7-25 1階防火壁防火戸枠部分詳細

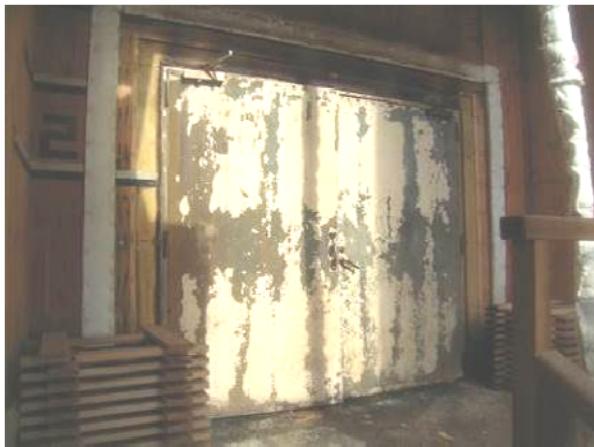
写真 4.7.7-26 は階段室 2 階の防火戸であり、写真 4.7.7-27 のように戸枠近傍に若干変色が見られたものの、周辺の内装合板は健全な状況であった。一方、防火戸近傍に設置されたクリップにおいては、防火戸に面する部分に変色・炭化が見られた（写真 4.7.7-28）。図 4.7.7-1 は防火戸の階段室側での温度状況であるが、木材炭化温度の 260°C を超えた測定点も多く、最終的に 600°C に達する点もあり、高い放射熱が生じたと考えられる。

写真 4.7.7-26 2階階段室側防火戸の状況

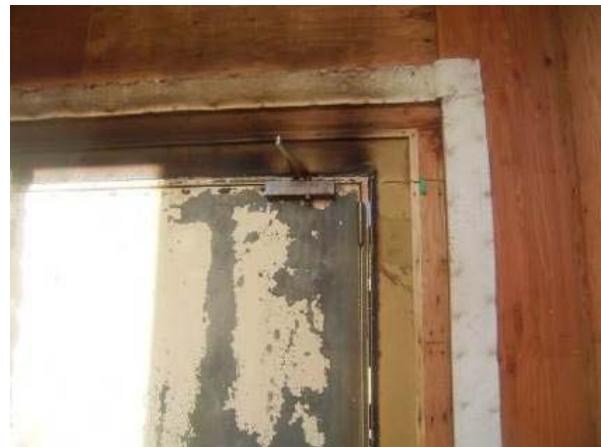
写真 4.7.7-27 2階階段室防火戸枠部分詳細

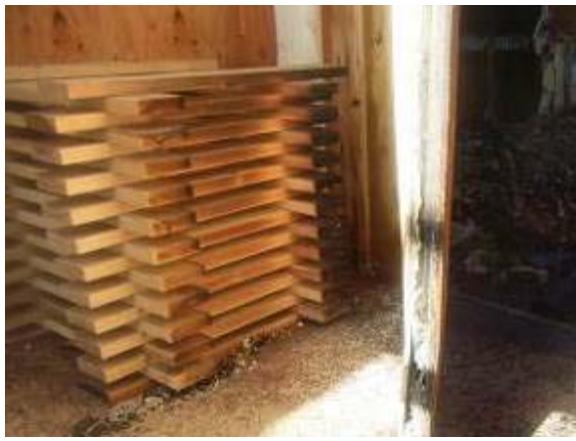
写真 4.7.7-28 防火戸近傍のクリブの変色

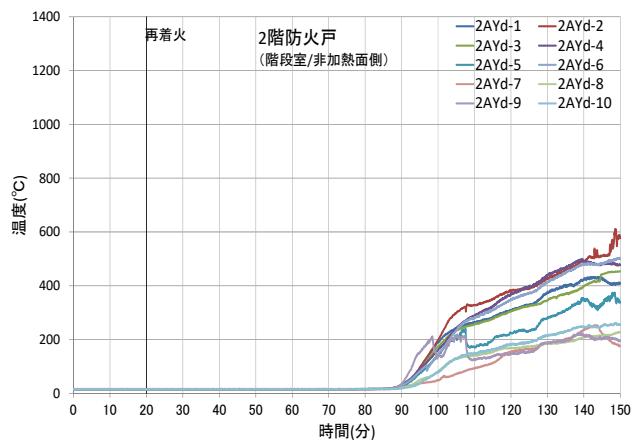
図 4.7.7-1 2階階段室防火戸・階段室側温度推移

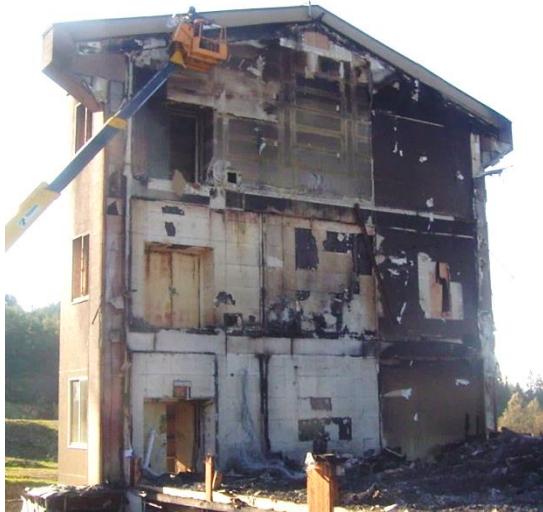
実験後、耐力壁西側部分を解体した状態を写真 4.7.7-29 に示す。せっこうボードはほぼ剥落し

図 4.7.7-29 解体時の防火壁の状況

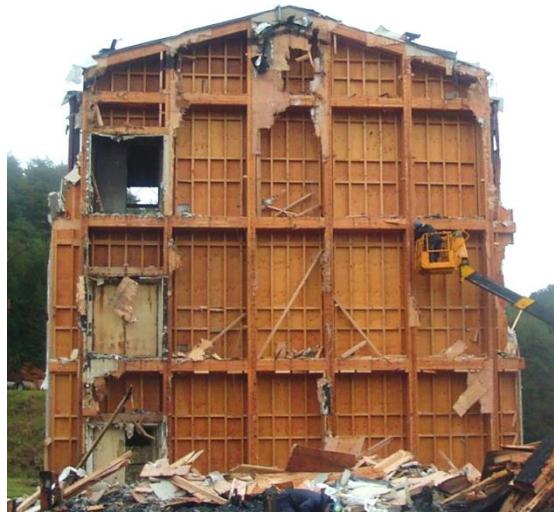
ておらず、写真 4.7.7-30 に示すとおり、壁内部の軸組は健全な状態で火炎が侵入している様子はなかった。ただし、写真 4.7.7-31 に示すとおり、残火が生じた登り梁が接する部分のみ炭化痕が見られた。以上、解体後の目視調査及び内部温度測定結果より、火災による損傷はほぼ見られず、構造体の自重及び水平力に対する自立性は保たれていると考える。

図 4.7.7-30 合板撤去後の防火壁の状況

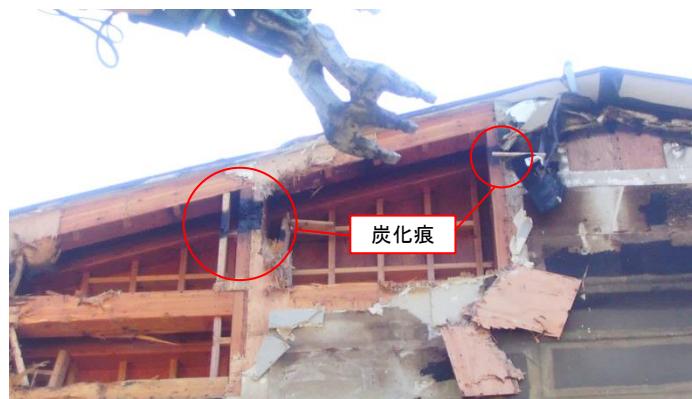
写真 4.7.7-31 防火壁の残火による炭化痕

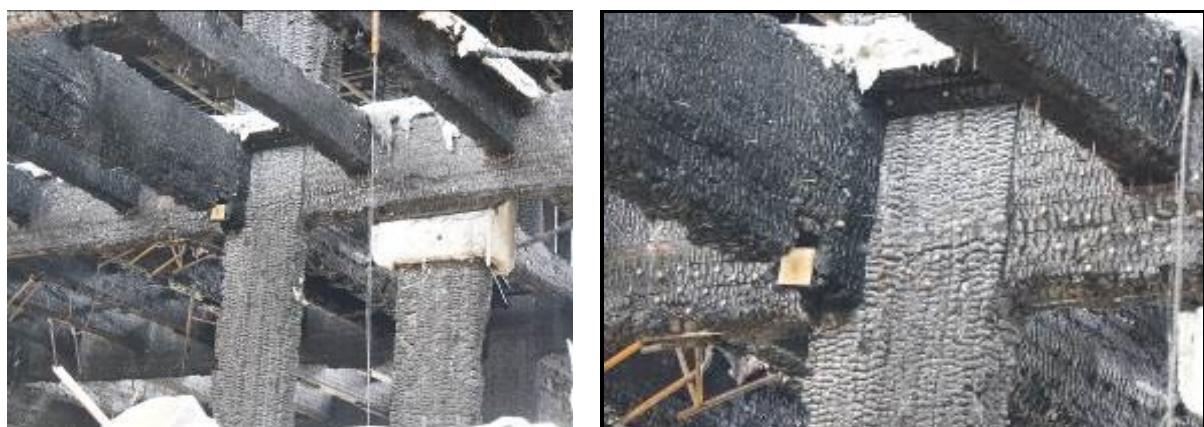
解体前の接合部の炭化状況を写真 4.7.7-29～31 に示す。写真 4.7.7-29 は 1 階における出火源直上の柱梁接合部の状況であるが、全面が炭化し、断面欠損も著しいことがわかる。特に梁下部においては挿入鋼板が炭化による断面欠損で露出しており、ドリフトピンと鋼板の接触部分まで欠損が進行した。柱と梁の突き合わせ部に隙間などは見られないが、柱の断面も大きく炭化しており、構造耐力の減少が懸念された。なお、柱を含めて梁上部の断面が残存しているのは準備実験と同様に天井仕上げ高さが関連しており、同じ階高 4,000mm に対して、準備実験では天井高さが床面から 3,840mm の高さであり、本実験では天井仕上げを大梁を除いて準不燃化するために、床組の小梁の下面に天井を張ったため、床面から 3,575mm の高さに天井があつて梁の現し部分が小さくなっている。本実験では、F.O から消火に至る時間が準備実験では 53 分であったのに対して、本実験では 88 分と長くなっているため、準備実験と比較して全体的にも炭化が進行した。このような挿入鋼板が露出するような状況が 1 階の接合部で多く見られたほか、引きボルト接合

部が露出する状況なども見られた。また、開口部では軸組の接合金物が完全に露出している状態となっていた。本実験では庇、バルコニーなど噴出火炎を遮る部位がなかったことから、部材および接合部が屋外側からの長時間加熱されたため、屋内外両面からの加熱により著しい炭化欠損が発生したものと思われる。

写真 4.7.7-30 1 階 X3-Y3 柱の柱・梁接合部

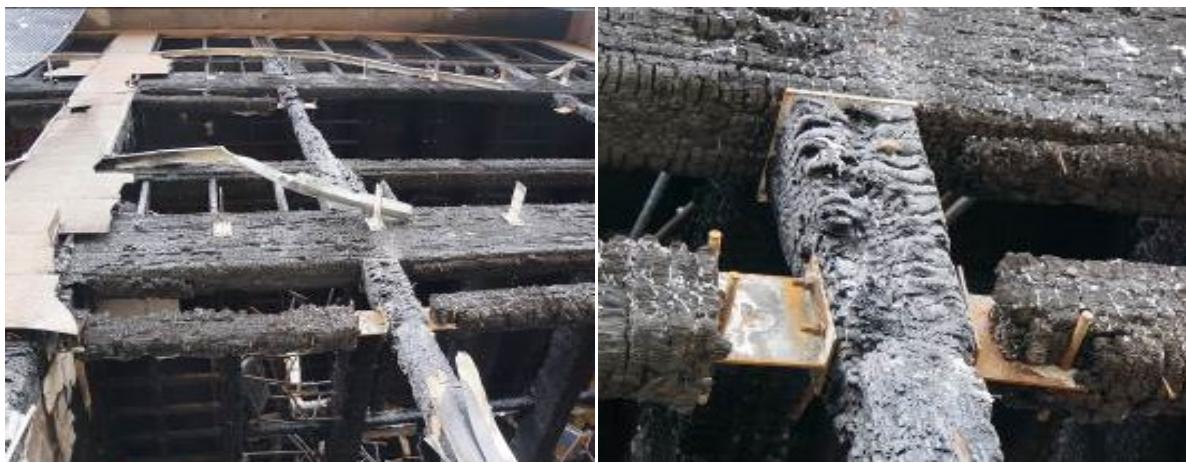
写真 4.7.7-31 1階開口部軸組の接合部

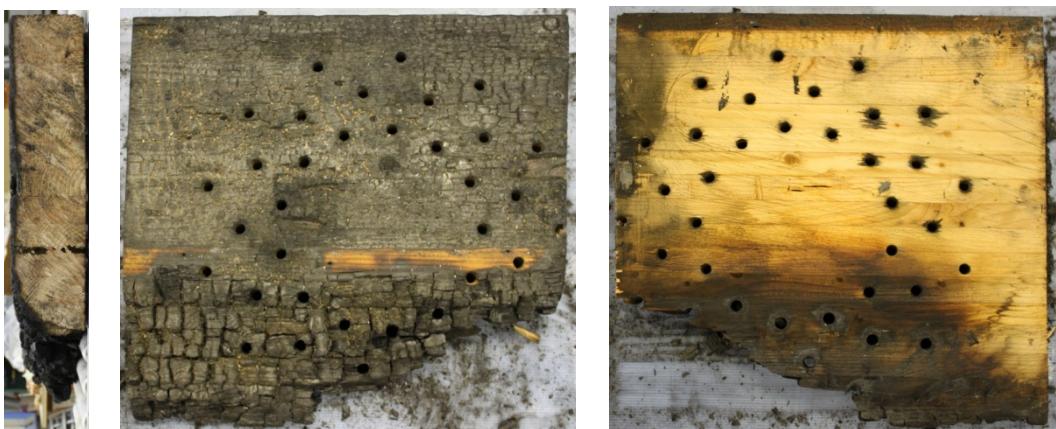
写真 4.7.7-32～35 に、採取した接合部サンプルの状況を示す。写真是すべて接合部の南側表面であり、鋼板周りの炭化状況を確認するため、鋼板挿入位置からサンプルを分割して目視により測定を行った。写真より、天井材や小梁が残存した部分以外はすべて炭化しており、現しとなっていた梁下部の炭化が著しいことが確認された。また、1階は2階に比べてその傾向が顕著であり、炭化による断面欠損が大きく生じていることがわかる。内側の鋼板周りの炭化状況については、1階の断面欠損が激しい部分で内側まで炭化が進んでいたこと、天井被覆が梁下部より上方 230mm に施工されていたが、天井被覆内の梁表面のほとんどが黒色化していたことが確認できた。このことから、梁現し部分と天井仕上げに隠れた部分で梁内部も含めて部材温度が異なっていたことが考えられる。一方でドリフトピン周りの炭化状況については、1、2階共にピン周りから 5～10mm の炭化層が見られた。これらの結果は、燃焼時間の差による燃え進みは見られたものの、準備実験とほぼ同様の結果であるといえる。なお、断面欠損は梁下部から順次進行していくと思われ、ドリフトピン周りでの過剰な炭化や断面欠損が進行しているような部分は確認されなかった。このドリフトピン周りの燃え進みの状況を示す一例を写真 4.7.7-26 に示す。写真是梁 2J6 を柱から 0.6m の位置で切断した断面であるが、炭化が表層 10mm 程度となっている左側（梁上部）のドリフトピン孔上部周りにおいて、炭化が他の部分よりも進行していないことがわかる。これは、熱伝導の高いドリフトピンが木材にかかる熱を吸収することにより、木材の燃焼・炭化を抑制したと思われる。逆に炭化層が 50mm 近い右側（梁下部）のドリフトピン孔上部周りはむしろ炭化が進んでおり、これは熱せられたドリフトピンと火災の熱によって隅角部と同様の2面加熱の状態となったことが原因と考えられる。このような状況は準備実験においても確認された。このように、ドリフトピン孔周りの火災進展はドリフトピンの温度によって変化すると考えられるため、接合部の耐力を詳細に検討する場合には注意が必要になると思われる。

写真 4.7.7-33 1J10 (1階 X3-Y3)

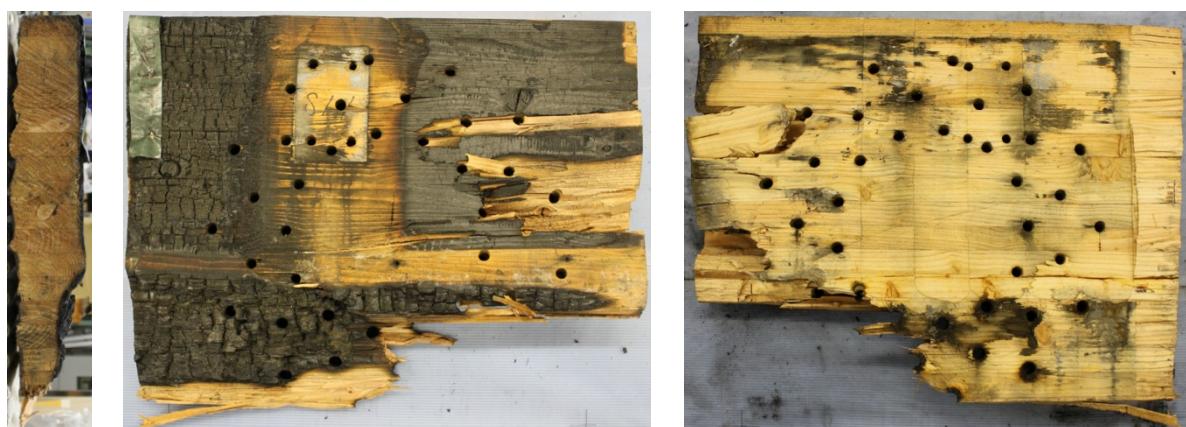
写真 4.7.7-34 2J6 (2階 X3-Y3)

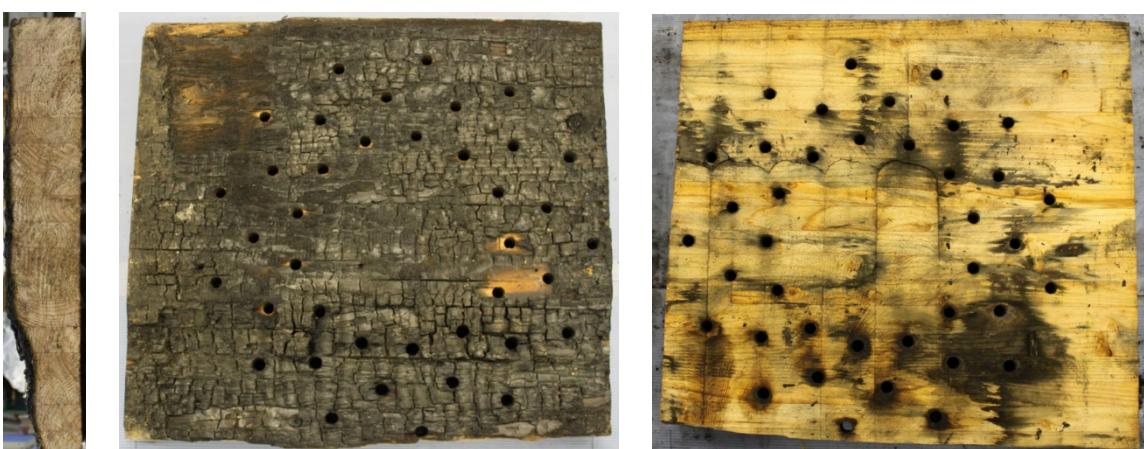
写真 4.7.7-35 2J10 (2階 X3-Y3)

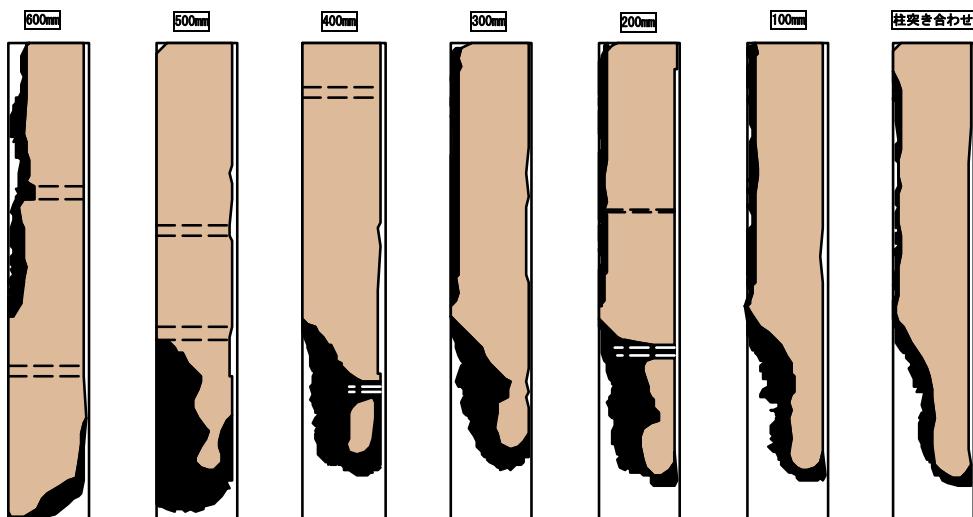
図 4.7.7-9 梁 1J6 (南側) の炭化状況

炭化測定に使用したサンプルを、柱突き合わせ部から 100mm 毎に切断し、その断面から炭化深さを測定した。その結果を図 4.7.7-9～12 に示す。黒色部が炭化層、茶色部が健全部分、点線はドリフトピン孔を表している。全体的な傾向として、柱に近づくに従って炭化領域が減少していることがわかる。ここで、炭化層厚さと断面欠損をあわせたものを炭化深さとして、各サンプルにおける最大炭化深さについて測定したものを表 4.7.7-4 に示す。なお、この測定において 2 面からの加熱を受ける隅角部は含めていない。表 4.7.7-4 より、柱突き合わせ部である 0mm 以外のところではほとんど 50mm を超える深さとなった。1 階の炭化が特に顕著で、写真 4.7.7-36、37 でもみられるとおり、内部に炭化が進む状況が確認された。また、梁 1J6 では炭化深さが 80mm を超えており、梁 1J10 においては炭化の進行により断面がほとんど脱落して測定ができないケースも見られた。表 4.7.7-5 に天井仕上げに隠れた非現し部の最大炭化深さを示すが、非現し部分の炭化は全体的に余り進行していない。表 4.7.7-5 より、非現し部の炭化は梁 1J6 の方が進行しており、1J10 よりも早期に天井が脱落したものと思われる。

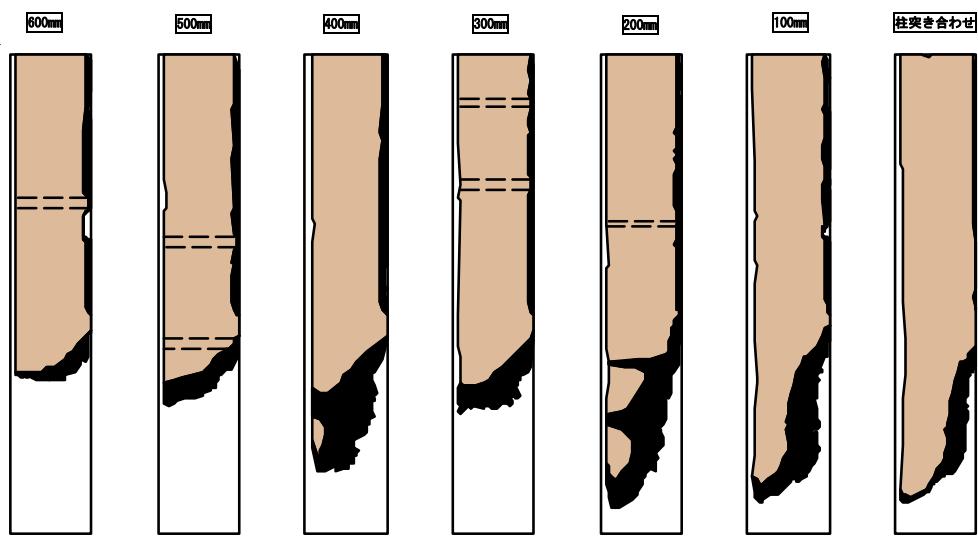
図 4.7.7-10 梁 1J10（南側）の炭化状況

柱-梁接合部の残存耐力に関して、木質構造計算規準（日本建築学会）に従って簡易に算定を行った。準備実験時は最大炭化深さとともに評価を行ったが、梁 1J10 に見られるとおり、現し部が完全に欠落する状況が見られたことから、梁せい減少による有効なドリフトピンの減少を考慮に入れて算定を行った。梁 1J10 の柱突き合わせから 0.6m（図 4.7.7-10 における最左図）における梁せいの欠損を最大と考え、図 4.7.7-13 に示すように中央部の残存梁せい高さから有効となるドリフトピンの本数をカウントしたところ、39 本中 25 本となった。ここで、残存した梁せい部分はほとんどが非現し部と考えられることから、これに表 4.7.7-5 から求めた非現し部の最大炭化深さの平均の最大値（16.2mm：梁 2J10S）を梁幅の欠損とした。算定の結果、接合部の降伏モードはドリフトピンの曲げ変形によるモードIVとなり、炭化深さの影響はほとんど見られない。ただし、有効ドリフトピンが減少したことから接合部全体の基準許容せん断耐力は、低減係数を 0.9 とすると 173.1kN となり、梁に掛かる設計せん断荷重に対して約 1.5 倍の耐力であった。準備実験と比較すると耐力は 66% 程度となっており、燃焼時間の増加による部分欠損の影響が大きいことがわかる。本実験では非現し部が梁せいの約 2/3 であったことにより、88 分の燃焼時間後でも設計せん断荷重以上の耐力を確保することができたが、準備実験のように梁せいの約 3/4 が表しとなっているような場合は、88 分経過以前に耐力を確保することが難しくなると考えられるところから、安全性の観点から本実験仕様の妥当性が示される結果となった。

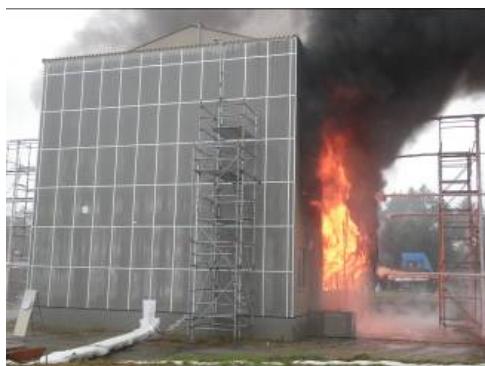
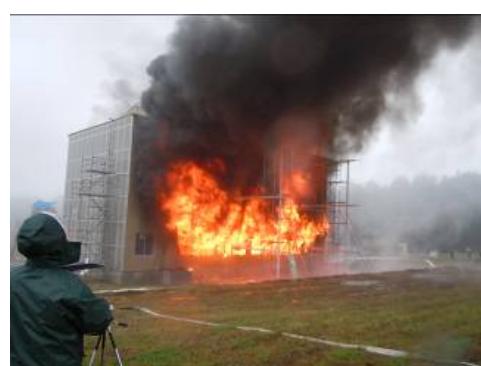
実験建物北側では84分(64分)に1階廊下の開口部より火炎が噴出したが、ほぼ同時に2階普通教室南側からの延焼により北側2階のオープンスペースに延焼した。写真4.7.9-1、2の85分(65分)の北側の様子から判断すると、北側の噴出火炎は外気風の影響で南側に比べて大きく、2階普通教室南側からの延焼がなかった場合、より早い時間で噴出火炎により延焼していた可能性がある。

写真4.7.9-1 85分の北側の様子1

写真4.7.9-2 85分の北側の様子2

図4.7.9-7、8は防火壁の突出先端から0.1mの空間温度を示す。その温度は、隣接する開口部から火炎が噴出した直後の10～15分間が最も高く、南側は1階開口部から火炎が噴出した直後に250～300°Cを示し、北側は83分(63分)に1階より火炎が噴出し、その3分後に2階からも火炎が噴出したために800～1,000°Cと高い温度を示し、この時(写真4.7.9-1、2)に防火壁の東にある延焼評価用建物2階の北側窓ガラス周りが一時燃焼した。図4.7.9-9は竪穴区画である階段室のそで壁先端から0.1mの空間温度を示す。温度には波があり、風向きによって噴出火炎の大きさが変化したためと推測され、最高温度は450～500°Cとなっている。
