5. 河川管理施設の被害

5.1 被害の概要と被災調査の体制

5.2 個別調査結果

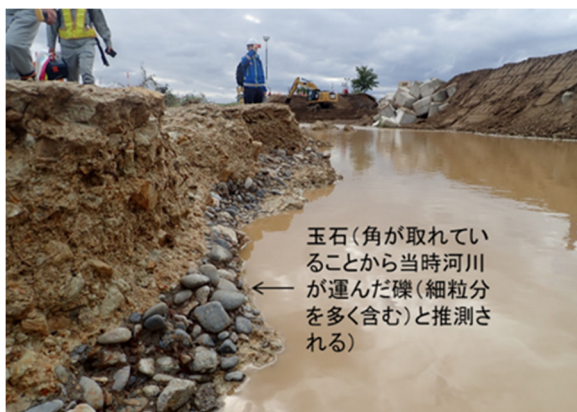
写真-5.2.1.2 堤防表法尻(礫層の状況)

川表法尻部には堤防基盤が一部残っており、連続する粘性土の下に旧河川が運んだと推測される角がとれた玉石を確認できた（写真-5.2.1.2 及び写真-5.2.1.3）。

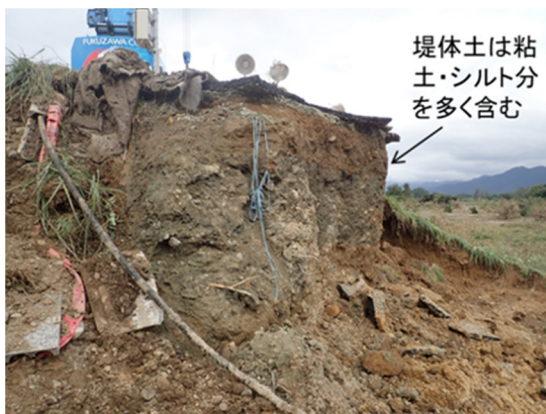
写真-5.2.1.4 決壊地点下流断面

写真-5.2.1.4 に示すように、決壊地点下流の川表部分の堤体土は粘土・シルト分を多く含んでいた。堤体材料としては、良質の材料であると考えられた。決壊地点下流の川裏は越水によって侵食され、平成 19 年に施工された桜堤あるいは第一期改修築堤に用いた土砂の一部が露出していた。その材料を観察すると、砂分が多く含まれていた。また、法尻付近に堤防本体と桜堤の縁切り材として利用された吸出防止材が残存していた（写真-5.2.1.5）。

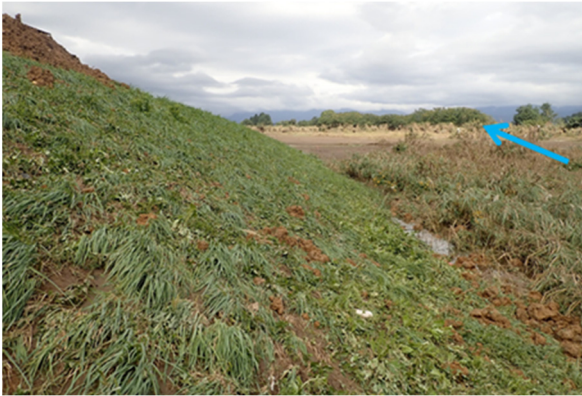
写真-5.2.1.6 決壊地点下流表法面

堤防表法面を確認すると、植生は流失せずに残っていたが、決壊口に向かって倒伏しており（写真-5.2.1.6）、決壊時に植生が倒伏する程度の流速が決壊口周辺（堤防から50m程度の範囲）で生じていたことが推測された。また、決壊口から離れた高水敷上には土砂（シルト・砂）が厚く堆積していた（写真-5.2.1.7）。さらに、低水路際まで移動すると、低水路河岸が侵食された状況を確認できた（写真-5.2.1.8）。

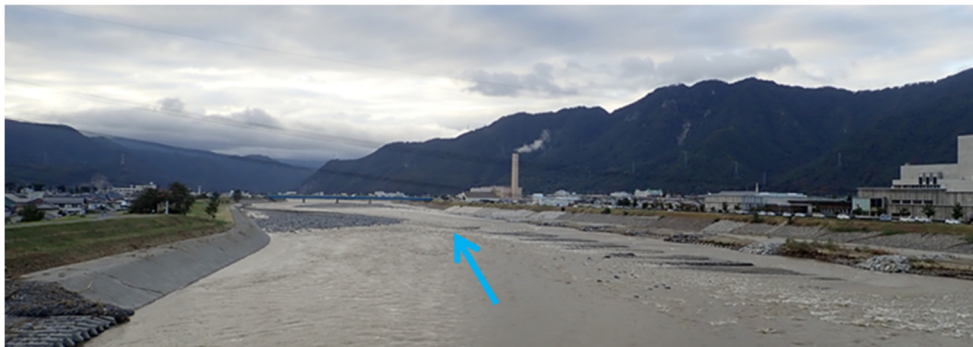
写真-5.2.1.14 上田橋から下流をのぞむ

上田橋下流の河道には交互砂州が発達し(写真-5.2.1.14)、上田橋上流には右岸に砂州が形成されている(写真-5.2.1.15)。こうした交互砂州が出水中に移動したことが想定され、

交互砂州の移動に伴って、水衝部が変化したことが考えられた。欠損箇所の下流に位置する上田橋左岸側では、護岸の根固め工が流失し、護岸の法面下側に空洞が形成されていた(写真-5.2.1.16及び写真-5.2.1.17)。上述した箇所と同様に、護岸前面の洗掘深の大きさを想像させるものである。

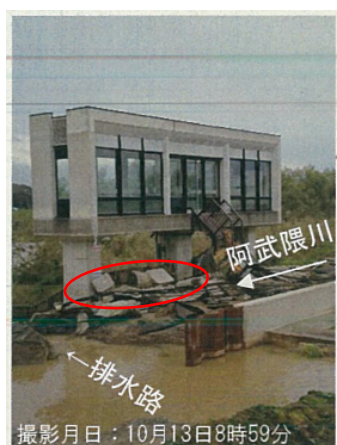
阿武隈川上流左岸98.6KPでは、浜尾第2樋門付近で約50mの幅で堤防が決壊していた。東北地方整備局より提供された資料より、護岸ブロックが堤外地側に倒れていたこと（写真-5.2.2.1）、また残存している川表側の小段では川表側に草が倒伏し、表面が侵食されていたこと（写真-5.2.2.2）が確認できた。現地の状況として川表側では洗掘が生じ、植生が殆ど残っていなかった（写真-5.2.2.3）。一方で川裏側に生じた洗掘の付近には堤防の法尻の一部だと思われる植生が残っていた（写真-5.2.2.4）。また決壊箇所付近の堤防天端の看板は川表側に倒伏していた（写真-5.2.2.5）。以上のことから、堤防決壊時には川裏側から川表側へ越流していたと推察される。

写真-5.2.2.1 護岸ブロック
（出典：東北地方整備局⁴⁾）

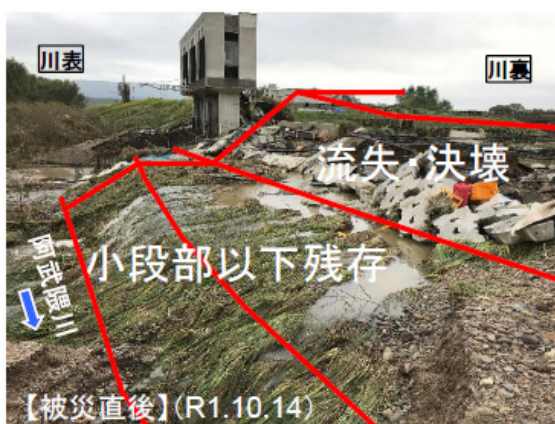
写真-5.2.2.2 決壊箇所（川表側より撮影）
（出典：東北地方整備局⁵⁾）

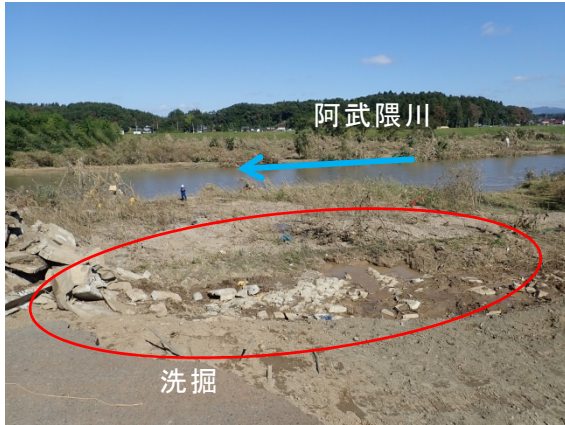
写真-5.2.2.3 川表側の洗掘状況

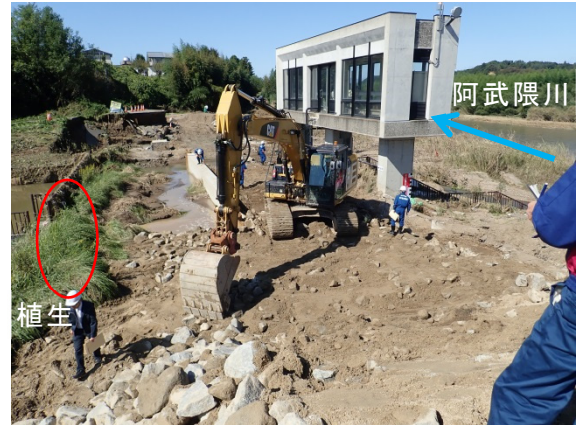
写真-5.2.2.4 川裏側の洗掘と周辺の植生

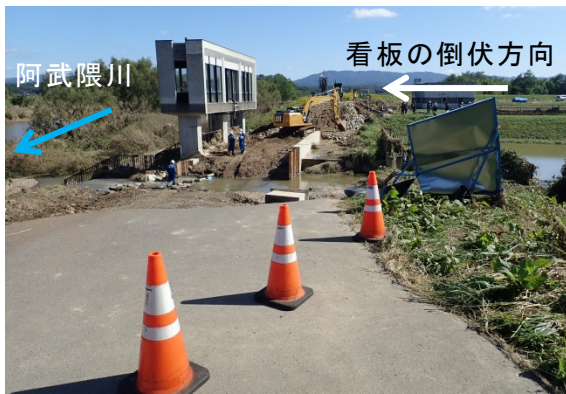
写真-5.2.2.5 堤防天端上の看板の倒伏

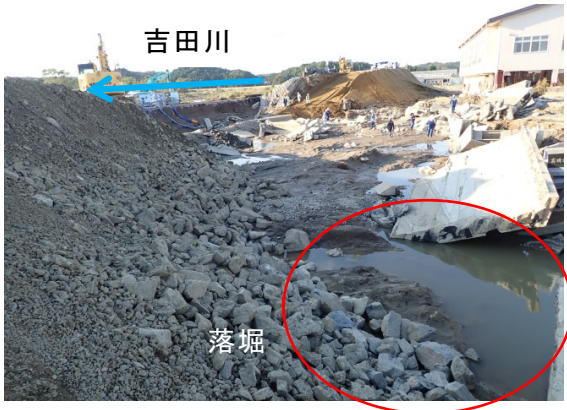
鳴瀬川水系吉田川左岸20.9KPでは延長約100mに渡って決壊が生じていた。CCTV映像より、決壊前に吉田川から越水していたことが確認されている。川裏側には大規模な落堀が形成されていた(写真-5.2.2.6)。小段の法覆工より下の堤体の土質は粘性土であり(写真-5.2.2.7)、左岸21.0KPの堤防の断面図(図-5.2.2.3)と概ね一致している。堤防の川表側には、護岸が施工されており、その下には遮水シートが敷設されていた(写真-5.2.2.8)。

写真-5. 2. 2. 6 川裏側の落堀

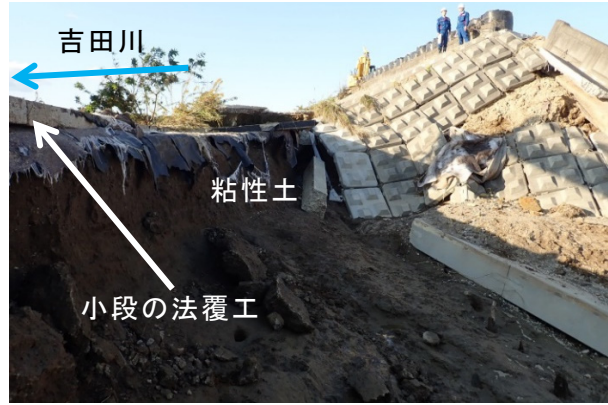
写真-5. 2. 2. 7 堤体の様子

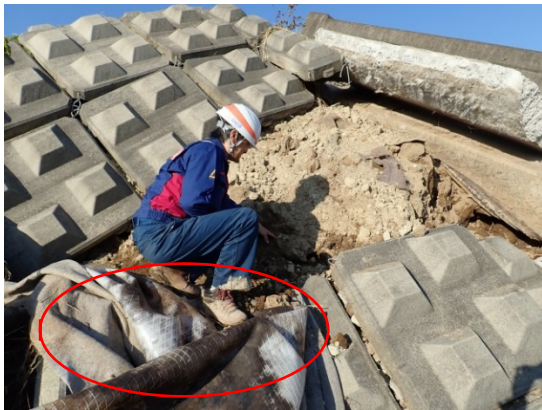
写真-5. 2. 2. 8 護岸と遮水シート

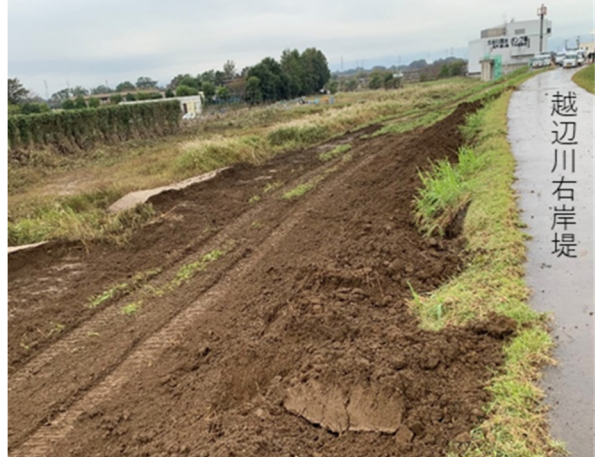
写真-5.2.3.1 決壊箇所上流の裏法侵食

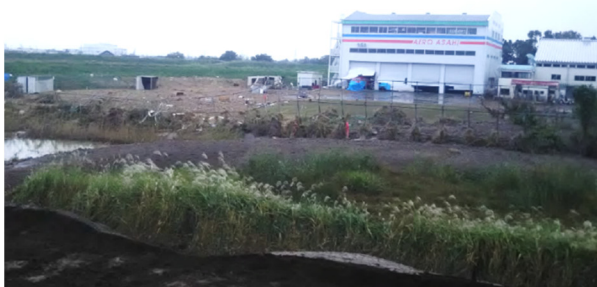
写真-5.2.3.2 は、決壊箇所の堤内地側の状況である。写真や映像では決壊箇所から河川に氾濫流が戻る状況が撮影されている。現地ではヘリポートのフェンスは堤内地奥側に向かって押し倒されており、決壊箇所から堤内地に向かう氾濫流で倒されたものであると推察される。ヘリ格納庫内のヘリが、浮力や戻り流れによるものか、壊れたシャッターから

写真-5.2.3.2 決壊箇所堤内地側の状況

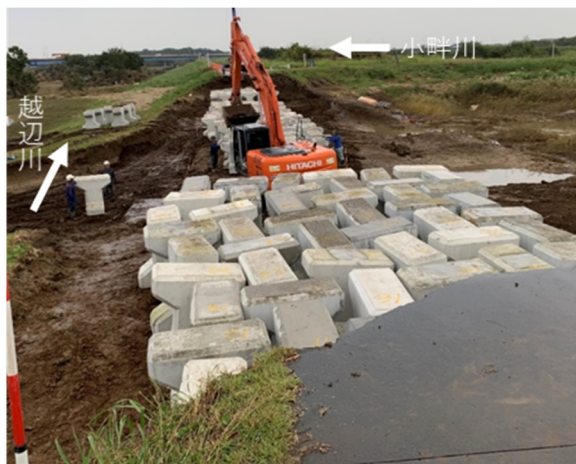
写真-5.2.3.3 は、決壊箇所の状況である。現地調査時点では、締め切り等の応急復旧が実施されているところであった。決壊口の堤防断面を遠方から確認する限りにおいて、堤体は粘性土を含む材料で構成されていた。その後の調査で、堤体土はシルト・粘土主体であり、天端付近のみ砂礫土であることが確認された。また、下流側堤防断面では2度わたって堤防断面が拡大されたと思われる土質境界が、上流側断面でも1回の断面拡大と天端部分の嵩上げと思われる土質断面境界が確認されている⁸⁾。

なお、現地では、噴砂・漏水の痕跡は確認されていない。表法面の洪水流による侵食痕も確認できなかった。

写真-5.2.3.3 応急復旧の様子

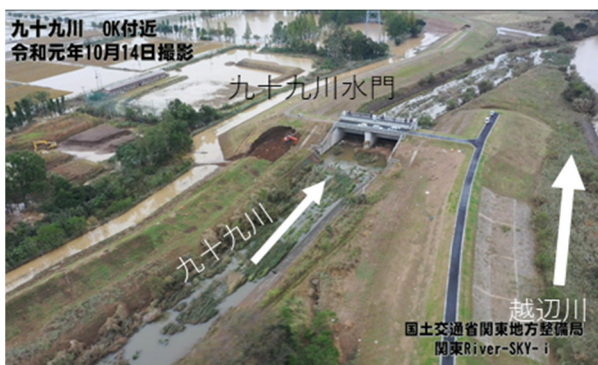
堤防が決壊した越辺川左岸 7.6KP は、実質的には越辺川の左支川である九十九川左岸堤に当たる。越辺川からの逆流を防ぐ九十九川水門直上流に位置し、延長約 40m で決壊が生じた（写真-5.2.3.4）。

写真-5.2.3.4 から確認されるように、九十九川の左岸堤防は、近傍の越辺川左岸堤防よりも数 m 低い（復旧作業中の重機の大きさと比較して類推できる）。写真-5.2.3.5 は、九十九川水門の下流側法面を撮影した写真であるが、水門脇にある管理用の階段上に見られる土砂堆積痕から類推できるように、九十九川水門近傍において越辺川の水位は堤防天端から 1~2m 以内まで上昇したものと考えられる。逆流防止のため水門を一定時間閉止する必要があった結果、九十九川の自己流による水位上昇で、九十九川左岸堤を越流したものと考えられる。

写真-5.2.3.4 決壊区間を上流から望む

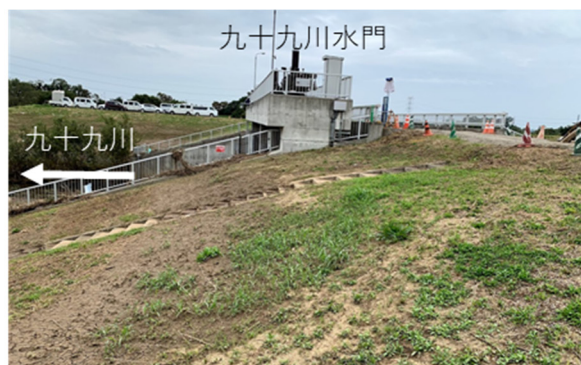
写真-5.2.3.5 九十九川水門を下流から望む

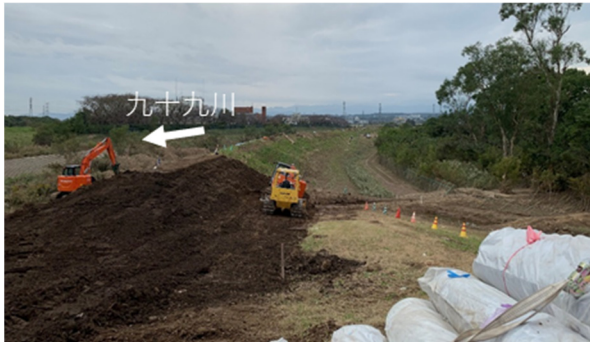
現地調査時点では、写真-5.2.3.6 のとおり、堤防の締め切り等の応急復旧を行っている段階であったが、九十九川左岸堤天端上に流木等が長い区間にわたり残存しており、越流は局所的ではなかったものと考えられる。一連の区間で越流が生じたものの、写真-5.2.3.7 に示すとおり決壊箇所の堤防は裏法面が凹状の隅角部となっており、九十九川水門上流の堤防裏法面を流下した越流水は越辺川堤防の裏法面との境界部で流向を上流向きに変えら

写真-5.2.3.6 決壊箇所及び上流の堤防

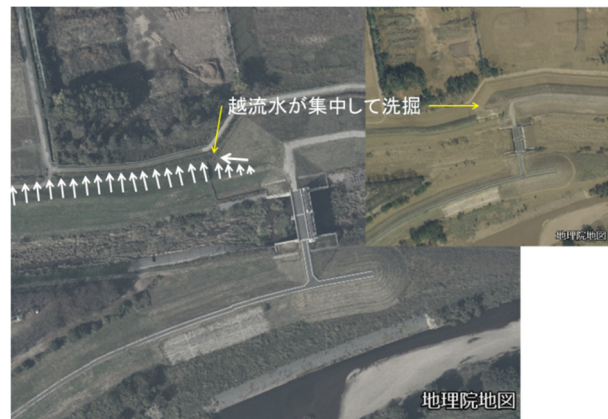
れて隅角部に集中し、裏法尻洗掘を助長したものと推察される。

写真-5.2.3.7 決壊箇所堤防平面形状
(背景地図出典：国土地理院電子国土 Web)

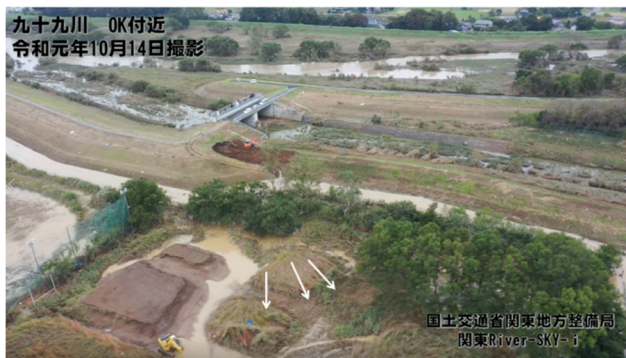
写真-5.2.3.8 に示すとおり、決壊箇所の堤内地側では植生が堤内地側に倒伏されて広がった痕跡が残っており、現地でも決壊箇所堤内地側にあるフェンスが堤内地奥側に押し倒されていたことから、九十九川からの越流で決壊したものと推察される。

写真-5.2.3.8 決壊箇所の堤内地側植生倒伏
(出典：関東地方整備局⁹⁾)

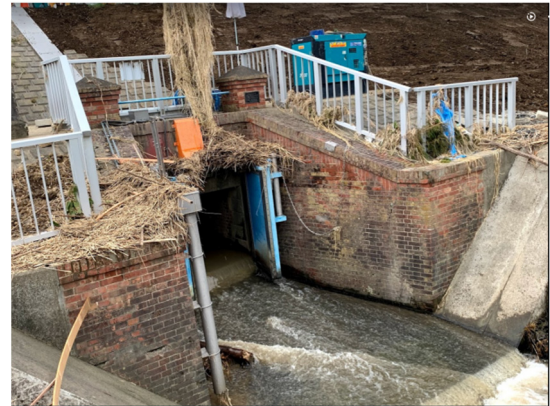
写真-5.2.3.11 決壊箇所直下流にある小剣樋管

ゲートの設置年は昭和 60 年頃と設置から 30 年程度のものであって、調査時点でも樋管の損傷や老朽化による異常は見られず、排水路として機能していた（写真-5.2.3.11）。調査時点では堤防の締め切り等の応急復旧が行われており、樋管函体まわりの土砂が残存していたのか、確認はできなかったが、写真-5.2.3.12 からみられるとおり、樋管まわりの護岸は残存していた。

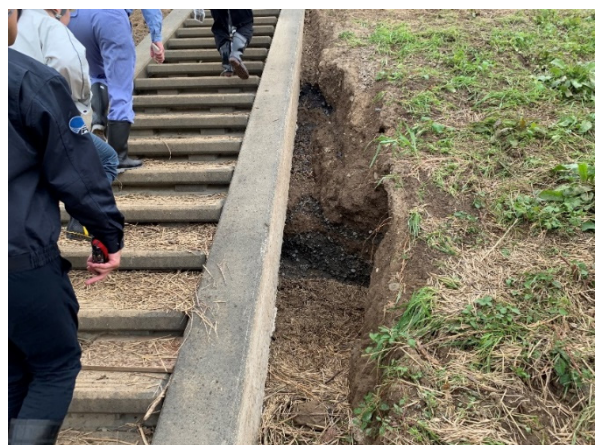
写真-5.2.3.13 小剣樋管階段脇の堤体侵食

当該区間においても、決壊地点近傍では天端を越流したことがわかる草の倒伏や法面の侵食痕が見られ、越流を証拠づける端的な例としては、小剣樋管管理用に裏法面に設定されている階段の脇に深い侵食溝が残っていた（写真-5.2.3.13）。一定量の越流があったものと考えられる。

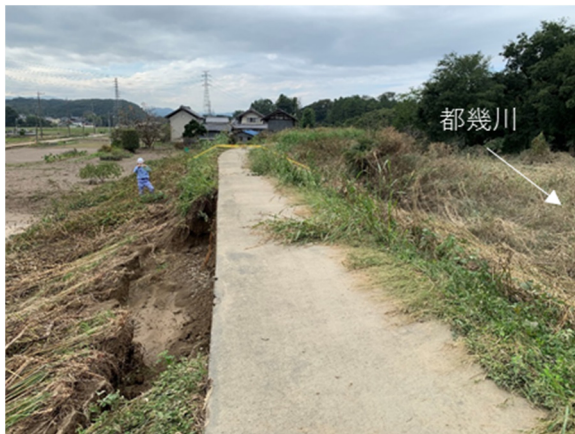
写真-5.2.3.14 決壊箇所上流側の状況

決壊箇所の上流側には堤防の越流痕が明確に残っていた。決壊地点から上流を撮影した写真-5.2.3.14 が示すとおり、数十 m にわたって天端上に土砂が薄く堆積するとともに、決壊地点に近い堤防裏法面は天端付近から越流水によって激しく侵食されていた。決壊口の落堀以外には、裏法尻に洗掘穴は見られなかった。

堤防の川表側法面には河道内の洪水流による侵食跡は見られなかった。写真-5.2.3.14 の都幾川高水敷上を見ると、決壊地点に近い場所ほど、高茎草本が倒伏した状況になっていた。都幾川は堤外地に自然堤防が発達している特徴がある。写真-5.2.3.15 からわかるように、写真左方で堤外地側の樹木が生育する高水敷部は、写真右方の堤内地地盤高より高い。調査時点では落堀の埋め戻し作業等の応急復旧が行われており（写真-5.2.3.15）、埼玉県担当職員によると、堤体の真下から堤内地側にかけて滝壺のような深い落堀が形成されていたとのことであった。これらを合わせると、決壊箇所に向かう低下背水によって決壊口で落堀を形成する高流速が生じていたことが推察される。

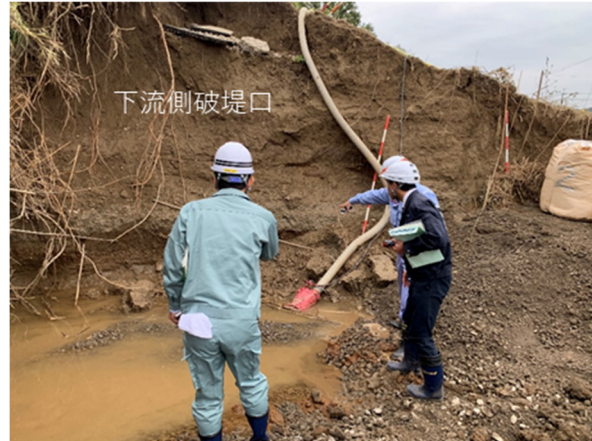
写真-5.2.3.16 堤体底面の砂礫層からの湧水

図-5.2.3.5 の治水地形分類図によると決壊箇所は、旧川跡ではない。しかし、写真-5.2.3.16 に示すとおり、堤内地盤高と同程度の堤防基盤部分には砂礫層が存在しており、応急復旧の作業中も排水が必要なほどの湧水が生じていた。この砂礫層が堤内地側で行き止まり構造となっている場合には、洪水中にこの礫層内の水圧が高まっていた可能性があり、パイピング発生の可能性は残る。

以上を総合すると、決壊原因としては越流による可能性が高いと考えられるが、パイピングの可能性も否定できない。表法からの侵食による結果の可能性は低い。

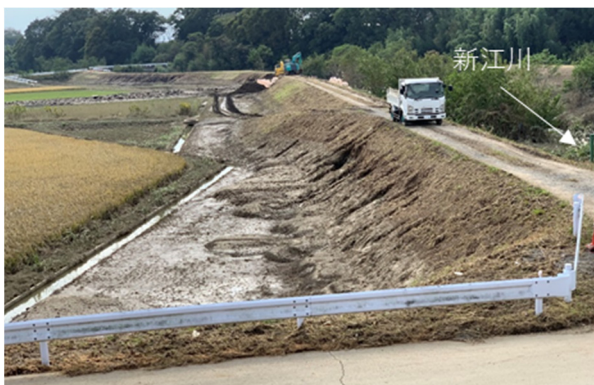
写真-5.2.3.17 市野川合流点から上流を撮影

新江川では、市野川（荒川の1次支川）への合流点の山王樋門から150m程度上流右岸で堤防が決壊している。写真-5.2.3.17に見られるように山王樋門から決壊箇所を含め、上流の古凍橋道路盛土に取り付けるために堤防高が高くなる前までの300m近い区間で越流痕が確認できた。なお、決壊箇所近傍において、左岸側は河岸段丘になっており右岸側にだけ堤防がある。

越流痕を観察すると、決壊箇所に近い箇所では侵食による深い溝が形成されていた（写真-5.2.3.19 右側）。一連の越水痕を観察すると、堤防の天端高が相対的に低い区間で侵食の溝が深くなっているように見えた（写真-5.2.3.17）。また、侵食された裏法土砂が堤脚部に平坦に堆積していた（写真-5.2.3.17）。裏法尻の洗掘が見えず、裏法尻近傍に裏法侵食された土砂が堆積している状況から推察するに、越流による堤防裏法侵食が発生する時点ではすでに裏法尻洗掘が発達しない程度まで内水で湛水していたものと考えられる。

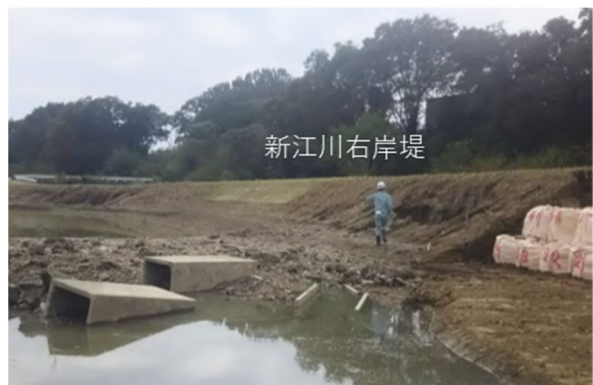
写真-5.2.3.18 決壊箇所上流側裏法面

決壊箇所では、落堀が形成されており、堤脚部にあったものと推測されるコンクリート製のボックスカルバートも流された状況であった（写真-5.2.3.18）。

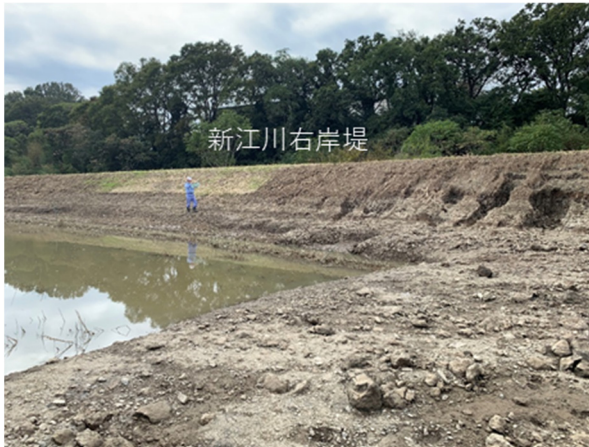
写真-5.2.3.19 決壊箇所の直上流の
堤防裏法面

一方で、決壊地点から離れるに従い（写真-5.2.3.19）、侵食溝は浅くなっていき、堤防の外形はある程度維持されている。越流深や継続時間に差が生じた結果と類推される。外形がある程度維持されている箇所でも、近くで観察すると、表面は表土が侵食されて凸凹があり（写真-5.2.3.20）、植生の根茎が露出していたことから、植物の根茎がある程度耐侵食力を発揮したものと推察される。

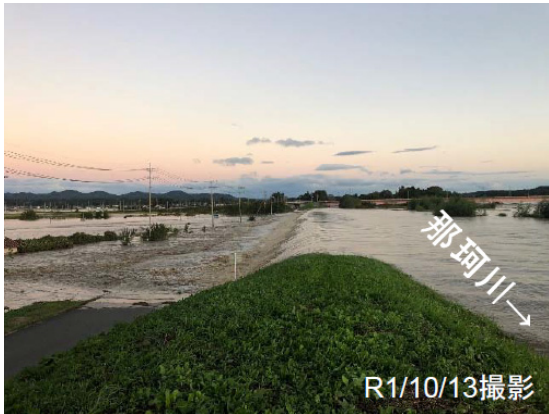
写真-5.2.4.1 越流状況
（関東地方整備局¹³⁾）

那珂川水系那珂川右岸 28.6KP では延長約 250m に渡って被災が生じた。うち決壊延長は約 100m である。決壊箇所は**図-5.2.4.2**に示すとおり、旧河道に位置している。決壊当日には、越流していた状況を巡視員が確認している（**写真-5.2.4.1** 及び**写真-5.2.4.2**）。決壊箇所上流には千代橋、下流には江川排水樋門があり、国土地理院電子国土 Web から標高を読み取ると、堤防天端高は決壊箇所近傍で徐々に低くなっている（**図-5.2.4.3**）。決壊箇所近傍の堤防天端は未舗装であった。天端で確認できた植生の倒伏状況やゴミの堆積状況から、堤内地に向かって越流が生じていた痕跡を確認した（**写真-5.2.4.3**、**写真-5.2.4.4** 及び**写真-5.2.4.5**）。堤体土質を直接確認すると、細粒分混じりの砂礫で形成されており（**写真-5.2.4.6**）、その後の調査で、粒径 10mm 以上の礫を 30～50%含む砂礫主体であったことがわかっており¹²⁾。決壊箇所周辺の堤防に越流によると思われる侵食痕は一部見られたが、河川内の洪水流による侵食痕は確認できず、漏水や噴砂の痕跡も確認できなかった。

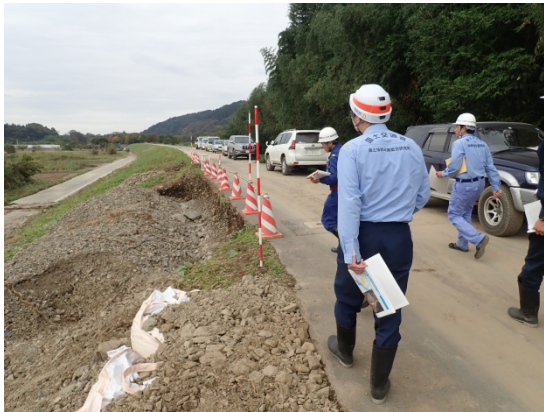
決壊箇所近傍の堤防天端においては越流時に堆積したと思われる泥の付着や堤防川裏法面では天端から法尻に向かって植生の倒伏を確認したため、越流が生じていたと考えら

写真-5.2.4.9 決壊箇所近傍の裏法侵食状況 写真-5.2.4.10 堤防川裏法面の植生倒伏

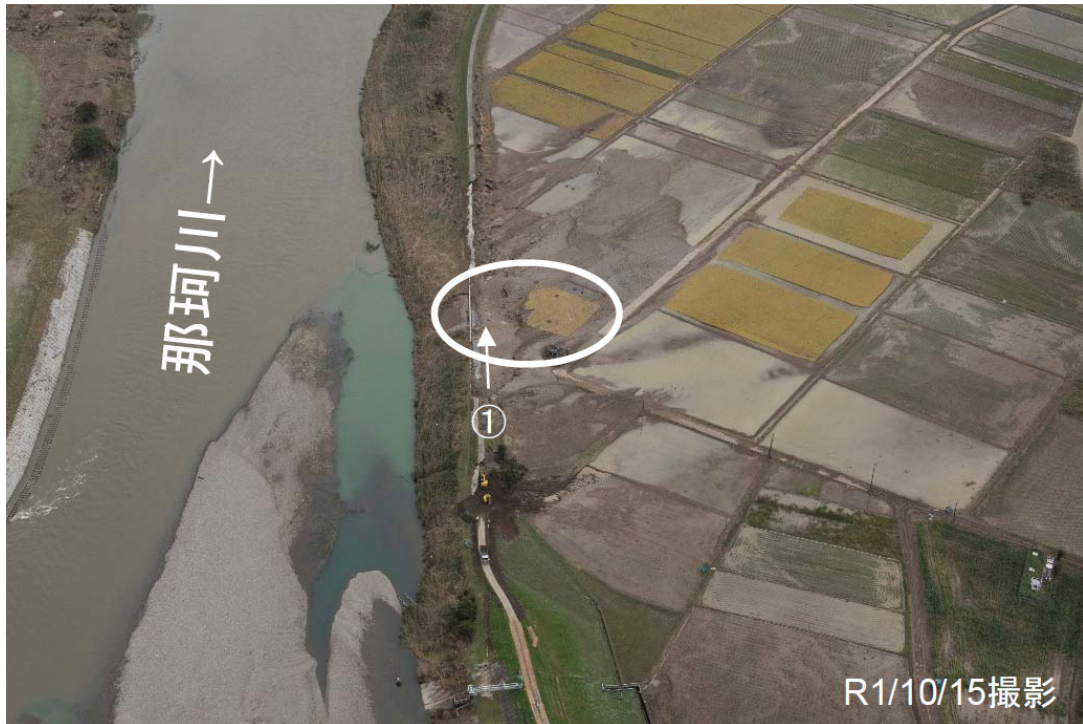
写真-5.2.4.11 那珂川右岸 41.2KP 応急復旧前の斜め写真（関東地方整備局¹³⁾）

那珂川水系那珂川右岸 41.2KP では延長約 250m にわたって決壊が生じた。写真-5.2.4.7、図-5.2.4.4 及び図-5.2.4.5 に示すとおり、決壊箇所は御前山橋の下流約 200m から 450m の範囲である。御前山橋から橋の下流約 80m の樋管までが完成堤であり、そこから暫定堤防に変わり堤防高が低くなった区間の上流端付近から下流側で決壊が生じている。右岸堤防は、決壊区間から下流側の 39.5～39.7km を開口部とする霞堤になっている。後日整理された痕跡水位縦断図から、霞堤下流端の対岸にあたる 39.5km 左岸の痕跡水位は 30m 以上（堤防天端にゴミがあった）である¹²⁾。電子国土 Web から霞堤先端にあたる 39.5km 右岸の堤防天端高を読み取ると 30m であり、ピーク水位は堤防天端高をやや上回っていたと推定される。決壊箇所から越流が発生するタイミングでは霞堤開口部から溢水氾濫した水が決壊箇所まで回り込んでいたと推察されるので、決壊箇所裏法尻の地盤高（国土地理院電子国土 Web から読み取ると 29.3m～29.9m）との差分で浸水深を推定すると 0.1～0.7m である。写真-5.2.4.11 の侵食堤体土及び落堀洗掘土砂の堆積・散乱状況から見ても、ウォータークッションを期待する浸水深ではなかったと推察される。

現地調査時には既に応急復旧工事が始まっており、被災状況を直接確認することができなかった。応急復旧前の決壊箇所の写真¹³⁾（写真-5.2.4.11 及び写真-5.2.4.12）からは、表法の護岸基礎工から上部の堤体土が流されて堤内地に散乱している状況が確認できる。写真-5.2.4.13 からは、決壊箇所下流の堤防裏法に貼られていた連節ブロック護岸が越流によって堤内地側にめくれ上がっている状況及び天端上にゴミが残されている状況から、越流していたことが確認できる。

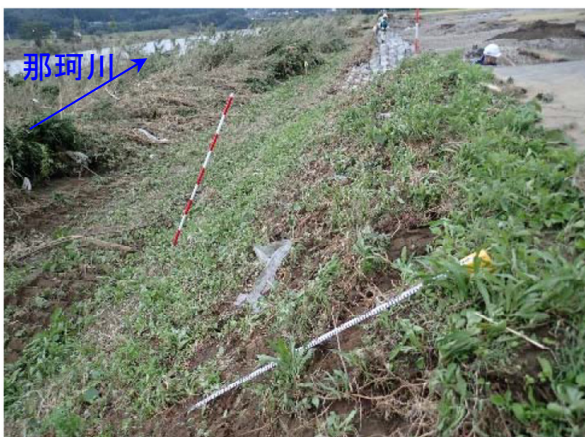
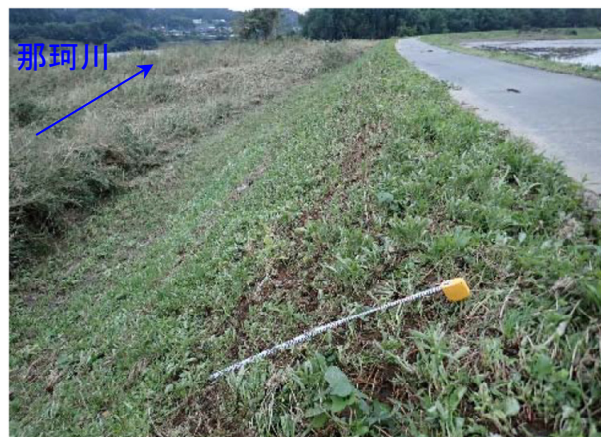
写真-5.2.4.14 に決壊箇所上下流の堤防表法面の状況を示す¹³⁾。写真から、上流下流とも表法植生の根がわずかではあるが露出しかけている状況を確認できる。決壊箇所は川表側に高水敷幅も狭く流速を低減する竹林もないため、洪水時の流速は低水路の流速に近いと推察される。今回の決壊箇所の下流では昭和 61 年 8 月洪水で侵食決壊の実績があり、その対策として表法に護岸を貼るとともに裏法にも連節ブロック護岸を貼っていた¹²⁾。

写真-5.2.4.14 那珂川右岸 41.2KP 決壊箇所堤防表法面の状況 上流(左) 下流(右)
(関東地方整備局¹³⁾)

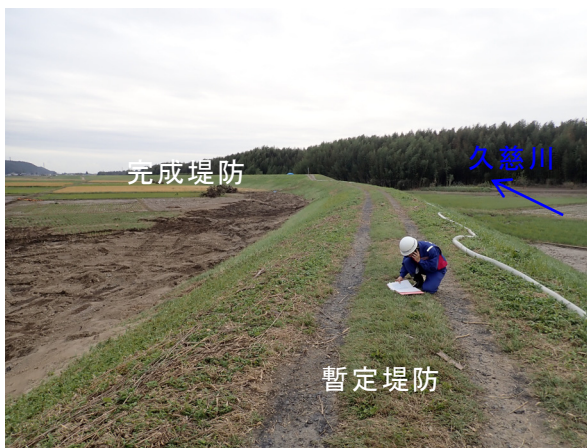
写真-5.2.4.17 決壊箇所下流天端状況

決壊箇所は、**図-5.2.4.7** 及び**写真-5.2.4.16** からわかるように、堤間幅が狭くなる場所の上流に位置しており、堤防満杯規模の洪水時には水位が上昇しやすい場所である。延長約60mにわたって決壊した。決壊箇所近傍の堤防天端には、ゴミが堆積していることや堤防川裏法面の植生状況が川裏法尻に向かって倒伏していることから、越流が生じていたと考えられる（**写真-5.2.4.17** 及び**写真-5.2.4.18**）。なお、決壊箇所近傍の堤防天端は舗装されていない。対岸の右岸側にも裏法侵食や堤防天端上の残留ゴミ等の越流の痕跡が残っており（**写真-5.2.4.16**）、左右岸ともに越流していたと考えられる。**写真-5.2.4.19** に示すように、左岸は決壊区間の下流約80mより下流側は完成堤防となっており、決壊箇所は暫定堤防区間に位置している。**写真-5.2.4.16** で説明したように、決壊箇所は堤内から堤外へアクセスする道路が堤防と交差しており、道路盛土と堤防法面の隅角部に越流水が集中しやすい形状であった可能性がある。

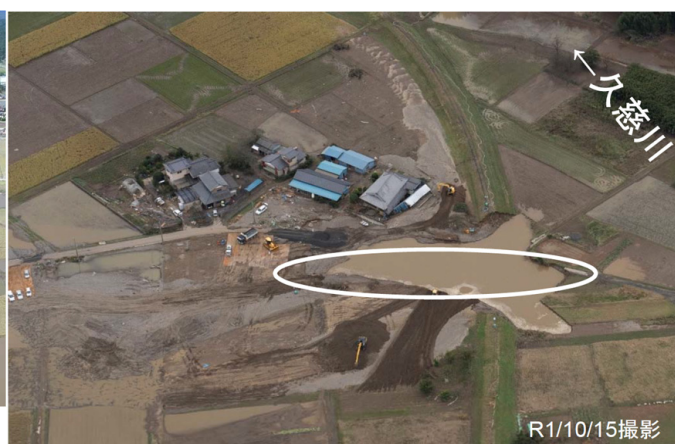
写真-5.2.4.20 特徴的な落堀の形状
(関東地方整備局¹²⁾)

また、落堀が堤外地側に鳥の足のように広がる特徴的な形状をしていた（**写真-5.2.4.20**）。落堀の堤内地側に細長く土砂が堆積していること、決壊箇所の近くにある家屋が激しい損壊を受けていることと合わせて考えると、決壊後堤内地に向かう強い流れがあったことをうかがわせる。

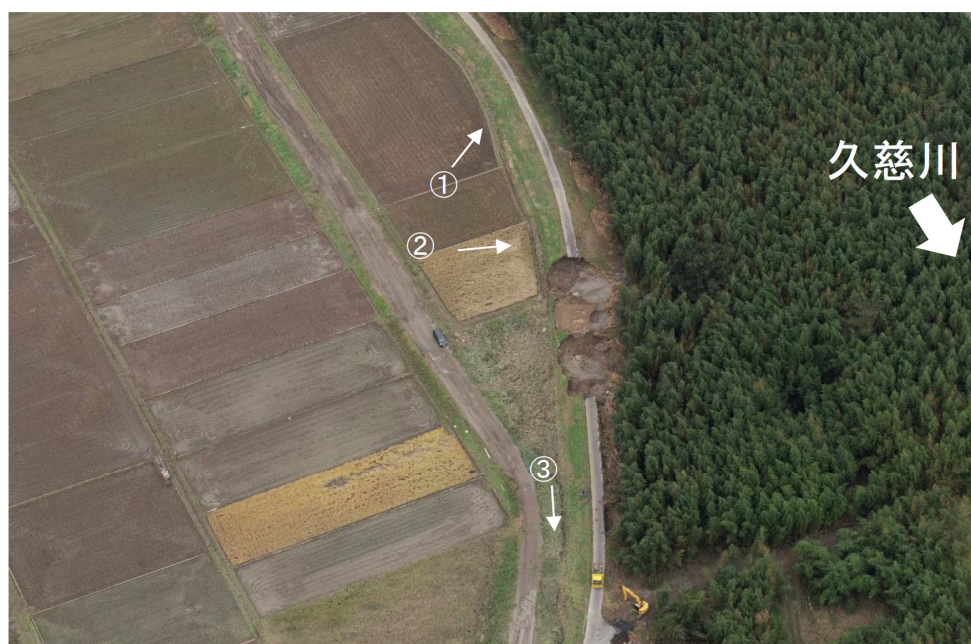
写真-5.2.4.21 応急復旧前の被災状況 (関東地方整備局¹³⁾)

久慈川水系久慈川右岸 25.5KP では約 40m にわたって決壊が生じた (写真-5.2.4.21)。決壊箇所近傍の堤防天端には舗装されているが、天端の川表側の法肩に堤内地側から堤外地への越流による侵食痕 (写真-5.2.4.22)、天端舗装の一部が堤防川表側にある防備林との間に流れている状況や、ドラム缶や木材等のゴミが大量に堤防と川側の竹林の間に堆積していた状況から、堤内地から河川に戻る越流があったと判断できた。決壊箇所上下流の堤防裏法には越流痕跡は見られず、堤内地に落堀や土砂堆積も見られなかった。後日整理した土質調査結果によれば粘性土主体の堤体土である¹³⁾。

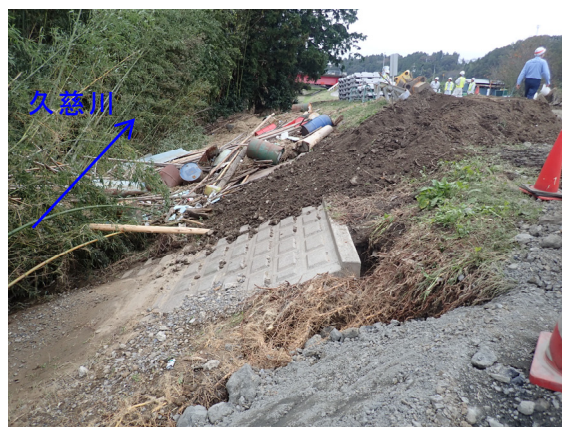
写真-5.2.4.22(2)

川表護岸ブロック周辺の侵食状況

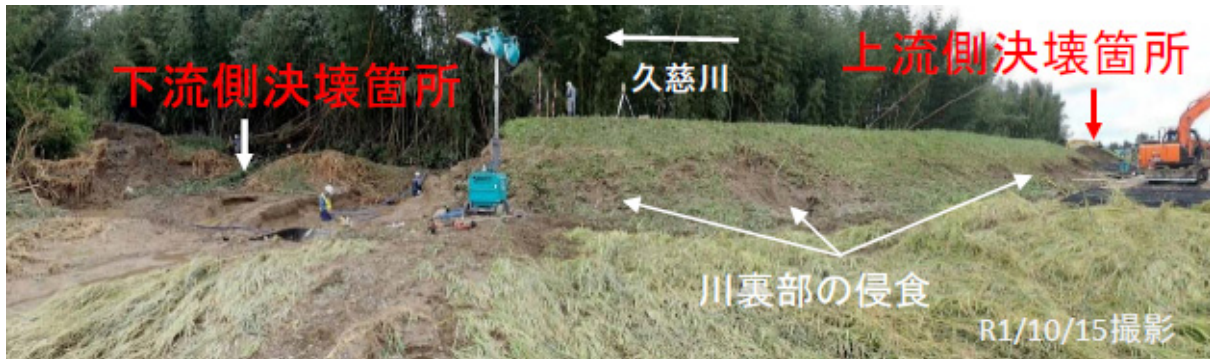
写真-5.2.4.24 被災状況（関東地方整備局¹³⁾）

現地調査時点では応急復旧が進捗しており、被災状況は現地では確認できなかった。このため、応急復旧前の写真等¹³⁾から考察する。被災延長 100m のうち決壊した区間は上下流に分かれており、上流側の決壊延長は約 35m、下流側の決壊延長は約 25m と推定された。その間に川裏法面に越流によると思われる侵食痕が残る堤体が残存していた（写真-5.2.4.23）。残存する堤防川裏法面や堤内地の植生は川側から堤内地側に向かって倒伏していた（写真-5.2.4.24）。決壊箇所周辺の堤体及び基礎地盤には漏水・噴砂の形跡は確認されていない。川表側には竹林があり、堤体に侵食の痕跡等は確認されていない。

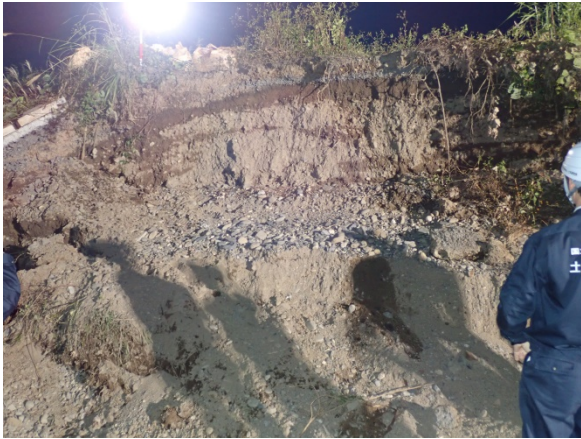
写真-5.2.4.25 決壊箇所堤防断面の観察

久慈川左岸 34.0KP では約 60m にわたって決壊が生じた。決壊箇所において堤防断面を観察すると、堤体土質は砂質土主体で構成され、所々に礫が確認できた（写真-5.2.4.25）。堤防川裏法面には連節ブロックが設置されていた（写真-5.2.4.26）。決壊箇所近傍の堤体及び基礎地盤には漏水や噴砂の痕跡は確認できず、連節ブロックにも変状は確認できなかった。決壊区間下流側の堤防天端は舗装されているが、決壊箇所周辺の越流痕跡を確認したところ、越流によるものと思われる泥が付着していた。しかし、決壊箇所上流側の堤防に越流痕跡は確認できなかった。色別標高図（図-5.2.4.8）、写真-5.2.4.27¹²⁾からも、決壊箇所上流の堤防高は高いことがわかる。なお、被災前の空中写真から、決壊箇所とその上流側の堤防天端は舗装されていなかったことが確認できている（写真-5.2.4.27）。

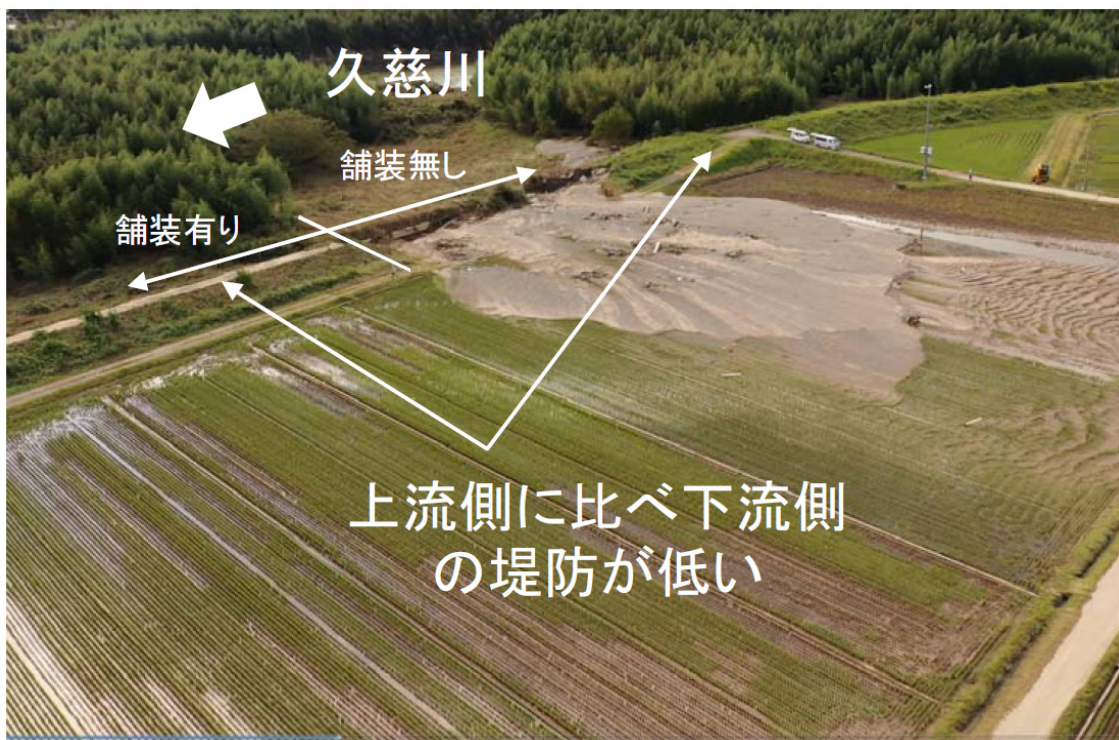
写真-5.2.4.27 久慈川左岸 34.0KP の被災状況（関東地方整備局¹²⁾）

また、決壊箇所下流部は霞堤となっている（図-5.2.4.8 及び図-5.2.4.9）。霞堤では開口部から回り込んだ湛水により堤内地側にウォータークッションが形成される場合がある。写真-5.2.4.27 から左岸 34.0KP では堤体の侵食された土砂及び落堀洗掘土砂は堤内地側に広く長く堆積しており、決壊箇所の裏法尻にはウォータークッション効果が得られるような浸水深はなかったと推察される。

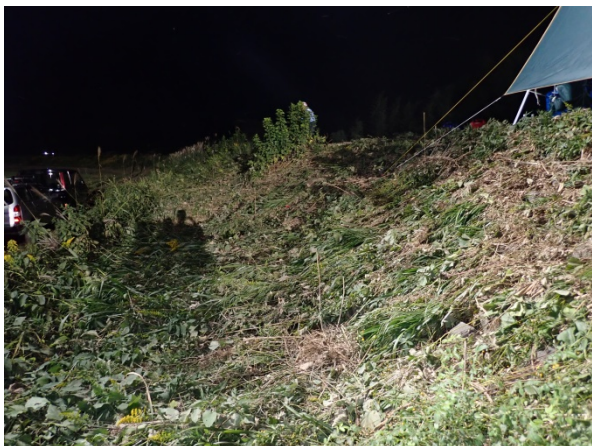
写真-5.2.4.28 周辺の裏法植生倒伏状況

決壊箇所近傍における堤防川裏法面の植生は川裏側に倒伏しているとともに（写真-5.2.4.28）、川裏法尻の排水工が倒伏・流出していた（写真-5.2.4.29）。また、決壊箇所及びその上流で、決壊箇所の堤防天端高を上回る痕跡水位が確認されている¹²⁾。これらより、越流を原因とする決壊であった可能性が高いと考えられる。

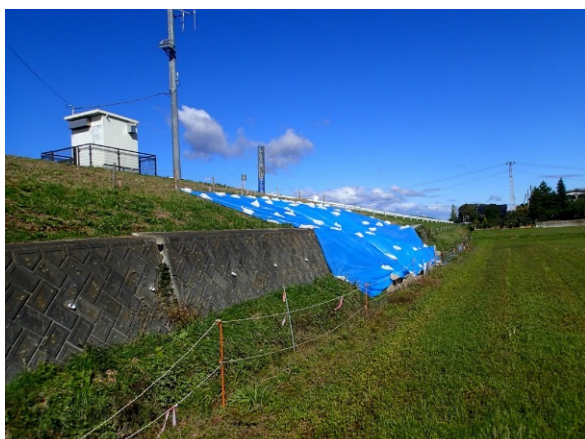
写真-5.2.5.1 新江合川左岸 4.6KP
 応急復旧状況(下流から)

新江合川左岸 4.6KP では、裏法尻の擁壁が崩壊し、擁壁上部の法面にも損傷が及んでいた。**写真-5.2.5.1** 及び**写真-5.2.5.2** に示すように、調査時は既にブルーシートと土のうによる応急措置済みとなっていた。これらの写真から分かるように、上流側は布積み空石積み、下流側は谷積み練積み(水抜き孔あり)と構造が異なっており、布積み空石積みの範囲で崩壊が生じていた。なお、崩壊範囲に**写真-5.2.5.3** に示すような目地を補修した痕跡があり、以前から変状が発生していたことが伺える。

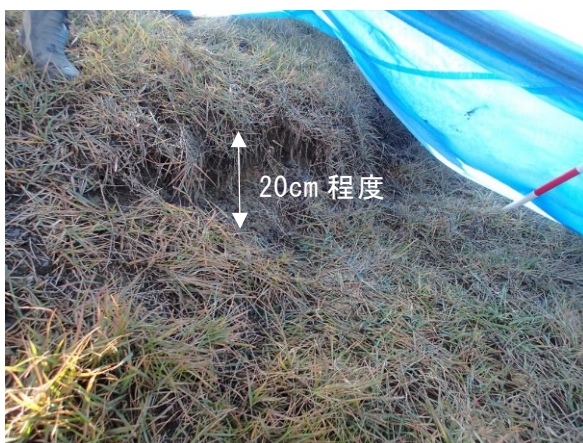
写真-5.2.5.5 江合川右岸 6.6KP
応急復旧状況（下流側頭部段差）

江合川右岸 6.6KP では、川裏側の坂路の法面が 2 箇所被災していた。下流側の変状は**写真-5.2.5.4** 及び**写真-5.2.5.5** に示すように、法肩付近に高さ 20cm の段差が発生しているが、法尻付近には変状が見られなかった。上流側の変状は、**写真-5.2.5.6** に示すように、法面の土塊が法尻まですべり落ちていた。今回の調査では、変状の程度は様々であるが、同様の坂路における法面の変状が、鳴瀬川左岸 29.3KP でも確認されている。

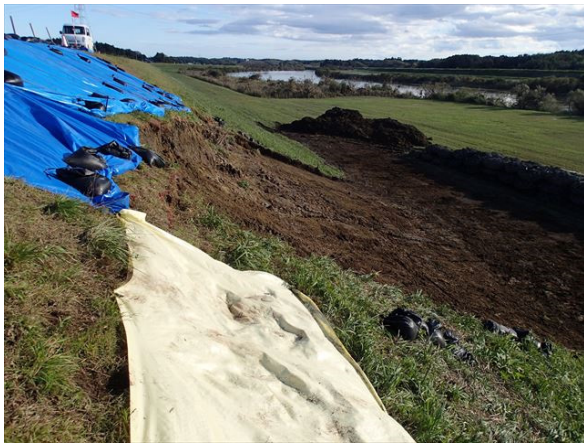
写真-5.2.5.7 鳴瀬川左岸 8.4～8.8KP
被災区間下流端全景

鳴瀬川左岸 8.4KP～8.8KP では、延長約 350m にわたって、川表法面に連続的な変状が発生していた。被災区間のうち、下流端の変状が最も大きく、法面の下側 2/3 程度が崩壊していたようである。調査時は、写真-5.2.5.7 に示すように崩壊土の撤去が完了した状態であった。写真-5.2.5.8 に示すようにすべりの深さは頭部付近で 2m 近くに達していたものと推測される。これより上流側には約 300m にわたり法面上部に縦断開口亀裂が連続していた（写真-5.2.5.9）。痕跡水位は写真-5.2.5.10 に示すように亀裂の高さと同程度の高さであり、水位低下時に崩壊や亀裂が発生したことが考えられる。

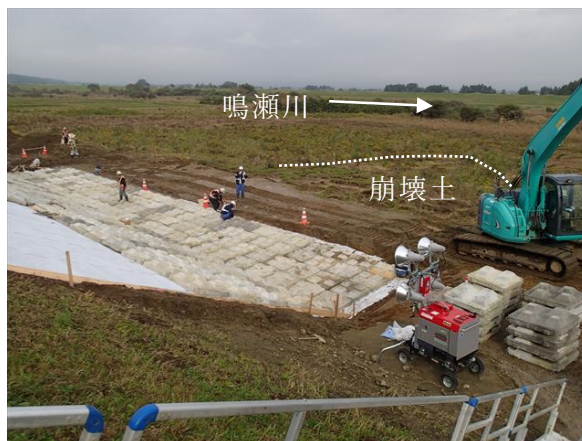
写真-5.2.5.12 鳴瀬川右岸 38.1、38.3KP
崩壊箇所の復旧工事状況

鳴瀬川右岸 38.1KP、38.3KP の 2 箇所で、類似した川表法面の崩壊が発生していた。調査時は、復旧工事の一環として連節ブロック張りが行われていた（写真-5.2.5.12）。写真-5.2.5.13 に示すように連節ブロックの水平部と重機通行用のスペースの更に川側にまで崩壊土が分布していた。崩壊土は、写真-5.2.5.14 に示すように数十 cm～1m 程度の長さの小さな土塊に分かれていた。シルトを多く含んだ部分と比較的少なく透水性の高い部分とが混在しているような状況であった。なお、痕跡水位は法面中央辺りにあり、水位低下時に崩壊が発生したことが考えられる。

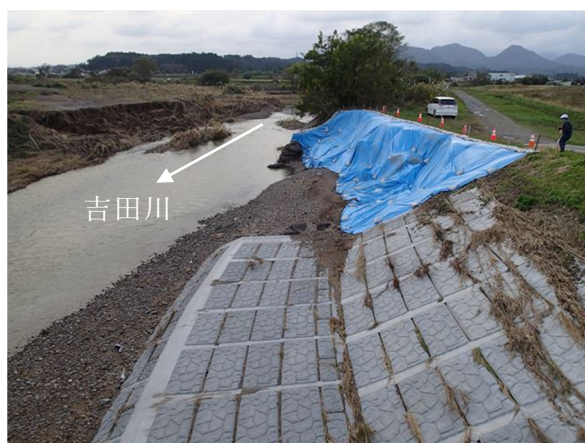
写真-5.2.5.15 吉田川左岸 31.0KP 付近
堤防の侵食状況

吉田川右岸 31.0KP 付近は、掘込み河道に近い状況ではあるが、橋梁の上流側や橋梁の下流側右岸に小規模な堤防が存在する。そのうち、最も大きく侵食されていたのが、写真-5.2.5.15 に示す橋梁上流側左岸堤防であった。この対岸にも河道内に侵食の痕跡があり、右岸堤にもブルーシートによる応急措置が行われていた（写真-5.2.5.16）。この応急措置は、写真-5.2.5.17 に示すように川表側のみに実施されており、法面から法尻にかけて大きく欠損していた。応急措置が実施されている区間の更に上流の法面は写真-5.2.5.18 に示す状況となっており、堤内地から河川に向かって通常とは逆向きの越流が生じ、川表法面等が侵食されたことが推測される。なお、後日行った補足調査によると、この 50～200m 上流で河川水が川裏に向かって越水した痕跡が認められた。

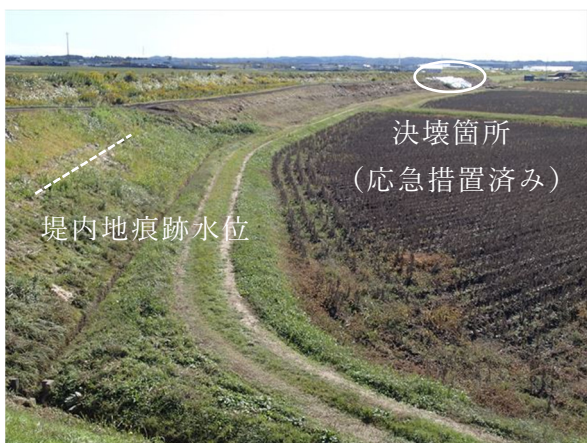
写真-5.2.5.19 渋井川右岸堤

渋井川の調査箇所では決壊や越水による侵食、法すべり等の変状が生じていた。右岸堤が決壊したが、調査時には既に応急措置が済んでいる状態であった。写真-5.2.5.19から、決壊箇所の堤防天端は前後に比べ若干低く、また堤内地の痕跡水位は高い様子が分かる。今回の決壊箇所の対岸では、2015年の出水により3箇所の決壊が生じた。この時の決壊は、堤体漏水が主な原因とされており、決壊箇所の上下流の堤防には堤体漏水によって生じた法面陥没や法尻辺りに砂の堆積が見られた。そこで、今回の決壊箇所の前後の法面や法尻を確認してみたものの、変状は見つけることができなかった（写真-5.2.5.20）。

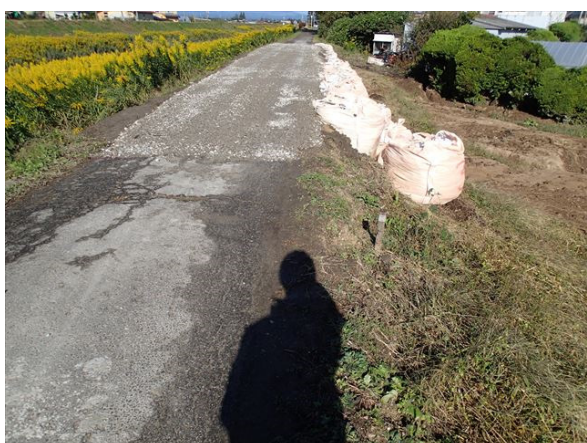
写真-5.2.5.21 渋井川左岸堤
越流侵食箇所の応急措置

左岸の上流側では、写真-5.2.5.21に示すような大型土のうを用いた応急措置が行われている箇所があった。応急措置が行われた箇所の上下流の川裏側法肩には侵食の痕跡があり、写真-5.2.5.22に示すように天端高さも相対的に低い。

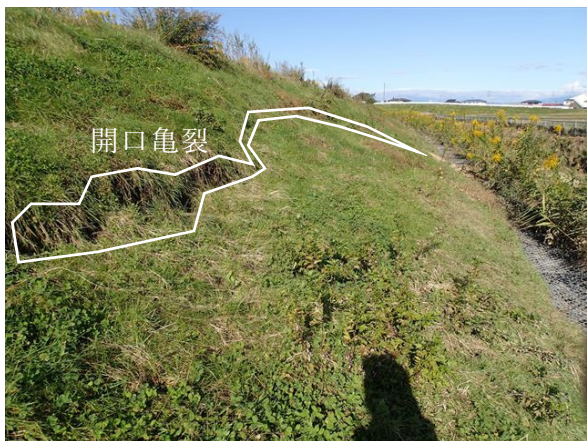
写真-5.2.5.23 渋井川右岸堤
ドレーン上部法面の変状

左岸の下流側は、2015年の決壊等の被災を踏まえ、原形復旧だけでなく堤防強化が行われている。具体的には決壊箇所以外でも腹付けやドレーン工が行われた。越水の痕跡もなく、概ね変状は確認できなかったが、一部の区間で写真-5.2.5.23に示す法面の変状が確認された。馬蹄形の開口亀裂が生じたが、ドレーン工が法尻を固めているために、すべり切らずにはらみ出しで留まっている状態であった。

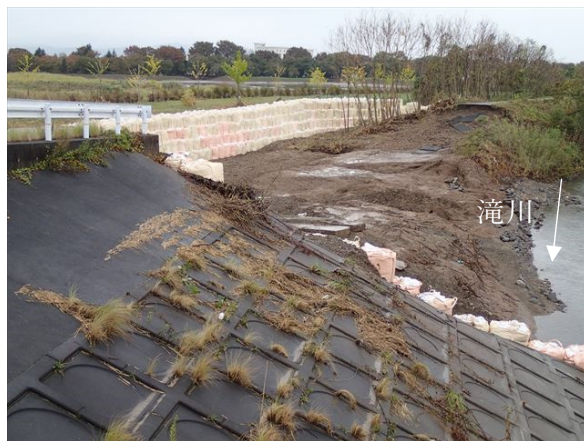
写真-5.2.5.24 滝川 決壊箇所

滝川の決壊箇所を調査した。調査時は、写真-5.2.5.24 に示すように堤内地に大型土のうによる仮締切がなされていた。痕跡水位は、写真-5.2.5.25 に示すように決壊端部の堤防天端高さとはほぼ同じ位の高さにあり、直上流の法肩～法面の植生が堤内地に向かって倒伏していたため（写真-5.2.5.26）、決壊区間も含め越水が生じていたことが推測される。決壊箇所から約 100m 上流では、写真-5.2.5.27 に裏法面に越流による侵食の痕跡が確認できた。

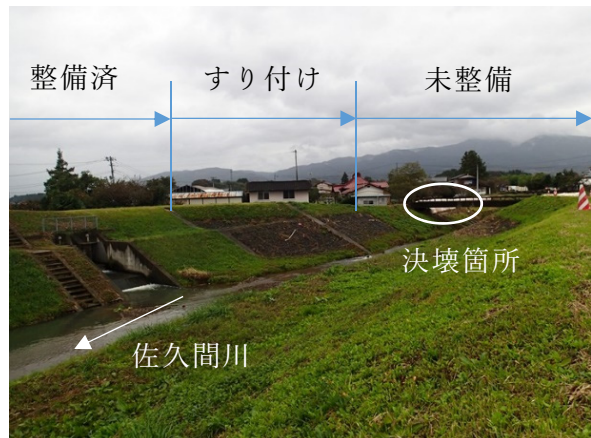
写真-5.2.5.28 佐久間川
決壊箇所と整備状況

佐久間川の決壊箇所を調査した。写真-5.2.5.28 に示すように、決壊箇所は整備済み区間の直上流の未整備区間に位置する。決壊は、写真-5.2.5.29 に示すように左右両岸で発生していた。決壊箇所の直下流の橋梁の高欄には、洪水流が運んできたと推測される植物片が多数付着している（写真-5.2.5.30）ことから、決壊箇所においても越流が生じていたと推測される。

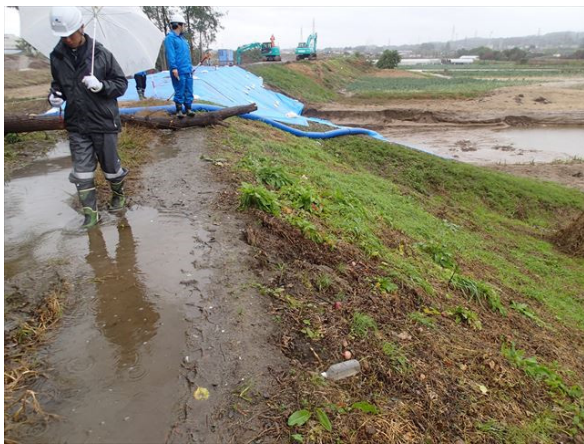
谷田川右岸の決壊箇所（写真-5.2.5.33）を調査した。決壊箇所の直上流には、写真-5.2.5.34 に示すような裏法面が侵食された痕が複数確認できたことから、決壊箇所でも越流が生じていたものと推測される。写真-5.2.5.35 に示すような大きな落堀が形成されていた点特徴的である。また、決壊箇所の数百 m 下流の堤内地には、写真-5.2.5.36 に示すような土の盛り上がりが見られる場所があった。基盤漏水によって形成される噴砂も疑われたことから、部分的に開削し観察した。その結果、様々な大きさの土粒子が混在していることから、詳細は不明であるが人工的に形成されたものと推測した。

写真-5.2.5.33 谷田川 決壊箇所

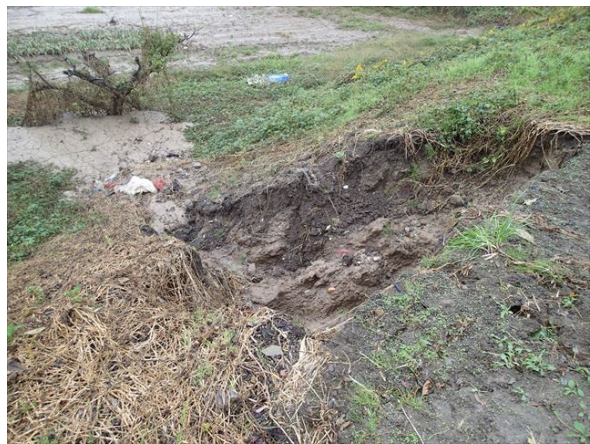
写真-5.2.5.34 谷田川 裏法面の侵食

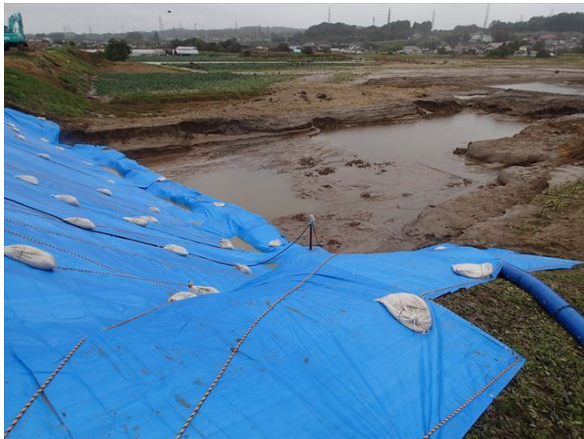
写真-5.2.5.35 谷田川 落堀

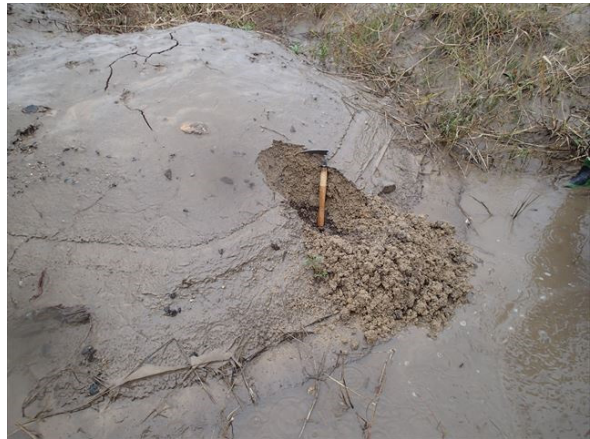
写真-5.2.5.36 谷田川土の盛り上がり

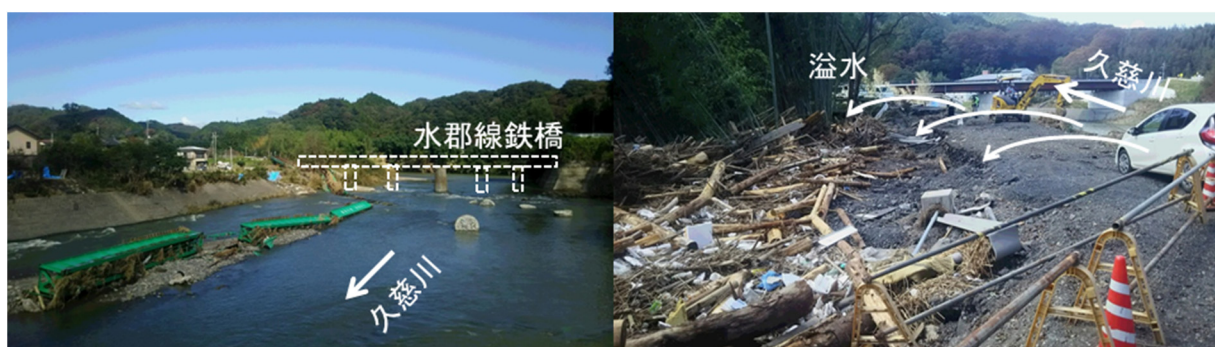
いた。図-5.2.6.2に示すように、調査対象箇所の上流に位置する南田気橋では、桁上にゴミが大量にたまるほど水位が上昇した。その上流にある水郡線鉄橋の橋脚4本が倒壊し桁が流失した（写真-5.2.6.1(左)）。南田気橋左岸の上流及び下流では大量の漂流物とともに溢水した痕跡が明瞭に残っていた（写真-5.2.6.1(右)）。図-5.2.6.2(右)に示す地形から見て、溢水氾濫した氾濫流は相対的に低い場所を流れて調査対象地点である大子町袋田地先で久慈川本川に合流したと推定される。ただし、氾濫域下流の浸水域には地面が侵食される等の強い流れがあった痕跡はなかった。調査対象地点である袋田地先の下流で再び久慈川を渡る鉄橋の橋脚上・桁の下にゴミがあったことからピーク時の水位はせきあがっていたものと推察された。

写真-5.2.6.1 南田気橋上流水郡線鉄橋の流失（左）と南田気橋下流左岸の溢水状況（右）

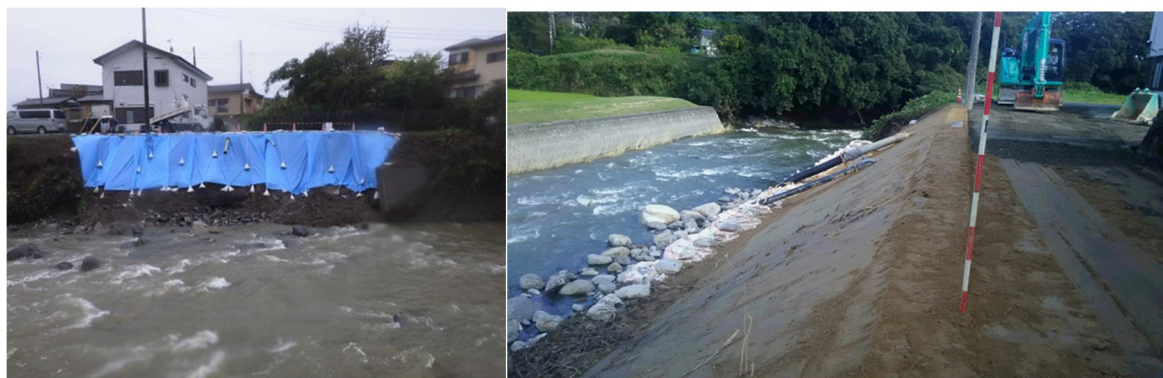
ていることから、高流速による表面侵食が原因である可能性が高いと考えられる。被災箇所下流では河道が右に湾曲しており、遠心力により左岸側の水位が高く、右岸側の水位が低くなると考えられる。左右岸に残る痕跡もそのようになっていることから、右岸側では上下流の水面勾配が大きくなっていったと推察される。水面勾配の大きい右岸側で植生・土羽の耐力を上回る高流速が発生し侵食した可能性が高いと推定された。

写真-5.2.6.4 応急復旧前の被災状況（左）（茨城県提供）と応急復旧状況（右）

被災箇所の本復旧にあたっては、対岸の護岸も含めて考えること、高流速による侵食への対応を考えることが重要と推察された。

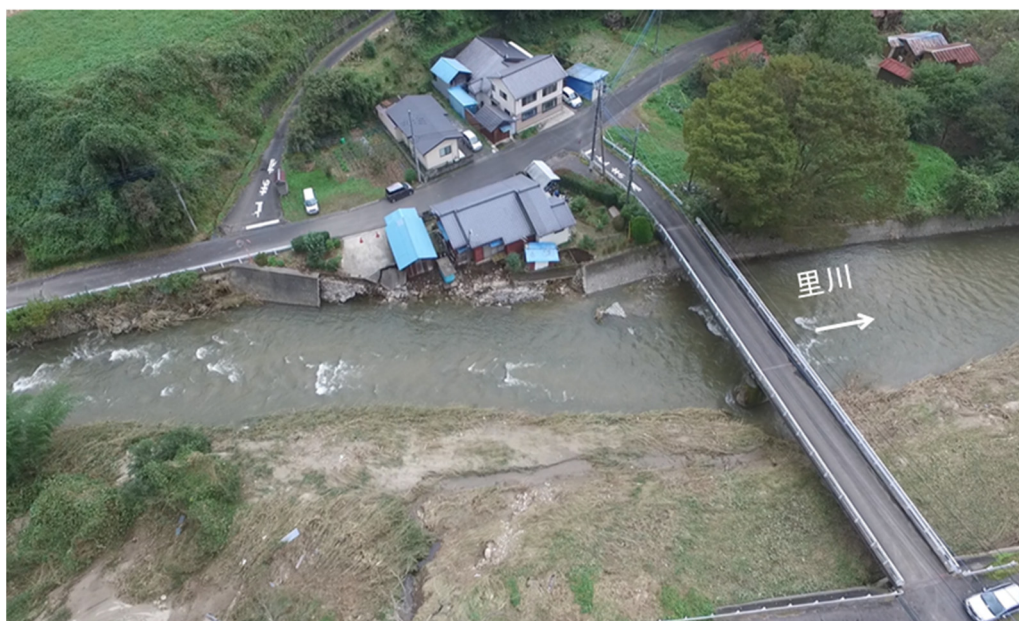
に示すように、被災した護岸は平面的な形状である法線形が川表側に張り出しており、洪水時には流れが護岸前面に集中して洗掘を受けやすい状況であったと考えられる。川表側に張り出して洗掘が大きくなりやすい場所を中心に護岸が崩壊したと推定される。護岸の法線形が改善されない場合、洗掘量が大きくなる可能性が高いことから、護岸の根入れをしっかりと確保するか洗掘対策をしっかりと行う必要があると推察された。

写真-5.2.6.5 被災状況（応急復旧前）（茨城県提供）

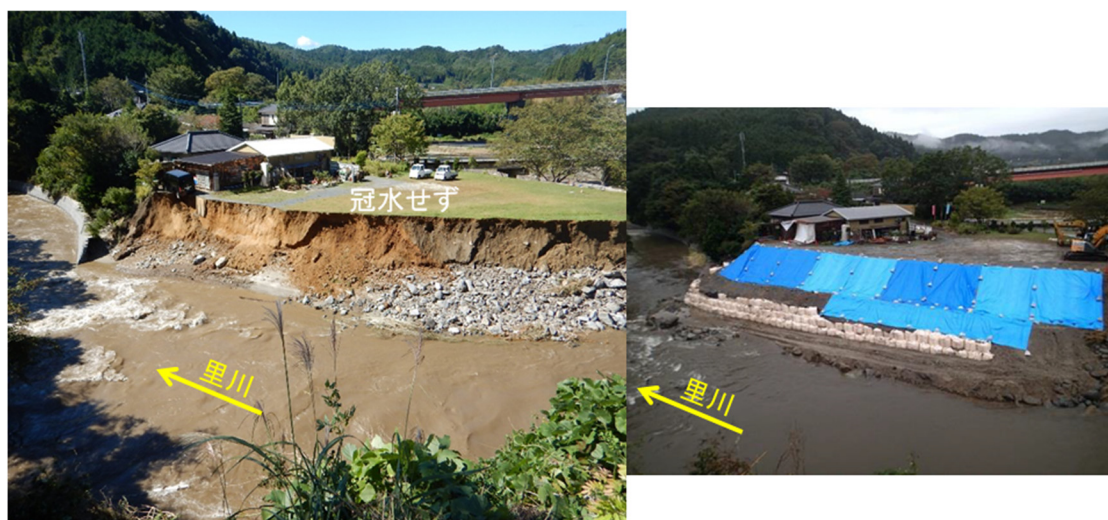
現地調査時には調査対象箇所は既に応急復旧済であった（写真-5.2.6.6）。応急復旧前の状況は、写真-5.2.6.6に示すとおり、上部の土砂が崩落している。被災箇所前面の河床に洗掘は見られないので、洗掘に伴う崩落ではないと推定される。被災箇所の対岸にあたる左岸側には護岸天端よりも高いところに痕跡が確認でき、上下流方向に勾配がついていた（写真-5.2.6.7）。洪水時には高流速が発生していたものと推察された。被災箇所下流には既設護岸がある。これらの状況から、今回被災は、高流速発生区間に対して、既設護岸の上流側設置延長が十分ではなかったことが要因と考えられる。

写真-5.2.6.6 応急復旧前後の状況（左写真は茨城県提供）

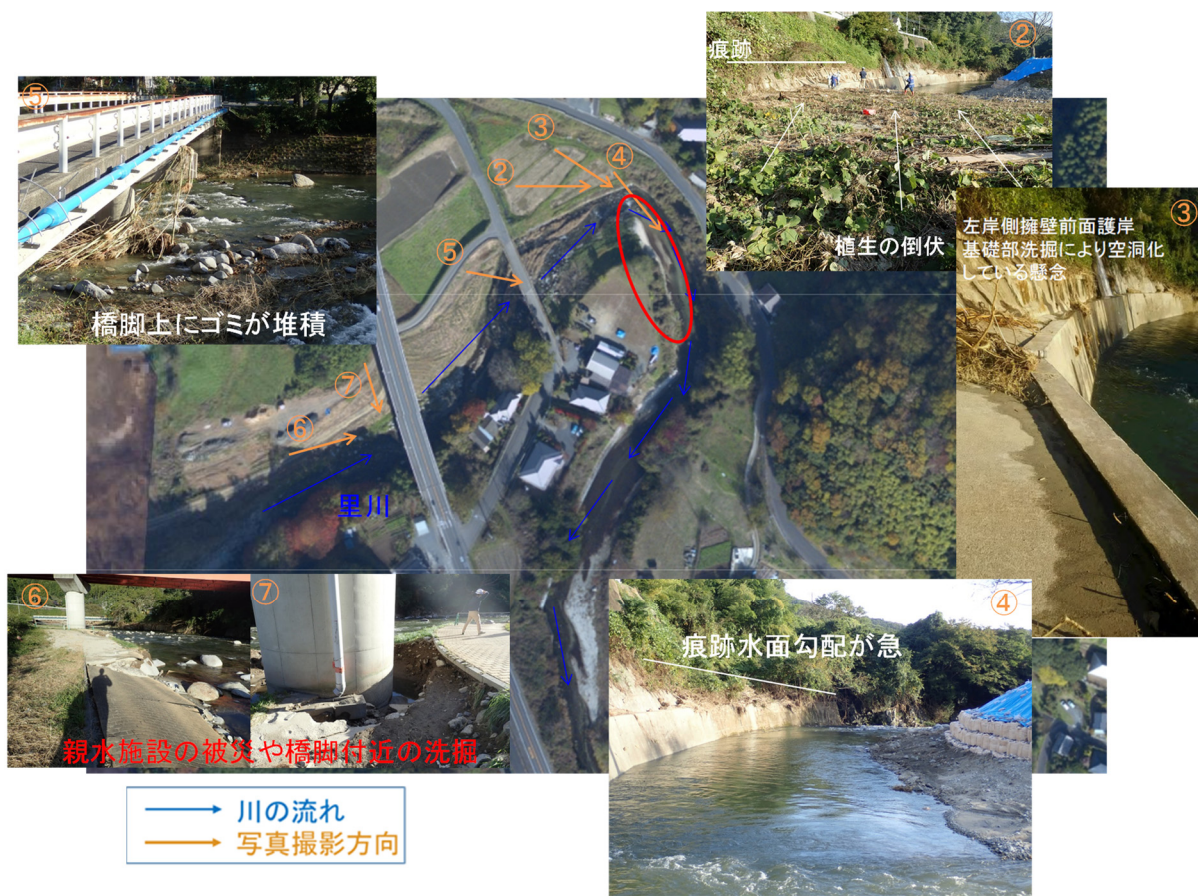
被災箇所上流の屈曲部下流左岸側に設置されている擁壁護岸の天端に段差が見られた（写真-5.2.6.7）。この屈曲部左岸側は水衝部となって洗掘が発達しやすいので、洗掘により基礎が露出し背後の土砂が吸い出され、空洞が発生していないか懸念された。洗掘深と基礎が露出していないか確認することが望ましい。

写真-5.2.6.7 被災箇所周辺状況（背景地図出典：国土地理院電子国土 Web）

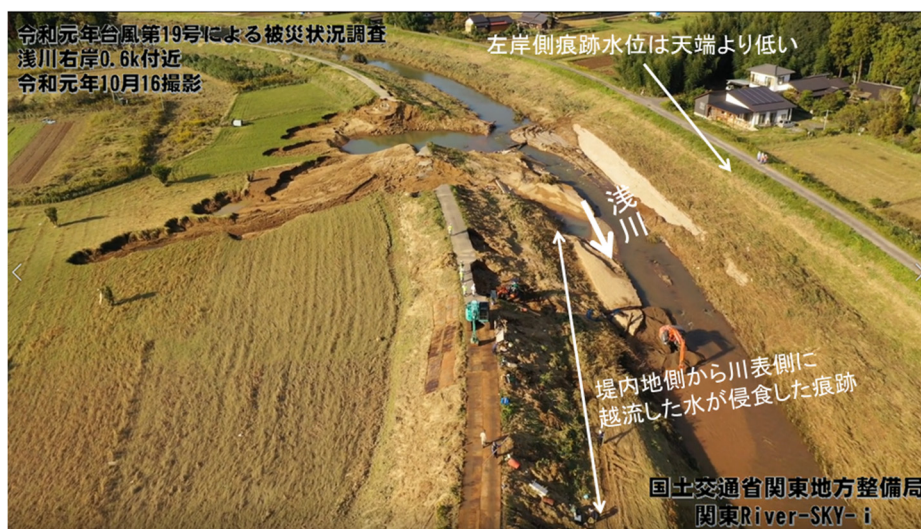
浅川の自流は左岸堤防表法面の痕跡から堤防天端より低かったことがわかる。また、関東地方整備局・関東River-SKY-iが提供しているUAV撮影映像¹⁶⁾より、右岸0.6KPの決壊箇所周辺の川表側法面上部に堤内地側からの越流によって侵食された痕跡が確認できる(写真-5.2.6.8)。堤内地にあるポンプ小屋が氾濫流で流された際に電線によってつなぎ止められて流失を免れた状況からも堤内地から浅川に向かって流れたことが確認できる。堤内地側には落堀及び浅川に向かう流れによって地盤が侵食された跡が残っている。堤内地側端部の深さは1m程度である。治水地形分類図によれば、右岸0.6KPと1.5KP右岸の決壊箇所は旧川跡ではない。右岸0.6KPは氾濫平野であり、右岸1.5KPは段丘と氾濫平野の境界部に位置している。写真-5.2.6.10に示すとおり、右岸1.5KPにおいても周辺の表法面に、堤内地側からの越流水による明瞭な侵食痕が確認できる。以上より右岸0.6KP、右岸1.5KPともに堤内地からの越流で決壊したと判断できる。

写真-5.2.6.8 応急復旧初期の被災箇所状況 (関東地方整備局¹⁶⁾)
