5. 河川管理施設の被害

5.1 被害の概要と被災調査の体制

5.2 個別調査結果

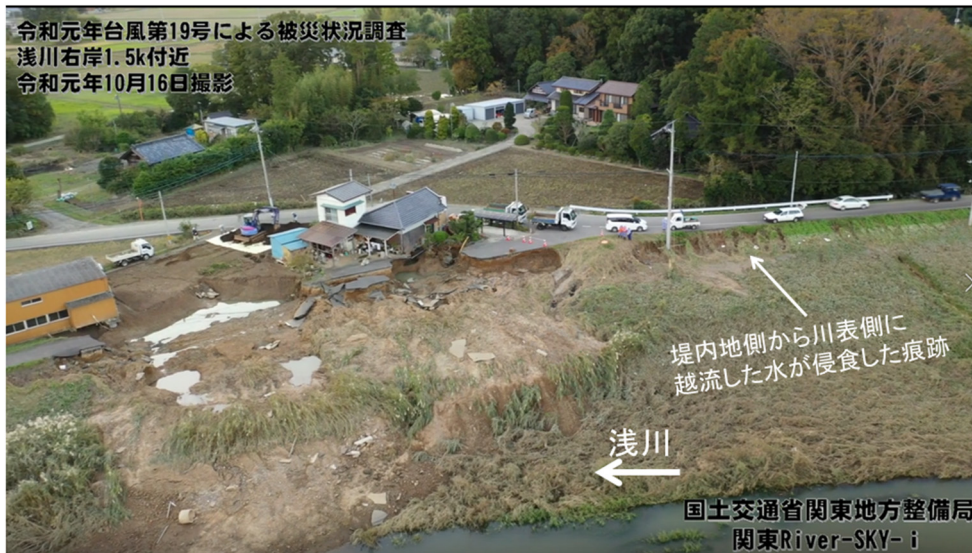
浅川の自流は左岸堤防表法面の痕跡から堤防天端より低かったことがわかる。また、関東地方整備局・関東River-SKY-iが提供しているUAV撮影映像¹⁶⁾より、右岸0.6KPの決壊箇所周辺の川表側法面上部に堤内地側からの越流によって侵食された痕跡が確認できる(写真-5.2.6.8)。堤内地にあるポンプ小屋が氾濫流で流された際に電線によってつなぎ止められて流失を免れた状況からも堤内地から浅川に向かって流れたことが確認できる。堤内地側には落堀及び浅川に向かう流れによって地盤が侵食された跡が残っている。堤内地側端部の深さは1m程度である。治水地形分類図によれば、右岸0.6KPと1.5KP右岸の決壊箇所は旧川跡ではない。右岸0.6KPは氾濫平野であり、右岸1.5KPは段丘と氾濫平野の境界部に位置している。写真-5.2.6.10に示すとおり、右岸1.5KPにおいても周辺の表法面に、堤内地側からの越流水による明瞭な侵食痕が確認できる。以上より右岸0.6KP、右岸1.5KPともに堤内地からの越流で決壊したと判断できる。

写真-5.2.6.10 浅川右岸 1.5KP 被災状況（関東地方整備局¹⁷⁾）

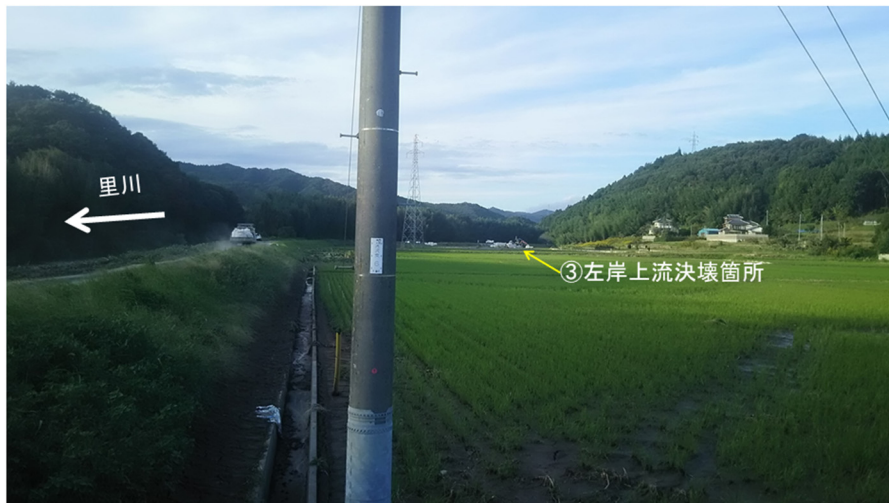
図-5.2.6.10に、現地調査結果及び地形から推定される氾濫流の流れを示した。最も上流の③左岸上流決壊箇所は、有堤区間の最上流区間に位置し、堤防と台地に挟まれた堤防満杯規模洪水時の河道幅が狭くなり始める場所にあたる。川幅が縮小する区間の上流は水位がせき上がりやすいので、越流が発生していた可能性が高いと推察される。この決壊箇所の氾濫ブロックを形成する左岸側は無堤部になっている（図-5.2.6.10、写真-5.2.6.11 及び写真-5.2.6.12）。国土地理院の5mDEMデータによれば、無堤部下流端部の標高は28.1mあり、無堤部下流端までで浸水域が満杯であったと仮定すると、③左岸上流部の決壊地点裏法尻の標高が27.6mであるので、越流発生時には0.5mの浸水深があったと推定される。現地調査では決壊箇所は遠望しかできなかったため、これ以上の考察は困難である。また、無堤部で徐々に浸水し減衰したためか、無堤部及び氾濫域下流の堤内地には地盤の洗掘や土砂の堆積、ゴミの堆積は見られなかった。

写真-5.2.6.11 ③左岸上流決壊箇所 下流より遠望

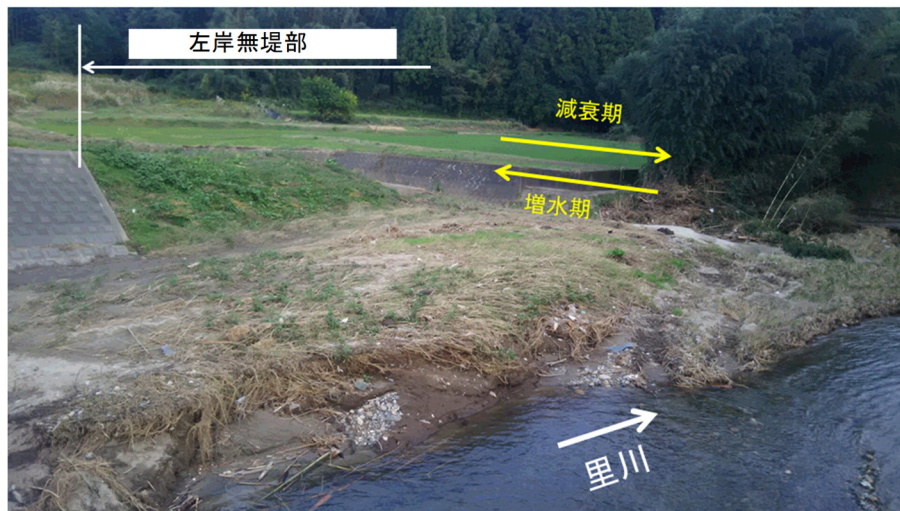
写真-5.2.6.12 左岸無堤部状況

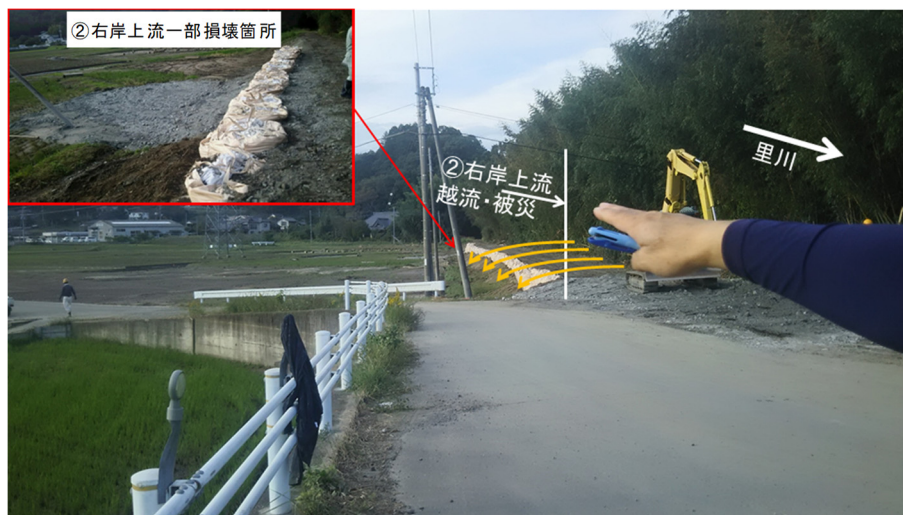
その下流の②右岸上流部は、右岸側堤防の最上流区間の上流側に位置する。一部損壊箇所の上下流には長い越流による被災区間がある。高水敷には密度の高い竹林が繁茂している。越流区間の下流端は橋にアクセスする坂路の付根までであり（写真-5.2.6.13）、上流端はカルバートとの接続部である（写真-5.2.6.14）。越流区間上流に隣接するカルバートの堤内側水路の下流側河岸（小堤）に、里川の洪水位の高水により河岸（小堤）を溢水した際に発生したと思われる洗掘跡が見られた（写真-5.2.6.14）。現地調査時点で応急復旧が進んでおり、落堀は埋め戻されていた（写真-5.2.6.13）。決壊箇所近傍にあった電柱が大きく傾いており、埋め戻した落堀の堤内地側に、落堀形成で洗掘された砂が広く堆積していたことから、深い落堀が発生していたと推察される。一部損壊箇所（約10m）は越流による被災延長（約130m）に比較して小さい（写真-5.2.6.13）。この要因には、高水敷の密度の高い竹林による効果¹⁸⁾、カルバートに接続する水路から溢水した水により堤内地が浸水していたことによる効果の可能性が考えられる。

写真-5.2.6.13 ②右岸上流一部損壊箇所及び越流区間下流端

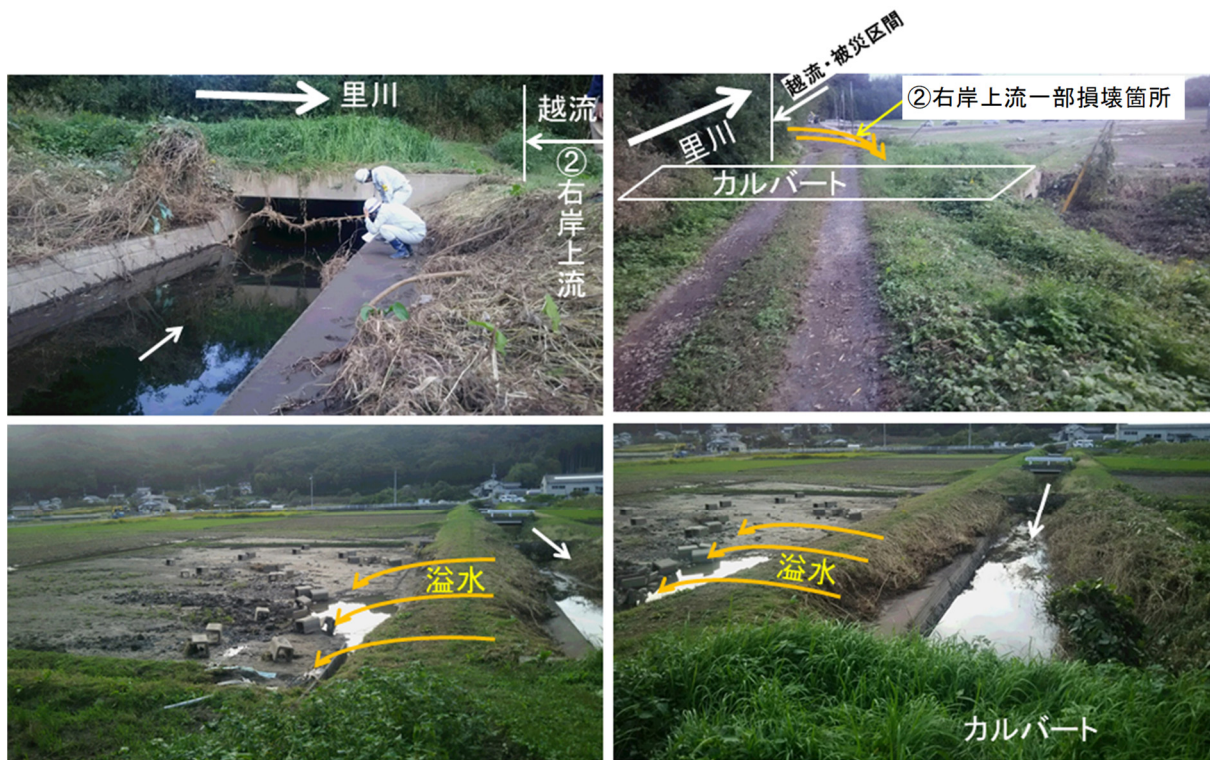
写真-5.2.6.14 ②右岸上流一部損壊と越流区間上流端カルバート付近の状況

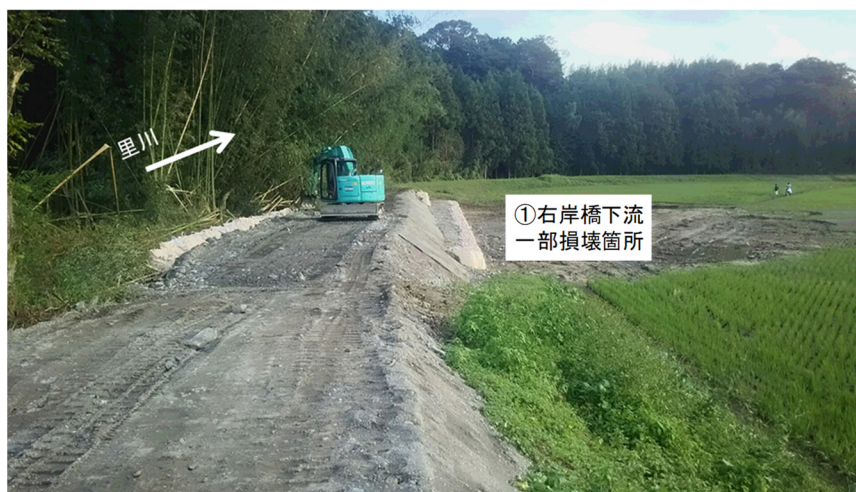
①右岸橋下流一部損壊箇所は、②右岸上流部の橋を挟んだ下流側である。既に応急復旧が完了していたが、埋め戻し範囲の大きさ及びその周辺堤内地側に広がる堆積土砂の広さから、大きな落堀が形成されていることがうかがえる（写真-5.2.6.15）。①一部損壊箇所の下流堤防には天端侵食・裏法侵食・植生の倒伏等の明瞭な越流痕跡は見られなかった。この一部損壊箇所は橋詰めから下った場所で堤防天端の標高が再び低くなる場所であること、対岸（左岸）が無堤部の上流側にあたり流路幅が急拡する場所でもある。流路幅が大きくなると流速が遅くなるため水位が上昇する。この流路幅拡大による水位上昇と橋の下流の堤防が相対的に低くなる場所が重なったことから、堤防満杯規模の洪水ではこの箇所が他と比較して相対的に越流しやすかったと推察される。

写真-5.2.6.15 ①右岸橋下流一部損壊箇所の状況

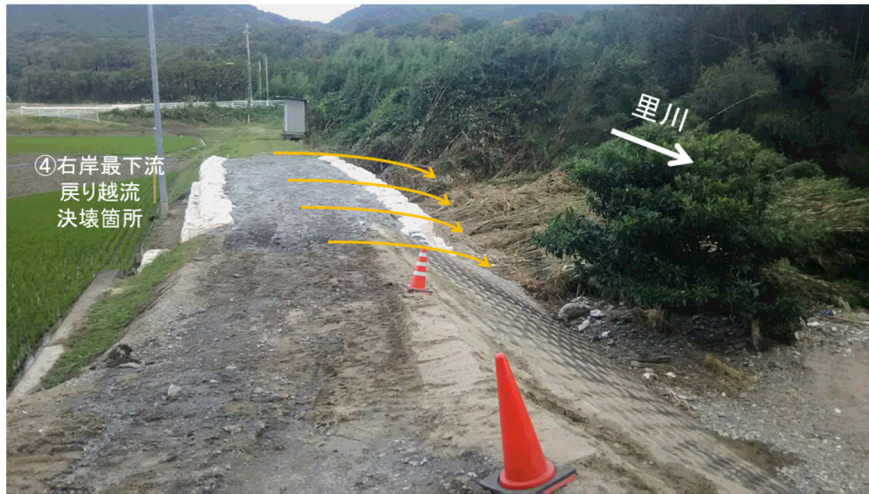
④右岸最下流は、右岸側堤防の氾濫ブロックの下流端に位置している。写真-5.2.6.16に示すように決壊箇所の川表側の竹林が河川に向かって倒されていること、堤内地側には裏法尻洗掘や落堀が形成されていないこと（写真-5.2.6.17）、決壊箇所上流側堤防の天端や裏法面に越流の痕跡である侵食跡や植生倒伏が見られないことを総合すると、堤内地側の氾濫水が川表側に越流して決壊したものと推察される。

写真-5.2.6.16 ④右岸最下流決壊箇所の状況

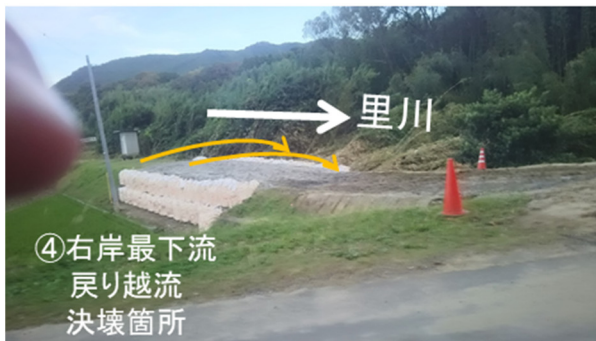
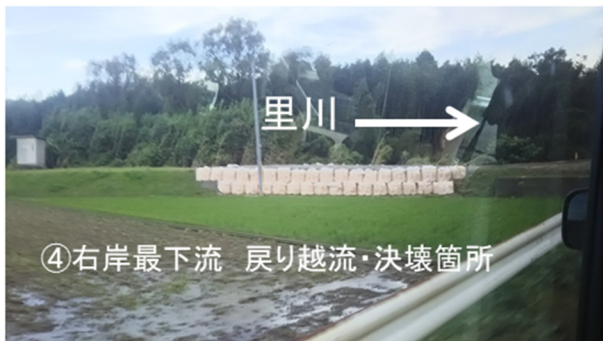
写真-5.2.6.17 ④右岸最下流決壊箇所の状況（堤内地側から）

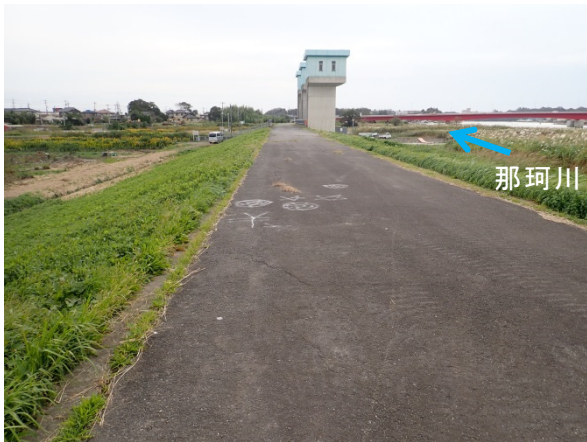
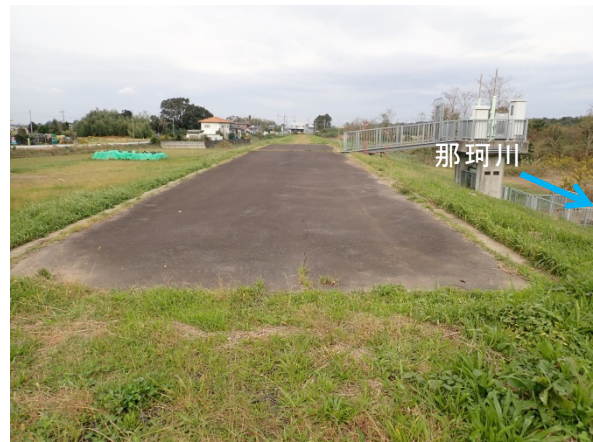
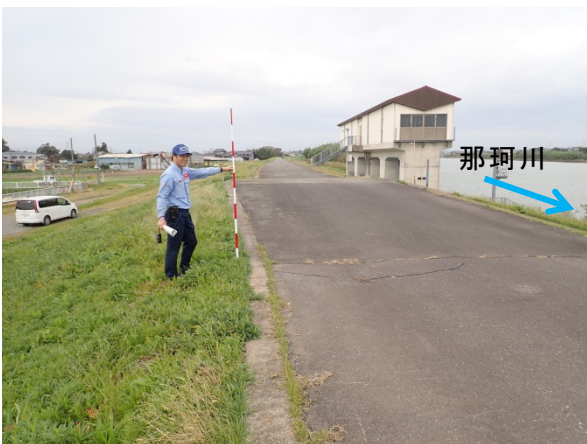
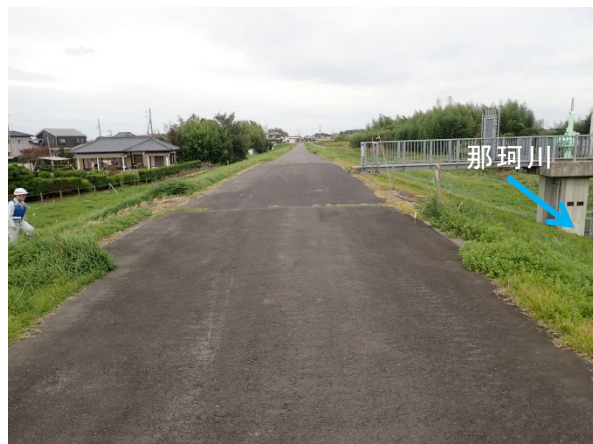
写真-5.2.7.5 及び写真-5.2.7.6 に示すように那珂川左岸 8.2KP 付近では樋管の上流側に漂流物が堆積していたが、それ以外に出水を原因とする大きな被害は確認できなかった（写真-5.2.7.1 から写真-5.2.7.4 参照）。

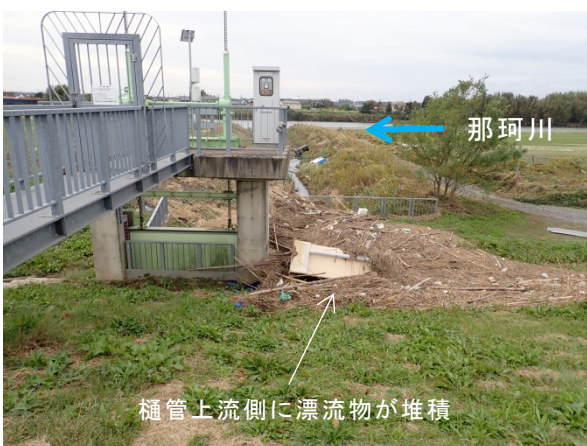
写真-5.2.7.5 樋管門柱の漂流物堆積状況
那珂川左岸 8.2KP 天端から

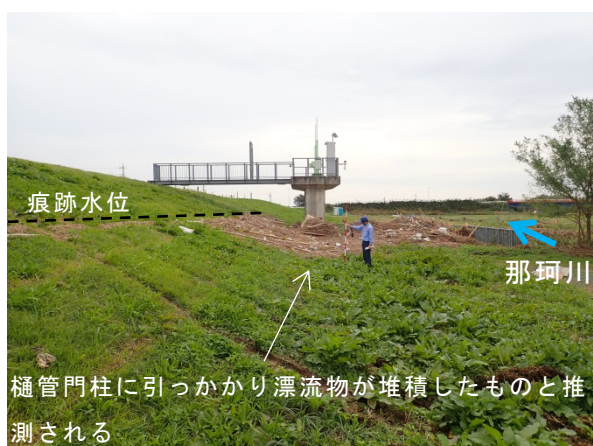
写真-5.2.7.6 樋管門柱の漂流物堆積状況
那珂川左岸 8.2KP 上流から

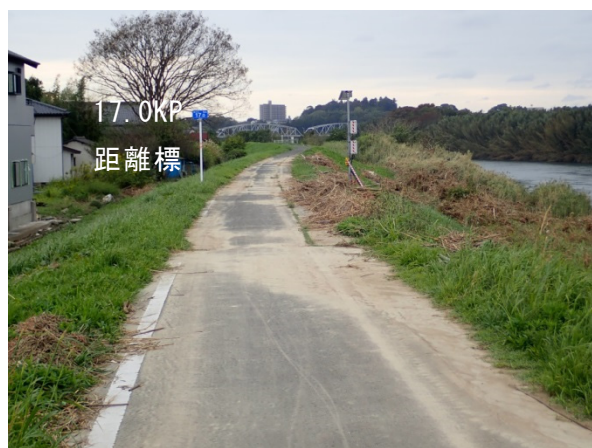
那珂川左岸17.0KP上流から

写真-5.2.7.7 に示すように、湾曲部外岸となる那珂川左岸 17.0KP 付近で越水の痕跡を確認した。写真-5.2.7.8 に示す地点が、左岸 17.0KP 付近では最も越流水深が大きかったように見えたが、湾曲部外岸側に位置していること、堤防表法面の樹木による堰上げが生じたことが原因と考えられた。写真-5.2.7.9 に示すように越流水によって裏法の侵食が生じたが、その程度は軽微なものであり、植生の隙間に露出する土羽が侵食された程度であった。ちなみに、左岸 17.2KP よりも上流がフロンティア堤防区間であり、この地点は通常堤防の区間である。

写真-5.2.7.7 堤防天端越流痕跡

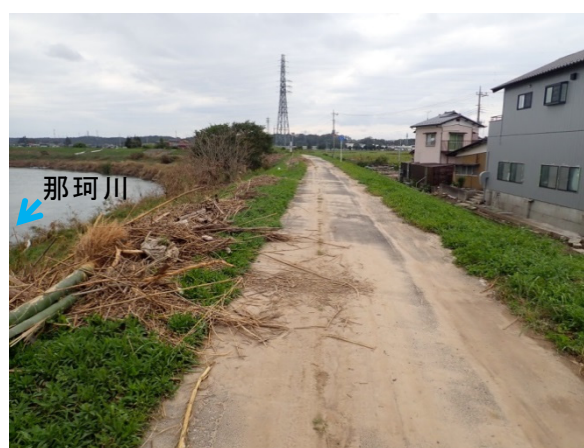
那珂川左岸17.0KP下流から

写真-5.2.7.8 堤防天端越流痕跡と漂流物

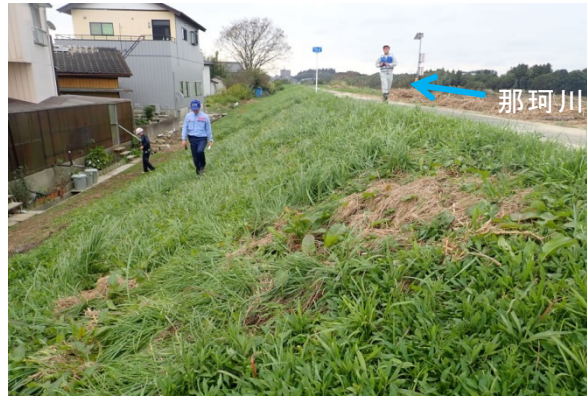
那珂川左岸17.0KP上流から

写真-5.2.7.9 川裏法面侵食状況

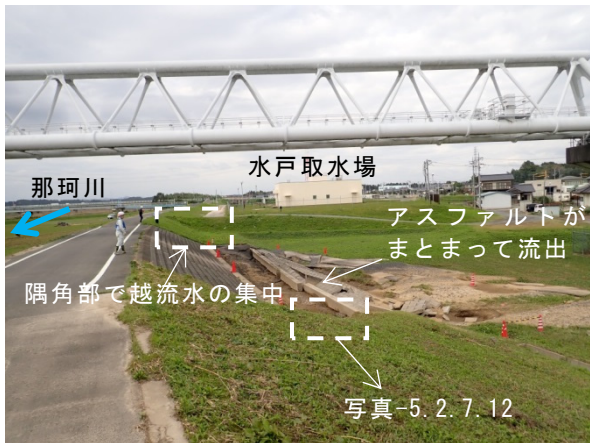
左岸 19.3KP 付近は、フロンティア堤防と通常堤防の境界部分であり、通常堤防には水管橋の条件護岸が設置されている。写真-5.2.7.10 に示すように、条件護岸が崩壊していた。この要因の一つとして、条件護岸の天端高が周辺堤防より 20cm 程度低かったこと（写真-5.2.7.11）が考えられた。水管橋より下流のフロンティア堤防施工区間では、条件護岸との境界部で侵食による吸出し防止シートの露出が見られたが（写真-5.2.7.12）、それ以外の区間では越流痕跡を確認できるものの、大きな変状は確認できなかった。

写真-5.2.7.10 水管橋条件護岸の被災状況
那珂川左岸 19.3KP 下流から

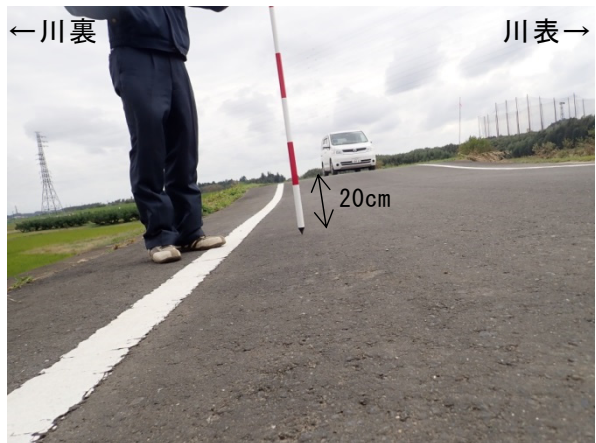
写真-5.2.7.11 水管橋付近の堤防天端の不陸
那珂川左岸 19.3KP 上流から

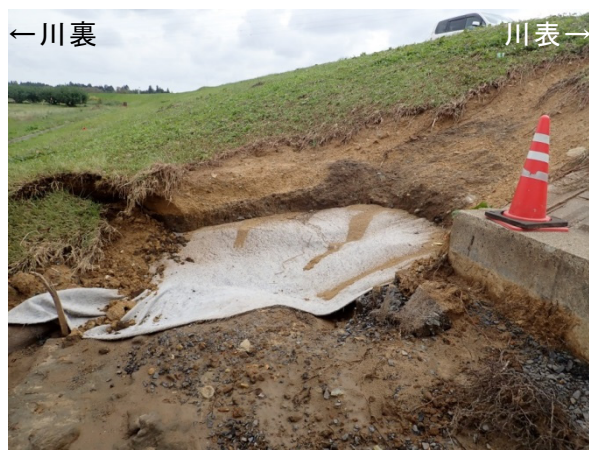
写真-5.2.7.12 侵食による吸出し防止シートの露出
那珂川左岸 19.3KP 上流から

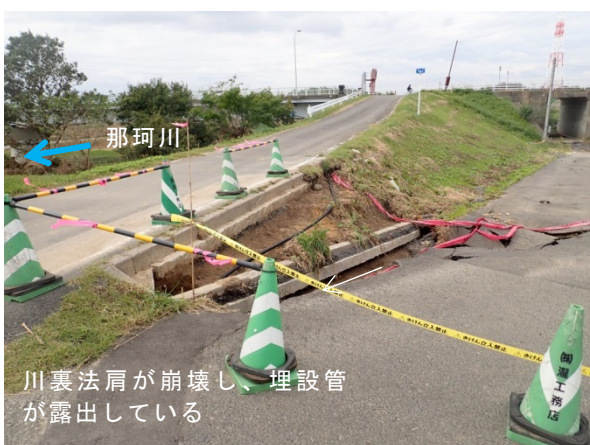
写真-5.2.7.13 に示すように左岸 19.5KP 付近の道路取付け部においては越流水が集中して川裏坂路に流れ込み、坂路の路盤材砕石が大量に流出していた。写真-5.2.7.14 から写真-5.2.7.16 に推定される破壊メカニズムを示した。川裏にアスファルト舗装があり越流水を受けたことで、アスファルト下の路盤材に越流水が侵入し、路盤材の流出や揚圧力によるアスファルト舗装の流出が生じた可能性がある」と推定される。

写真-5.2.7.13 取付道路の被災状況
那珂川左岸 19.5KP 下流から

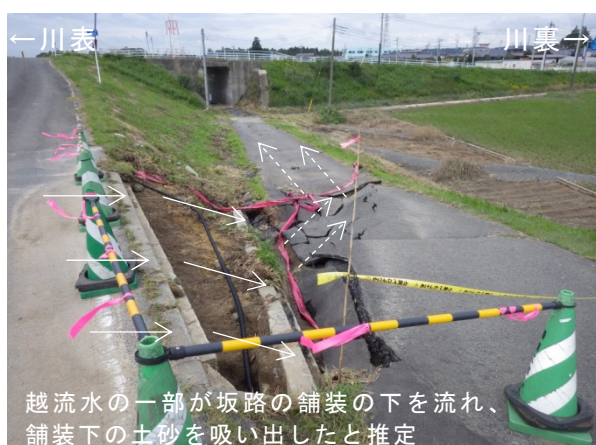
写真-5.2.7.14 越流水の浸透メカニズム (推定)
那珂川左岸 19.5KP 下流から

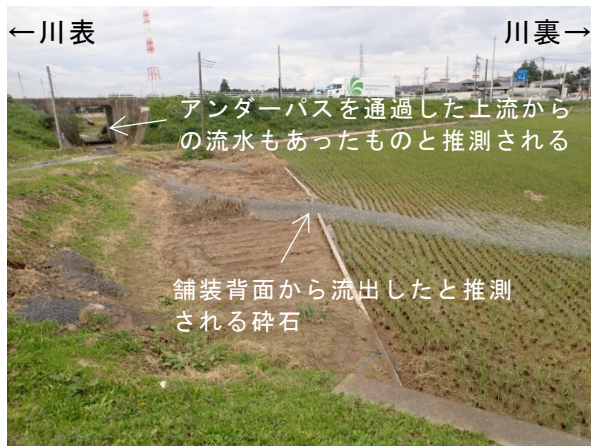
写真-5.2.7.15 碎石の流出状況
那珂川左岸 19.5KP 上流から

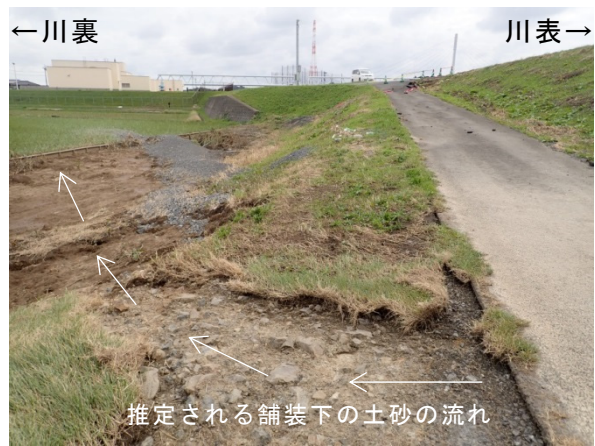
写真-5.2.7.16 舗装下の土砂の流れ（推定）
那珂川左岸 19.5KP 上流から

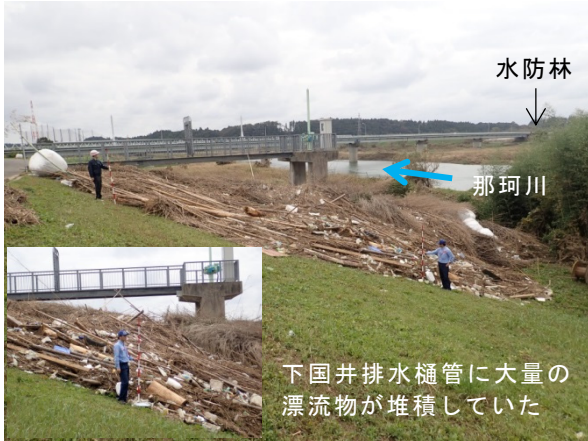
写真-5.2.7.17及び写真-5.2.7.18に示すように、水防林と堤防の間かつ樋管上流部に流木や塵芥が堆積し、その上流部で越水が生じた。また、河道法線形を見ると、20.0KP左岸の水衝部であり、この周辺から越水が生じていた。写真-5.2.7.19から写真-5.2.7.22に示すように、19.8KP上流では取付道路の関係もあり堤防天端幅が広いが、取付部の下流では堤防天端幅が通常の堤防の天端幅程度となっており、その境界部で裏法に越流水が集中したものと考えられた。結果として、当該箇所では裏法面が激しく侵食されていた。

写真-5.2.7.17 樋管上流部の漂流物堆積状況
那珂川左岸 19.8KP 上流から

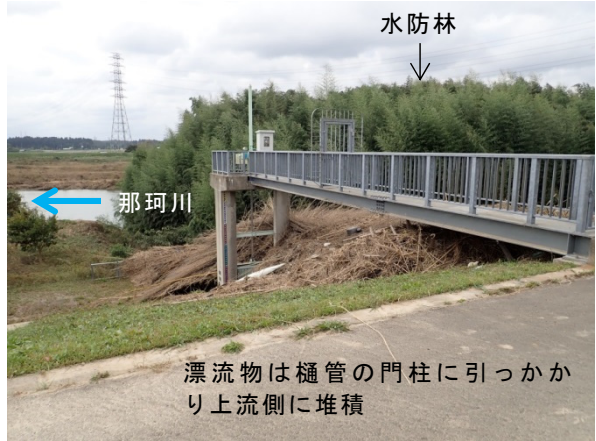
写真-5.2.7.18 漂流物堆積状況
那珂川左岸 19.8KP 天端から

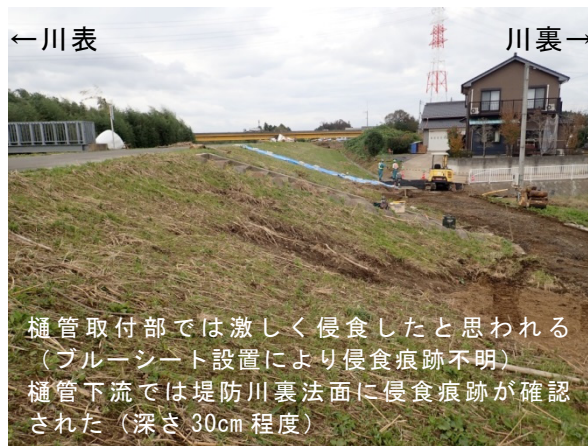
写真-5.2.7.19 樋管取付部の侵食状況
那珂川左岸 19.8KP 下流から

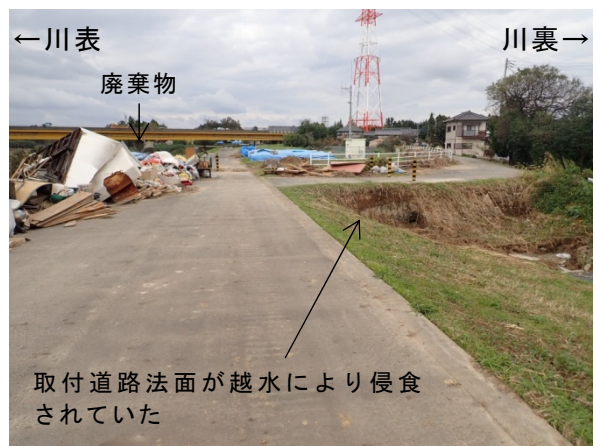
写真-5.2.7.20 取付道路法面の侵食状況
那珂川左岸 19.8KP 下流から

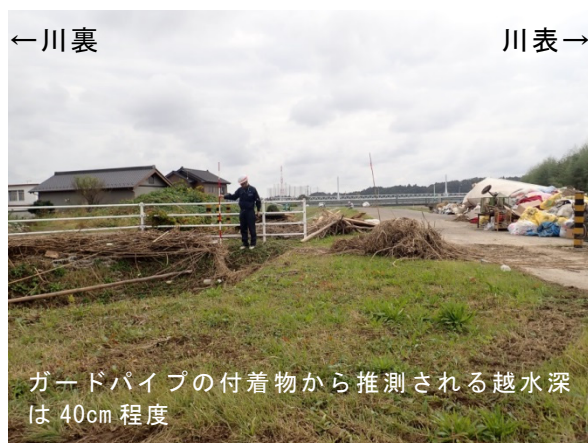
写真-5.2.7.21 越水深確認状況
那珂川左岸 19.8KP 上流から

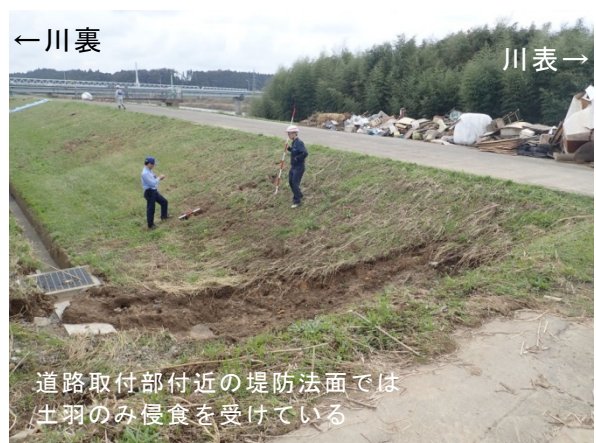
写真-5.2.7.22 道路取付部付近の被災状況
那珂川左岸 19.8KP 上流から

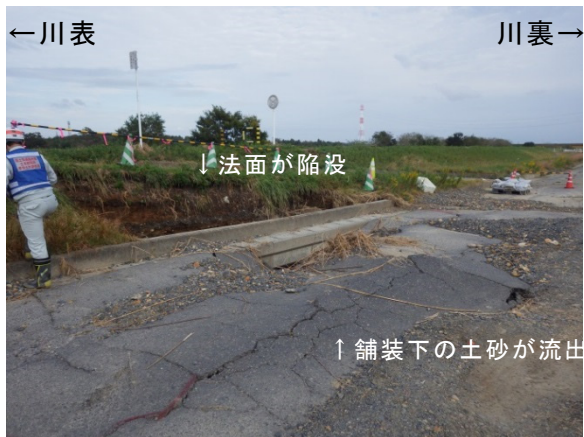
右岸20.5KP付近で越水によると推測される被災が確認された。写真-5.2.7.23及び写真-5.2.7.24に示すように、堤防の裏法面が侵食されるとともに、裏法尻に沿って走る道路の路面は舗装の流失や亀裂の発生など顕著な被害が確認された。周辺状況や標高図から越水は一連区間の広範囲にまんべんなく発生していたと推測される。ただし、当該箇所は河道湾曲外岸部に位置しており、上下流区間に比べ越流水深が大きかったことから、被害が上下流区間に比べて大きかったものと推測された。

写真-5.2.7.23 堤防道路の被災状況
那珂川右岸20.5KP小段から

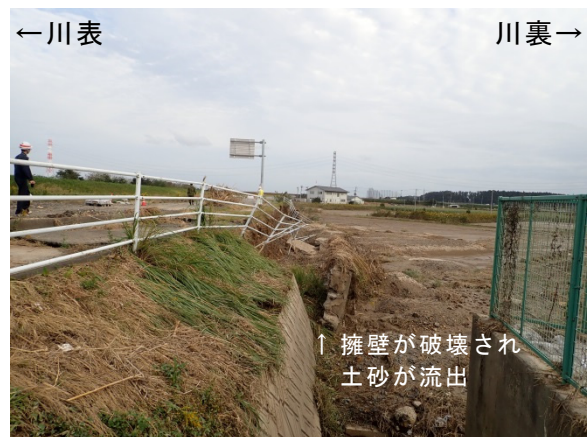
写真-5.2.7.24 法尻部の擁壁の被災状況
那珂川右岸20.5KP上流から

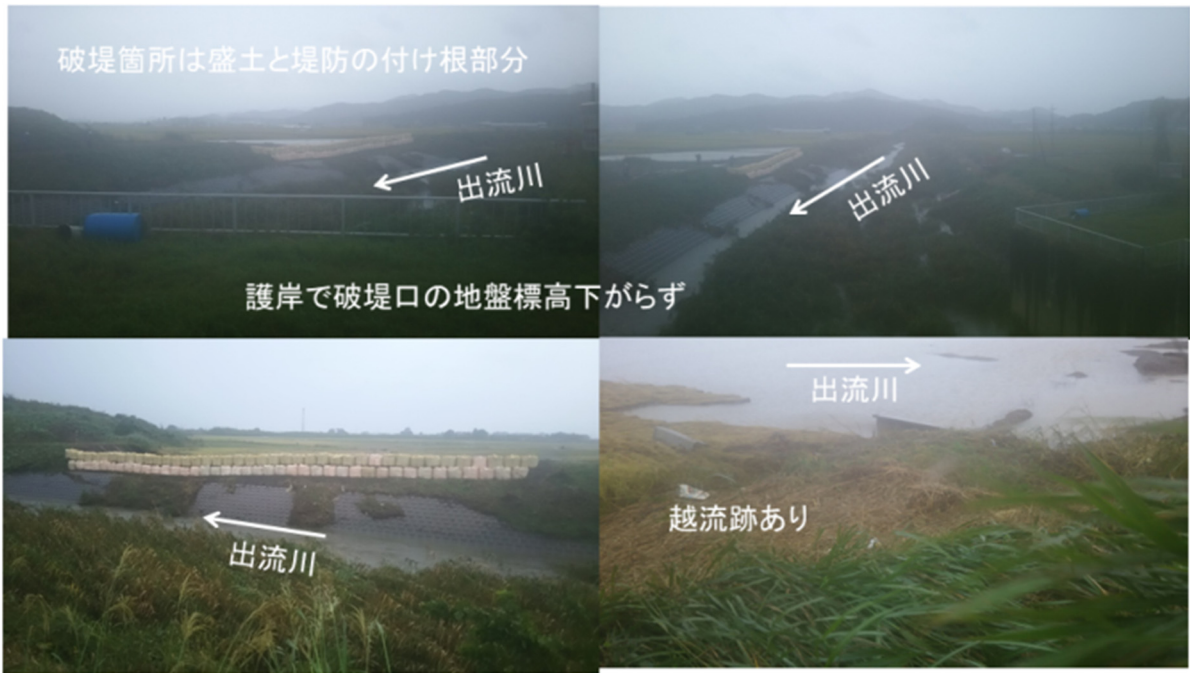
写真-5. 2. 8. 1 ①出流川右岸水門上被災状況

門設置に伴い流路及び堤防を付け替えた上流端に位置する。決壊箇所下流の旧川跡は出流川の堤防高よりも若干高く盛土されており、その上に残土と思われる土の仮置きもされていた（図-5.2.8.2(2)参照。なお左側色別標高図は旧川跡を盛土する前の状態。）。決壊箇所は旧川盛土帯と出流川堤防の境界部から上流40mである。写真-5.2.8.1に示すとおり、決壊箇所下流側の盛土部に越流により草が倒れた状況が確認できた。

決壊は出流川の低水護岸高より上でとどまっている。決壊の位置・幅はGoogle Earth Proで見ることでできるPlanet.comの画像（2019/12/20撮影）を用いると確認可能である。裏法尻の洗掘は見られず、落堀も小さく浅い。護岸が残存したことにより氾濫流量が軽減されていた可能性があると推察される。

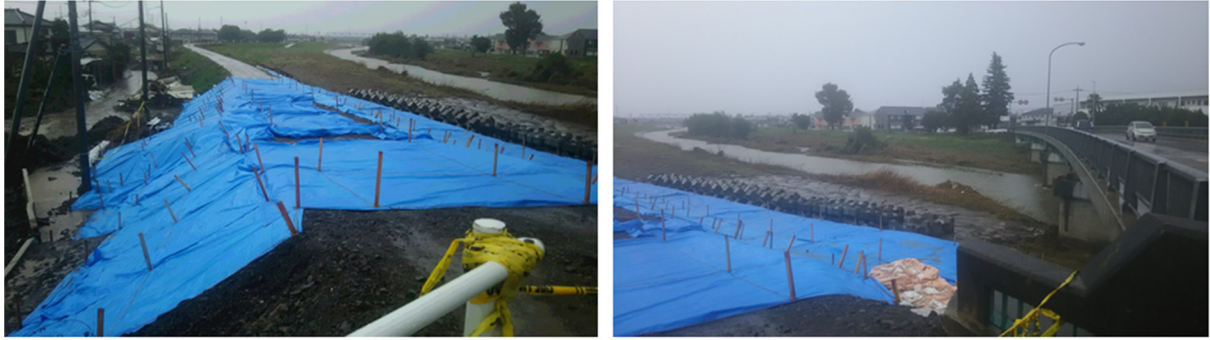
写真-5.2.8.2 秋山川右岸海陸橋上流被災状況

治水地形分類図からは決壊箇所は旧川跡ではない。決壊箇所を含む右岸側は扇状地、対岸の左岸側は段丘面とその下流に氾濫平野となっている。決壊箇所の上流堤防では裏法尻にドレーンと盛土を施した浸透対策を行っている区間もあるので、浸透による被災が影響した可能性も否定はできない。

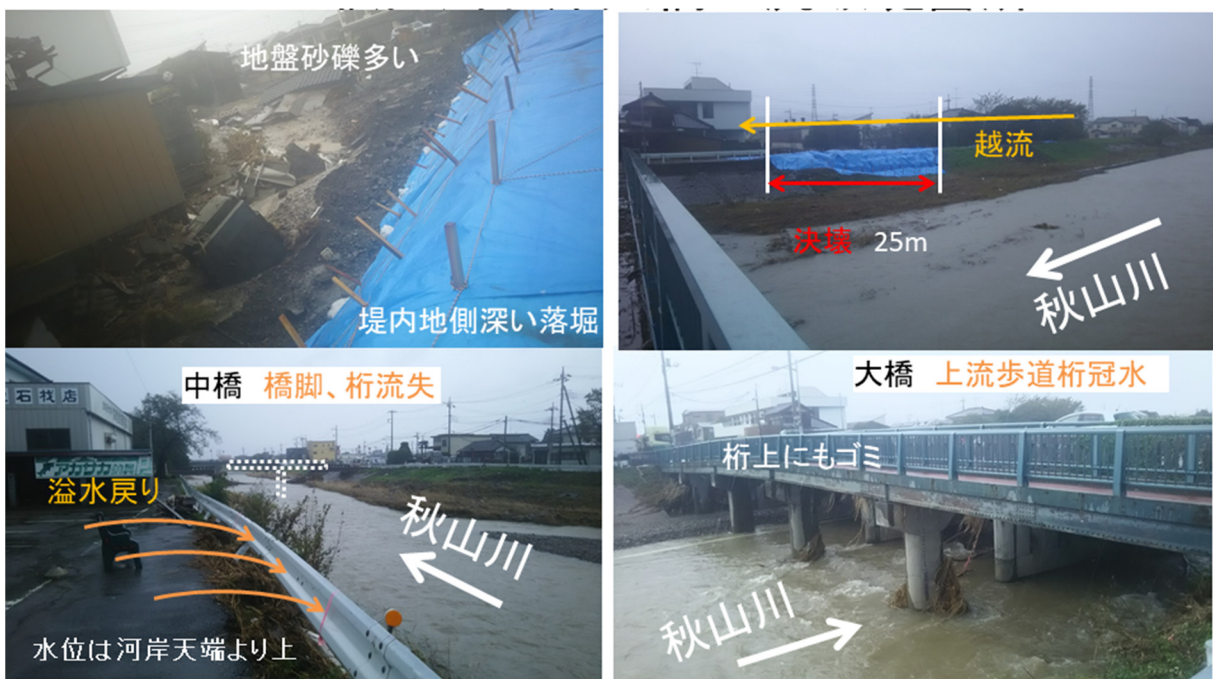
写真-5.2.8.3 秋山川右岸大橋上流被災状況

写真-5.2.8.3に現地調査時の決壊箇所とその周辺の状況を示す。決壊箇所直下流の大橋の上流側歩道の桁にはゴミがかかり歩道上にもゴミがあり洪水時に桁が冠水していたこと、橋下流左岸側のガードレールが河道側に傾いており溢水した水が河道に戻ろうとしていた状況がわかる。下流の中橋の橋脚及び桁が流失していた。決壊箇所の堤内地側は深く洗掘

されており、近くの建物の基礎がえぐられ、基礎の角が露出していた。洗掘穴の底の状況から砂礫分が多い地盤に見えた。

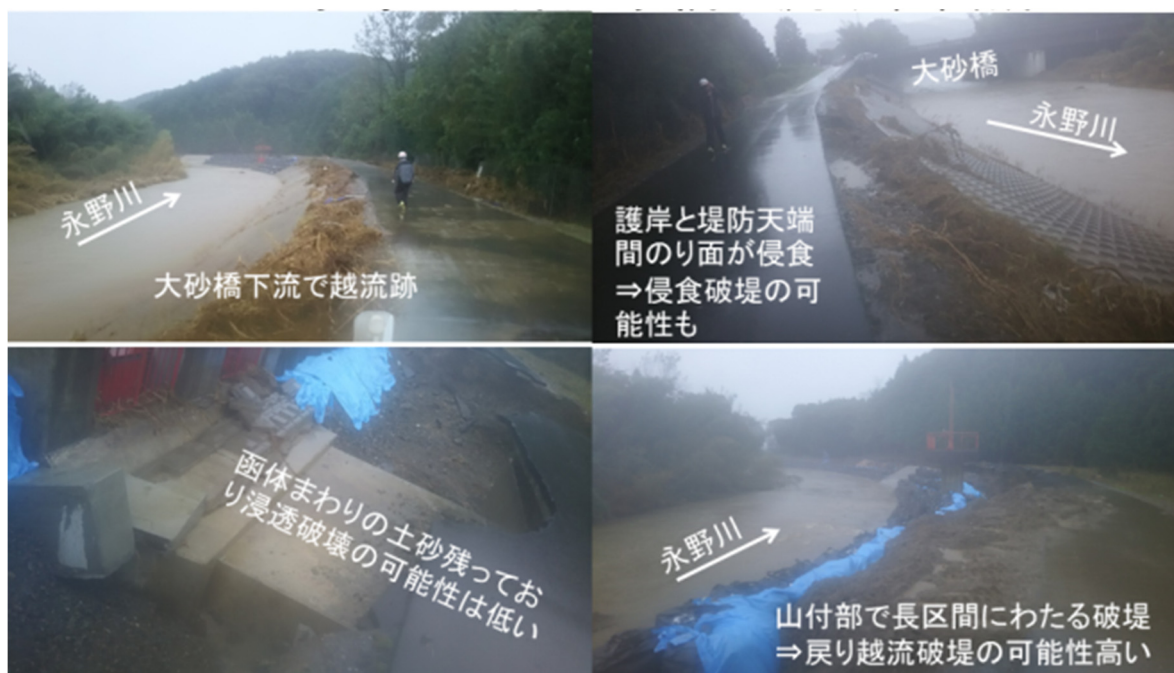
写真-5.2.8.4(2) 永野川右岸（大砂橋下流）現地調査時被災状況

写真-5.2.8.4(2)に示すとおり、大砂橋の下流右岸側でゴミが大量に載っており越流が発生していたことが確認できる。また、護岸と堤防天端間の法面が激しく侵食された区間が下流まで続いており、侵食による決壊の可能性も示唆される。上流側の8mの決壊は樋管に近いことから函体まわりの浸透破壊も疑われたが、函体上部の土羽は決壊により流失しているが函体の底部や側部には土羽がしっかり残存していることが確認でき、函体周りの浸透決壊の可能性は低い。下流側の延長の長い決壊は、上流側決壊箇所との間の残存堤防の表法侵食の状況から、表法面の侵食決壊の可能性が高い。また、大砂橋下流の越流した氾濫流が樋管背後の低地に氾濫して山付き部で滞留し、山裾に沿って河川に戻る流れによる逆越流決壊の可能性も表法侵食による決壊と同じくらい考えられる。

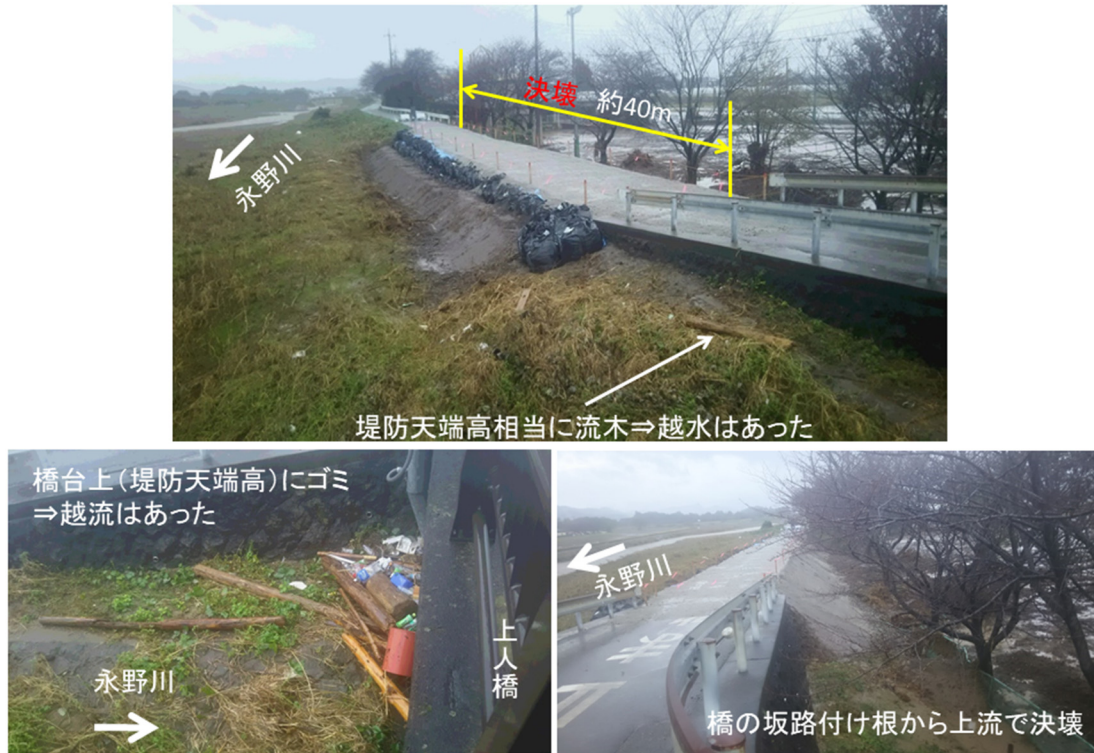
写真-5.2.8.5 永野川左岸上人橋上流被災状況

現地調査時には既に応急復旧済みであった(写真-5.2.8.5)。決壊箇所は上人橋左岸橋詰めにアクセスする坂路の付け根から上流約40mの範囲である。決壊箇所の上流の堤防裏法面には明瞭な越水痕は見えなかったが、決壊箇所下流側では流木や漂流物が上人橋の橋台上や決壊箇所下流の堤防表法の天端高と同じ高さに確認できた(写真-5.2.8.5)。

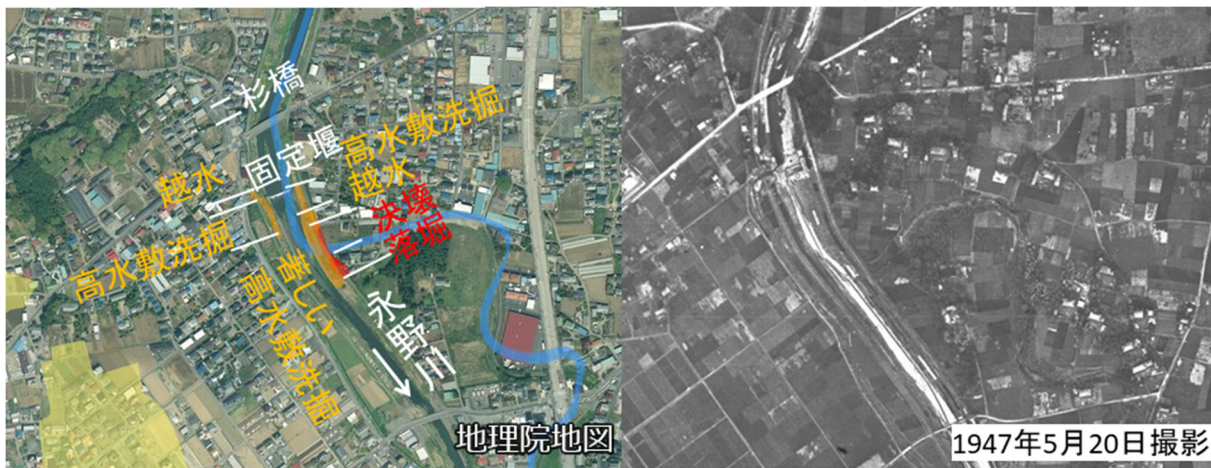
図-5.2.8.7(2) 決壊箇所及び周辺の被災（背景地図出典：国土地理院電子国土 Web）

約20mである。図-5.2.8.7(3)から決壊箇所は明治期の流路を含んでいるが、落堀形成位置は明治流路から外れている。図-5.2.8.7(3)右図の1947年撮影の航空写真と見比べると落堀形成位置が旧川跡にあたりそうなることがわかる。現地調査では明治期流路跡の箇所では噴砂や漏水の痕跡は見られなかったが、浸透破壊が影響した可能性は否定できない。

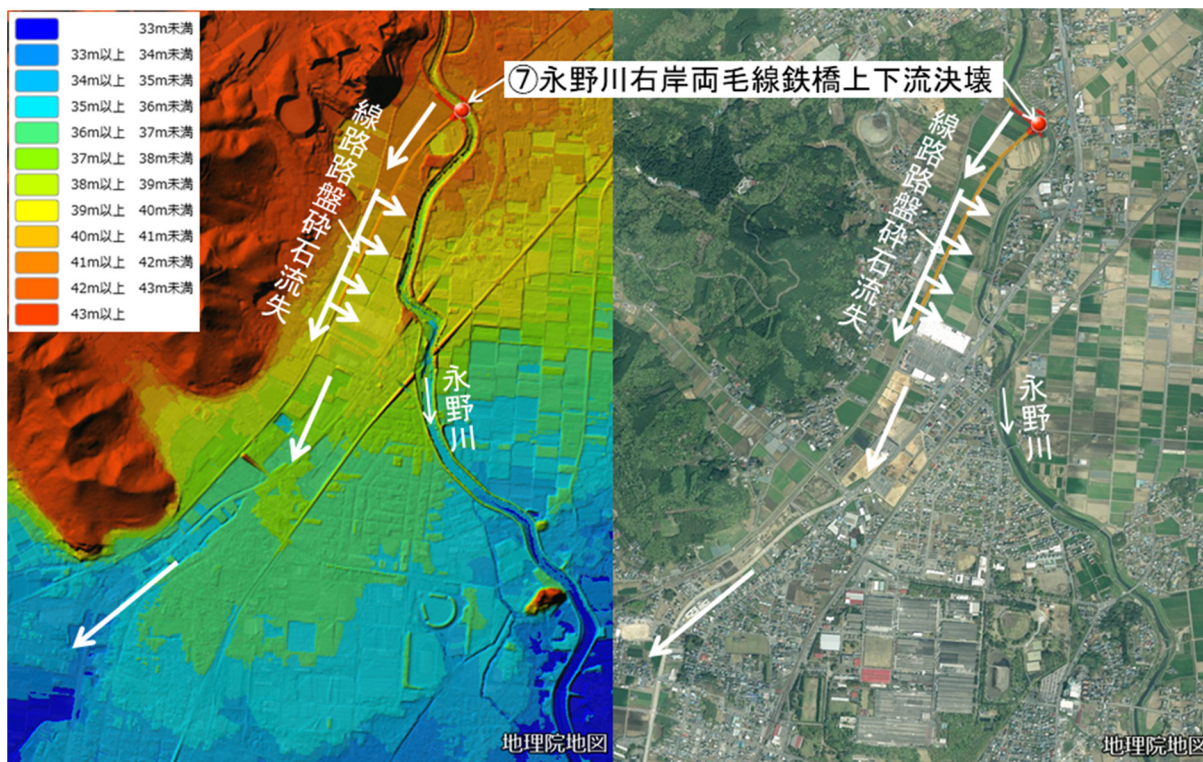
図-5.2.8.8(1) 永野川右岸両毛線鉄橋上下流 決壊箇所位置と推定氾濫流
 (背景地図出典：国土地理院電子国土 Web)

図-5.2.8.8(1)は、永野川右岸両毛線鉄橋上下流の決壊箇所の位置と氾濫流の推定流下方向を示したものである。図-5.2.8.8(2)は決壊箇所とその周辺の被災状況を示したものである。写真-5.2.8.7は被災状況を示したものである。

図-5.2.8.8(1)から、決壊箇所は右岸側山付き区間が終わり左に湾曲する外岸側にあたる。また、現地調査で、氾濫流が流下した右岸側では1km先まで路盤碎石が流失していた。標高関係から、氾濫流は両毛線の山側を流下しながら一部は線路を越えて両毛線と永野川右岸堤の間の低地にあふれ、その際に碎石を流したものと考えられる。その後氾濫流は、

地盤標高から考えて、永野川の西隣の江川流域にも流下したものと推定される。

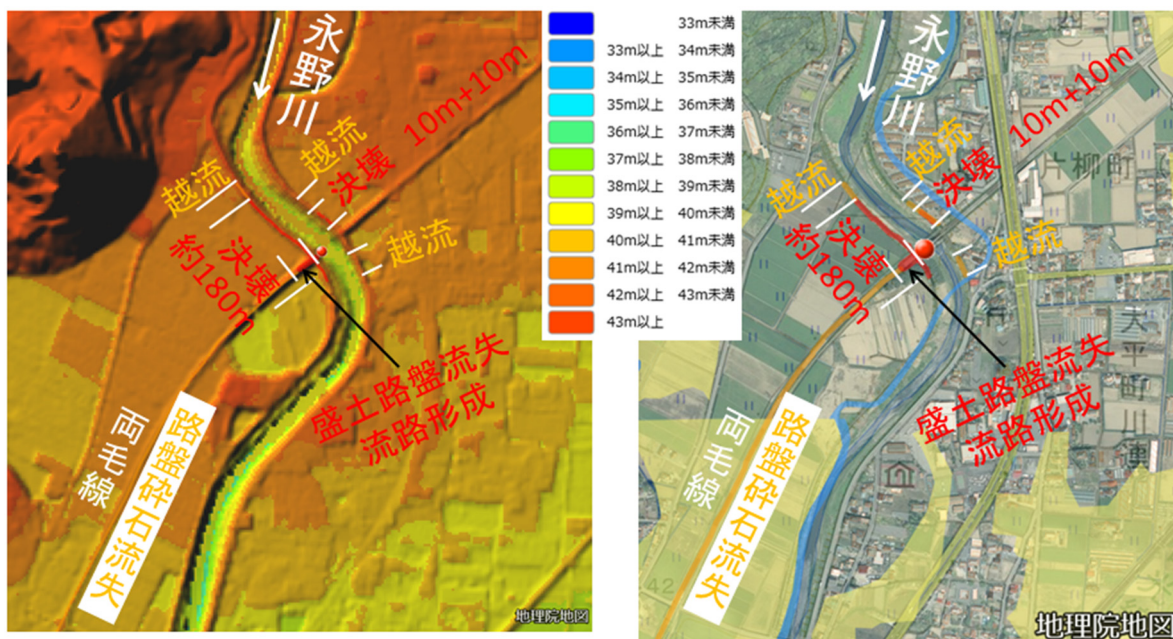
図-5.2.8.8(2) 永野川右岸両毛線鉄橋上下流 決壊箇所及び周辺の被災状況

図-5.2.8.8(2)、写真-5.2.8.7に示すように、両毛線鉄橋本体の被害はなかった。しかし、鉄橋右岸側の盛土及び路盤が取付け部から流失して右岸堤防が決壊しており、右岸側堤内地に新たな流路を形成している。新しい流路は鉄橋下流で川に戻っており、その場所では低水護岸が倒壊する等被災している。決壊している右岸側の被災延長は210mあり、そのうち決壊は180m程度と推定された。決壊延長は鉄橋の上流側で長い。右岸決壊箇所の上流側に県が越流を確認していることから決壊箇所でも越流していたと推定される。対岸左岸側の鉄橋の上流と下流でも現地調査時に越流跡があり、水位ピーク時には鉄橋の桁の下部は冠水していたと推定された。また、左岸側越流範囲には10m程度と幅が狭い決壊が2箇所近接して見られた(写真-5.2.8.7)。

図-5.2.8.8(2)の明治期の低湿地と比較しても、決壊箇所は旧川跡とはなっていない。また、現地調査した左岸側には噴砂や漏水の跡は見られないことから浸透による決壊の可能性は低い。

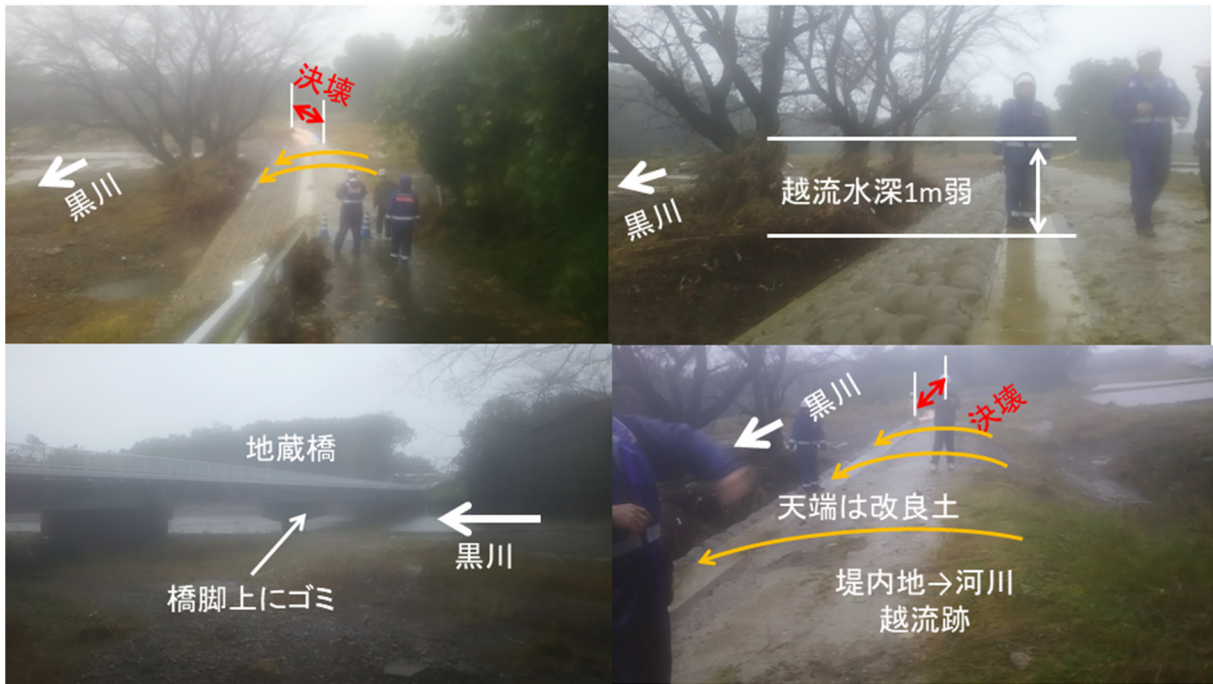
堤防上に堤内地から河川に向かう植生の倒伏及び表面侵食の跡があり、樹木の堤防側にゴミが引っかかっていたことから、決壊箇所では氾濫流が川に戻る越流があったと判断される。ゴミのからみ具合と堤防天端の侵食痕から強い戻り流れであったことが示唆される。決壊箇所下流の堤防天端上は地盤が改良されており、強い流れに耐えた要因の1つと推察された。

写真-5.2.8.8(1) 黒川左岸地藏橋上流被災状況

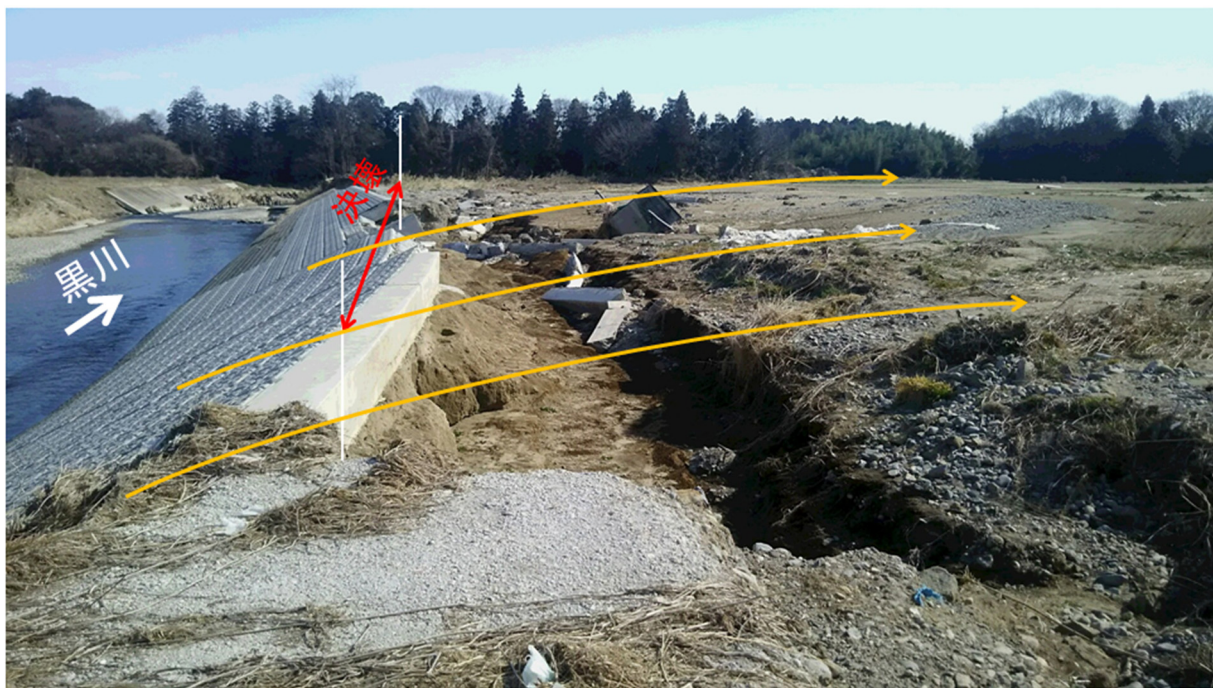
写真-5.2.8.8(2)は、令和2年2月10日の多自然アドバイザーの折りに県に案内してもらった黒川右岸高速道路下流の決壊箇所の写真である。延長263mの越流によって堤防が約100m決壊し、表法の堤防護岸の上部も一部破損していた。

写真-5.2.8.8(2) 黒川右岸高速道路下流被災状況

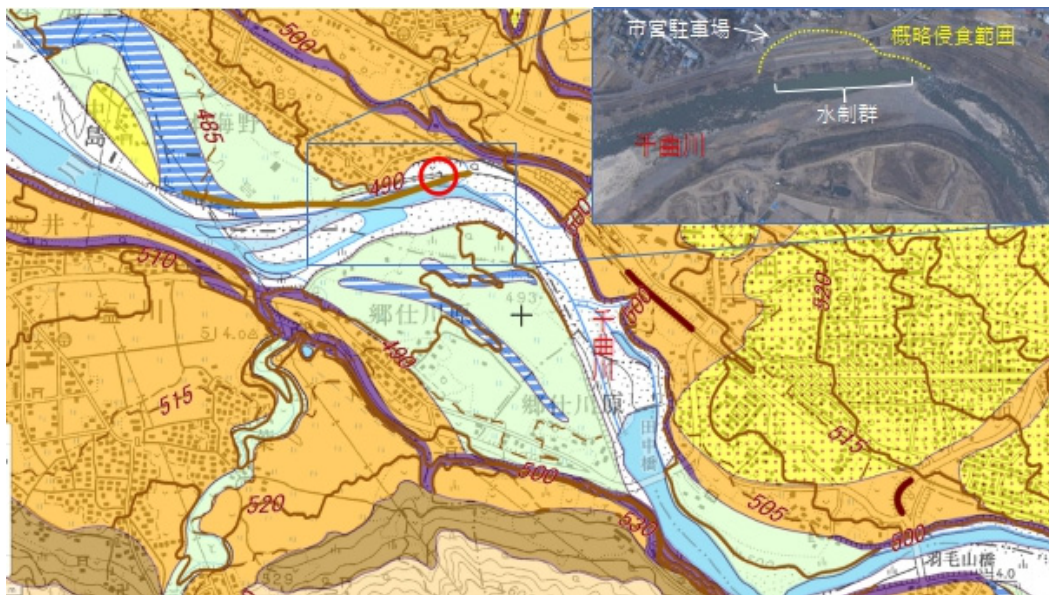
図-5.2.9.1 調査を行った被災箇所（千曲川長野県管理区間）

図-5.2.9.1 に示す千曲川の東御市地先では、千曲川右岸の河岸が侵食され、東御市道白鳥神社線の海野宿橋（うんのじゅくばし）の流出、橋台崩落や道路の崩落が発生するとともに、市道の内側にあった観光地である海野宿の来訪者用駐車場も一部が崩落している。現地調査に基づく概略の侵食範囲を、図-5.2.9.1 右上の写真中に黄色点線で示している。侵食を受けた区間は、河川の法線形から考えて、水当たりが想定される河道の屈曲部にあたり、空中写真にあるとおり、ブロック積みと思われる巨大な6基の水制群が被災前には設置されていた。

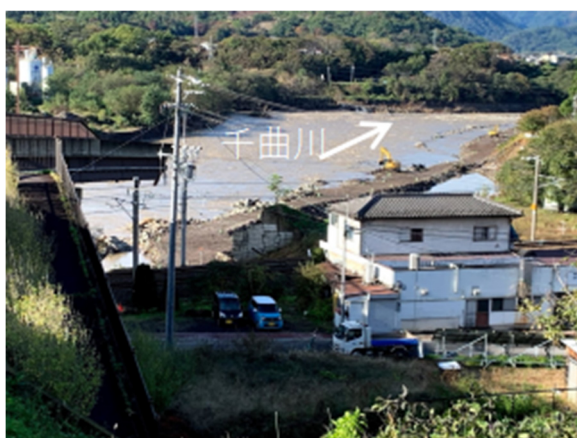
写真-5.2.9.1 決壊箇所を河岸段丘上から被災箇所を望む

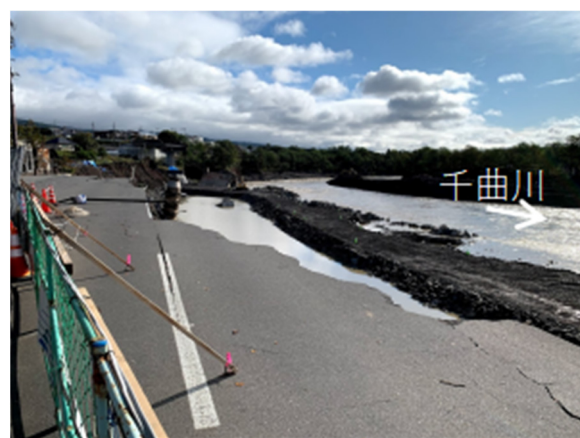
写真-5.2.9.2 崩壊した東御市道（白鳥神社線）上から被災箇所を望む

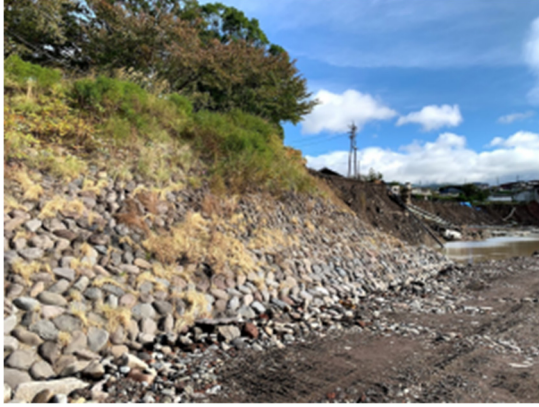
写真-5.2.9.3 残存した護岸（写真左）
と侵食区間（写真右）

写真-5.2.9.3 には侵食区間の下流部を撮影したものであるが、残存する練石積護岸にも、基部を中心に部分的に亀裂が生じるなどの損傷が確認される。写真-5.2.9.4 を見ると、河岸の材料としては、下層部は玉石～砂利で上層は細粒の土砂で構成されている。

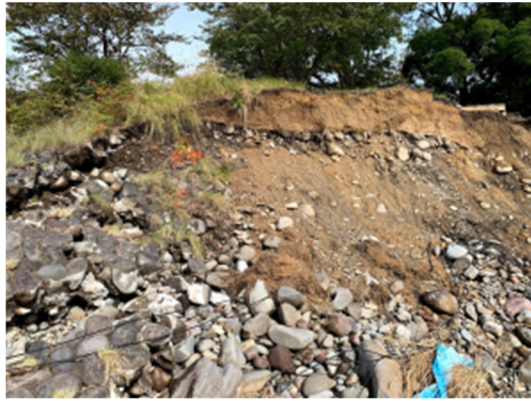
写真-5.2.9.4 侵食箇所下流端の様子

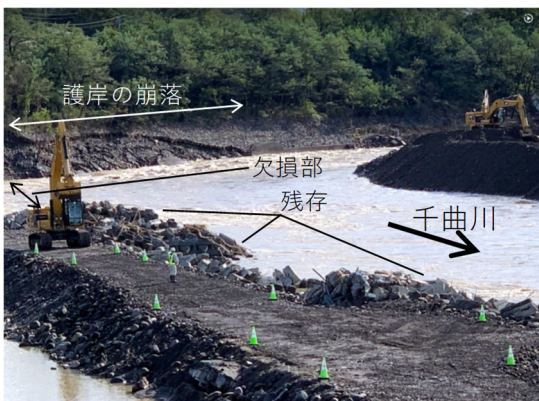
写真-5.2.9.5 仮設道路上流部分

写真-5.2.9.5 及び写真-5.2.9.6 は仮設道路の上流側及び下流側を撮影したものである。写真中の矢印等の箇所仮設道路の覆土下に水制群の一部が残存していることが確認できたが、上流の護岸まで連続しておらず、上流端部で流失して欠損したものと考えられる。上流の護岸についても基礎の流失が原因と思われる崩落が生じていた（写真-5.2.9.5）。

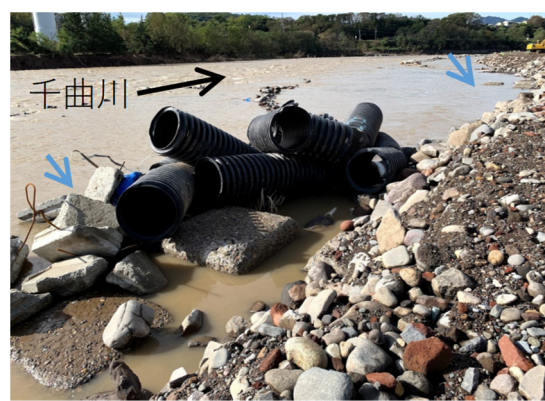
写真-5.2.9.6 仮設道路下流部分

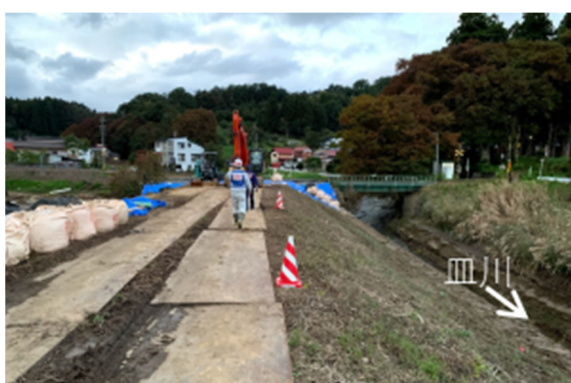
写真-5.2.9.7 決壊箇所を下流から望む

長野県が管理する皿川では、JR 橋梁の直下流の右岸で堤防が決壊した。調査時点では、締め切りとブルーシートや大型土のうによる応急復旧が完了した状況であった（写真-5.2.9.7）。写真-5.2.9.8 に撮影した痕跡が示すとおり、堤防天端より高い JR 橋梁の橋桁にまで水位が上がったと思われる。写真-5.2.9.9 を見ると、決壊により落堀が形成されているが、線路盛土からの越水（写真右から左）したと思われる線路盛土の侵食も確認できる。皿川の河床には、多量の砂分が堆積し、流失したと思われる跡も確認された（写真-5.2.9.10）。千曲川の背水影響で土砂堆積や侵食が生じた可能性が考えられる。

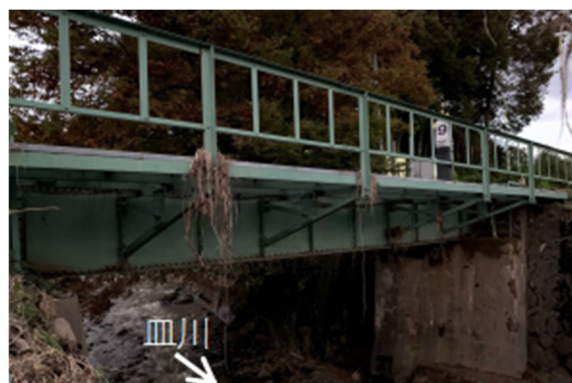
写真-5.2.9.8 決壊箇所直上流の JR 橋梁

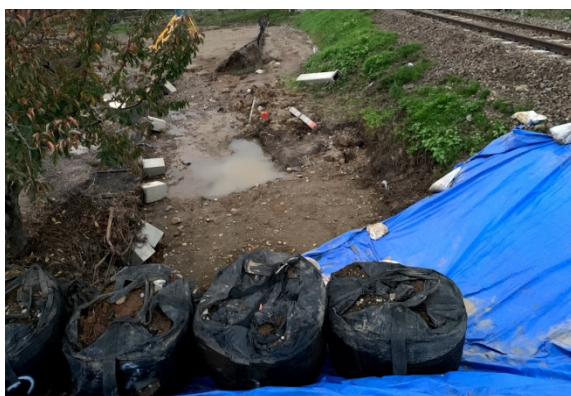
写真-5.2.9.9 応急復旧した堤防上から
堤内地を望む
