5. 河川管理施設の被害

5.1 被害の概要と被災調査の体制

5.2 個別調査結果

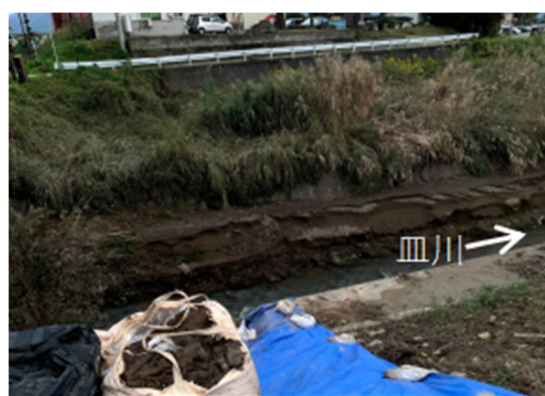
写真-5.2.9.10 応急復旧した堤防上から
河道を望む

長野県が管理する皿川では、JR 橋梁の直下流の右岸で堤防が決壊した。調査時点では、締め切りとブルーシートや大型土のうによる応急復旧が完了した状況であった（写真-5.2.9.7）。写真-5.2.9.8 に撮影した痕跡が示すとおり、堤防天端より高い JR 橋梁の橋桁にまで水位が上がったと思われる。写真-5.2.9.9 を見ると、決壊により落堀が形成されているが、線路盛土からの越水（写真右から左）したと思われる線路盛土の侵食も確認できる。皿川の河床には、多量の砂分が堆積し、流失したと思われる跡も確認された（写真-5.2.9.10）。千曲川の背水影響で土砂堆積や侵食が生じた可能性が考えられる。

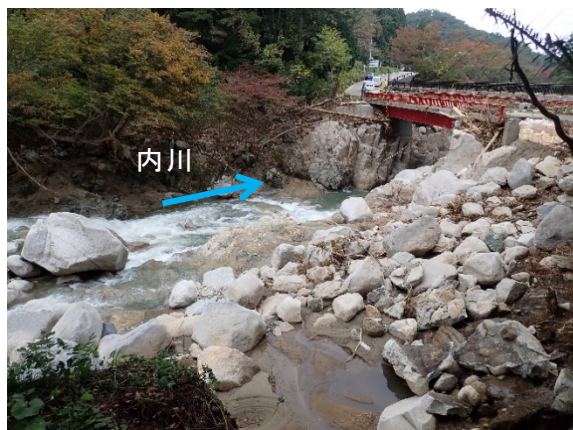
この区間では河道に砂の堆積がほとんど見られず、河床材料は粒径40～50cmの花崗岩が主であった（写真-5.2.10.1）。細流橋（せせらぎばし）（写真-5.2.10.2）では流木が欄干に補足され、道路上に砂が堆積していた。細流橋下流の右岸では、河岸が削られていた（写真-5.2.10.3）。

写真-5.2.10.1 細流橋の上流側

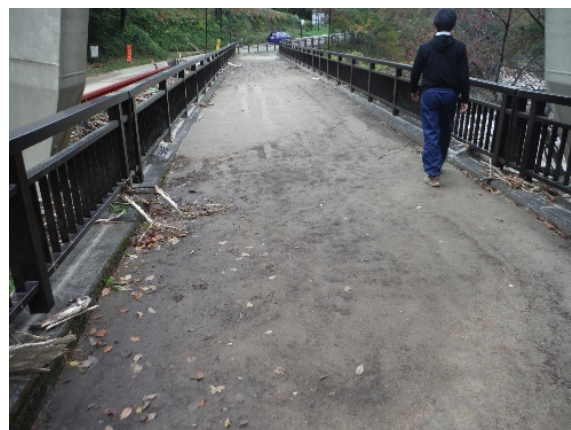
写真-5.2.10.2 細流橋上

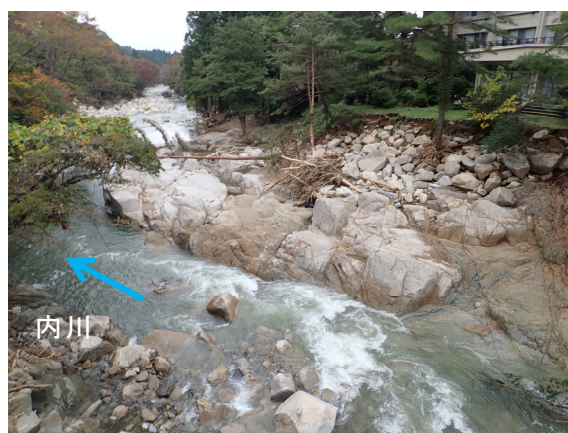
写真-5.2.10.3 細流橋下流の右岸が削られている様子

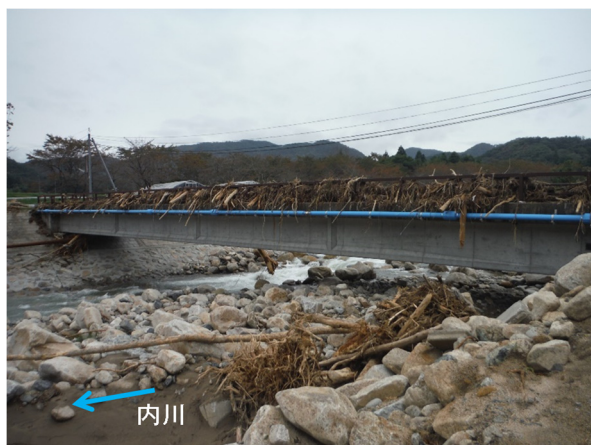
馬越道大橋の欄干に大量の流木が捕捉されていた（写真-5.2.10.4）。また、河道の左岸側では砂洲上に礫が堆積し、桁下の空間が狭まっていた。橋の下流の右岸側では護岸がずれ落ちていた（写真-5.2.10.5）。

写真-5.2.10.4 馬越道大橋

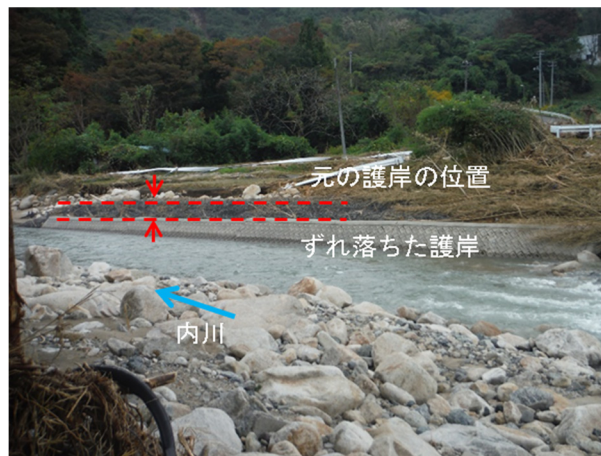
写真-5.2.10.5 馬越道大橋下流の護岸

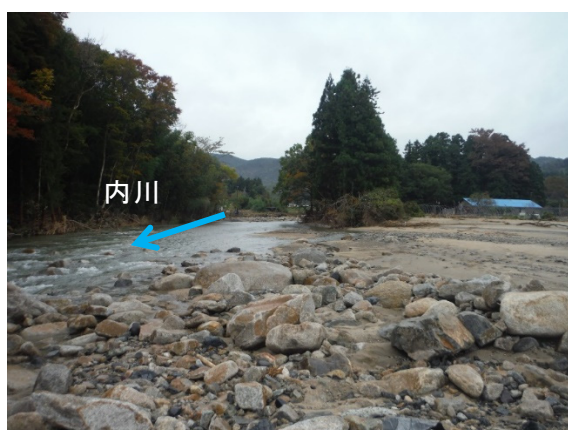
地点①では河道及びその脇に礫が堆積しており、河道を埋塞する程度の高さにまで達していた（写真-5.2.10.6）。濇筋から近い場所では礫が、濇筋から遠ざかるほど粒径の小さい砂（粒径は1~2mm程度）が堆積していた。地点①付近の木には約1.5m程度の高さまで流木が補足されていた（写真-5.2.10.7）。色別標高図（図-5.2.10.2）を確認すると、河道埋塞が起こっていた場所は標高の高い土地が途切れ、開けた場所になる地点であった。

写真-5.2.10.6 河道が礫で埋塞

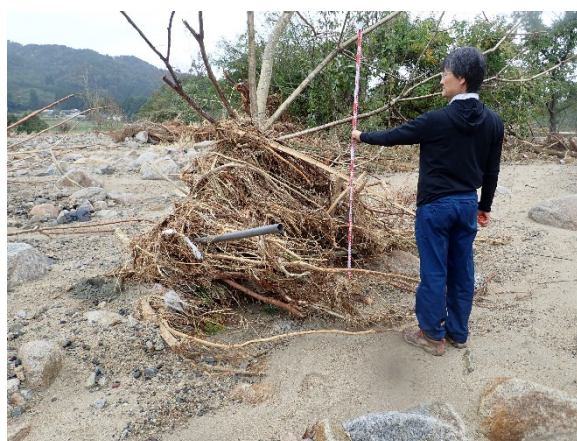
写真-5.2.10.7 周辺の痕跡水位

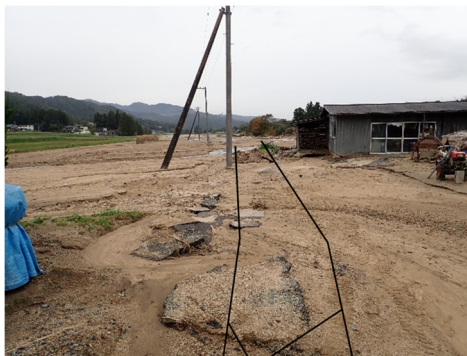
地点②は地点①から200m程度山側で、内川から分流した河道付近である。地点②も地点①と同じく標高の高い土地が途切れ、開けた土地に切り替わる地点である（図-5.2.10.2）。アスファルト舗装が移動し、広範囲に砂が堆積していた（写真-5.2.10.8）。地点②の上流の分流地点では護岸が崩壊し、礫が堆積していた（写真-5.2.10.9）。

写真-5.2.10.8 道路上の砂の堆積状況

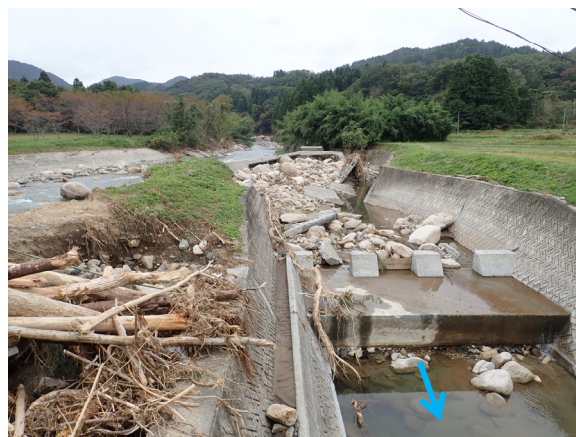
写真-5.2.10.9 分流地点

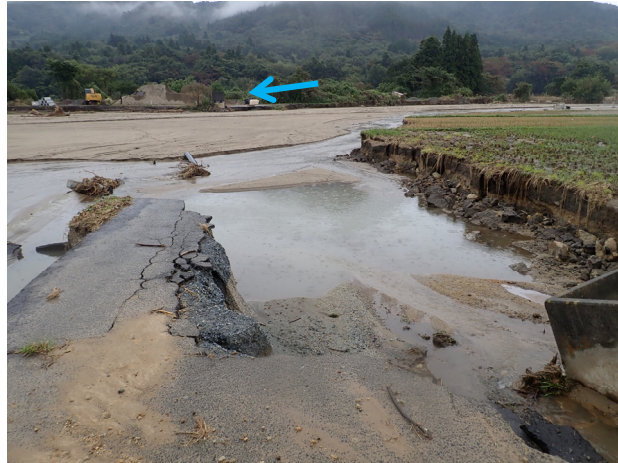
内川に対して直角方向に走る道路が崩壊していた（写真-5.2.10.10）。内川の河道付近には砂分が主体の土砂が堆積していた。

写真-5.2.10.10 道路が崩壊

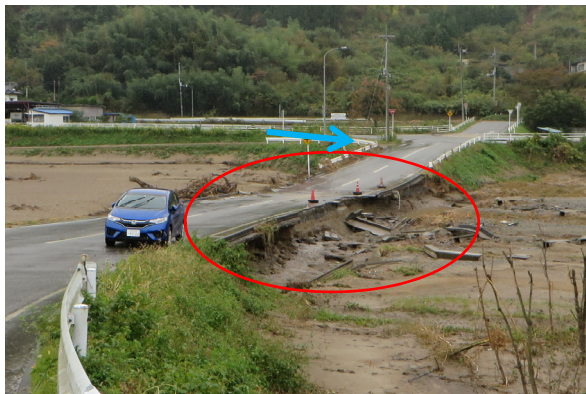
矢田橋に水田を横断する盛土上の道路が接続していた。この道路は内川の流れに対して直角方向に走っており、氾濫流が道路を越水して被災していた（写真-5.2.10.11）。道路が被災している箇所の上流側では粒径の小さい粘土質の土砂が堆積していた（写真-5.2.10.12）。

写真-5.2.10.11 道路の被災状況

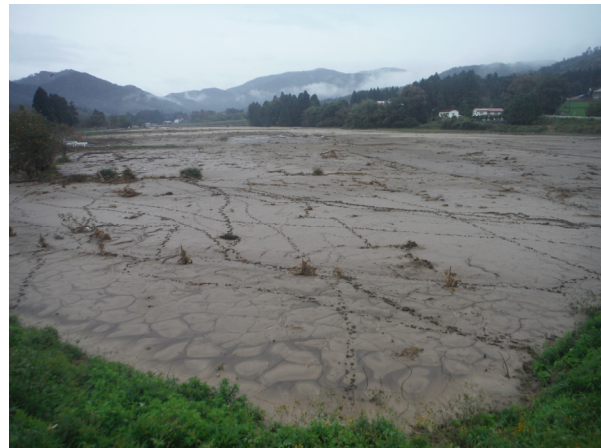
写真-5.2.10.12 粘土質の土砂が堆積

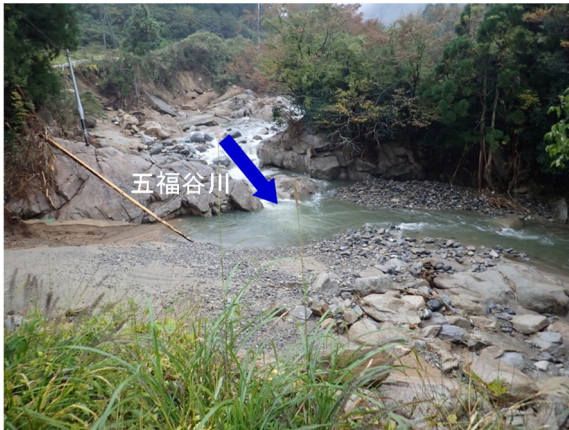
河床材料は礫や岩盤が殆どを占め、土砂の堆積は殆ど見られなかった（写真-5.2.10.13）。また付近の砂防堰堤では主に礫が堆積し、満砂状態であった（写真-5.2.10.14）。

写真-5.2.10.13 河道内の様子

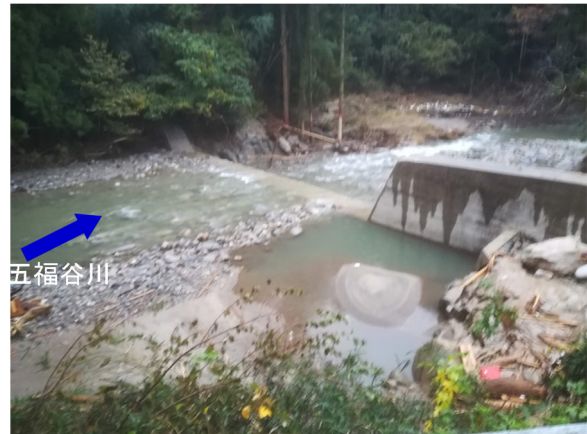
写真-5.2.10.14 満砂状態の砂防堰堤

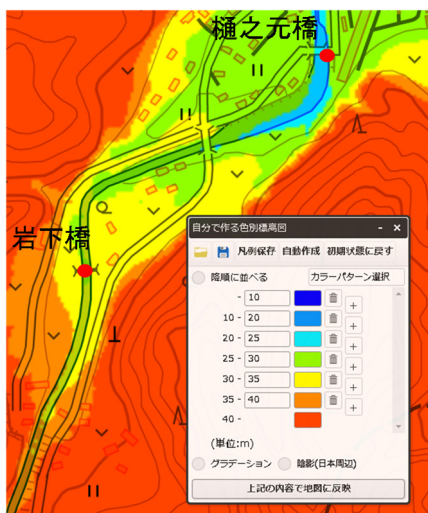
色別標高図（図-5.2.10.3）より岩下橋付近は山間の地形から谷底が広くなり、開けた地形へと変化する場所であった。岩下橋では、水面の位置は桁下から1.5m程度であった（写真-5.2.10.15）。岩下橋上流側では、内川と比較して粒径が小さい土砂が河道内や宅地に堆積していた（写真-5.2.10.16及び写真-5.2.10.17）。岩下橋の下流に位置する樋之元橋付近では土砂の浚渫が行われ、その浚渫土を確認したところ砂分が主であった（写真-5.2.10.18）。その下流側では堤防の天端近くまで土砂が堆積していた（写真-5.2.10.19）。また、河道の脇の樹木には流木が補足されていた。

写真-5.2.10.15 岩下橋の桁下

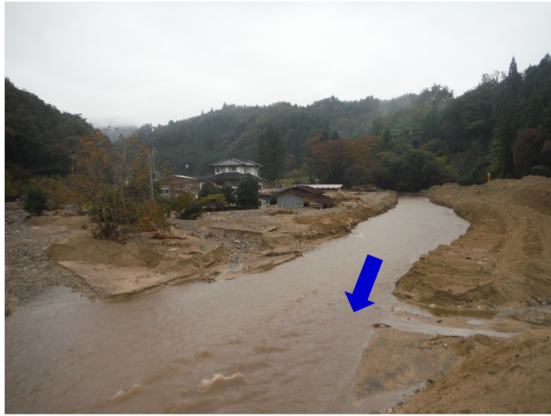
写真-5. 2. 10. 16 岩下橋上流側

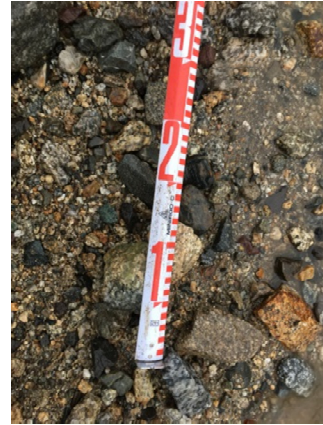
写真-5. 2. 10. 17 河床材料

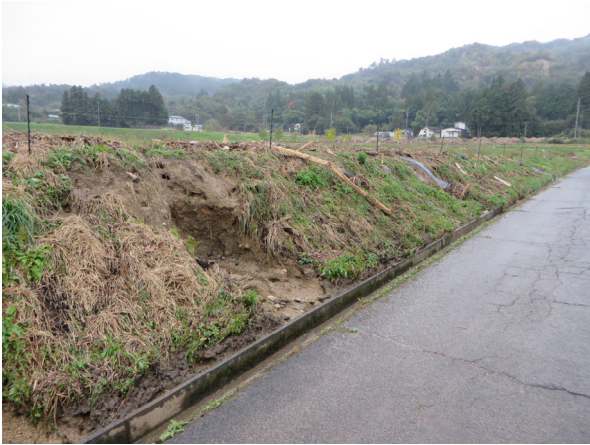
地点③では棚田が広がっており、その沿道は比較的急な傾斜で山際から内川に向かって伸びていた。写真-5. 2. 10. 20は地点③から山に向かって撮影したものである。山側からの雨水によるあぜ道の侵食や漂着物の堆積が確認できた。調査時点において雨が降っていたが、あぜ道を越水していた（写真-5. 2. 10. 21）。なお、写真-5. 2. 10. 20、写真-5. 2. 10. 21の水田に沿う道路は写真-5. 2. 10. 10と同一の道路である。また、地点③から山側の水田には土砂が堆積していた（写真-5. 2. 10. 22）。

写真-5.2.10.20 あぜ道の侵食

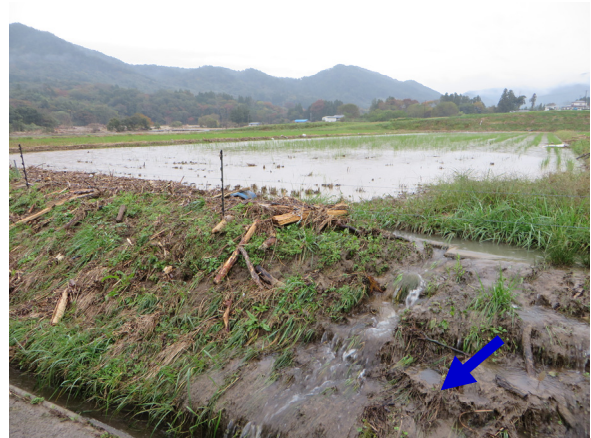
写真-5.2.10.21 あぜ道の水の流れ

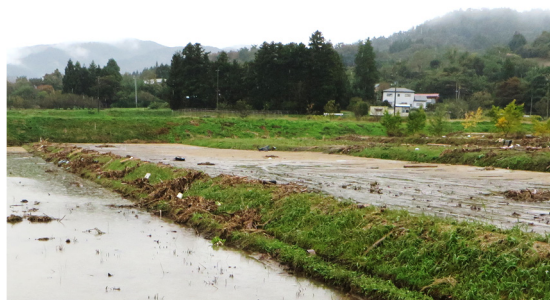
写真-5.2.10.22 土砂の堆積状況

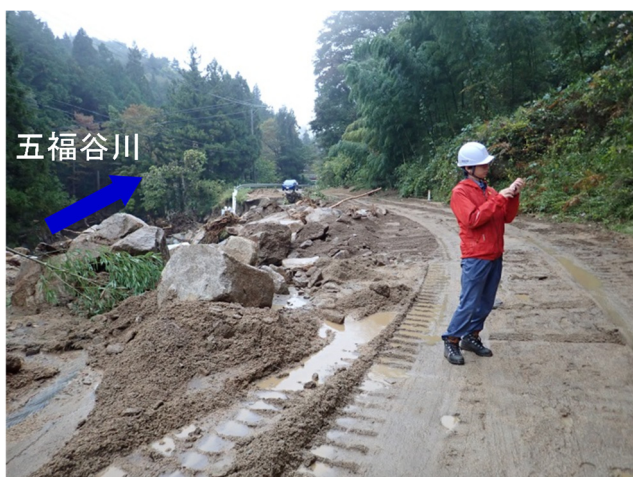
山間の地形から開けた場所に移り変わる手前の地点において、風化した真砂土の斜面で土砂崩れが起こり、道路上に土砂が堆積していた（写真-5.2.10.23）。土砂の成分は礫も混じっていたが砂分が主であり、道路上の砂の粒径は下流で堆積していた砂と同程度の粒径であった（写真-5.2.10.24）。また、斜面が崩壊した後の土砂が五福谷川に流れ込んでいたような痕跡が確認出来た。

写真-5. 2. 10. 23 山から川に土砂が流入

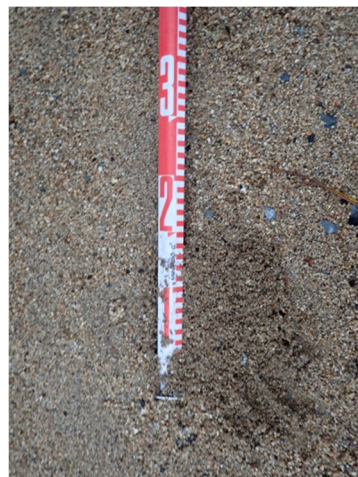
写真-5. 2. 10. 24 道路上の砂

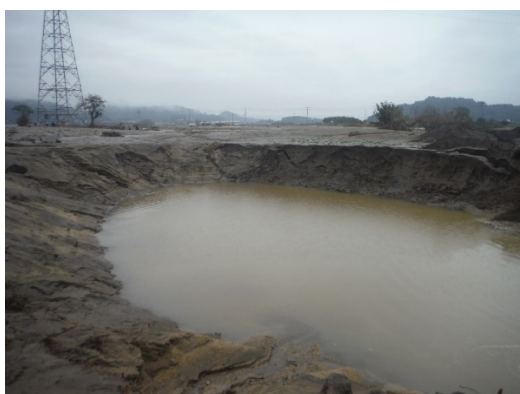
この付近では複数箇所が決壊していたが、今回は決壊箇所①についてのみ調査を行った。決壊箇所の川裏側の法尻では落堀が形成していた（写真-5. 2. 10. 25）。越流の痕跡を決壊箇所下流側の堤防上の流木により確認したところ、50cm程度高さまで草が捕捉されていた（写真-5. 2. 10. 26）。次に決壊に至らなかった部分の調査を行った。決壊箇所下流の堤防では法面に陥没や崩壊が見られた（写真-5. 2. 10. 27及び写真-5. 2. 10. 28）。法面が崩壊している箇所では堤体の砂が抜け出して法尻に堆積し、明確な落堀は確認出来なかった。堤防の断面を確認すると表層部では粘性が高く、内部では砂成分が卓越していた（写真-5. 2. 10. 29）。

写真-5. 2. 10. 25 落堀

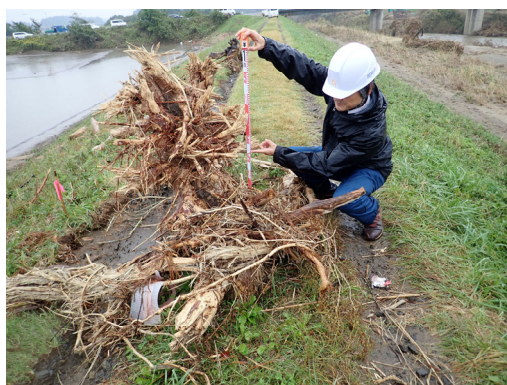
写真-5. 2. 10. 26 決壊箇所付近の痕跡水位

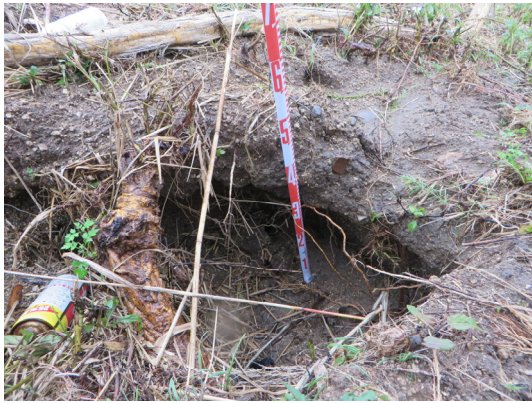
写真-5. 2. 10. 27 法面の陥没

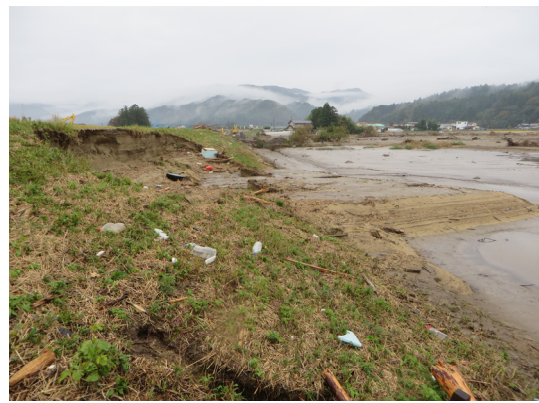
写真-5. 2. 10. 28 法尻の砂の堆積

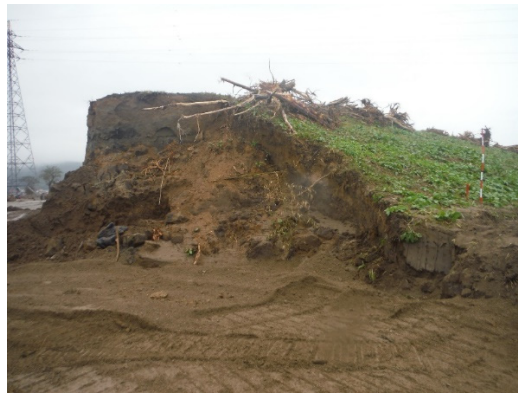
写真-5. 2. 10. 29 堤防の断面

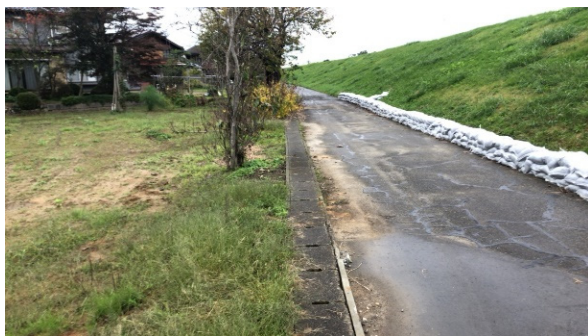
写真-5.2.11.1 信濃川左岸 12.6KP

裏法尻

信濃川左岸 12.6KP は、漏水と報告されていた箇所である。図-5.2.11.1 の治水地形分類図によれば、旧河道と微高地の境界付近に位置している。調査時点では、写真-5.2.11.1 に示すように延長約 30m に渡って、積み土のうによる応急措置が行われていた。堤内地側の法尻の道路の路肩を中心に砂が溜まっている様子は確認できたものの、基盤や堤防から砂が噴出するような位置ではないため、漏水との関係は明確ではない。また、写真-5.2.11.2 に示すように痕跡水位は HWL 程度であり、天端等にも越水の痕跡はなかった。

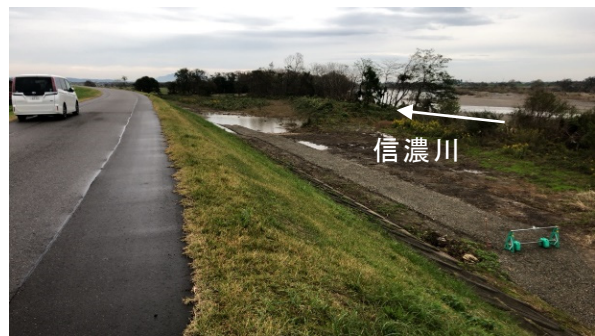
写真-5.2.11.2 信濃川左岸 12.6KP

天端

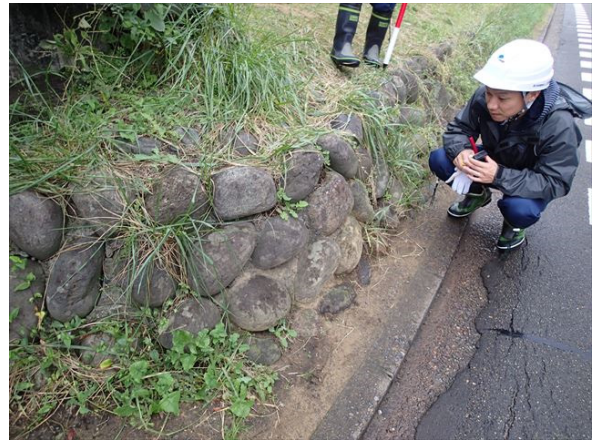
写真-5.2.11.4 信濃川右岸 15.3KP
石積みへの砂の付着

信濃川右岸 15.3KP は、支川合流直下流の特殊堤区間で、漏水と報告されていた箇所である。写真-5.2.11.3 に示すように道路よりも一段高い管理道があり、その石積みに写真-5.2.11.4 に示すような砂が付着している状況が数箇所確認された。また、その近傍の管理道の天端には、砂を充填したものと推測される痕跡が確認された(写真-5.2.11.5)。石積みの隙間から砂が吸い出され、管理道の一部に空隙や陥没が発生したことが推測される。ただし、痕跡水位は、写真-5.2.11.6 に示すようにパラペットの基部や管理道天端より低い位置であるため、降雨浸透が影響したものと考えられる。

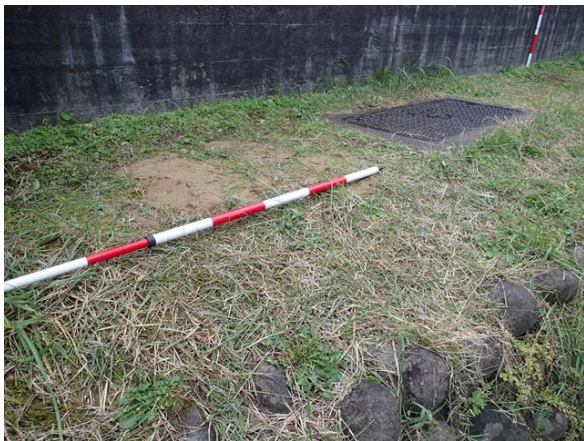
写真-5.2.11.5 信濃川右岸 15.3KP
砂充填状

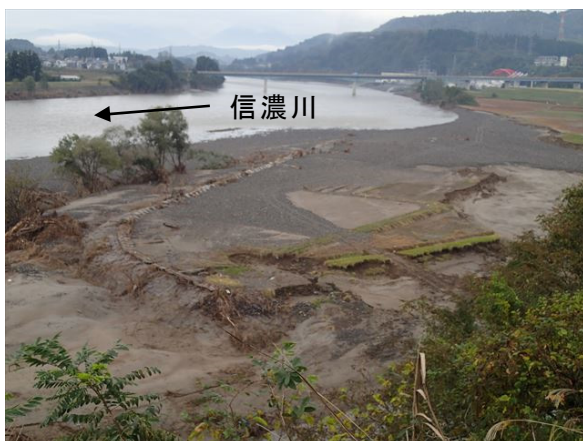
写真-5.2.11.7 信濃川左岸 35.0KP
護岸崩壊、土砂堆積

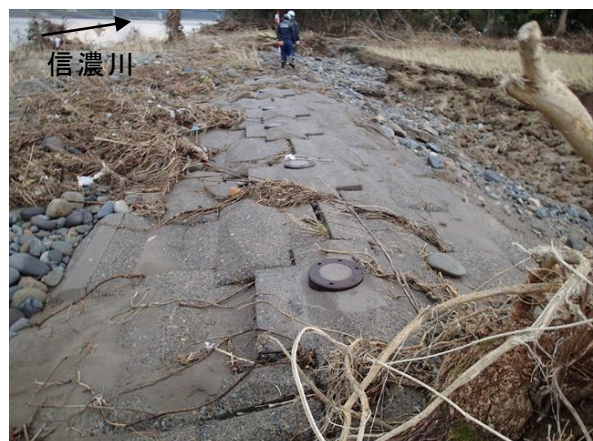
信濃川右岸 37.0KP 付近には、写真-5.2.11.8 に示すような護岸が存在していたと考えられる。その背後の水田は写真-5.2.11.9 に示すように流出していた。深いところでは2m程度まで抉られていた。護岸の構造は、コンクリートブロックの噛み合わせるタイプであるが、2列に1箇所の割合でコンクリート既製杭が打設・連結されている構造となっている。

写真-5.2.11.8 信濃川右岸 37.0KP
護岸

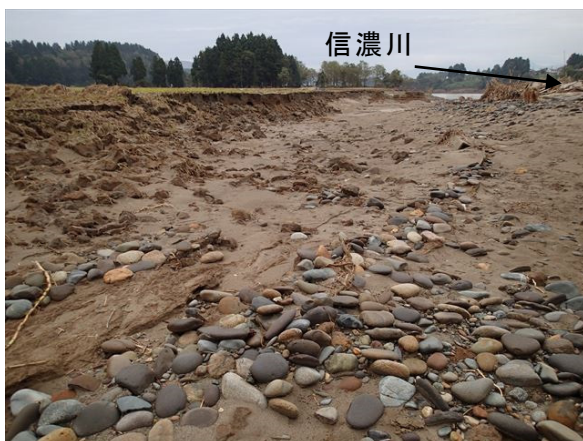
写真-5.2.11.9 信濃川右岸 37.0KP
水田の侵食状況

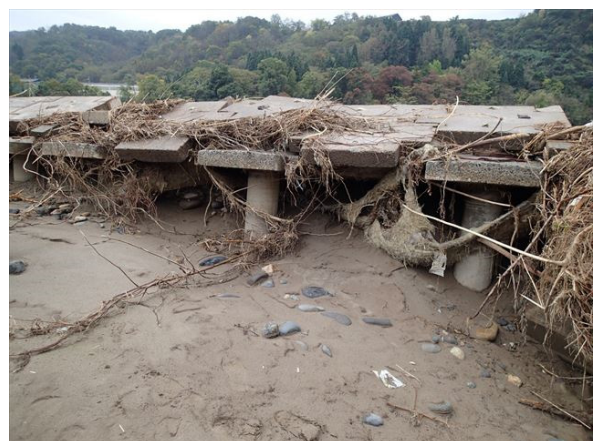
護岸の変状の大きな箇所では**写真-5.2.11.10** に示すように護岸の下に場所によっては高さ 50cm 以上の空洞が形成されていた。

写真-5.2.11.10 信濃川右岸 37.0KP
変状の大きな護岸の状況

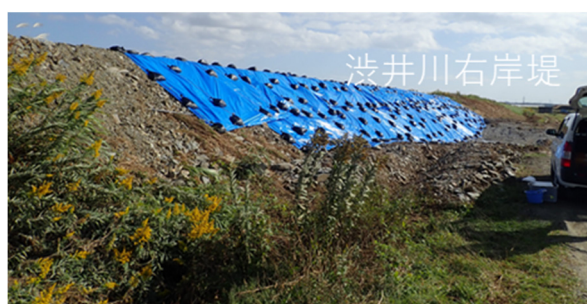
写真-5.2.12.1 渋井川 a 地点右岸堤防決壊箇所
の応急復旧状況

図-5.2.12.1 中の a 地点では、宮城県が管理する鳴瀬川水系渋井川の右岸堤防が決壊している。調査時点では写真-5.2.12.1 のとおり、仮締め切り等の応急復旧が完了していた。堤高は 5~6m 近くあって、写真-5.2.12.2 から確認できるように、決壊箇所では大きな落堀が形成されていた。堤体を確認すると、決壊箇所の近傍上下流に比較的小規模な堤体のすべりが発生している状況であった(写真-5.2.12.3)。決壊箇所より約 80m 下流からは、ドレーンが設置されている(写真-5.2.12.4)。

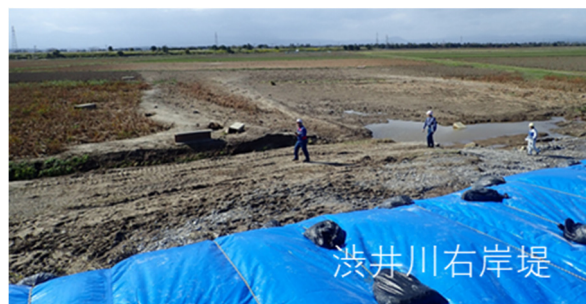
写真-5.2.12.2 渋井川 a 地点決壊箇所から
堤内地を望む

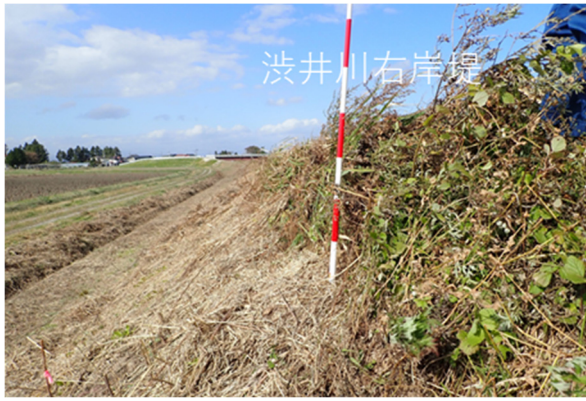
写真-5.2.12.3 渋井川 a 地点決壊箇所近傍
上流の堤体すべり

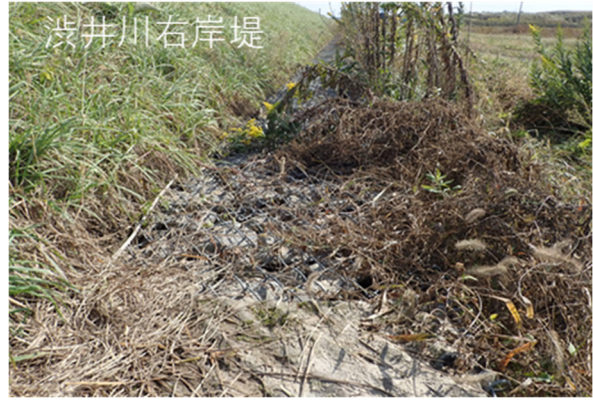
写真-5.2.12.4 渋井川 a 地点決壊箇所から
約 80m 下流の堤防法尻 (ドレーン)

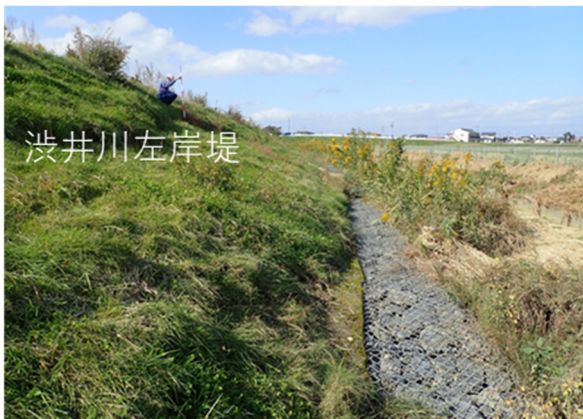
写真-5.2.12.5 渋井川 b 地点左岸裏法面
すべり発生状況

図-5.2.12.1 中の b 地点は、決壊した a 地点の対岸の下流側に位置し、当該区間では決壊は発生していないが、裏法面にすべりが(一部区間しか調査していないが)、2か所確認された箇所である。右岸側と同様にドレーンが設置されていたが、法長の 8 割近くに達する箇所もある大きなすべりであり、すべりの下端は土羽下流端に達し、法尻が縦断方向に波打った状態であった(写真-5.2.12.5)。ドレーンと土羽間に敷設された吸出し防止シートごとずれたものと考えられる。すべりの上端では最大で 80cm 程度の段差が確認された(写真-5.2.12.6)。

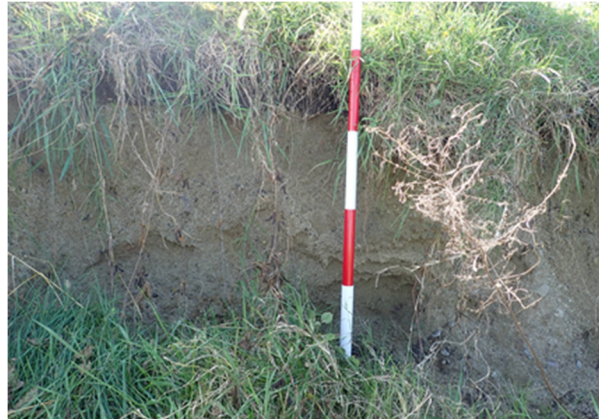
写真-5.2.12.6 渋井川 b 地点左岸裏法面
すべり上部の滑落崖

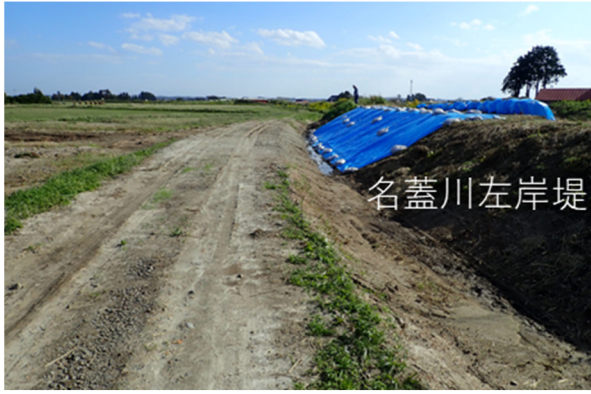
写真-5.2.12.11 名蓋川 b 地点左岸決壊箇所
を上流側堤内地から望む

名蓋川 b 地点では、左岸堤防が決壊しており、調査時点では応急復旧がなされた状況であった（写真-5.2.12.11）。写真-5.2.12.12 に示すとおり、決壊箇所のすぐ上流の堤防裏法面肩付近には、侵食痕が確認され、当該箇所においても越水が生じたものと考えられる。決壊箇所は、緩やかな湾曲の外岸側にあたり、前後区間に比べて水位が高くなった可能性がある。堤防法尻には、農業用の道路が盛土して敷設されており、決壊口の拡大を抑制した可能性がある。

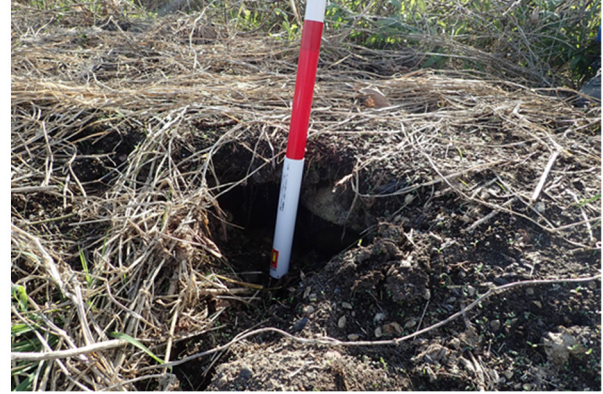
写真-5.2.12.12 名蓋川 b 地点左岸決壊箇所
の直上流の天端裏法肩付近

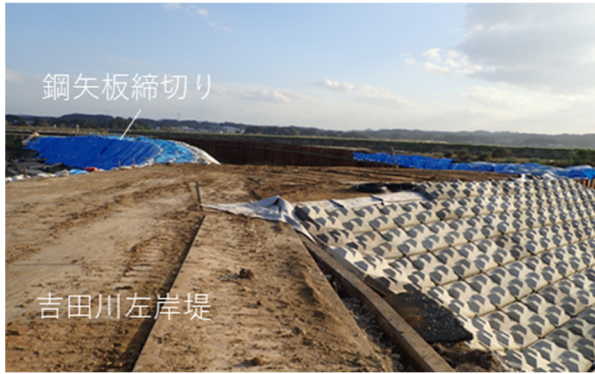
写真-5.2.12.13 吉田川左岸 20.9KP 決壊箇所

吉田川 20.9KP 左岸の決壊では、荒締め切りを行った堤防の外に鋼矢板による締め切りを施工している状況であった（写真-5.2.12.13）。決壊地点を下流から撮影した写真-5.2.12.14を見ると、決壊箇所付近は必要な堤防高まで土堤による築堤ができなかったため、表法肩にパラペットが設置されており、その区間で決壊が生じていることがわかる。

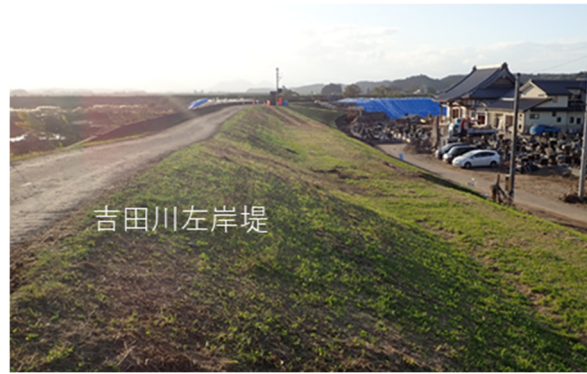
写真-5.2.12.14 下流側から決壊箇所を望む

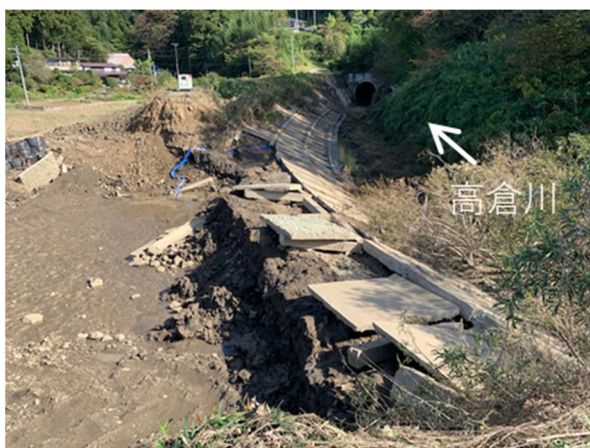
写真-5. 2. 12. 17 高倉川左岸決壊箇所を上流側天端上から望む

高倉川は、宮城県管理の阿武隈川左支川で、阿武隈川との合流点近傍の左岸で決壊した。決壊箇所を撮影した写真-5.2.12.17 が示すとおり、堤防は天端の少し下の位置まで護岸が設置されており、堤防表法基部は残存して裏法側が全体的に流失している（写真-5.2.12.18）。決壊口を確認する限り、堤体は砂礫が混ざっているが、粘性土が多く含まれて手で触っても固く、決壊口は鉛直に切り立った形状であった（写真-5.2.12.19）。決壊箇所上流には、天端上の草の倒伏や裏法面の侵食など、越水痕が確認された。

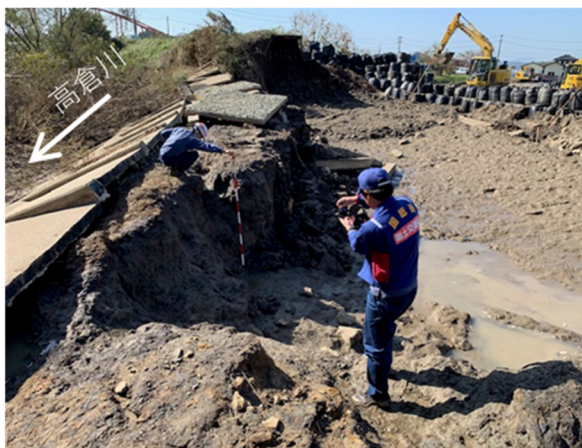
写真-5. 2. 12. 18 高倉川決壊口に残存する堤防表法面基部

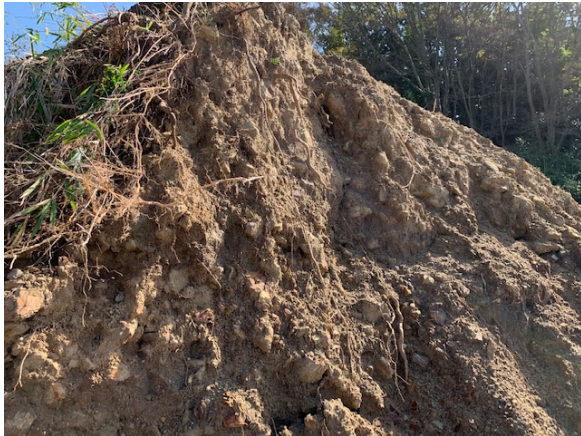
写真-5.2.12.19 下流側堤防断面

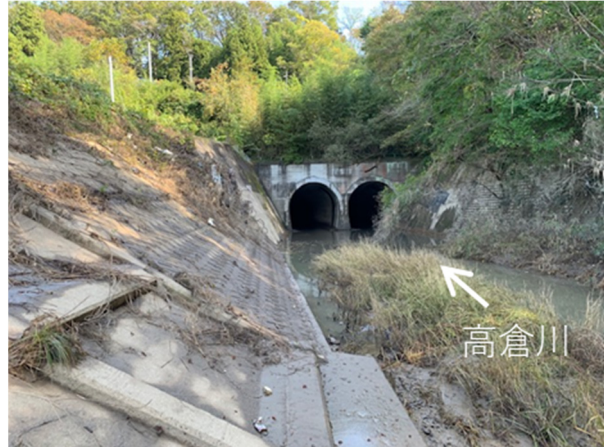
写真-5.2.12.20 決壊箇所下流のトンネル口

高倉川は、阿武隈川合流点直前で雑魚橋川、尾袋川と合流するが、両河川より堤防高や水面が相対的に高い用水路の役割を持つ河川であり、排水も下流のトンネル区間（写真-5.2.12.20）の出口にゲートがあって、自然排水で阿武隈川に流入する。一方、雑魚橋川と尾袋川は、下流の江尻排水機場で阿武隈川に強制排水する河川であり、3 川が一旦接近する箇所では、雑魚橋川はサイフォンで高倉川の下をくぐり、高倉川は尾袋川に水を落とす排水ゲートを有する複雑な構造をしている。これらの用排水機構が、出水時にどのように操作されたのかはわからないが、高倉川の流量が特に決壊箇所近傍で流下能力を超えて越水が生じ、堤防が決壊したものと類推される。

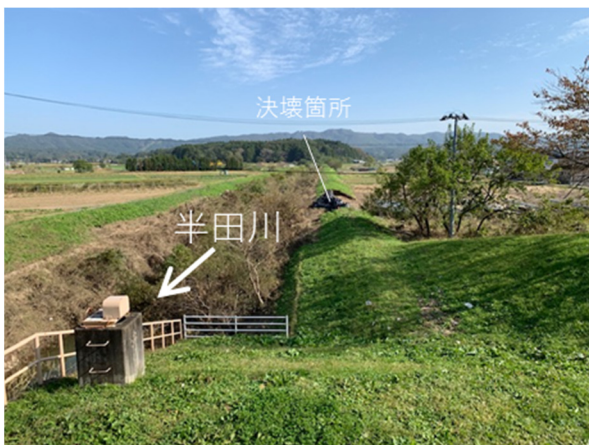
写真-5.2.12.21 決壊区間を下流（阿武隈川右岸堤上）から望む

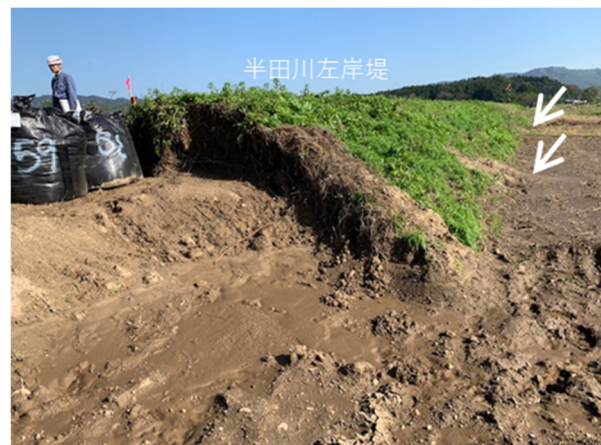
写真-5.2.12.22 決壊箇所を堤内地側から望む

半田川は、阿武隈川の右支川で、阿武隈川合流点には青木水門が設置されている。堤防の決壊は、合流点から約 50m の左岸で発生しており、調査時点では応急的な土のう積みが完了した状況であった（写真-5.2.12.21）。決壊箇所に近接する上流堤防には、越水により生じたと考えられる侵食跡が随所に確認された（写真-5.2.12.22 矢印及び写真-5.2.12.23）。

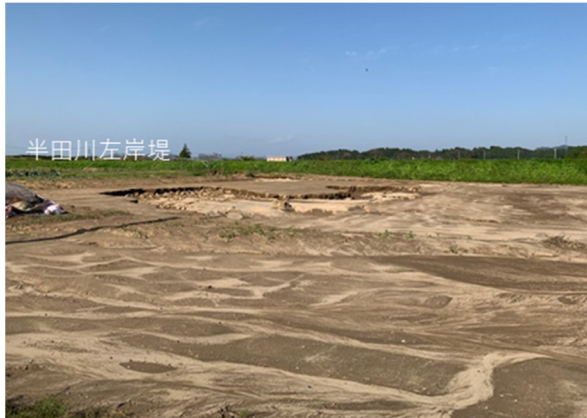
写真-5.2.12.23 決壊箇所より約 150m 上流
左岸の越水による堤防裏法面の侵食

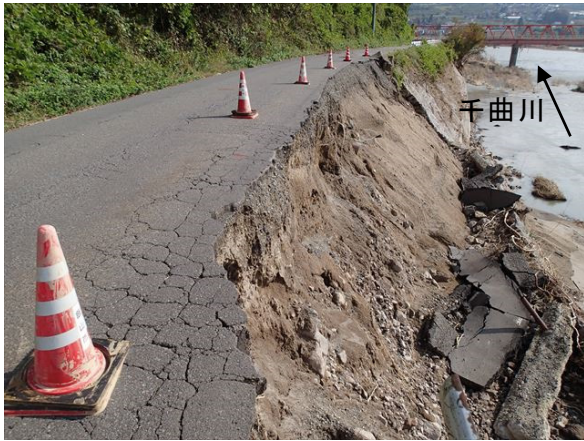
千曲川左岸 40.0KP では、道路と千曲川の間法面が崩壊していた。崩壊の状況を写真-5.2.13.1 及び写真-5.2.13.2 に示す。法面の構造は、崩壊箇所付近で変化しており、崩壊箇所の構造は上流側と同じブロック練り積み、排水孔無しと考えられる。露出した法面は砂が卓越したような土質であった。また、この付近で千曲川の流れが 90 度向きを変えるために、水当たりが激しいと考えられるが、深く侵食されているようには見えない。なお、護岸の足物とブロックは残っていることから、法面保護工が足元からすくわれて崩壊したものではない。

写真-5.2.13.1 千曲川左岸 40.0KP
崩壊箇所を上流から撮影

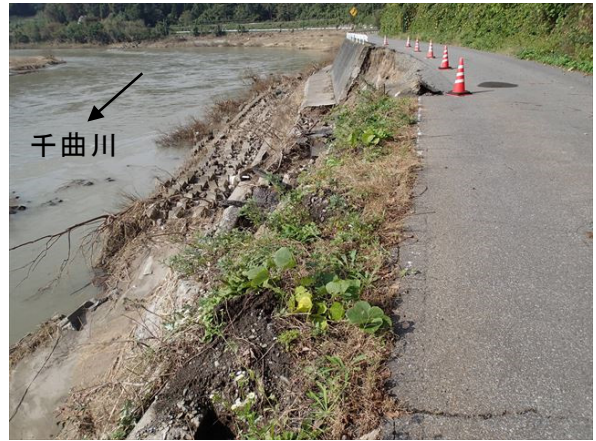
写真-5.2.13.2 千曲川左岸 40.0KP
崩壊箇所を下流から撮影

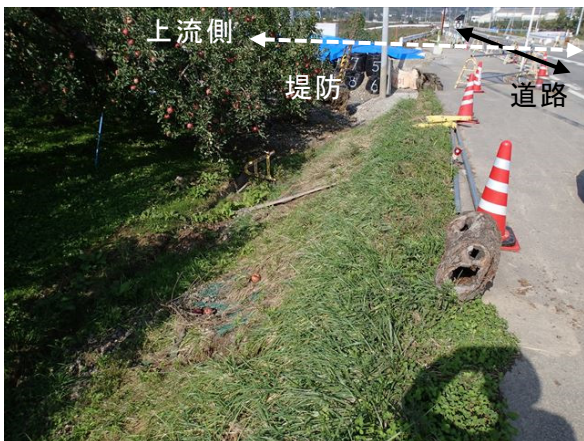
写真-5.2.13.3 千曲川右岸 49.0KP
道路と堤防の位置関係

千曲川右岸 49.0KP 付近の被災箇所は、道路と堤防の交差位置である。果樹で堤防が少ししか見えないがその位置関係を写真-5.2.13.3 に示す。交差よりも上流側の一定区間はパラペット付き特殊堤構造となっており、さらに上流は土堤構造である。道路の路面高さは、パラペットの天端高さよりもパラペットの縦壁の高さ分以上に低い。写真-5.2.13.4 に示すように、特殊堤区間には耐候性大型土のうが積み、ブルーシートで覆われていた。特殊堤区間の上流側の土堤区間においても裏法尻付近の堤体土が欠損している状態が写真-5.2.13.5 で確認できる。裏法尻に堆積した土砂を確認したところ、下流ほど大きな粒子が堆積していたことから、一時的かもしれないが堤内側で下流から上流に向かって水が流れたと考えられる。写真-5.2.13.6 に示すように少なくともパラペットの足元には洪水の痕跡が確認できた。以上の状況から、道路から河川水が堤内側に溢れ、特殊堤区間の堤防を侵食しながら上流に向かって流れたことが推測される。

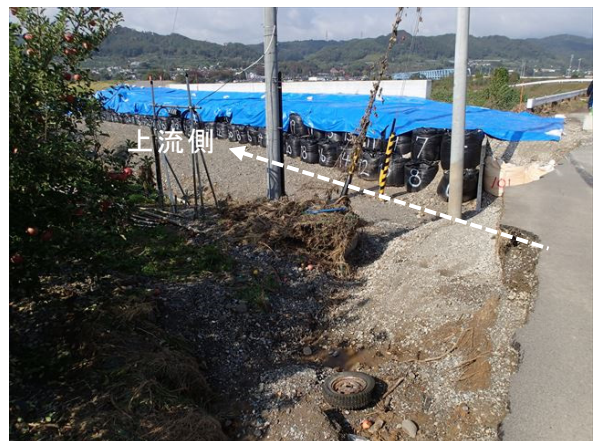
写真-5.2.13.4 千曲川右岸 49.0KP
応急措置の大型土のう

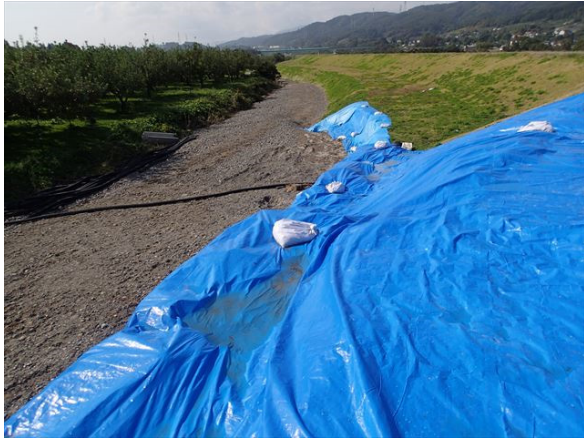
写真-5.2.13.5 千曲川右岸 49.0KP
被災区間川裏の状況

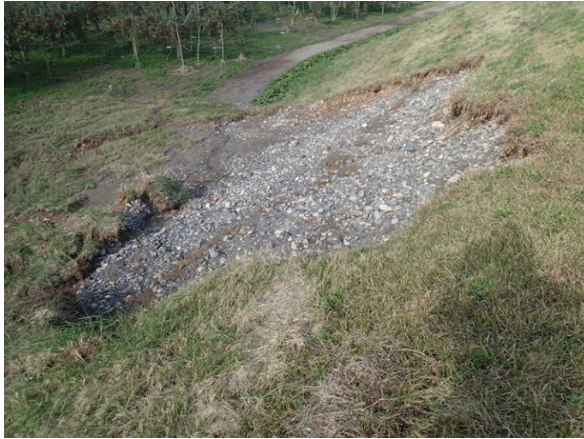
写真-5.2.13.7 千曲川左岸 57.0KP 法すべりの状況

千曲川左岸 57.0KP 付近では、川裏法すべりが発生していた（写真-5.2.13.7）。調査時に応急措置が行われていなかったため、台風第19号の後の降雨によって生じた変状である可能性もある。崩壊土はほぼ原形を留めた状態で堤内地まですべり落ちていた。崩壊土の厚さは30cm程度と薄く、側帯が整備された区間でもある。側帯内部の土が露出した範囲では、表面付近の砂分等が洗い流された程度で、流水による侵食の痕跡は確認できなかった。

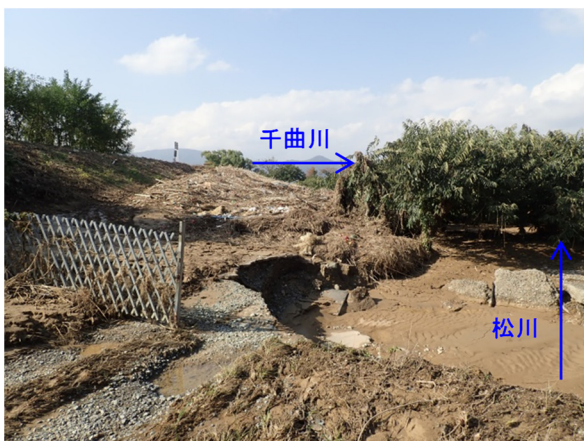
松川（千曲川右岸 56.5KP 付近合流点 長野県管理区間）では、河道内高水敷や坂路の激しい侵食状況を確認した（写真-5.2.13.8）。しかし本調査により確認できた松川合流点付近の松川左岸堤防自体の侵食は非常に軽微であった。また、写真-5.2.13.9に示すように、松川の堤防川裏法面において、越流による侵食痕と砂の堆積を確認した。侵食痕の深さは1m程度であった。ここから侵入した越流水が堤体土とともに法尻から噴出したか、法面表面を流れ堆積したかは結論付けられなかった。

写真-5.2.13.8 松川（合流点付近）
河道内坂路侵食状況

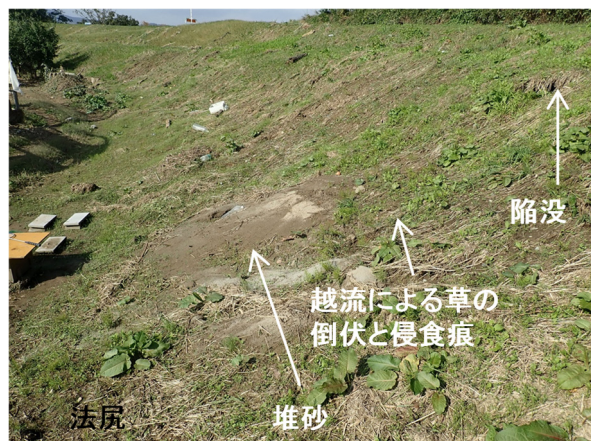
写真-5.2.13.9 松川（合流点付近）
越流侵食による堆砂状況

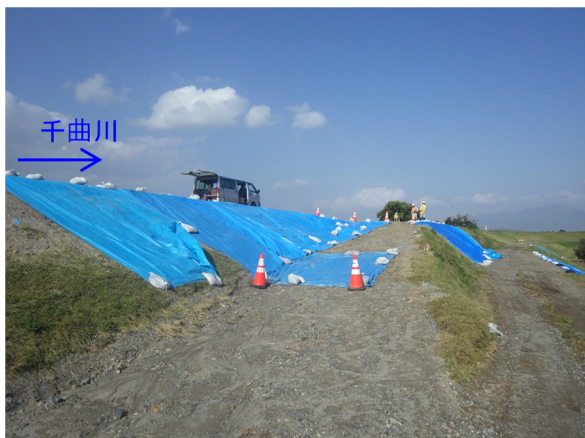
写真-5.2.13.10 千曲川右岸 56.5KP
川裏法面越流侵食箇所

上記の箇所隣接する千曲川右岸 56.5KP（直轄管理区間）では、写真-5.2.13.10 に示す越流による川裏法面の侵食と推測される被災箇所を確認した。松川合流点が近いことや、坂路取付部等隅角部において越流が集中していたと思われる痕跡が見られた。また、この付近では、写真-5.2.13.11 に示すような粒径が揃った細砂の最大 2m×2m 程度の大きさの堆積も確認された。いずれも堤内湛水痕跡の高さは堆砂より 10～20cm 程度低い（写真-5.2.13.12）。今回の現地調査の結果だけでは、浸透による噴砂の可能性も否定しきれないが、越流による流路と思われる痕跡が堆砂上部にあったため、越流水が堆砂に向かって集中し、侵食された堤体土が堤内湛水に流れ込み、堆積したというメカニズムが考えられる。

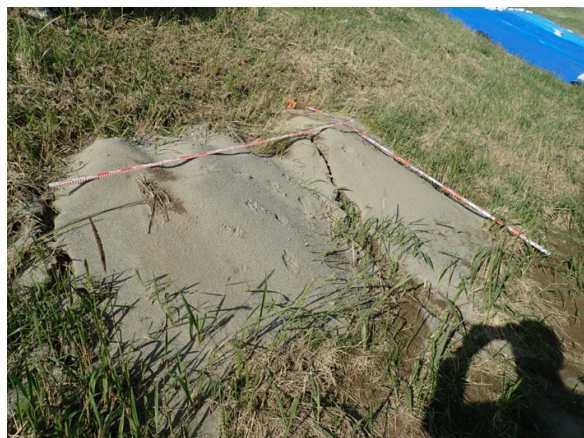
写真-5.2.13.11 千曲川右岸 56.5KP
川裏法面堆砂状況

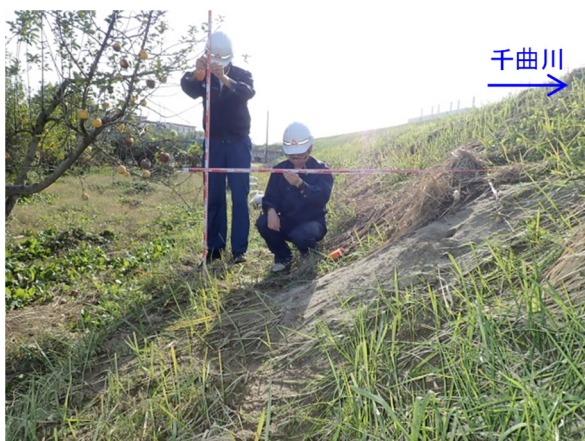
写真-5.2.13.12 千曲川右岸 56.5KP
堤内湛水と堆砂高さの関係

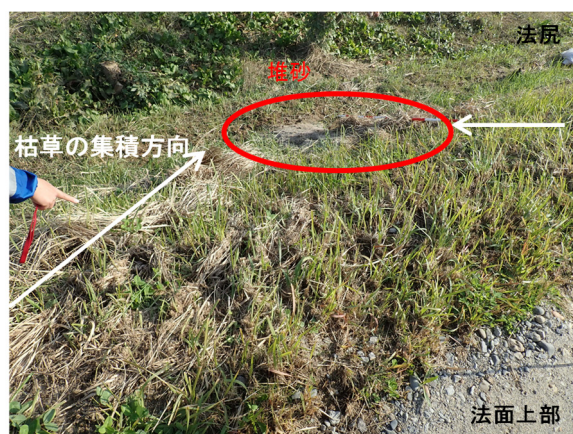
写真-5.2.13.13 千曲川右岸 56.5KP
越流水の流れと堆砂川裏法の関係

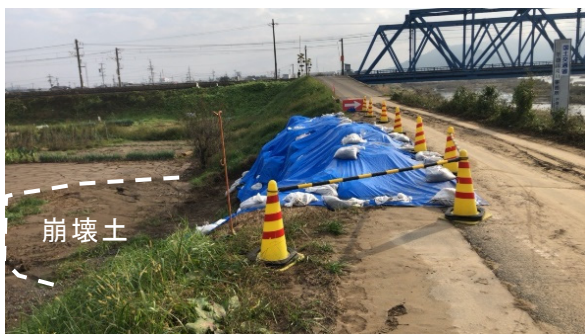
尻側に倒伏したり、法尻の土砂が侵食された状況が確認できた。当該箇所・条件においては、条件護岸によって堤防自体の損傷を防止できていた。

写真-5.2.13.14 千曲川左岸 79.0KP
川裏法崩れ

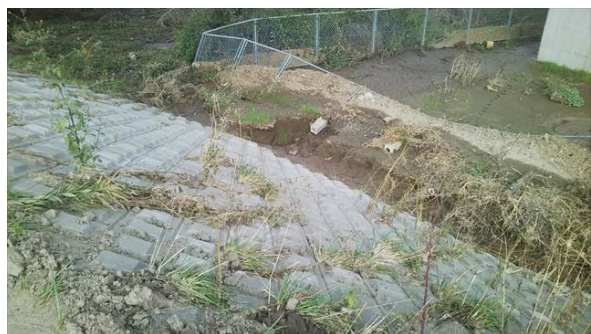
写真-5.2.13.15 千曲川左岸 79.0KP
条件護岸の状況

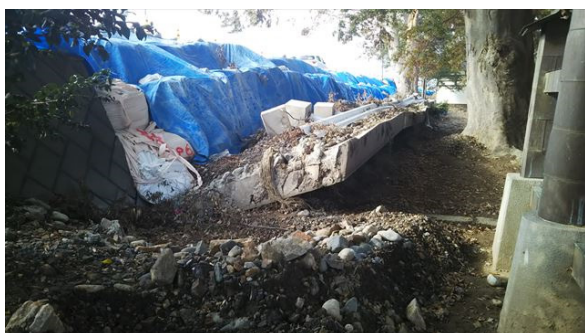
北陸新幹線よりも更に上流には、堤内地堤防脇に神社がある。堤防と神社の境界の一部には擁壁が設置されていたが、写真-5.2.13.16 に示すように越流によって倒壊していた。擁壁区間の上流には通常の法面の区間も存在する。この区間では、写真-5.2.13.17 に示すような復旧状況となっており、越流水により法肩が大きく侵食されたことが推測される。

写真-5.2.13.16 千曲川左岸 79.0KP
擁壁の倒壊

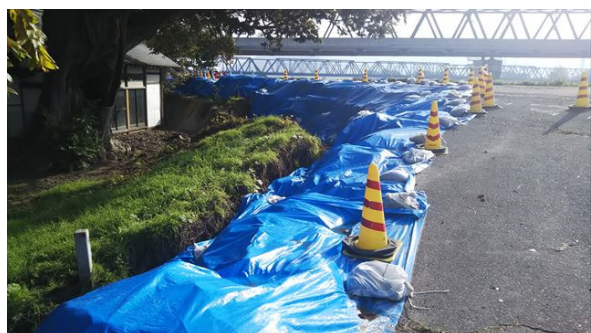
写真-5.2.13.17 千曲川左岸 79.0KP
裏法肩侵食

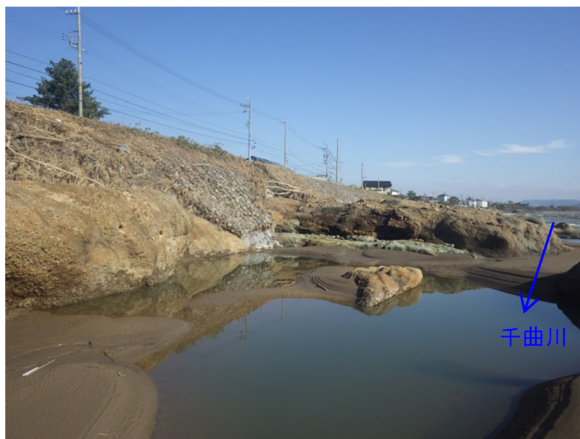
写真-5.2.13.18 千曲川右岸 107.0KP
川表侵食状況

千曲川右岸 107.0KP 付近において川表堤防法面の侵食を確認した（写真-5.2.13.18 及び写真-5.2.13.20）。一部かご工が流出しているが、堤防天端にまで至るような大きく侵食を受けている箇所は見受けられなかった。写真-5.2.13.19 に示すとおり、一部では岩盤が露出していた。

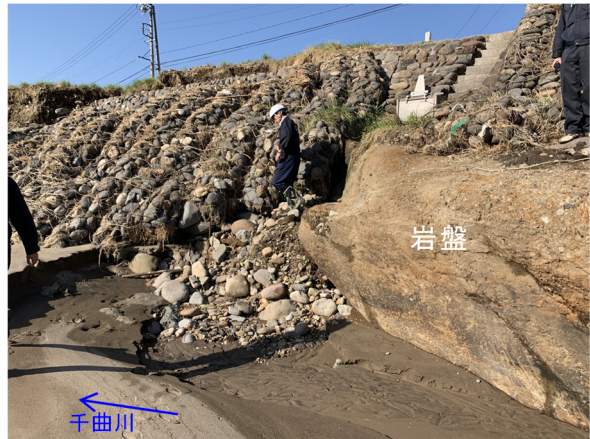
写真-5.2.13.19 千曲川右岸 107.0KP
川表侵食近影

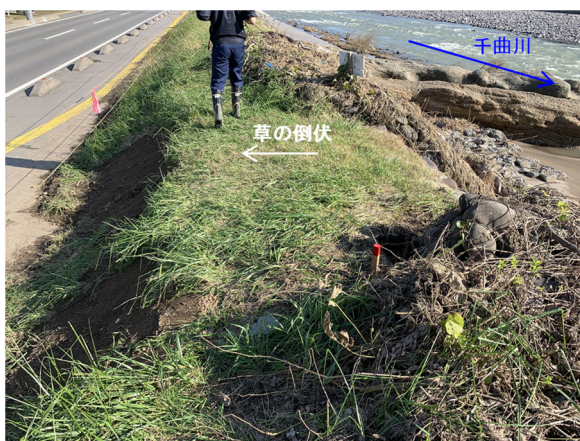
写真-5.2.13.20 千曲川右岸 107.0KP
天端・裏法越流侵食状況

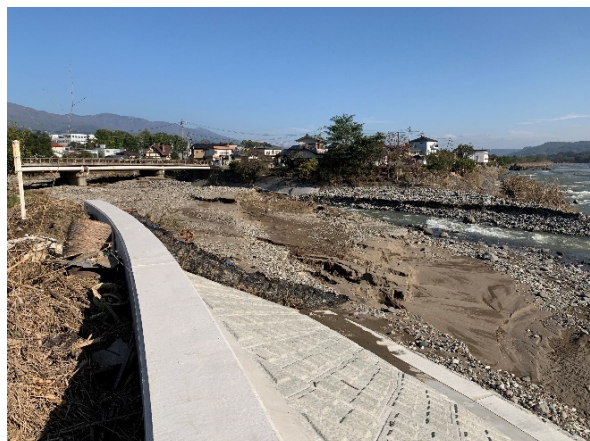
写真-5.2.13.21 千曲川右岸 107.0KP
神川合流点河道内堆砂状況

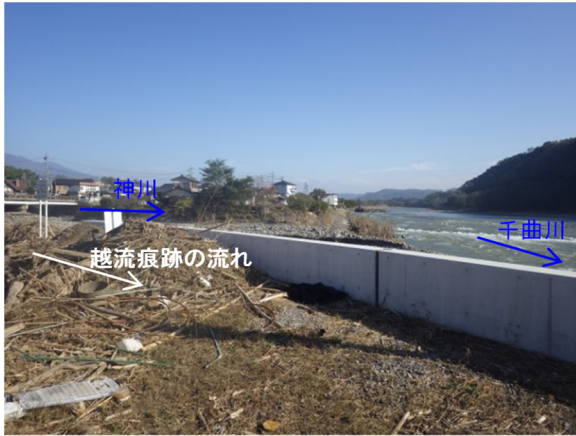
写真-5.2.13.22 千曲川右岸 107.0KP
神川合流点越流痕跡

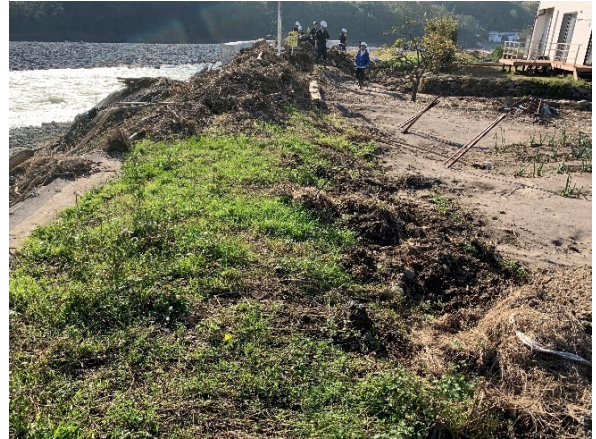
写真-5.2.13.23 千曲川右岸 107.0KP
神川合流点越流痕跡

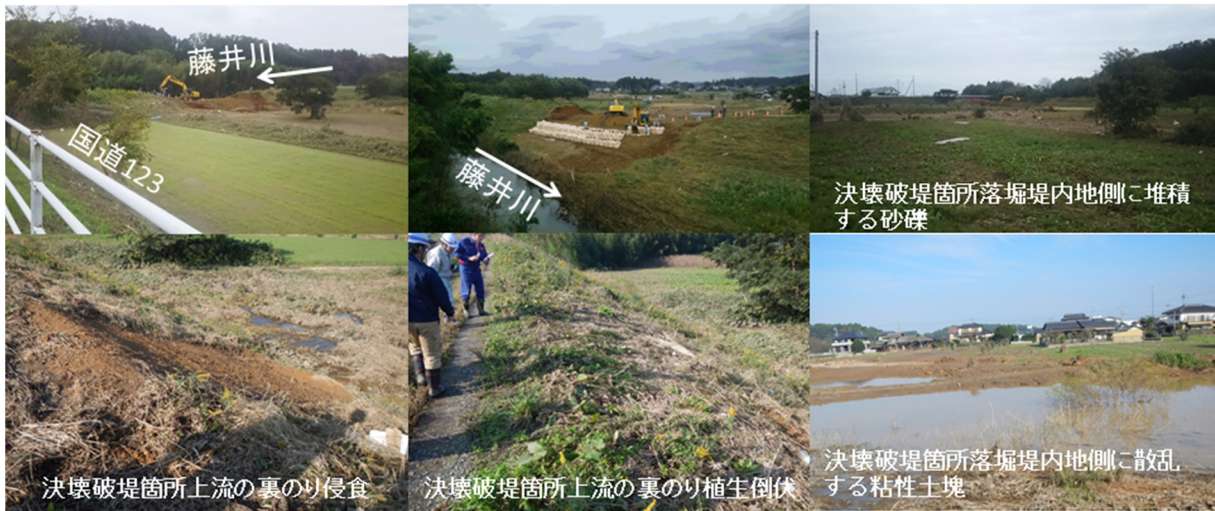
那珂川本川では、藤井川合流点で越流が生じていたことが防災科学研究所のクライシスレスポンスサイトで確認でき¹⁴⁾、下流河道内の痕跡高が決壊箇所の堤防高程度あったことから、那珂川本川洪水の背水が被災地点に及んで越流した可能性が高い。

写真-5.2.14.1 藤井川左岸下流被災状況

決壊箇所付近の基礎地盤の状況や堤内地側に散乱している粘性土の塊の状況から、決壊箇所上下流の堤体土は粘性土で透水係数が小さいと推定された。復旧の設計にあたっては、新規築堤堤体及び落堀部の埋戻し部の透水係数が相対的に大きくなり、浸透破壊の弱点になる可能性があることに留意する必要がある。また、堤防の沈下状況と要因を確認し、設計に反映する必要がある。

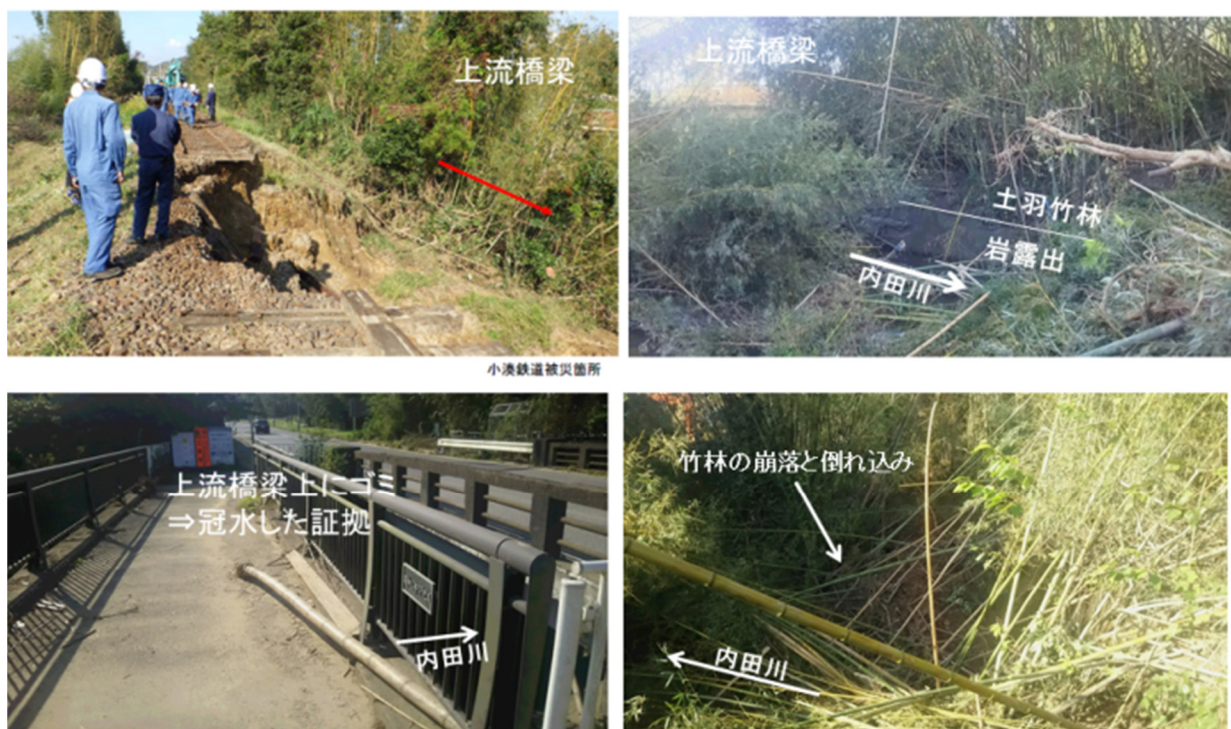
写真-5.2.15.1に内田川右岸市原市中地先の被災箇所の平面的位置を示す。被災箇所は国道297号橋梁の下流湾曲部外岸側にあたり、橋梁上流の河道が下流河道に比べて広がっている急縮部下流にあたる。橋梁上流側の歩道部に冠水した跡があり、被災箇所は流速が速くなる場所であったことがわかる。河岸下層部に岩が露出しており、被災箇所直上流

では岩層上部の土羽と竹林が段差を形成し、倒れ込んでいる状況が観察された。岩層の上部土羽が侵食されて上部の土羽層が崩落した可能性が高いと推察された。

写真-5. 2. 15. 2 内田川右岸中被災状況 (左上写真は千葉県提供)

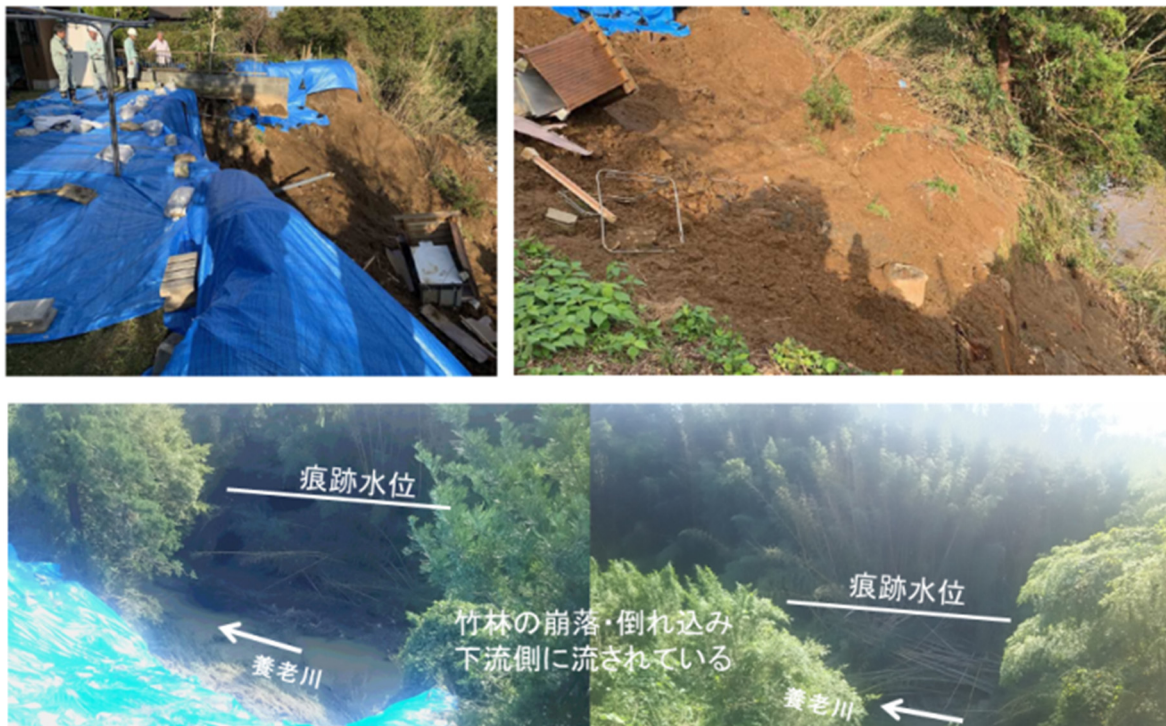
写真-5. 2. 15. 3に養老川左岸市原市駒込地先の被災箇所の位置を示す。被災箇所は湾曲部外岸側にある。写真-5. 2. 15. 4に被災状況と対岸の状況を示す。被災は露頭している岩の上部の土羽部分が崩落しているものである。対岸には、露頭している岩の上部の竹林の下部分が河道側に倒れ込むとともに下流側に向いている状況が観察されたことから、露頭

している岩よりも上部の土羽・竹林層も洪水時に冠水していた。また、崩落した箇所との境界部では地下水が湧き出しており、崩落した土砂が水分を多く含む状態であった。岩の上部の土羽層が洪水流で侵食され崩落した可能性も否定できないが、岩と土羽の境界部に地下水が集まりすべりが起きた可能性が高く、復旧においては地下水対策が重要と推察された。

写真-5.2.15.4 養老川左岸駒込被災状況（上左右写真は千葉県提供）
