5. 河川管理施設の被害

5.1 被害の概要と被災調査の体制

5.2 個別調査結果

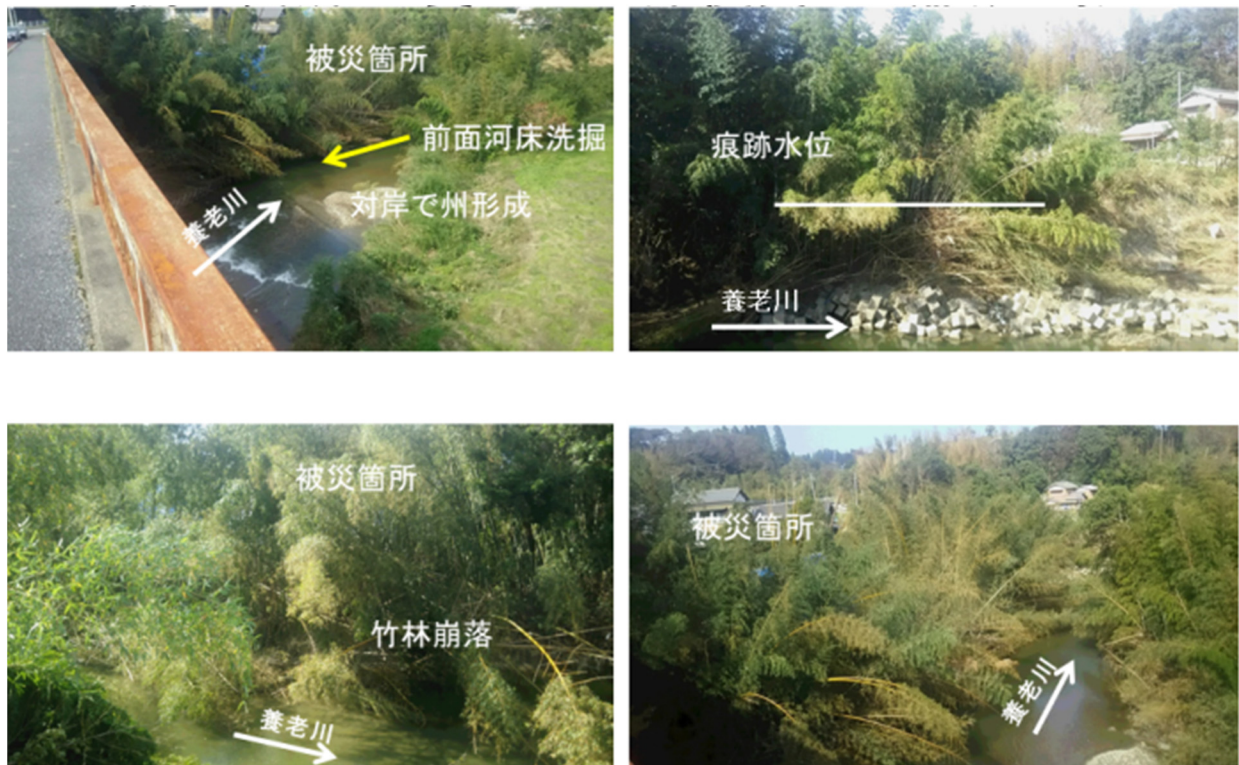
写真-5.2.15.6 養老川左岸田淵被災状況

5.2.15.6は田淵（月崎）の被災箇所の河道状況である。田淵の被災は、標高約57mの宅地が崩落したものである。被災箇所の対岸で痕跡から冠水標高が確認でき、標高約50～51mの間であった。また、被災箇所前面の河道は対岸に砂州が形成されている水衝部だが、洗掘による河床の露岩は確認できなかった。被災箇所は竹林が崩落しており、被災箇所下流では竹林の下部分が下流方向に流されている状況が確認された。駒込のような地下水湧出・絞り水は確認されていないとのことであった。水衝部洗掘による崩落、岩上部の土羽侵食による崩落、地下水集中によるすべりの3つが可能性として考えられたが、被災原因を特定できる情報はなく、3つの可能性を視野に入れて復旧することが重要と考えられた。

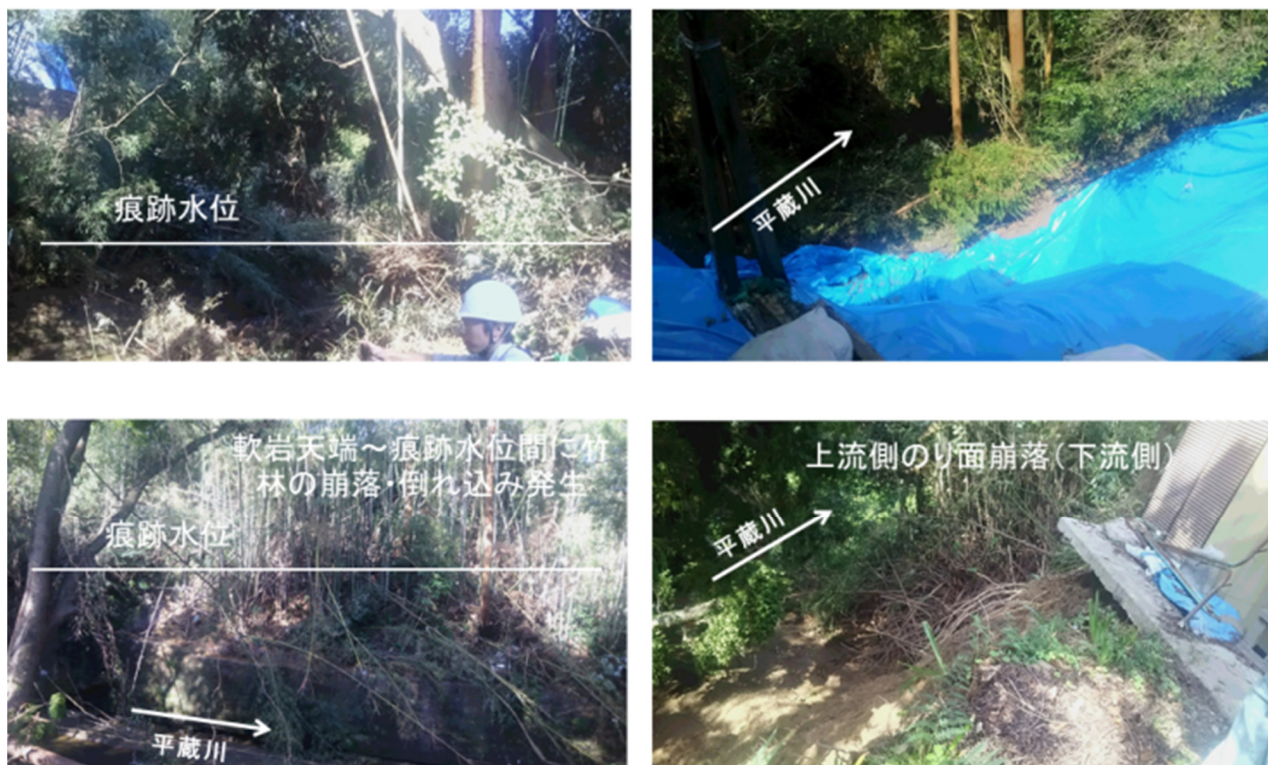
写真-5.2.15.8 田尾被災状況

写真-5.2.15.7は、平蔵川右岸市原市田尾地先の平面位置である。被災箇所は蛇行する河道の内岸側に位置している。写真-5.2.15.8は、被災状況を示したものである。宅地の斜面が崩落したものである。宅地の標高は40～41mであり、河川の痕跡水位は標高36～37mであった。河床及び河岸には岩が露出しており、その上部は土羽と竹林になっている。

岩と土羽の境界は標高35mであり、2m程度土羽が冠水していた。対岸に竹林の下部分が川側に倒れ込んで下流に流されている状況が観察された。崩落箇所の岩との境界部付近は土砂が水を含んで柔らかくなっており、絞り水が出ていた。駒込と同様、岩との境界付近の土羽が洪水流によって侵食され崩落した可能性も否定はできないが、絞り水の状況から、地下水が集中する場所であるためすべりが発生した可能性が高いこと、復旧に当たっては地下水対策が重要であることが示唆された。

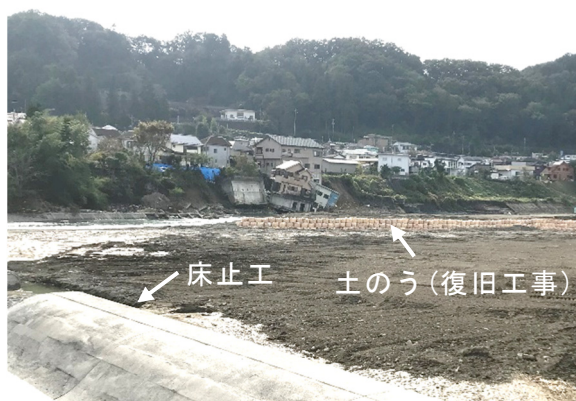
写真-5.2.16.1 秋川秋留橋下流左岸から

図-5.2.16.1 に秋川における調査箇所の位置図を示す。秋川の秋留橋下流の右岸において河岸が側方へ侵食され、段丘面上に建てられていた家屋が崩落していた（写真-5.2.16.1 及び写真-5.2.16.2。水の流れは右から左）。河岸侵食箇所には護岸工が設置されていたが破損していた。洪水前の航空写真を見ると、みお筋は右岸側に寄っており、左岸側には砂州が形成されていた。被災箇所は緩やかに蛇行する河川の湾曲部外岸にあたり、洪水時に水衝部になりやすい地形であった。

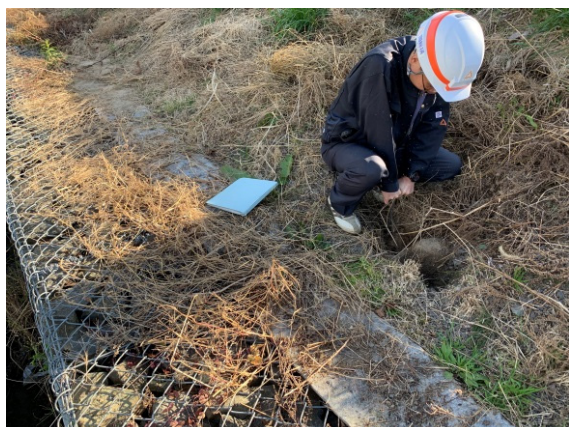
写真-5.2.17.10 阿武隈川下流右岸 32.0KP
(陥没)

阿武隈川下流右岸 32.0KP 付近では、法尻ドレーンと法面接合部の侵食と思われる痕跡と一部ドレーンと法面の境界において陥没が見られた(写真-5.2.17.10)。ドレーン工内には、砂が堆積しており、雨水がドレーン接続部境界を侵食した可能性やドレーン工上部の漏水から砂が吸出された可能性がある(写真-5.2.17.11)。

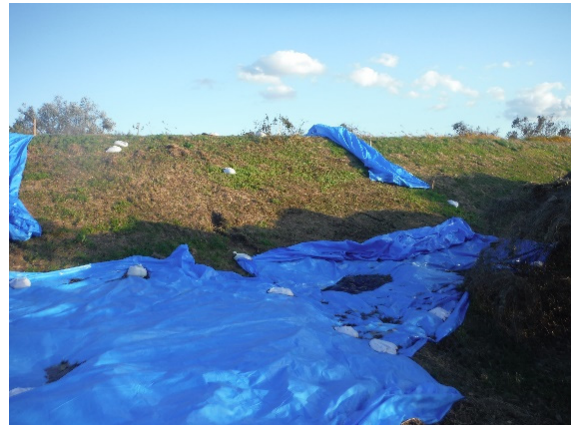
写真-5.2.17.17 阿武隈川上流左岸 10.7KP
(阿武隈川左岸法面すべり)

阿武隈川上流左岸 10.7KP 付近は、佐久間川との合流点の隅角部に位置しており、大規模な噴砂や陥没が生じている(写真-5.2.17.14)。佐久間川右岸の堤防法尻には直径 1～2m 程度の噴砂痕が複数見られ、堤防小段には陥没が生じていた(写真-5.2.17.15 及び写真-5.2.17.16)。阿武隈川左岸側の法尻及び耕作地に漏水が見られ、法面には法すべりや陥没が生じていた(写真-5.2.17.17、写真-5.2.17.18 及び写真-5.2.17.19)。

漏水痕には細かく粒径の揃った砂質土が噴出しており、佐久間川右岸側の小段が若干沈下していることからみても、パイピングにより堤体土砂が流出し、沈下した可能性がある。また、佐久間川の阿武隈川取り付け部は自己流方式のため、佐久間川の水位は背水の影響を受けて高かったと考えられ、河川水の堤防への浸透を助長させた可能性がある。

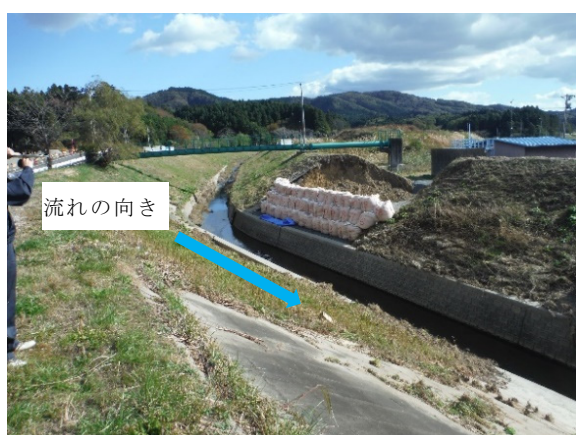
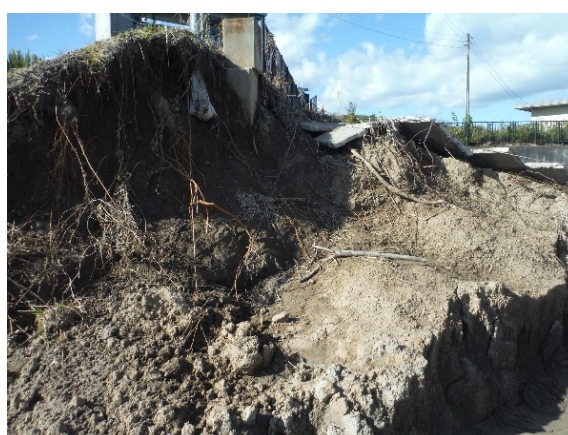
阿武隈川下流右岸 22.8KP 付近に流入する支川堤防が決壊していた (写真-5.2.17.20 及び写真-5.2.17.21)。取り付け部は樋門 (坂津田樋門) になっているため、支川の水位が上昇し越流により決壊した可能性がある。また、阿武隈川右岸側の法肩が陥没しており、川裏側の堤防植生が支川側に倒伏していることから、阿武隈川からの越流が生じていたと考えられる。さらに、樋門取り付け付近の支川右岸側堤内地盤高は、阿武隈川右岸堤防高と同程度かむしろ高いように見え、阿武隈川の越流水だけでなく山側からの内水も支川へ激しく流入していたと考えられる (写真-5.2.17.22 及び写真-5.2.17.23)。樋門の護岸と支川下流部の水管橋の上下流には、川表側に法覆工が施工されている。決壊箇所は、樋門及び水管橋の法覆工箇所と隣接しているように見え、その間の法覆工が無い境界付近が弱部となり決壊した可能性がある (写真-5.2.17.24)。また、樋門の左岸側護岸にははらみだしが見られ、吸出しによる法尻の陥没が発生していた (写真-5.2.17.25)。

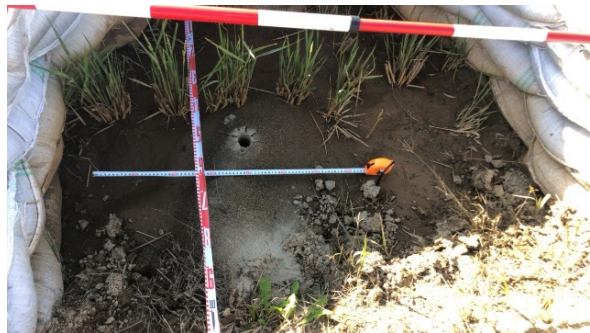
写真-5.2.18.8 阿武隈川下流右岸 5.4KP
月の輪内部の噴砂

堤防法尻に設置されていた月の輪工を写真-5.2.18.7 に示す。月の輪内部には、写真-5.2.18.8 に示すように少量の噴砂が確認できた。噴砂頂部の穴はポールを刺したことによりできたものであると考えられる。周辺ではこれ以外に噴砂や水防活動の痕跡は確認できなかった。

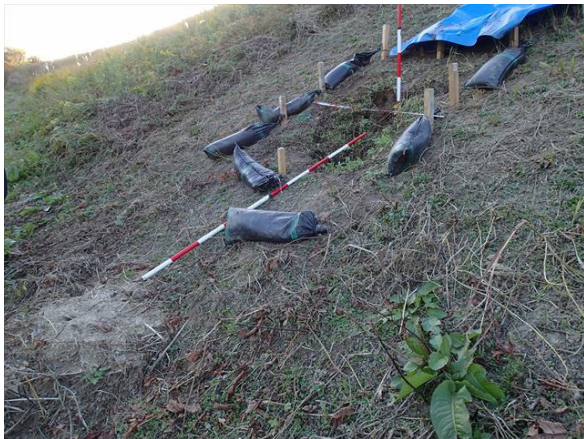
写真-5.2.18.9 阿武隈川下流右岸 13.2KP
法面陥没と噴砂

阿武隈川下流右岸 13.2KP では、写真-5.2.18.9 に示すように法尻から 2m 程度高い位置に陥没が発生し、法尻付近に砂が堆積していた。陥没は、写真-5.2.18.10 に示すように縦・横 80 cm 程度の大きさであった。陥没の深さは大きいところで約 30cm であった。陥没と噴砂の間の地表面には砂が流れた跡はなく、堤体内部から土が吸い出され、陥没に至ったものと推測される。

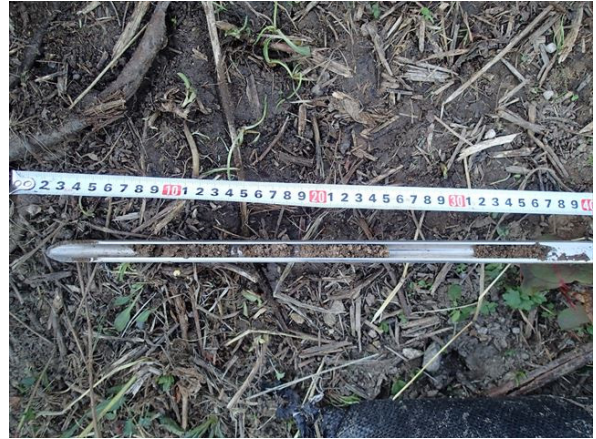
写真-5.2.18.12 阿武隈川下流右岸 13.2KP
陥没直下の土

陥没箇所を壁面を観察したところ、細粒分を多く含む土であった。ところが、検土杖による調査（写真-5.2.18.11）を実施したところ、写真-5.2.18.12に示すように陥没箇所の下には、30 cm程度の厚さの粗砂を含む土層が確認できた。この土は、法尻に堆積した砂と類似していた。陥没箇所周辺でも同様の調査を実施したところ、深さ10cm~20cmに粗砂を多く含む土層が確認できたが、陥没箇所に比べると薄かった。堤体土内の局所的な土層構成が本箇所の変状に影響した可能性が考えられる。

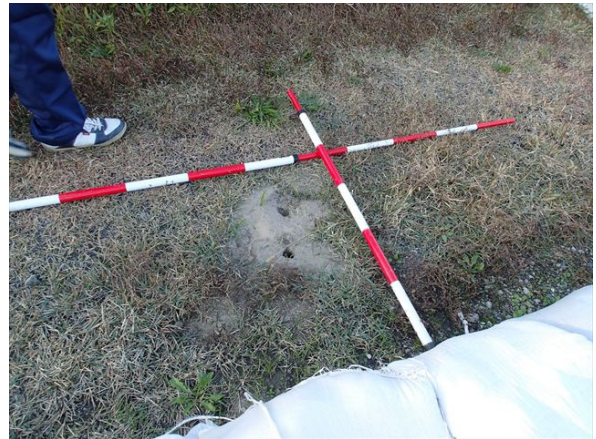
写真-5.2.18.14 阿武隈川下流右岸 13.3KP
月の輪内部の噴砂

阿武隈川下流右岸 13.3KPに設置されていた延長約8mの月の輪工を写真-5.2.18.13に示す。月の輪工内部には、僅かな噴砂が写真-5.2.18.14に示すように確認できた。

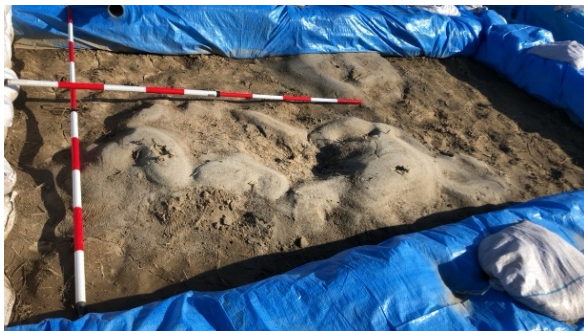
写真-5.2.18.17 阿武隈川下流左岸 18.0KP
釜段設置状況その2

阿武隈川下流左岸 18.0KP では、写真-5.2.18.15（撮影位置が堤防）～写真-5.2.18.19 に示すように法尻から離れたところに4つの釜段が設置されていた。釜段内部に複数の噴砂孔を有するものが多く、大規模である。

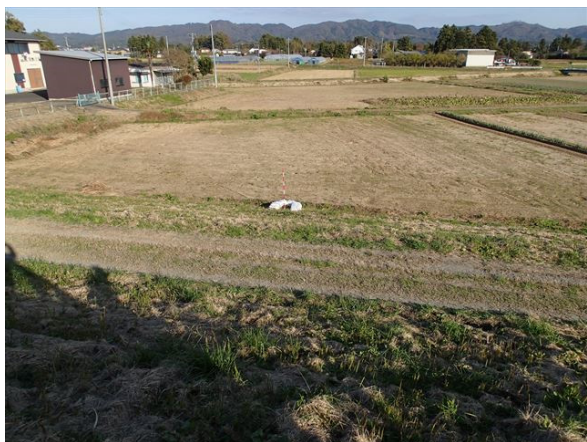
阿武隈川下流右岸 30.0KP では、写真-5.2.18.20 に示す月の輪工が1箇所確認された。その内部には、写真-5.2.18.21 に示すように僅かな噴砂が確認できた。月の輪工が設置されていた水田及び隣接する水田には、写真-5.2.18.22 に示すような数多くの小さな窪みが

写真-5.2.18.20 阿武隈川下流右岸 30.0KP
月の輪設置状況

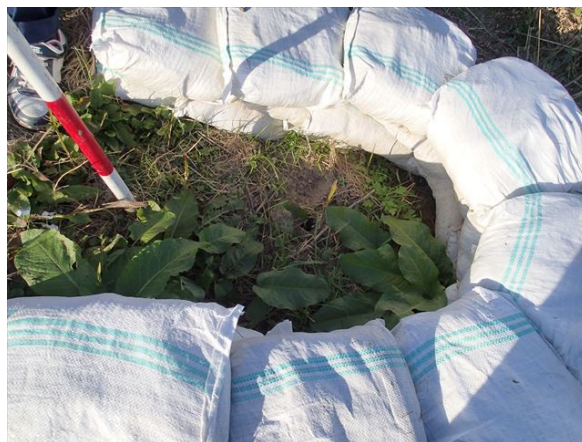
写真-5.2.18.21 阿武隈川下流右岸 30.0KP
月の輪内の噴砂

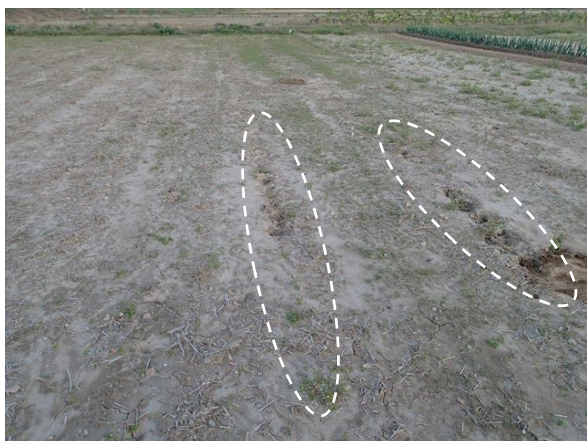
写真-5.2.18.22 阿武隈川下流右岸 30.0KP
堤内地水田面の列状窪み

列状に存在していた。列状以外にも数多くの窪みが確認できた。この窪みを浅く切ってみたところ、**写真-5. 2. 18. 23**に示すように表面の白い細粒の堆積物は厚さ数 mm であり、ところどころで縦向きに同じ白色の筋を見ることができた。これらの窪みは、僅かに白色の細粒分を含む水が至る所から噴出していた痕跡の可能性はある。

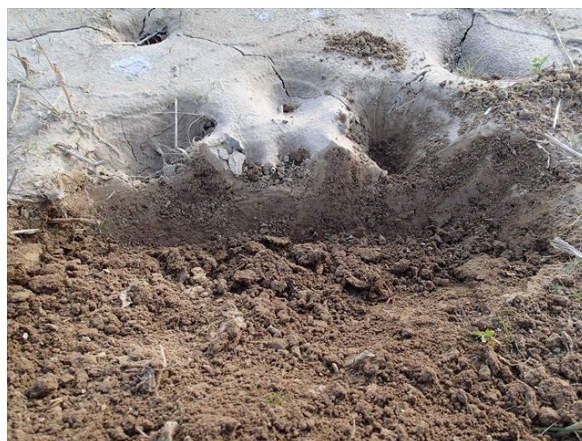
写真-5.2.18.23 阿武隈川下流右岸 30.0KP
窪み断面

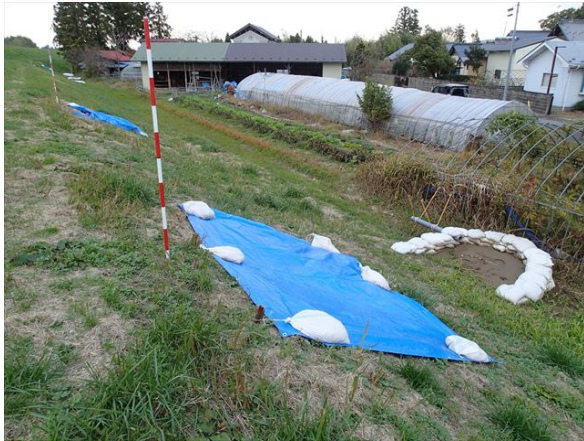
写真-5. 2. 18. 24 阿武隈川下流右岸 32. 4KP
被災箇所全景

阿武隈川下流右岸 32. 4KP では、**写真-5. 2. 18. 24**に示すように月の輪工と法面のブルーシートが複数確認された。ブルーシートの下には、**写真-5. 2. 18. 25**に示すような大きな陥没が確認された。また、月の輪の内部には、**写真-5. 2. 18. 26**に示すように大量の土砂で埋まっていた。変状が軽微なところには、**写真-5. 2. 18. 27**に応急措置（この場合には、月の輪工）が行われていなかった。このような応急措置の有無によらず、法面の陥没と法尻付近の噴砂は全て対をなす形となっており、全部で5組が確認された。陥没と噴砂の間の法面に侵食を示すような痕跡は確認できなかったことから、堤体内部の土が法尻付近から吸い出され（噴出し）、陥没が生じたものと推測される。右岸 13. 2KP の被災形態と同じである。

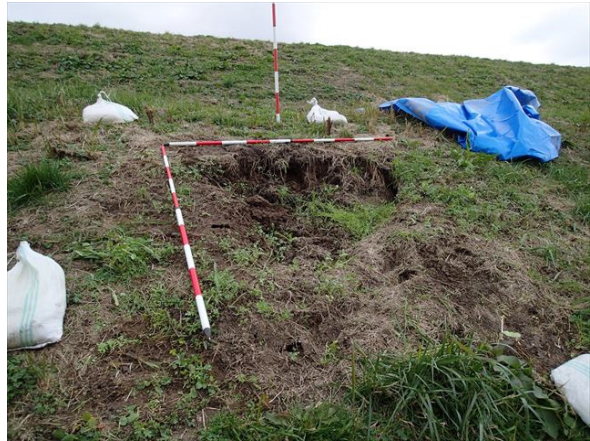
写真-5. 2. 18. 25 阿武隈川下流右岸 32. 4KP
法面の陥没

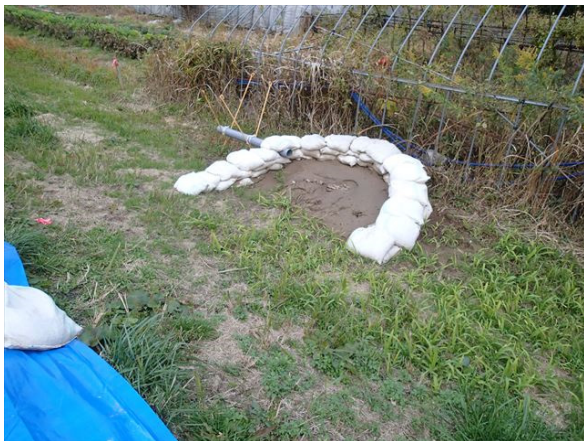
写真-5. 2. 18. 26 阿武隈川下流右岸 32. 4KP
被災箇所全景

調査後に管理者から入手した情報によると、月の輪工設置時にはこれほどの量の噴砂は溜まっておらず、台風第 19 号より後の降雨によって、噴砂が溜まったとのことである。

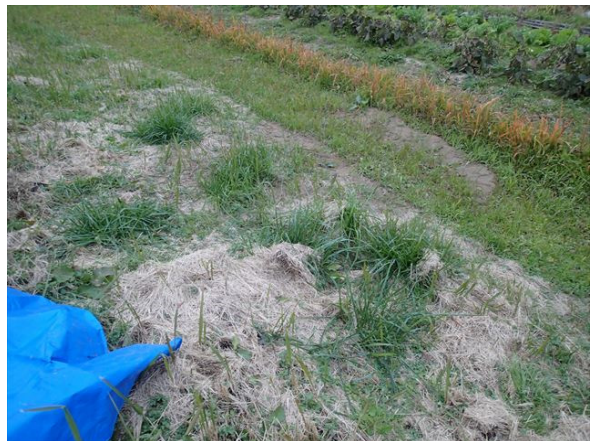
写真-5. 2. 18. 27 阿武隈川下流右岸 32. 4KP
法面の陥没

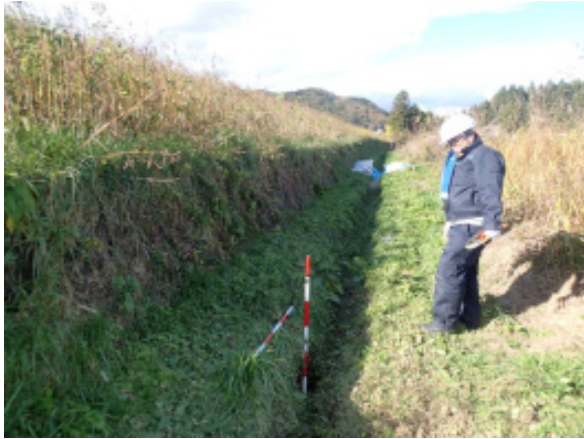
写真-5.2.18.28 阿武隈川下流左岸 36.6KP
被災箇所全景

阿武隈川下流左岸 36.6KP 付近の裏法尻には、写真-5.2.18.28 に示すように 1m を超えるから石積みの腰留め擁壁と堤脚水路が設けられていた。台風第 19 号の際にできたものか不明であるが、水路周辺には写真-5.2.18.29 及び写真-5.2.18.31 に示すように縦方向や横方向の空洞が確認できた。写真-5.2.18.30 に示すように擁壁～水路にかけて月の輪工が設置されており、出水時には漏水が生じていたことが推測される。地元の方の話によると、昔から漏水の多い地区で、平成 10 年ごろに遮水矢板を打設したとのことである。台風第 19 号でも堤体や基礎地盤からの漏水があったとのことである。なお、月の輪工下流の水路には水路がほとんど埋まるような状態で砂が堆積していた。これよりは規模は小さいが、周辺の堤脚水路では複数箇所でも砂の堆積が見られた。しかし、地元の方からは堤脚水路に地区の水が集まり排水されるとの情報もあった。これらの堆積した砂が、地区の水に含まれていた砂分が堆積したものであるか、堤体や基礎地盤から噴出したものであるかは不明である。

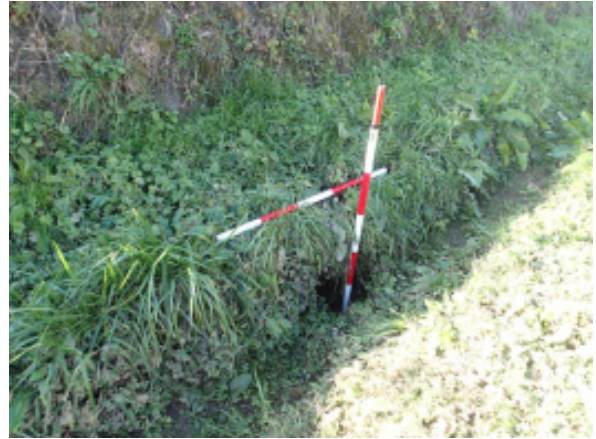
写真-5.2.18.29 阿武隈川下流左岸 36.6KP
堤脚水路脇の空洞

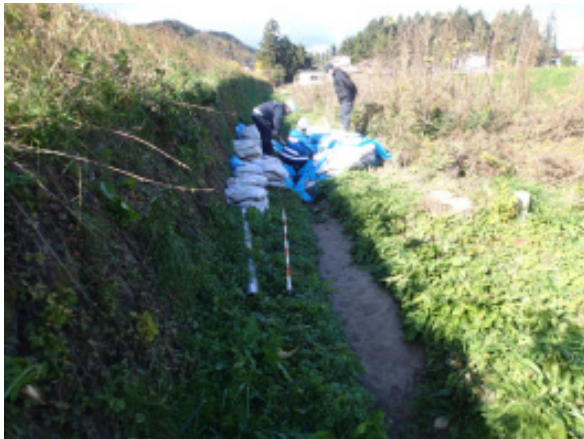
写真-5.2.18.30 阿武隈川下流左岸 36.6KP
月の輪工と堤脚水路

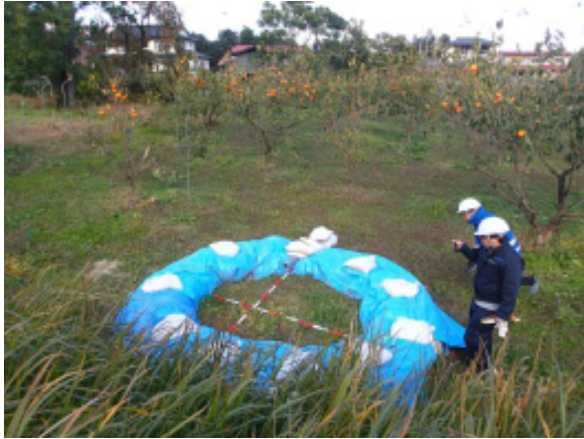
阿武隈川下流左岸 37.0KP では、写真-5.2.18.32 に示すように直径 2m の比較的大きな釜段が確認できた。内部には写真-5.2.18.33 に示すように僅かな噴砂が確認できた。

写真-5.2.18.32 阿武隈川下流左岸 37.0KP
釜段

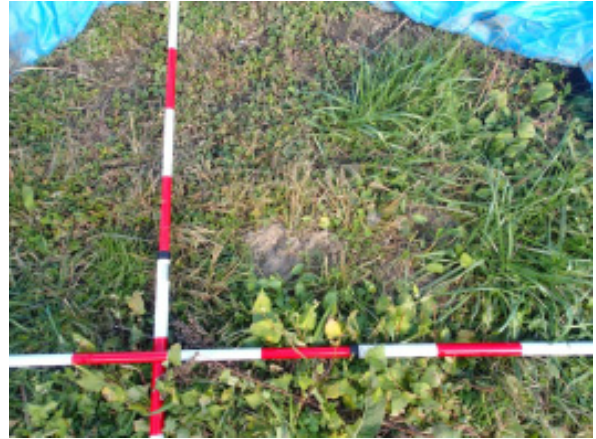
写真-5.2.18.33 阿武隈川下流左岸 37.0KP
釜段内部の噴砂

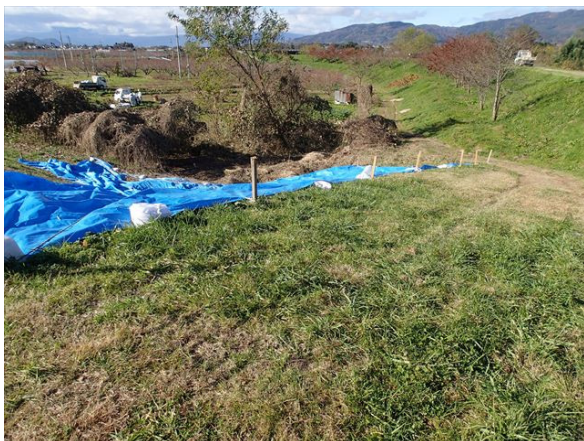
写真-5.2.18.34 阿武隈川上流左岸 10.7KP
合流点裏法尻の全景

阿武隈川上流右岸 10.7KP 付近の佐久間川との合流点直上流において、多数の噴砂が確認された。写真-5.2.18.34 は、阿武隈川の堤防上から佐久間川右岸堤防を佐久間川上流に向かって撮影したものである。ブルーシートがかかっている範囲では、法すべりが生じていた。

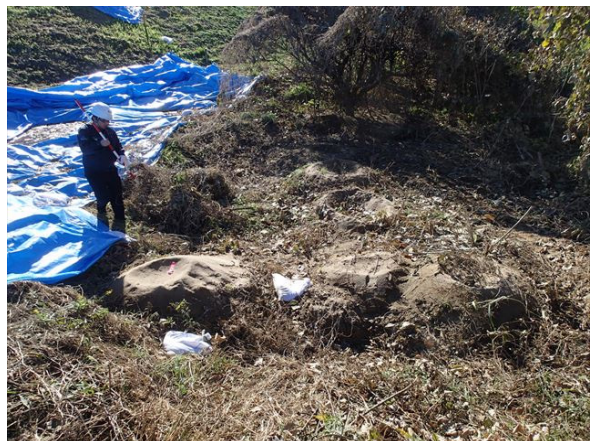
写真-5.2.18.35 阿武隈川上流左岸 10.7KP
合流点直近の噴砂

釜段が 1 箇所設置されており（写真-5.2.18.38）、この位置が阿武隈川本川ではほぼ上流端に位置している。写真-5.2.18.35 の噴砂群と釜段の間にも、写真-5.2.18.39 に示すように多数の噴砂が確認できた。

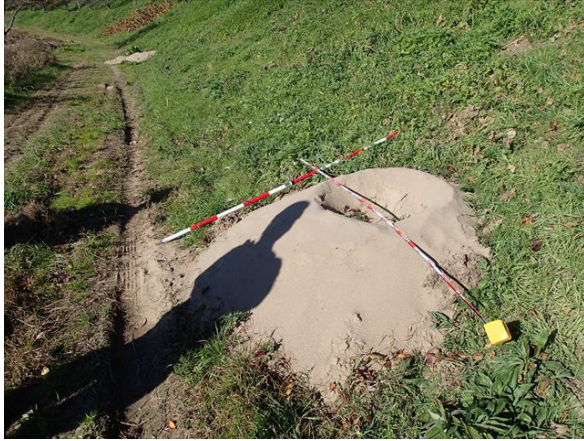
写真-5.2.18.36 阿武隈川上流左岸 10.7KP
佐久間川法尻の噴砂

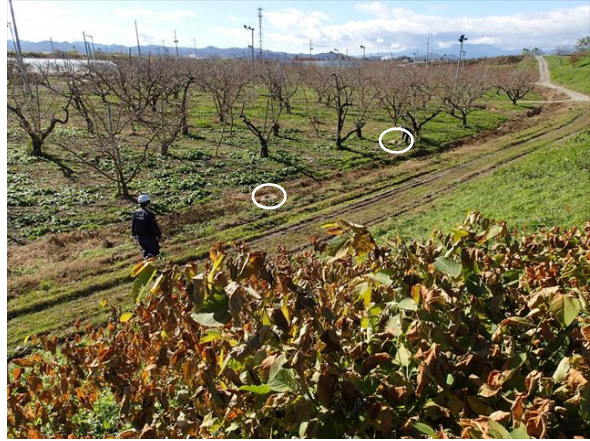
写真-5.2.18.37 阿武隈川上流左岸 10.7KP
果樹園内の噴砂

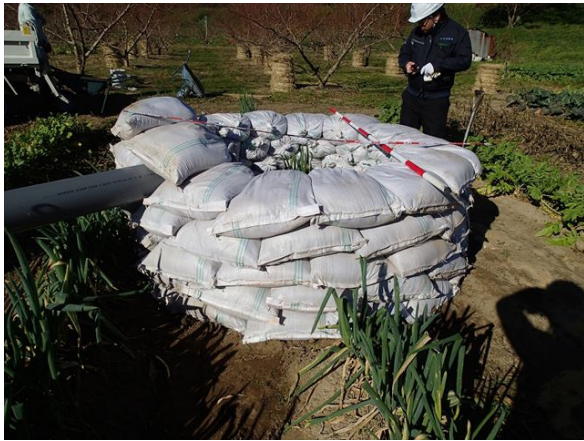
写真-5.2.18.38 阿武隈川上流左岸 10.7KP
釜段

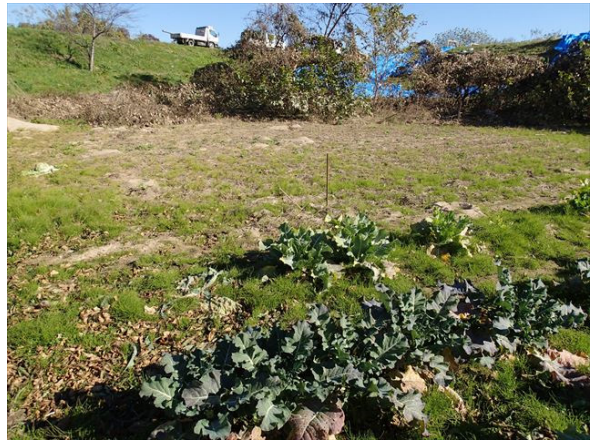
写真-5.2.18.39 阿武隈川上流左岸 10.7KP
釜段下流側の噴砂

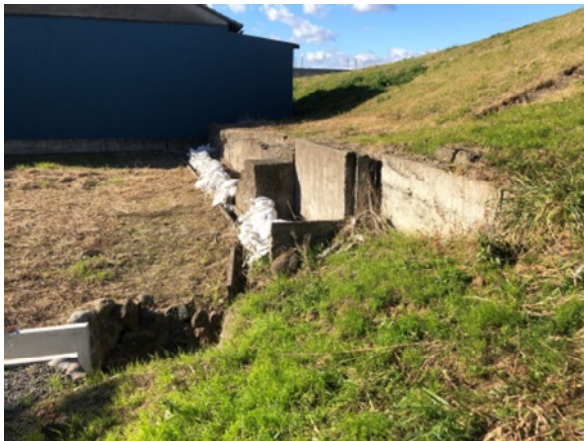
阿武隈川支川荒川右岸 0.2KP では、写真-5.2.18.40 に示すように、川裏腰留め擁壁に平行に土のうが積まれていた。写真-5.2.18.41 に示すように擁壁の足元が露出していることから、洪水時に足元から漏水があったことが推測される。

写真-5.2.18.40 荒川右岸 0.2KP
川裏腰留め擁壁

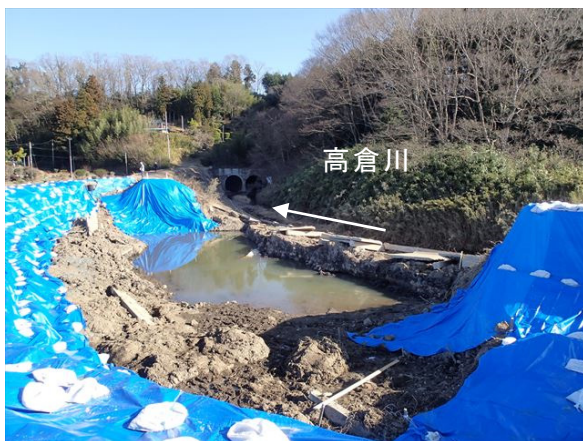
写真-5.2.19.1 高倉川左岸決壊箇所

高倉川左岸（角田市江尻木所前）では、写真-5.2.19.1に示すように決壊し、仮締切が完了している状況であった。決壊箇所のすぐ下流には2連の水路トンネルがあり、その後阿武隈川に合流する。水路トンネルの下流側には樋門があり、下流側の水位が高い場合には樋門を閉鎖し、背水の影響を受けない区間となっている。なお、自己流は、写真-5.2.19.2の決壊箇所の上流に位置する水門から別の河川に排水され、さらには排水機場によって阿武隈川に排水される。

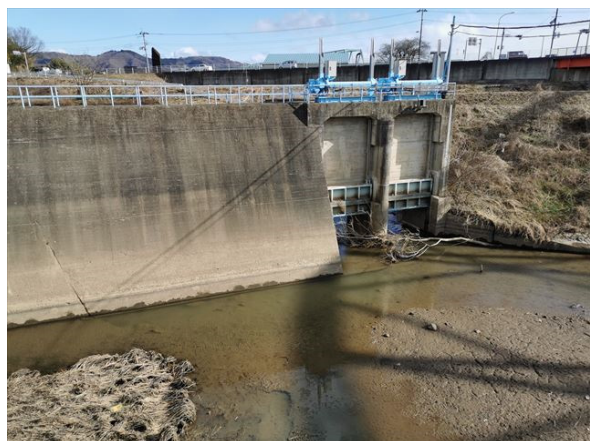
写真-5.2.19.2 高倉川に設置された水門

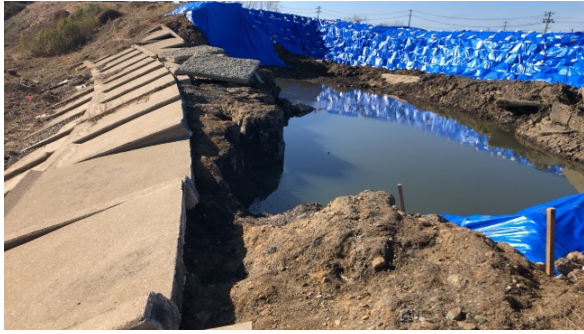
写真-5.2.19.3 高倉川左岸護岸と落堀

本決壊箇所の特徴は、写真-5.2.19.3に示すように落堀が局部的に形成されていた点である。元々堤防があった範囲のみが掘られており、調査時は水が溜まっていた。落堀の内側の数箇所土層検査棒を貫入してみたところ、自然地盤と考えられる粘性土層が広く分布していることが分かった。護岸付近の基礎地盤を観察したところ、部分的に砂礫や石も分布していたが、主には有機質粘性土で構成されており、写真-5.2.19.4に示すように有機質粘性土の層は切り立った状態で残っていた。

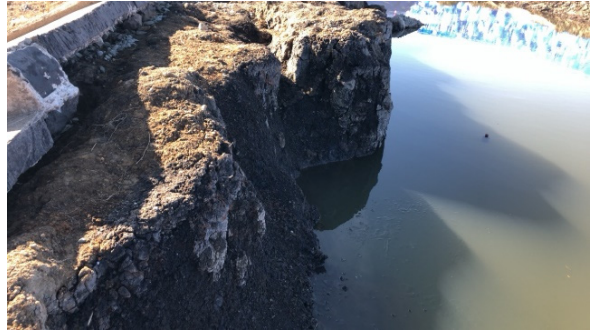
写真-5.2.19.4 高倉川左岸
護岸の基礎地盤

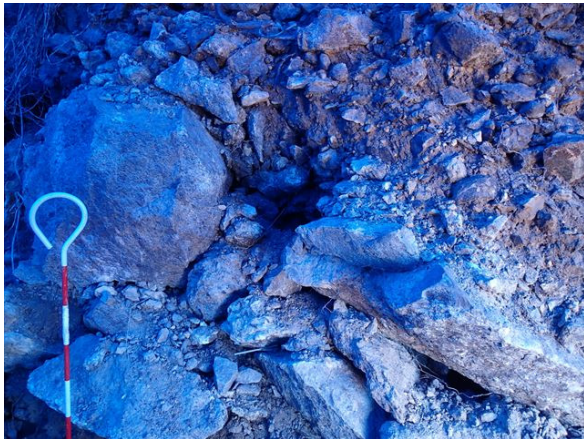
写真-5.2.19.5 高倉川左岸堤体土質

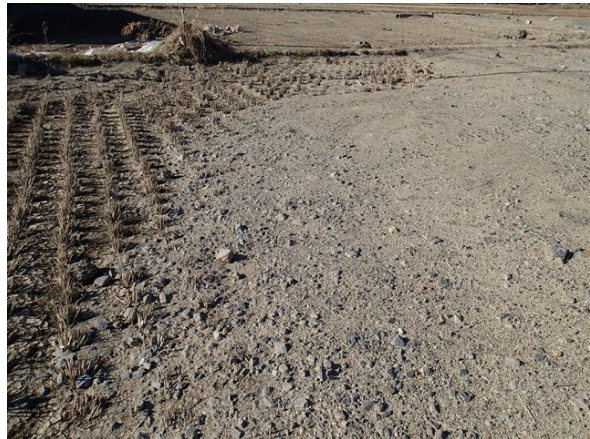
写真-5.2.19.6 高倉川左岸
決壊によって堤内地に運ばれた土砂

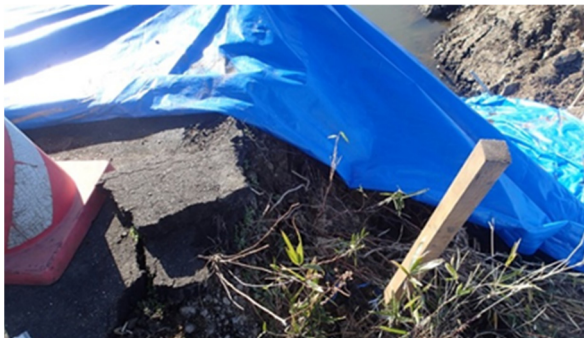
写真-5.2.19.7 高倉川左岸
決壊箇所下流堤防の法肩の侵食痕

調査時には、天端から1m程度下がった位置に幾つかのごみの付着が確認できたものの、決壊から2か月以上経過していたため、洪水時の最高水位を示すものか定かではない。また、決壊箇所下流の堤防の裏法肩には、写真-5.2.19.7に示す侵食の痕跡が残っていたが、この原因も不明である。

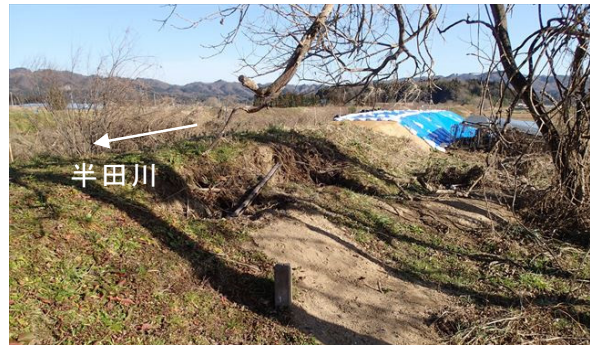
写真-5.2.19.8 半田川左岸決壊箇所

半田川左岸（角田市藤田）では、写真-5.2.19.8に示すように決壊箇所の仮締切が行われていた。決壊箇所の直下流の法面に越流によって侵食された痕跡が確認された。

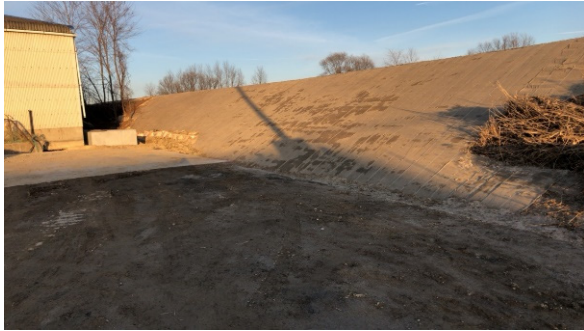
写真-5.2.19.9 谷田川左岸川裏復旧状況

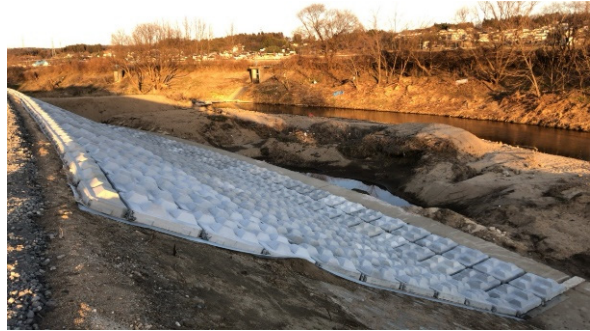
写真-5.2.19.10 谷田川左岸 川表復旧状況

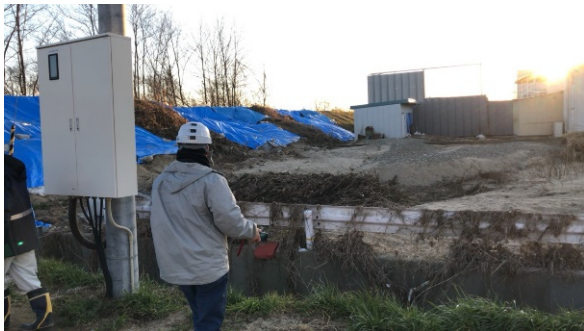
写真-5.2.19.11 谷田川左岸
決壊箇所上流側裏法

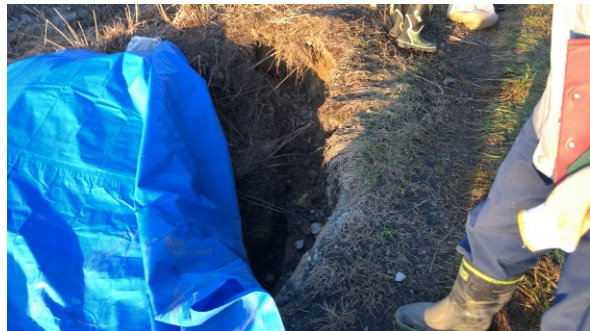
写真-5.2.19.12 谷田川左岸
決壊箇所上流側天端

谷田川左岸では、写真-5.2.19.9 及び写真-5.2.19.10 に示すように決壊箇所の仮締切(連節ブロックによる護岸)が行われていた。決壊箇所の上流側には写真-5.2.19.11 に示すようにブルーシートで覆われた被災箇所が断続的に存在した。これらの箇所を天端から確認すると、写真-5.2.19.12 に示すような状況となっており、越水により侵食された痕跡であると推測される。堤体土が侵食されていない場所においても、写真-5.2.19.13 に示すように植物が法下方に倒伏している状況が確認でき、越水が生じていたことが推測される。

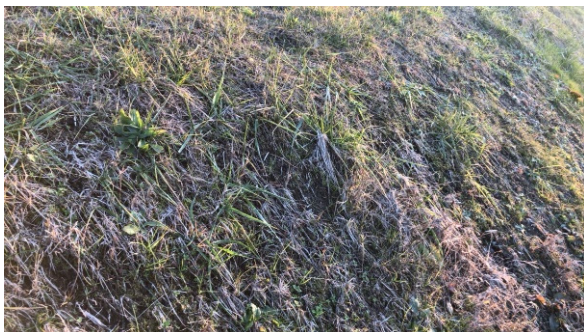
写真-5.2.19.13 谷田川左岸
決壊箇所上流側裏法越水痕
