7. 道路の性能に影響を及ぼした被害

7.2 道路橋

7.2.1 国道 20 号

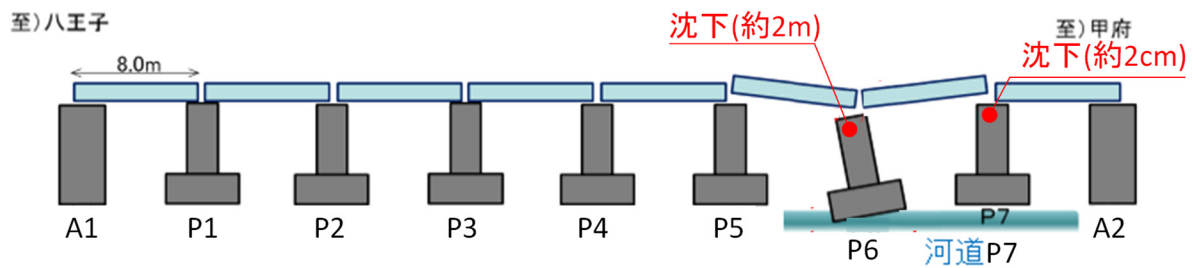
図-7.2.3 法雲寺橋の被害状況【甲府河川国道事務所提供】

関東地方整備局甲府河川国道事務所が実施した被災後の調査では、P6 橋脚および P7 橋脚の沈下・傾斜が確認された(写真-7.2.1)。事務所が実施した測量により、P6 橋脚が上流側で約 2 m、P7 橋脚は上流側で約 2 cm 沈下していることが確認された(図-7.2.3)。10 月 21 日の現地調査時点では、P6 橋脚は沈下と橋軸方向への傾斜が見られた(写真-7.2.2~7.2.3)。P5~P6 間及び P6~P7 間の桁が大きく沈下しており、路面の段差発生がみられた(写真-7.2.4)。現地状況から、河川の増水の伴う洗掘に起因して橋脚が沈下し、それに伴い桁が沈下して路面の段差が発生したと考えられる。なお、調査時点の河道は P6 橋脚及び P7 橋脚付近で、架橋位置は河道の湾曲部にあたる位置であった(写真-7.2.3)。

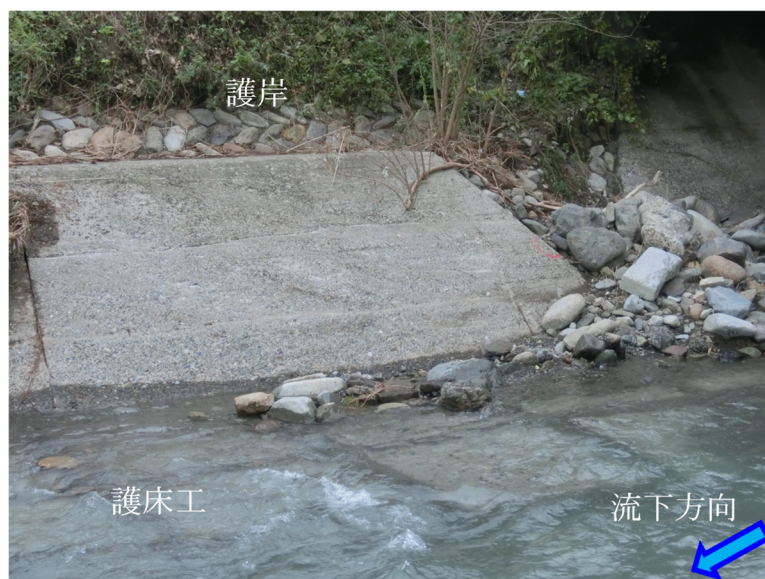
写真-7.2.5 下流側右岸の護岸の状況（10月21日）

河川管理施設等構造令第 62 条の解説には、洗掘等の観点から河積を阻害する程度を最小限にとどめるために、河積阻害率を 5 %以内に収めることを橋梁の構造設計を行う上での目安としている。法雲寺橋は、河川管理施設等構造令制定以前に建設された橋梁で、試算では河積阻害率が 10 %程度であった。また、笹子川の滯筋について、航空写真を確認したところ(図-7.2.4)、昭和 40 年代~50 年代(1970 年代)では、橋梁上流側で A1 橋台側(左岸側)に湾曲して橋梁直下で河道中央付近となっていたが、令和元年(2019 年)では橋梁上流側で A2 橋台側(右岸側)に湾曲して橋梁直下で河道中央から右岸寄りに変化し、下部構造の沈下が見られた P6 橋脚付近となっていた。このような橋の構造条件や周辺環境条件が洗掘の状況に影響した可能性がある。なお、下流側右岸の護岸部には河床に護床工が設置されており、目視で確認した範囲では護岸自体の沈下等の変状は認められなかった(写真-7.2.5)。

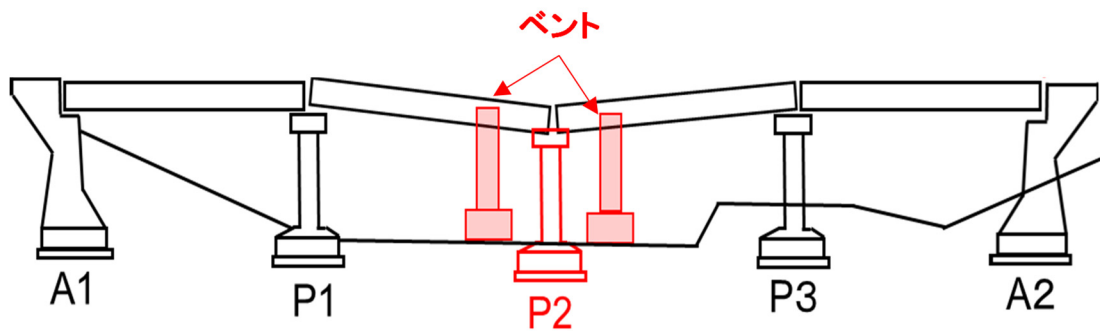
図-7.2.8 ベントによる桁の仮受けイメージ【郡山国道事務所提供】

東北地方整備局郡山国道事務所が実施した被災後の調査では、路面の沈下、P2 橋脚の沈下、P1、P2 及び P3 橋脚の支承部周辺の主桁端部のひび割れ、P1、P2 及び P3 橋脚の支承部周辺の桁の浮き上がり、P2 橋脚の支承部のアンカーボルトの破断、P3 橋脚の側道橋の台座の浮き上がりが確認された（写真-7.2.6～7.2.10）。事務所が実施した測量により、P2 橋脚上部の高欄上で上流側が 41 cm、下流側が 2 cm 沈下していることが確認された。なお、現地調査時点では、仮復旧として P2 橋脚の沈下や路面の沈下への対応として、ベントによる桁の仮受けと路面の舗装の擦り付けが事務所により行われていた（図-7.2.8、写真-7.2.11）。

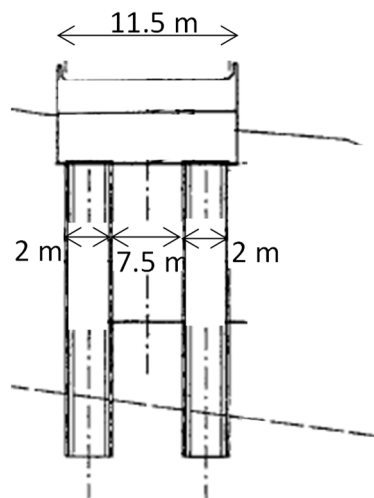
図-7.2.14 被災した A1 橋台の断面図【長野県伊那建設事務所提供】

長野県伊那建設事務所が台風第 19 号通過後の 10 月 18 日に実施した点検では、異常は確認されなかったが、10 月 20 日に A1 橋台の近傍ののり面崩壊が確認された(写真-7.2.17)。また、A1 橋台の深礎杭の一部が露出していることや踏掛版の下の土砂流出による空洞化が生じていることが確認された。のり面崩壊部では、権兵衛 2 号橋に隣接する権兵衛トンネルの排水管の切断や排水柵の落下についても確認された。

10 月 22 日の現地調査時点では、A1 橋台の近傍ののり面の崩壊の進行により一部露出した A1 橋台の背面盛土が崩壊し、踏掛版と舗装面の落下が確認された(写真-7.2.18)。11 月 2 日の現地調査時点では、一部が露出している A1 橋台の深礎杭については、1 基は頭部から 7 m 程度が完全に露出し、もう 1 基は頭部のフーチングとの接合部が一部露出してい

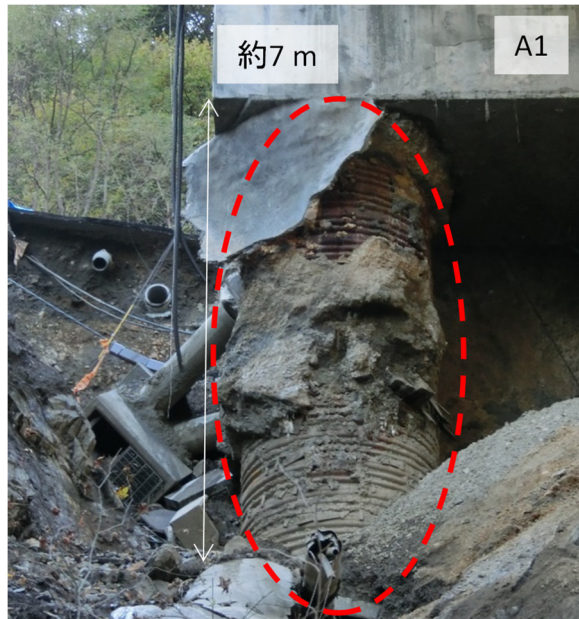
写真-7.2.19 深礎杭の露出状況（その1）（11月2日）

ることが確認された（写真-7.2.19～7.2.20）。ただし、目視で確認した限りでは、のり面の崩壊による深礎杭の露出以外の深礎基礎自体の変状は確認できなかった。なお、露出したA1橋台とその深礎杭の計測により、沈下や傾斜は確認されなかった。A2橋台やP1橋脚については、路面からの徒歩による目視点検の範囲では、異常は確認されなかった。

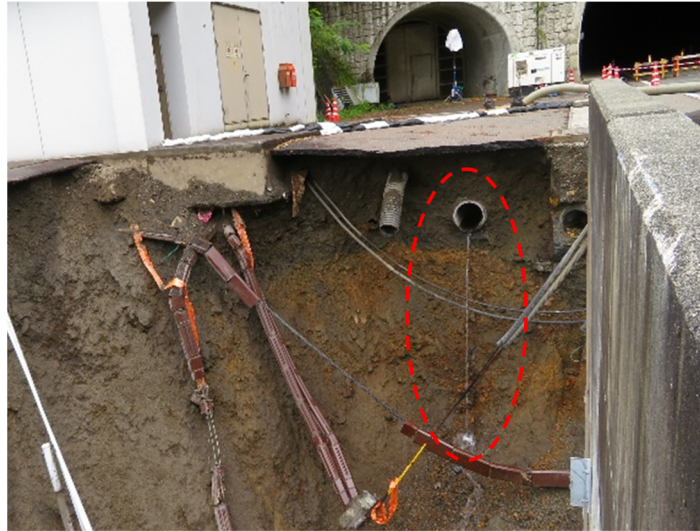
写真-7.2.21 切断された排水管からの流水の状況（10月22日）

周辺状況については、10月22日の現地調査時点では、のり面崩壊部の切断された排水管から常時水が流れていた（写真-7.2.21）。11月2日の現地調査時点では、岩盤層と上層の境界部からの湧水を確認した（写真-7.2.22）。のり面の崩壊には、これらの水が影響した可能性が考えられる。なお、権兵衛2号橋は、平成30年度に実施された橋梁定期点検において、A1橋台背面ののり面の吹きつけモルタルの損傷や配水管のずれなどのり面の変状が管理者により確認されており、以前より水による影響を受けていた可能性も考えられる。

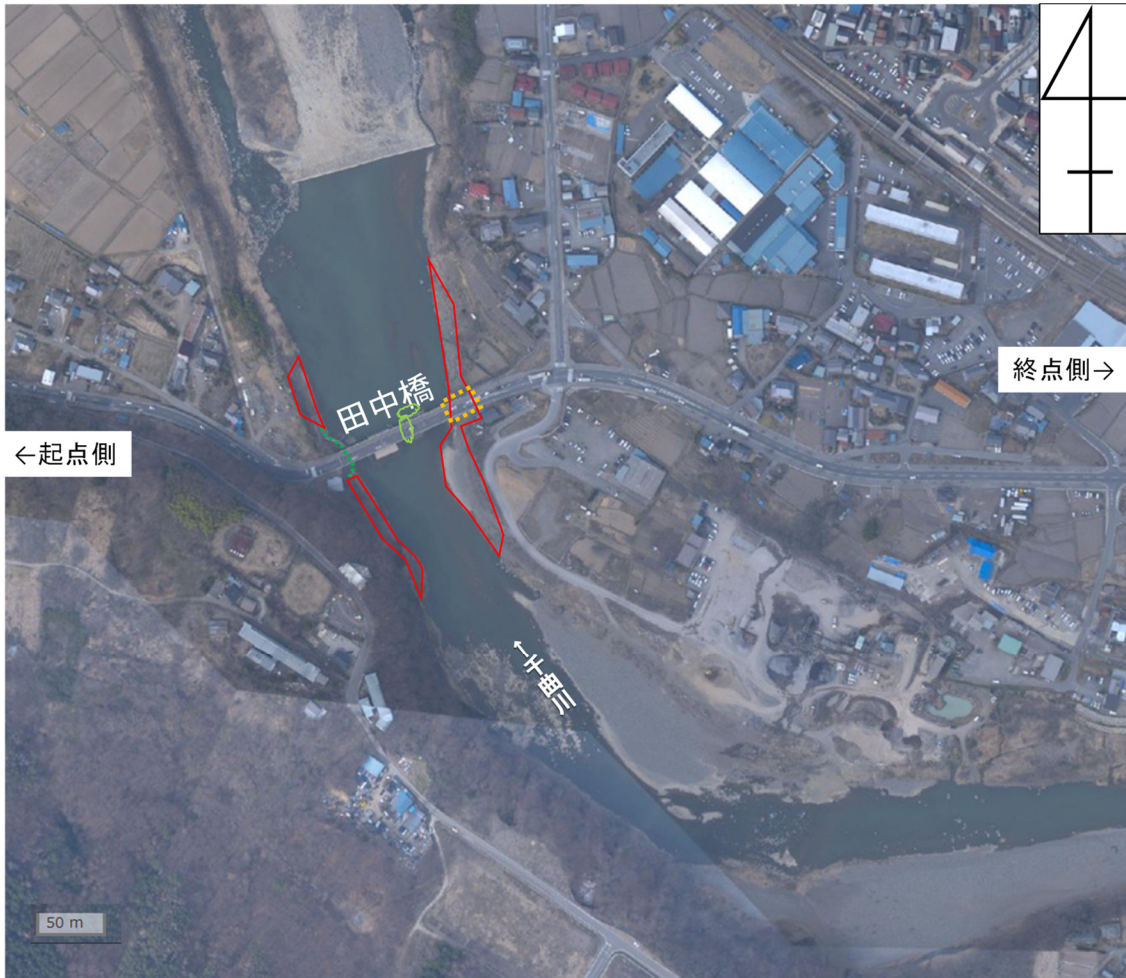
図-7.2.17 航空写真と被害の概要

調査は、周辺道路から実施した。A2 橋台（ピアアバット）背面の土砂の流出により、橋台背面の路面の陥没が見られ（写真-7.2.24）、通行できない状態となっていた。A2 橋台に隣接する家屋との境界に設置されていた擁壁も傾斜が見られた。橋台背面の道路に設置されていた土中式ガードレールや路面下に埋設されていた埋設管も土砂の流出により、露出していた。P1 橋脚にはコンクリートにより基礎の拡幅がされていた（写真-7.2.25）。橋脚基部には流された草木の堆積が見られた（写真-7.2.25）。橋梁周辺の護岸を確認すると、右岸側・左岸側並びに田中橋の上流側・下流側ともに護岸と堤防に浸食が見られた（写真-7.2.26）。

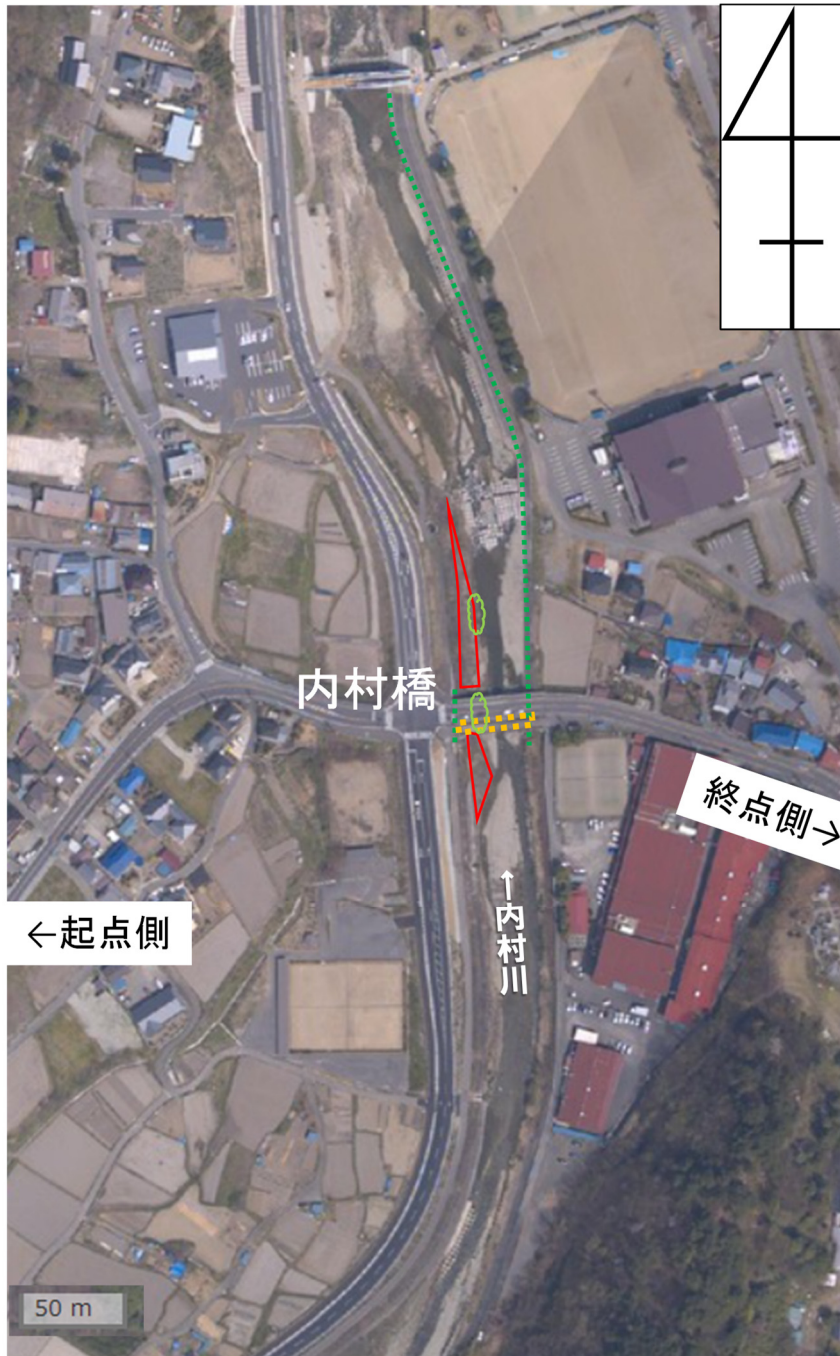
図-7.2.19 航空写真²⁾と被害の概要

調査は、周辺道路及び内村川の河川内から実施した。車道橋は P2 橋脚上の路面の沈下が見られた（写真-7.2.29）。P2 橋脚基礎の下流側には洗掘が見られ（写真-7.2.28）、洗掘により P2 橋脚が沈下したと考えられる。車道橋及び歩道橋の A2 橋台上の舗装に亀裂が見られる（写真-7.2.29）が、舗装の亀裂の一部に草が生えている部分もあることから、沈下の影響で生じた亀裂かは不明である。P1 橋脚基部周辺には護床ブロックの散乱が見られた（写真-7.2.30）。A2 橋台上の端横桁には橋軸直角方向のひびわれが見られた（写真-7.2.31）。A2 上の支承には水平方向のわれが確認できた（写真-7.2.32）。上流側の歩道橋は、P1、P2 橋脚が右岸側に転倒し、落橋していた（写真-7.2.33）。落橋した歩道橋の上部構造は道路橋の P1 に接触していた（写真-7.2.34）。A2 側上部構造は橋台の躯体にかろうじて引っかかっている状態であった。内村橋の下流側を見ると、右岸側のブロック積みには被害は見られないが、左岸側の堤防には洗掘が見られた。

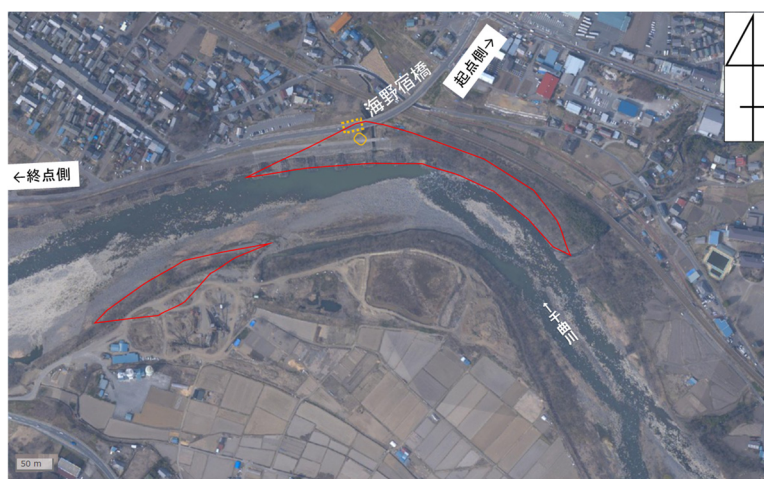
図-7.2.21 航空写真²⁾と被害の概要

調査は、周辺道路及び千曲川右岸堤外地から実施した。千曲川の増水により護岸と堤防が浸食され、これに伴い A2 橋台は転倒し、P1 橋脚の直接基礎側方の地盤が流出していた (写真-7.2.36~7.2.37、図-7.2.23)。

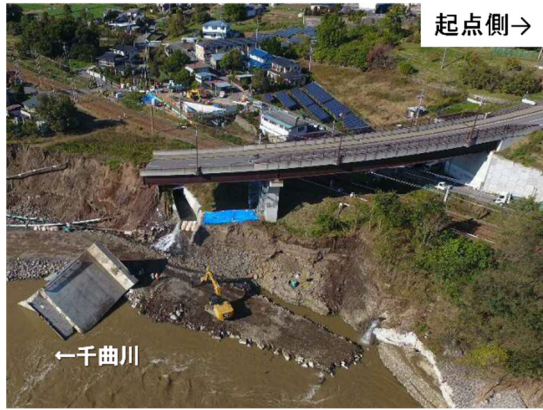
写真-7.2.36 被災直後の周辺状況

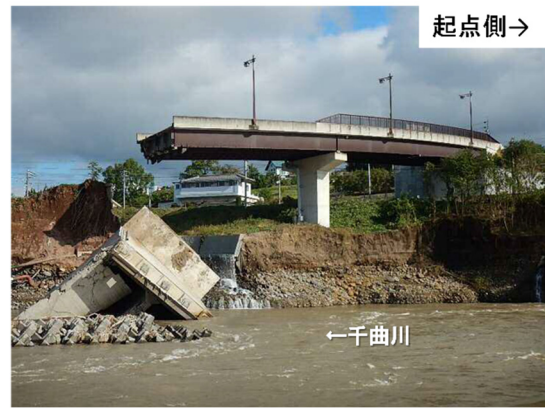
上部構造については第1径間よりも第2径間の径間長が短いことから、落橋は免れたものの、A2橋台の転倒により、主桁の端部の拘束がなくなったため、桁を支持する措置が必要であった。

写真-7.2.37 A2橋台の転倒

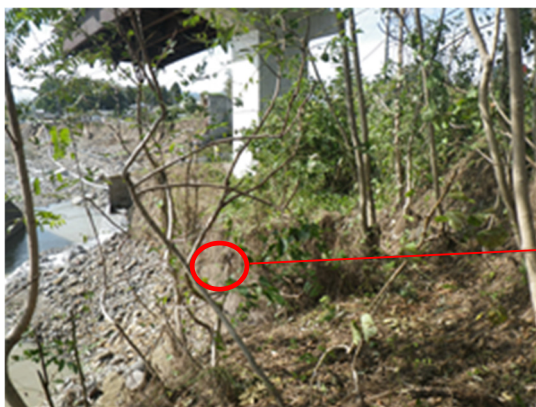
P1 橋脚の基礎の端部は露頭し、支持層が削られていた (写真-7.2.38~7.2.39)。被災直後は安定していたが、地震に対しては極端に支持力が低下していると考えられ、一旦傾斜し始めると急激に地盤の破壊につながる可能性があった。また、A2 橋台が受け持っていた上部構造の死荷重も P1 橋脚が負担しているため、地震時の支持力も厳しい状態であ

写真-7.2.38 P1橋脚基礎の支持層の流失状況

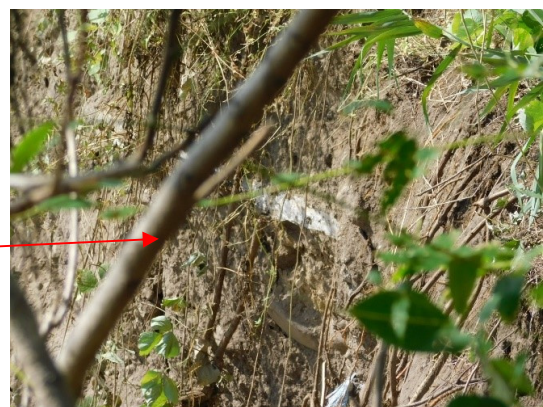
写真-7.2.39 P1橋脚基礎の端部の露頭

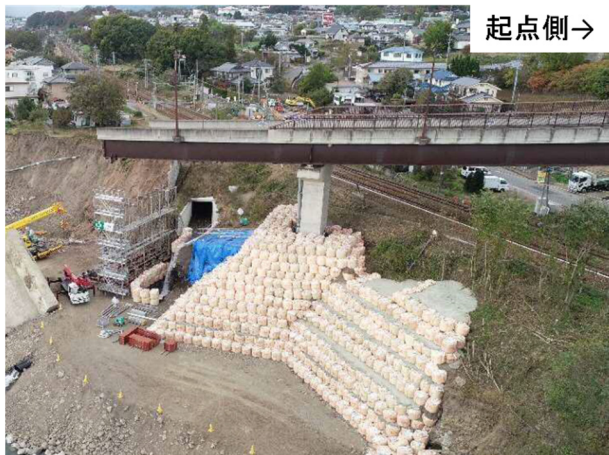
写真-7.2.40 P1橋脚基礎側面の法面保護工

11月11日の調査時には、P1橋脚の支持層側方を拘束するための重量の確保及び養生のため、橋脚周囲を貧配合のコンクリートで巻き立てた上で大型土嚢を設置していた（写真-7.2.40）。また、P1橋脚本体や支承への負担を軽減するため、被災前にA2橋台があった位置にベントを設置し、上部構造を支持していた（写真-7.2.41）。

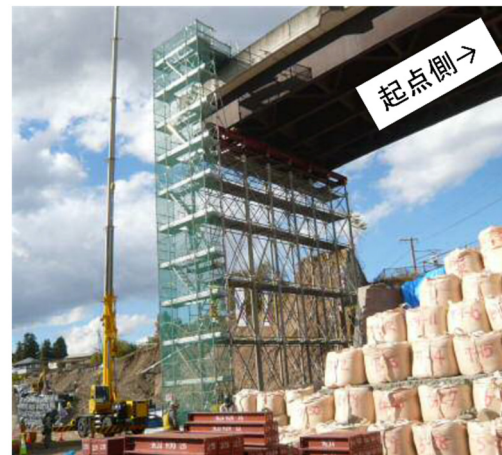
写真-7.2.41 桁を支持するためのベント

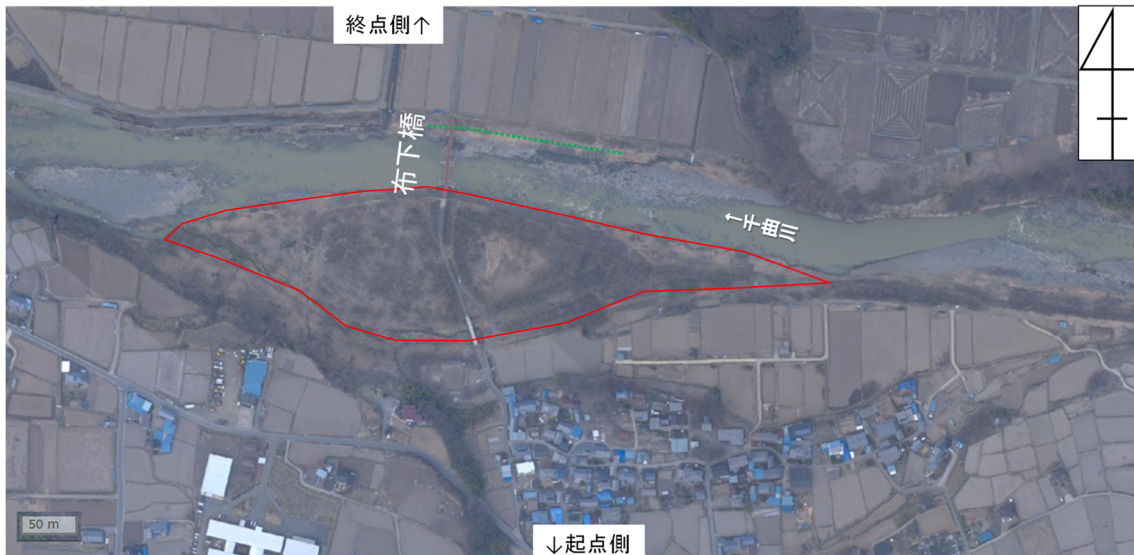
図-7.2.24 航空写真²⁾と被害の概要

調査は、千曲川の河川内から実施した。左岸（A1）側の砂州全面の流出により、橋台背面の道路の喪失が見られ（写真-7.2.42）、通行できない状態となっていた。露出した橋台を見ると背面側のコンクリートに欠損している部分も見られた（写真-7.2.43）。P1橋脚上の上部構造及び基部には流された草木の堆積が見られた（写真-7.2.44）。路面上や高欄にも草木の堆積が見られたことから、千曲川の水位は布下橋の路面上まで達していたと推測される。

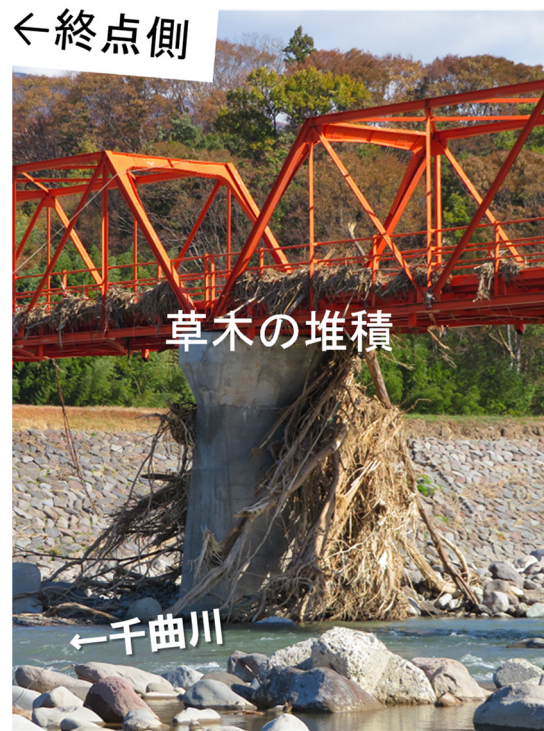
写真-7.2.44 上部構造及び橋脚の草木の堆積

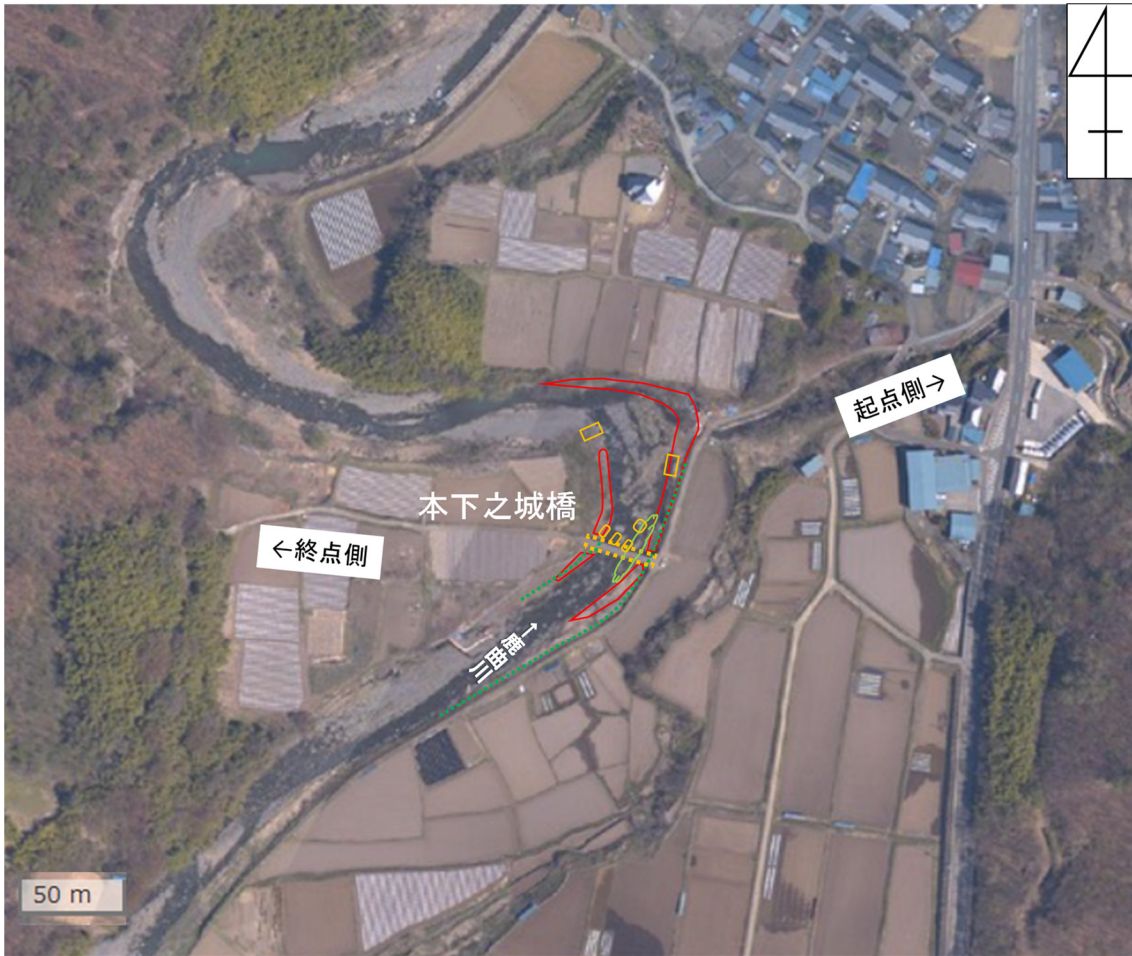
図-7.2.25 航空写真²⁾と被害の概要

調査は、周辺道路及び鹿曲川の河川内から実施した。P1～A2 の上部構造及び P2～P4 橋脚に流出が見られ（写真-7.2.46）、通行できない状態となっていた。P2～P4 橋脚は下流側に転倒していた。残っていた P1 橋脚には草木の堆積が見られた（写真-7.2.47）。本下之城橋の下流側は鹿曲川が大きく湾曲しており、右岸側・左岸側並びに上流側・下流側ともに護岸と堤防に洗掘が見られた（写真-7.2.48）。

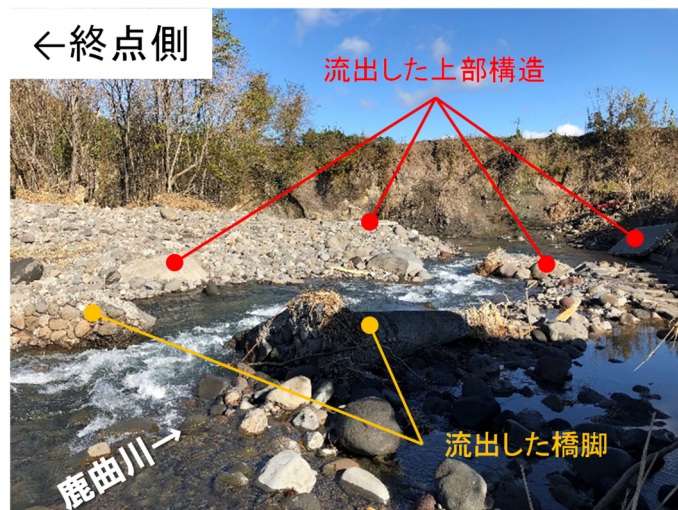
写真-7.2.46 上部構造と橋脚の流出

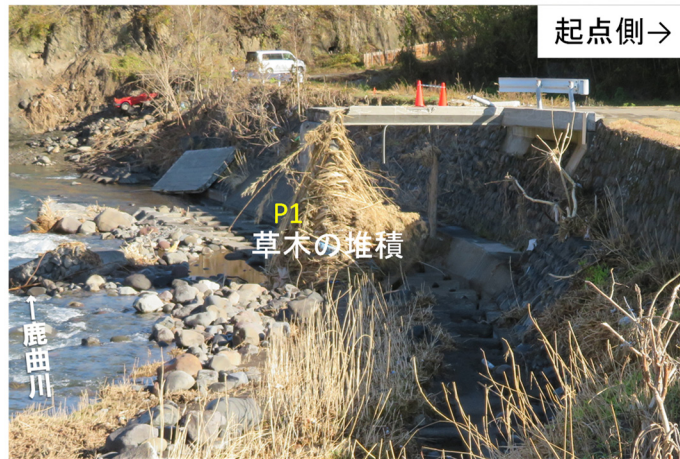
写真-7.2.47 橋脚の草木の堆積

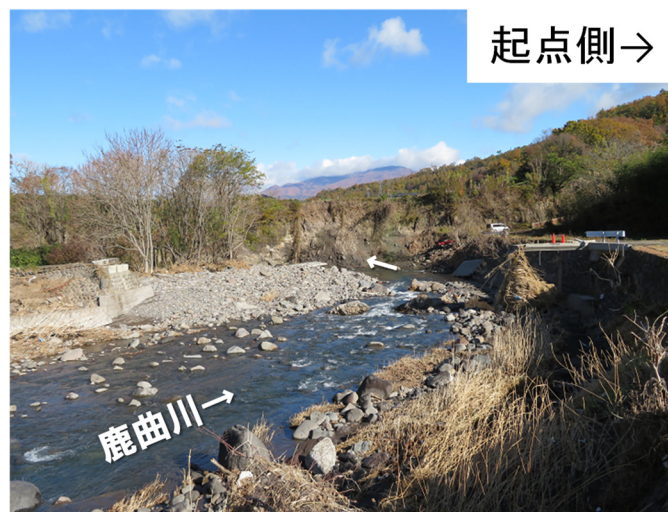
写真-7.2.48 鹿曲川の湾曲と堤防の洗掘

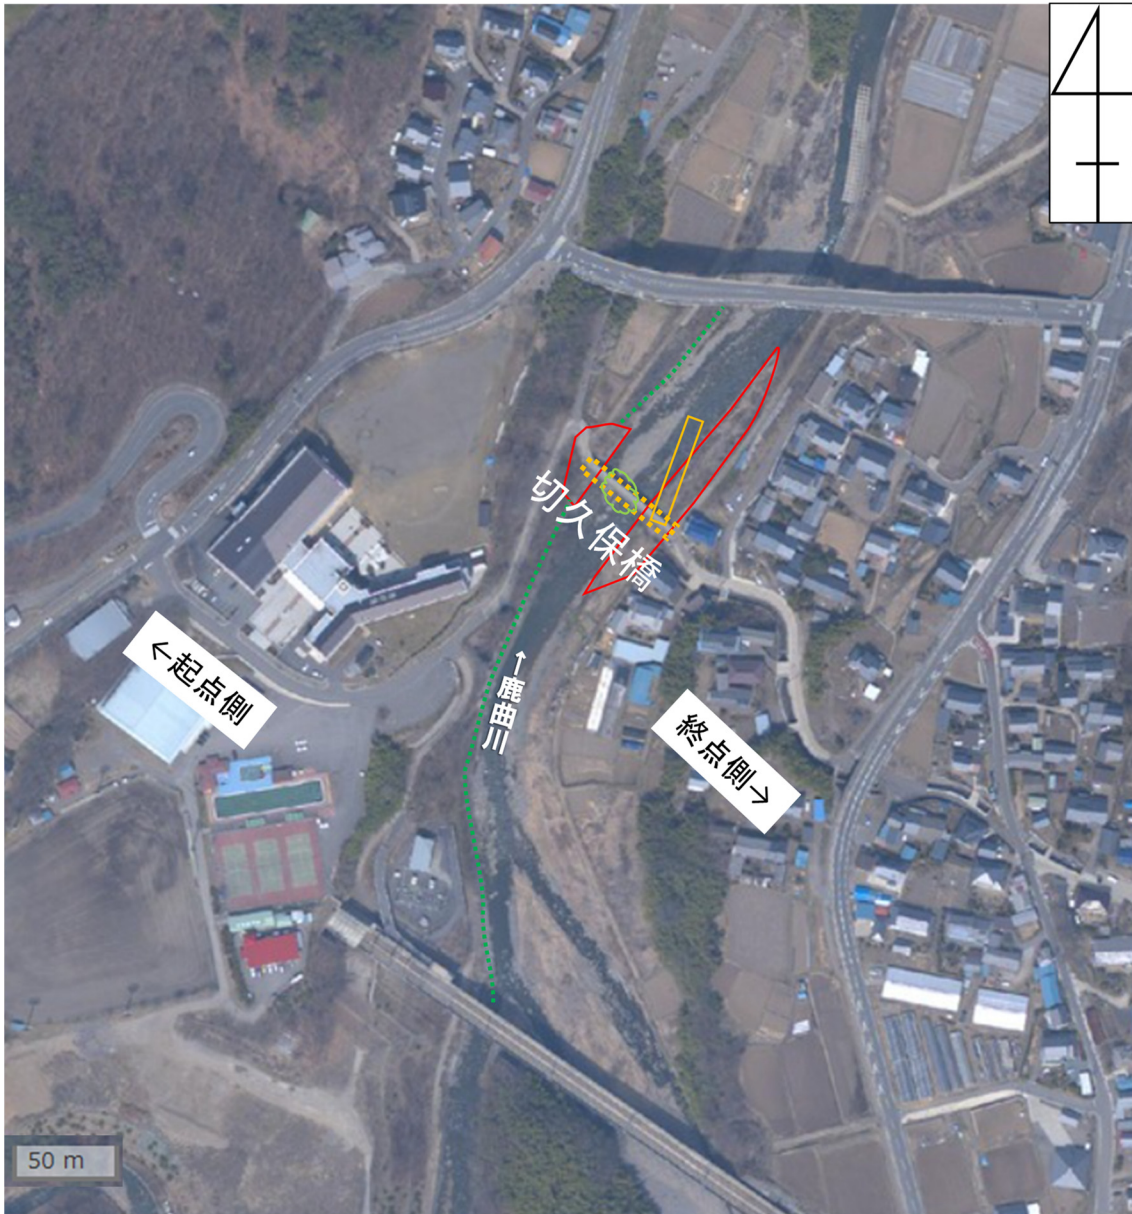
図-7.2.26 航空写真²⁾と被害の概要

調査は、周辺道路及び鹿曲川の河川内から実施した。A1～A2 の上部構造及び P1～P6 橋脚に流出が見られ（写真-7.2.49）、通行できない状態となっていた。上部構造は A2 を支点として右岸側下流に流出していた（写真-7.2.50）。流出した上部構造には土砂や草木の堆積が見られ、高欄は上流側から下流側に向かって倒壊していた（写真-7.2.51）。P1～P6 橋脚はパイルベント橋脚であり、パイルベント基部で折損し、下流側に流出していた（写真-7.2.52）。A1 橋台背面の道路部分や堤防も流出（写真-7.2.53）しており、水位が路面上まで達していたと推測される。A1 橋台には草木の堆積が見られた。A2 橋台は橋座部ごと流出した部分も見られた（写真-7.2.54）。

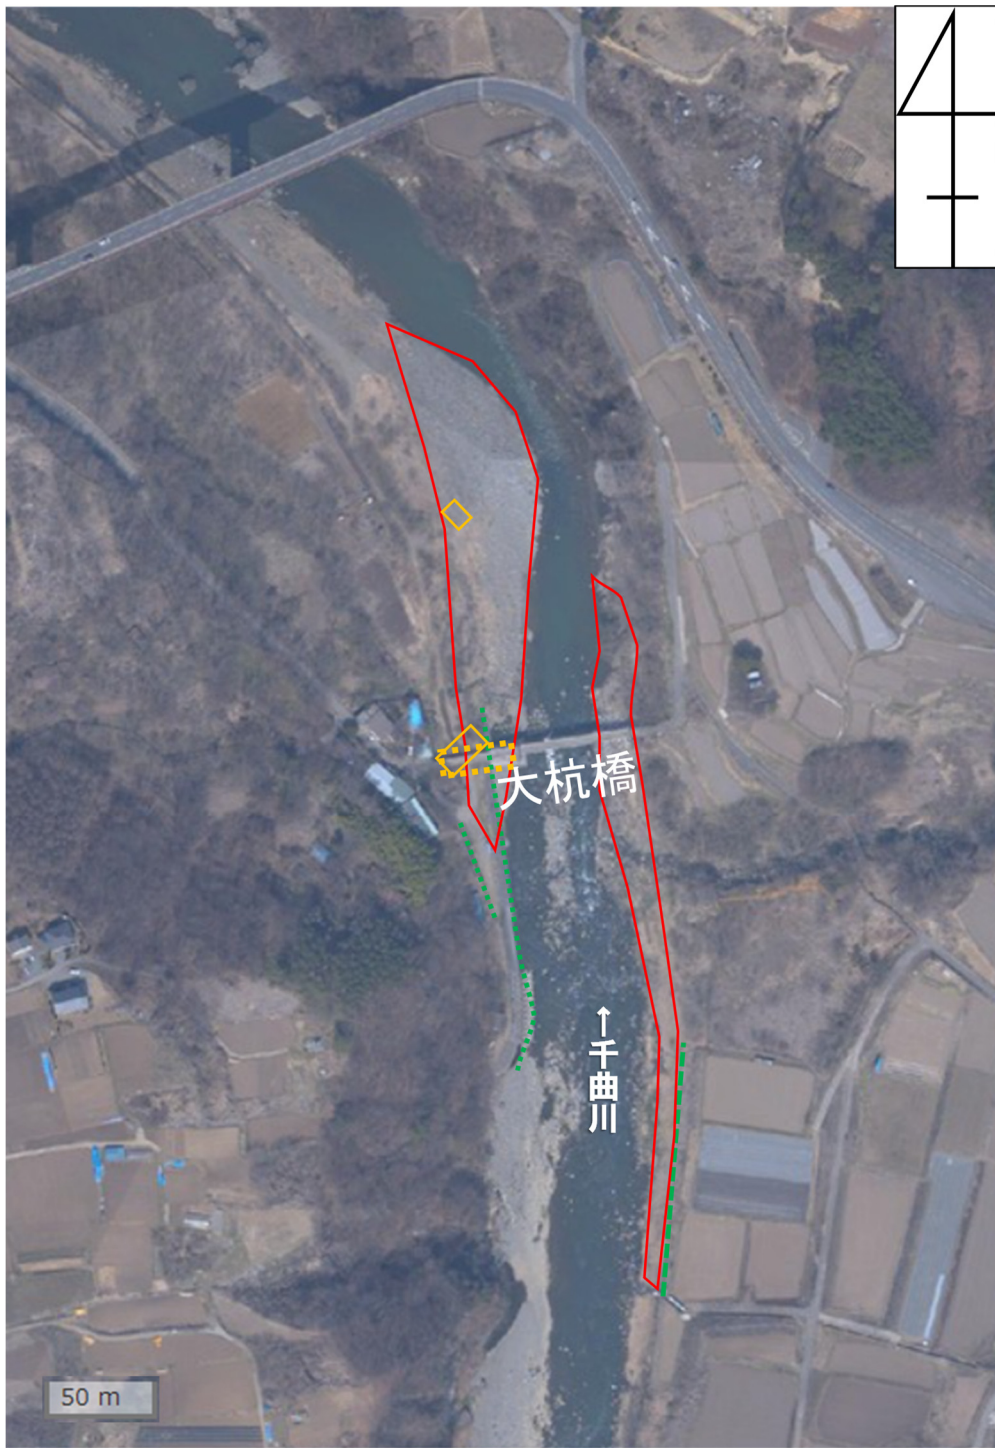
図-7.2.27 航空写真²⁾と被害の概要

調査は、周辺道路及び千曲川の河川内から実施した。左岸側側径間の上部構造及び橋脚に流出が見られ（写真-7.2.56）、通行できない状態となっていた。流出した上部構造の一部は、主ケーブルに接触しており、その影響によって側径間の主ケーブルに橋軸直角方向の変位が生じ、主ケーブルが引っ張られることにより中央径間の下流側の桁に浮き上がりが見られた（写真-7.2.57）。中央径間の上部構造には土砂や草木の堆積が見られ（写真-7.2.57（左））、水位が路面上まで達していたと推測される。左岸側側径間の橋脚はパイルベント橋脚であり、パイルベント基部で折損し、下流側に流出していた（写真-7.2.58）。左岸側の上流側・下流側ともに護岸は残っているものの、その上部の堤防に洗掘が見られた（写真-7.2.59）。

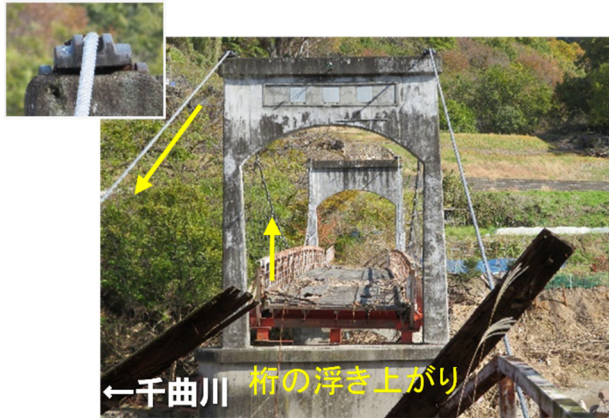
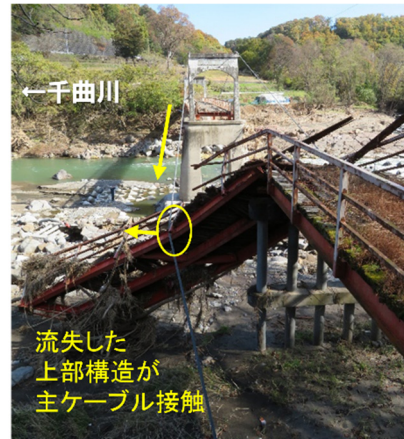
写真-7.2.57 左岸側側径間の上部構造及び橋脚の流出

(左) 桁の浮き上がり

(右) 側径間上部構造とケーブルの接触

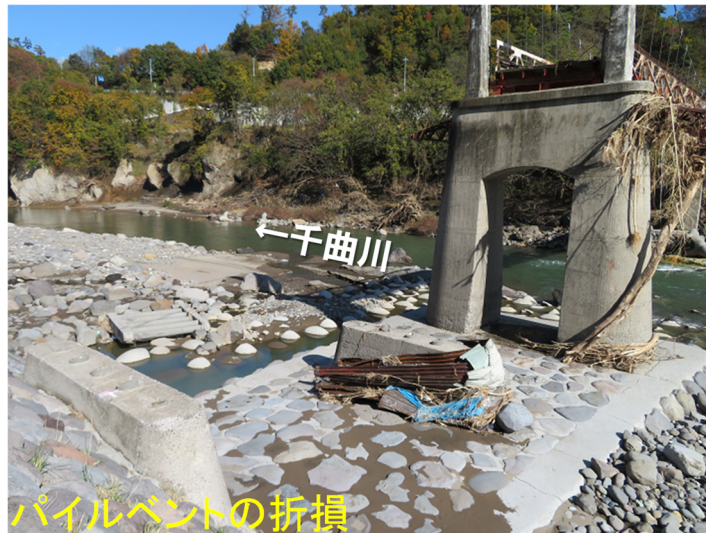
写真-7.2.58 パイルベント橋脚の折損

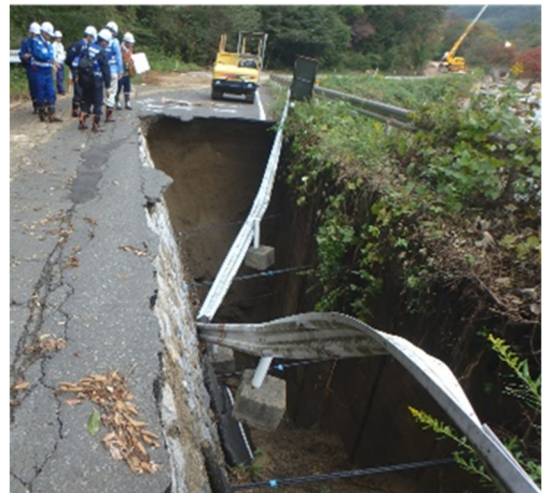
宮城県丸森町の主要地方道丸森霊山線では、河川に並行する区間の盛土が数kmにわたり崩壊（写真-7.3.1）し、令和元年10月24日時点では、当該箇所を含む区間及び並行する補助国道や一般県道も通行止めとなり、復旧に期間を要することから、国総研・土研が現地調査を実施、復旧方法に関する助言を行った。

写真-7.3.1 主要地方道 丸森霊山線
現地調査の状況

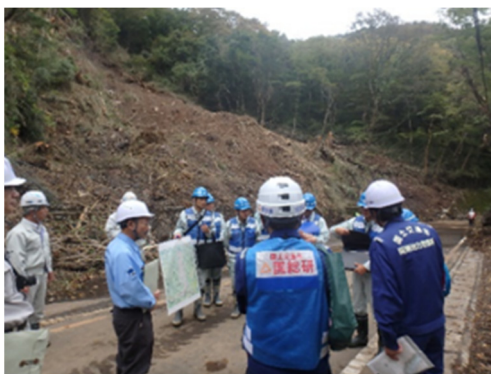
写真-7.3.3 現地調査の状況

国道138号（神奈川県箱根町）では、自然斜面が法長約180mにわたる大規模な崩壊が発生した（写真-7.3.2）。このため、崩壊要因である、地盤調査を実施のうえで復旧方法が検討されている（写真-7.3.3）。令和元年12月27日に迂回路の設置により通行止めは解除されている。

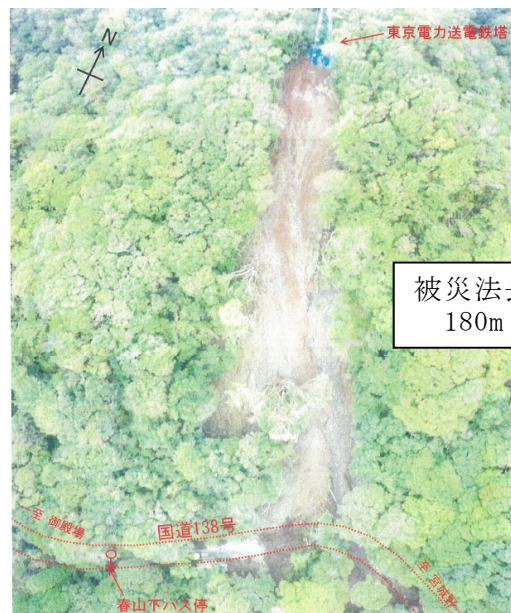
写真-7.3.2 国道138号（神奈川県提供
写真）10月16日撮影

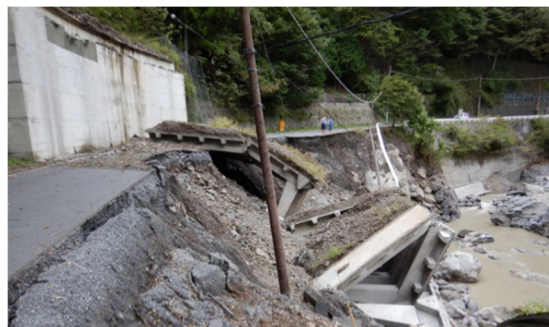
県道中津川三峰口停車場線（埼玉県秩父市）では、中津川が増水し川沿いに設置されていたロックシェッドが崩落し、通行止めが発生した（写真-7.3.4）。国総研では、崩落したロックシェッドのほか、近隣4基のロックシェッドについて、令和元年10月25日に自主調査を実施し、管理者である埼玉県に崩落したロックシェッドの被害に影響した要因や再構築する際の留意点、近隣4基のロックシェッドの状態について助言や報告を行った（写真-7.3.5）。また、TEC-FORCEによる現地調査も実施されており、その際に作成された資料に基づき仮復旧が行われ、令和元年11月12日に通行止めが解除されている。令和2年3月現在、埼玉県において、国総研からの助言等を参考にロックシェッドの復旧図を作成し、今後、本格復旧工事に着手する予定である。

写真-7.3.4 県道中津川三峰口停車場線（TEC-FORCE 写真）

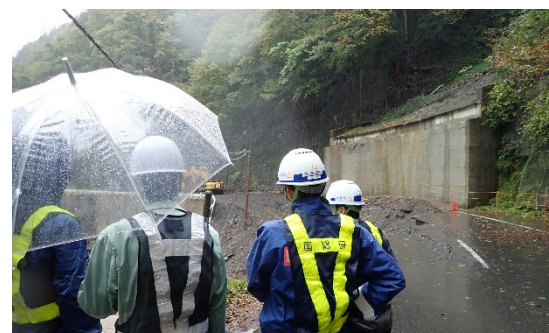
写真-7.3.5 現地調査の状況
