5.7 津波・瓦屋根の被害

5.7.1 調査の目的と概要

令和6年能登半島地震では、石川県能登地方でマグニチュード(M)7.6、最大震度7の地震が発生し、日本海側を中心に津波も観測され(輪島港(港湾局)観測点の速報値で1.2m以上)、多数の建築物に倒壊や流失等の大きな被害が発生した^{5.7-1)}。

国土交通省国土技術政策総合研究所と国立研究開発法人建築研究所は、国土交通省住宅局の要請等を受け、新潟県上越市、石川県珠洲市及び鳳珠郡能登町で被害が生じた建築物等を対象に現地調査を実施した。この現地調査では、津波による被害形態の収集と令和5年5月5日の地震(珠洲市正院で最大震度6強)で無被害であった瓦屋根の被害有無の確認を主な目的とし、今後の被害原因の考察に必要な基礎資料を収集した。なお、本調査内容は両研究所による調査報告^{5.7-2)}を加筆・再構成したもので、各自治体が発行する罹災証明における全半壊の判断等には関係していない。

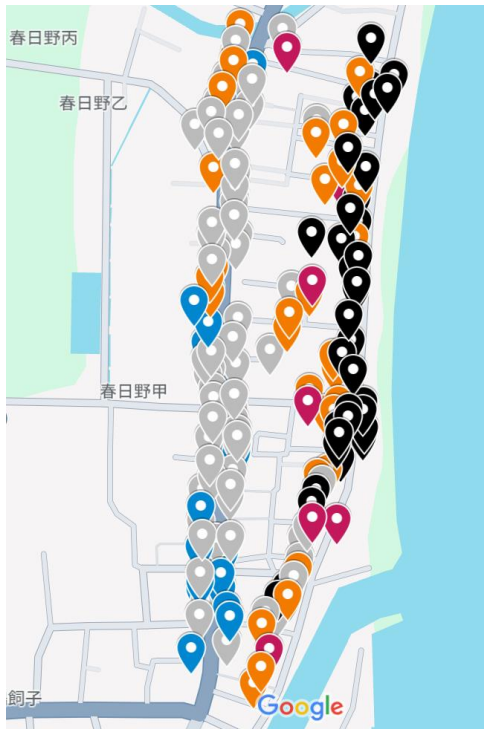
図 5.7-2 珠洲市宝立町鵜飼(北エリア)の被害分布

図 5.7-2 に珠洲市宝立町鵜飼(北エリア)の被害分布、図 5.7-3 に海岸線からの距離に応じた被害割合を示す。写真 5.7-31 に示すように、海側の遮蔽物は確認されなかった。

この調査エリアでは開口等の被害(橙色)のほうが構造躯体の被害(赤色)よりも多く、津波による構造躯体の被害は海岸線からの距離とともに減少する傾向である。また、海岸近くで上部構造の流失(黒色)が多く、その割合は海岸線からの距離とともに減少する。ただし、流失事例の多くは木造倉庫等(非住家)の可能性はある。一方、外観上無被害の建物(青色)は海岸線からの距離とともに増加している。

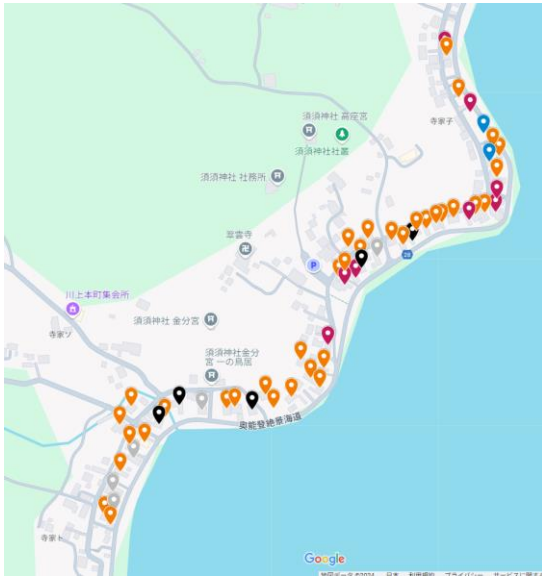
図 5.7-6 珠洲市三崎町寺家の被害分布

図 5.7-6 に珠洲市三崎町寺家の被害分布、図 5.7-7 に海岸線からの距離に応じた被害割合を示す。写真 5.7-33 に示すように、海側には防潮堤(高さ約 1.5m)の転倒が確認された。

この調査エリアの構造躯体の被害は海岸線から 50m 以下の範囲のみで確認され、50m 超の範囲では全て開口等の被害(橙色)であった。開口部の損傷には津波による直接的な被害だけでなく、漂流物による被害によるものも含まれている。

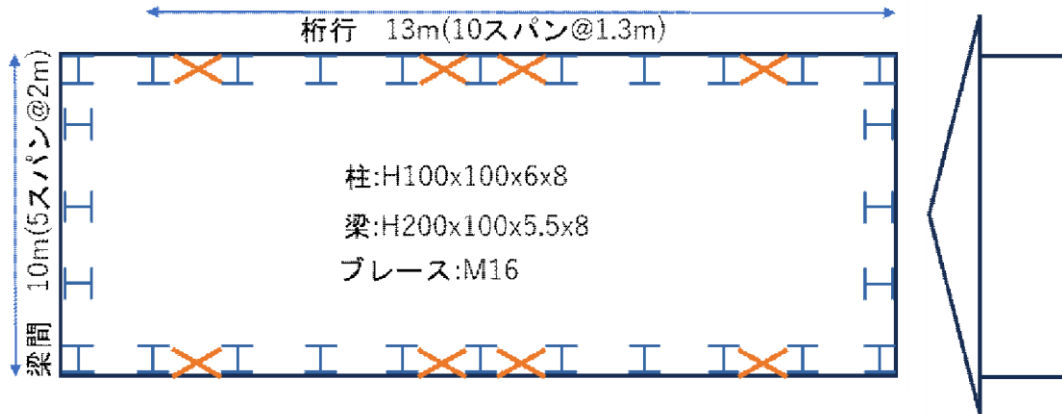
図 5.7-9 鉄骨造倉庫の平面図 (5.7-11)

桁行方向の 8 か所に設けられたブレースの破断前(降伏耐力)に基づき、以下の 2 通りの仮定を設けて、仮想仕事の原理により浸水深を推定する。ここで、ブレースの断面 A を 164mm^2 、降伏応力度 σ_y を 235N/mm^2 、ブレースの引張強度 N_y を 38.6kN 、ブレース間隔 L を 1.3m 、ブレース長さ l を 3.73m 、階高 H を 3.5m 、柱長さ H_1 を 3.5m 、屋根端部高さ H_2 を 4.0m 、屋根頂部高さ H_3 を 5.2m とした。また、 ρ_w を水の密度、 h を静水圧の浸水深、建物の変形角を θ とする。

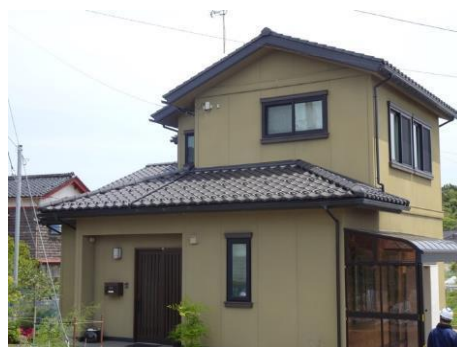
写真 5.7-36 令和5年5月の地震後の状況^{5.7-8)}

写真5.7-35は正院公民館付近のJ形瓦のガイドライン工法と見られる住宅であり、写真5.7-36は同じ屋根の令和5年5月調査時の状況である。今回の調査では、コンクリートの電柱が衝突したことによるけらば部で瓦の損傷が見られたが、その他の範囲では外観から瓦の配置に乱れは確認できず、地震による脱落や損傷はないものと考えられる。写真5.7-37は正院町川尻にあるF形瓦のガイドライン工法と見られる住宅である。この瓦も令和5年5月の調査時(写真5.7-38)と外観は変わらず、脱落や損傷はないものと考えられる。しかし、玄関の床の損傷や門の倒壊が発生していた(写真5.7-39)。
