平成 23 年 4 月 4 日

国土交通省国土技術政策総合研究所

独立行政法人建築研究所

平成 23 年東北地方太平洋沖地震による建築物被害第一次調査
白河市、須賀川市、仙台市における RC 造、S 造、非構造部材を中心とした
建築物被害調査（速報）

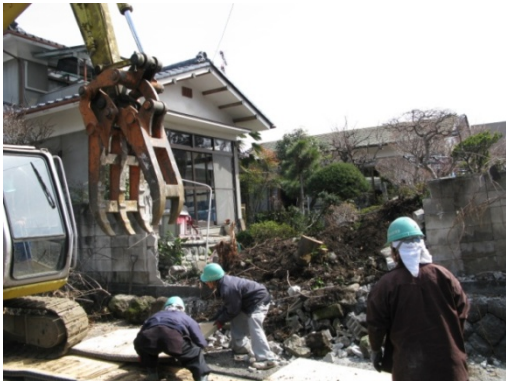
市役所周辺の被害状況を徒歩で調査した。この地域では建築物に設置された煙突が多く、亀裂やひび割れが生じたものがあった（写真1,2）。また土蔵も多く見られ、壁面等がくずれているものがあった（写真3,4）。周辺の住宅等には大きな被害はないようであったが、被災したため解体中のブロック塀（写真5）や倒壊したままの石塀（写真6）が確認された。また鉄骨造の渡り廊下で、仕上げのモルタル壁が剥落しているものがあった（写真7）。近くの墓地では石灯籠や石でできた柵が転倒していたが、墓石（写真8）の転倒はほとんど確認できなかった。

写真5 被災したブロック塀（解体中）

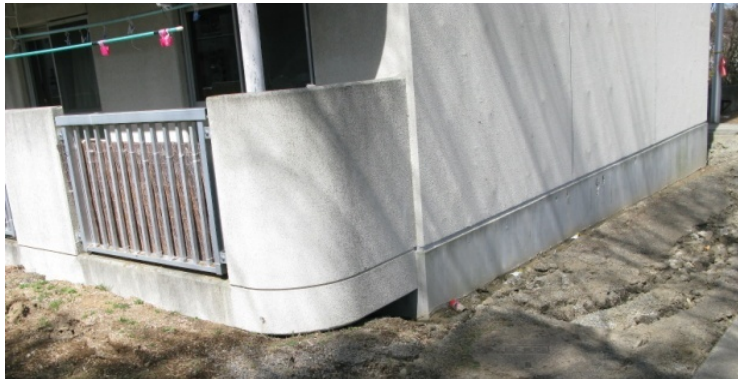
6棟からなる集合住宅 A1 は、応急危険度判定で a 棟が危険と判定されていた。a 棟は全体が沈み込んでおり、桁行き方向に傾きが見られた（写真 9, 10）。沈み込みの大きい妻面では 1 階のベランダが地面と接する状態となっていた（写真 11）。沈下のない別の棟で地面から 1 階ベランダ下端までの高さを測ると 77cm 程度であった。a 棟の北側を走る道路でも、歩道に著しい沈下が確認された（写真 12）。b 棟ではまだ応急危険度判定がされていないが、周辺地盤が沈み込み、張間方向に若干の傾きが生じていた（写真 13, 14）。

写真11 a棟 (沈み込みの大きい妻面)

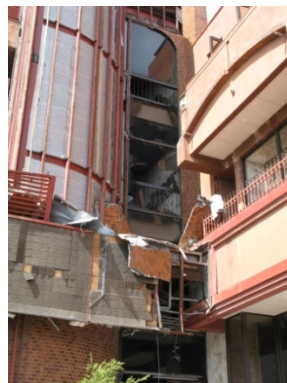
移動の経路に被害の目立つホテルがあったため、調査を行った。白河市役所から西に1kmほど離れたところにある、RC造（一部鉄骨鉄筋コンクリート造（SRC造））と鉄骨造の2棟からなるホテルである（写真15, 16）。ホテルとして営業はしていないが、一部の店舗は使われているように見受けられた。RC造の棟ではエントランス部で壁やSRC造の柱脚の損傷（写真17, 18）、天井の落下（写真19）等が生じていた。鉄骨造の棟では外壁仕上げの落下（写真20, 21）等が見られた。なお、SRC造の柱脚部は露出柱脚で、ベースプレートのアンカーボルトが抜け出している（写真18）。そのため、ベースプレートの断面にひずみが集中し主筋が大きく伸ばされ、軸方向の繰り返し荷重により座屈したものと考えられる。ホテルの周辺では、隣接する建築物でALCパネルの落下が見られた（写真22, 23）ほか、倒壊したブロック塀や石塀も確認された（写真24, 25）。

写真 20 外壁仕上げの落下

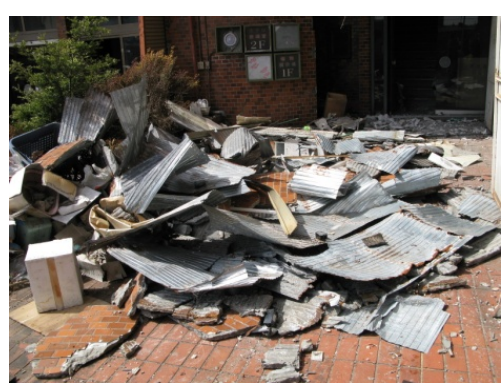
写真 21 落下した外壁の仕上げ

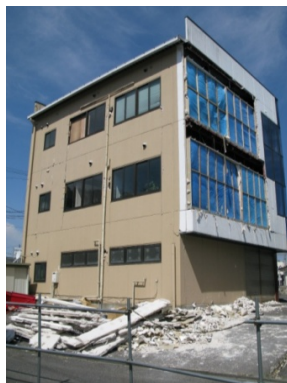
写真 22 ALC パネルの落下

気象庁の発表によれば、平成 23 年東北地方太平洋沖地震（2011 年 3 月 11 日 14 時 46 分）による白河市の震度は市役所の西方約 2km 弱の新白河（K-NET 観測点）で震度 6 強、市役所のある八幡小路で震度 5 強であった。現地調査により、市役所周辺での土蔵等の被害、造成地の地盤の影響と考えられる集合住宅の沈下・傾斜、RC 造（一部 SRC 造）の壁及び柱脚の損傷等を確認したが、震度の大きさに比べて建築物の構造的な被害は全般的に少ない印象であった。なお、たとえ 3 階建て程度であっても高所から重量の大きい ALC パネル等の外装材が落下することは極めて危険性が高いため、外装材については非構造部材についても耐震的な配慮や落下防止（フェールセーフ）の措置を講じることが望まれる。

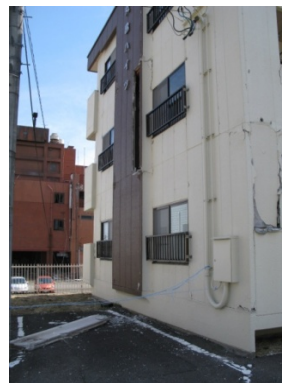
写真 23 ALC パネルの落下

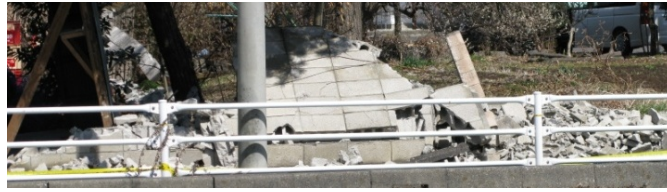
写真 24 ブロック塀の倒壊

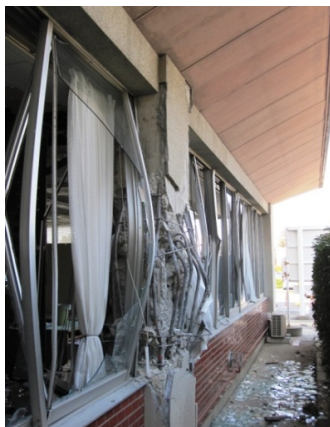
RC造4階建て、1970年竣工の建築物で、耐震補強は行なわれていない(写真27)。1階の腰壁が取り付く柱1本が大きくせん断破壊し軸方向に縮んでいる(写真28)。柱主筋は丸鋼で、外側からの見つけ面では基礎から8本立ち上がっているが、そのうち3本は柱の中央部より柱せい程度上がったところで180度フックにより定着されている。この部分を起点にせん断ひび割れが生じており(写真29)、いわゆる段落とし部に起因するせん断破壊であると思われる。また、上階の柱にも顕著なせん断ひび割れ(写真30)が確認されたほか、非構造壁も大きく損傷(写真31)している。さらに、写真28の柱のそばにある渡り廊下にも損傷が見られる(写真32)。地震により構造躯体等に大きな損傷が生じたため、現在は立ち入り禁止の措置が取られ、市役所機能は隣接する体育館に移転されていた。

写真28 1階柱のせん断破壊

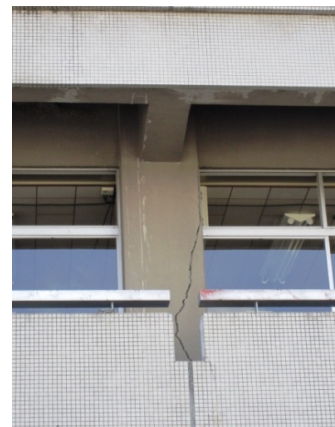
写真30 2階柱のせん断

起点としたせん断破壊の状況 ひびわれ

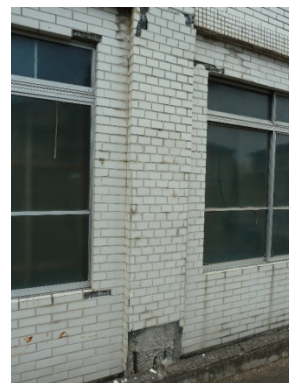
3 階建ての RC 造建築物で、1 階柱頭の曲げひび割れ、柱脚のかぶりコンクリートの剥落、非構造壁のひび割れなどが見られた（写真 35、36）。

写真 36 柱脚部の損傷

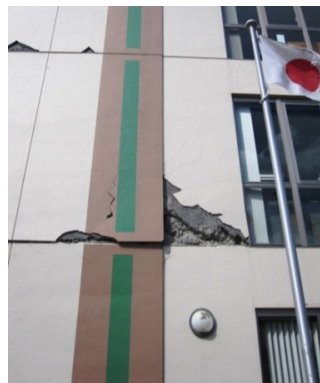
2007年竣工の5階建てRC造建築物（写真53）。縦開口を有する階段室の連層壁に、開口隅角部を結ぶ大きなせん断ひび割れが生じている（写真54）。また、1階の袖壁脚部のコンクリートが剥落し、壁縦筋が座屈している（写真55）。2階の袖壁脚部にも損傷が見られ、そこから打ち継ぎ部に沿って水平のひび割れが生じている（写真56）。

写真 56 2階袖壁脚部の損傷と打ち継ぎ部の水平ひび割れ

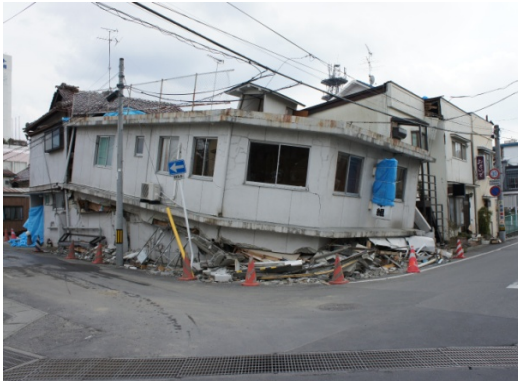
2階建てのコンクリートブロック造建築物で、1階が層崩壊している（写真57～58）。

写真 57 建物概観外観

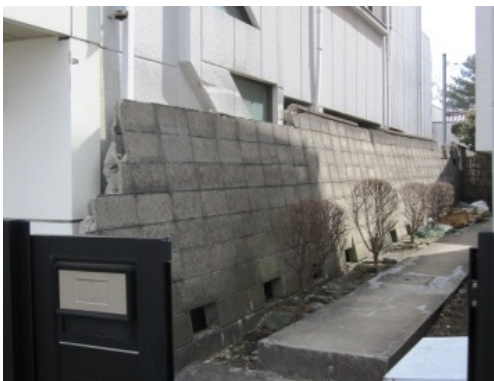
コンクリートブロック塀の倒壊（写真61）や、道路の地盤変状（写真62）が多数確認された。

写真 61 コンクリートブロック塀の倒壊

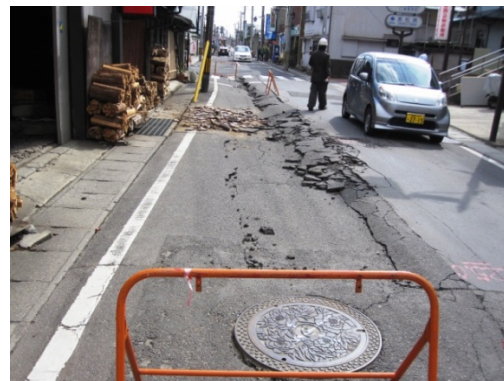
写真 62 道路の地盤変状

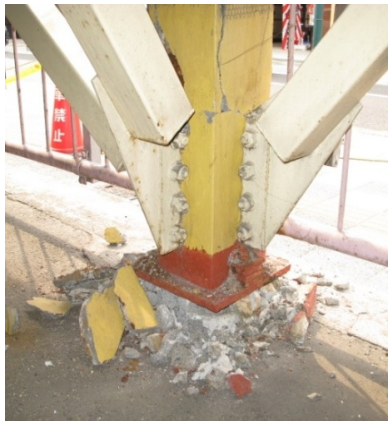
鉄骨造2階建自走式駐車場の1階で柱脚部ベースプレート下のコンクリートの破壊（写真64）およびブレース(□-100)の座屈（写真65）が見られた。

写真64 鉄骨造柱脚部の損傷

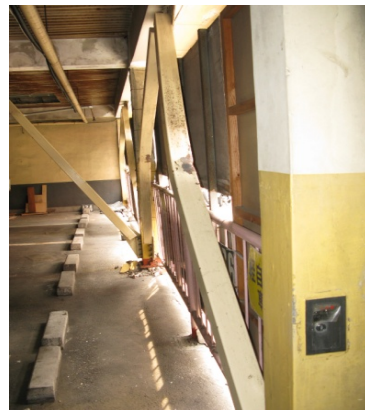
写真65 鉄骨造ブレースの座屈

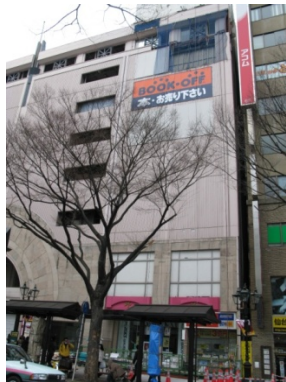
8階建て建築物の上層階の ALC パネルの脱落が見られた（写真 67, 68）。他の部分にも落下の危険性が残っているらしく、建築物の周囲は立ち入りが規制されていた。

写真 67 外装材の脱落

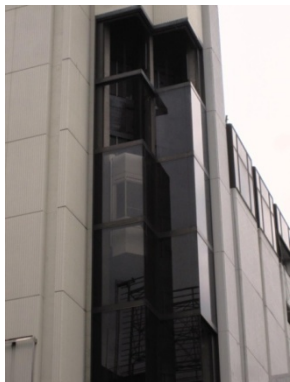
エレベータ回りのガラスの落下（写真 71）や店舗のガラスの割れ（写真 72）など、ガラスの損傷が多数見られた。

写真 71 エレベータ回りのガラスの落下

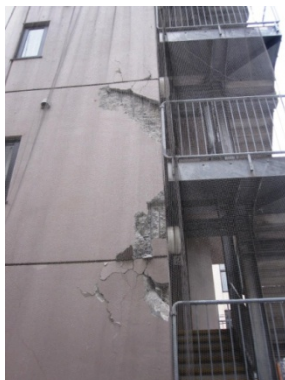
RC 造建物の鉄骨造外階段の手すりとの接続部において、手すりをアンカーした部分のかぶりコンクリートが損傷し剥落している（写真 73）。

写真 73 鉄骨造外階段手すりとの接続部の損傷

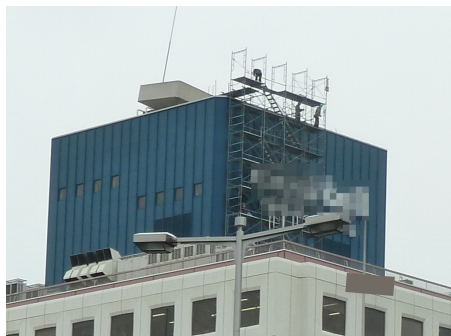
ペントハウスが損傷し、傾斜した建物が複数見られた（写真 74）。

写真 74 ペントハウスの傾斜

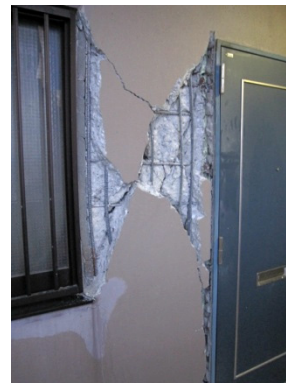
1996 年に建設された 10 階建ての SRC 造板状集合住宅である（写真 88）。低層階から最上階にいたるまで玄関ドア回りの非構造壁にせん断破壊等の損傷が確認され、玄関ドアが変形しているものも見られた（写真 89）。また、低層部の一部ではバルコニー側の方立て壁にもせん断ひび割れが確認された。

写真 89 非構造壁のせん断破壊

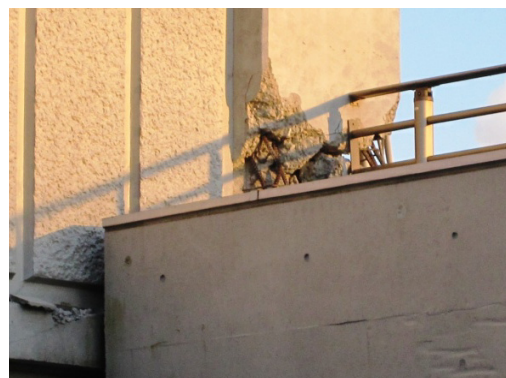
高層棟では妻側の連層耐力壁が 3 階床位置で曲げ破壊しており、3 階の側柱脚部には圧壊と主筋の座屈が確認された（写真 91）。また、低層棟では、耐震壁にせん断ひび割れが確認された（写真 92）。

写真 91 高層棟 3F 側柱脚部の圧壊

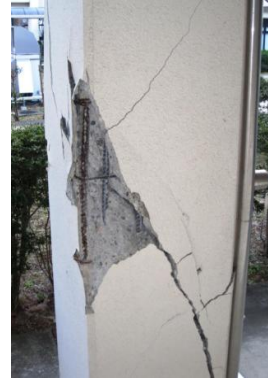
矩形の平面形状を有する 2 階建て RC 造建物である (写真 96)。1 階の柱にせん断破壊が確認された (写真 97)。

写真 97 1F 柱のせん断破壊

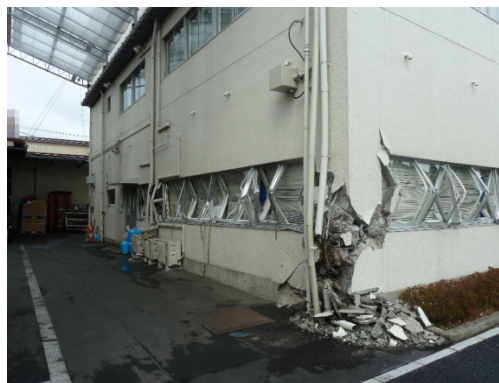
矩形平面を有する事務所ビルであり（写真100）、桁行方向の1階3本の垂壁・腰壁付き短柱がせん断破壊し、軸変形（主筋座屈・帯筋破断）している（写真101）。損傷の少ない梁間構面は有開口耐力壁となっており、これらの柱は建物の捩れ応答性状により大きな損傷を受けたと考えられる。また、壁主筋およびせん断補強筋ともに丸鋼を使用していた。

写真101 腰壁付き短柱の軸崩壊

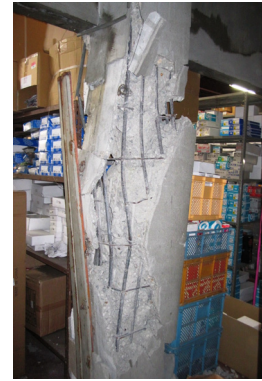
矩形平面を有する事務所ビルであり（写真106）、梁間方向3本の長柱のうち建物内部の中央柱のみがせん断破壊し、軸変形が生じ主筋が座屈している（写真107）。中央柱に接続する梁部材には大きな梁せいやハンチが確認された。柱主筋およびせん断補強筋は丸鋼であった。なお、本建築物は1978年宮城県沖地震の際には、特段の損傷はなかったとのことである。

写真 107 長柱のせん断破壊

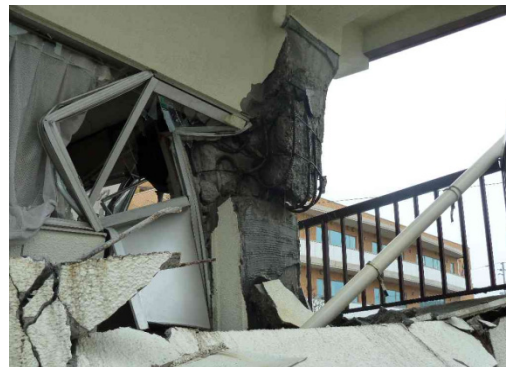
矩形平面を有する事務所ビルであり、1 階が完全層崩壊している (写真 108)。また、2 階柱もせん断破壊して軸変形が生じ、主筋の座屈や帯筋の破断が確認された (写真 109)。柱主筋は異形鋼棒であり、せん断補強筋は丸鋼であった。桁行方向の壁が面外方向に転倒している。

写真 109 腰壁付き短柱の軸崩壊

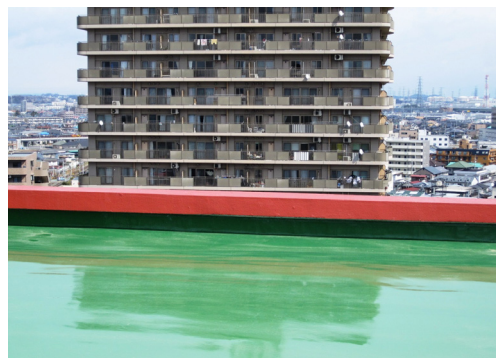
矩形平面の集合住宅2棟がエキスパンションジョイントを介してL字型に隣接する集合住宅であり(写真116)、うち1棟は建物が沈下し全体傾斜している。構造物の傾斜角度は約 $1/70(\text{rad})$ である(写真117)。また、2棟とも全層にわたって非構造壁にせん断ひび割れが生じている(写真118)。一部では、ベランダ側の方立て壁にも損傷が生じている(写真119)。柱主筋、せん断補強筋ともに異形棒鋼である。非構造壁の縦横筋は丸鋼であるが、一部の非構造壁内には異形棒鋼を用いた斜め開口補強筋が確認された。本建物は1978年の宮城県沖地震により、傾斜していない建物棟の1階から6階部分にかけて非構造壁にせん断ひび割れが生じた。被災後に損傷した非構造壁をはつり、新たにコンクリートを打ち直し、壁の厚さを少し増す補修が施されている。

写真 117 屋上床の傾斜 (パラペットの天端が遠方建築物の床の水平ラインから傾いている)

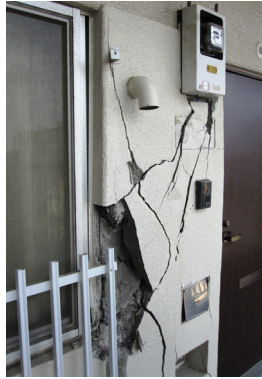
写真 118 玄関回りの非構造壁の損傷

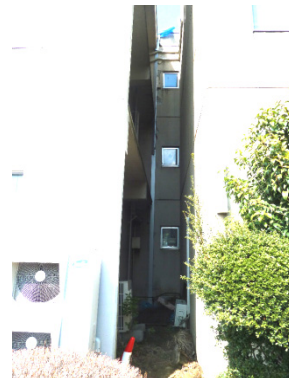
矩形平面の RC 造建築物 2 棟がエキスパンションジョイントを介して接続する事務所ビルである (写真 120)。このうち 1 棟の桁行端部が沈下しており、エキスパンションジョイントに衝突の痕跡、周辺コンクリートにひび割れが生じている (写真 121)。また、エキスパンションジョイント近傍で窓ガラスに損傷が見られた (写真 120)。

写真 121 エキスパンションジョイントの被害

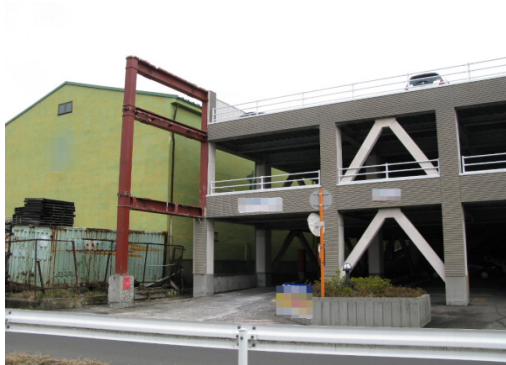
ALC パネル等の外装材の落下等の被害が多数見られた (写真 124～130)

写真 124 外装材の被害 1

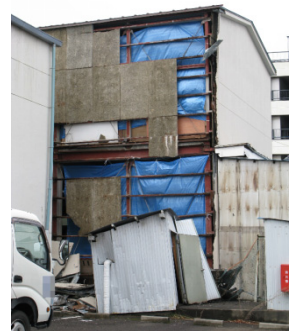
写真 125 外装材の被害 2

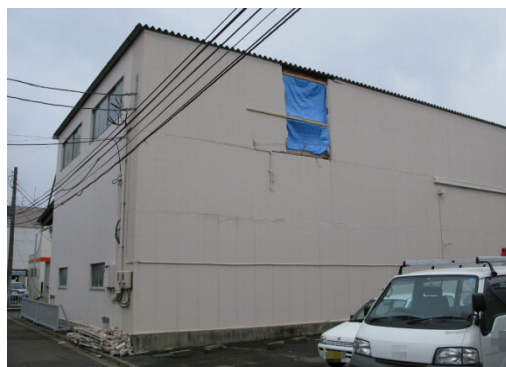
写真 126 外装材の被害 3

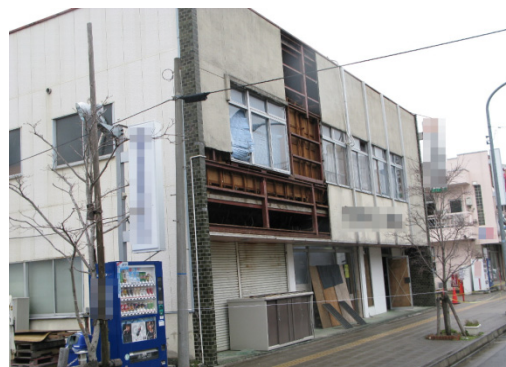
写真 127 外装材の被害 4

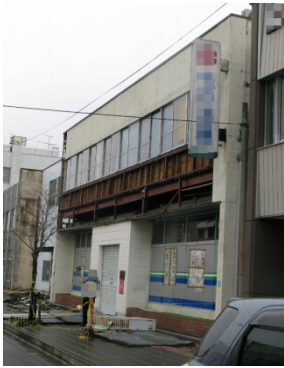
写真 128 外装材の被害 5

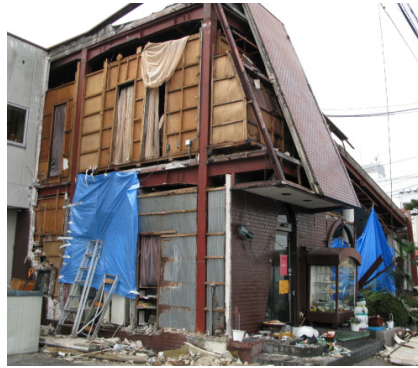
写真 129 外装材の被害 6

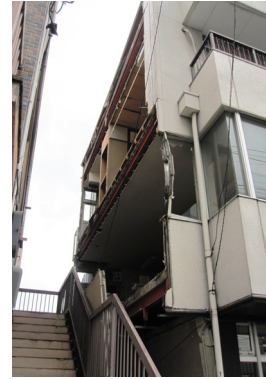
写真 130 外装材の被害 7

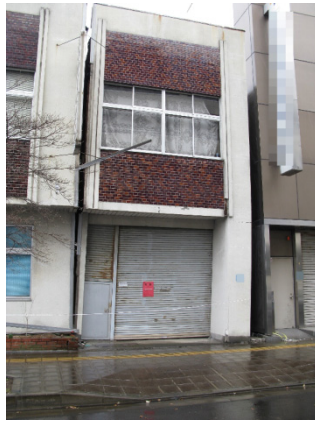
1階に残留変形が見られる建築物があった（写真 131）。

写真 131 建物の残留変形が生じた建築物

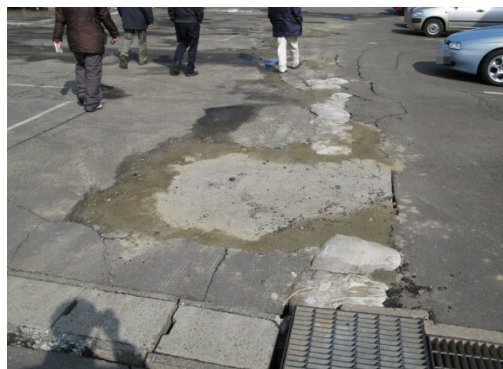
K-NET 仙台の地震計は、仙台市宮城野消防署の駐車場内に設置されている（写真 138）。周辺には段差や斜面はなく、地震計は平坦な場所にあるが、駐車場や地震計周辺には亀裂が見られ、液状化による噴砂の跡のようなものがあった（写真 139）。一部の建物では仕上げの軽微な損傷があったが、周辺の大多数の建物には特に被害は見られなかった（写真 140）。

写真 139 地盤の変状の跡
