平成 23 年東北地方太平洋沖地震による建築物被害第一次調査
龍ヶ崎市、常総市における木造を中心とした建築物被害（速報）

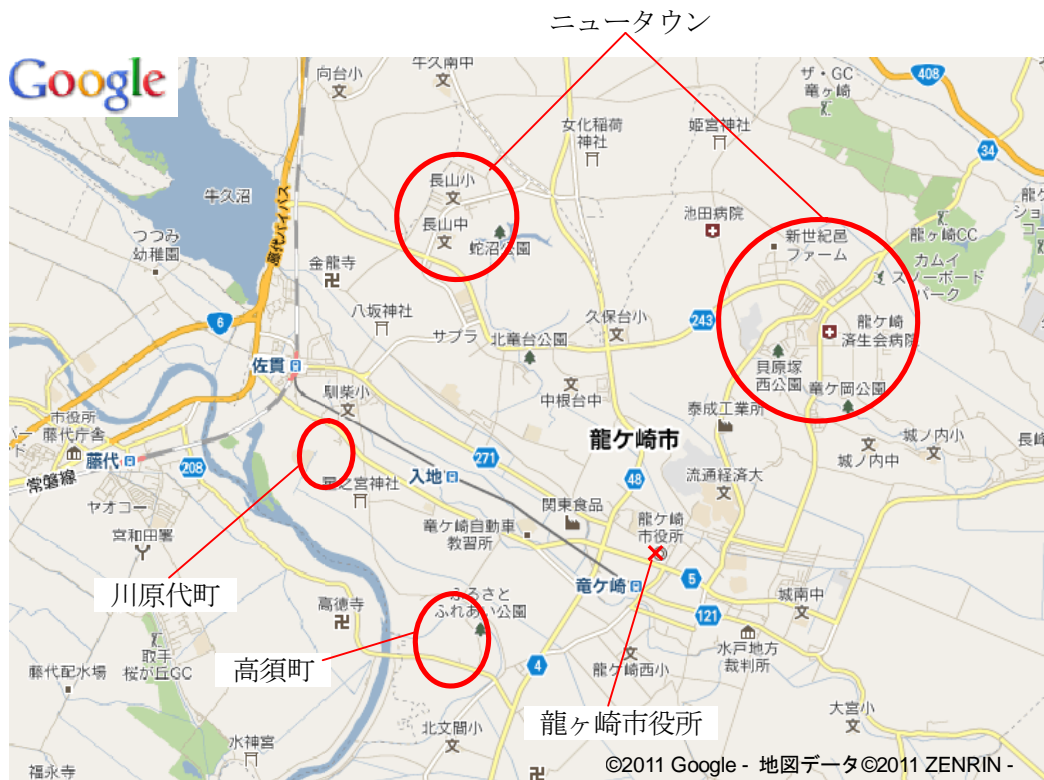
図1 龍ヶ崎市の調査位置等

調査者の見るところ、高須町、川原代町（図1参照）の被害はかなり軽微で、和瓦、特に棟瓦の滑落が散見される程度（写真2）である。重そうな和瓦でも落下していない建物も平屋建てを中心に相当数存在する。高須町では一部に液状化による噴砂痕が確認された。

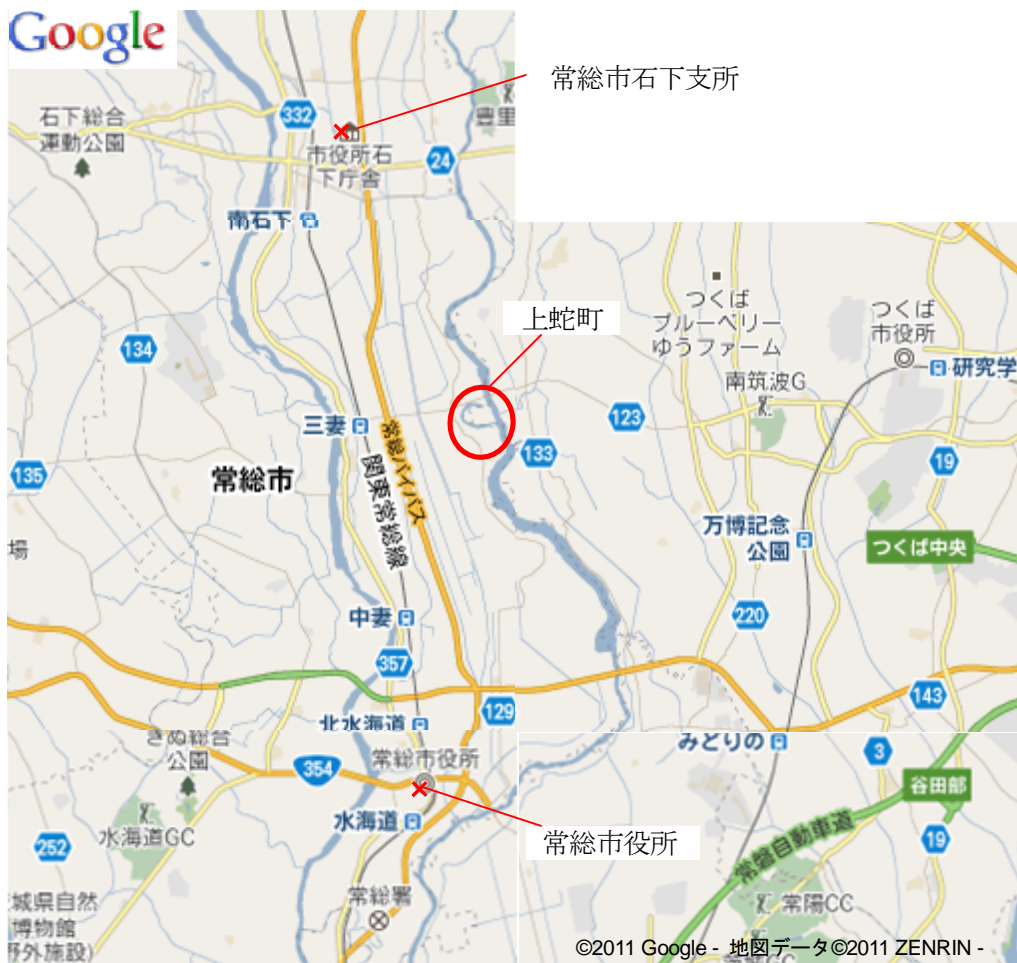
図 2 常総市における調査地

なお、常総市関連の調査地の位置関係を図 2 に示す。

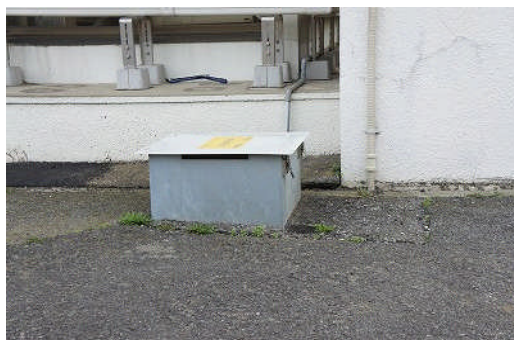
写真 1 龍ヶ崎市震度計設置状況

なお、古い市街地は市役所周辺と JR 佐貫駅周辺であり、いずれも低地に位置し、地盤が悪く道路の被害が多い。これに対して、東西2つのニュータウンは丘の上であり、地盤は良い方である。震度計（写真1）は庁舎の北側の角に設置されていた。
