平成 23 年東北地方太平洋沖地震による建築物被害第 1 次調査
宮城県・山形県における免震建築物の状況（速報）

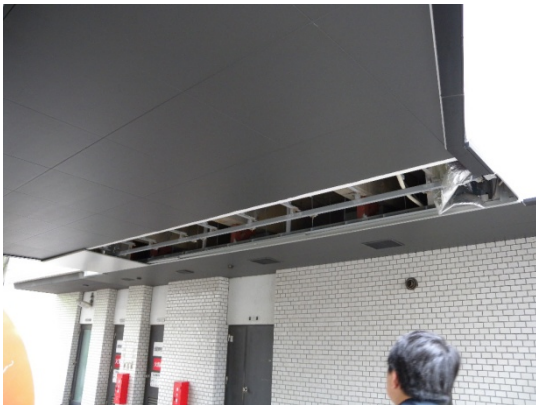
現地調査の結果、本建築物では、構造躯体への被害は生じていないとのことであったが、エキスパンションジョイント部などに破損があり(図4.1-2～図4.1-6)、すでに設計者等による点検が行われていた。これらの被害の原因の可能性としては、可動部ディテールが地震時の水平二方向入力における挙動(図4.1-9(a))に追従しきれなかったことや、鉛直クリアランス(設計値50mm)が施工精度の問題や地震時の上下動・免震部材の沈み込み等で不足したことなどが考えられる。

(c) 天井カバーの脱落

図 4.1-2 エキスパンション部カバー等の破損・脱落

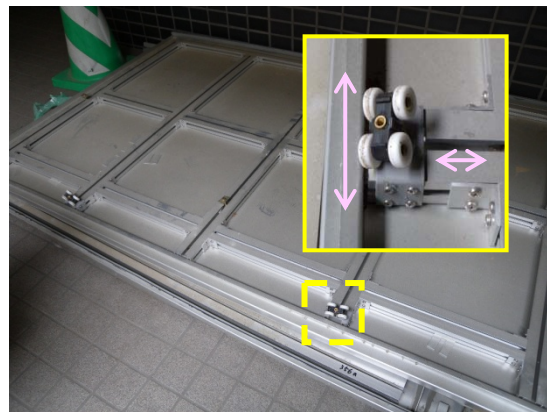
(d) 天井カバー裏面（可動ローラーゆがみ）

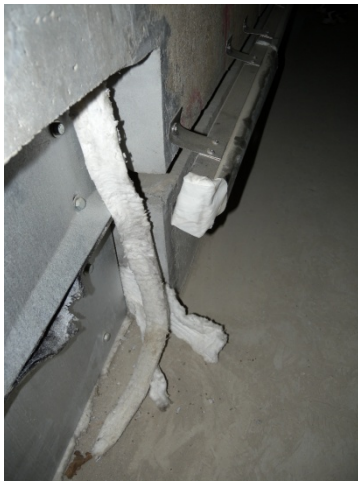
図 4.1-5 免震スリット目地充填材のずれ

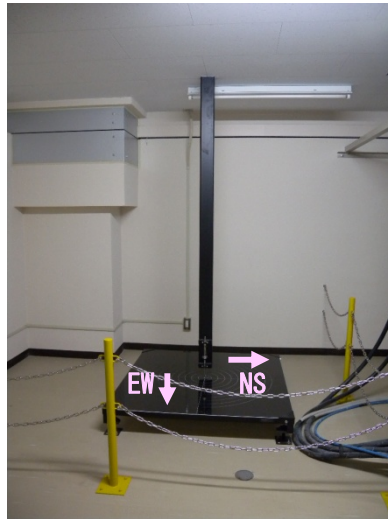
図 4.1-8 罫書き式変位計

罫書き式変位計の記録では、交換済みで別途保存されていた罫書き板における 3 月 11 日の本震時の最大変形は 18cm 程度であった。また、調査時には 4 月 7 日の余震時の変形として最大 10cm 程度の記録が確認できた。（図 4.1-8 及び図 4.1-9）

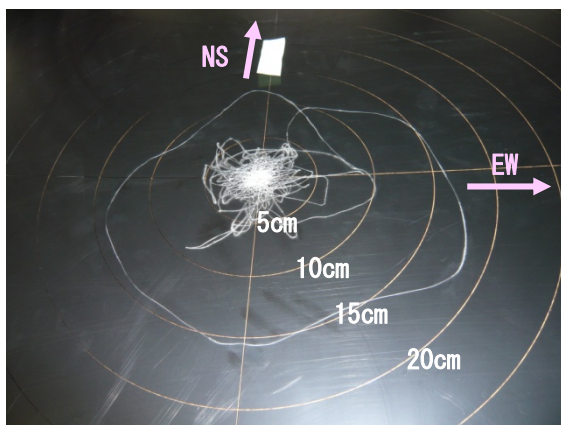
(a) 3/11 本震時の応答

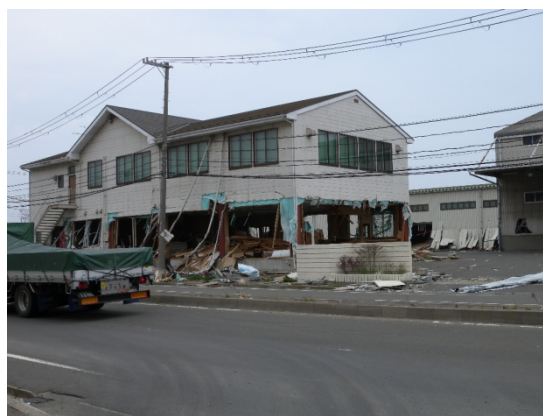
現地調査の結果、建物内の痕跡や、周囲建築物の津波による被害も、ほぼ第 1 層部分までに集中していることから、津波浸水高さは地上約 4.0m と考えられる（図 4.2-2～図 4.2.4）。津波の方向性や、それによる衝撃力等の影響については、わからなかった。

図 4.2-3 隣接する区画での津波被災状況

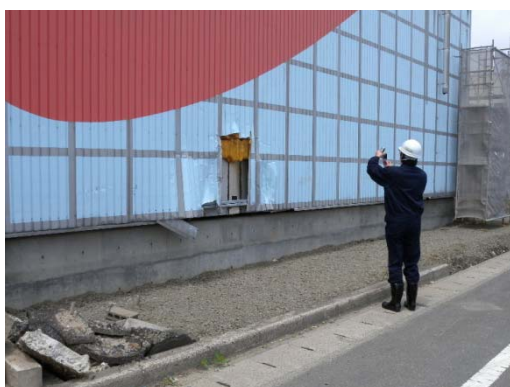
本建築物は、仙台塩釜港の沿岸部に建設されており、津波により免震層が冠水する被害や、漂流物による外装材の脱落・破損などの被害を受けた。

図 4.2-4 漂流物の衝突と見られる被害

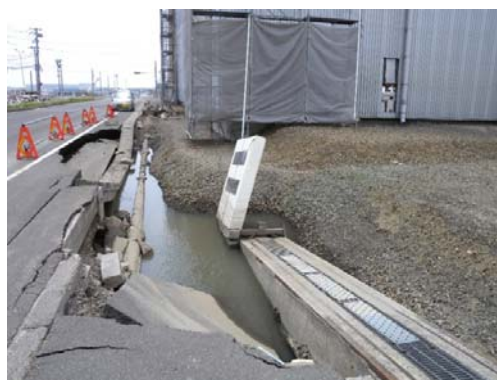
- 1995 年兵庫県南部地震の経験（教訓）を踏まえて、倉庫としての機能維持の観点から、免震構造を採用した。地震直後に周囲の倉庫では荷崩れ等が発生したと聞いているが、本建築物では免震効果を発揮し、そのようなことはなかった。
- ただし、低温貯蔵庫という用途のため、倉庫内部に流入した水が凍ってしまい、内外の出入りに支障があった。
- 建築物の北東角部では敷地が広範囲に約 1 m 程度えぐられる被害が生じている（図 4.2-5）が、津波の際に建築物内部に生じた水流の出口付近であったことからその影響の可能性がある。
- 免震部材の冠水期間は 16 日間で、ポンプによる排水を行った。

図 4.2-5 建築物周囲の地盤変状

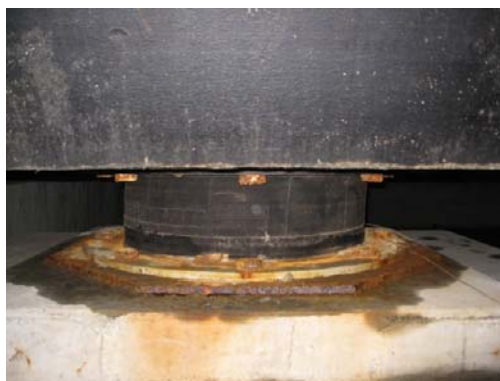
免震層内の目視調査の結果、積層ゴム支承に有害な傷や異常な局部的膨らみは見られなかったが、積層ゴム支承のフランジや取り付けボルトには錆がかなり発生していた（図 4.2-6）。また、本建築物に設置された野書き式変位計において、3月11日の本震時の記録と思われる軌跡から、積層ゴムが東南方向に最大約 21cm 変形したことが確認できた（図 4.2-7）。

図 4.2-6 高減衰積層ゴムの状況

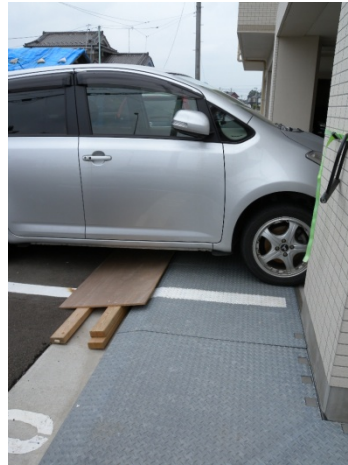
現地調査の結果、外装タイルの落下や、1 階駐車場の壁の表面に少々のひび割れが見られた (図 4.3-2、図 4.3-3)。また、建築物周囲の地盤の沈下が見られ、敷地北西部で最大 10cm 程度の段差を生じていた (図 4.3-4)。なお、敷地の都合で免震層内外にわたる駐車スペースが一部に設けられていた (図 4.3-5)。

図 4.3-5 駐車スペースの状況

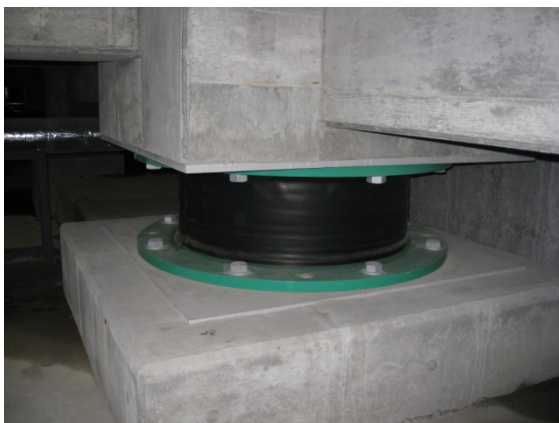
免震層内の目視調査の結果、積層ゴム支承には変状は見られなかったが、U型鋼材ダンパーでは塗料のはがれ、鉛ダンパーの表面にはしわ・ひび割れなどの変状が見られた(図 4.3-6、図 4.3-7)。特に、南東角部の鉛ダンパーでは、屈曲部に 5 mm 程度の大きなひび割れを生じていた(図 4.3-8)。

図 4.3-6 積層ゴム支承

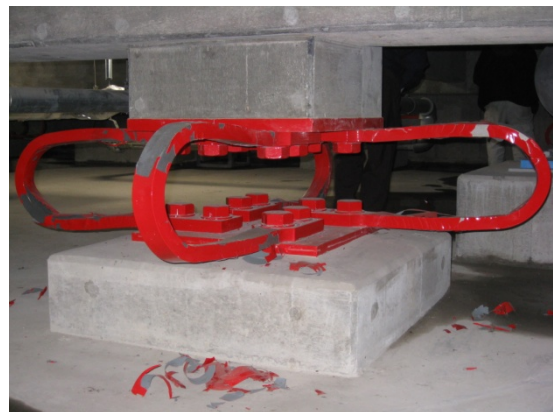
図 4.3-7 U型鋼材ダンパーの塗料のはがれ

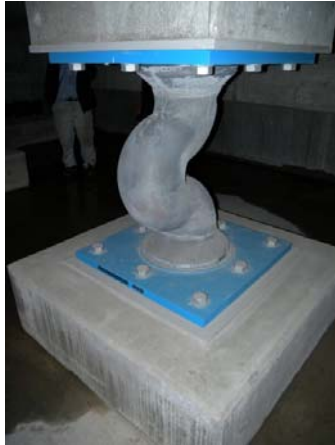
(a) 外観

図 4.3-8 鉛ダンパーの変状

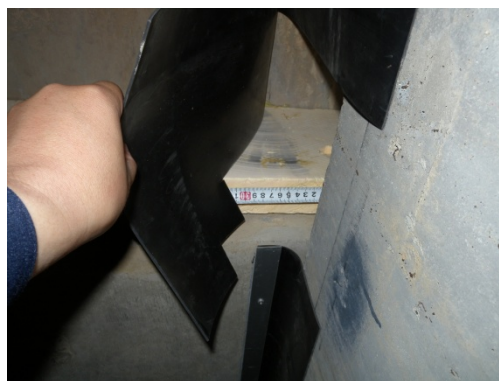
現地調査では、建築物周囲に変状は見られなかった。免震層の目視調査では、層内の四隅に下げ振りが設置されており、調査時点では約 2mm 程度の残留変位が生じていた。また、犬走り部下面のスチロール板の破損やクリアランスのゴムカバーのこすれ痕があり、10~15cm 程度の変形が生じたと考えられる(図 4.4-4、図 4.4-5)。防犯カメラによって収録された映像からも同程度の変形を確認できた(図 4.4-6)。

(b) こすれ痕に相当するカバーの変形

図 4.4-5 クリアランス部カバーの変状

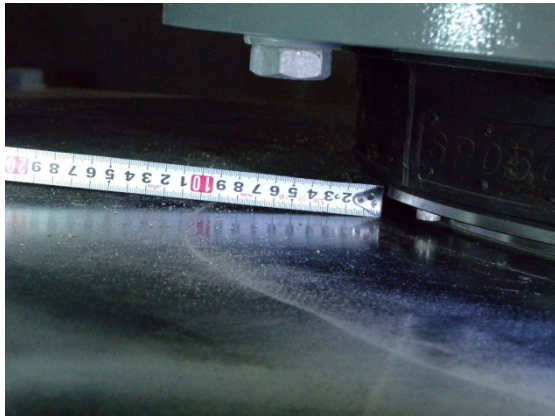
免震層内の目視調査では、すべり支承のすべり痕は、もっとも明瞭な部分で東南側に 10cm 程度であった。さらに内側には、余震時のものと見られる小さなすべり痕が複数見られた(図 4.5-2、図 4.5-3)。別途入手した罫書き変位計のトレースでは、さらに大きな 21cm 程度の変形が確認できた(図 4.5-4)。

図 4.5-2 弾性すべり支承のすべり痕①

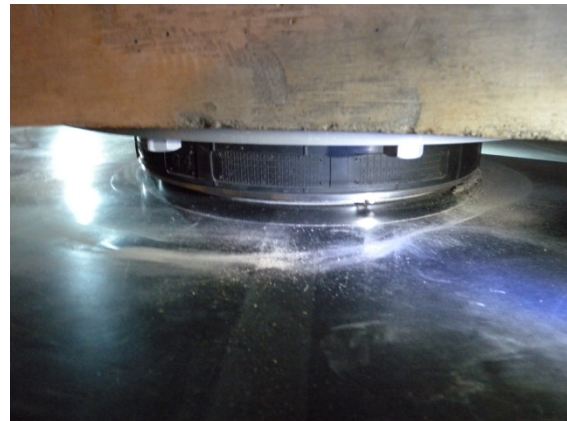
図 4.5-3 弾性すべり支承のすべり痕②

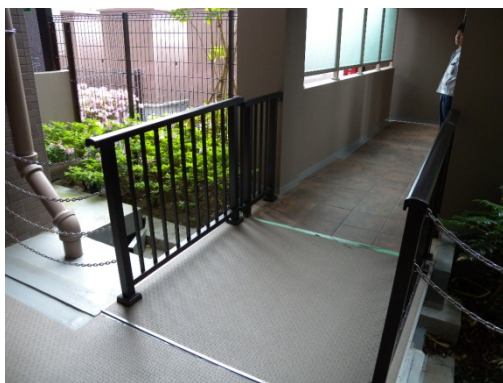
その他、エキスパンションジョイント部の段差や、クリアランス部カバーの脱落等が見られた(図 4.5-5、図 4.5-6)。

図 4.5-5 エキスパンションジョイント部段差

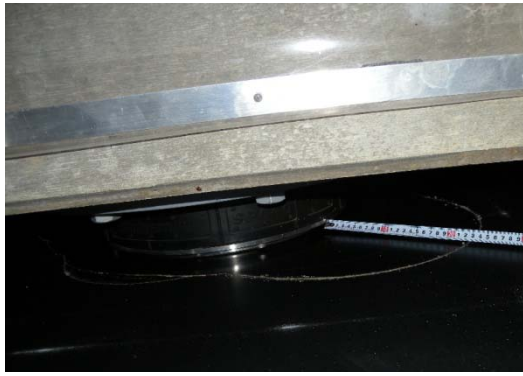
免震層内の目視調査において、弾性すべり支承のすべり痕として、最も大きな部分で南東側に 22cm 程度の変形を確認した (図 4.6-2)。また、免震層周囲の擁壁に配管のため設けた開口が大きく、カバー部材の脱落等の被害が見られた (図 4.6-3)。免震層は斜面に設けられた半地下であり、斜面下側となる地盤の周囲では 4 cm 程度の沈下を生じていた。

図 4.6-2 弾性すべり支承のすべり痕

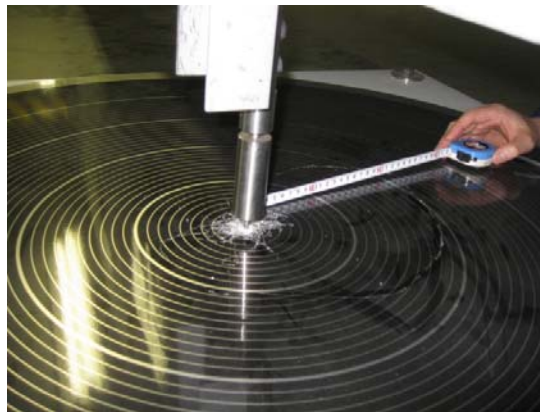
免震層内の目視調査では、罫書き式変位計において、最大約23cmの変形を確認した(図4.8-4)。

図 4.8-4 罫書き式変位計による記録

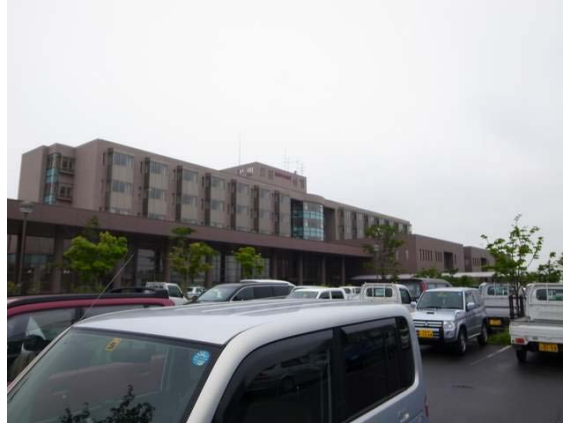
図 4.11-1 K建築物（RC造 5階）

K建築物は、宮城県栗原市において、平成 14 年に建設された鉄筋コンクリート造 5 階（塔屋 1 階）の建築物である（図 4.11-1）。

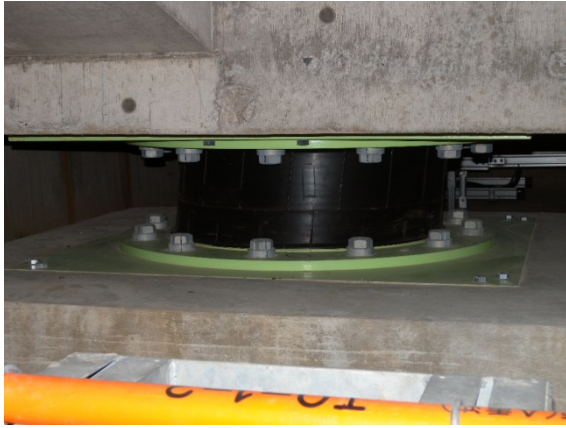
図 4.11-2 鉛プラグ入り積層ゴム支承

免震層内の目視調査では、積層ゴム支承に水平変位が認められたが、免震層の長辺方向の両端の部材での計測では、それぞれ中央方向に向かって同程度（約 2cm）生じており、地震によるもの以外に、上部構造のコンクリートの収縮等、他の要因によることが考えられる¹⁾。

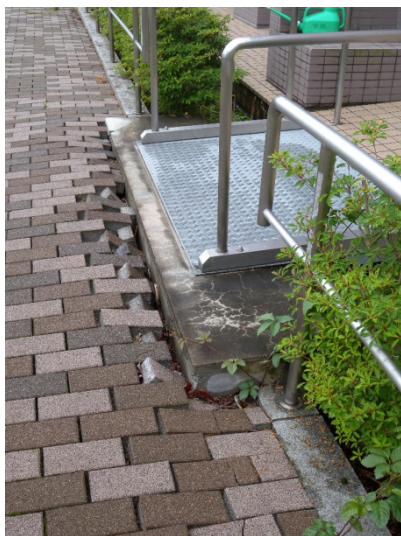
現地調査において、地盤が隆起又は沈下した様相が散見され、エントランス部分では段差解消のため合板をスロープとした応急措置が施されていた（図 4.11-4）。同一敷地内の低層建屋（機械室）や隣接する宅地等において倒壊等の被害は見られなかった。また、本建物については 2008 年岩手・宮城内陸地震後においても調査を実施しているが、今回の免震層周辺の被害は、この時の被害とほぼ同様のもの（出入口周辺の沈下等に伴うインターロッキングブロックの変状、免震層クリアランス部に充填されたパッキン及びシートのはみ出し、配管カバーの外れ等。図 4.11-5～図 4.11-7）となっていた。

図 4.11-6 インターロッキングの乱れ

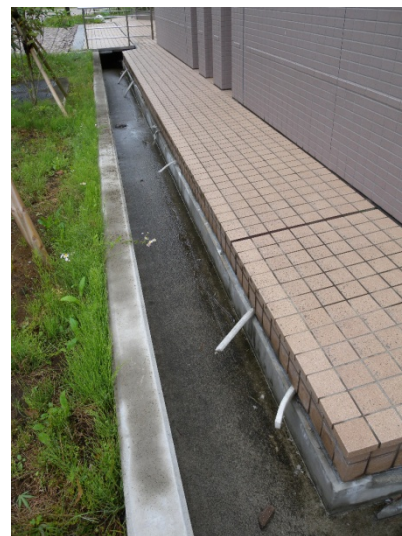
図 4.11-7 シール材のはみ出し

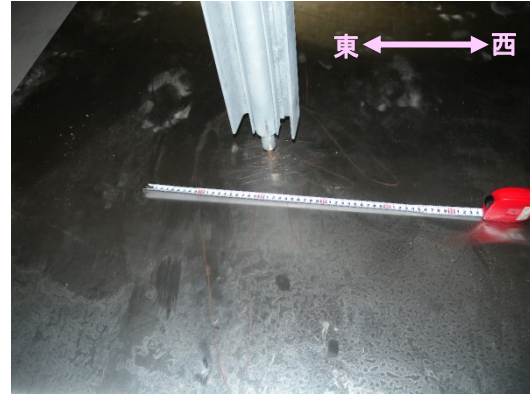
免震層内の目視調査では、罫書き式変位計で確認した最大変位は、片振幅で約40cm（北方向）、両振幅で約70cmに達していた（図4.12-2）。変位は主として南北方向に生じており、屋外のエキスパンションジョイントの金具によると思われるすべり痕によっても確認できた（図4.12-3）。その他、U型鋼材ダンパーの表面塗装のはがれや鋼材のゆがみなどを確認した（図4.12-4）。

(b) 東方向約 15cm、西方向約 22cm

図 4.12-2 罫書き式変位計による記録

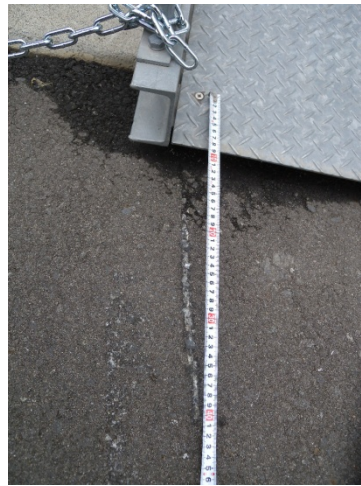
図 4.12-3 屋外エキスパンションジョイント金具におけるすべり痕

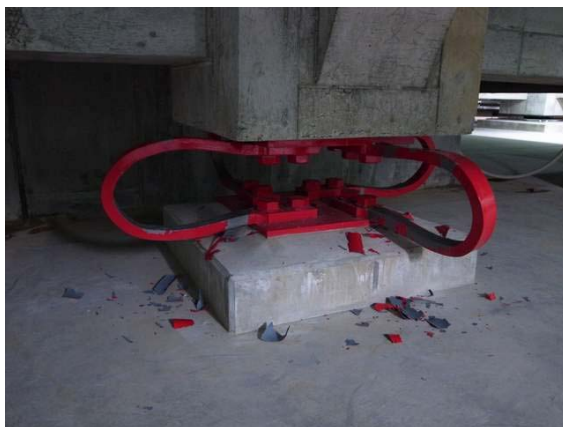
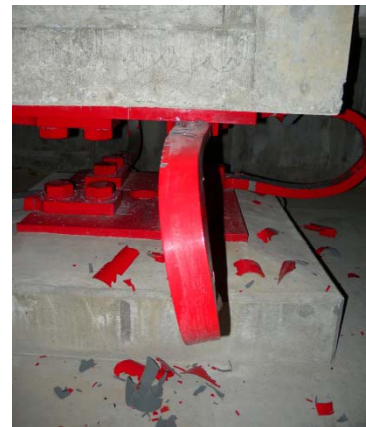
(a) 塗料のはがれ

(2) 鋼材のゆがみ

図 4.12-4 U型鋼材ダンパーの変状

- 地震時において、棚の転倒等、室内被害は生じなかった。
- 弾性すべり支承においては、すべり面に傷が生じていたもの（図4.12-5）が1台あったが、地震後の専門業者による点検では、弾性すべり支承を構成するビスが緩み、これがすべり面に引っ掻き傷を生じさせたとのことである。このすべり支承については交換を予定している。
- U型鋼材ダンパーにおいては固定用のボルトが緩んだため、地震後に締め直した。また、塗装が剥がれ落ちたが、これも塗り直す予定である。

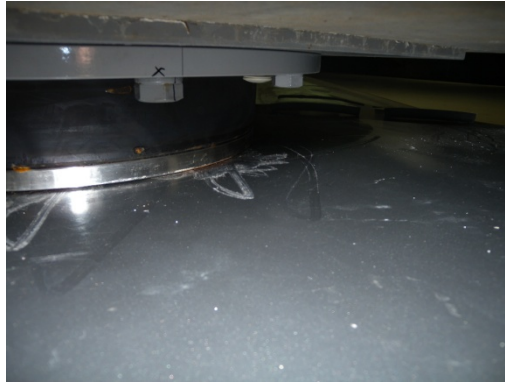
図 4.12-5 すべり面に生じたきず

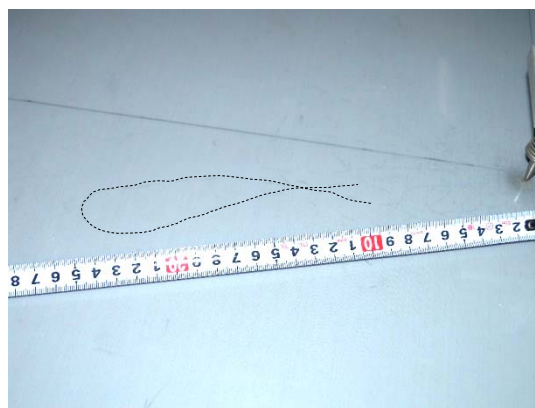
免震層内の目視調査では、罫書き式変位計において片振幅で約 25cm の最大変位 (西方向) を確認した (図 4.13-2)。弾性すべり支承の滑り面においても移動した痕跡が認められ、これによっても最大変位が約 25cm であることが確認された (図 4.13-3)。U型鋼材ダンパーについては塗装が剥がれ落ちており、地震時に取付部のボルトが緩んだ (機能上は問題なし) とのことである (図 4.13-4、図 4.13-5)。周辺地盤では、地盤がかなり変状した様相がみられ、免震建屋に対し、周辺地盤が約 20cm 沈下した箇所も見られた (図 4.13-10)。

(b) 最大変形部分の挙動 (点線で加筆)

図 4.13-2 罫書き式変位計の記録 (最大約 25cm)

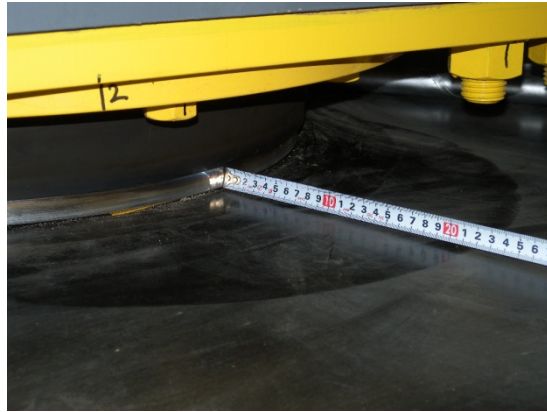
図 4.13-3 弾性すべり支承のすべり痕

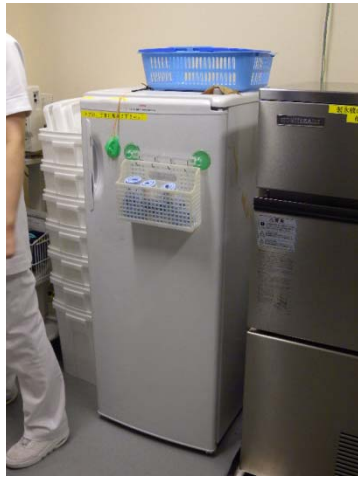
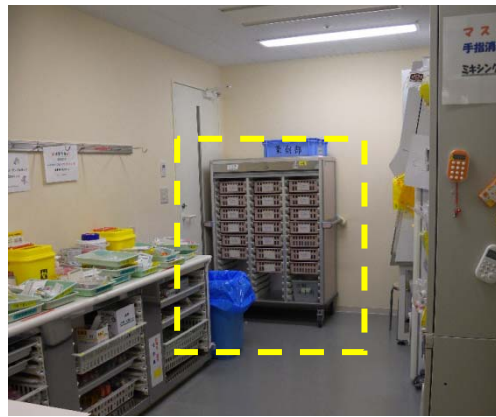
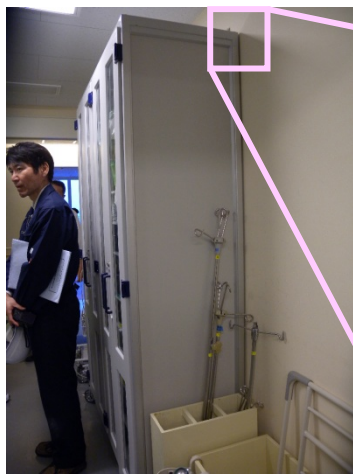
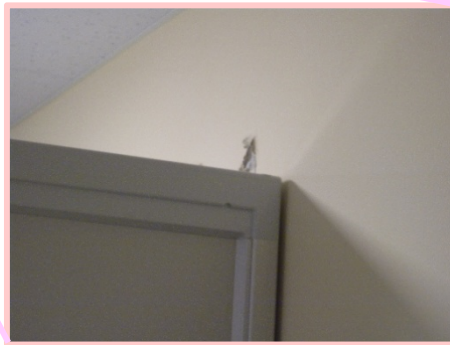
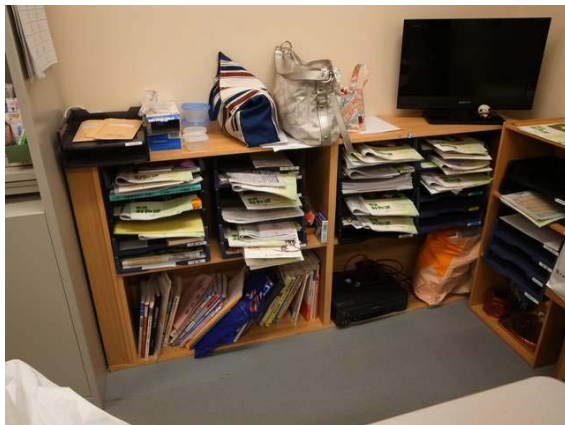
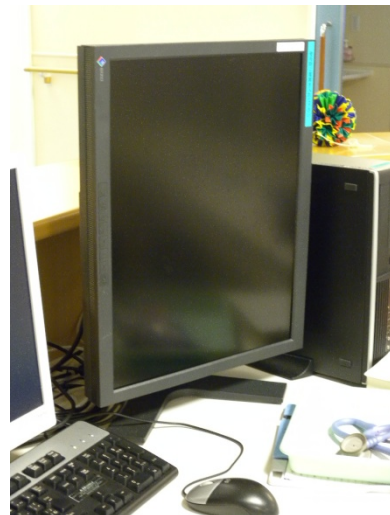
- ・ 冷蔵庫 (H×D×B : 118×49×48cm) の滑動
- ・ 棚の頂部を壁に留め付けた金具の引き抜き
- ・ 金庫の底部を床に頂部で留め付けた金具の引き抜き
- ・ キャスター付き棚のキャスター部分の破損 (ストッパーをかけていた)
- ・ キャスター付き棚の滑動

(a) 滑動した冷蔵庫

(b) 転倒した棚①（キャスター部固定のため）

(c) 転倒した棚②

(d) 上部固定位置拡大図

(e) 転倒した棚③（地震後横倒しで使用）

(d) 転倒したモニター（縦位置で使用）

図 4.13-6 室内被害の概要（6階）

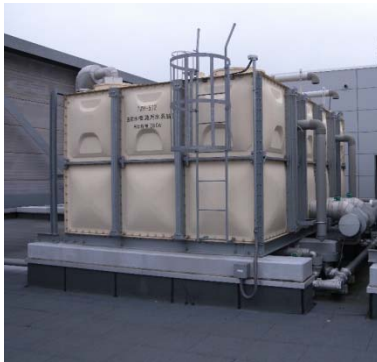
(a) 無被害の貯水槽

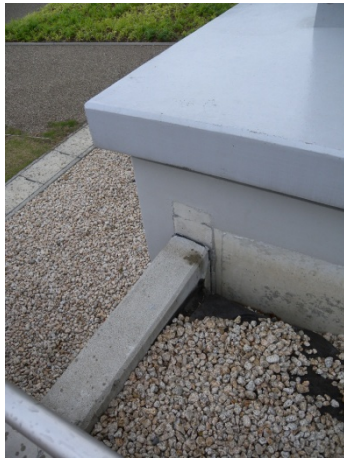
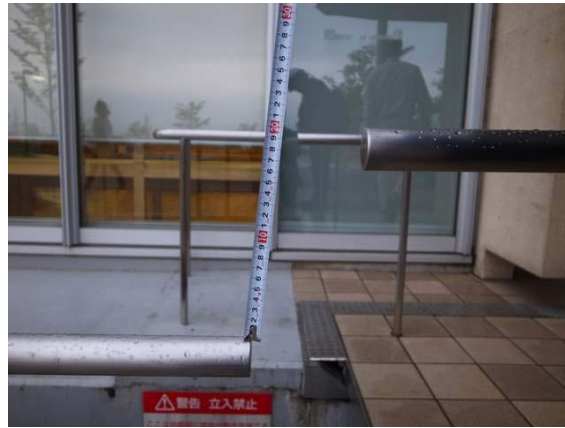
(a) 周囲構造物とのずれ

(b) 手すりに生じた段差 (約 20cm)

図 4.13-10 建築物周囲の沈下

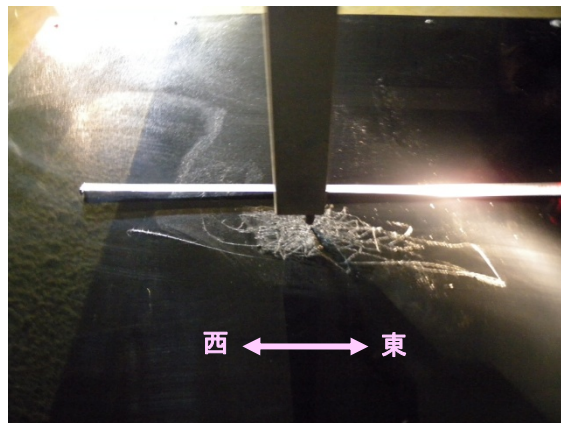
免震層内の目視調査では、罫書き式変位計において東西方向に両振幅で最大約 50cm の変形を確認した（図 4.14-4）。また、事務所棟と車庫とのエキスパンションジョイントに損傷が認められた（図 4.14-5）。

図 4.14-4 罫書き変位計による記録（東西方向に両振幅約 50cm）

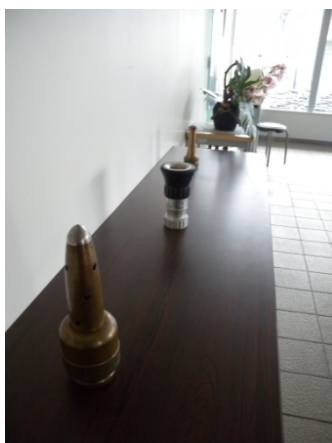
b) 入口付近に陳列されていた物品（ノズルの先端。図 4.14-6）は、地震では倒れなかった。吊り下げられていたパネル類も、落下等の被害はなかった。

図 4.14-6 転倒しなかった陳列物

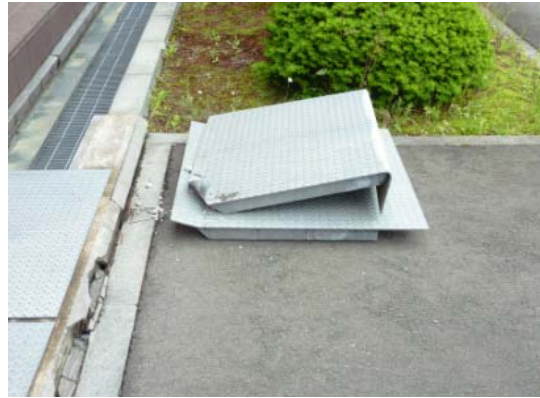
現地調査の結果、建物周囲では側溝のふたが変形している箇所があった（図4.16-3）。ただし、これは日常時の出入りのためのカバーであり地震時の損傷は想定されているとのことであった。また、免震層内の目視調査の結果、鉛ダンパーの湾曲部にひび割れが観察された（図4.16-4）。また、鋼材ダンパーの塗装が剥落していた（図4.16-5）。

図 4.16-3 変形して取り外した側溝の蓋
