5. 地震動による建築物等の被害

5.1 建築物等の地震被害調査の方針

5.2 木造建築物の被害

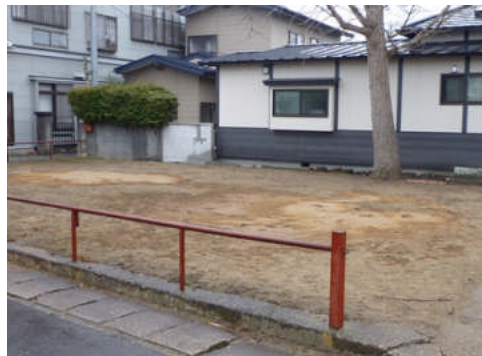
写真 5.2.1-3 液状化による噴砂痕

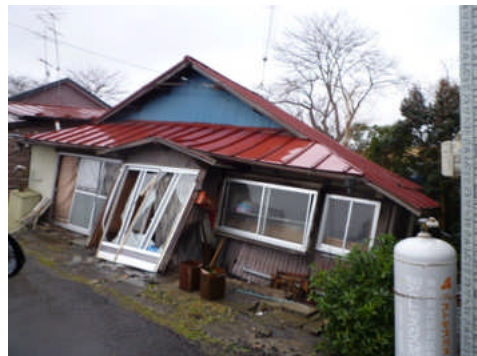
写真 5.2.1-4 地盤変状によると見られる被害

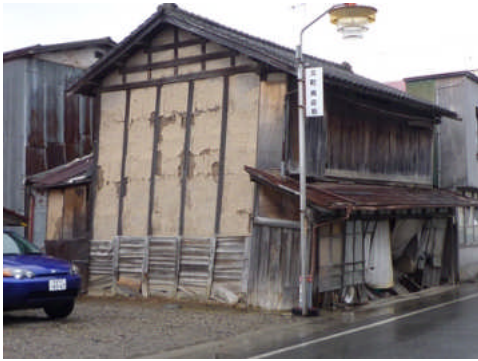
写真 5.2.1-5 町屋形式の住宅の被害

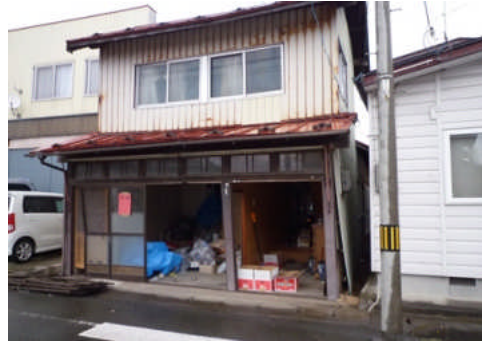
写真 5.2.1-6 町屋形式の住宅の被害

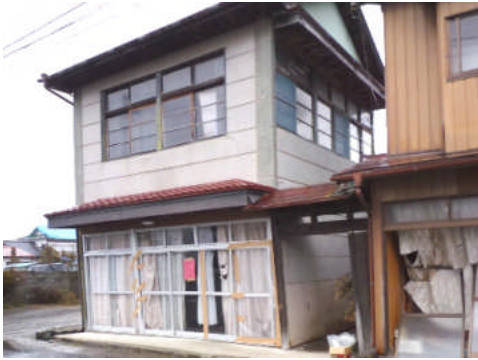
写真 5.2.1-7 町屋形式の住宅の被害

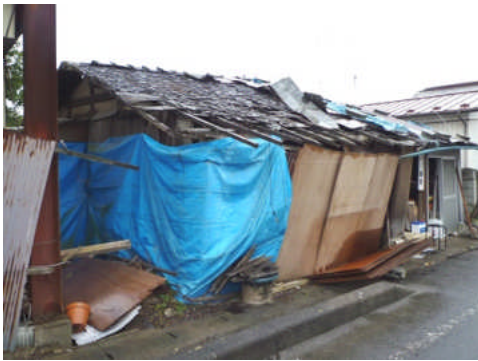
写真 5.2.1-9 老朽化した家屋の倒壊

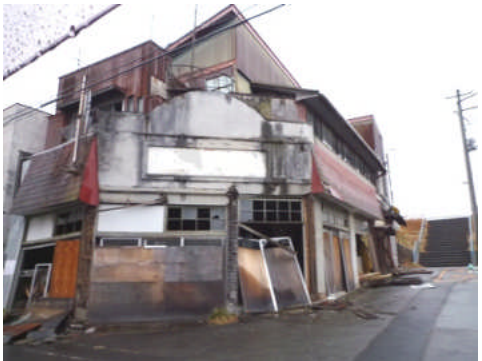
写真 5.2.1-12 老朽化した商店建築物の被害

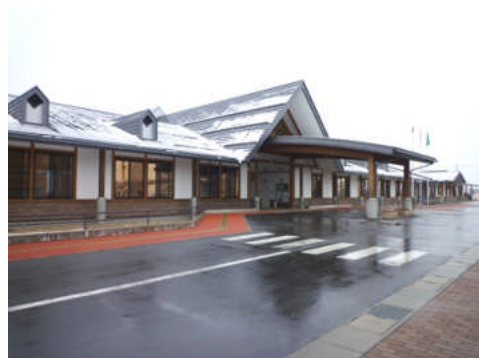
写真 5.2.1-20 木造で無被害の栗駒支所

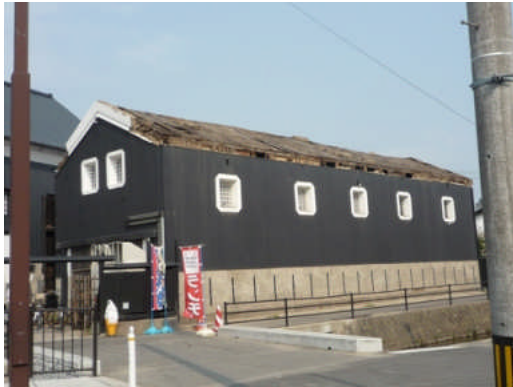
例えば、店舗やギャラリーとして改装された土蔵は、いずれも程度の大小こそあれ、被害を受けていた (写真 5.2.2-1)。なかには瓦屋根が崩落しているもの (写真 5.2.2-2) があつた。これらの土蔵群の一角には店舗として利用されていて、営業中である伝統構法の民家 (写真 5.2.2-3) があり、残留変形が大きいものと見受けられた。この建物の向かい側には外壁モルタルが大きく剥落し、残留変形が認められる店舗併用住宅 (写真 5.2.2-4) があり、換気扇の掃き出し口付近のモルタル下地に部分的な腐朽・蟻害 (写真 5.2.2-5) が認められた。さらに、モルタル外壁が剥落し、筋かいの断面が無くなるほど生物劣化が激しい木造家屋 (写真 5.2.2-6) や、残留変形が大きな倉庫 (写真 5.2.2-7) など確認された。一部を除いて、これらの被害のほとんどが小さな河川沿いであり、地震動が増幅されている可能性が考えられた。

写真 5.2.2-2 屋根が崩落した土蔵

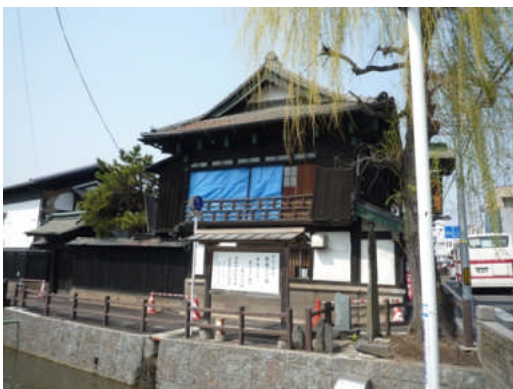
写真 5.2.2-3 店舗として活用されている伝統的構法による民家の被災例

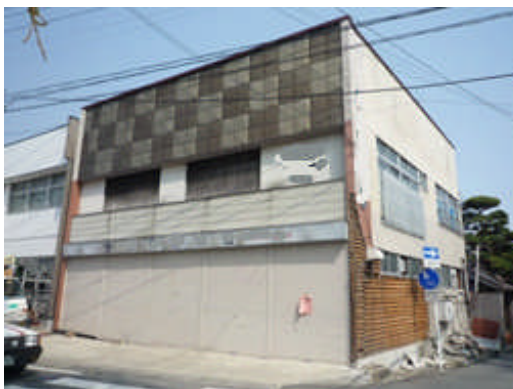
写真 5.2.2-4 残留変形がある店舗併用住宅

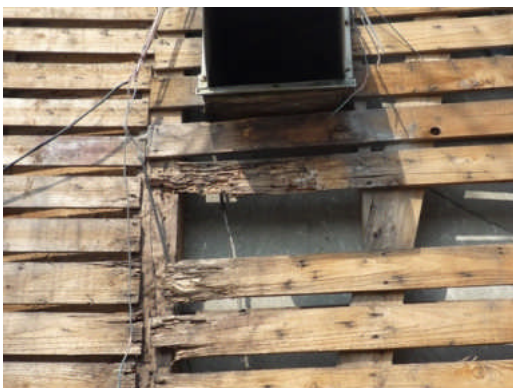
写真 5.2.2-5 写真 5.2.2-4 の南側における生物劣化

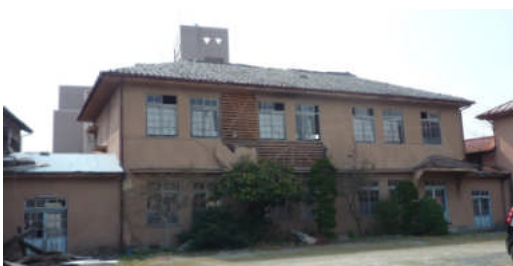
写真 5.2.2-9 屋根瓦と外壁に被害を受けた学校建築

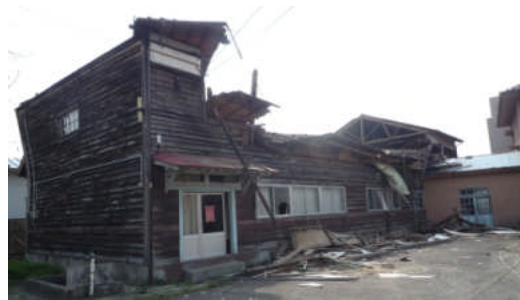
写真 5.2.2-10 2階が崩壊した学校建築

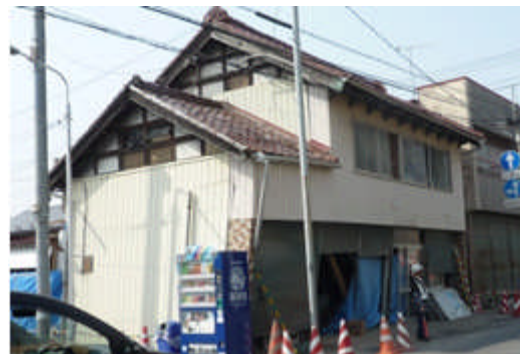
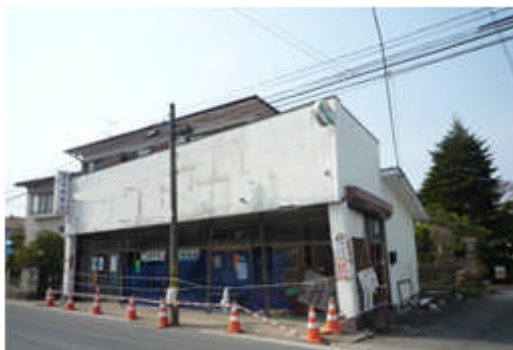
以上のほか、1階の残留変形が大きい店舗併用住宅（写真 5.2.2-12、5.2.2-13）、2階の残留変形が大きい店舗併用住宅（写真 5.2.2-14）、地盤の液状化によって大きく傾いた平屋建ての住宅（写真 5.2.2-15、5.2.2-16）などが確認された。

写真 5.2.2-12 残留変形が大きい店舗併用住宅

写真 5.2.2-13 残留変形が大きい店舗併用住宅

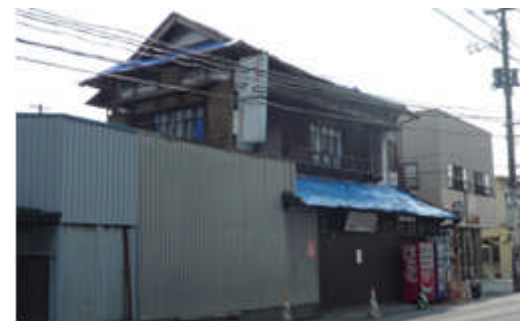
写真 5.2.2-14 2階の方が1階より残留変形が大きい店舗併用住宅

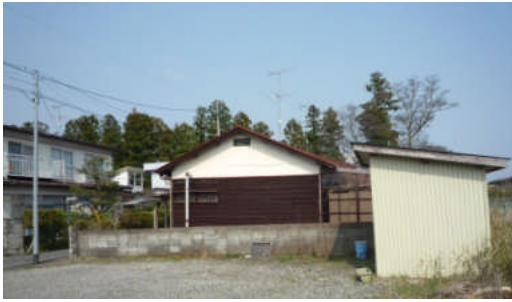
写真 5.2.2-15 大きく傾いた平屋建て住宅

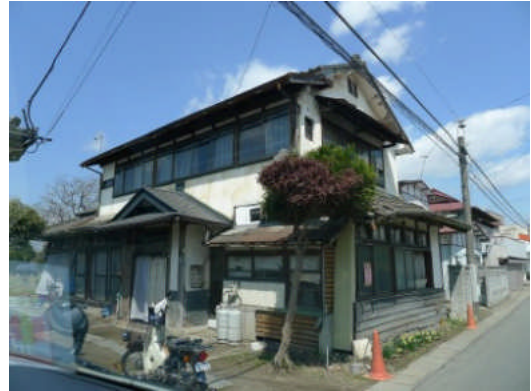
古川荒谷は国道4号線沿いの旧街道で、道路を挟んで両側に住家、店舗併用住宅が並ぶ地域。道路沿いに地盤変状により傾斜した木造住宅(写真5.2.2-18)、外壁が一部剥落し、傾斜した木造住宅(写真5.2.2-19)等が散見された。地震被害を受けて、道路側の建物の一部(店舗か倉庫と推測される部分)が取り壊された建物の痕跡が数軒確認された(写真5.2.2-20～5.2.2-22)。

写真 5.2.2-19 外壁が剥落し、傾斜した木造住宅

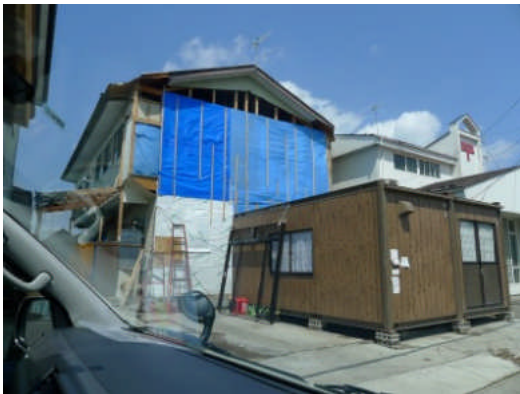
写真 5.2.2-20 前面部分が解体済みの木造

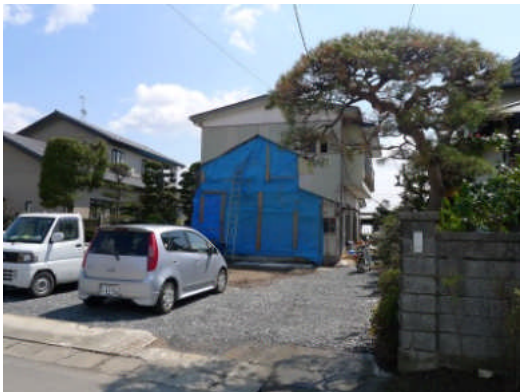
写真 5.2.2-22 前面部分が解体済みの木造

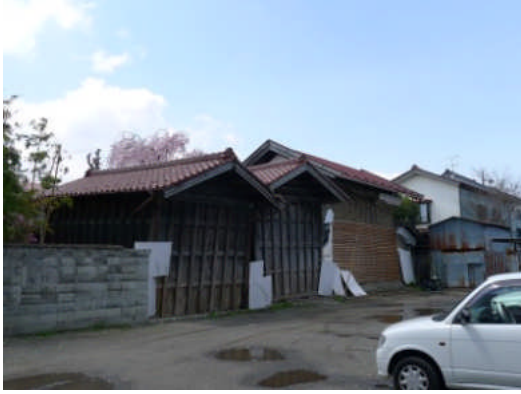
同じく移動の途中、古川北町では地震により傾斜した土蔵と倉庫が3棟確認され(写真5.2.2-25)、周辺で外壁ラスモルタルに亀裂の入った倉庫(写真5.2.2-26、5.2.2-27:剥落部で土台の腐朽を確認)、傾斜した木造住宅(写真5.2.2-28)が確認された。

写真 5.2.2-25 傾斜した土蔵、倉庫

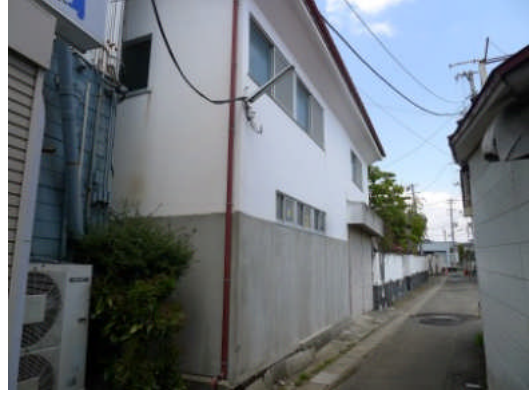
写真 5.2.2-26 外壁モルタルが剥落した倉庫

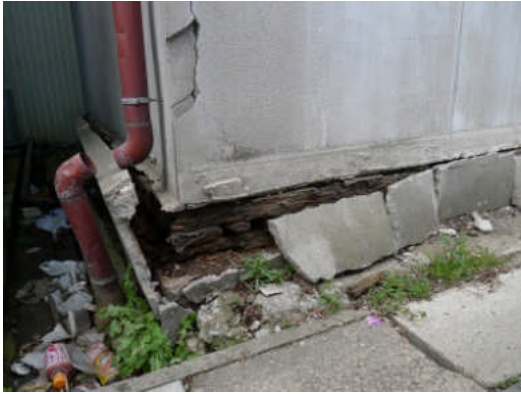
写真 5.2.2-27 写真 5.2.2-26 の剥落部の
土台の腐朽

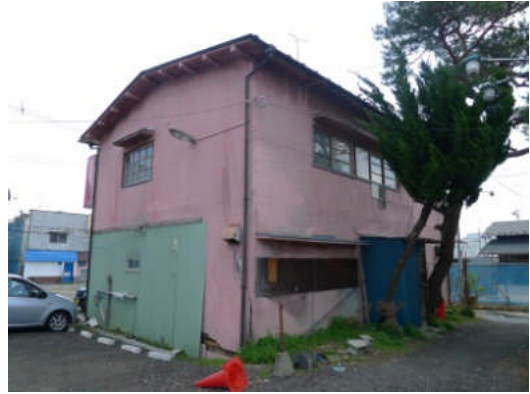
写真 5.2.2-28 傾斜した木造住宅

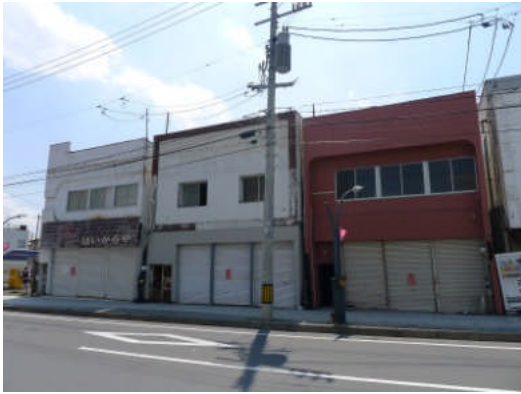
古川台町～古川七日町は、大崎市から石巻に向かう石巻別街道を挟んで両側に位置し、店舗併用住宅や大型店舗が並ぶ地域。道路に面した側に大開口がある店舗併用住宅(主に木造・軽量鉄骨造の2階建て)の被害が数多く確認された。写真5.2.2-29、5.2.2-30は地震により傾斜した木造の店舗併用住宅。写真5.2.2-31は、くの字に傾斜し、外壁のラスモルタルに亀裂が入った木造店舗併用住宅。写真5.2.2-32は工学院大学、木材学会の被害調査報告の時点では、著しい傾斜が確認された木造の店舗併用住宅であったが、4月28日の調査時点では前面部分が解

写真 5.2.2-29 傾斜した店舗併用住宅 3 棟

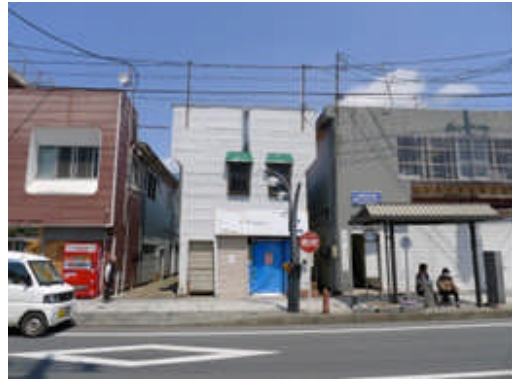
写真 5.2.2-30 傾斜した店舗併用住宅

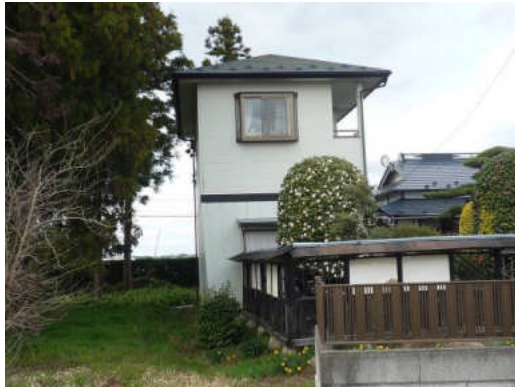
写真 5.2.3-5 2階増築と思われる建物の
残留変形

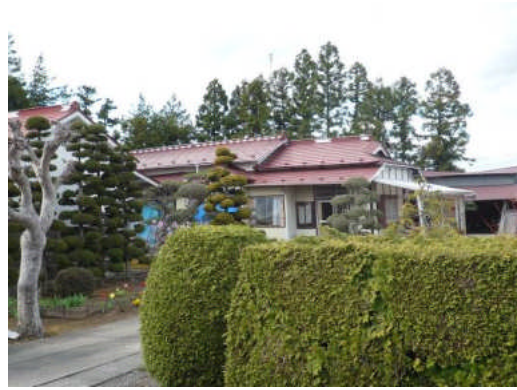
写真 5.2.3-6 残留変形が認められる住宅

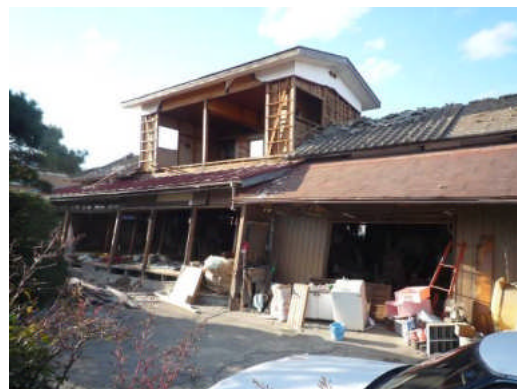
国道 108 号線を移動しているときに、道路沿いに被害が散見されたので、その概要を調査した。江合川の南岸に位置する美里町北浦には、外観上無被害のログハウス (写真 5.2.3-7)、1階に大きな残留変形がある住宅 (写真 5.2.3-8)、残留変形が認められる寺社建築 (写真 5.2.3-9)、納屋の倒壊 (写真 5.2.3-10) などが確認された。

写真 5.2.3-8 1階が大きな残留変形の
住宅

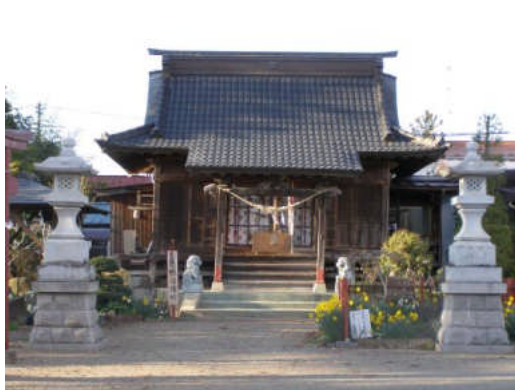
写真 5.2.3-9 残留変形が認められる神社

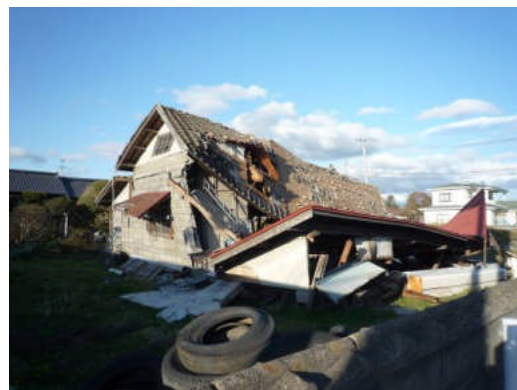
写真 5.2.3-10 倒壊した納屋

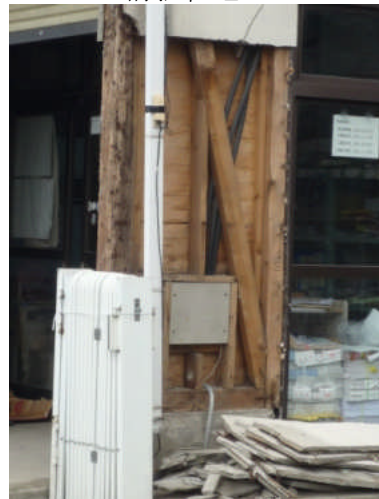
美里町役場南郷支所では地盤変状が確認されたが（写真 5.2.3-11）、住宅の被害はほとんど確認できず、かろうじて倒壊を免れたと言ってよいほど残留変形が極めて大きい軸組構法住宅の家屋が 1 件（写真 5.2.3-12、5.2.3-13）、同じく軸組構法住宅で残留変形が認められるものが 1 件（写真 5.2.3-14）、外壁の一部が剥落し壁内の筋かいが露出している店舗併用住宅が 1 件（写真 5.2.3-15）確認されただけである。なお、この店舗併用住宅の露出した隅角部の柱は腐朽していた（写真 5.2.3-16）。変形方向はほぼ東西方向（鳴瀬川に直交する方向）であった。それ以外に、瓦の落下など屋根の被害が数件確認されたが、いずれも老朽化した住宅でセメント瓦葺きであった。

写真 5.2.3-16 写真 5.2.3-15 の隅角部の柱の腐朽

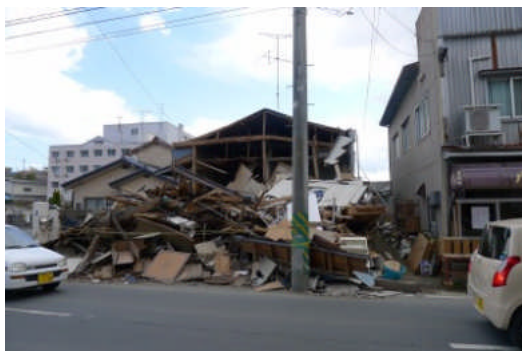
道路の両側では、地震により倒壊した木造住宅(写真 5.2.4-3)や、傾斜した店舗併用木造住宅(写真 5.2.4-4~5.2.4-6)、外壁が剥落した木造住宅(写真 5.2.4-7)、大きく傾斜した木造住宅(写真 5.2.4-8)、外壁に亀裂が入り、補修した木造住宅(写真 5.2.4-9)が確認された。道路に沿った方向に 1F の耐震要素が少ない店舗併用住宅が多いため、被害が大きかったことが推測される。

写真 5.2.4-3 倒壊した木造住宅

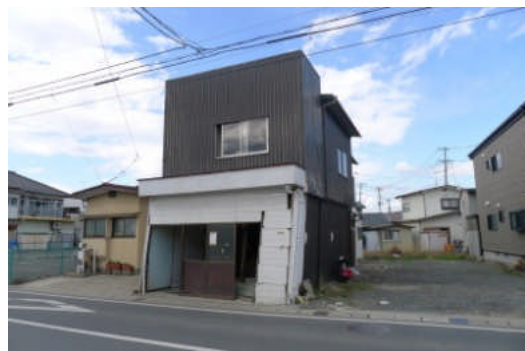
写真 5.2.4-4 傾斜した店舗併用木造住宅

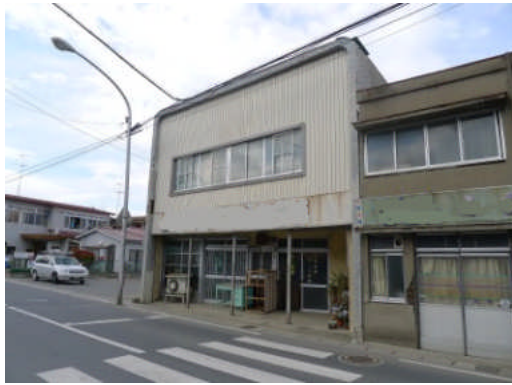
写真 5.2.4-5 傾斜した店舗併用木造住宅

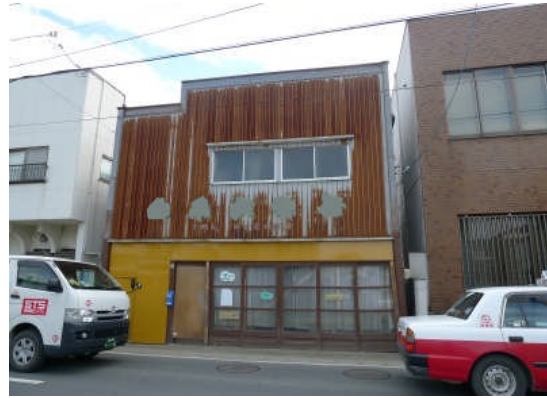
写真 5.2.4-6 傾斜した店舗併用木造住宅

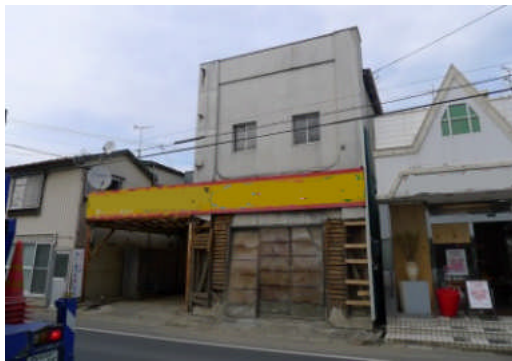
写真 5.2.4-7 外壁が剥落した店舗併用木造住宅

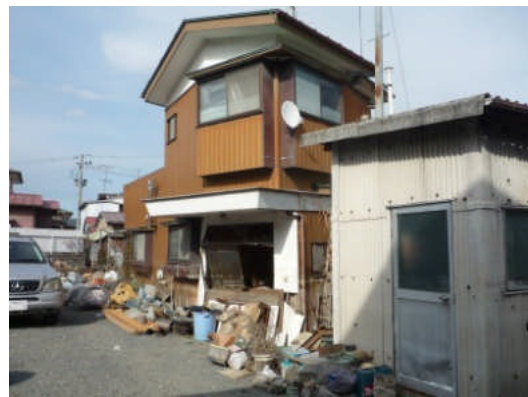
写真 5.2.4-8 大きく傾斜した木造住宅

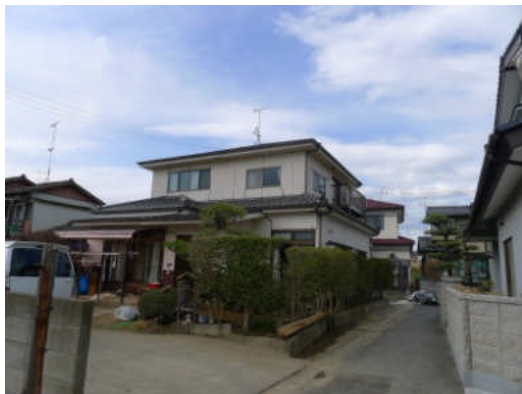
写真 5.2.4-9 外壁に亀裂の入った木造住宅

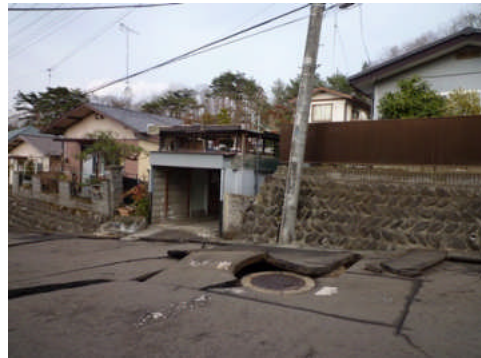
写真 5.2.5-4 道路の路面破壊
(青葉区折立 5 丁目)

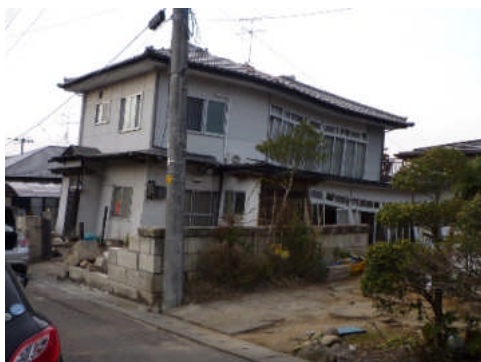
折立6丁目では、擁壁破壊に伴う住宅被害が散見され、被害が甚大なもの1件（写真5.2.5-1）が認められた。折立5丁目では、折立小学校の南西側一帯で、連続した地盤変状と擁壁破壊があり、10棟を超える住宅が大きく損壊している状況が認められた（写真5.2.5-2～5.2.5-6）。なお、少なくとも写真5.2.5-2および写真5.2.5-6については、既に応急危険度判定が実施され、“危険”の判定がなされていた。

写真 5.2.5-6 地盤変状に伴う住宅被害
(青葉区折立 5 丁目)

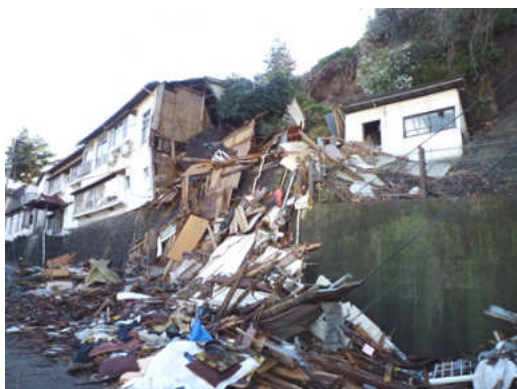
仙台市太白区向山の旅館が倒壊したとの情報に基づき、被害状況の調査を行った。傾斜地に建つ木造旅館で土塗り壁を用いた比較的年代が古いと思われる建築物であり、一部が崩壊して道路に落下していた（写真 5.2.5-12）。裏山の神社から状況を確認したところ、背後の裏山の土石が崩落して（写真 5.2.5-13）建築物の一部が押し倒したものと想像された。周辺の建物には、地震動による被害は特に認められなかった。

写真 5.2.5-12 旅館の倒壊現場
（仙台市太白区向山）

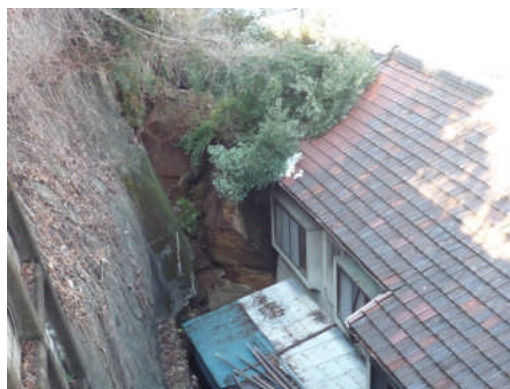
写真 5.2.5-13 崩壊した旅館の裏山

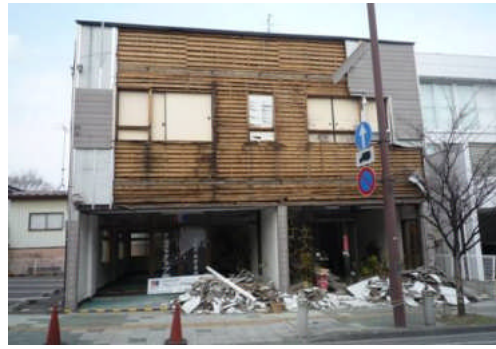
写真 5.2.6-2 ほぼ全面に渡り外壁モルタルが剥落した店舗併用住宅

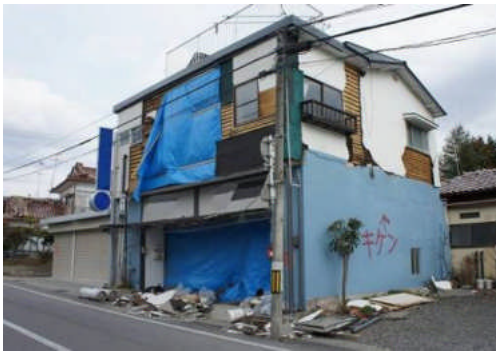
写真 5.2.6-3 店舗併用住宅の被害

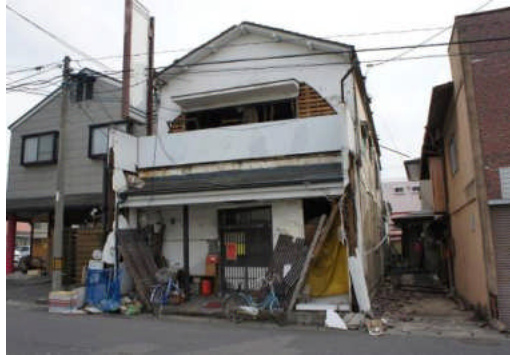
写真 5.2.6-4 大きく損壊した店舗併用住宅

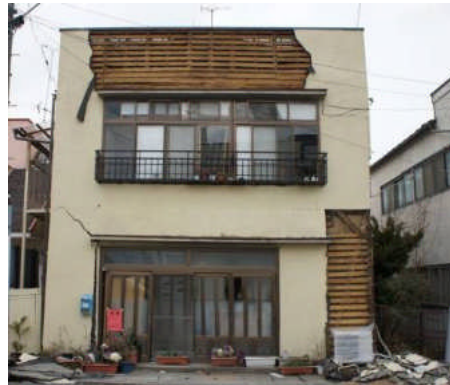
写真 5.2.6-6 外壁モルタルが剥落した住宅

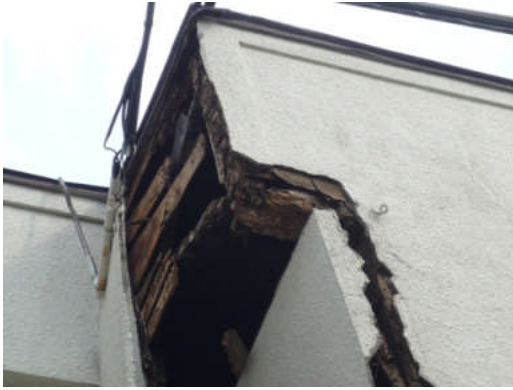
写真 5.2.6-9 写真 5.2.6-8 で外壁モルタル

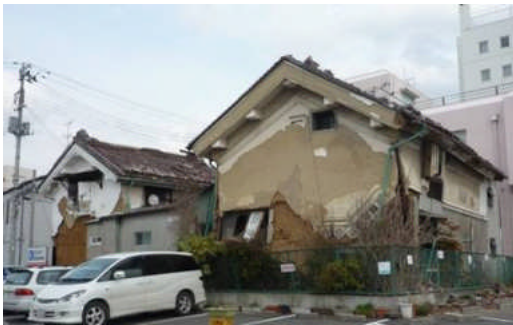
窓ガラスが破損したホテルの近傍では土蔵が大きく損壊し、残留変形（写真 5.2.6-11）があった。土蔵の被害では、屋根だけが崩壊する被害例も確認された（写真 5.2.6-12）。なお、他にも大きく損壊したと思われる店舗併用住宅（写真 5.2.6-13）があったが、解体撤去作業（写真 5.2.6-14）が始まっていた。

写真 5.2.6-11 大きく損壊して残留変形
がある土蔵

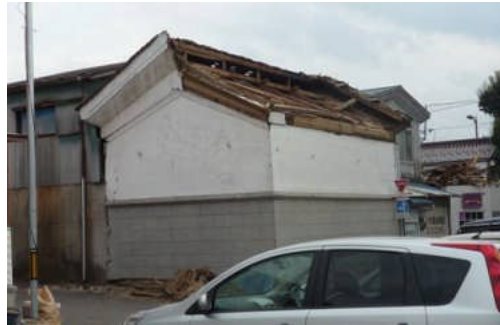
写真 5.2.6-12 屋根だけが崩壊した土蔵

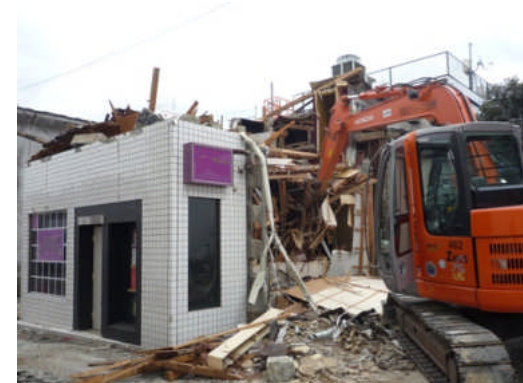
写真 5.2.6-14 写真 5.2.6-13 の解体撤去作業

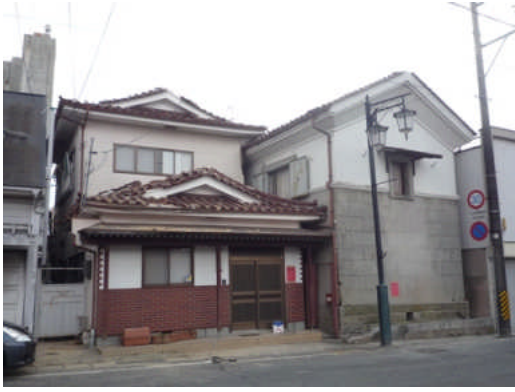
その他、屋根瓦の被害（写真 5.2.6-15）も多数確認された。一部損傷が見られたり、建物全体が傾斜している RC 造も確認された。この付近では、鳥居が落下し（写真 5.2.6-16）、残留変形が認められる木造（写真 5.2.6-17）もあった。

写真 5.2.6-17 残留変形が残る木造住宅

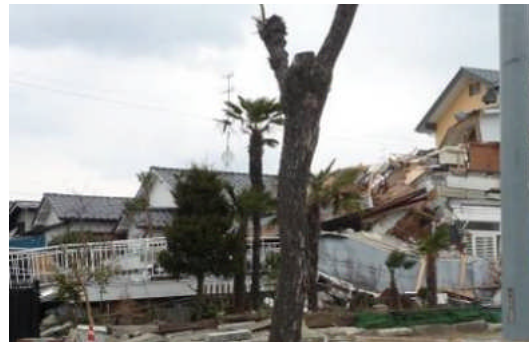
写真 5.2.6-22 倒壊家屋 (構造種別不明)

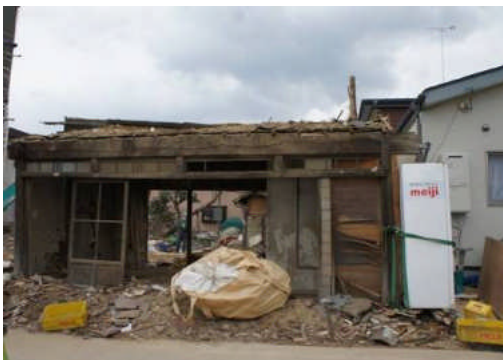
写真 5.2.6-23 解体撤去作業中の被災建築物

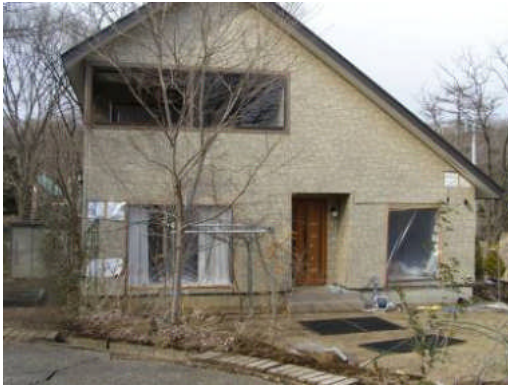
被害としては、敷地の傾斜や盛り土部分の地盤変状が原因と推測される建築物の被害（写真 5.2.7-5）やウッドデッキの損壊や移動（写真 5.2.7-6）、外構（低い石積み擁壁）の石の崩落（写真 5.2.7-7）が多かったが、構造躯体の地震動被害が支配的と考えられる木造住宅も認められた（写真 5.2.7-8）。被害の大きい建物の柱脚接合部金物には山形プレート、筋かい端部には短冊金物が設置（写真 5.2.7-9）されていることが確認された。その他の被害としては、基礎のひび割れ（写真 5.2.7-10）、外壁仕上げ材（サイディング及びモルタル）のひび割れと剥落（写真 5.2.7-11）や窓ガラスの割れ（写真 5.2.7-12）、軒裏天井の落下（写真 5.2.7-13）などが確認された。

写真 5.2.7-12 窓ガラスの割れ (豊原乙地区)

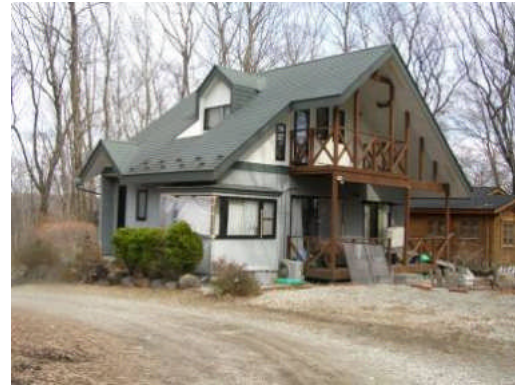
写真 5.2.7-13 軒裏天井の落下 (豊原乙地区)

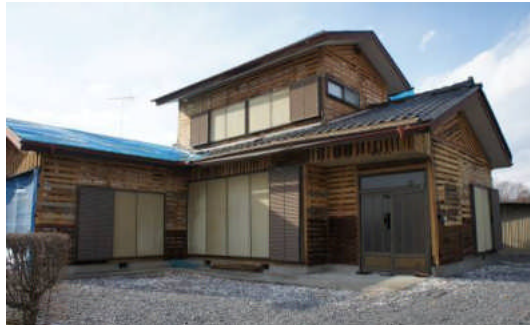
西大久保地区富岡において、1 階外壁の大部分が剥落している住宅が数棟認められた（例えば、写真 5.2.7-14、5.2.7-15）。写真 5.2.7-14 の住宅の接合部仕様を確認すると、柱-横架材端部、筋かい端部ともにかすがい 2 本のみで固定されている状況であった（写真 5.2.7-16）。また、残留変形が大きな住宅（写真 5.2.7-17）や、地盤変状により大きく損壊している住宅（写真 5.2.7-18）も認められた。

写真 5.2.7-15 住宅の外壁の剥落 (西大久保地区)

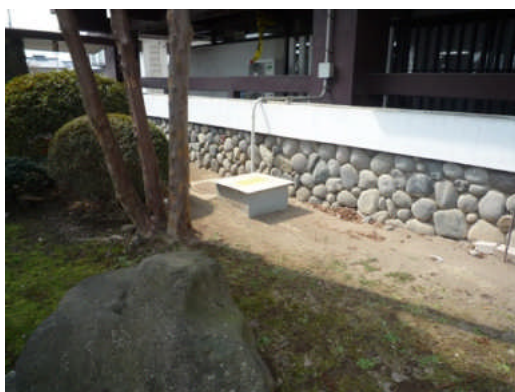
写真 5.2.8-1 矢板市の震度計設置状況

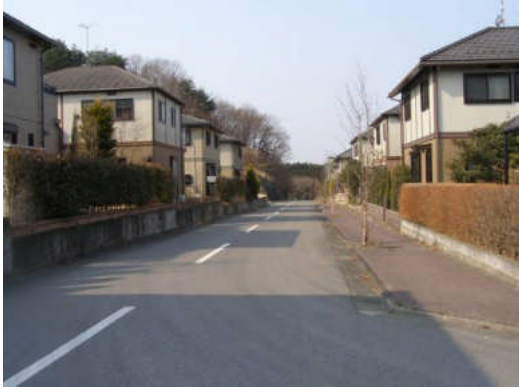
造成宅地であるロビンシティ（写真5.2.8-3）では、地震動被害よりも、地盤の変状（写真5.2.8-4）による塀や擁壁のひび割れ（写真5.2.8-5、写真5.2.8-6）、路盤の陥没（写真5.2.8-7）、宅地地盤の浮沈（写真5.2.8-8）、建物の基礎の割れ（写真5.2.8-9）などが多数確認された。他に、屋根瓦（特に棟瓦）の被害が多数見受けられ、盛土部分の地盤変状による階段の傾斜（写真5.2.8-10）や塀の崩壊も確認された。

写真 5.2.8-3 ロビンシティ地区の
無被害住宅

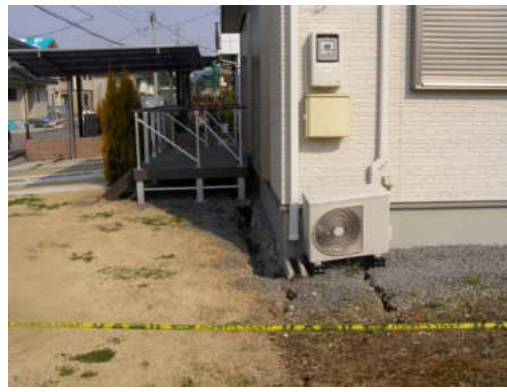
写真 5.2.8-4 地盤のひび割れとすべり

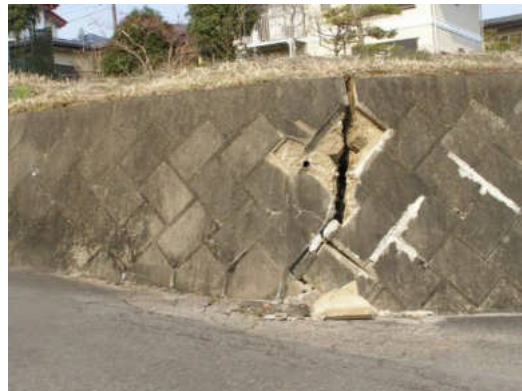
写真 5.2.8-6 擁壁のひび割れ

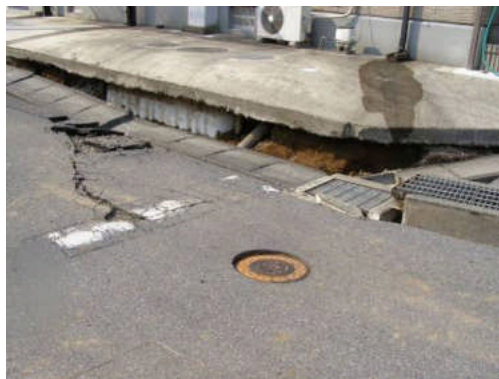
写真 5.2.8-8 宅地地盤の浮沈

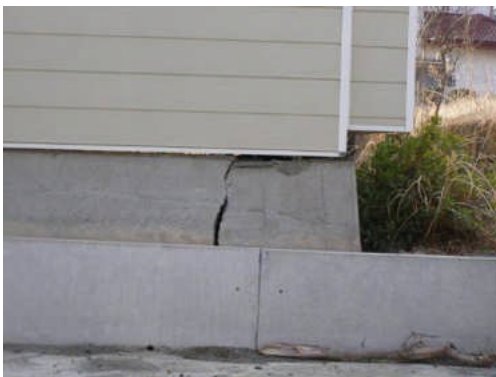
写真 5.2.8-9 住宅基礎の割れ

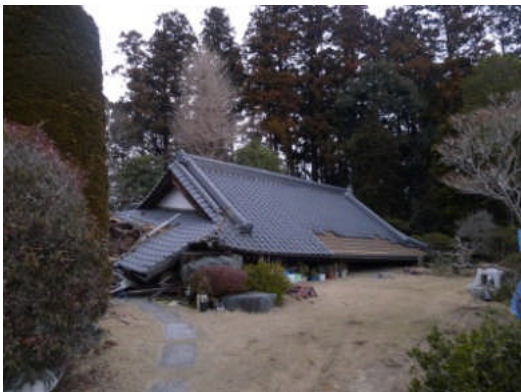
大谷石と見られる石を使った塀の被害が多い。農家型の住家が倒壊するなどの被害（写真5.2.9-1、5.2.9-2）が見られた。道路に埋設されたマンホールが大きく浮き上がっていた（写真5.2.9-3）。水田を埋め立てた敷地に建つ住宅で、モルタル外装仕上げが落下する被害（写真5.2.9-4）が見られた。

写真 5.2.9-1 1階が完全に崩壊した住宅

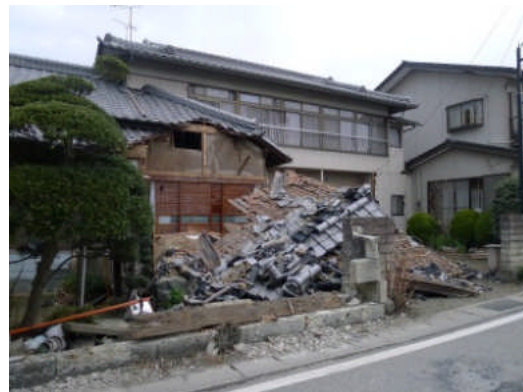
写真 5.2.9-2 住宅の玄関部分の崩壊

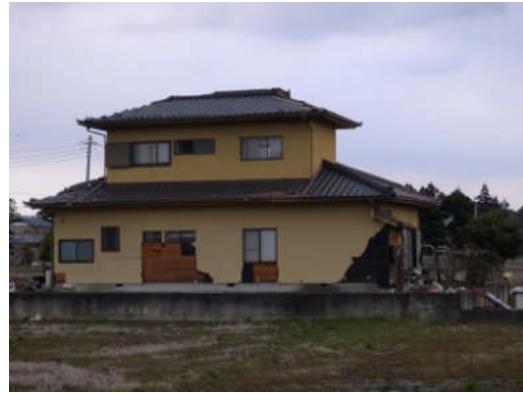
写真 5.2.9-4 モルタル外壁の剥落

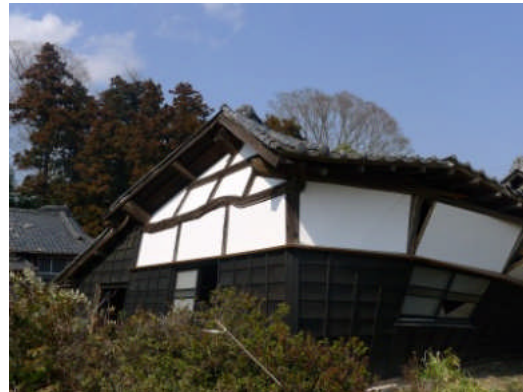
下河原地区で、納屋の倒壊が多く見られた(写真 5.2.10-1)。大型の納屋である長屋門も大きく損壊していた(写真 5.2.10-2)。店舗併用住宅(写真 5.2.10-3)、空家と想像される住家(写真 5.2.10-4)など、複数の家屋が大きな被害を受けていた。その他、門部壊地区でも、納屋の倒壊が多く見られた。

写真 5.2.10-2 大きく傾斜した納屋
(那珂市門部)

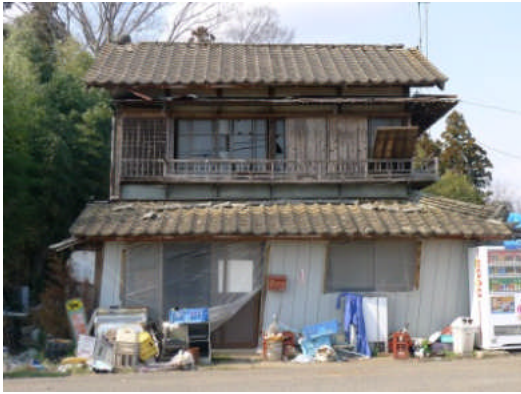
写真 5.2.10-3 店舗併用住宅の被害
(那珂市門部)

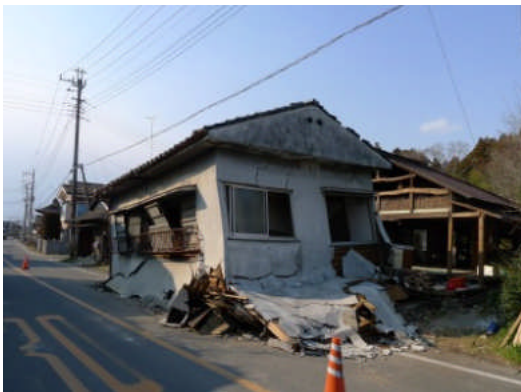
瓜連の市街地で、2階建てモルタル外装の住家が、道路側に完全に倒壊していた（写真 5.2.10-5）。ただし、空家であったと想像される。周辺の商店で一部モルタル外装仕上げが落下しており、内部の木材に劣化が見られた。（写真 5.2.10-6）

写真 5.2.10-5 倒壊した住宅
(那珂市瓜連)

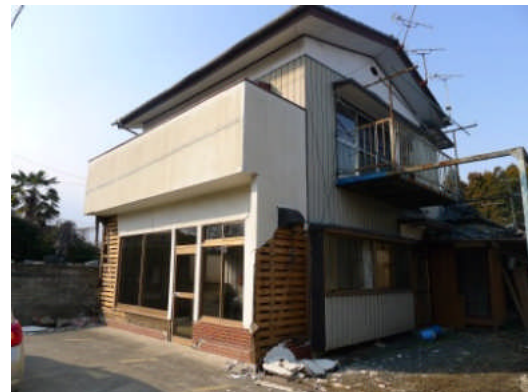
写真 5.2.10-6 モルタルの剥落 (那珂市瓜連)

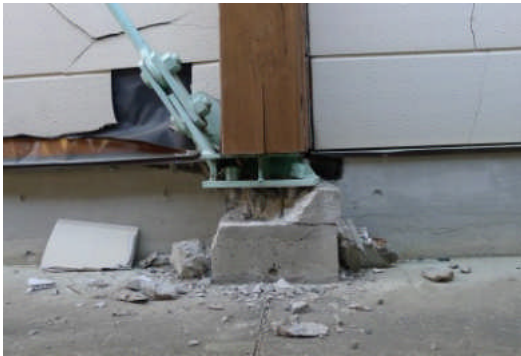
昭和 60 年代に建設された木造体育館（湾曲集成材：写真 5.2.10-7, 5.2.10-8）で、鋼製ブレースの伸び・座屈、ブレース定着部の基礎コンクリートの破損、ひび割れが見られた（写真 5.2.10-9）。木造校舎（写真 5.2.10-10）では、木製の筋かいのはずれ（写真 5.2.10-11）、RC 造の階段室との衝突による金属製屋根板・木質床材・内装材の変形が見られた。木製ベランダの手摺り支柱の破損・はずれが見られた。隣接する那珂市役所支所に設置された震度計の設置状況（写真 5.2.10-12）を確認した。

写真 5.2.10-9 基礎コンクリートの破損

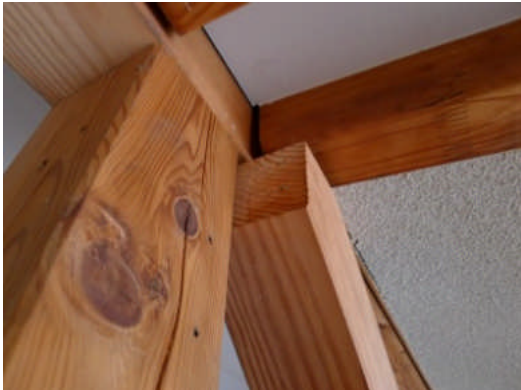
写真5.2.10-11 写真5.2.10-10の筋かいのはずれ

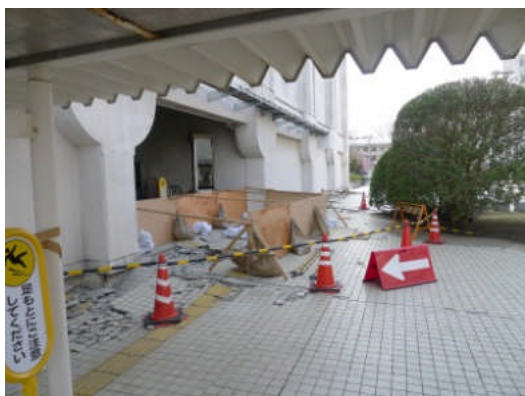
写真 5.2.11-1 市役所周辺の地盤変状

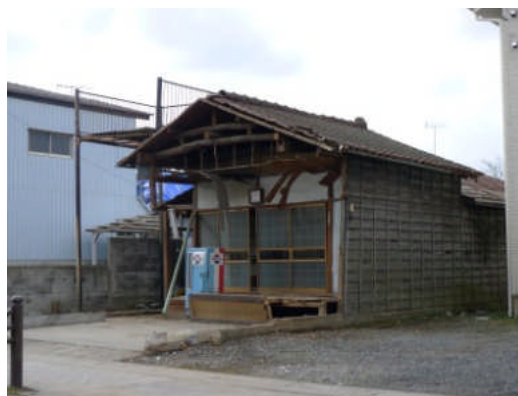
写真 5.2.11-2 損壊部が撤去された住宅
(水戸市本町)

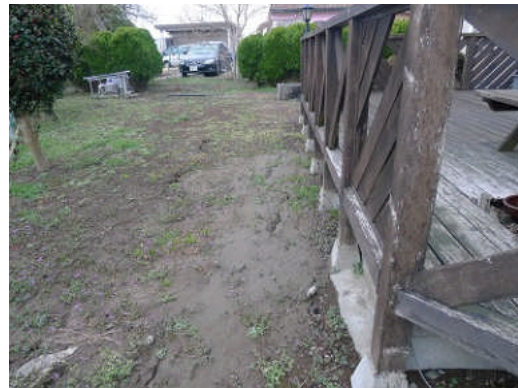
一方、これらの付近では地盤の液状化によると見られる噴砂痕（写真 5.2.12-4）が多く確認された。なお、常総市関連の調査地の位置関係を図 5.2.12-1 に示す。

写真 5.2.12-4 液状化による噴砂痕

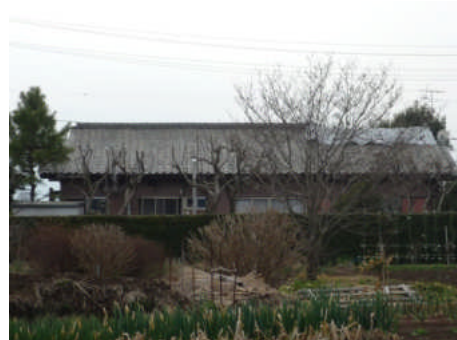
写真 5.2.13-2 屋根瓦の落下
(龍ヶ崎市高須町)

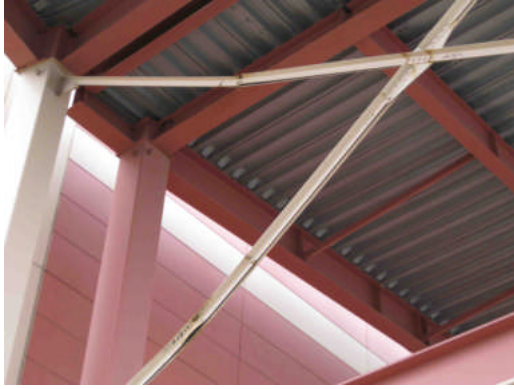
ショッピングセンターの駐車場へのスロープのブレース材 (山形鋼ダブル) の座屈が観察された。また、梁端部で塗装の剥がれが観察された (写真 5.3-3)。

(a) ブレース（山形鋼ダブル）の座屈

写真 5.3-3 ショッピングセンタースロープの被害（水戸市）

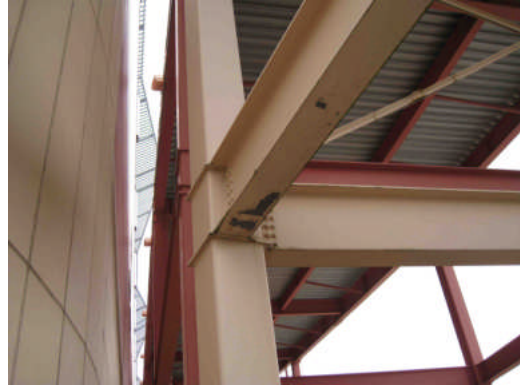
(b) 梁端部塗装の剥がれ

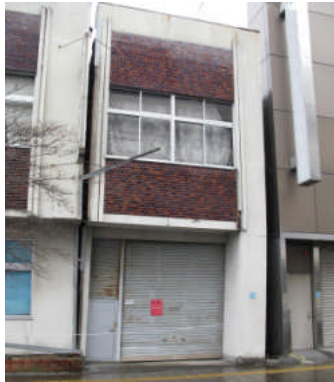
2階建てのS造と思われる建築物で、1階に比較的大きな残留変形が見られるものがあった（写真5.3-4）。仕上げが同じことやエキスパンションジョイントと思われる部材があったことから、写真中央の建築物は写真左側の建築物と一体となっていた増築部分と考えられる。地震時の振動によって両者が衝突し、写真左側の部分の剛性が高かったことなどにより、増築部分が右側へと押し出されるように変形したのではないかと推察される。

写真 5.3-4 1階の残留変形（仙台市若林区）

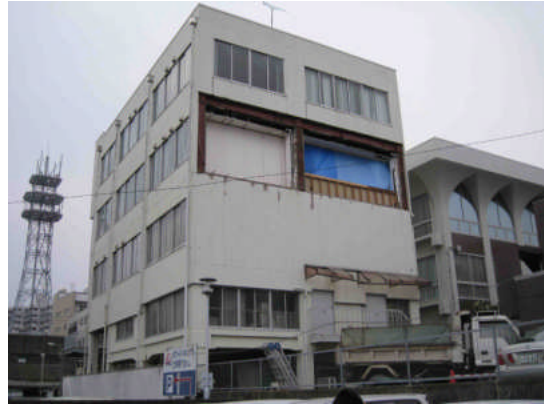
写真 5.3-12 事務所の外装材の脱落（水戸市）

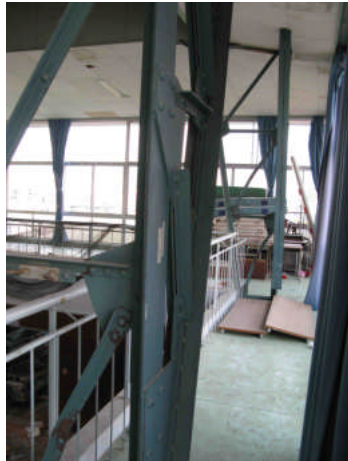
今回調査した体育館の中の1棟で、いくつかのラチス柱で、斜材の座屈の被害が観察された (写真 5.3-18)。

(a) ラチス柱全景

(b) 座屈した斜材

写真 5.3-18 ラチス柱の斜材の座屈 (HTC-4)

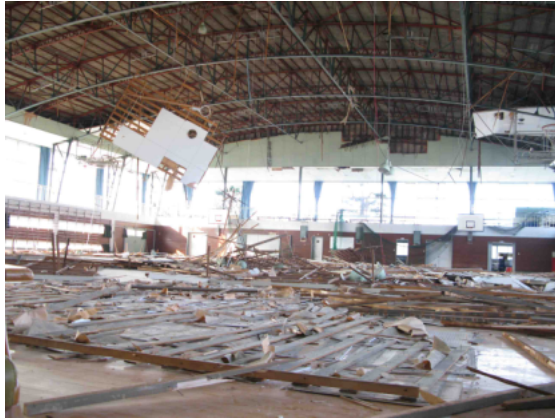
非構造部材の被害としては、天井、外壁の脱落、窓ガラスの破損などの被害が観察されている。これらの被害は、過去の地震においても体育等で観察されているものである。調査した体育館のうち、天井材が広範囲にわたって脱落したのものとして、HTC-4、MIT-5、MIT-7、MIT-8などが挙げられる。また、窓ガラスが比較的多く割れた体育館として、OAI-1、SSM-1、HTC-4、MIT-6、HKT-2が挙げられる。今回の地震によるこれらの天井材の脱落や窓ガラスの破損等の被害状況（被害率）と過去の地震による同様の被害の比較等については、今後、分析を行う予定である。地域的には、日立市、水戸市、銚田市、等で、他の地域よりも比較的大きな非構造部材の被害が観察された。

写真 5.3-40 天井材脱落 (HTC-4)

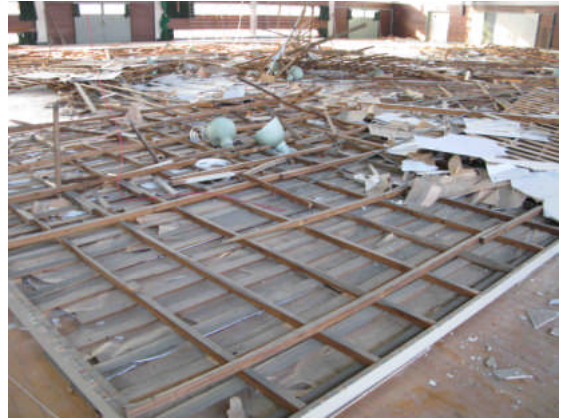
写真 5.3-41 落下した天井と照明 (HTC-4)

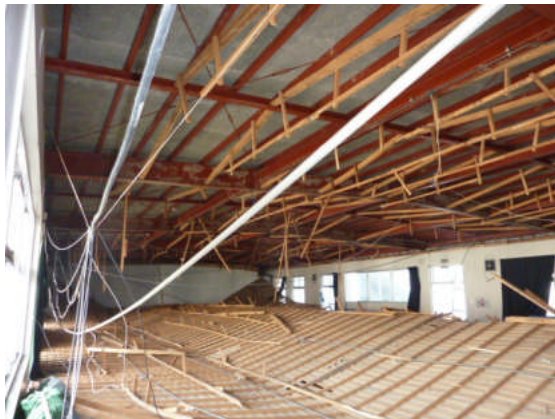
写真 5.3-42 天井材脱落 (MIT-5)

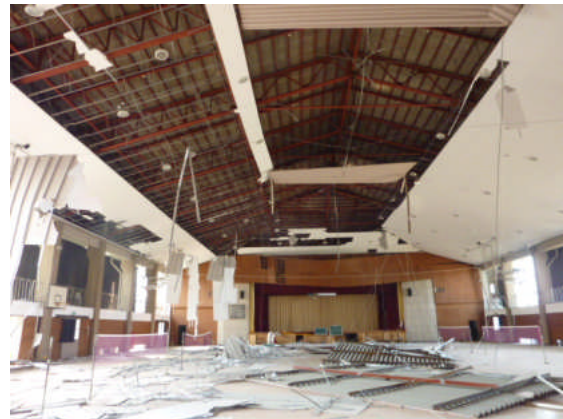
写真 5.3-43 天井材脱落 (MIT-7)

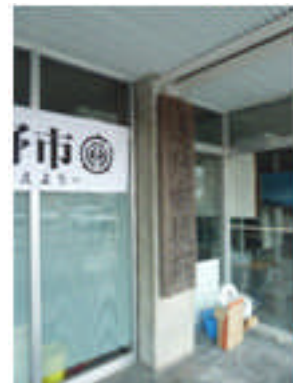
(c) 長柱せん断ひび割れ

写真 5.4-3 柱及び耐震壁の被害状況

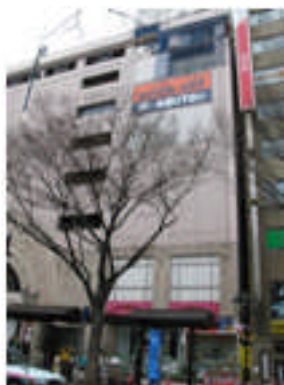
8階建て建築物の上層階のALCパネルの脱落が見られた(写真5.4-5、5.4-6)。他の部分にも落下の危険性が残っているらしく、建築物の周囲は立ち入りが規制されていた。

写真 5.4-5 外装材の脱落

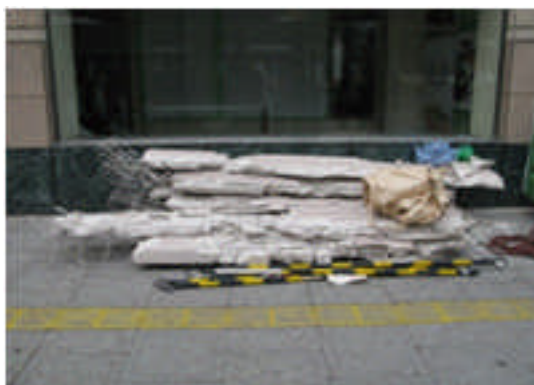
写真 5.4-6 落下したALCパネル

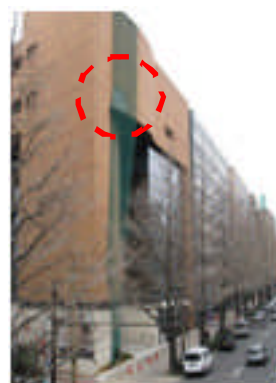
外壁のタイルの剥落が生じた建築物が多数見られた(写真5.4-7、5.4-8)。

写真 5.4-7 外壁タイルの剥落

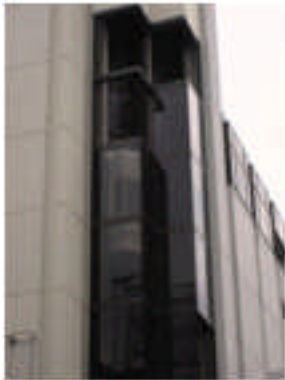
エレベータ回りのガラスの落下(写真5.4-9)や店舗のガラスの割れ(写真5.4-10)など、ガラス

写真 5.4-9 エレベータ回りのガラスの落下

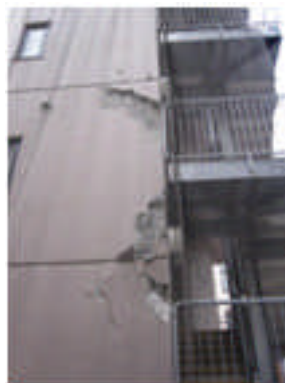
RC 造建築物の鉄骨造外階段の手すりとの接続部において、手すりをアンカーした部分のかぶりコンクリートが損傷し剥落している（写真 5.4-11）。

写真 5.4-11 鉄骨造外階段手すりとの接続部の損傷

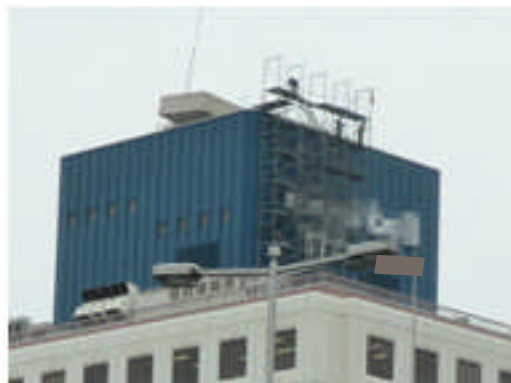
ペントハウスが損傷し、傾斜した建築物が複数見られた（写真 5.4-12）。

写真 5.4-12 ペントハウスの傾斜

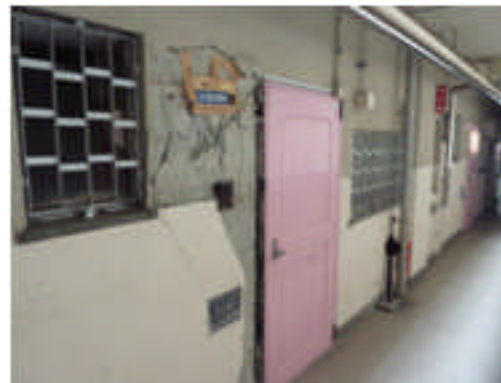
1972年に建設された8階建てのRC造板状集合住宅で、張り間方向は1スパン、桁行き方向は8スパンである（写真 5.4-14）。低層階から高層階にいたるまで、玄関回りの非構造壁（方立て壁）にせん断破壊が確認された（写真 5.4-15）。1階の張り間方向は、9構面のうち中央部の5構面が連続して下階壁抜けとなるピロティ構造であるが、大きな損傷はなく、桁行き方向の梁端に曲げひび割れが見られるという状況であった。

写真 5.4-15 非構造壁のせん断破壊

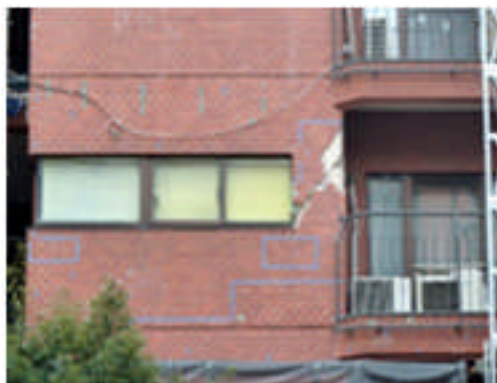
1981年に建設された12階建てSRC造板状集合住宅である（写真 5.4-16）。短スパンとなった間柱にせん断破壊が確認された（写真 5.4-17）。また、タイルの剥落も多く見られた。

写真 5.4-17 短スパンの間柱のせん断破壊

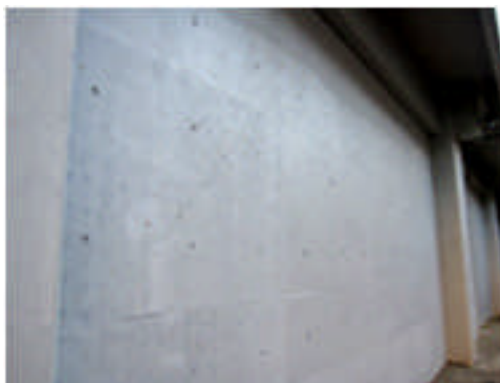
高層棟では妻側の連層耐力壁が 3 階床位置で曲げ破壊しており、3 階の側柱脚部には圧壊と主筋の座屈が確認された (写真 5.4-29)。また、低層棟では、耐震壁にせん断ひび割れが確認された (写真 5.4-30)。

写真 5. 4-30 低層棟 1 階耐震壁のせん断ひび割れ

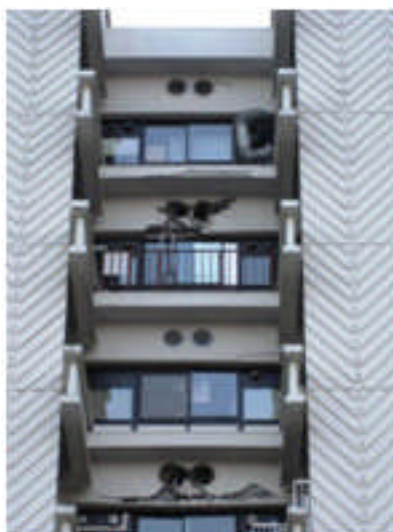
矩形の平面形状を有する 8 階建て RC 造建築物であり、妻側は並列する 2 つの連層耐力壁を境界梁で接合する構造形式である (写真 5. 4-31)。この、境界梁には中央部に近接して 2 つの開口が設けられているが (写真 5. 4-32)、その境界梁に低層階から高層階までせん断破壊もしくは付着割裂破壊が生じている (写真 5. 4-33)。

写真 5. 4-32 開口付き境界梁の損傷

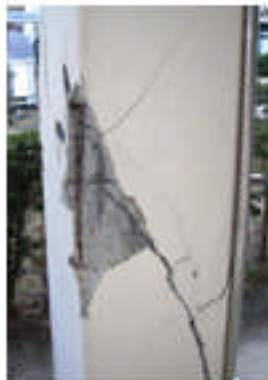
矩形の平面形状を有する 2 階建て RC 造建築物である (写真 5.4-34)。1 階の柱にせん断破壊が確認された (写真 5.4-35)。なお、3 月 11 日の本震では無損傷であった柱の中に、その後の余震でせん断破壊が生じたものがあり (写真 5.4-36)、本建築物の被災度は余震により大きくなっていることが確認された。

写真 5.4-35 1 階柱のせん断破壊

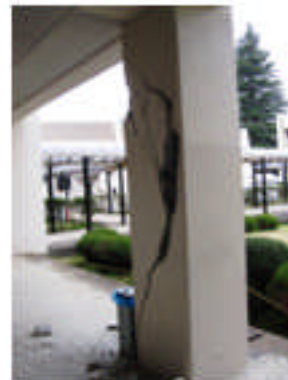
写真 5.4-36 余震でせん断破壊した柱

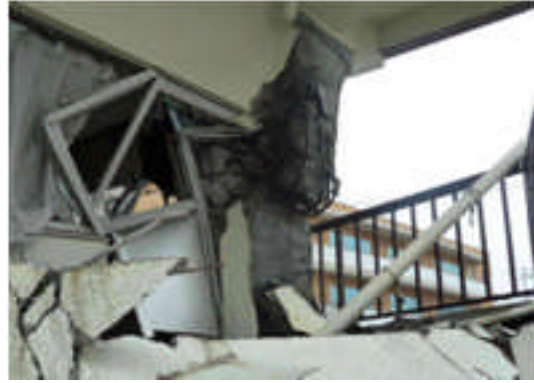
矩形平面を有する事務所ビルであり、1 階が完全層崩壊している (写真 5.4-45)。また、2 階柱もせん断破壊して軸変形が生じ、主筋の座屈や帯筋の破断が確認された (写真 5.4-46)。柱主筋は異形棒鋼であり、せん断補強筋は丸鋼であった。桁行方向の壁が面外方向に転倒している。

写真 5.4-46 腰壁付き短柱の軸崩壊

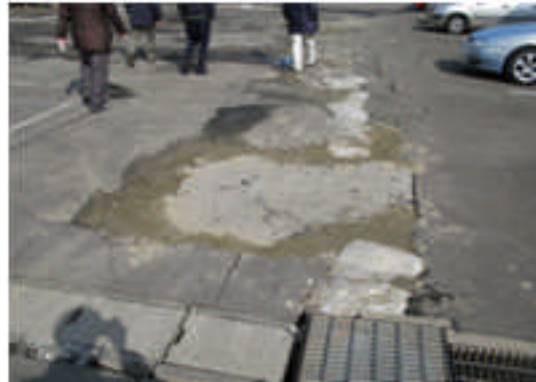
K-NET 仙台の地震計は、仙台市宮城野消防署の駐車場内に設置されている（写真 5.4-61）。周辺には段差や斜面はなく、地震計は平坦な場所にあるが、駐車場や地震計周辺には亀裂が見られ、液状化による噴砂の跡のようなものがあった（写真 5.4-62）。一部の建築物では仕上げの軽微な損傷があったが、周辺の大多数の建築物には特に被害は見られなかった（写真 5.4-63）。

写真 5.4-62 地盤の変状の跡

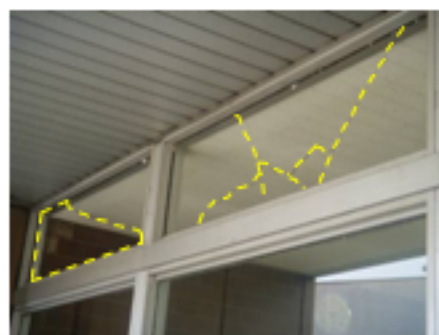
写真 5.4-67 ガラスの破損

ガラスの被害としては、エントランスにて、隅部4枚のガラスにひび割れや破損の被害が生じているが、それ以外のガラスに被害はない（図5.4-3、写真5.4-67）。また、エントランス以外のガラスに関しては、5階隅部の1箇所カーテンが外になびいており破損した可能性があるが、それ以外の箇所では地上からの目視で被害は認められなかった。

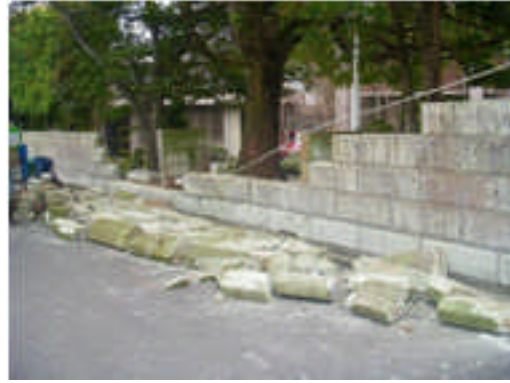
写真 5.4-73 知事公館の石塀の崩壊

東分庁舎敷地内にある体育館の外壁が剥落するとともに、窓ガラスが破損していた(写真5.4-72)。また、県庁に隣接する知事公館の石塀が崩壊していた(写真5.4-73)。

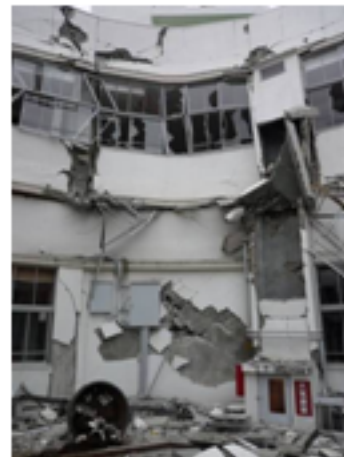
D 大学敷地内の本館（RC 造 3 階建て、1966 年）は、図 5.4-4 に示すように Y 字形の平面形をしている。この建築物は耐震診断の結果、 I_s 値が 1 階で 0.441、2 階で 0.458、3 階で 0.874 と、1、2 階で構造耐震判定指標 I_{s0} を下回っていたため、補強を計画している段階だった。2 階が層崩壊しているほか、3 階の一部も大破している（写真 5.4-74～5.4-78）。また、1 階柱にもせん断破壊を生じている（写真 5.4-79）。柱の主筋は異形鉄筋（D29 程度、一部丸鋼）、帯筋は丸鋼であった。

写真 5.4-78 2階層崩壊部

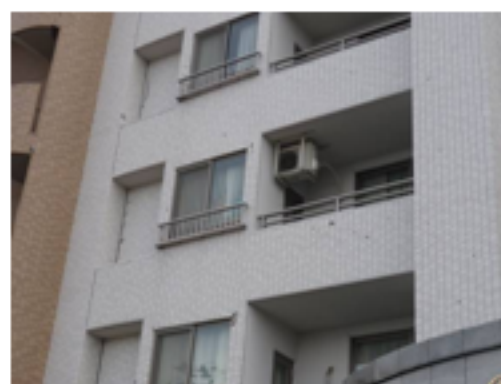
写真 5.4-90 軽微なせん断ひび割れ(梁及び柱)

RC 造 10 階建ての 2 つの住棟が並列して建つ建築物である（写真 5.4-88）。各棟の各階には 2 世帯の居住エリアがあり、北側中央部には外部階段がある。住民からの情報によると、建築後 10 年程度経過しているとのことである。外観調査しか行っていないが、2 階柱、各階梁及び非構造壁にせん断ひび割れが見られた（写真 5.4-89、5.4-90）。

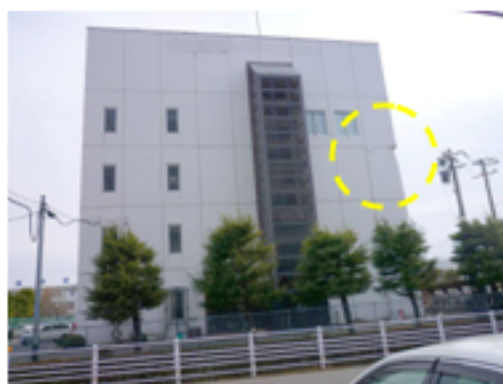
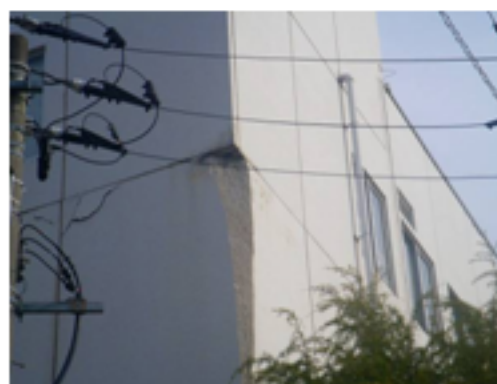
RC造 4階建て(ベントハウス有り)の事務所ビルである。外観調査しか行っていないが、3階隅柱の柱頭部分でかぶりコンクリートの剥落が見られたが、その他の被害は認められなかった(写真 5.4-91、5.4-92)。

写真 5.4-91 事務所ビル A の外観
(丸印が剥落箇所)

写真 5.4-92 かぶりコンクリートの剥落状況

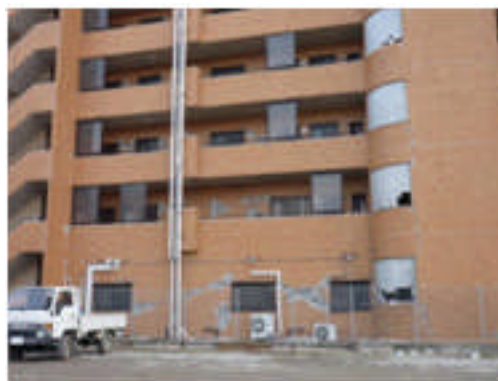
鉄骨鉄筋コンクリート造 9階建て、1991年竣工の集合住宅である（写真 5.4-93、5.4.94）。1階隅柱及び連層壁脚部で鉄筋の座屈及びコンクリートの圧縮破壊を起こしており（写真 5.4-95）、1階柱にはせん断ひび割れ、及び付着割裂ひび割れも見られた（写真 5.4-96、5.4-97）。桁行方向の非構造外壁コンクリートに大きなせん断ひび割れが発生しており、玄関ドアが面外に変形して開閉不能なところもあった。また、壊れた壁に取り付くサッシも著しく変形していた（写真 5.4-98、5.4-99）。

写真 5.4-94 非構造外壁の損傷
