5. 地震動による建築物等の被害

5.1 建築物等の地震被害調査の方針

5.2 木造建築物の被害

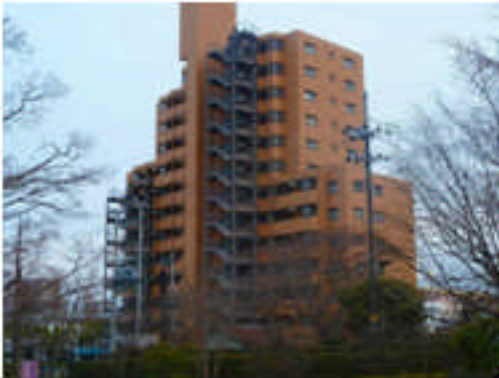
写真 5.4-102 集合住宅Cの外観

RC造14階建て（一部セットバック）の集合住宅である（写真5.4-102）。外観上、損傷はほとんど認められないが、非構造壁及び階段室部分にわずかなひび割れが見られた（写真5.4-103）。

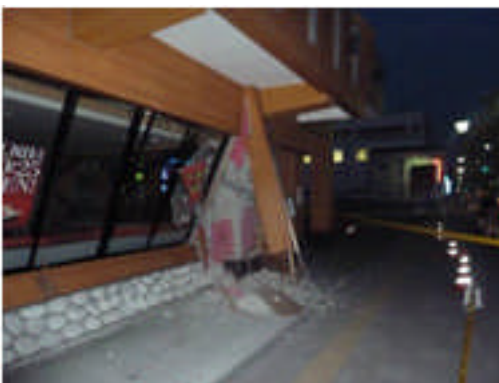
RC造2階建ての店舗（写真5.4-104）で、道路側の1階柱がせん断破壊している（写真5.4-105、5.4-106）。非構造壁、及び階段室部分に僅かなひび割れが見られた。

写真 5.4-105 1階柱のせん断破壊

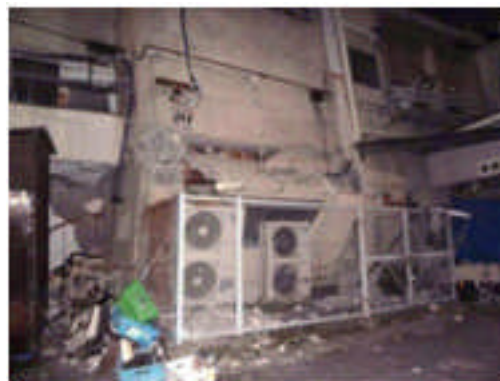
であった。1階の耐力壁頂部では、壁筋及び柱筋が座屈し、面外方向に倒壊している（写真5.4-111）。

写真 5.4-111 1階耐力壁頂部の曲げ破壊

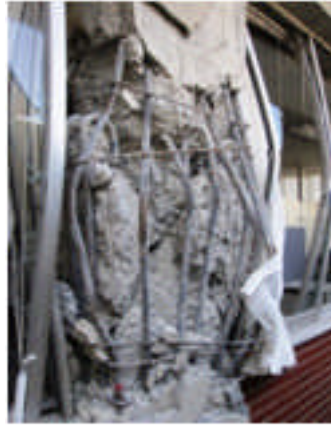
また、1 階の腰壁が取り付け柱 1 本が写真 5.4-122 のように大きくせん断破壊し軸方向に縮んでいる。柱主筋は丸鋼で、外側からの見つけ面では基礎から 8 本立ち上がっているが、そのうち 3 本は柱の中央部より柱せい程度上がったところで 180 度フックにより定着されている。この部分を起点にせん断ひび割れが生じており（写真 5.4-123）、いわゆる段落とし部に起因するせん断破壊であると思われる。また、上階の柱にも顕著なせん断ひび割れ（写真 5.4-124）が確認されたほか、非構造壁も大きく損傷（写真 5.4-125）している。さらに、写真 5.4-122 の柱のそばにある渡り廊下にも損傷が見られる（写真 5.4-126）。地震により構造躯体等に大きな損傷が生じたため、現在は立ち入り禁止の措置が取られ、市役所機能は隣接する体育館に移転されていた。

写真 5.4-123 主筋段落とし部を起点としたせん断破壊の状況

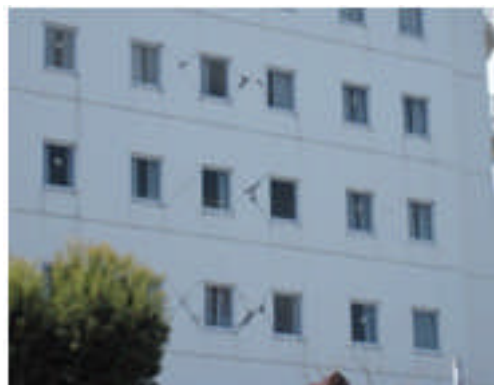
8階建てのRC造ホテル建築物（写真5.4-133）。非構造壁に窓開口隅角部を結ぶせん断ひび割れが生じている（写真5.4-134）。

写真 5.4-134 非構造壁のせん断ひび割れ

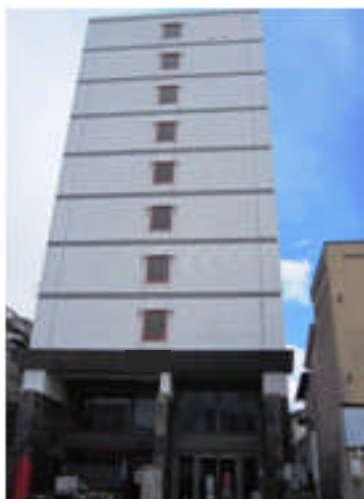
10階建てのRC造建築物で、妻面の1、2階は壁が抜けている構造である(写真5.4-135、5.4-136)。その連層壁の3階部分に曲げせん断ひび割れが、また桁行き方向の非構造壁にせん断ひび割れが生じている(写真5.4-137)

写真 5.4-135 建築物外観 1
(3階壁にせん断ひび割れ)

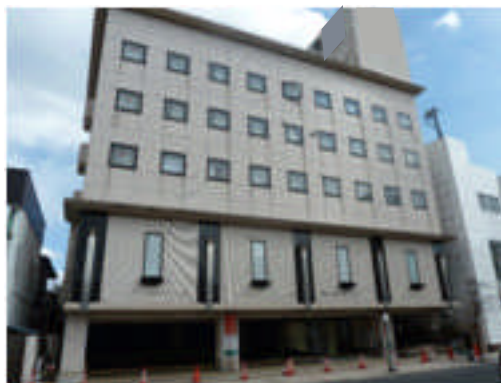
5階建てのRC造建築物。外壁が損傷し、コンクリート片やタイルが落下する危険性があるため、応急危険度判定で危険と判定されている(写真5.4-138)。また、1階ではガラスの割れも見られる。

写真 5.4-138 外壁の損傷、タイルの落下

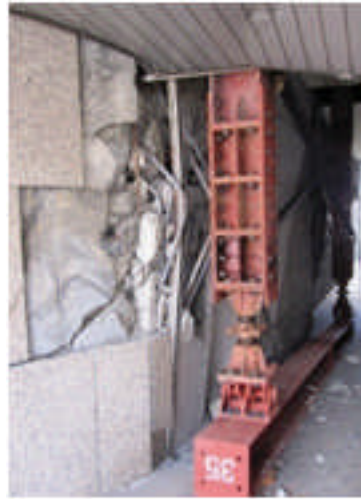
4階建てのRC造建築物(写真5.4-139)。1階の柱が中央部で大きく破壊し、主筋が座屈している。この柱の主筋は丸鋼で、基礎から立ち上がった主筋の過半が柱の中央部付近で180度フックにより定着されている。この段落とし部が起点となり、せん断破壊したものと考えられる(写真5.4-140、5.4-141)。また、2階の垂れ壁と腰壁が取り付け短柱がせん断破壊し、軸方向に縮んでいる(写真5.4-142)。

写真 5.4-140 1階柱のせん断破壊

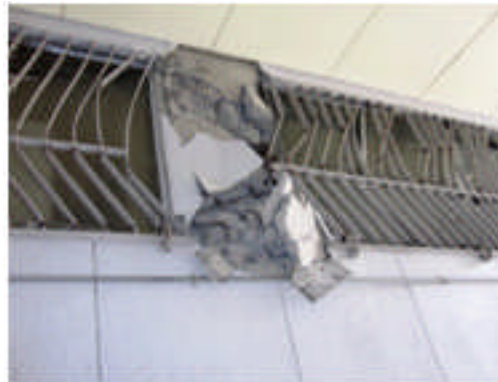
写真 5.4-142 2階の短柱のせん断破壊

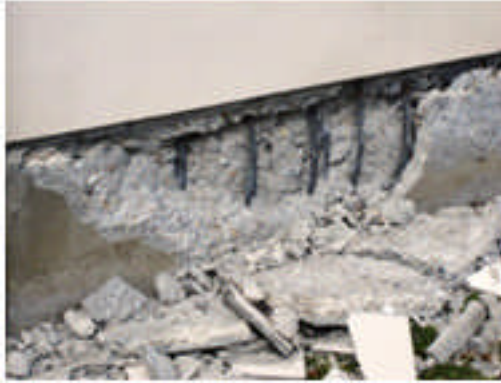
2007年竣工の5階建てRC造建築物（写真5.4-147）。縦開口を有する階段室の連層壁に、開口隅角部を結ぶ大きなせん断ひび割れが生じている（写真5.4-148）。また、1階の袖壁脚部のコンクリートが剥落し、壁縦筋が座屈している（写真5.4-149）。2階の袖壁脚部にも損傷が見られ、そこから打ち継ぎ部に沿って水平のひび割れが生じている（写真5.4-150）。

写真 5.4-149 1階袖壁脚部のコンクリートの剥落と壁筋の座屈

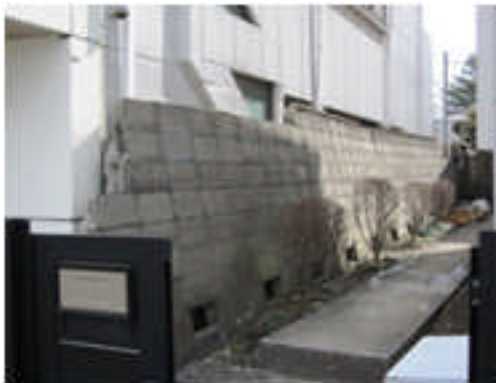
コンクリートブロック塀の倒壊（写真 5.4-153）や、道路の地盤変状（写真 5.4-154）が多数確認された。

写真 5.4-153 コンクリートブロック塀の倒壊

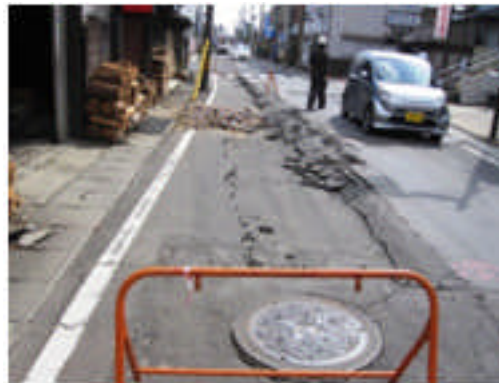
写真 5.4-154 道路の地盤変状

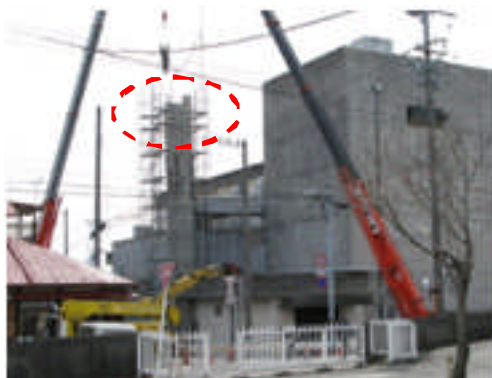
市役所周辺の被害状況を徒歩で調査した。この地域では建築物に設置された煙突が多く、亀裂やひび割れが生じたものがあつた(写真 5.4-155、5.4-156)。また土蔵も多く見られ、壁面等がくずれているものがあつた(写真 5.4-157、5.4-158)。周辺の住宅等には大きな被害はないようであつたが、被災したため解体中のブロック塀(写真 5.4-159)や倒壊したままの石塀(写真 5.4-160)が確認された。また鉄骨造の渡り廊下で、仕上げのモルタル壁が剥落しているものがあつた(写真 5.4-161)。近くの墓地では石灯籠や石でできた柵が転倒していたが、墓石(写真 5.4-162)の転倒はほとんど確認できなかった。

写真 5.4-155 亀裂の入った煙突の上部を解体中

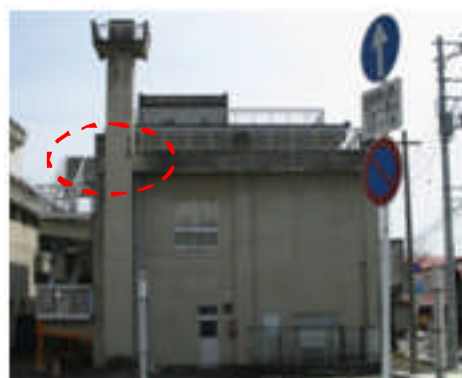
写真 5.4-156 煙突の曲げひび割れ

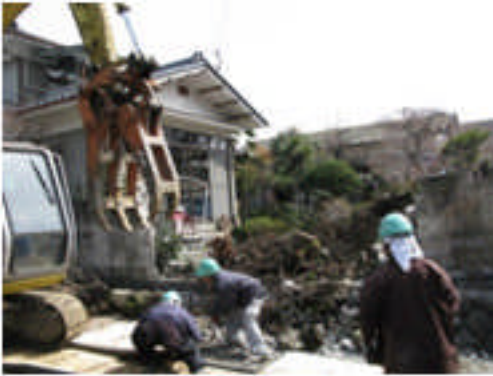
写真 5.4-159 被災したブロック塀（解体中）

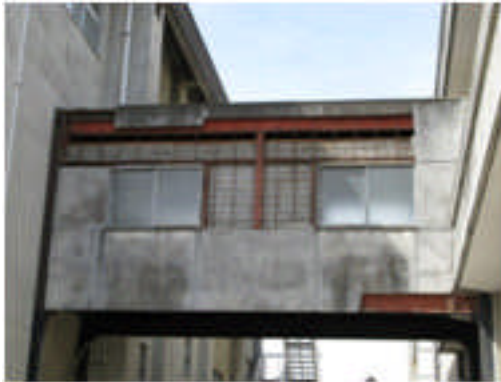
写真 5.4-161 鉄骨造渡り廊下のモルタル壁の剥落

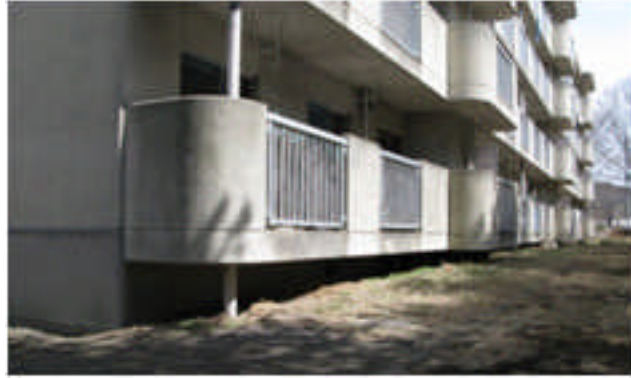
6棟からなる集合住宅 A1 は、応急危険度判定で a 棟が危険と判定されていた。a 棟は全体が沈み込んでおり、桁行き方向に傾きが見られた（写真 5.4-163、5.4-164）。沈み込みの大きい妻面では 1 階のベランダが地面と接する状態となっていた（写真 5.4-165）。沈下のない別の棟で地面から 1 階ベランダ下端までの高さを測ると 77cm 程度であった。a 棟の北側を走る道路でも、歩道に著しい沈下が確認された（写真 5.4-166）。b 棟ではまだ応急危険度判定がされていないが、周辺地盤が沈み込み、張間方向に若干の傾きが生じていた（写真 5.4-167、5.4-168）。

写真 5.4-163 a 棟外観

写真 5.4-164 a 棟外観 (沈み込みの小さい妻面側から見る)

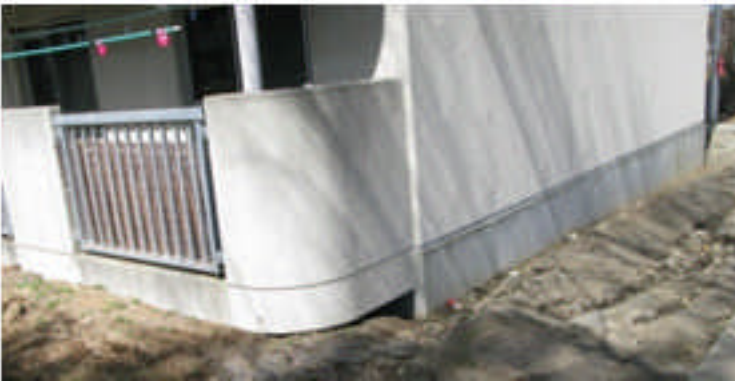
写真 5.4-165 a 棟 (沈み込みの大きい妻面)

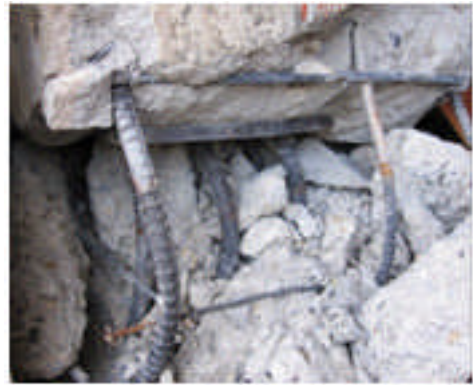
移動の経路に被害の目立つホテルがあったため、調査を行った。白河市役所から西に 1km ほど離れたところにある、RC 造 (一部鉄骨鉄筋コンクリート造 (SRC 造)) と鉄骨造の 2 棟からなるホテルである (写真 5.4-169、5.4-170)。ホテルとして営業はしていないが、一部の店舗は使われているように見受けられた。RC 造の棟ではエントランス部で壁や SRC 造の柱脚の損傷 (写真 5.4-171、5.4-172)、天井の落下 (写真 5.4-173) 等が生じていた。鉄骨造の棟では外壁仕上げの落下 (写真 5.4-174、5.4-175) 等が見られた。なお、SRC 造の柱脚部は露出柱脚で、ベースプレートのアンカーボルトが抜け出している (写真 5.4-172)。そのため、ベースプレートの断面にひずみが集中し主筋が大きく伸ばされ、軸方向の繰り返し荷重により座屈したものと考えられる。ホテルの周辺では、隣接する建築物で ALC パネルの落下が見られたほか、倒壊したブロック塀や石塀も確認された (写真 5.4-176、5.4-177)。

写真 5.4-172 SRC柱脚部の損傷

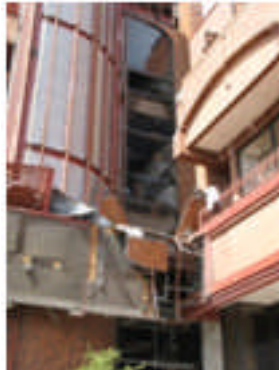
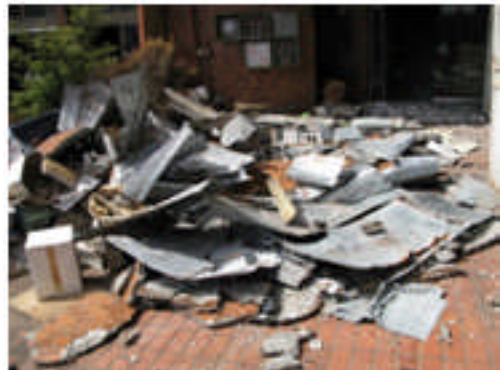
写真 5.4-174 外壁仕上げの落下

写真 5.4-175 落下した外壁の仕上げ

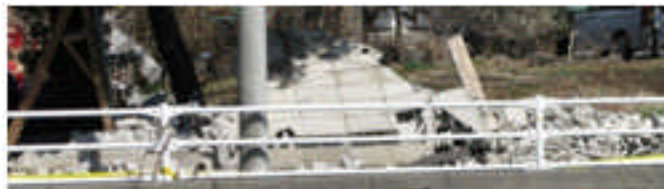
写真 5.4-176 ブロック塀の倒壊

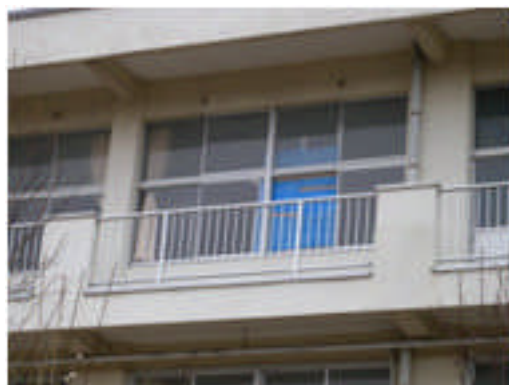
写真 5.4-179 ガラス窓の脱落
（写真 5.4-178 の○印内）

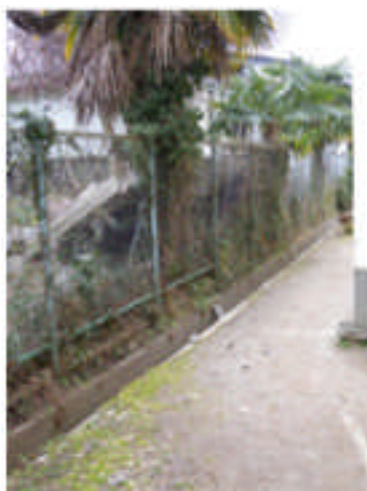
また、校舎裏敷地外でブロック塀の倒壊が見られた（写真 5.4-180）。

写真 5.4-180 校舎裏のブロック塀の被害

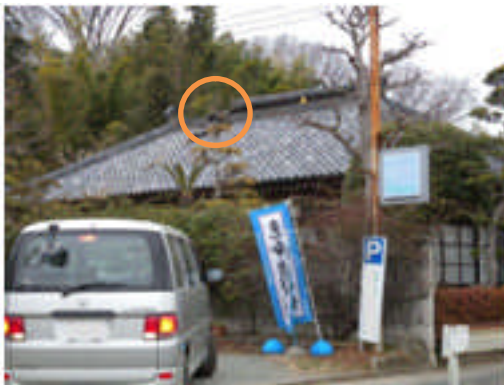
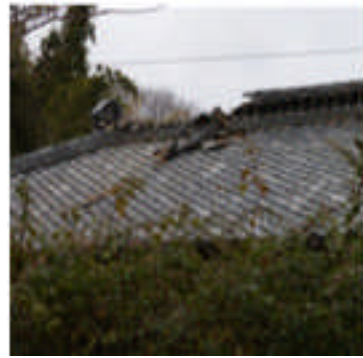
上記で調査した A 中学校から周辺の市内の状況を車内から目視調査した(写真 5.4-182、5.4-183)。瓦屋根の被害(棟瓦の落下)等によってブルーシートのかけられた建築物が見られた(写真 5.4-184、5.4-185)。このような被害を受けた建築物は少なく、通り沿いでは、いくつか散見される程度であった。敷地外周の塀(目視では無筋・組積造)の崩落、斜面に設けられた墓地での墓石の転倒などが数か所で見られた(写真5.4-186~5.4-188)。

写真 5.4-184 瓦屋根の被害

写真 5.4-185 拡大図(写真 5.4-181 の○印内)

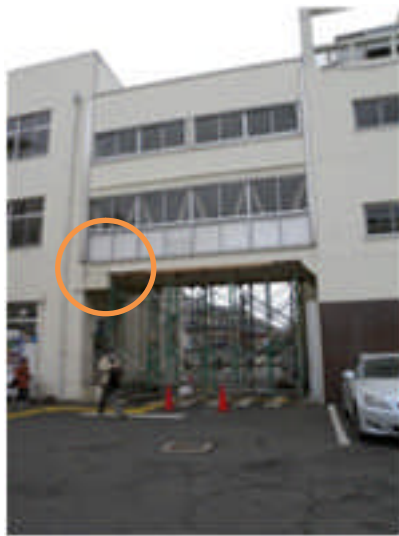
構造的な被害は、渡り廊下部分を除き、見られなかった。渡り廊下は、廊下両端に接続する建築物からの短い張り出し部分（支持部分とみられる）の損傷によって危険（通行禁止）と判断されたものと思われる（写真 5. 4-189、5. 4-190）。

写真 5. 4-189 使用禁止の渡り廊下

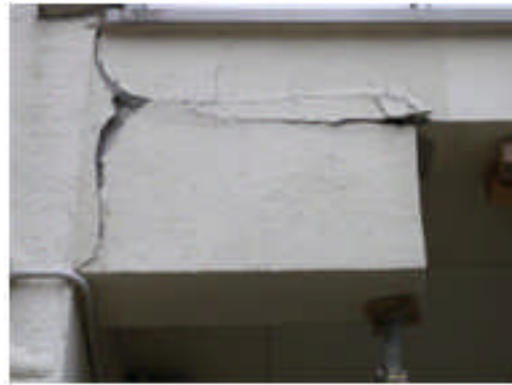
写真 5. 4-190 支持部分の損傷
（写真 5. 4-189 の○印内）

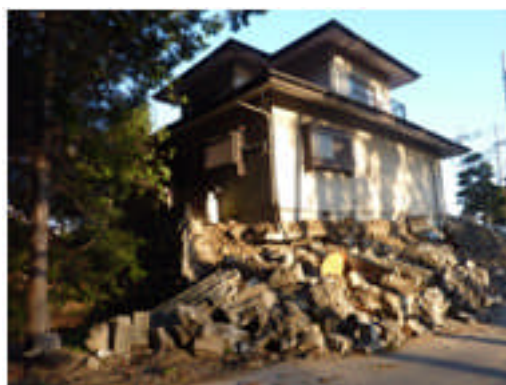
害（写真 5.4-195、5.4-196）、木造住宅が大きく傾斜した被害（写真 5.4-197）、鉄骨造建築物の外壁仕上げの剥落による被害（写真 5.4-198）などが見られた。

写真 5.4-195 地盤変状の被害

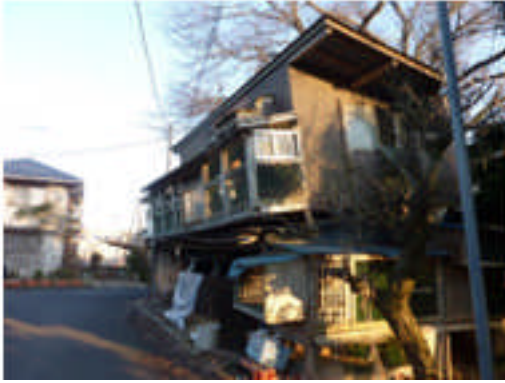
写真 5. 4-197 木造住宅の被害

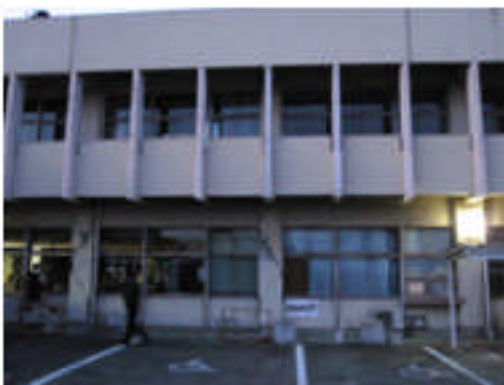
現地で笠間支所周辺に大きな被害を受けた建築物があるとの情報を得たので、その調査を行った。本建築物は笠間市役所から北西へ約 7km の場所に位置する。現地の方からの情報によると、建設年は昭和 40 年頃とのことであった。写真 5. 4-199 の建築物の被害の外観からもわかるように、建築物の 1 階部分の RC 造の構造体に大きな損傷が生じていた。垂壁・腰壁（スリット無し）の影響による極短柱のせん断破壊（写真 5. 4-200）、開口部付き耐力壁の破壊（写真 5. 4-201）などが見られた。また、外柱の多くは写真 5. 4-202 のようにせん断破壊していた。

写真 5. 4-199 建築物の被害の外観

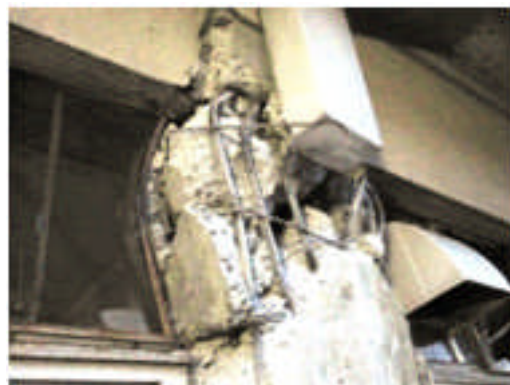
写真 5. 4-200 極短柱のせん断破壊

なお、地震動による重大な構造被害が比較的少ない中において、市役所などの公共建築物が使用できなくなるほど大きな被害を被った事例が散見された。これらの建築物は、被災時にも機能することが求められるため、耐震改修を急ぐ必要性が改めて明確となった。なお、これらの建築物が機能を喪失した主たる原因は、短柱のせん断破壊による軸力支持能力の喪失であることから、このような短柱にスリットを設けるかせん断補強を施す改修を先行させることにより、役所建築物等の機能喪失を防ぐことも、極めて重要な対策であると思われる。

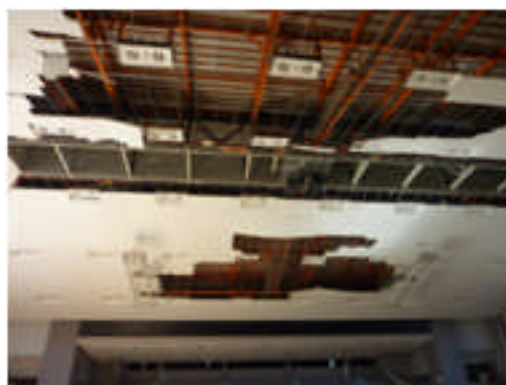
写真 5.4-208 脱落部分の拡大1

写真 5.4-209 脱落部分の拡大2

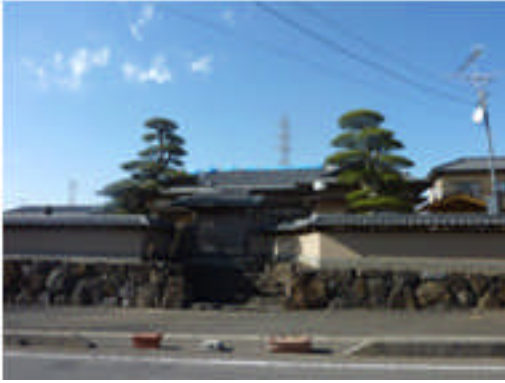
K-NET 銚田周辺を徒歩で調査したところ、上記の B 体育館の天井被害のほかは、建築物に目立った大きな被害は見られなかった。また、銚田市内を車で移動中、市内の建築物被害状況を車内から目視調査を行った。瓦の被害によってブルーシートのかけられた木造住宅が散見されたが(写真 5.4-210)、外観上、構造体に大きな被害は見られなかった。これ以外に、墓石の転倒やブロック塀の被害が見られた(写真 5.4-211、5.4-212)。墓石は半数程度が倒れており、ブロック塀の被害は数箇所で見られた。現地の方からの情報によると、周辺では全壊などの大きな被害はほとんどなく、多くは内壁の被害程度であるとのことであった。

写真 5.4-210 木造住宅の瓦の被害

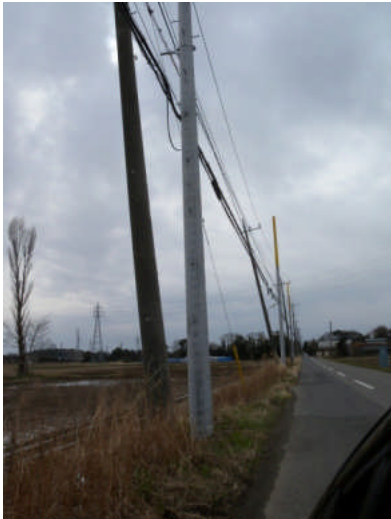
これらのほか、栄町のHP (http://www.town.sakae.chiba.jp/kurashi/iza/saigai_taisaku.html)では、出津地区における液状化に伴う電柱の傾斜が報告されている。当該地区の調査はできなかったが、周辺の県道68号沿いにおいて、電柱の傾斜、路盤の亀裂等を確認した（写真5.5.2.1-1、写真5.5.2.1-2）。

写真 5.5.2.1-1 電柱の傾斜（復旧中）

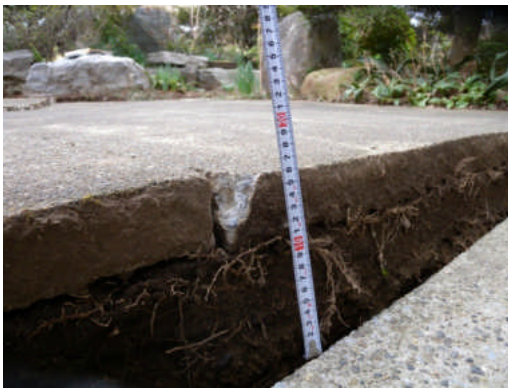
写真 5.5.2.1-9 入口付近の沈下

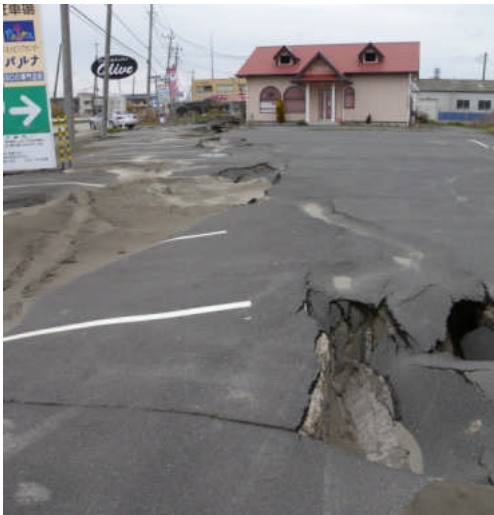
国道 51 号とその東側の横利根川を挟む約 500m 四方の区域において、大規模・広範囲な被害が発生していた。被害の激しい域内の県道 11 号が通行止めとなり、通り沿いを中心として、地盤の液状化に伴う噴砂や、それによると見られる路面の大きな隆起、激しい地割れが見られた(写真 5.5.2.1-13)。地盤の移動量は、沈下で最大 40cm 程度、水平移動は最大 1m 程度であった。また、地盤変状の影響による建築物の沈下・傾斜被害が多く見られた(写真 5.5.2.1-14～写真 5.5.2.1-18)。

写真 5.5.2.1-13 駐車場路面の変状
(左側が県道 11 号)

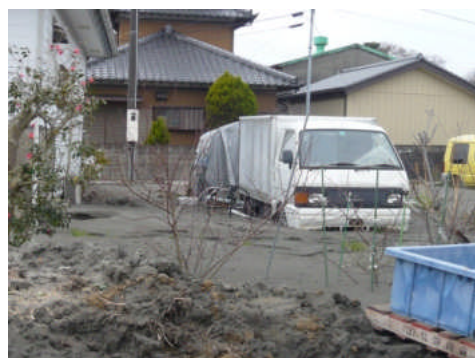
さらに、周辺の住宅では、自家用車のタイヤの高さの半分程度まで土砂で埋まっており、液状化による噴砂量がかなり多かったと判断される(写真 5.5.2.1-19)。

写真 5.5.2.1-19 タイヤの半分程度を埋める土砂

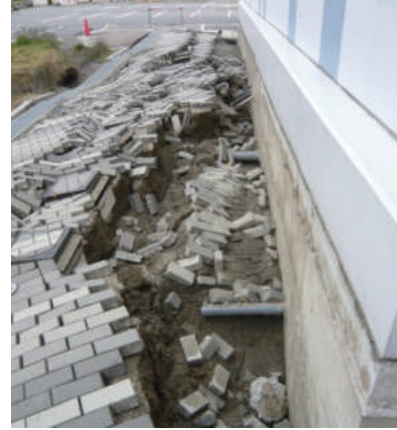
また、県道 11 号沿いには大規模な商業施設があり、建物周辺の歩道の仕上げ (インターロッキングブロック) が大きく被害を受け、散乱していた (写真 5.5.2.1-20、写真 5.5.2.1-21)。周囲の地盤は、40cm 程度沈下していたが、施設自体の沈下は軽微であり、傾斜は長辺方向で約 0.7/100 であった。地

写真 5.5.2.1-21 建築物周囲地盤の状況

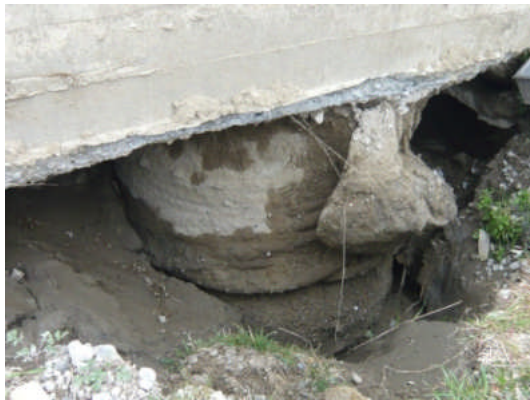
写真 5.5.2.1-22 杭頭部の露出状況

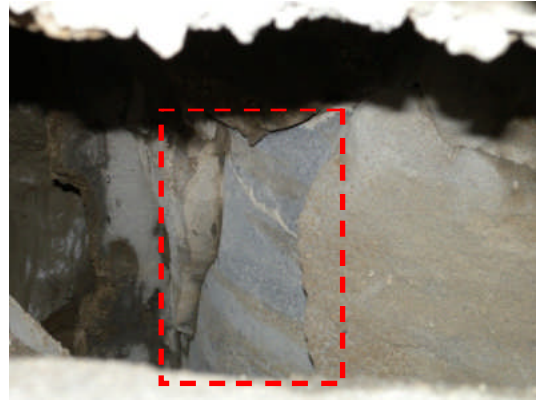
写真 5.5.2.1-23 杭周固定液の内部

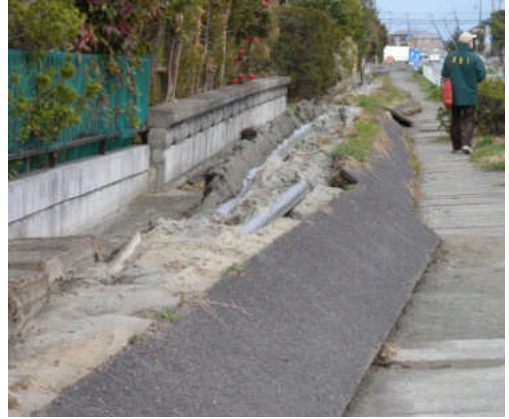
日の出地区は、潮来市南部の常陸利根川に面した区域である。当該区域のうち、川に近い約 200m 四方の一角において、大規模な被害が発生していた。地盤の液状化に伴う噴砂、埋設物の浮き上がり、電柱の沈下や傾斜などが、道路や敷地の随所で見られた（写真 5.5.2.1-27、写真 5.5.2.1-28）。道路に面した多くの建築物が、前面歩道より約 20cm～30cm の沈下を生じていた（写真 5.5.2.1-29、写真 5.5.2.1-30）。噴砂により隠された部分も多かったが、外観より目視した範囲では、基礎に割れや段差等は生じていなかった（写真 5.5.2.1-31、写真 5.5.2.1-32）。

写真 5.5.2.1-27 歩道部分の沈下に伴う塀の被害 写真 5.5.2.1-28 歩道脇の埋設配管の浮き上がり

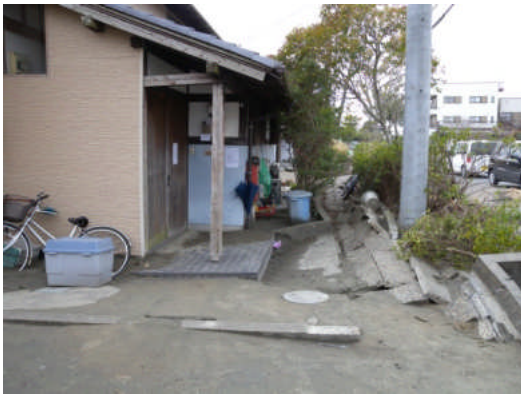
写真 5.5.2.1-29 住宅玄関付近の沈下

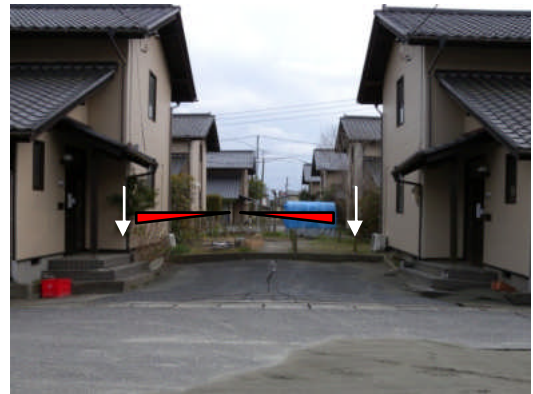
写真 5.5.2.1-30 空地进行を挟んだ2棟の沈下

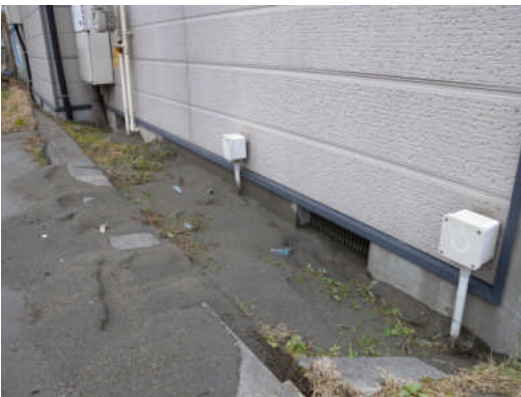
写真 5.5.2.1-31 基礎部分の外観（1）

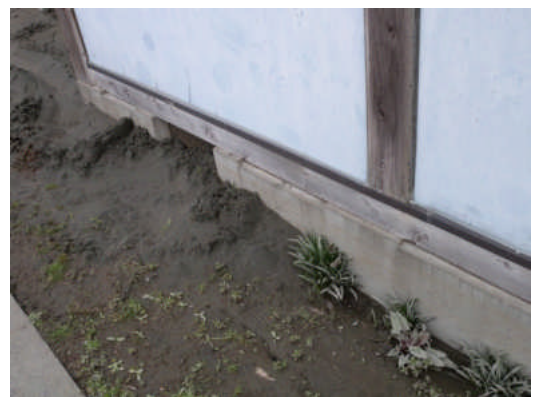
写真 5.5.2.1-32 基礎部分の外観（2）

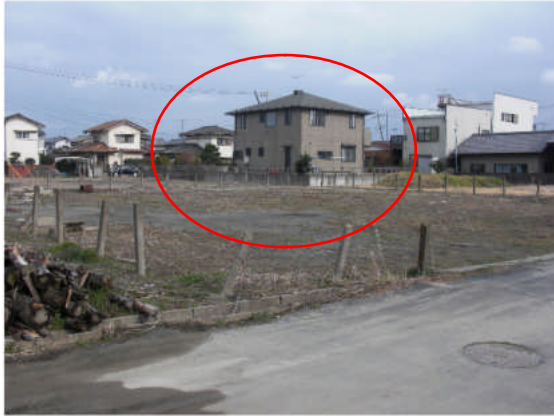
なお、日の出区6丁目集会所付近に建つ住宅のうち、周囲は液状化による変状が確認されたにもかかわらず、外観からは変状などの被害が確認されなかった住宅があった（写真 5.5.2.1-33）。その住宅は、1m程度盛土され周囲を擁壁で囲まれていた。盛土の押さえ効果により、この住宅の敷地内については液状化が発生しなかった可能性がある。手前の更地には、液状化の痕が散見された（写真 5.5.2.1-34）。

写真 5.5.2.1-33 液状化の発生していない住宅

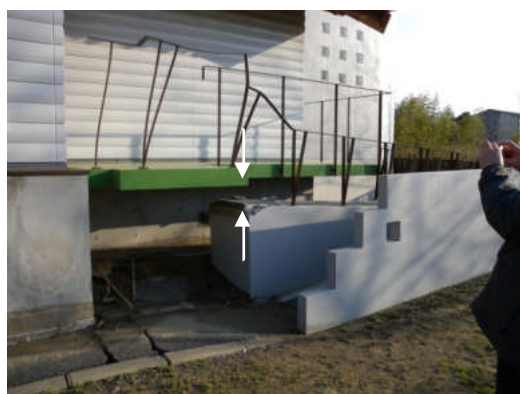
神栖市役所の北東約 3km に位置する横瀬小学校の南側の建築物で、周囲に液状化に伴う噴砂が見られ、地盤の沈下によって外周で約 15cm、外側スロープ部分で最大 40cm 程度の段差を生じていた（写真 5.5.2.1-35、写真 5.5.2.1-36）。建築物本体は杭基礎であり、隣接する戸建て住宅部分等、周囲のその他の構造物は直接基礎のため、接続された部分に不同沈下に伴う障害（壁パネルの変形、ずれ及び扉の開閉の支障）が生じたとのことであった。

写真 5.5.2.1-35 スロープ部の段差

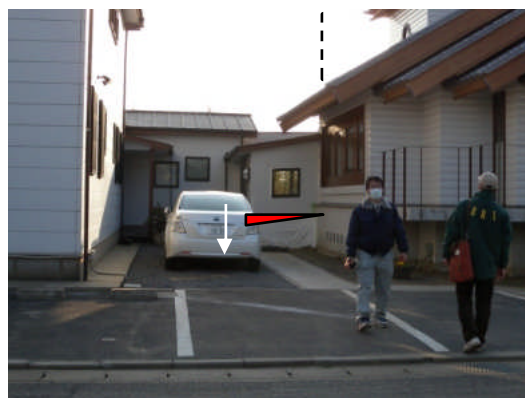
住民へのヒアリングでは、地震直後は、駐車場表面に水があふれており舗装が見えないほどであったとのことである。

写真 5.5.2.1-36 接続部分の損傷及び駐車場

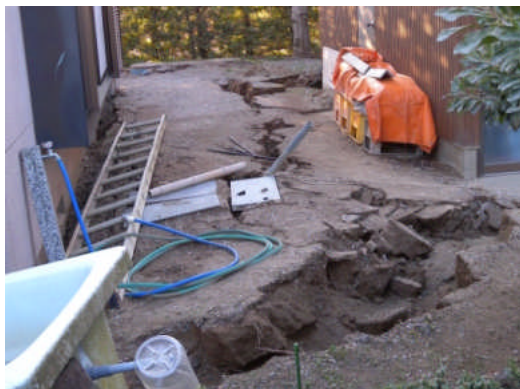
神栖市の西部、外浪逆浦に近い約 300m 四方の区域において、地盤の液状化に伴う噴砂、埋設物の浮き上がり、路面の段差、電柱の傾斜等の被害が発生していた。敷地内に激しい地割れを生じ、周囲地盤より 15cm 程度の沈下、30cm 程度の離間を生じている建築物もあった。外観上は基礎部分にひび割れや亀裂などは見られなかった（写真 5.5.2.1-37、写真 5.5.2.1-38）。

写真 5.5.2.1-37 敷地内の地割れ

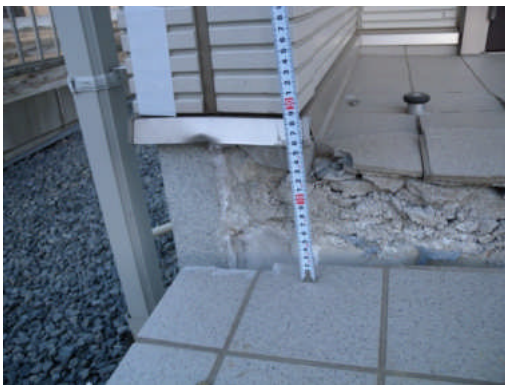
神栖市の西部、国道 124 号線沿いの約 500m 四方の区域において、地盤の液状化に伴う噴砂、路面の隆起、敷地地盤の沈下に伴う段差等の被害が広域に生じていた。中央のやや広い通り沿いでは、歩道の隆起あるいは建築物敷地地盤の沈下によって、25cm～30cm 程度の段差を生じていたほか、建物周辺の側溝にも被害が確認された。（写真 5.5.2.1-39～写真 5.5.2.1-41）。また、建築物は沈下せず、周囲地盤が 15cm 程度沈下したのものもあった。隣接する地区のほぼ同様の仕様と見られる歩道の下部は暗渠状の水路になっており、浮き上がり等による被害を受けていたと考えられることから（写真 5.5.2.1-42）、前面道路と建築物敷地との段差の要因として、このような道路の構造の影響も考えられる。

写真 5.5.2.1-41 建築物入口付近の段差

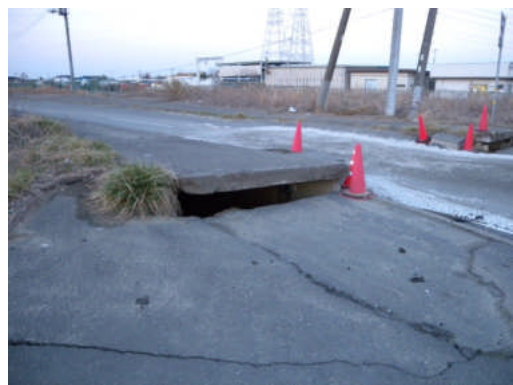
写真 5.5.2.1-42 周辺歩道部分の被害(段差約40cm)

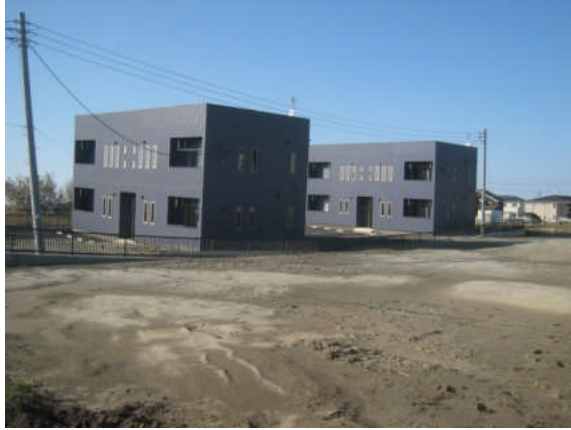
この地域は、周辺の状況の観察から、以前は水田として利用されていた土地を宅地に転用したものと想像される。外観目視による踏査の結果、図 5.5.2.1-18 に示す赤破線でハッチした範囲において、液状化による地盤および宅地盛土の変状に伴う住宅の被害が多く見られた。住宅の被害形態は、上部構造や基礎に構造的な損傷のないまま移動・沈下・傾斜した場合がほとんどのように見えた（写真 5.5.2.1-43～49）。なお、図 5.5.2.1-18 に示す墓地 A において、修復した痕跡の見られない墓石の転倒率を調べたところ、標準的なサイズ（30cm×30cm×70cm 程度）の竿石 140 基のうち、転倒は 1 基（転倒率 1%未満）であった。この地域の地震動に 1 秒以下の短周期成分が卓越したとすれば、墓石転倒率は最大地動速度 PGV と関連付けられ、その値は大きくても 20-30cm/s 程度以下と推察される。

写真 5.5.2.1-45 液状化による宅地盛土および小型集合住宅の沈下・傾斜

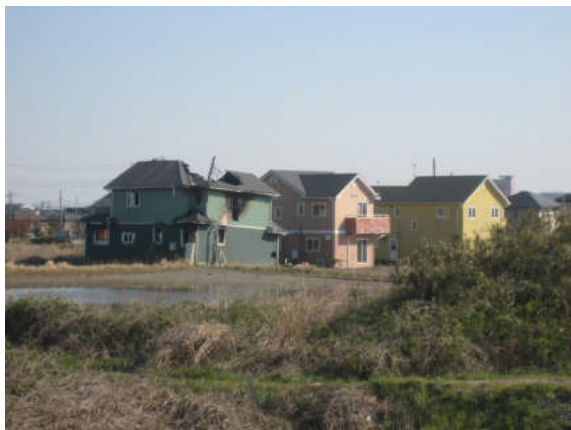
写真 5.5.2.1-49 液状化により傾斜した戸建て住宅群（手前の1棟は火災による被害か）

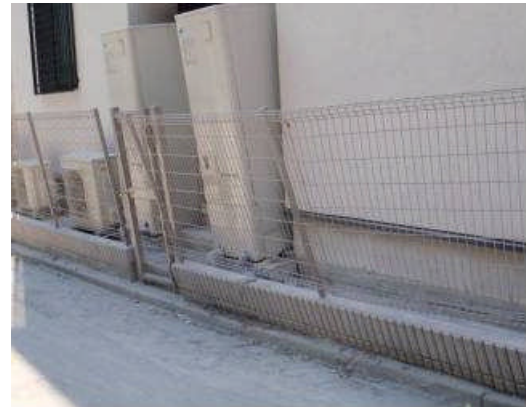
写真 5.5.2.2-2 変形したフェンス

美浜地区においては、地下室のドライエリアを有する住宅で液状化に伴う沈下・傾斜が見られた(写真 5.5.2.2-1)。住宅の傾斜角度は約3度で、地下室が配置された部分が浮き上がり、他の部分が沈下して、傾斜したものと考えられる。この住宅の周囲では、側溝部分からの沈下や押されて基礎が変形したフェンス(写真 5.5.2.2-2)が見られた。また、液状化時に発生した噴砂が敷地内にそのままの住宅(写真 5.5.2.2-3)では、敷地内全体に噴砂に覆われていた。

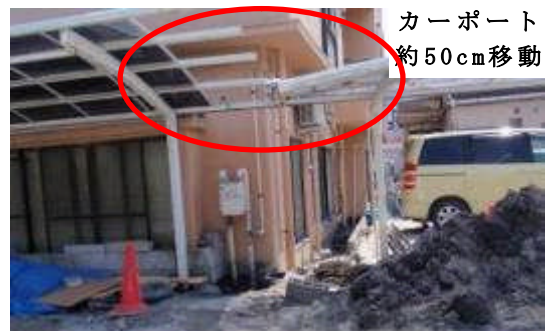
写真 5.5.2.2-4 移動したカーポート

液状化によりカーポートが破断した移動した建物も見られた(写真 5.5.2.2-4)。一体であったものが分断され約 50cm 移動しており、液状化に伴い地盤が移動したことによると考えられる。

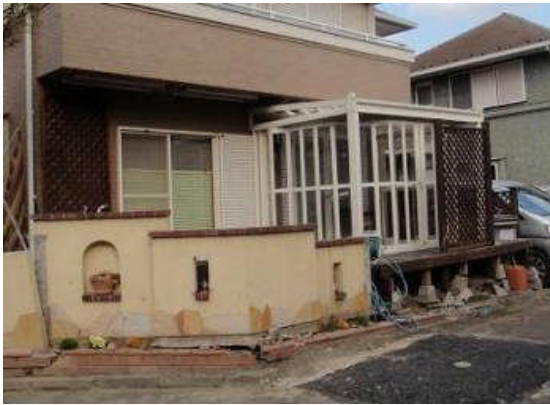
写真 5.5.2.2-9 バルコニー基礎部の被害

舞浜地区では、調査範囲において大きく傾斜した住宅は、見受けられなかったが、電柱の傾斜、地盤の沈下や噴砂跡が見られ、広域に渡って液状化が発生したものと推測される。(写真 5.5.2.2-9、10)

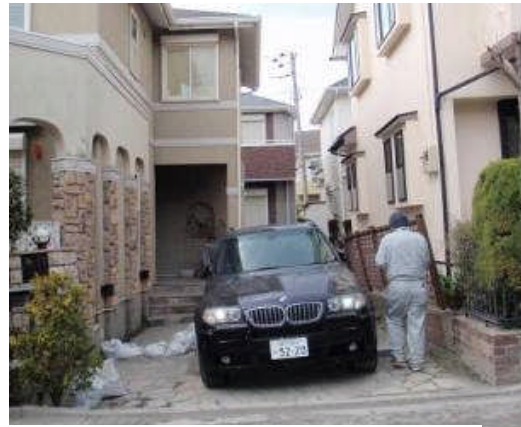
写真 5.5.2.2-10 傾斜した住宅

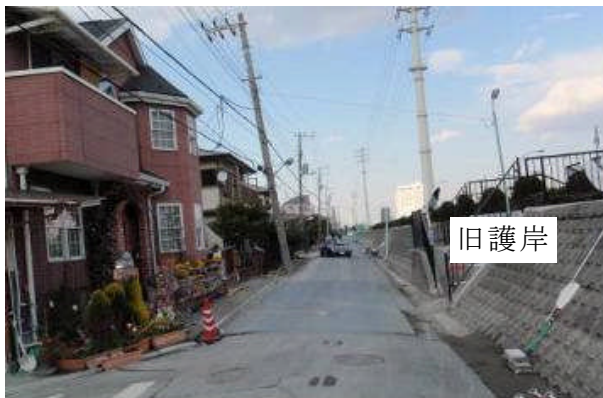
写真 5.5.2.2-11 右側に傾斜した道路

今川地区では、液状化による地盤の沈下、地割れ、電柱の傾斜など地盤の変状に伴う現象が多く見られたが、調査範囲においては、住宅では軽微な沈下・傾斜が見られた程度であった。(写真 5.5.2.2-11～13)

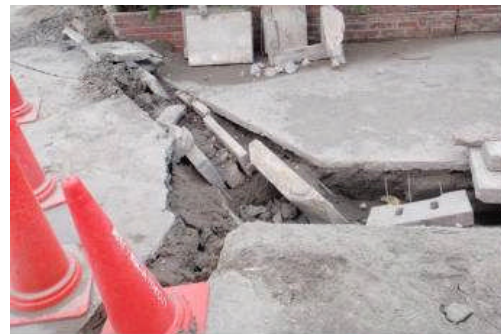
写真 5.5.2.2-12 破断した道路面

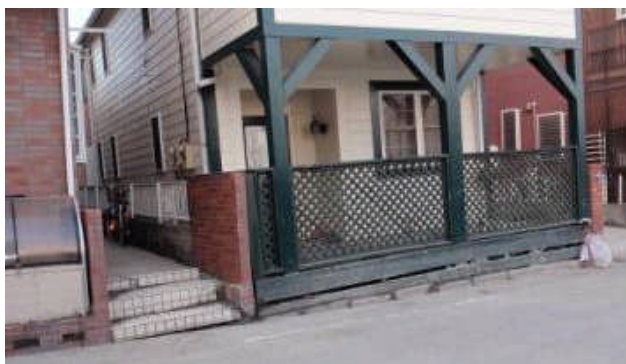
写真 5.5.2.2-13 左側が沈下・傾斜した住宅

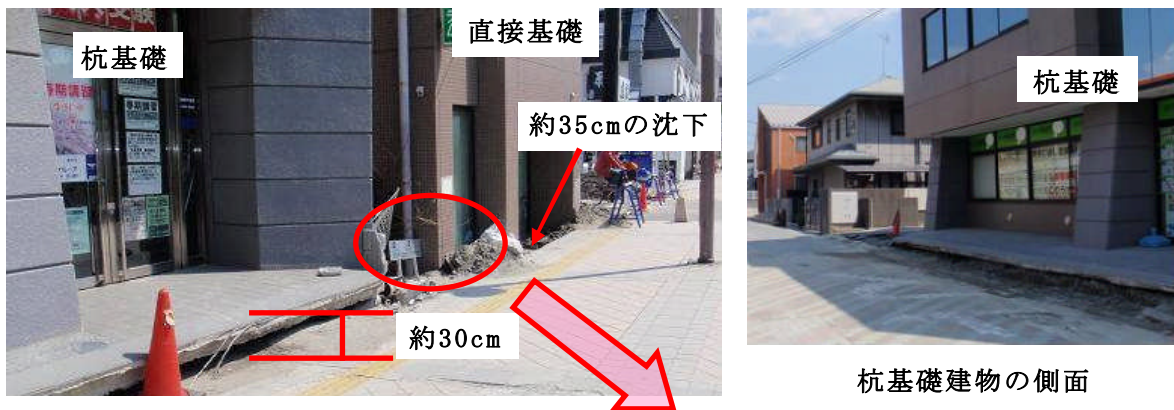
写真 5.5.2.2-14 支持機構による被害状況の違い

入船地区では、隣接して建設された直接基礎と杭基礎の建物で沈下状況の違いが見られた。直接基礎建物では前面の歩道面より約 35cm の沈下、杭基礎建物では 約 30cm の抜け上がりが確認された（写真 5.5.2.2-14）。その他にも、沈下・傾斜した建物が点在していた（写真 5.5.2.2-15）。

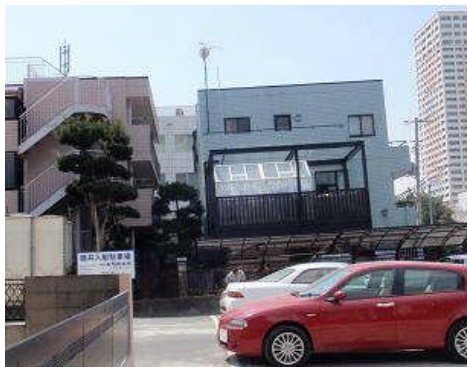
写真 5.5.2.2-15 沈下・傾斜した建物

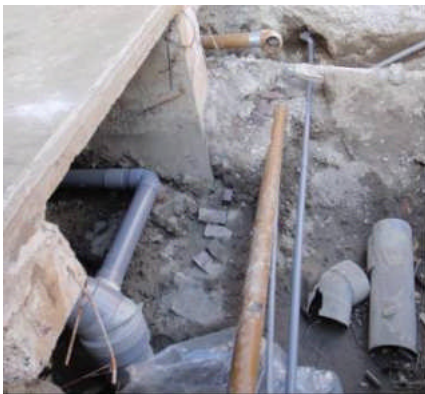
写真 5.5.2.2-17 設備配管の修復状況

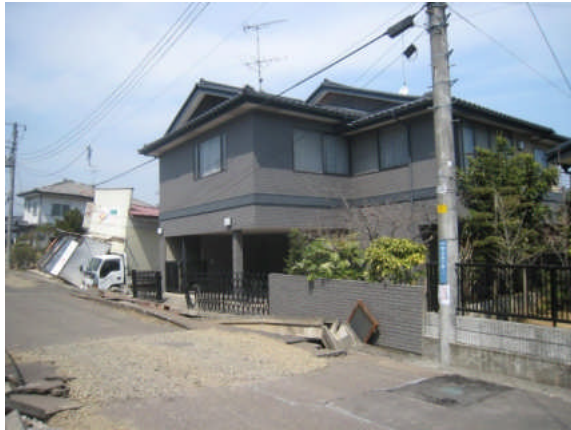
この地域は、北～北東向きの斜面地を開発して造成された大規模宅地の一角にある。外観目視による踏査の結果、図5.5.2.3-1に示す赤破線でハッチした範囲において、宅地盛土の斜面方向への滑動による地盤の変状と、それに伴う擁壁の損傷が多く見られた（写真5.5.2.3-1～8）。宅地に建つ住宅には、構造的な損傷が見られず移動・沈下・傾斜した場合（写真5.5.2.3-1, 3, 4）、構造的な大変形が見られた場合（写真5.5.2.3-5, 6）、基礎が破壊された場合（写真5.5.2.3-7, 8）など、いくつか異なる被災パターンが認められた。

写真 5.5.2.3-3 宅地盛土の滑動・地盤変状による住宅の移動・沈下・傾斜

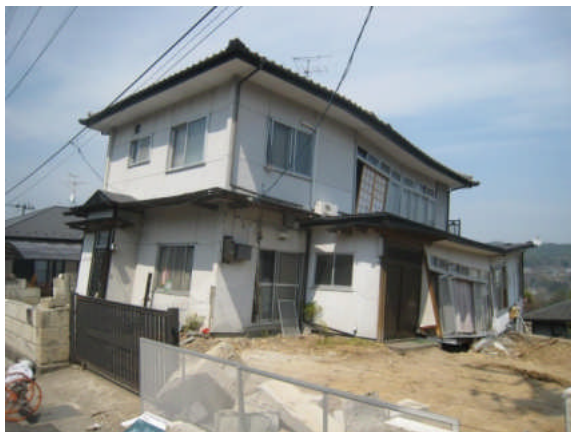
写真 5.5.2.3-5 宅地盛土の滑動・地盤変状による住宅の大変形

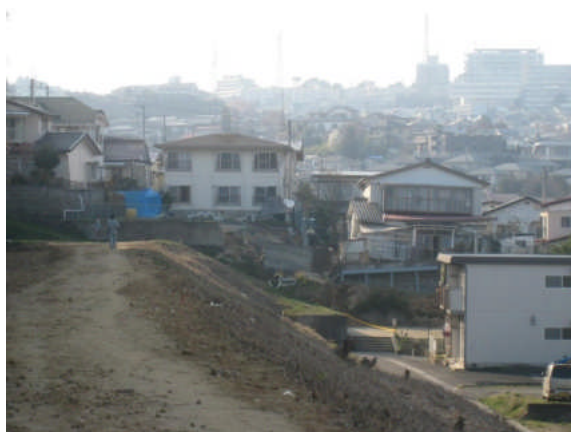
この地域は、起伏のある丘陵地を開発して造成された大規模宅地の一角にある。外観目視による踏査の結果、図 5.5.2.3-2 に示す赤破線でハッチした範囲において、宅地盛土の斜面方向への滑動による地盤の変状と、それに伴う擁壁の損傷が多く見られた（写真 5.5.2.3-9～14）。緑ヶ丘4丁目の被災範囲は、1978年の宮城県沖地震時のそれと、ほぼ同じである。地形の起伏は、緑ヶ丘4丁目付近に比べて青山2丁目付近で大きく、青山2丁目付近では、盛土の大規模な滑動が生じた場所があった（写真 5.5.2.3-9）。ここでは、宅地に建つ住宅の上部構造・基礎とも、大きな変形・損傷が見られた。それ以外に盛土の滑動が生じた場所では、住宅の上部構造には変形・損傷が見られたが、基礎には顕著な被害が少ないように見えた（写真 5.5.2.3-10, 12）。また、青山2丁目付近では、高さが5mを超えるような宅地擁壁の損傷が見られた（写真 5.5.2.3-11, 13, 14）。

写真 5.5.2.3-9 宅地盛土の滑動・地盤変状により被災した住宅群（青山2丁目付近）

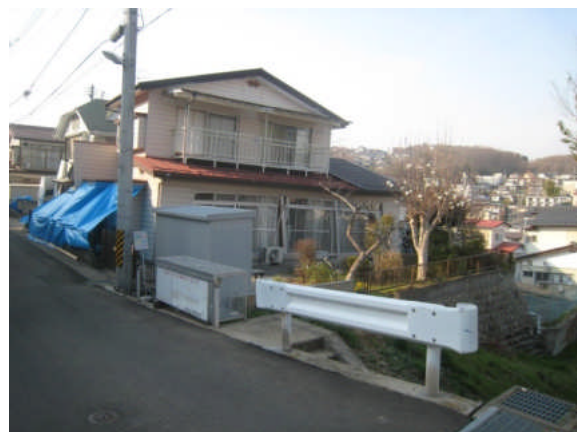
写真 5.5.2.3-10 宅地盛土の滑動・地盤変状による住宅の変形（青山2丁目付近）

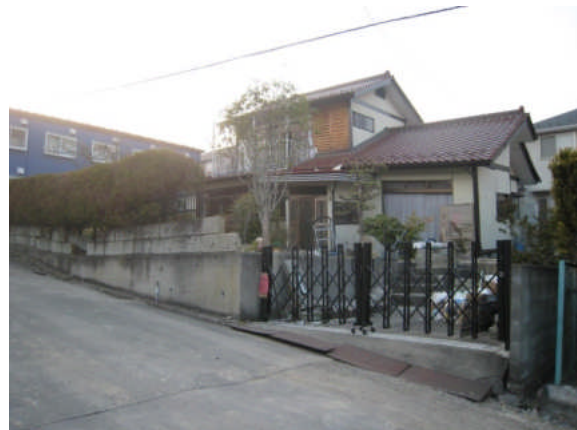
この地域は、東向きの斜面地を開発して造成された大規模宅地の一角にある。外観目視による踏査の結果、図 5.5.2.3-3 に示す赤破線でハッチした範囲において、宅地盛土の斜面方向への滑動による地盤の変状が見られた（写真 5.5.2.3-15～18）。宅地に建つ住宅には、構造的な大変形の見られた場合（写真 5.5.2.3-15、16）が比較的多かったが、構造的な損傷の見られなかった場合も散見された。また、周辺地盤の沈下・変状による住宅基礎とのギャップおよびライフラインの損傷が見られた（写真 5.5.2.3-17、18）。一方で、宅地の擁壁自体の損傷はほとんど見られなかったが、その上部に設置された（土留め）ブロック塀等の剥落・転落の痕跡が散見された（写真 5.5.2.3-19、20）。

写真 5.5.2.3-16 宅地盛土の滑動・地盤変状による住宅の大変形

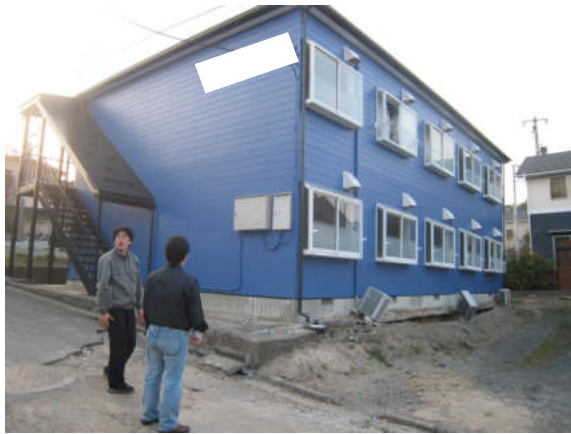
写真 5.5.2.3-17 周辺地盤の沈下・変状による住宅基礎とのギャップ

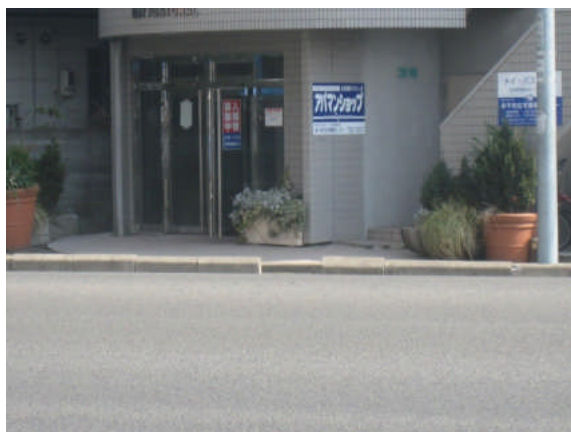
この地域は、平野部に位置しており、造成宅地ではないが、外観目視による踏査の結果、図 5.5.2.3-4 に示す赤破線でハッチした範囲において、建物に対する地盤の相対沈下（数 cm～20cm 程度）が見られた（写真 5.5.2.3-21, 22, 24, 25）。この範囲内に位置する 14 階建て R/C 造集合住宅（L 字型に連結された 2 棟、ともに杭基礎：以下、建物 A）の 1 棟に、建物全体としての傾斜が見られた（写真 5.5.2.3-23, 25, 26）。この傾斜の原因は、おそらく、杭に何らかの損傷が生じたためと推察される。この傾斜によって、建物 A の傾斜側の地表面に盤ぶくれが生じている（写真 5.5.2.3-27）。なお、建物 A の傾斜していない棟の 1 階では、非構造壁の損傷が見られた（写真 5.5.2.3-28）。

写真 5.5.2.3-21 建物に対する地盤の相対沈下（仙塩街道の南側）

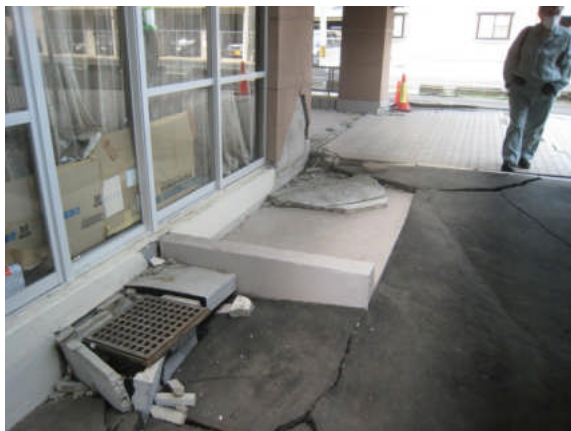
写真 5.5.2.3-27 建物 A の傾斜側の地表面に生じた盤ぶくれ

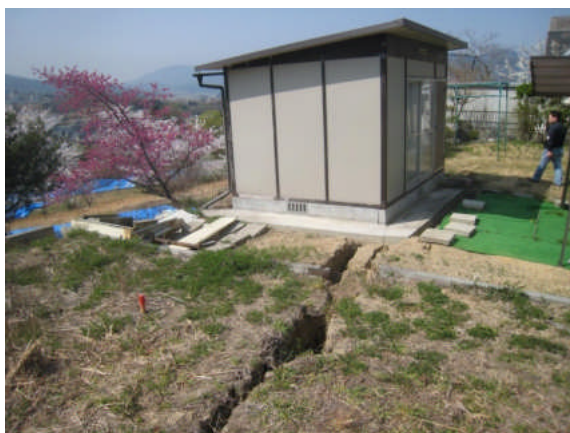
この地域は、丘陵地を開発して造成された宅地である。外観目視による踏査の結果、図 5.5.2.3-5 に示す赤破線でハッチした範囲において、丘陵の斜面地および頂部付近での地割れ、宅地盛土の変状による住宅基礎および擁壁の損傷が見られた（写真 5.5.2.3-29～36）。このうち、緑ヶ丘1丁目の斜面地①は、1978年宮城県沖地震において大規模崩壊が生じた場所であるが、その時の地盤変状に比べれば、今回のそれは規模が小さい（写真 5.5.2.3-29, 30, 32）。また、丘陵の頂部付近③では、宅地盛土の変状によって、盛土擁壁の破壊（写真 5.5.2.3-31）、住宅基礎の損傷（写真 5.5.2.3-33～35）、盛土擁壁のはらみ出し（写真 5.5.2.3-36）などが生じた。

写真 5.5.2.3-29 緑ヶ丘1丁目の斜面地①および頂部に生じた地割れ（一部ブルーシート掛け）

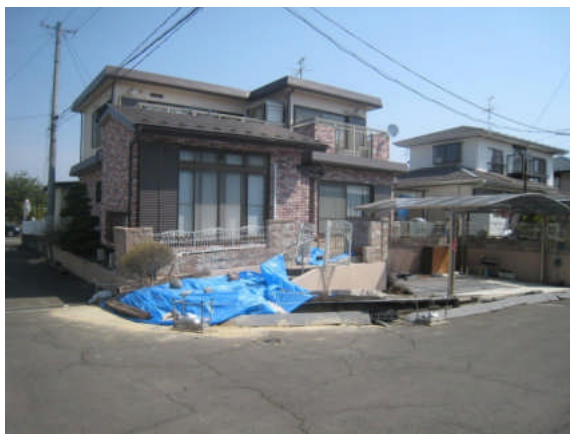
写真 5.5.2.3-33 丘陵地の頂部付近③で宅地盛土の変状により被災した住宅

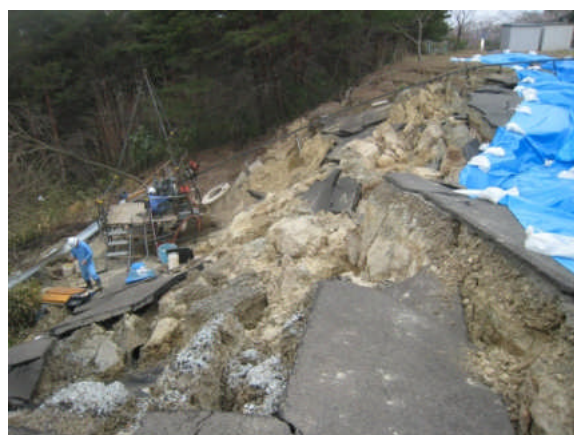
この地域は、高台を開発して造成された宅地である。外観目視による踏査の結果、図 5.5.2.3-6 に示す赤破線でハッチした範囲において、高台の端部斜面の地すべり、およびそれに関連すると思われる地盤の変状が見られた(写真 5.5.2.3-37~42)。この地盤変状による住宅の被害は、写真 5.5.2.3-38~41 に示すごとく甚大で、数棟の住宅が斜面を滑り落ちかけている。一方で、地盤変状の見られない高台平地部の住宅の被害としては、振動によって、1 階の窓に取り付けられた障子が破れる程度であった(写真 5.5.2.3-43)。なお、この地域の陸前浜街道を隔てた北東側(海側)の地域では、津波によるとと思われる漂流物が地表面の広範囲に見られた(写真 5.5.2.3-44)。

写真 5.5.2.3-37 高台の端部斜面①の地すべり(ボーリング調査が行われている)

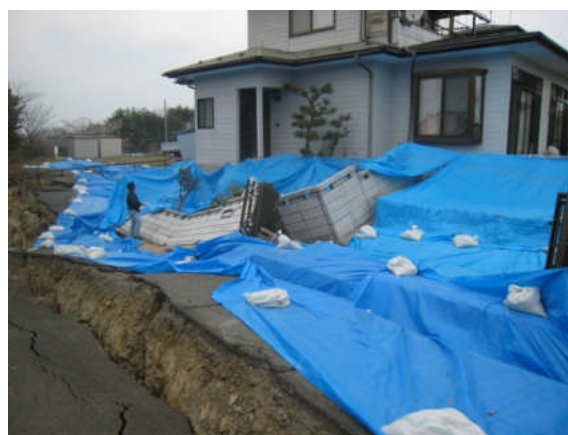
写真 5.5.2.3-38 写真 5.5.2.3-37 の地すべりに伴う地盤変状により被災した住宅

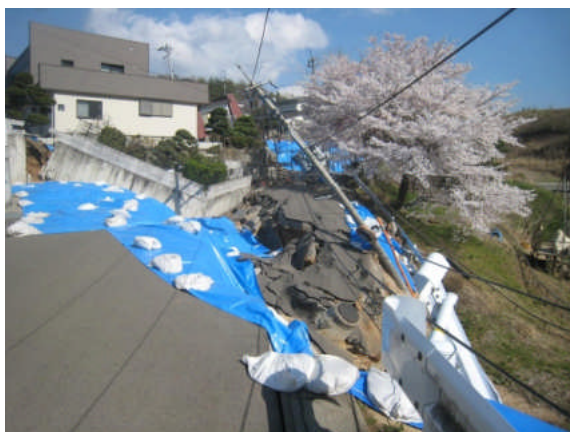
この地域は、丘陵地を開発して造成された大規模宅地の一角にある。外観目視による踏査の結果、図 5.5.2.3-7 に示す赤破線でハッチした範囲において、丘陵の斜面地の地すべりによる地盤の変状が見られた（写真 5.5.2.3-45～49）。この地盤変状による住宅の被害は、写真 5.5.2.3-45～49 に示すごとく甚大で、多くの住宅が斜面を滑り落ちかけている。一方で、丘陵の頂部付近の住宅の被害としては、宅地盛土の若干の変状に伴う程度のものであった（写真 5.5.2.3-50）。

写真 5.5.2.3-45 丘陵の南西側の斜面地①の地すべりとそれによる住宅の被害

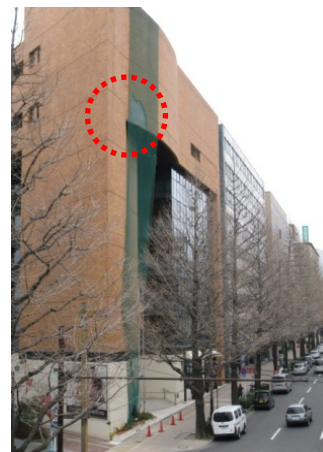
写真 5.6-2 外壁タイルの脱落被害

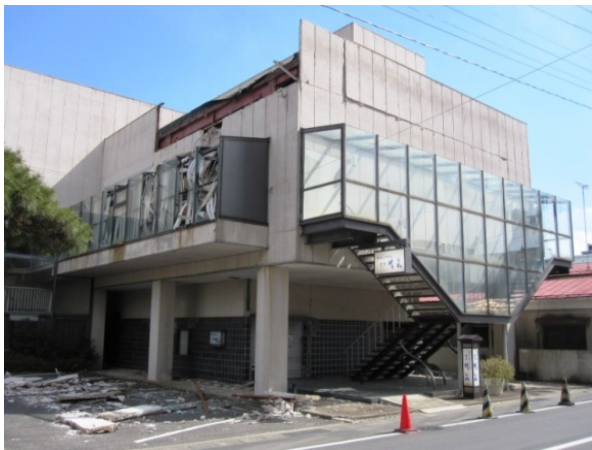
写真 5.6-20 ALC パネル外壁の脱落被害

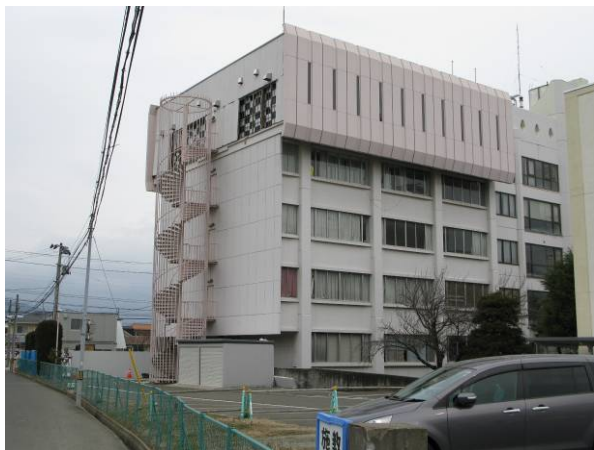
写真 5.6-18～21 はALC パネルによる外壁の脱落被害である。写真 5.6-18 は3階建ての建物での被害であり、外壁各面のALC パネルが接合部でひび割れを生じたりパネルが外れたりしており、写真に示した塔屋がある箇所ではパネルが多く脱落している。建物前面ではガラスが割れるなどの被害を生じている。写真 5.6-19 は3階建ての建物での被害であり、外壁各面のALC パネルの接合部でひび割れを生じるなどしており、写真に示す面ではALC パネルが全面的に脱落している。窓サッシで構成されているガラス開口部もあり、こちらについては被害を生じていない。写真 5.6-20 は3階建ての建物での被害であり、外壁各面のALC パネルにおいて、接合部のひび割れ、パネルの外れ、外部階段との取り合い箇所での脱落などが確認された。写真に示したものはパラペット部分でのパネルの脱落であり、脱落箇所の下にあるガラスにも被害を生じている。写真 5.6-21 は5階建ての建物の最上階の外壁におけるALC パネルの脱落である。これら4つの建物の被害については、損傷した箇所の詳細より、挿入

写真 5.6-21 ALC パネル外壁の脱落被害

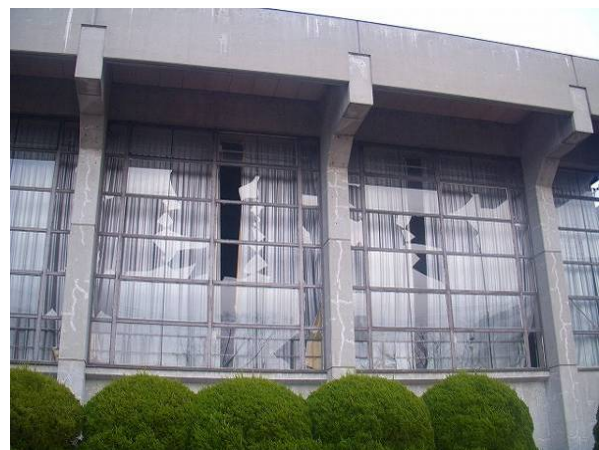
写真 5.6-22 は6階建ての建物エントランスの風除室で欄間のはめ殺し窓に生じたガラスの被害であり（ひび割れの状況を黄色破線で示している）、隅部分の4枚のガラスが損傷している。写真 5.6-23 は運動施設で見られた大小2つの体育館のはめ殺し窓のガラス被害のうち、小体育館の被害である。いずれも外観上で躯体の被害は認められないが、ガラスが破損し、多数の破片が地上に落下していた。

写真 5.6-23 体育館の窓ガラスの被害

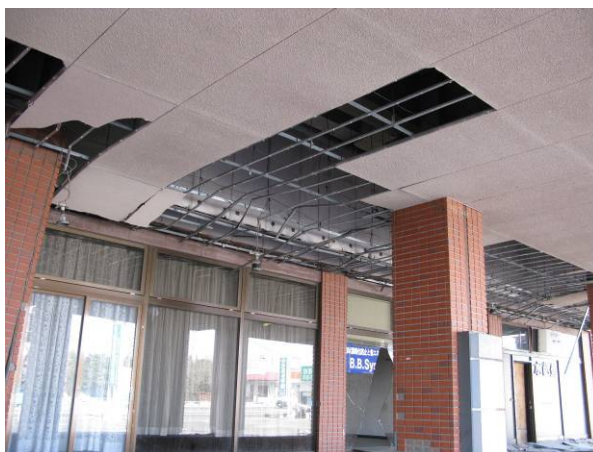
写真 5.6-25 軒天井の被害

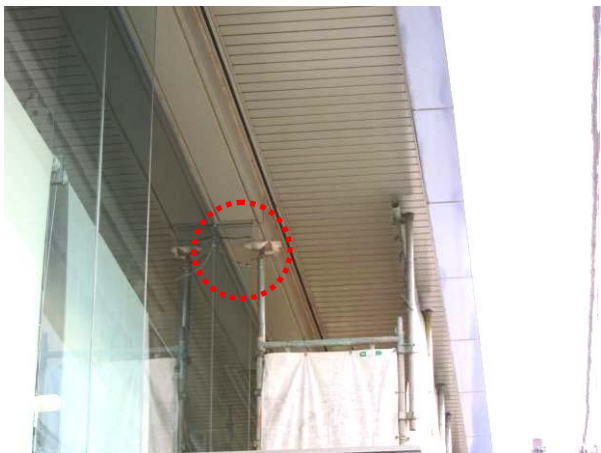
写真 5.6-32 は 3 階建ての学校校舎の 3 階における窓ガラスの被害である。写真 5.6-33 は体育館に附属する入口部分のガラス被害であり、硬化性パテによりとめつけられていた。写真 5.6-34 は 3 階建ての建物の 2 階部分でのガラス被害である。写真 5.6-35 は 6 階建ての建物の 1 階部分のガラス開口部被害である。ガラススクリーン工法による開口部であり、写真の赤破線円内において、ガラス方立が破損していた（ガラス破損部に隣接してある単管パイプは工事用仮設であり、地震後に設置されたものである）。

写真 5. 6-35 ガラススクリーンの被害

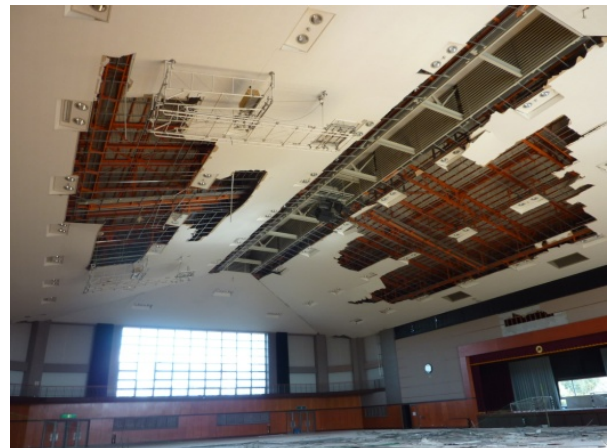
調査した体育館等は格技場、小学校の体育館、中学校の体育館、高等学校の体育館など、規模の小さいものから大きなものまであり、天井の工法は、木下地によるもの（写真 5.6-38）、在来工法によるもの（写真 5.6-39～46）、システム天井（写真 5.6-47）によるものなど様々で、下から見上げた際に見える天井材の種類も、穴あき合板（写真 5.6-38、41、46）、吸音せつこうボード（写真 5.6-40 の勾配箇所、写真 5.6-42、44）、ロックウール吸音板（写真 5.6-39）、グラスウール板（写真 5.6-47）、波形の鋼板（写真 5.6-40 の天井中央部分の平坦な部分）など様々であった。被害の程度も部分的な損傷（写真 5.6-42～45）から全面的な脱落（写真 5.6-38～40）まで様々であった。

写真 5.6-39 在来工法による天井の脱落被害

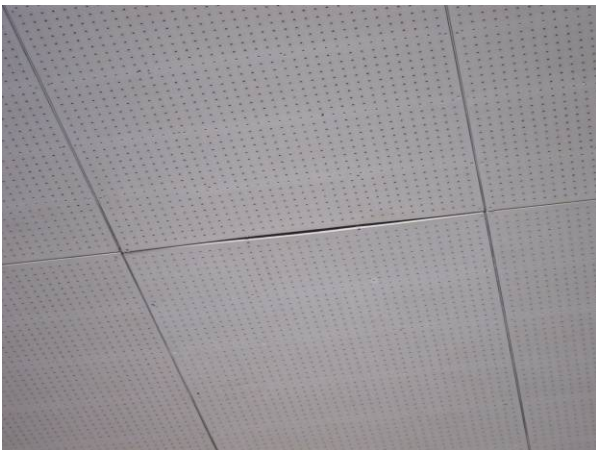
写真 5. 6-46 天井板のとめつけ箇所での浮き

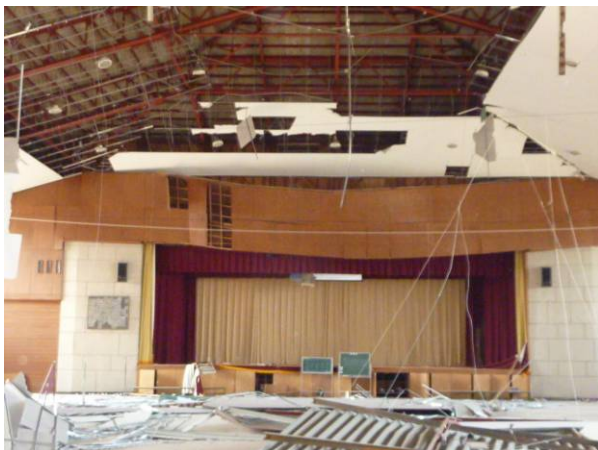
内壁の被害が幾つかの体育館で確認された。写真 5. 6-50 の被害では舞台上部の内壁が支持部から外れてアリーナの方に傾いてきている。写真 5. 6-51 では舞台上部の内壁からモルタル塗りの壁が脱落している。写真 5. 6-52 の被害では、アリーナの内壁に設置されているバスケットゴール3箇所の中の2箇所、支持部周辺で内壁がはらみだしてロープで応急の支持がなされていた。写真 5. 6-53 では、アリーナの内壁の内装板について、釘によるとめつけ部が浮いていた。

写真 5. 6-50 舞台上部の内壁での被害

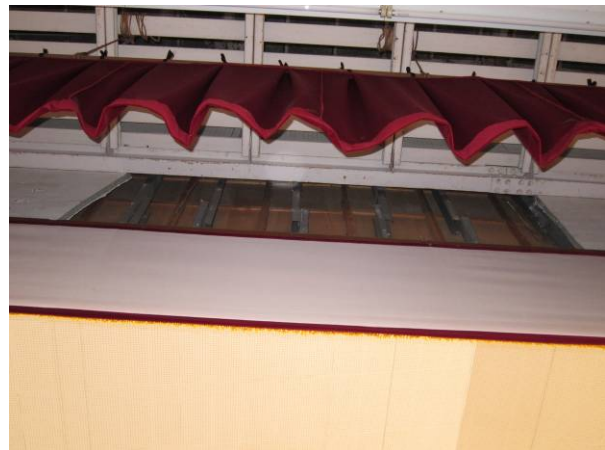
写真 5. 6-51 舞台上部の内壁の脱落被害

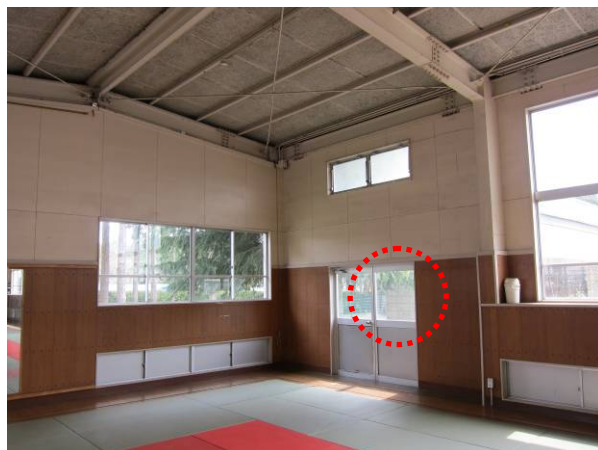
写真 5.6-57 両開きドアのガラスの被害
