5.3 鉄骨造建築物

東北地方太平洋沖地震に対する鉄骨造建築物の地震被害調査は、地震直後の2週間程度で、茨城県から宮城県にわたる広範囲な地域における事務所ビル等の一般的な鉄骨造建築物について主に外観により被害調査を行った。その調査からは、自走式駐車場等のように構造躯体が露出している一部の鉄骨造建築物では柱脚の損傷やブレースの座屈などを確認することができた。

5.3.2 体育館の被害調査の概要

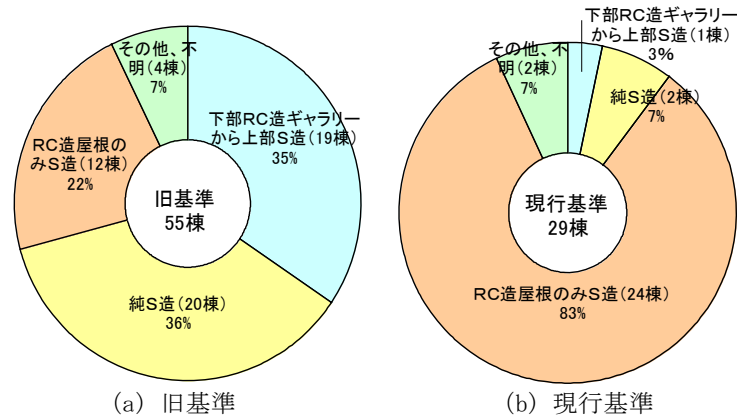
図 5.3-1 調査体育館の構造形式

体育館の構造形式を、1)下部RC造ギャラリーから上部S造(以下、下部RC上部S造と呼ぶ)、2)純S造、3)RC造屋根のみS造、の3種類に分類し、その棟数(割合)を、図5.3-1(a)旧基準、(b)現行基準に示す。旧基準の体育館では、下部RC上部S造、純S造はそれぞれ35%程度で、RC造屋根のみS造が20%程度であるのに対して、現行基準の体育館では、RC造屋根のみS造の体育館の割合が80%以上になっている。

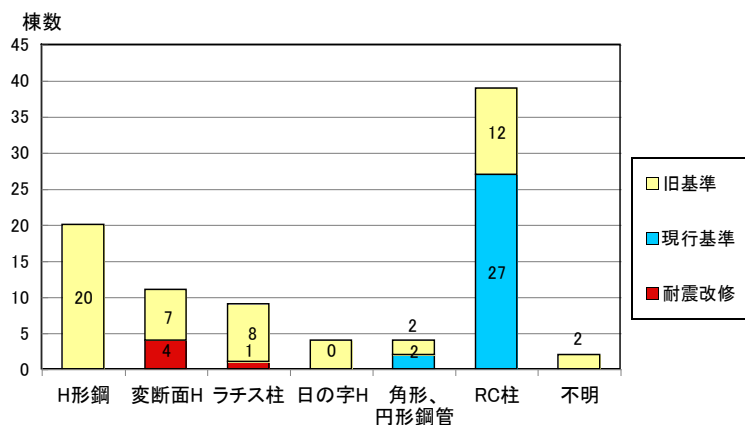
図 5.3-2 柱の形状

図 5.3-2 には、柱の形状別の棟数と設計基準との関係を示す。旧基準ではさまざまな形状の柱が使われているが、現行基準では、ほとんどが RC 柱になっている。

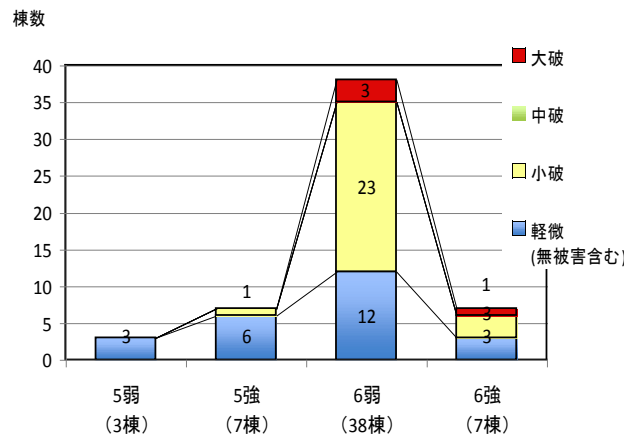
図 5.3-3(a) 旧基準体育館の震度区分毎の被災度(総合判定)の棟数

5.3.2 項で示したとおり、本被害調査では、最初に震度 5 以上の広い地域を調査対象にして、旧基準の体育館調査を行っている。そのため、(a)の旧基準体育館では、震度 5 地域の体育館が 10 棟含まれているが、結果として、これら地域の被害は、ほとんどが軽微または無被害であった。6 弱の区域では、2/3 以上が小破の被害であるが、大破は 3 棟だけである。(b)の現行基準の体育館では、概ね震度 6 以上の地域で調査が行われている。調査体育館の半分以上が軽微または無被害に区分され、中破に判定されたのが 1 棟であった。(c)の耐震改修体育館では、調査された 5 棟全てが軽微または無被害であった。

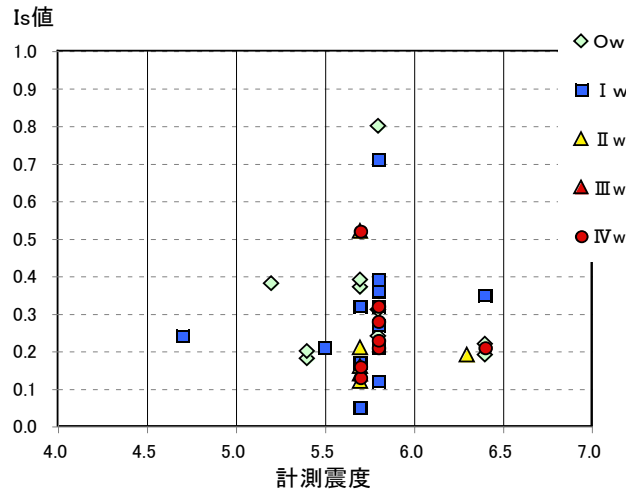
図 5.3-4(b) 計測震度と I_s 値と被災度の関係

(b) 図は、非構造部材、仕上げの被災度と I_s 値及び計測震度との関係である。この図から、非構造の被害ランクとして大きな被害である III_w と IV_w は、 I_s 値が 0.1~0.5 程度の範囲に分布しており、 I_s 値が比較的大きくても、非構造の被害が大きい場合があることがわかる。

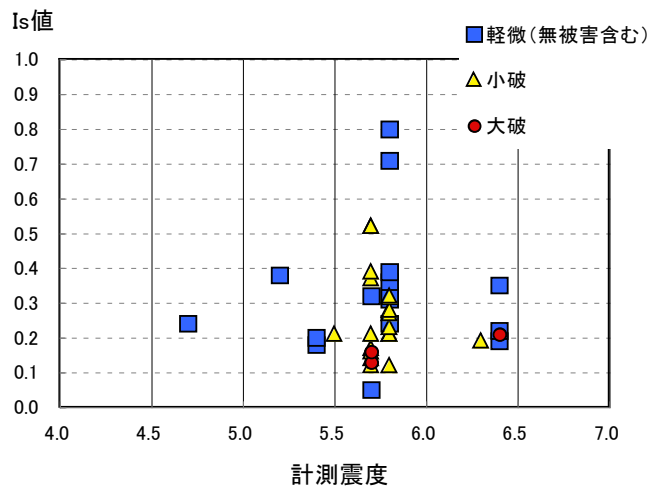
図 5.3-4(c) 計測震度と I_s 値と被災度の関係

(c) 図は、総合判定の被災度である。(a) 図と同様の傾向であり、 I_s 値が小さい場合に、比較的大きな被災度ランクになるような傾向が見られる。

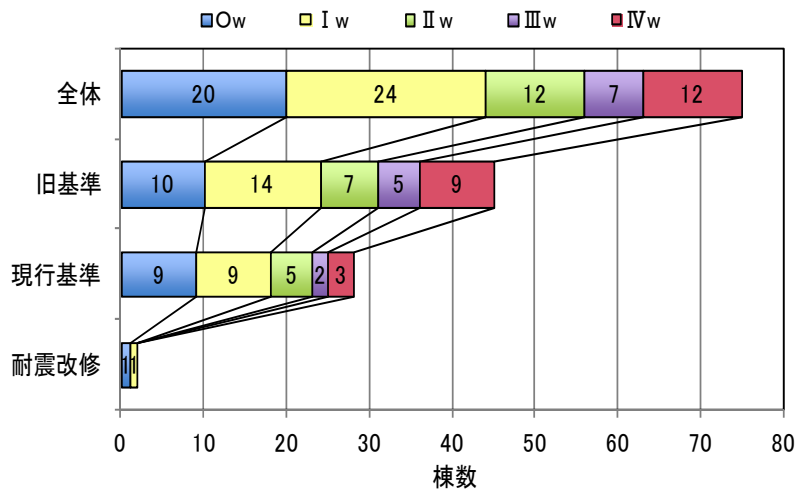
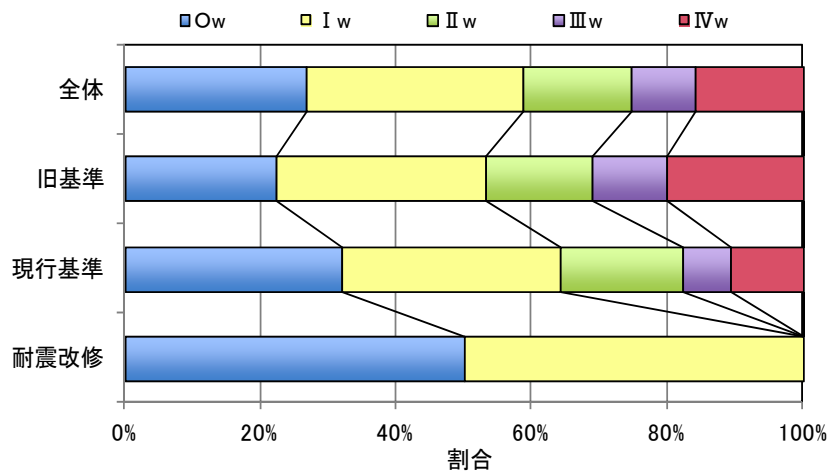
図 5.3-6 から、非構造部材に関しては、旧基準、現行基準ともに、全ての被災度区分の被害が生じていることがわかる。現行基準の方が大きな被害の割合はやや少なくなっているが、旧基準と現行基準の非構造部材の被災度の傾向はそれほど変わらない。

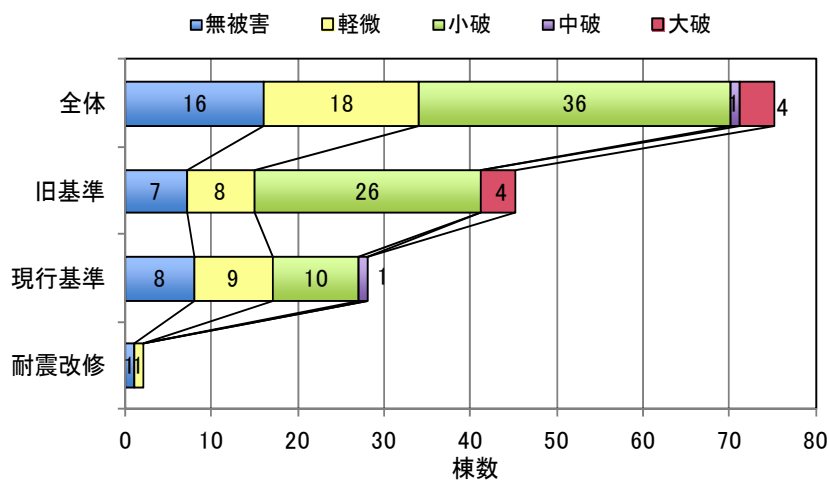
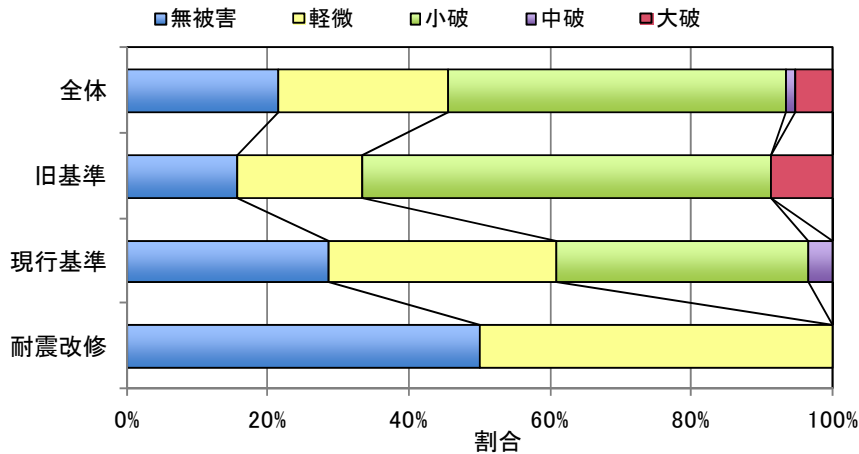
図 5.3-7 は、構造被害と非構造被害の両方を考慮して決定される総合判定の被災度である。旧基準で大破と判定されたものは4棟であるが、割合としては1割弱である。小破以上の被害の割合を比較すると、旧基準は65%、現行基準は40%程度で、現行基準では被害率が小さくなっている。大破などの大きな被害に関して、新潟県中越地震における調査^{5.3-5~7)}では、旧基準の体育館の大破の割合は3割程度であり、本調査における大破の被害率は、新潟県中越地震の調査結果よりも小さい。

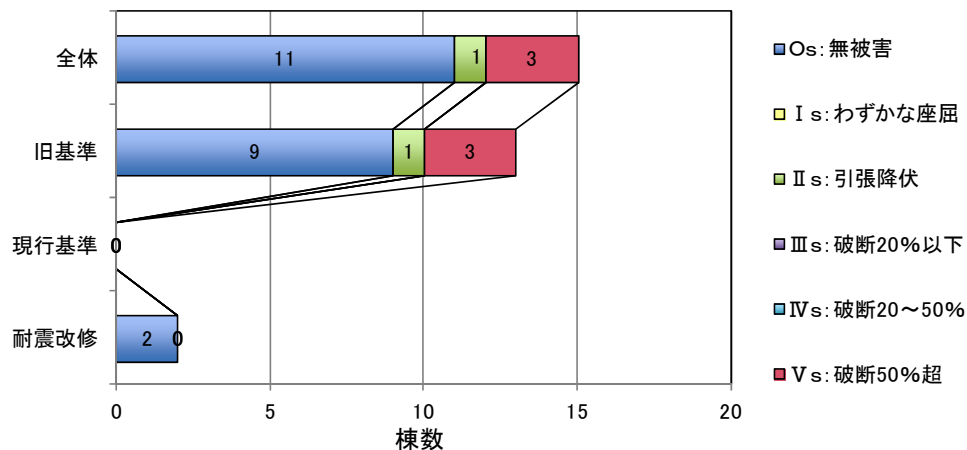
図 5.3-8 鉛直ブレースの被害の被災度区分の棟数

図 5.3-8 に、鉛直ブレース材とその接合部の被害棟数を示す。鉛直ブレース材とその接合部では、ブレース材の引張降伏や部材及び接合部の破断の被害が見られた。V ランクの破断被害は、旧基準で 3 割弱程度となっている。現行基準では、鉛直ブレースを用いた構造は無い (表 5.3-3(b) 参照)。

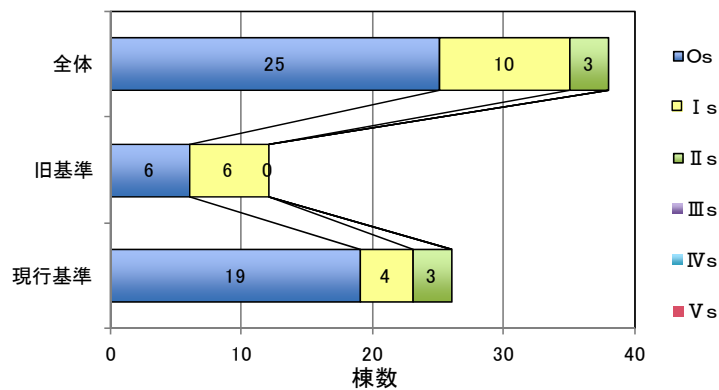
図 5.3-9 RC 柱及び妻壁と屋根接続部(支承部)の被害の被災度区分の棟数

図 5.3-9 に、RC 柱及び妻壁と屋根接続部 (支承部) の被害について、構造の被災度区分としての棟数を示す。RC 柱と S 造屋根の接続部 (支承部) の被害は、構造の被災度区分 Is または IIs ランクの被害である。現行基準でも、25%程度の被害率でこのような被害が発生している。これらの旧基準と現行基準の被害の内訳を図 5.3-10(a)、(b) に示す。旧基準の被害は、接続部のコンクリートの剥離程

RC 柱や妻壁部分と S 造屋根の接続部分でのボルトの抜け出しやコンクリートの破壊については、文献 5.3-8) に、このような部位に生じると考えられる破壊形式とその対策が記されている。それらを検討することが、このような被害を軽減するための 1 つの対策になると考えられる。また、RC 柱や妻壁部分と S 造屋根の接続部（支承部）の設計法としては、耐震診断や補強設計で用いられている方法として、最上層における建物の保有水平耐力から、屋根面に作用する震度を求め、地震力が屋根面に均等に作用するとして、屋根の面積比に応じて屋根面せん断力を算定して設計する方法^{5.3-9), 10)}や、略算的な方法として、屋根面が伝達すべき重量に $0.55 \times A_i \times F_{es}$ を乗じて必要耐力を計算し、それに対して屋根面水平ブレースや接続部を設計する方法^{5.3-9), 10)}等、がある。このような方法による屋根接続部や屋根面水平ブレースの安全性の確認は、現行基準の設計において、必ずしも実施されていない可能性が有る。この方法によって作用する地震力を算定し、接続部や屋根面水平ブレースを設計することも、この部位の地震被害を軽減する 1 つの方法になると考えられる。

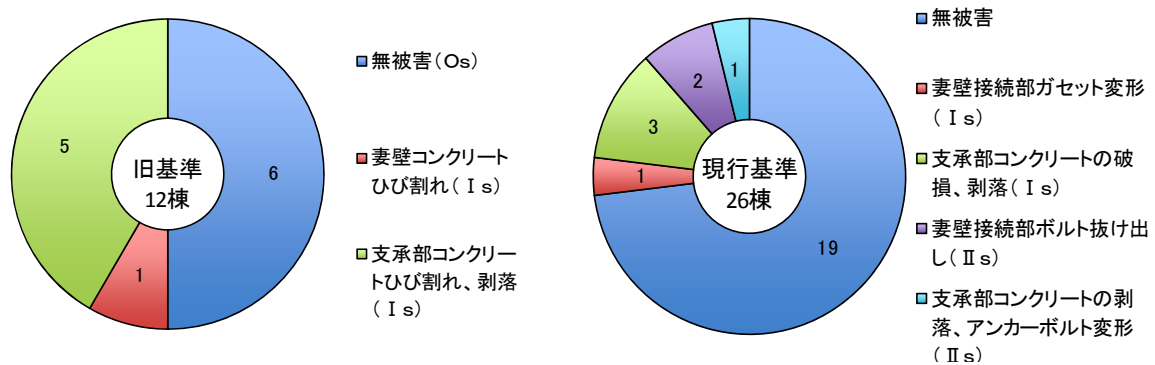
図 5.3-10 RC 柱及び妻壁と屋根接続部(支承部)の被害の内訳

度であるが、現行基準では、妻壁との接続部でボルトの抜けだし、変形等の被害が見られた（妻壁と屋根の接続部の被害は、屋根面水平ブレースの破断と同様の被災度ランクとした）。

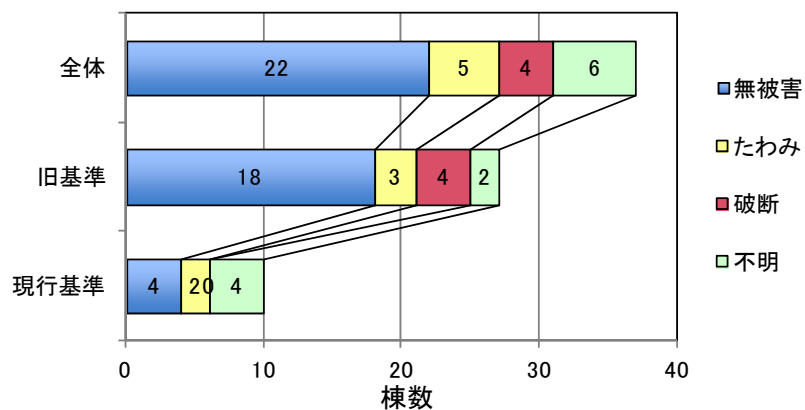
図 5.3-11 屋根面水平ブレースの被害棟数

図 5.3-11 に、屋根面水平ブレースの被害棟数を示す。屋根面水平ブレースで、たわみ、破断等の被害が見られた。旧基準では破断が生じているものが数棟見られたが、現行基準では破断しているものは無かった。なお、不明とは、屋根面水平ブレースがあることは確認できたが、被害状況が確認できていないものである。

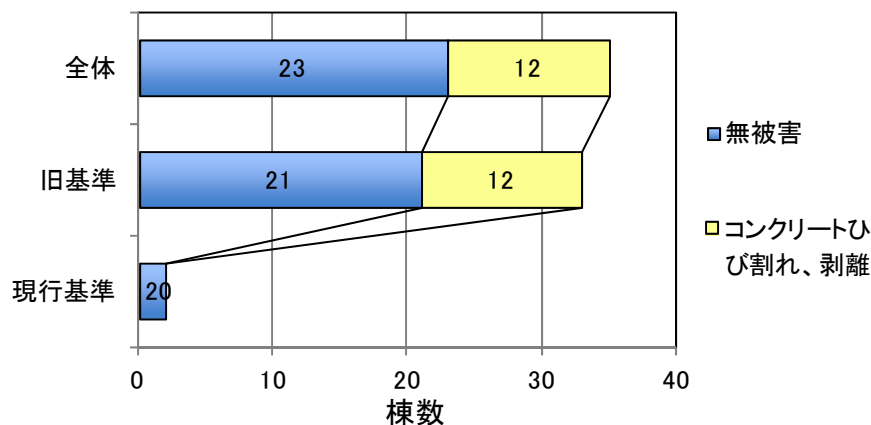
図 5.3-12 露出柱脚の被害棟数

図 5.3-12 に露出柱脚の被害を示す。露出柱脚の被害は、コンクリートのひび割れ等の比較的軽微なものであった。

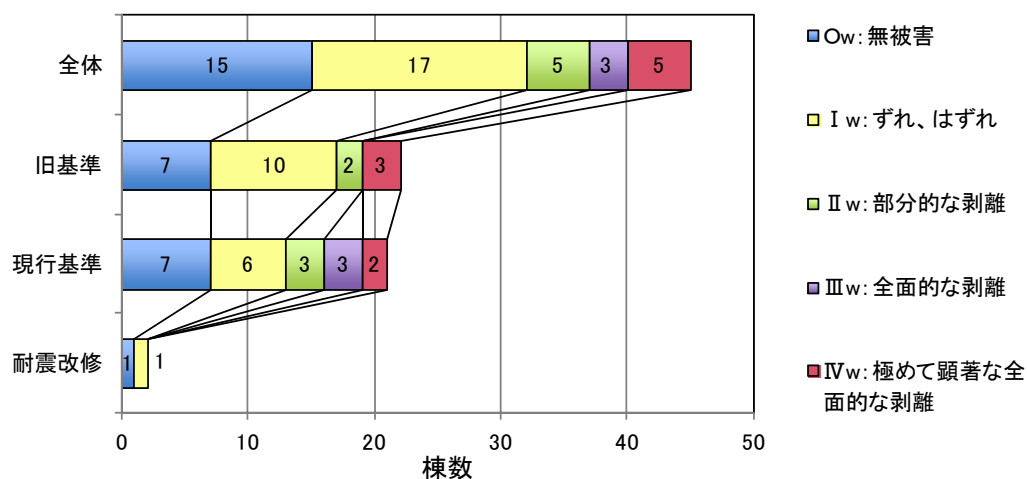
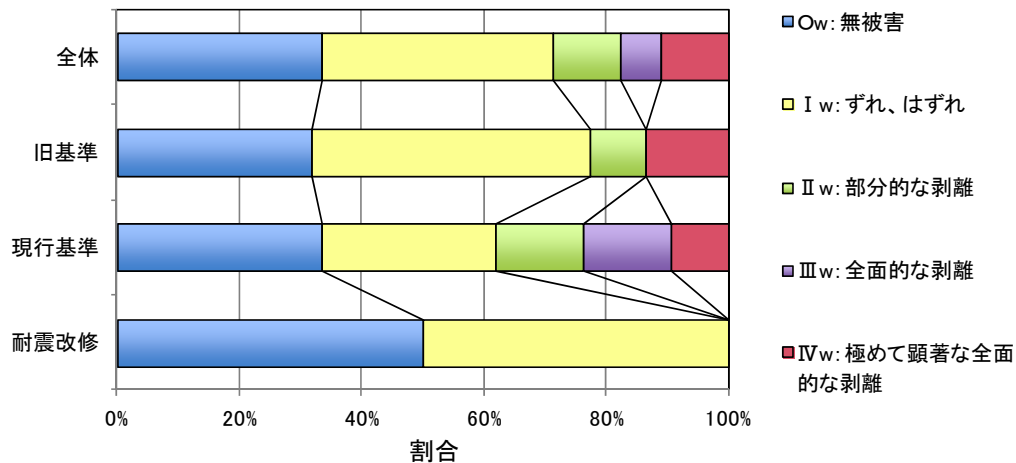
図 5.3-13 に天井の被害を示す。(a)は、各被災度区分の棟数、(b)は割合である。天井の被害に関しては、旧基準も現行基準も被害棟数の傾向に大きな差はないが、IIw 以上の、比較的大きな被害の割合は、現行基準の方がやや多くなっている。
