5.5 免震建築物

5.5.1 地震被災地域における現地調査

5.5.1.1 宮城・山形県内調査 (H23. 6. 1～6. 2 実施)

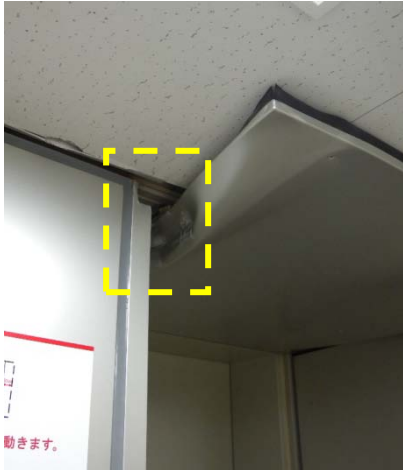
- 3月11日の本震時には外装材（PCパネル）を含め、上部構造の損傷等は生じておらず、家具等の転倒もなかった。
- ただし、免震部分と非免震部分の境界部で、エキスパンションジョイント及びカバー、免震スリット部目地材等の損傷が見られた。（写真5.5.1-2～写真5.5.1-5）
- 通りを挟んで、同じ用途でほぼ同程度の規模・構造形式の非免震建物がああり、そこでは、最上階で耐震用頭つなぎを施した書棚の転倒等の大きな被害や、外装タイルの落下が見られた。

写真 5.5.1-4 B 1 階 E V 入口天井部での衝突痕 写真 5.5.1-5 免震スリット位置での内装の折れ

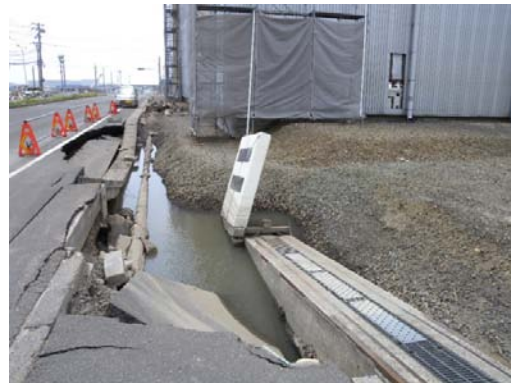
写真5.5.1-9 建築物周囲の地盤変状

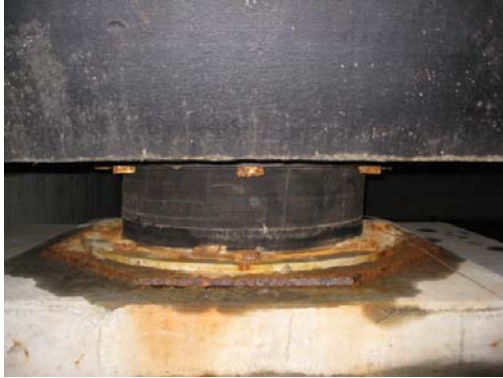
免震層内の目視調査の結果、積層ゴムに有害な傷や異常な局部的膨らみは見られなかったが、積層ゴムのフランジや取り付けボルトには錆がかなり発生していた（写真 5.5.1-10）。また、本建築物に設置された罫書き式変位計において、3月11日の本震時の記録と思われる軌跡から、積層ゴムが東南方向に最大約21cm変形したことが確認できた（写真 5.5.1-11）。

写真 5.5.1-10 高減衰積層ゴムの状況

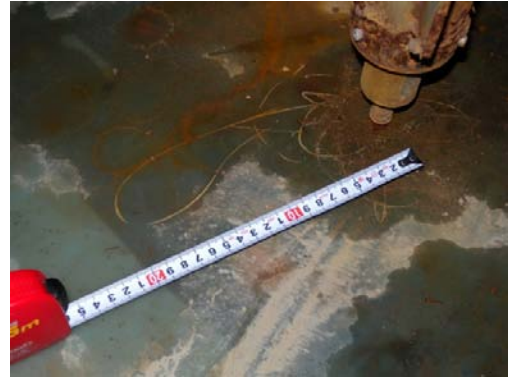
写真 5.5.1-11 罫書き式変位計による記録

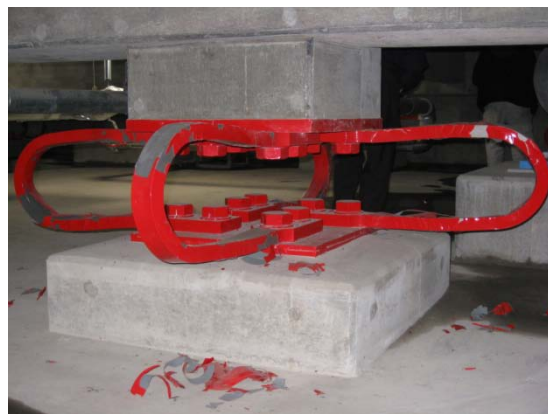
免震層内の目視調査の結果、積層ゴムには変状は見られなかったが、U型鋼材ダンパーでは塗料のはがれ、鉛ダンパーの表面にはしわ・ひび割れなどの変状が見られた(写真 5.5.1-15、写真 5.5.1-16)。特に、南東角部の鉛ダンパーでは、屈曲部に 5 mm 程度の大きなひび割れを生じていた(写真 5.5.1-17)。

写真 5.5.1-16 U型鋼材ダンパーの塗料はがれ

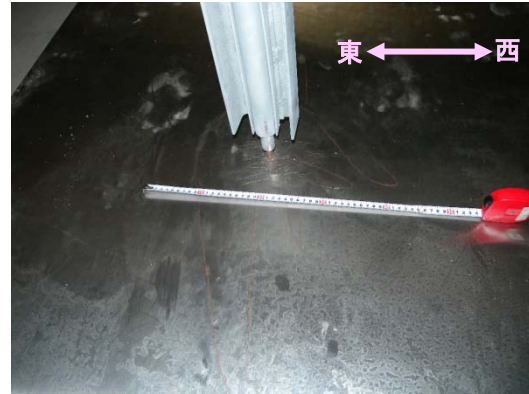
(b) 東方向約 15cm、西方向約 22cm

写真 5. 5. 1-21 罫書き式変位計による記録

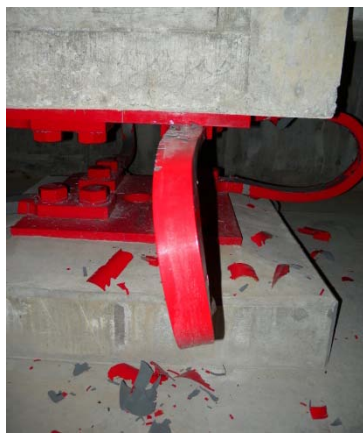
- a) 地震時において、棚の転倒等、室内被害は生じなかった。
- b) 弾性すべり支承においては、すべり面に傷が生じていたもの（写真 5. 5. 1-23）が 1 台あったが、地震後の専門業者による点検では、弾性すべり支承を構成するビスが緩み、これがすべり面に引っ掻き傷を生じさせたとのことである。このすべり支承については交換を予定している。
- c) U 型鋼材ダンパーにおいては固定用のボルトが緩んだため、地震後に締め直した。また、塗装が剥がれ落ちたが、これも塗り直す予定である。

写真 5. 5. 1-22 U型鋼材ダンパーの変状

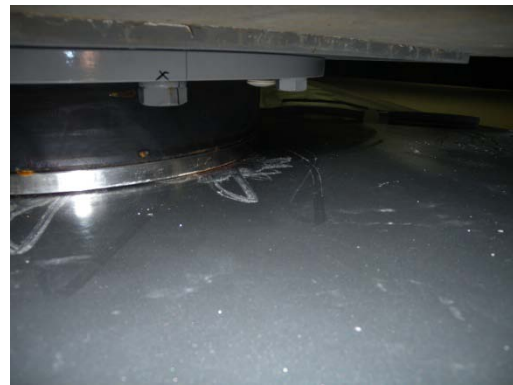
写真 5. 5. 1-23 すべり面に生じたたきず

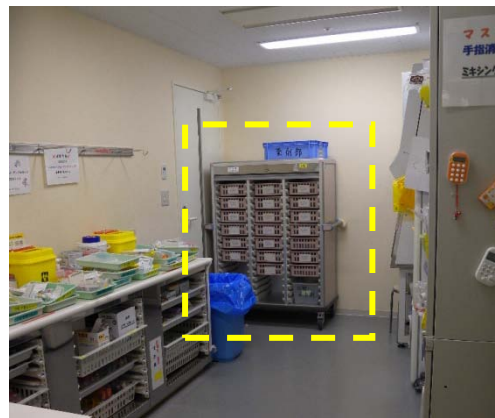
(b) 転倒した棚①（キャスター一部固定のため）

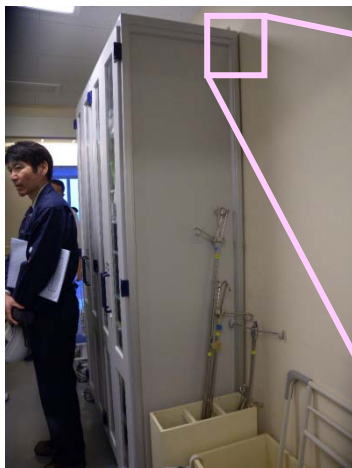
(c) 転倒した棚②

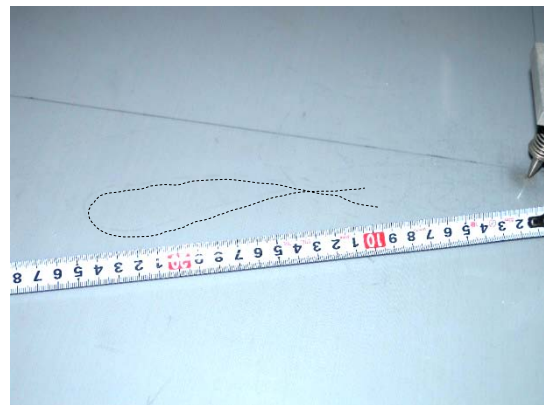
免震層内の目視調査では、野書き式変位計において片振幅で約 25cm の最大変位 (西方向) を確認した (写真 5. 5. 1-30)。弾性すべり支承の滑り面においても移動した痕跡が認められ、これによっても最大変位が約 25cm であることが確認された。U型鋼材ダンパーについては塗装が剥がれ落ちており、地震時に取付部のボルトが緩んだ (機能上は問題なし) とのことである (写真 5. 5. 1-31、写真 5. 5. 1-32)。

(b) 最大変形部分の挙動 (点線で加筆)

写真 5. 5. 1-30 罫書き式変位計の記録 (最大約 25cm)

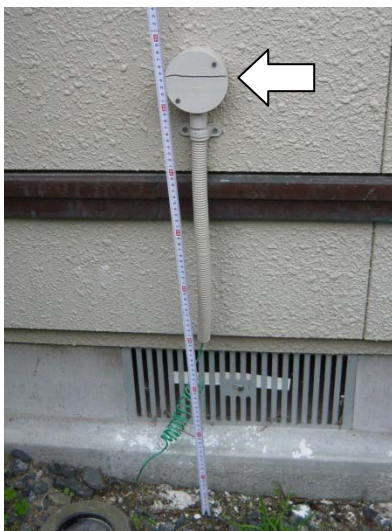
JE 邸は、2004 年に建設された免震住宅で、塩釜港内の水路に近接した区画に建設されていることから、津波によって1階床レベルまで浸水する被害を受けた建築物である。建物外周の基礎立上り部分のブロックが津波により破損し、免震層が冠水する被害を受けた（写真 5.5.1-36、写真 5.5.1-37）。

写真 5.5.1-36 津波水面位置（地上約 85cm）

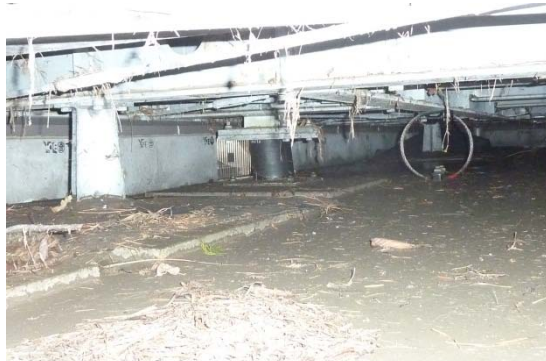
JF 邸は、2007 年に建設された免震住宅で、砂押川付近の水路わきの区画に建設されていることから、津波によって1階床より1m程度浸水する被害を受けた建築物である。JE 邸同様、建物周囲の基礎立上り部の被害、免震層内に冠水する被害を受けた（写真 5.5.1-38～写真 5.5.1-40）。

写真 5.5.1-38 冠水後の免震層内（左からすべり支承、積層ゴム及び暴風時変位拘束用のワイヤロープ。設計・施工会社からの提供）

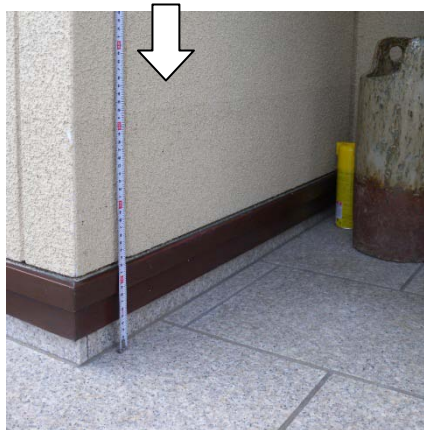
写真 5.5.1-41 玄関周囲の津波跡

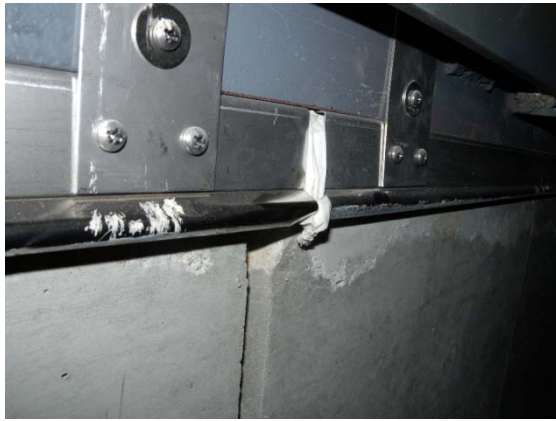
目視調査の結果、免震層内では鉛直方向のクリアランス部のシール材（ステンレスのプレート）が若干はみ出している等の変状（写真5.5.1-47）が見られたが、構造性能に影響はないものと考えられる。また、オイルダンパーのシリンダ部に、地震時の免震層の変位によるものと思われる痕跡が12cm程度残っていた（写真5.5.1-48）。

写真 5. 5. 1-47 シール材のはみ出し

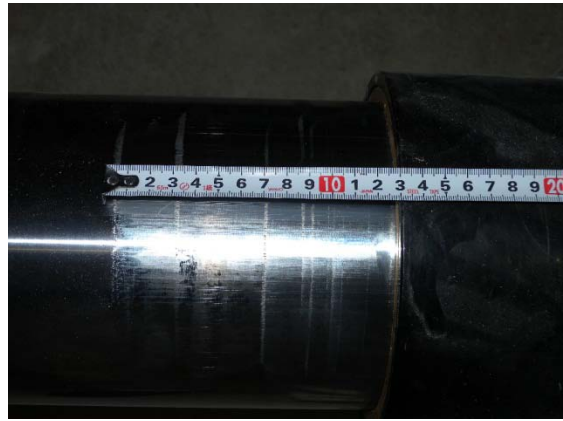
写真 5. 5. 1-48 オイルダンパーの変位跡

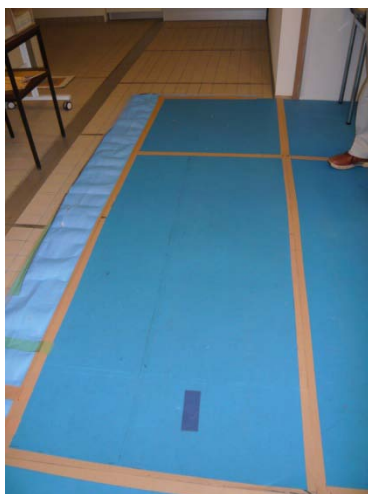
- ・ 建築物の被害はエキスパンションと防火戸の閉塞（作動）である。
- ・ 1階から3階のエキスパンション部（免震層が4階と5階との間であり、免震である上層階からエレベーターのコア部分を吊り下げる形式となっているため、建物内にエキスパンションがある）の床版が大きく移動し、隙間が残った。また、天井や壁のエキスパンション(写真 5. 5. 1-49、写真 5. 5. 1-50。ただし調査時点で補修済み)も損傷した。エキスパンション部の不具合は、4月のはじめに修理した。
- ・ 本震の震動で防火戸を止め付ける金具が外れて閉まった（2F、3F、8F、13F、15F、25F の各階）ものがあり、元の状態に戻した。前震・余震でもすぐ金具が外れる防火戸があった。例えば、3月9日の前震でも、15階の防火戸は閉まった。
- ・ 揺れの最中にギンギンという音が聞こえた。余震でも同じように、揺れと音が同時に聞こえた。
- ・ (エレベーター内で体験、36階) すぐセンサーが作動したと思われ、エレベーターが20階で停止し、ドアが開いた。大きく円を描くような揺れであったが、歩けないほど激しくはなかった。
- ・ 防災センター（非免震部）にいた。警報装置のブザーが鳴り、それを止めた。何も落下していない。スプリンクラー関連の警報も出ていたので、屋上（の操作盤）まで移動してブザーを止めた。

写真 5. 5. 1-49 1階エレベーター周囲の養生
(補修後)

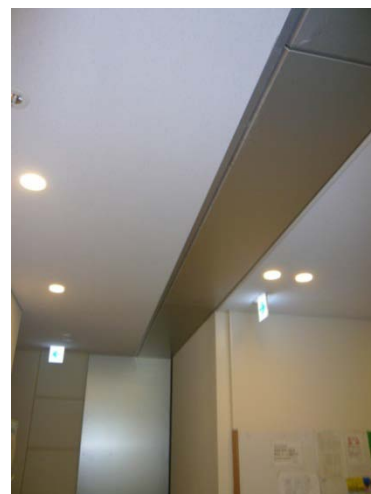
写真 5. 5. 1-50 1階エレベーター周囲の天井部分
(補修後)

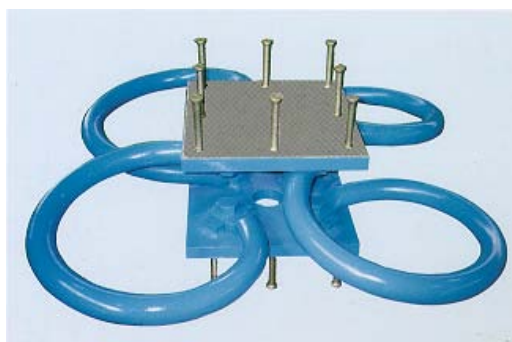
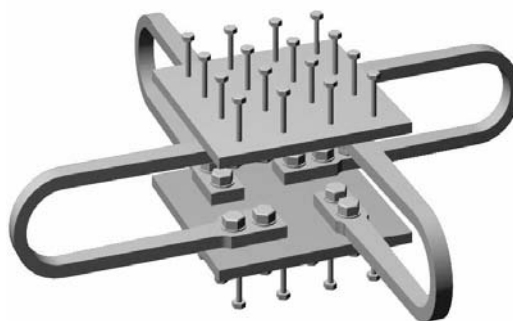
写真 5.5.3-1 免震建築物に用いられている鋼材ダンパー

現地調査では、取り付けボルト（ダンパーロッド部の端部をフランジ（写真 5.5.3-1 の各ダンパーにおける上下の鋼板）に取り付けるボルト）のゆるみやダンパーロッド部の塗装のはがれが確認された。地震後、ボルトが締め直されている例も確認された。

U型ダンパーには残留変形が確認されたが、地震時における免震層の層間変位が大きい（例えば、最大層間変位約 40cm）場合には、より大きな残留変形が見られた。

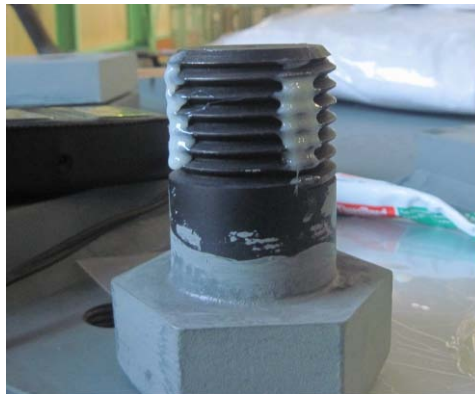
写真 5.5.3-2 ボルト部への接着剤塗布状況 ^{5.5.3-13)}

ダンパーロッド部の取り付けボルトのゆるみについては、回転角が 60 度以下では、エネルギー吸収量への影響は小さいが、ダンパーの 1 次剛性が低下することが確認された。地震後の点検や定期点検時において、ボルトのゆるみが発見された場合には、ボルトを締め直す必要がある。回転角が 60 度を超える場合には、大地震時にロッド端部のボルト孔部分が破損する可能性もある。

取り付けボルトのゆるみへの対策としては、ねじ部に接着材を塗布する（写真 5.5.3-2）ことにより、ボルトを回転しにくくする対策が考えられている。

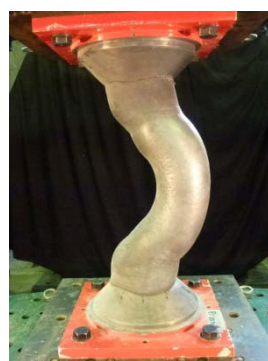
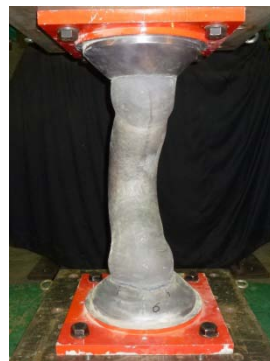
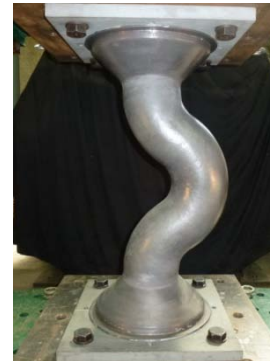
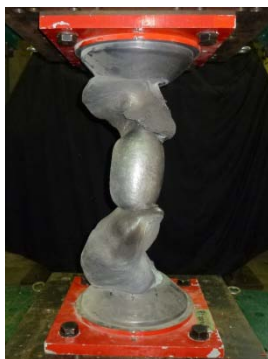
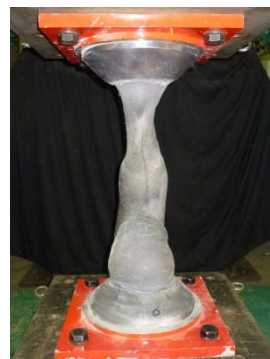
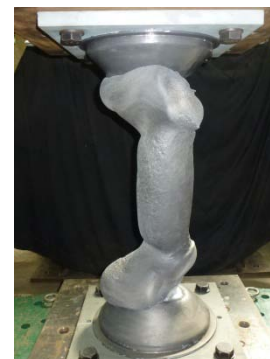
写真 5.5.3-4 鉛ダンパーの加振前と加振後の形状^{5.5.3-13)}

加振前後の鉛ダンパーの様子を、写真5.5.3-4に示す。新規品の加振前の形状は、写真(c)のように、0方向では鉛ダンパーの可撓部は直線になるが、回収鉛ダンパーは、可撓部のねじれにより、湾曲した形状となっている(写真(b))。加振終了時の鉛ダンパーの形状の多くは、可撓部上下端で大きく塑性化し、そこが塑性ヒンジのようになる。また繰返し変形を続けると発熱で柔らかくなった鉛が下方に垂れ下がるダンパーもある(写真(b))。

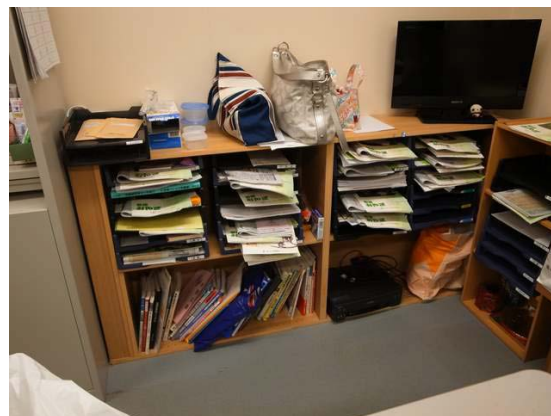
写真 5.5.4-1 免震建築物 M で転倒した棚(地震後横倒しで使用)

免震建築物 M の室内被害の概要が、すでに写真 5.5.1-26～28 に示されている。転倒した家具のうち、比較的大きなものは写真 5.5.4-1(写真 5.5.1-27 の再掲)に示す棚である。その寸法を表 5.5.4-5 に示す。また、免震建築物 G についても、転倒した家具の寸法は判明しており、この値も同表に示す。
