平成 28 年（2016 年）熊本地震による建築物等被害第十四次調査報告（速報）
（自治体体育館等の特定天井を中心とした非構造部材の被害調査）

1. 調査の目的と概要

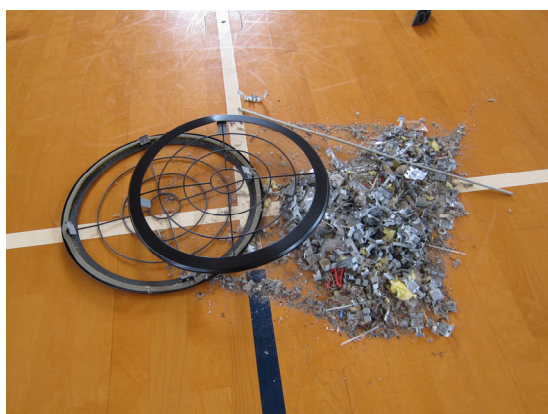
りに設けられたと思われるブレース、照明のカバー等が落下していた（写真4-3、4-4）。その他、アリーナ上部の回廊にある壁に天井端部が衝突して損傷しており（写真4-5）、衝突した部分の近傍で、天井のバー材の座屈やグラスウール板の外れが生じたり、壁の仕上げのボードが外れて傾いたりしていた（写真4-10）。

写真4-3 床に落下した部材（メインアリーナ）

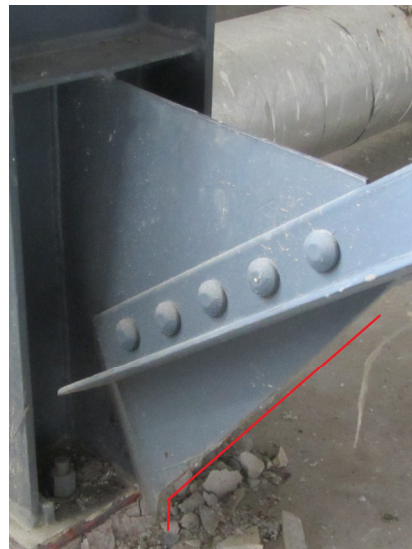
構造躯体部分の被害については、メインアリーナ (写真 4-2) で屋根支承部のボルトの破断や伸び等 (写真 4-13、4-14)、屋根支承部近傍のブレースの座屈が 3 箇所 (写真 4-11)、ガセットプレートの損傷が 1 箇所 (写真 4-12) 見られた。また、サブアリーナで屋根支承部のコンクリートの損傷・脱落が見られ、落下したコンクリート塊がアリーナ床に突き刺さっていた。

写真 4-12 屋根支承部鉛直ブレース下端のガセットプレートの変形（赤線箇所。メインアリーナ。）

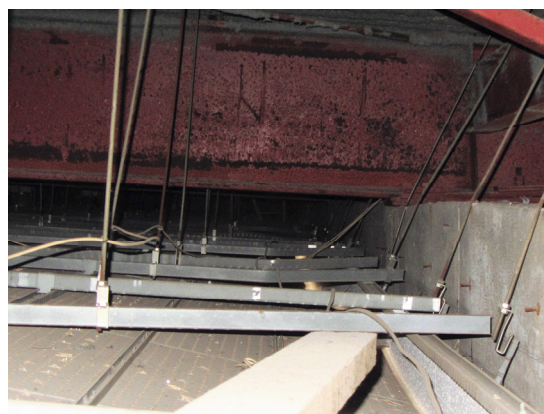
アリーナの天井や立ち上がり壁に損傷が見られた(写真4-21~4-27)。天井は鋼製下地材による吊り天井であり、特定天井に該当する。天井及び立ち上がり壁は、元々は厚さ5mmの有孔合板が仕上げの板として張られていたものに、アスベストの囲い込み工事でロックウール化粧吸音板9mmを重ねて張って仕上げていた。天井裏を確認したところクリップの外れ(写真4-26)や天井端部における野縁受けの曲げが確認され(写真4-24、4-25)、アリーナから天井面の下がり角、天井端部(写真4-23)だけでなく、端部以外の箇所でも確認され、その最大値は実測で20cm程度であった。その他、立ち上がり壁が部分的に破損・脱落していた(写真4-22)。

写真4-25 天井裏の状況 (ハンガー及びクリップのずれ・外れ、野縁受けの曲がり、天井面のたわみ)

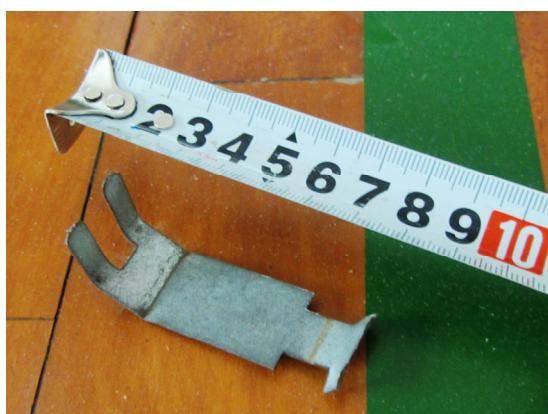
写真4-26 床に落下していたクリップ

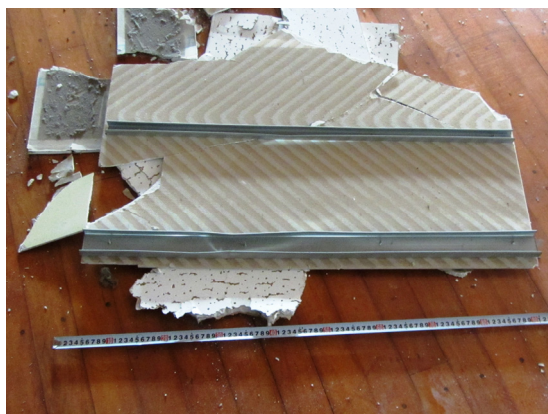
舞台上部の天井から天井板が脱落していた(写真4-28~4-30)。天井は、吊りボルト下部に取り付けたアングル材から吊った木製の格子の上に天井板を取り付けた吊り天井であり、高さや面積が条件にあてはまらず特定天井に該当しない(天井面の端部は、木製の格子とは別途の木下地に厚さ9mmのせっこうボードを張ったもの)。元々は天井板(材質不詳)のある箇所と開口が市松状に配置されており、アスベスト囲い込み工事の際に開口部分に厚さ6mmのけい酸カルシウム板(裏を野縁で補強)を載せたとのことである。脱落した天井板の多くは追加した天井板である(写真4-30)。その他、天井面の端部が舞台上部の壁と衝突して天井板が破損・脱落していた。

写真 4-30 野縁で補強した天井板などの落下物

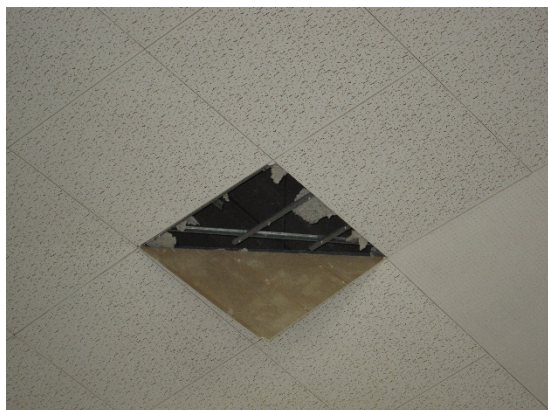
アリーナ（写真4-32）で天井に損傷が見られた。天井は鋼製下地材による吊り天井であり、特定天井に該当する。天井は中央部が30cmほど高い切頂四角錐のような全体形状である。天井板は竣工図によると9mmの化粧せっこうボードである。天井板が部分的に下地から剥がれていたが、落下はしていなかった（写真4-33、4-34）。その他、天井板に漏水跡と見られる箇所が確認された（写真4-35）。

写真 4-33 天井板の外れ

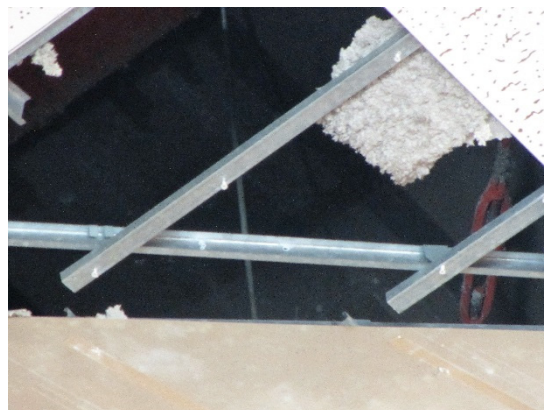
写真 4-34 天井板が外れた箇所の下地の状況

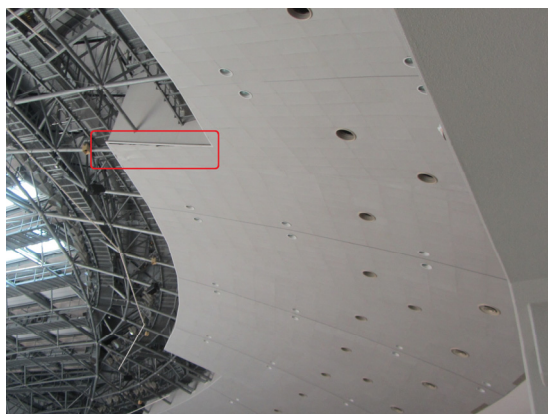
メインプール（写真4-38）において金属パイプが飛込プールに落下したとのことであり、それ以外にも金具が多数脱落していた（写真4-43）が、いずれも脱落箇所は確認できなかった。その他、鋼製下地材による吊り天井の天井面の一部にゆがみが見られた（写真4-39）が脱落被害は生じていない。メインプールの天井裏を確認したところ、全てダブル野縁とするなどの耐震性への配慮が見られた（写真4-40、4-41）。メインプールの天井は特定天井に該当する。

写真4-39 天井面のゆがみ（赤枠内。メインプール。）

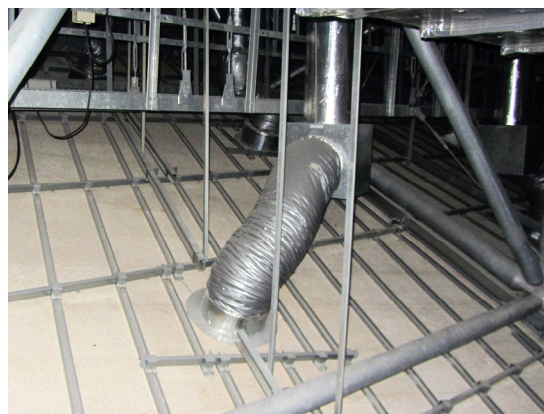
写真4-40 天井裏（メインプール）

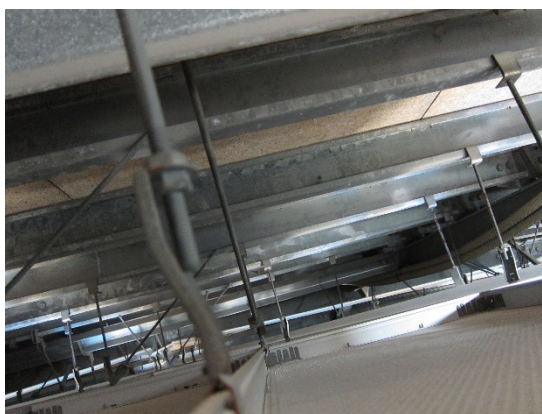
サブプール（写真4-44）の屋根の野地板である木毛セメント板が破損して破片が脱落していた（写真4-47）。天窗以外の箇所にはシステム天井が設けられており、それらは特定天井に該当する。屋根支承部及び天井裏の野地板を目視で確認した範囲では、破損箇所を確認できなかった（写真4-45、4-46）。その他、設備のケーブルを束ねる結束バンドが多数、破損・脱落していた。

写真4-46 天井裏（サブプール）

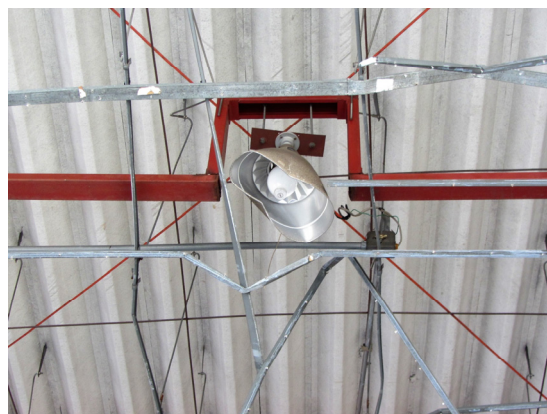
アリーナの天井が全面的に脱落していた（写真4-49）。天井は鋼製下地材による吊り天井であり、特定天井に該当する。多くはクリップ接合部分が外れて部材が脱落していたが、中には野縁受けが脱落している箇所もあり、ハンガーの開きが数多く確認された（写真4-50、4-51）。ガラス窓で、障子の外れが9箇所、はめ殺しガラスの損傷が1箇所、確認された（写真4-52）。これらの被害は、前震では天井が妻壁と取り合う部分で損傷する程度であったが、本震で天井が全面的に脱落するとともに窓ガラスが損傷したとのことである。

写真 4-51 天井下地及び照明の笠の変形

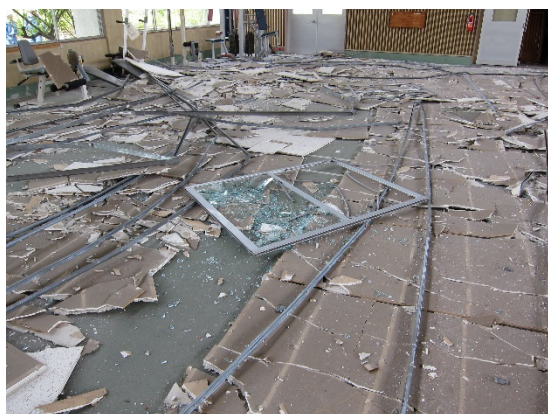
写真 4-52 脱落した天井材及び窓障子

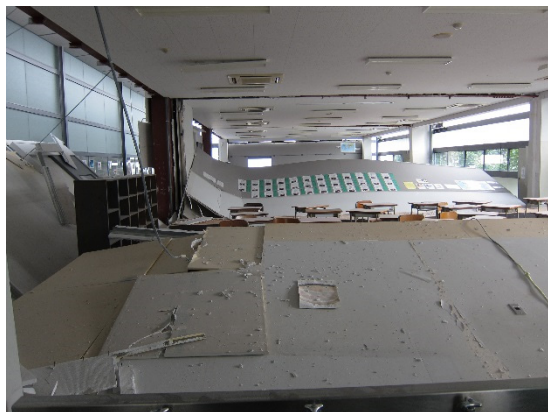
諸室部分では、間仕切り壁の転倒、窓や間仕切り壁上部のガラスの損傷、天井の損傷、シャッターの誤作動等が見られた。鋼製下地材による間仕切り壁が、2階と3階で教室間において転倒しており（写真4-63～4-67）、3階では廊下と教室の間で転倒したものがアリーナに面するガラス窓に衝突して網入りガラスを破損・脱落させていた。間仕切り壁の上部ランナーのねじどめ先は鉄骨梁の下フランジに点付け溶接されたC形鋼である（写真4-66）。上部ランナー部分から外れたもの、C形鋼のピースが外れたものがあり、転倒していない間仕切り壁でも上部ランナーとC形鋼のピースの間に数cmの隙間があるものもあった。その他、3階で、間仕切り壁上部の強化ガラスの破損、天井の損傷・板の脱落（写真4-68）、誤作動した後に開放できなくなったシャッター（写真4-69）なども見られた。

写真 4-63 教室間の間仕切り壁の転倒 (3階)

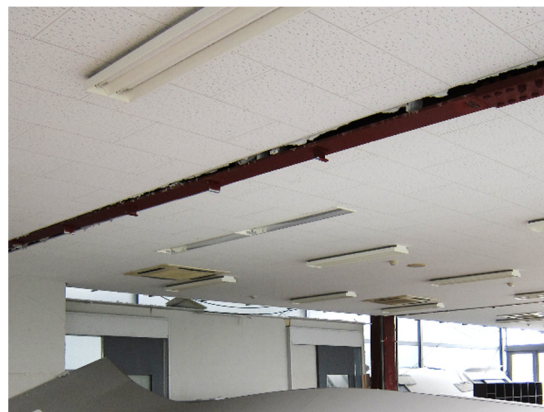
写真 4-64 間仕切り壁の上部の留め付け箇所の状況 (3階)

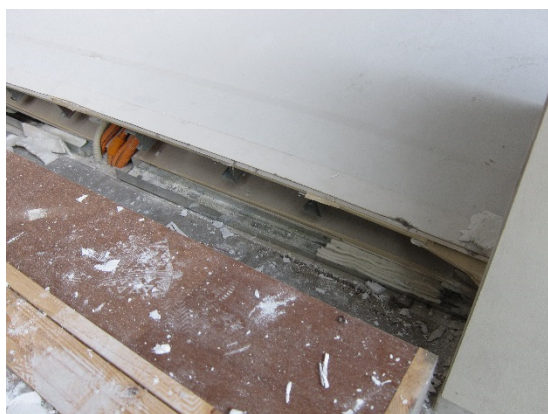
写真 4-65 間仕切り壁の下部の留め付け箇所の状況 (3階)

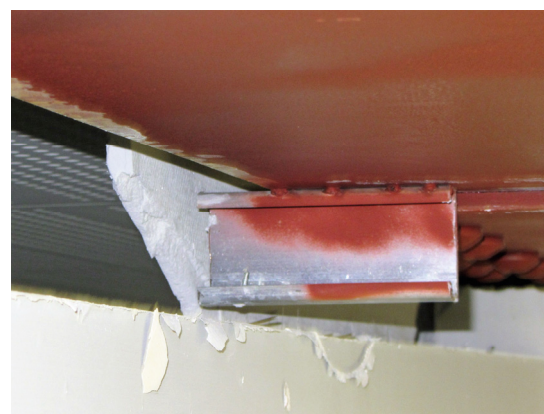
写真 4-66 間仕切り壁上部を取り付けるためのC形鋼ピース (2階)

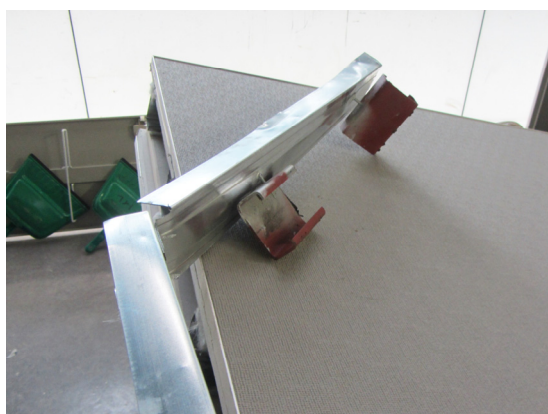
写真 4-67 転倒した間仕切り壁、上部ランナー、C形鋼ピース (2階)

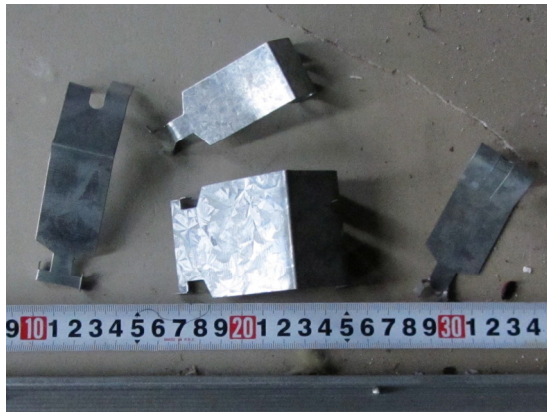
写真4-74 落下したクリップ

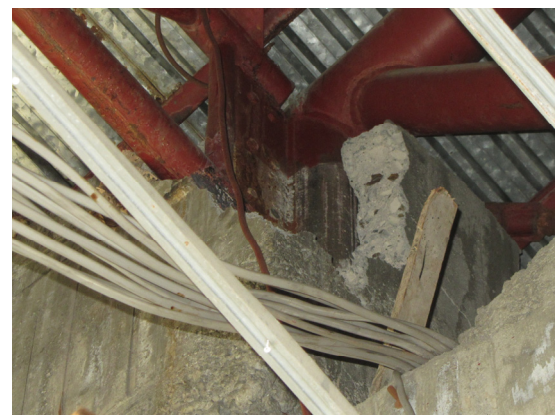
構造躯体部分は、1階の鉄筋コンクリート造柱の柱頭部分に損傷が見られるものが2箇所あり(写真4-92)、3階では、屋根支承部のコンクリートが数箇所損傷しており(写真4-88~4-90)、ガラス窓下の鉄筋コンクリート造腰壁にひび割れが見られる箇所があった(写真4-91)。

写真 4-89 舞台際の支承部

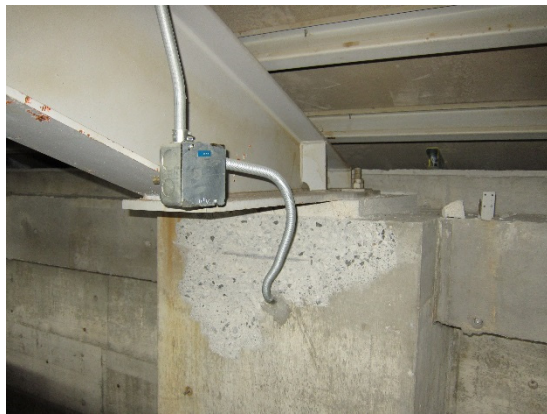
構造躯体部分は、大体育室上部の屋根支承部でコンクリートが損傷・脱落していた (写真 4-101)。

写真4-101 屋根支承部の被害 (大体育室)

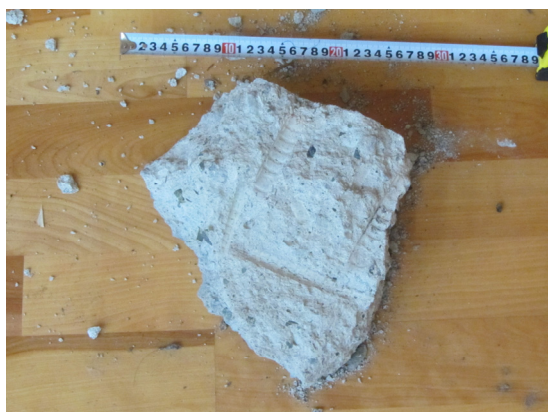
構造躯体部分については、サブアリーナで屋根支承部のコンクリートが1箇所では損傷・脱落していた(写真4-109～4-111)。

写真4-111 支承部から落下したコンクリート片 (サブアリーナ)
