平成 30 年 10 月 2 日  
国立研究開発法人建築研究所  
国土交通省国土技術政策総合研究所  
北海道立総合研究機構建築研究本部

## 平成 30 年北海道胆振東部地震による建築物の被害に関する調査結果

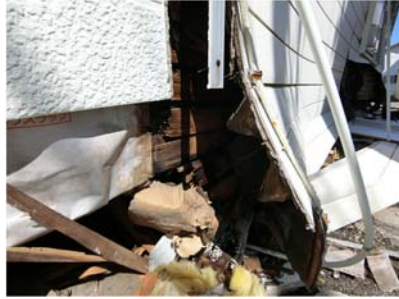
写真 5.1.3 建築物 1 の被害状況

(c) 柱脚の短ほぞ

(d) 一部の構造躯体の腐朽

(e) 開口下部のモルタル下地板の腐朽

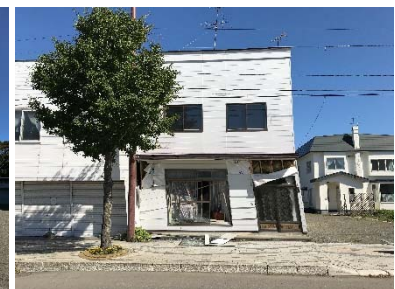
写真 5.1.5 建築物 3, 4 の被害状況

傾斜の大きかった建築物 **2**、**3**、**4**、**9** の傾斜角を、下げ振りによって計測した結果、建築物 **2** の躯体の 1 階部分は 東側に 1/3 rad、建築物 **3**、**4** の躯体の 1 階部分は西側に 1/8 rad、建築物 **9** の躯体の 1 階部分は東側に 1/8.2 rad 傾いていた。建築物 **8** は、通り側の 1 階は倒壊しているものの奥側は隣接する別の建築物に寄り掛かる形で、完全な倒壊を免れている（写真 5.1.9 (b)、(d)、(f)）。建築物 **9** は、通りに面した正面の 4 つの柱形を 4 本の正角材で形成するという独創的な構法（写真 5.1.10 (d)）であった。被害状況として、2 階部分は 1 階より大きく傾いており、1、2 階の間で柱が折損（写真 5.1.10 (e)）していた。柱の一部は腐朽し、シロアリに食害されていた（写真 5.1.10 (f)）。

(c) 建築物 4 の傾斜の様子

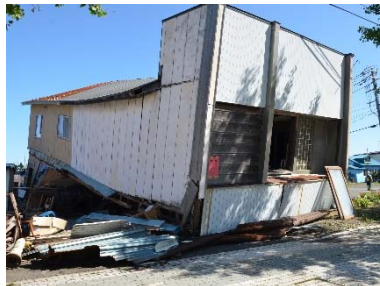
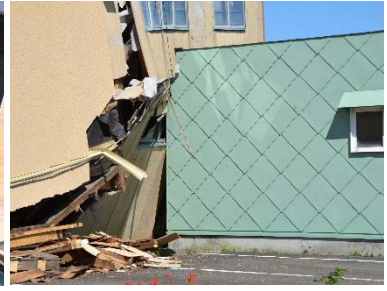
写真 5.1.9 建築物 8 の被害状況

(b) 2階が東側へ倒れた正面部分

(e) 柱脚の短ほぞ

(f) 隣接建築物との衝突部分

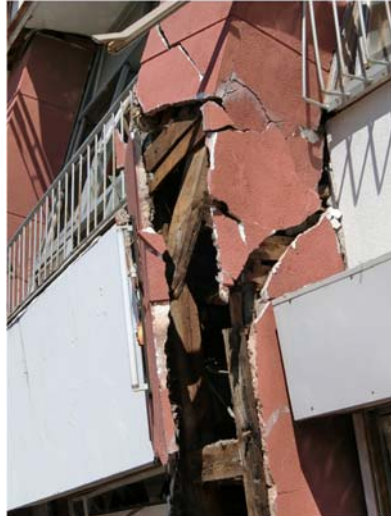
(c) 側面、壁の崩落

(e) 4 本柱の折損

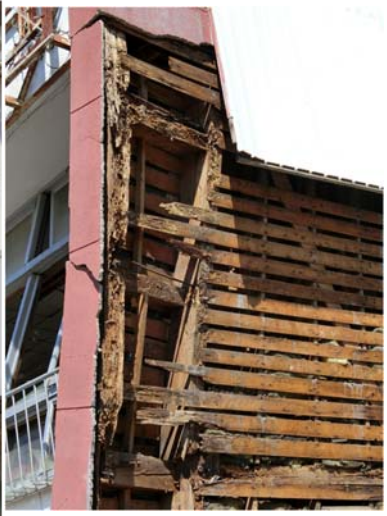
(f) 柱等の腐朽・蟻害

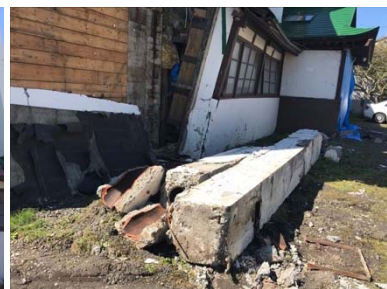
(c) 倒壊した煙突

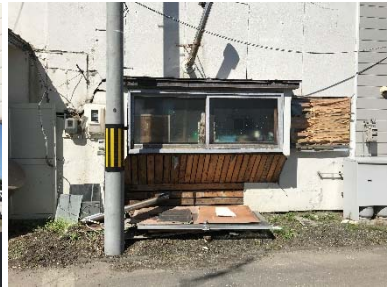
(c) 壁の崩落

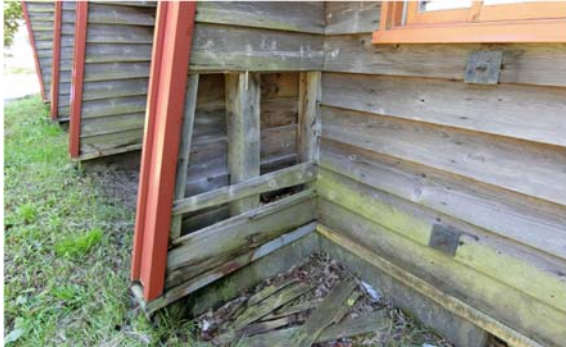
(c) 下見板の脱落 (今回の被害かどうかは不明)

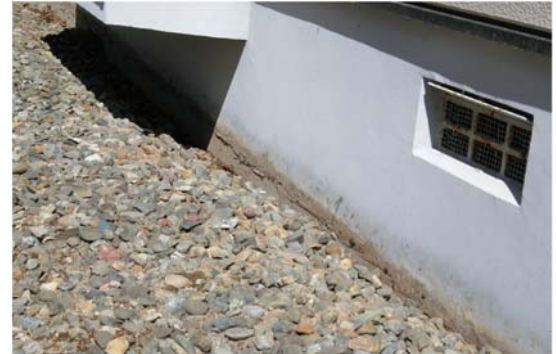
建築物 B（写真 5.2.9(a)）は、周辺の建築物より比較的新しく、大きな損傷は確認できなかったが、建築物内部の仕上材の損傷（写真 5.2.9(b)）や、建築物西側の地割れで約 15 cm の高低差（写真 5.2.10(a)）が生じており、建築物 B の基礎の地中部分の一部が地上に露出していた（写真 5.2.10(b)）。なお、建築物 B は調査時点で避難所として引き続き供用されていた。

(b) 地中部分の一部が露出した基礎

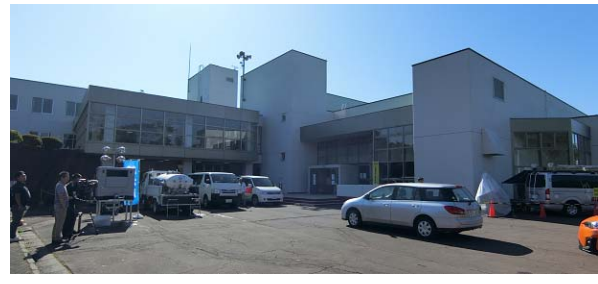
図 5.3.1 に地震計の設置場所を示す。K-NET 早来(北進) (写真 5.3.1, 5.3.2) は周囲より十数メートル高い丘又は造成地 (写真 5.3.3) の上の早来町民センター敷地内に設置されていた。早来町民センター庁舎も避難所として供用されており、特に被害等は見受けられなかった(写真 5.3.4)ものの、周辺のアスファルト舗装に今回の地震による被害と見られる亀裂が入っていたり (写真 5.3.5)、外部擁壁の仕上煉瓦が崩れたり (写真 5.3.6) していた。なお、早来町民センターが建つ丘又は造成地の崖下の住宅には被害は見受けられなかった。

写真 5.3.4 無被害に見える早来町民センター庁舎

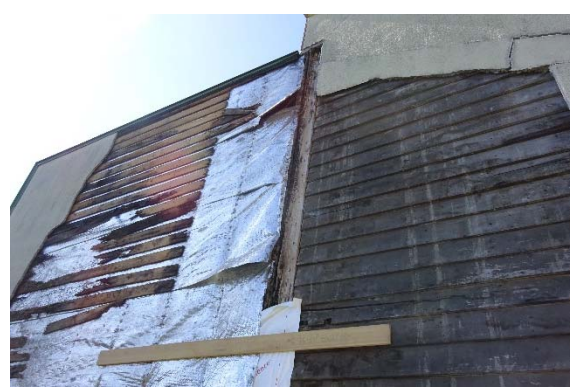
建築物 17 の木造モルタル 2 階建て店舗併用住宅(写真 5.3.21)では、外壁ラスモルタルが大きく崩落しているのを確認したが、その柱及び外壁下地板には腐朽と蟻害(写真 5.3.22)が見受けられた。1 階前面に耐力要素がないように見受けられる木造モルタル 2 階建て建築物は多数あり(写真 5.3.23、写真 5.3.25)、建築物 18 のように残留変形がなくてもラスモルタルのひび割れの発生している例(写真 5.3.24)や、建築物 19 のように、店舗併用住宅が建ち並ぶ中で 1 棟だけ躯体や壁下地の激しい腐朽(写真 5.3.26)のために残留変形が生じたことが疑われる例(写真 5.3.27)も確認された。

写真 5.3.22 写真 5.3.21 の壁面(柱・壁の腐朽)

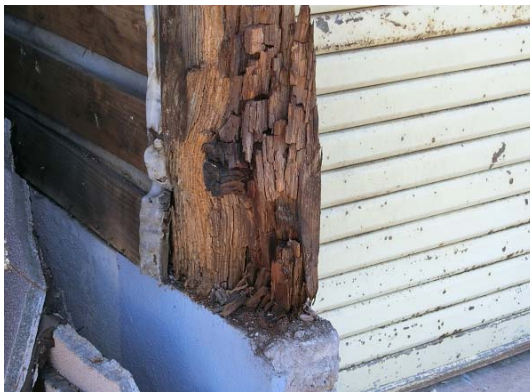
写真 5.3.26 写真 5.3.25 の柱脚の激しい腐朽

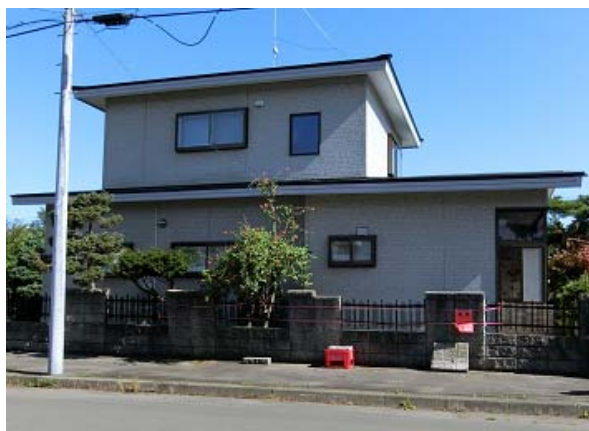
店舗併用ではない専用住宅の被害については概して店舗併用住宅より少ないように感じられたが、建築物 20 のように、外壁がサイディングの比較的新しい専用住宅(写真 5.3.28)の建築物本体がほぼ無被害と見受けられるのに対して、建築物に附属するブロック塀の転倒の可能性により応急危険度判定の結果が“危険”とされたもの(写真 5.3.29)が確認された。また、建築物 21 のように外壁がモルタルの住宅(写真 5.3.30)で残留変形はないように見えるものの、浴室と推測される部分の立ち上がり基礎の脱落(写真 5.3.31)の可能性があり、モルタル外壁が剥落し、その下地が腐朽(写真 5.3.32)しているものも確認された。その他、建築物 22 のように、寺社建築の玄関部分の組物のずれや、礎石の上に建つ鐘楼脚部の移動が生じたと推測される部分に、ボルトや足固めによる補強(写真 5.3.33~36)を行っているものも確認された。

写真 5.3.28 無被害に見受けられる外壁がサイディングの比較的新しい住宅

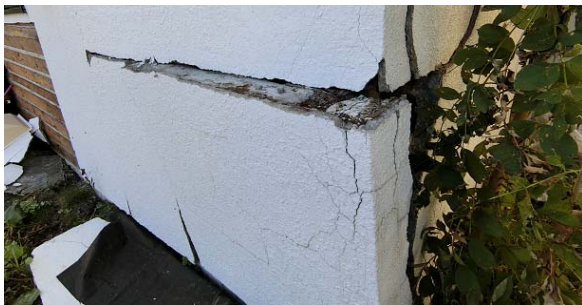
写真 5.3.31 写真 5.3.30 の浴室と思われる部分の立ち上がり基礎部分の脱落
