2018年大阪府北部の地震で被害を受けた
補強コンクリートブロック塀を対象
とした被害要因調査報告

2018年11月

国立研究開発法人 建築研究所

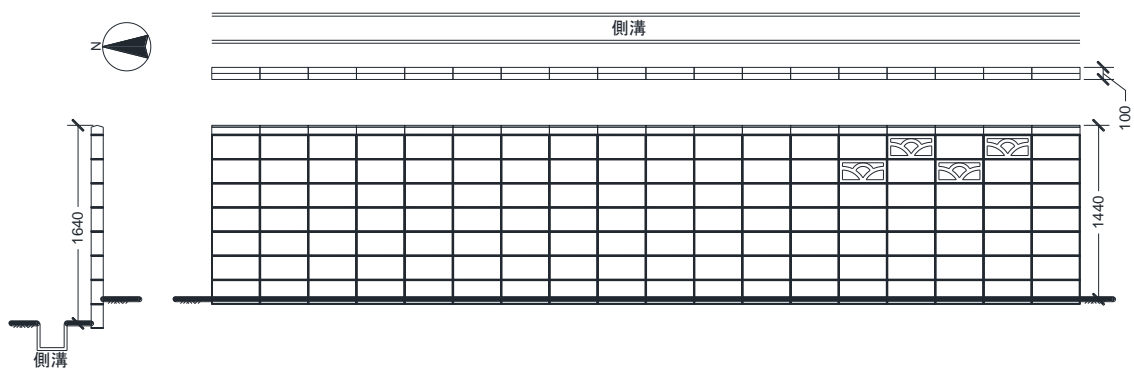
図 7.2 茨木市1の補強ブロック塀の被害前の状況

南北方向に 8 段のタイプ A の補強ブロック塀である。応急危険度判定では、傾斜があり、倒壊の危険があると判定されたものである。調査では、下から 2 段目のブロックより上部で傾斜（計測角度 4.9° ）が見られた（図 7.1, 図 7.3）。塀の高さ 164cm, 塀の厚さ 10cm, 芋目地, 基礎は不明, かさ木ブロックあり, 縦筋の間隔 120cm, 壁頂横筋なし（横筋は 1 本のみあり）, 控え壁なし, 直交壁なし, 門柱なし, 擁壁なし, 側溝ありであった。なお, 図 7.1 中の灰色の鋼材は, 塀やその補強ではない, 全く関係のないフェンスである。被害前の塀の状況を図 7.2 に示す。控え壁がなく, 鉄筋の間隔も大きいため, 地震による転倒モーメントに対する耐力が小さかったことから, 傾斜したものと考えられる。

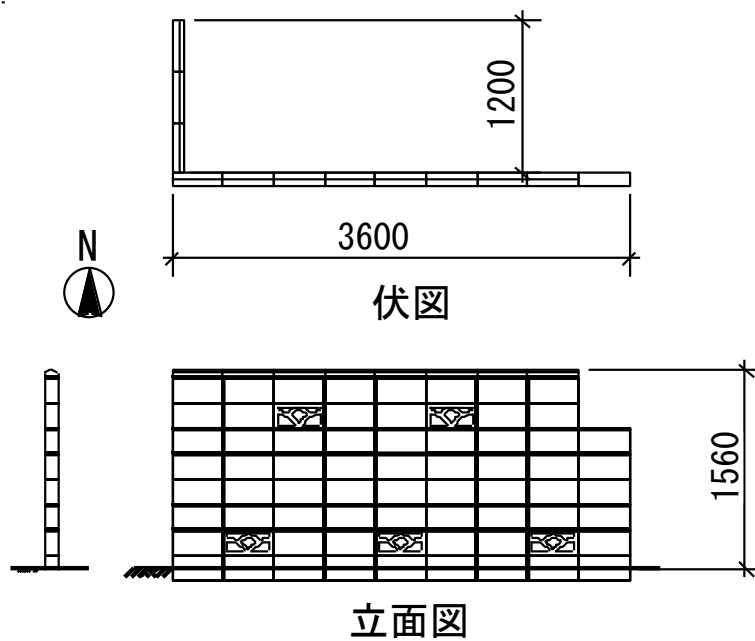
図 7.6 茨木市 3 の補強ブロック塀の被害前の状況

東西方向に 7 段のタイプ A の補強ブロック塀である。応急危険度判定では、コンクリートブロック塀に亀裂、傾斜あり、道路側に転倒する危険があると判定された事例である。塀の高さ 160cm、塀の厚さ 10cm、基礎は不明、かさ木ブロックあり、縦筋の間隔 120cm、壁頂横筋なし、直交壁片側あり、控え壁なし、門柱なし、側溝なしであった。被害は**図 7.5**、**図 7.7**に示すようにタテ目地×1箇所にて亀裂があり、傾斜（計測角度 1.1° ）があった。被害前の塀の状況を**図 7.6**に示す。直交壁がない方は、塀下部から一様に傾斜が見られたが、直交壁がある方の傾斜は計測角度 0.3° であり、比較的小さいことから、直交壁によって被害が軽減されたと考えられる。

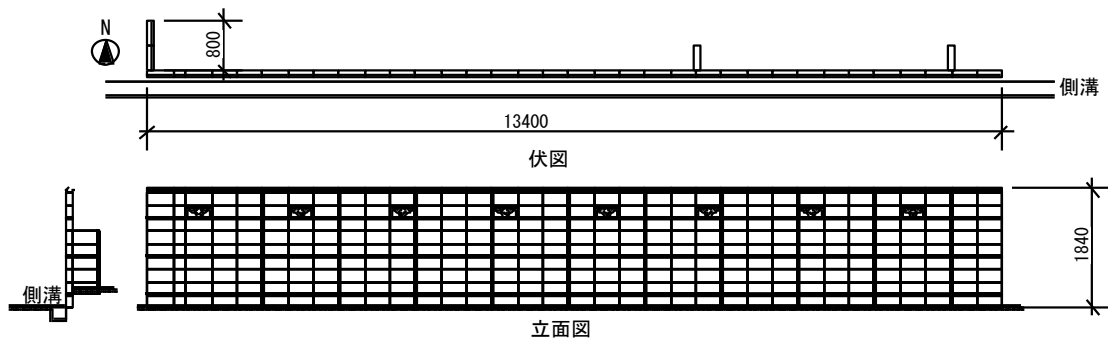
図 7.9 茨木市 4 の補強ブロック塀の被害前の状況

東西方向に 9 段のタイプ A の補強ブロック塀である。応急危険度判定では補強ブロック塀に亀裂・ぐらつきがあると判定されたものである。調査時には 9 段のうち、上 4 段分のブロックが全長に渡り脱落していた (図 7.8, 図 7.10)。上 4 段は鉄筋が見られたが、下 5 段分は配筋されていなかったことから、上段部が増積みされた可能性がある。また控え壁 (コンクリートブロック 5 段, 間隔 4.0m) と塀はボルトで緊結されていた (図 7.8(b))。塀の厚さ 10cm, 芋目地, 基礎は不明, 直交壁片側あり, 門柱なし, 擁壁なし, 側溝ありであった。被害前の塀の状況を図 7.9 に示す。鉄筋のない下 5 段と鉄筋のある上 4 段の切り替え部分で被害が起こっており, この切り替え部分で塀における壁体の一体性が損なわれていたことが被害要因と考えられる。

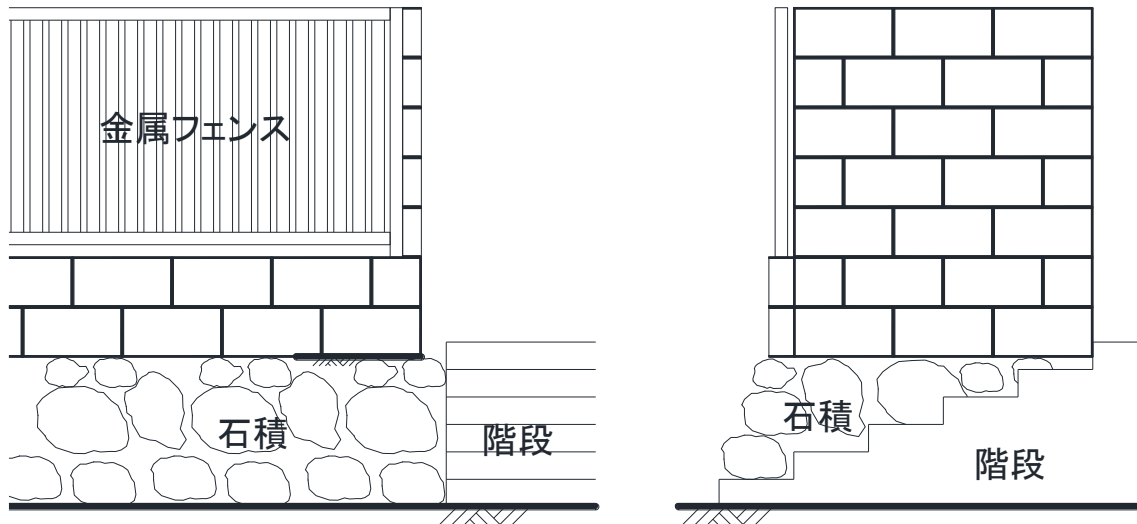
図 7.17(a) に示すように, 東西方向に設置されたタイプ B の塀の裏で, 高さ 7 段の南北方向の塀が転倒している。南北方向の塀は, その下部の石積み (擁壁) 部分が崩壊したために, 当該塀が転倒に至ったと考えられる。図 7.17(b) に示すように, 補強ブロック塀の脚部は石積み (擁壁) 部分に定着されることなく, モルタル敷の上に置いている状況であった。以上の被害調査に基づき, 被害前は図 7.18 のような状態であったと類推される。

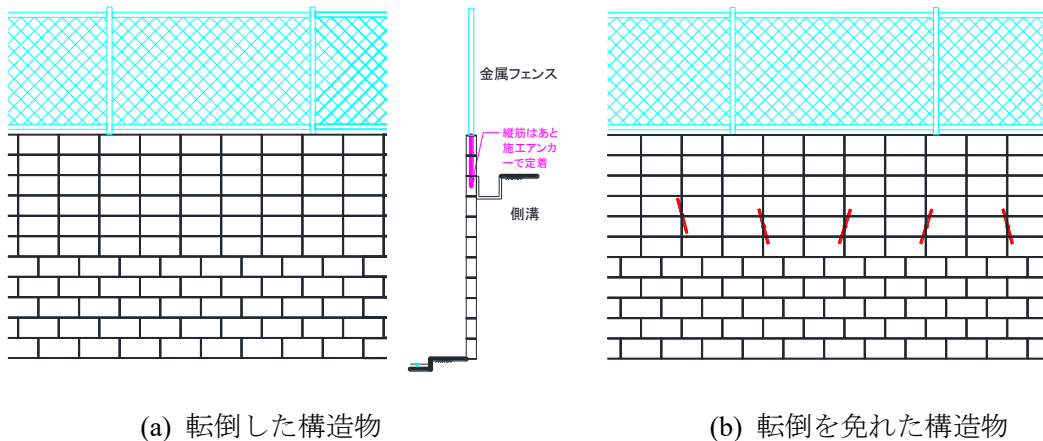
図 7.20 茨木市 11 の被害前の状況

茨木市 11 は、南北方向に 11 段の補強ブロックおよび金属フェンスからなる構造物である。補強コンクリートブロック造の擁壁 9 段の上に、2 段の金属フェンス付き補強ブロック塀が設置されていた。タイプ B に分類される。ブロック厚さ 10cm、芋目地（上側 6 段）と破れ目地（下側 5 段）が混在、門柱なし、側溝なしであった。この擁壁上の塀は、隣り合う 2 物件間で異なる損傷が見られた。一方は、図 7.19 (a) のように擁壁部分が宅地地盤の水平移動に伴って転倒したと思われる。なお、他方は図 7.19 (b) のように転倒を免れており、その建物所有者から、建物建設時に躯体基礎を拡張し、その躯体基礎とブロック造擁壁を結ぶようにアンカー（図 7.19 (b)）を設置し、ブロック造擁壁が転倒しないよう対策し

ていたとの情報が得られた。また、転倒した擁壁頂部にフェンスが取り付けられていたが、補強ブロック塀を増積みした際に金属系あと施工アンカー（図7.19(c)）を用いて定着を確保しようとしたものと推測される。図7.20に両構造物の被害前の状況を示す。躯体基礎とブロック造擁壁を結ぶようにアンカーを設置していたことで転倒を免れたことが分かる。

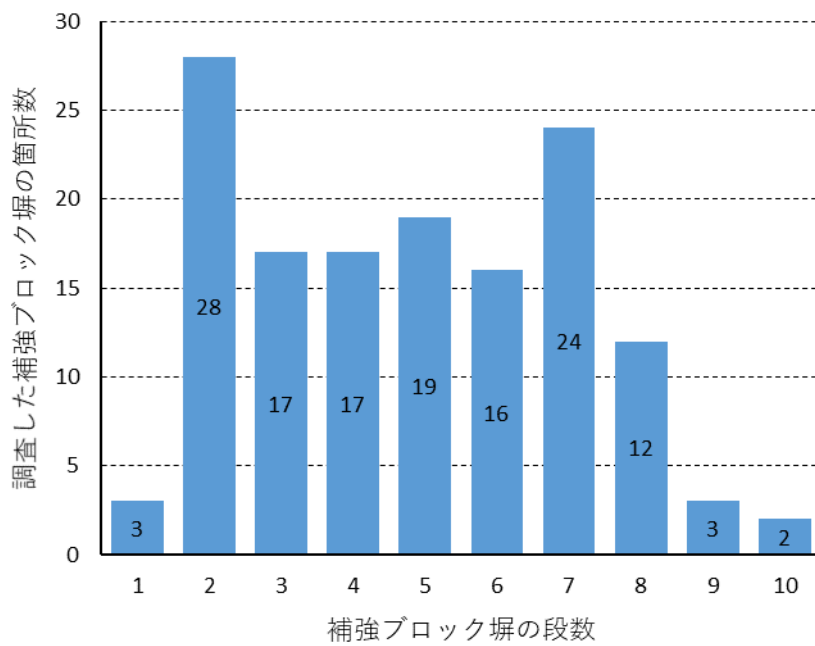
図 7.23 段数の分布状況

この範囲における補強ブロック塀の段数の分布状況を図 7.23 に示す。2 段の補強ブロック塀が最も多く、1 段や 9・10 段の補強ブロック塀は少なかった。なお、全ての塀が無被害であった。
