令和3年(2021年)福島県沖を震源とする地震による 鉄筋コンクリート造等建築物の被害調査報告

概要：2021年2月13日23時7分、福島県沖にてマグニチュード7.3、最大震度6強の地震が発生した。当該地震に対して、建築研究所及び日本建築防災協会では、郡山市および福島市における被害概要の把握を目的として、3棟のRC造建築物と1基の鋼製煙突の被害調査を実施した。被害のあった地下1階地上3階のRC造建築物は、2017年に耐震補強されていたものの、耐震補強部材が取り付けしていない構面における被害が確認され、被災度区分判定を実施した結果、1階の張間方向で中破の判定となった。地上6階のRC造建築物では、1階の複数の柱に損傷度IVの被害が見られ、被災度区分判定を実施した結果、1階の桁行方向で大破、張間方向で中破の判定となった。残る1棟の2017年に耐震補強されていたRC造建築物には目立った被害は見られなかったが、併設されている鋼製煙突には被害が確認された。

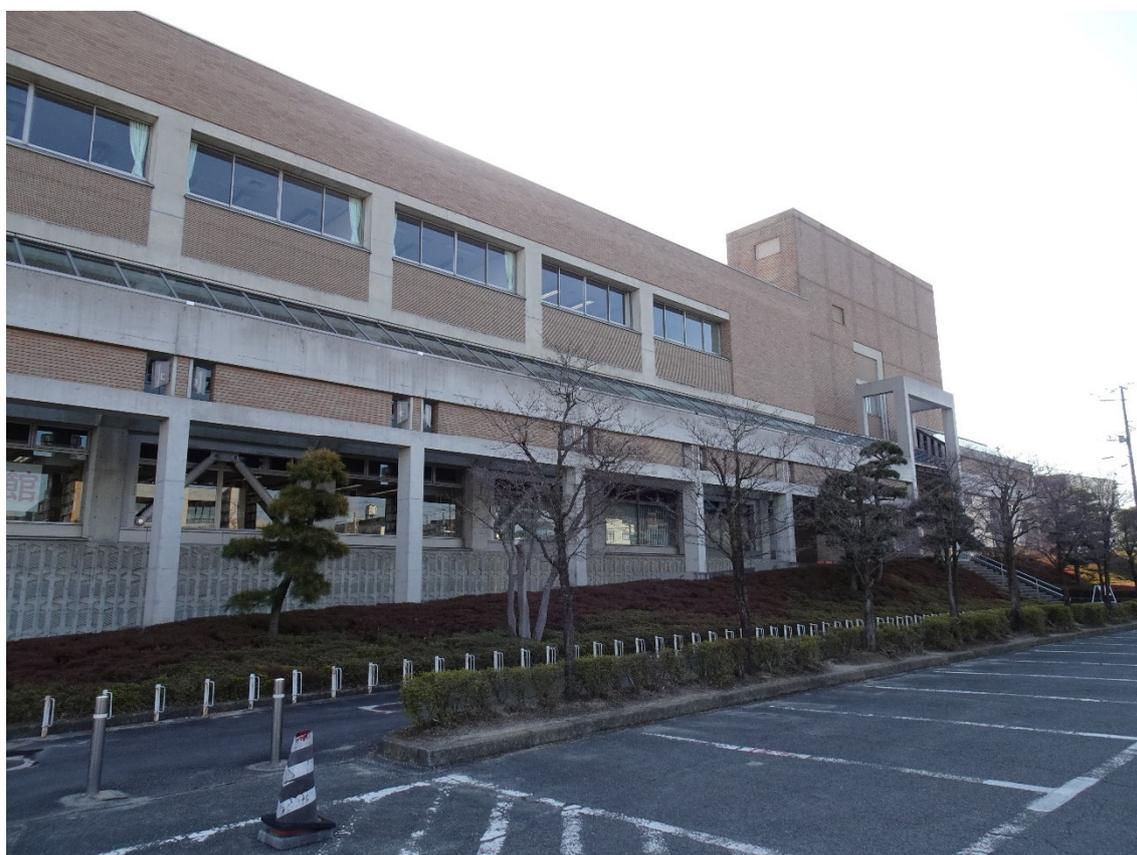
図 4.1.1 建築物外観

本建築物は、1981年竣工の地下1階地上3階のRC造建築物である。図4.1.1に建築物外観を示す。本建築物は張間方向5スパン桁行方向12スパンの建築物で、建築物の南側と北側部分にそれぞれ吹き抜けがある。本建築物は、2011年3月の東北地方太平洋沖地震によって構造被害を受けたため、2012年2月にタイルの貼り替えや梁の炭素繊維補強などの応急復旧工事を実施した。その後2014年に耐震診断を、2015年に耐震改修設計を、2016年～2017年にかけて耐震改修工事を実施した。耐震改修は、地下階の柱にシート巻き付け補強（図4.1.2）、1階および2階に枠付き鉄骨ブレース補強（図4.1.3）が施されている。近傍のJMA郡山市朝日の記録によると、今回の地震による震度は6弱であった。

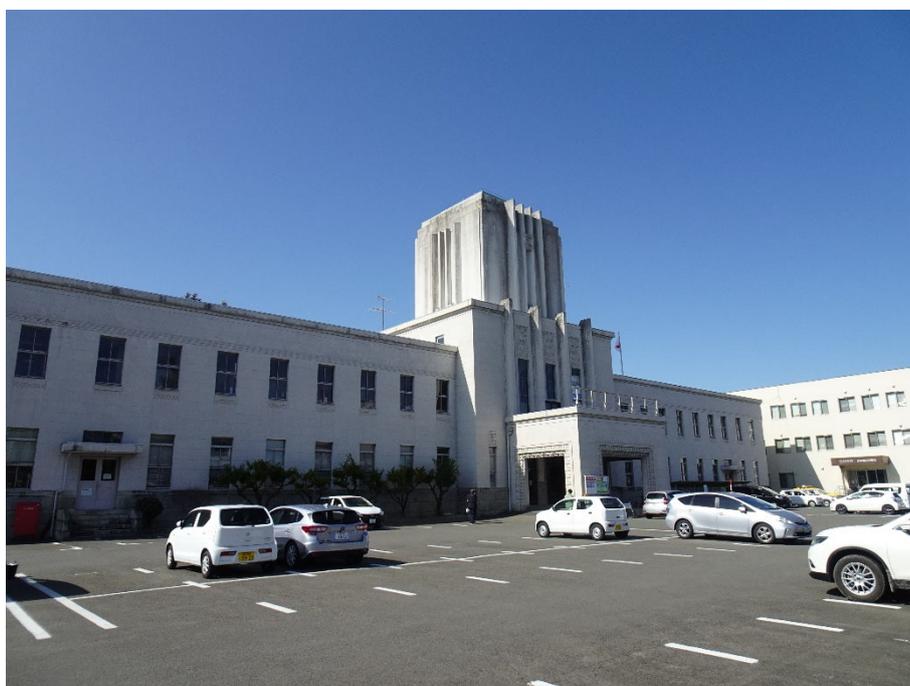
図 4.2.1 建築物 B 外観

本建築物は、築約 90 年の地下 1 階地上 3 階の RC 造建築物である。図 4.2.1 に建築物外観を示す。本建築物は 2011 年 3 月の東北地方太平洋沖地震では大きな構造被害を受けていない。2017 年に耐震改修工事を実施しており、地下 1 階と 3 階に RC 造壁を増設している。今回の 2021 年の地震で被害にあったのは本建築物の南西に位置する鉄骨製の煙突 B（図 4.2.2）である。この煙突 B は建築物 B とは構造的には別の構造物であるが、建築物 B のボイラー室と接続され、排煙を行っている。煙突は 1976 年竣工である。近傍の JMA 郡山市朝日の記録によると、今回の地震による震度は 6 弱であった。

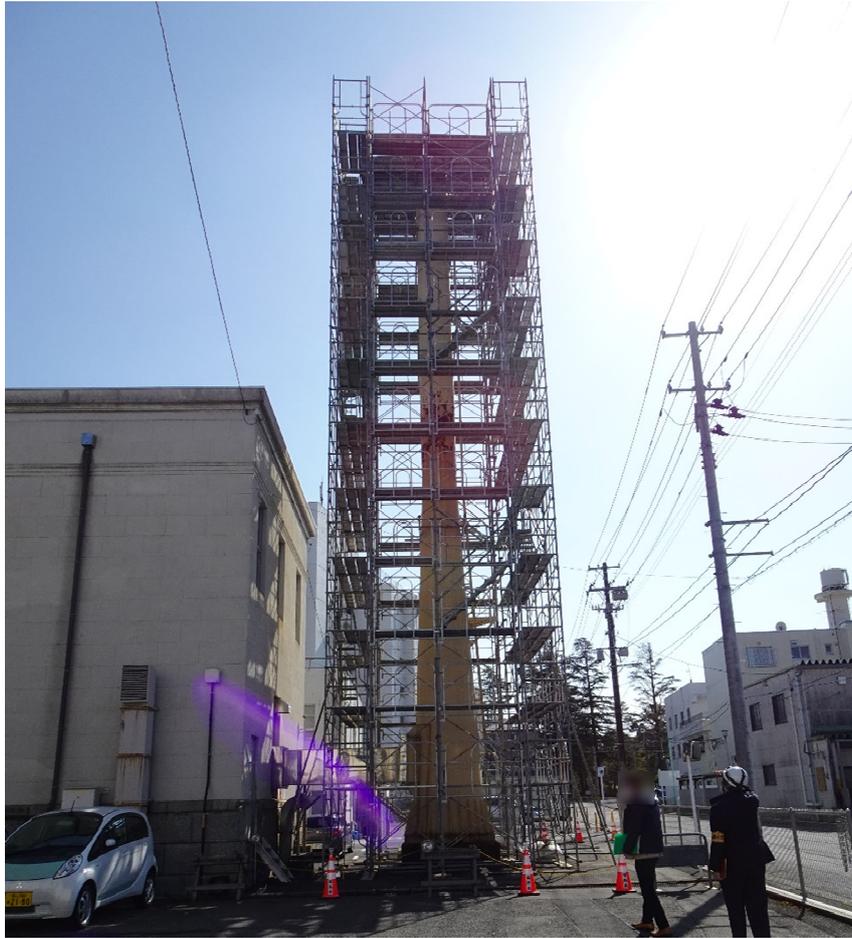
図 4.2.2 鋼製煙突 B 外観

図 4.2.4 (b) : 煙突の上部が損傷を受け、落下の危険があったため、地震後に上部を切断し除却されていた。担当者へのヒアリングによると、錆による腐食が激しかったようである。

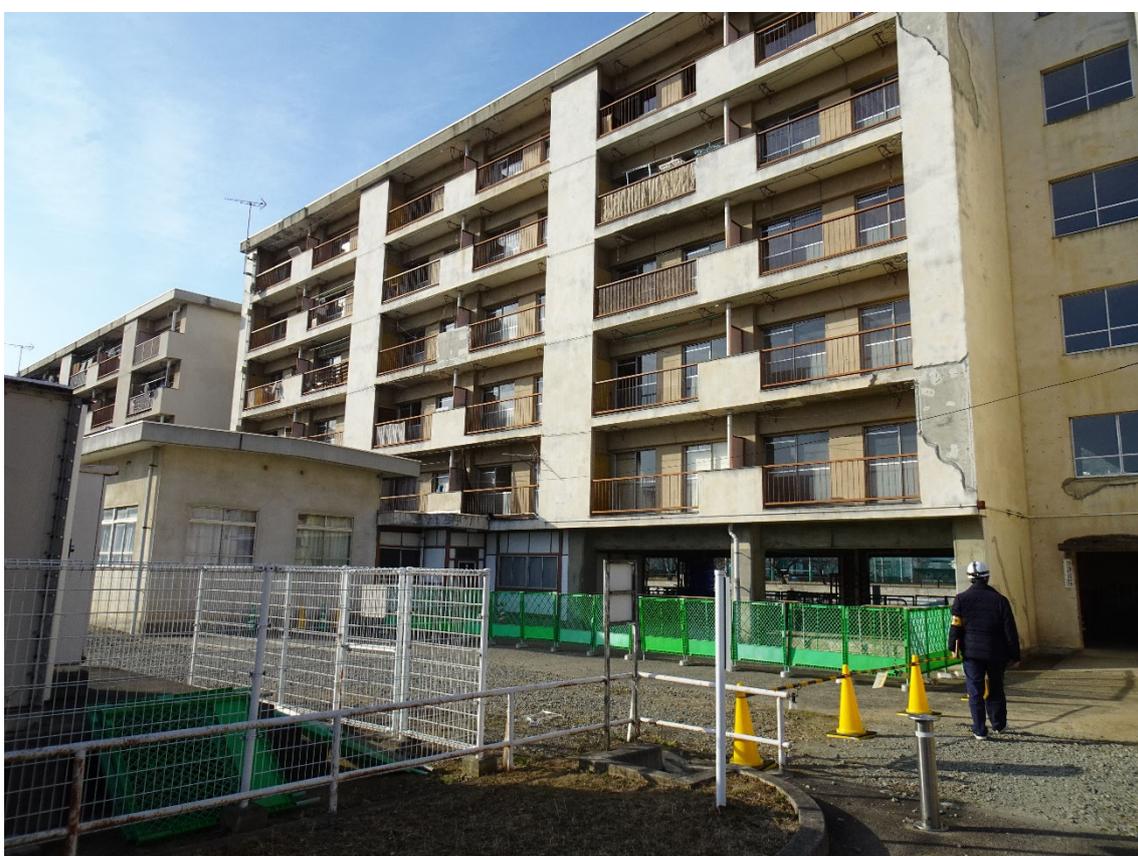
図 4.3.1 建築物外観

本建築物は、1968年竣工の6階のRC造建築物である。図4.3.1に建築物外観を示す。本建築物は張間方向1スパン桁行方向6スパンの建築物で、張間方向は両側妻面が連層耐力壁構面、中央5構面がピロティ構面となる一部連層耐力壁付きピロティ形式である。桁行方向は純ラーメン構造と思われる。本建築物は、近傍（JMA 福島市松木町）で震度5強を記録した2011年3月の東北地方太平洋沖地震では大きな構造被害を受けていない。今回の2021年の地震での近傍（JMA 福島市松木町）の震度も5強であった。

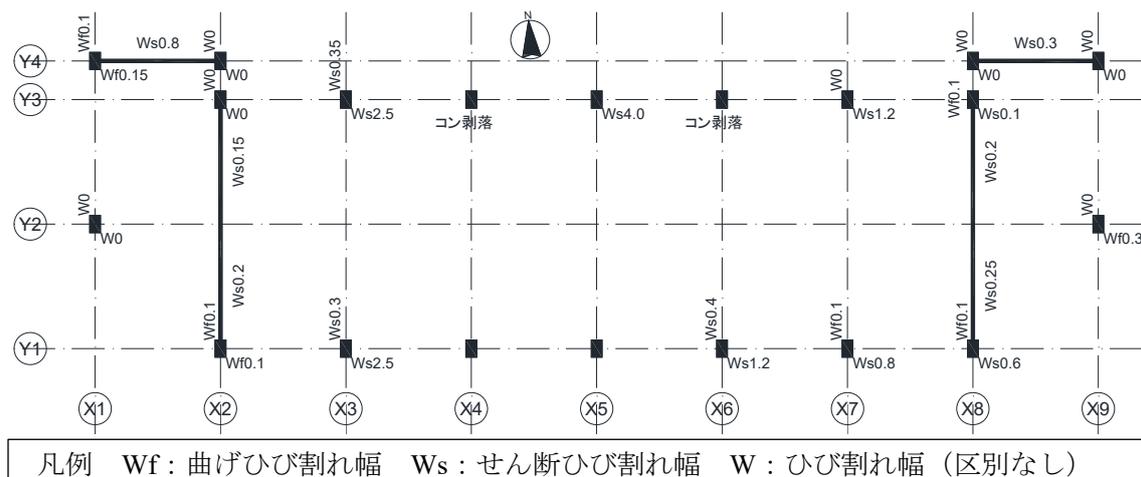
図 4.3.4 1階構造部材のひび割れ幅計測結果

調査時間の都合から、被害の大きかった 1 階のみ被災度区分判定を実施した。図 4.3.5 に示すように、建築物の桁行方向の中央部の柱の損傷度が大きく、北側の単独柱は両方向ともに損傷度IVの被害が見られた。Y1 構面の X4 および X5 の単独柱は損傷度が不明として被災度算定を行った。その結果、図 4.3.6 に示すように桁行方向で大破 (R=52.5)、張間方向で中破 (R=73.1) となった。
