2022（令和4）年6月14日
国土交通省 国土技術政策総合研究所
国立研究開発法人 建築研究所

2022（令和4）年3月16日23時36分頃の福島県沖を震源とする地震による 大規模空間等を有する建築物の被害調査報告

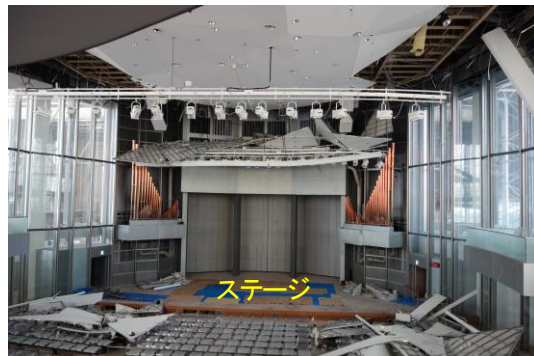
写真5-6 音楽ホール内観 (投影室からの視点)

非構造部材の被害は、音楽ホール部分の客席側において、ガラス壁の内側、天井周縁部に配置されていた軽量鉄骨下地とボード(竣工図によると、せっこうボード21mm両面2枚張り)で構成される垂れ壁の大部分が落下しており、落下した垂れ壁の付近の吊り天井もおおむね落下していた(写真5-5、写真5-6、写真5-7、写真5-8)。落下した天井はせっこうボード5枚張りで、厚さは実測で約45mmであった(写真5-9)。落下を免れた部分の天井においても勾配変化部で隙間が生じていたほか、吊り材の屈曲が確認された(写真5-10)。中央部分の吊り天井は脱落せずにおおむね残っていた。ステージ上部の吊り天井は半分以上が脱落し、照明機器等の懸垂物やバトンに引っ掛かっている状態であった(写真5-11)。ステージの反対側に位置する投影室側の間仕切壁はボードの損傷、一部落下が確認され、落下した部分の軽量鉄骨下地の変形が見られた(写真5-12、写真5-13)。落下した天井の一部はガラス間仕切りに衝突し、ガラスが破損したとみられる(写真5-14)。
