令和6年能登半島地震による建築物の津波被害及び瓦屋根の地震被害 現地調査報告(速報)

国土交通省 国土技術政策総合研究所
国立研究開発法人 建築研究所

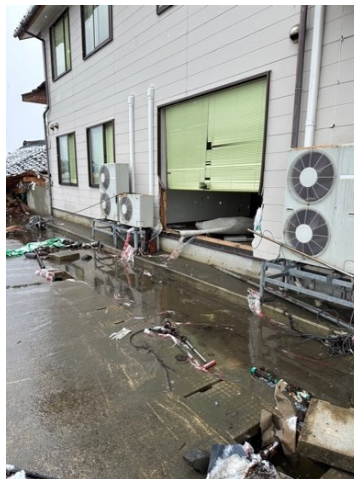
- ・ 鵜飼漁港では、海に面した倉庫や建築物の開口部に津波による被害が見られた。
- ・ 図 5.2.1 は鉄骨造倉庫の被害である。開口部に津波が流入しており、漂流物が流れ込んでいた。
- ・ 図 5.2.2 は木造建築物の被害である。海に面した開口部が被害を受けていた。一方、1階の窓は確認した範囲では割れが生じていなかった。これらの被害の周辺では船が陸上に座礁し、トラックが海岸に移動していた(図 5.2.3)。また、付近のRC造建築物の周囲の地盤には洗掘が生じていた(図 5.2.4)。
- ・ 鵜飼漁港近くの橋とそれに接する道路との間には大きな段差が見られた(図 5.2.5)。
- ・ 鵜飼漁港周辺では図 5.2.6 のように多くの住宅が地震によって倒壊し、周辺の地盤は図 5.2.7 のように地割れを起こして変状していた。周辺の地面には砂の堆積を確認した。この砂は津波によるものと考えられるが、一部の地面では液状化による噴砂の可能性も考えられる。
- ・ 周辺の道路では多数のマンホールが周囲の地盤面から隆起しており、調査した範囲では最大で1.5mほど突出していた(図 5.2.8)。

図 5.2.2 木造建築物の被害

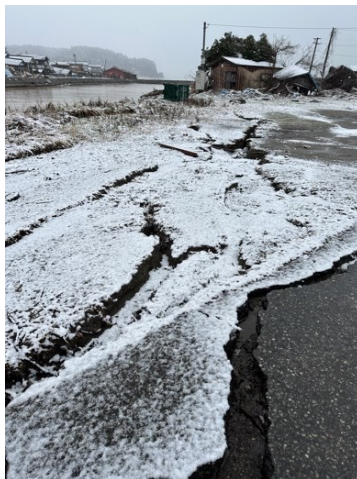
図 5.2.7 大規模な地割れ

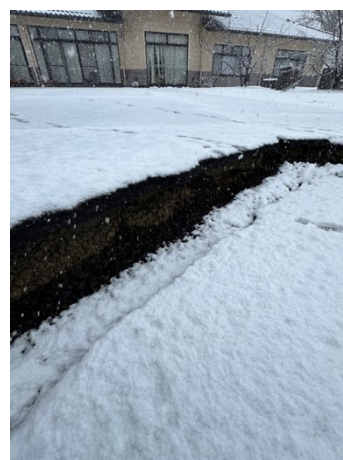
ブルーシートが被った状態であった。図 5.4.2 のように今回の調査時にはブルーシートが被っていない隅棟部で損傷が見られたため、ブルーシートが被っていた棟部は今回の地震で屋根瓦が被害を受けたものではないと見られる。一方、平部の瓦については、令和 5 年 5 月の調査時に 2 本の緊結線で全数留め付けられていたことを確認している。雪が積もっているため状況の把握がやや困難であるが、外観から瓦の配置に乱れが確認できないことから脱落や損傷は生じていないものと考えられ、全ての瓦が緊結されていたことで今回の地震に対しても一定の効果があったものと考えられる。なお、付近の地盤には地割れによって膝下の高さまでの段差が生じていた(図 5.4.3)。

図 5.4.3 正院公民館付近の地割れ

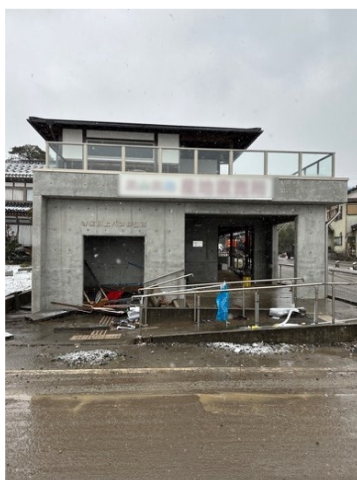
- ・ 珠洲市三崎町寺家の沿岸部では、複数の住宅・建築物に津波被害を確認した。
- ・ 基礎のみが残っており、上部構造が流失・移動した事例が複数見られた(図 5.5.1～図 5.5.2)。
- ・ 図 5.5.3 のように 2 階部分が移動した住宅が見られた。2 階部分の外装材が剥離していることから、地震で 1 階部分が倒壊し、2 階部分が津波で流された可能性が考えられる。
- ・ 海岸からやや陸側の住宅では津波による開口部などの損傷は見られなかったものの、車が移動している状況が見られた(図 5.5.4)。
- ・ 海に面した部分が RC 造の建築物では、津波による開口部(扉)の被害は見られたものの、躯体に地震及び津波による被害は発生していなかった(図 5.5.5～図 5.5.6)。なお、2 階部分のガラスに損傷がなかったことから、津波は 2 階の高さまでは達していなかったと考えられる。

図 5.5.5 RC 造の建築物の被害状況(1)

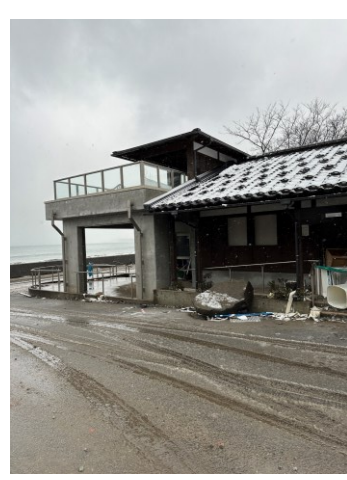
図 5.5.6 RC 造の建築物の被害状況(2)

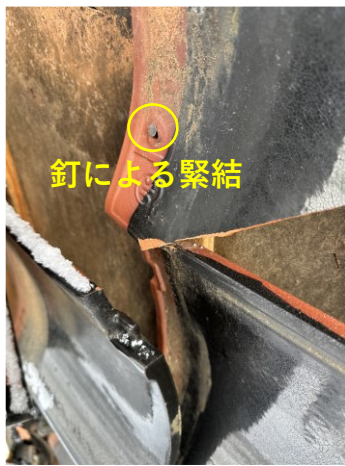
図 6.2.18 瓦の緊結状況
