既存木造住宅の躯体の生物劣化発生確率に関する分析 ～100棟超の既存木造住宅劣化状況データベースの分析から～

材料研究グループ 上席研究員 槌本 敬大

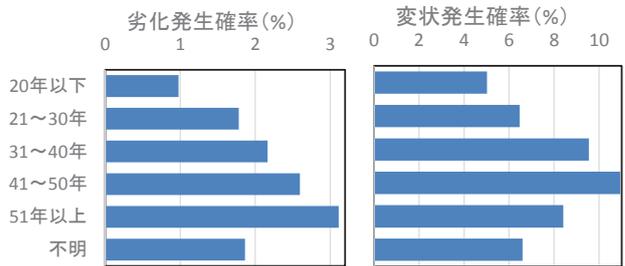
図4 築年数と生物劣化（左）と現況の変状（右）の発生確率

建築物の調査時点での築年数と生物劣化、現況の変状の発生率の関係は図4の通りである。生物劣化の発生率は、築年数とともに上昇し、現況の変状も築51年以上を除いて築年数とともに増える。

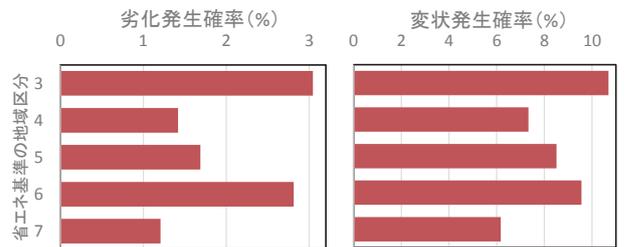
図5 地域区分と生物劣化（左）と現況の変状（右）の発生確率

省エネ地域の地域区分と生物劣化、現況の変状の発生率の関係は図5の通りである。生物劣化も現況の変状も発生率の大小関係は一致しているが、蒸暑地域の発生率が低い。寒冷地のうち3地域の発生率はいずれも高く、4地域から5地域、6地域の順に発生率は高くなっている。

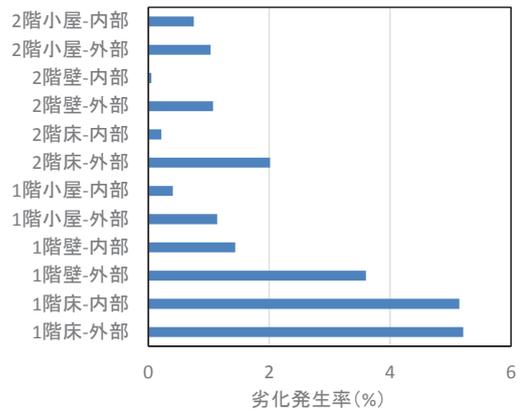
図6 各部の生物劣化の発生確率

各部位ごとの生物劣化、現況の変状の発生率の関係は図6、7の通りである。生物劣化は2階よりも1階が圧倒的に多く発生

しているが、現況の変状は2階より1階が多少多い程度である。

さらに、各部位において内部と外部で比べると、いずれも内部より外部の方が生物劣化、現況の変状ともに多く発生していることが分かる。

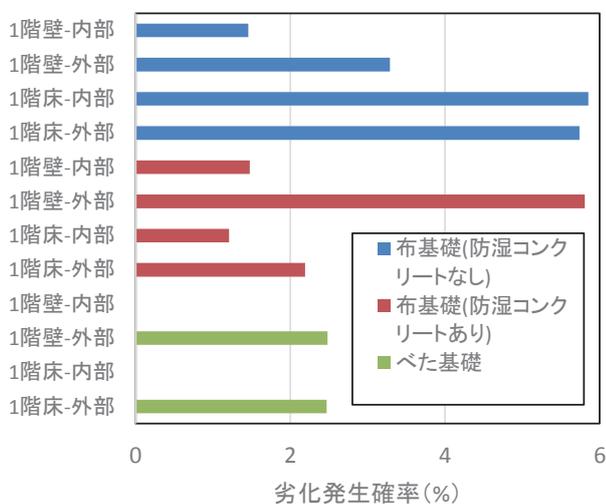
図 8 基礎の工法と生物劣化の発生確率

基礎の工法や基礎高さとの劣化の発生確率の関係をそれぞれ図 8, 9 に示す。べた基礎、布基礎（防湿コンクリートあり）、同（防湿コンクリートなし）の順に劣化の発生確率が低い。基礎高さとの関係は、一部の例外があるものの、基礎の高さが高くなるにしたがって劣化の発生確率は低くなる。

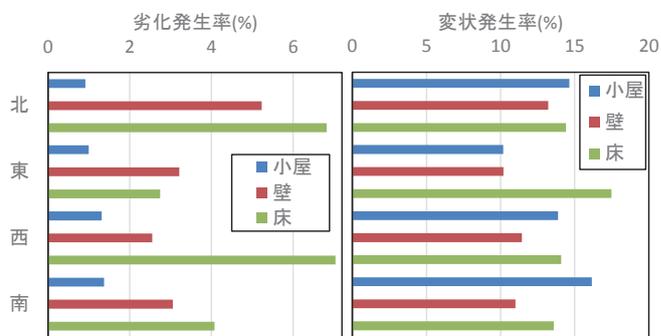
図 10 住宅の外周に面するユニットの方位別劣化発生率 (左) と現況の変状発生率 (右)

住宅の外周に面するユニットのうち、各方位に面するユニットの現況の変状や生物劣化の発生率をそれぞれ図 10 に示す。小屋組ユニットの劣化の発生率は極めて低い。西に面する床のユニットの劣化発生率が高いのを除けば、概ね北に面する箇所に生物劣化が多く発生することが分かる。一方、現況の変状の発生率は方位と関係が無い。

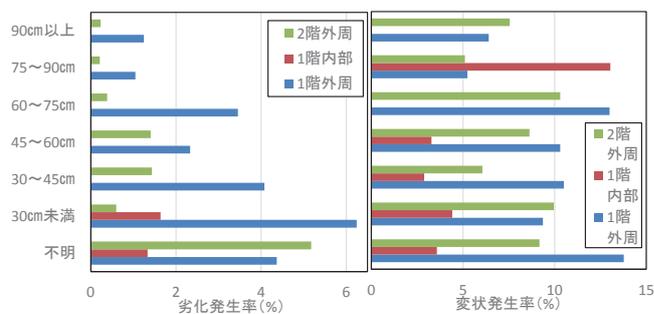
図 11 住宅の軒の出の長さごとの当該階の壁ユニットの劣化発生率 (左) と現況の変状発生率 (右)

各階の住宅の軒の出の長さごとに、当該階における壁ユニット（内部の壁ユニットのサンプル数が少ない場合は除いた）の現況の変状や生物劣化の発生率をそれぞれ図 11 に示す。軒の出が長い方が明確に生物劣化の発生率は低いが、表面的な現況の変状は軒の出の長さとの関係が無い。

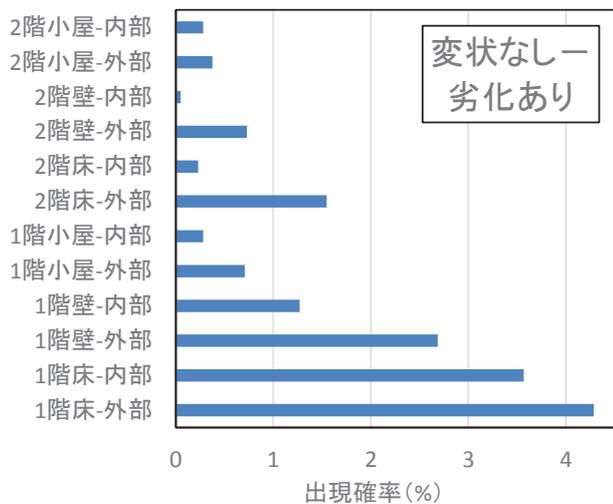
図 12 現況調査で変状が認められないが実際は生物劣化が発生していたユニットの出現確率

現況調査において変状が認められなかったものの、実際には構造躯体に生物劣化があった件数を各階の床組、壁、小屋組に分け、さらに外周部とそれ以外に分けて出現確率を算出すると図12のようになる。いずれもその確率は5%以下であるが、2階よりも1階に現況調査で見抜けない生物劣化が多く発生していることが分かる。また、外周部の方がそれ以外の部分より、現況調査で見抜けない生物劣化が多く発生していることが看取される。さらに、現況調査で見抜けない生物劣化は床組、壁、小屋組の順に多いことも明白である。一方、現況調査で変状が認められたものの、実際には構造躯体に生物劣化が無かった出現確率を算出すると図13のようになる。いずれもその確率は80%以上であり、外観上の変状が躯体の生物劣化に至るまでに時間を要する可能性などが考えられる。1階よりも2階に現況調査での変状が生物劣化に至っていない割合が大きい。しかし、

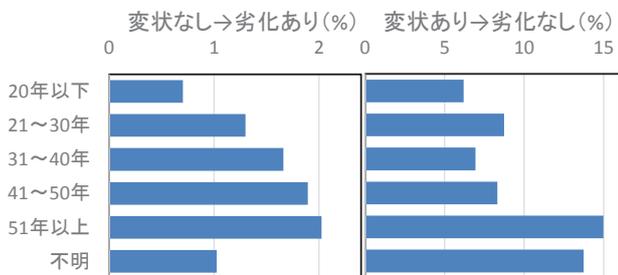
図 14 築年数と現況-劣化の齟齬の発生頻度の関係

次に、築年数と現況劣化状況の齟齬の発生頻度については図14に示すとおりである。現況と劣化状況の齟齬は築年数が浅いものについてはその発生頻度も低い、変状があっても築年数が50年以下であれば、その箇所に生物劣化が発生している確率は10%以下である。さらに、省エネルギー基準の地域区分と現況劣化状況の齟齬の発生頻度については図15に示すとおりである。現況の変状や生物劣化の発生頻度に連動した頻度になっていると思われるが、寒冷地のうち3地域と標準値のうち6地域に齟齬が多く、蒸暑地域には齟齬が少ない。

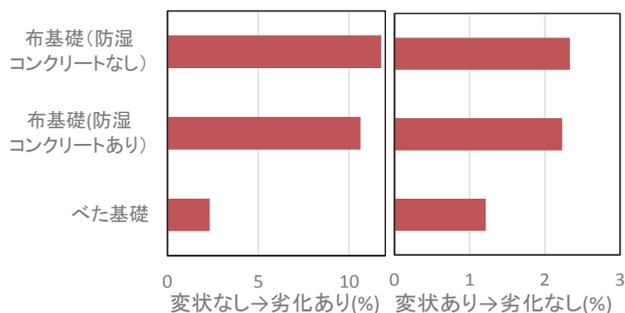
図 16 基礎の工法と現況-劣化の齟齬の発生頻度の関係

また、基礎の工法、高さ1階の床及び壁ユニットにおける現況劣化状況の齟齬の発生頻度についてはそれぞれ図16、17に示すとおりである。べた基礎であれば、両者の齟齬は圧倒的に少なく、防湿コンクリートのある布基礎の方が、防湿コンクリートの無い布基礎より、多少両者の齟齬が少ないことが分かる。基礎の高さが高くなるにつれて、現状に変状がなくて構造躯体に生物劣化が発生している頻度は下がるのに対し、現状に変状があっても構造躯体に生物劣化が発生している頻度はあがる。

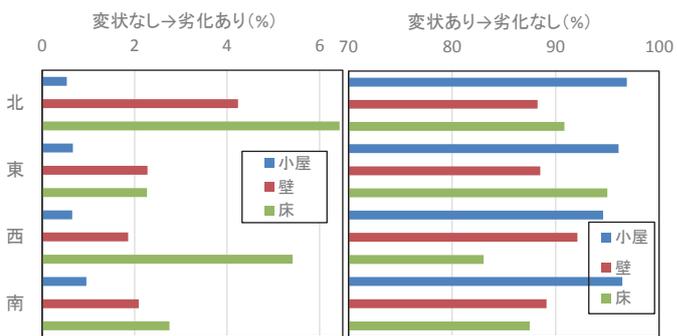
図 18 外部に面するユニットの各方位別現況-劣化の齟齬の発生頻度の関係

住宅の外周に面するユニットのうち、各方位に面するユニットの現況劣化状況の齟齬の発生頻度を図18に示す。住宅の北側は現況の変状が無くても生物劣化が発生している頻度が高いことが分かる。一方、現況の変状があっても生物劣化が発生していない割合は各方位で差が無いことが分かる。

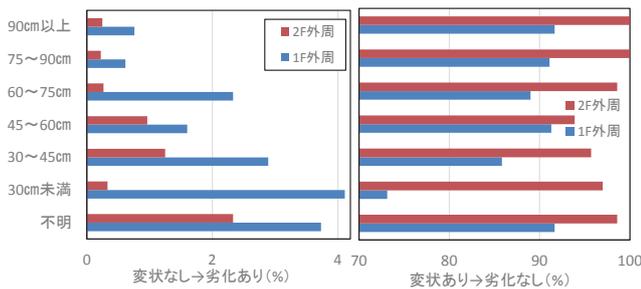
図 19 各階の軒の出の長さと同階の壁ユニットの現況一劣化の齟齬の発生頻度の関係

各階の軒の出の長さと同階における壁ユニット（内部の壁ユニットのサンプル数が少ない場合は除いた）の現況劣化状況の齟齬の発生頻度を図19に示す。現況の変状が確認されなくても生物劣化が発生している確率は軒の出が短いほど高い。これに対して、現況の変状が確認されていても実際には生物劣化が無い場合については、2階の軒の出寸法には関係ないものの、ようにも見えるが、1階は軒の出が短くなるにつれてその発生頻度が低くなっている。つまり、1階の軒の出が短い場合には現況で変状が認められた箇所は、生物劣化を発生している確率が高いことになる。
