4.3 被災木造建築物の詳細調査

4.3.1 調査方法

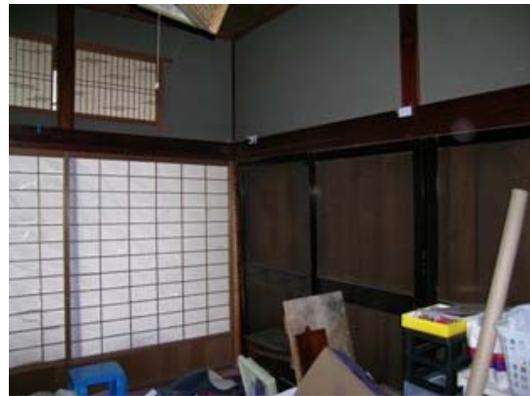
通り庭（土間）外の柱列が土台と切石の間で、東（道路側）へ90mm移動し（写真-4.60）、正面右端の柱が右（北）に移動している。残留変形は、1階はコの字の東側部分が東へ1/30、北へ1/40、西側部分が、西へ11/1680、南へ5/1680傾斜し、左回転のねじれを生じている。2階は東へ1/110～1/350程度、南へ1/57～1/88程度傾斜し、玄関脇の柱に亀裂が生じている（写真-4.61）が、土塗り壁の被害は比較的少ない。

写真-4.59 内部の被害（柱の傾斜）

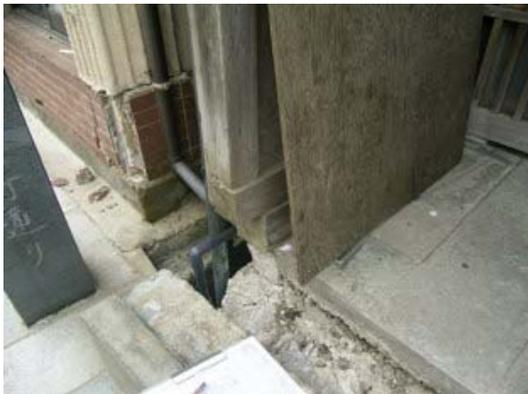
写真-4.60 土台のずれ

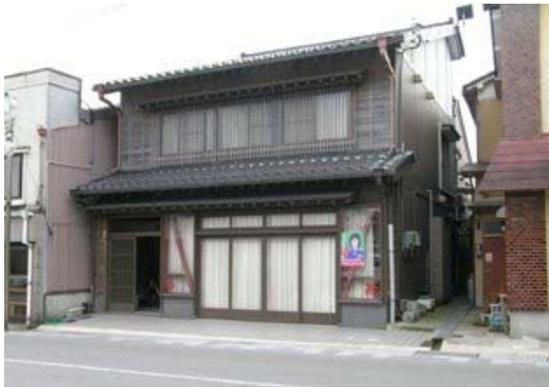
前後に長い建物の中央部分は昭和 26 年の建設で、前後の部分は昭和 63 年の増築 (写真-4.62) である。小屋裏利用 3 階建てであり、道路に面した正面に 2 本の筋かい (90mm×90mm : 写真-4.64) を設けている。基礎は、鉄筋コンクリートの布基礎でアンカーを設けているとのことである。ほぼ無被害で、外観上は外壁、開口部、屋根とも、被害は見あたらない (写真-4.63)。風呂場のタイルにわずかな割れが生じた程度 (写真-4.65) であり、残留変形もなかった。

写真-4.62 外観、1階に筋かいが見える

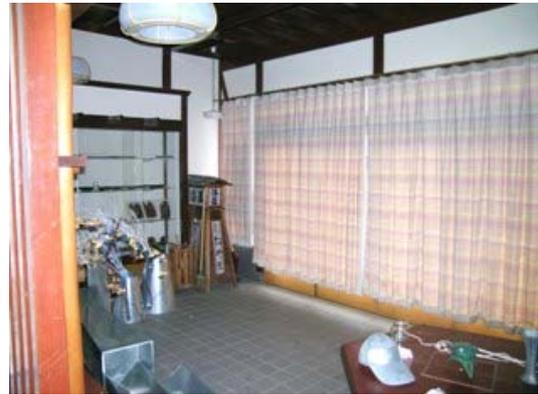
写真-4.63 店舗部分内部 (無被害)

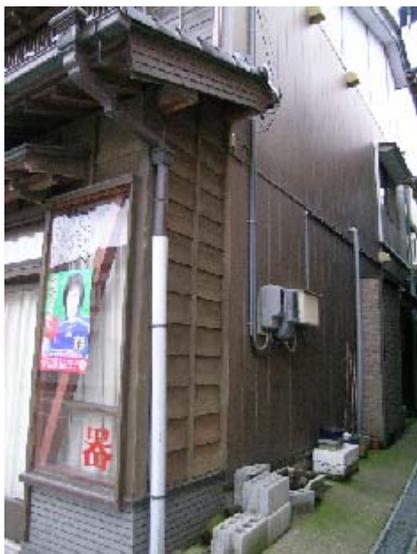
写真-4.64 筋かい部分詳細

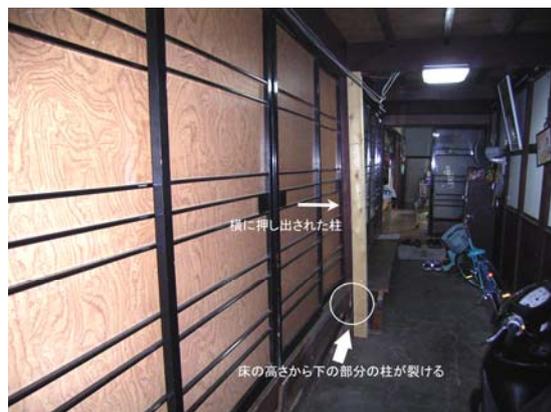
道路沿いの西構面の柱は、南に 70mm ずれている。土間南側の壁下の土台も、南へ 25mm 程度ずれている。1 階は南に 1/287 程度、西に 1/287 程度傾いている。2 階は東側部分が南へ 1/143 程度、西へ 1/287 程度、西側部分が北へ 1/82~1/143 程度、西へ 1/114~1/287 程度傾いている。1 階の車庫と居室の間の壁は南に傾斜した。この際、筋かいと合板の壁が、土台から立ち上がる柱を土間側に押し出したと思われる、この柱は床の高さから下の部分で裂けた (写真-4.67)。柱が裂けて、柱の下部が南にずれたため、直立を保っている合板部分と、傾斜し・ずれた柱との間に 85mm の隙間が生じている。これに伴い、この構面の延長上にある 2 階床 (差鴨居兼用) が柱から抜け出している (写真-4.69)。

写真-4.67 床から下が折れた柱

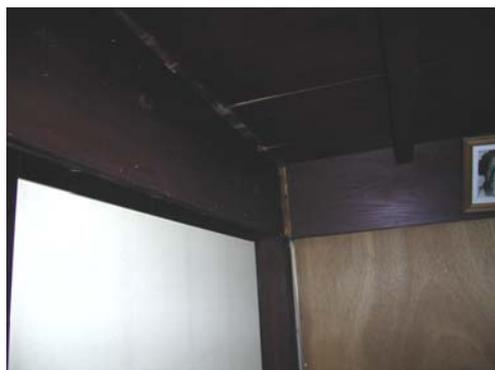
築 100 年以上であるが、平成 6 年に改装を行い、道路沿いの部屋の床を撤去して、車庫を設けた (写真-4.66)。この際に、車庫と居室の間の襖部分に片筋かいを挿入して端部を釘留めし、筋かいの上から合板を両面から釘打ちした壁を設けた (写真-4.68)。基礎は切石で、土間からの高さは 10cm 程度。切石の上に土台が置かれ、土台は切石とアンカーされていない。柱は土台の上に直接立ち、束と柱は通しになっている。1 階の和室の内装は土塗り壁である。1 階は階高が低く、垂壁部分がなく、2 階の床が直接天井になっている。従って、2 階の床梁が直接差鴨居になっている。2 階は大壁である。屋根は切妻で、和瓦葺きである。1 階と 2 階のいずれにも筋かいが入っている。外装はサイディング張りである。

写真-4.68 改装時に設置された合板壁

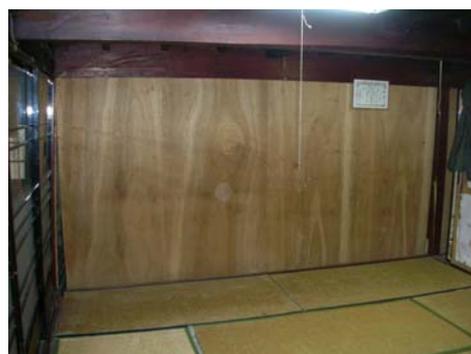
写真-4.69 梁 (差鴨居) の抜け出し

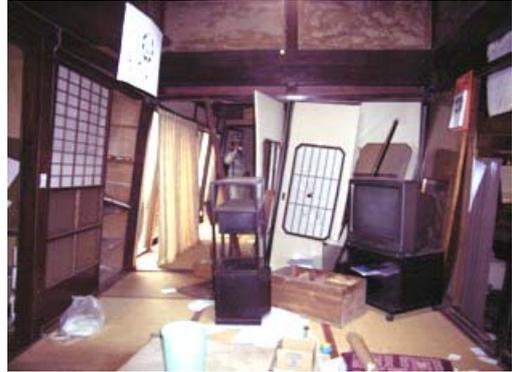
大正元～2年(1912-13年)の店舗併用住宅(写真-4.70)であり、明治43年頃の大火で再築した。店舗部分(写真-4.71)、並びに建築当初部分は大きな被害(写真-4.72)を受けたが、昭和40年頃増築した奥の居住部分は被害軽微である。店舗上部の居住スペースも被害軽微(写真-4.73)であるが、改修していない土塗り壁の剥がれ等の被害はある。道路側は全面開口である。残留変形は北へ1/8、西へ1/9である。下屋を支える独立柱は、75mm角だが、曲げ荷重がほとんど入らないためか折れていない。それ以外の柱は115mm角がベースで、9本以上の折損(写真-4.74)が確認された。店頭の自動販売機にはもたれかかっていない。桁の柱からの抜けだし(写真-4.75)も確認された。

写真-4.71 内部の被害状況

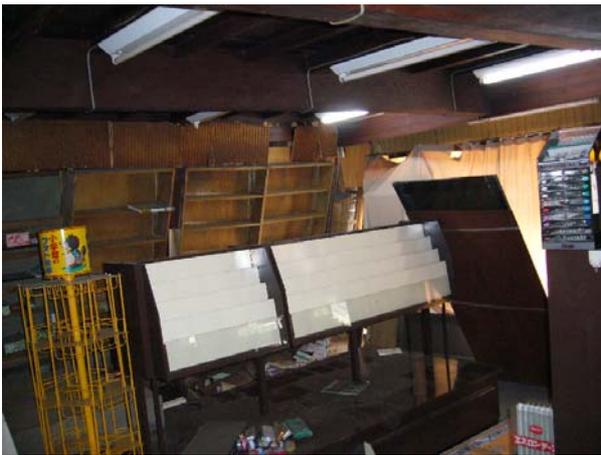
写真-4.72 店舗部分の被害

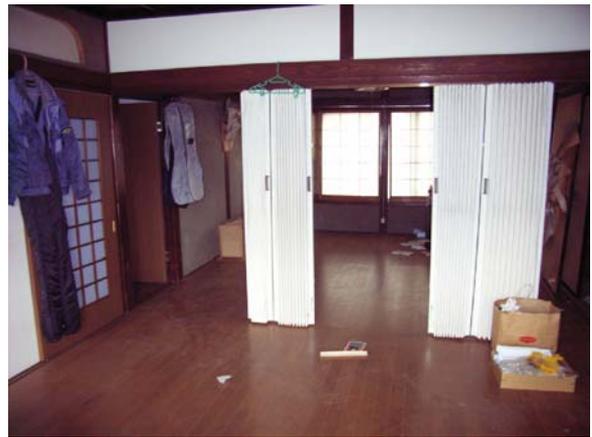
写真-4.73 店舗上部の居住スペースは被害軽微

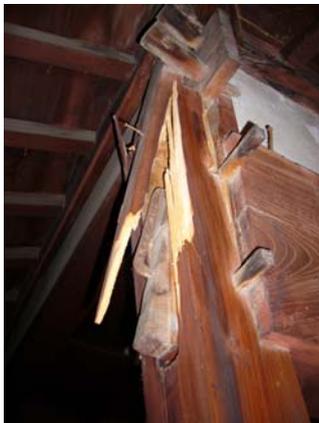
写真-4.74 通し柱を折った桁

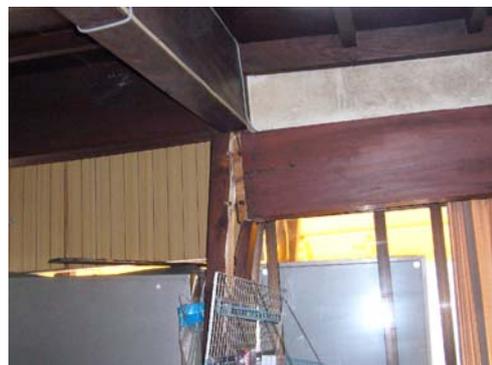
写真-4.75 いまにも外れて落ちそうな桁

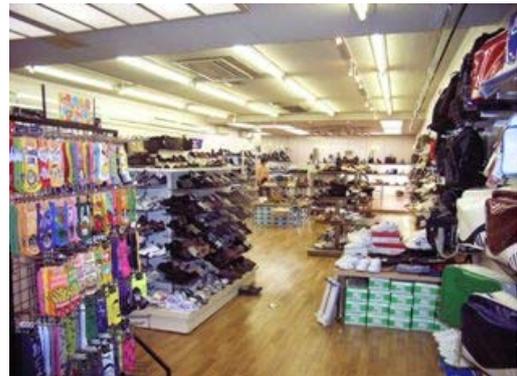
昭和34~35年建設、昭和59年改築の店舗併用住宅(写真-4.76)である。1階の耐力壁が少ない(写真-4.77)。改築時に柱も切ったとのことである。残留変形は12/1000であるが、隣家看板との衝突痕(写真-4.78)があるので、最大1/5(2階がほとんど変形しないと仮定した場合)、最低でも1/10程度(1,2階が同様に変形した場合)の層間変形角が生じたと思われる。

写真-4.77 店舗は被害軽微

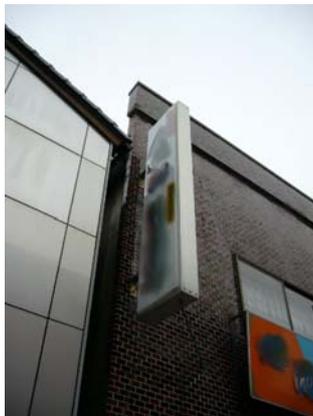
写真-4.78 隣接建物看板の衝突痕

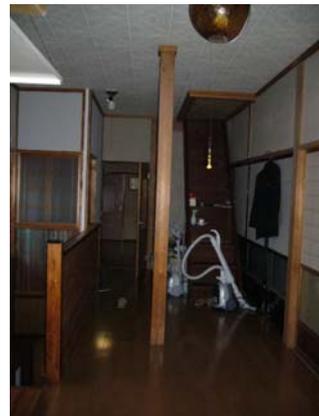
店舗の内部は商品の散乱、店頭の大ガラスの割れ、店頭入り口のサッシの上部への抜け、内装の軽微な損傷などの被害があったが、店舗の営業は再開できる程度である。2階の居住部なども被害は極めて軽微(写真-4.79)である。店頭の左側脚部がずれており(写真-4.80)、外装タイルを破損している。北側の外壁は軽量ブロック積み(写真-4.81)である。

写真-4.79 店舗上部の居住スペースも被害軽微

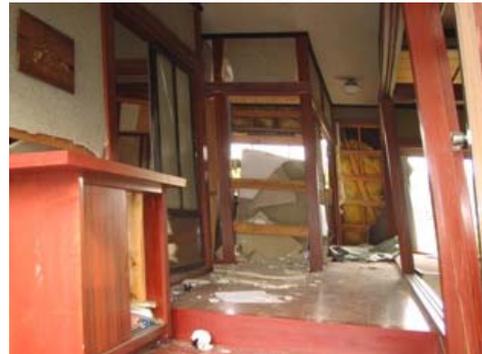
昭和 52 年建設であり、10 年前に増改築している (写真-4. 82)。残留変形は北へ 115/1000 で、近隣の中で際だって被害が大きいものの一つであり、地盤は蓮田の跡地とのことである。隣の W-7 と平面プランは類似するが、かなり被害が大きい。柱は大きく傾斜し、室内の仕上げ材の剥落 (写真-4. 83、4-85)、外壁モルタルの剥落 (写真-4. 84) が多く観察された。隣地の小学校で地面の陥没が生じている。

写真-4. 83 室内の被害状況

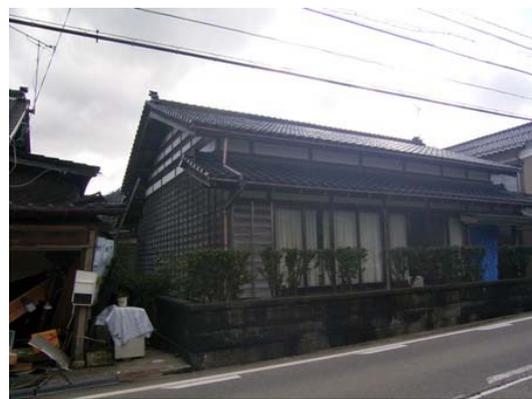
2階部分は築40年で、その5年後に増築して平屋部を建てた（写真-4.90）。2階部分は土蔵を壊して建てたため、地盤が周囲よりもやや高い。増築部（写真-4.91）は元の住居跡に建てたが、前面道路に対して地盤が低いために、道路の高さに合わせて、やや束が長い。桁行き方向の壁が少ない。2階建て部はサイディング外装、平屋の増築部は、木製板張り外装であり、増築部の壁には断熱材が入っている。内装は、基本的に貫+ラスボード+漆喰または砂壁塗りで、一部の壁に筋かいが挿入されている。端部は不明である。

写真-4.91 増築部（平屋）

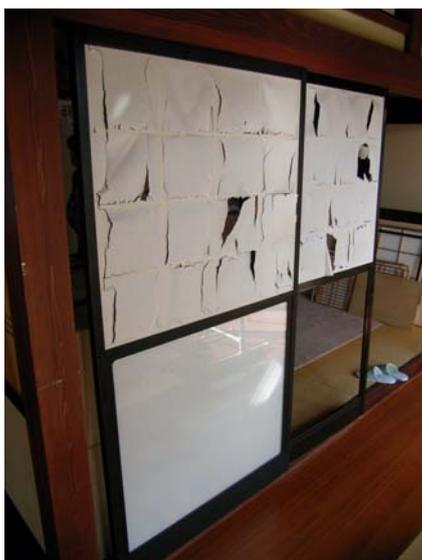
増築部は平屋であるが、古い2階部よりも被害が大きい。増築部（平屋）の残留変形は、梁間方向が1/180、桁行き方向が1/90程度である。桁行き方向は障子が切れる程度の変形（写真-4.92）を生じた。壁の一部で、ラスボードの落下（写真-4.93）、隅の破損が見られる。増築部の床に不陸あり。柱、筋かいに被害は見られない。2階建て部・増築部のいずれも、屋根葺材（和瓦）の被害は少ない。

写真-4.92 障子のやぶれ（増築部）

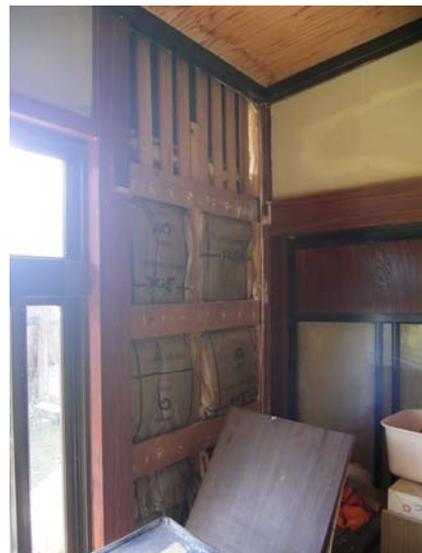
写真-4.93 壁の被害（ラスボード落下）

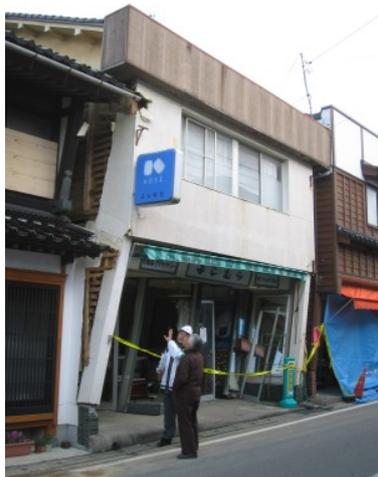
昭和 38 年建設の店舗併用住宅（写真-4.98）で、1997 年に店舗部分を増改築している。店舗部分は残留変形が南に 1 / 5 と大きく傾斜しているが、奥の居住スペースの被害（写真-4.101）は軽微である。調査時は南側の隣家にもたれかかっていた（写真-4.99）。北側は元々隣家と接していたため、傾斜によって土壁が露出していた（写真-4.100）。

写真-4.98 外観

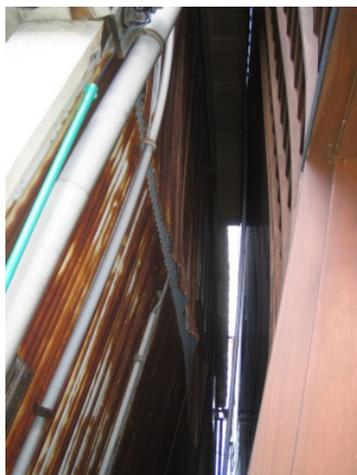
写真-4.99 南側壁面

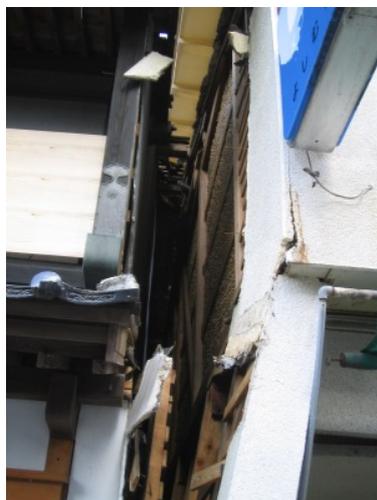
写真-4.100 北側壁面

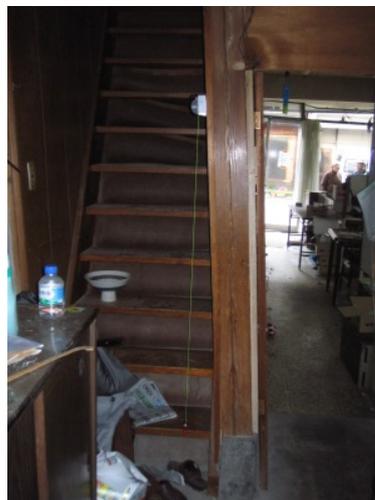
写真-4.101 居住スペース入り口の傾斜

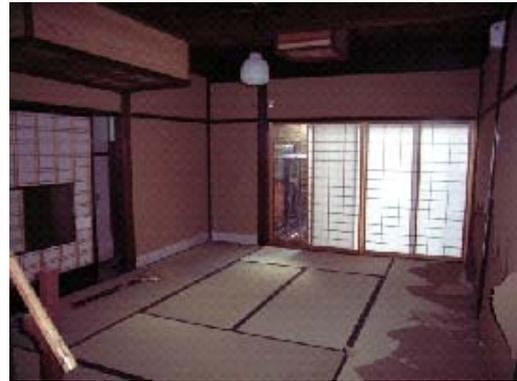
土壁の剥落(写真-4.103)、建具の外倒(写真-4.105)が多数見られた。なかには、せん断方向に明確に亀裂が入った箇所(写真-4.104)もあった。最も北側の壁線の土台は西に約120mmずれていた(写真-4.106)。1間南の壁線は30mmのずれしか生じていない。土台は切石の基礎の上に乗っただけであったと想像される。その他、柱の折損は確認できなかったが、外れそうな鴨居(写真-4.107)が1カ所確認された。

写真-4.103 内部の様子

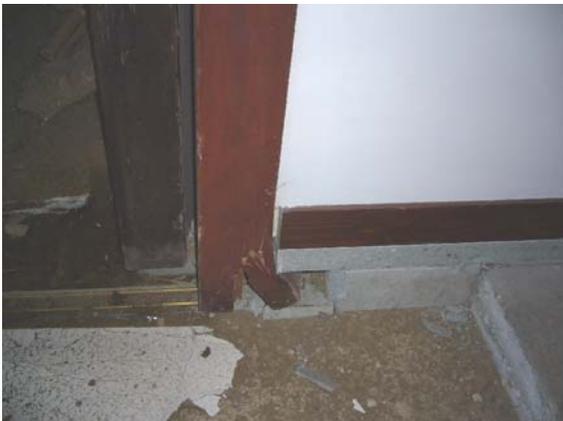
写真-4.106 基礎と土台のずれ

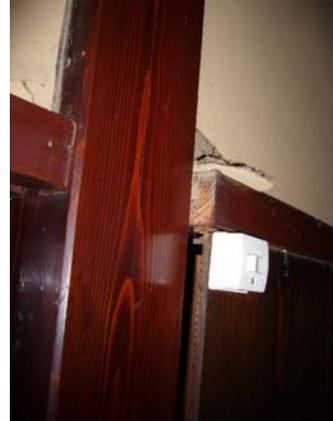
写真-4.107 外れそうな鴨居

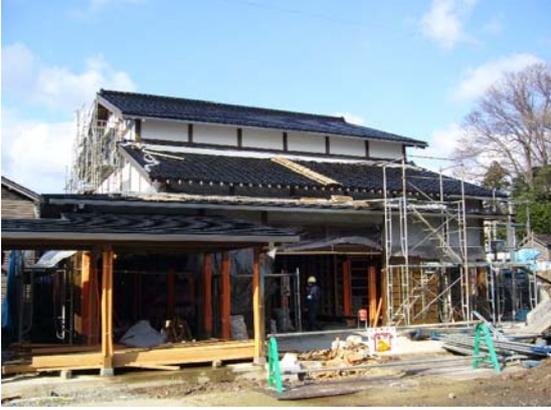
建設途中に被災した公共建築である(写真-4.108, 109, 112)。筋かいがふんだんに入っており(写真-4.110, 一部強軸弱軸の向きが通常と異なる, 写真-4.113)、端部の接合も所定の金物が使用されており(写真-4.111)、基準法の必要壁量より壁が多く入っている。このため、無被害であったと考えられる。

写真-4.108 南側外観

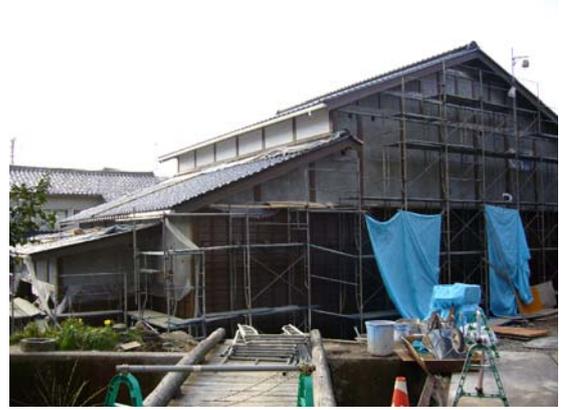
写真-4.109 東側外観

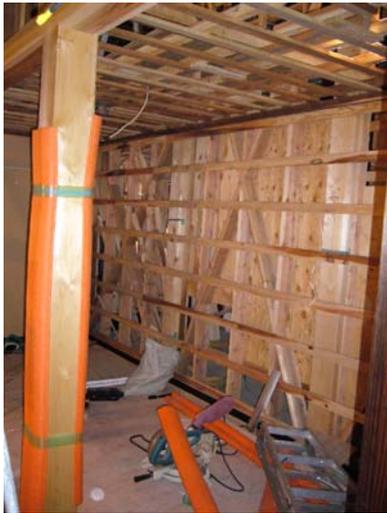
写真-4.110 筋かいが多数施工されている

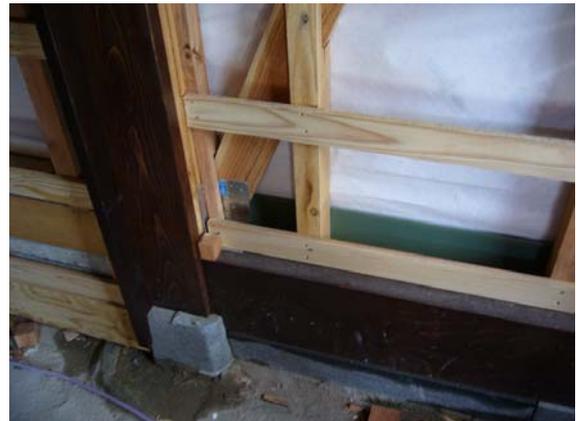
写真-4.111 筋かい端部には所定の金物

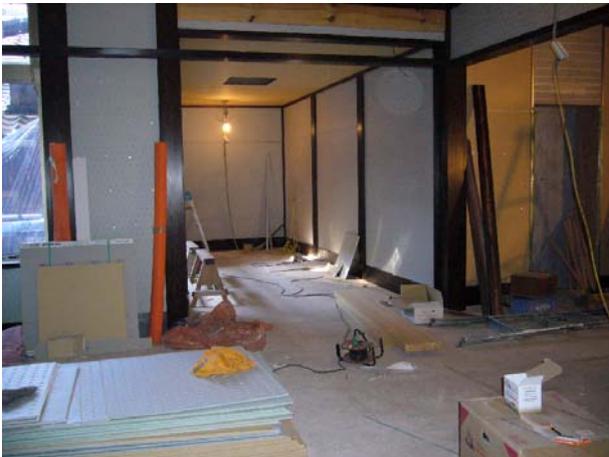
写真-4.112 施工中の内装

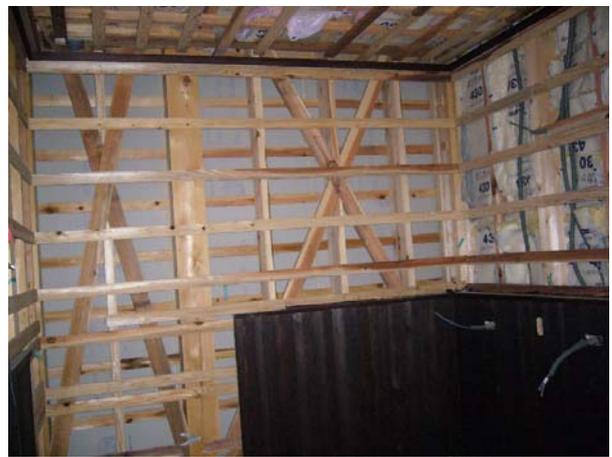
写真-4.113 通常と強弱軸の向きが異なる筋かい

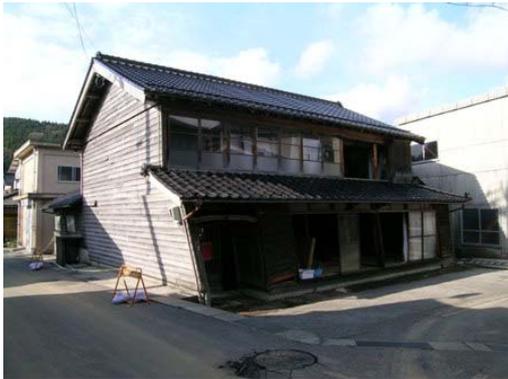
大正初めの頃の建設で、築約 80 年の民家（写真-4.114）である。40 年ほど前に道路拡幅により西の 1 間を切り取っている。背面の洋室部分は増築である。また、3 年前に瓦を葺き替えており、葺土はない。周囲（南側は縁の内側）には無筋コンクリートの布基礎をまわすが、内部の柱は石場建て。12 畳半と 10 畳の続き間を持ち、桁行方向（東西方向）の壁が少ない。残留変形は西へ約 1/9（写真-4.115）。南側の縁と部屋の境の柱は 135mm 弱の太さの通し柱であるが、2 階床梁のほぞの位置で折損（写真-4.116）している。奥の中通りの柱も 4 本は通し柱と思われるが 2 階床梁位置で折損（写真-4.117）している。

写真-4.114 全景。左（西）に残留変形大

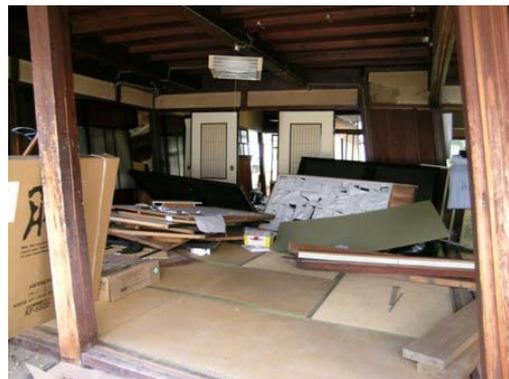
写真-4.115 内部の様子

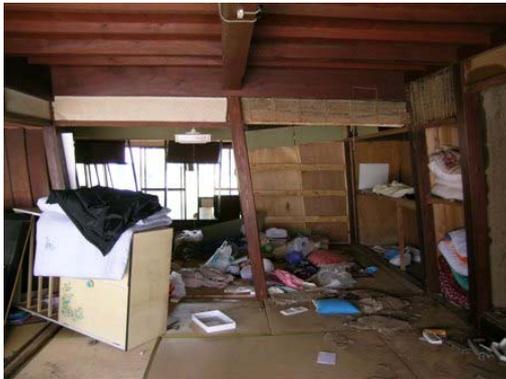
写真-4.116 内部。柱の折損、壁の脱落。

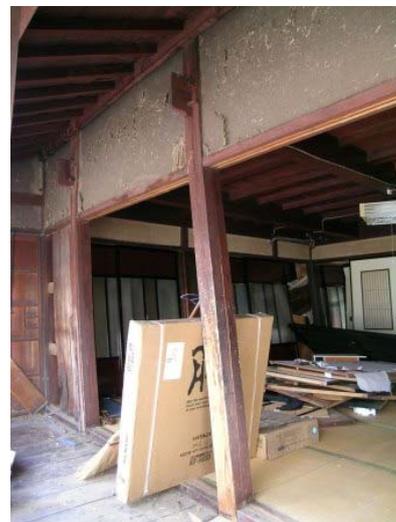
写真-4.117 2階床高さで通し柱折損

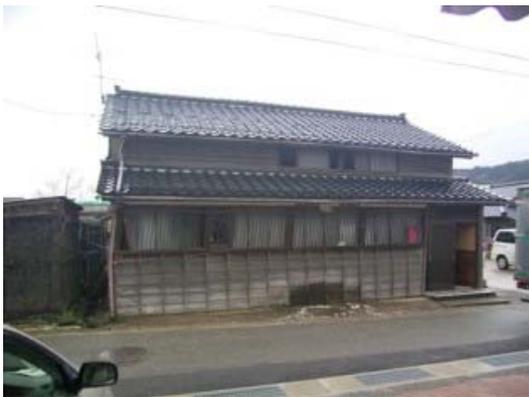
築50年の一部2階建て（写真-4.118）で、2階部分は小屋裏利用で、床面積は小さい。基礎は、無筋の布基礎で、柱はスギ。外装は木の下見板張り。内装は竹小舞下地の土塗壁、屋根は和瓦である。大壁の台所・浴室等は増築部である。道路（東）側に平行した構面は壁が少ない。壁の一部に筋かいが入っている。

北へ残留変形1/17、及び東へ残留変形1/57など、残留変形が大きい。南東隅の柱は折損（写真-4.119）している。1階の土塗り壁の竹小舞から上の、上塗り部分が落下し（写真-4.120）、2階の土壁の一部が落下している（写真-4.121）が、屋根の被害は少ない。

写真-4.118 全景（東側）

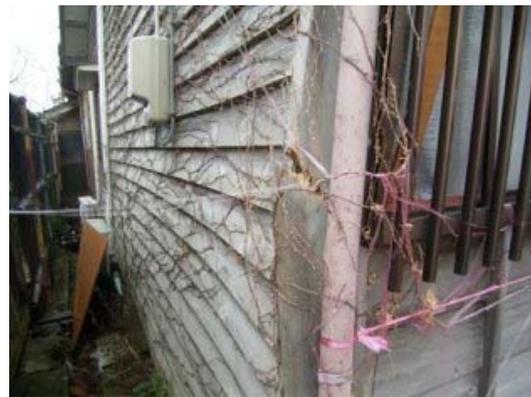
写真-4.119 南東隅の柱の折損

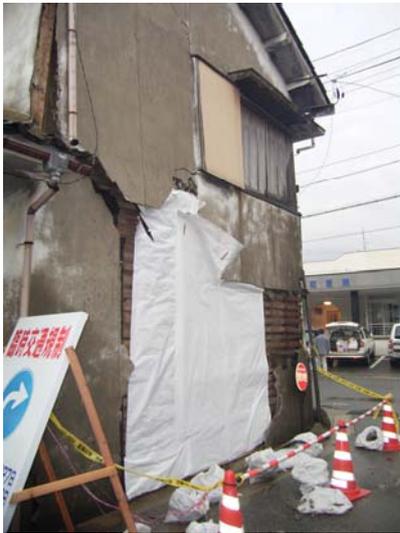
残留変形角は、1階が西へ1/55，北に1/600。2階が東へ1/500，南へ1/142。西側の2階建て部分と1階建て部分の境界には壁がなく、2階部分と1階部分の構造に分離が生じ、1階部分の梁が2階直下の柱から抜け出す（写真-4.128）、2階直下の柱が裂ける（写真-4.127）などの被害が生じている。外部では西側のモルタルの一部が大きく落下し（写真-4.129）、内部では、土壁の一部が剥落し（写真-4.130）、一部の障子が破けている。

写真-4.129 モルタル壁の脱落

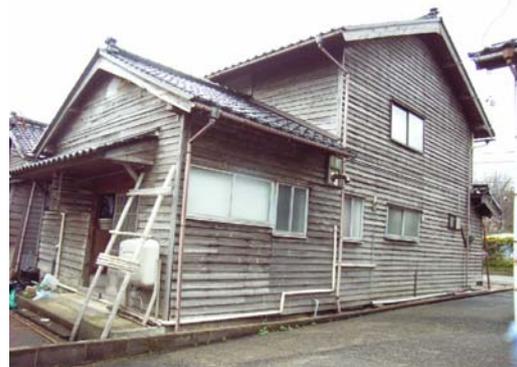
昭和30年建築、昭和45～50年あたりに部分的に改築したが、増築等は無さそうである(写真-4.131, 132)。残留変形角の最大値は、南側壁線の中央付近の柱で西に145/1000、南に122/1000であり、道路側から奥に行くに従って残留変形は比較的小さくなる。南北方向(道路に直交方向)の耐力壁は比較的多い(写真-4.133)が、残留変形が大きい(写真-4.134)。柱の折損(写真-4.135)が多数確認されたが、その多くは垂壁下部でも曲げによる破壊と見られる。切石基礎からの土台、柱脚の踏み外し、基礎のひび割れなども確認された。建物西側で噴砂痕(写真-4.136)が確認された。

写真-4.132 北側外観

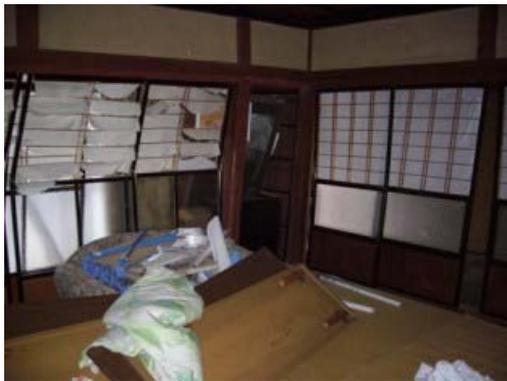
写真-4.133 筋かいが多数施工されている

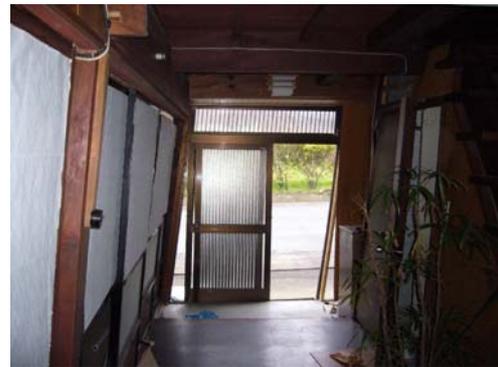
写真-4.134 極めて大きい残留変形角

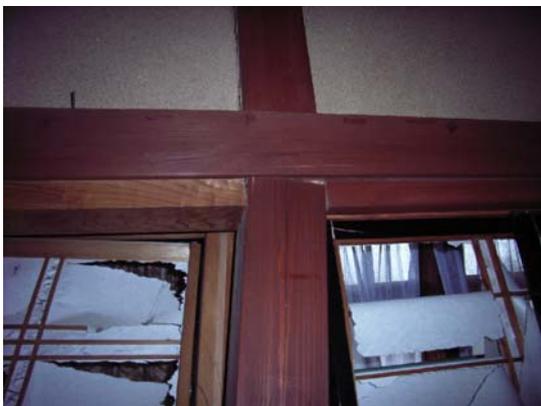
写真-4.135 柱の折損

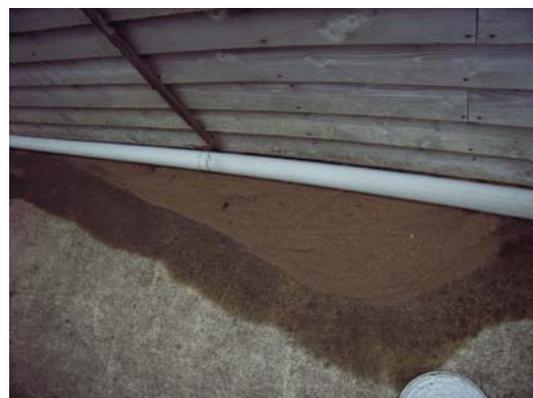
写真-4.136 噴砂痕

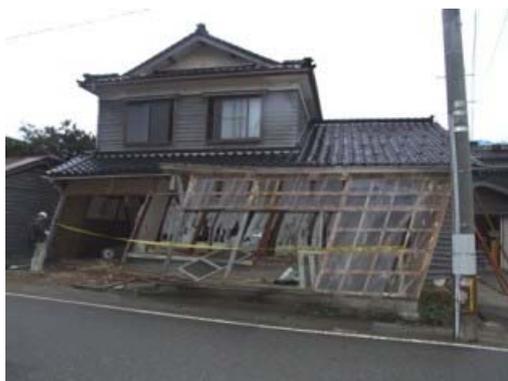
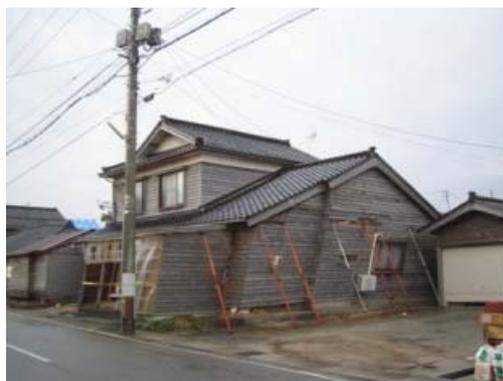
昭和37年建設であり、T-5と同じ業者による施工で平面プランは類似であるが、被害はこちらの住宅がかなり大きかった(写真-4.141, 142)。層間変形角は西へ370/1000、北へ20/1000、倒壊寸前の状態である。柱が大きく傾斜(写真-4.143)し、折損(写真-4.144)が多くの柱で観測された。

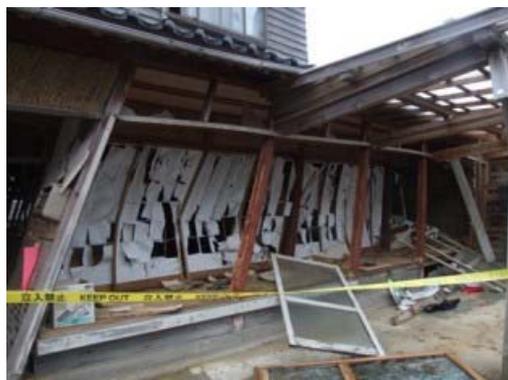
写真-4.143 大きく傾いた柱

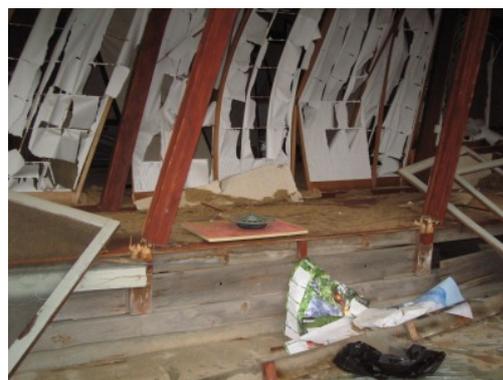
写真-4.144 下端部付近での柱の折損

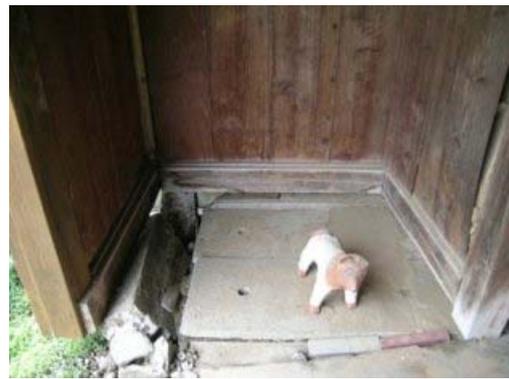
昭和29年の建設で、構造体はほぼ当初のまま(写真-4.145)である。通り庭(土間)の外壁が、無筋のコンクリート基礎の上で土台ごと滑り、25cmほど南(道路側)へ移動した(写真-4.146)。背面ではコンクリートが腰まで立ち上がるが、その上の土台が同様に南に滑っている(写真-4.147)。アンカーボルトは確認されていない。この西外壁の移動に伴って、内側の、土間一部屋境の柱が南に傾斜し、残留変形角で南に約1/16であった。この通りの柱3本が指鴨居の高さで折損している(写真-4.148)。東西方向には壁が少ないが、残留変形は南北方向より小さく、1/20程度に納まっている。

写真-4.146 外壁が道路側(左)に滑る

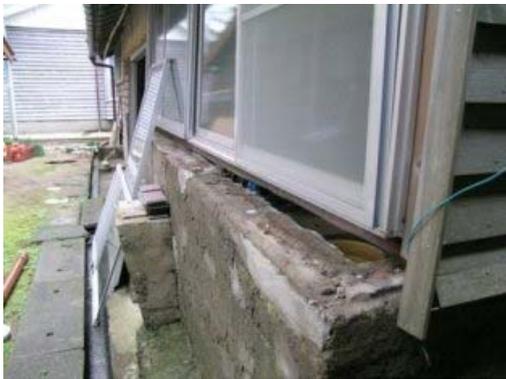
写真-4.147 背面側(コンクリート上で滑る)

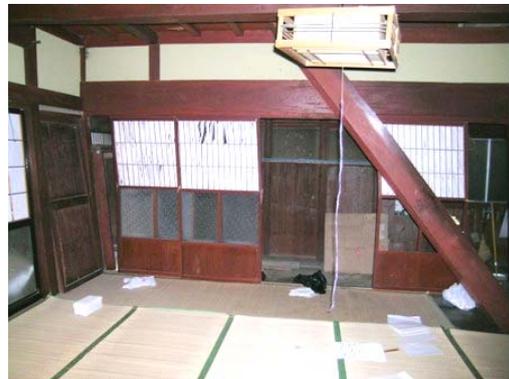
写真-4.148 通り庭内側の傾斜と柱折損

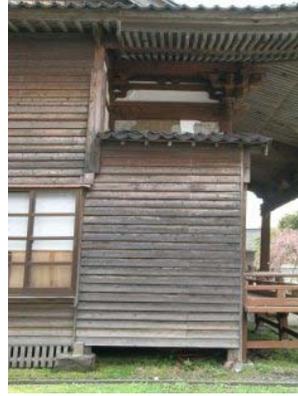
写真-4.158 圓龍寺本堂側面

正面（北）に向かって、約1/30の残留変形があり、土壁一部剥落している（写真-4.157, 158）。

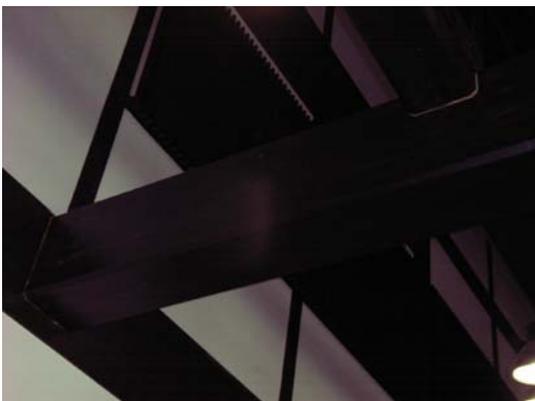
築5年の集成材建築で、一部RC造(写真-4.159, 図-4.9)である。残留変形はなく、集成材接合部の仕口等に部材のずれ(写真-4.161)が見られる。RC造と木造部分の変形能の違い等による内装のひび割れ(写真-4.162)が見られる。込み栓などの接合具が脱落(写真-4.150)したと見られる。

写真-4.161 仕口部分のズレ

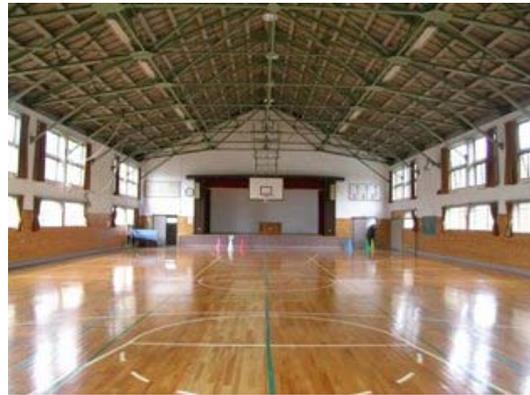
教室棟（写真-4.153）は昭和26年建設、昭和37年に増築された。体育館（写真-4.154）は昭和34年に建設された。教室棟は無被害であり、体育館は西（ステージに向かう方向）に残留変形（1/60程度）、基礎の亀裂等が確認された。

写真-4.154 体育館内部

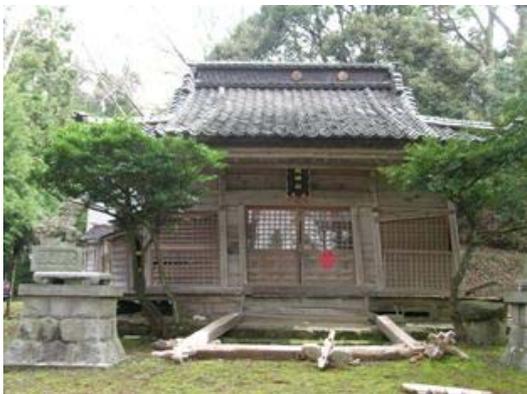
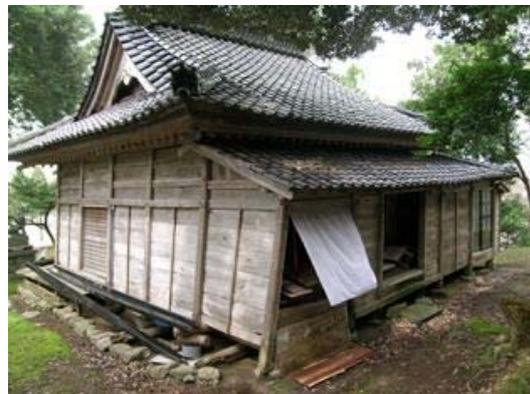
築年不明で、昭和5年に屋根替え（茅→瓦）が行われた。向拝は倒壊し、社殿は左（北）へ最大1/7傾斜した（写真-4.155, 156）。

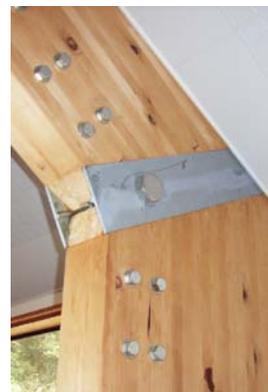
築約20年、アテ（ヒバの一種）の集成材を使用した集成材建築（写真-4.165）である。内装のせっこうボードの目地に沿ったクロスの亀裂（写真-4.166）、1階床板のずれ（写真-4.169）などが確認された。1階床板のずれは、地盤被害によるものと考えられた。2階の集成材アーチの損傷は無い（写真-4.167）が、接合金物を被覆する造作材が脱落（写真-4.168）している。

写真-4.168 接合部の被覆材の脱落

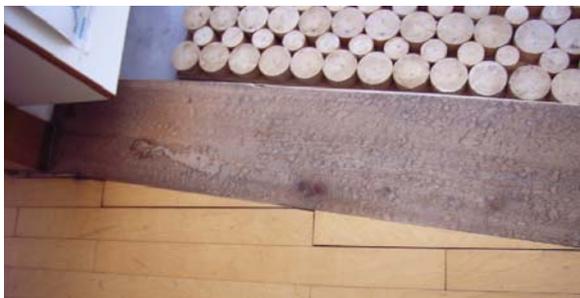
写真-4.169 床板のめくれ
