5.4. 鉄骨造建築物の被害

5.4.1 調査の目的と概要

5.4.2 調査結果

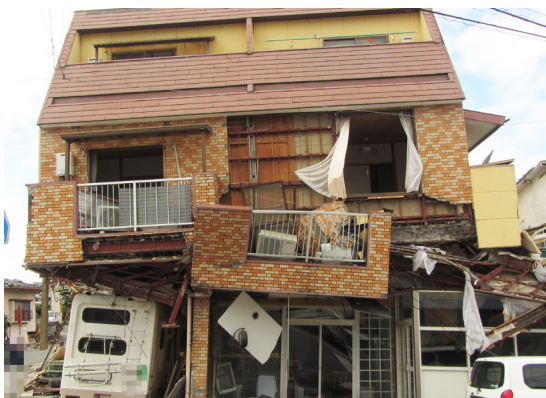
写真 5.4-1 外観

1) 建築物 01 (建設年 1987 年頃) : 「倒壊」

本建築物は 4 階建ての店舗併用住宅である。角形鋼管柱 (辺長 200mm) (2 階) が使用されている。2 階が完全に層崩壊しており、柱梁接合部パネルとダイアフラム間の溶接部で破断が生じている。

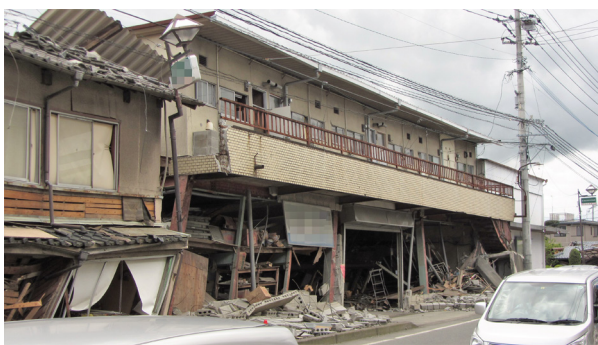
写真 5.4-4 外観

2) 建築物 02 (建設年 1971 年) : 「大破」

本建築物は 2 階建ての共同住宅である。日の字断面柱 (以下、日の字柱と呼ぶ) (辺長 250mm) が使用されている。1 階が大きく傾いており、柱の残留傾斜角は 23 度である。

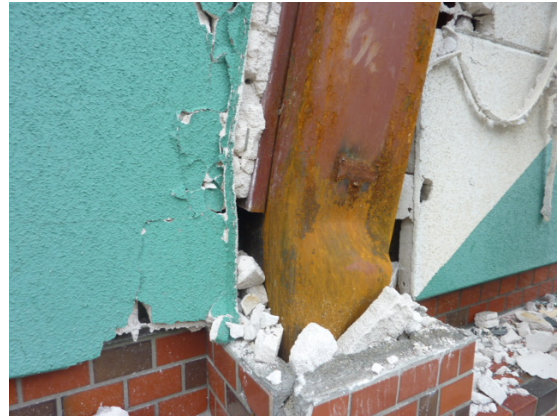
本建築物は 2 階建ての店舗である。角形鋼管柱 (辺長 250mm) が使用されている。1 階が大きく傾いており、柱の残留傾斜角は 8.5 度である。柱の局部座屈、柱とダイアフラム間の溶接部の破断が生じている。

写真 5.4-12 柱の局部座屈

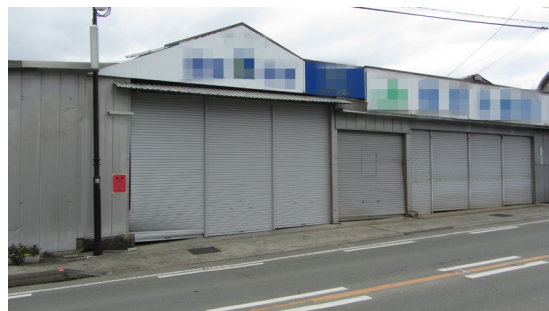
写真 5.4-15 外観

7) 建築物 07 (建設年 1982 年以前) : 「大破」

本建築物は平屋の車庫である。トラス梁の下弦材の破断が生じている。応急危険度判定によると、建物全体の傾斜、柱の座屈、柱脚の破損、梁継手の破壊が生じているとのことであった。

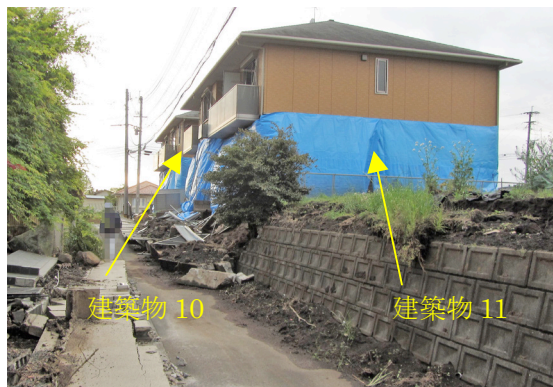
写真 5.4-22 外観

本建築物 10、11 は共に同じタイプの 2 階建ての共同住宅である。大きく傾いており、柱の残留傾

斜角は4.5度である（建築物10で測定）。ブレース（ターンバックル）の破断、座屈による著しいたわみが、それぞれ建築物10及び11に生じている。宅地擁壁部分が崩壊しており、それが建築物の損傷に何らかの影響を及ぼした可能性がある。

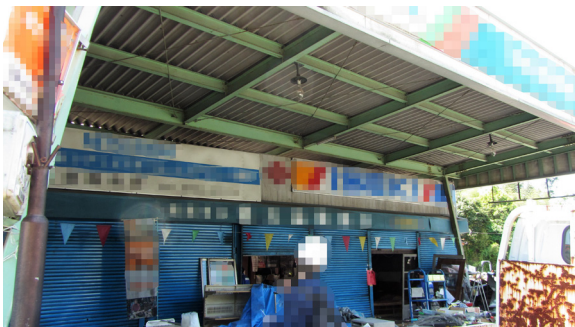
写真 5. 4-31 外観

本建築物は平屋の店舗である。角形鋼管柱 (辺長 150mm) が使用されている。大きく傾いており、柱の残留傾斜角は 10 度である。梁端溶接部の破断、柱梁接合部パネルとダイアフラム間の溶接部の破断が生じている。

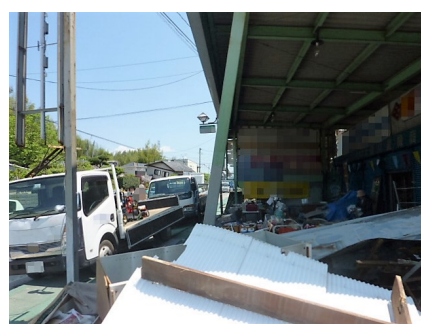
写真 5. 4-32 柱の傾斜

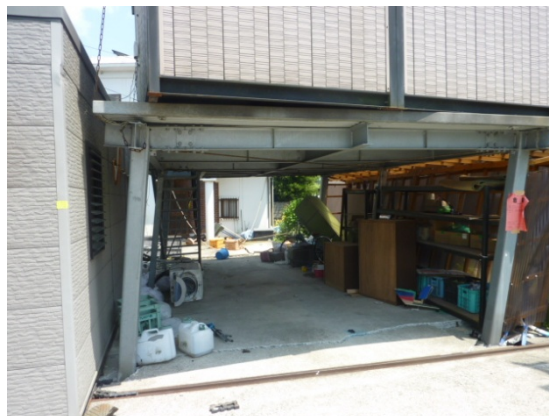
本建築物は2階建ての店舗である。角形鋼管柱(辺長 150mm)、間柱(辺長 100mm)が使用されている。1階が大きく傾いており、柱の残留傾斜角は5度である。柱に局部座屈、2階プレハブの柱脚部でボルト破断が生じている。

写真 5. 4-40 柱の傾斜

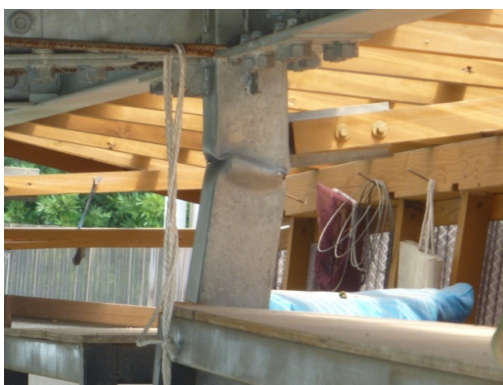
写真 5. 4-41 柱の局部座屈

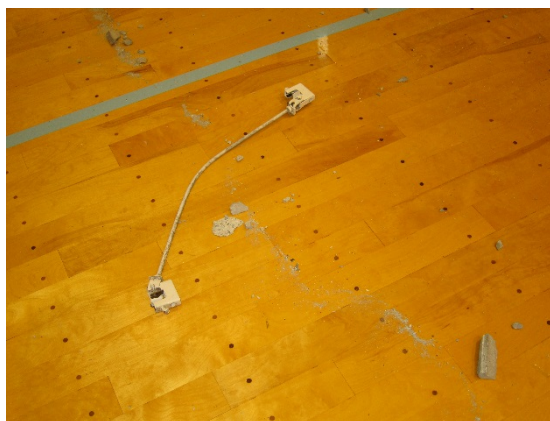
【非構造部材の被害】 設備を吊り下げていたと思われる吊り下げ金具が1つ床面に落下していた。

写真 5.4-60 落下した吊り金具

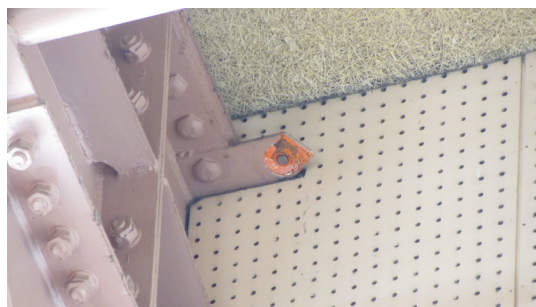
【構造被害】屋根面水平ブレースのうち3本のブレースの片側端部が外れて垂れ下がった状態であった。当該ブレースの羽子板や接合部のガセットプレートは健全のように見え、ボルトが破断したと思われる。

写真 5.4-66 左のガセットプレート拡大（ボルトが残っているように見える）

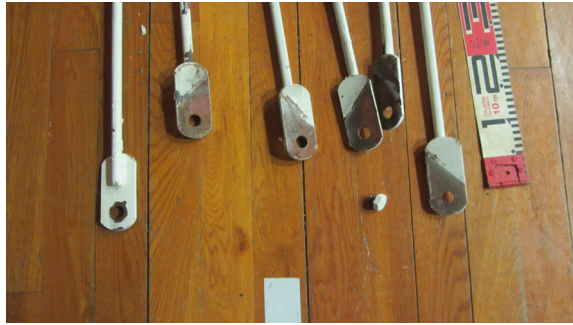
写真 5.4-101 撤去された屋根面の水平ブレースの羽子板部分（ボルト孔は健全）

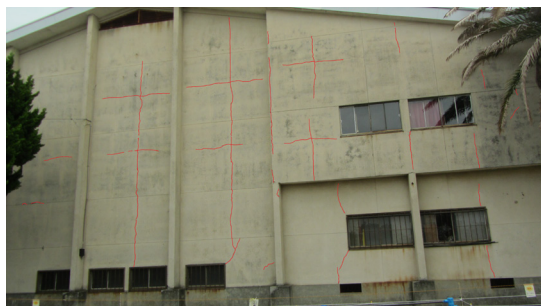
写真 5.4-107 舞台裏妻面（仕上げモルタルにひび割れ（赤線））

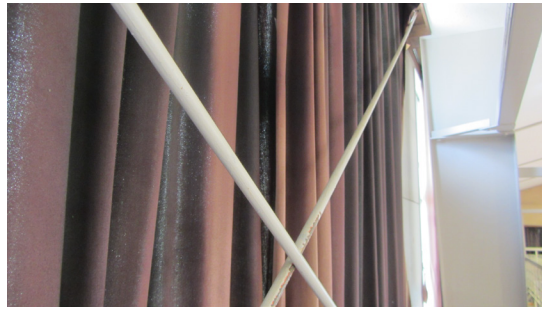
【構造被害】 桁行ブレースに数箇所程度、ゆるみが生じていた。その他は特に被害は見受けられなかった。

写真 5.4-112 2階鉛直ブレース (交点での擦れ)

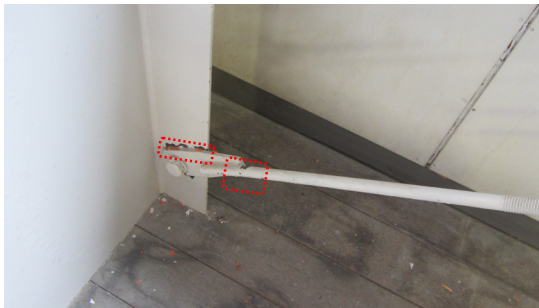
写真 5.4-113 2階鉛直ブレース下端接合部
塗料の剥げ、ブレースの若干の変形

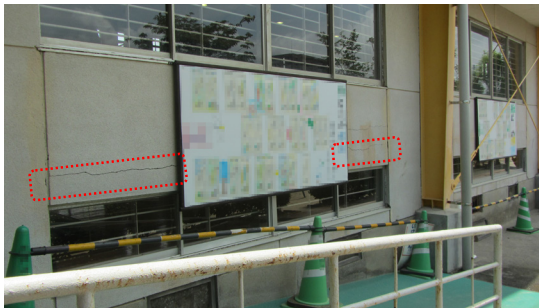
【非構造部材の被害】 入口のはめころしガラス2枚にひび割れが生じた。1階外壁のモルタルが一部落下した。

写真 5.4-115 1階外壁の水平なひび割れ

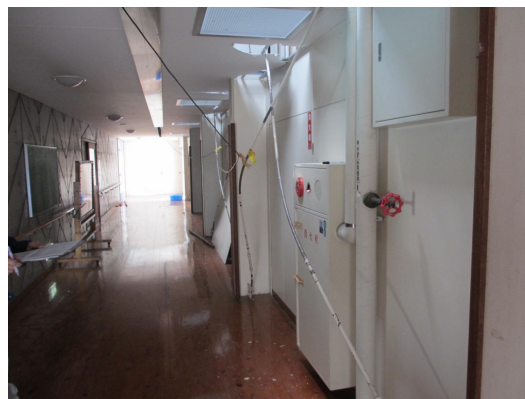
【構造被害】すべてのブレースで降伏及び伸びが観察され、大きくたわんでいる。また、それらのブレース接合部やブレース材で破断は見られなかった。

写真 5.4-119 1階の大きくたわんで変形したブレース

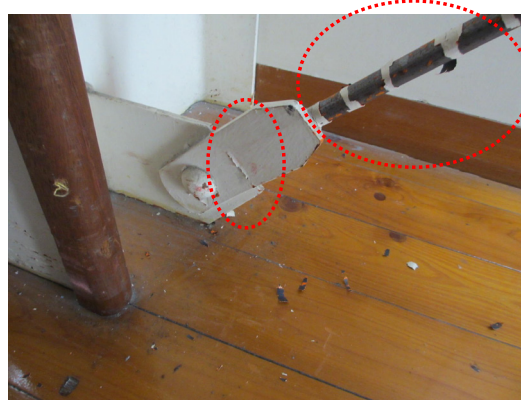
写真 5.4-121 ブレース端部の塑性化と羽子板の曲がり

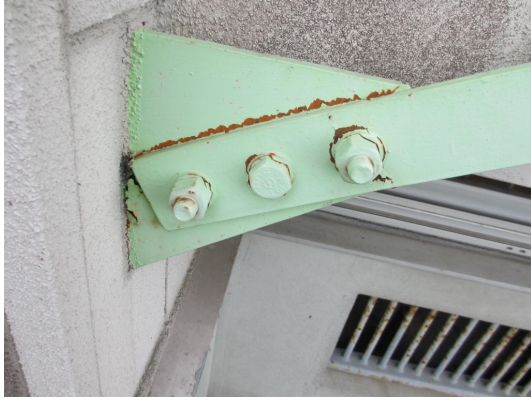
【構造被害】 1、2 階とも、数か所程度で、ブレースのたわみやブレース接合部におけるブレースのわずかな滑りが見られた。

写真 5.4-128 ブレース接合部におけるブレースのわずかな滑り

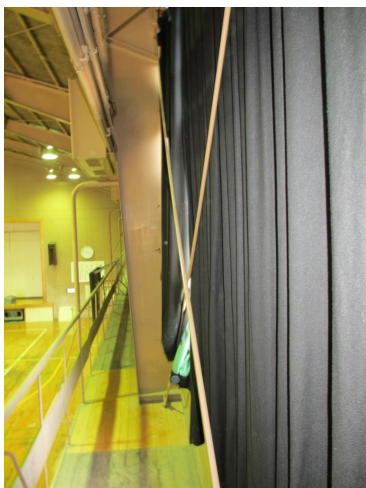
【構造被害】妻面の鉛直ブレースでは丸鋼ブレースで2箇所、ブレースのボルト破断が見られた。桁行き方向の鉛直ブレースでは、2階ブレースにわずかなたわみが生じている程度。また、屋根面水平ブレースでは2箇所ボルト破断が見られた。ボルト破断した妻面の鉛直ブレースと屋根面水平ブレースは、耐震改修前のものがそのまま設置されていたものである（耐震改修により桁行き方向の鉛直ブレースは全て交換されていたが、妻面の鉛直ブレースと屋根面水平ブレースは新設または交換されおらず、改修前のブレースがそのまま設置されていた）。

写真 5.4-132 改修で取り替えられたブレースのわずかなたわみ

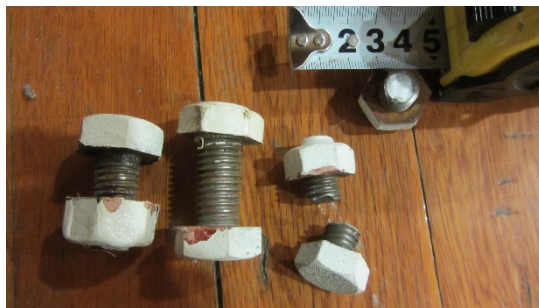
屋根面水平ブレースについては、被害のなかったものやたわみなどの比較的小さな被害のものが半数以上の9棟であったが、ボルト等の破断を伴うものも4棟（体育館A、C、G、K）で観察され、これらの中には、ボルト等の破断が生じていたため、調査時に20か所以上の屋根面ブレースが取り外されていたものもあった。これらのブレースは、いずれも耐震改修以前のブレースがそのまま残されていたものである（耐震改修により、鉛直ブレースは交換されていたが、屋根面水平ブレースは新設または取り替えられておらず、改修前のブレースがそのまま設置されていたものや、耐震診断で補強不要と判断されたもの）。被害例を、写真5.4-176～179に示す。同様の被害は、2011年東北地方太平

写真 5.4-179 体育館Gの屋根面水平ブレースのボルト

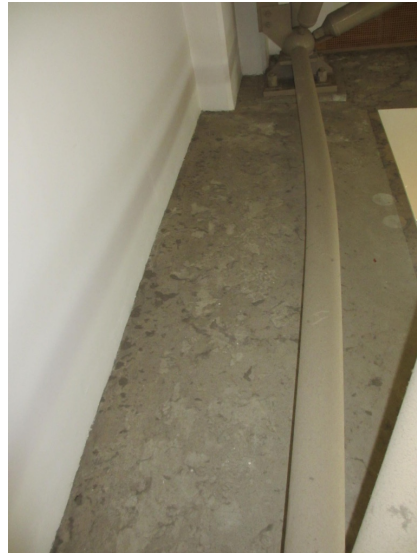
体育館B、L、Nは、RC造架構に立体トラスの屋根が接続された体育館であり、このうち、体育館LとNで、立体トラスを構成する部材の曲がり、破断、座屈、落下等の被害が見られた。被害例を、写真 5.4-180～183 に示す。2011年東北地方太平洋沖地震では、トラス梁の座屈は見られた^{5.4-3)}が、部材の落下は観察されなかった。

写真 5.4-183 体育館Nのトラス屋根の下弦材の曲がり

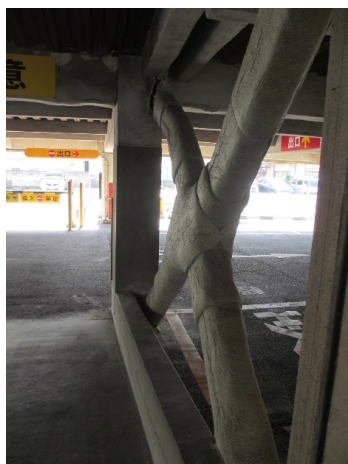
4階建ての鉄骨造の立体駐車場である。構造形式はブレース付きラーメン構造であり、角形鋼管柱とH形鋼梁に、溝形鋼ブレースが用いられている。外観からは構造被害は観察されなかったが、内部の階段室コア部分を形成するブレースに座屈の被害が見られた。特に2階の階段室周りのブレースで比較的座屈が大きく、ブレース端部とブレース交差部のガセットプレートに座屈が生じていた。また、座屈が大きい部分ではブレースの耐火被覆が剥離していた。

写真 5.4-190 ブレースの座屈

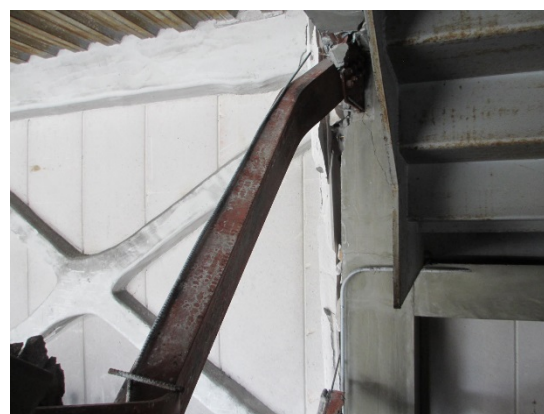
写真 5.4-193 溝形鋼ブレース端部の座屈

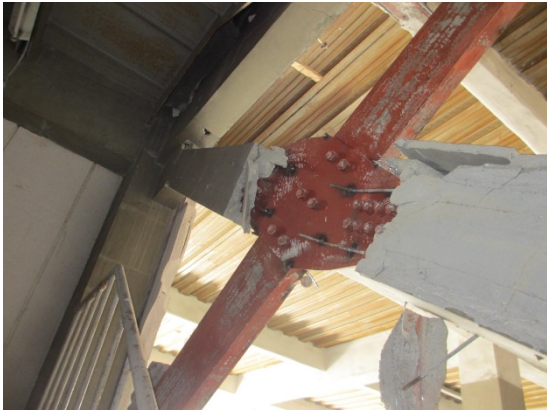
写真 5.4-194 ブレース交差部のガセットプレート接続部の座屈
