5.8 非構造部材・設備の被害

5.8.1 調査の目的と概要

5.8.2 非構造部材の被害

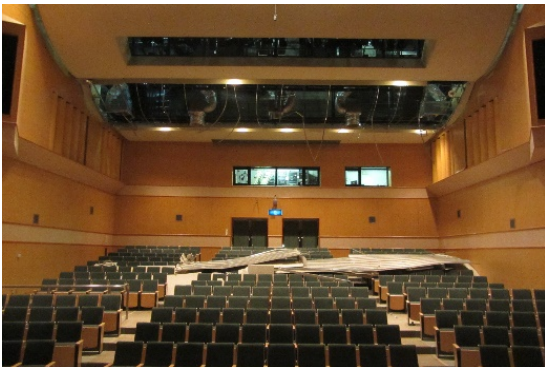
諸室棟とホール棟からなる建築物である。竣工は1995年、構造体は鉄筋コンクリート造(屋根は鉄骨造)である。ホールの特定天井に該当する天井で脱落が生じていた(写真 5.8.2-5、5.8.2-6)。天井は在来工法による吊り天井である。ヒアリングによると、前震では粉がパラパラ降る程度であったが、本震で設備が設置されている箇所では1畳程の大きさで天井面が脱落するとともにその他の箇所でも落ちて、5月9日の朝に天井面が大きく脱落しているのが確認された、とのことである。

写真 5.8.2-5 ホール

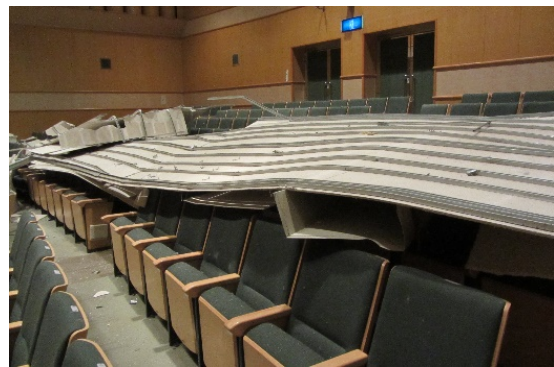
写真 5.8.2-6 脱落した天井面

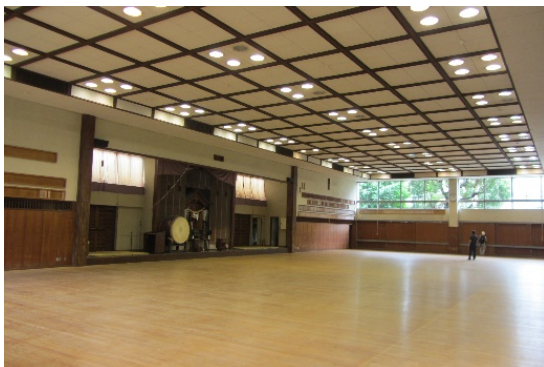
2層分吹き抜ける剣道場（写真5.8.2-13）と柔道場がそれぞれ1階と3階にある4階建ての建築物である。その他、1階には事務室、3階には第1、第2小道場があり、2階と4階は観覧席となっている。竣工は1971年、構造体は鉄筋コンクリート造（屋根は鉄骨造）である。1階の剣道場の、天井は在来工法による天井で特定天井に該当し、照明周りや壁際で損傷が見られた。屋外で軒天井の一部が損傷して欠けており、詳細が確認できていないが、吊り天井である場合は特定天井に該当する。

写真5.8.2-13 剣道場（1階）

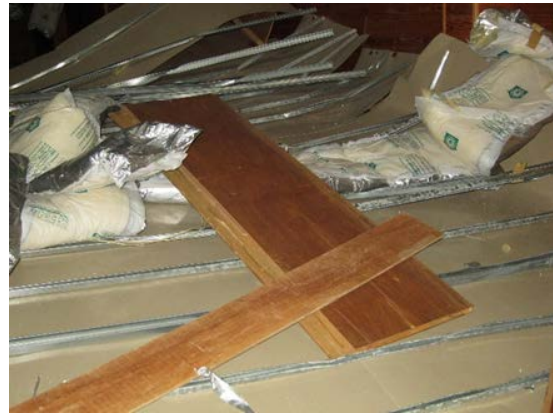
吊り長さは0.7～2.2mである。天井裏には断熱材が敷き詰められている。なお、高さが6mを超える天井の水平投影面積は200㎡以下であり、特定天井には該当しない。調査した範囲では、露出した柱梁接合部には構造的な被害は見られず、屋根面水平ブレースにも、たわみや破断等の構造的な被害は見られなかった。前震により、大きい方のライフル射場の天井が全面的に脱落した（写真 5.8.2-19）。クリップを含めた天井面構成部材が脱落しており（写真 5.8.2-20）、桁行方向の中程ではハンガーの開きや野縁受けの外れが比較的多く確認された。小さい方のライフル射場も、天井面の垂れ下がりが確認されるとのことで、使用禁止となっていた。

写真 5.8.2-20 脱落した天井材

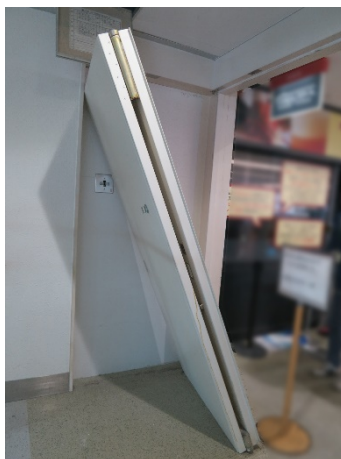
防火戸については、扉がヒンジから外れて脱落したものと（写真 5.8.2-60）、扉や戸枠の歪み、床の盛り上がりによる開閉障害が複数確認されている（写真 5.8.2-61）。また、エレベーター前に設置された折り畳み式防火戸が、揺れの影響で戸先が垂れ下がり、開閉ができないものもあった。この例では、エレベーターシャフトと室内空間を隔てていた防火戸の枠板も脱落したため、現在は仮留めをした上でエレベーターの使用が停止されていた（写真 5.8.2-62）。この他、エキスパンションジョイント近くに設置された防火戸が、枠の変形のために完全には閉鎖しない状態となっていた（写真 5.8.2-63）。揺れにより自動閉鎖したものの、付属するモーターの電源が起動せず、開放することができなくなった防火シャッターもあった（写真 5.8.2-64）。

写真 5.8.2-60 ヒンジから脱落した防火戸（益城町、RC+S 造）

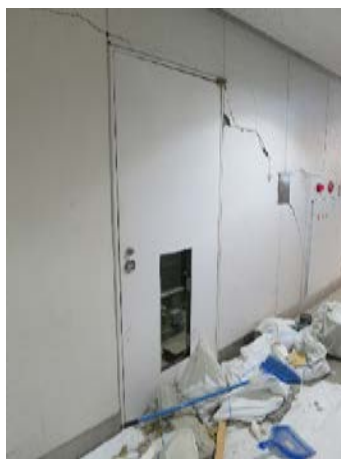
写真 5.8.2-61 戸枠の歪みにより開放できなくなった防火戸（益城町、RC+S 造）

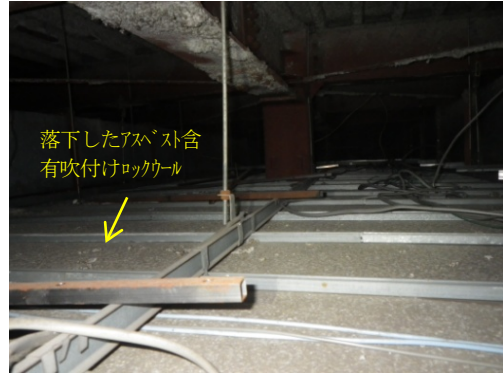
写真 5.8.2-73 1階吊り天井内部

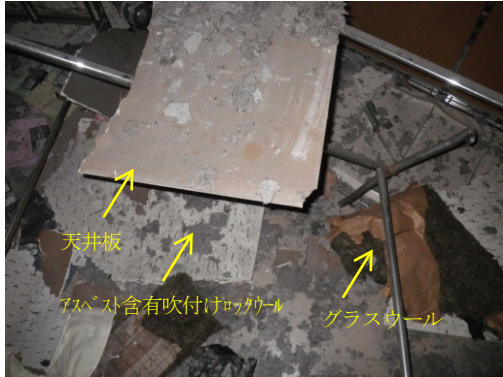
写真 5.8.2-75 2階床上落下物

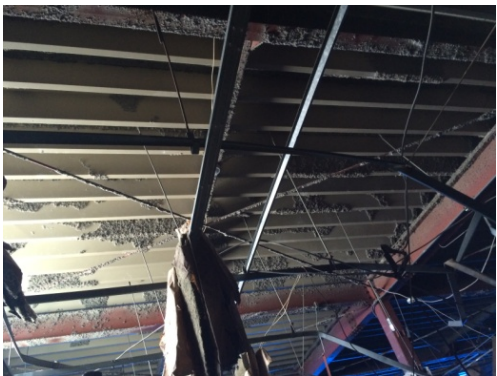
写真 5.8.2-76 折板屋根裏

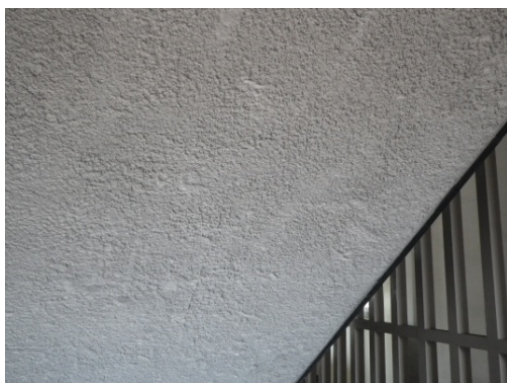
写真 5.8.2-79 階段裏面

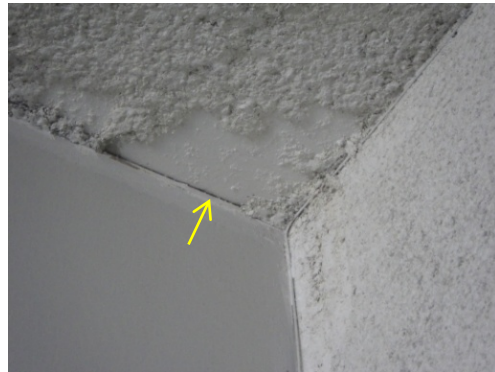
写真 5. 8. 2-82 2階ギャラリー天井 (RC スラブ裏)

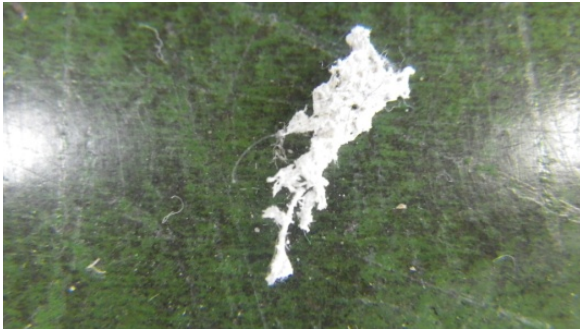
写真 5. 8. 2-83 2階ギャラリー床面落下物

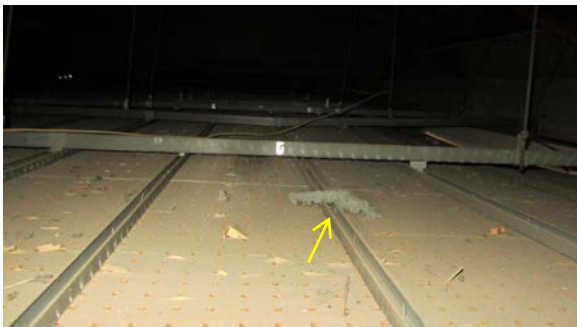
写真 5. 8. 2-85 アリーナ上部吊り天井裏落下物

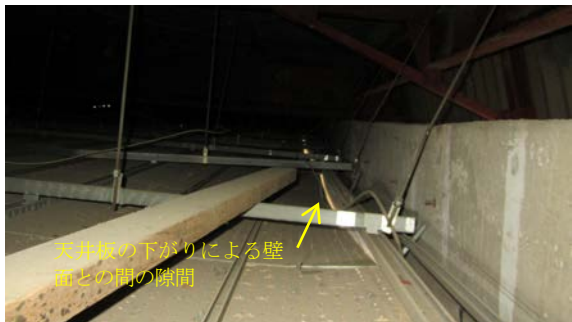
写真 5. 8. 2-86 アリーナ上部吊り天井裏

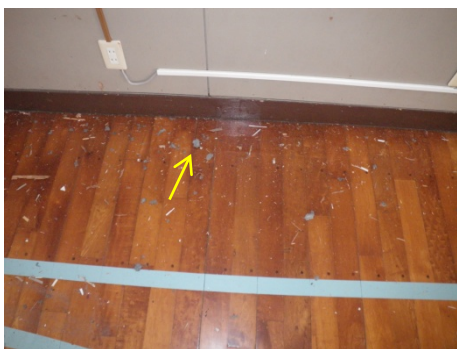
写真 5. 8. 2-87 アリーナ床上落下物

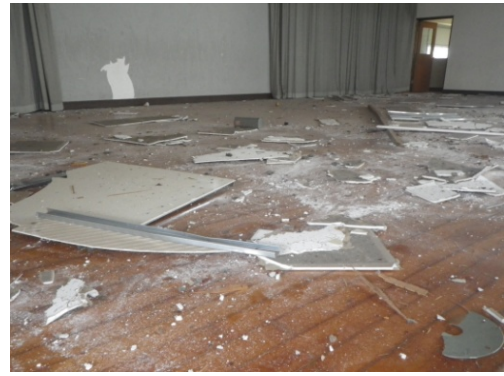
写真 5. 8. 2-90 ステージ床上落下物

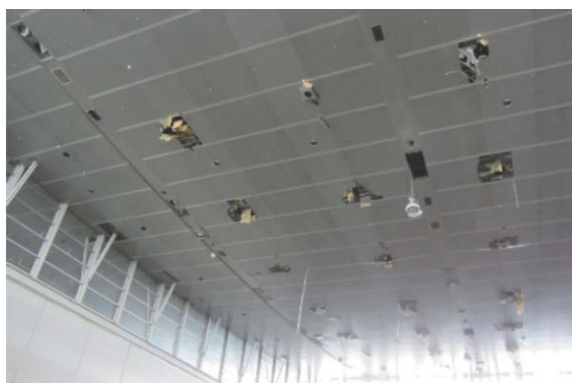
照明設備に関して、展示場（1998年竣工：益城町）では、ホール天井に設置されている照明器具が脱落し、脱落防止ワイヤーにより宙吊り状態となっており、一部の照明器具カバーが落下する被害が生じた。また、会館（1994年竣工：熊本市中央区）では、ホール天井に設置された照明器具が落下する被害が発生した（写真5.8.3-2、5.8.3-3）。

(a) 展示場ホールの天井

(b) 落下した照明カバー

写真 5.8.3-2 展示場での照明設備被害

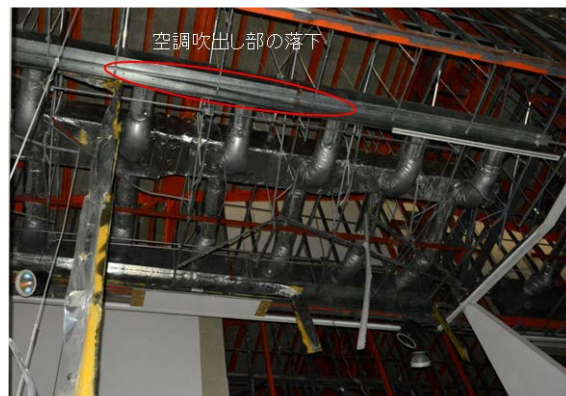
(b) 美術館（1992年改修/用途変更：熊本市中央区）
における天井落下に伴う吹出し部の落下

写真 5.8.3-13 空調吹出し部の脱落

空調・換気設備については、屋上設置の冷却塔において、冷却塔本体と配管との接合部で破断し、漏水する被害が確認された（旧耐震の建築物）。また、天井設置の空調吹き出し口の脱落が複数確認された（旧耐震・新耐震の建築物）。

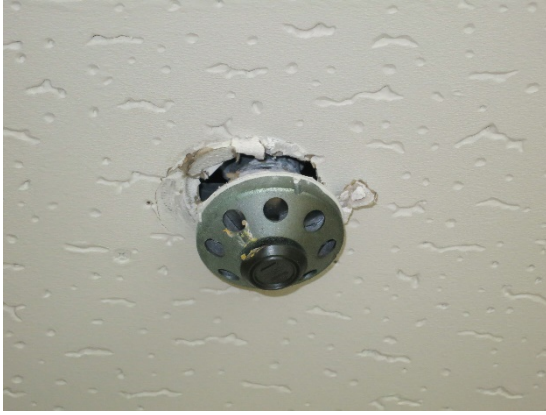
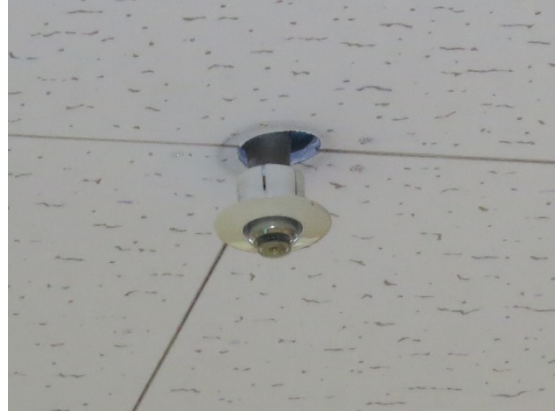
天井板の振動に追従できず抜け出たり、ゆがんだりしたスプリンクラーヘッドや煙感知器は各所で確認された（写真 5.8.3-15、写真 5.8.3-16）。

(a) 病院Aでの被害例

(b) 病院Bでの被害例

写真 5.8.3-15 スプリンクラーヘッドの抜け
