**平成 28 年（2016 年）熊本地震建築物被害調査報告（速報）**

Quick Report of the Field Survey on the Building Damage  
by the 2016 Kumamoto Earthquake

**国土交通省 国土技術政策総合研究所**

**国立研究開発法人 建築研究所**

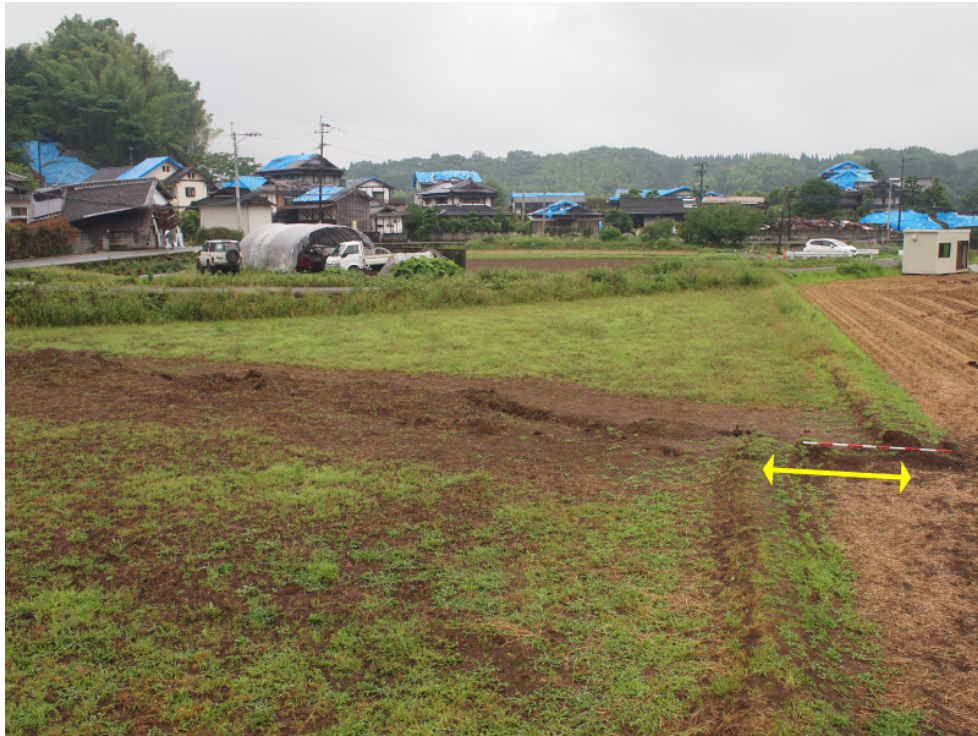
既知の活断層の位置とほぼ一致しており、最大変位量は約 75cm（上益城郡御船町高木地区）である。一方、布田川断層帯では従来指摘されていた活断層だけでなく、主断層と平行に並ぶ断層および地表変形が確認された。また、上益城郡益城町堂園地区では 2m を超える右横ずれの地表地震断層が確認された（写真 4. 1-1）。全体的に右横ずれ変位を示す地表断層が確認されたが、阿蘇郡西原村出ノロ地域周辺では左横ずれ成分を含む変位が確認された。島根大学による調査<sup>4.1-7)</sup>では、阿蘇カルデラ西部（阿蘇市二重峠周辺）において東西方向の断層露頭および亀裂、カルデラ内の北西地域において北東方向の亀裂群が確認された。北東方向の亀裂群については、断層活動に伴うものであるか否か現時点で不明である。

写真 4.1-1 益城町堂園で確認された地表変位（箱尺の長さは2m）

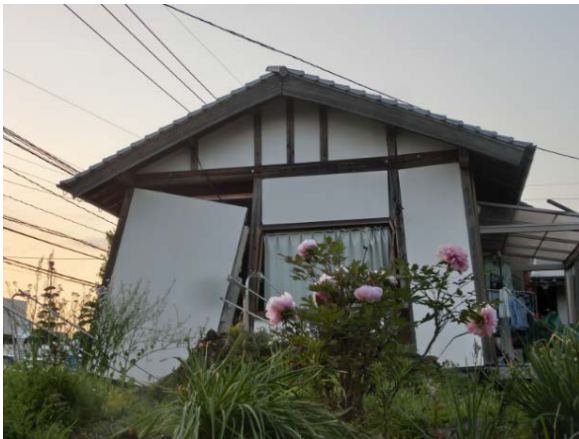
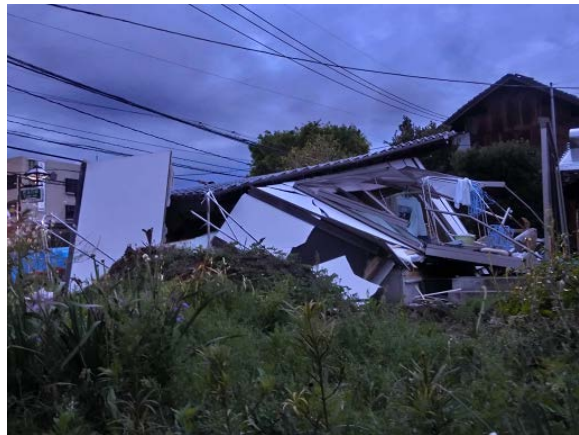
写真5.3-1 4/15時点では壁が外れただけの木造住宅(左)が本震で倒壊(右)した例

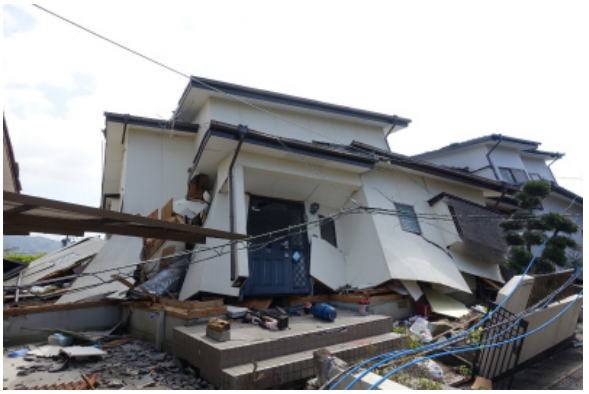
写真 5.3-8 倒壊した木造住宅

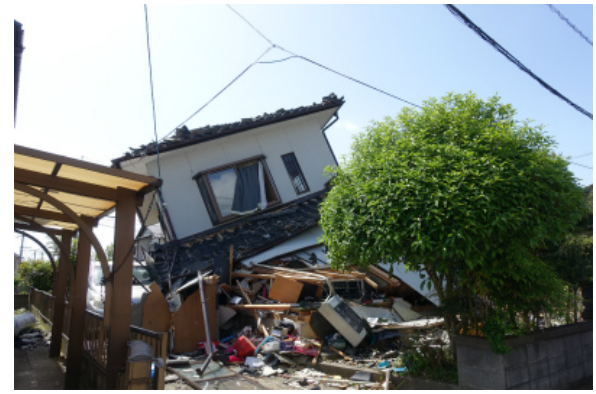
写真 5.3-9 倒壊した木造住宅

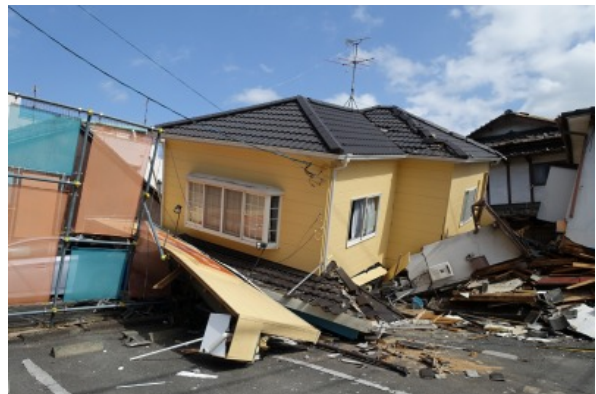
写真 5.3-11 倒壊した木造住宅

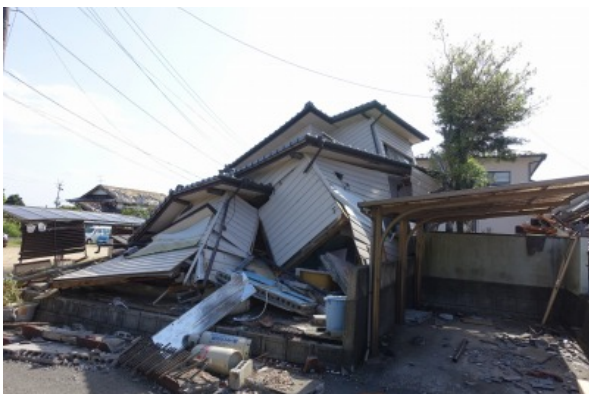
写真 5.3-12 倒壊した木造住宅

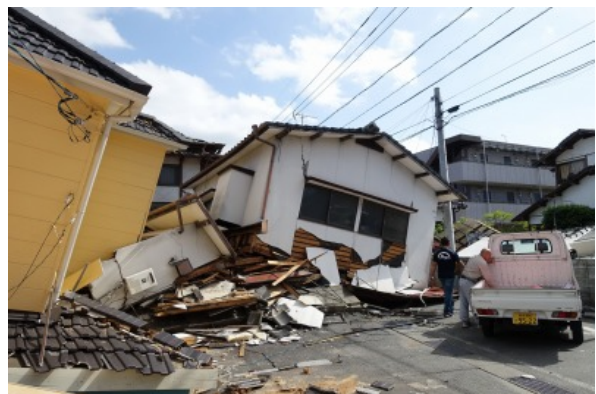
写真 5.3-13 倒壊した木造住宅

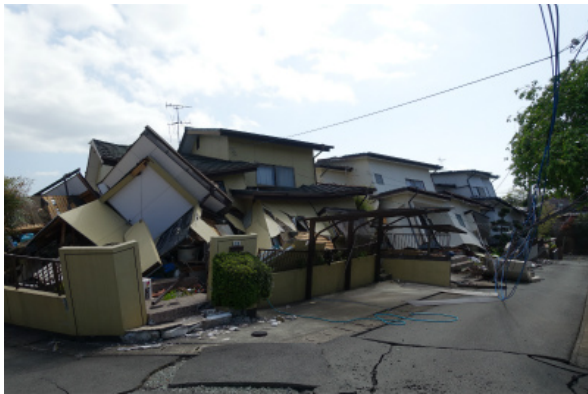
写真 5.3-16 倒壊した木造住宅

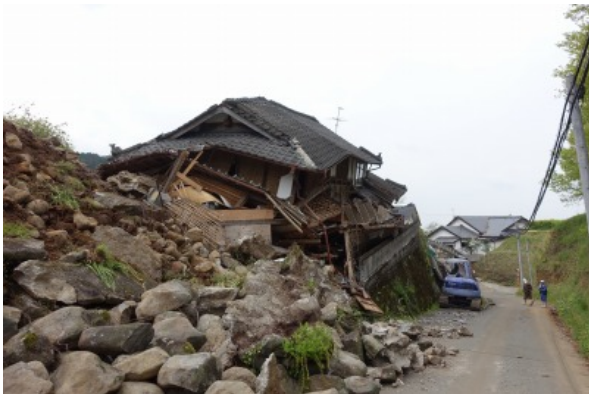
写真 5.3-40 倒壊した木造住宅

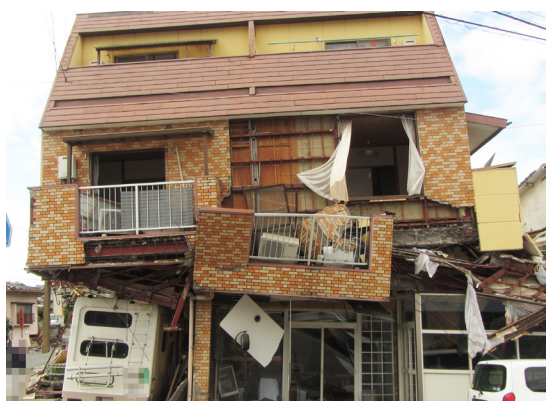
写真 5.4-1 外観

本建築物は 4 階建ての店舗併用住宅である。角形鋼管柱 (辺長 200mm) (2 階) が使用されている。2 階が完全に層崩壊しており、柱梁接合部パネルとダイアフラム間の溶接部で破断が生じている。

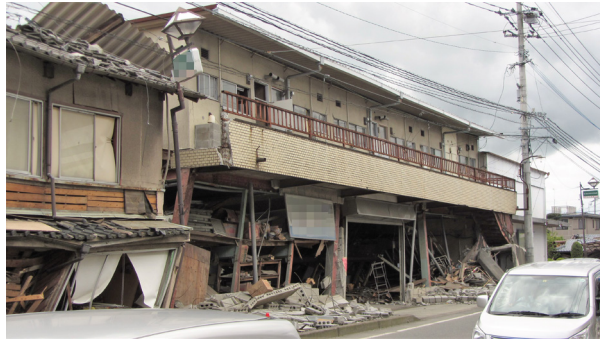
写真 5.4-4 外観

本建築物は 2 階建ての共同住宅である。日の字断面柱 (以下、日の字柱と呼ぶ) (辺長 250mm) が使用されている。1 階が大きく傾いており、柱の残留傾斜角は 23 度である。

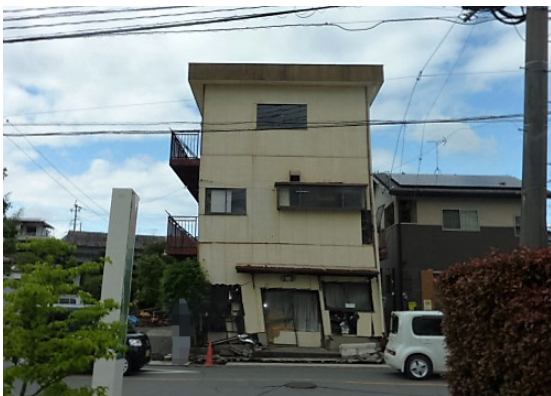
写真 5.4-7 外観

本建築物は 3 階建ての住宅である。日の字柱と H 形柱が混在して使用されている。1 階が大きく傾いており、柱の残留傾斜角は 8 度である。柱脚部にアンカーボルトの伸びが生じている。

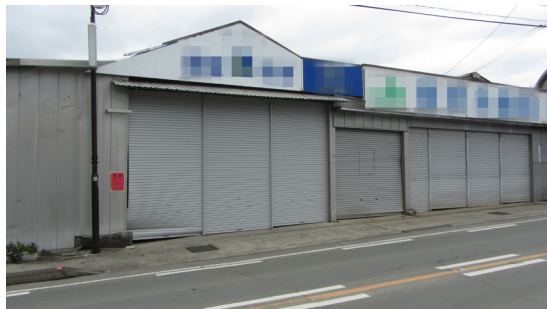
写真 5.4-15 外観

本建築物は平屋の車庫である。トラス梁の下弦材の破断が生じている。応急危険度判定によると、建物全体の傾斜、柱の座屈、柱脚の破損、梁継手の破壊が生じているとのことであった。

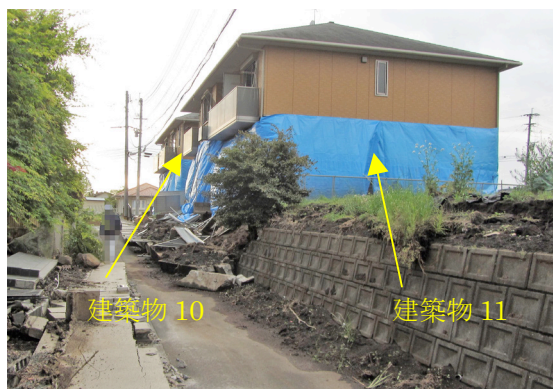
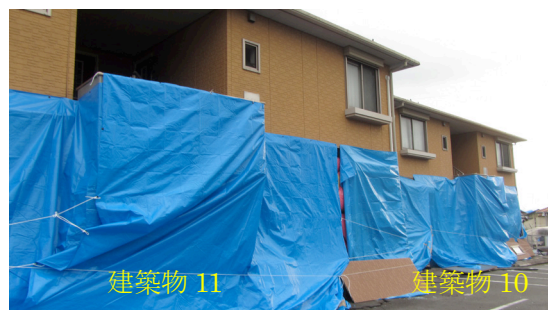
本建築物 10、11 は共に同じタイプの 2 階建ての共同住宅である。大きく傾いており、柱の残留傾

斜角は4.5度である（建築物10で測定）。ブレース（ターンバックル）の破断、座屈による著しいたわみが、それぞれ建築物10及び11に生じている。宅地擁壁部分が崩壊しており、それが建築物の損傷に何らかの影響を及ぼした可能性がある。

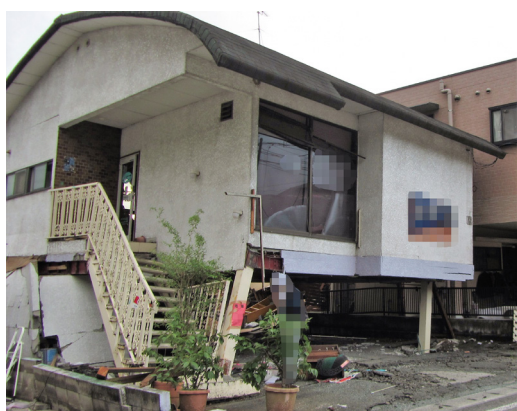
写真 5.4-25 外観

本建築物は2階建ての店舗である。日の字柱（辺長200mm）が使用されている。梁せいは250mmである。1階が大きく傾いており、柱の残留傾斜角は17.5度である。柱の破断、梁端破断、柱の局部座屈が生じている。

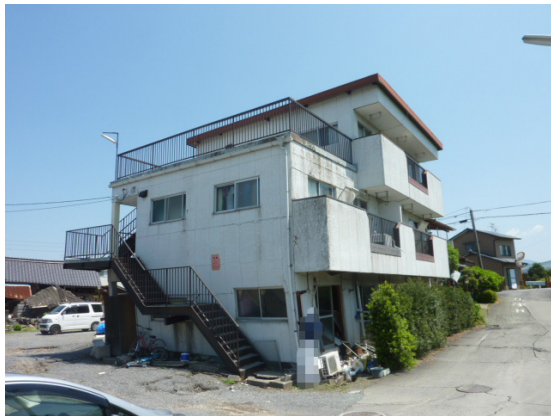
写真 5.4-29 外観

本建築物は 3 階建ての共同住宅である。日の字柱 (辺長 175mm) が使用されている。1 階が大きく傾いており、柱の残留傾斜角は 9 度である。

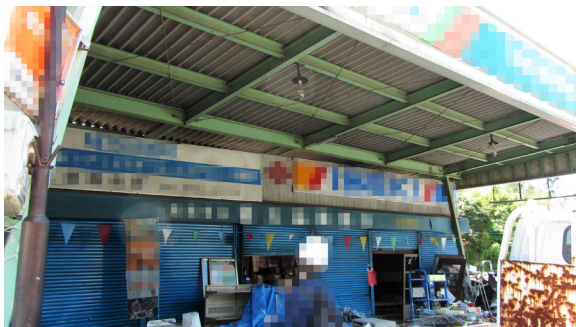
写真 5.4-31 外観

本建築物は平屋の店舗である。角形鋼管柱 (辺長 150mm) が使用されている。大きく傾いており、柱の残留傾斜角は 10 度である。梁端溶接部の破断、柱梁接合部パネルとダイアフラム間の溶接部の破断が生じている。

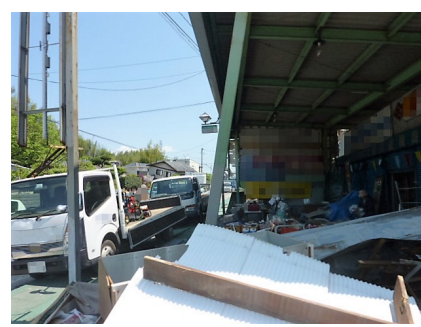
写真 5.4-32 柱の傾斜

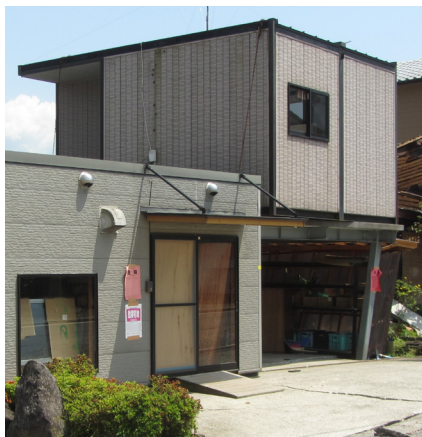
写真 5. 4-39 外観

本建築物は2階建ての店舗である。角形鋼管柱 (辺長 150mm)、間柱 (辺長 100mm) が使用されている。1階が大きく傾いており、柱の残留傾斜角は5度である。柱に局部座屈、2階プレハブの柱脚部でボルト破断が生じている。

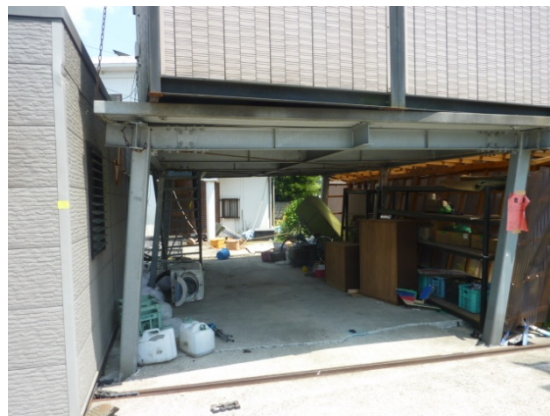
写真 5. 4-40 柱の傾斜

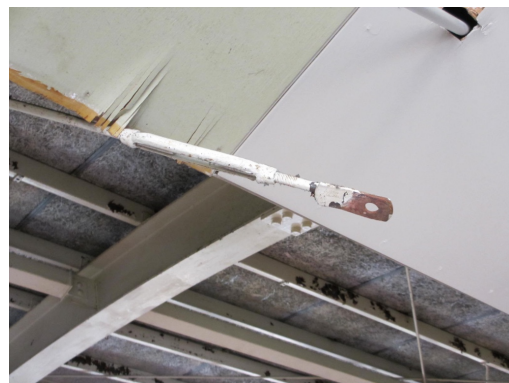
**【構造被害】** 鉛直ブレースでは、何か所かのガセットプレート及びブレース端部に塑性変形が見られた。また、屋根面水平ブレース（ターンバックル付き丸鋼ブレース）では、2 箇所でボルト破断が観察され、ブレースのたわみも観察された。屋根面水平ブレースは、耐震改修前のブレースがそのまま設置されていたものである（耐震改修によって、鉛直ブレースは全て交換されていたが、屋根面水平ブレースは新設または取り替えられておらず、改修前のブレースがそのまま設置されていた）。また、一部の柱脚部のコンクリートのひび割れや周辺地盤の沈下も観察された。

写真 5. 4-48 屋根面水平ブレースのボルト破断

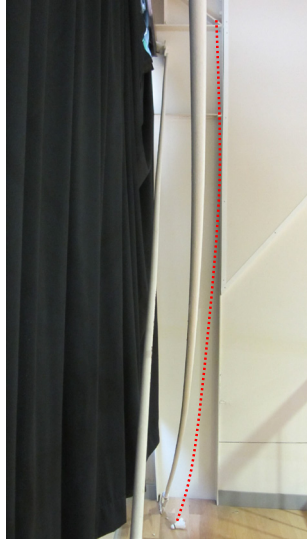
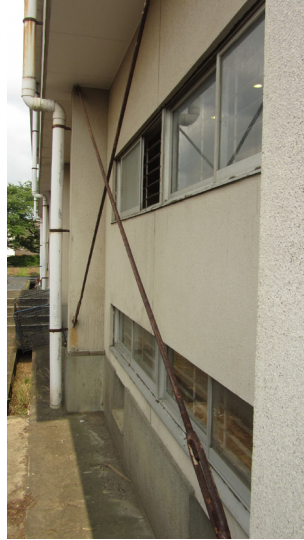
【構造被害】2階レベルの大部分の鉛直ブレースに大きなたわみが見られ、ブレース端部では軸部及び羽子板の変形が確認された。一方、1階レベルの鉛直ブレースにはたわみは見られなかった。屋根面水平ブレースのうち4本でたわみが確認された。

写真 5.4-74 鉛直ブレース（左：2階レベル、右：1階レベル）

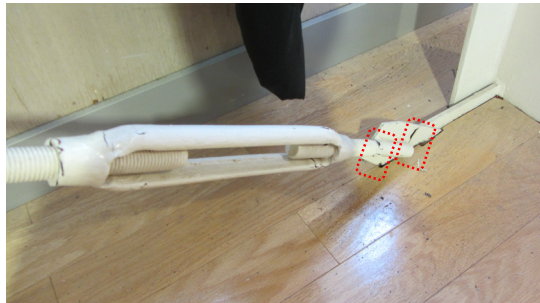
写真 5.4-76 鉛直ブレース（2階）の軸部及び羽子板の変形

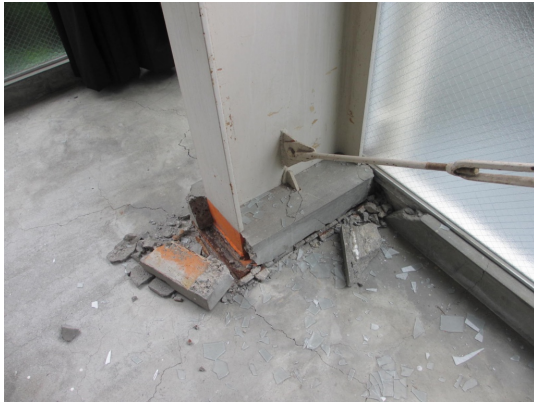
**【構造被害】** ほとんど全ての桁行き方向のブレース構面で、鉛直ブレースのボルト接合部のボルト（中ボルト）が破断している。一部の柱脚部でコンクリートの破壊が見られた。

写真 5.4-82 柱脚部のコンクリート破壊

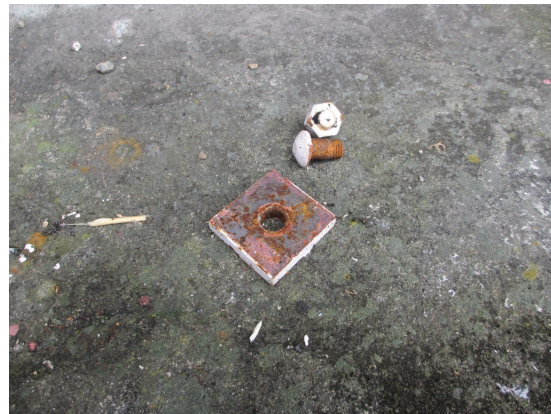
写真 5.4-94 破断した交差部のボルトとブレースの間に挿入されていたプレート

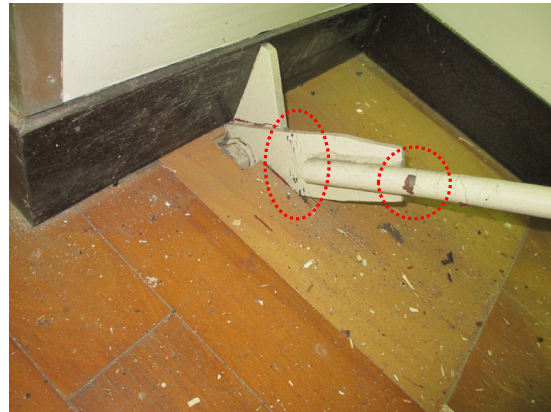
写真 5.4-96 2階ブレース端部の降伏とブレース端部羽子板のわずかな曲がりが見られた

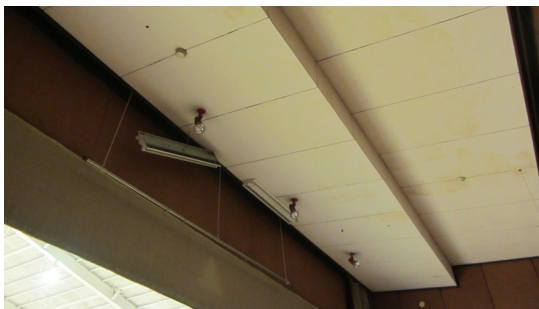
写真 5.4-105 舞台の天井（被害なし）と照明のぶら下がり

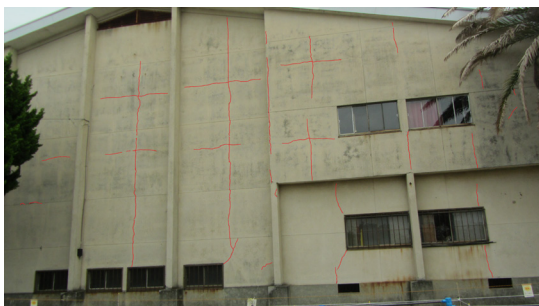
写真 5.4-107 舞台裏妻面（仕上げモルタルにひび割れ（赤線））

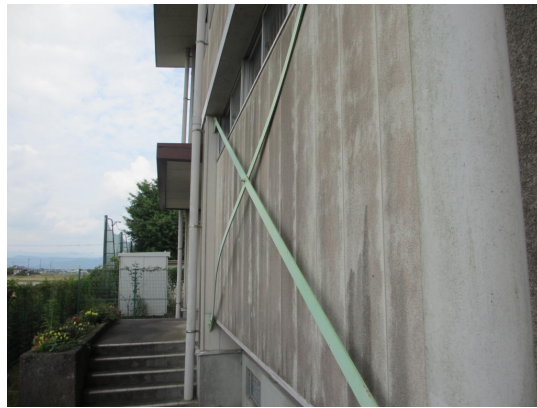
**【構造被害】** 1、2 階とも、数か所程度で、ブレースのたわみやブレース接合部におけるブレースのわずかな滑りが見られた。

写真 5. 4-127 ブレースのわずかなたわみ

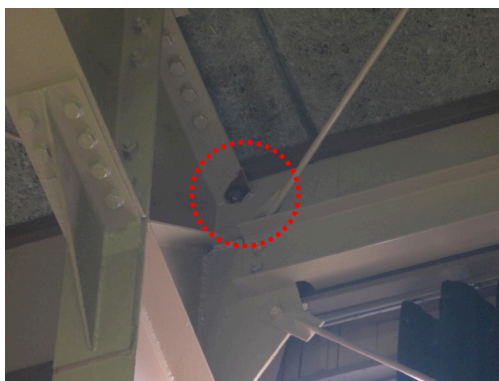
**【構造被害】**妻面の鉛直ブレースでは丸鋼ブレースで2箇所、ブレースのボルト破断が見られた。桁行き方向の鉛直ブレースでは、2階ブレースにわずかなたわみが生じている程度。また、屋根面水平ブレースでは2箇所ボルト破断が見られた。ボルト破断した妻面の鉛直ブレースと屋根面水平ブレースは、耐震改修前のものがそのまま設置されていたものである（耐震改修により桁行き方向の鉛直ブレースは全て交換されていたが、妻面の鉛直ブレースと屋根面水平ブレースは新設または交換されおらず、改修前のブレースがそのまま設置されていた）。

写真 5.4-135 取り替えられていない屋根面水平ブレースのボルト破断

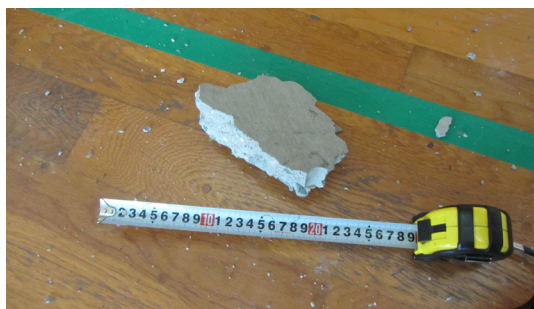
【構造被害】立体トラスの構成部材に座屈、破断が生じ、アリーナ床面に部材が落下していた（下弦材5本、上弦材1/2本（部材中央で破断したものの片方）、斜材0本）。またトラス支承部の損傷によると思われるモルタル（支承部を直接目視で確認できていない）や、トラスまわりに付いていたと思われる金具がアリーナ床面に多数散乱していた。

写真 5. 4-146 落下していたモルタル

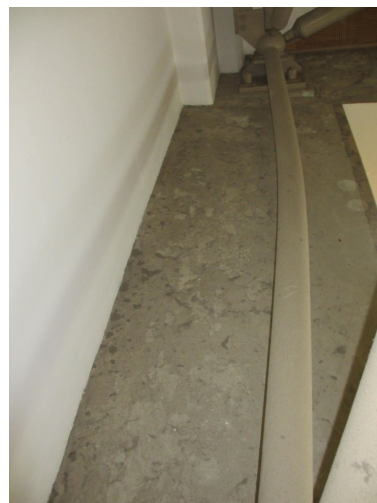
写真 5.4-156 少したわんだ下弦材

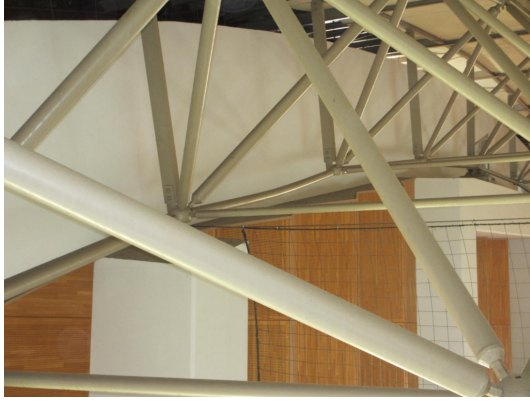
写真 5.4-157 少したわんだ下弦材

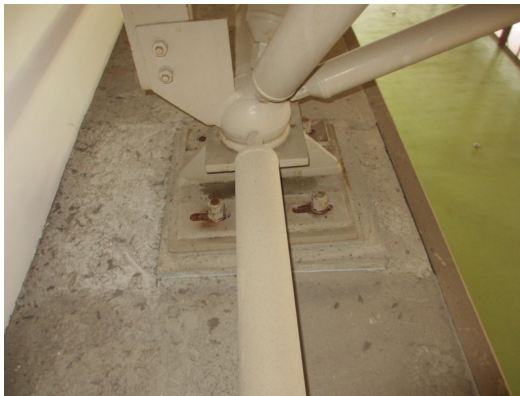
写真 5.4-159 建物桁行構面は長孔の支承部で長孔の端までボルトが移動

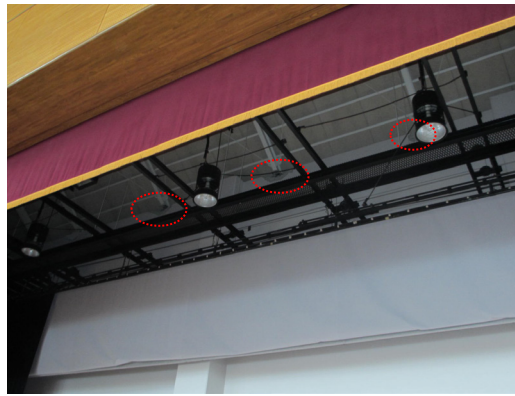
【構造被害】屋根のトラスで、下弦材が1カ所落下し、5箇所たわみが観察された。ステージ上の妻壁上部のRC架構と下屋の屋根の支承部でコンクリートの破壊、落下が見られた。一方、桁行き構面の支承部では被害は見られなかった。

写真 5.4-160 ステージ上の下屋の支承部コンクリートの破損

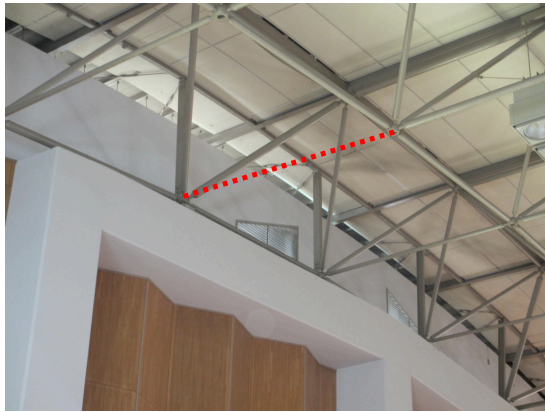
体育館B、L、Nは、RC造架構に立体トラスの屋根が接続された体育館であり、このうち、体育館LとNで、立体トラスを構成する部材の曲がり、破断、座屈、落下等の被害が見られた。被害例を、写真 5.4-180～183 に示す。2011年東北地方太平洋沖地震では、トラス梁の座屈は見られた<sup>5.4-3)</sup>が、部材の落下は観察されなかった。

写真 5.4-182 体育館Nのトラス屋根の下弦材の落下

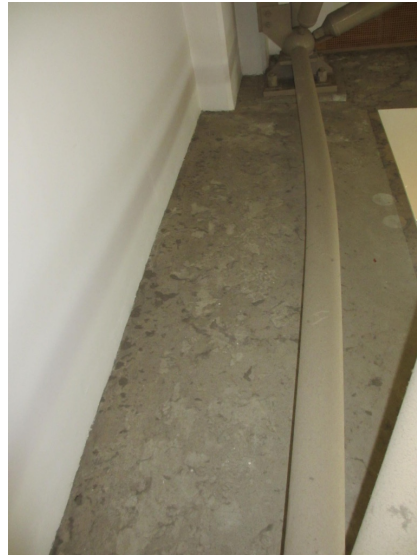
写真 5.4-183 体育館Nのトラス屋根の下弦材の曲がり

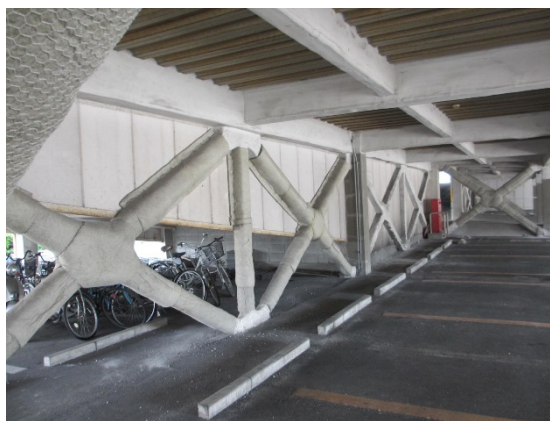
4階建ての鉄骨造の立体駐車場である。構造形式はブレース付きラーメン構造であり、角形鋼管柱とH形鋼梁に、溝形鋼ブレースが用いられている。外観からは構造被害は観察されなかったが、内部の階段室コア部分を形成するブレースに座屈の被害が見られた。特に2階の階段室周りのブレースで比較的座屈が大きく、ブレース端部とブレース交差部のガセットプレートに座屈が生じていた。また、座屈が大きい部分ではブレースの耐火被覆が剥離していた。

写真 5.4-189 建築物内のブレースの様子

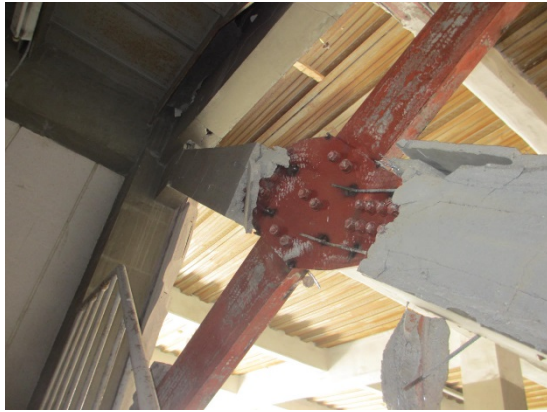
写真 5.4-194 ブレース交差部のガセットプレート接続部の座屈

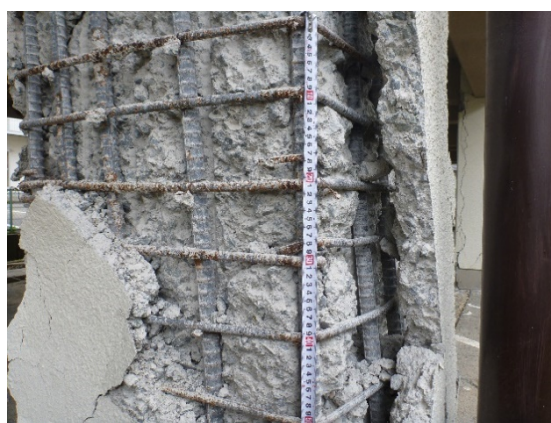
(b) 柱中央部の拡大

1 階柱は、北側角の階段室側から遠い構面の柱に被害が集中しており、ねじれ挙動が生じていることが推察される。X2 構面柱がもっとも損傷度が高く、軸支持能力が明らかに低下していることが確認できる(写真 5.5-12)。X1 構面の隅柱は、柱頭部からやや接合部側に入った位置で曲げ破壊が生じている(写真 5.5-13)。X3 構面の柱は付着割裂破壊が生じている(写真 5.5-14)。

写真5.5-12 X2-Y1 柱 (付着割裂破壊、コアコンクリートの剥落、損傷度V)

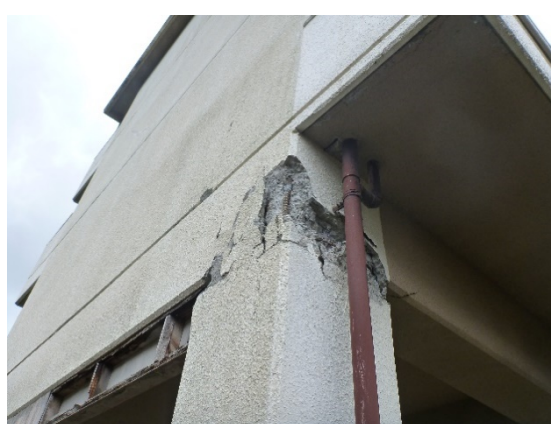
(b) 柱頭部の拡大

写真5.5-13 X1-Y1 柱 (隅柱、柱頭部曲げ破壊、損傷度IV)

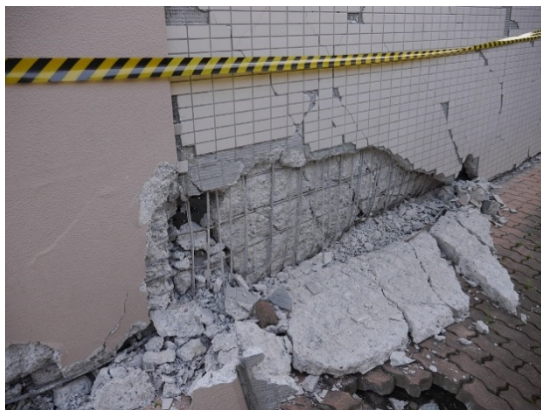
被災度区分判定基準<sup>5.5-1</sup>に従い、被害が最も大きい1階について、部材損傷度の判定を行った。図5.5-6中に判定した損傷度を示す。柱の損傷度と比較して、大梁や柱梁接合部の損傷度が大きい場合には、これらの損傷度を柱の損傷度を読み替えた。代表的な部材の損傷状況を写真5.5-18に示す。10本の柱のうち、3本の柱の損傷度がVとなった。1本(X4Y2)は中心高さ付近で、1本(X5Y1)は脚部で破壊し、コンクリートが剥落すると共に主筋が座屈した。また、もう1本の柱(X3Y2)では、柱自体の損傷度はIIに留まったが、張間方向の大梁の下端筋が座屈したため、損傷度をVとしている。また、隅角部の柱(X1Y1)では、大梁が偏心して取り付けいた柱梁接合部でひび割れ幅が2.0mmを超えるひび割れが確認されたため、損傷度をIVとしている。

(e) 非構造壁(X5 構面)

### 写真5.5-18 各部材の損傷

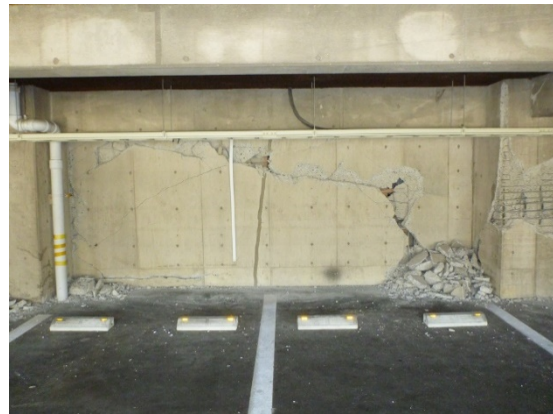
(f) 非構造壁(Y2 構面、X3-X4 間)

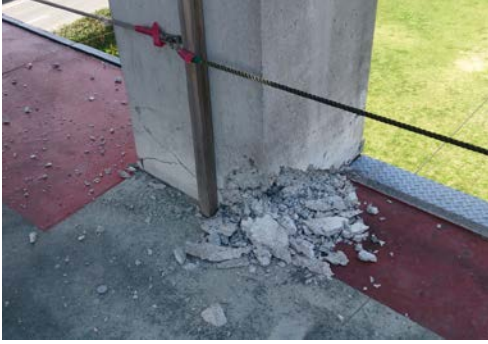
前震では、3 階柱梁接合部のコンクリートが剥落しており、内部の鉄筋の露出が見られる。また、一部の柱主筋は座屈していた (写真 5.5-21、写真 5.5-22)。3 階の柱脚や柱頭、4 階の大梁でもコンクリートの剥落が見られたが、鉄筋が露出する程ではなかった (写真 5.5-23)。本震では、当該建築物が国道側 (西方向) に大きく傾き、余震により変形がさらに増大した (写真 5.5-24、写真 5.5-25)。変形の様子から 3~4 階で部分崩壊形が形成されたと考えられ、4 階の柱梁接合部には多数のひび割れが発生していた。

写真5.5-22 前震後の主訓練塔の  
3階柱脚の被災状況

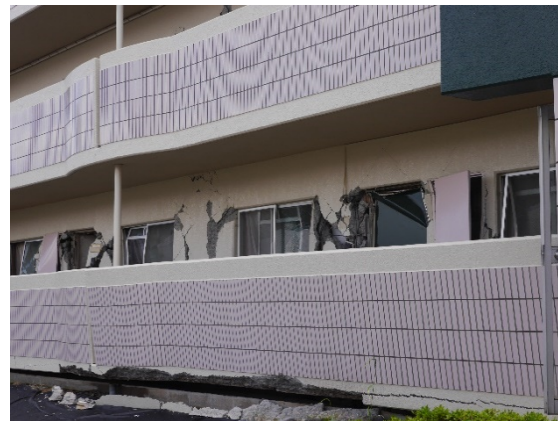
被害は1階が最も大きく、共用廊下側の構面では、方立壁の多くがせん断破壊しており、ドアや窓枠が大きく変形していた（写真5.5-27）。また、袖壁の柱際には部分スリット（スリット深さ35mm以上）が埋め込まれており、付近に損傷が集中していた。コンクリートが剥落した箇所では、方立壁の壁筋や腰壁、垂れ壁の曲げ補強筋が座屈していた。柱に関してはカバーコンクリートが剥落した程度であり、主筋の座屈も見られなかったが、柱梁接合部にひび割れが確認された。

写真5.5-27 非構造壁の損傷

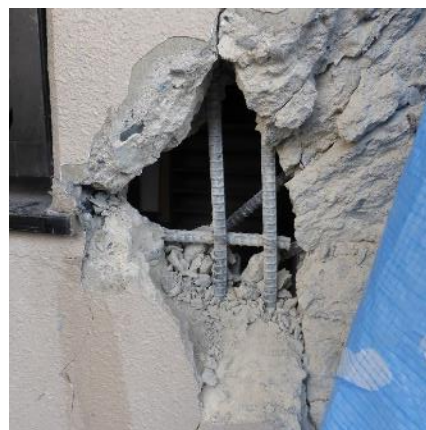
被害は 2 階が最も大きく、桁行方向共用廊下側の構面では、柱、袖壁、方立壁の多くがせん断破壊しており、コンクリートの剥落、鉄筋露出、非構造壁縦筋の座屈が見られた (写真 5.5-31、写真 5.5-32)。柱がせん断破壊した原因は、柱に取付く腰壁端部の横筋は柱内に定着されていなかったものの、腰壁が柱の水平変形に抵抗したことで、柱が短スパン化 (柱幅 550~600mm 程度、柱の可撓長さ 1,000mm 程度) したためと思われる。なお、柱の主筋は D25、中間部のせん断補強筋で D13@100 であった。一方、腰壁のないバルコニー側の柱には損傷が見られなかったが、方立て壁は共用廊下側と同様のせん断破壊と袖壁のスリーブ孔位置からの鉛直方向のひび割れが見られた (写真 5.5-33、写真 5.5-34)。また、ピロティ構造である 1 階は桁行方向の柱に取付く耐力壁端部にせん断ひび割れが見られた以外は、顕著な損傷はなかった (写真 5.5-35)。

写真5.5-32 共用廊下側柱に取付く腰壁および袖壁 (袖壁横筋は柱内に未定着だが、スリットなし)

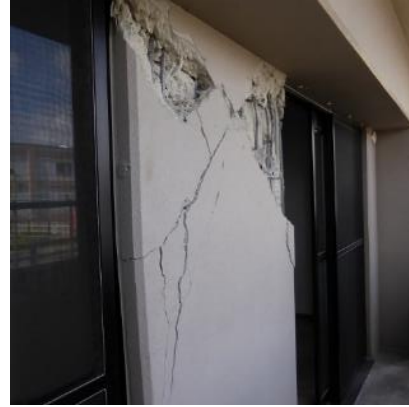
写真5.5-34 バルコニー側方立て壁のせん断破壊

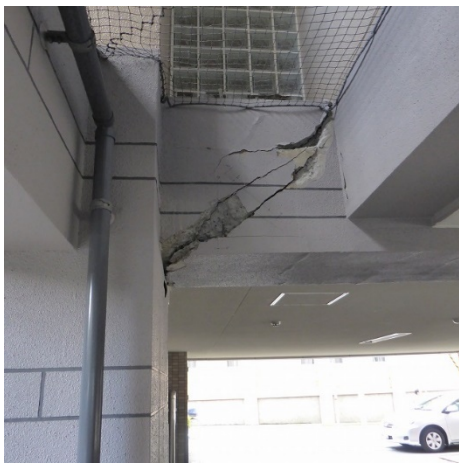
被害の特徴は、張間方向中構面における2階大梁端部でのせん断破壊である(写真5.5-40)。当該大梁(梁せい750mm×梁幅600mm)の柱際から800mm離れた位置の直交方向には、桁行方向大梁に平行して梁が取り付けられているが、この梁が当該大梁の地震時の変形を拘束したことで短スパン化し、大梁端部でせん断破壊が生じたものと推定される。また、張間方向両妻構面の大梁には、中構面にあるような梁は取り付けしていないものの、その端部にはせん断ひび割れが生じていた(写真5.5-41)。なお、張間方向の大梁では、このせん断破壊によってたわみが生じているため、その対策として仮設の支保工が設けられていた(写真5.5-42)。

写真5.5-40 張間方向中構面2階大梁端部のせん断ひび割れ

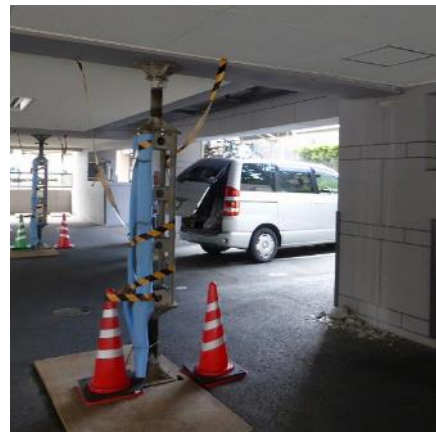
写真5.5-42 支保工による張間方向大梁のたわみ対策

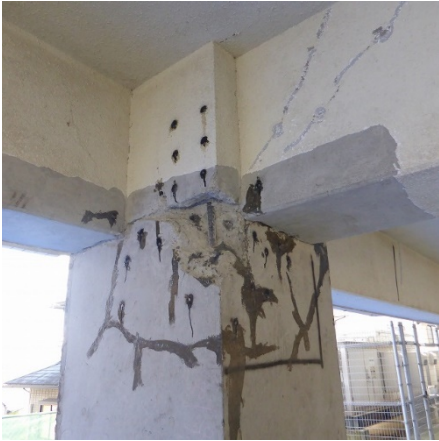
1 階の構造被害としては、柱頭の大梁が取り付けられない非拘束領域におけるコンクリートの剥落、鉄筋露出、また、柱脚コンクリートのひび割れ、剥落が一部で見られた（写真 5.5-46、写真 5.5-47、写真 5.5-48、写真 5.5-49）。全ての柱および梁端に幅 0.2～0.6mm 程度、一部で幅 1mm 超のひび割れがあるほか、垂れ壁端部が損傷し、コンクリート剥落、鉄筋露出が見られた。また、桁行方向構面外の非構造壁は、せん断ひび割れが全面的に見られた。本建築物の南東側は、擁壁が設けられた崖地があり、1 階土間スラブにひび割れが見られたが、柱の傾斜は確認されなかった。

写真5.5-46 1階柱頭のコンクリート剥落  
と鉄筋露出

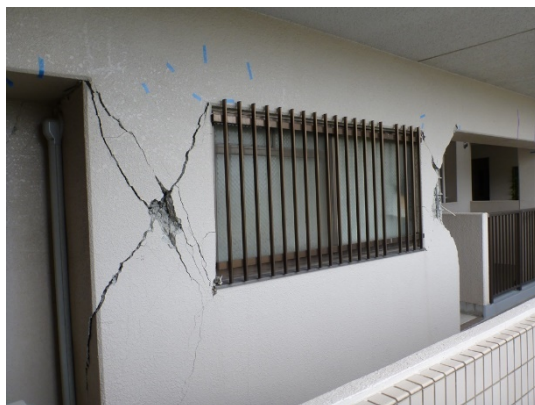
桁行方向の共用廊下側の構面でも、1～10階の全ての階において、方立壁のせん断破壊が生じており、コンクリートの剥落や鉄筋の露出が見られた（写真 5.5-61）。また、せん断破壊には至らないものの、多くの袖壁でせん断ひび割れが発生していた。現地実測した方立壁の厚みは180mmで、D10の壁筋がおよそ150mmピッチで配筋されていた。

写真5.5-61 桁行き方向の共用廊下側の構面における被害

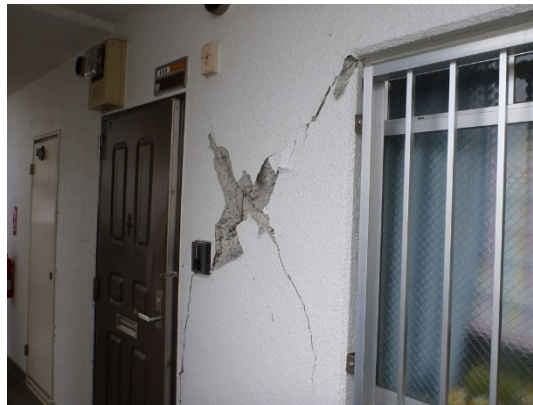
北側の桁行方向の共用廊下側の構面では、方立壁が多く配置されており、1～8 階において方立壁にせん断ひび割れが発生していた (写真 5.5-65)。一部の方立壁では、コンクリートが剥落し、鉄筋が露出していた。現地で計測した壁厚は 150mm であった。一方、南側の桁行方向のバルコニー側の構面では、袖壁が多く配置されていたため、共用廊下側の構面と比較すると損傷が小さかった。また、張間方向の妻壁でも、複数層に渡って、開口に挟まれた部分でせん断ひび割れが発生していた (写真 5.5-66)。

写真5.5-65 桁行方向の共用廊下側の構面における方立壁の被害

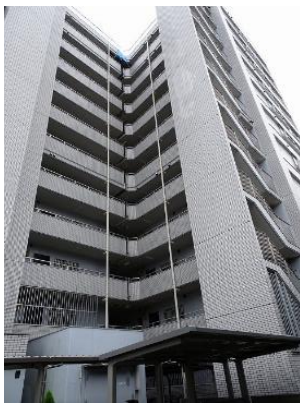
写真5.5-73 南側建築物の北面とエキスパンションジョイント部

主な被害は、南側にある住棟の張間方向が南面（白川側）に傾斜していることと、エキスパンションジョイント部の損傷・脱落である。一部の階の方立て壁および戸境壁に軽微なせん断ひび割れが見られた以外は、柱、梁に構造的な損傷は見られなかった。また、北側の住棟はほぼ無被害である。

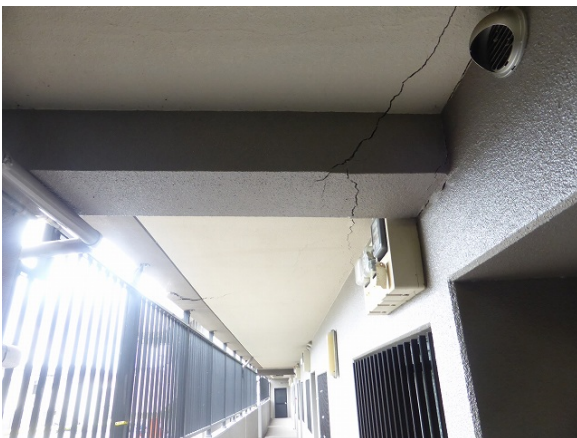
1階エントランスホールと住棟本体をつなぐ小梁は、住棟側端部の下端から上端にかけて幅30mm程度の亀裂が生じていた。また、小梁周辺のスラブの下端にも、小梁端部位置から桁行方向大梁に沿って2.5mほどの長さで最大幅50mmほどの亀裂が生じていた(写真5.5-80、写真5.5-81、写真5.5-82)。

写真5.5-82 1階エントランスホールと住棟本体をつなぐ小梁およびその周辺スラブに生じた曲げひび割れ

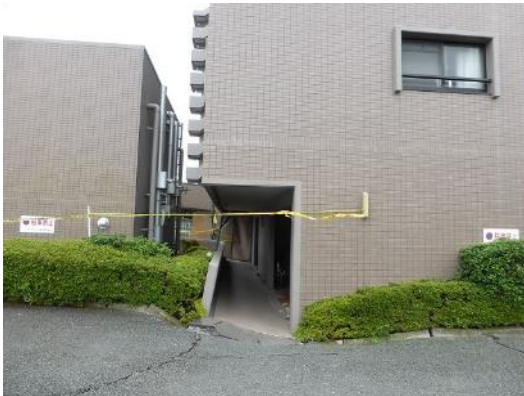
本建築物は杭基礎であるが、建築物とその外周地盤面には300mm程度の段差が地震によって生じていた。また周辺地盤は地割れや凹凸などの地盤変状が広く確認された（写真5.5-85、写真5.5-86、写真5.5-87）。

写真5.5-85 建築物と外周地盤の段差

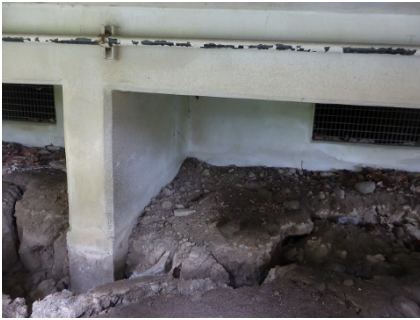
写真5.5-94 建築部外周部の地盤の亀裂

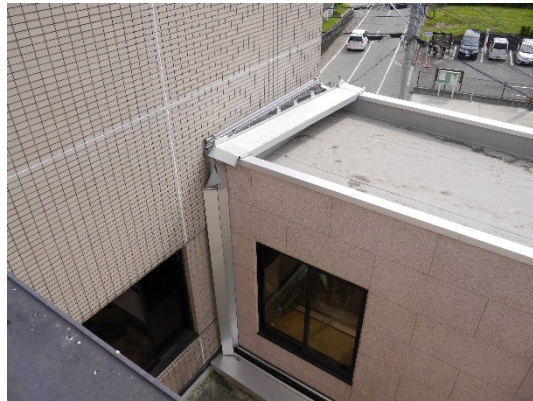
写真5.5-116 エキスパンションジョイントの破損

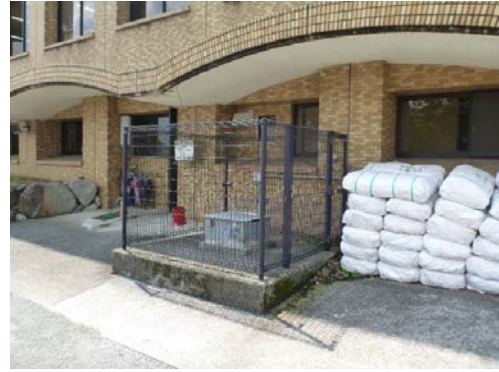
写真5.5-136 地震計設置状況

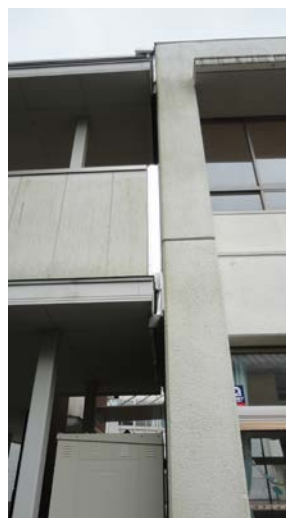
外観調査の結果、建築物被害としては、非構造壁のせん断ひび割れ、エキスパンションジョイントの損傷がある程度で大きな被害は確認されなかった。

写真5.5-154 エキスパンションジョイントの損傷

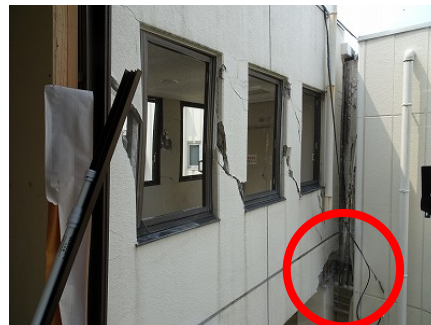
建研・国総研による熊本地震第一次調査<sup>5.5-2, 5.5-3</sup>では、4 月 14 日の地震では構造躯体の損傷は確認されず、周辺地盤の亀裂や移動などが見られたこと、4 月 16 日の地震で、エレベータ棟の損傷、地盤変状の悪化が確認され、渡り廊下部分の壁部材が大きく損傷し、また柱梁接合部の破壊 (写真 5.5-156、写真 5.5-157) を確認している。

写真5.5-157 渡り廊下被害柱梁接合部被害

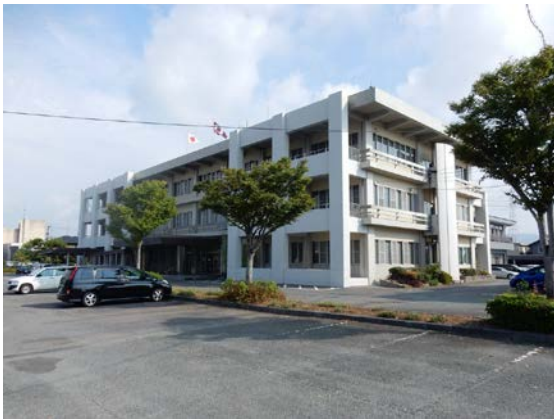
写真5.5-176 外観

本建築物は RC 造 3 階建ての庁舎建築物であり、隣接する敷地に鉄骨造の会議棟の増築が行われている (写真 5.5-176、写真 5.5-177)。増築の際、3 階建てのエレベータホールも設置されている。2011 年に耐震改修が行われ、桁行方向に外付け骨組が、張間方向にブレースが増設されている。建築物周辺の地盤には 10cm 程度の沈下が起こっており、給水管の漏水や鉄骨階段基部のコンクリートの損傷の原因となっている (写真 5.5-178)。建築物の内部では、RC 造壁のひび割れが確認されているものの、主要部材には大きな損傷は確認されておらず、地震後も建築物が継続使用されているが、外周部にある 3 階手すりの一部が損傷を受けて宙づりの状態となったため、地震後に撤去が行われている (写真 5.5-179)。また、本建築物と会議棟を接続するエキスパンションジョイント周辺のカバーや天井材の一部が脱落しており (写真 5.5-180)、会議棟 2 階の会議室では、天井材の落下や間仕切り壁の転倒があり (写真 5.5-181)、一部の部屋が使用禁止となっていた。

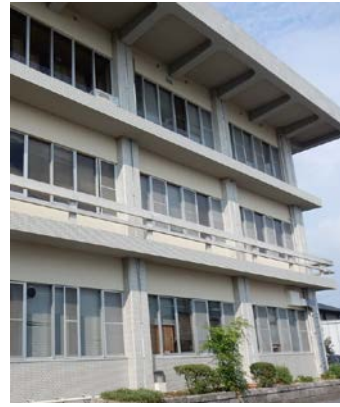
写真5.5-179 3F 外周部の手すりの撤去

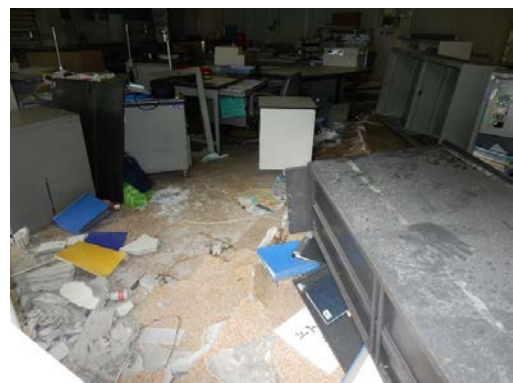
ブレースによる耐震改修が行われていない中央付近のスパンにおいて、連層に渡って、大梁の破壊が起こっていた（写真 5.5-185）。また、南西構面の正面入り口に近い位置の 1 本の柱がせん断破壊していた（写真 5.5-186）。この柱には鉄骨ブレースによる耐震改修は行われておらず、腰壁によって短柱化していた。室内側の床スラブを見ると、せん断破壊した柱の近傍から部屋の奥の方に床スラブが盛り上がっている箇所があり、地盤変状の影響で破壊した可能性がある（写真 5.5-187）。正面入口内のロビーでは、柱のカバーコンクリートの剥落や大梁の破壊が見られ、地盤変状の影響によって床のタイルが割れていた。また、柱も一部鉛直方向に沈下したと思われる損傷も確認した。なお、建築物の左右と中央で建築物の沈下量を計測したところ、左右は 15cm、30cm の沈下があったが、建築物の中央部分は殆ど沈下がなかったとのことである。

写真5.5-187 せん断破壊した柱の室内側の様子

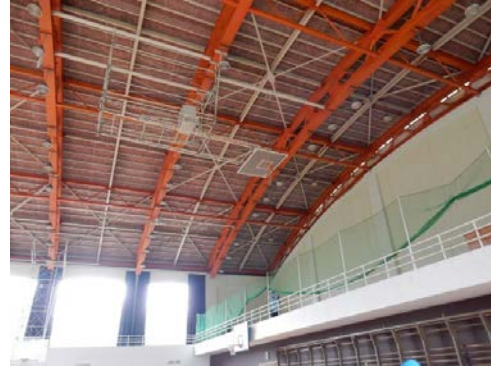
本建築物は RC 造の躯体と S 造の屋根からなる体育館である。RC 造の柱の外側にはバットレスが設けられている。鉄骨屋根には耐震改修により、水平ブレースが設置されている（写真 5.5-189）。また、

写真5.5-189 鉄骨屋根（白色の部材が耐震改修による水平ブレース）

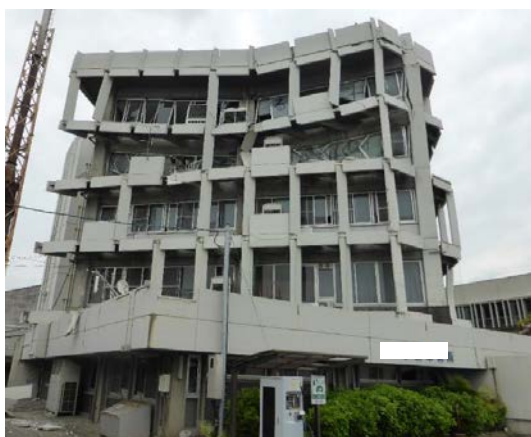
写真5.5-192 外観（南西側）

当該建築物の庁舎棟は、4、5階の内柱及び十字形柱梁接合部の大破により局部崩壊している。また当該柱に接続されている梁も大破し、庁舎棟2階柱脚部に損傷（写真5.5-192）が確認された。さらにコア棟の北構面の2階壁脚部で曲げ圧縮破壊（写真5.5-195）を起し、一部は鉄筋座屈が生じている。庁舎棟とコア棟とは厚さ110mmの床スラブで接続されているが、その接続部には大きなひび割れが発生しており、それらの一体性がどの程度確保されているかは不明である。

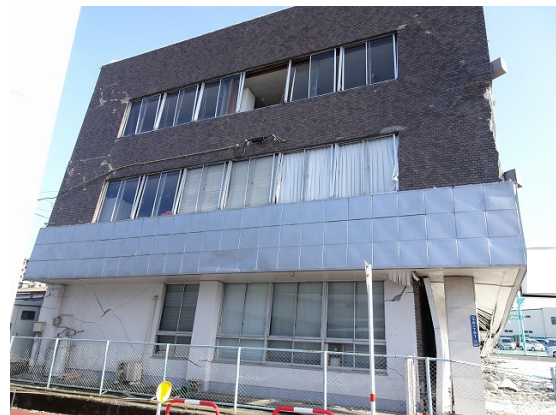
当該建築物は、1層が崩壊（写真5.5-213）している。北構面に壁部材が配置（写真5.5-214）されているが、南構面の柱が完全に軸方向に変形している。よって、ねじれ変形を伴って、壁のない柱部材の変形が大きくなり破壊に至ったものと推察される。なお、柱の主筋及びせん断補強筋ともに丸鋼である。ちなみに、本建築物同様に一面ガラスが配置された隣接する店舗では、それらのガラスが破損（写真5.5-216）しているが、構造的な損傷は見られていない。これ以外にも近傍の一面ガラスが配置された店舗でガラスの破損を確認している。

写真5.5-214 外観（北側）

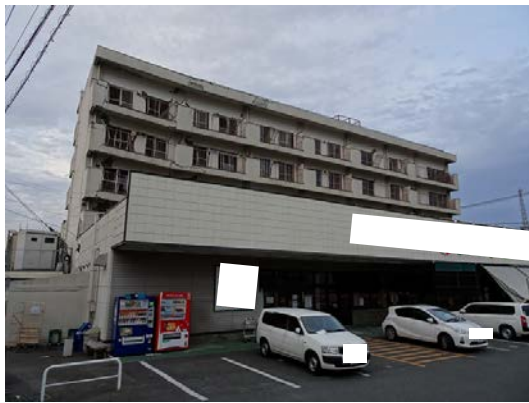
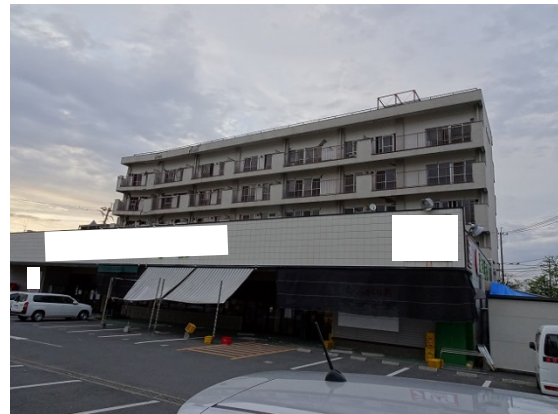
写真5.5-222 外観（南側）

当該建築物では、南側外観を見ると向かって左手（西側）の損傷が激しい（写真5.5-222）。西側からみると2階部分で局所的に崩壊している（写真5.5-224）。桁行方向の梁端部は曲げ破壊が生じ、また局部崩壊した部分に近い柱及び方立壁にせん断破壊を生じている。また北東側の店舗の2階以上にバルコニーがあり、その端部にひび割れ（写真5.5-223）が発生している。これはバルコニーの一端が住宅側にも固定されていることから、前述の住宅の局所的な崩壊に伴ってバルコニーも強制的に変形したためと思われる。

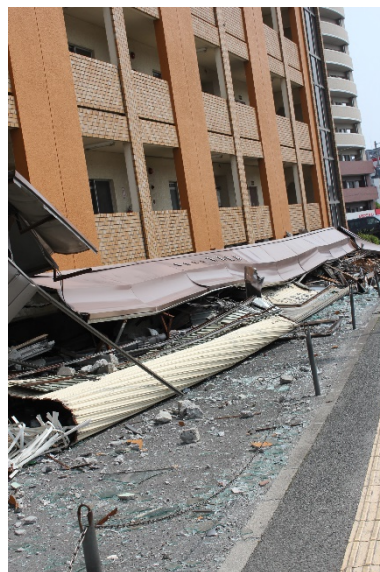
本建築物は、5階建てのRC造で、1階が商業施設、2～5階が共同住宅である。平面形状は長方形である。当該建築物は、1階部分に被害が集中し、層崩壊している（写真5.5-230）。1階柱主筋はD25であり、帯筋はφ9（丸鋼）が200mmピッチ（写真5.5-231）で配されていた。

写真5.5-230 1階の層崩壊

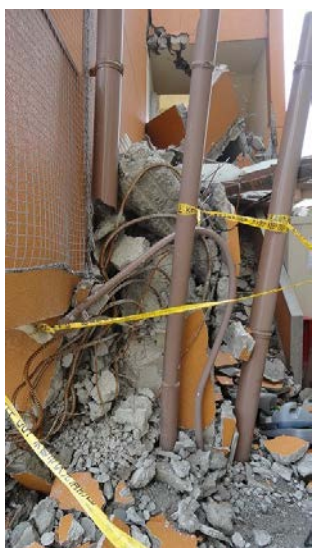
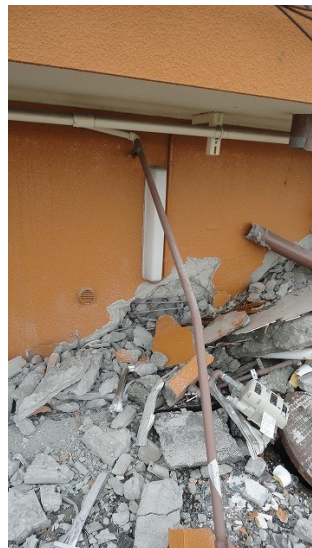
写真5.5-231 層崩壊した1階柱

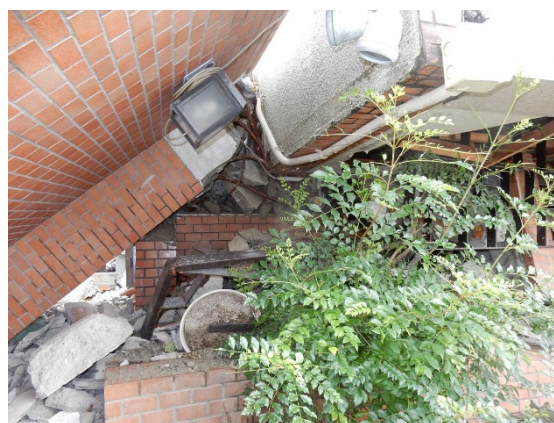
本建築物は3階建てのRC造住宅である。現地で柱の配筋状況を確認したところ、主筋に丸鋼が用いられており、建設年代は古く、旧耐震の建築物であると推定できる。

写真5.5-233 1階柱の配筋

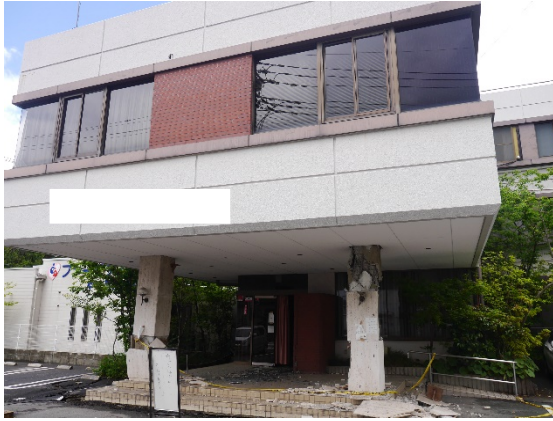
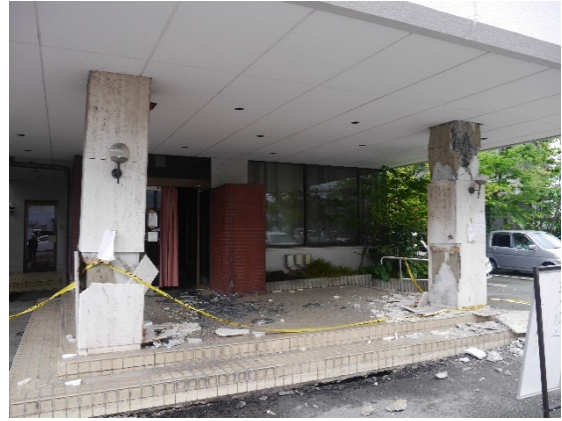
写真5.5-262 正面入り口部 柱のせん断破壊

本建築物は3階建てのRC造診療所である。正面側の2階張り出し部を支える柱がせん断破壊していることが確認された(写真5.5-262)。これらの柱以外の柱には目立った損傷は確認されない。

正面入り口部

正面入り口部の拡大

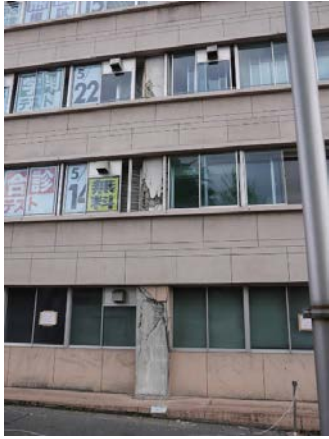
本建築物は4階建てRC造の学習教育施設である。28号線に面した傾斜地に建設されており、建築物のすぐ北西に白川が通っている。南東側の構面に対して壁量が少ない北西面で、1、2、3階の中柱でコンクリートの剥落が見られた。1階柱は腰壁によって短柱化しており、せん断破壊により、内部の鉄筋が露出している。同柱のせいは650mm、主筋径は $\phi 22$ で一辺に4本が配筋されている。また、せん断補強筋は $\phi 10$ でせん断補強筋の間隔は約200mmである。建設年は不明であるが、主筋、せん断補強筋に丸鋼が用いられていることから、新耐震以前の建築物と考えられる。

写真5.5-305 建築物北西面における各階柱の損傷

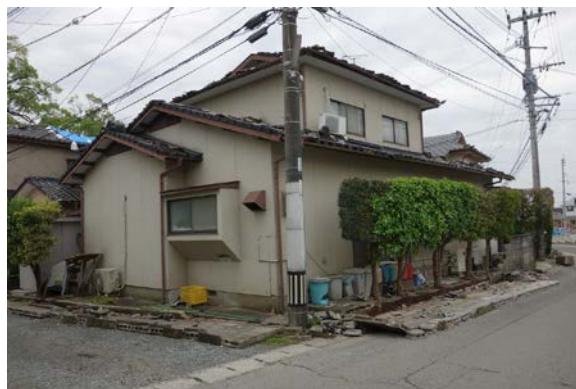
写真 5.6-1 に、A 通りの県道 28 号の北側で見られた道路の舗装の様子を示す。舗装の所々で認められるひび割れや段差は、地盤変状が生じた痕跡と考えられる。写真 5.6-2、5.6-3 に 1 階が倒壊している建築物とその基礎の様子を示す。基礎にはひび割れが確認できるが、破壊には至っておらず、大きな地盤変状は確認できなかった。写真 5.6-4、5.6-5 に写真 5.6-2 の近辺の中破と思われる建築物とその基礎の様子を示す。基礎にはひび割れが見られ、地盤変状も確認できる。写真 5.6-6～5.6-8 に、軽微・無被害と思われる建築物（住民からの聞き取りにより築 20 年ほど）と、その基礎・地盤の様子を示す。基礎にはひび割れが見られ、地盤変状も確認できるが、被害の程度は小さい。写真 5.6-9 に新興住宅地と思われる建築物群の様子を示す。建築物の被害は見られず、前面道路に大きな損傷は見当たらない。

写真 5.6-4 中破と思われる建築物

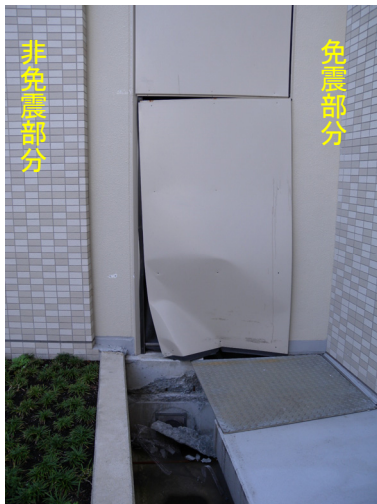
免震層内に罫書き式の変位計が設置されており、最大で正負約 45cm（トータル約 90cm）の軌跡が記録されていた（写真 5.7.2-1）。建築物の設計変位（地震応答変位）は正負各 33.5cm であり、これを超える数値となっている。ただしこの軌跡は設計上許容される変形量（設計資料に基づく積層ゴム支承の限界変形 56cm に対してその 0.8 倍、すなわち 44.8cm）にはおおむね収まっている。その他、積層ゴム支承について、化粧カバーのずれや胴部保護ゴムの端部のめくれが見られた（写真 5.7.2-2）。外周部では、非免震部分との接続箇所であるエキスパンションカバー周囲の軽微な変状（写真 5.7.2-3：モルタルの欠けや金具の変形）があったが、使用上の問題は見られなかった。

写真 5.7.2-3 エキスパンションカバー周囲の変状

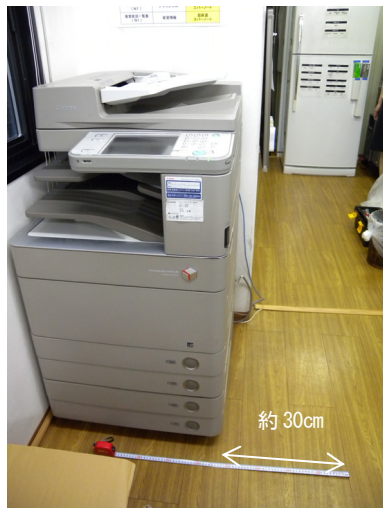
- ・前震、本震共に宿泊室及び1 F 食堂ではいずれも被害（備品落下等も含む）は見られなかった。
- ・前震時に、1階事務室の隅に置いていたコピー機（写真 5. 7. 2-31）が約 30cm 移動した。
- ・本震時に、5階宿泊室での姿見の転倒及び1階事務室のパーティション（写真 5. 7. 2-32）の転倒があった。
- ・本震直後には、免震建築物であるとして1階ロビー内に周辺の通行人も含め約 50 人が避難していた。
- ・他の宿泊施設では、客室のTV転倒やエレベータ停止などの被害で営業できないものがあったが、この施設は継続して営業が可能だった。
- ・免震建築物の揺れ方は、ゆっくりしているが歩けるほどではなく、免震とわかっていても恐怖感のあるものであった。ただし、継続して営業可能だったことなどから、免震の有効性は高いと感じている。
- ・本震の特徴として、初期の上下動が大きかった。前震はそのような感じはなかった。

写真 5. 7. 2-31 移動したコピー機

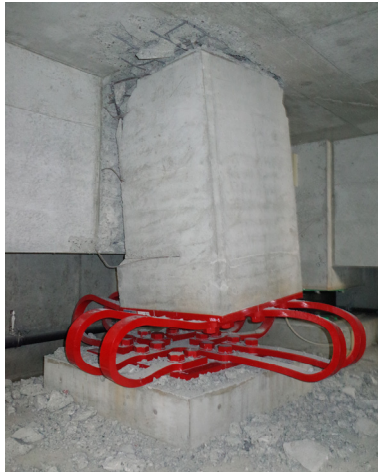
また、8基のU形鋼材ダンパーが取り付け基部を免震層外周の大梁に添わせるように配置されていたが、3基で被害を生じていた。取り付け基部が大梁から引き剥がされるように分離し鉛ダンパー同様にスラブとの接合部で破壊を生じたもの（写真5.7.2-51）があった。他に取り付け基部が大梁に対し偏心しないように取り付けられており被害が見られなかった鋼材ダンパー（写真5.7.2-52）も存在したことから、一体化が十分でなかったために当該部分に想定外の力が作用したためと考えられる。この損傷は床スラブの上面にあたる1階の駐車場部分まで達していた（写真5.7.2-53）。ただし、大梁との一体化が図られていても、梁下端面とダンパー部間で損傷を生じている場合があり（写真5.7.2-54）、基部に対して周囲の部材（大梁）が偏心して取り付けられていることが却って被害を拡大したと考えられる。これらの鋼材ダンパーの被害の要因としては、鉛ダンパーの被害（あるいは建築物Cの被害）と同様に当該部分の設計にあたって地震時にダンパーの取り付け基部に生ずる応力の想定が十分でなかったことが考えられる。なお、写真5.7.2-54ではコアコンクリート部分が落下する重度の損傷に至っているが、この写真は2016年7月上旬（本震後約3か月後）に撮影したもので、別途本震後から約1か月までの期間に実施した現地調査の時点では顕在化しておらず、その後の余震で被害が拡大したものと考えられる。その他、柱直下の位置にない小型の積層ゴム支承の取り付け基部のスラブ下面にひび割れが確認された（写真5.7.2-55）。

写真 5. 7. 2-51 鋼材ダンパー取付け  
基部の損傷①（北西部）

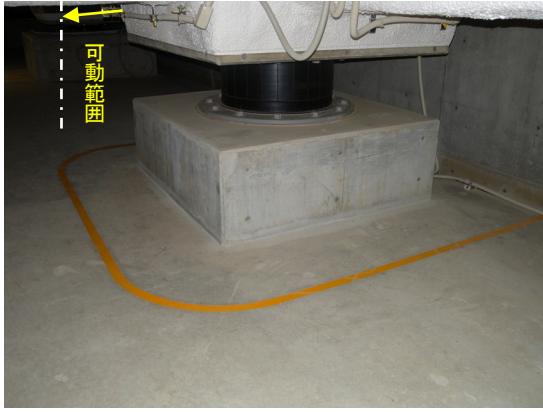
写真 5. 7. 2-61 免震材料及び建築物周辺のマーキング

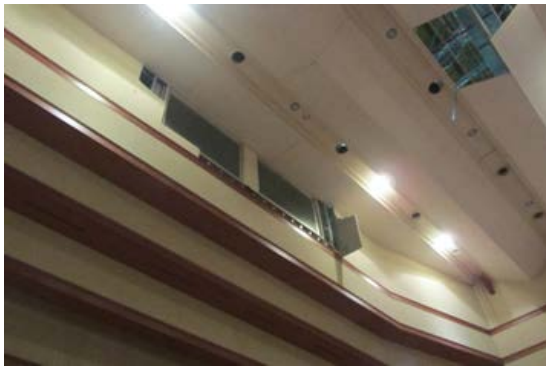
写真 5. 8. 2-39、5. 8. 2-40 は比較的高所の内壁の被害である。写真 5. 8. 2-39 は (1) 吊り天井の被害で記述した建築物 C における被害であり、客席工法上部の開口脇で内壁の仕上材が損傷・脱落している。写真 5. 8. 2-40 は (1) 吊り天井の被害で記述した建築物 E における被害であり、高窓への吹き抜け空間の立ち上がり壁（鋼製下地材にせっこうボード 9mm の 2 枚張りに塗装仕上げ）の内装材がほぼ全面的に損傷・脱落していたが、大きく損傷・脱落を生じたのは本震時とのことである。

写真 5.8.2-39 客席後方上部の開口脇の内壁の損傷・脱落

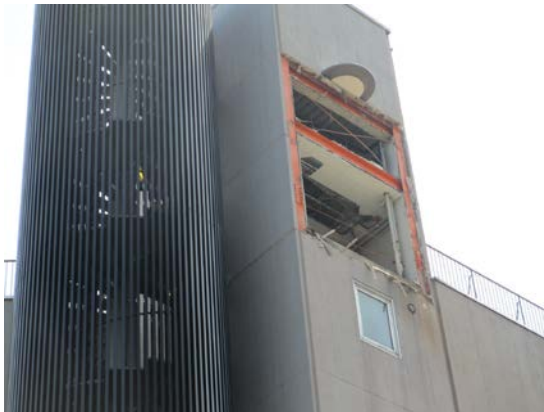
写真 5. 8. 2-56 駐車場の塔屋の被害

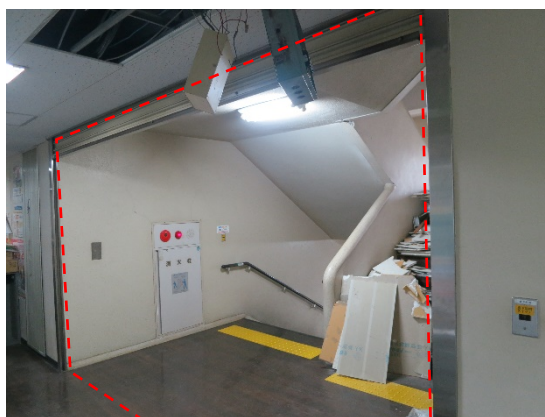
防火戸については、扉がヒンジから外れて脱落したものと（写真 5.8.2-60）、扉や戸枠の歪み、床の盛り上がりによる開閉障害が複数確認されている（写真 5.8.2-61）。また、エレベーター前に設置された折り畳み式防火戸が、揺れの影響で戸先が垂れ下がり、開閉ができないものもあった。この例では、エレベーターシャフトと室内空間を隔てていた防火戸の枠板も脱落したため、現在は仮留めをした上でエレベーターの使用が停止されていた（写真 5.8.2-62）。この他、エキスパンションジョイント近くに設置された防火戸が、枠の変形のために完全には閉鎖しない状態となっていた（写真 5.8.2-63）。揺れにより自動閉鎖したものの、付属するモーターの電源が起動せず、開放することができなくなった防火シャッターもあった（写真 5.8.2-64）。

写真 5. 8. 2-64 自動閉鎖したのち開放できなくなっていた防火シャッター（RC 造、御船町）

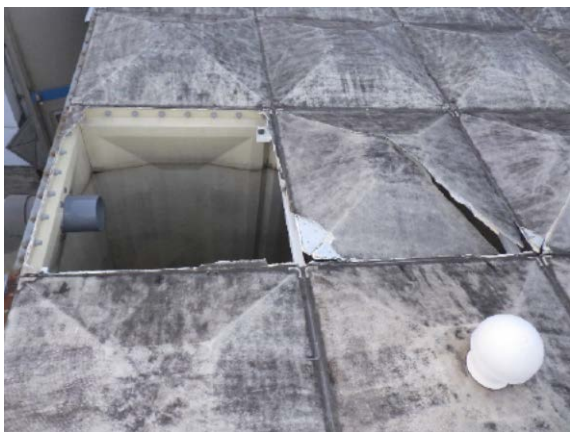
受水槽、高置水槽に関して、FRP 製の水槽の天板が破損する被害が複数確認 (写真 5. 8. 3-4) されたほか、水槽内部のオーバーフロー管の破損 (写真 5. 8. 3-5) や、水槽パネルのフランジ接合部での破損被害 (写真 5. 8. 3-6) が確認された。

写真 5. 8. 3-4 FRP 製水槽の天板損傷被害

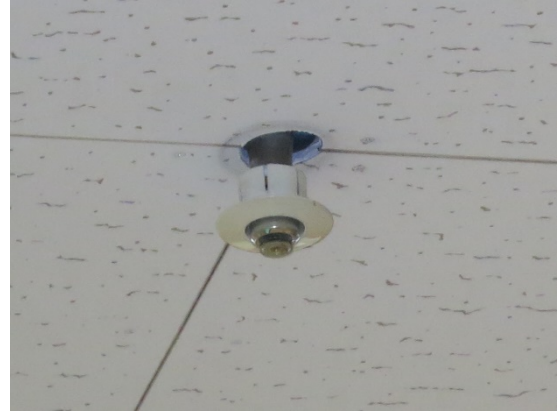
写真 5.8.3-15 スプリンクラーヘッドの抜け

空港旅客ターミナルでは、待合スペースの天井板が落下しており、これによりスプリンクラー設備が誤作動を起こして、水損被害が発生している。施設管理者によると、このスプリンクラー配管には変位吸収型の継手を使用されていなかったとされる。

天井板の振動に追従できず抜け出たり、ゆがんだりしたスプリンクラーヘッドや煙感知器は各所で確認された（写真 5.8.3-15、写真 5.8.3-16）。

(a) 病院Aでの被害例

(b) 病院Bでの被害例
