平成 23 年 4 月 4 日

国土交通省国土技術政策総合研究所

独立行政法人建築研究所

平成 23 年東北地方太平洋沖地震による建築物被害第一次調査
白河市、須賀川市、仙台市における RC 造、S 造、非構造部材を中心とした
建築物被害調査（速報）

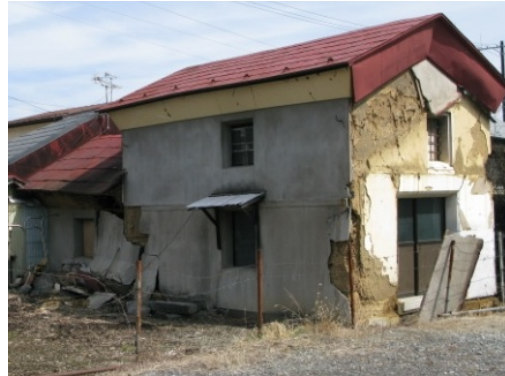
市役所周辺の被害状況を徒歩で調査した。この地域では建築物に設置された煙突が多く、亀裂やひび割れが生じたものがあった（写真1,2）。また土蔵も多く見られ、壁面等がくずれているものがあった（写真3,4）。周辺の住宅等には大きな被害はないようであったが、被災したため解体中のブロック塀（写真5）や倒壊したままの石塀（写真6）が確認された。また鉄骨造の渡り廊下で、仕上げのモルタル壁が剥落しているものがあった（写真7）。近くの墓地では石灯籠や石でできた柵が転倒していたが、墓石（写真8）の転倒はほとんど確認できなかった。

写真4 土蔵の被害

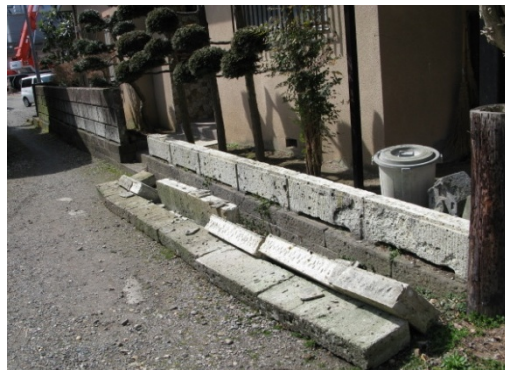
写真6 石塀の倒壊

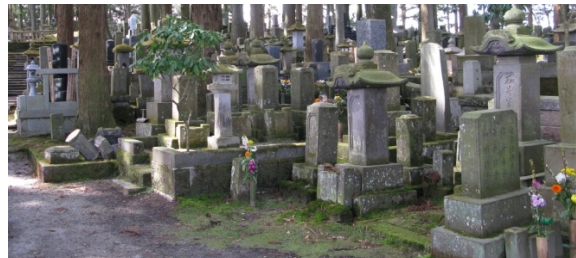
写真8 墓石（転倒はほとんど見られない）

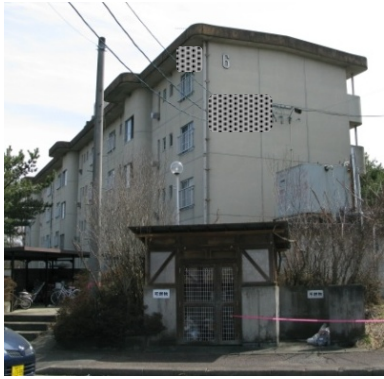
6棟からなる集合住宅 A1 は、応急危険度判定で a 棟が危険と判定されていた。a 棟は全体が沈み込んでおり、桁行き方向に傾きが見られた（写真 9, 10）。沈み込みの大きい妻面では 1 階のベランダが地面と接する状態となっていた（写真 11）。沈下のない別の棟で地面から 1 階ベランダ下端までの高さを測ると 77cm 程度であった。a 棟の北側を走る道路でも、歩道に著しい沈下が確認された（写真 12）。b 棟ではまだ応急危険度判定がされていないが、周辺地盤が沈み込み、張間方向に若干の傾きが生じていた（写真 13, 14）。

写真9 a棟外観

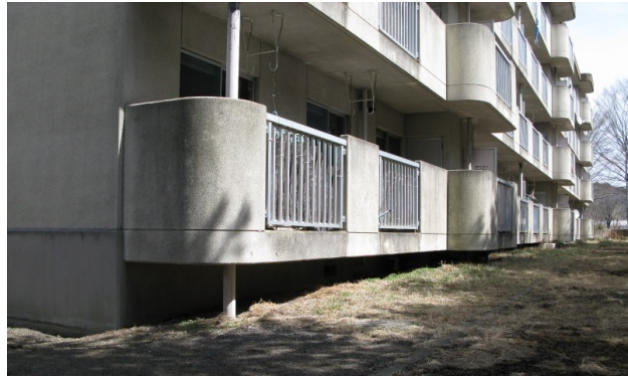
写真10 a棟外観 (沈み込みの小さい妻面側から見る)

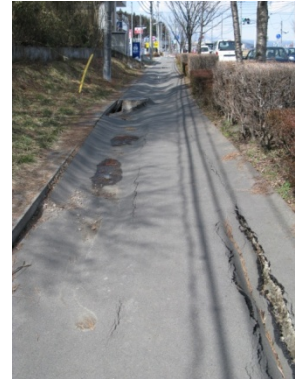
写真12 歩道の沈下

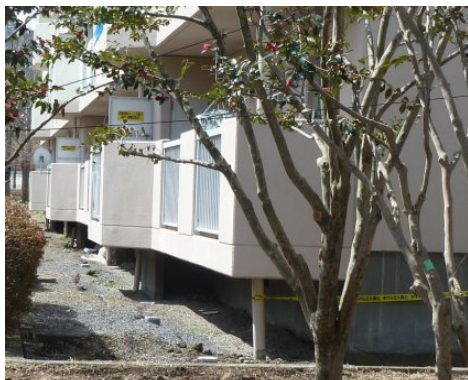
写真13 b棟

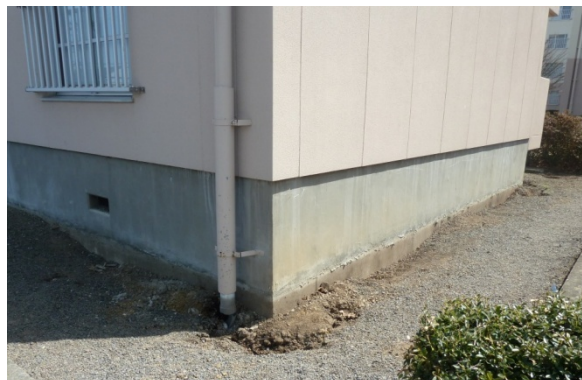
写真14 b棟

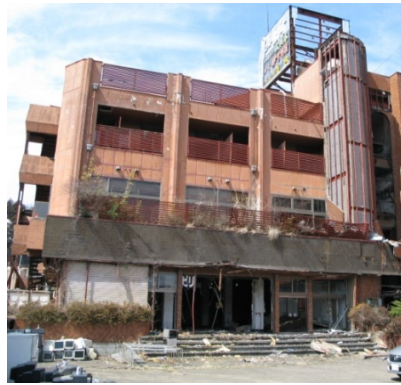
移動の経路に被害の目立つホテルがあったため、調査を行った。白河市役所から西に1kmほど離れたところにある、RC造（一部鉄骨鉄筋コンクリート造（SRC造））と鉄骨造の2棟からなるホテルである（写真15, 16）。ホテルとして営業はしていないが、一部の店舗は使われているように見受けられた。RC造の棟ではエントランス部で壁やSRC造の柱脚の損傷（写真17, 18）、天井の落下（写真19）等が生じていた。鉄骨造の棟では外壁仕上げの落下（写真20, 21）等が見られた。なお、SRC造の柱脚部は露出柱脚で、ベースプレートのアンカーボルトが抜け出している（写真18）。そのため、ベースプレートの断面にひずみが集中し主筋が大きく伸ばされ、軸方向の繰り返し荷重により座屈したものと考えられる。ホテルの周辺では、隣接する建築物でALCパネルの落下が見られた（写真22, 23）ほか、倒壊したブロック塀や石塀も確認された（写真24, 25）。

写真 16 鉄骨造の棟

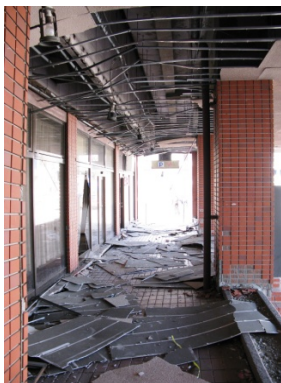
写真 19 天井の落下

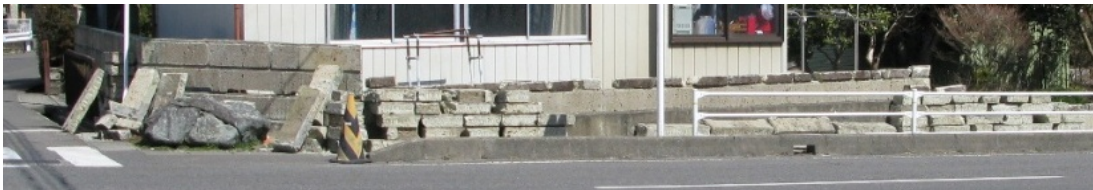
写真 25 石塀の倒壊

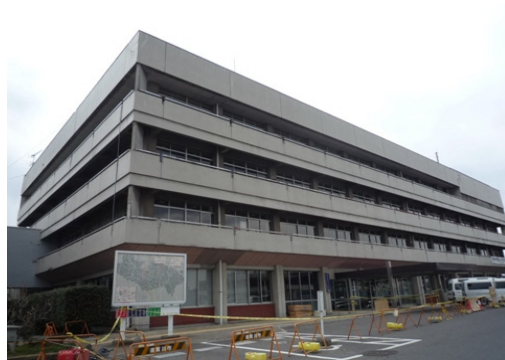
RC造4階建て、1970年竣工の建築物で、耐震補強は行なわれていない(写真27)。1階の腰壁が取り付く柱1本が大きくせん断破壊し軸方向に縮んでいる(写真28)。柱主筋は丸鋼で、外側からの見つけ面では基礎から8本立ち上がっているが、そのうち3本は柱の中央部より柱せい程度上がったところで180度フックにより定着されている。この部分を起点にせん断ひび割れが生じており(写真29)、いわゆる段落とし部に起因するせん断破壊であると思われる。また、上階の柱にも顕著なせん断ひび割れ(写真30)が確認されたほか、非構造壁も大きく損傷(写真31)している。さらに、写真28の柱のそばにある渡り廊下にも損傷が見られる(写真32)。地震により構造躯体等に大きな損傷が生じたため、現在は立ち入り禁止の措置が取られ、市役所機能は隣接する体育館に移転されていた。

写真27 市役所外観

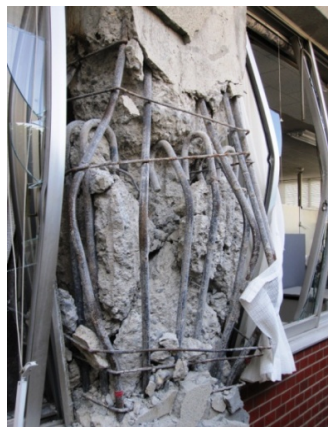
写真29 主筋段落とし部を

起点としたせん断破壊の状況 ひびわれ

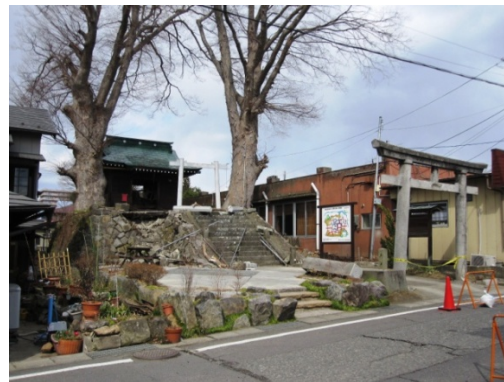
須賀川市役所周辺の建築物を対象に、地震動による被害の概要を調査した。この地域は、須賀川市の中でも特に被害が集中しているが、昔、須賀川城の堀があった地域と一致している（写真 33）。城跡には二階堂神社が祭られている³⁾が、石碑が倒壊し、土塁が一部崩壊している（写真 34）。

写真 34 須賀川城址の二階堂神社

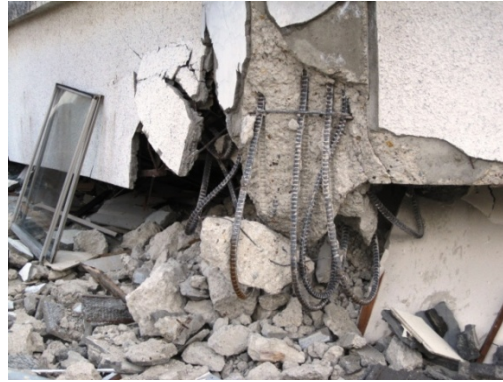
3階建ての RC 造建築物で、1階は店舗のため道路側は壁が少なく2階以上は壁が多い（写真37）。また、1階の背面側は壁が多い構造となっている。交差点側の隅柱が大きく破壊し（写真38）、軸力支持能力を失って2階以上が落階している。剛性の不連続と偏心の影響が考えられる。

写真 38 隅柱の崩壊

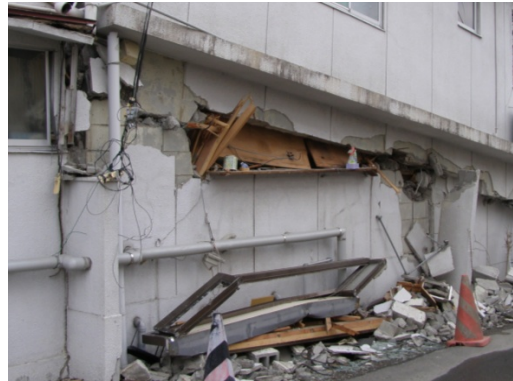
2階建てのコンクリートブロック造建築物で、1階が層崩壊している（写真57～58）。

写真 58 崩壊部分

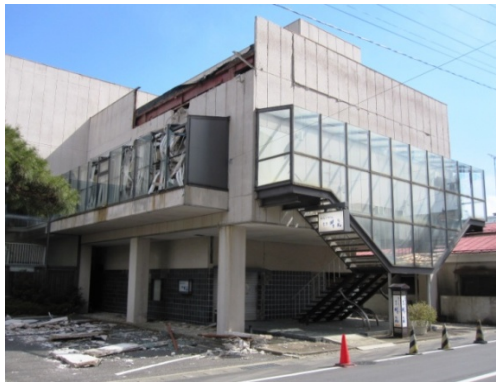
この地域の鉄骨造建築物の被害としては、写真59, 60のような帳壁の脱落が多数見られた。

写真 59 帳壁の脱落 1

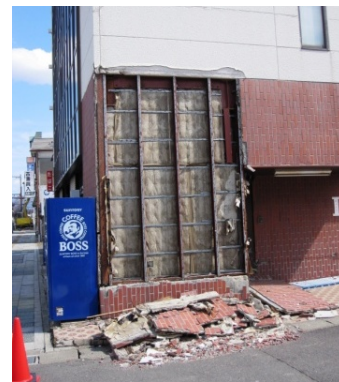
写真 60 帳壁の脱落 2

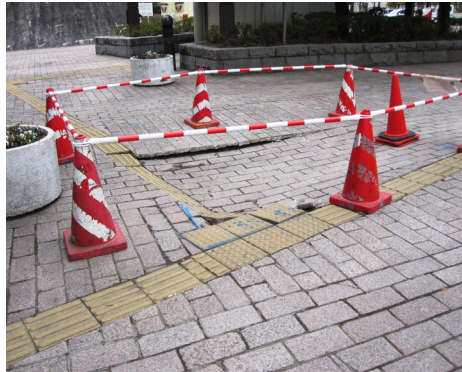
地盤変状による道路や歩道の通行への影響も多く見られた（写真 75）。

写真 75 地盤変状

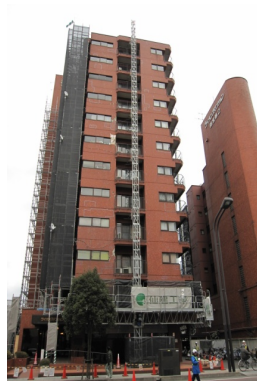
写真 78 建物外観

1981年に建設された12階建てSRC造板状集合住宅である（写真78）。短スパンとなった間柱にせん断破壊が確認された（写真79）。また、タイルの剥落も多く見られた。

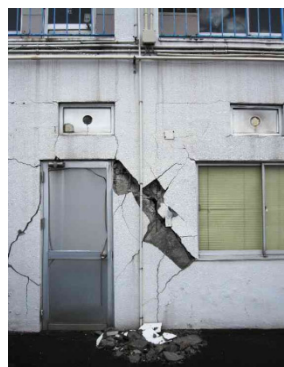
矩形平面を有する事務所ビルであり (写真 110)、1 階の袖壁付き短柱がせん断破壊していた (写真 111)。また、1 階の別の袖壁付き短柱では袖壁と柱部分に隙間が見られ、柱頭で曲げ破壊が生じている (写真 112)。柱主筋およびせん断補強筋ともに丸鋼であった。

写真 111 せん断破壊

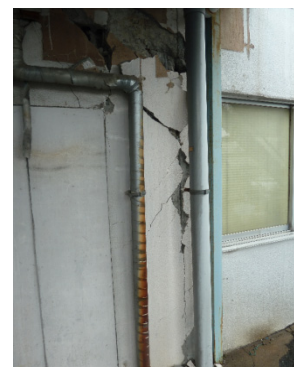
写真 112 曲げ破壊

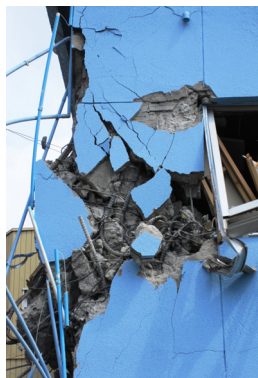
矩形平面を有する事務所ビルであり、中間階(2階)において部分層崩壊が生じ、建物が傾斜している(写真113)。写真113の左側の妻壁には2階にだけ開口があることから、そこに変形が集中し、垂れ壁・腰壁が取り付け短柱となった柱がせん断破壊したものと考えられる(写真114)。また2階層崩壊の影響と思われるが、3階の長柱にもせん断破壊が確認された(写真115)。1階の柱梁に損傷は見られず、片側袖壁および非構造壁にせん断ひび割れが見られた。なお、柱主筋は異形鋼棒であり、せん断補強筋は丸鋼であった。

写真 114 2階柱の破壊

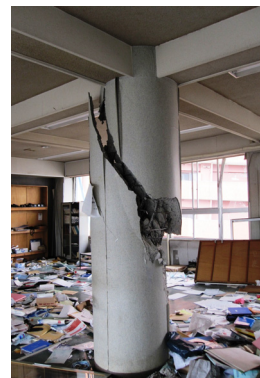
写真 115 3階柱の破壊

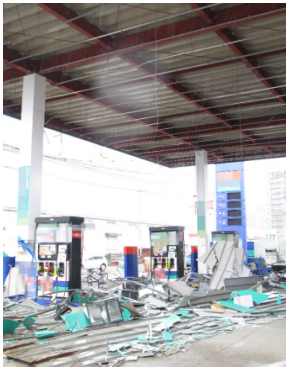
ガソリンスタンドで天井全面が落下したものがあつた（写真 135）。照明は屋根面ではなく天井下地に設置されていたようである。類似の天井・照明で被害がない例を写真 136 に示す。

写真 135 天井が全面落下したガソリンスタンド

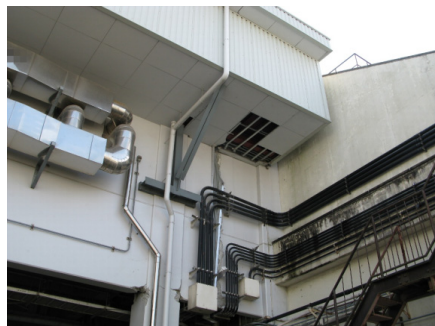
エキスパンションジョイント部分の変形に追従できず脱落したと考えられる軒天の被害が見られた（写真 137）。

写真 137 軒天の落下
