5. 地震動による建築物等の被害

5.1 建築物等の地震被害調査の方針

5.2 木造建築物の被害

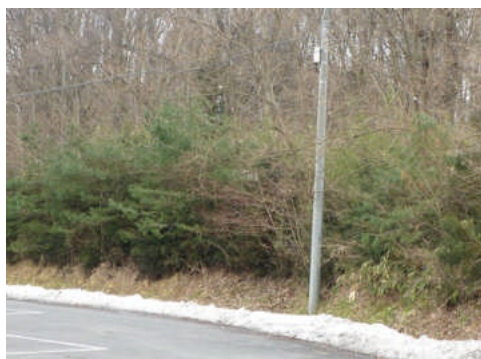
栗原文化会館の南側駐車場の南、高さ約3mの段差の上、段差から約5m南に設置してある（高さ、距離は目視による）。地形による加速度の増幅も考えられる。（写真5.2.1-1、5.2.1-2）

写真 5.2.1-1 K-NET 栗原築館
設置場所（写真中央段差上の林の中）

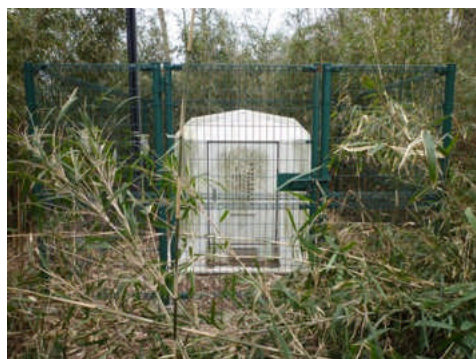
写真 5.2.1-2 K-NET 栗原築館
設置状況（左側に約 3m の段差あり）

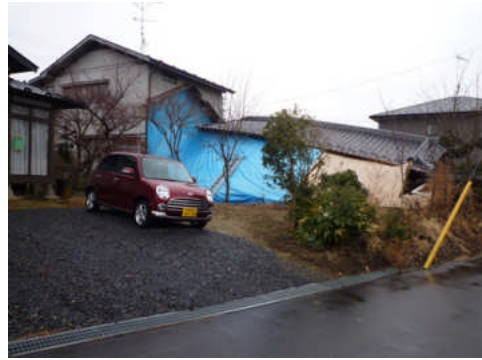
写真 5.2.1-8 倒壊家屋

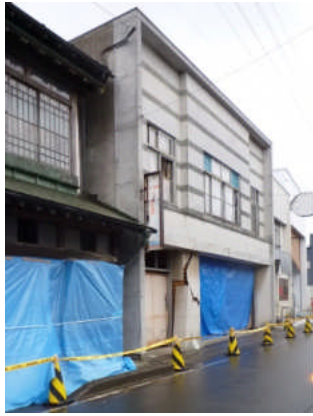
写真 5.2.1-13 商店建築物の被害

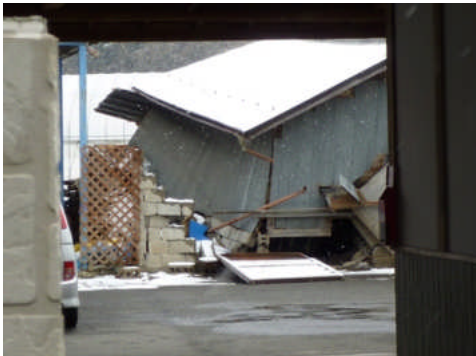
栗原市栗駒桜田においても被害が多いとの情報に基づき、同地区の住宅等の被害概要調査を行った。作業小屋等の倒壊（写真 5.2.1-15、5.2.1-16）、長屋門の土塗り壁の剥落（写真 5.2.1-17）、大きく損壊した土蔵（写真 5.2.1-18）などの被害が認められた。住宅の著しい被害は確認されなかった。

写真 5.2.1-15 作業小屋の倒壊
(栗原市栗駒桜田)

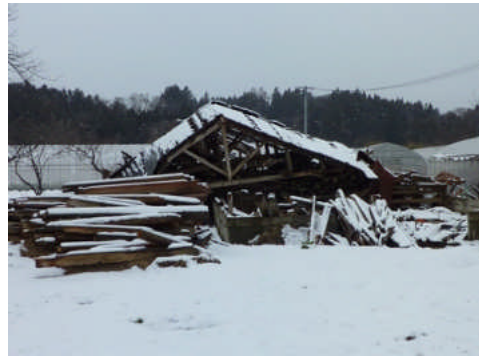
写真 5.2.1-16 木材小屋の倒壊
(栗原市栗駒桜田)

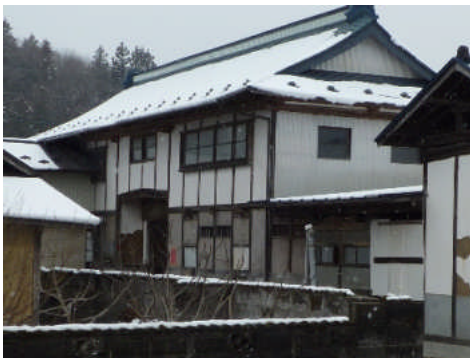
写真 5.2.1-17 長屋門の土塗り壁剥落
(栗原市栗駒桜田)

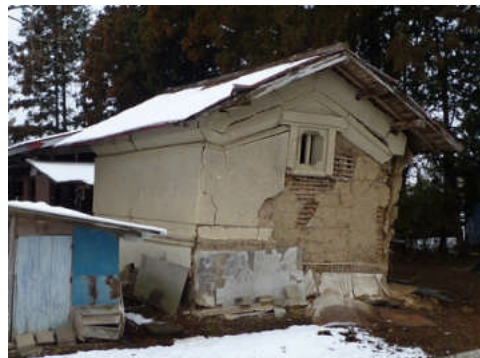
写真 5.2.1-18 大きく損壊した土蔵
(栗原市栗駒桜田)

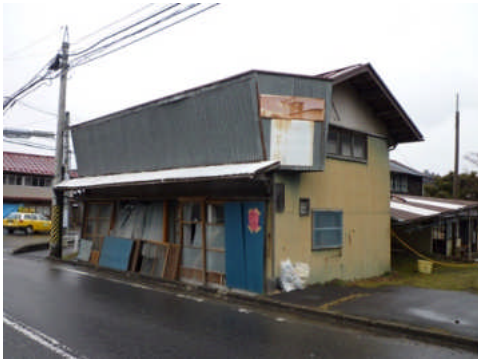
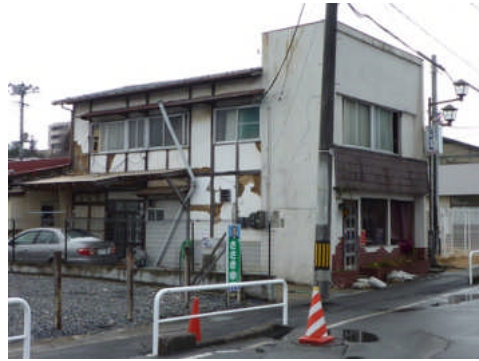
栗原市瀬峰においても被害が多いとの情報に基づき、栗駒市瀬峰の住宅等の被害概要調査を行った。開口の大きな店舗併用住宅（写真 5.2.1-21、5.2.1-22）が大きく損壊する被害例があった。戸建て住宅の被害は比較的軽微と思われる。また、古い鉄骨造の建築物で外壁が大きく損傷しているなどの被害があった。

写真 5.2.1-21 店舗併用住宅の被害
(栗原市瀬峰)

写真 5.2.1-22 店舗併用住宅の被害
(栗原市瀬峰)

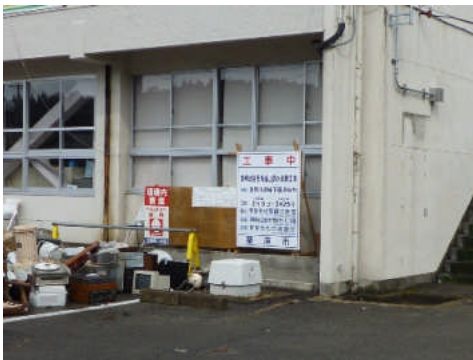
瀬峰の震度計（震度 6弱）は瀬峰支所に設置されていることを確認した（写真 5.2.1-23）。瀬峰支所の建物には、外壁仕上げの損傷等が認められ、パラペットの立ち上がり部の根元が損傷してパラペットが傾斜しているように見える部分があった。

写真 5.2.1-23 瀬峰の震度計設置状況

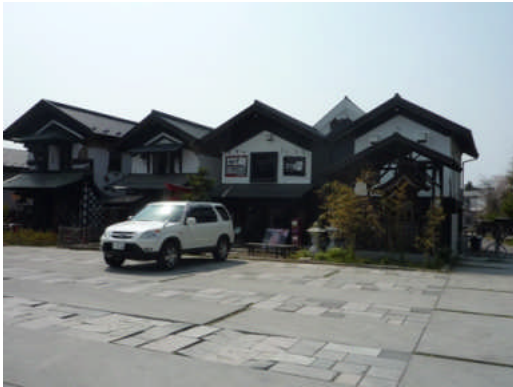
例えば、店舗やギャラリーとして改装された土蔵は、いずれも程度の大小こそあれ、被害を受けていた (写真 5.2.2-1)。なかには瓦屋根が崩落しているもの (写真 5.2.2-2) があつた。これらの土蔵群の一角には店舗として利用されていて、営業中である伝統構法の民家 (写真 5.2.2-3) があり、残留変形が大きいものと見受けられた。この建物の向かい側には外壁モルタルが大きく剥落し、残留変形が認められる店舗併用住宅 (写真 5.2.2-4) があり、換気扇の掃き出し口付近のモルタル下地に部分的な腐朽・蟻害 (写真 5.2.2-5) が認められた。さらに、モルタル外壁が剥落し、筋かいの断面が無くなるほど生物劣化が激しい木造家屋 (写真 5.2.2-6) や、残留変形が大きな倉庫 (写真 5.2.2-7) など確認された。一部を除いて、これらの被害のほとんどが小さな河川沿いであり、地震動が増幅されている可能性が考えられた。

写真 5.2.2-1 大小の被害を受けた土蔵群

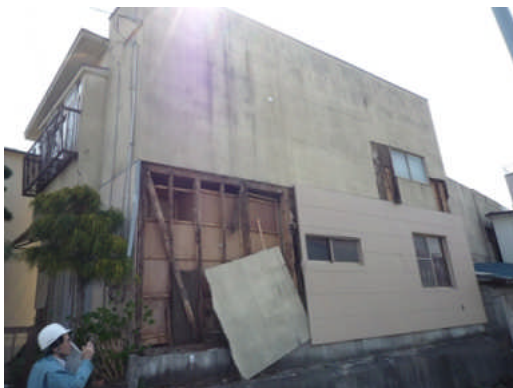
写真 5.2.2-6 外壁モルタルが剥落して、筋かいの生物劣化が顕著

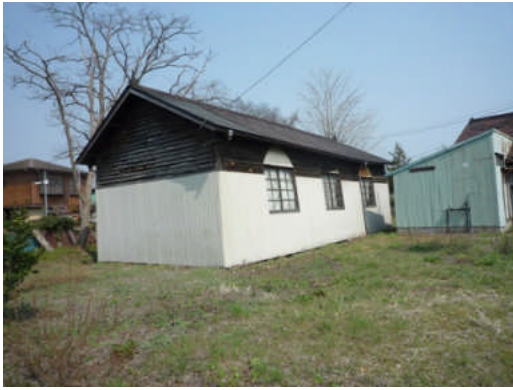
写真 5.2.2-7 残留変形が大きな倉庫

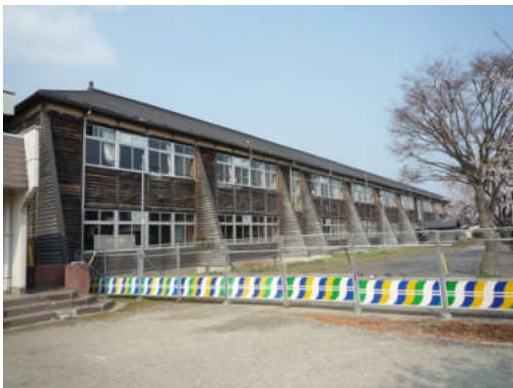
写真 5.2.2-11 外観上被害軽微に見えた学校

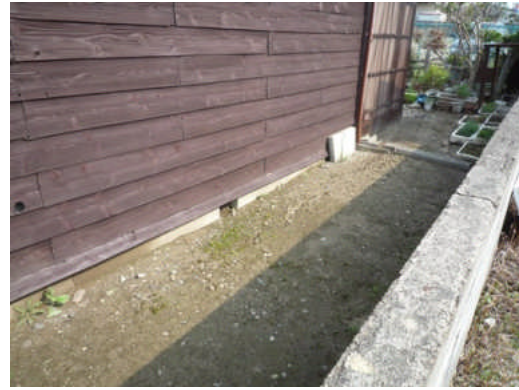
写真 5.2.2-16 写真 5.2.2-15 の液状化した敷地

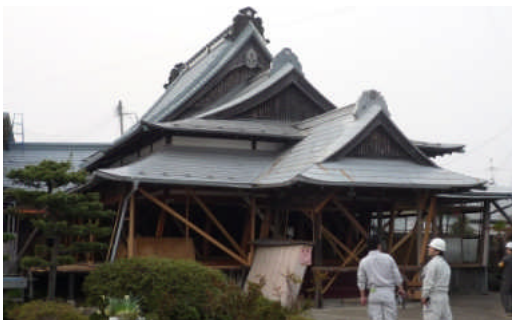
写真 5.2.2-17 大きく傾斜した寺社建築

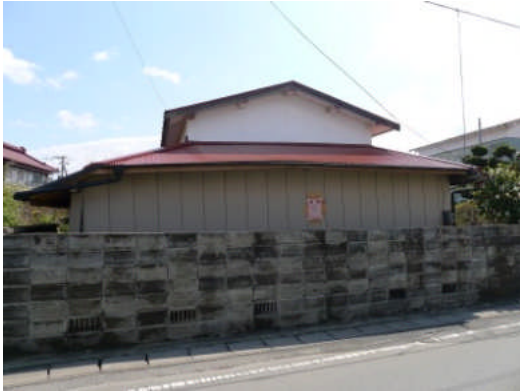
古川荒谷は国道4号線沿いの旧街道で、道路を挟んで両側に住家、店舗併用住宅が並ぶ地域。道路沿いに地盤変状により傾斜した木造住宅(写真5.2.2-18)、外壁が一部剥落し、傾斜した木造住宅(写真5.2.2-19)等が散見された。地震被害を受けて、道路側の建物の一部(店舗か倉庫と推測される部分)が取り壊された建物の痕跡が数軒確認された(写真5.2.2-20～5.2.2-22)。

写真 5.2.2-18 地盤変状により傾斜した平屋の住宅

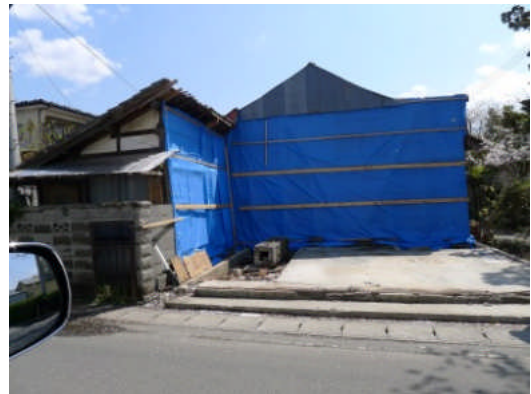
写真 5.2.2-21 前面部分が解体済みの木造

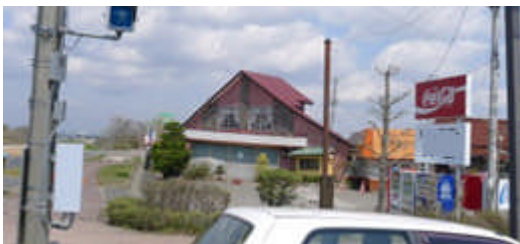
古川荒谷から、古川台町への移動の途中、国道4号沿いの江合川を渡る橋の北側(古川江合寿町)において、著しい地盤変状による道路の起伏があり、周辺の店舗で被害が確認された(写真5.2.2-23)。近隣に集成材構造の木造店舗があったが、建物周辺では地盤の起伏、亀裂が確認されたものの、構造部自体は外観から見た限りでは無被害であった(写真5.2.2-24)。

写真 5.2.2-23 地盤変状に伴い傾斜した店舗

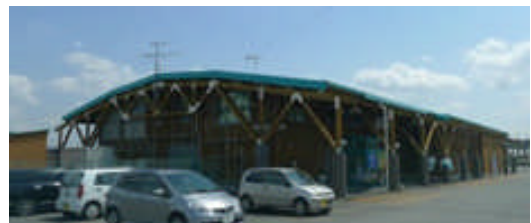
写真 5.2.2-24 集成材構造の店舗(無被害)

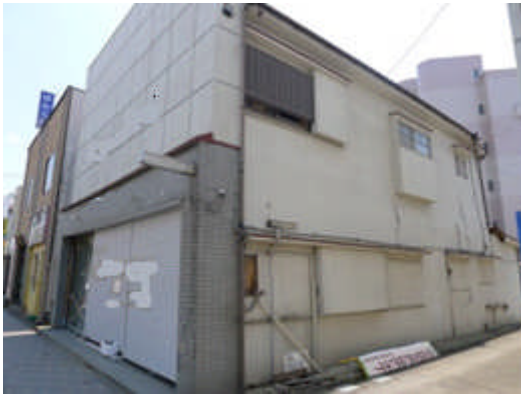
古川台町～古川七日町は、大崎市から石巻に向かう石巻別街道を挟んで両側に位置し、店舗併用住宅や大型店舗が並ぶ地域。道路に面した側に大開口がある店舗併用住宅(主に木造・軽量鉄骨造の2階建て)の被害が数多く確認された。写真5.2.2-29、5.2.2-30は地震により傾斜した木造の店舗併用住宅。写真5.2.2-31は、くの字に傾斜し、外壁のラスモルタルに亀裂が入った木造店舗併用住宅。写真5.2.2-32は工学院大学、木材学会の被害調査報告の時点では、著しい傾斜が確認された木造の店舗併用住宅であったが、4月28日の調査時点では前面部分が解

写真 5.2.2-31 く の字に変形した店舗併用住宅

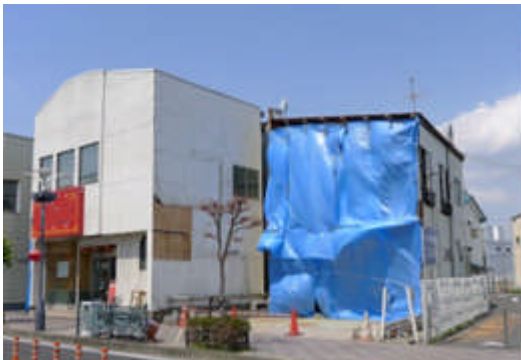
写真 5.2.2-32 取り壊された店舗併用住宅

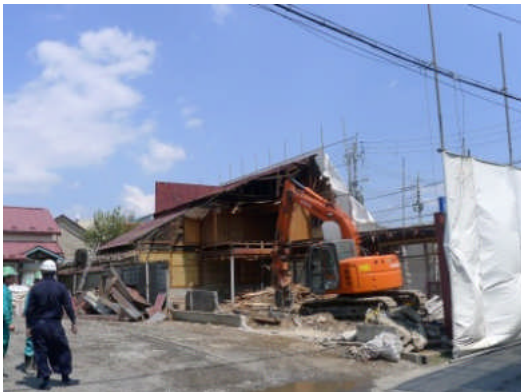
体されていた。その他に地震被害を受けて解体工事が進められている建物が数軒（写真5.2.2-33、5.2.2-34）確認された。

写真 5.2.2-33 解体工事中の木造住宅

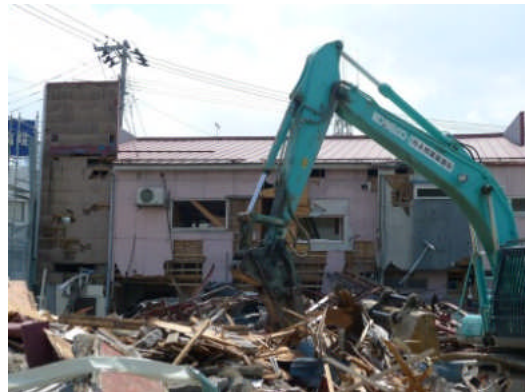
写真 5.2.2-34 解体工事中の木造住宅

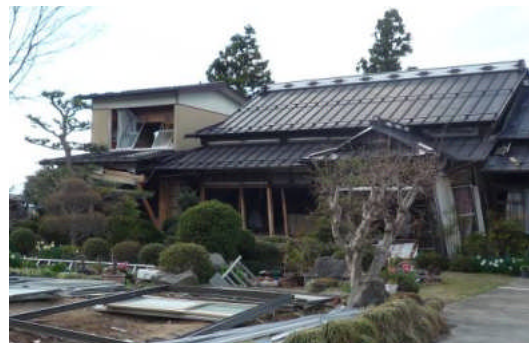
次に、JR 陸羽東線に平行して流れる江合川の北岸に位置する平針地区の概要調査を行った。この地区では、川に沿うように東西方向に大きな残留変形のある住宅（写真 5.2.3-2）が多く見られた。なかには、ブロック塀に載っていて、そのブロック塀がなければ倒壊していたであろうと推測される家屋（写真 5.2.3-3）も確認された。平針地区内にある共葬墓地の墓石は東西方向に転倒しているものが多かった（写真 5.2.3-4）。さらに、倒壊した茅葺き屋根の倒壊、2階を増築したと思われる家屋に残留変形がある例（写真 5.2.3-5）、残留変形のある平屋建て住宅（写真 5.2.3-6）なども確認された。

写真 5.2.3-2 残留変形の大きな住宅

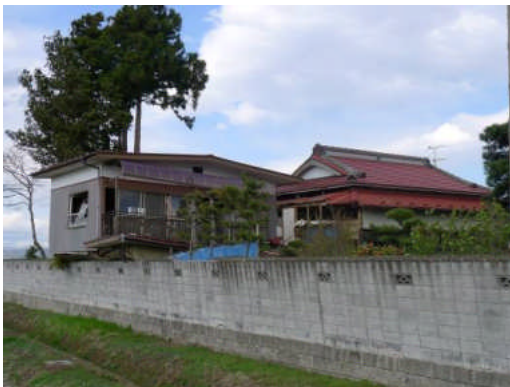
写真 5.2.3-3 ほぼ倒壊相当の住宅
（ブロック塀に載っている）

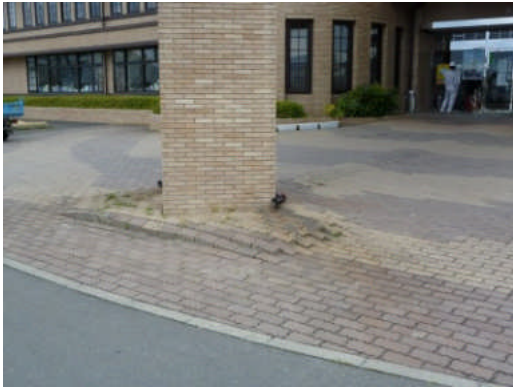
美里町役場南郷支所では地盤変状が確認されたが（写真 5.2.3-11）、住宅の被害はほとんど確認できず、かろうじて倒壊を免れたと言ってよいほど残留変形が極めて大きい軸組構法住宅の家屋が 1 件（写真 5.2.3-12、5.2.3-13）、同じく軸組構法住宅で残留変形が認められるものが 1 件（写真 5.2.3-14）、外壁の一部が剥落し壁内の筋かいが露出している店舗併用住宅が 1 件（写真 5.2.3-15）確認されただけである。なお、この店舗併用住宅の露出した隅角部の柱は腐朽していた（写真 5.2.3-16）。変形方向はほぼ東西方向（鳴瀬川に直交する方向）であった。それ以外に、瓦の落下など屋根の被害が数件確認されたが、いずれも老朽化した住宅でセメント瓦葺きであった。

写真 5.2.3-11 南郷支所の地盤変状

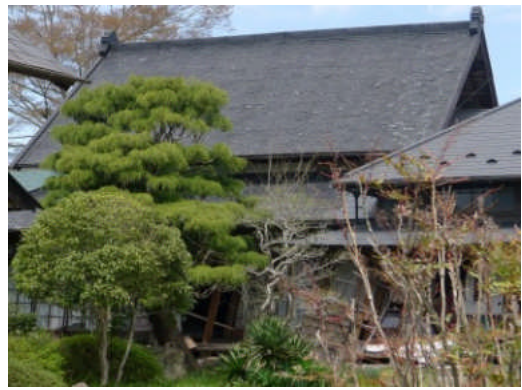
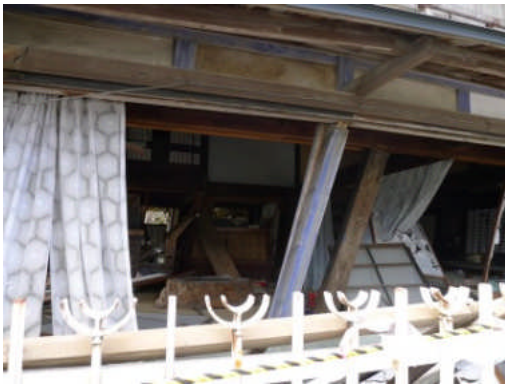
写真 5.2.3-12 残留変形が極めて大きい軸組構法住宅

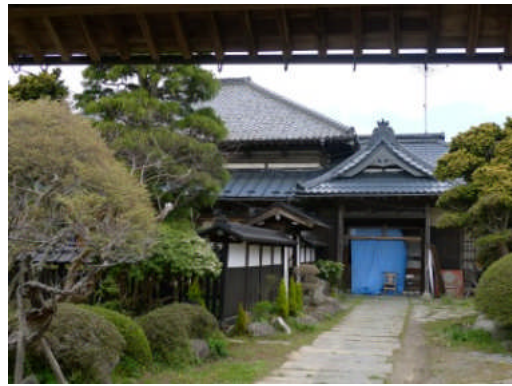
写真 5.2.3-14 残留変形が認められる軸組構法住宅

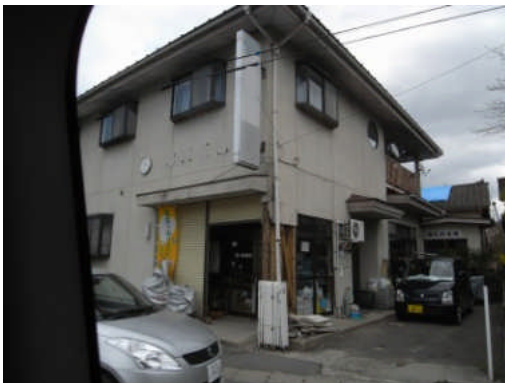
写真 5.2.3-15 外壁の一部が剥落した店舗併用住宅

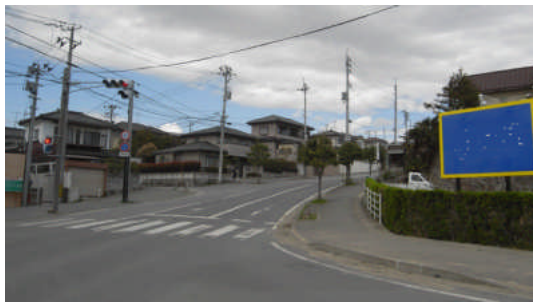
写真 5.2.4-1 泉町の市街状況

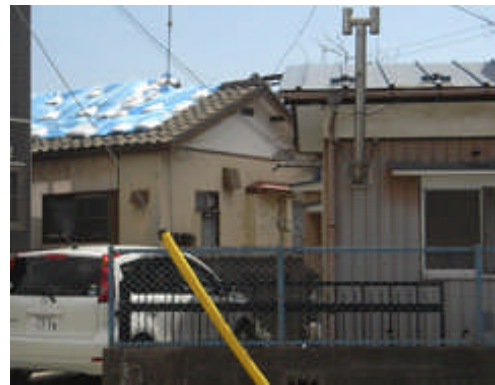
写真 5.2.4-2 日和が丘 屋根の被害

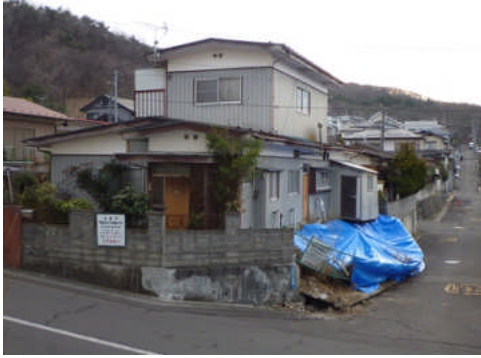
折立6丁目では、擁壁破壊に伴う住宅被害が散見され、被害が甚大なもの1件（写真5.2.5-1）が認められた。折立5丁目では、折立小学校の南西側一帯で、連続した地盤変状と擁壁破壊があり、10棟を超える住宅が大きく損壊している状況が認められた（写真5.2.5-2～5.2.5-6）。なお、少なくとも写真5.2.5-2および写真5.2.5-6については、既に応急危険度判定が実施され、“危険”の判定がなされていた。

写真 5.2.5-1 擁壁破壊と住宅被害
(青葉区折立 6 丁目)

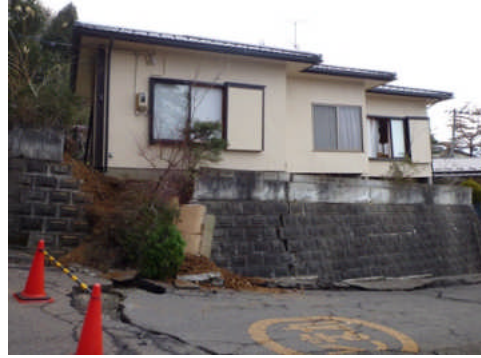
写真 5.2.5-2 擁壁破壊と住宅被害
(青葉区折立 5 丁目)

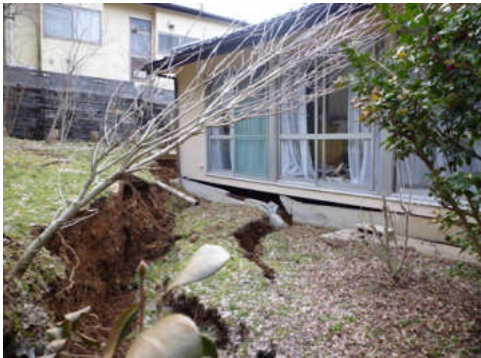
写真 5.2.5-3 写真 5.2.5-4 の住宅、
基礎が 90 cm 程度沈下
(青葉区折立 5 丁目)

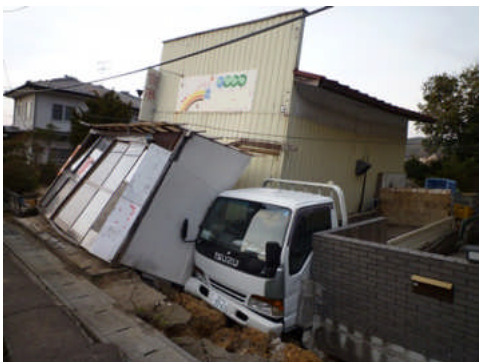
写真 5.2.5-5 地盤変状に伴う住宅被害
(青葉区折立 5 丁目)

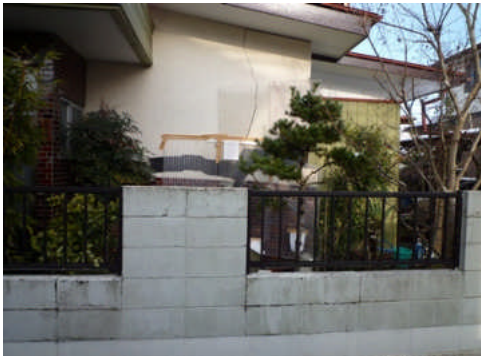
東北地方整備局建政部、仙台市青葉区役所により得られた情報に基づき、仙台市青葉区貝ヶ森において住宅等の被害概要調査を行った。傾斜地であるが擁壁そのものの被害は少なく、木造住宅の外壁の損傷などが確認された（写真 5.2.5-7）。

写真 5.2.5-7 モルタル外壁の損傷
（仙台市青葉区貝ヶ森）

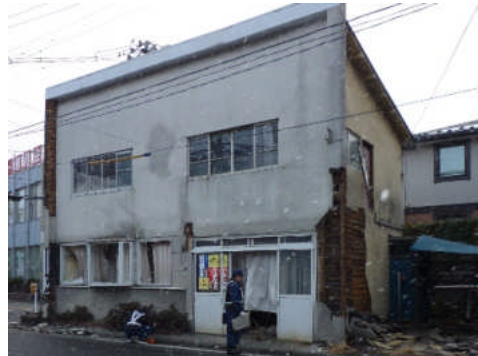
仙台市青葉区旭が丘に向かう途中、小松島において店舗併用住宅の外壁剥落を生じた被害があった（写真 5.2.5-8）。外壁モルタルの内側の木材（被害により露出した部分）には、腐

写真 5.2.5-8 モルタル外壁の剥落
（仙台市青葉区小松島）

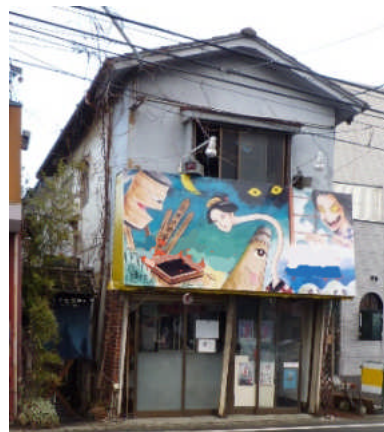
写真 5.2.5-10 残留変形の大きな木造
（仙台市青葉区小松島）

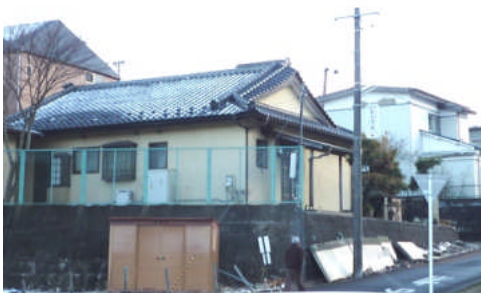
東北地方整備局建政部、仙台市青葉区役所により得られた情報に基づき、仙台市青葉区旭ヶ丘において住宅等の被害概要調査を行った。傾斜地であるが擁壁そのものの被害は少なく、棟瓦の落下、コンクリートブロックと思われる塀の倒壊等が認められた（写真 5.2.5-11）。

写真 5.2.5-11 棟瓦落下および塀の倒壊
（仙台市青葉区旭ヶ丘）

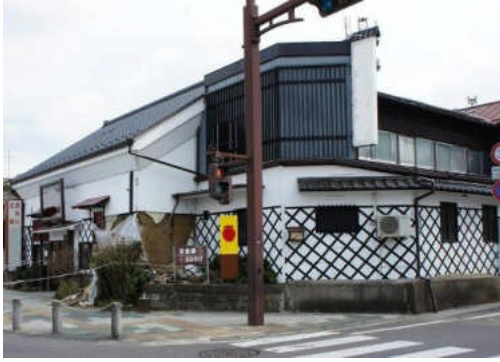
写真 5.2.6-1 土蔵を利用した店舗の被害

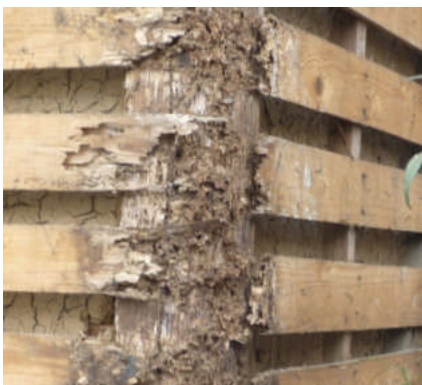
写真 5.2.6-7 写真 5.2.6-6 の柱・下地の生物劣化

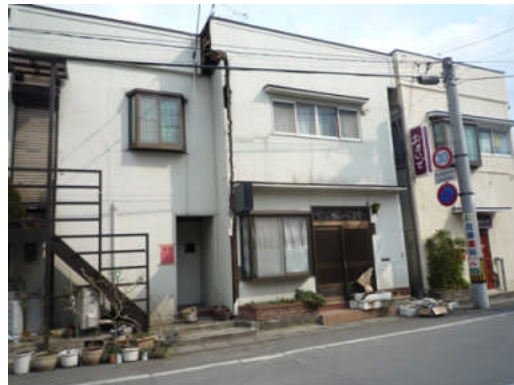
写真 5.2.6-8 外壁モルタルが剥落した住宅

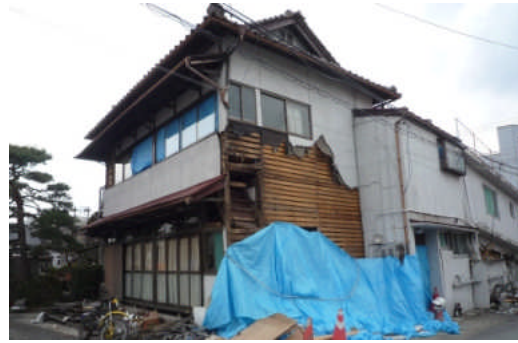
写真 5.2.6-10 階段室部分が崩壊した木造
が落下する危険性のある状態

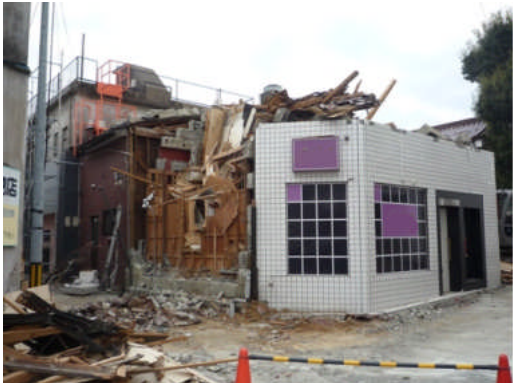
写真 5.2.6-13 大被害と推測される木造

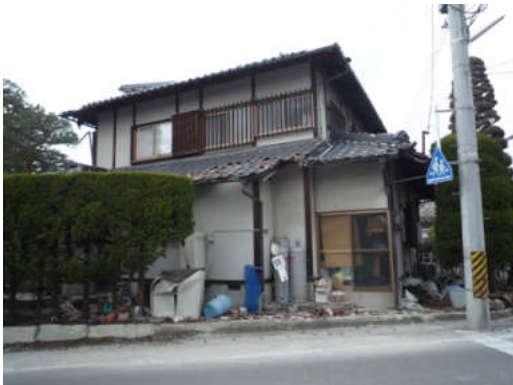
写真 5.2.6-15 屋根瓦の被害

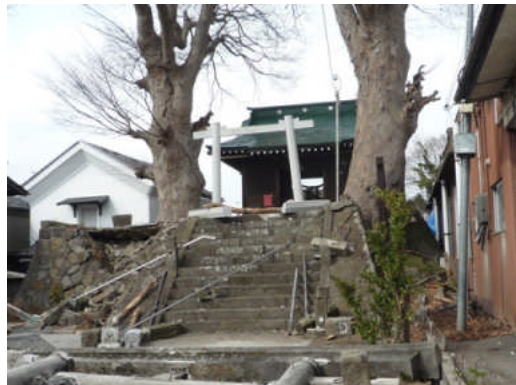
写真 5.2.6-16 鳥居の崩壊

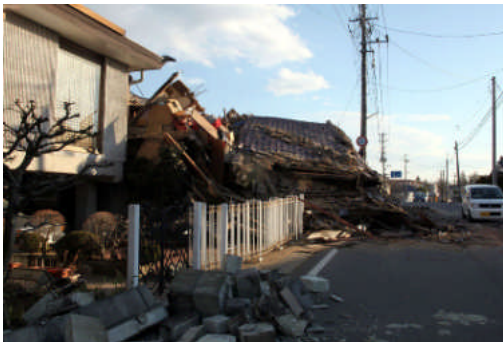
写真 5.2.6-21 南町の倒壊家屋 (須賀川市役所ホームページより)

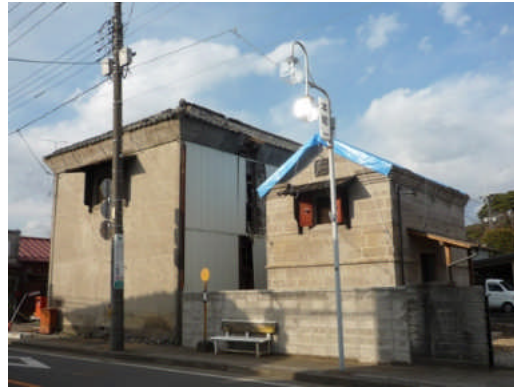
町役場周辺の鉄骨造建物で外壁の脱落が数棟認められた。また、石造りの蔵が大きく損壊（写真 5.2.7-2）していた。石造りの外壁を有する旧郵便局庁舎の外壁が剥落した（写真 5.2.7-3）部位から柱材及び土台の生物劣化（写真 5.2.7-4）が確認された。

写真5.2.7-3 旧郵便局庁舎の被害

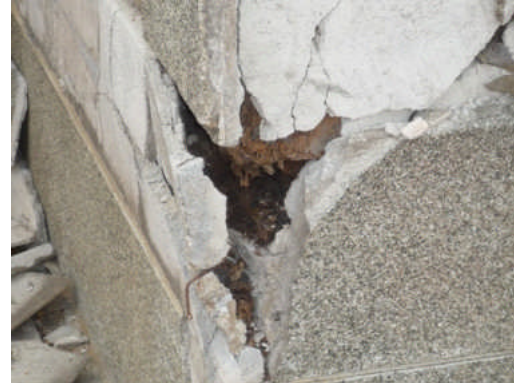
被害としては、敷地の傾斜や盛り土部分の地盤変状が原因と推測される建築物の被害（写真 5.2.7-5）やウッドデッキの損壊や移動（写真 5.2.7-6）、外構（低い石積み擁壁）の石の崩落（写真 5.2.7-7）が多かったが、構造躯体の地震動被害が支配的と考えられる木造住宅も認められた（写真 5.2.7-8）。被害の大きい建物の柱脚接合部金物には山形プレート、筋かい端部には短冊金物が設置（写真 5.2.7-9）されていることが確認された。その他の被害としては、基礎のひび割れ（写真 5.2.7-10）、外壁仕上げ材（サイディング及びモルタル）のひび割れと剥落（写真 5.2.7-11）や窓ガラスの割れ（写真 5.2.7-12）、軒裏天井の落下（写真 5.2.7-13）などが確認された。

写真 5.2.7-5 那須町豊原乙の別荘地の地盤変状

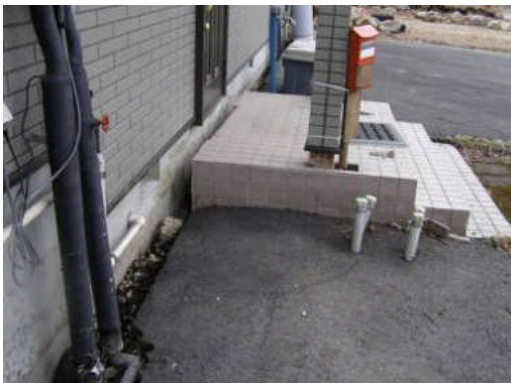
写真 5.2.7-6 ウッドデッキの損壊
(豊原乙地区)

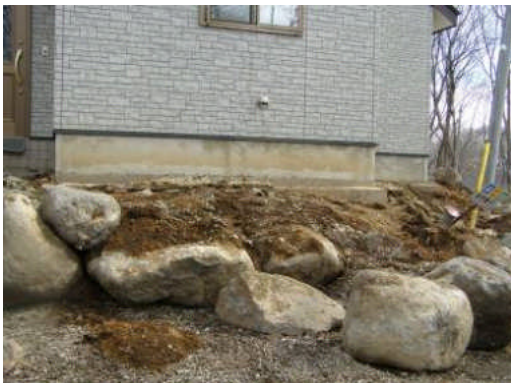
写真 5.2.7-8 大きく損壊した建物
(豊原乙地区)

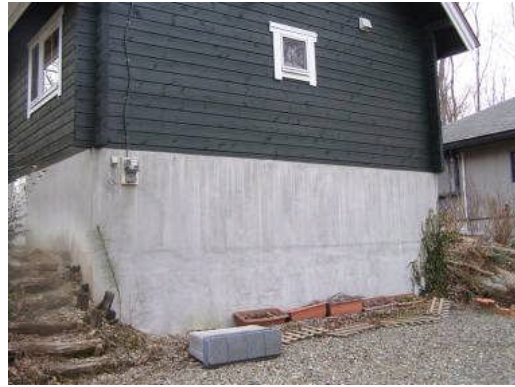
写真 5.2.7-11 サイディングの剥落 (豊原乙地区)

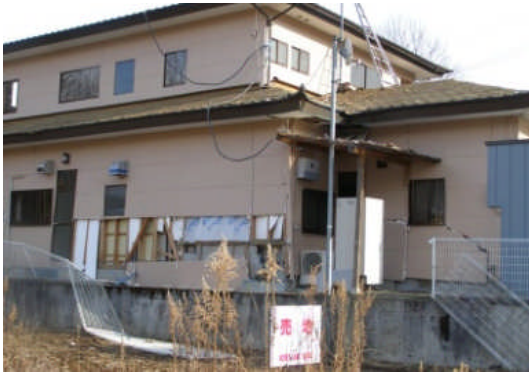
西大久保地区富岡において、1 階外壁の大部分が剥落している住宅が数棟認められた（例えば、写真 5.2.7-14、5.2.7-15）。写真 5.2.7-14 の住宅の接合部仕様を確認すると、柱-横架材端部、筋かい端部ともにかすがい 2 本のみで固定されている状況であった（写真 5.2.7-16）。また、残留変形が大きな住宅（写真 5.2.7-17）や、地盤変状により大きく損壊している住宅（写真 5.2.7-18）も認められた。

写真 5.2.7-18 地盤変状に伴う住宅被害
(西大久保地区)

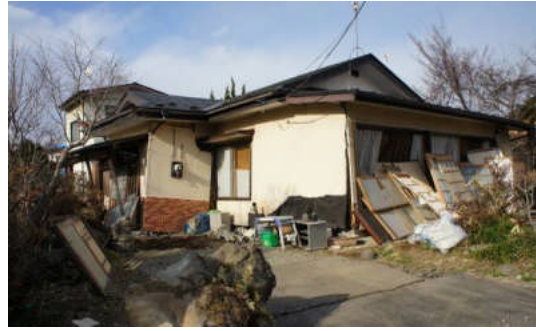
写真 5.2.7-19 地盤変状に伴う木造の
被害 (塩阿久津上地区)

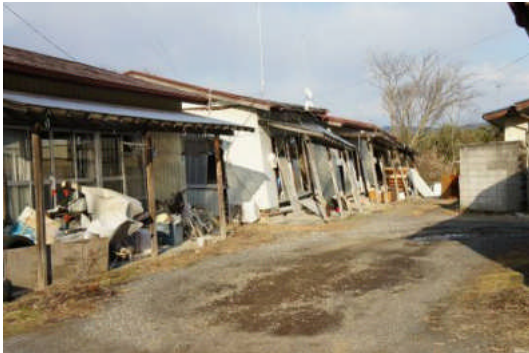
写真 5.2.7-20 写真 5.2.7-19 の立地
(擁壁上部)

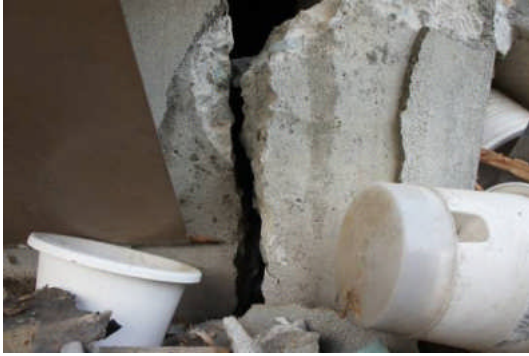
木造 2 階建住宅が大きく損壊しているのが確認された（写真 5.2.7-23）。柱-横架材端部はかすがいで固定されており（写真 5.2.7-24）。また基礎は無筋基礎であった（写真 5.2.7-25）。浴室部分のブロック積上部の木材には蟻害が確認された（写真 5.2.7-26）。

写真 5. 2. 7-25 写真 5. 2. 7-23 の基礎の被害 写真 5. 2. 7-26 写真 5. 2. 7-23 の浴室上部の生物劣化

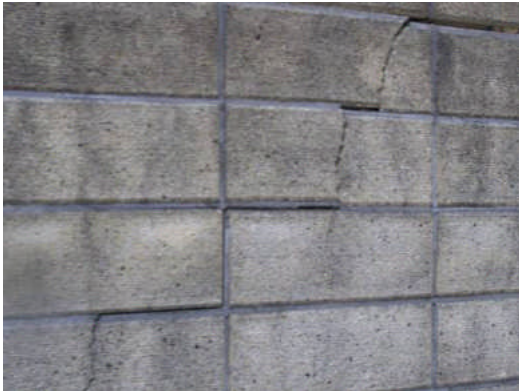
造成宅地であるロビンシティ（写真5.2.8-3）では、地震動被害よりも、地盤の変状（写真5.2.8-4）による塀や擁壁のひび割れ（写真5.2.8-5、写真5.2.8-6）、路盤の陥没（写真5.2.8-7）、宅地地盤の浮沈（写真5.2.8-8）、建物の基礎の割れ（写真5.2.8-9）などが多数確認された。他に、屋根瓦（特に棟瓦）の被害が多数見受けられ、盛土部分の地盤変状による階段の傾斜（写真5.2.8-10）や塀の崩壊も確認された。

写真 5.2.8-5 塀のひび割れ

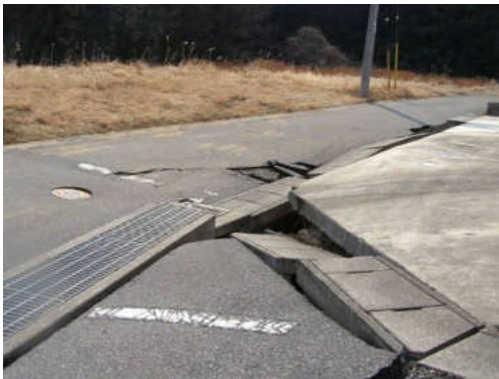
写真 5.2.8-7 路盤の陥没

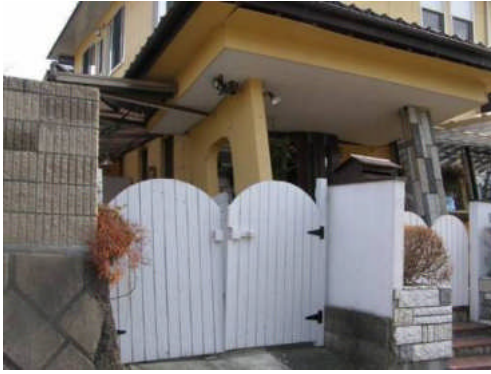
写真 5.2.8-11 地盤変状により大きく傾いた住宅

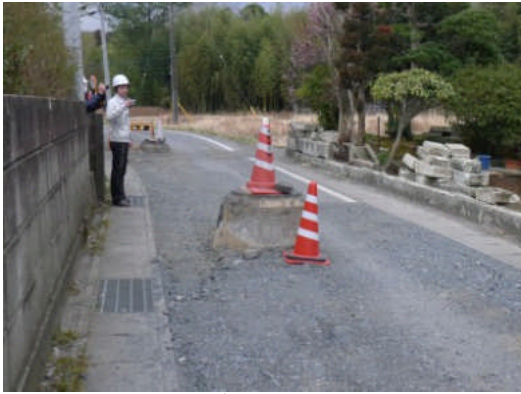
大谷石と見られる石を使った塀の被害が多い。農家型の住家が倒壊するなどの被害（写真5.2.9-1、5.2.9-2）が見られた。道路に埋設されたマンホールが大きく浮き上がっていた（写真5.2.9-3）。水田を埋め立てた敷地に建つ住宅で、モルタル外装仕上げが落下する被害（写真5.2.9-4）が見られた。

写真 5.2.9-3 道路の地盤変状
(写真 5.2.9-2 の前面道路)

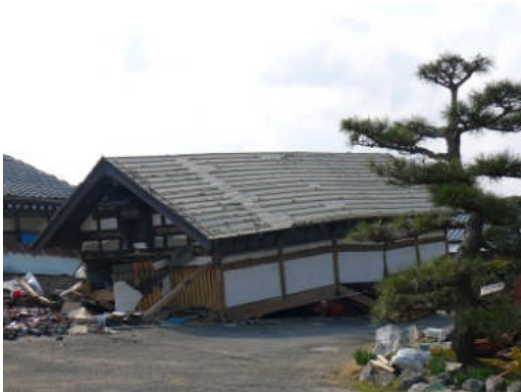
下河原地区で、納屋の倒壊が多く見られた(写真 5.2.10-1)。大型の納屋である長屋門も大きく損壊していた(写真 5.2.10-2)。店舗併用住宅(写真 5.2.10-3)、空家と想像される住家(写真 5.2.10-4)など、複数の家屋が大きな被害を受けていた。その他、門部壊地区でも、納屋の倒壊が多く見られた。

写真 5.2.10-1 倒壊した納屋
(那珂市門部)

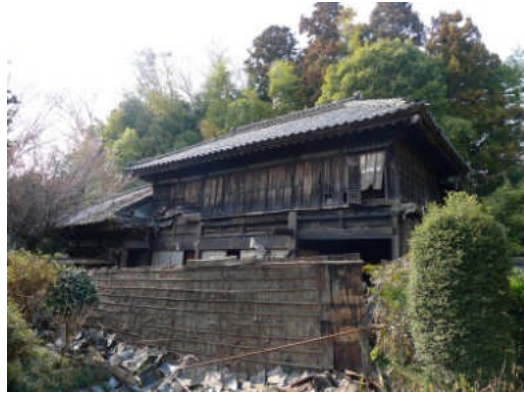
写真 5.2.10-4 下屋の被害 (那珂市門部)

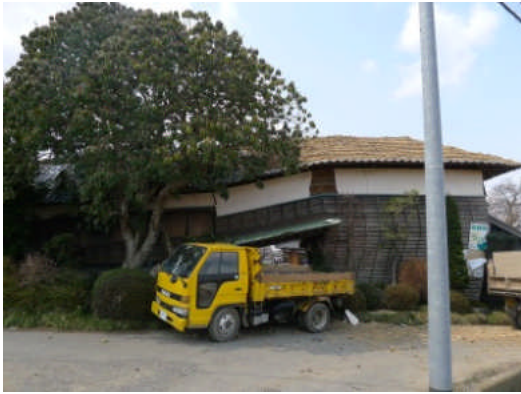
写真 5.2.11-3 大きく損壊した長屋門
(水戸市吉沼町)

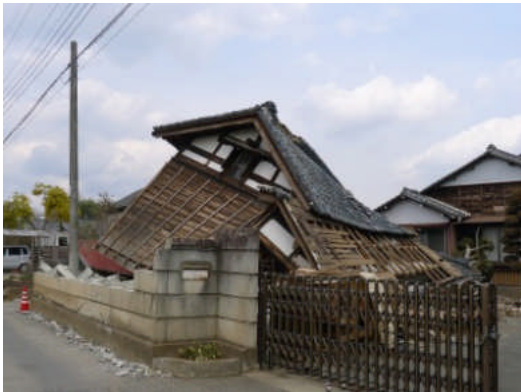
水戸市内の被害は人口に比べると、限定的と思われる。農家の納屋等の被害は、那珂川流域に沿って発生している。納屋は内外装材がないか、簡単な仕様である場合が多く、倉庫や車庫の用途に使用されるために間口の開口が大きい。このために、耐震性に劣る場合が多いと考えられる。

写真 5.2.11-5 納屋の被害
(水戸市青柳町)

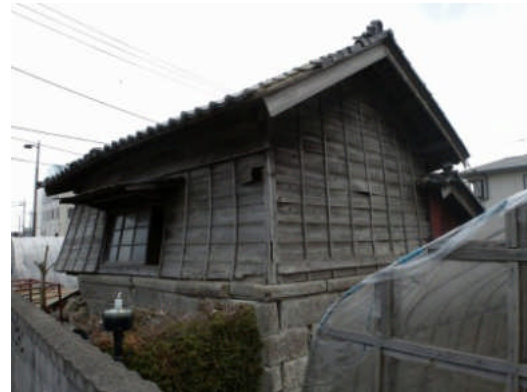
写真 5.2.11-6 納屋の被害 (水戸市青柳町)

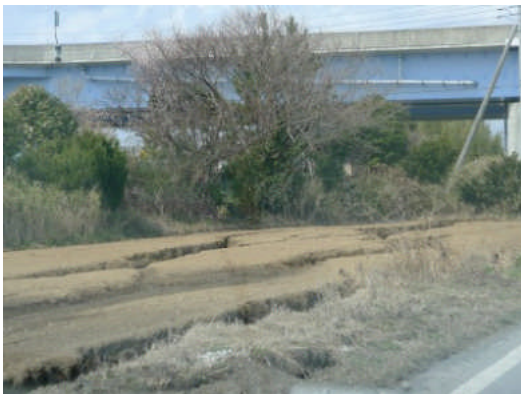
大洗町に近い大野地区では、高速道路の橋脚で地盤との段差が見られ、液状化による噴砂の痕（写真5.2.11-7）が見られた。水戸市および周辺地域では、住宅の塀に大谷石と見られる石が使われているケースが多かった。

写真 5.2.11-7 道路沿いの地盤変状 (水戸市大野地区)

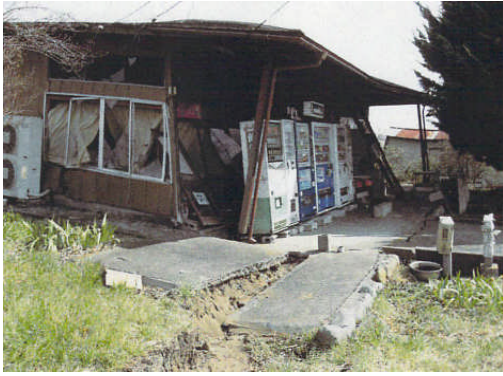
前述の三日月湖の円弧内側へ通じる道路の損傷が激しく、道路の補修工事中でアクセスできなかったが、常総市建築課にレストハウスの被害状況の写真をご提供頂いた。レストハウス近辺の地盤の損傷（写真 5.2.12-2）は激しく、レストハウスも著しく傾斜した（写真 5.2.12-1）ことが分かる。

写真 5.2.12-1 大きく損壊したレストハウス（常総市上蛇町、常総市提供）

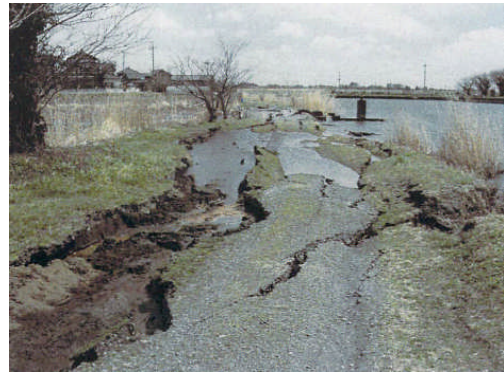
写真 5.2.12-2 レストハウス近辺の地盤の損傷（常総市提供）

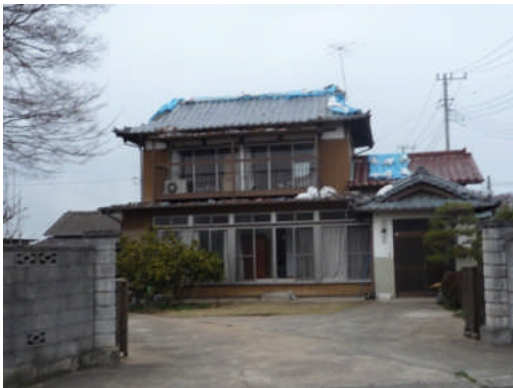
また、前述の液状化によって傾いた住宅を発見することはできなかったが、屋根瓦の被害（写真 5.2.12-3）は多く見られ、その割合は比較的高いと感じられた。

写真 5.2.12-3 常総市上蛇町の屋根瓦の被害

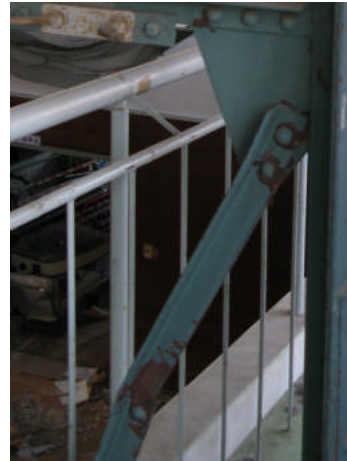
今回調査した体育館の中の1棟で、いくつかのラチス柱で、斜材の座屈の被害が観察された (写真 5.3-18)。

(a) ラチス柱全景

(b) 座屈した斜材

写真 5.3-18 ラチス柱の斜材の座屈 (HTC-4)

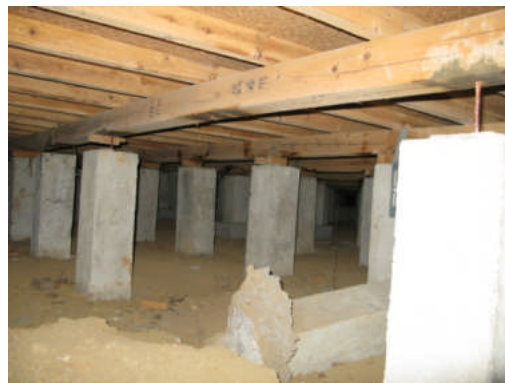
地震による被害か定かではないが、アリーナを支える束が転倒していた事例が1つあった (写真 5.3-35)。その体育館では柱頭の屋根支承部等に受けた被害については調査時点で修復が済んでいたが、束は転倒したままだった。使用時に床の損傷が生じやすくなっていると考えられるため、地震後の再使用に当たっては床下の点検なども重要と考えられる。

写真 5.3-35 束の転倒 (MIT-28)

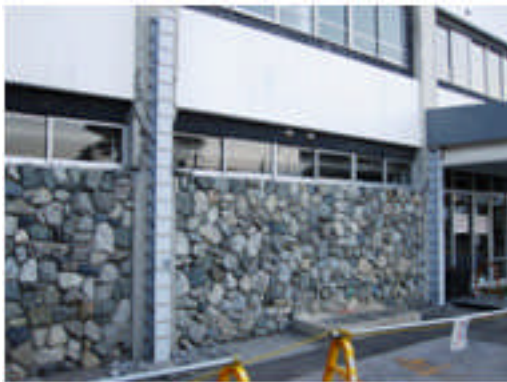
写真 5.4-2 応急補強した柱の被害状況

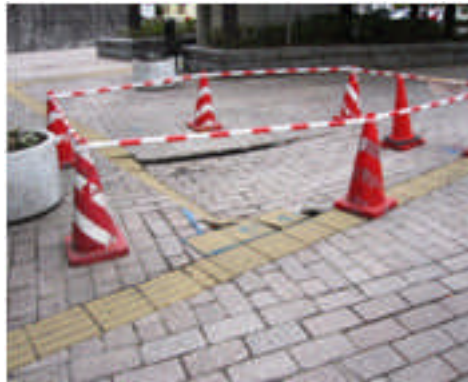
地盤変状による道路や歩道の通行への影響も多く見られた（写真 5.4-13）。

写真 5.4-13 地盤変状

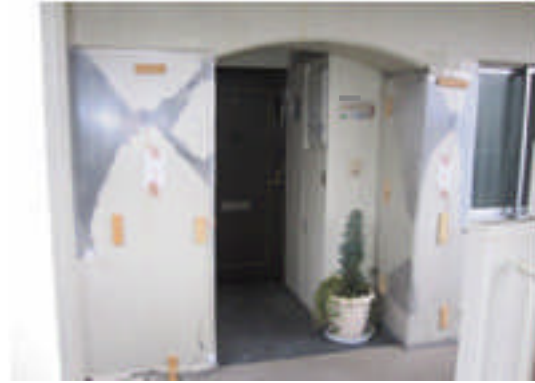
階までの多くの非構造壁にせん断破壊が確認された（写真 5.4-22）。また、エキスパンションジョイント部にも損傷が見られた（写真 5.4-23）。

写真 5.4-22 非構造壁のせん断破壊
（損傷部分が養生されている）

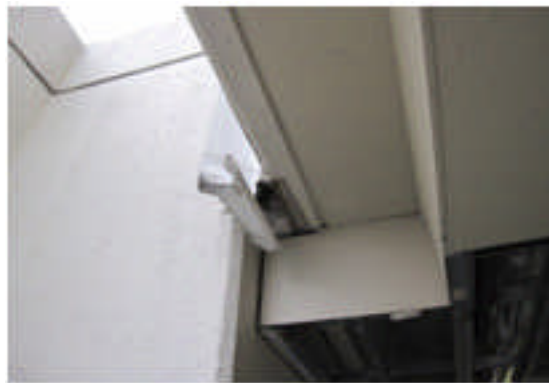
写真 5.4-23 エキスパンションジョイントの損傷

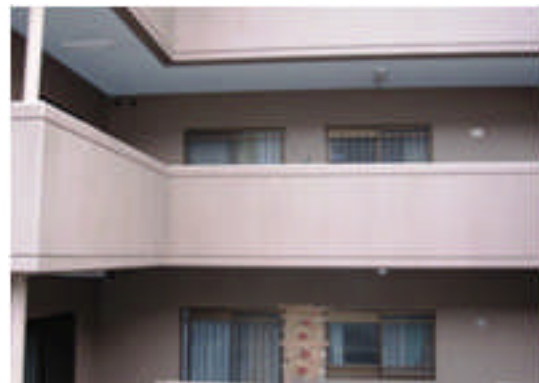
1988 年に建設された雁行型の平面形を有する 8 階建て RC 造集合住宅である（写真 5.4-24）。低層階の玄関ドア回りの非構造壁にせん断破壊が生じている（写真 5.4-25）。なお、外観調査のみのため高層階については確認できていない。

写真 5.4-25 非構造壁のせん断破壊

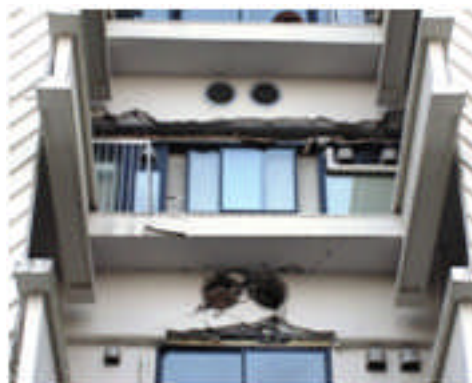
矩形の平面形状を有する 8 階建て RC 造建築物であり、妻側は並列する 2 つの連層耐力壁を境界梁で接合する構造形式である (写真 5. 4-31)。この、境界梁には中央部に近接して 2 つの開口が設けられているが (写真 5. 4-32)、その境界梁に低層階から高層階までせん断破壊もしくは付着割裂破壊が生じている (写真 5. 4-33)。

写真 5. 4-33 開口付き境界梁の付着割裂破壊 (上階) とせん断破壊 (下階)

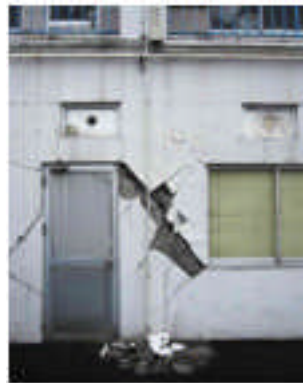
矩形平面を有する事務所ビルであり (写真 5.4-47)、1 階の袖壁付き短柱がせん断破壊していた (写真 5.4-48)。また、1 階の別の袖壁付き短柱では袖壁と柱部分に隙間が見られ、柱頭で曲げ破壊が生じている (写真 5.4-49)。柱主筋及びせん断補強筋ともに丸鋼であった。

写真 5.4-48 せん断破壊

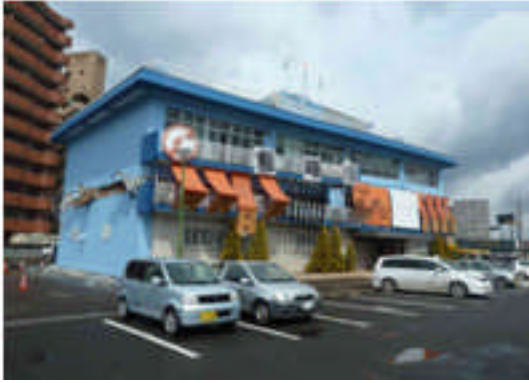
矩形平面を有する事務所ビルであり、中間階 (2 階) において部分層崩壊が生じ、建築物が傾斜している (写真 5.4-50)。写真 5.4-50 の左側の妻壁には 2 階にだけ開口があることから、そこに変形が集中し、垂れ壁・腰壁が取り付け短柱となった柱がせん断破壊したものと考えられる (写真 5.4-51)。また 2 階層崩壊の影響と思われるが、3 階の長柱にもせん断破壊が確認された (写真 5.4-52)。1 階の柱梁に損傷は見られず、片側袖壁及び非構造壁にせん断ひび割れが見られた。なお、柱主筋は異形棒鋼であり、せん断補強筋は丸鋼であった。

写真 5.4-50 建築物外観

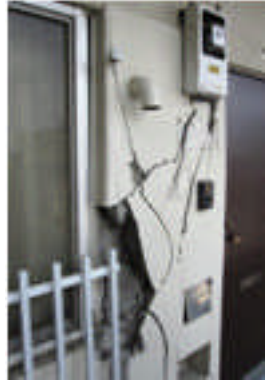
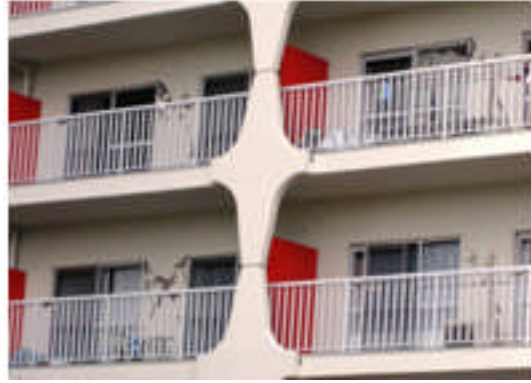
矩形平面の集合住宅 2棟がエキスパンションジョイントを介してL字型に隣接する集合住宅であり (写真 5.4-53)、うち 1棟は建築物が沈下し全体傾斜している。構造物の傾斜角度は約 $1/70$ (rad) である (写真 5.4-54)。また、2棟とも全層にわたって非構造壁にせん断ひび割れが生じている (写真 5.4-55)。一部では、ベランダ側の方立て壁にも損傷が生じている (写真 5.4-56)。柱主筋、せん断補強筋ともに異形棒鋼である。非構造壁の縦横筋は丸鋼であるが、一部の非構造壁内には異形棒鋼を用いた斜め開口補強筋が確認された。本建築物は 1978 年宮城県沖地震により、傾斜していない棟の 1階から 6階部分にかけて非構造壁にせん断ひび割れが生じた。被災後に損傷した非構造壁をはつり、新たにコンクリートを打ち直し、壁の厚さを少し増す補修が施されているが、その部分にも損傷が生じている。

写真 5.4-55 玄関回りの非構造壁の損傷 写真 5.4-56 ベランダ側方立て壁の損傷

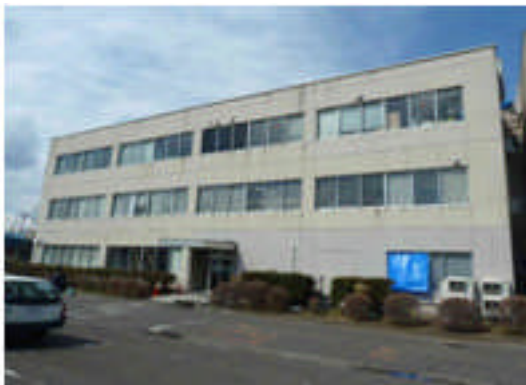
矩形平面の RC 造建築物 2 棟がエキスパンションジョイントを介して接続する事務所ビルである (写真 5.4-57)。このうち 1 棟の桁行端部が沈下しており、エキスパンションジョイントに衝突の痕跡、周辺コンクリートにひび割れが生じている (写真 5.4-58)。また、エキスパンションジョイント近傍で窓ガラスに損傷が見られた (写真 5.4-57)。

写真 5.4-57 建築物外観
(写真右端で隣棟と接続)

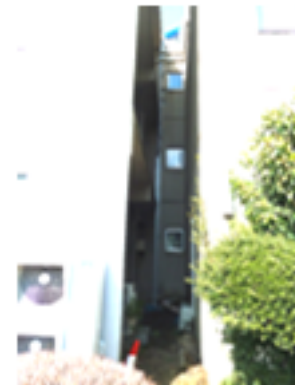
写真 5.4-58 エキスパンション
ジョイントの被害

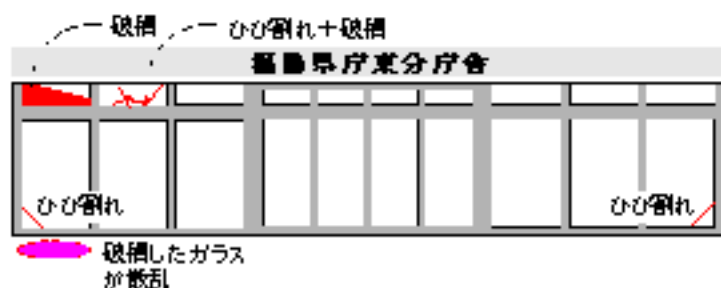
図 5.4-3 東分庁舎一号館エントランスのガラス被害分布

ガラスの被害としては、エントランスにて、隅部4枚のガラスにひび割れや破損の被害が生じているが、それ以外のガラスに被害はない（図5.4-3、写真5.4-67）。また、エントランス以外のガラスに関しては、5階隅部の1箇所カーテンが外になびいており破損した可能性があるが、それ以外の箇所では地上からの目視で被害は認められなかった。

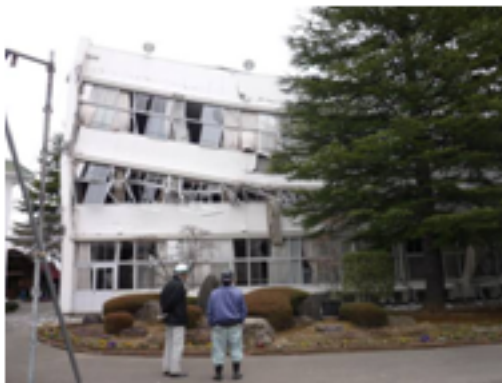
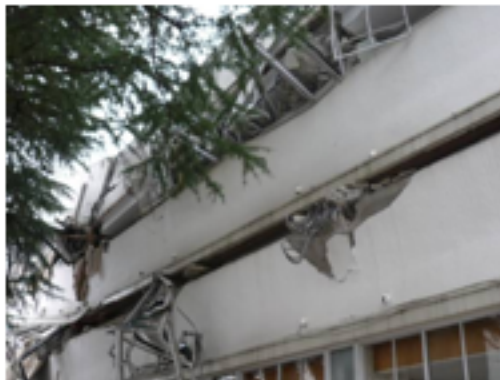
D 大学敷地内の本館（RC 造 3 階建て、1966 年）は、図 5.4-4 に示すように Y 字形の平面形をしている。この建築物は耐震診断の結果、 I_s 値が 1 階で 0.441、2 階で 0.458、3 階で 0.874 と、1、2 階で構造耐震判定指標 I_{s0} を下回っていたため、補強を計画している段階だった。2 階が層崩壊しているほか、3 階の一部も大破している（写真 5.4-74～5.4-78）。また、1 階柱にもせん断破壊を生じている（写真 5.4-79）。柱の主筋は異形鉄筋（D29 程度、一部丸鋼）、帯筋は丸鋼であった。

写真 5.4-78 2階層崩壊部

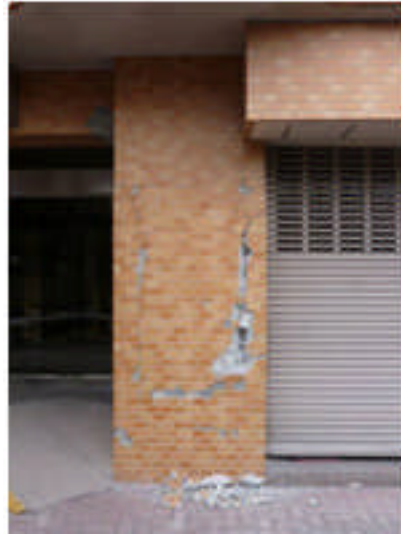
鉄骨鉄筋コンクリート造 9階建て、1991年竣工の集合住宅である（写真 5.4-93、5.4.94）。1階隅柱及び連層壁脚部で鉄筋の座屈及びコンクリートの圧縮破壊を起こしており（写真 5.4-95）、1階柱にはせん断ひび割れ、及び付着割裂ひび割れも見られた（写真 5.4-96、5.4-97）。桁行方向の非構造外壁コンクリートに大きなせん断ひび割れが発生しており、玄関ドアが面外に変形して開閉不能なところもあった。また、壊れた壁に取り付くサッシも著しく変形していた（写真 5.4-98、5.4-99）。

写真 5.4-96 1階柱のせん断ひび割れ 写真 5.4-97 1階柱の付着割裂ひび割れ

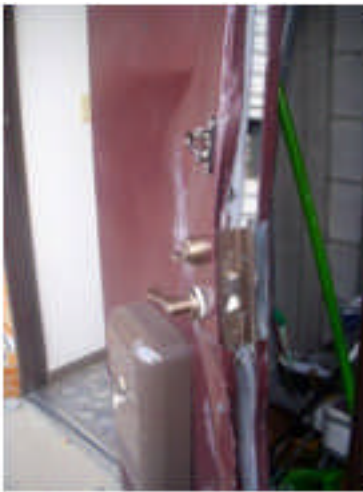
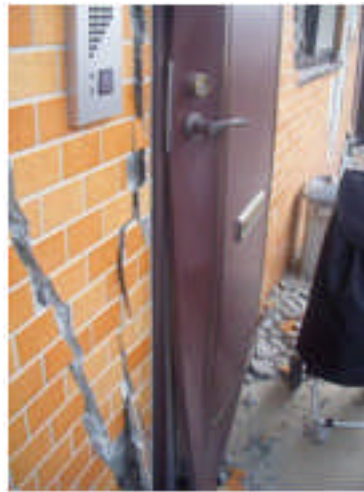
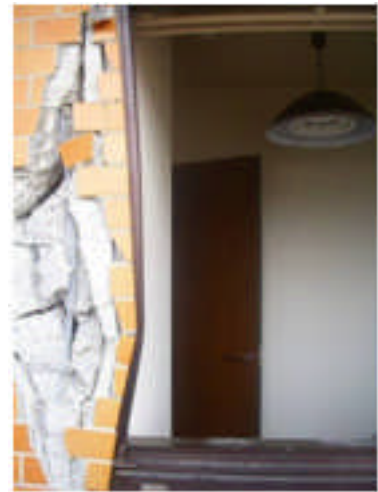
写真 5.4-98 玄関ドアの変形

写真 5.4-99 サッシの変形

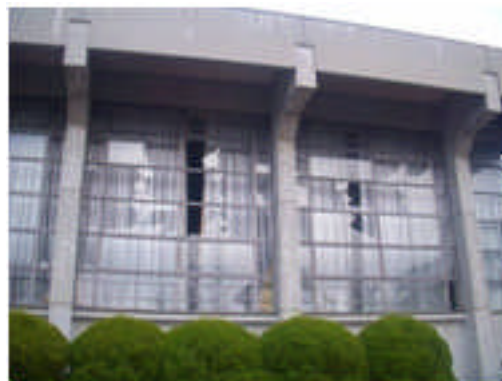
大小2棟のRC造体育館である。いずれも外観上で躯体の被害は認められないが、壁面のガラスが破損し、多数の破片が地上に落下していた（写真5.4-100、5.4.101）。

写真 5.4-100 大体育館のガラス破損状況 写真 5.4-101 小体育館のガラス破損状況

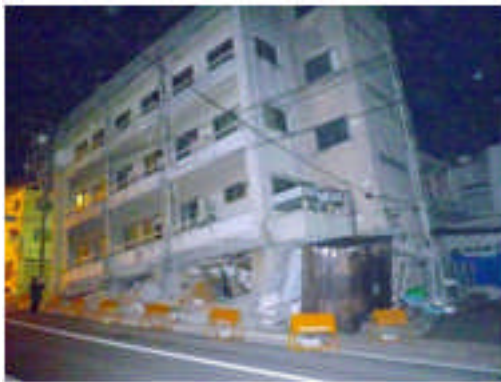
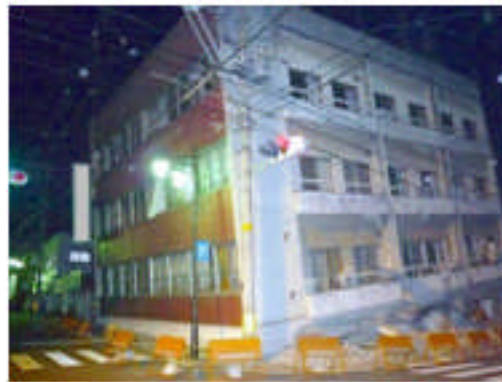
RC造4階建て（ピロティ構造）の店舗併用型集合住宅（写真5.4-107、5.4-108）で、1階柱にせん断破壊を生じており捩れ変形を伴っている（写真5.4-109、5.4-110）。主筋はφ20（丸鋼）、帯筋はφ10

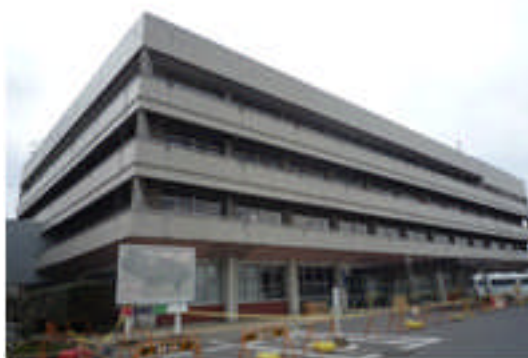
写真 5.4-119 市役所外観

RC 造 4 階建て、1970 年竣工の建築物で、耐震補強は行なわれていない（写真 5.4-119）。本建築物では、2 か所に存在するコア壁が水平力の多くを負担しているようで、その部分の損傷が大きい。特に 2 階のコア壁には、張り間、桁行きの両方向にせん断破壊が見られ（写真 5.4-120）、耐力壁の側柱の主筋も大きく座屈していた（写真 5.4-121）。1 階にはコア壁の他に壁に囲まれた金庫室があることから、1 階よりも 2 階の方がコア壁の損傷が大きくなったと思われる。

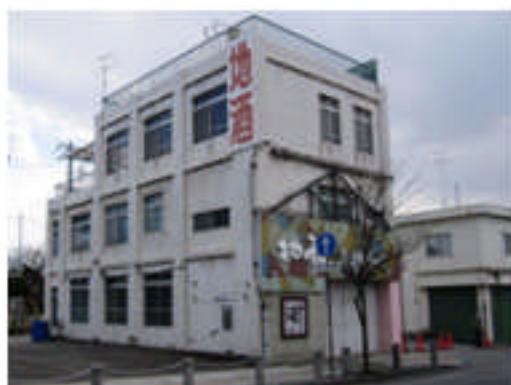
写真 5.4-129 建築物外観

3階建てのRC造建築物で、1階柱頭の曲げひび割れ、柱脚のかぶりコンクリートの剥落、非構造壁

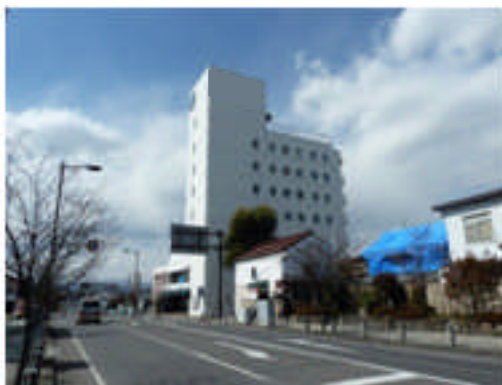
写真 5.4-133 建築物外観

8階建てのRC造ホテル建築物（写真5.4-133）。非構造壁に窓開口隅角部を結ぶせん断ひび割れが生じている（写真5.4-134）。

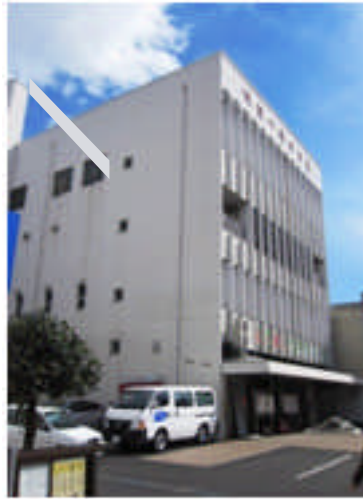
写真 5.4-139 建築物外観

4階建てのRC造建築物(写真5.4-139)。1階の柱が中央部で大きく破壊し、主筋が座屈している。この柱の主筋は丸鋼で、基礎から立ち上がった主筋の過半が柱の中央部付近で180度フックにより定着されている。この段落とし部が起点となり、せん断破壊したものと考えられる(写真5.4-140、5.4-141)。また、2階の垂れ壁と腰壁が取り付け短柱がせん断破壊し、軸方向に縮んでいる(写真5.4-142)。

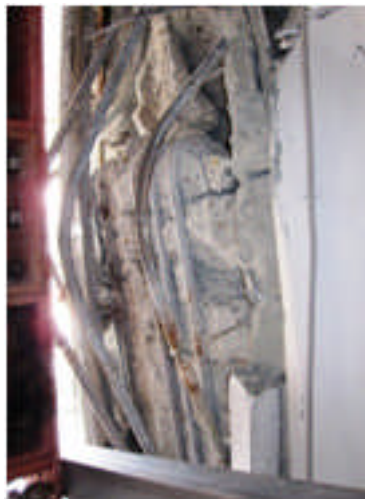
写真 5.4-141 柱段落とし部詳細

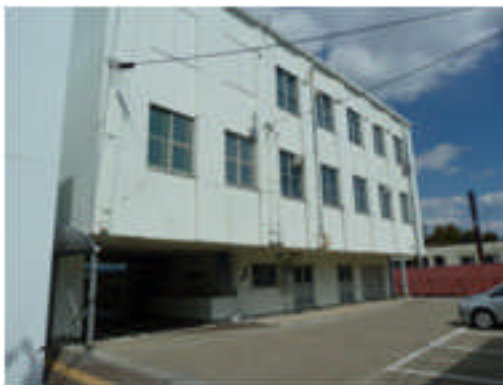
写真 5.4-143 建築物外観

3階建てのRC造建築物（写真5.4-143）。腰壁、垂れ壁が取り付く1階の袖壁付き柱がせん断破壊している。また、ドア開口横の非構造壁にもせん断ひび割れが発生している（写真5.4-144）。

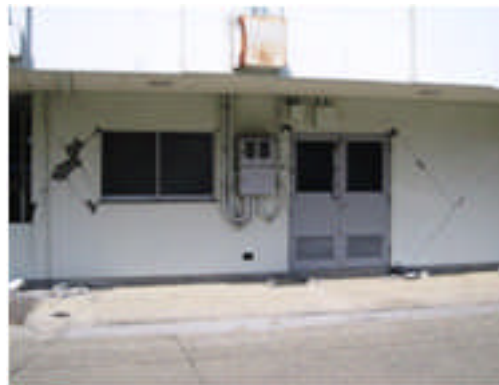
写真 5.4-144 袖壁付き短柱のせん断破壊
及び非構造壁のせん断ひび割れ

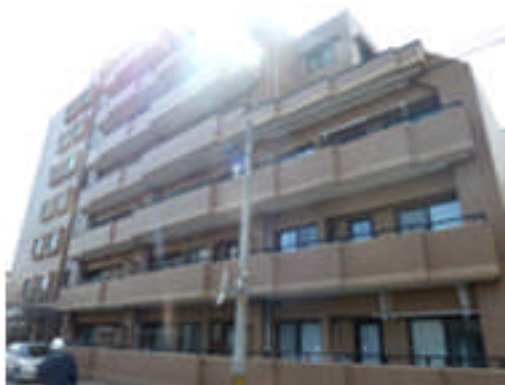
写真 5.4-145 建築物外観

7階建てのRC造集合住宅（写真5.4-145）。1階の玄関横の非構造壁にせん断ひび割れが、また妻側の連層壁にもせん断ひび割れが生じている（写真5.4-146）。

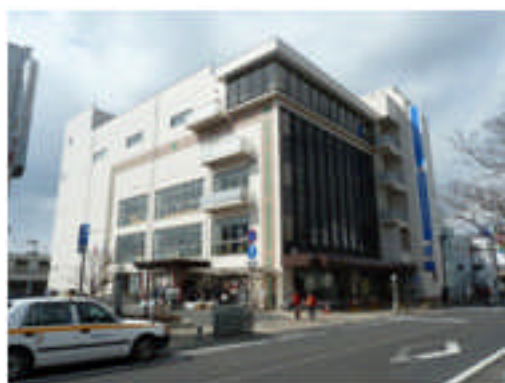
写真 5.4-147 建築物外観

2007年竣工の5階建てRC造建築物（写真5.4-147）。縦開口を有する階段室の連層壁に、開口隅角部を結ぶ大きなせん断ひび割れが生じている（写真5.4-148）。また、1階の袖壁脚部のコンクリートが剥落し、壁縦筋が座屈している（写真5.4-149）。2階の袖壁脚部にも損傷が見られ、そこから打ち継ぎ部に沿って水平のひび割れが生じている（写真5.4-150）。

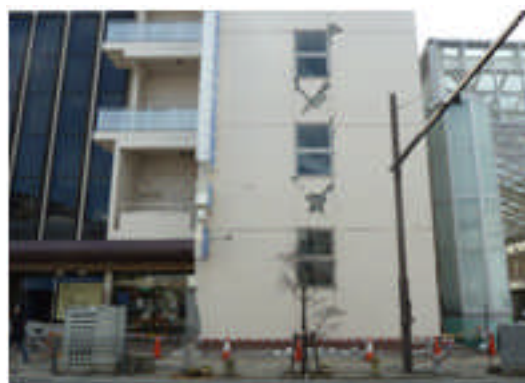
写真 5.4-148 壁の縦開口隅角部を結ぶせん断ひびわれ

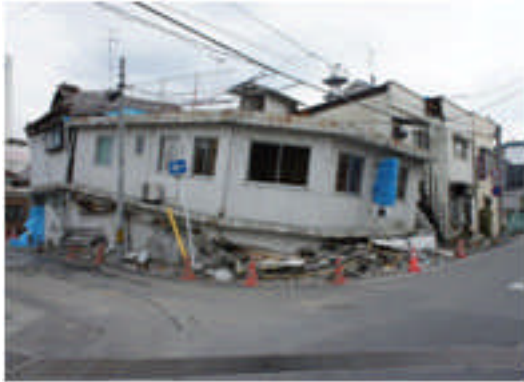
写真 5.4-151 建築物外観

2階建てのコンクリートブロック造建築物で、1階が層崩壊している（写真 5.4-151、5.4-152）。
