5. 地震動による建築物等の被害

5.1 建築物等の地震被害調査の方針

5.2 木造建築物の被害

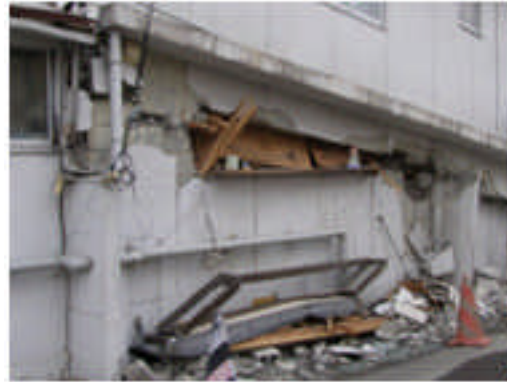
2階建てのコンクリートブロック造建築物で、1階が層崩壊している（写真 5.4-151、5.4-152）。

写真 5.4-152 崩壊部分

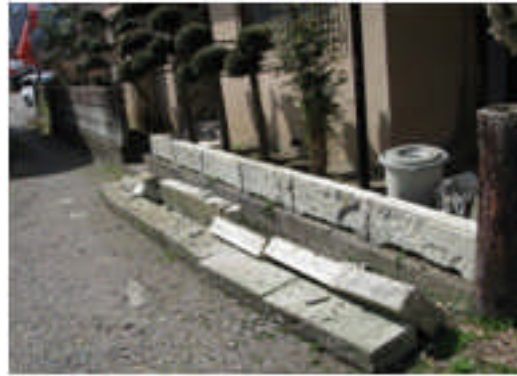
市役所周辺の被害状況を徒歩で調査した。この地域では建築物に設置された煙突が多く、亀裂やひび割れが生じたものがあつた(写真 5.4-155、5.4-156)。また土蔵も多く見られ、壁面等がくずれているものがあつた(写真 5.4-157、5.4-158)。周辺の住宅等には大きな被害はないようであつたが、被災したため解体中のブロック塀(写真 5.4-159)や倒壊したままの石塀(写真 5.4-160)が確認された。また鉄骨造の渡り廊下で、仕上げのモルタル壁が剥落しているものがあつた(写真 5.4-161)。近くの墓地では石灯籠や石でできた柵が転倒していたが、墓石(写真 5.4-162)の転倒はほとんど確認できなかった。

写真 5.4-160 石塀の倒壊

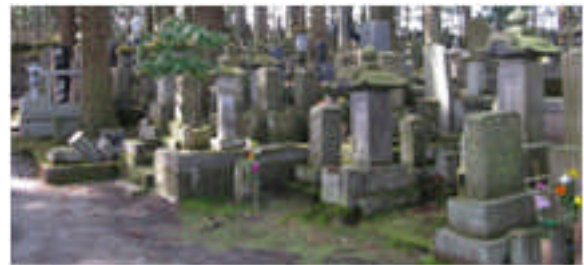
写真 5.4-162 墓石（転倒はほとんど見られない）

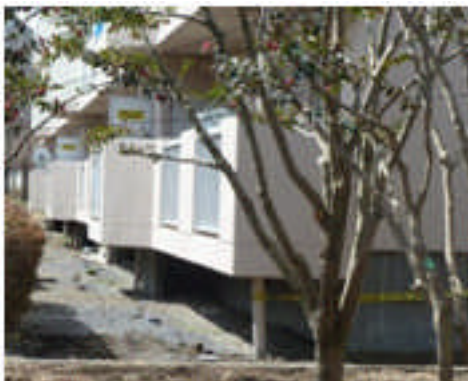
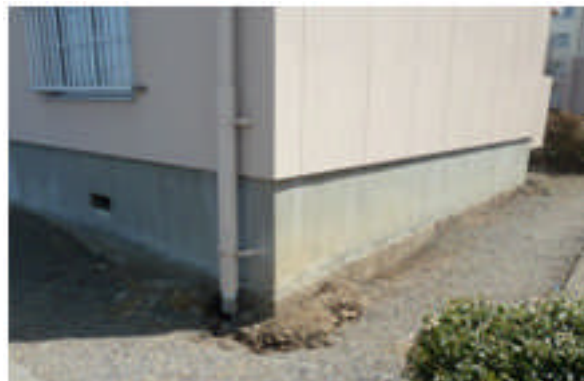
6棟からなる集合住宅 A1 は、応急危険度判定で a 棟が危険と判定されていた。a 棟は全体が沈み込んでおり、桁行き方向に傾きが見られた（写真 5.4-163、5.4-164）。沈み込みの大きい妻面では 1 階のベランダが地面と接する状態となっていた（写真 5.4-165）。沈下のない別の棟で地面から 1 階ベランダ下端までの高さを測ると 77cm 程度であった。a 棟の北側を走る道路でも、歩道に著しい沈下が確認された（写真 5.4-166）。b 棟ではまだ応急危険度判定がされていないが、周辺地盤が沈み込み、張間方向に若干の傾きが生じていた（写真 5.4-167、5.4-168）。

写真 5.4-167 b 棟

写真 5.4-168 b 棟

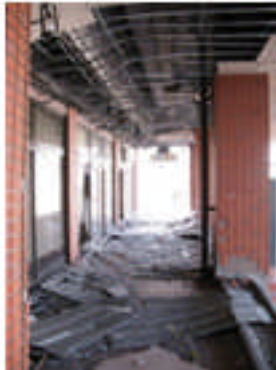
移動の経路に被害の目立つホテルがあったため、調査を行った。白河市役所から西に 1km ほど離れたところにある、RC 造 (一部鉄骨鉄筋コンクリート造 (SRC 造)) と鉄骨造の 2 棟からなるホテルである (写真 5.4-169、5.4-170)。ホテルとして営業はしていないが、一部の店舗は使われているように見受けられた。RC 造の棟ではエントランス部で壁や SRC 造の柱脚の損傷 (写真 5.4-171、5.4-172)、天井の落下 (写真 5.4-173) 等が生じていた。鉄骨造の棟では外壁仕上げの落下 (写真 5.4-174、5.4-175) 等が見られた。なお、SRC 造の柱脚部は露出柱脚で、ベースプレートのアンカーボルトが抜け出している (写真 5.4-172)。そのため、ベースプレートの断面にひずみが集中し主筋が大きく伸ばされ、軸方向の繰り返し荷重により座屈したものと考えられる。ホテルの周辺では、隣接する建築物で ALC パネルの落下が見られたほか、倒壊したブロック塀や石塀も確認された (写真 5.4-176、5.4-177)。

写真 5.4-173 天井の落下

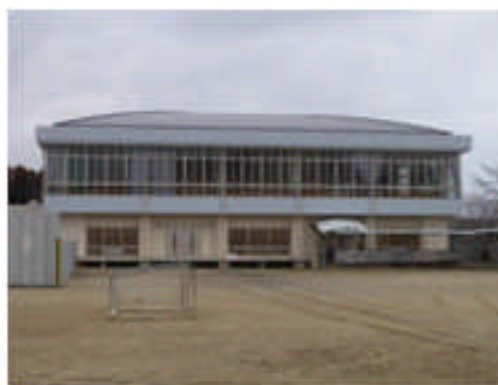
別棟の体育館は、鉄骨造の屋根を RC の柱で支える形式の構造と思われるが、避難場所として供用されていた（写真 5.4-181）。避難者の方にヒアリングしたところ、体育館内部に目立った被害はないとのことであった。

写真 5.4-181 体育館（無被害と思われる）

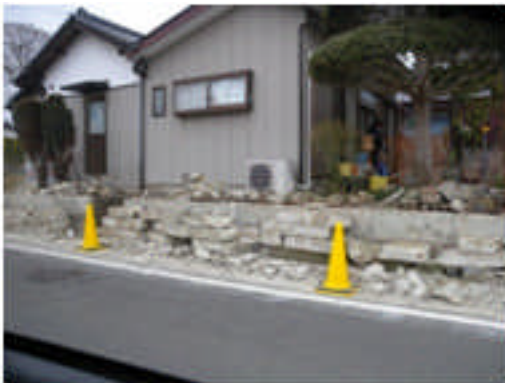
上記で調査した A 中学校から周辺の市内の状況を車内から目視調査した(写真 5.4-182、5.4-183)。瓦屋根の被害(棟瓦の落下)等によってブルーシートのかけられた建築物が見られた(写真 5.4-184、5.4-185)。このような被害を受けた建築物は少なく、通り沿いでは、いくつか散見される程度であった。敷地外周の塀(目視では無筋・組積造)の崩落、斜面に設けられた墓地での墓石の転倒などが数か所で見られた(写真5.4-186~5.4-188)。

写真 5.4-186 倒壊した塀 1

写真 5.4-187 倒壊した塀 2

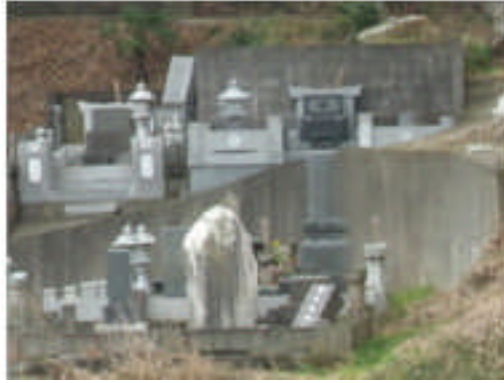
写真 5. 4-188 墓石の転倒

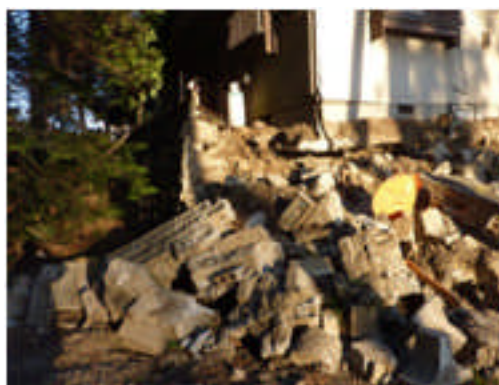
写真 5.4-196 写真 5.4-195 の拡大

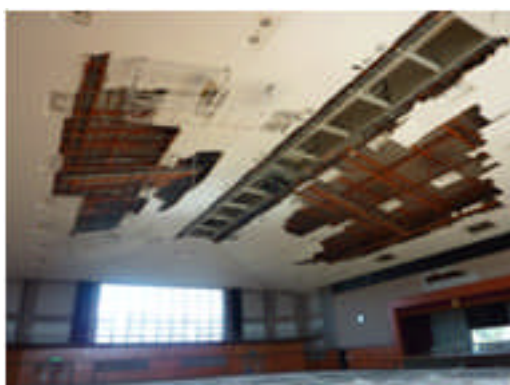
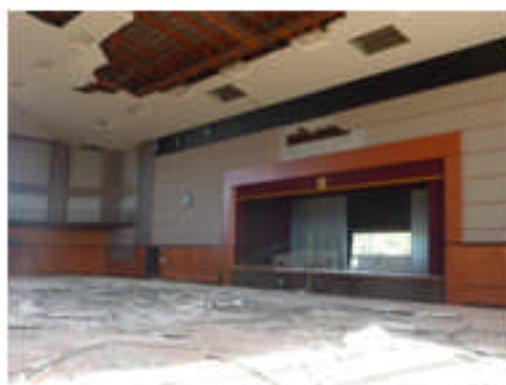
現地で K-NET 鉾田に近い体育館の天井に被害があるとの情報を得て、B 体育館内部の調査を行った。天井の脱落の状況は写真 5.4-206～5.4.209 のとおりである。B 体育館は、鉄骨の屋根を RC の柱で支える形式の構造で、構造体に大きな被害はない模様であった。

写真 5.4-206 天井の脱落1

写真 5.4-207 天井の脱落2

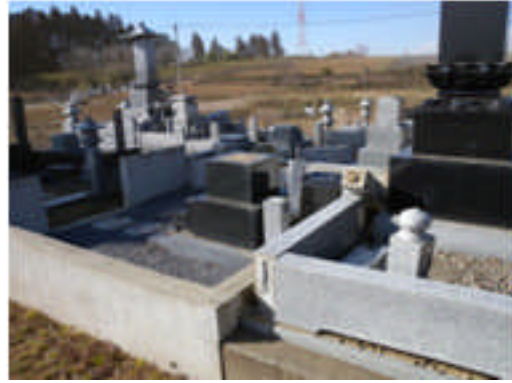
K-NET 銚田周辺を徒歩で調査したところ、上記の B 体育館の天井被害のほかは、建築物に目立った大きな被害は見られなかった。また、銚田市内を車で移動中、市内の建築物被害状況を車内から目視調査を行った。瓦の被害によってブルーシートのかけられた木造住宅が散見されたが(写真 5.4-210)、外観上、構造体に大きな被害は見られなかった。これ以外に、墓石の転倒やブロック塀の被害が見られた(写真 5.4-211、5.4-212)。墓石は半数程度が倒れており、ブロック塀の被害は数箇所で見られた。現地の方からの情報によると、周辺では全壊などの大きな被害はほとんどなく、多くは内壁の被害程度であるとのことであった。

写真 5.4-211 墓石の転倒

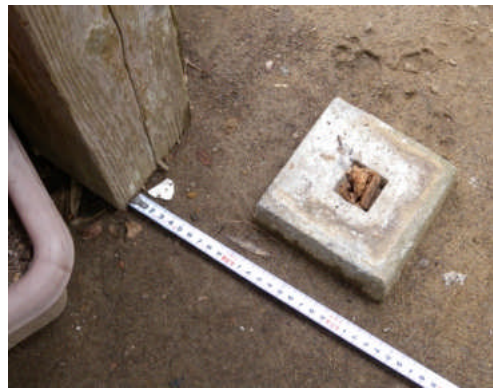
写真 5.5.2.1-10 物置柱脚の移動

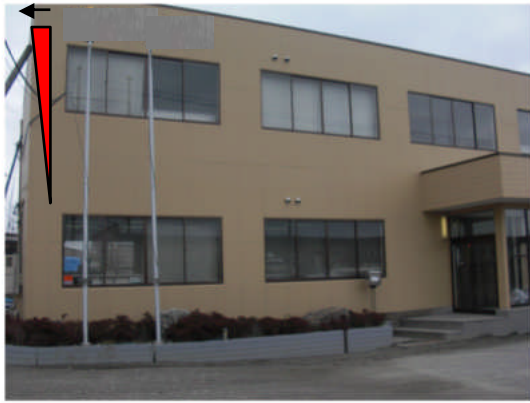
国道 51 号とその東側の横利根川を挟む約 500m 四方の区域において、大規模・広範囲な被害が発生していた。被害の激しい域内の県道 11 号が通行止めとなり、通り沿いを中心として、地盤の液状化に伴う噴砂や、それによると見られる路面の大きな隆起、激しい地割れが見られた(写真 5.5.2.1-13)。地盤の移動量は、沈下で最大 40cm 程度、水平移動は最大 1m 程度であった。また、地盤変状の影響による建築物の沈下・傾斜被害が多く見られた(写真 5.5.2.1-14～写真 5.5.2.1-18)。

写真 5.5.2.1-15 沈下・傾斜した事務所ビル (同) (長辺方向 5.6/100、短辺方向 1.2/100)

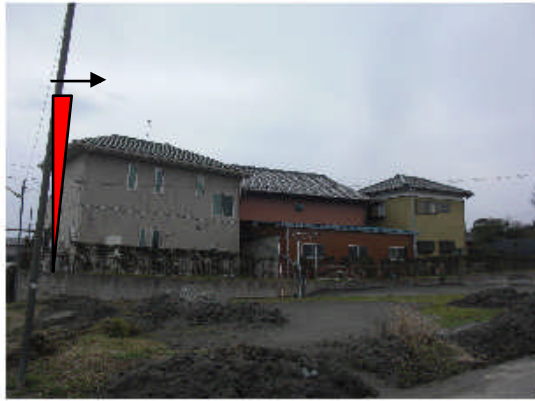
県道 11 号の周囲の宅地でも、地盤の液状化による噴砂が道路や敷地の随所で見られた。特に傾斜が大きい住宅(写真 5.5.2.1-24 の一番左：築4年)は、盛土が行われていることが住民へのヒアリングにより確認された。傾斜角は、5.0/100 であり、噴砂とともに、隣接する倉庫の方向(及び、住民によれば、背面の擁壁側の方向)に傾斜していた(写真 5.5.2.1-25)。2棟が近接し、荷重が集中した部分で液状化が発生し、その方向に傾斜しているものと考えられる。

写真 5.5.2.1-24 建物外観

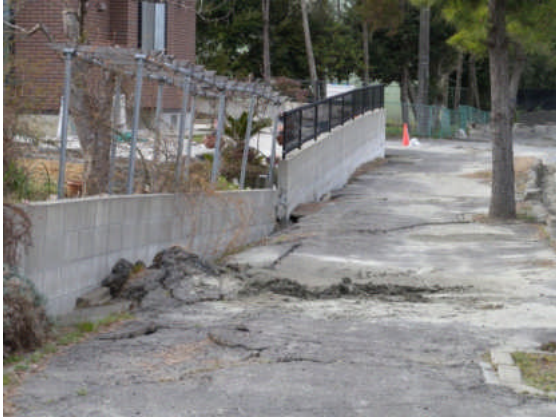
日の出地区は、潮来市南部の常陸利根川に面した区域である。当該区域のうち、川に近い約 200m 四方の一角において、大規模な被害が発生していた。地盤の液状化に伴う噴砂、埋設物の浮き上がり、電柱の沈下や傾斜などが、道路や敷地の随所で見られた（写真 5.5.2.1-27、写真 5.5.2.1-28）。道路に面した多くの建築物が、前面歩道より約 20cm～30cm の沈下を生じていた（写真 5.5.2.1-29、写真 5.5.2.1-30）。噴砂により隠された部分も多かったが、外観より目視した範囲では、基礎に割れや段差等は生じていなかった（写真 5.5.2.1-31、写真 5.5.2.1-32）。

写真 5.5.2.1-27 歩道部分の沈下に伴う塀の被害 写真 5.5.2.1-28 歩道脇の埋設配管の浮き上がり

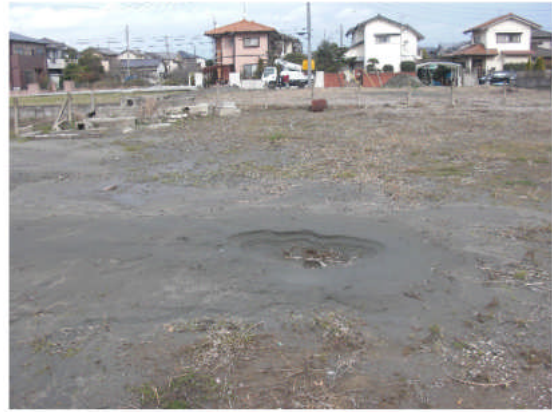
なお、日の出区6丁目集会所付近に建つ住宅のうち、周囲は液状化による変状が確認されたにもかかわらず、外観からは変状などの被害が確認されなかった住宅があった（写真 5.5.2.1-33）。その住宅は、1m程度盛土され周囲を擁壁で囲まれていた。盛土の押さえ効果により、この住宅の敷地内については液状化が発生しなかった可能性がある。手前の更地には、液状化の痕が散見された（写真 5.5.2.1-34）。

写真 5.5.2.1-34 周囲の噴砂の状況

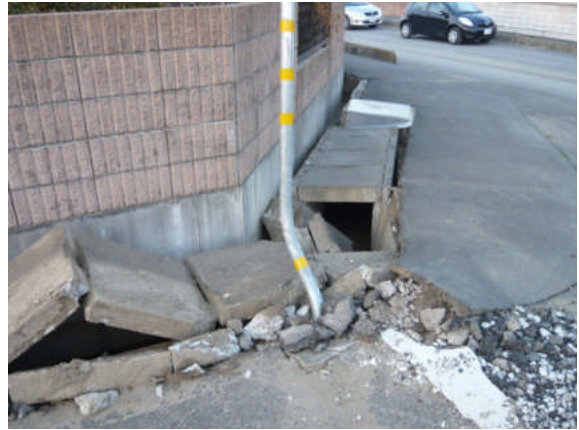
神栖市の西部、国道 124 号線沿いの約 500m 四方の区域において、地盤の液状化に伴う噴砂、路面の隆起、敷地地盤の沈下に伴う段差等の被害が広域に生じていた。中央のやや広い通り沿いでは、歩道の隆起あるいは建築物敷地地盤の沈下によって、25cm～30cm 程度の段差を生じていたほか、建物周辺の側溝にも被害が確認された。（写真 5.5.2.1-39～写真 5.5.2.1-41）。また、建築物は沈下せず、周囲地盤が 15cm 程度沈下したのものもあった。隣接する地区のほぼ同様の仕様と見られる歩道の下部は暗渠状の水路になっており、浮き上がり等による被害を受けていたと考えられることから（写真 5.5.2.1-42）、前面道路と建築物敷地との段差の要因として、このような道路の構造の影響も考えられる。

写真 5.5.2.1-40 側溝の被害

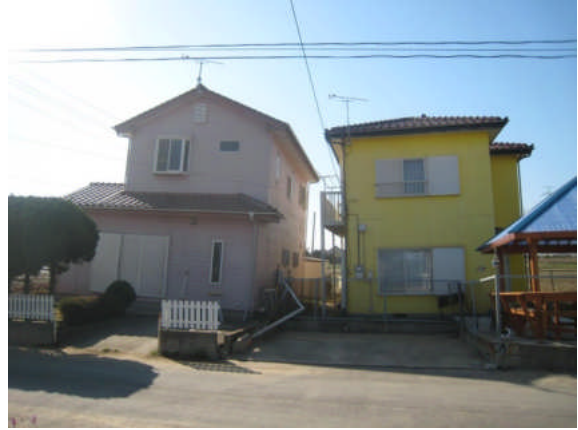
この地域は、周辺の状況の観察から、以前は水田として利用されていた土地を宅地に転用したものと想像される。外観目視による踏査の結果、図 5.5.2.1-18 に示す赤破線でハッチした範囲において、液状化による地盤および宅地盛土の変状に伴う住宅の被害が多く見られた。住宅の被害形態は、上部構造や基礎に構造的な損傷のないまま移動・沈下・傾斜した場合がほとんどのように見えた（写真 5.5.2.1-43～49）。なお、図 5.5.2.1-18 に示す墓地 A において、修復した痕跡の見られない墓石の転倒率を調べたところ、標準的なサイズ（30cm×30cm×70cm 程度）の竿石 140 基のうち、転倒は 1 基（転倒率 1%未満）であった。この地域の地震動に 1 秒以下の短周期成分が卓越したとすれば、墓石転倒率は最大地動速度 PGV と関連付けられ、その値は大きくても 20-30cm/s 程度以下と推察される。

写真 5.5.2.1-46 液状化により傾斜した戸建て住宅群

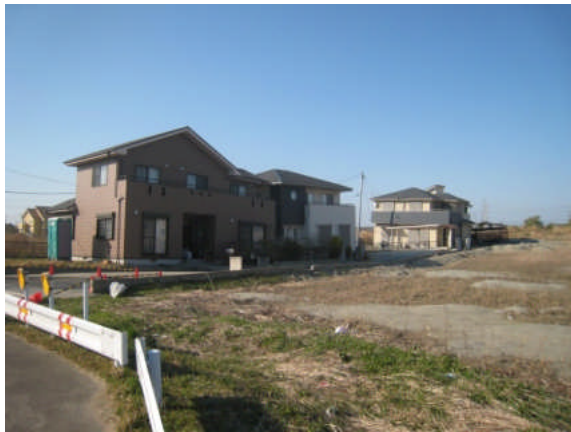
写真 5.5.2.1-47 液状化により傾斜した戸建て住宅群

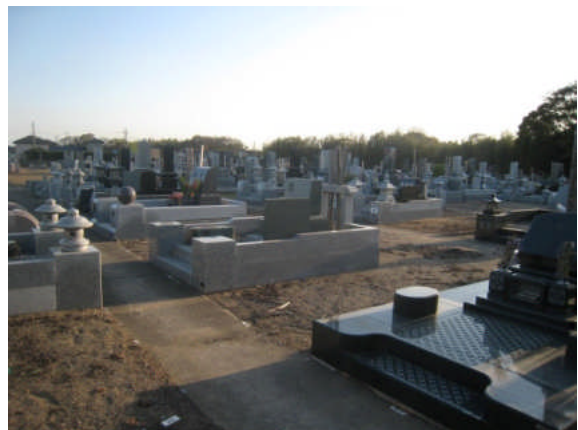
写真 5.5.2.1-50 墓地Aの様子(墓石転倒率1%未満)

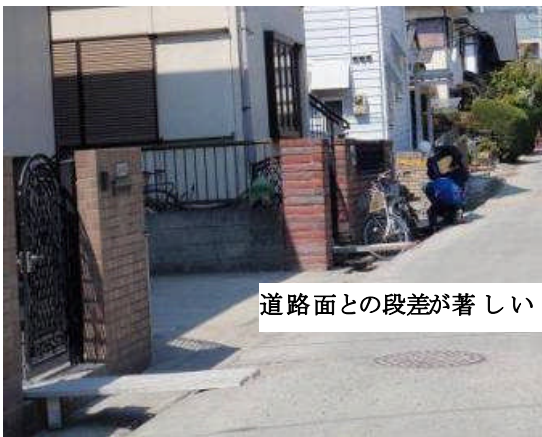
写真 5.5.2.2-7 傾斜住宅の裏側の沈下状況
(写真 5.5.2.2-5 の被害住宅の裏側)

道路面との段差が著しい

弁天地区では、液状化による住宅の傾斜・沈下等が著しい区域が見られた(写真 5.5.2.2-5~写真 5.5.2.2-7)。また、液状化により地盤が沈下し、道路面が波打った状態や側溝と 10cm の隙間が発生しているところもあった(写真 5.5.2.2-8)。これらの被害は、傾斜した住宅の敷地境界を中心とした延長線上に集中していた。なお、住民からのヒアリングでは、被害の集中した直線上には過去に川が流れていたとのことである。

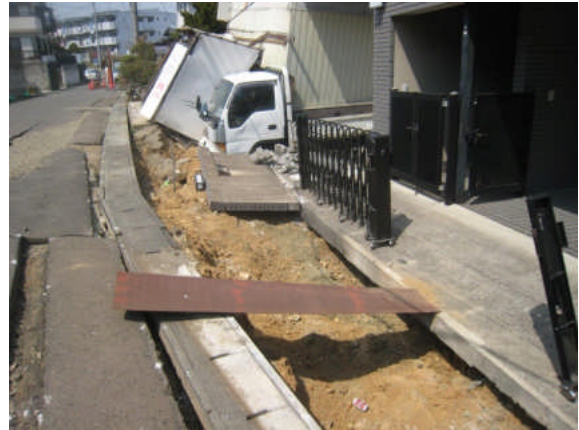
この地域は、北～北東向きの斜面地を開発して造成された大規模宅地の一角にある。外観目視による踏査の結果、図5.5.2.3-1に示す赤破線でハッチした範囲において、宅地盛土の斜面方向への滑動による地盤の変状と、それに伴う擁壁の損傷が多く見られた（写真5.5.2.3-1～8）。宅地に建つ住宅には、構造的な損傷が見られず移動・沈下・傾斜した場合（写真5.5.2.3-1, 3, 4）、構造的な大変形が見られた場合（写真5.5.2.3-5, 6）、基礎が破壊された場合（写真5.5.2.3-7, 8）など、いくつか異なる被災パターンが認められた。

写真 5.5.2.3-4 写真 5.5.2.3-3 の住宅と前面道路との間に生じた隙間

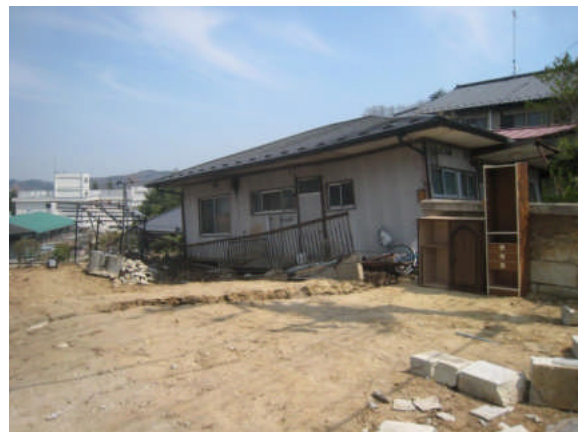
写真 5.5.2.3-6 宅地盛土の滑動・地盤変状による住宅（平屋）の大変形

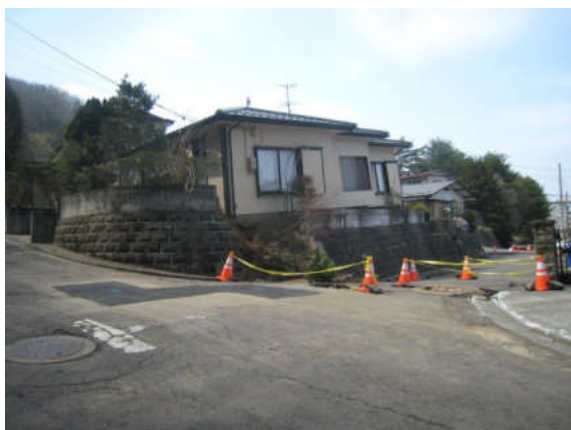
写真 5.5.2.3-7 宅地盛土の滑動・地盤変状により被災した住宅（全景）

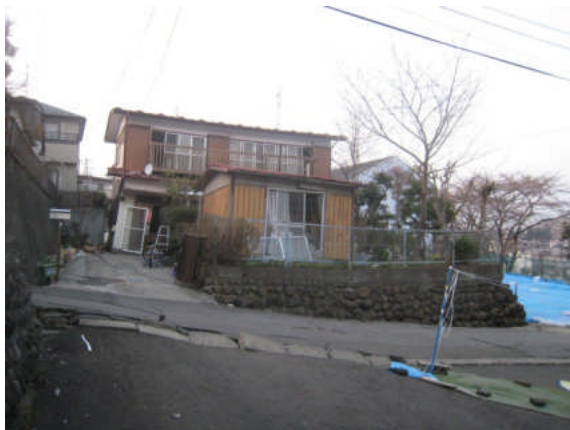
この地域は、東向きの斜面地を開発して造成された大規模宅地の一角にある。外観目視による踏査の結果、図 5.5.2.3-3 に示す赤破線でハッチした範囲において、宅地盛土の斜面方向への滑動による地盤の変状が見られた（写真 5.5.2.3-15～18）。宅地に建つ住宅には、構造的な大変形の見られた場合（写真 5.5.2.3-15、16）が比較的多かったが、構造的な損傷の見られなかった場合も散見された。また、周辺地盤の沈下・変状による住宅基礎とのギャップおよびライフラインの損傷が見られた（写真 5.5.2.3-17、18）。一方で、宅地の擁壁自体の損傷はほとんど見られなかったが、その上部に設置された（土留め）ブロック塀等の剥落・転落の痕跡が散見された（写真 5.5.2.3-19、20）。

写真 5.5.2.3-15 宅地盛土の滑動・地盤変状による住宅の大変形

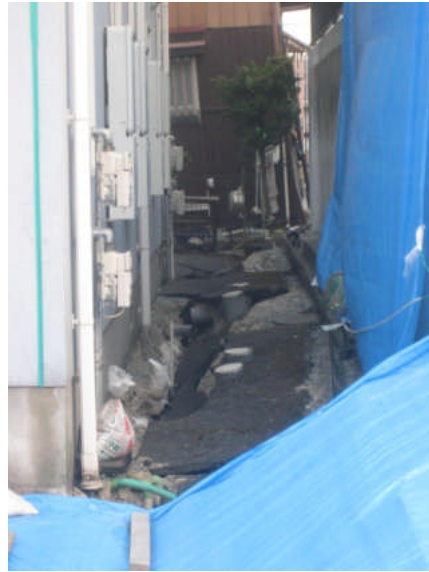
写真 5.5.2.3-18 周辺地盤の沈下・変状によるライフラインの損傷

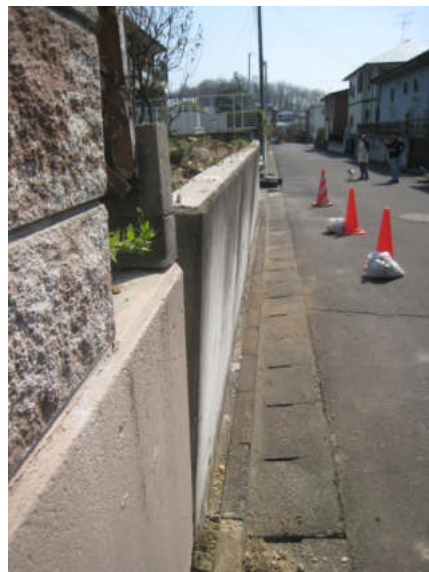
この地域は、丘陵地を開発して造成された宅地である。外観目視による踏査の結果、図 5.5.2.3-5 に示す赤破線でハッチした範囲において、丘陵の斜面地および頂部付近での地割れ、宅地盛土の変状による住宅基礎および擁壁の損傷が見られた（写真 5.5.2.3-29～36）。このうち、緑ヶ丘1丁目の斜面地①は、1978年宮城県沖地震において大規模崩壊が生じた場所であるが、その時の地盤変状に比べれば、今回のそれは規模が小さい（写真 5.5.2.3-29, 30, 32）。また、丘陵の頂部付近③では、宅地盛土の変状によって、盛土擁壁の破壊（写真 5.5.2.3-31）、住宅基礎の損傷（写真 5.5.2.3-33～35）、盛土擁壁のはらみ出し（写真 5.5.2.3-36）などが生じた。

写真 5.5.2.3-36 写真 5.5.2.3-33 の住宅に隣接する盛土擁壁のはらみ出し

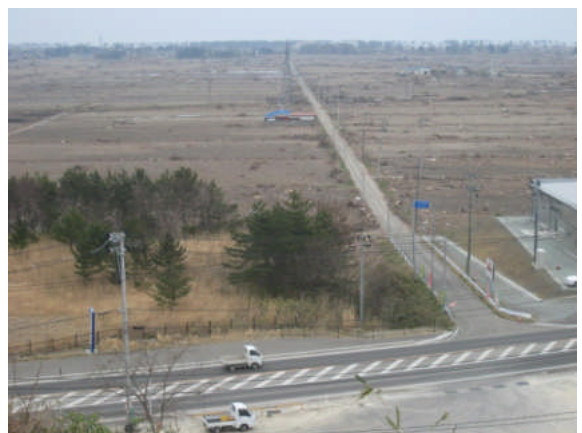
この地域は、高台を開発して造成された宅地である。外観目視による踏査の結果、図 5.5.2.3-6 に示す赤破線でハッチした範囲において、高台の端部斜面の地すべり、およびそれに関連すると思われる地盤の変状が見られた(写真 5.5.2.3-37~42)。この地盤変状による住宅の被害は、写真 5.5.2.3-38~41 に示すごとく甚大で、数棟の住宅が斜面を滑り落ちかけている。一方で、地盤変状の見られない高台平地部の住宅の被害としては、振動によって、1 階の窓に取り付けられた障子が破れる程度であった(写真 5.5.2.3-43)。なお、この地域の陸前浜街道を隔てた北東側(海側)の地域では、津波によるとと思われる漂流物が地表面の広範囲に見られた(写真 5.5.2.3-44)。

写真 5.5.2.3-44 陸前浜街道（手前の道路）を隔てて北東側（海側）の地域を高台より臨む

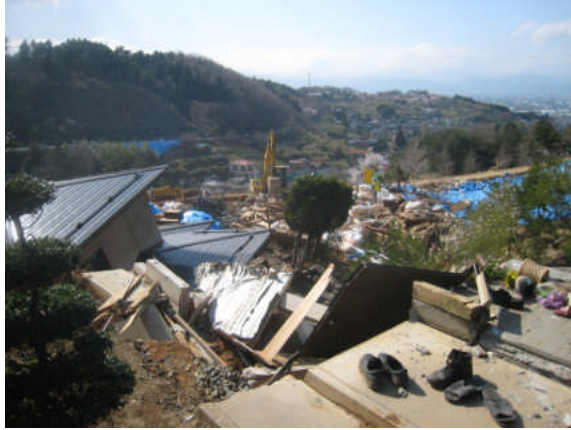
この地域は、丘陵地を開発して造成された大規模宅地の一角にある。外観目視による踏査の結果、図 5.5.2.3-7 に示す赤破線でハッチした範囲において、丘陵の斜面地の地すべりによる地盤の変状が見られた（写真 5.5.2.3-45～49）。この地盤変状による住宅の被害は、写真 5.5.2.3-45～49 に示すごとく甚大で、多くの住宅が斜面を滑り落ちかけている。一方で、丘陵の頂部付近の住宅の被害としては、宅地盛土の若干の変状に伴う程度のものであった（写真 5.5.2.3-50）。

写真 5.5.2.3-47 丘陵の西側の斜面地②の大規模地すべりの全景

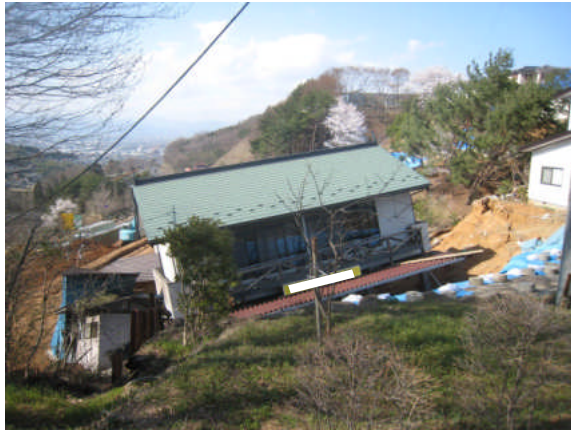
写真 5.5.2.3-49 写真 5.5.2.3-47 の地すべりで滑り落ちかけた住宅

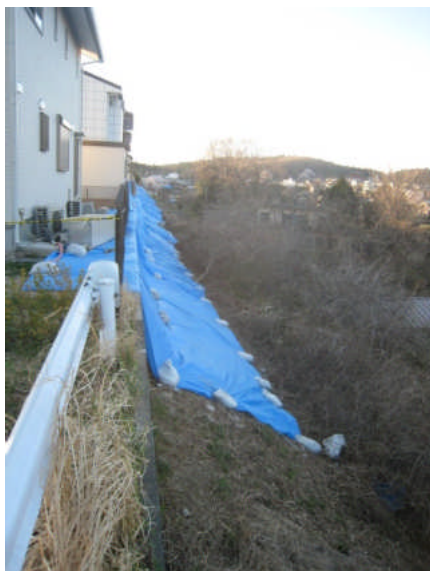
この地域は、周辺の地形から推察するのは容易でないが、おそらく、平地から沼地にかけての一部を開発して造成された宅地と想像される。外観目視による踏査の結果、図 5.5.2.3-8 に示す赤破線でハッチした範囲において、宅地盛土の沼地側への滑動による地盤の変状が見られた(写真 5.5.2.3-51、53～56)。この地盤変状による住宅の被害は、写真 5.5.2.3-52～56 に示すごとく、他の(a)-(g)の地域に比べて、軽微であるように見えた。

写真 5.5.2.3-51 宅地盛土の沼地側（紙面の右側）への滑動による地盤の変状と、それに伴う擁壁の被害（ブルーシート掛け）

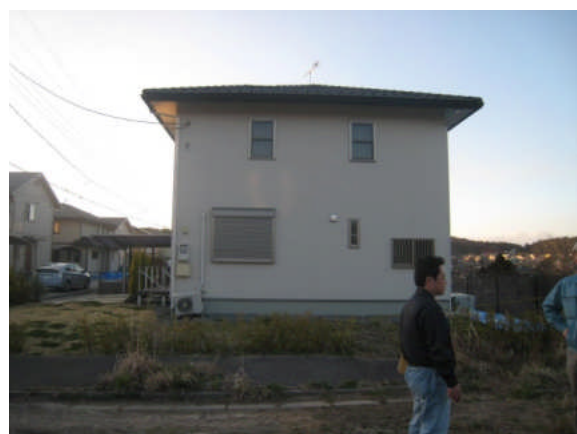
写真 5.5.2.3-52 写真 5.5.2.3-51 の住宅（沼地側（紙面の右側）に傾斜している）

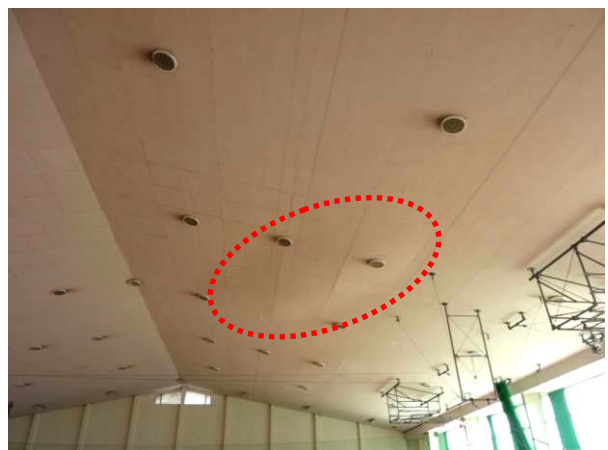
写真 5.6-41 は天井板の脱落等の顕著な被害は外観からは確認されていないものの、写真の点線楕円部分について天井面が下に垂れ下がっており、天井裏での天井下地材の外れなどが考えられる。写真 5.6-42 の体育館では、天井が妻壁と取り合う端部で損傷しており、野縁の曲がりや天井板の破損・脱落が見られた。写真 5.6-44 は天井の面積は狭いものの、天井端部で破損・垂れ下がりなどの被害が見られた。写真 5.6-45 は、構造体の耐震補強を行った体育館の天井被害であり、天井端部と周囲の壁の間に 5 cm 程度の隙間を設けて、取り合い部カバーで納めていたものであり、地震によってカバーの部材が脱落していた。写真 5.6-47 の屋根を構成する立体トラスは支承部のコンクリートが剥落していた。

写真 5.6-41 在来工法による天井の天井面の異状

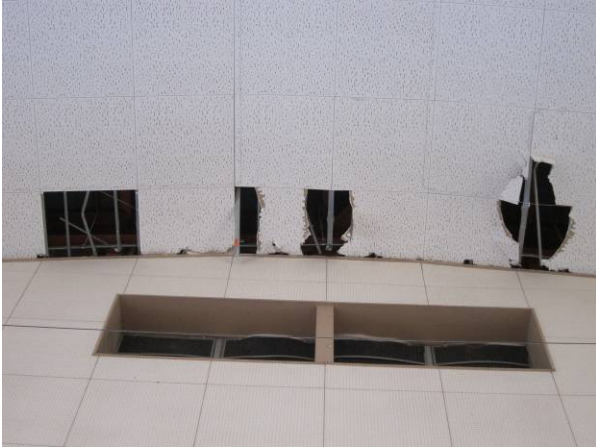
写真 5. 6-42 在来工法による天井の端部での被害

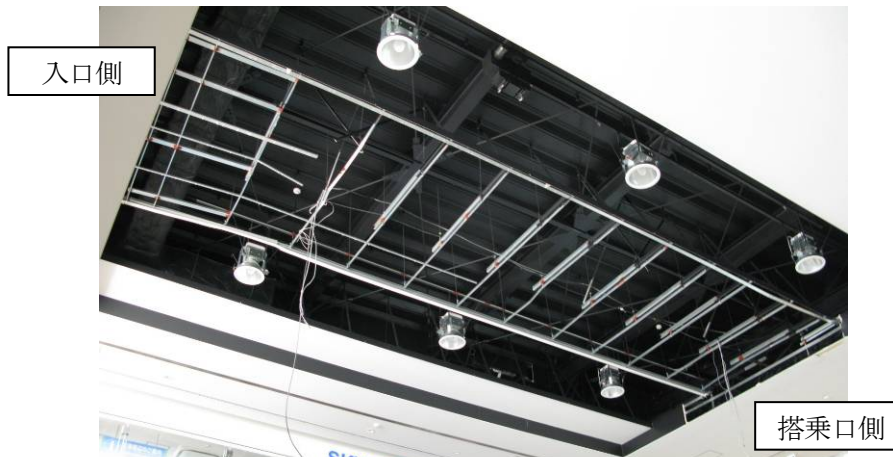
写真 5.6-67 天井Bの残った下地の様子（出発ロビーからの見上げ）

面材への穴あきを生じていた。その他、天井面と取り合う幕板の破損・脱落、サインボードの化粧板 1 枚の落下などを生じた。これらの被害に伴う負傷者はいない。調査時点までには、落下すると危険なもの（スピーカーなど）は外されていた。
