平成 28 年（2016 年）熊本地震による建築物等被害第十四次調査報告（速報）
（自治体体育館等の特定天井を中心とした非構造部材の被害調査）

1. 調査の目的と概要

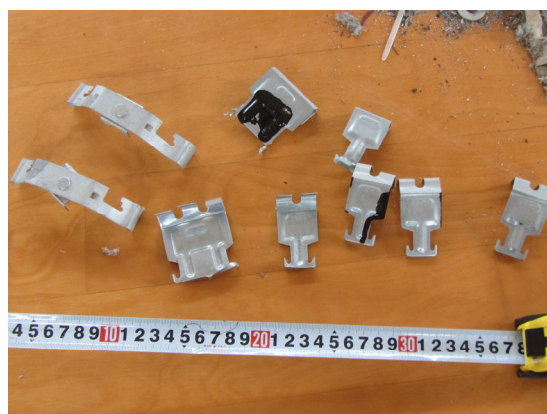
りに設けられたと思われるブレース、照明のカバー等が落下していた（写真4-3、4-4）。その他、アリーナ上部の回廊にある壁に天井端部が衝突して損傷しており（写真4-5）、衝突した部分の近傍で、天井のバー材の座屈やグラスウール板の外れが生じたり、壁の仕上げのボードが外れて傾いたりしていた（写真4-10）。

写真4-4 落下したクリップ等（メインアリーナ）

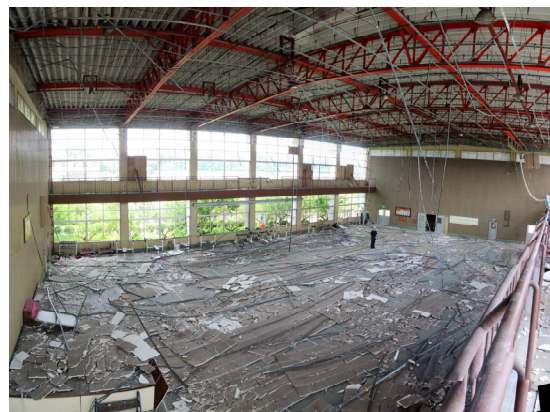
アリーナの天井が全面的に脱落していた（写真4-49）。天井は鋼製下地材による吊り天井であり、特定天井に該当する。多くはクリップ接合部分が外れて部材が脱落していたが、中には野縁受けが脱落している箇所もあり、ハンガーの開きが数多く確認された（写真4-50、4-51）。ガラス窓で、障子の外れが9箇所、はめ殺しガラスの損傷が1箇所、確認された（写真4-52）。これらの被害は、前震では天井が妻壁と取り合う部分で損傷する程度であったが、本震で天井が全面的に脱落するとともに窓ガラスが損傷したとのことである。

写真4-49 内観

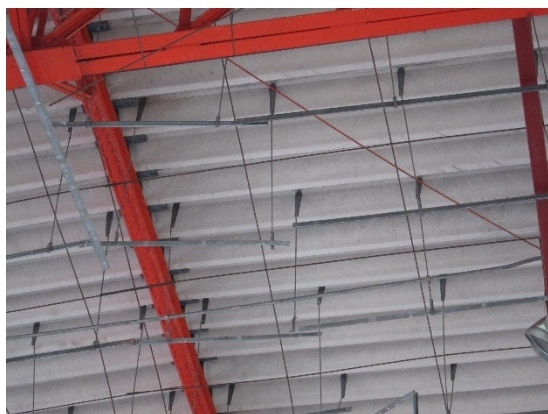
写真 4-50 野縁受けの外れ

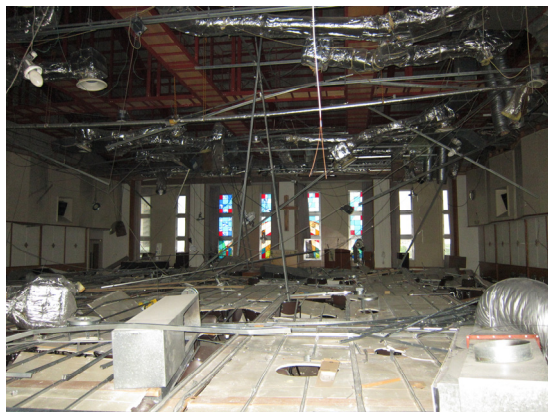
3階にあるホールで天井や設備に損傷が見られた（写真4-70～4-74）。天井は鋼製下地材による吊り天井であり、高さの条件にあてはまらず特定天井に該当しない。天井は、クリップ接合部が外れたり、野縁受けがハンガーから外れたりして全面的に脱落しており、ハンガーの開きも確認された。設備について、空調ダクトや吹き出し口の脱落などが確認された（写真4-75）。

写真4-70 内観

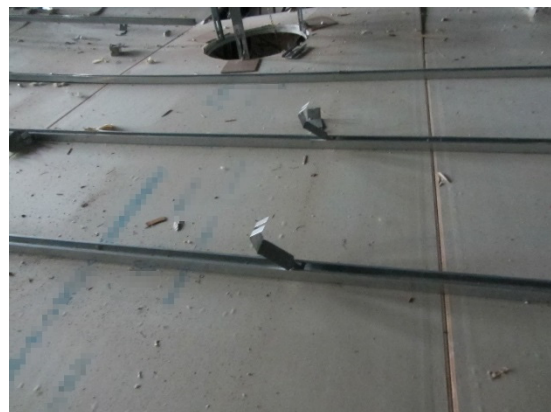
写真4-73 クリップのツメの開き

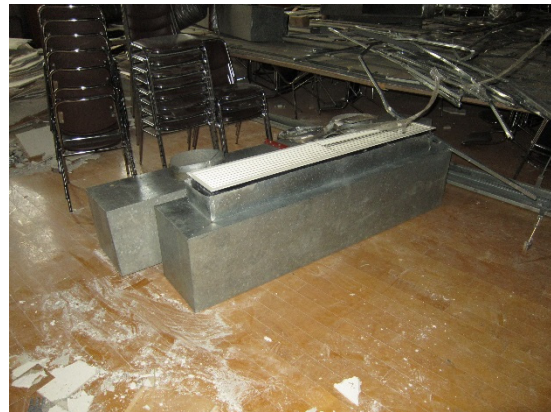
写真4-75 設備の脱落

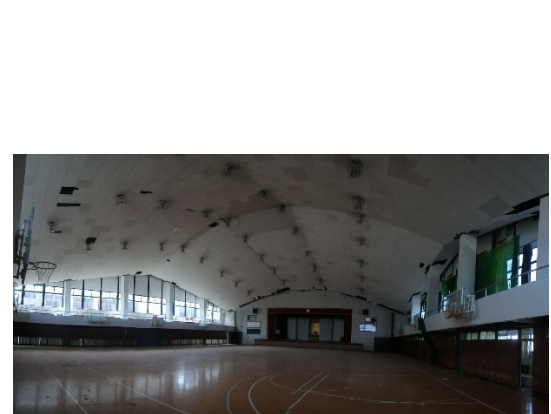
アリーナ及び3階で、天井、壁、ガラス窓等に損傷が見られた(写真4-77~4-87)。天井は鋼製下地材による吊り天井であり、特定天井に該当する。天井は、桁行方向の端部、勾配が変化する箇所、柱周り、設備周りで損傷しており(写真4-78、4-79)、野縁やあなあきせつこうボードの脱落が確認された。3階では桁行構面や舞台と反対側の妻壁で窓ガラスが多く破損・脱落し(写真4-84)、桁行構面では外れかかっている障子もあった(写真4-85)。桁行構面ではガラス窓上部の垂れ壁の内装の仕上げであるけい酸カルシウム板が破損・脱落しており、窓枠から外部に突き出ているものも確認された(写真4-87)。

写真4-77 内観(アリーナ)

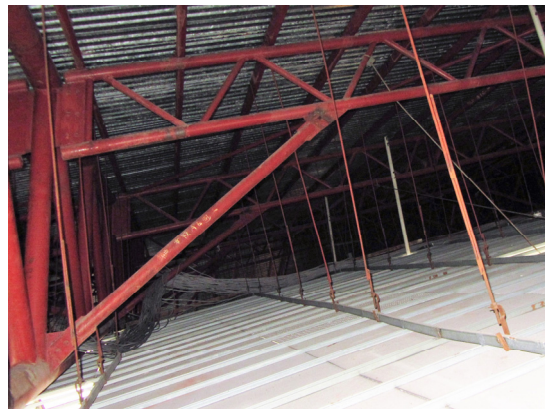
写真4-81 天井裏（アリーナ）

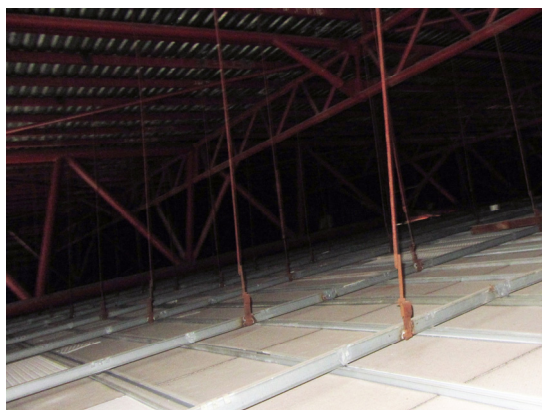
写真4-82 天井裏（アリーナ）

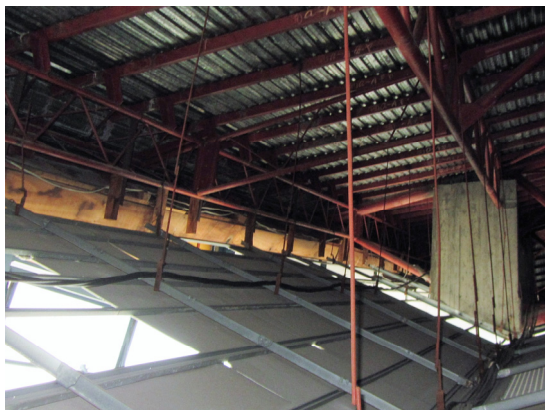
写真4-83 天井裏（桁行構面際。アリーナ。）

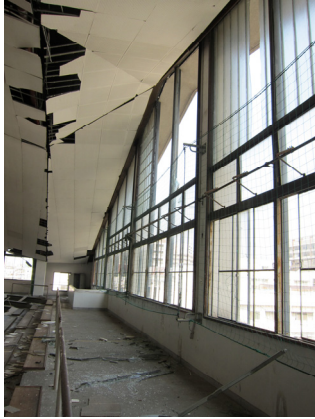
写真 4-84 開口部の被害 (3 階観覧席)

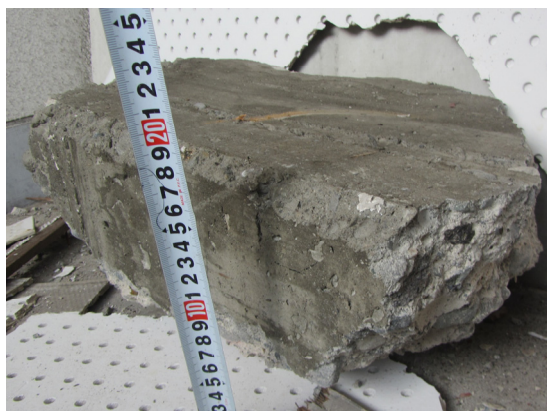
構造躯体部分は、1階の鉄筋コンクリート造柱の柱頭部分に損傷が見られるものが2箇所あり(写真4-92)、3階では、屋根支承部のコンクリートが数箇所損傷しており(写真4-88~4-90)、ガラス窓下の鉄筋コンクリート造腰壁にひび割れが見られる箇所があった(写真4-91)。

写真 4-90 前写真の支承部から観覧席に落下したコンクリート (3階観覧席)
写真 4-91 桁行構面の柱脚 (3階観覧席)

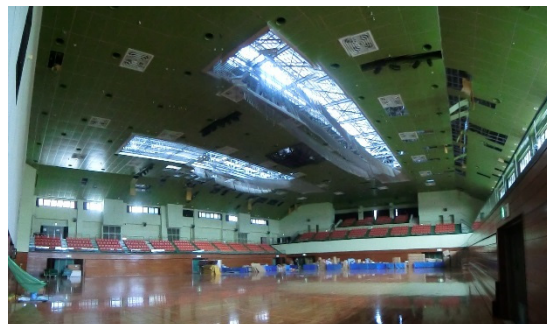
大体育室 (写真 4-94)、中体育室について天井の損傷・脱落が見られたとのことであり、大体育室の被害について確認した (写真 4-95～4-100)。天井は、採光窓の下はルーバー天井、その他はシステム天井 (天井板はグラスウール板) であり、特定天井に該当する。システム天井のバー材の曲がり、グラスウールの脱落 (写真 4-95、4-96)、ルーバー天井の損傷・脱落 (写真 4-97、4-98) 等が見られた。また、設備について、天井裏の各所でダクトの接合部が外れるなどの被害が確認された (写真 4-99)。

写真 4-94 内観（大体育室）

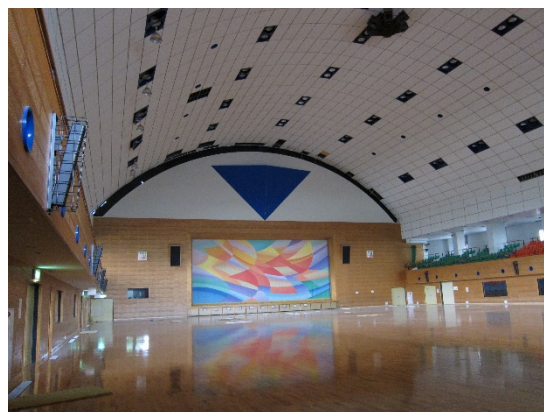
メインアリーナ(写真4-104)で、特定天井に該当するシステム天井のグラスウール板の脱落、端部でのバー材の脱落等が確認された(写真4-105、4-106)。観客席で、鋼製下地材とバー材で組んだ下地にはめ込まれたグラスウール板が脱落していたが、高さが条件にあてはまらないため特定天井に該当しない(写真4-107)。また、メインアリーナ周囲の通路で窓ガラスの損傷が2箇所で見られた(写真4-108)。

写真4-104 内観（メインアリーナ）
