平成 30 年 10 月 2 日  
国立研究開発法人建築研究所  
国土交通省国土技術政策総合研究所  
北海道立総合研究機構建築研究本部

## 平成 30 年北海道胆振東部地震による建築物の被害に関する調査結果

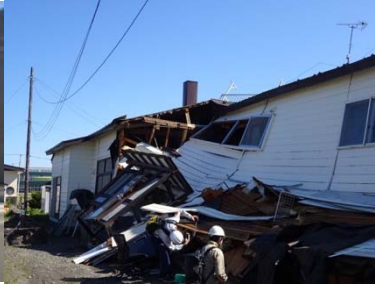
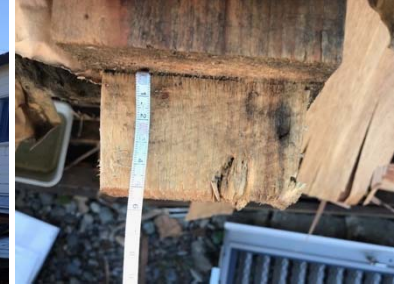
写真 5.1.3 建築物 1 の被害状況

(c) 柱脚の短ほぞ

(d) 一部の構造躯体の腐朽

(e) 開口下部のモルタル下地板の腐朽

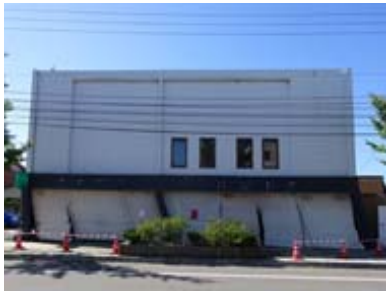
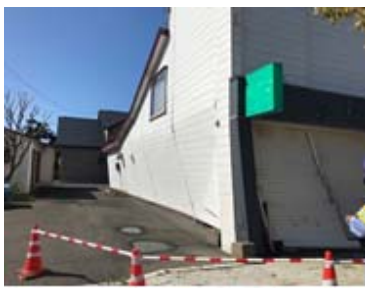
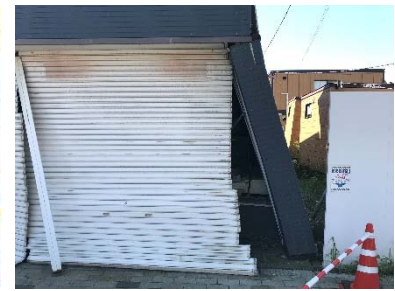
写真 5.1.4 建築物 2 の被害状況

傾斜の大きかった建築物 **2**、**3**、**4**、**9** の傾斜角を、下げ振りによって計測した結果、建築物 **2** の躯体の 1 階部分は 東側に 1/3 rad、建築物 **3**、**4** の躯体の 1 階部分は西側に 1/8 rad、建築物 **9** の躯体の 1 階部分は東側に 1/8.2 rad 傾いていた。建築物 **8** は、通り側の 1 階は倒壊しているものの奥側は隣接する別の建築物に寄り掛かる形で、完全な倒壊を免れている（写真 5.1.9 (b)、(d)、(f)）。建築物 **9** は、通りに面した正面の 4 つの柱形を 4 本の正角材で形成するという独創的な構法（写真 5.1.10 (d)）であった。被害状況として、2 階部分は 1 階より大きく傾いており、1、2 階の間で柱が折損（写真 5.1.10 (e)）していた。柱の一部は腐朽し、シロアリに食害されていた（写真 5.1.10 (f)）。

(c) 傾斜した柱

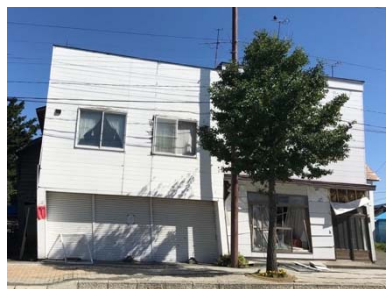
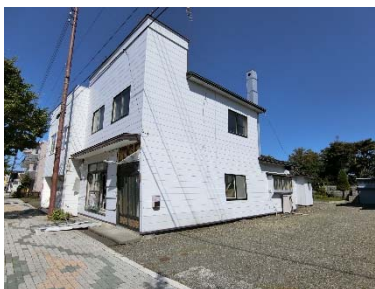
写真 5.1.5 建築物 3, 4 の被害状況

(c) 建築物 4 の傾斜の様子

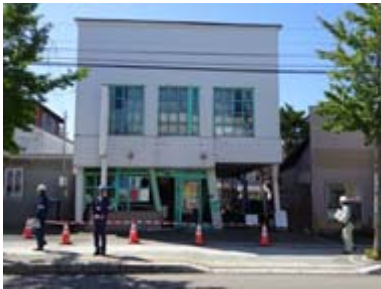
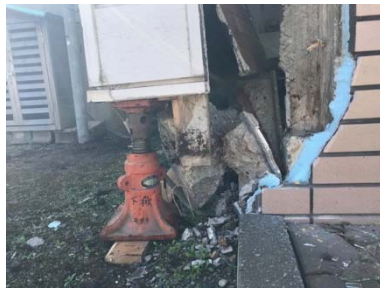
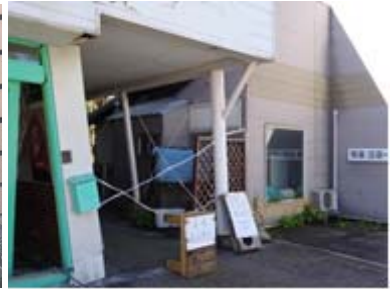
写真 5.1.7 建築物 6 の被害状況

(b) ジャッキによる支持

(c) 傾斜した柱

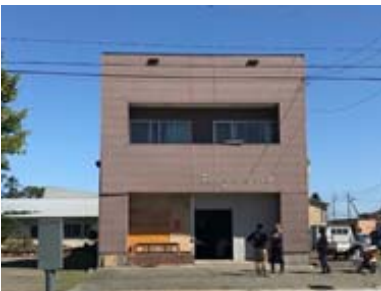
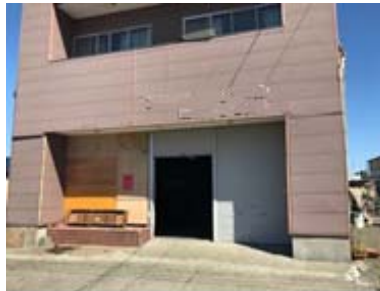
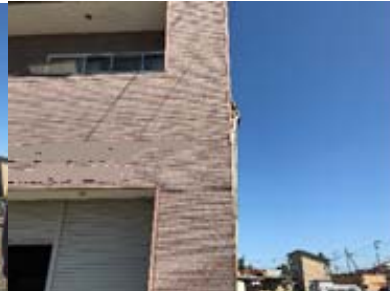
写真 5.1.8 建築物 7 の被害状況

(b) 傾斜の様子

(c) 2Fのずれ

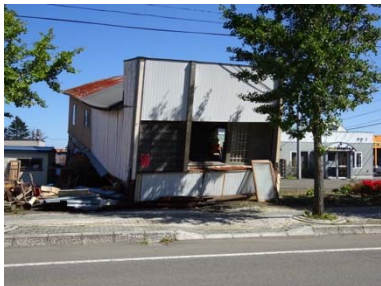
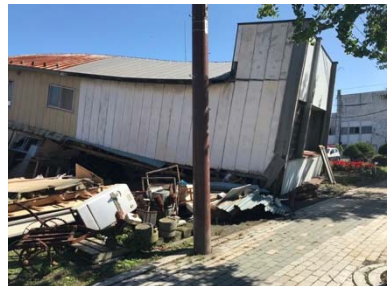
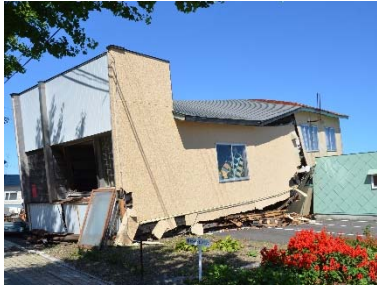
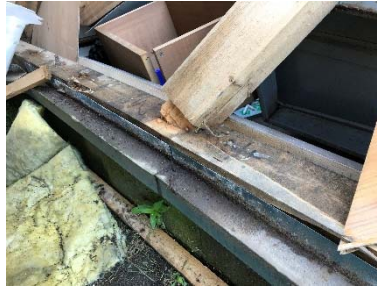
写真 5.1.9 建築物 8 の被害状況

(b) 2階が東側へ倒れた正面部分

(e) 柱脚の短ほぞ

(f) 隣接建築物との衝突部分

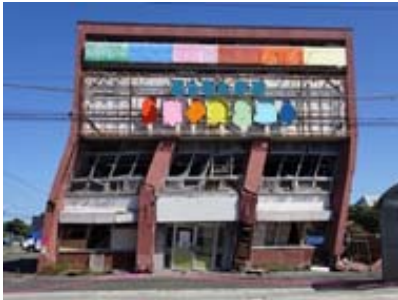
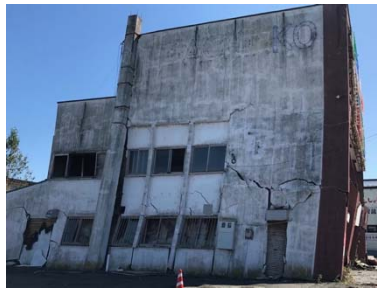
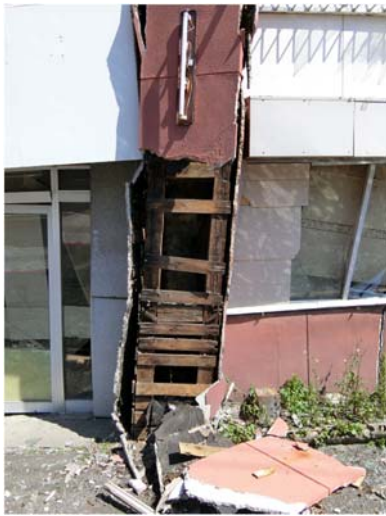
(c) 側面、壁の崩落

(e) 4 本柱の折損

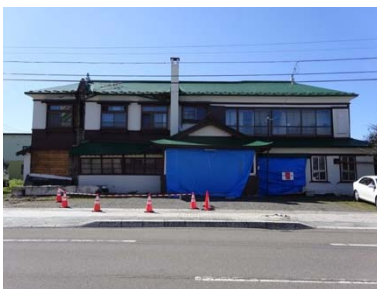
(a) 正面

写真 5.1.11 建築物 10 の被害状況

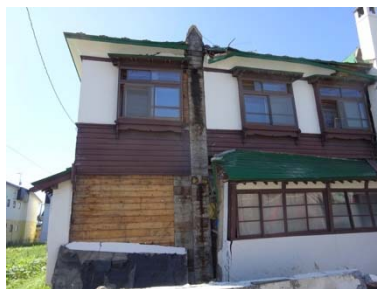
(b) 煙突の倒壊

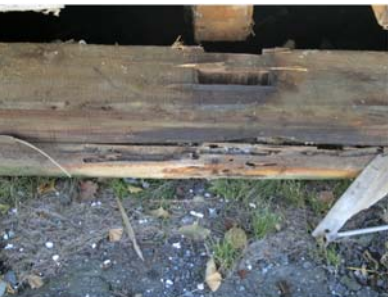
(f) 虫害

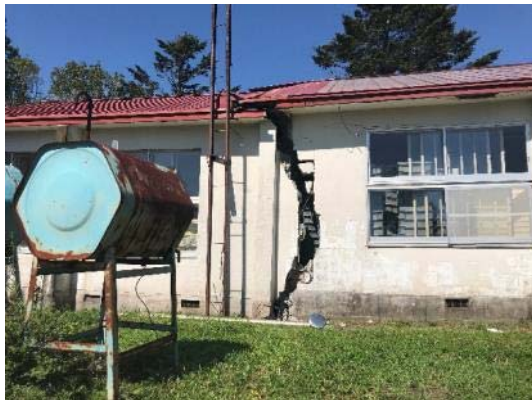
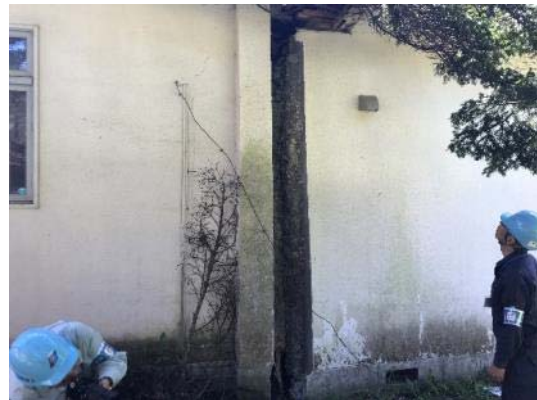
旧小学校の校舎 A は、鉄筋コンクリート（RC）による柱梁フレームが軽量コンクリートブロックによって充填された壁を有する構造（写真 5.2.4(c)）の平屋建てであり、小屋組は木造であったが、平成 16 年に閉校後も何らかの施設として供用されていたようであるが露出していた部分は腐朽していた（写真 5.2.4(d)）。増築したと推測される建築物の西側部分が地割れに伴い引き裂かれていた（写真 5.2.4）。裏側には廊下で接続された体育館（写真 5.2.5）があり、（今回の地震による被害かどうかは不明であるが）控え壁の下見板の脱落（写真 5.2.5(c)）、上部構造の基礎からの水平移動（写真 5.2.5(d)）のほか、残留変形も確認され、接続する渡り廊下の内部では家具等が転倒（写真 5.2.6(a)）し、体育館内部でも装飾品などが散乱していた（写真 5.2.6(b)）。また、地割れにより校舎 A の南側で最大約 10 cm の高低差（写真 5.2.7）、校舎 A の北側で約 30 cm（写真 5.2.8）の高低差が生じていた。

写真 5.2.4 旧小学校の校舎 A の地割れに伴う破壊

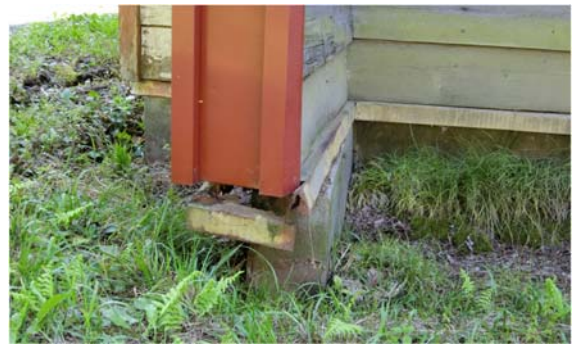
(d) 上部構造の基礎からの水平移動

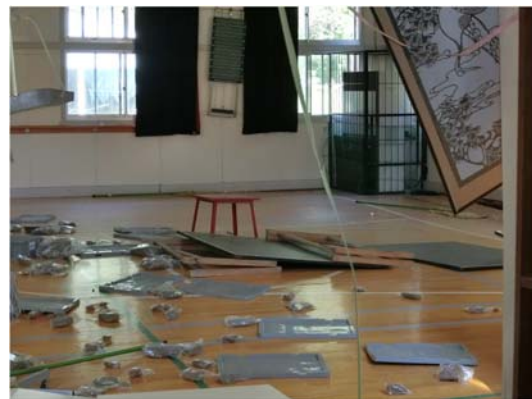
(b) 体育館内部の装飾品等の散乱

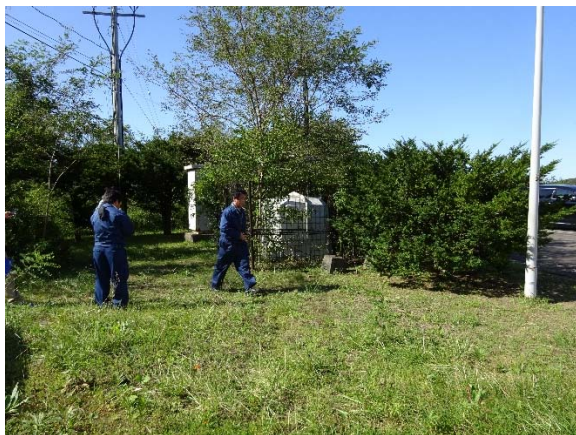
図 5.3.1 に地震計の設置場所を示す。K-NET 早来(北進) (写真 5.3.1, 5.3.2) は周囲より十数メートル高い丘又は造成地 (写真 5.3.3) の上の早来町民センター敷地内に設置されていた。早来町民センター庁舎も避難所として供用されており、特に被害等は見受けられなかった(写真 5.3.4)ものの、周辺のアスファルト舗装に今回の地震による被害と見られる亀裂が入っていたり (写真 5.3.5)、外部擁壁の仕上煉瓦が崩れたり (写真 5.3.6) していた。なお、早来町民センターが建つ丘又は造成地の崖下の住宅には被害は見受けられなかった。

写真 5.3.1 K-NET 早来(北進)の設置状況

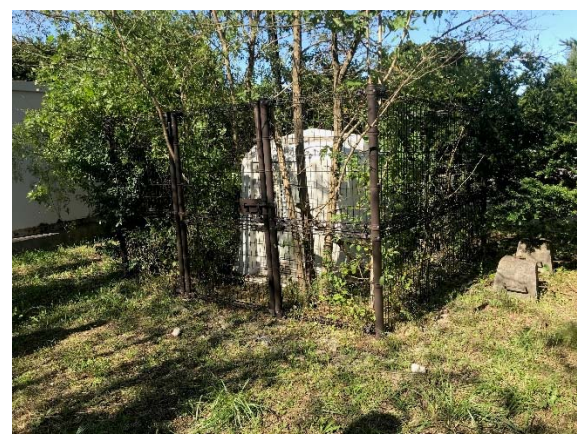
写真 5.3.2 K-NET 早来(北進)の設置状況

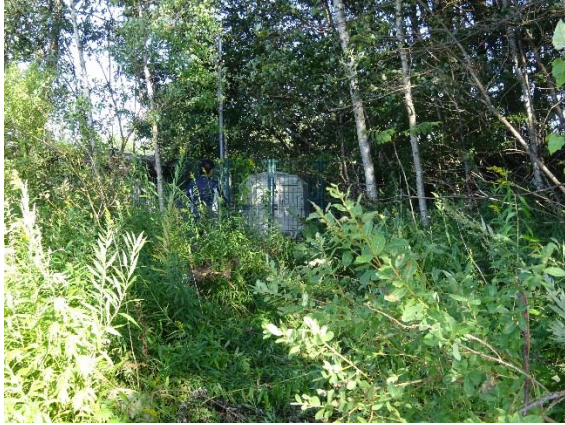
図 5.3.2 に地震計の設置場所を示す。K-NET 追分(柏が丘) (写真 5.3.7, 5.3.8) は柏が丘球場敷地内に設置されていた。同球場の左翼後方場外部分は、周辺地盤や道路より数メートル高くなっており、その際から数メートルの位置に地震計は設置されていた。

写真 5.3.7 K-NET 追分(柏が丘)の設置状況

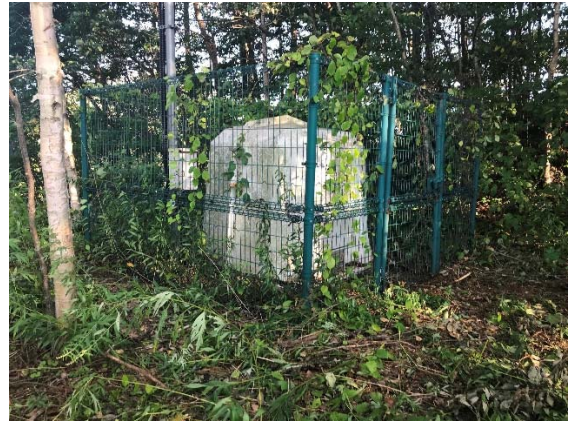
写真 5.3.8 K-NET 追分(柏が丘)の設置状況

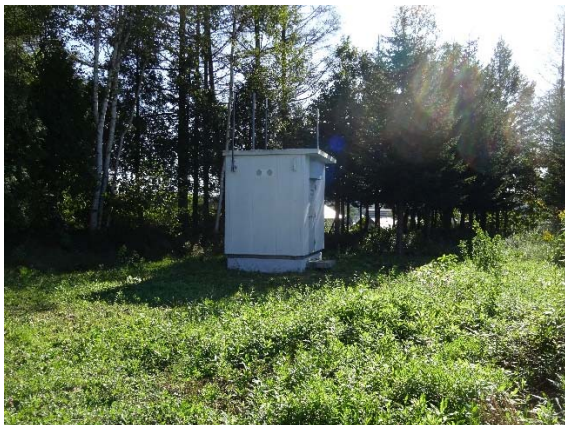
KiK-net 追分 (写真 5.3.9, 5.3.10) も柏が丘球場敷地内に設置されていたが、K-NET 追分 (柏が丘) の地震計とは数十メートル離れた同球場の中堅後方場外であり、その後方の地盤より数メートル高くなっていた。

写真 5.3.9 KiK-net 追分の設置状況

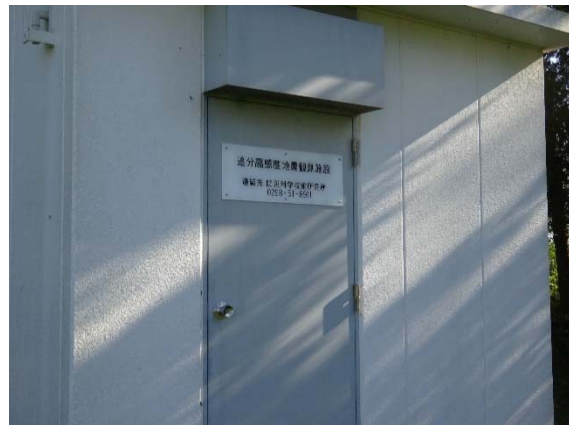
写真 5.3.10 KiK-net 追分の表示

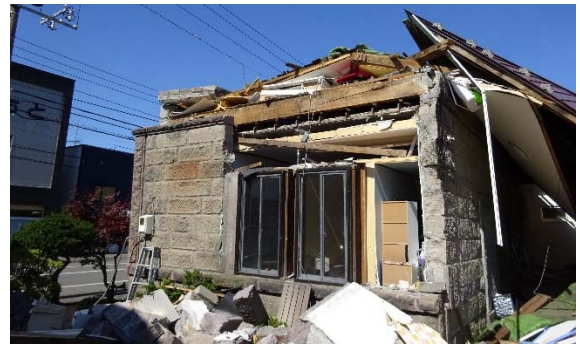
外壁を組積造とし、床組と小屋組を木造とした比較的古い 2 棟の建築物に大きな被害が確認された。建築物 **14** (写真 5.3.15, 5.3.16) は、2 階部分が崩落しており、建築物 **15** (写真 5.3.17, 5.3.18) は、前面壁が崩壊していた。これら以外にも、もう 1 棟同様の構法と想像される安平町の文化財 (昭和 9 年完成) に指定されている建築物 **16** の倉庫 (写真 5.3.19) があり、壁面に大きなせん断ひび

写真 5.3.16 写真 5.3.15 の側面

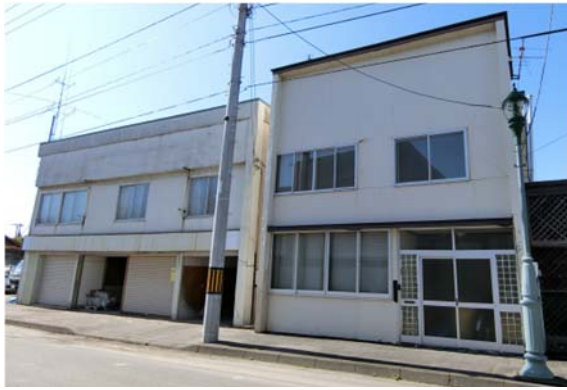
建築物 17 の木造モルタル 2 階建て店舗併用住宅(写真 5.3.21)では、外壁ラスモルタルが大きく崩落しているのを確認したが、その柱及び外壁下地板には腐朽と蟻害(写真 5.3.22)が見受けられた。1 階前面に耐力要素がないように見受けられる木造モルタル 2 階建て建築物は多数あり(写真 5.3.23、写真 5.3.25)、建築物 18 のように残留変形がなくてもラスモルタルのひび割れの発生している例(写真 5.3.24)や、建築物 19 のように、店舗併用住宅が建ち並ぶ中で 1 棟だけ躯体や壁下地の激しい腐朽(写真 5.3.26)のために残留変形が生じたことが疑われる例(写真 5.3.27)も確認された。

写真 5.3.23 間口に壁の無い木造モルタル 2 階建て

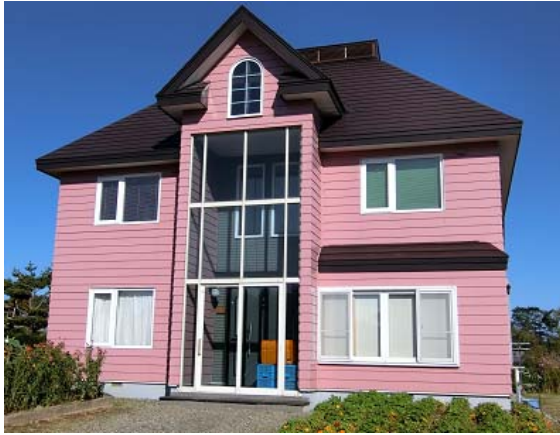
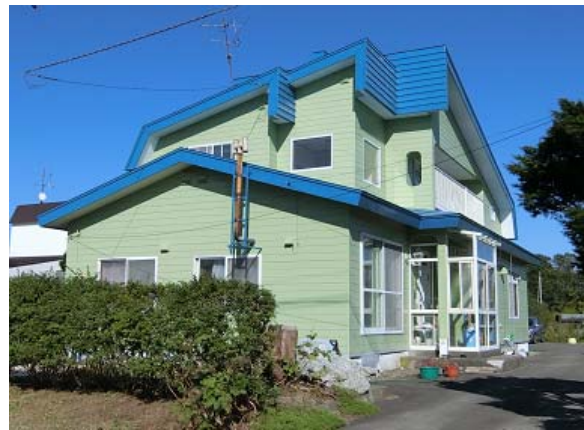
追分駅周辺では、建設年代が比較的古いと想像される建築物に外壁の脱落等の被害（写真 5.3.41）が確認されたが、外壁の破片が散乱しておらず、網の養生も以前からあったもののように見受けられたため、今回の地震動による被害ではない可能性が高いと思われる。地盤変状（写真 5.3.42）なども確認されたが、比較的新しい住宅（写真 5.3.43、5.3.44）には被害が無いように見受けられた。

写真 5.3.43 外見上無被害に見受けられる住宅 写真 5.3.44 外見上無被害に見受けられる住宅

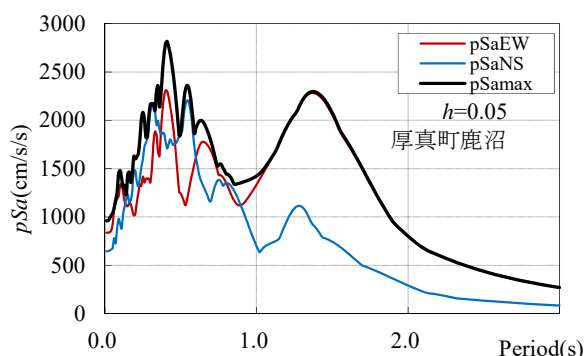
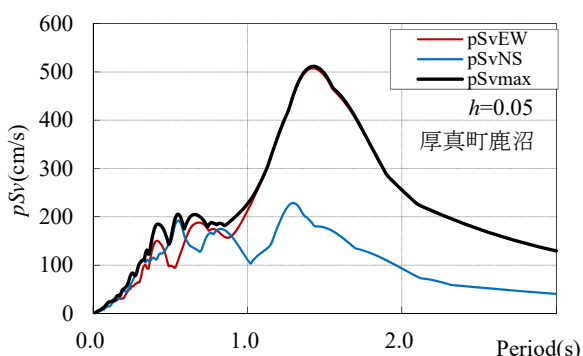
JMA厚真町鹿沼およびK-NET 鷓川は、建築物に被害を与えるとされる周期1~2秒の間にそれぞれピークを有し、前者は約500 cm/s、後者は約450 cm/sの擬似速度応答スペクトルを有する。一方、K-NET 早来およびK-NET 追分では、周期1秒未満の短周期成分が中心で、擬似速度応答スペクトルの極大値も300 cm/s前後である。

さらに、JMA厚真町鹿沼およびK-NET 鷓川の擬似速度応答スペクトルの水平方向の最大スペクトルを過去の被害地震のスペクトルと比較して、参考図5に示す。JMA厚真町鹿沼の周期は1995年のJR鷹取波や2004年のJMA川口より多少長周期であるが、ピーク値はJR鷹取波より多少小さいものの、川口の記録を上回っており、これらと同程度の揺れがあったものと考えられる。一方、K-NET 鷓川は2007年の輪島の記録より多少短周期であり、ピーク値も多少小さいものの、似たようなレベルの地震波と見受けられる。

参考図1 厚真町鹿沼（気象庁地震計、震度7）で観測された地震波のスペクトル

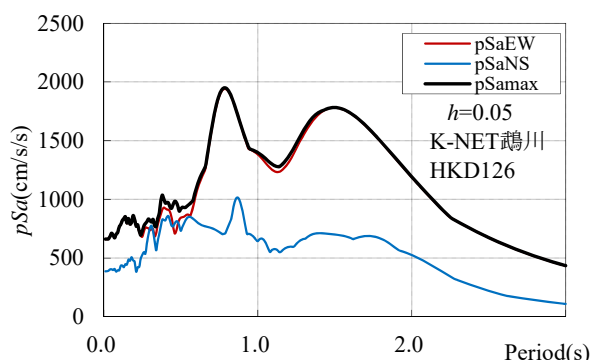
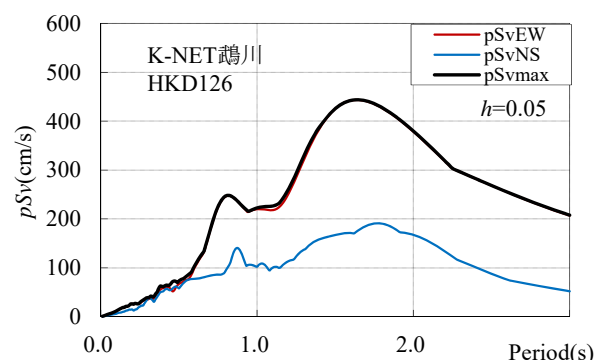
参考図2 K-NET 鷓川（むかわ町松風、震度6強）で観測された地震波のスペクトル

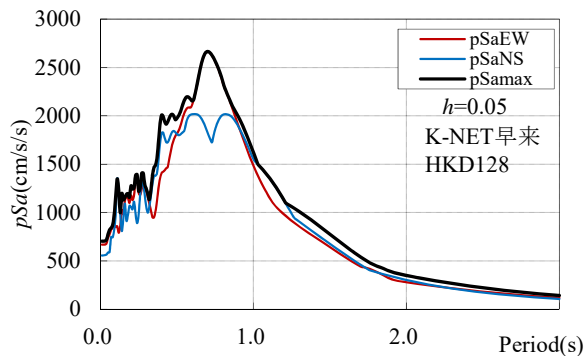
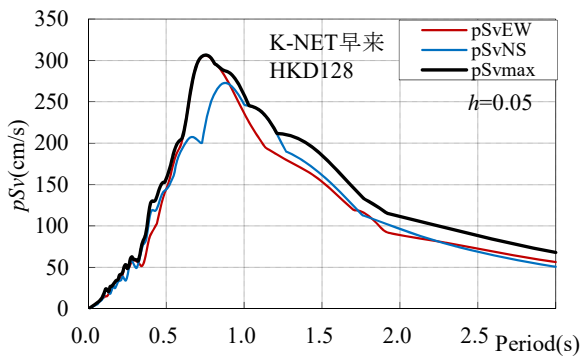
参考図 3 K-NET 早来 (安平町早来北進、震度 6 強) で観測された地震波のスペクトル

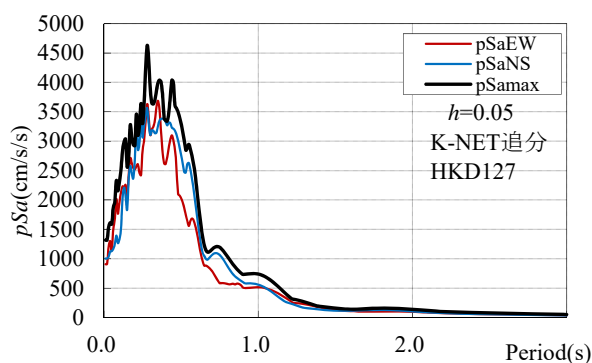
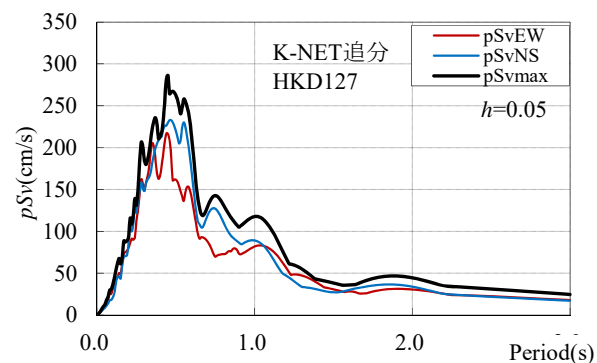
参考図 4 K-NET 追分 (安平町追分柏ヶ丘、震度 6 強) で観測された地震波のスペクトル

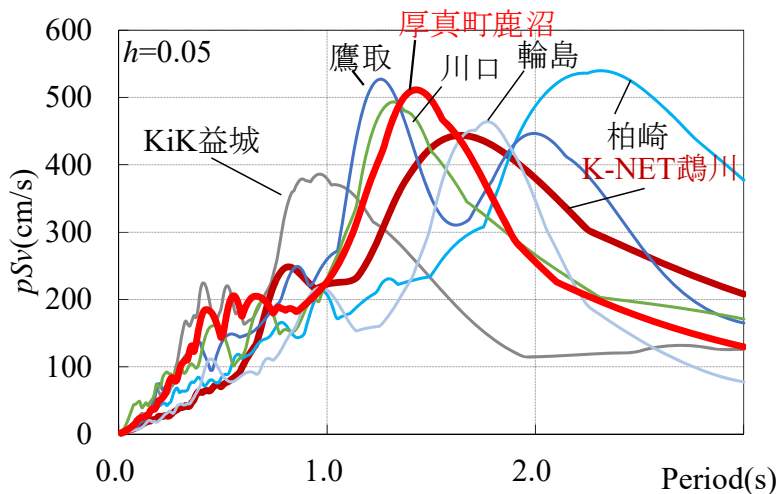
参考図 5 過去の被害地震の擬似速度応答スペクトルの比較 (水平方向の最大スペクトル)
