令和6年能登半島地震による建築物の津波被害及び瓦屋根の地震被害 現地調査報告(速報)

国土交通省 国土技術政策総合研究所
国立研究開発法人 建築研究所

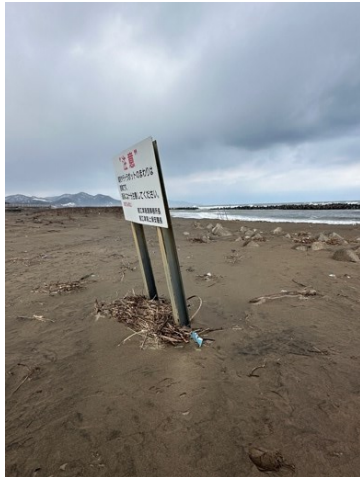
- ・ 図 4.2.1 は令和 6 年 1 月 1 日午前 11 時、図 4.2.2 は令和 6 年 1 月 2 日午前 11 時にそれぞれ撮影した被災前後の海岸の様子である。被災前後の海岸の様子を比較すると、被災後に海砂が多く遡上している。また、海岸には漂流物が散乱し、多くの木造の防砂柵が損傷していた。
- ・ 海岸では 2 本の H 形鋼で支持された看板が傾斜していた(図 4.2.3)。下部に多くの漂流物が絡まっていたことから、津波による直接的な外力に加えて、漂流物による堰き止め効果によって傾斜が生じ得る程度の力が作用したものと考えられる。
- ・ 図 4.2.4 は防砂柵の下部の損傷の様子である。損傷している防砂柵の下部は目が細かく、上部の目の粗い部分に比べて大きな外力が作用したものと考えられる。一方、図 4.2.5 のように海側に堤防がある防砂柵については立地や構成がほぼ同様であっても損傷していなかった。
- ・ 図 4.2.6 は令和 6 年 1 月 2 日に撮影したものであり、付近の塀の高さ約 40cm の部分に津波の痕跡と考えられる線が見られた。海岸に起伏があり、建築物が海岸線から離れているだけでなく、高台に位置しているものも多いため、周辺の道路や住宅での津波被害を免れたものと考えられる(図 4.2.7)。
- ・ 海岸部では複数のボートが陸側に流されて転覆していることに加え、沿岸部では地震による消波ブロックの沈下が見られた(図 4.2.8)。

図 4.2.3 看板の傾斜

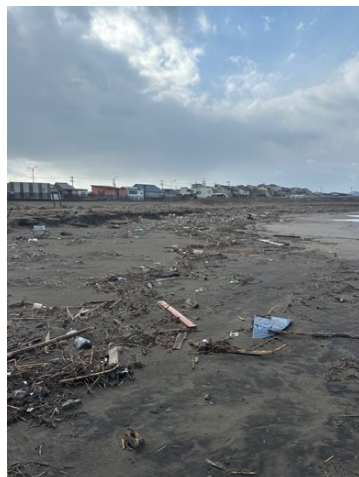
図 4.2.7 瓦礫の遡上と住宅地の位置関係

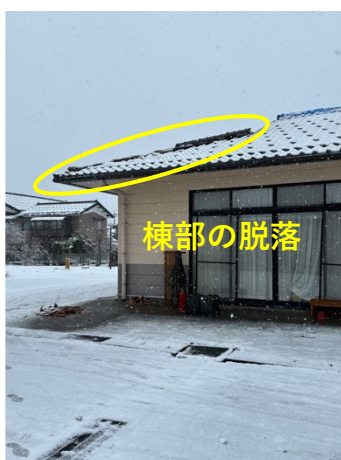
ブルーシートが被った状態であった。図 5.4.2 のように今回の調査時にはブルーシートが被っていない隅棟部で損傷が見られたため、ブルーシートが被っていた棟部は今回の地震で屋根瓦が被害を受けたものではないと見られる。一方、平部の瓦については、令和 5 年 5 月の調査時に 2 本の緊結線で全数留め付けられていたことを確認している。雪が積もっているため状況の把握がやや困難であるが、外観から瓦の配置に乱れが確認できないことから脱落や損傷は生じていないものと考えられ、全ての瓦が緊結されていたことで今回の地震に対しても一定の効果があったものと考えられる。なお、付近の地盤には地割れによって膝下の高さまでの段差が生じていた(図 5.4.3)。

図 5.4.2 棟部の被害

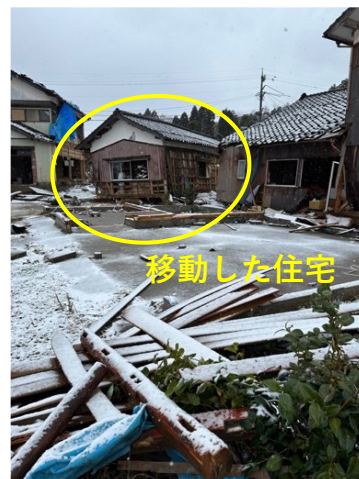
- ・ 珠洲市三崎町寺家の沿岸部では、複数の住宅・建築物に津波被害を確認した。
- ・ 基礎のみが残っており、上部構造が流失・移動した事例が複数見られた(図 5.5.1～図 5.5.2)。
- ・ 図 5.5.3 のように 2 階部分が移動した住宅が見られた。2 階部分の外装材が剥離していることから、地震で 1 階部分が倒壊し、2 階部分が津波で流された可能性が考えられる。
- ・ 海岸からやや陸側の住宅では津波による開口部などの損傷は見られなかったものの、車が移動している状況が見られた(図 5.5.4)。
- ・ 海に面した部分が RC 造の建築物では、津波による開口部(扉)の被害は見られたものの、躯体に地震及び津波による被害は発生していなかった(図 5.5.5～図 5.5.6)。なお、2 階部分のガラスに損傷がなかったことから、津波は 2 階の高さまでは達していなかったと考えられる。

図 5.5.3 移動した住宅(2)

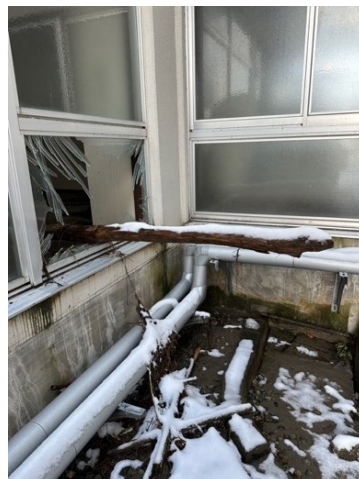
- ・ 2日目に調査した珠洲市宝立町鶴飼の海に面した RC 造建築物(宿泊施設, 図 5.1.1)について, 津波の痕跡高さを再調査した。
- ・ 建築物の周辺に付着していた漂流物の痕跡の高さは地面から 1.3m~1.8m であった(図 6.1.1~図 6.1.4)。
- ・ 図 5.1.1~図 5.1.3 でも確認できる建築物の海側のガラスの損傷高さを調査すると, 損傷箇所の上面の高さは地面から 1.5m~2.4m であった(図 6.1.5~図 6.1.6)。
- ・ 窓ガラスの損傷には津波波力と見られるものだけでなく, 植木や流木の衝突によるものも見られた(図 6.1.7~図 6.1.8)。
- ・ 数メートル陸側の駐車場付近に位置する電話ボックスでも津波の痕跡が見られた(図 6.1.9)。その痕跡は想定される津波の入射方向に対して側面に残っており, 高さは最大で約 50cm であった。

図 6.1.8 漂流物(流木)の衝突

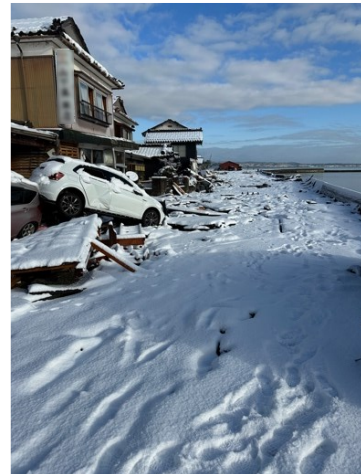
図 6.2.2 海との位置関係

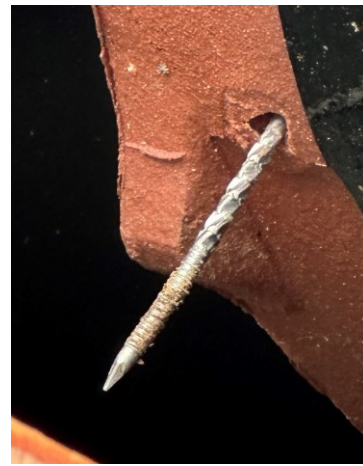
図 6.2.19 緊結材(釘)
